Innalzamento e consolidamento di preesistente scogliera, in Comune di Castelletto Sopra Ticino, in attuazione delle previsioni contenute in Concessione Demaniale Migliorativa del 2018 (conseguente a Concessione Demaniale del 2017)

Valutazione di Impatto Ambientale in conformità ed in ottemperanza a quanto disposto dal MATTM (oggi MITE) con provvedimento prot. n. 24319, notificato a mezzo PEC in data 9.3.2021

Piano di monitoraggio per il contenimento delle specie esotiche invasive

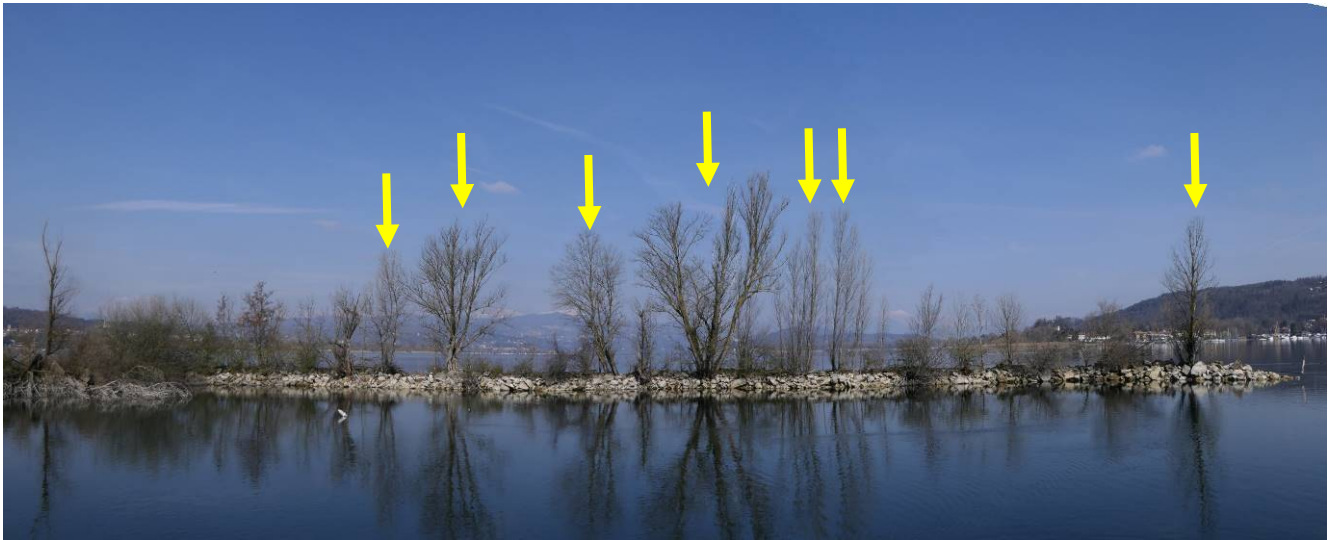
Figura 2: Vista verso nord della scogliera con evidenziati gli esemplari di pioppo bianco (*Populus alba*) di maggiori dimensioni presenti

Prima degli interventi, la scogliera - costituita da massi ciclopici - risultava invasa da vegetazione arborea ed arbustiva igrofila, disposta in un unico filare che, trovando qui le condizioni ideali per il suo insediamento e sviluppo aveva rapidamente colonizzato tale superficie.

Nello specifico la vegetazione presente era costituita da 7 esemplari di pioppo bianco (*Populus alba*) di grandi dimensioni, a cui si affiancavano una decina di esemplari della stessa specie al momento ancora a portamento arbustivo.

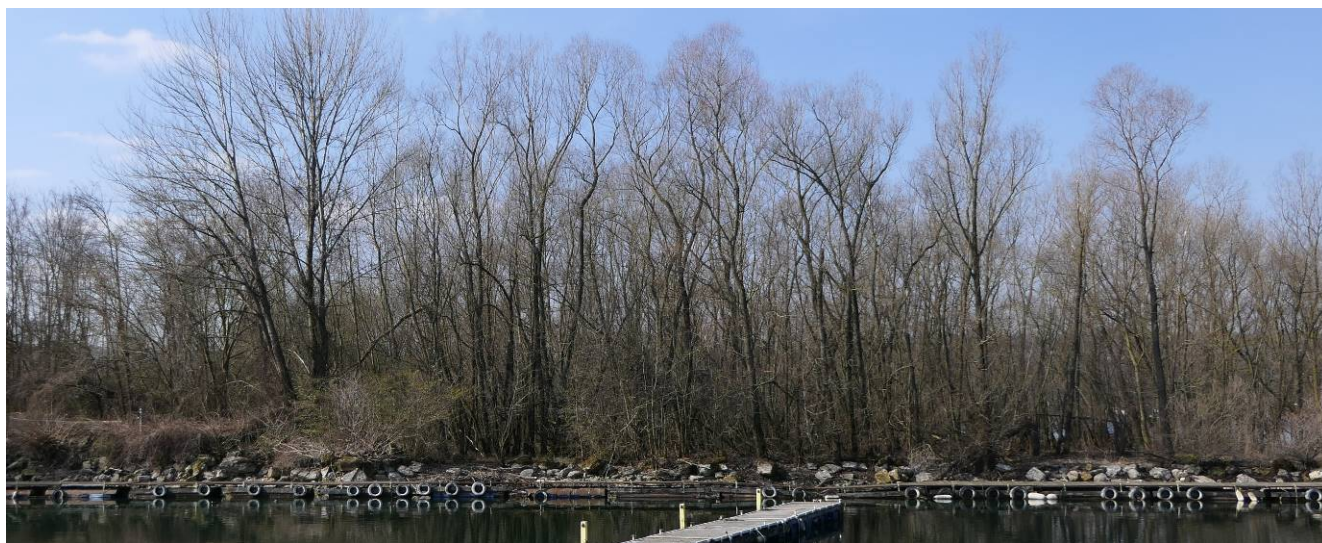
Figura 3: Vista verso ovest della darsena in cui si evidenzia la presenza di una fascia boscata a pioppo bianco (Populus alba)

Relativamente alla parte ovest della darsena, si evidenzia la presenza di una fascia di poco meno di 500 mq di superficie boscata che ricade nel sito di progetto; tale superficie fa parte di una più ampia superficie boscata occupata da vegetazione arborea associata a vegetazione arbustiva.

In generale, il tipo forestale presente è ascrivibile al Quercio-carpineto d'alta pianura ad elevate precipitazioni – variante d'invasione a frassino maggiore, anche se in prossimità del Lago Maggiore la fascia vegetata, al confine con la linea di battigia, assume connotazioni decisamente igrofile.

Le specie arboree presenti sono rappresentate quasi esclusivamente dal pioppo bianco (*Populus alba*), a cui si affiancavano alcuni esemplari di ontano nero (*Alnus glutinosa*) e salice bianco (*Salix alba*).

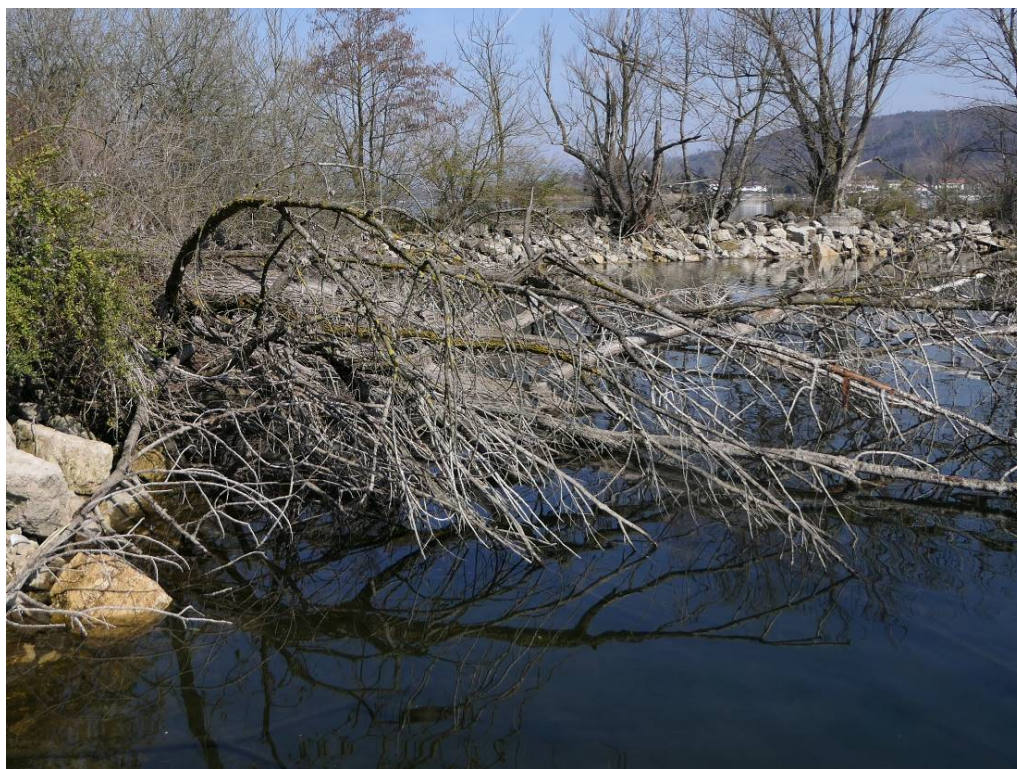
Figura 4: Esemplare di pioppo bianco (Populus alba) schiantato lungo la parte ovest della darsena

Dal punto di vista fitosanitario si evidenziava la presenza di diversi alberi schiantati o la cui stabilità risultava compromessa.

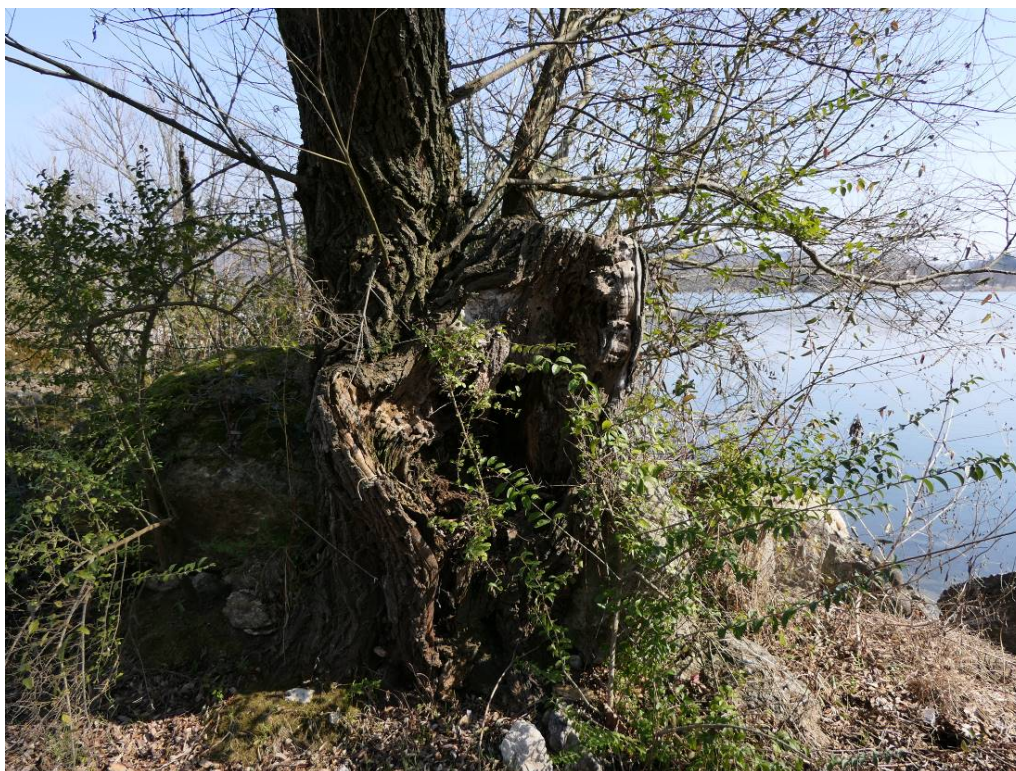
Figura 5: Esempio di albero compromesso dal punto di vista fitosanitario presente lungo la parte ovest della darsena

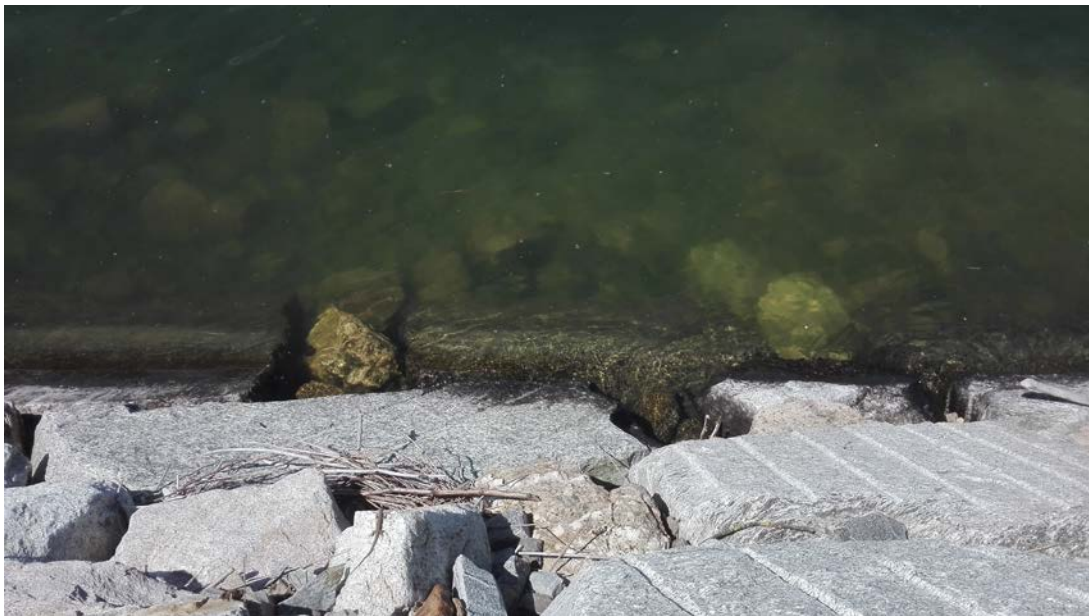
Figura 7: Dettaglio della scogliera risistemata

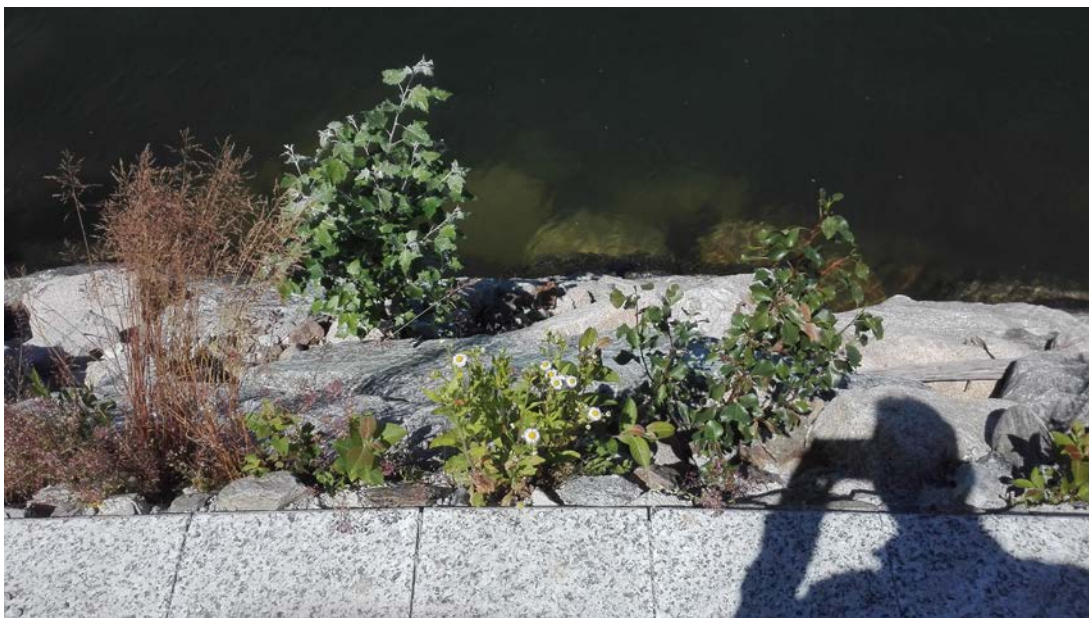
Figura 8: Dettaglio della scogliera in fase di colonizzazione di vegetazione igrofila

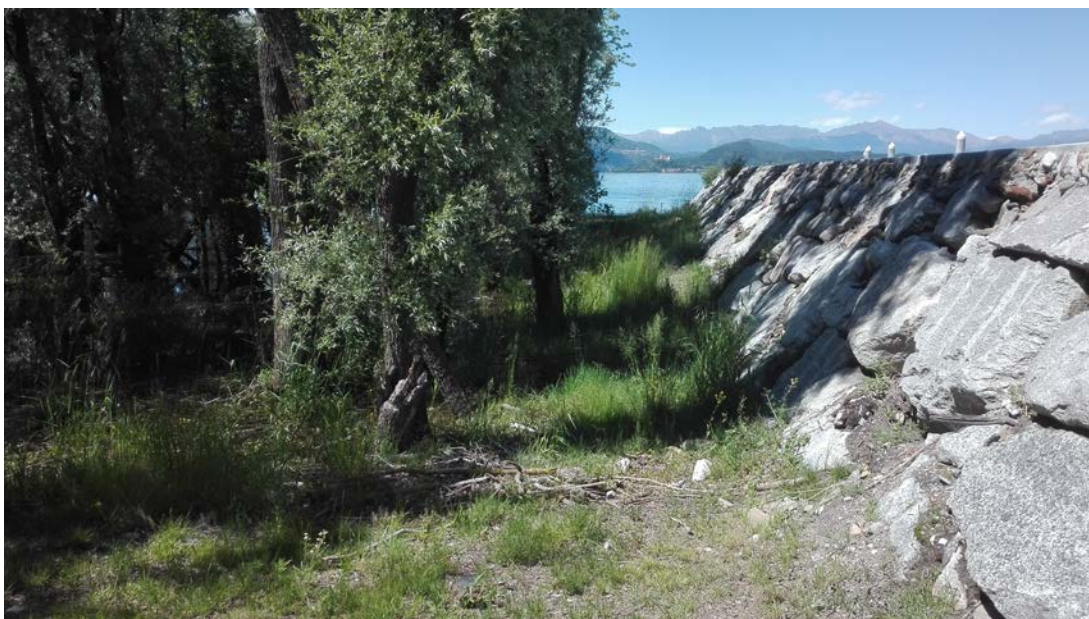
Figura 9: Vista del lato ovest della scogliera risistemata

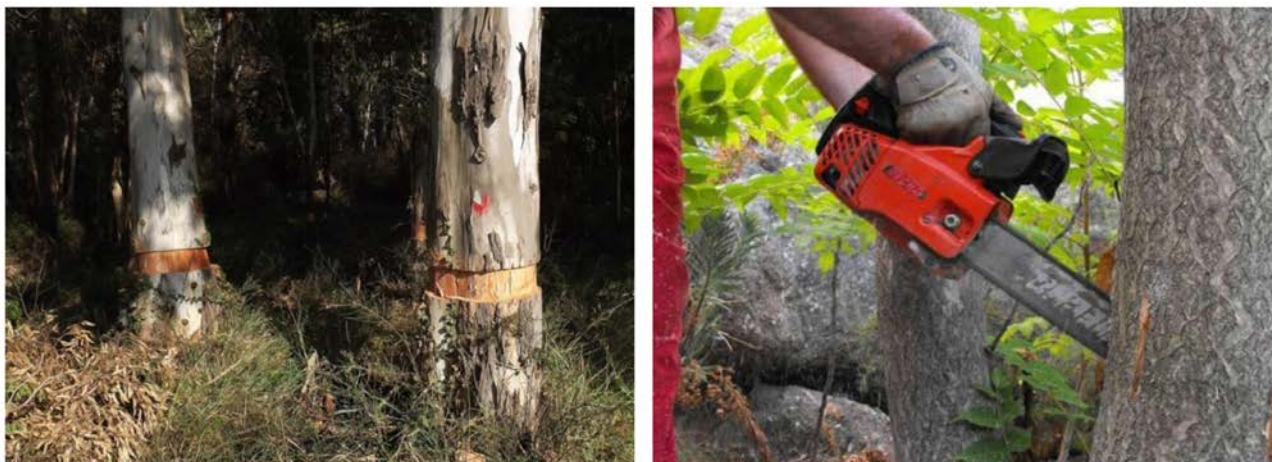
Figura 10: Esempio di piante interessate da intervento di cercinatura

- Effettuare anellature o cercinature degli individui portaseme quale azione prioritaria per evitarne l'ulteriore diffusione: la cercinatura si attua sui fusti a livello del colletto mediante eliminazione della corteccia e incisione del tronco fino al cambio per una fascia di almeno 15 cm; questa pratica deve essere effettuata in primavera alla ripresa vegetativa quando è massima la pressione dei liquidi all'interno del fusto. La cercinatura può essere eseguita con motosega o a mano con roncola, a seconda delle dimensioni della pianta. Tale pratica può essere estesa anche ai giovani individui. La cercinatura dovrebbe assicurare entro 1-2 anni la devitalizzazione degli esemplari trattati. L'abbattimento dei soggetti una volta morti in piedi non determinerà il ricaccio di polloni dalle ceppaie.
