INTERVENTI DI MIGLIORAMENTO DELLA DIGA DROVE DI CEPPARELLO

Codice elaborato:	Nome Elaborato:	Scala:
AMB.11	INTEGRAZIONI IN MATERIA NATURALISTICA E PROPOSTE DI MITIGAZIONE AMBIENTALE	-
		Data: 25/06/2021

Integrazioni in materia naturalistica e proposte di mitigazione ambientale

Procedimento di Valutazione di Impatto Ambientale del progetto “Interventi di miglioramento della diga Drove di Cepparello”

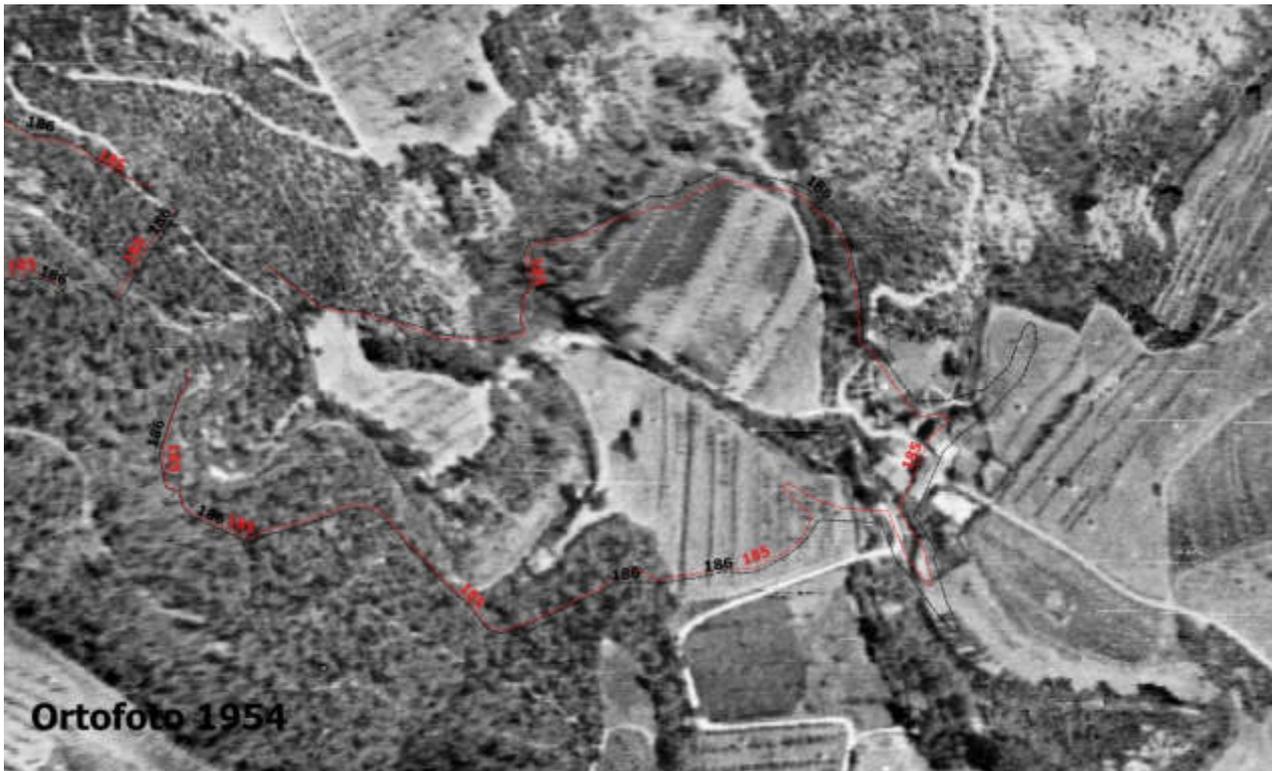
Ortofoto IGM-RT (esecuz. Volo Gruppo Aereo Italiano GAI) risalente al 1954

Prima dell’esecuzione dei lavori l’area attualmente occupata dall’invaso era destinata a uso agricolo con estese aree aperte nella matrice forestale (oggetto di gestione/taglio) su versanti coltivati degradanti verso il fondovalle del Borro Cepparello. Nella porzione a est, alla confluenza del Borro di Granaio nel Borro Cepparello era presente un nucleo di case rurali raggiunto da viabilità bianche interpoderali. Di questo nucleo abitato, a oggi sono ancora visibili i resti murari di un vecchio molino (come evidente dalla consultazione del Catasto storico regionale della Toscana-CASTORE), alcuni tratti lastricati della viabilità di accesso dal lato ovest e alcune porzioni di muro a secco nelle vicinanze.

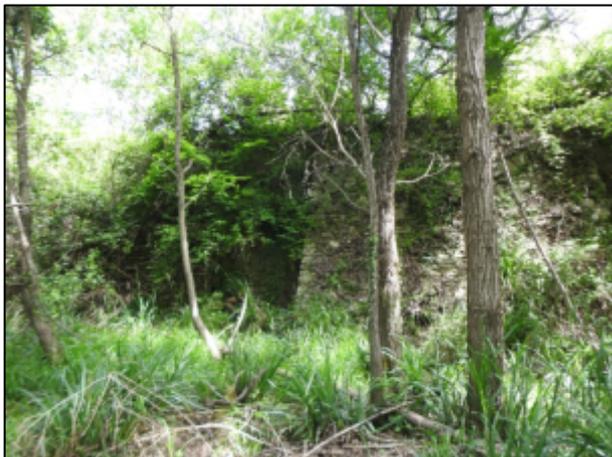
Resti di una parete del Molino. Si osserva la presenza di un possente contrafforte

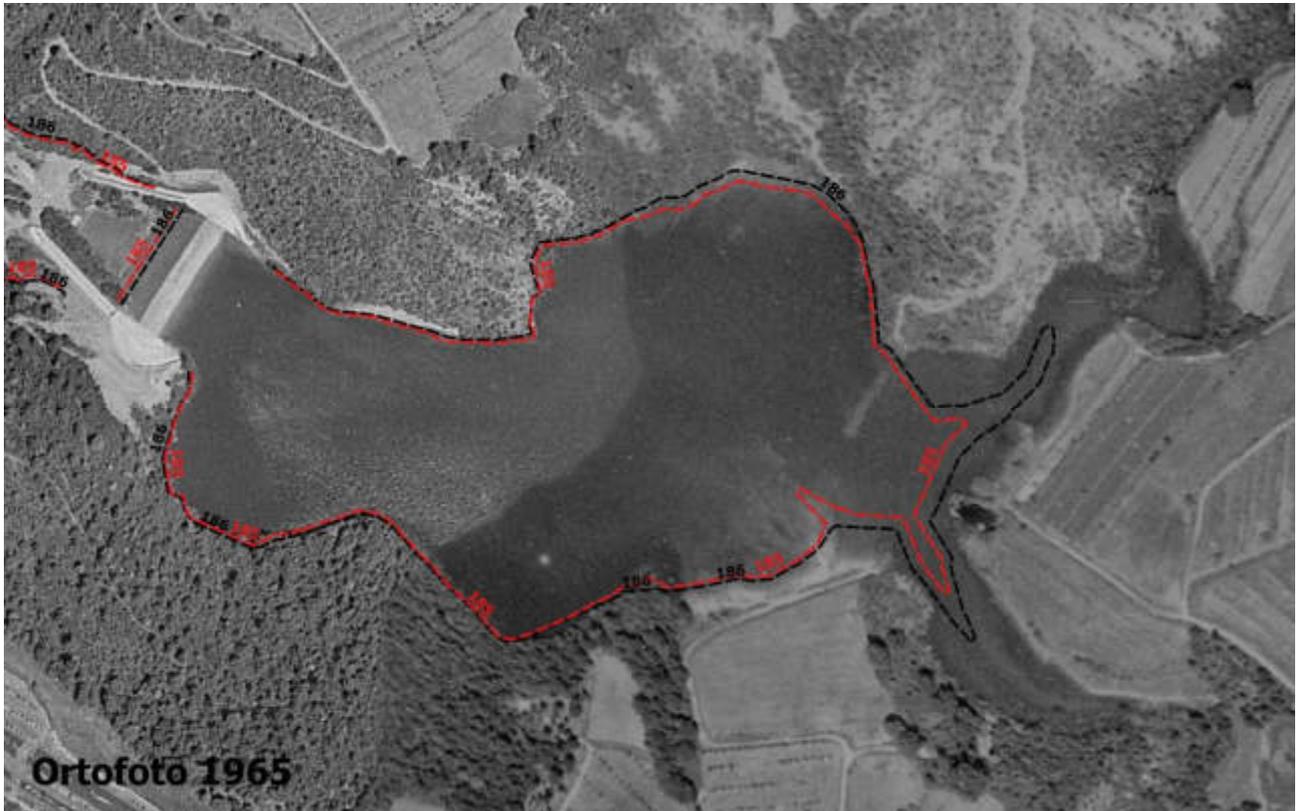
Ortofoto IGM-RT (esecuz. Volo Istituto Geografico Militare) risalente al 1965

Si osserva che negli anni immediatamente successivi alla entrata in esercizio dell'invaso, il livello delle acque raggiungeva quote maggiori di quanto previsto dal presente progetto; nella porzione orientale si osserva un significativo ampliamento della porzione distale degli immissari che diventavano essi stessi degli ampi rami laterali dello specchio d'acqua. Rispetto alla ortofoto del 1954 lo specchio d'acqua appena realizzato va ad occupare per la maggior parte i terreni un tempo destinati a uso agricoltore e le sponde risultano a margine delle aree forestali. Risultano ben evidenti i canali sfioratori ai lati del corpo diga e una viabilità che ricalca un tracciato esistente ancora ben visibile che scende da nord ovest.

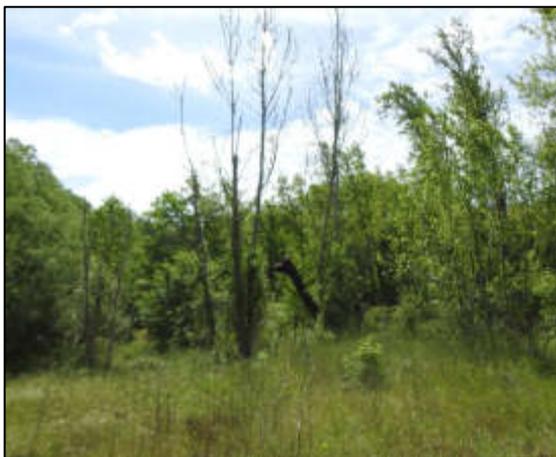
Le acque derivate dall'Elsa venivano rilasciate nell'invaso nella porzione sud orientale e ancora oggi rimane visibile, fuori terra, un tratto di tubazione in ferro non più utilizzato.

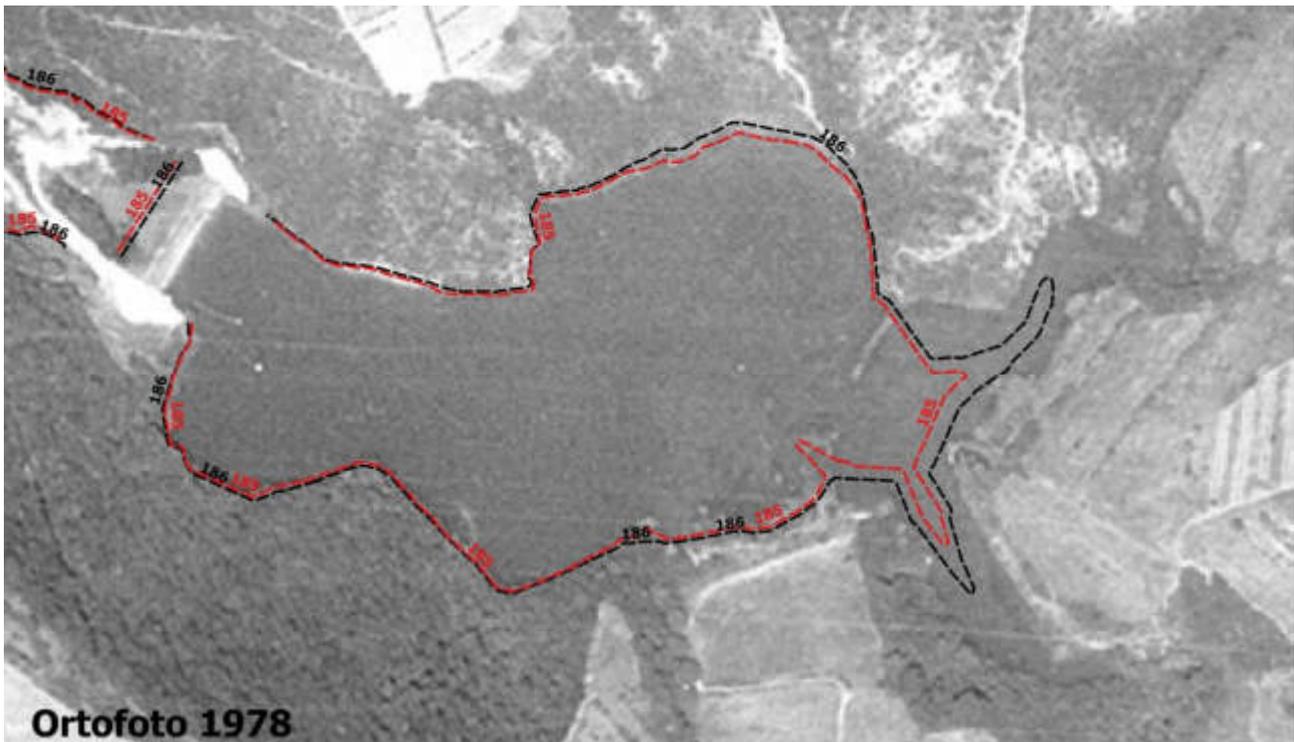
Ortofoto RT (esecuz. volo Rossi Brescia) risalente al 1978

Nel 1978 non si ravvisano sostanziali cambiamenti rispetto a quanto evidenziato nella ortofoto 1965 a parte il progressivo abbandono di zone agricole prospicienti l'invaso che risultano in fase di ricolonizzazione arbustiva, in particolare lungo la sponda orientale (dove un tempo si trovava il molino). Importante evidenziare che, a causa della piena del 1966, lo sfioratore posto sul margine settentrionale è stato distrutto/interrotto da una frana e sono stati necessari lavori di manutenzione straordinaria per la ricostruzione. Il tracciato dello stesso viene modificato, costruendo un nuovo canale leggermente traslato più a sud. A oggi, ai piedi del versante, sono ancora visibili i resti della parete lato nord del vecchio sfioratore.

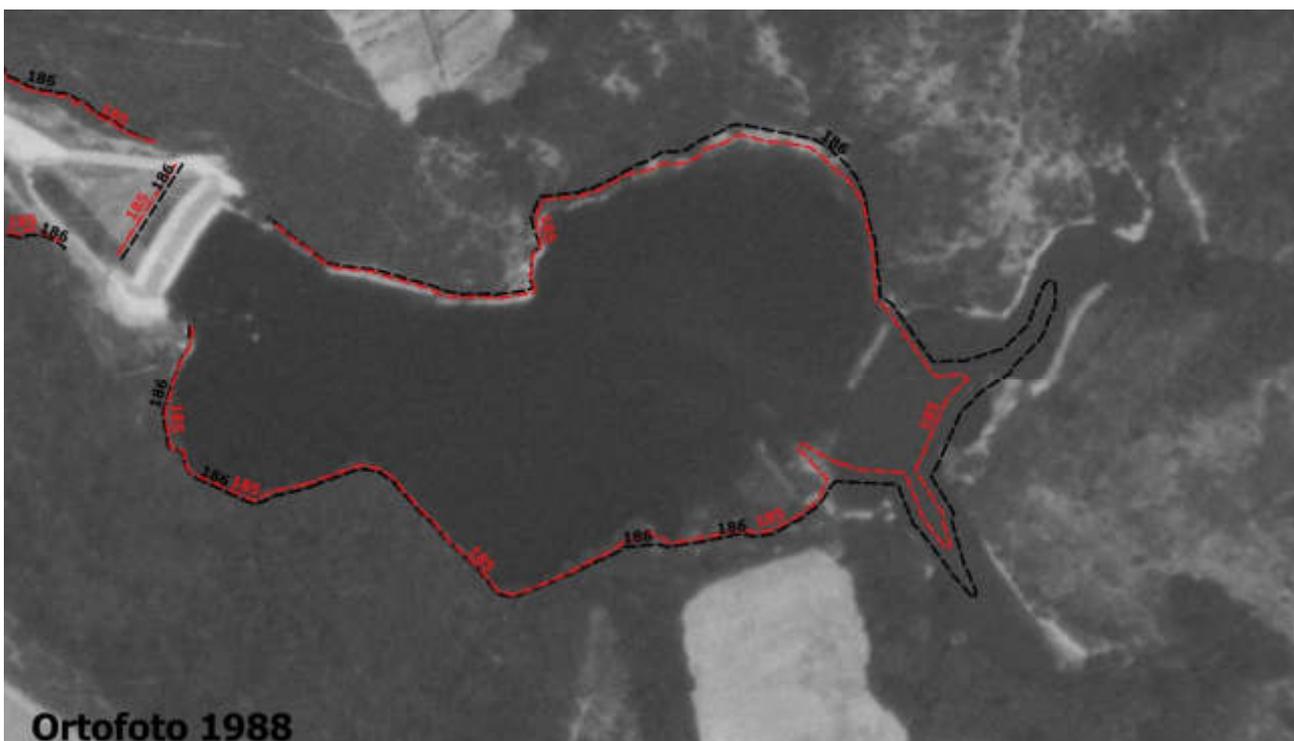
Ortofoto RT (esecuz. Volo CGR Parma) risalente al 1988

Risulta ancora più evidente il progressivo abbandono delle aree agricole nelle zone prospicienti l'invaso. La quota di invaso si mantiene ancora intorno ai 185 m s.l.m. Si osserva chiaramente lo sfioratore ricostruito. Interessante osservare la diversa colorazione delle acque tra la porzione ovest e la porzione est determinata probabilmente dall'altezza rispetto al fondale e, probabilmente da fenomeni di trasporto solido da parte degli immissari. Nella stessa zona arrivavano anche le acque derivate dal Fiume Elsa.

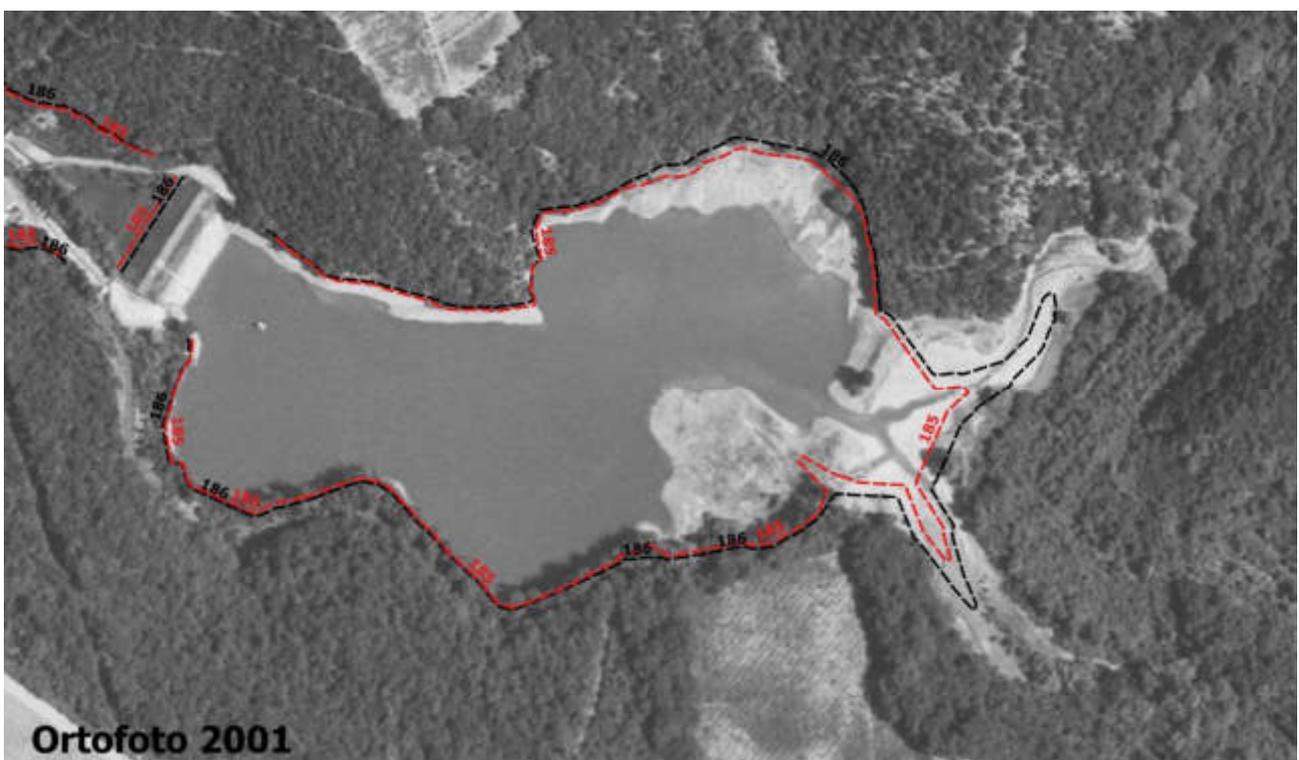
Ortofoto AGEA (esecuz. Volo CGR Parma) risalente al 2001

Dalla ortofoto 2001 il livello delle acque nell'invaso risulta più basso e risultano completamente scoperte sia la zona a est dei 2 immissari che le sponde lungo il margine settentrionale. Emergono 2 ampie lingue di terra che si affacciano nell'invaso molto probabilmente generate dal trasporto solido degli immissari e del fiume Elsa.

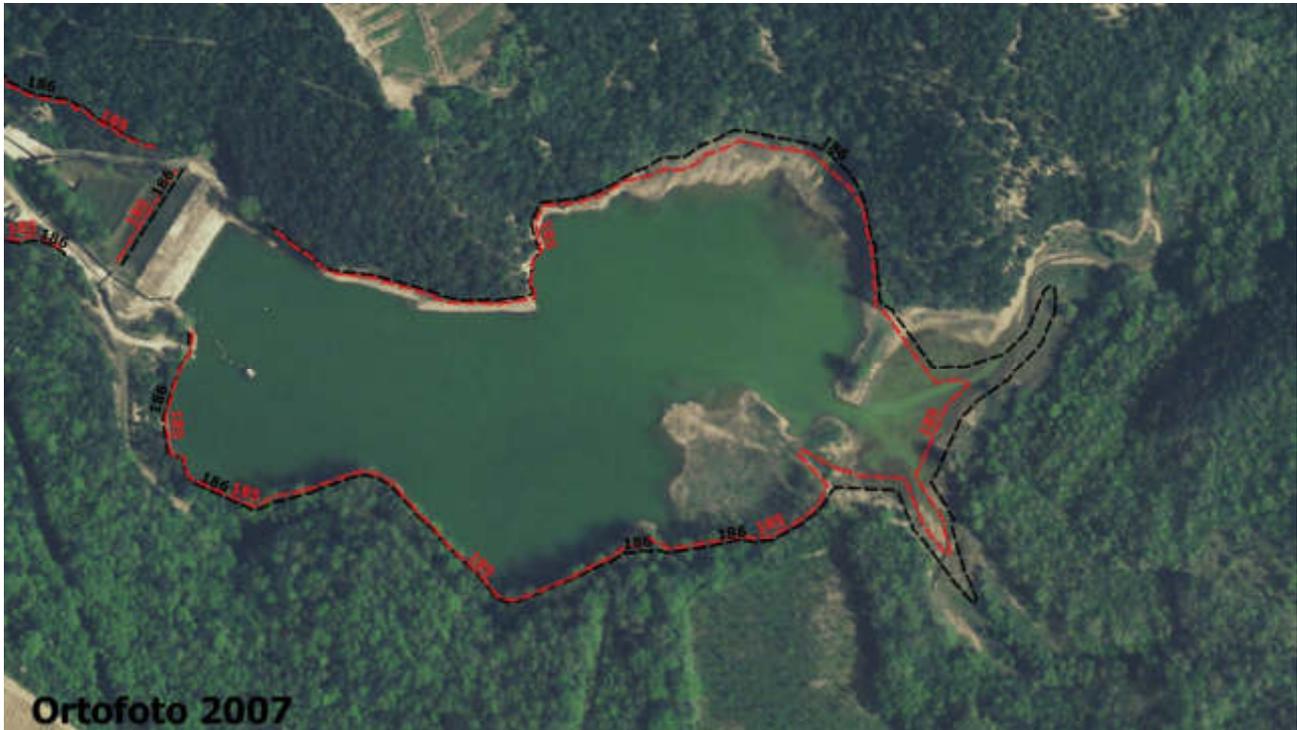
Ortofoto BLOM-CGR (esecuz. Volo BLOM CGR Parma) risalente al 2007

Nel tempo di pochi anni, le sponde degli immissari si sono coperte di densa vegetazione arbustiva e arborea (boschetto di *Salix alba*) e così anche lungo le lingue di terra emerse inizia a formarsi una vegetazione rada con prevalenza di pioppo nero. Si osserva che il Borro di Granaio e il Borro di Cepparello si fanno strada nella coltre dei sedimenti deposti sul fondo dell'invaso. Inoltre, è evidente il canale attraverso il quale le acque derivate dal fiume Elsa (allora rilasciate attraverso una tubazione posta nella parte sud orientale delle sponde del lago) giungono nel Borro di Granaio e quindi nell'invaso.

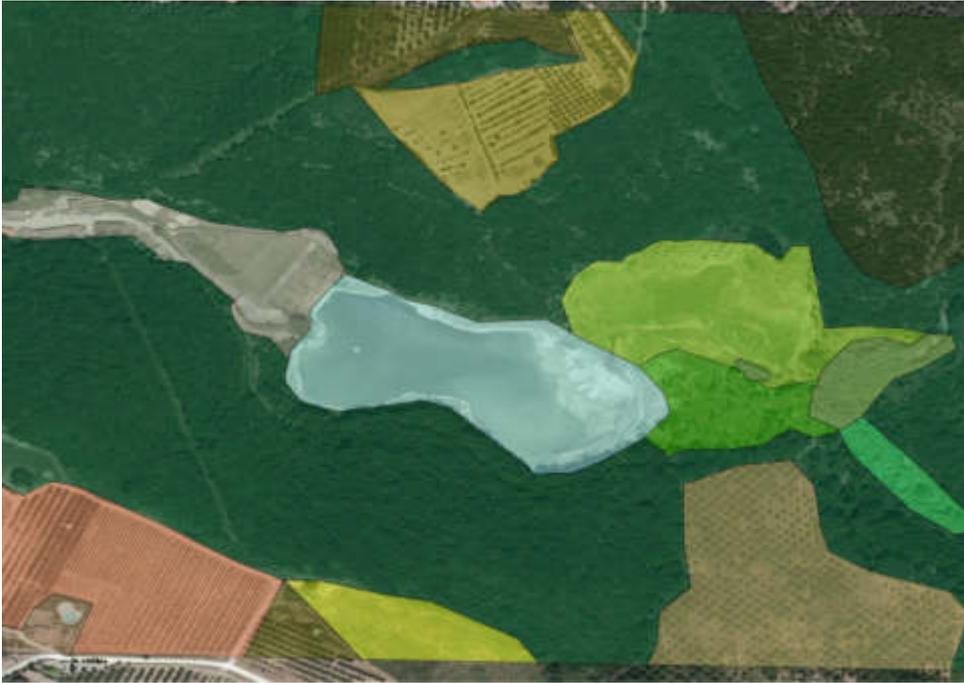
Carta della vegetazione aggiornata

In particolare, in tale occasione, è stato rilevato un modesto nucleo a salice bianco di circa mq 270, posto in sponda sinistra idrografica del torrente immissario tra il soprassuolo rado a pioppo nero (boschetti di pioppo nero) e la prateria a *Paspalum distichum*, *Xanthium italicum* e *Bidens frondosa*.

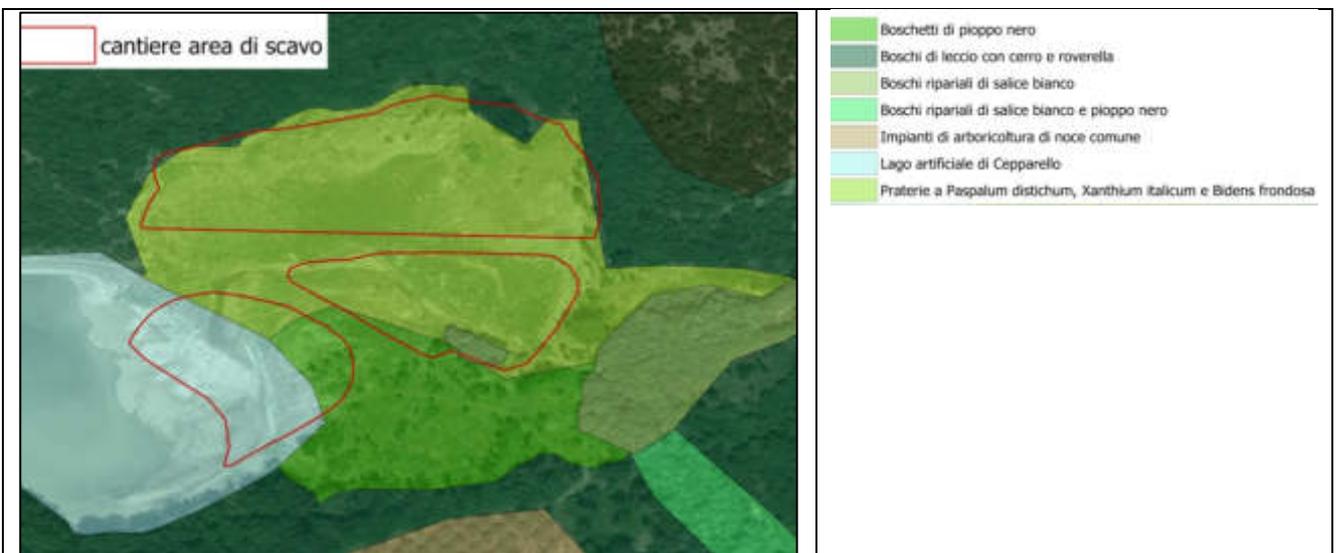
Fisionomia vegetazionale interessata dall'area di scavo	Superficie ha	NOTE
Praterie a <i>Paspalum distichum</i> , <i>Xanthium italicum</i> e <i>Bidens frondosa</i>	1,3787	Rappresenta la principale tipologia vegetazionale interessata dai lavori di scavo del progetto.
Boschetti di pioppo nero	0,1123	Sono marginalmente interessati dall'intervento di scavo.
Boschi ripariali di salice bianco	0,0255	E' interessato solo il lembo distaccato presente lungo il borro immissario
Boschi di leccio con cerro e roverella	0,0481	La linea di progetto di scavo interseca in modo marginale anche questa tipologia ma in realtà l'intervento in questa zona periferica dovrebbe essere nullo o molto ridotto.

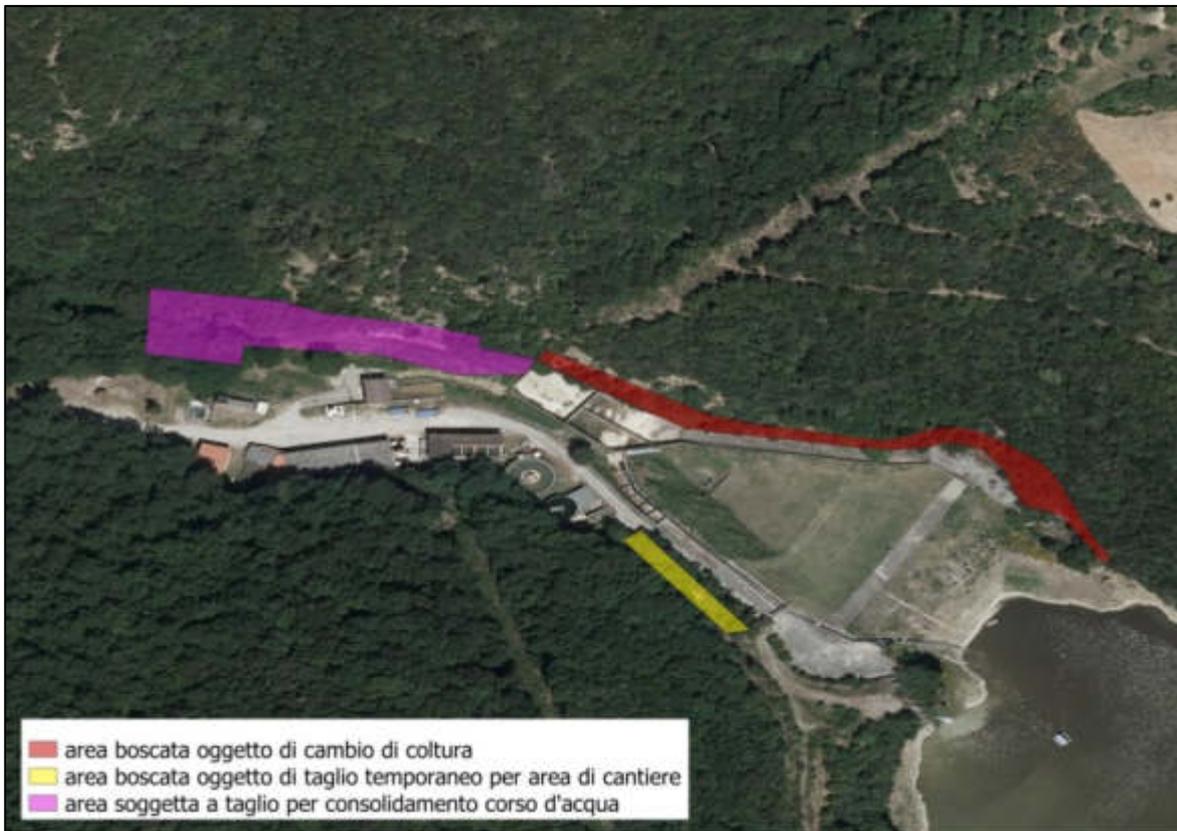
L'intervento principale riguarda la trasformazione permanente della fascia di bosco posta a nord della diga (in rosso nell'immagine precedente). Tale intervento si rende necessario per l'ampliamento dell'attuale canale di sfioro. La trasformazione rientra tra gli interventi previsti dall'art. 42 comma 5 lettera a) della L.R. 39/2000. L'intervento riguarda una fascia dell'ampiezza media di 4 m e della lunghezza di circa 240 m, per una superficie complessiva di circa mq 1.200, posta lungo il margine settentrionale e a valle del corpo diga. Da considerare che lungo tale versante è già presente, per un ampio tratto, un muro corrispondente all'originale canale di sfioro crollato a seguito della piena del 1966. In questa porzione della lunghezza di circa 80 m, quindi, la vegetazione ha riconquistato lo spazio compreso tra il muro attuale e quello preesistente. La vegetazione di questa fascia boscata si differenzia dal retrostante bosco di leccio per la maggiore presenza di piante pioniere e per la presenza anche di piante invasive come robinia e ailanto. Prevalgono poi le piante tipiche della macchia mediterranea come lentisco, fillirea e corbezzolo.

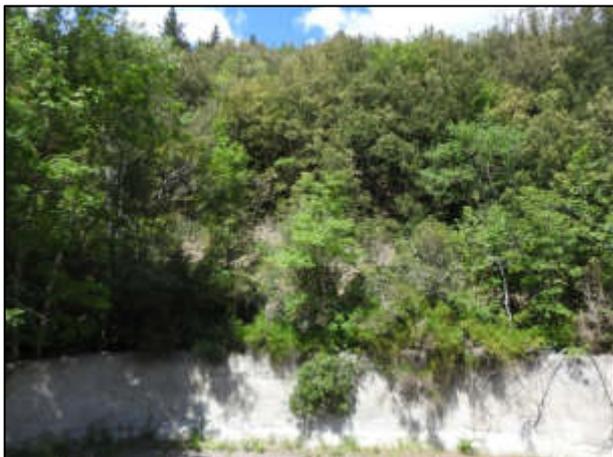
Particolare della fascia boscata che verrà tagliata per ampliare il canale di sfioro. In primo piano si evidenzia la presenza di robinia e orniello. In secondo piano è maggiormente identificabile il bosco di leccio vero e proprio.

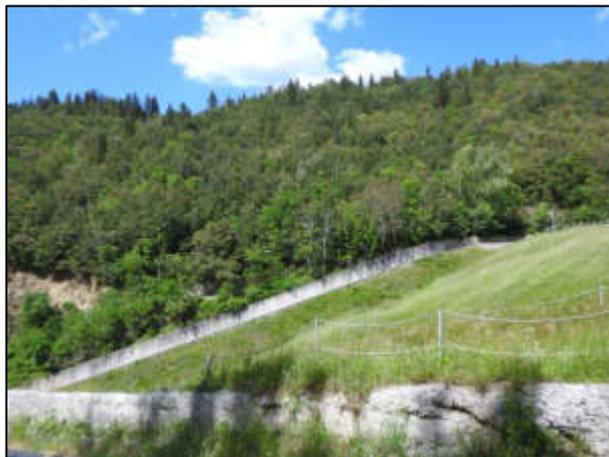
Vista del corpo della diga e del versante settentrionale.

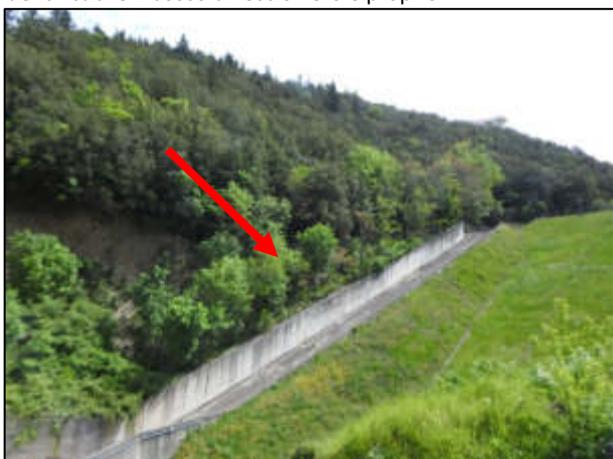
Fascia di bosco compresa tra due linee di muri di sostegno, oggetto di trasformazione per l'ampliamento dell'attuale canale di sfioro. Rispetto al retrostante bosco di leccio, si nota la maggiore presenza di caducifoglie tra cui robinia.

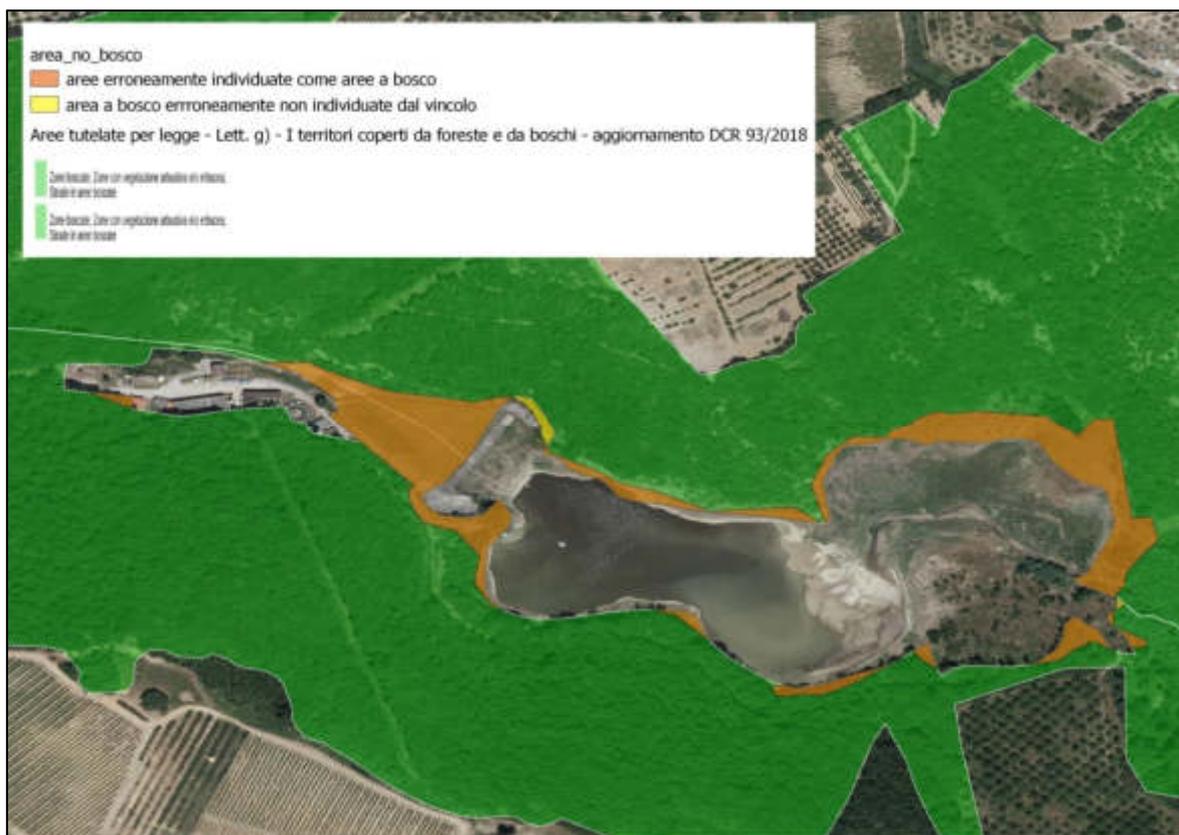
Cartografia della correzione del vincolo paesaggistico di cui alla lettera g) – I territori coperti da foreste e da boschi – aggiornamento D.C.R. 93/2018

Di seguito si riporta la proposta di correzione del vincolo paesaggistico inerente alle aree boscate.

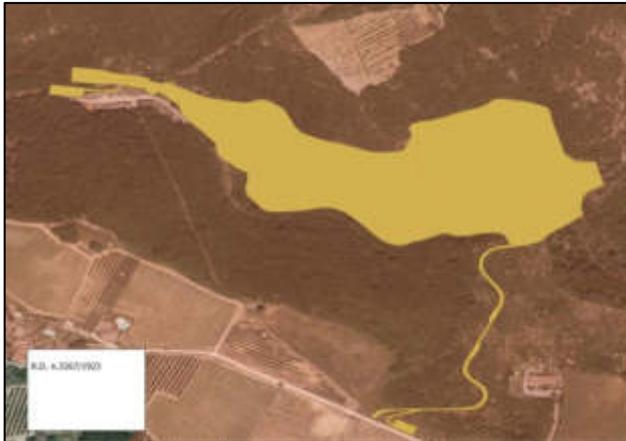
Vincolo idrogeologico ai sensi del RD 3267/23

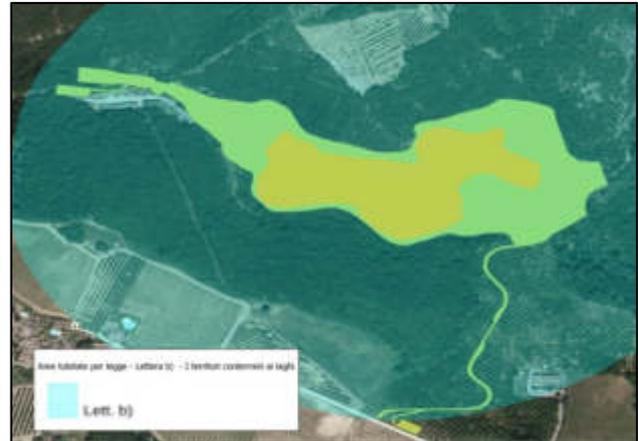
Vincolo paesaggistico ai sensi ex Art. 142 c.1 lett. b) (I territori contermini ai laghi) del D.gs 42/2004

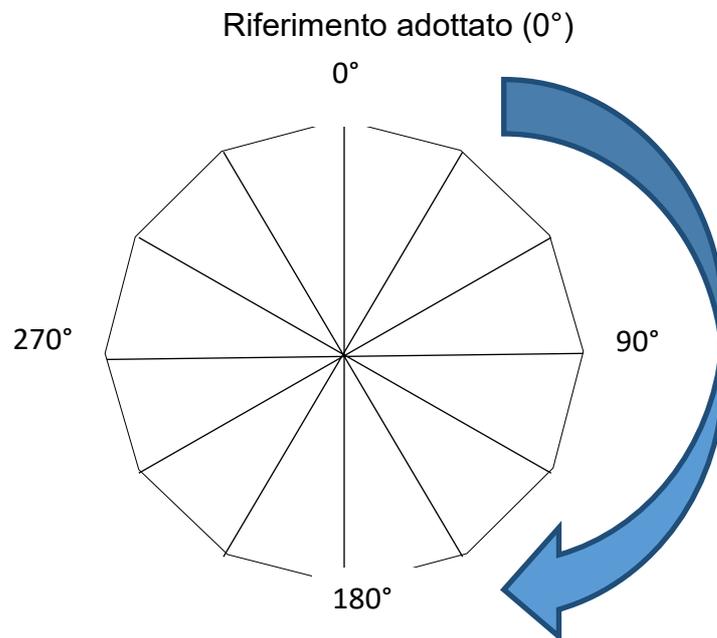
Per quanto riguarda l'orientamento, ovvero la posizione dello strumento rispetto alla planimetria della pianta la scheda riporta il riferimento adottato come punto zero (che in genere è la strada) e in base a quello si indica l'angolo in cui è stata fatta l'operazione, così come specificato nello schema seguente:

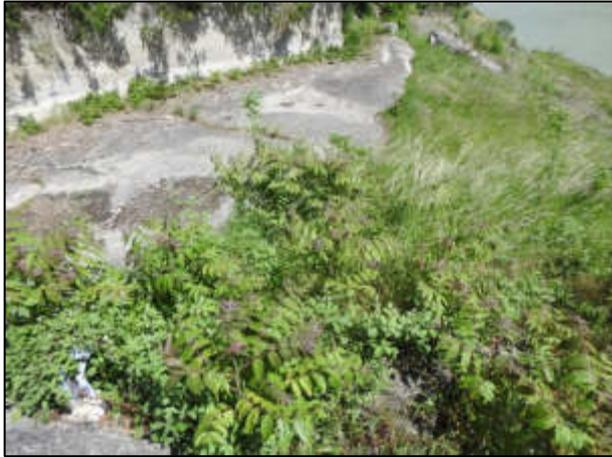
Denso nucleo di *Ailanthus altissima* che ha colonizzato il margine del corpo diga (lato nord occidentale, presso la testata dall'attuale canale di sfioro)

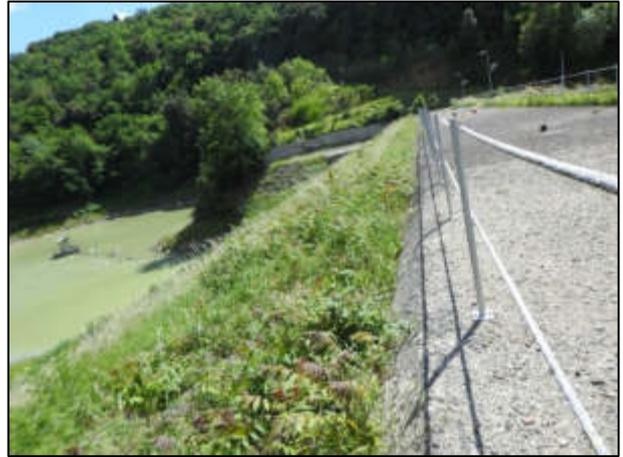
Denso nucleo di *Ailanthus altissima* che ha colonizzato il versante occidentale del corpo diga

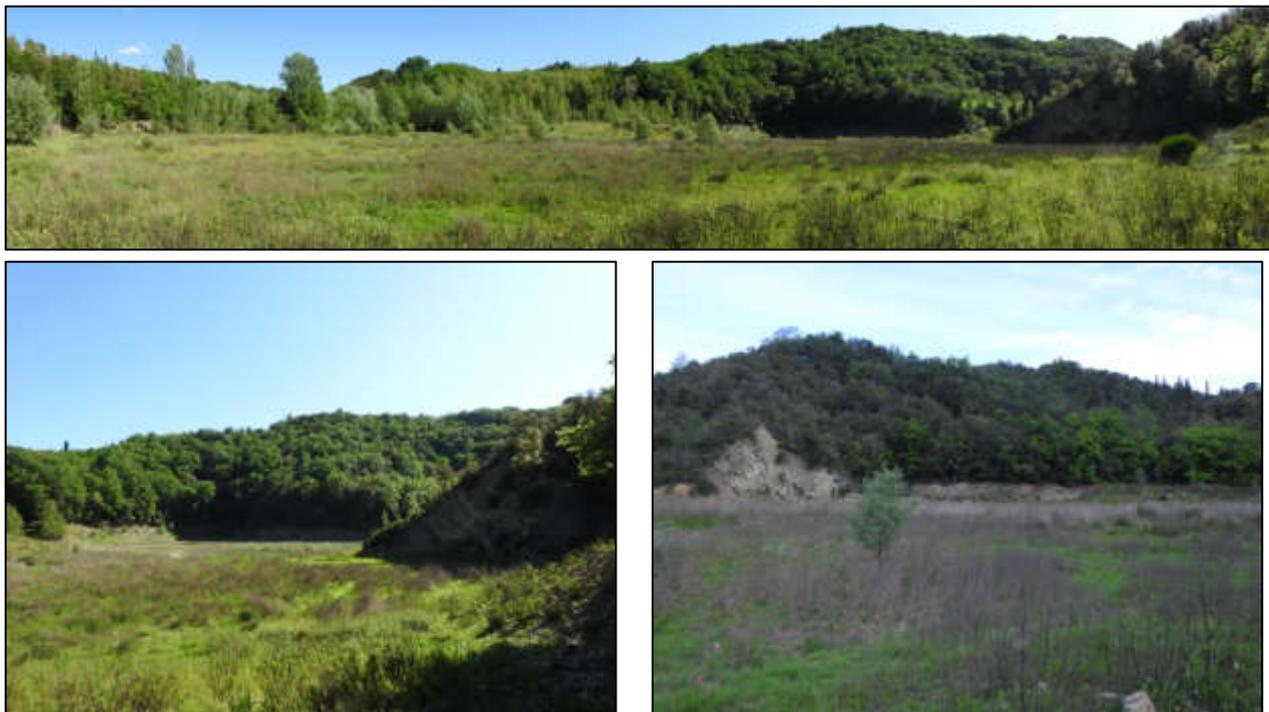
Panoramica dell'area interessata da escavazione, rimodellamento e deposito dei sedimenti dell'invaso attuale

Nella zona posta a nord est interessata da escavazione, rimodellamento e stoccaggio dei sedimenti (cfr Cap 5) nella quale è previsto annualmente il mantenimento di livelli idrici non superiori a 1,5 m, è possibile che si verifichi, in tempi relativamente brevi, l'insediamento di vegetazione igrofila, con formazioni arbustive e arboree prevalentemente a salice. Si rende necessario effettuare periodici controlli, soprattutto nelle fasi iniziali, per evitare che possano inserirsi specie alloctone invasive e, se necessario prevedere l'attuazione di azioni di eradicazione/controllo.

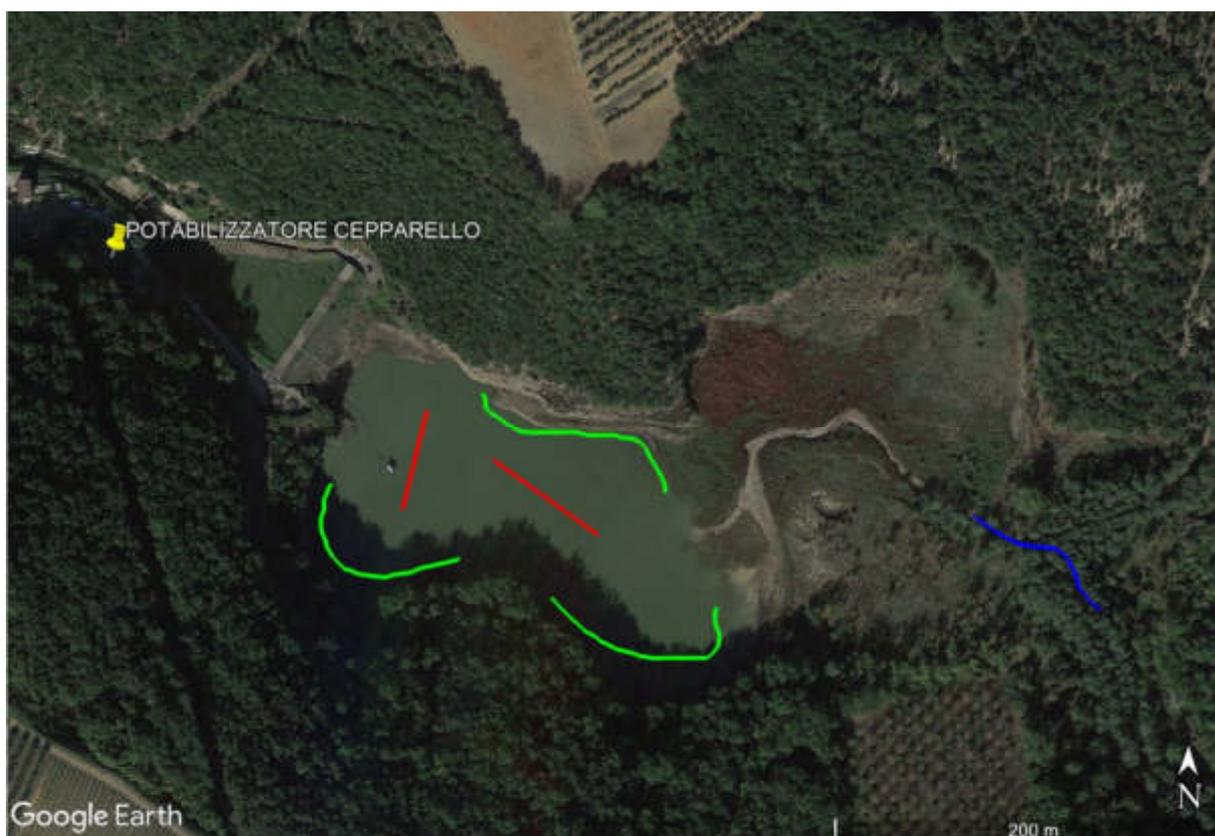
Figura 1. Rappresentazione grafica dell'area d'indagine della fauna ittica; in blu il transetto di campionamento con catturapesci elettrico in ambiente guadabile (Borro di Cepparello); in verde il transetto di campionamento con catturapesci elettrico in ambiente litorale dell'invaso; in rosso la disposizione delle reti da posta.

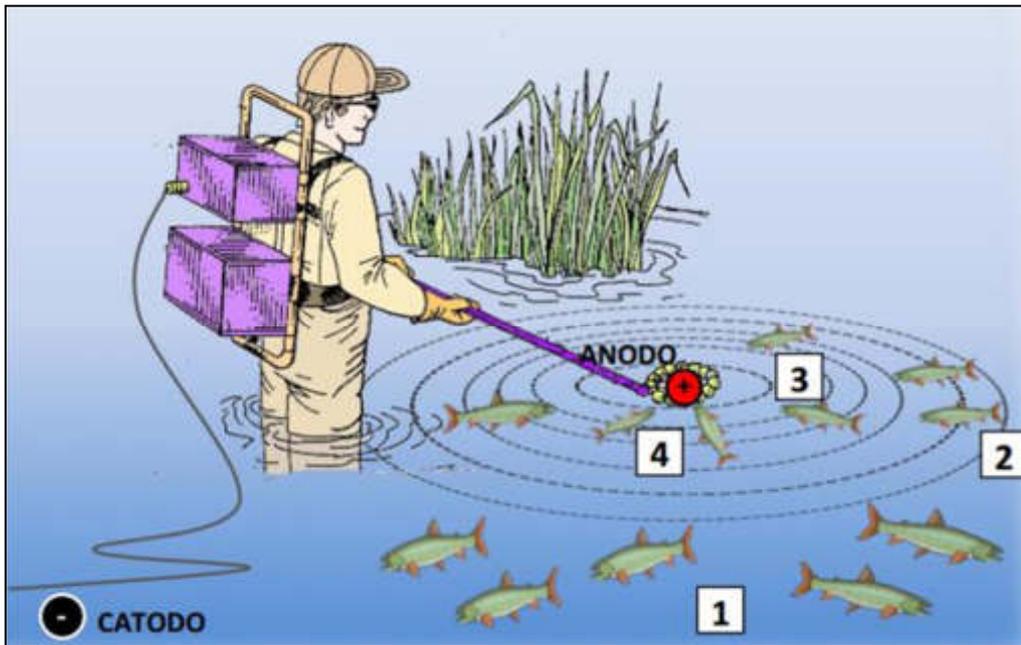
Figura 2. Reazioni della fauna ittica al campo elettrico: fuga (1), leggera attrazione (2) forte attrazione (3), galvanonarcosi (4).

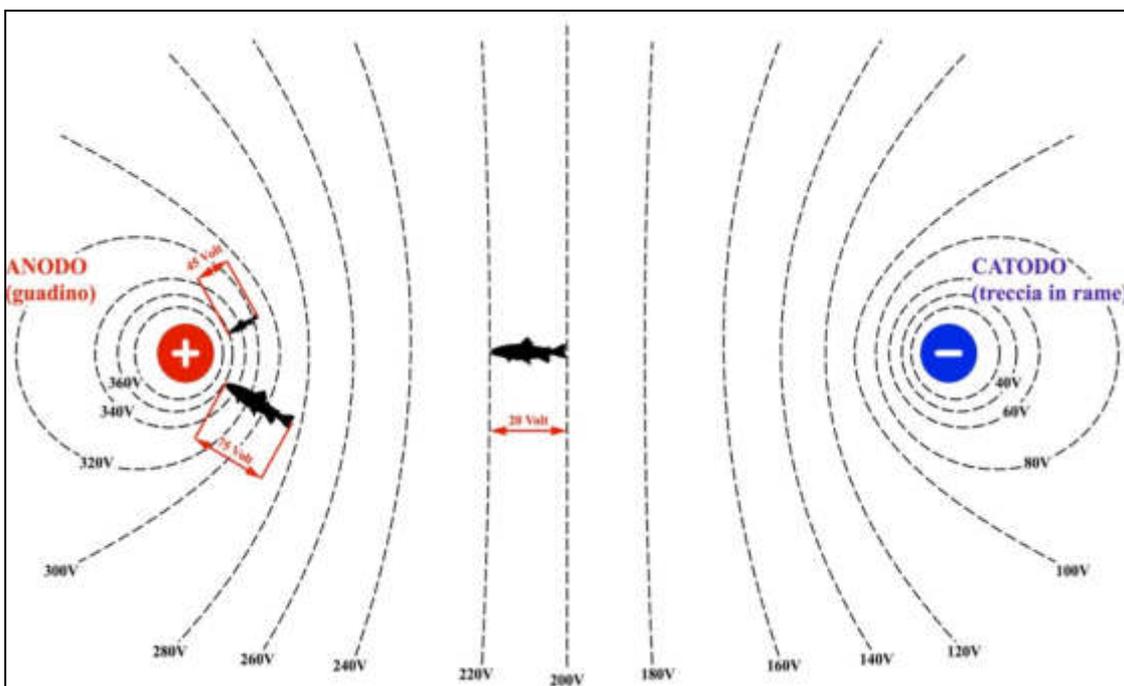
Figura 3. Esempio di campo elettrico generato dal catturapesci elettrico. Le rette tratteggiate indicano le linee equipotenziali. In nero sono riportati i valori del potenziale elettrico mentre in rosso le differenze di potenziale a cui è sottoposto il pesce corrispondente. La facilità di cattura del pesce è direttamente proporzionale al valore di differenza di potenziale a cui è sottoposto.

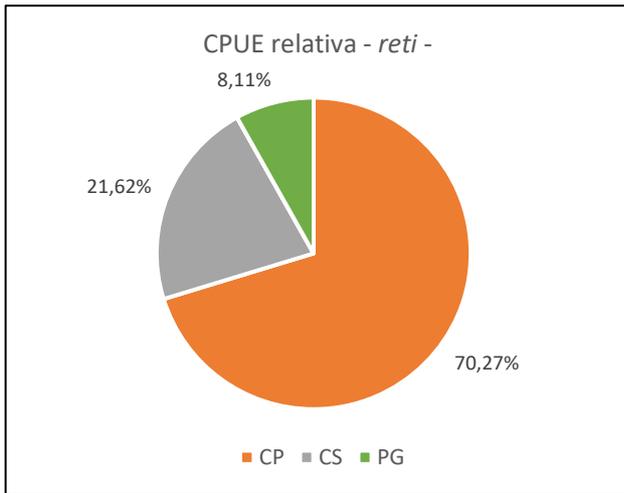
Figura 4. Rappresentazione grafica dei valori relativi di CPUE per le reti da posta

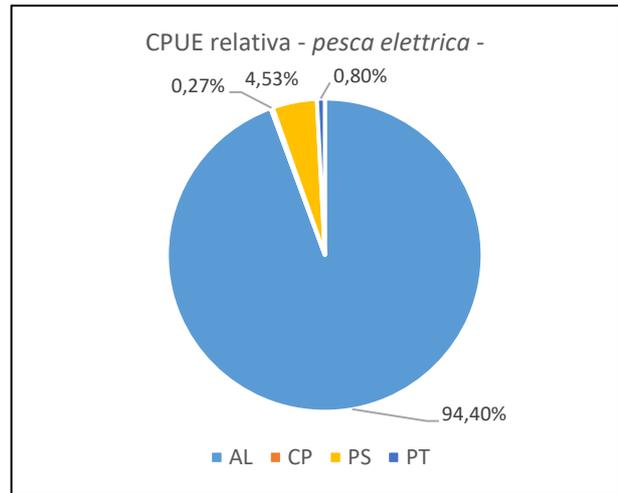
Figura 5. Rappresentazione grafica dei valori relativi di CPUE per la pesca elettrica

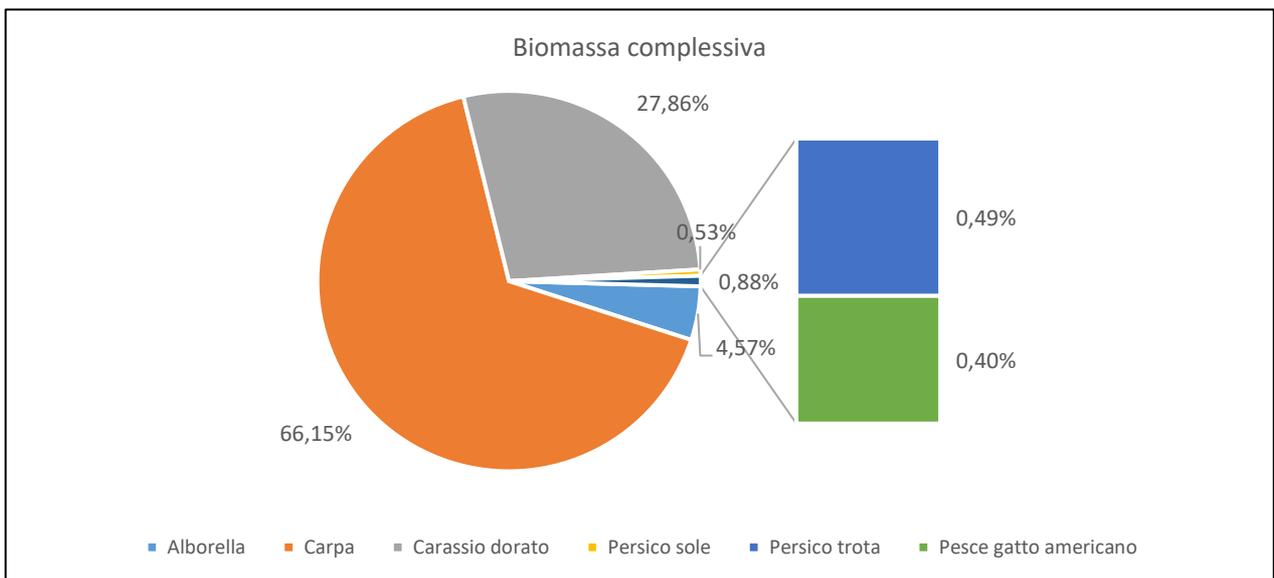
Figura 6. Rappresentazione grafica della biomassa complessiva del campione censito.

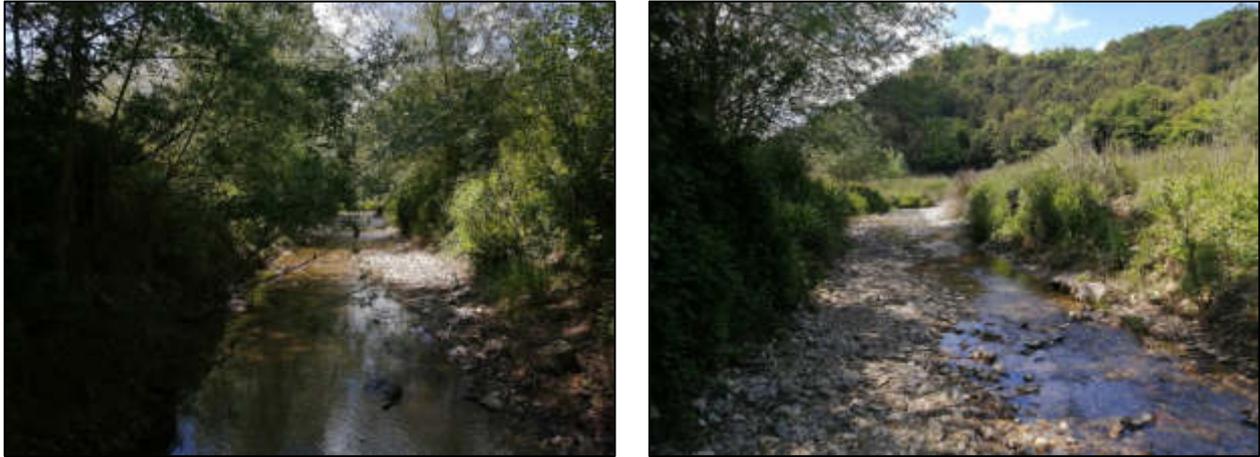
Figura 7. Transetto campionato nel Borro di Cepparello

Il popolamento rinvenuto ha densità limitate, ma nel complesso è in linea con l'ambiente fluviale osservato. Il Borro di Cepparello ha dimensioni e portata idrica esigue ed è probabilmente contraddistinto da un regime idrologico intermittente. È quindi comprensibile che nel corso siano state rinvenute esclusivamente specie di piccola taglia o bentoniche come il vairone ed il cobite, in aggiunta a specie in migrazione dal lago come l'alborella e il pesce gatto. Fra le specie rinvenute, la più abbondante è l'alborella, seguita dal cobite comune; pesce gatto e vairone sono presenti con un esemplare ciascuna.

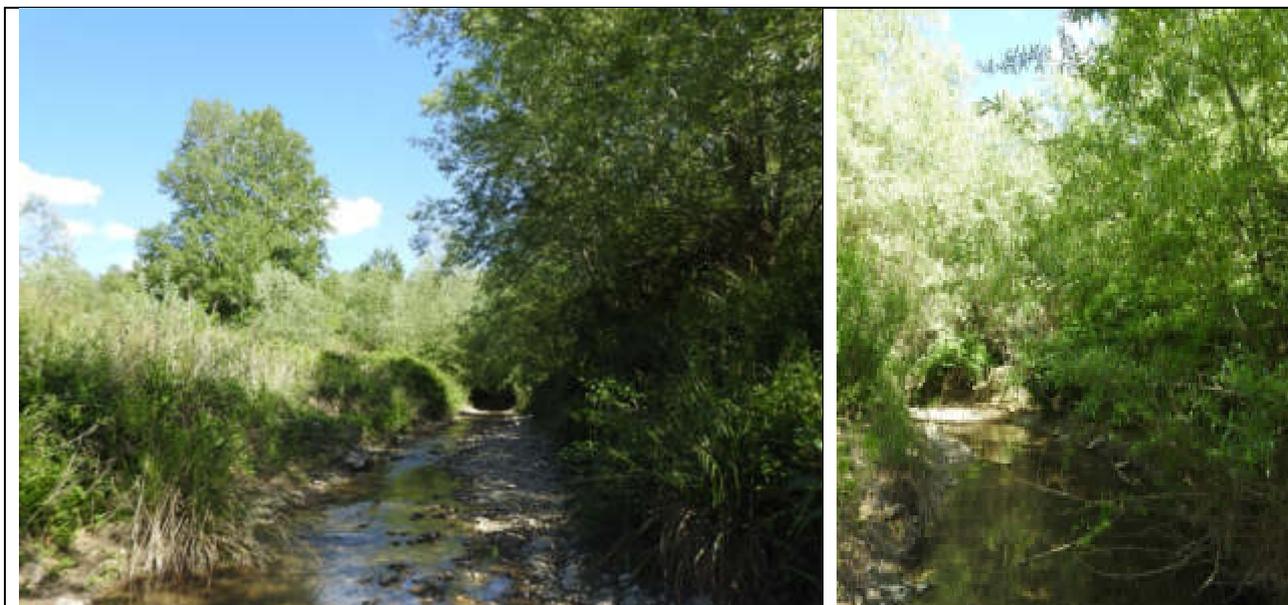
Sia il borro di Cepparello che il borro di Granaio presentano un alveo incassato per erosione della coltre sedimentaria formatasi sul fondo del lago (per trasporto solido da parte degli stessi corsi d'acqua e del fiume Elsa) quando raggiungeva i massimi livelli di invaso.

Il Borro di Cepparello a valle della confluenza del borro di Granaio

Se si osservano le ortofoto in serie diacronica dal 1965 al 1996, infatti si osserva che la zona della confluenza dei due corsi d'acqua e buona parte del tratto a monte di ciascuno risultava sommersa, a formare 2 rami orientali dell'invaso. Già nell'ortofoto 2001 il livello molto più basso delle acque, evidenzia il corso dei 2 torrenti che si fa strada nello spessore di sedimenti.

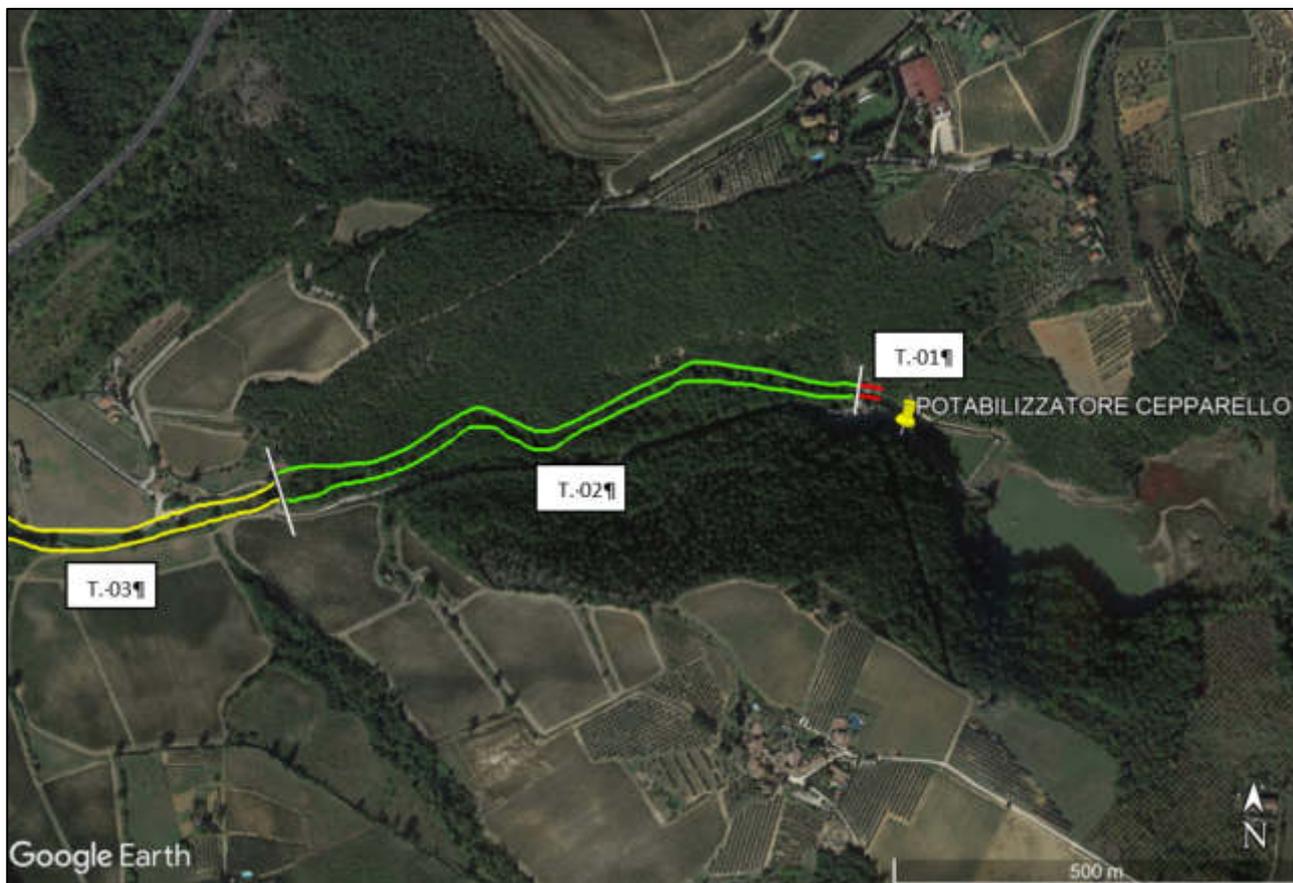
Figura 8. Rappresentazione grafica dei risultati dell'applicazione dell'IFF nel corpo idrico emissario dell'invaso di Drove
