INTERVENTI DI MIGLIORAMENTO DELLA DIGA DROVE DI CEPPARELLO

Codice elaborato:	Nome Elaborato:	Scala:
AMB.11	INTEGRAZIONI IN MATERIA NATURALISTICA E PROPOSTE DI MITIGAZIONE AMBIENTALE	-
		Data: 25/06/2021

Integrazioni in materia naturalistica e proposte di mitigazione ambientale

Procedimento di Valutazione di Impatto Ambientale del progetto “Interventi di miglioramento della diga Drove di Cepparello”

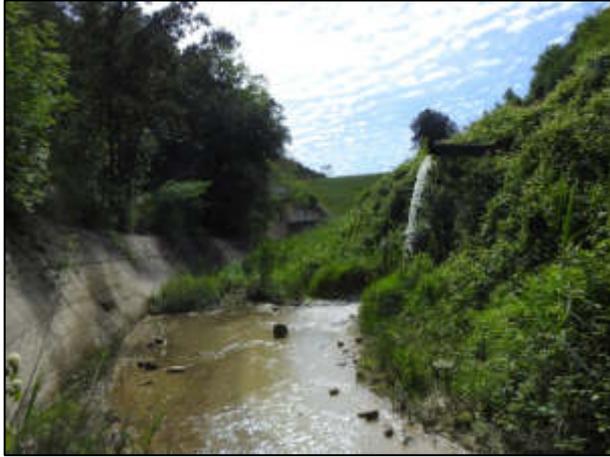
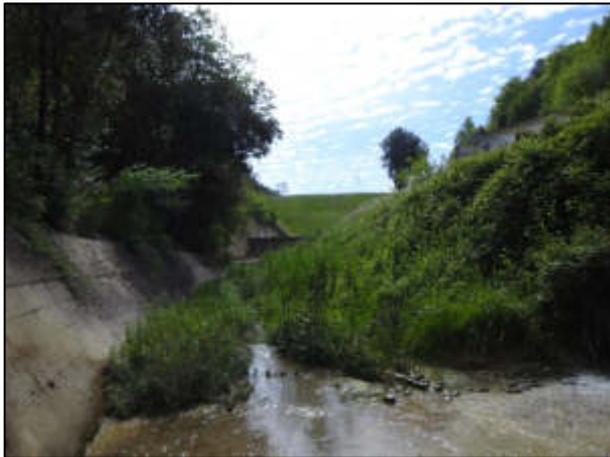
Il tratto 1 caratterizzato da IFF pessimo per la presenza di evidenti elementi di artificializzazione delle sponde e del fondo

Si osserva che in alcuni tratti si è insediata una densa vegetazione elofitica e, nella pozza immediatamente a valle della vasca in cemento sotto il corpo diga, sono presenti fanerofite radicanti (macrofite)

Dalla tabella e dalla figura sopra riportate, emerge che il tratto posto immediatamente a valle della diga risulta già artificializzato e quindi con un giudizio di funzionalità pessimo (V).

In tale porzione, infatti, il fondo ed entrambe le sponde risultano cementate. Come evidenziato al Cap. 3.2.1 il deposito di materiale terrigeno ha determinato la presenza di zone con vegetazione elofitica che, per presenza di acqua che filtra dallo scarico di fondo e delle acque rilasciate dall'impianto di potabilizzazione offre habitat per alcune specie animali igrofile (in particolare rane verdi).

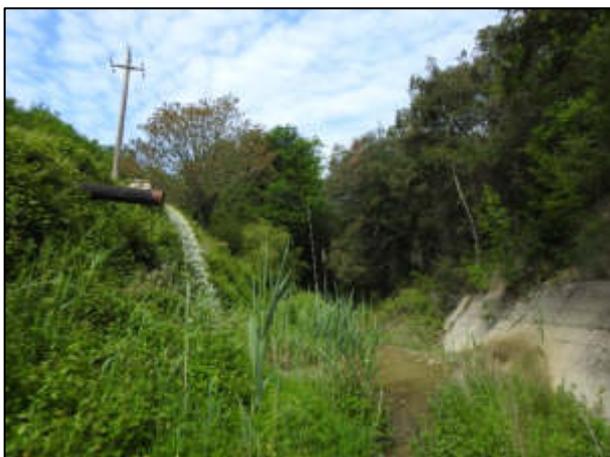
Nel tratto a valle il torrente presenta caratteri di naturalità, con vegetazione ripariale (sono presenti anche individui di ontano nero) in continuità con la copertura boscata dei versanti e un alveo ampio senza elementi di discontinuità: il giudizio di funzionalità, infatti risulta complessivamente buono fino al ponte carrabile che lo attraversa.

Il tratto 2 caratterizzato da IFF buono. Nella foto a sinistra è evidente il passaggio tra la zona immediatamente a valle della diga caratterizzata da giudizio di funzionalità pessimo e l'ambito fluviale con densa vegetazione ripariale

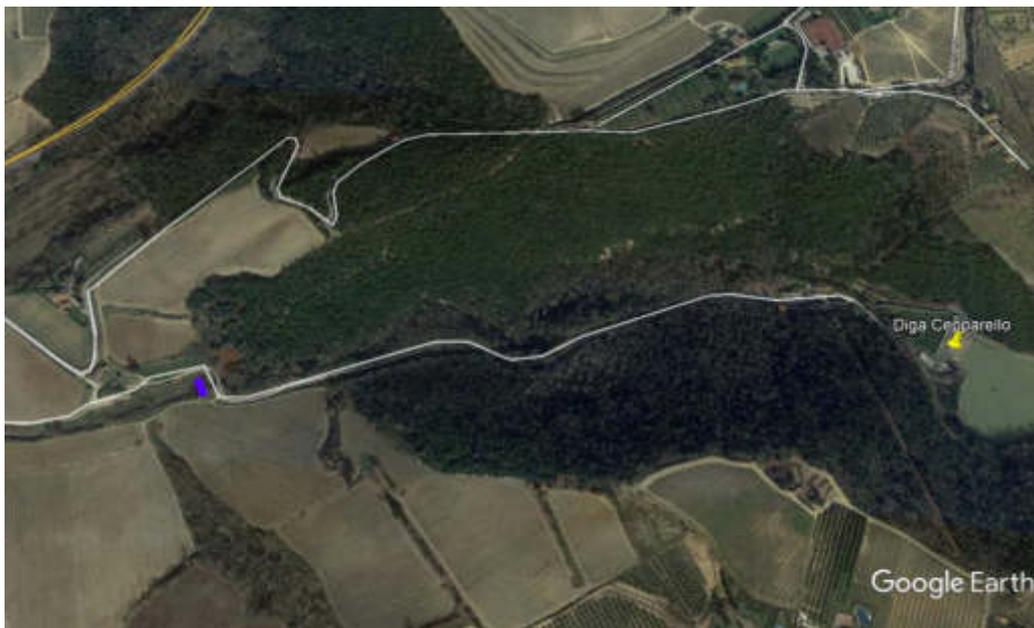
Figura 9. Rappresentazione grafica dell'ubicazione del guado rispetto alla diga

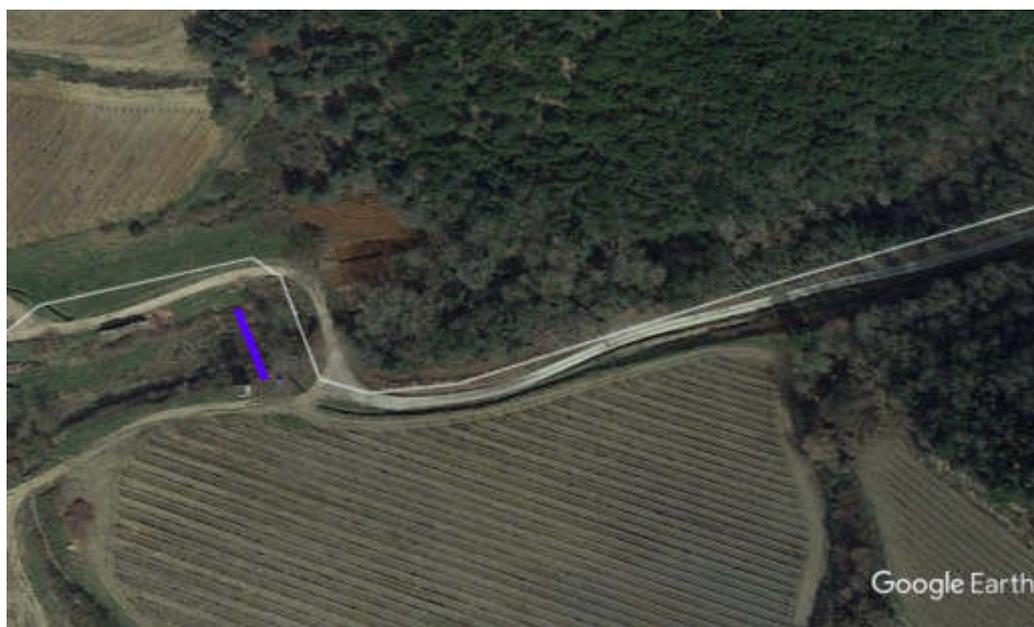
Figura 10. Rappresentazione grafica dettaglio dell'ubicazione del guado rispetto alla diga

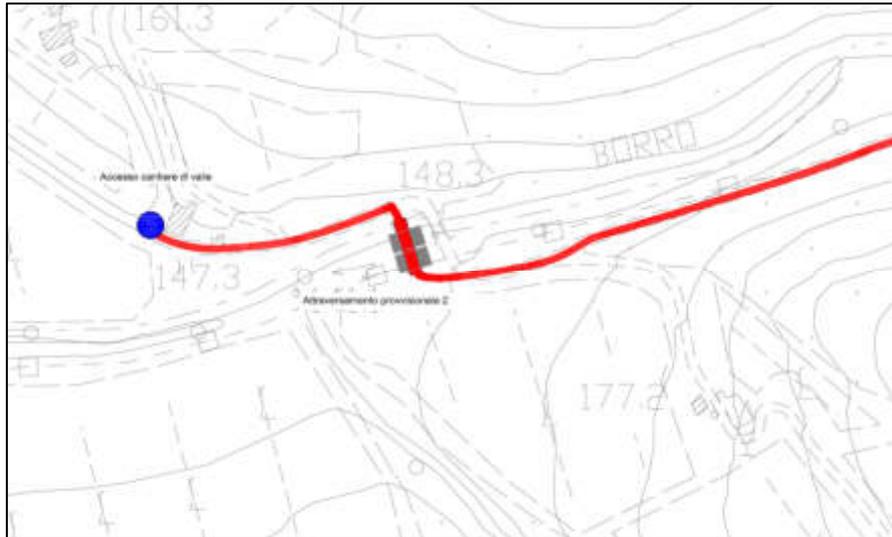
Figura 11. Rappresentazione grafica estratta elaborato di progetto EG22_01

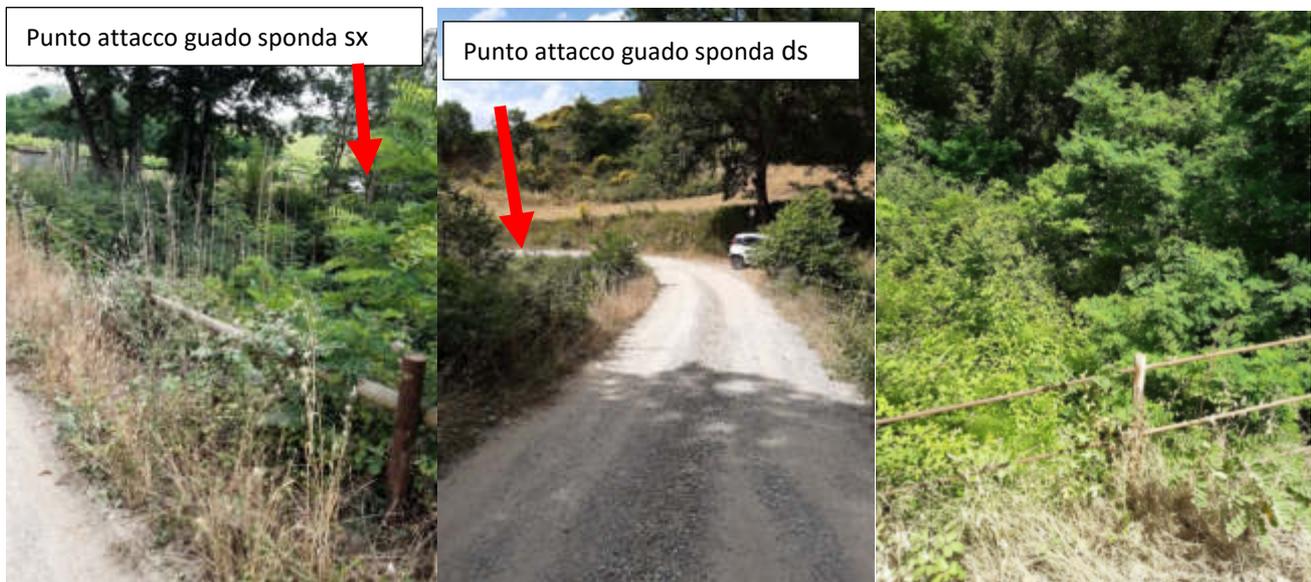
Area del ponticello caratterizzato da IFF buono lato monte e mediocre a valle.

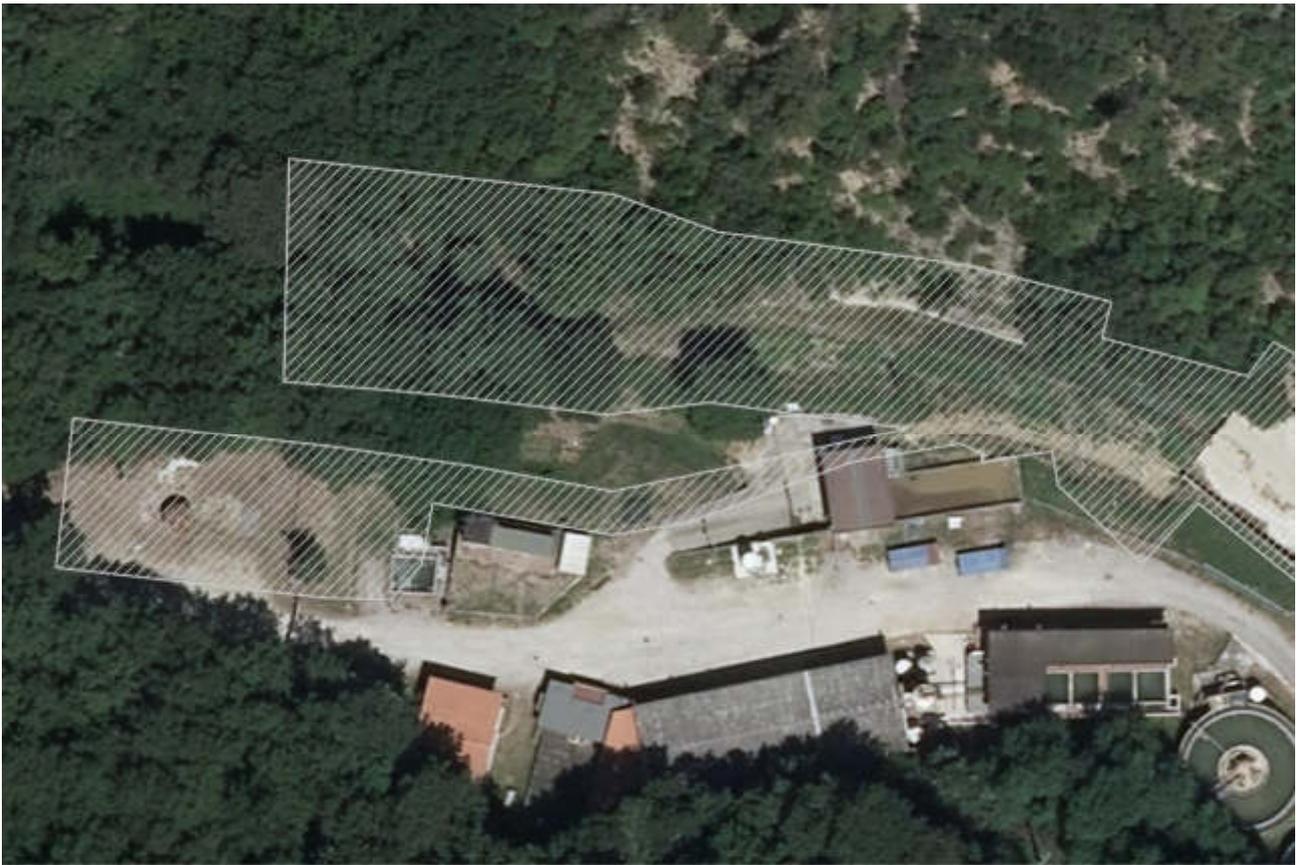
Come evidente dalla seguente immagine, il cantiere interesserà interamente il tratto 1 e una breve porzione (circa 40 m) del tratto 2.

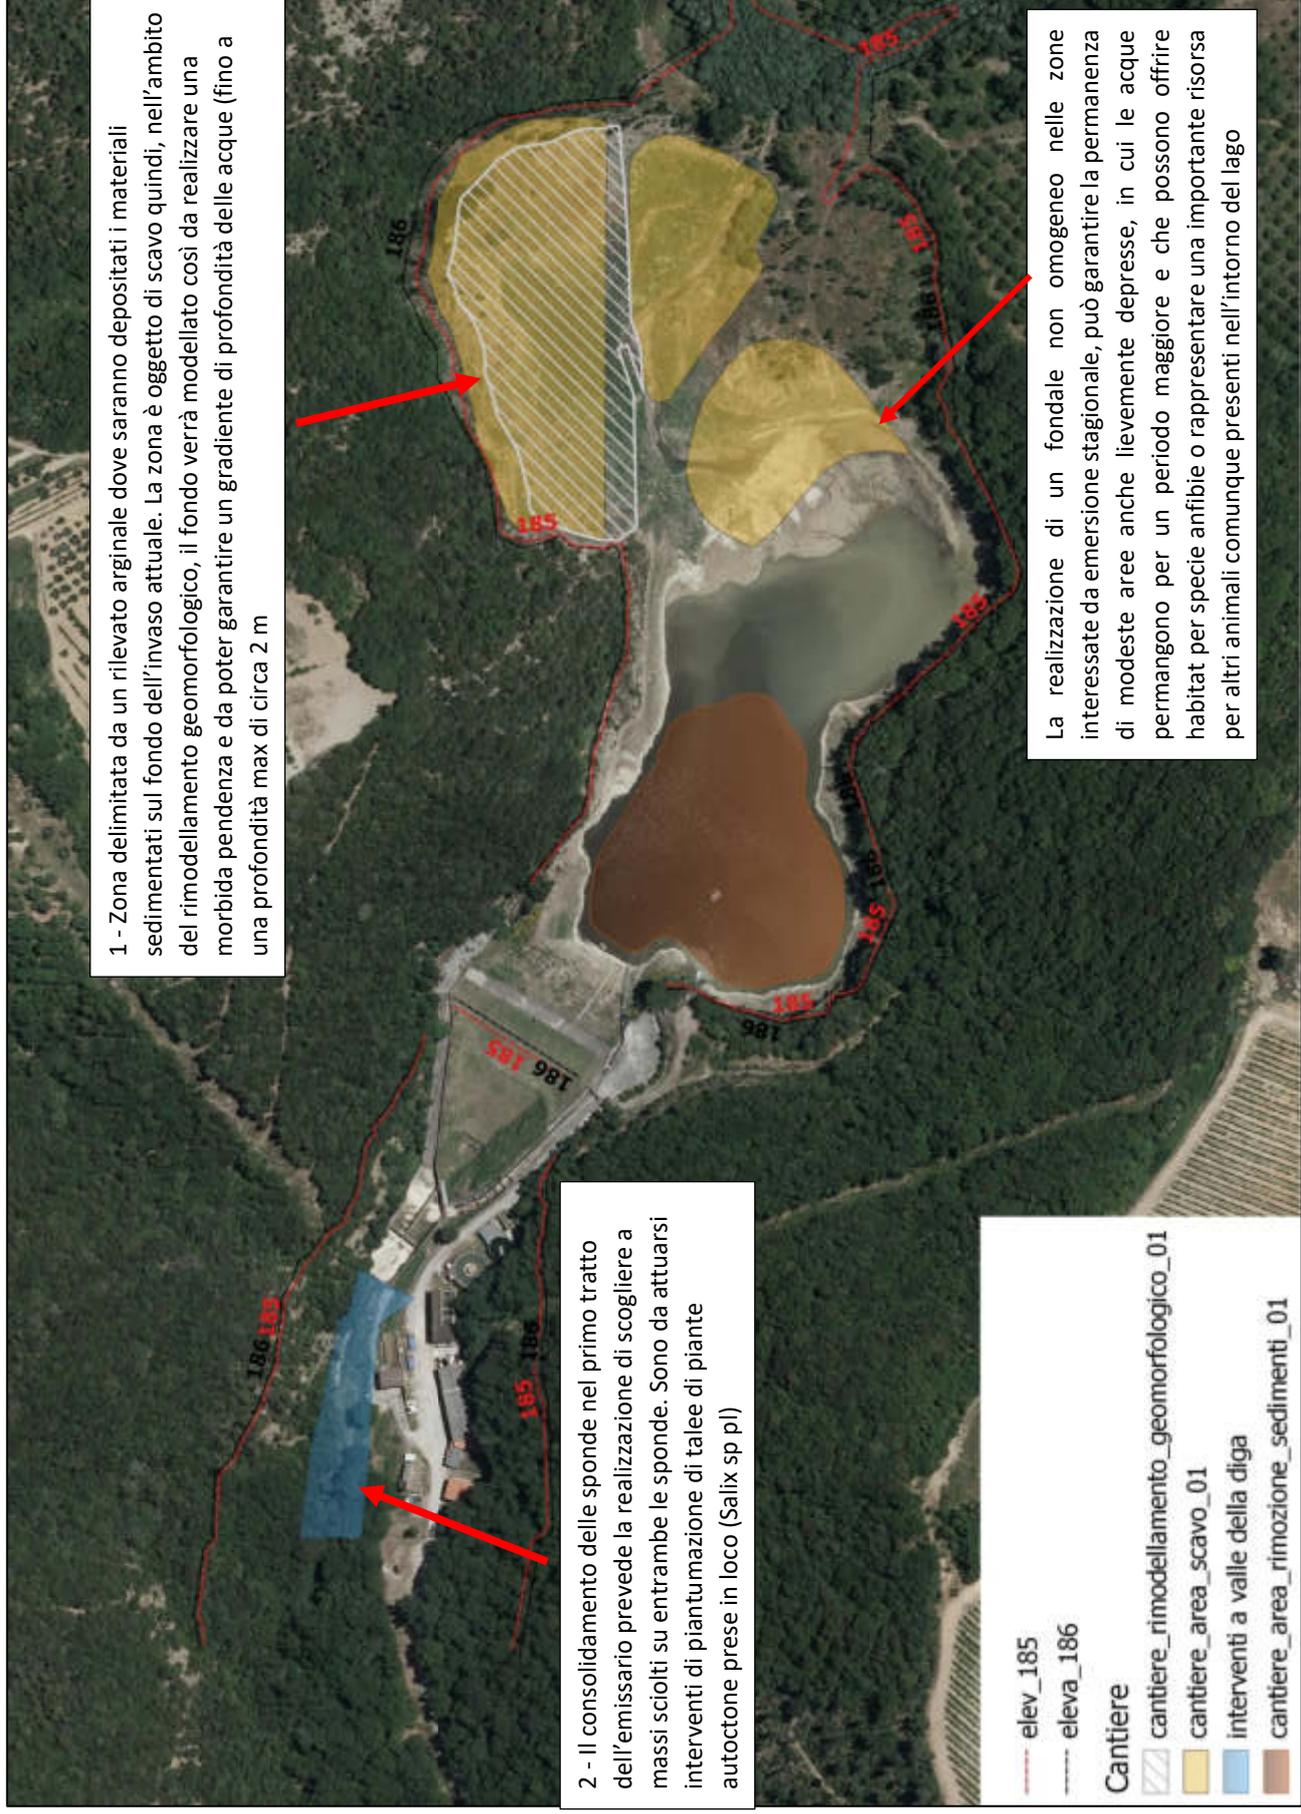
1 - Zona delimitata da un rilevato arginale dove saranno depositati i materiali sedimentati sul fondo dell'invaso attuale. La zona è oggetto di scavo quindi, nell'ambito del rimodellamento geomorfologico, il fondo verrà modellato così da realizzare una morbida pendenza e da poter garantire un gradiente di profondità delle acque (fino a una profondità max di circa 2 m)
