**S.S 685 "DELLE TRE VALLI UMBRE"**  
**TRATTO SPOLETO - ACQUASPARTA**  
**1° stralcio: Madonna di Baiano-Fiorenzuola**

**TRACCIATI E CORPO STRADALE**  
**PROGETTO STRADALE - VIABILITA' INTERFERITA**  
**Relazione di tracciamento viabilità interferite**

LOPG143 D 2007

**Relazione di tracciamento viabilità interferite**

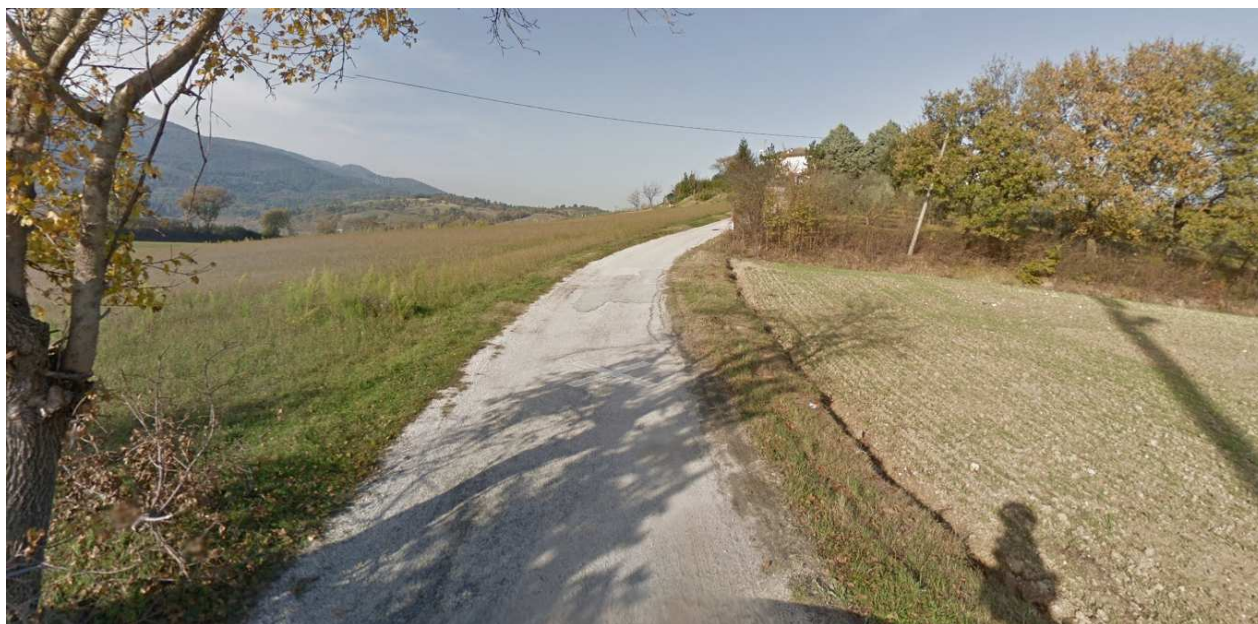
- Il manto stradale risulta fortemente deteriorato;
- Assenza di elementi marginali alla carreggiata, quali arginelli o cunette;

- Dimensione ridotta della piattaforma stradale, circa pari a 4.50m;
- Assenza di dispositivi di ritenuta stradale;
- Non è presente alcuna segnaletica orizzontale e verticale.

*2-2 Stato attuale*

Il rifacimento del tratto in oggetto prevede consistenti miglioramenti sotto il punto di vista della sicurezza stradale, tra in quali:

- Realizzazione di una piattaforma con due corsie per senso di marcia con 2.75m e banchine da 0.5m, con arginello da 1.25m;
- Installazione di barriere di sicurezza secondo quanto prescritto dal D.M. 21/06/2004;
- Rifacimento della segnaletica orizzontale e verticale.

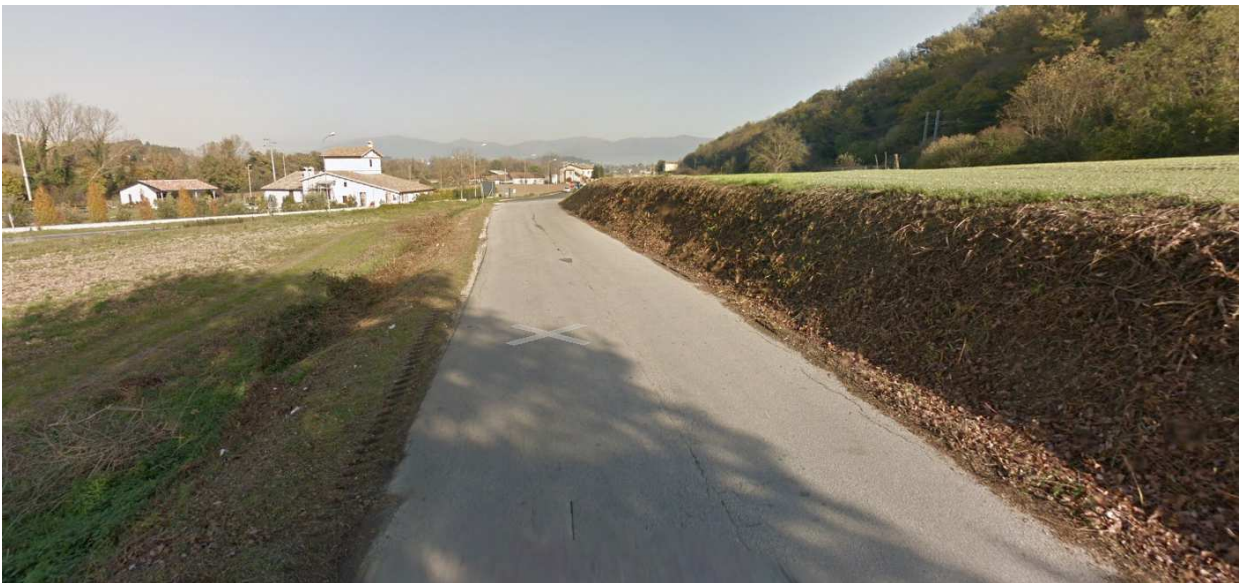
- Il manto stradale risulta fortemente deteriorato;
- Elementi marginali alla carreggiata, quali arginelli o cunette, assenti o deteriorati;
- Assenza di banchine;
- Barriere di sicurezza da verificare se rispondenti a quanto richiesto dall'allegato tecnico del D.M. Infrastrutture 21.06.2004;
- Non è presente alcuna segnaletica orizzontale e verticale.

*3-2 Stato attuale*

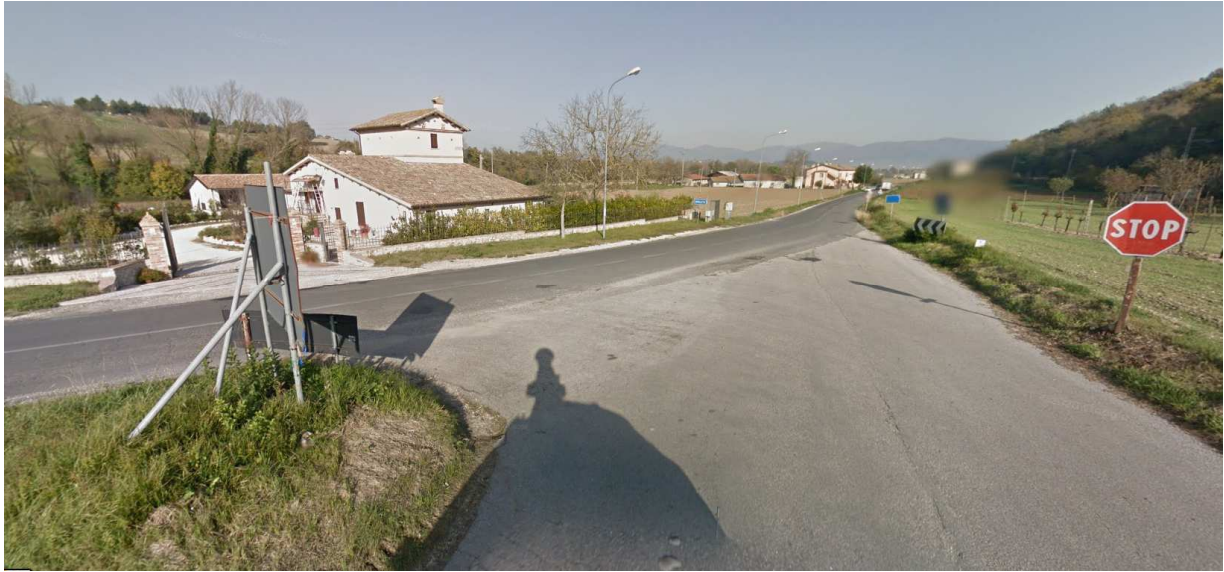
Le medesime criticità si riscontrano anche in prossimità dell'intersezione a T, all'interno della quale non si riscontra alcuna geometria idonea alle tipologie di manovre consentite.

*3-3 Intersezione esistente*

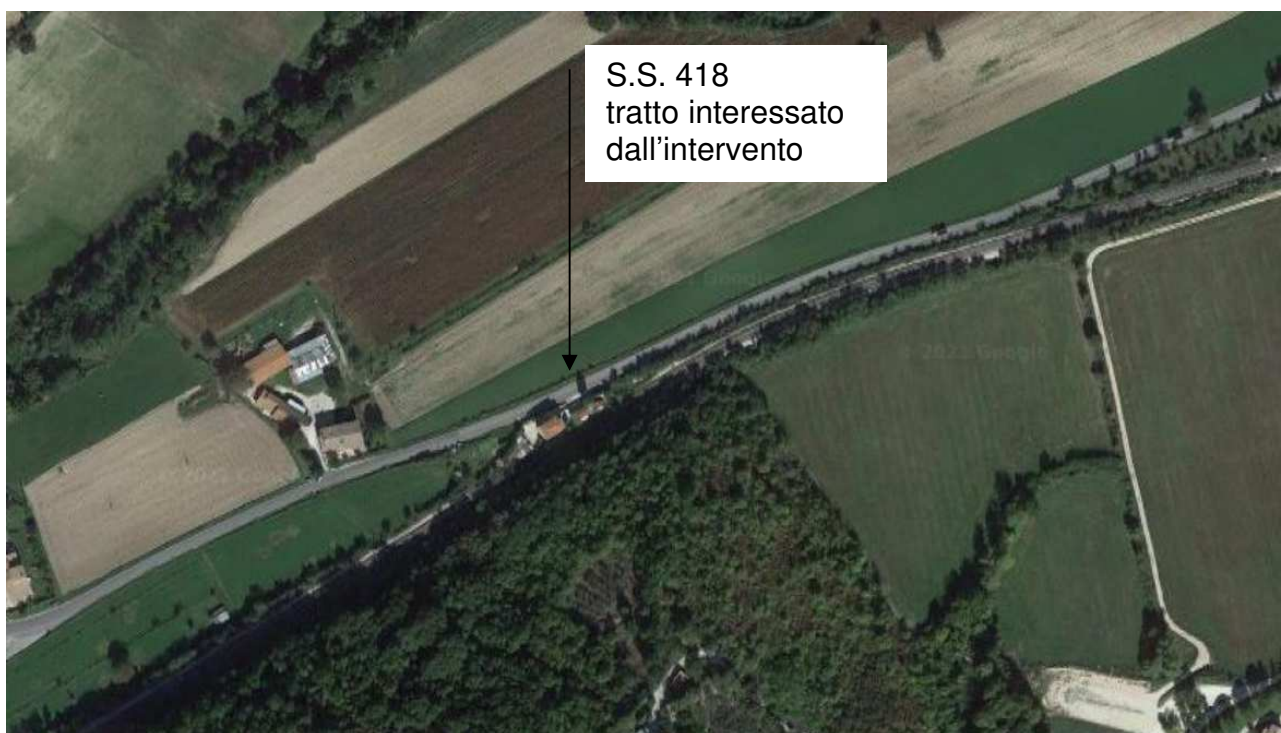
L'attuale SS418 è interferita per circa 600 m dal nuovo tracciato della SS685, nel tratto a cavallo del km 15.

*4-1 Area di intervento*

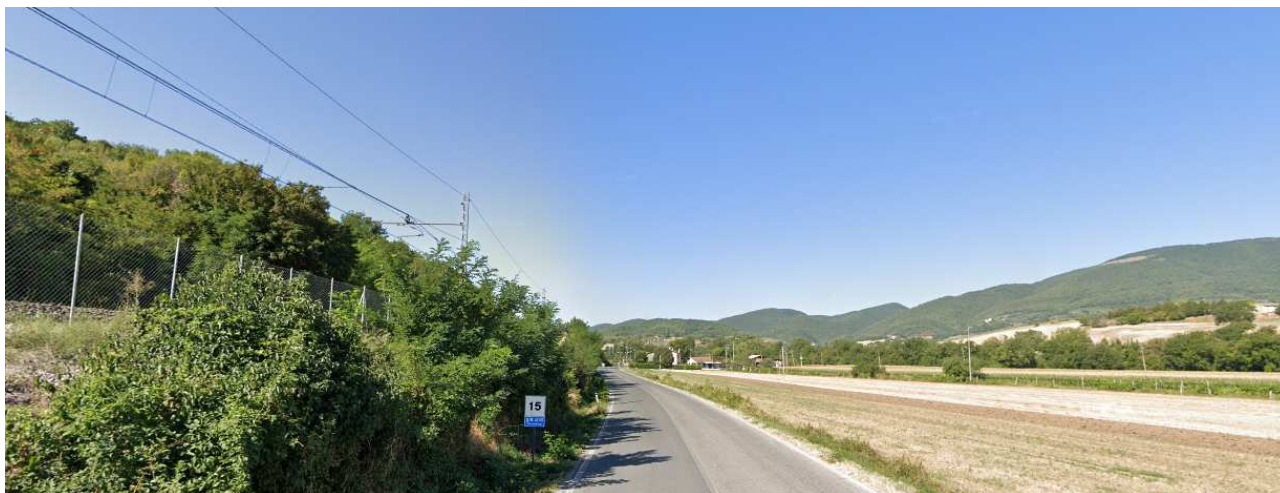
### *4-2 Stato attuale*

Essa è caratterizzabile con una sezione tipo a mezza costa, ove dal lato alto è presente la linea ferroviaria elettrificata Roma-Ancona ad unico binario, mentre dal lato opposto vi sono dei fondi ad uso agricolo.

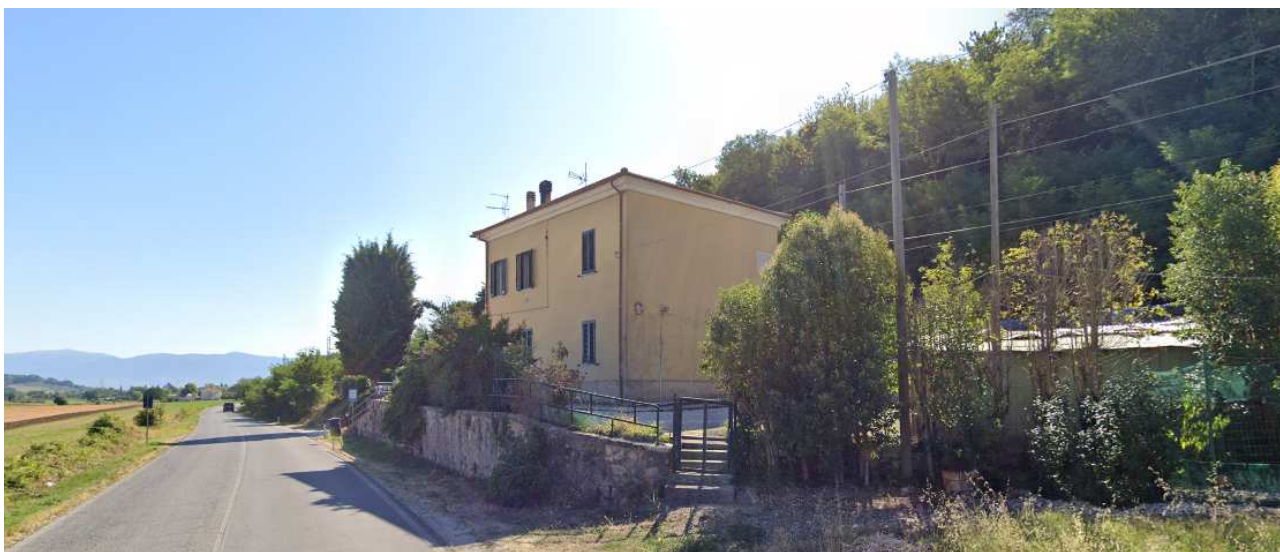
### *4-3 Stato attuale - affiancamento alla ferrovia*

L'andamento planimetrico del tracciato è costituito da un flesso ampio con curve di raggio  $R=1000m$ , anche l'andamento altimetrico risulta abbastanza lineare ed è caratterizzato da una pendenza media di circa 0,5%, la piattaforma risulta pavimentata ed ha una larghezza media di circa 6,0 metri ed il dislivello lato campi è inferiore al metro ed infatti sono assenti le barriere di sicurezza.

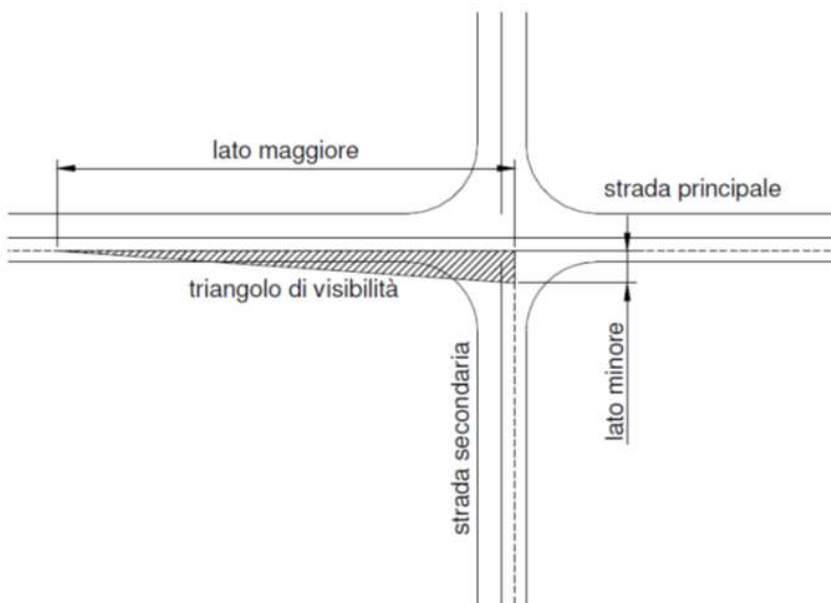
A tal fine, come prescritto dal D.M. 19/04/2006, per le intersezioni previste in progetto sono state individuate le zone, denominate triangoli di visibilità (di cui nel seguito si riporta uno schema), che debbono essere libere da qualsiasi ostacolo che impedirebbe ai veicoli di vedersi.

Nel caso di regolazione con STOP, indicando con L e D, rispettivamente, il lato minore ed il lato maggiore del triangolo di visibilità, si ha:

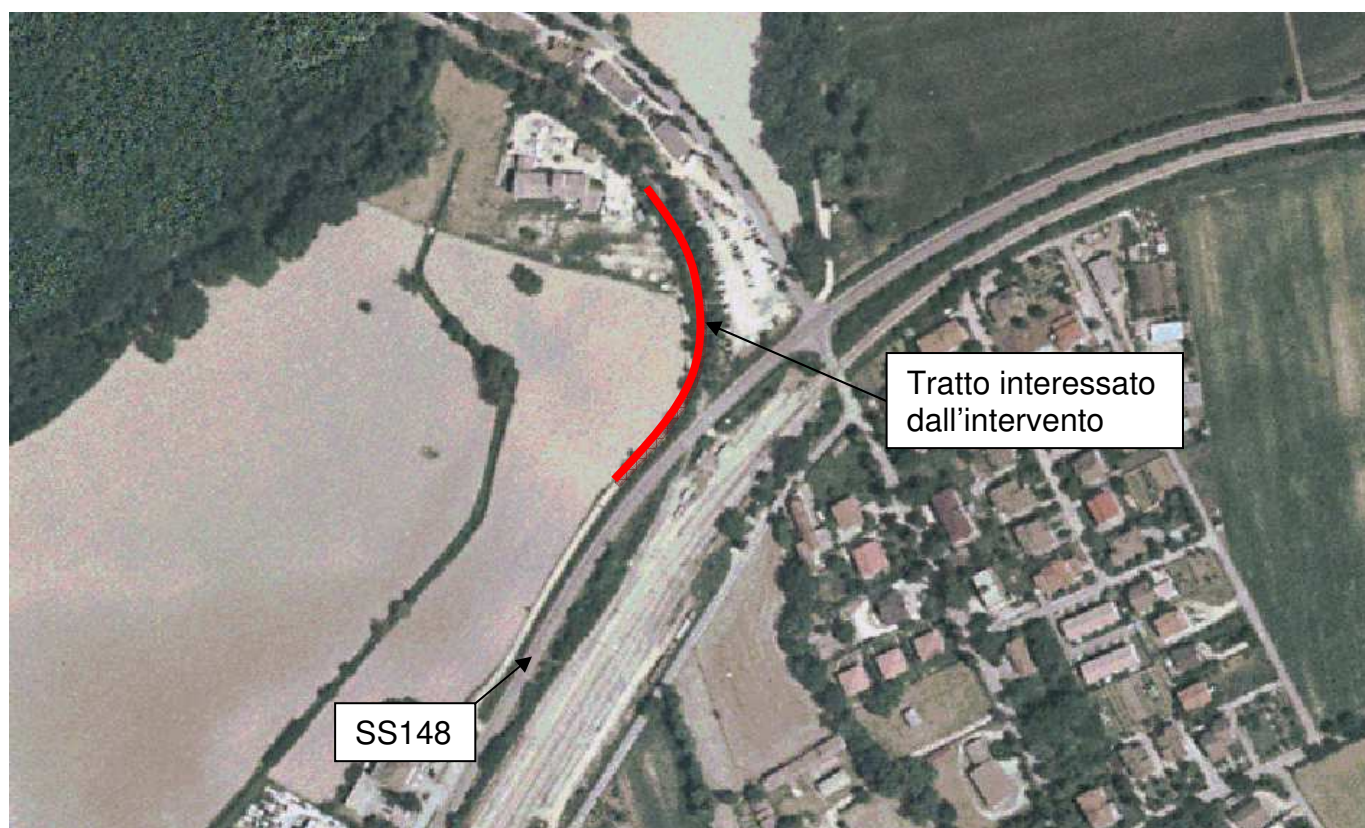
Il tratto interessato collega la SS148 ai campi e ad abitazioni private per un tratto di circa 110m in curva con un raggio circa pari a  $R=100m$  e una pendenza longitudinale circa pari a 2.50%.

*5-1 Area di intervento*

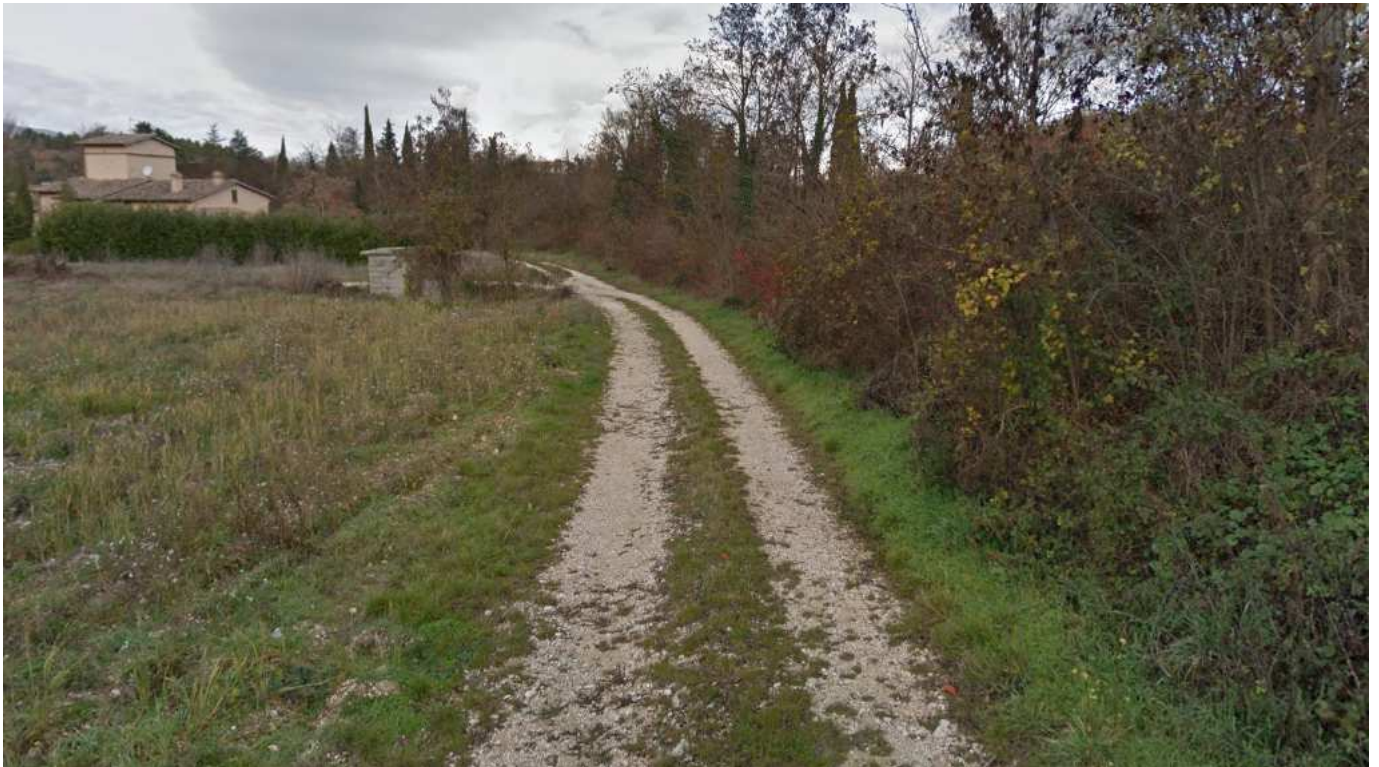
La viabilità allo stato attuale risulta in un avanzato stato di deterioramento con una larghezza complessiva pari a circa 3.50m.

Nel complesso, visto l'utilizzo limitato della viabilità, non vi sono particolari fattori di rischio, l'intervento in progetto si rende necessario poiché alcune pile del nuovo viadotto "Molino vecchio" ricadono sulla sede esistente.

*5-2 Stato attuale*

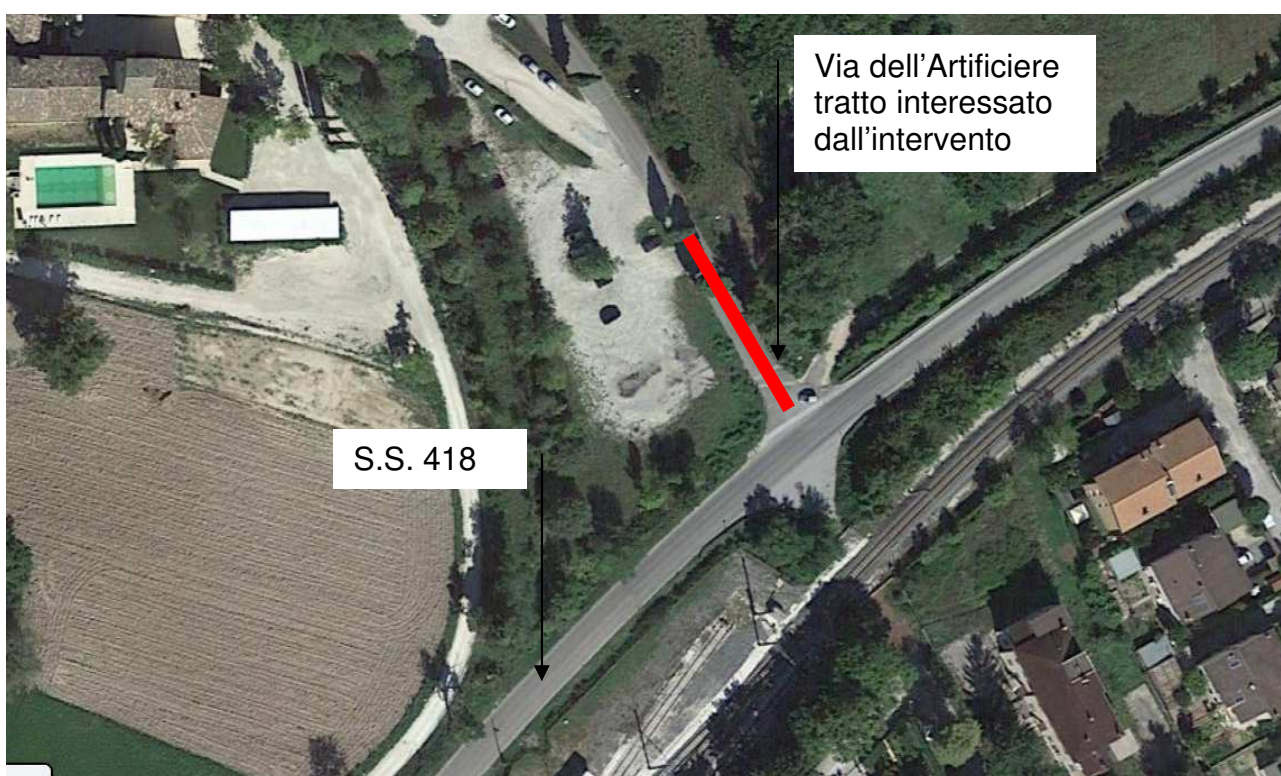
La viabilità interferita dall'asse principale è la strada comunale via' dell'Artificiere', ricade all'interno del centro urbano di Baiano ed interseca la SS418 al km 17+000 circa. Si tratta di una viabilità ad uso esclusivo di un opificio militare, pertanto il transito è consentito solo alle persone autorizzate.

*6-1 Area di intervento*

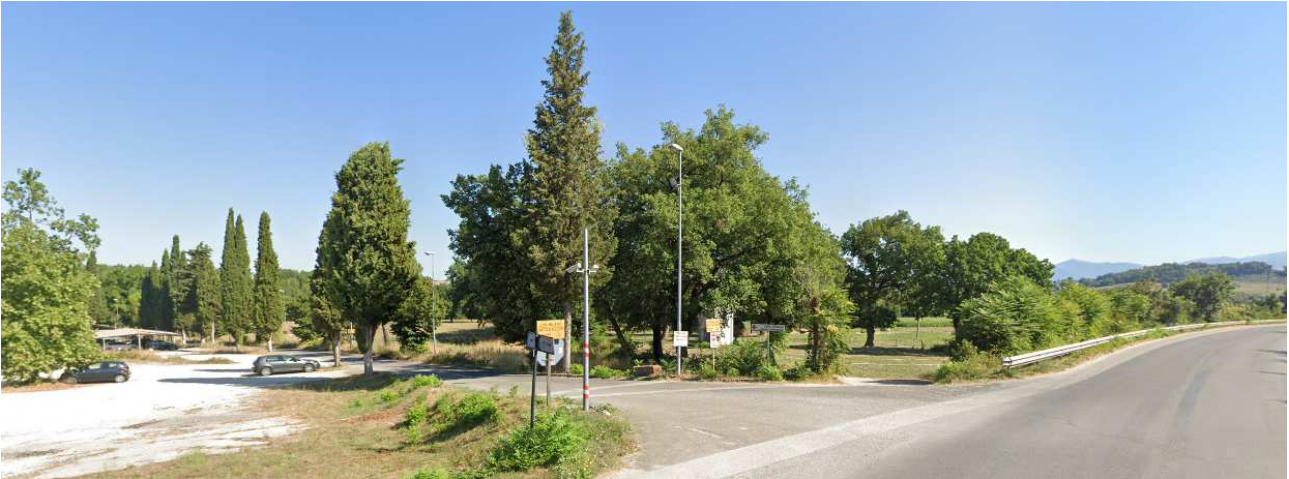
Nell'immagine seguente si riporta una vista dell'attuale sistemazione dell'incrocio ed una vista dell'area di intervento.

**6-2 Stato attuale**

L'andamento planimetrico attuale è pressoché rettilineo, mentre l'altimetria è rappresentabile come una rampa che scende con pendenza del 5,8% circa dall'incrocio al parcheggio, la piattaforma esistente ha una larghezza media di poco inferiore ai 6 metri.

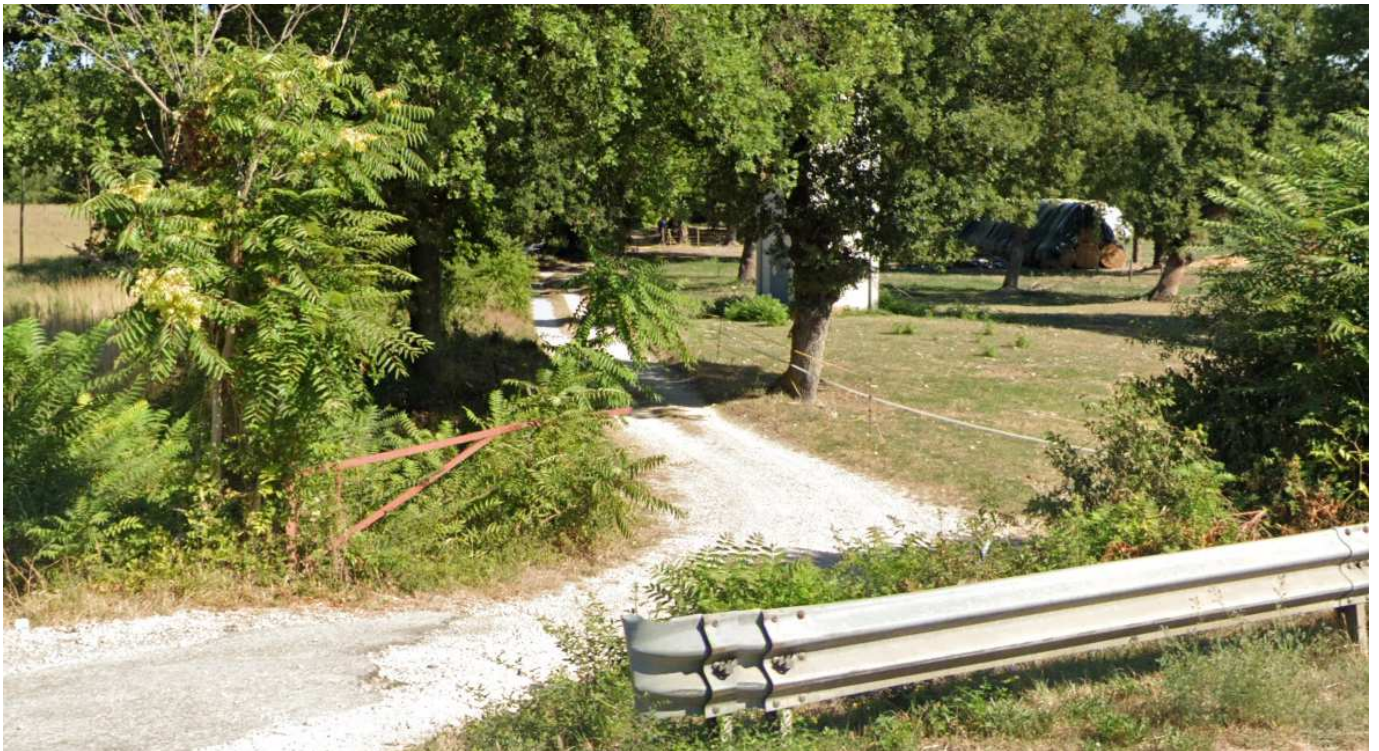
La viabilità allo stato attuale risulta in un avanzato stato di deterioramento con una larghezza complessiva pari a circa 3.80m.

Nel complesso, visto l'utilizzo limitato della viabilità, non vi sono particolari fattori di rischio, l'intervento in progetto si rende necessario poiché alcune pile del nuovo viadotto "Molino vecchio" ricadono sulla sede esistente.

*7-2 Stato attuale*
