**ASSE VIARIO MARCHE - UMBRIA E QUADRILATERO DI
PENETRAZIONE INTERNA**
Sublotto 2.2: Intervalliva Macerata - allaccio funzionale della SS77
alla città di Macerata alle località "La Pieve" e "Mattei"

PROGETTO DEFINITIVO

GEOLOGIA

Relazione di compatibilità geologica e geotecnica

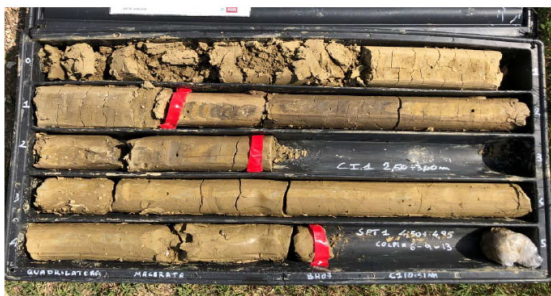
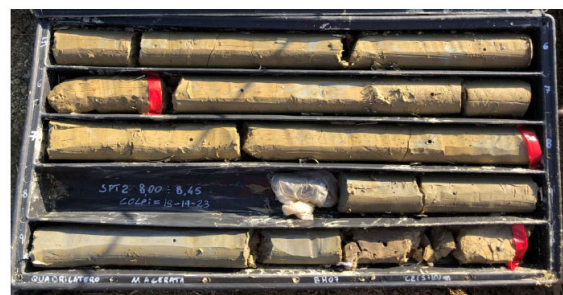
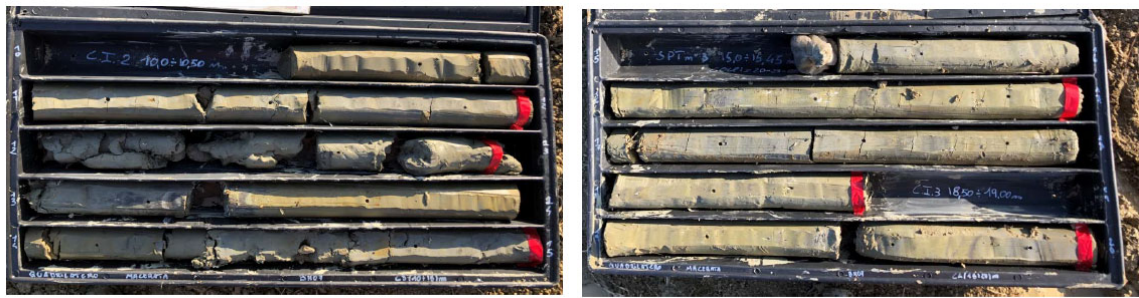
Cassetta n° 1: da 0.00 m a 5.00 m

Cassetta n° 2: da 5.00 m a 10.00 m

Cassetta n° 3: da 10.00 m a 15.00 m

Cassetta n° 4: da 15.00 m a 20.00 m

Figura 4.3 Cassette catalogatrici 1 e 2 del sondaggio BH07-in

Dalle carote del sondaggio si evince la presenza di un orizzonte dello spessore pari a circa 8 m ascrivibile a limo argilloso, a tratti sabbioso, debolmente ghiaioso, di colore ocra-avana-grigiastro, con inglobati rari clasti sub-arrotondati prevalentemente di natura carbonatica e dimensioni millimetriche, poggianti su argille di colore grigio.

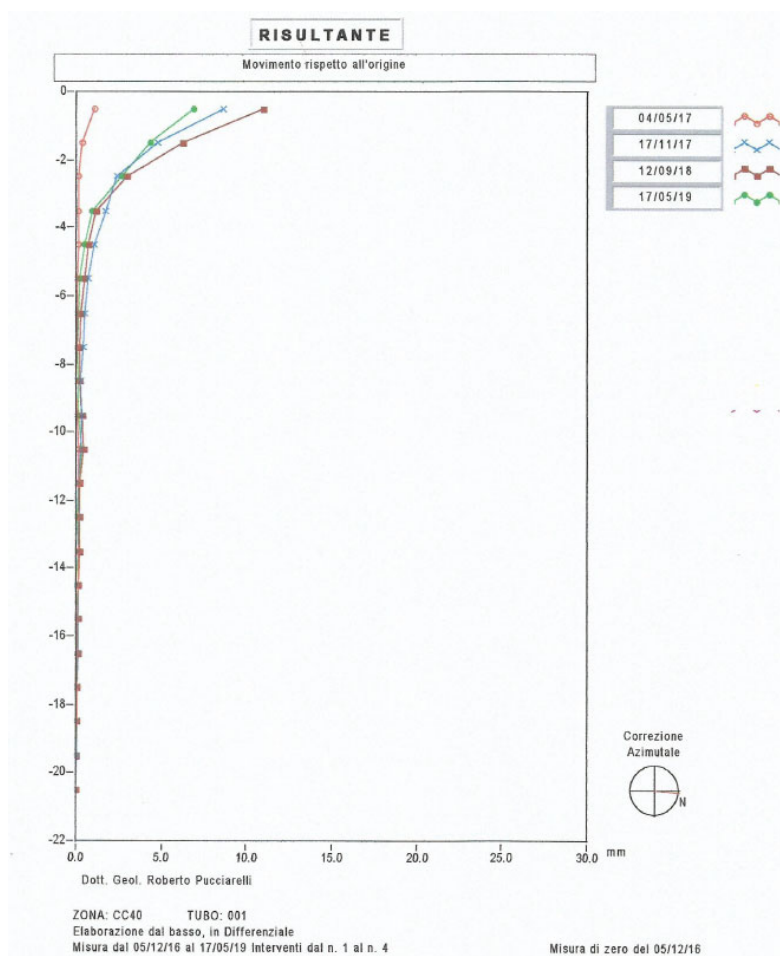
Di seguito si riporta il grafico delle curve di lettura inclinometriche che non presentano segni di movimento significativo.

Figura 4.5 Monitoraggio inclinometrico dal 2017 al 2019 del tubo inclinometrico (indagine reperita)

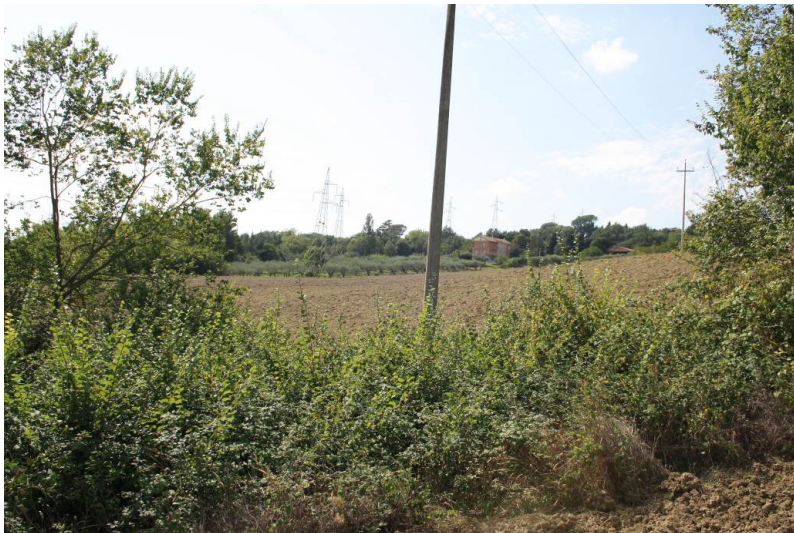
Figura 4.6 Area a valle della Via Fontescodella – Settore di valle, ondulazioni sulla superficie - (prog. di progetto circa 3+700)

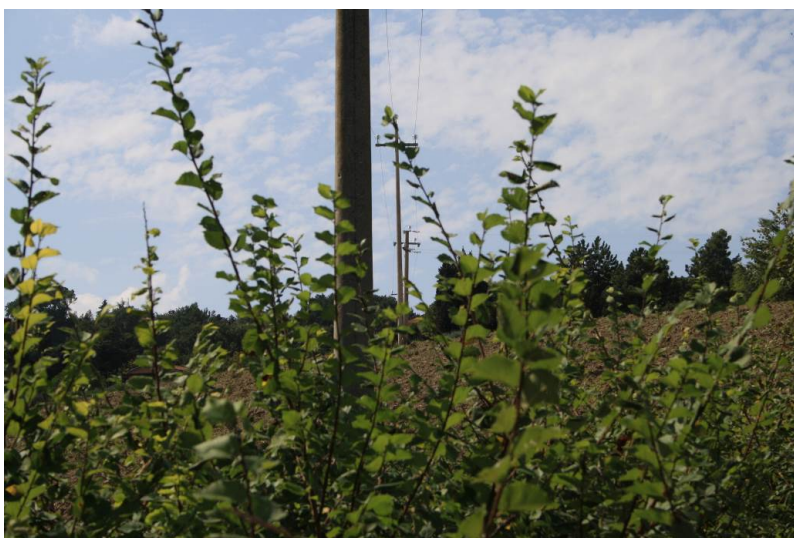
Figura 4.7 Area a valle della Via Fontescodella – Settore di valle, leggere inclinazioni dei pali della luce - (prog. circa 3+700)

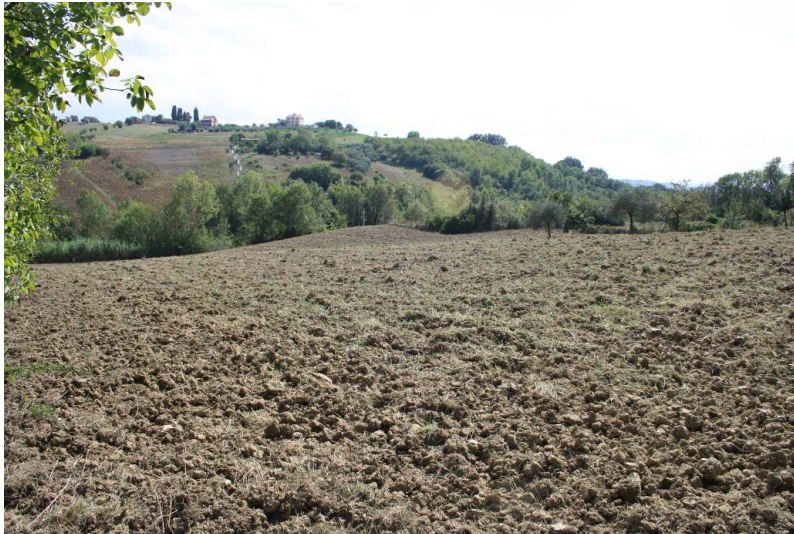
Figura 4.8 Area a valle della Via Fontescodella – Settore di valle, ondulazioni sulla superficie - (prog. di progetto circa 4+00)

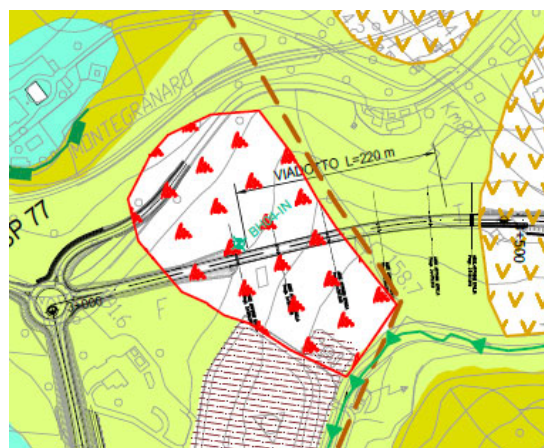
Figura 4.9 Stralcio della carta geomorfologica. Elemento morfologico corrispondente al PAI F-19-0743

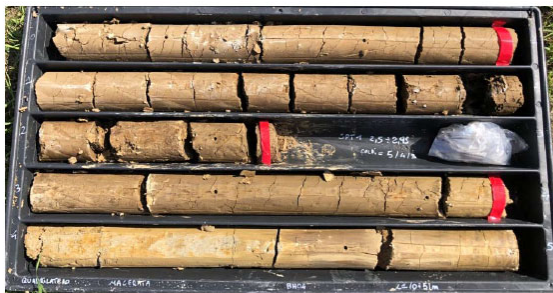
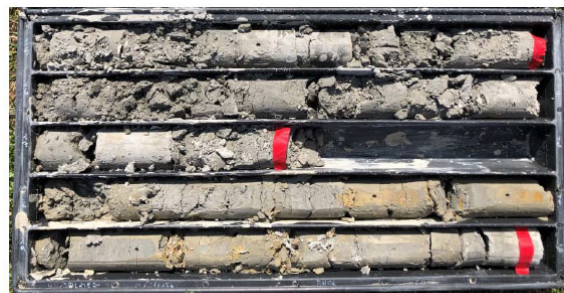
Sondaggio BH4_in

La situazione stratigrafica è evidenziata dai prodotti dei sondaggi BH04 e BH05.
È evidente la presenza di materiale eluvio-colluviale per uno spessore compreso tra 5 e 11 metri poggiate sulle argille limoso argillose sabbiose della Formazione delle Argille Azzurre.

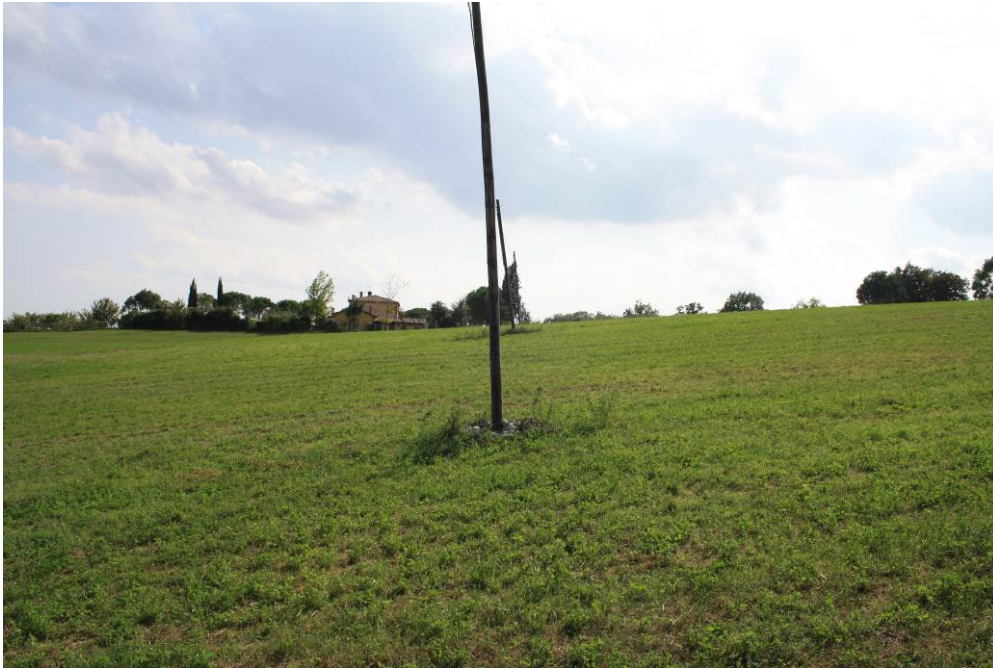
Figura 4.10 Area Viadotto Pieve vista dal fondo valle – leggere inclinazioni dei pali della luce - (prog. di progetto circa 3+200)

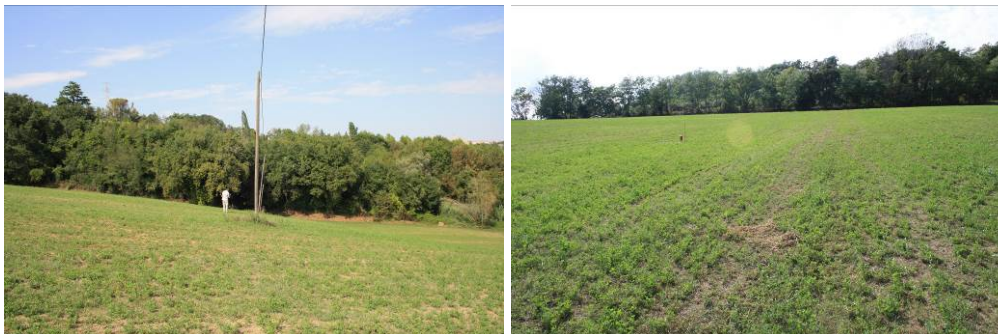
Figura 4.1 Immagini dove è impostato il dissesto F-19-0743 (P3)
