PROGETTO PER LA REALIZZAZIONE DI UN IMPIANTO PER LA PRODUZIONE DI ENERGIA ELETTRICA DA FONTE EOLICA, AI SENSI DEL D.LGS N. 387 DEL 2003, COMPOSTO DA N° 12 AEREOGENERATORI, PER UNA POTENZA COMPLESSIVA DI 72 MW, SITO NEL COMUNE DI ACQUAVIVA DELLE FONTI (BA) E OPERE CONNESSE NEI COMUNI DI GIOIA DEL COLLE (BA), SANTERAMO IN COLLE (BA), LATERZA (TA) E CASTELLANETA (TA)

Elab.32

**Relazione di inquadramento paesaggistico
 delle aree contermini**

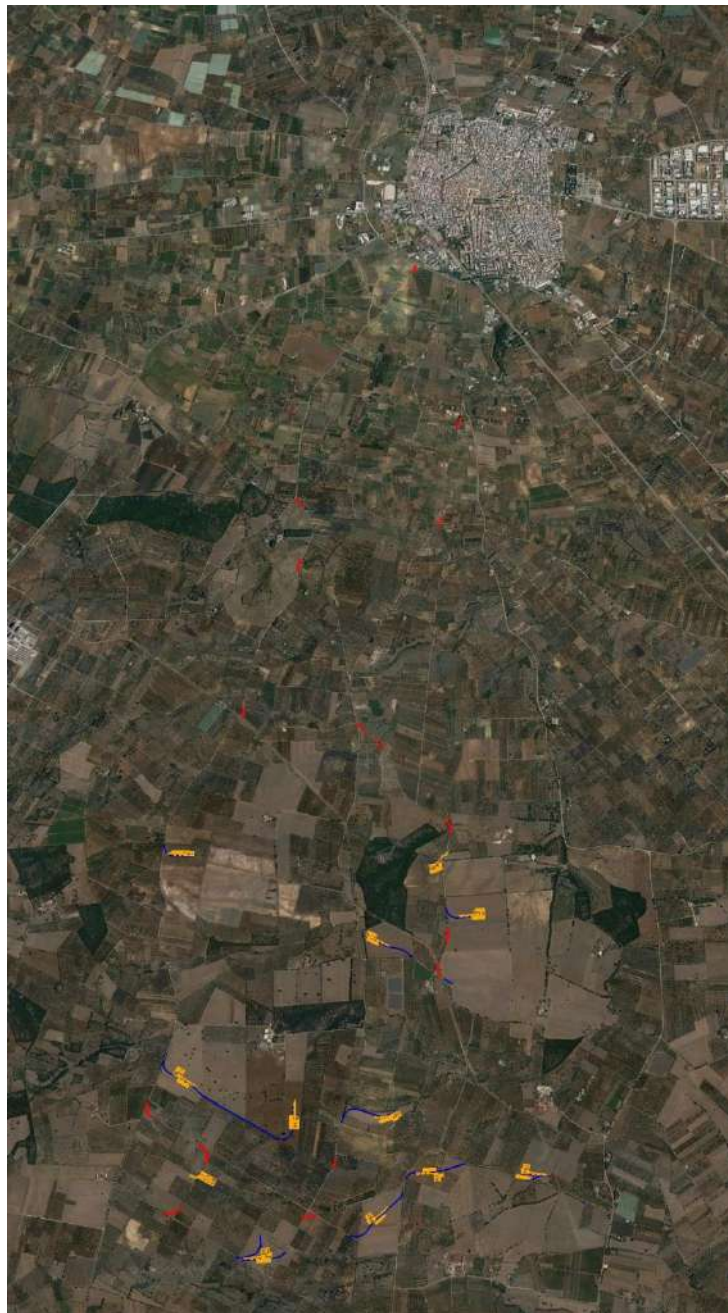
Figura 8 - Individuazione dei rami da adeguare (in rosso) e di nuova realizzazione temporanea (in blu)_Vista globale

La definizione dei tracciati stradali più performanti al fine di consentire il trasporto degli aerogeneratori, il movimento degli automezzi impiegati in fase di cantiere e, più in generale, l'accesso all'area di installazione degli aerogeneratori, orientata al minor sacrificio possibile rispetto ai possibili impatti sulla componente ambientale e paesaggistica, ha permeato tutto il ciclo di vita del progetto, dalla fase preliminare di progetto e definizione del layout a quella di dettaglio.

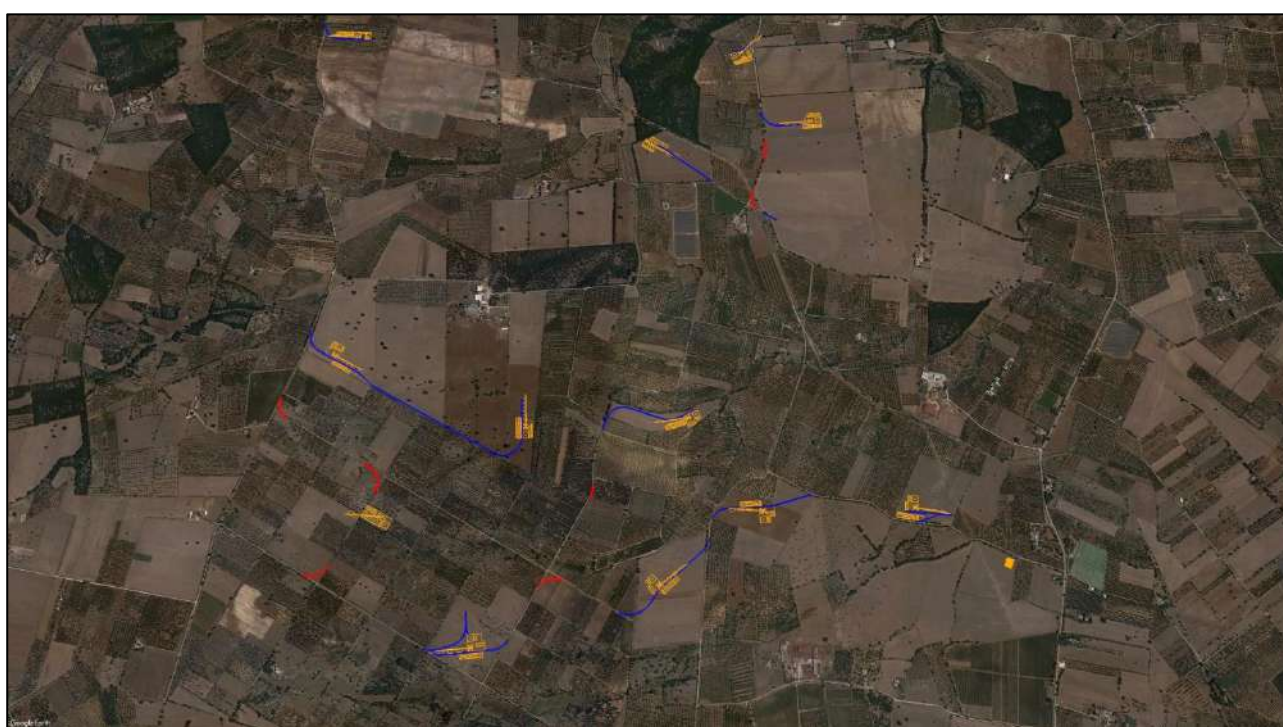
Figura 11 – Tratti di viabilità considerati nel conteggio della viabilità interna al campo eolico

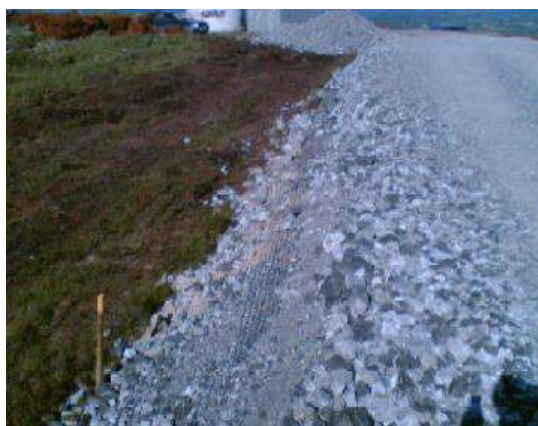
Figura 13: Superficie stradale in misto stabilizzato e drenaggio

Si prevede il riutilizzo del materiale proveniente dagli scavi di fondazione adeguatamente compattato, ricaricato con pietrame calcareo e misto granulometrico stabilizzato, senza eseguire alcuna bitumazione. Si precisa che il riutilizzo del materiale terroso avverrà qualora sia accertata l'assenza di inquinanti, in caso contrario sarà trattato come rifiuto.

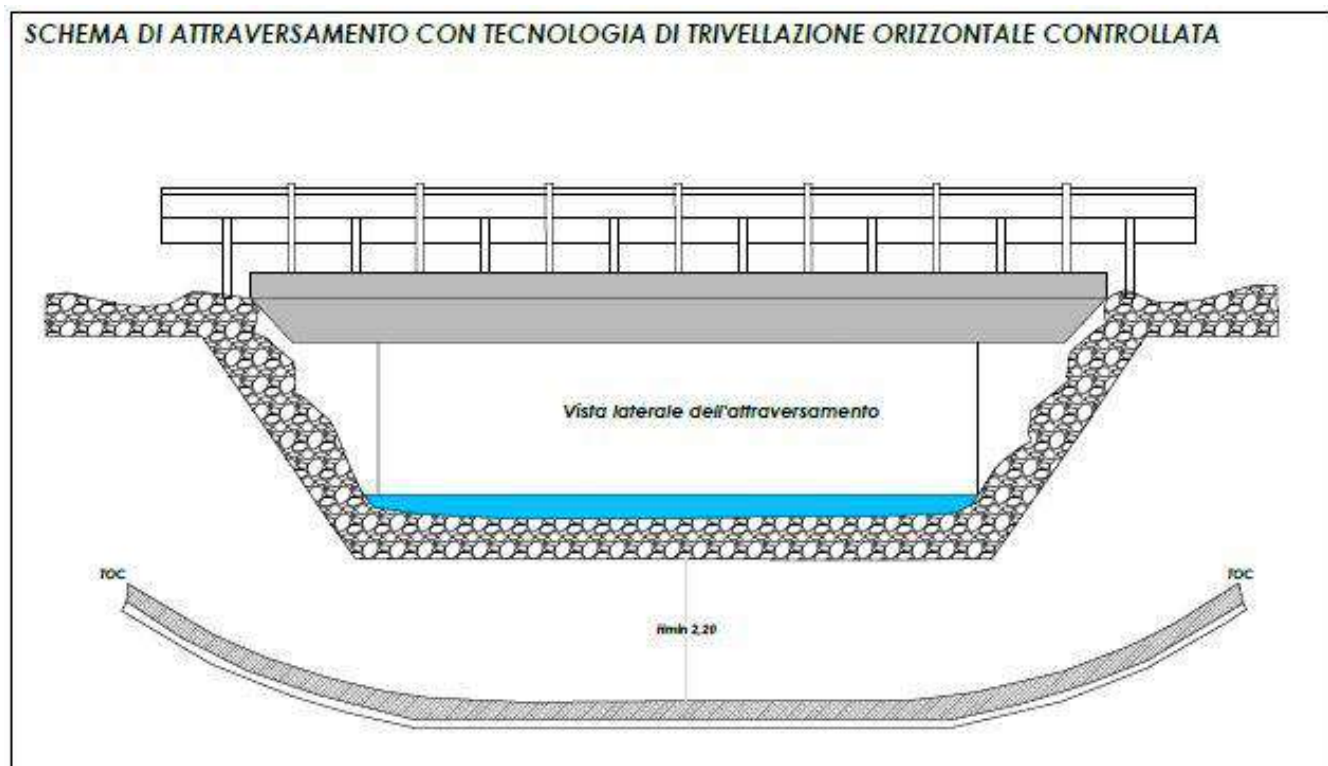
Si riporta di seguito una rappresentazione schematica della Tecnologia di Trivellazione Orizzontale Controllata (TOC):

Figura 31: schema di attraversamento con TOC

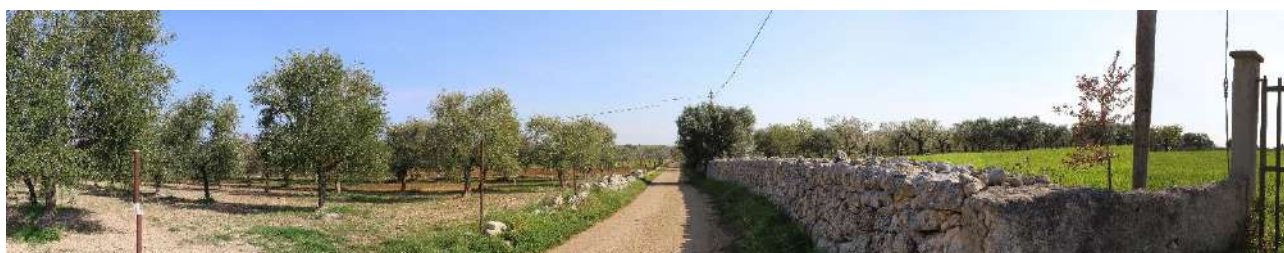
Figura 47: rappresentazione dei luoghi ex ante ed ex post

La scena, a partire dal punto di normale accessibilità più prossimo al ricettore, mostra due piani di visuale. Il primo piano di visuale è diviso in due parti dalla strada che corre al centro della scena, definendo il punto di fuga ed accentuando la prospettiva. Il piano in parola nella parte destra mostra una distesa erbosa limitata dalla recinzione che circonda il ricettore e da un muretto a secco ben tenuto. Sullo sfondo del piano un fitto uliveto definisce il confine dello stesso. Nella parte sinistra il primo piano di visuale mostra un muretto a secco a bordo strada appena accennato e un uliveto che occupa la restante porzione di scena. Al centro della panoramica e in corrispondenza con il punto di fuga si colloca il secondo piano di visuale, costituito da un dolce rilievo appena distinguibile. I colori dominanti sono il verde, in diverse tonalità, il marrone della terra e i colori chiari degli elementi antropici. I contrasti nel complesso sono gradevoli e qualificano positivamente la scena. Non sono presenti impianti eolici esistenti, né è visibile l'impianto di progetto, pertanto le condizioni paesaggistiche ex ante ed ex post saranno identiche.

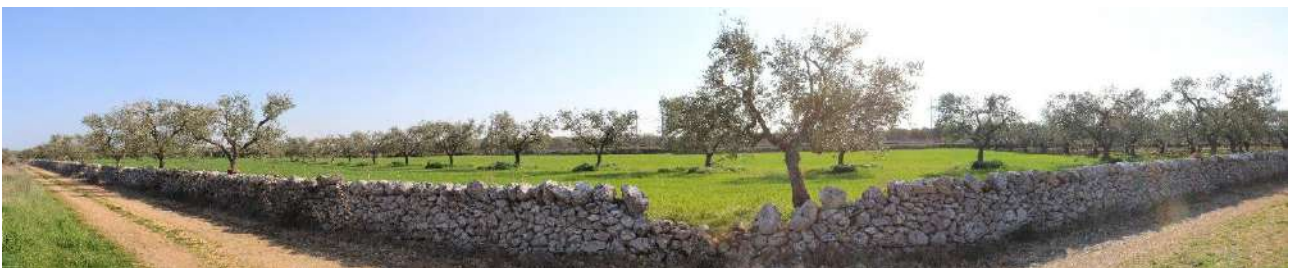
Figura 52: rappresentazione stato dei luoghi ex ante

La scena è costituita da un unico piano di visuale organizzato spazialmente molto bene. La scena propone in successione per strati orizzontali: la strada interpodereale sterrata, il muretto a secco, l'uliveto in primo piano e poi il confine del piano di visuale costituita da una fitta fascia olivettata. Nella scena sono presenti gli elementi tipici del paesaggio agrario della zona (muretti a secco e oliveti) e sebbene essa sia schiacciata e priva di profondità presenta un'ottima leggibilità. I colori dominanti sono il verde, in diverse tonalità, il marrone e i colori chiari degli elementi antropici. I contrasti sono gradevoli e qualificanti. Nella scena non sono presenti aerogeneratori esistenti.

L'impianto è mala pena visibile ad occhio nudo in quanto occluso dalle chiome degli ulivi. Anche nella rappresentazione zoomata è difficile intuire la presenza delle pale. Tuttavia, ponendoci nella condizione peggiorativa comunque si attribuirà un valore di degrado dovuto alla presenza dell'impianto.

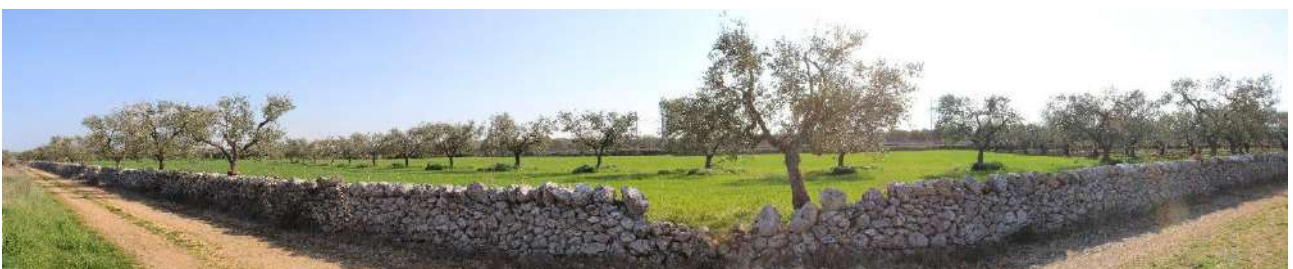
Figura 53: rappresentazione stato dei luoghi ex post

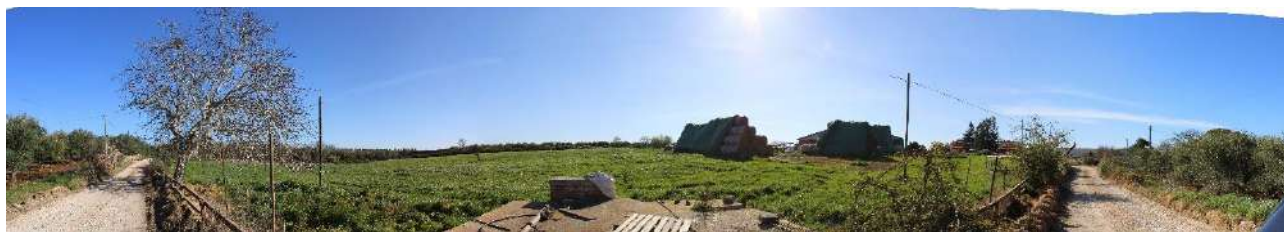
Figura 59: rappresentazione stato dei luoghi ex ante

Per poter avere la visuale più aperta verso aree esterne, ci si è spostati in un punto prossimo alla masseria e ancor più vicino alle aree di impianto. Da tale punto di ripresa abbiamo una scena priva degli elementi caratterizzanti che invece erano presenti nel precedente quadro paesaggistica. Tale scena è costituita da due piani di visuale dei quali il primo occupa la maggior parte della scena. Essa si presenta scandita verticalmente come in un trittico dalla strada dove, le pari a destra e a sinistra sono condotte ad uliveto, mentre la parte centrale è condotta a seminativo e ricca di elementi di degrado, qui il confine del piano è segnato da una fitta fascia ulivettata. Il secondo piano di visuale coincide con il punto prospettico definito dalla strada a destra della scena e consiste in una piccolissima porzione di rilievo collinare appena percepibile. I colori predominanti sono il verde e i colori chiari degli elementi antropici, i contrasti non riescono a qualificare positivamente la scena.

L'impianto si pone nella porzione di scena che va dal centro a destra. Esso è chiaramente visibile e non incide visivamente sugli elementi culturali, ponendosi in corrispondenza degli elementi di degrado.

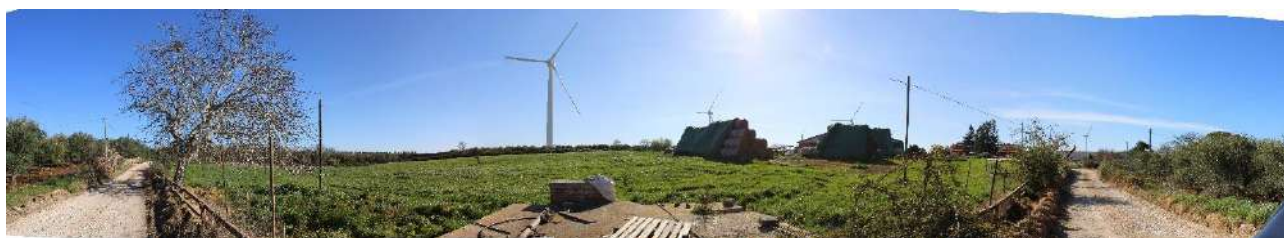
Figura 60: rappresentazione stato dei luoghi ex post

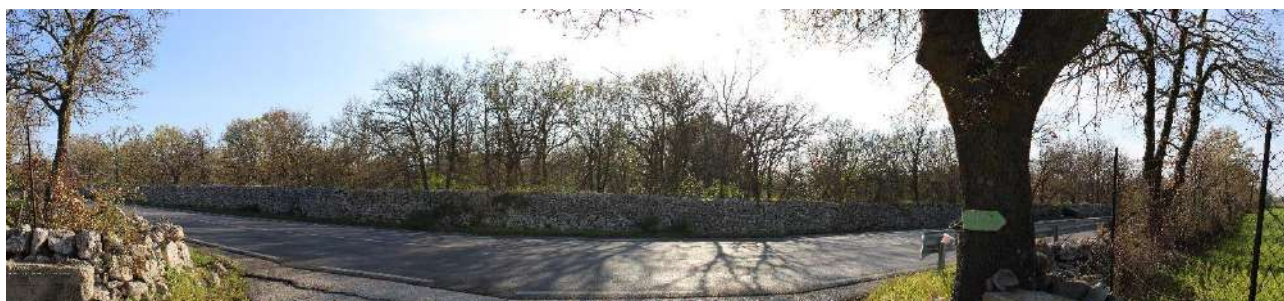
Figura 64: rappresentazione stato dei luoghi ex ante ed ex post

La scena è costituita da un unico piano di visuale e si presenta priva di profondità. Essa è stata ripresa da un punto prossimo alla Masseria laddove si aveva maggiore apertura della visuale. Il piano è costituito dalla SP 82 a seguire un muretto a secco e alle spalle di esso elementi naturali. A destra e a sinistra fanno da quinte sceniche alberature e muretti a secco. O colori dominanti sono il verde, il marrone e i toni chiari degli elementi antropici. I contrasti sono poco rilevanti. Nella scena non sono visibili aerogeneratori esistenti né aerogeneratori di progetto, pertanto, la situazione ex ante ed ex post l'intervento resta invariata.

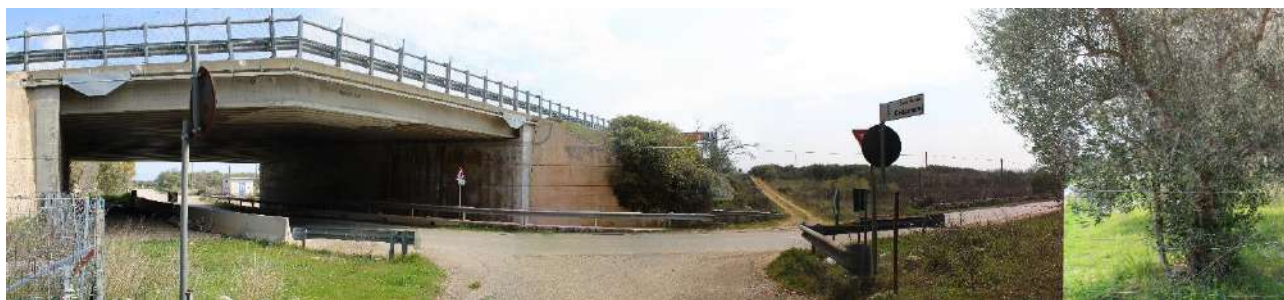
Figura 68: rappresentazione stato dei luoghi ex ante ed ex post

La scena è costituita da un unico piano di visuale caratterizzato esclusivamente dalla presenza di infrastrutture viarie ed elementi di terzo paesaggio. La scena appare priva di prospettiva. Non sono presenti né aerogeneratori esistenti né di progetto, pertanto, le qualità paesaggistiche tra gli stati ex ante ed ex post resteranno invariate. I colori dominanti sono il verde e i toni chiari degli elementi antropici, i contrasti sono scarsamente rilevanti e non qualificanti.

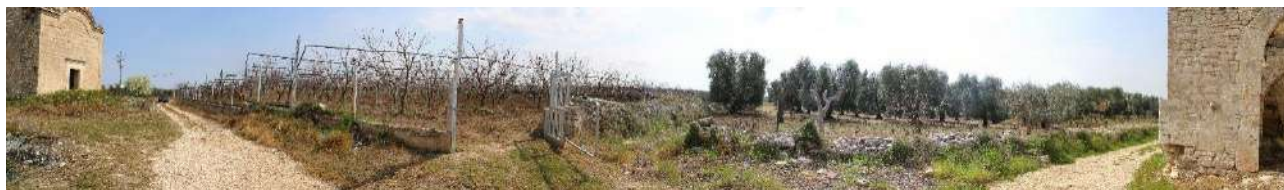
Figura 72: rappresentazione stato dei luoghi ex ante ed ex post

La scena è costituita da un unico piano di visuale sinantropico a cui fa da quinta scenica il ricettore e la sua cappella. Troviamo nella parte da centro a destra un muretto a secco appena accennato e un uliveto. Nella parte da centro a sinistra è posizionato un frutteto e non mancano gli elementi anacronistici o di degrado visivo. I colori dominanti sono il giallo chiaro del tufo, il verde e il marrone, i contrasti gradevoli. Non sono visibili né aerogeneratori esistenti né aerogeneratori di progetto, pertanto, le situazioni ex ante ed ex post restano invariate.

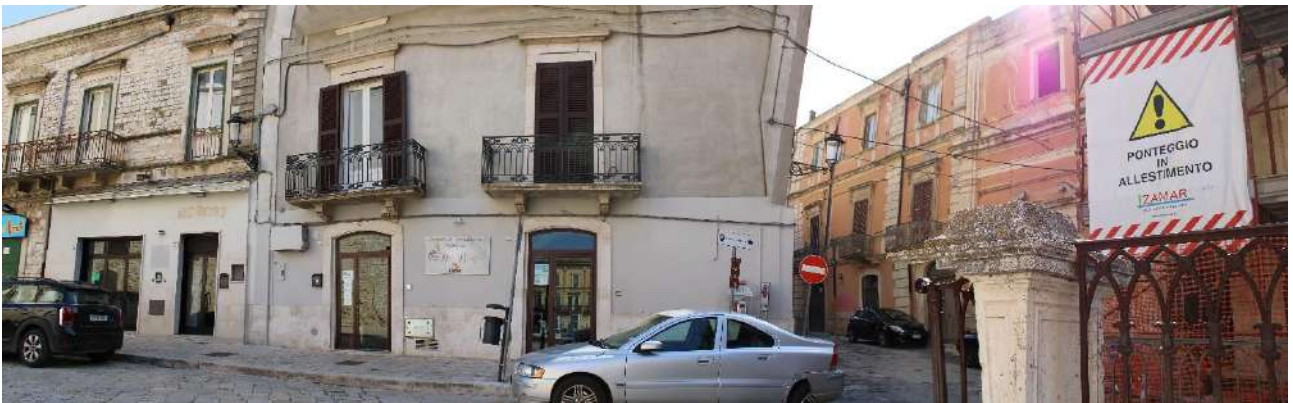
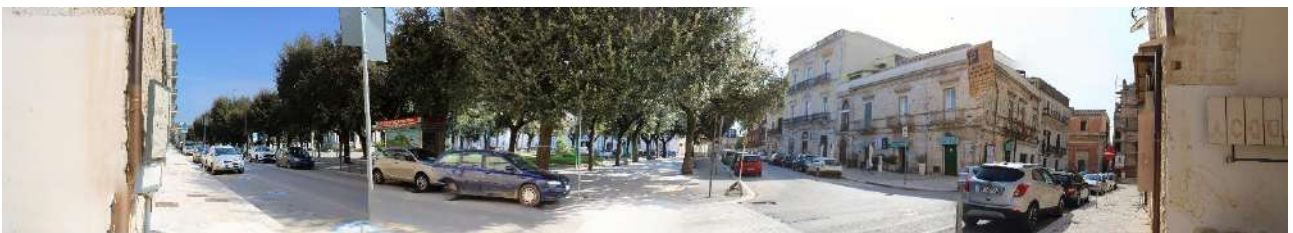
Figura 80: rappresentazione stato dei luoghi ex ante ed ex post

La scena sono caratterizzate da un unico piano di visuale caratterizzato da elementi antropici storici e da verde urbano. E qualità sceniche dello spazio urbano ripreso sono chiare ma non eccezionali per il contesto analizzato. I colori dominanti sono quelli degli intonaci e il verde della piazza. I contrasti sono gradevoli e qualificanti positivamente. Naturalmente non sono visibili né aerogeneratori di progetto né esistenti.

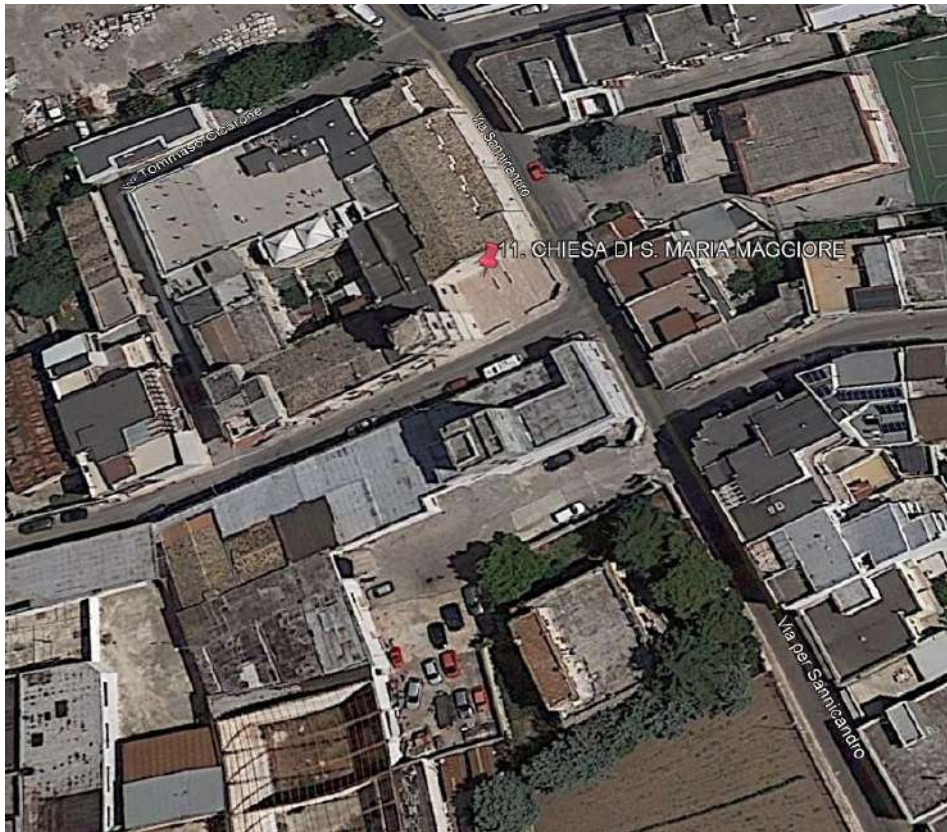
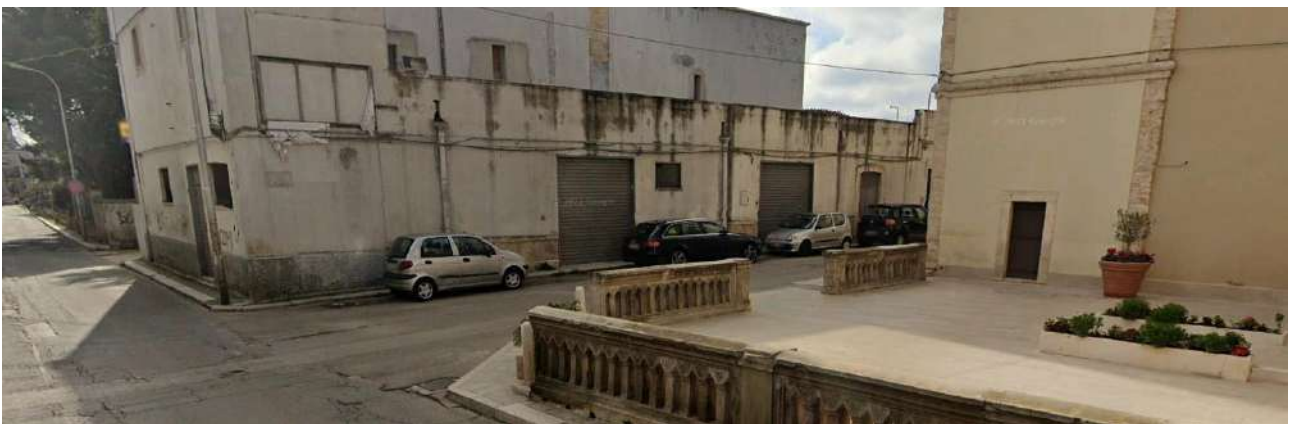
Figura 83: ripresa dall'alto

La chiesa di S. Maria Maggiore è ubicata in un contest densamente urbanizzato, nel quale è impossibile aprire la vista verso le aree esterne. Pertanto, nessun impatto visivo è esercitabile dalle opere.

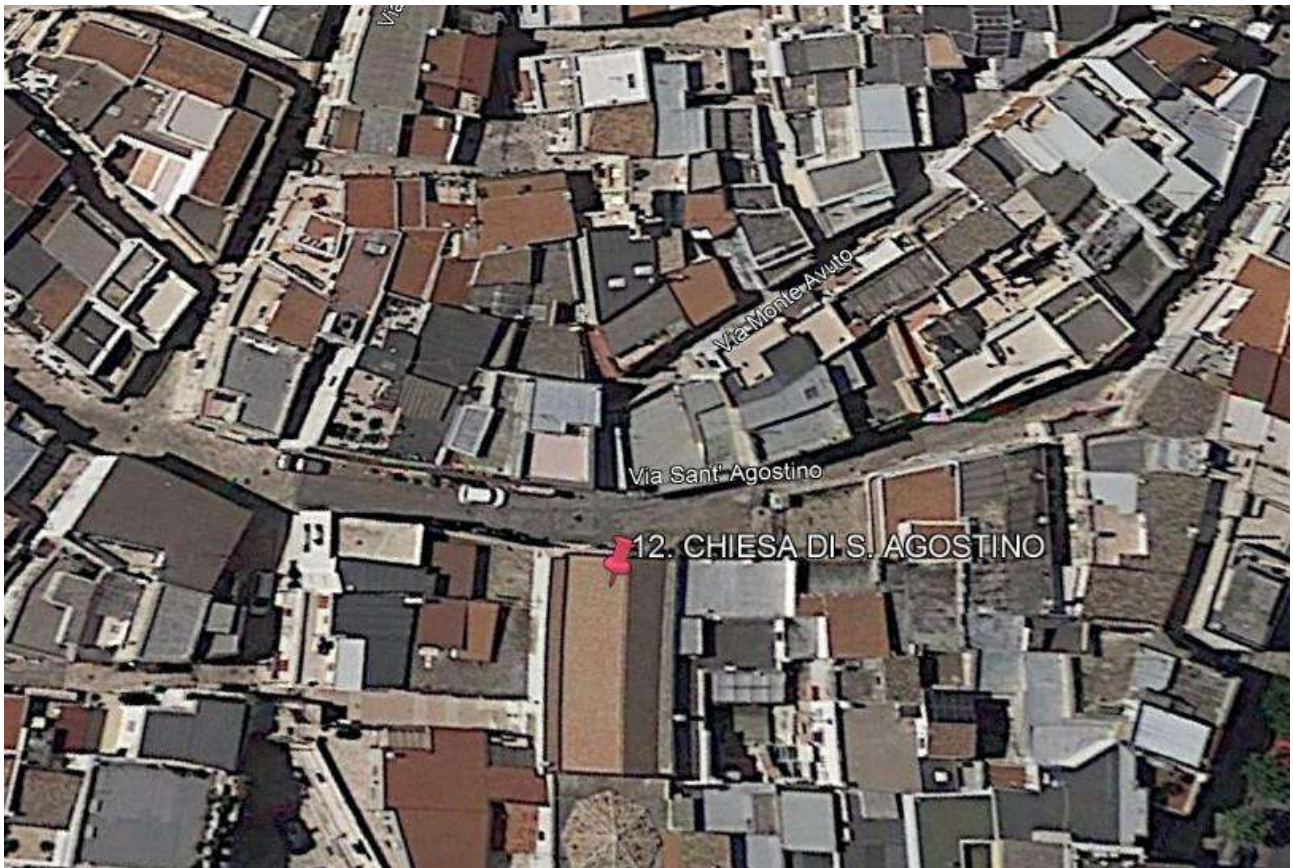
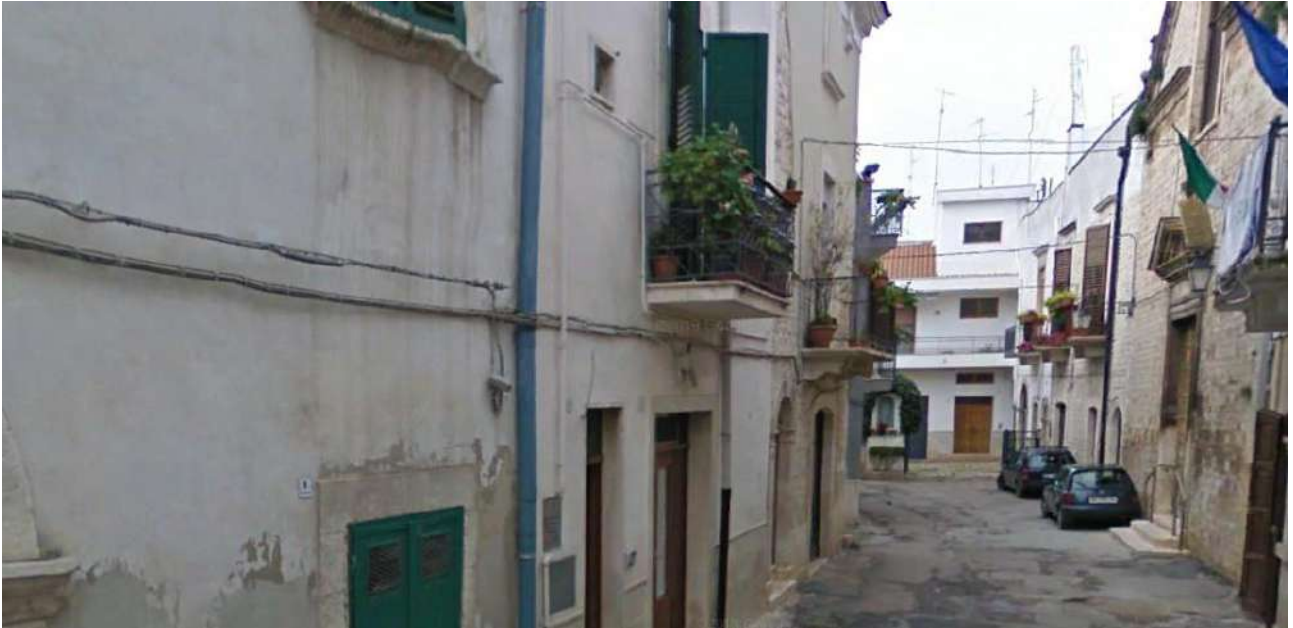
Figura 86: ripresa dall'alto

La chiesa di S. Agostino è posta in un contesto densamente urbanizzato, nel quale è impossibile aprire la vista verso le aree esterne. Pertanto, nessun impatto è esercitabile dall'impianto.

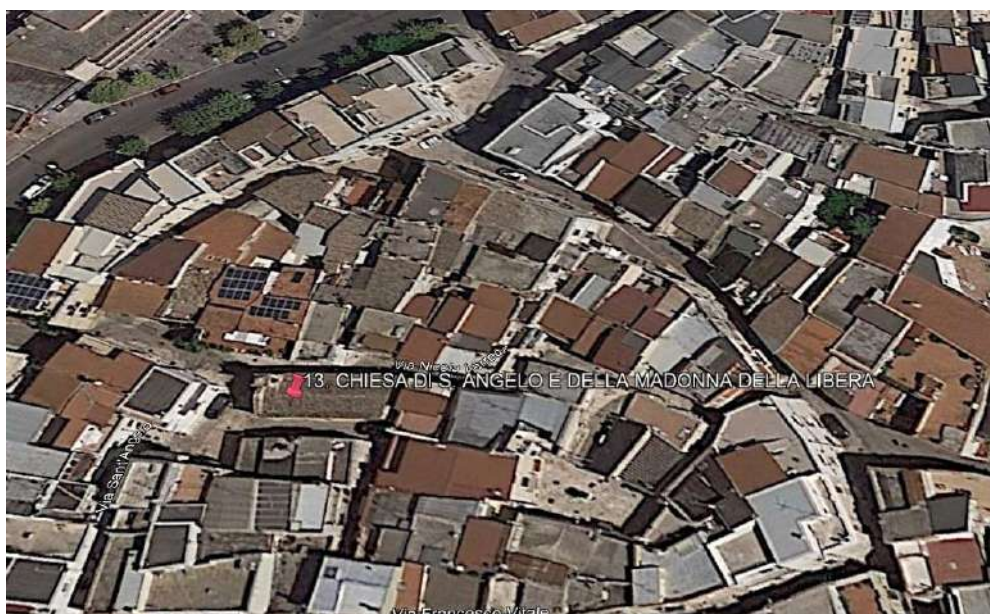
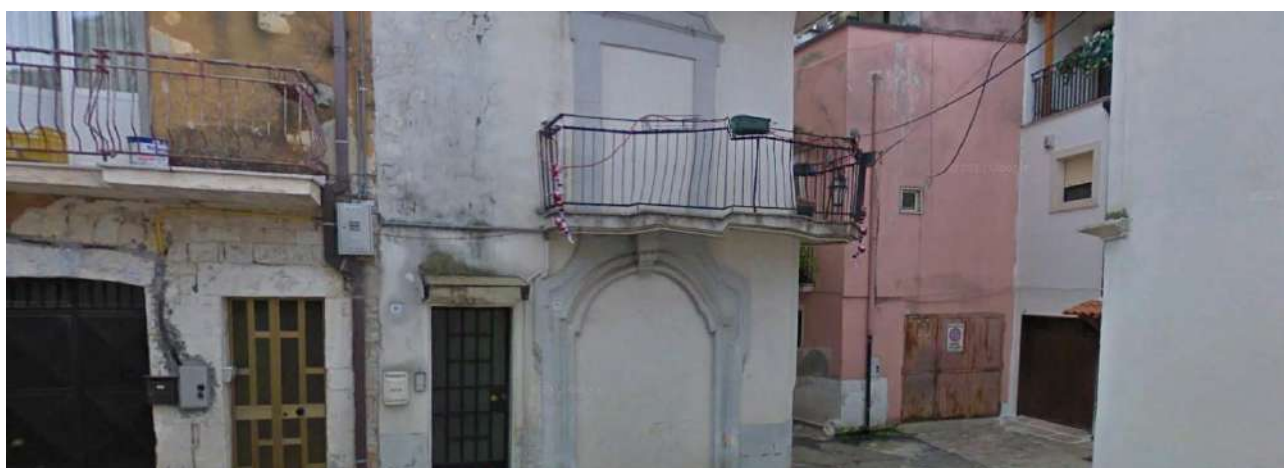
Figura 89: ripresa dall'alto

Il ricettore è ubicato in un contesto totalmente urbanizzato dove è impossibile aprire la vista verso aree esterne, pertanto, nessun impatto è esercitabile dall'impianto.

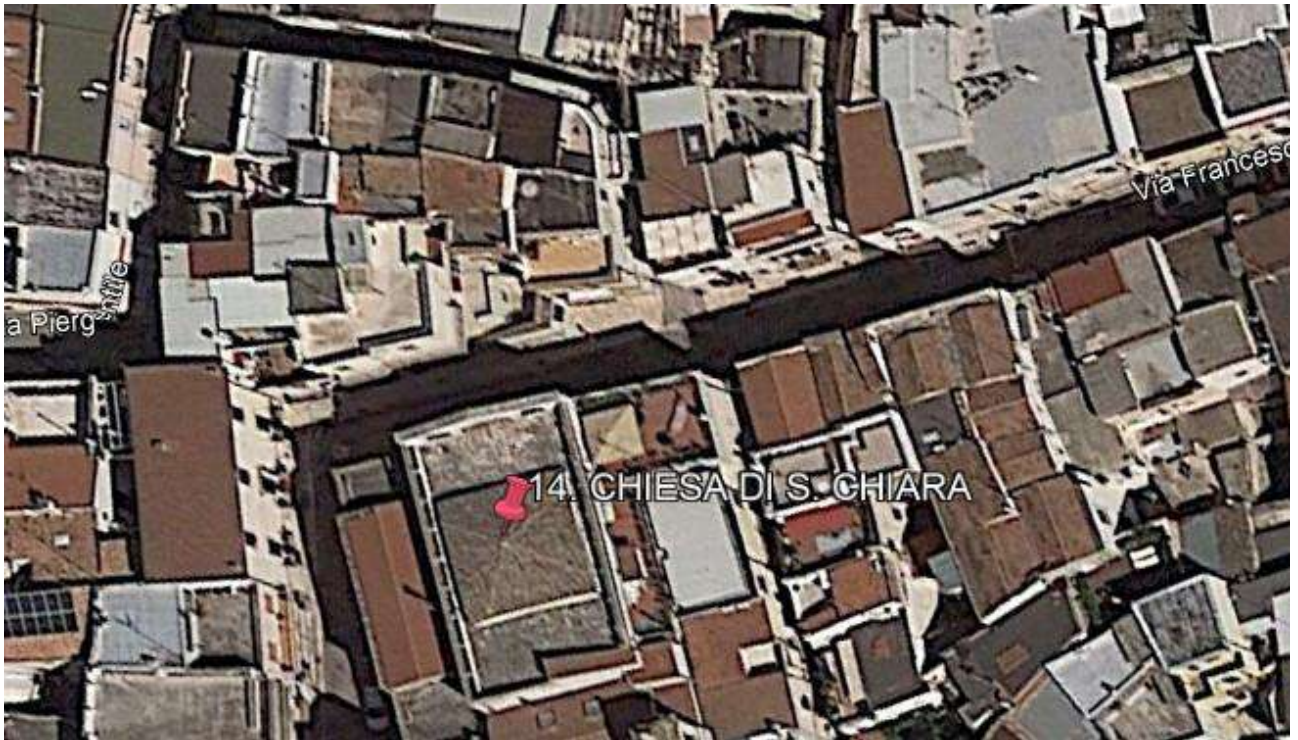
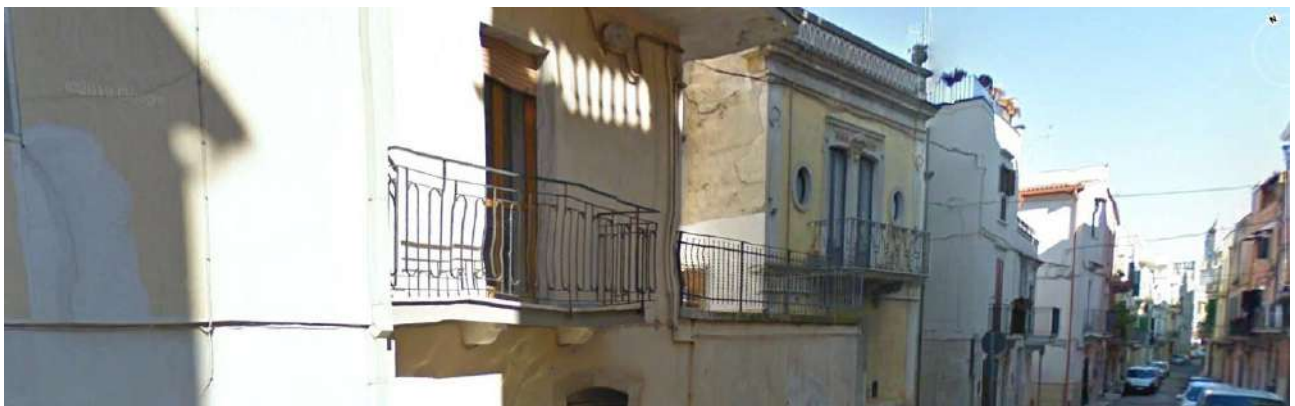
Figura 92: ripresa dall'alto

Il ricettore è ubicato in un contesto totalmente urbanizzato dove è impossibile aprire la vista verso aree esterne, pertanto, nessun impatto è esercitabile dall'impianto

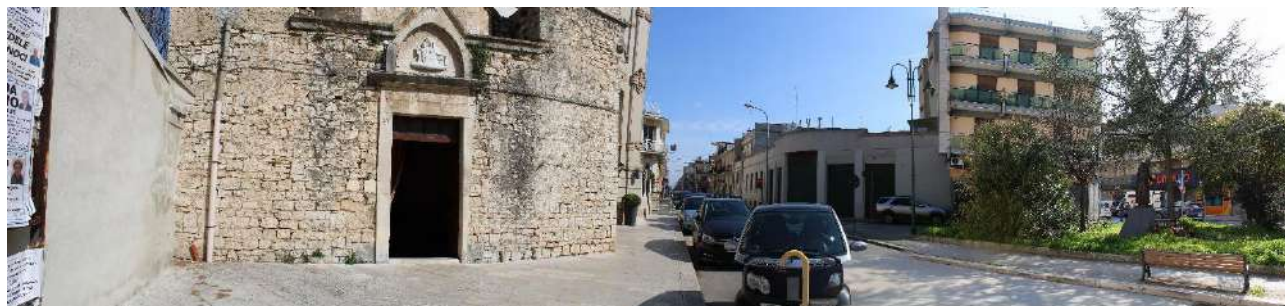
Figura 96: rappresentazione stato dei luoghi ex ante ed ex post

La scena è caratterizzata da un unico piano di visuale caratterizzato esclusivamente da elementi antropici e verde urbano. La scena è divisibile in due parti: quella a sinistra caratterizzata dalla presenza del ricettore, e quella a destra caratterizzata dalla presenza di verde urbano ed edifici privi di caratteristiche storiche o qualità estetiche. I colori dominanti sono quelli chiari degli elementi antropici e il verde dell'area di verde

urbano, i contrasti, scarsamente presenti, sono poco qualificanti. Non sono visibili aerogeneratori né di progetto né esistenti.

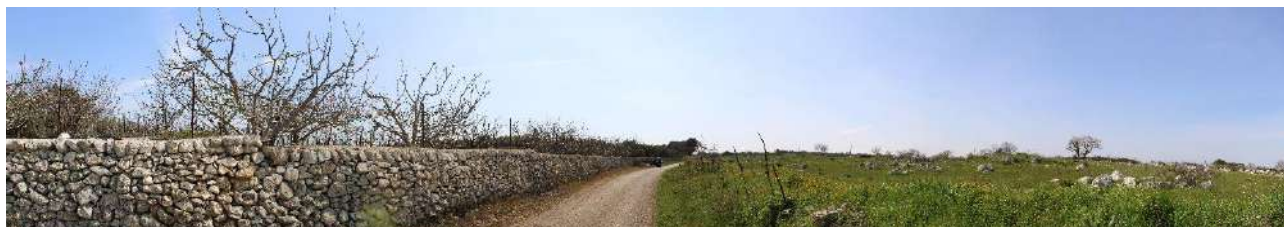
Figura 110: rappresentazione stato dei luoghi ex ante

La scena presenta un unico piano di visuale divisibile in due parti seguendo il segno della strada: quella a destra caratterizzata dall'area archeologica Salentino e quella a sinistra della strada caratterizzata dalla presenza di un muretto a secco ed elementi sinantropici. La scena non ha profondità ma mostra comunque delle qualità sceniche diffuse dovute alla presenza della macchia olivettata che si spinge dal centro a sinistra della scena sul limite del piano di visuale, del muretto a secco e dell'area archeologica. I colori dominanti sono il verde chiaro degli elementi naturali residuali, quello scuro degli ulivi, i colori chiari degli elementi antropici. I contrasti sono gradevoli e qualificanti la scena.

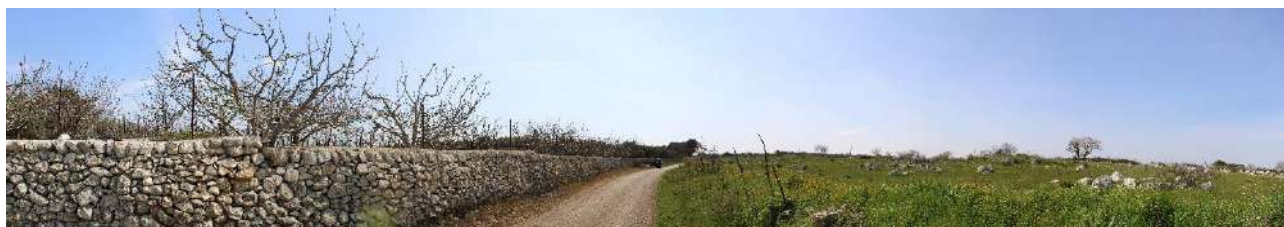
L'impianto incide visivamente al centro sinistra della scena alle spalle della macchia ulivettata. Di esso sono appena visibili due rotori.

Figura 111: rappresentazione stato dei luoghi ex post

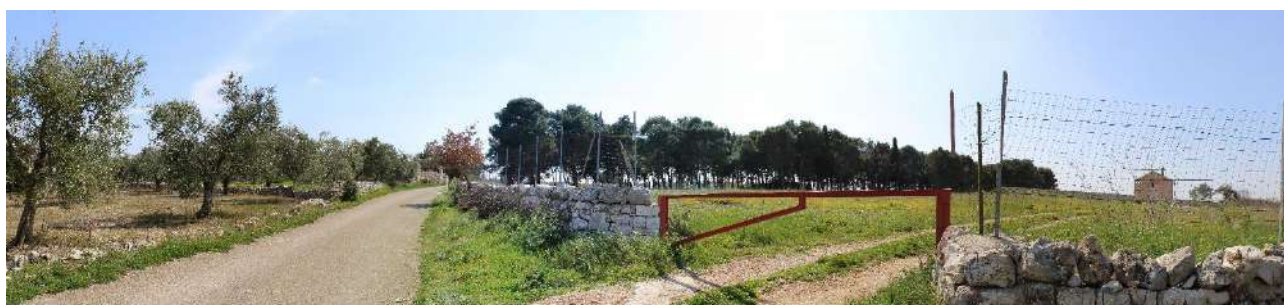
Figura 116: rappresentazione stato dei luoghi ex ante

La scena è costituita da un unico piano di visuale dove vi troviamo alcuni degli elementi tipici della zona e ricorrenti nelle varie scene quali i muretti a secchi ai bordi della strada e gli uliveti e altri elementi meno soliti, quali il ricevitore visibile a destra e il bosco di leccio al centro della scena. Abbiamo quindi tre toni di verde, e i colori chiari degli elementi antropici. I contrasti sono gradevoli e definiscono la scena spazialmente.

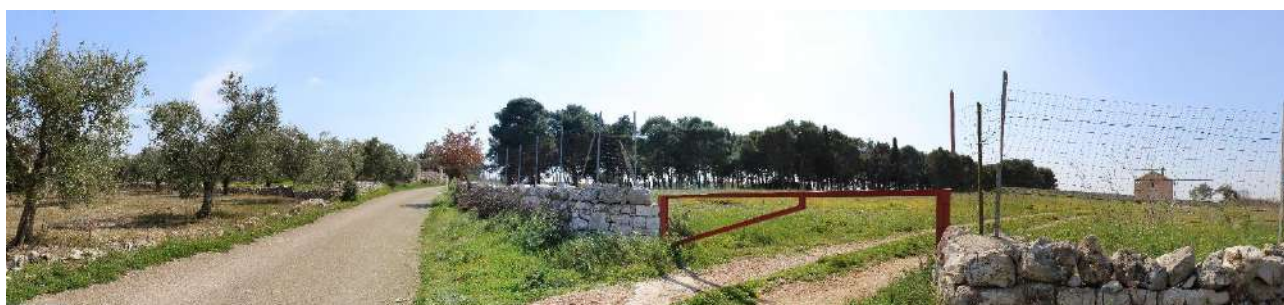
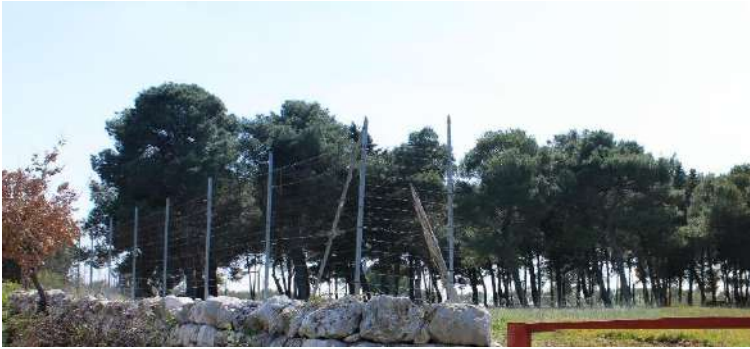
Figura 117: rappresentazione stato dei luoghi ex post

L'impianto è visibile appena tra i lecci. La sua presenza è difficilmente individuabile anche per un osservatore attento. Esso non influenza le qualità paesaggistiche complessivamente positive espresse dalla scena.

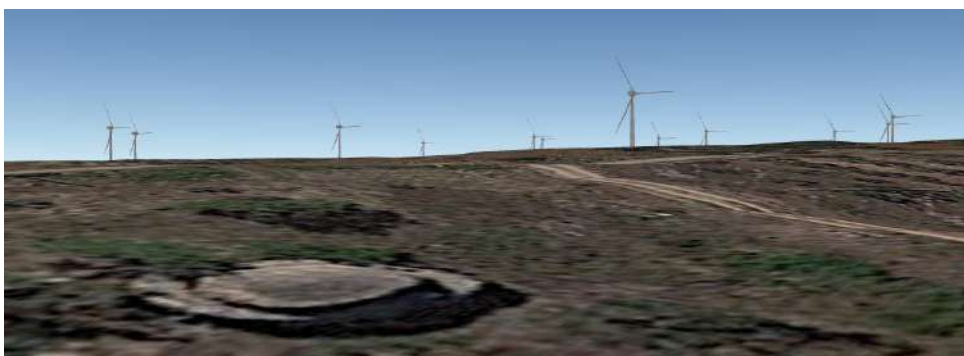
Figura 121: modello 3D Curtomartino

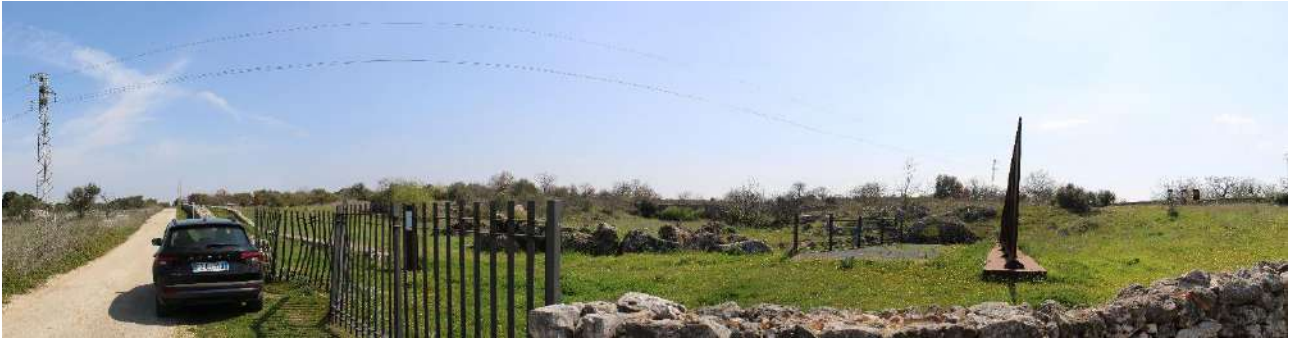
La scena è composta da un unico piano di visuale dove si alternano elementi archeologici, elementi storici e antropico – culturali (muretti a secco, trulli) ed elementi di terzo paesaggio con macchie ulivettate visibili sullo sfondo del piano. Nella scena c'è un po' di confusione, gli elementi costitutivi si dispongono in ordine sparso e generano disorientamento nell'osservatore. I colori dominanti sono il verde (quasi monocromatico) e i colori chiari degli elementi antropici.

Figura 122: rappresentazione stato dei luoghi ex ante

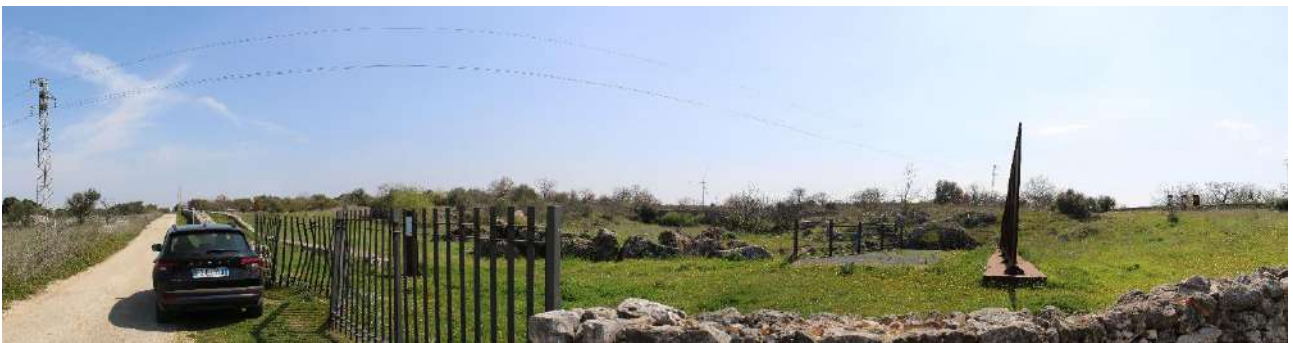
Dell'impianto sono visibili sei pale ma solo due sono percepibili ad occhio nudo, le altre, occluse dagli elementi di terzo paesaggio presentano visibili solo ridotte porzioni di rotore.

Figura 123: stato dei luoghi ex post

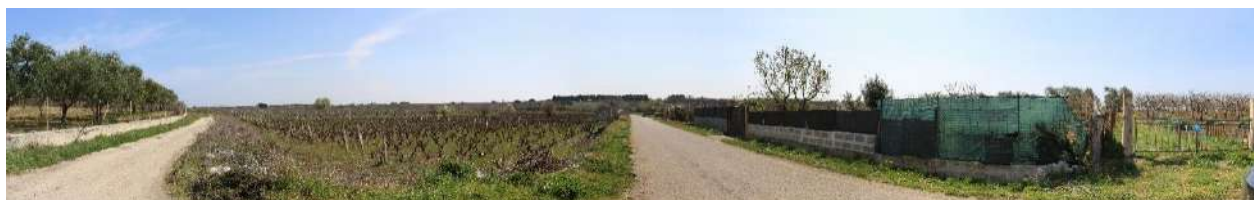
La scena è composta da un unico piano di visuale caratterizzato dalla presenza del ricettore dinamico ed elementi sinantropici. I colori presenti sono il verde, il marrone e i colori chiari degli elementi antropici. I contrasti sono scarsamente presenti e poco qualificanti. La scena non mostra la presenza degli elementi tipici antropico - culturali riconducibili alla presenza delle strutture in pietra, ma al centro della scena, sullo sfondo è visibile un lecceto e osservando bene anche la chiesa di Santa Maria della Palma, essa non si pone quale elemento costitutivo in grado di influenzare le qualità della scena poiché troppo lontano per poter essere distinto ad occhio nudo.

Figura 125: rappresentazione stato dei luoghi ex ante ed ex post

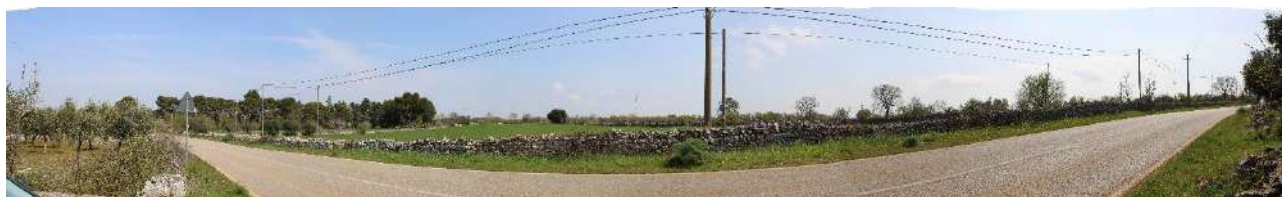
La scena presenta un solo piano di visuale tagliato orizzontalmente dal ricettore dinamico, caratterizzato dalla presenza di muretti a secco ai bordi della strada. Nella porzione sinistra si vede un lecceto e sono presenti altri elementi arborei sporadici. La restante parte della scena è caratterizzata da elementi sinantropici e da uliveti.

Figura 131: rappresentazione stato dei luoghi ex ante

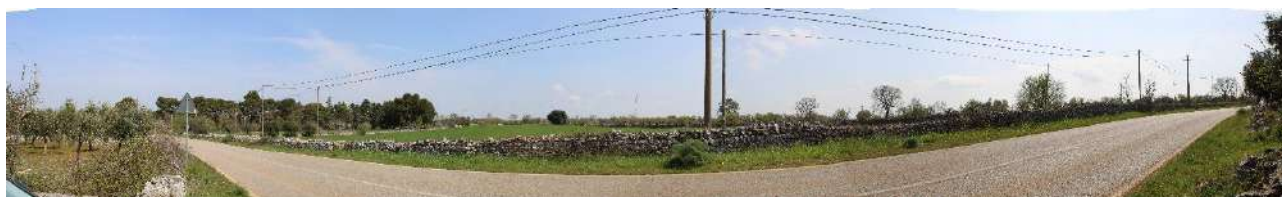
L'impianto è parzialmente visibile, non costituisce un elemento primario della scena e la natura del ricettore non consente di fissare i cambiamenti impressi nella scena.

Figura 132: rappresentazione stato dei luoghi ex post

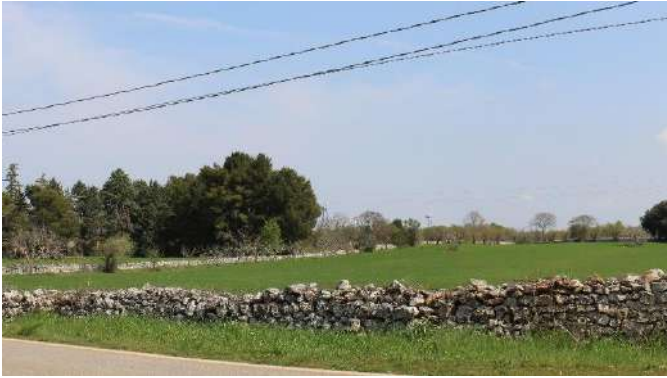
Figura 133: zoom stato dei luoghi ex post

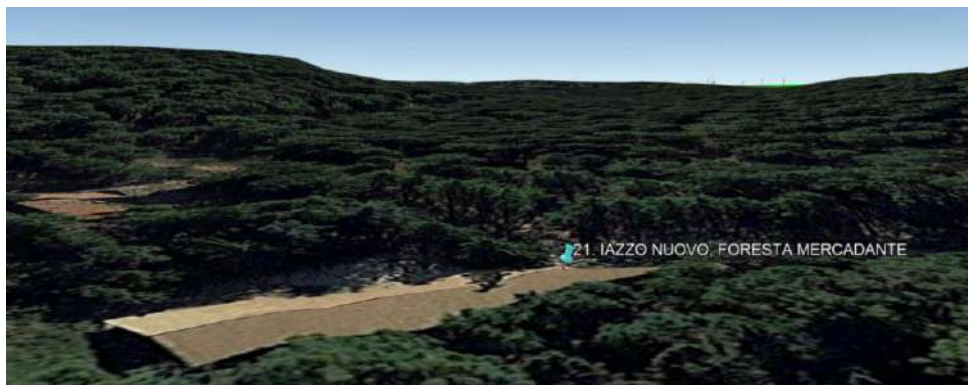
Il ricovero si trova all'interno del sito naturale "Foresta demaniale Mercadante". Lo iazzo è meta intermedia di percorsi di trekking. Essendo posto all'interno della foresta è assolutamente impossibile aprire la vista verso l'impianto. Inoltre, come dimostra la figura se segue, la vista verso l'impianto è occlusa anche dall'orografia dei luoghi. Data l'impossibilità che l'impianto eserciti impatti visivi sul ricettore, si ritiene di poterlo escludere dall'analisi.

Figura 142: modello 3D iazzo nuovo, Foresta di Mercadante

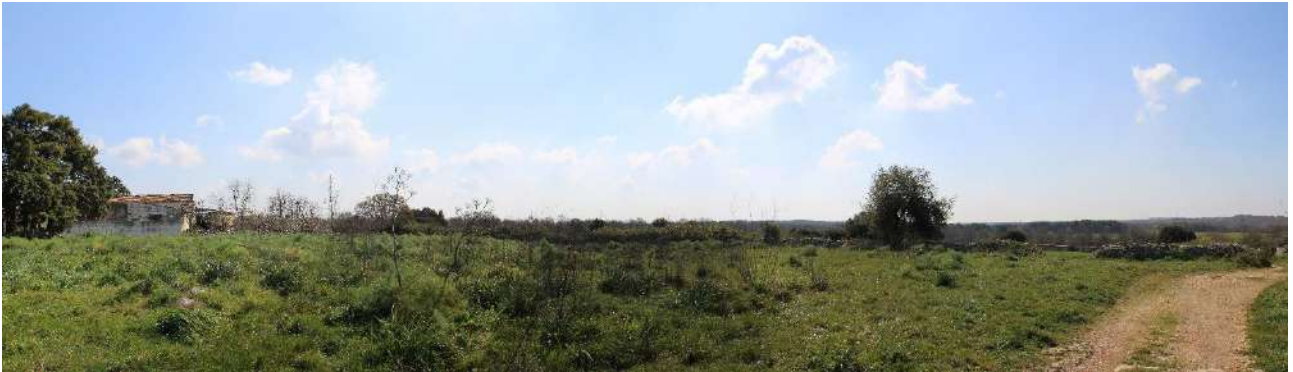
La scena è costituita da tre piani di visuale dei quali il primo occupa la quasi interezza della scena. Esso è costituito da un dolce rilievo sul quale sorge a sinistra la masseria affiancata da imponenti alberature. Il piano è nel complesso caratterizzato da elementi di terzo paesaggio, la masseria abbandonata, si inserisce su elementi spontanei tipici dei campi abbandonati. Il secondo e il terzo piano di visuale si sviluppano nella

parte destra della scena e sono costituiti da colline sulle quali si alternano elementi sinantropici ad elementi naturali. I colori dominanti sono il verde e i toni chiari della masseria, i contrasti poco presenti, la scena è quasi del tutto monocromatica.

Figura 146: rappresentazione stato dei luoghi ex ante

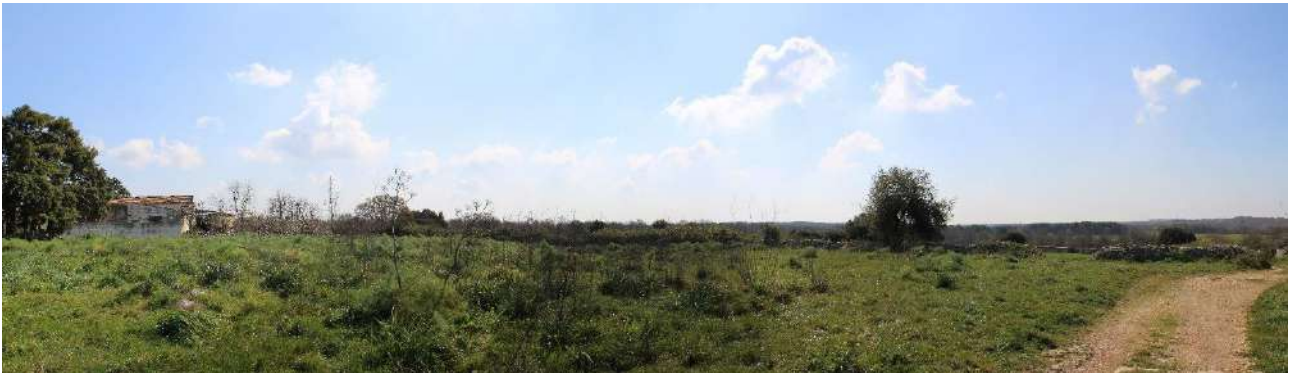
L'impianto è poco visibile al centro della scena, esso si allinea alle spalle del primo piano di visuale. Gli aerogeneratori perfettamente allineati tra loro non generano effetti di sovrapposizione visiva.

Figura 147: rappresentazione stato dei luoghi ex post

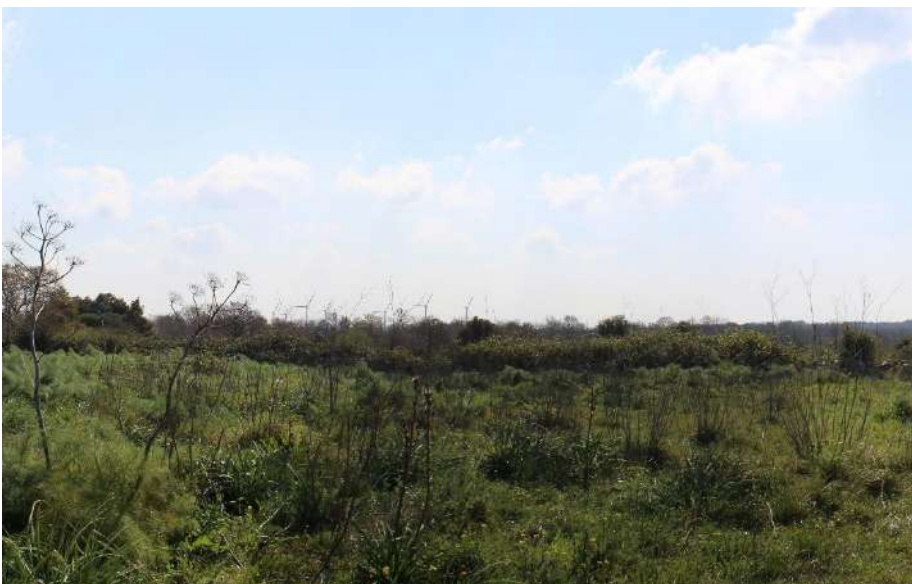
Figura 148: stato dei luoghi ex post
