PROGETTO PER LA REALIZZAZIONE DI UN IMPIANTO PER LA PRODUZIONE DI ENERGIA ELETTRICA DA FONTE EOLICA, AI SENSI DEL D.LGS N. 387 DEL 2003, COMPOSTO DA N° 12 AEREOGENERATORI, PER UNA POTENZA COMPLESSIVA DI 72 MW, SITO NEL COMUNE DI ACQUAVIVA DELLE FONTI (BA) E OPERE CONNESSE NEI COMUNI DI GIOIA DEL COLLE (BA), SANTERAMO IN COLLE (BA), LATERZA (TA) E CASTELLANETA (TA)

Elab.32

**Relazione di inquadramento paesaggistico
 delle aree contermini**

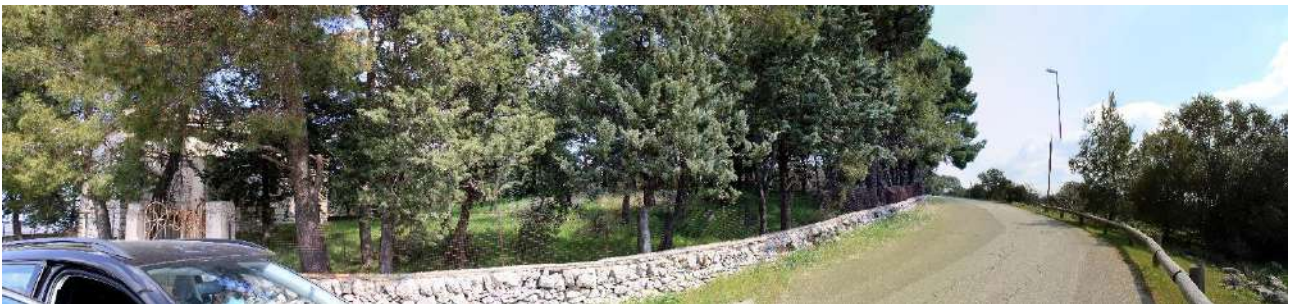
Figura 164: stato dei luoghi ex ante ed ex post

La scena presenta un unico piano di visuale caratterizzato dalla presenza di muretti a secco a destra della strada che taglia la scena, e da elementi naturali. I colori dominanti sono il verde e i toni chiari degli elementi antropici, i contrasti sono poco percepibili ma nel complesso gradevoli. L'impianto non è visibile, pertanto, non sono modificate le qualità ex ante ed ex post.

PARAMETRO: DIVERSITÀ (fonte D.P.C.M. 12/12/2005)		
Criteria (fonte D.P.C.M. 12/12/2005)	valutazione Scenario Zero	valutazione Scenario Uno
Presenza di caratteri distintivi naturali	0,6 media presenza Gli elementi naturali sono presenti nella scena ma sono distintivi solo a livello locale	0,6 media presenza Lo scenario uno presenta le medesime caratteristiche dello scenario zero
Presenza di caratteri distintivi antropici	0,4 bassa presenza Il ricettore non è visibile, sono presenti i muretti a secco	0,4 bassa presenza Lo scenario uno presenta le medesime caratteristiche dello scenario zero
Presenza di caratteri distintivi storici	0,4 bassa presenza Oltre al ricettore non visibile hanno carattere storico e culturale muretti a secco	0,4 bassa presenza Lo scenario uno presenta le medesime caratteristiche dello scenario zero
Presenza di caratteri distintivi culturali	0,4 bassa presenza Oltre al ricettore non visibile hanno carattere storico e culturale i muretti a secco	0,4 bassa presenza Lo scenario uno presenta le medesime caratteristiche dello scenario zero

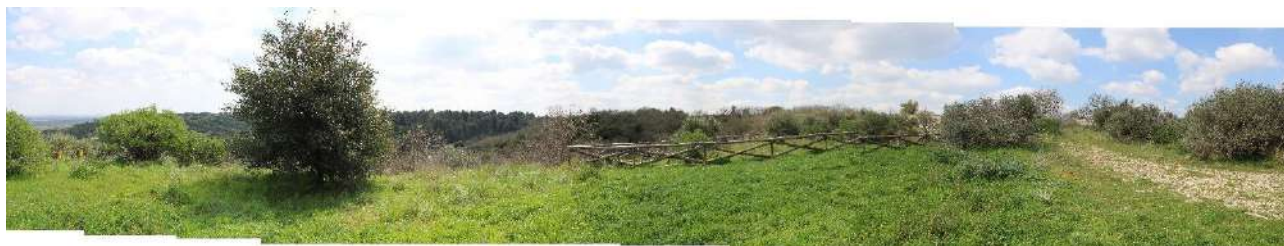
Figura 166: rappresentazione stato dei luoghi ex ante ed ex post

La scena è costituita da tre piani di visuale. Il primo piano occupa la maggior parte della scena ed è caratterizzato da un pianoro sul quale insiste il ricettore e la chiesa di S. Lucia, costituito da elementi di terzo paesaggio e da sporadici elementi arborei. Il secondo piano di visuale è costituito da un rilievo che si sviluppa nella parte sinistra della scena ricoperto da formazioni boschive. Il terzo piano di visuale è appena visibile nell'angolino sinistro della scena e gli elementi costitutivi non sono distinguibili. I colori dominanti sono il verde chiaro e scuro. L'impianto non è visibile nella scena, pertanto, le qualità ex ante ed ex post restano invariate.

PARAMETRO: DIVERSITÀ (fonte D.P.C.M. 12/12/2005)		
Criteria <i>(fonte D.P.C.M. 12/12/2005)</i>	valutazione Scenario Zero	valutazione Scenario Uno
Presenza di caratteri distintivi naturali	0,8 alta presenza Gli elementi naturali visibili nella scena sono distintivi per il contesto del ricettore analizzato	0,8 alta presenza Lo scenario uno presenta le medesime caratteristiche dello scenario zero
Presenza di caratteri distintivi antropici	0,4 bassa presenza Il ricettore non è visibile nella scena	0,4 bassa presenza Lo scenario uno presenta le medesime caratteristiche dello scenario zero
Presenza di caratteri distintivi storici	0,4 bassa presenza I caratteri storici corrispondono con quelli antropici	0,4 bassa presenza Lo scenario uno presenta le medesime caratteristiche dello scenario zero
Presenza di caratteri distintivi culturali	0,4 bassa presenza I caratteri culturali corrispondono con quelli antropici	0,4 bassa presenza Lo scenario uno presenta le medesime caratteristiche dello scenario zero

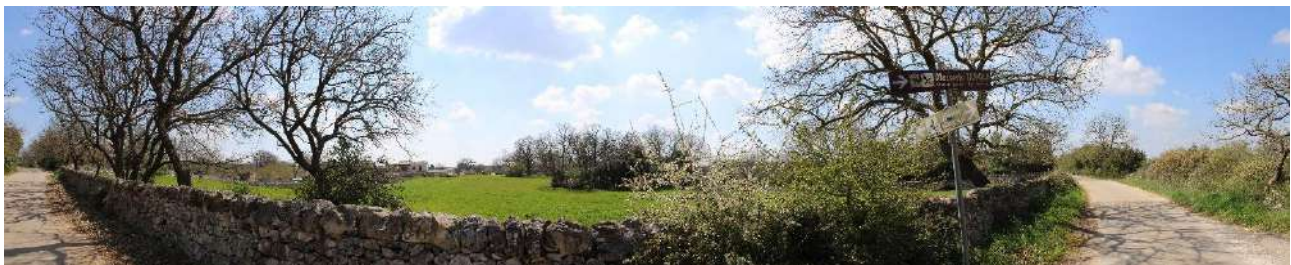
Figura 172: rappresentazione stato dei luoghi ex ante ed ex post

La scena è costituita da un unico piano di visuale ed è uno dei quadri paesaggistici tipici dell'area di studio, dove troviamo ricorrenti i muretti a secco a bordo strada, elementi arborei isolati a piccole macchie, elementi sinantropici e radi fabbricati rurali. I colori della scena sono il verde, il marrone e i toni chiari degli elementi antropici. I contrasti sono scarsamente presenti. L'impianto non è visibile.

PARAMETRO: DIVERSITÀ (fonte D.P.C.M. 12/12/2005)		
Criteria (fonte D.P.C.M. 12/12/2005)	valutazione Scenario Zero	valutazione Scenario Uno
Presenza di caratteri distintivi naturali	0,4 bassa presenza Sono presenti solo sporadici elementi arborei	0,4 bassa presenza Lo scenario uno presenta le medesime caratteristiche dello scenario zero
Presenza di caratteri distintivi antropici	0,4 bassa presenza I muretti a secco sono elementi antropici distintivi	0,4 bassa presenza Lo scenario uno presenta le medesime caratteristiche dello scenario zero
Presenza di caratteri distintivi storici	0,4 bassa presenza I caratteri storici coincidono con quelli antropici	0,4 bassa presenza Lo scenario uno presenta le medesime caratteristiche dello scenario zero
Presenza di caratteri distintivi culturali	0,4 bassa presenza I caratteri culturali coincidono con quelli antropici	0,4 bassa presenza Lo scenario uno presenta le medesime caratteristiche dello scenario zero

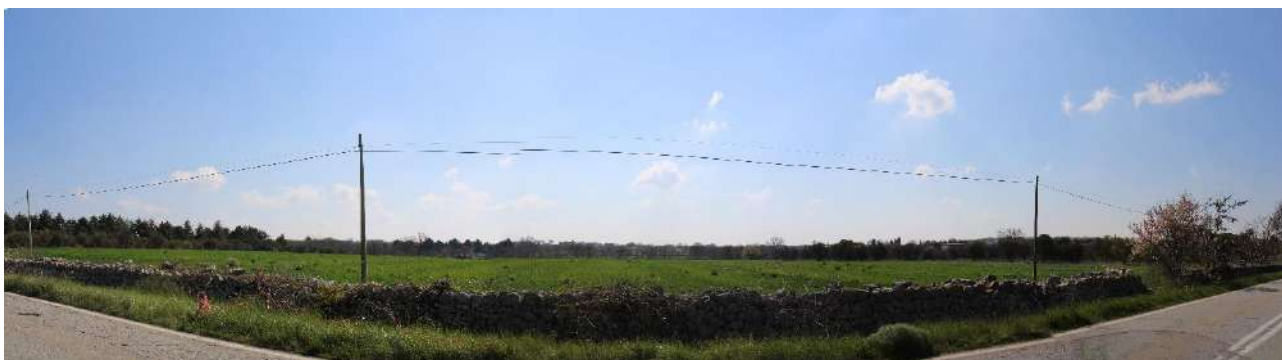
Figura 174: rappresentazione stato dei luoghi ex ante

La scena è costituita da un unico piano di visuale che forma uno dei quadri tipici del contesto. A sinistra è visibile un lecceto mentre il limite del piano di visuale è definito in basso dall'infrastruttura delimitata dal muretto a secco e in alto da fitti uliveti. Nel mezzo il piano di visuale ospita seminativi. La scena è spazialmente ben definita ed è facilmente leggibile. I colori dominanti sono il verde e i toni chiari degli elementi antropici, i contrasti sono poco presenti.

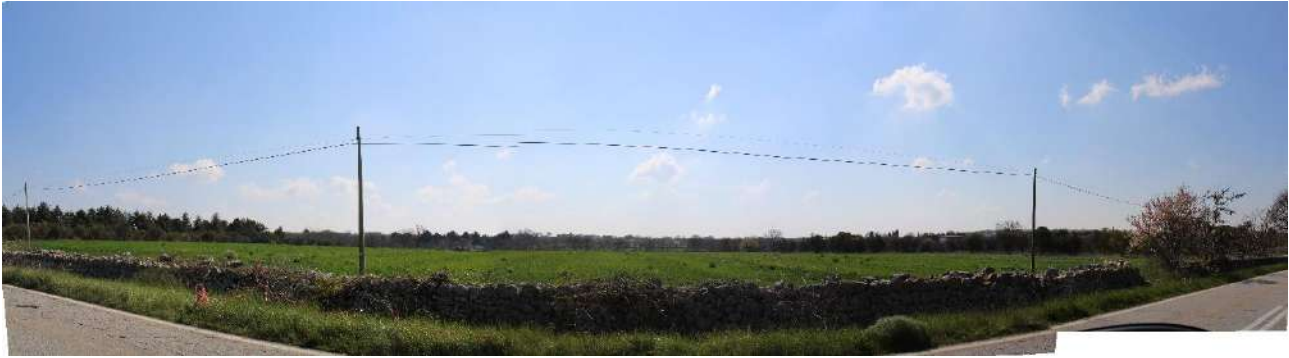
Figura 175: rappresentazione stato dei luoghi ex post

È appena visibile una blade in lontananza e di certo tale cambiamento non sarà registrabile per un osservatore in movimento.

PARAMETRO: DIVERSITÀ (fonte D.P.C.M. 12/12/2005)		
Criteria (fonte D.P.C.M. 12/12/2005)	valutazione Scenario Zero	valutazione Scenario Uno
Presenza di caratteri distintivi naturali	0,6 media presenza Sono presenti solo sporadici elementi arborei scarsamente distintivi e il lecceto a sinistra	0,6 media presenza L'impianto non incide sugli elementi naturali della scena.
Presenza di caratteri distintivi antropici	0,4 bassa presenza Elementi antropici distintivi sono i muretti a secco	0,4 bassa presenza L'impianto non incide visivamente sugli elementi antropici
Presenza di caratteri distintivi storici	0,4 bassa presenza Hanno carattere storico e culturale gli uliveti e i muretti a secco	0,4 bassa presenza L'impianto non incide visivamente sugli elementi storici
Presenza di caratteri distintivi culturali	0,4 bassa presenza Hanno carattere storico e culturale gli uliveti e i muretti a secco	0,4 bassa presenza L'impianto non incide visivamente sugli elementi culturali

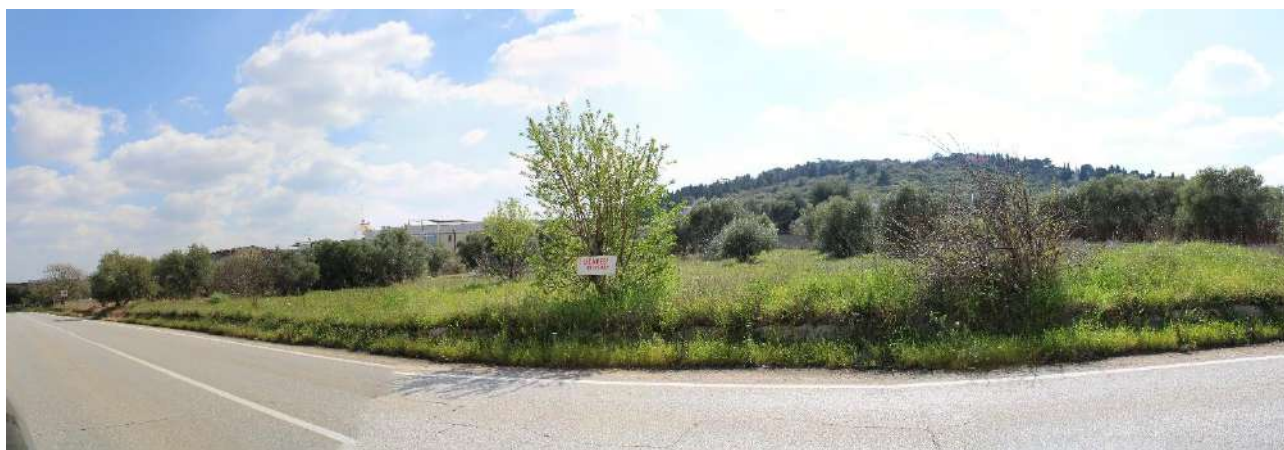
Figura 178: rappresentazione stato dei luoghi ex ante ed ex post

La scena è costituita da due piani di visuale. Il primo sinantropico con alcuni elementi di terzo paesaggio presenta appena visibili alcuni fabbricati rurali non distintivi. Il secondo piano di visuale è costituito da un rilievo ricoperto da formazioni boschive o comunque da coperture dei suoli a più alta naturalità. Il colore dominante è il verde e i contrasti sono scarsamente presenti. L'impianto non è visibile.

PARAMETRO: DIVERSITÀ (fonte D.P.C.M. 12/12/2005)		
Criteri <i>(fonte D.P.C.M. 12/12/2005)</i>	valutazione Scenario Zero	valutazione Scenario Uno
Presenza di caratteri distintivi naturali	0,6 media presenza Sono le formazioni boschive sul secondo piano di visuale	0,6 media presenza Lo scenario uno presenta le medesime caratteristiche dello scenario zero
Presenza di caratteri distintivi antropici	0 assenza Non sono presenti elementi antropici caratteristici	0 assenza Lo scenario uno presenta le medesime caratteristiche dello scenario zero
Presenza di caratteri distintivi storici	0,2 molto bassa presenza I caratteri storici sono rintracciabili negli uliveti	0,2 molto bassa presenza Lo scenario uno presenta le medesime caratteristiche dello scenario zero
Presenza di caratteri distintivi culturali	0,2 molto bassa presenza Non sono presenti caratteri culturali	0 assenza Lo scenario uno presenta le medesime caratteristiche dello scenario zero

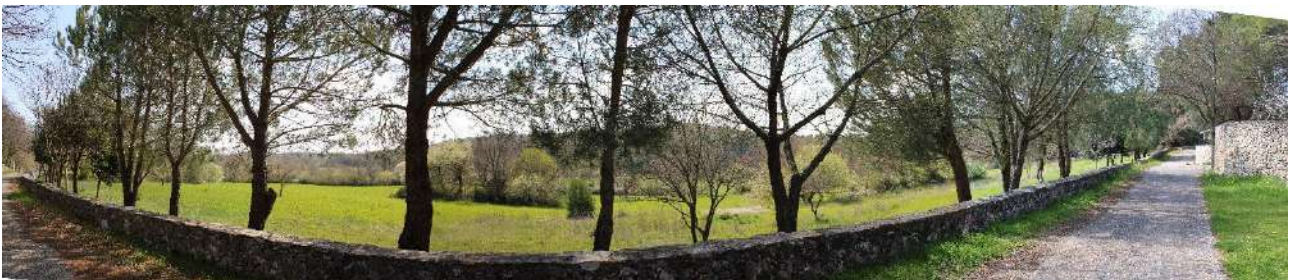
Figura 182: stato dei luoghi ex ante ed ex post

La scena è costituita da due piani di visuale. Il primo piano è tagliato orizzontalmente dalla viabilità sulla quale è prospiciente un muretto (non a secco) alle cui spalle segue allineato un filare di alberi (pini mediterranei). Segue nel piano di visuale una vasta distesa prativa puntellata da alberi isolati o a gruppi. Il secondo piano di visuale è costituito da un promontorio collinare ricoperto da boschi. I colori dominanti sono il verde chiaro, il verde scuro, il marrone e i toni chiari degli elementi antropici. I contrasti sono gradevoli. L'impianto non è visibile, pertanto, nessun impatto potenziale di tipo visivo sarà esercitabile sul ricettore.

PARAMETRO: DIVERSITÀ (fonte D.P.C.M. 12/12/2005)		
Criteria <i>(fonte D.P.C.M. 12/12/2005)</i>	valutazione Scenario Zero	valutazione Scenario Uno
Presenza di caratteri distintivi naturali	0,8 alta presenza Gli elementi naturali del primo piano sono distintivi solo a livello locale, quelli del 2° piano lo sono a livello sovralocale	0,8 alta presenza Lo scenario uno presenta le medesime caratteristiche dello scenario zero
Presenza di caratteri distintivi antropici	0,4 bassa presenza Il ricettore non è visibile, sono presenti i muretti a secco a destra	0,4 bassa presenza Lo scenario uno presenta le medesime caratteristiche dello scenario zero
Presenza di caratteri distintivi storici	0,4 bassa presenza Oltre al ricettore non visibile hanno carattere storico e culturale muretti a secco	0,4 bassa presenza Lo scenario uno presenta le medesime caratteristiche dello scenario zero
Presenza di caratteri distintivi culturali	0,4 bassa presenza Oltre al ricettore non visibile hanno carattere storico e culturale i muretti a secco	0,4 bassa presenza Lo scenario uno presenta le medesime caratteristiche dello scenario zero

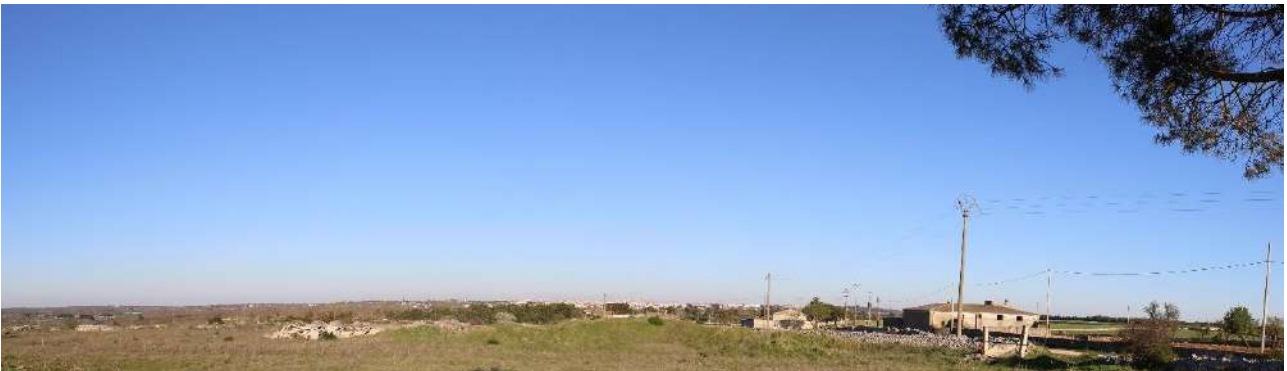
Figura 189: stato dei luoghi ex ante

La scena è costituita da un unico piano di visuale. Nella parte destra si colloca un isolato elemento naturale (pino mediterraneo) e il ricettore, mentre la restante parte di panoramica è occupata da elementi di terzo paesaggio. I colori dominanti la scena sono il verde e i toni chiari degli elementi antropici, i contrasti sono minimi e scarsamente qualificanti. L'impianto non è visibile nella scena, pertanto le qualità ex ante ed ex post sono invariate.

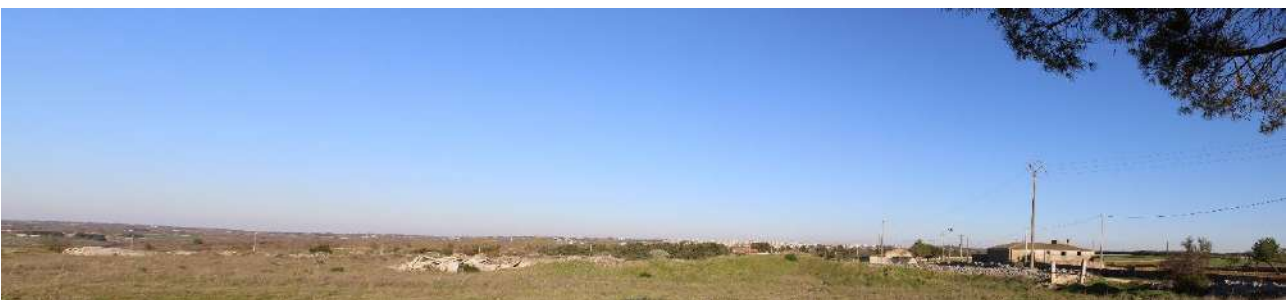
Figura 190: Stato dei luoghi ex post

L'impianto è visibile al centro della scena interferendo con la linea di skyline in modo tanto ridotto da non essere percepibile. Come visibile zoomando è possibile percepire la presenza dell'impianto che, in caso contrario, sarebbe difficilmente riconoscibile.

PARAMETRO: DIVERSITÀ (fonte D.P.C.M. 12/12/2005)		
Criteria (fonte D.P.C.M. 12/12/2005)	valutazione Scenario Zero	valutazione Scenario Uno
Presenza di caratteri distintivi naturali	0,2 molto bassa presenza Gli elementi naturali visibili nella scena sono residui e non distintivi, sono presenti per lo più elementi di terzo paesaggio	0,2 molto bassa presenza L'impianto non incide sugli elementi naturali della scena.
Presenza di caratteri distintivi antropici	0,6 media presenza Gli elementi antropici consistono nel ricettore e nei muretti a secco visibili nella scena	0,6 media presenza L'impianto non incide visivamente sugli elementi antropici
Presenza di caratteri distintivi storici	0,6 media presenza I caratteri storici coincidono con quelli antropici	0,6 media presenza L'impianto non incide visivamente sugli elementi storici
Presenza di caratteri distintivi culturali	0,6 media presenza I caratteri culturali coincidono con quelli antropici	0,6 media presenza L'impianto non incide visivamente sugli elementi culturali

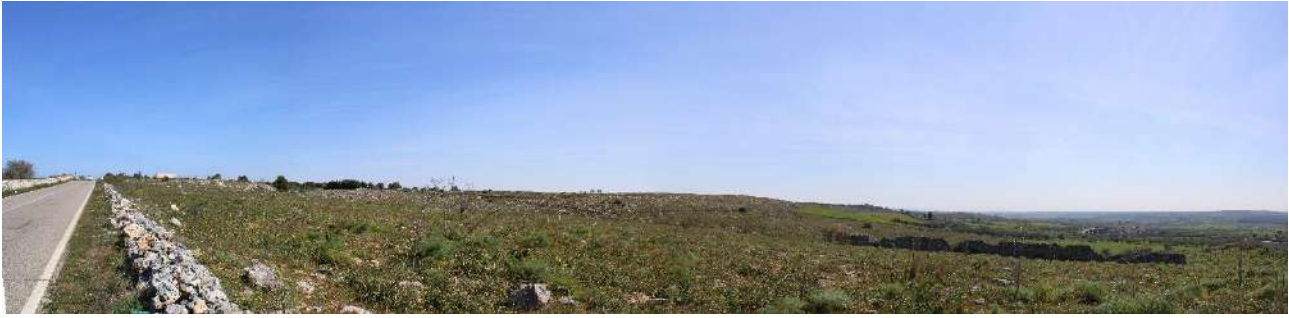
Figura 198: stato dei luoghi ex ante

La scena è costituita da due piani di visuali: il primo occupa la maggior parte della scena ed occupa interamente la porzione sinistra e centrale della panoramica; il secondo occupa la parte destra. Il primo piano di visuale a sinistra presenta il ricettore dinamico affiancato da un basso muretto a secco, la resta parte è occupata da elementi di terzo paesaggio, alternati a contenuti patch naturali e ad isolati edifici rurali. Il secondo piano di visuale consiste in un dolce rilievo i cui elementi costitutivi non sono distinguibili ad occhio nudo. I colori dominanti sono il verde chiaro, il verde scuro e i toni chiari degli elementi antropici. I contrasti, moderatamente presenti, non sono qualificanti.

PARAMETRO: DIVERSITÀ (fonte D.P.C.M. 12/12/2005)		
Criteria (fonte D.P.C.M. 12/12/2005)	valutazione Scenario Zero	valutazione Scenario Uno
Presenza di caratteri distintivi naturali	0,2 molto bassa presenza Gli elementi naturali visibili nella scena sono residuali e non distintivi, sono presenti per lo più elementi di terzo paesaggio	0,2 molto bassa presenza L'impianto non incide sugli elementi naturali della scena.
Presenza di caratteri distintivi antropici	0,6 media presenza Gli elementi antropici consistono nell'edificio rurale e nei muretti a secco, il ricettore non è visibile nella scena	0,6 media presenza L'impianto non incide visivamente sugli elementi antropici
Presenza di caratteri distintivi storici	0,6 media presenza I caratteri storici coincidono con quelli antropici	0,6 media presenza L'impianto non incide visivamente sugli elementi

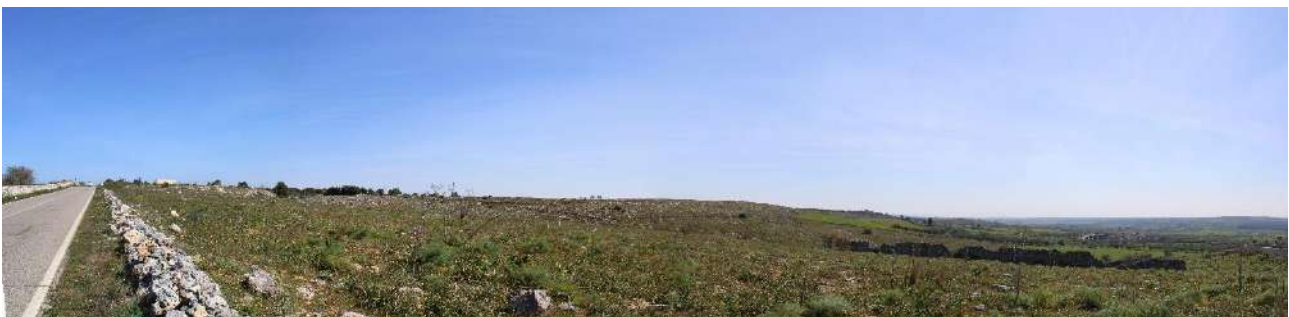
Figura 199: stato dei luoghi ex post

L'impianto è difficilmente distinguibile ad occhio nudo, infatti pur zoomando è quasi impossibile vedere gli aerogeneratori di progetto. Ad ogni modo l'impianto si colloca allineato dietro il primo piano di visuale e non sussistono elementi di sovrapposizione visiva con altri impianti.

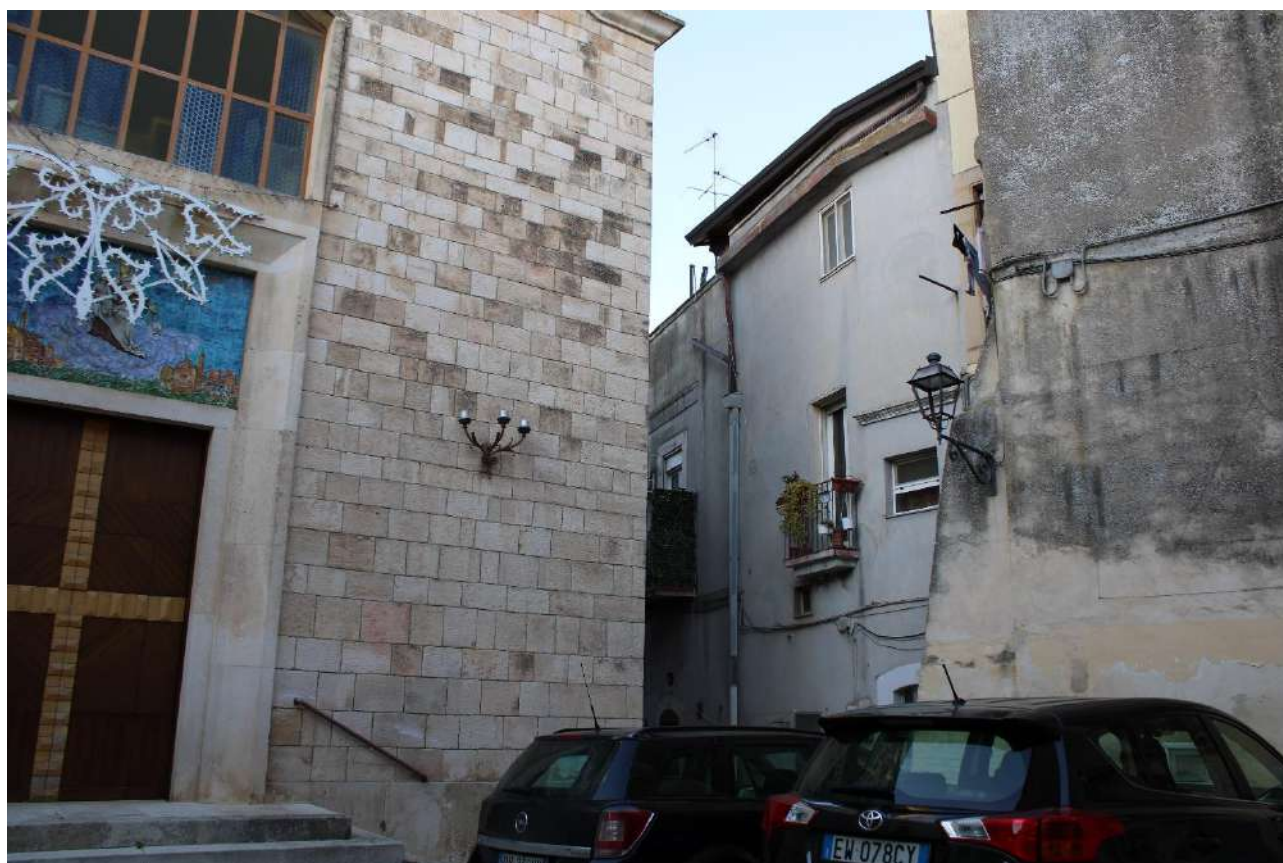
Figura 204: stato dei luoghi ex ante ed ex post

La vista presenta un unico piano di visuale interamente occupato da elementi antropici storici, tra i quali il ricevitore. Dominano la scena i toni chiari, i contrasti sono poco presenti. L'impianto non è visibile, pertanto, lo stato ex ante ed ex post non subisce variazioni.

PARAMETRO: DIVERSITÀ (fonte D.P.C.M. 12/12/2005)		
Criteria (fonte D.P.C.M. 12/12/2005)	valutazione Scenario Zero	valutazione Scenario Uno
Presenza di caratteri distintivi naturali	0 assenza Gli elementi naturali non sono presenti	0 assenza Lo scenario uno presenta le medesime caratteristiche dello scenario zero
Presenza di caratteri distintivi antropici	0,6 media presenza È presente solo il ricettore ben visibile a sinistra della scena	0,6 media presenza Lo scenario uno presenta le medesime caratteristiche dello scenario zero
Presenza di caratteri distintivi storici	0,6 media presenza I caratteri storici coincidono con quelli antropici	0,6 media presenza Lo scenario uno presenta le medesime caratteristiche dello scenario zero
Presenza di caratteri distintivi culturali	0,6 media presenza I caratteri culturali coincidono con quelli antropici	0,6 media presenza Lo scenario uno presenta le medesime caratteristiche dello scenario zero

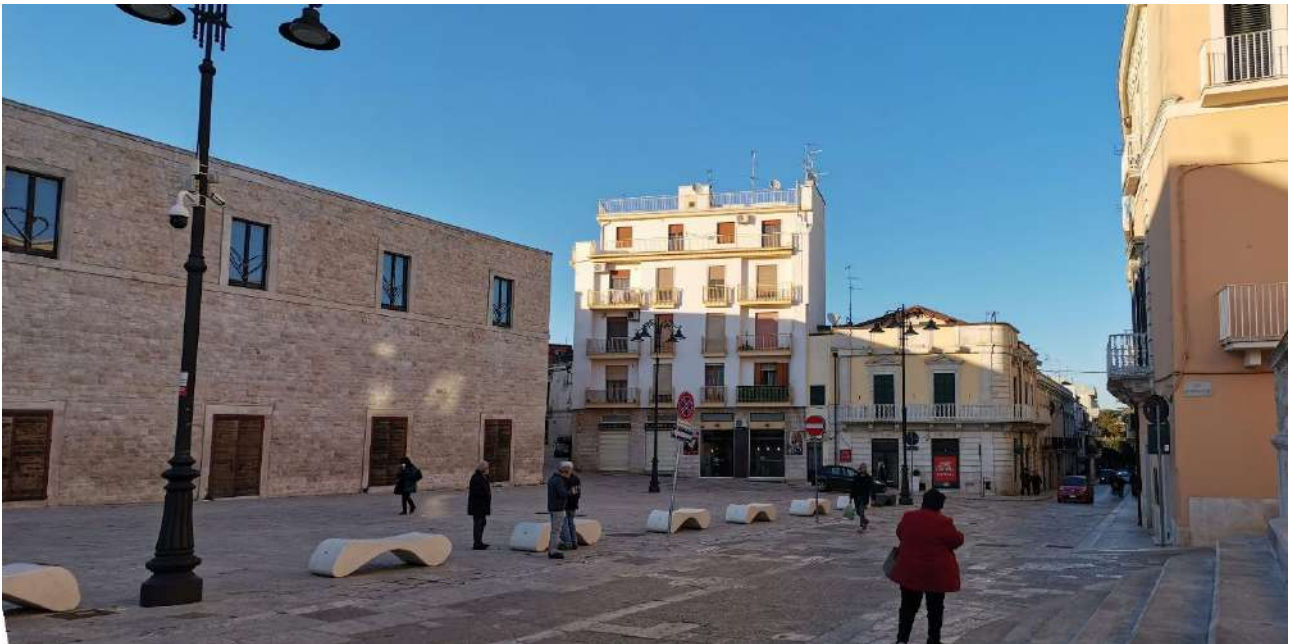
Figura 209: stato dei luoghi ex ante ed ex post

La vista presenta un unico piano di visuale interamente occupato da elementi antropici storici. Dominano la scena i toni chiari, i contrasti sono poco presenti. L'impianto non è visibile, pertanto, lo stato ex ante ed ex posto non subisce variazioni.

PARAMETRO: DIVERSITÀ (fonte D.P.C.M. 12/12/2005)		
Criteri <i>(fonte D.P.C.M. 12/12/2005)</i>	valutazione Scenario Zero	valutazione Scenario Uno
Presenza di caratteri distintivi naturali	0 assenza Gli elementi naturali non sono presenti	0 assenza Lo scenario uno presenta le medesime caratteristiche dello scenario zero
Presenza di caratteri distintivi antropici	0,8 alta presenza La scena è dominata da elementi antropici storici	0,8 alta presenza Lo scenario uno presenta le medesime caratteristiche dello scenario zero
Presenza di caratteri distintivi storici	0,8 alta presenza I caratteri storici coincidono con quelli antropici	0,8 alta presenza Lo scenario uno presenta le medesime caratteristiche dello scenario zero
Presenza di caratteri distintivi culturali	0,8 alta presenza I caratteri culturali coincidono con quelli antropici	0,8 alta presenza Lo scenario uno presenta le medesime caratteristiche dello scenario zero

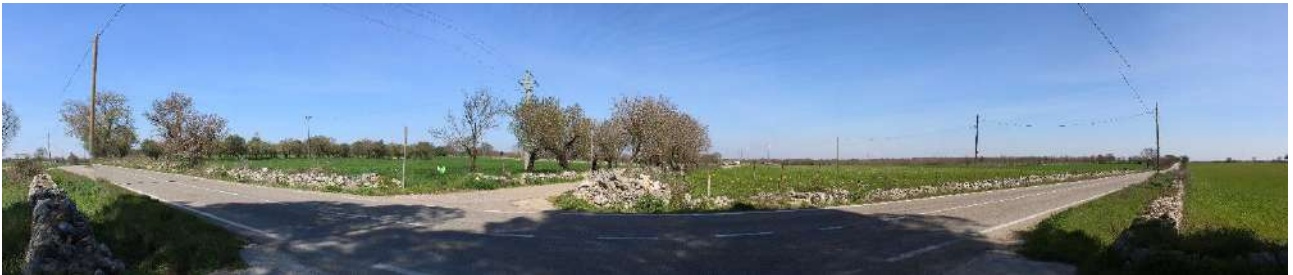
Figura 214: rappresentazione stato dei luoghi ex ante

La scena è costituita da un unico piano di visuale scandito dalle infrastrutture viarie definite dai muretti a secco. Sul piano di visuale ai seminativi si alternano uliveti e sporadici elementi arborei. La scena non ha profondità ma è molto leggibile. I colori dominanti sono il verde in vari toni e i colori chiari degli elementi antropici.

PARAMETRO: DIVERSITÀ (fonte D.P.C.M. 12/12/2005)		
Criteri <i>(fonte D.P.C.M. 12/12/2005)</i>	valutazione Scenario Zero	valutazione Scenario Uno
Presenza di caratteri distintivi naturali	0,4 bassa presenza Sono presenti solo sporadici elementi arborei scarsamente distintivi	0,4 bassa presenza L'impianto non incide sugli elementi naturali della scena.
Presenza di caratteri distintivi antropici	0,4 bassa presenza Elementi antropici distintivi sono i muretti a secco	0,4 bassa presenza L'impianto non incide visivamente sugli elementi antropici
Presenza di caratteri distintivi storici	0,4 bassa presenza Hanno carattere storico e culturale gli uliveti e i muretti a secco	0,4 bassa presenza L'impianto non incide visivamente sugli elementi storici
Presenza di caratteri distintivi culturali	0,4 bassa presenza Hanno carattere storico e culturale gli uliveti e i muretti a secco	0,4 bassa presenza L'impianto non incide visivamente sugli elementi culturali

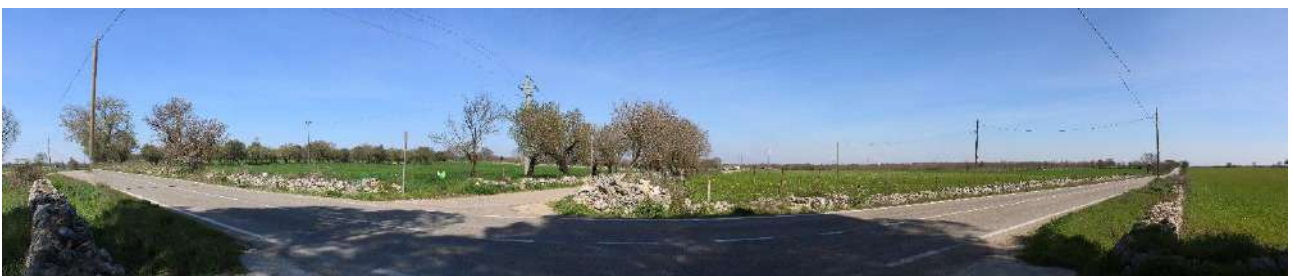
Piccole porzioni di rotori sono visibili alle spalle del piano di visuale. L'impianto a stento visibile ad occhio nudo non sarà di sicuro percepibile per un osservatore in movimento.

Figura 215: rappresentazione stato dei luoghi ex post

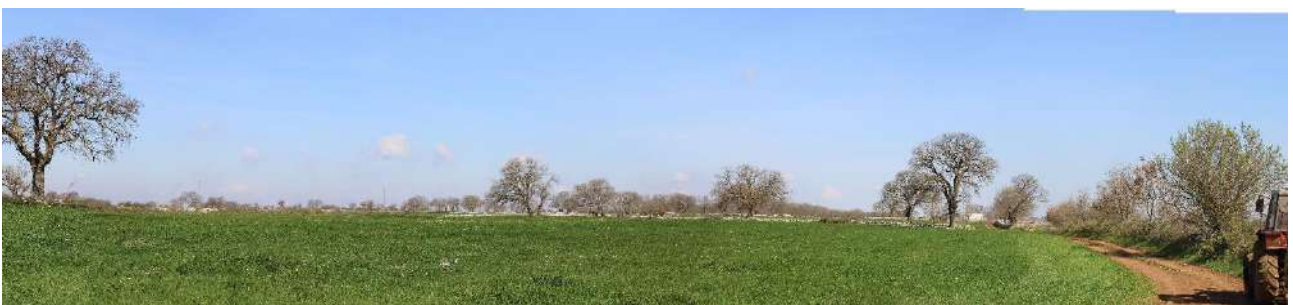
Figura 231: stato dei luoghi ex ante ed ex post

La scena è costituita da un unico piano di visuale, nel quale fanno da cornice ad una distesa seminativa i muretti a secco e i filari di alberi, sulla destra è visibile il ricettore. La scena nel complesso è semplice ed immediatamente leggibile, presenta un'ottima composizione e nonostante non vi siano elementi rilevanti l'immagine offerta ha comunque delle buone qualità. I colori dominanti sono il verde e i colori chiari degli elementi antropici. L'impianto non è visibile pertanto le qualità restano invariate.

PARAMETRO: DIVERSITÀ (fonte D.P.C.M. 12/12/2005)		
Criteri <i>(fonte D.P.C.M. 12/12/2005)</i>	valutazione Scenario Zero	valutazione Scenario Uno
Presenza di caratteri distintivi naturali	0,6 media presenza Gli elementi naturali visibili nella scena sono distintivi solo a livello strettamente locale	0,6 media presenza Lo scenario uno presenta le medesime caratteristiche dello scenario zero
Presenza di caratteri distintivi antropici	0,6 media presenza Sono visibili i muretti a secco e il ricettore	0,6 media presenza Lo scenario uno presenta le medesime caratteristiche dello scenario zero
Presenza di caratteri distintivi storici	0,6 media presenza Oltre al ricettore hanno carattere storico e culturale i muretti a secco	0,6 media presenza Lo scenario uno presenta le medesime caratteristiche dello scenario zero
Presenza di caratteri distintivi culturali	0,6 media presenza Oltre al ricettore hanno carattere storico e culturale i muretti a secco	0,6 media presenza Lo scenario uno presenta le medesime caratteristiche dello scenario zero

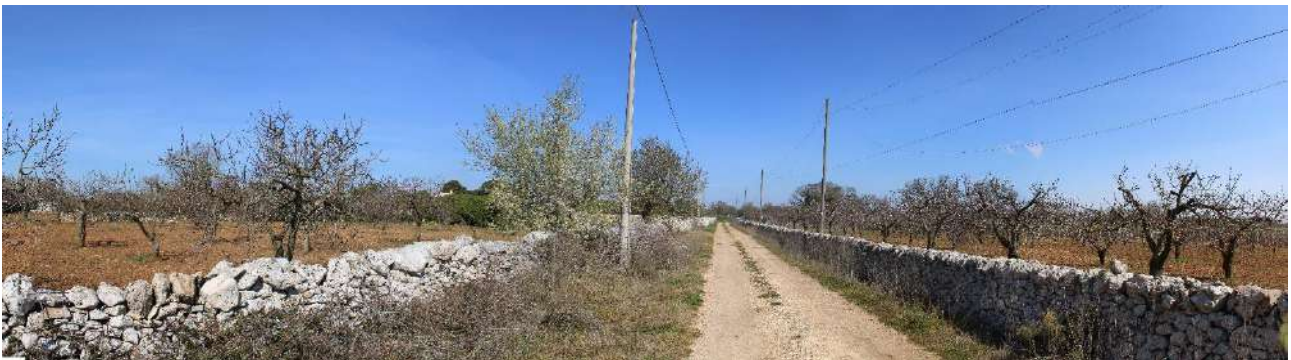
Figura 235: rappresentazione stato dei luoghi ex ante ed ex post

La scena è costituita da un unico piano di visuale tagliato al centro da una stradina sterrata a destra della quale troviamo uliveti e muretti a secco. La scena presenta le qualità tipiche della zona. I colori dominanti sono il marrone, il verde e i toni chiari dei muretti a secco, i contrasti poco presenti ma gradevoli. L'impianto non è visibile, pertanto, le qualità ex ante ed ex post restano invariate.

PARAMETRO: DIVERSITÀ (fonte D.P.C.M. 12/12/2005)		
Criteri <i>(fonte D.P.C.M. 12/12/2005)</i>	valutazione Scenario Zero	valutazione Scenario Uno
Presenza di caratteri distintivi naturali	0,2 molto bassa presenza Gli elementi naturali visibili nella scena sono residuali e non distintivi, sono presenti solo elementi sinantropici	0,2 molto bassa presenza Lo scenario uno presenta le medesime caratteristiche dello scenario zero
Presenza di caratteri distintivi antropici	0,6 media presenza Il ricettore non è visibile, sono tuttavia visibili i muretti a secco	0,6 media presenza Lo scenario uno presenta le medesime caratteristiche dello scenario zero
Presenza di caratteri distintivi storici	0,6 media presenza Oltre al ricettore non visibile hanno carattere storico e culturale gli uliveti e i muretti a secco	0,6 media presenza Lo scenario uno presenta le medesime caratteristiche dello scenario zero
Presenza di caratteri distintivi culturali	0,6 media presenza Oltre al ricettore non visibile hanno carattere storico e culturale gli uliveti e i muretti a secco	0,6 media presenza Lo scenario uno presenta le medesime caratteristiche dello scenario zero

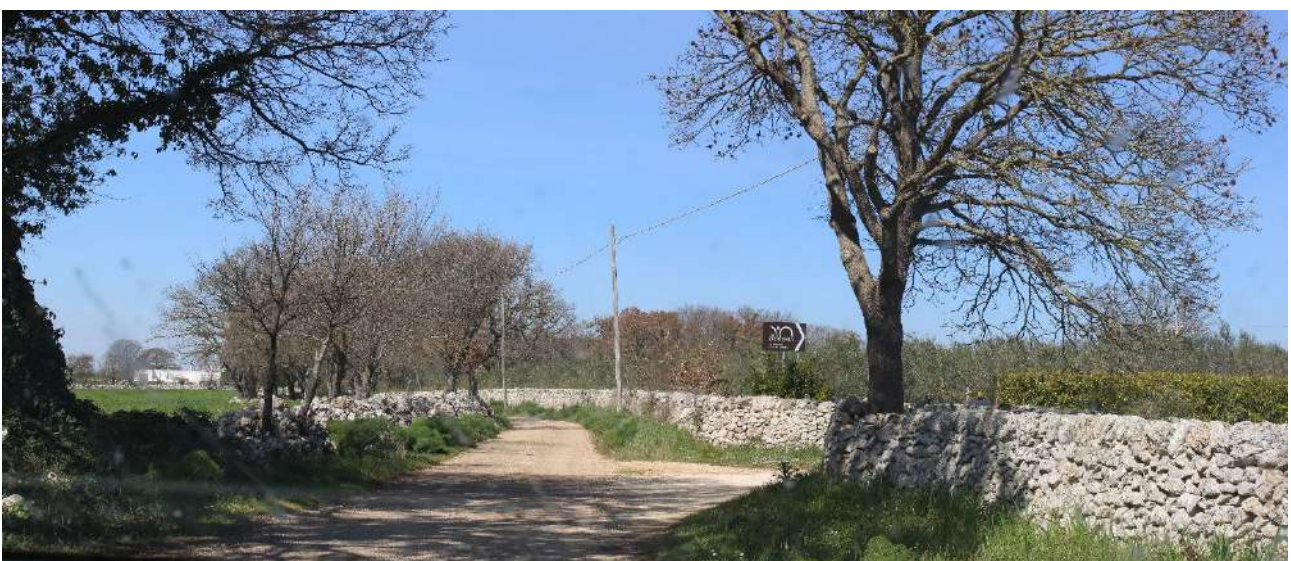
Figura 240: rappresentazione stato dei luoghi ex ante ed ex post

La scena è costituita da un unico piano di visuale e si presenta priva di profondità. Essa è stata ripresa da un punto prossimo alla Masseria laddove si aveva maggiore apertura della visuale. Il piano è tagliato al centro da una stradina circondata da muretti a secco e alle spalle di essi elementi naturali. A destra e a sinistra fanno da quinte sceniche alberature e muretti a secco. Nella parte sinistra si vede un seminativo e un edificio rurale. I colori dominanti sono il verde, il marrone e i toni chiari degli elementi antropici. I contrasti sono gradevoli. Nella scena non sono visibili aerogeneratori esistenti né aerogeneratori di progetto, pertanto, la situazione ex ante ed ex post l'intervento resta invariata.

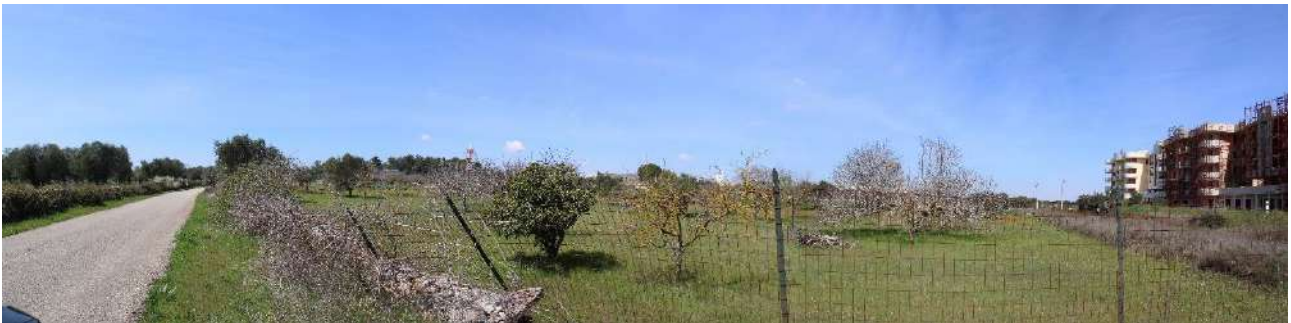
Figura 246: stato dei luoghi ex ante ed ex post

La scena è costituita da un unico piano di visuale tagliato a sinistra dalla SP 106 affiancata a sinistra da un muretto a secco alle cui spalle vi è un uliveto e a destra da un muretto a secco quasi del tutto diruto. Al centro del piano di visuale vi è un pianoro con elementi di terzo paesaggio puntellato da rade alberature, mentre a destra ci sono edifici di nuova realizzazione. La scena nel complesso ha pochissimi elementi di qualità concentrati nell'estrema sinistra del piano di visuale. La scena è comunque leggibile. I colori dominanti sono il verde e i toni chiari della strada e dei muretti mentre a destra spiccano i colori decisi degli intonaci degli edifici, in quest'ultimo caso i contrasti non sono qualificanti. L'impianto non è visibile, pertanto non sono modificate le qualità paesaggistiche della scena.

PARAMETRO: DIVERSITÀ (fonte D.P.C.M. 12/12/2005)		
Criteria (fonte D.P.C.M. 12/12/2005)	valutazione Scenario Zero	valutazione Scenario Uno
Presenza di caratteri distintivi naturali	0,4 bassa presenza Gli elementi naturali visibili nella scena sono radi e non distintivi	0,4 bassa presenza Lo scenario uno presenta le medesime caratteristiche dello scenario zero
Presenza di caratteri distintivi antropici	0,6 media presenza Sono visibili i muretti a secco e gli uliveti nella parte sinistra	0,6 media presenza Lo scenario uno presenta le medesime caratteristiche dello scenario zero
Presenza di caratteri distintivi storici	0,6 media presenza Oltre agli uliveti hanno carattere storico e culturale i muretti a secco	0,6 media presenza Lo scenario uno presenta le medesime caratteristiche dello scenario zero

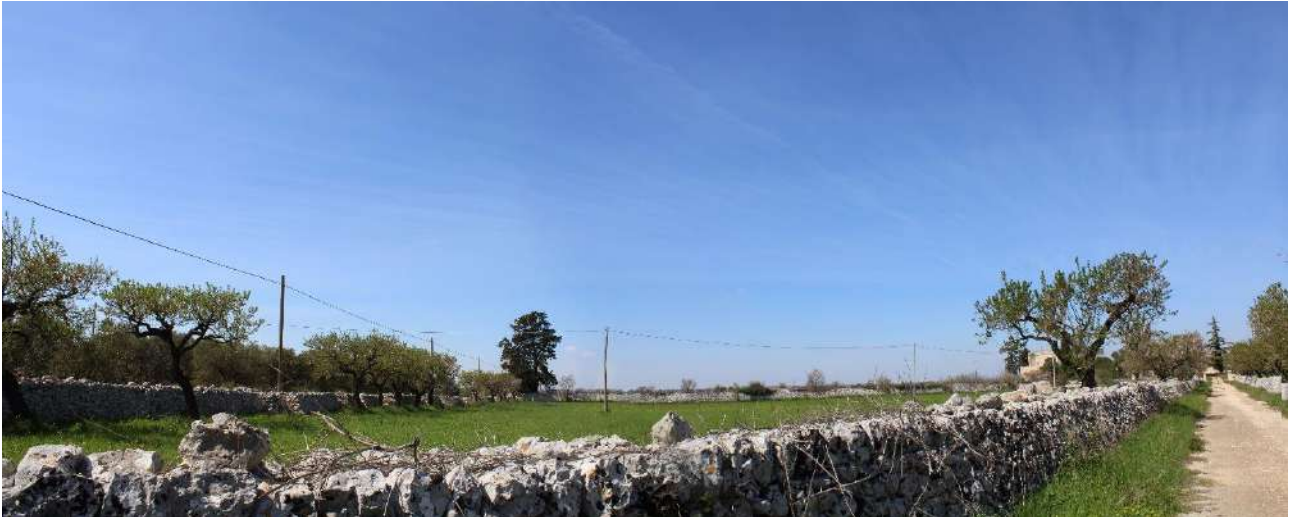
Figura 252: stato dei luoghi ex ante

La scena è costituita da due piani di visuale dei quali il secondo consistente in una sottilissima striscia al centro della scena caratterizzata per lo più da uliveti in lontananza. Il primo piano di visuale occupa la maggior parte della scena. Esso è caratterizzato dalla presenza, a destra della panoramica, del ricettore. La scena è connotata dalla presenza dei muretti a secco che recintano interamente l'area di pertinenza del casato. A sinistra troviamo invece un uliveto. Gli elementi naturali sono sporadici e per lo più consistenti in elementi arborei isolati. I colori dominanti sono il verde e i toni chiari degli elementi antropici i contrasti sono gradevoli e qualificanti.

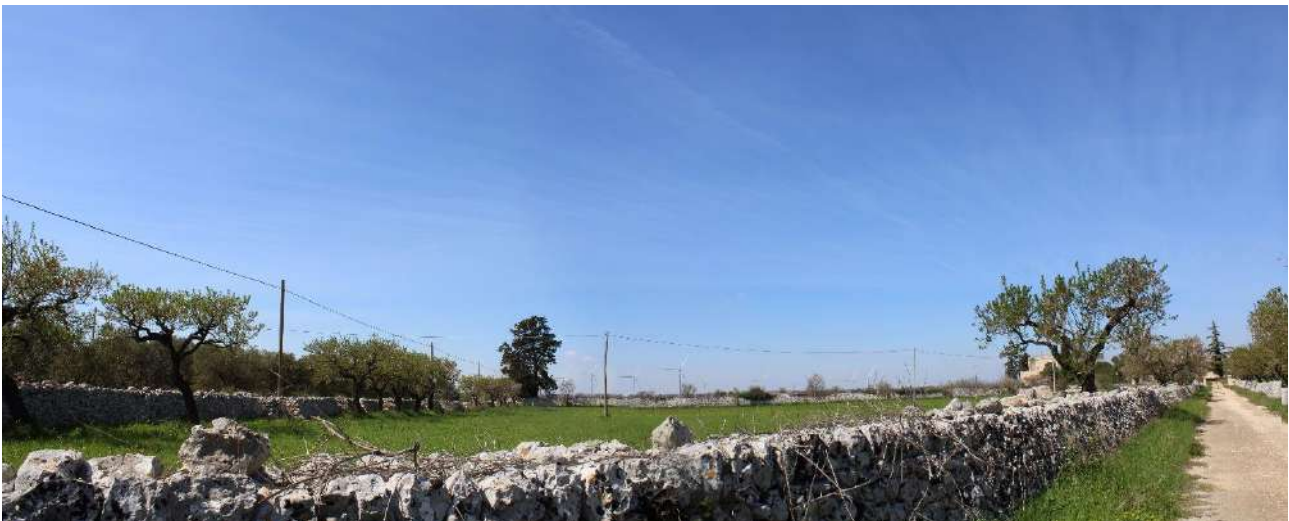
Figura 253: stato dei luoghi ex post

L'impianto è visibile chiaramente al centro della scena. Esso si colloca allineato dietro il primo piano di visuale e tra gli aerogeneratori non vi sono effetti di sovrapposizione visiva. Non sono presenti altri impianti pertanto non vi saranno effetti cumulativi visivi.

PARAMETRO: DIVERSITÀ (fonte D.P.C.M. 12/12/2005)		
Criteria (fonte D.P.C.M. 12/12/2005)	valutazione Scenario Zero	valutazione Scenario Uno
Presenza di caratteri distintivi naturali	0,2 molto bassa presenza Gli elementi naturali visibili nella scena sono residuali e non distintivi, sono presenti per lo più elementi antropici e sinantropici	0,2 molto bassa presenza L'impianto non incide sugli elementi naturali della scena.
Presenza di caratteri distintivi antropici	0,8 alta presenza È visibile il ricettore sulla destra e i muretti a secco presenti in maniera copiosa	0,8 alta presenza L'impianto non incide visivamente sugli elementi antropici
Presenza di caratteri distintivi storici	0,8 alta presenza L'unico elemento storico è il ricettore	0,8 alta presenza L'impianto non incide visivamente sugli elementi storici
Presenza di caratteri distintivi culturali	0,8 alta presenza L'unico elemento culturale è il ricettore	0,8 alta presenza L'impianto non incide visivamente sugli elementi culturali

PARAMETRO: QUALITÀ VISIVA (fonte D.P.C.M. 12/12/2005)		
Criteria <i>(fonte D.P.C.M. 12/12/2005)</i>	valutazione ex-ante	valutazione ex-post
Presenza di qualità sceniche	1 alta presenza Le qualità sceniche sono rilevanti, essendo presente la masseria, i muretti e gli uliveti	0,75 media presenza L'impianto può incidere sulle qualità sceniche sebbene incida visivamente in corrispondenza degli elementi di degrado già presenti.
Presenza di qualità panoramiche	0,75 media presenza Le qualità panoramiche sono moderatamente presenti, la scena si spinge fino al secondo piano di visuale	0,75 media presenza L'impianto non incide sulle qualità panoramiche del ricettore
Colore	1 alta presenza I cromatismi sono due ma i contrasti sono molto gradevoli e qualificanti	1 alta presenza L'impianto aggiunge un cromatismo alla scena ma esso non è comunque percepibile
TOTALE	2.75	2.5

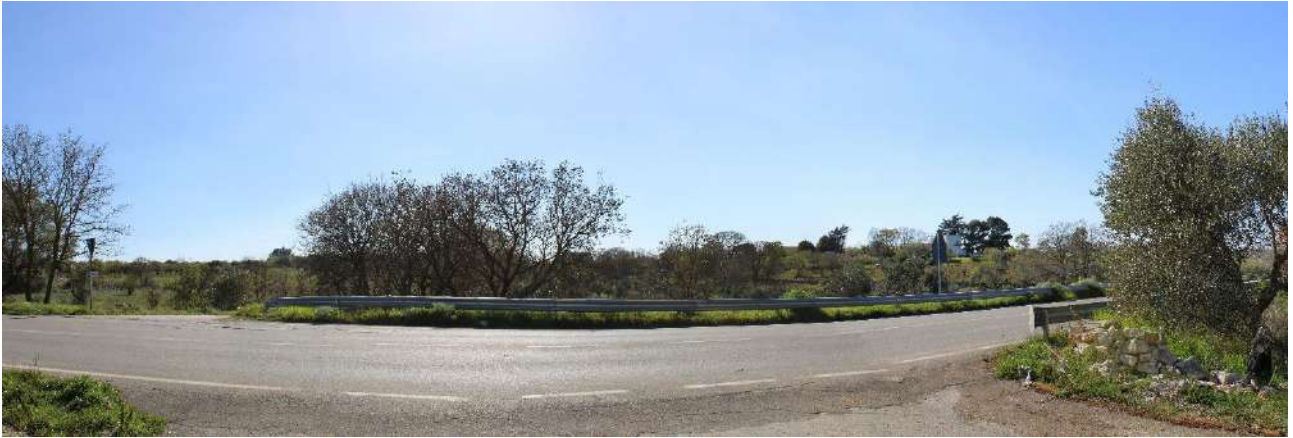
Figura 257: stato dei luoghi ex ante

La scena presenta un unico piano di visuale tagliato orizzontalmente dalla viabilità. Esso è connotato principalmente da elementi di terzo paesaggio ed elementi sinantropici, il solo elemento antropico della scena è un edificio rurale visibile nella porzione destra della scena. I colori dominanti sono il verde e i toni chiari dei ricettori antropici.

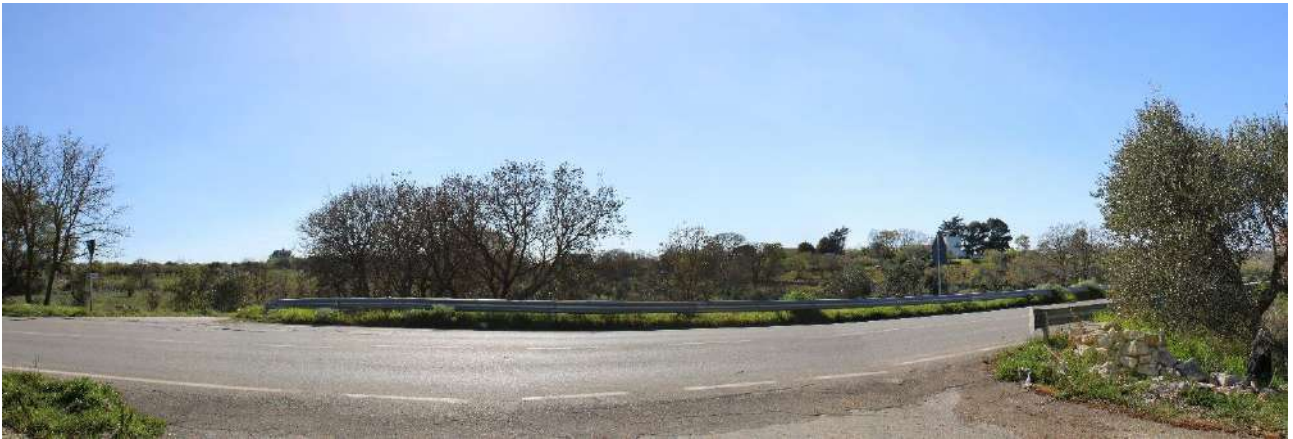
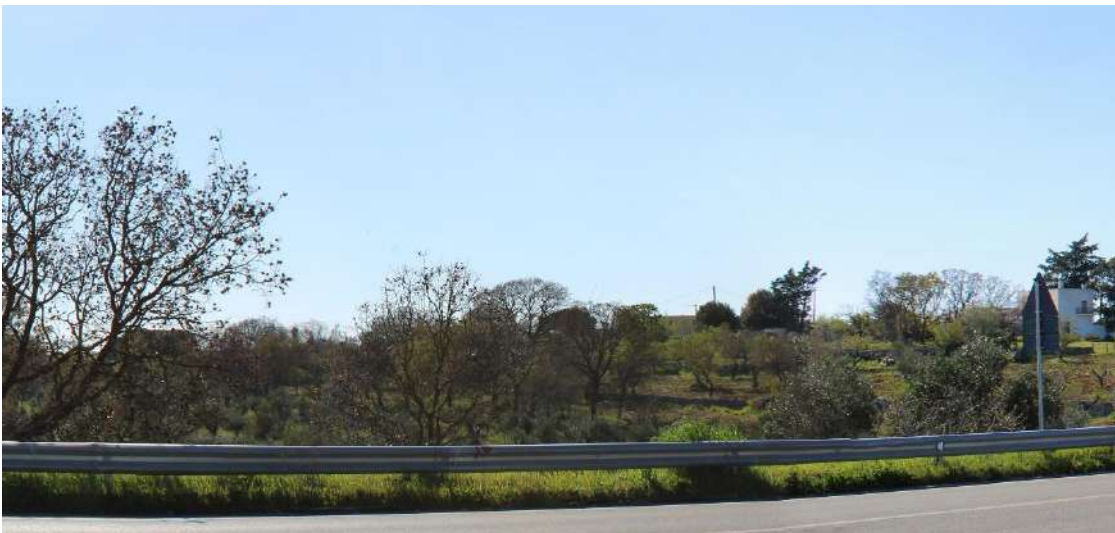
Figura 258: stato dei luoghi ex post

L'impianto è a mala pena visibile pur zoomando al centro della scena. Esso difficilmente è capace di modificare le relazioni visive della scena.

PARAMETRO: DIVERSITÀ (fonte D.P.C.M. 12/12/2005)		
Criteri <i>(fonte D.P.C.M. 12/12/2005)</i>	valutazione Scenario Zero	valutazione Scenario Uno
Presenza di caratteri distintivi naturali	0,4 bassa presenza Sono presenti i filari di alberi a bordo strada	0,4 bassapresenza L'impianto non incide sugli elementi naturali della scena.
Presenza di caratteri distintivi antropici	0,2 molto bassa presenza Il solo elemento antropico è un edificio rurale a destra della scena	0,2 molto bassa presenza L'impianto non incide visivamente sugli elementi antropici
Presenza di caratteri distintivi storici	0,2 molto bassa presenza I caratteri storici coincidono con quelli antropici	0,2 molto bassa presenza L'impianto non incide visivamente sugli elementi storici
Presenza di caratteri distintivi culturali	0,2 molto bassa presenza I caratteri culturali coincidono con quelli antropici	0,2 molto bassa presenza L'impianto non incide visivamente sugli elementi culturali

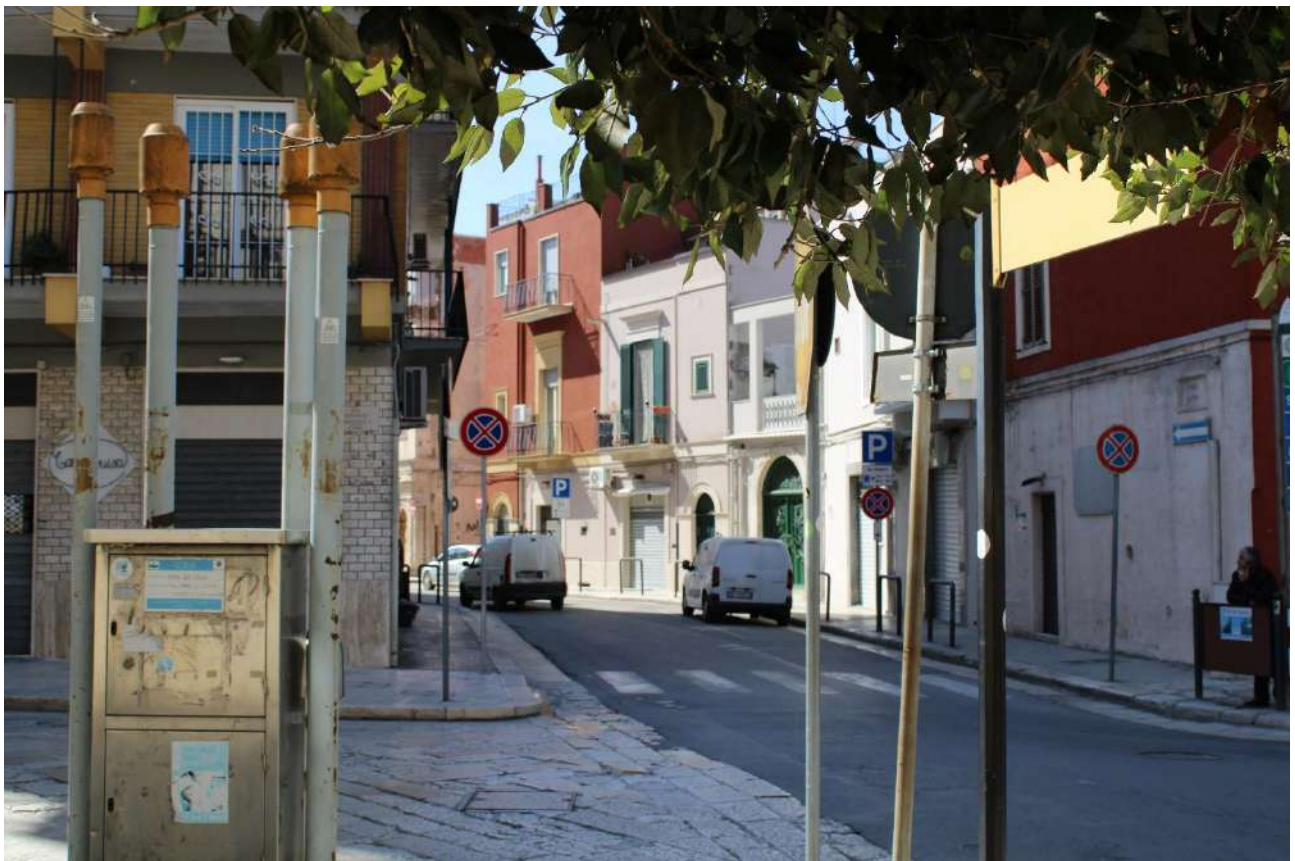
Figura 277: stato dei luoghi ex ante ed ex post

PARAMETRO: DIVERSITÀ (fonte D.P.C.M. 12/12/2005)		
Criteri <i>(fonte D.P.C.M. 12/12/2005)</i>	valutazione Scenario Zero	valutazione Scenario Uno
Presenza di caratteri distintivi naturali	0 assenza Gli elementi naturali sono assenti	0 assenza Lo scenario uno presenta le medesime caratteristiche dello scenario zero
Presenza di caratteri distintivi antropici	0,6 media presenza La scena è connotata dalla presenza di elementi antropici moderatamente distintivi	0,6 media presenza Lo scenario uno presenta le medesime caratteristiche dello scenario zero
Presenza di caratteri distintivi storici	0,6 media presenza I caratteri storici coincidono con quelli antropici	0,6 media presenza Lo scenario uno presenta le medesime caratteristiche dello scenario zero
Presenza di caratteri distintivi culturali	0,6 media presenza I caratteri culturali coincidono con quelli antropici	0,6 media presenza Lo scenario uno presenta le medesime caratteristiche dello scenario zero

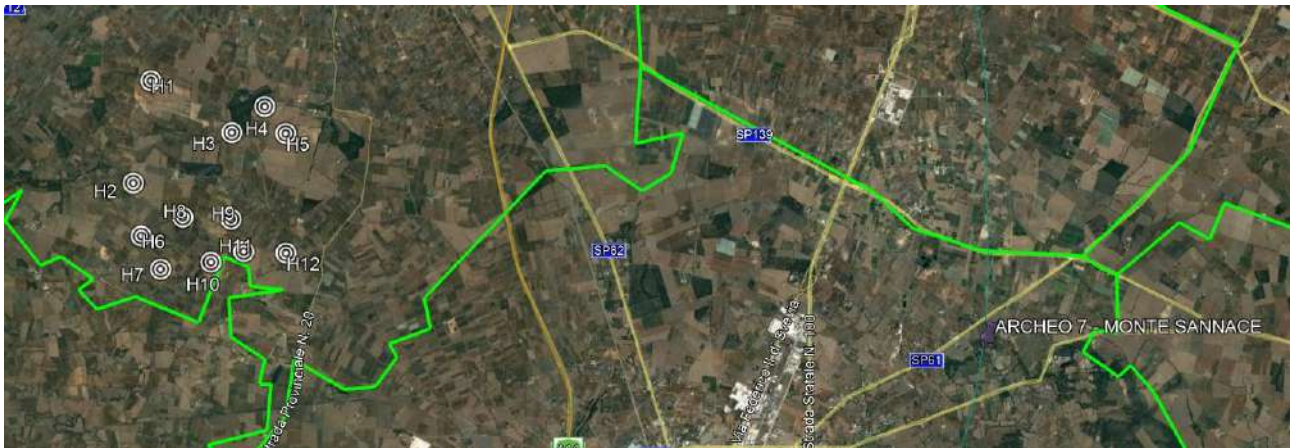
Figura 280: relazioni spaziali tra il ricettore e l'impianto

La scena, a partire dal punto di normale accessibilità più prossimo al ricettore, mostra due piani di visuale. Il primo piano di visuale è diviso in due parti dalla strada che corre al centro della scena, definendo il punto di fuga ed accentuando la prospettiva. Il piano in parola mostra due distese erbose limitate da un muretto a secco. Sullo sfondo del piano un fitto uliveto definisce il confine dello stesso. Sullo sfondo si alternano elementi naturali ad elementi antropici isolati ad uliveti. I colori dominanti sono il verde, in diverse tonalità, il marrone della terra e i colori chiari degli elementi antropici. I contrasti nel complesso sono gradevoli e qualificano positivamente la scena. Non sono presenti impianti eolici esistenti, né è visibile l'impianto di progetto, pertanto le condizioni paesaggistiche ex ante ed ex post saranno identiche.
