PROGETTO PER LA REALIZZAZIONE DI UN IMPIANTO PER LA PRODUZIONE DI ENERGIA ELETTRICA DA FONTE EOLICA, AI SENSI DEL D.LGS N. 387 DEL 2003, COMPOSTO DA N° 12 AEREOGENERATORI, PER UNA POTENZA COMPLESSIVA DI 72 MW, SITO NEL COMUNE DI ACQUAVIVA DELLE FONTI (BA) E OPERE CONNESSE NEI COMUNI DI GIOIA DEL COLLE (BA), SANTERAMO IN COLLE (BA), LATERZA (TA) E CASTELLANETA (TA)

Elab.32

**Relazione di inquadramento paesaggistico
 delle aree contermini**

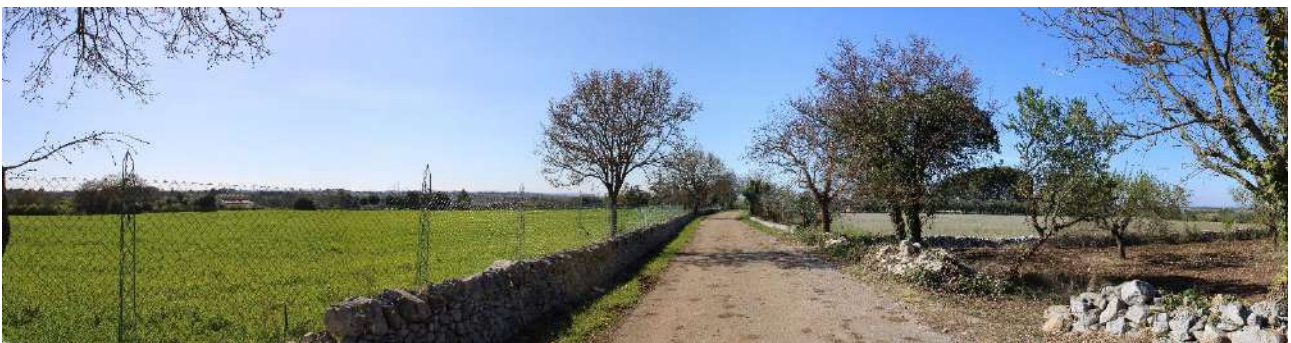
Figura 281: stato dei luoghi ex ante ed ex post

PARAMETRO: DIVERSITÀ (fonte D.P.C.M. 12/12/2005)		
Criteri <i>(fonte D.P.C.M. 12/12/2005)</i>	valutazione Scenario Zero	valutazione Scenario Uno
Presenza di caratteri distintivi naturali	0,2 molto bassa presenza Gli elementi naturali visibili nella scena sono residuali e non distintivi, sono presenti solo elementi sinantropici	0,2 molto bassa presenza Lo scenario uno presenta le medesime caratteristiche dello scenario zero
Presenza di caratteri distintivi antropici	0,6 media presenza Il ricettore non è visibile sono tuttavia visibili i muretti a secco	0,6 media presenza Lo scenario uno presenta le medesime caratteristiche dello scenario zero
Presenza di caratteri distintivi storici	0,6 media presenza Oltre al ricettore non visibile hanno carattere storico e culturale gli uliveti e i muretti a secco	0,6 media presenza Lo scenario uno presenta le medesime caratteristiche dello scenario zero
Presenza di caratteri distintivi culturali	0,6 media presenza Oltre al ricettore non visibile hanno carattere storico e culturale gli uliveti e i muretti a secco	0,6 media presenza Lo scenario uno presenta le medesime caratteristiche dello scenario zero

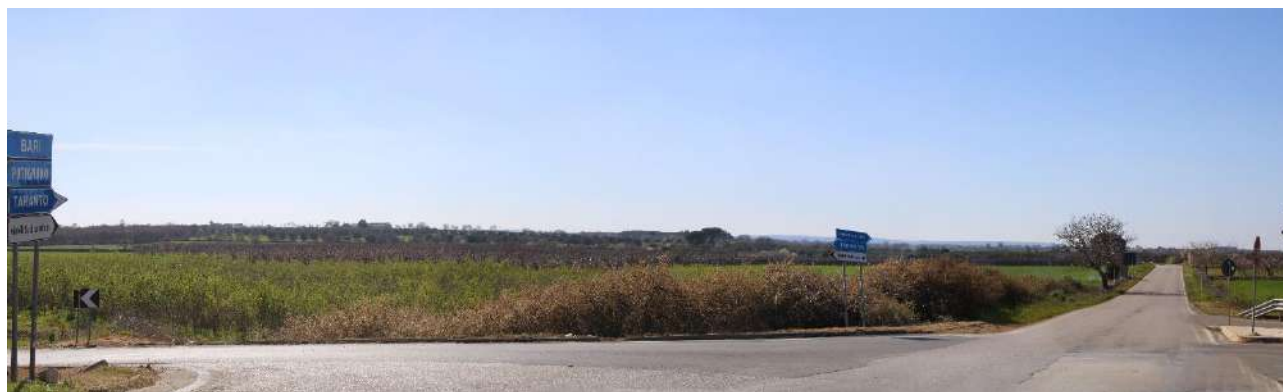
Figura 285: rappresentazione stato dei luoghi ex ante ed ex post

La scena è costituita da tre piani di visuale. Il primo piano di visuale è occupato dalla viabilità e da una matrice sinantropica sulla quale si inseriscono elementi di terzo paesaggio. Il secondo piano di visuale è costituito da un rilievo sul quale si inseriscono uliveti e una macchia boschiva a sinistra. Il terzo piano di visuale è una sottile striscia grigio-azzurra visibile nella parte centro – destra della scena e di esso non è possibile distinguere gli elementi costitutivi. I colori dominanti sono il verde chiaro, scuro, il marrone e i toni chiari della viabilità.

PARAMETRO: DIVERSITÀ (fonte D.P.C.M. 12/12/2005)		
Criteria <i>(fonte D.P.C.M. 12/12/2005)</i>	valutazione Scenario Zero	valutazione Scenario Uno
Presenza di caratteri distintivi naturali	0,6 media presenza Sono presenti solo sporadici elementi arborei e la macchia boschiva sul secondo piano di visuale a sinistra	0,6 media presenza Lo scenario uno presenta le medesime caratteristiche dello scenario zero
Presenza di caratteri distintivi antropici	0 assenza Non sono presenti elementi antropici	0 assenza Lo scenario uno presenta le medesime caratteristiche dello scenario zero
Presenza di caratteri distintivi storici	0,2 molto bassa presenza I caratteri storici sono rintracciabili negli uliveti	0,2 molto bassa presenza Lo scenario uno presenta le medesime caratteristiche dello scenario zero
Presenza di caratteri distintivi culturali	0,2 molto bassa presenza Non sono presenti caratteri culturali	0 assenza Lo scenario uno presenta le medesime caratteristiche dello scenario zero

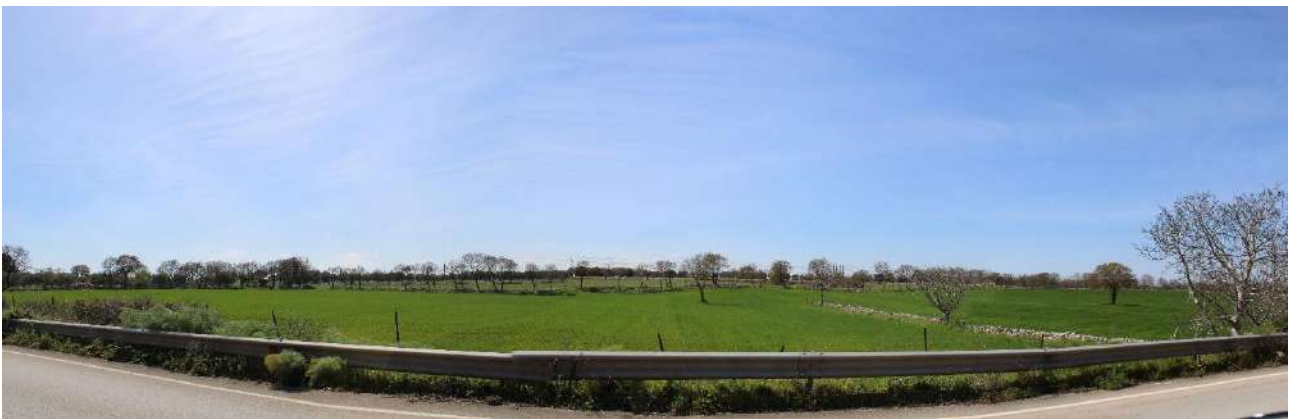
Figura 287: rappresentazione stato dei luoghi ex ante

La scena presenta un unico piano di visuale sul quale distinguiamo l'infrastruttura viaria a valenza paesaggistica, una vasta distesa seminativa incisa da linee ortogonali costruite dai filari di alberi e da muretti a secco. La scena è molto ordinata e facilmente leggibile, i colori dominanti sono il verde chiaro e scuro e i toni chiari degli elementi antropici.

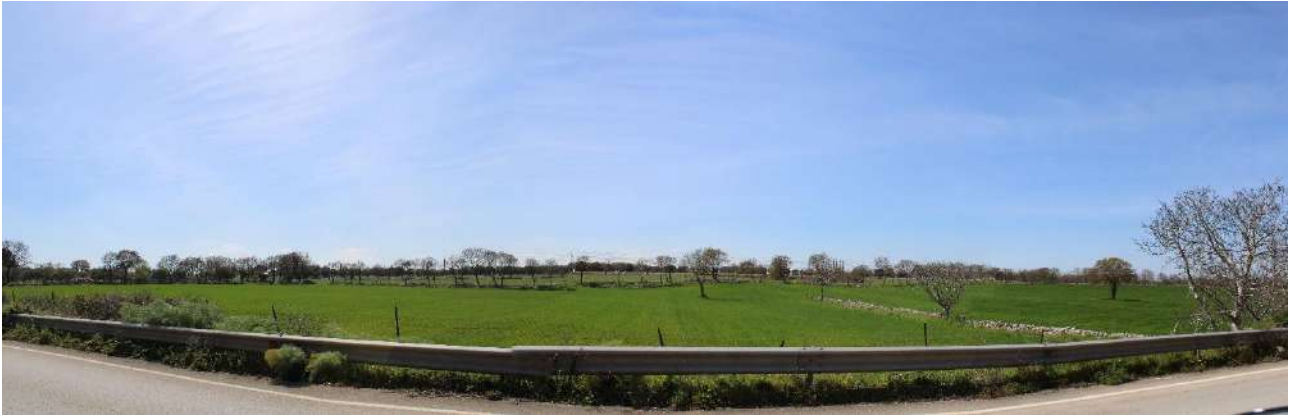
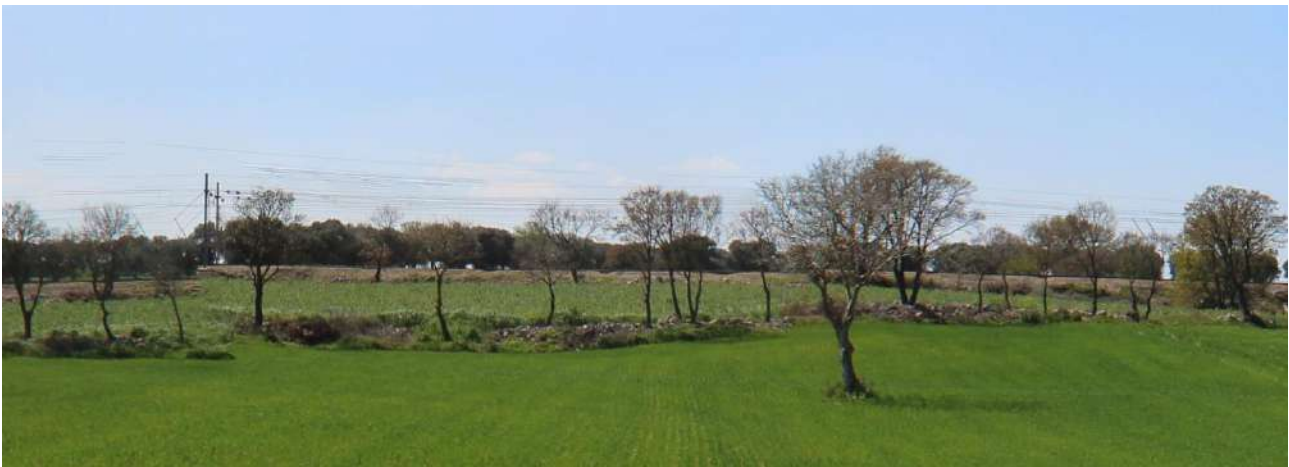
Figura 288: rappresentazione stato dei luoghi ex post

Dell'impianto sono visibili quattro porzioni di blades appena distinguibili ad occhio nudo pur zoomando.

PARAMETRO: DIVERSITÀ (fonte D.P.C.M. 12/12/2005)		
Criteria (fonte D.P.C.M. 12/12/2005)	valutazione Scenario Zero	valutazione Scenario Uno
Presenza di caratteri distintivi naturali	0,6 media presenza Sono presenti i filari di alberi mediamente distintivi	0,6 media presenza L'impianto non incide sugli elementi naturali della scena.
Presenza di caratteri distintivi antropici	0,4 bassa presenza Elementi antropici distintivi sono i muretti a secco	0,4 bassa presenza L'impianto non incide visivamente sugli elementi antropici
Presenza di caratteri distintivi storici	0,4 bassa presenza Hanno carattere storico e culturale gli uliveti e i muretti a secco	0,4 bassa presenza L'impianto non incide visivamente sugli elementi storici
Presenza di caratteri distintivi culturali	0,4 bassa presenza Hanno carattere storico e culturale gli uliveti e i muretti a secco	0,4 bassa presenza L'impianto non incide visivamente sugli elementi culturali

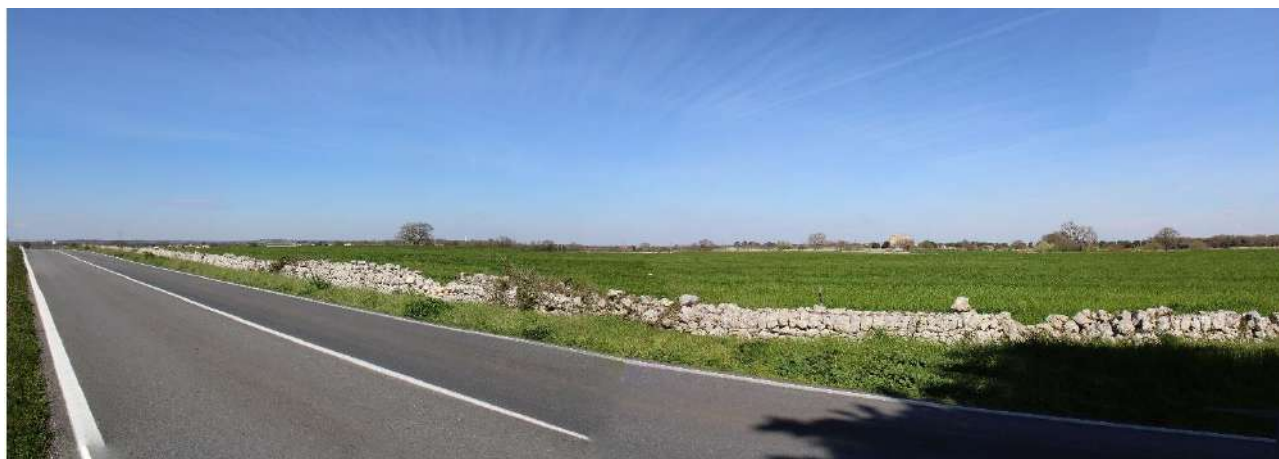
Figura 291: stato dei luoghi ex ante

La scena è articolata su due piani di visuale. L'infrastruttura viaria a valenza paesaggistica taglia la scena definendo il punto di fuga nella parte sinistra della panoramica dove incide anche il secondo piano di visuale. Quest'ultimo è caratterizzato dalla vista dell'agglomerato urbano di Santeramo in Colle. Il secondo piano di visuale occupa una porzione esigua della scena la quale è occupata quasi interamente dal primo piano di visuale. Esso è costituita dalla strada affiancata da un muretto a secco e da una vasta distesa seminativa. Il limite del piano di visuale è definito dall'alternanza di uliveti, elementi arborei e manufatti antropici. I colori dominanti della scena sono il verde chiaro, il verde scuro, il bianco e il grigio degli elementi antropici. I contrasti sono esigui ma gradevoli.

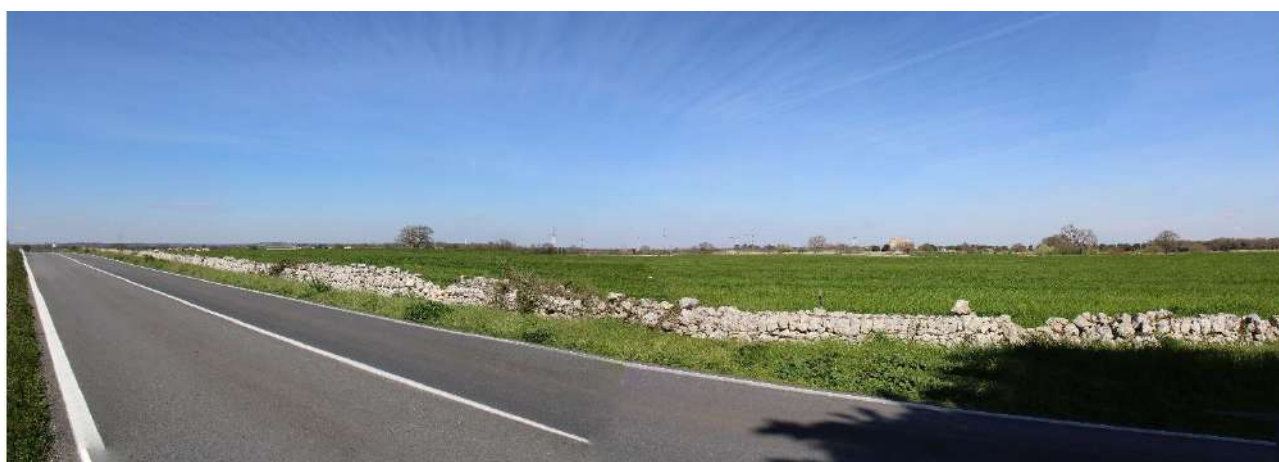
Figura 292: stato dei luoghi ex post

L'impianto è chiaramente visibile al centro della scena.

PARAMETRO: DIVERSITÀ (fonte D.P.C.M. 12/12/2005)		
Criteria (fonte D.P.C.M. 12/12/2005)	valutazione Scenario Zero	valutazione Scenario Uno
Presenza di caratteri distintivi naturali	0,4 bassa presenza Sono scarsamente distintivi gli elementi arborei che contribuiscono a delimitare il primo piano di visuale.	0,4 bassa presenza L'impianto non incide sugli elementi naturali della scena.
Presenza di caratteri distintivi antropici	0,6 media presenza Elementi antropici distintivi sono i muretti a secco, gli uliveti e il centro di Santeramo in Colle	0,6 media presenza L'impianto non incide visivamente sugli elementi antropici
Presenza di caratteri distintivi storici	0,4 bassa presenza Hanno carattere storico e culturale gli uliveti e i muretti a secco	0,4 bassa presenza L'impianto non incide visivamente sugli elementi storici
Presenza di caratteri distintivi culturali	0,4 bassa presenza Hanno carattere storico e culturale gli uliveti e i muretti a secco	0,4 bassa presenza L'impianto non incide visivamente sugli elementi culturali

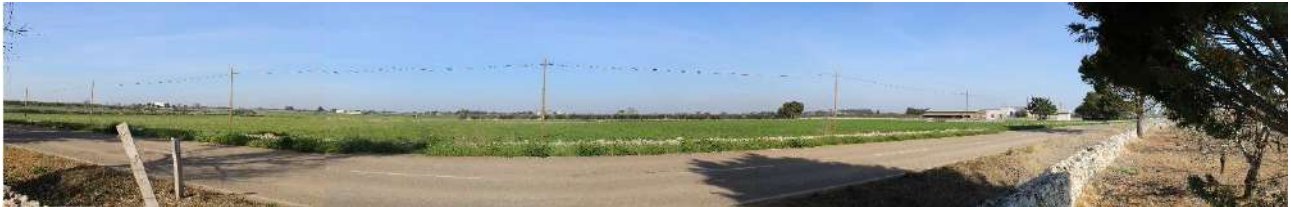
Figura 294: stato dei luoghi ex ante

La scena è costituita da un unico piano di visuale tagliato in primissimo piano dall'infrastruttura viaria costeggiata da muretti a secco. La maggior parte della scena è occupata da una vasta distesa seminativa sulla quale incidono con linee orizzontali filari di alberi e muretti a secco. Il limite del piano di visuale è costituito dal fitto alternarsi di uliveti ad elementi arborei ad elementi antropici isolati. I colori dominanti sono il verde chiaro e scuro e i toni chiari degli elementi antropici, i contrasti sono gradevoli.

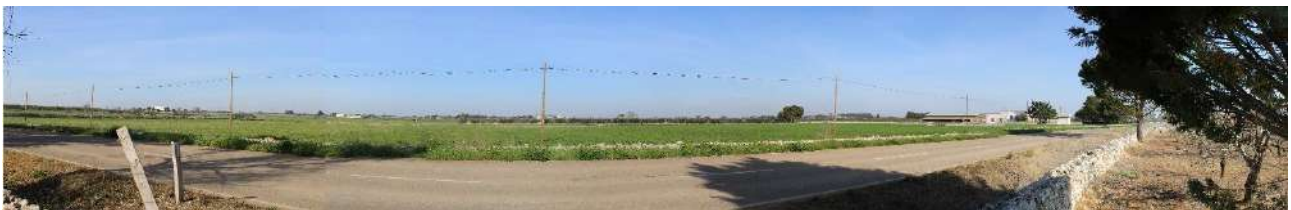
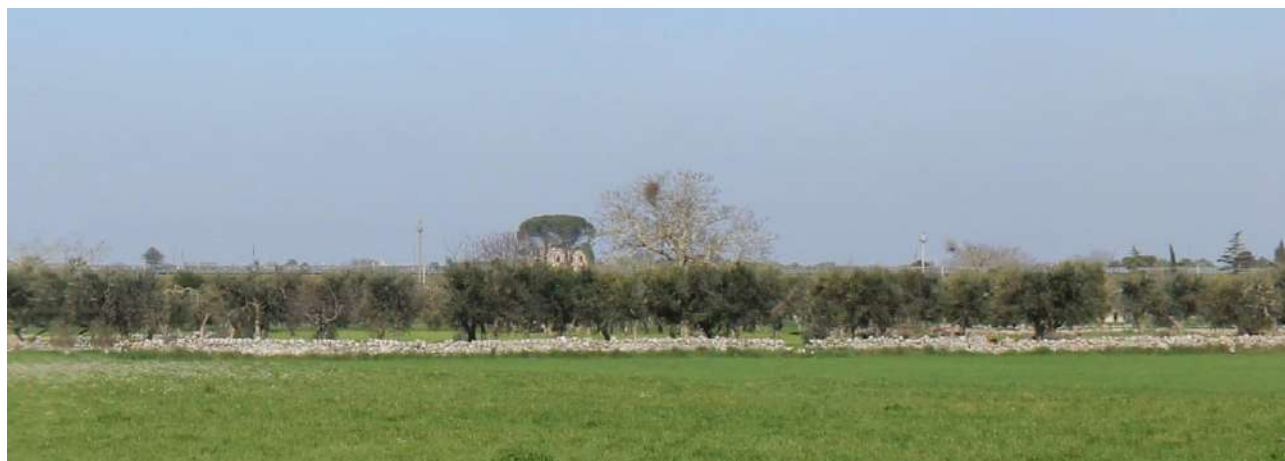
Figura 295: stato dei luoghi ex post

Dell'impianto sono appena visibili parti di alcune blades difficilmente distinguibili pur zoomando.

PARAMETRO: DIVERSITÀ (fonte D.P.C.M. 12/12/2005)		
Criteria <i>(fonte D.P.C.M. 12/12/2005)</i>	valutazione Scenario Zero	valutazione Scenario Uno
Presenza di caratteri distintivi naturali	0,6 media presenza Sono presenti i filari di alberi mediamente distintivi	0,6 media presenza L'impianto non incide sugli elementi naturali della scena.
Presenza di caratteri distintivi antropici	0,4 bassa presenza Elementi antropici distintivi sono i muretti a secco	0,4 bassa presenza L'impianto non incide visivamente sugli elementi antropici
Presenza di caratteri distintivi storici	0,4 bassa presenza Hanno carattere storico e culturale gli uliveti e i muretti a secco	0,4 bassa presenza L'impianto non incide visivamente sugli elementi storici
Presenza di caratteri distintivi culturali	0,4 bassa presenza Hanno carattere storico e culturale gli uliveti e i muretti a secco	0,4 bassa presenza L'impianto non incide visivamente sugli elementi culturali

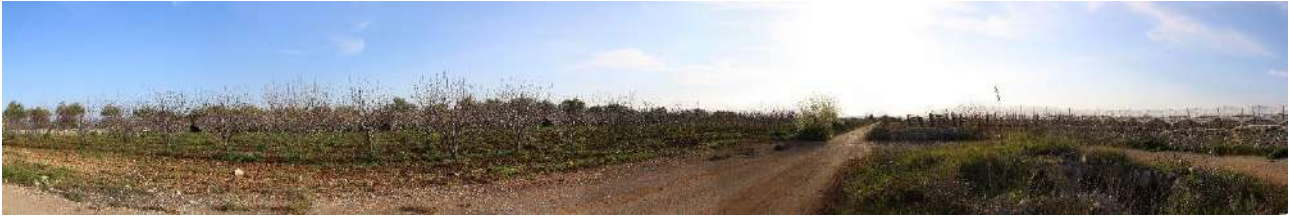
Figura 299: stato dei luoghi ex ante ed ex post

PARAMETRO: DIVERSITÀ (fonte D.P.C.M. 12/12/2005)		
Criteria <i>(fonte D.P.C.M. 12/12/2005)</i>	valutazione Scenario Zero	valutazione Scenario Uno
Presenza di caratteri distintivi naturali	0,2 molto bassa presenza Gli elementi naturali visibili nella scena sono residuali e non distintivi	0,2 molto bassa presenza Lo scenario uno presenta le medesime caratteristiche dello scenario zero
Presenza di caratteri distintivi antropici	0,6 media presenza Il ricettore è presente a destra della scena sono inoltre visibili i muretti a secco	0,6 media presenza Lo scenario uno presenta le medesime caratteristiche dello scenario zero
Presenza di caratteri distintivi storici	0,6 media presenza Oltre al ricettore hanno carattere storico e culturale gli uliveti e i muretti a secco	0,6 media presenza Lo scenario uno presenta le medesime caratteristiche dello scenario zero
Presenza di caratteri distintivi culturali	0,6 media presenza Oltre al ricettore hanno carattere storico e culturale gli uliveti e i muretti a secco	0,6 media presenza Lo scenario uno presenta le medesime caratteristiche dello scenario zero

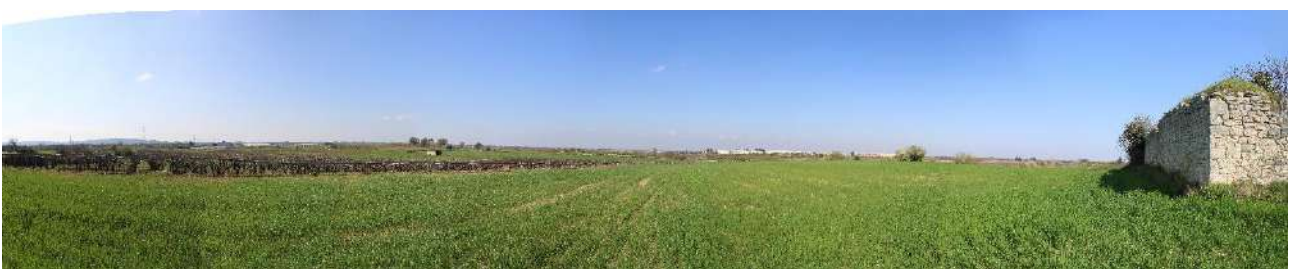
Figura 304: stato dei luoghi ex ante

L'impianto è visibile al centro della scena, allineato dietro il primo piano di visuale. Esso è malapena distinguibile pur zoomando.

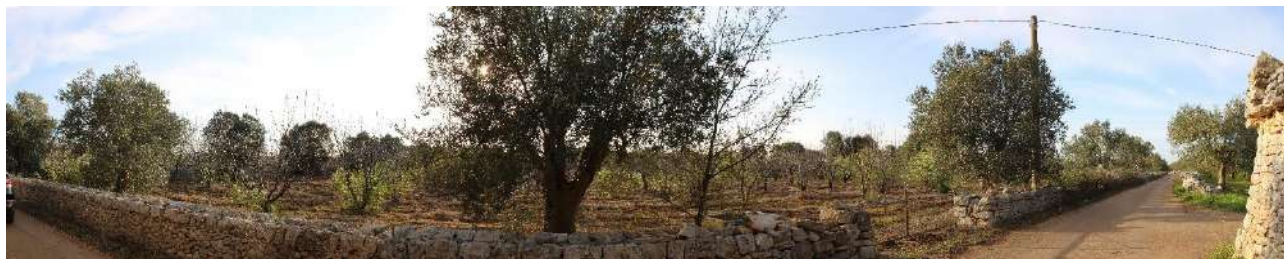
Figura 310: stato dei luoghi ex ante ed ex post

La scena è costituita da un unico piano di visuale tagliato orizzontalmente da una stradina sterrata dopo la quale troviamo uliveti e muretti a secco. La scena presenta le qualità tipiche della zona. I colori dominanti sono il marrone, il verde e i toni chiari dei muretti a secco, i contrasti poco presenti ma gradevoli. L'impianto non è visibile, pertanto, le qualità ex ante ed ex post restano invariate.

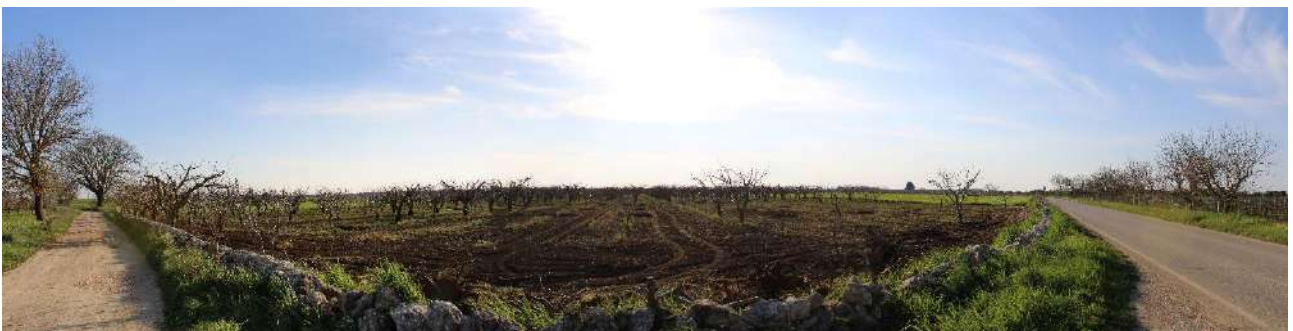
Figura 312: stato dei luoghi ex ante ed ex post

La scena è costituita da un unico piano di visuale tagliato a destra e a sinistra da infrastrutture viarie al cui bordo vi sono muretti a secco. Al centro è visibile un impianto a frutteto, mentre a destra un vigneto, sullo sfondo si vedono uliveti e diversi isolati elementi arborei. I colori dominanti sono il verde, il marrone e i toni chiari degli elementi antropici. I contrasti sono presenti ma non qualificano positivamente la scena. l'impianto non è visibile.

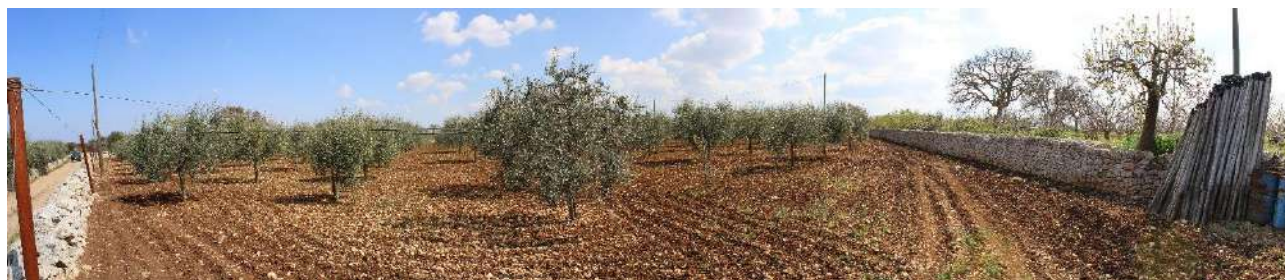
Figura 315: ripresa stato dei luoghi ex ante ed ex post

La scena è costituita da un unico piano di visuale impegnato interamente da elementi sinantropici e i tipici muretti a secco. La scena è comune all'interno dell'ambito e si configura come un quadro paesaggistico immediatamente riconoscibile. I colori dominanti sono il marrone, il verde e i toni chiari degli elementi antropici. I contrasti moderatamente presenti sono gradevoli. L'impianto non è visibile, pertanto, le qualità ex ante ed ex post l'intervento restano invariate.

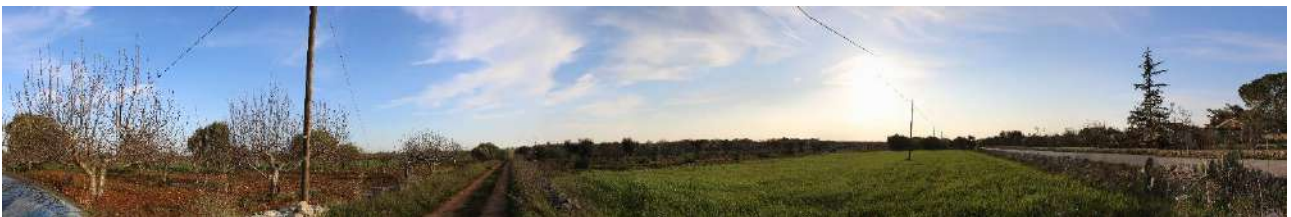
Figura 317: stato dei luoghi ex ante ed ex post

La scena si articola su di un unico piano di visuale ed è divisa in tre parti orizzontalmente dalle infrastrutture viarie. A sinistra troviamo sinantropici con impianto a frutteto, al centro seminativi con alle spalle uliveti, a destra edifici rurali circondati da alberature imponenti e uliveti. La scena è spazialmente ben organizzata e facilmente leggibile. I colori dominanti sono il verde chiaro, il verde scuro, il marrone e il grigio degli elementi antropici.
