**IMPIANTO DI PRODUZIONE DI ENERGIA DA FONTE EOLICA
"Masseria Muro" DI POTENZA PARI A 90 MW**

**PARCO EOLICO E RELATIVE OPERE DI CONNESSIONE NEI COMUNI DI:
Mesagne, Brindisi, San Donaci, San Pancrazio, Cellino San Marco**

**PROGETTO DEFINITIVO
Id AU ORE7Q71**

**Integrazione DG-ABAP - Relazione di compatibilità
paesaggistica delle aree contermini**

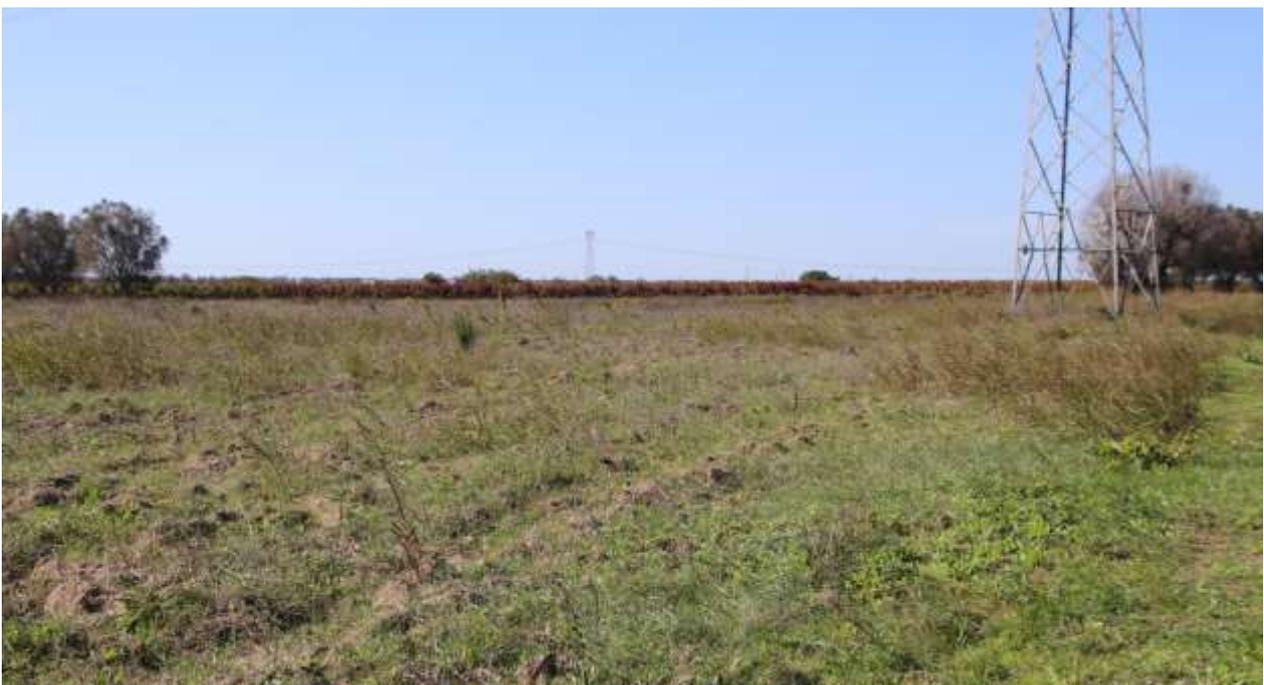
Figura 3: PR 102 ripresa stato dei luoghi ex ante Bosco Colemi Angolo S-W

La scena presenta un unico piano di visuale costituito da una distesa erbosa che si spande indifferentemente sino alla linea di confine del piano di visuale costituito dalla linea più scura del profilo dei vigneti. A destra e a sinistra incorniciano la scena delle macchie arboree. L'unico elemento antropico presente nella scena sono i tralicci dell'alta tensione, che si impongono sulla parte destra della scena e sullo sfondo. I colori sono scarsamente differenziati, al verde tenue della distesa pratica si contrappone un marrone un po' più acceso della linea formata dal vigneto sul quale si alternano le macchie verdi appena un po' più forti dei gruppi di alberi.

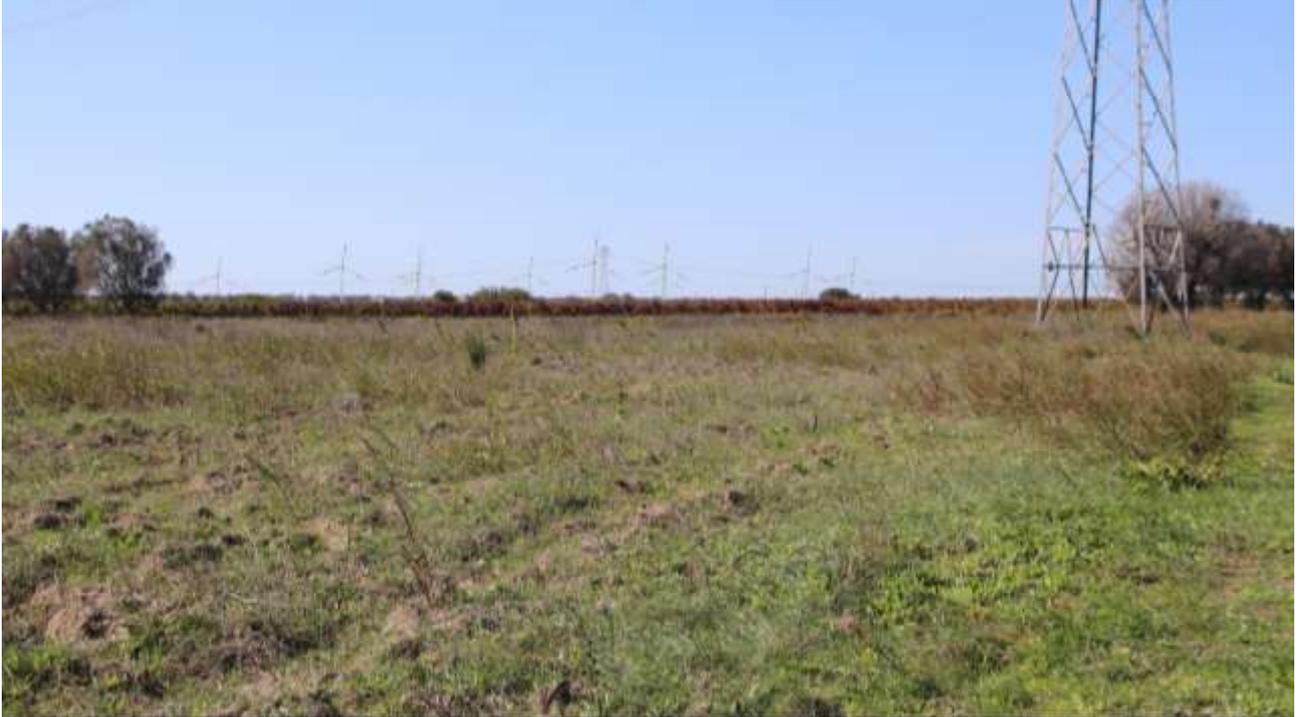
Figura 4: PR 102 ripresta stato dei luoghi ex post Bosco Colemi Angolo S-W

L'impianto è chiaramente visibile dal punto di ripresa sebbene esso sia in lontananza. Le turbine non superano in altezza la linea dell'alta tensione sullo sfondo e si allineano perfettamente al confine del primo piano di visuale. La pale, così disposte, non solo sottolineano gli allineamenti presenti ma contribuiscono ad

aumentare la profondità del campo visivo che appare comunque schiacciato allo stato dell'arte. L'impianto caratterizza la scena rendendola distintiva e riconoscibile. L'impianto non incide visivamente sugli elementi genericamente vincolati dal Codice del paesaggio (boschi, elementi morfologici, elementi acquatici). Non sono altresì presenti altri impianti coi quali possa verificarsi impatto di tipo cumulativo. Per tutto quanto esposto si ritiene che l'impianto possa contribuire, complessivamente, ad aumentare le qualità visive della scena ampliandone la profondità e creando un sebbene tenue contrasto cromatico in corrispondenza della linea di confine del piano di visuale.

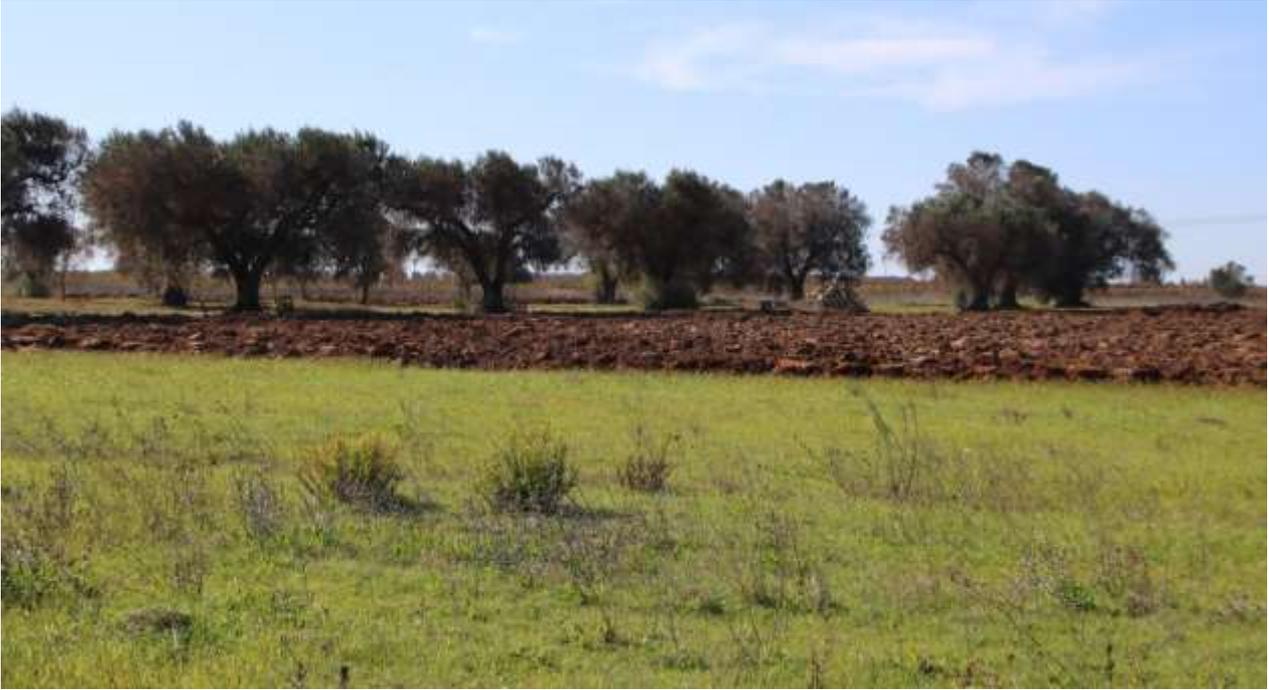
Figura 6: PR 103 ripresta stato dei luoghi ex ante Bosco ad Ovest di Colemi Angolo S-E

La scena presenta due piani di visuale ambo caratterizzati dall'esclusiva presenza di elementi sinantropici. Il primo piano di visuale occupa la quasi interezza della scena ed è costituito dal prato in primo piano, la fascia di terra zollata, e l'uliveto che segna il limite del piano. Il secondo piano di visuale è sviluppato alle spalle dell'uliveto e si intravede appena.

La forte caratterizzazione spaziale organizzata per elementi sviluppati orizzontalmente aventi cromatismi differenziati, rende la scena molto interessante pur nella sua semplicità di lettura. Infatti, troviamo la prima fascia verde tenue del prato, a cui si oppone con energia il rosso-marrone della terra brulla, sulla quale si dispone, ordinatamente, la fascia di uliveto coi suoi colori meno accesi. Alle spalle di quest'ultima troviamo altre strisce sottili connotate da differenti colorazioni: di nuovo il verde tenue, poi il grigio degli impianti delle viti e, infine, il giallo – marrone dei vitigni.

Il tutto in un armonioso quadro, perfettamente scandito negli spazi e nelle funzioni.

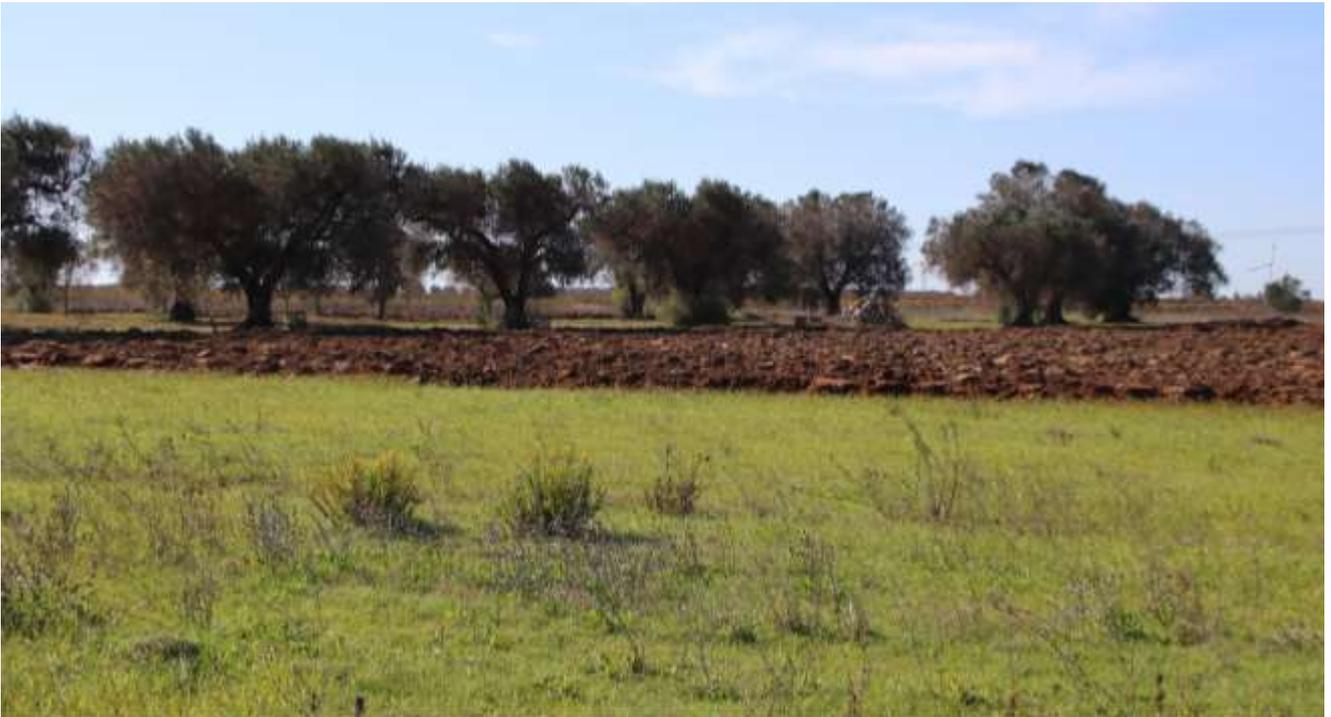
Figura 7: PR 103 ripresta stato dei luoghi ex post Bosco ad Ovest di Colemi Angolo S-E

Dell'impianto sono visibili due aerogeneratori, il primo partendo da destra chiaramente distinguibile, il secondo, interposto tra gli ulivi, lo si distingue a stento. Ad ogni modo ambo sono disposti sullo sfondo della scena senza interrompere le relazioni spaziali e funzionali che sussistono tra gli elementi costitutivi della scena. L'impianto non incide visivamente sui cd. vincoli "generici" del D.Lgs. 42/2004 (rilievi, elementi acquatici, formazioni boschive o geologiche) altresì non sono presenti altri aerogeneratori coi quali possa verificarsi impatto di tipo cumulativo. La porzione di campo visivo occupata dalle pale è minima ed esse non sono in grado di porsi quale elemento primario della scena.

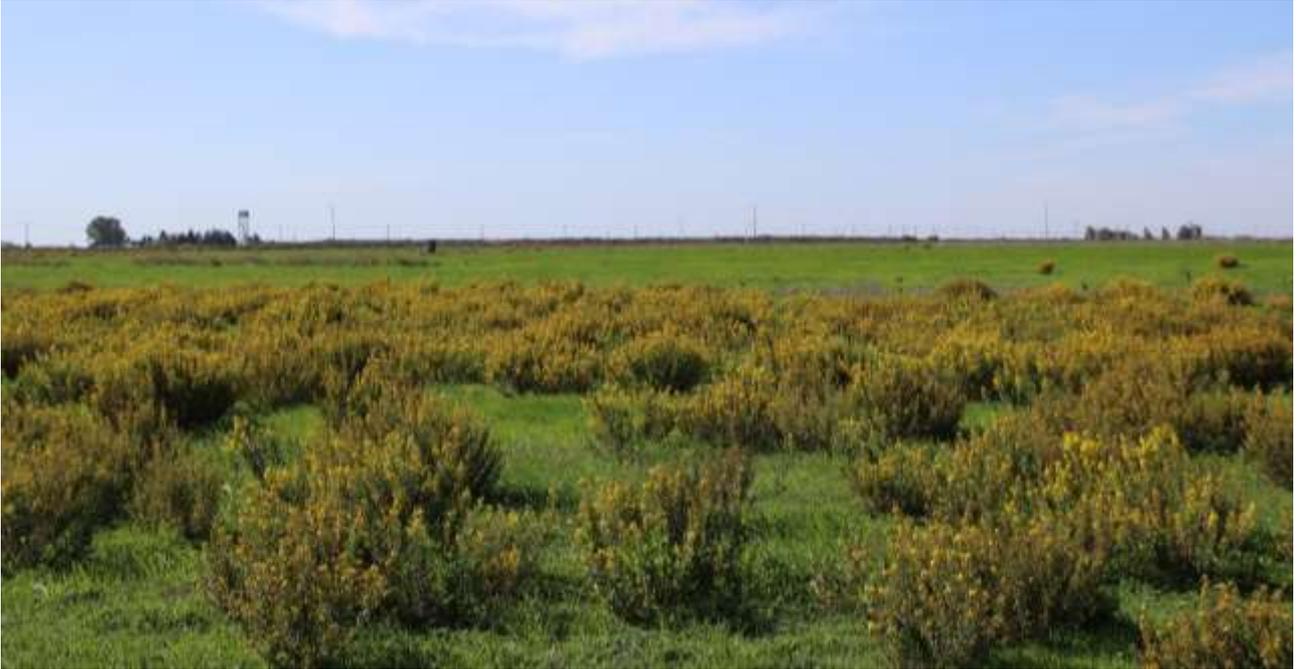
Figura 9: PR 104 ripresta stato dei luoghi ex ante Bosco ad Ovest di Colemi Angolo S-W

La scena è costituita da un unico piano di visuale caratterizzato da elementi sinantropici. Sullo sfondo si intravedono come unico elemento antropico le infrastrutture a rete di media e bassa tensione. Nella scena sono presenti due soli colori: il verde del campo in primo piano che occupa la quasi totalità della scena e una sottilissima striscia un po' più scura che segna il limite del piano di visuale. La panoramica ripresa è priva di profondità.

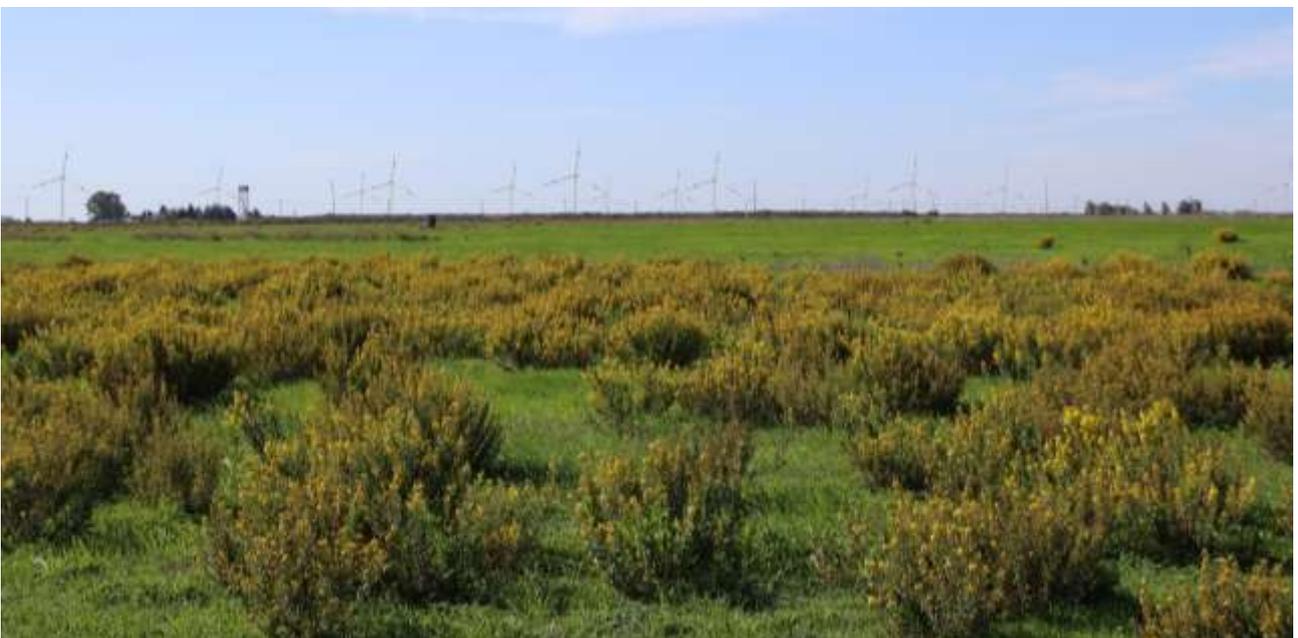
Figura 10: PR 104 ripresta stato dei luoghi ex post Bosco ad Ovest di Colemi Angolo S-W

L'impianto si dispone ordinatamente sullo sfondo della scena, scandendone e definendone il limite e, al contempo, contribuendo ad aumentarne la profondità del campo visivo. La presenza degli elementi chiari delle turbine agevola la percezione della sottile striscia cromatica più scura. Le opere non insistono visivamente sui vincoli generici del Codice (rilievi, elementi acquatici, boschi). Altresì non sono presenti altri impianti preesistenti tali da introdurre possibili effetti cumulativi visivi nella scena. Complessivamente si ritiene che l'impianto renda il quadro paesaggistico meglio riconoscibile conferendogli un carattere distintivo. Rispettando gli allineamenti preesistenti il campo eolico si pone quale costruttore di paesaggi. Esso determina degli effetti visivi positivi nella scena, quali: aumento della profondità del campo visivo, contrasti cromatici, rafforzamento degli allineamenti. Esso si inserisce all'interno della maglia agricola storicizzata e quindi per alcuni potrebbe determinare un contrasto tra storico – nuovo non gradito che, per quanto già ampiamente esaminato nel capitolo 2 della presente relazione, non si vuole non tenere in debito conto.

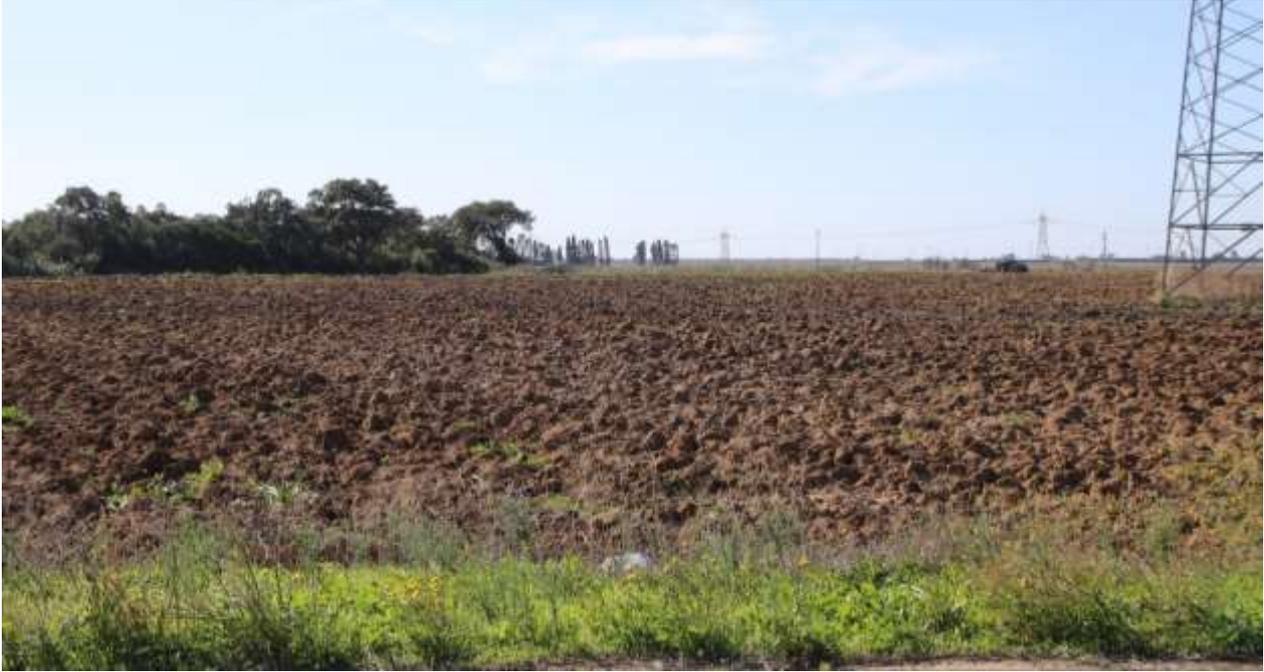
Figura 12: PR 106 ripresta stato dei luoghi ex ante Bosco a Nord di Colemi sulla SP 81

La scena è composta da un unico piano di visuale ove domina l'elemento sinantropico costituito da un campo arato che occupa la quasi totalità della scena. Nella scena è visibile nella parte sinistra parte della macchia boschiva a Nord del Bosco di Colemi, mentre a destra vi è in primo piano un traliccio AT. Sullo sfondo sono visibili gli elementi antropici a rete costituiti dalle linee per il trasporto e la distribuzione dell'elettricità. La scena ha una scarsa profondità visiva, la scena è piatta e sembra schiacciata. I contrasti cromatici sono scarsi: vi è il marrone della terra brulla e il verde scuro del bosco.

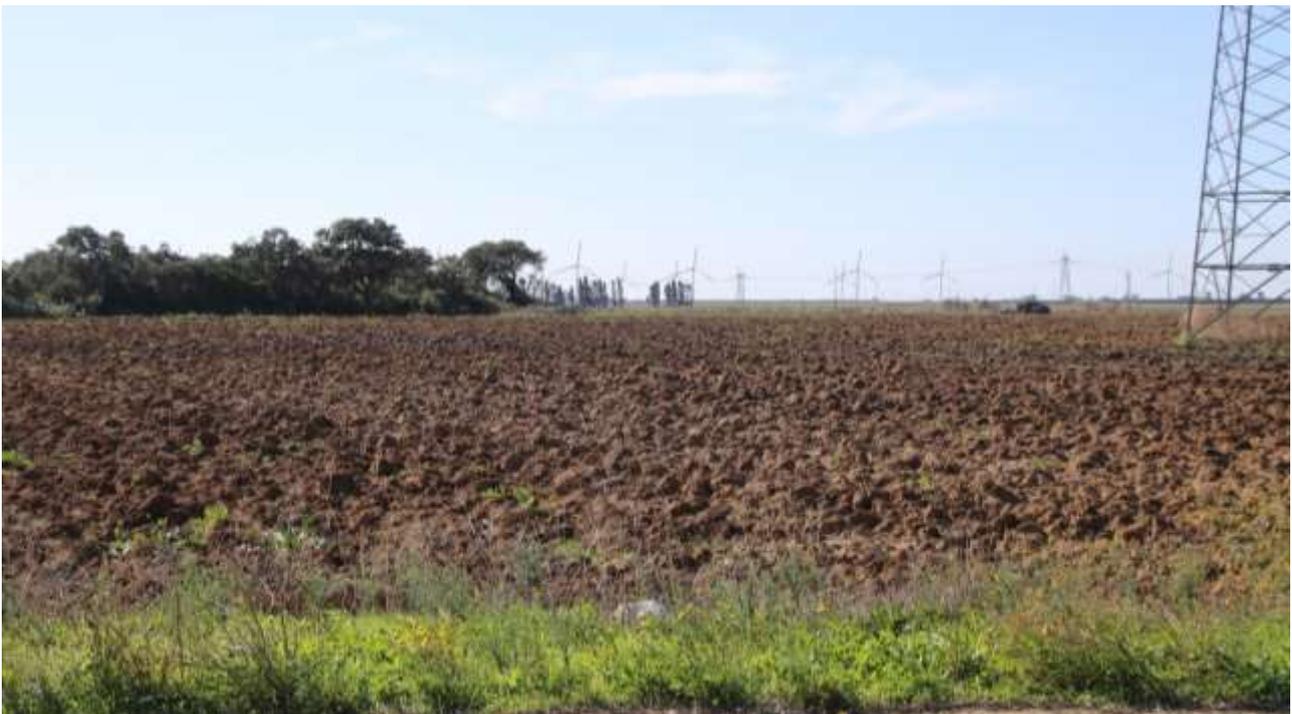
Figura 13: PR 106 ripresta stato dei luoghi ex post Bosco a Nord di Colemi sulla SP 81

L'impianto si colloca sullo sfondo della scena in corrispondenza con la porzione già occupata dalle infrastrutture a rete in AT. L'impianto conferisce profondità alla scena e segue gli allineamenti esistenti. Le quindi sceniche costituite dal bosco a sinistra e dal traliccio a destra diminuiscono la percezione degli allineamenti e la lettura positiva della presenza dell'impianto ne risulta un po' incrinata. L'impianto quindi sebbene aumenti la profondità del campo visivo e si collochi in una porzione della scena già impegnata, l'allineamento che segue non contribuisce ad aumentare le qualità della scena essendo presenti elementi che ne ostacolano la percezione.

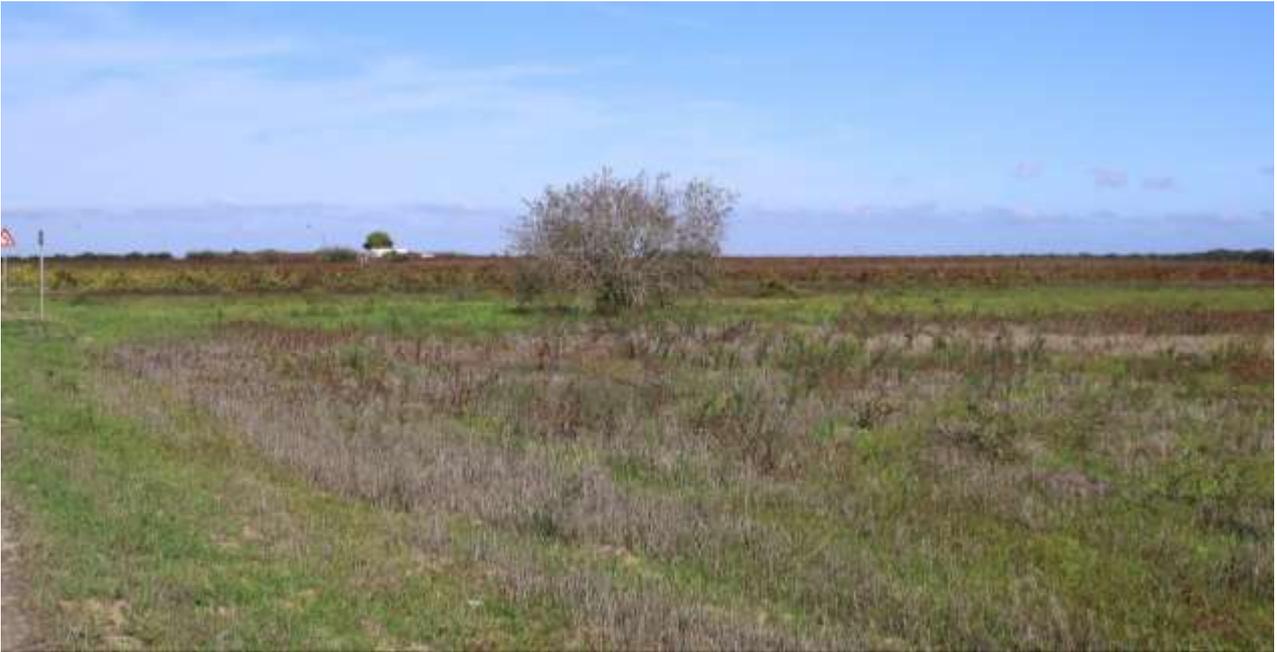
Figura 16: PR 107 ripresta stato dei luoghi ex ante bosco S. Teresa e dei Lucci ripreso dall'angolo S-E

La scena presenta un unico piano di visuale dominato da un unico elemento sinantropico. La scena è piatta e priva di profondità, i colori della scena sono scarsamente differenziati e vanno dal verde al marroncino con

contrasti cromatici pressoché inesistenti. Nella scena la maglia agricola storicizzata non è percepibile essendo il solo piano di visuale presente caratterizzato dalla presenza di un campo seminativo che al momento della ripresa fotografica era incolto.

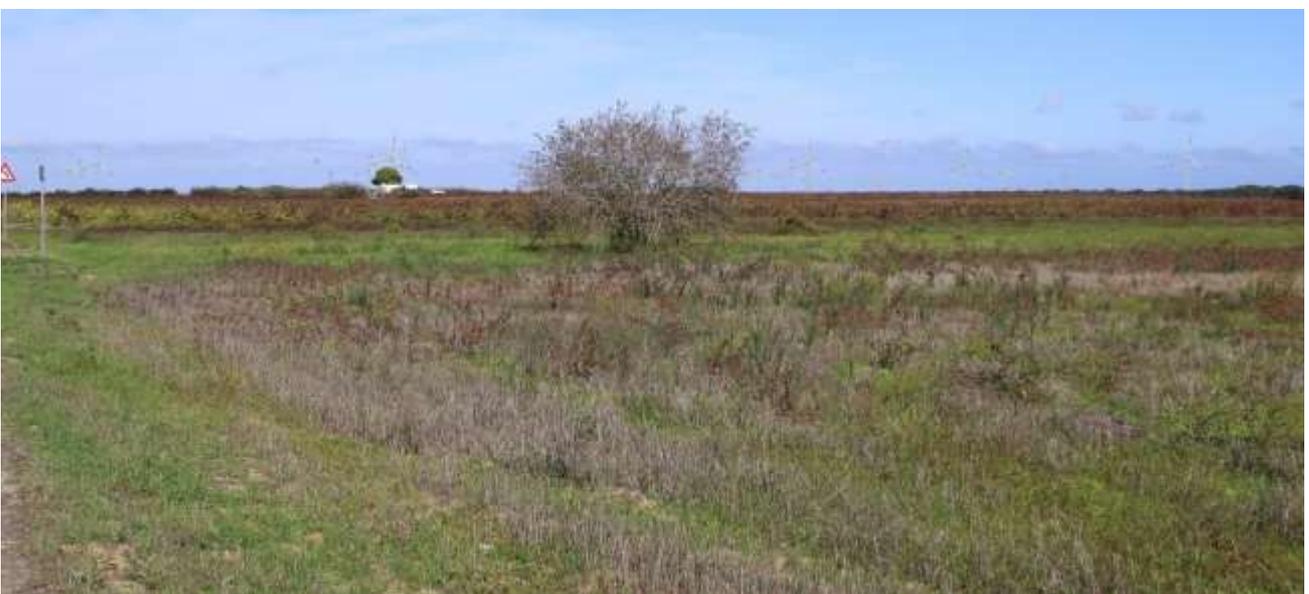
Figura 17: PR 107 ripresta stato dei luoghi ex post bosco S. Teresa e dei Lucci ripreso dall'angolo S-E

L'impianto è visibile sullo sfondo della scena, perfettamente allineato esso contribuisce ad aumentare la profondità del campo visivo. Gli aerogeneratori definiscono il confine del piano di visuale inserendo un elemento cromatico in grado di creare un po' di contrasto. L'impianto non incide sui vincoli generici istituiti ex lege ai sensi del Codice e non sono presenti altri impianti eolici coi quali si possano configurare effetti di tipo cumulativo visivo. Nel complesso l'impianto è in grado di caratterizzare la scena che come abbiamo visto è composta da elementi scarsamente differenziati ed è poco distintiva proprio per l'assenza di elementi caratterizzanti. Nel caso analizzato il campo eolico con il suo allineamento preciso e rispettoso di quelli preesistenti si pone quale costruttore di paesaggi.

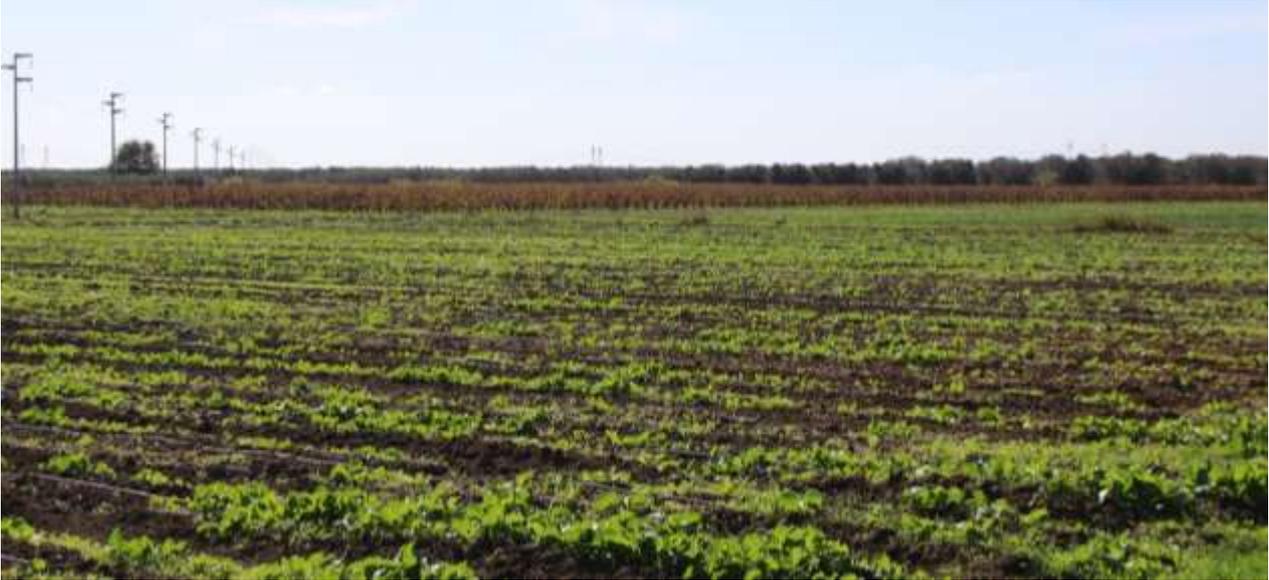
Figura 19: PR 108 ripresta stato dei luoghi ex ante bosco S. Teresa e dei Lucci ripreso dall'angolo N-O dalla SP 80

La scena che si apre a partire dal punto di ripresa analizzato è costituita da un unico piano di visuale, ove insistono solo ed esclusivamente elementi sinantropici. Essa è piatta, la profondità della scena è resa solo ed esclusivamente dalla linea MT che si snoda a sinistra della scena dalla quale è possibile capire che in vero il punto di fuga della scena è molto profondo.

Nonostante ciò la scena ha comunque delle qualità immediatamente percepibili. Gli elementi costitutivi si dispongono ordinatamente sviluppandosi per bande orizzontali ben distinte anche cromaticamente: la prima fascia ha il verde acceso dei seminativi che si alterna alle strisce marroni della terra, la seconda fascia ha l'arancione delle viti e la terza fascia ha il verde scuro degli ulivi. L

a scena è chiusa a sinistra dalla linea MT già menzionata e sullo sfondo dalle infrastrutture a rete in AT. Anche la presenza di questi elementi connota positivamente la scena creando delle quinte leggere che aiutano a leggere e ad apprezzare la scena. La presenza della linea AT in particolare continua il ritmo già scandito dagli elementi sinantropici disposti dall'elemento più basso a quello via via più maggiormente sviluppato in altezza.

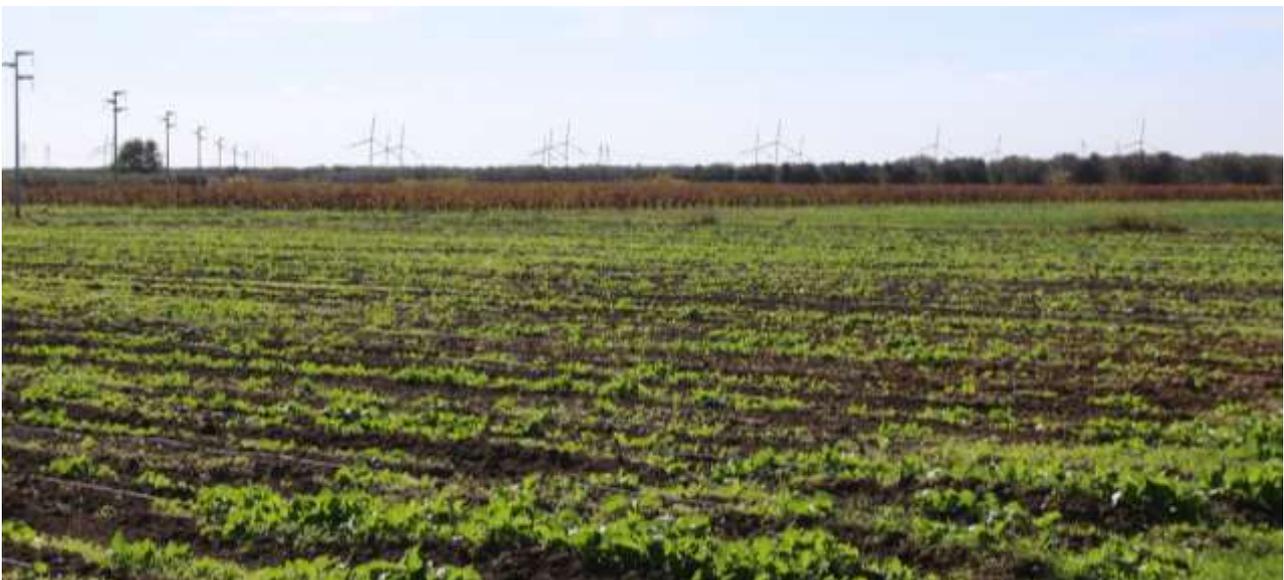
Figura 20: PR 108 ripresta stato dei luoghi ex post bosco S. Teresa e dei Lucci ripreso dall'angolo N-O dalla SP 80

Come abbiamo potuto vedere per la linea AT dello sfondo, l'impianto, collocato proprio nella medesima porzione della scena contribuisce ancor più a creare una quinta utile alla lettura degli elementi caratterizzanti e a dare profondità alla scena. Il campo eolico segue perfettamente gli allineamenti degli elementi preesistenti e rispetta la ritmica disposizione degli stessi: orizzontalmente, per sottili strisce di elementi contraddistinti cromaticamente. Per tutto quanto rappresentato, pur consapevoli dello scarso apprezzamento che raccolgono gli impianti eolici quando collocati nel paesaggio agricolo storicizzato, si ritiene che il contributo visivo dell'impianto possa ritenersi per molte ragioni positivo.

L'impianto non incide visivamente sui vincoli generici imposti dal D.Lgs. 42/2004 (rilievi, elementi acquatici, boschi...) e l'assenza di altri impianti eolici all'interno della scena esclude che si possano verificare impatti di tipo cumulativo. L'impianto non occupa porzioni della scena libere da elementi antropici, per converso insiste visivamente proprio in corrispondenza della linea AT non andando quindi a saturare la scena.

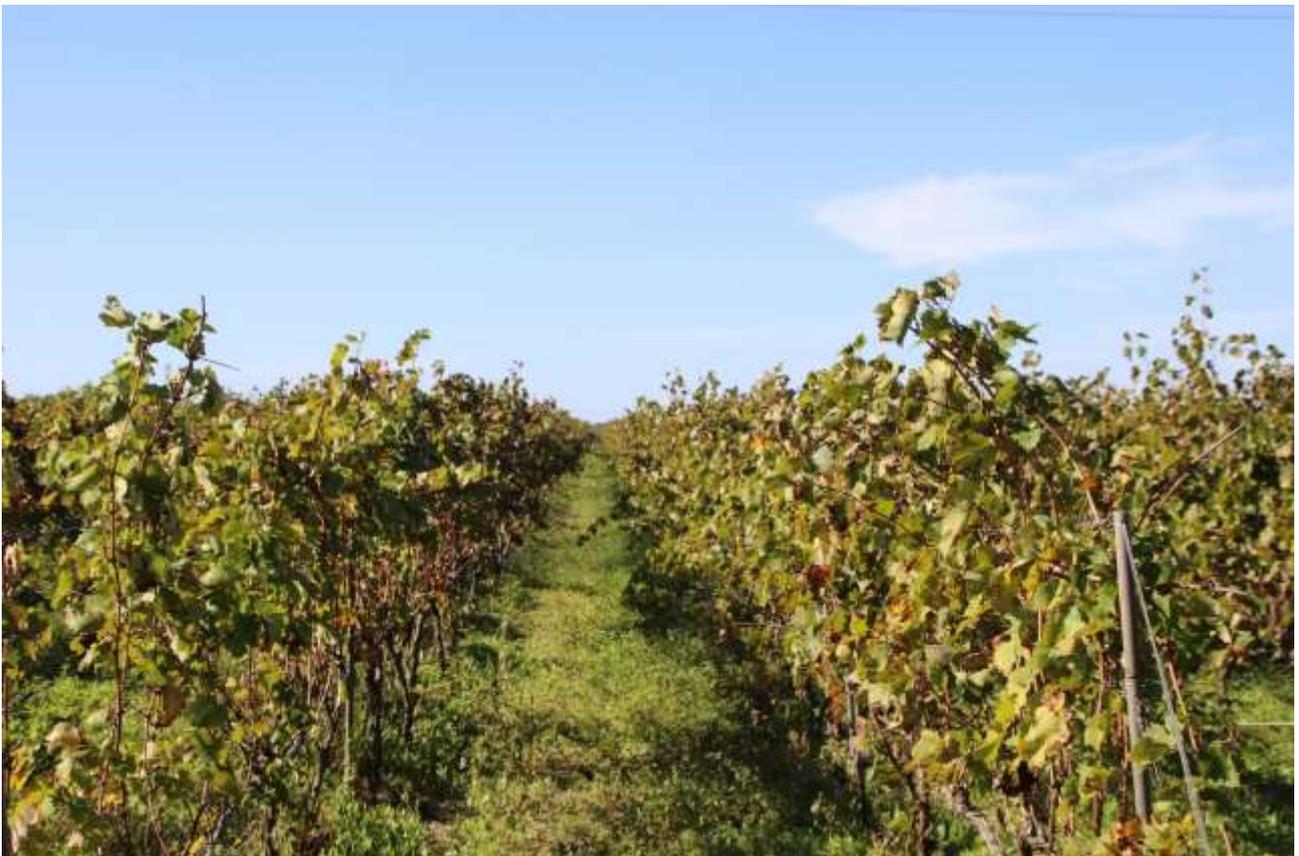
Figura 22: PR 101 ripresta stato dei luoghi ex ante ed ex post Bosco Colemi Angolo N-O

La scena è costituita da un unico piano di visuale composto da un unico elemento sinantropico individuato nel vigneto. Essa è piatta, monotona, non ha elementi di diversità o di rarità, non ha altresì profondità visiva. L'impianto in progetto non è visibile, pertanto, nessun tipo di impatto è introdotto dalle opere sul ricettore.

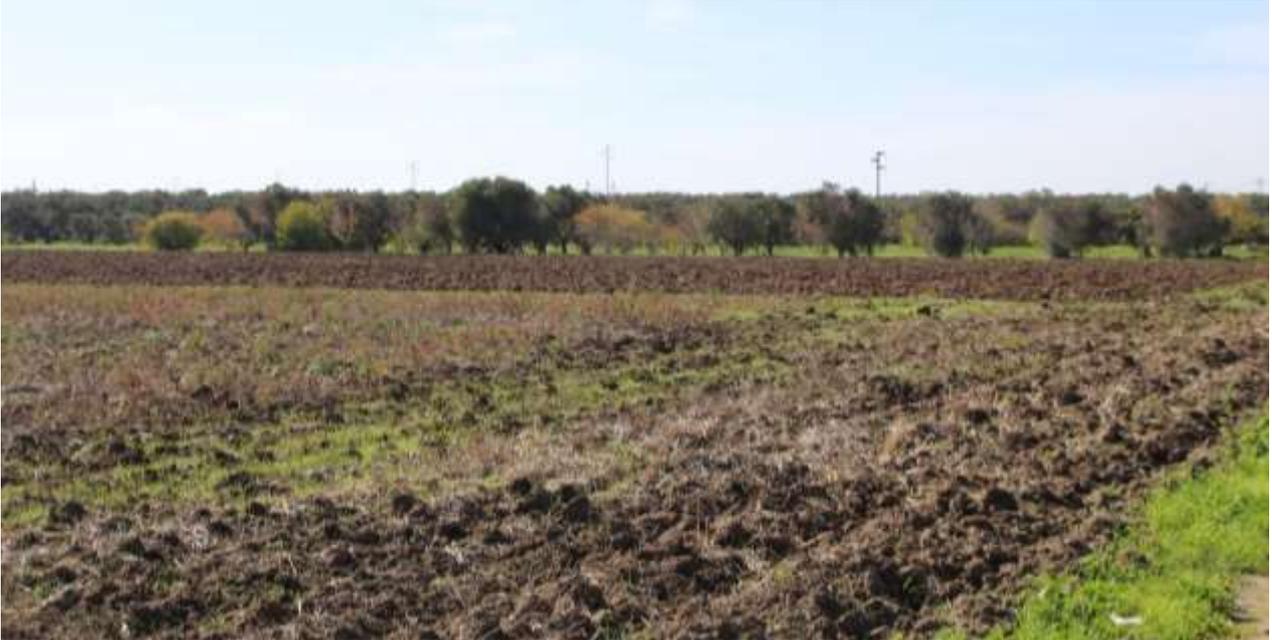
Figura 24: PR 109 ripresta stato dei luoghi ex ante bosco S. Teresa e dei Lucci ripreso dall'angolo S-O

La scena presenta un unico piano di visuale presentandosi quale decisamente piatta e priva di profondità. Nella scena sono presenti solo elementi sinantropici: il campo arato in primo piano e gli uliveti in secondo piano. Sullo sfondo un elemento antropico a rete non contribuisce ad incorniciare la scena né a conferirgli profondità. I colori sono comunque presenti nel marrone del campo arato, nel verde scuro della fittissima fascia di uliveti dello sfondo, nel verde brillante delle sottilissime fasce a prativi, infine negli spruzzi di giallo di alcuni alberi che si alternano a quelli di ulivo.

L'impianto si colloca nella scena sicuramente seguendo gli allineamenti, ma si pone quale elemento secondario della scena, potendo così scarsamente contribuire a conferirle profondità. Il campo eolico non aggiunge note cromatiche alla scena a causa della distanza che intercorre tra esso e l'osservatore che rende le colorazioni poco percepibili. L'impianto non riesce tanto meglio rispetto alla linea MT ad incorniciare la scena. Esso non incide visivamente sui vincoli generici imposti *ex lege* ai sensi del Codice del paesaggio e, l'assenza di altri aerogeneratori preesistenti assicura l'assenza di impatti di tipo cumulativo. Nel complesso, quindi, seppure si ritengano assorbibili gli impatti introdotti dagli aerogeneratori, che si configurano quali elementi secondari del paesaggio, possiamo ben comprendere che per questa scena l'impianto non è in grado di produrre effetti positivi.

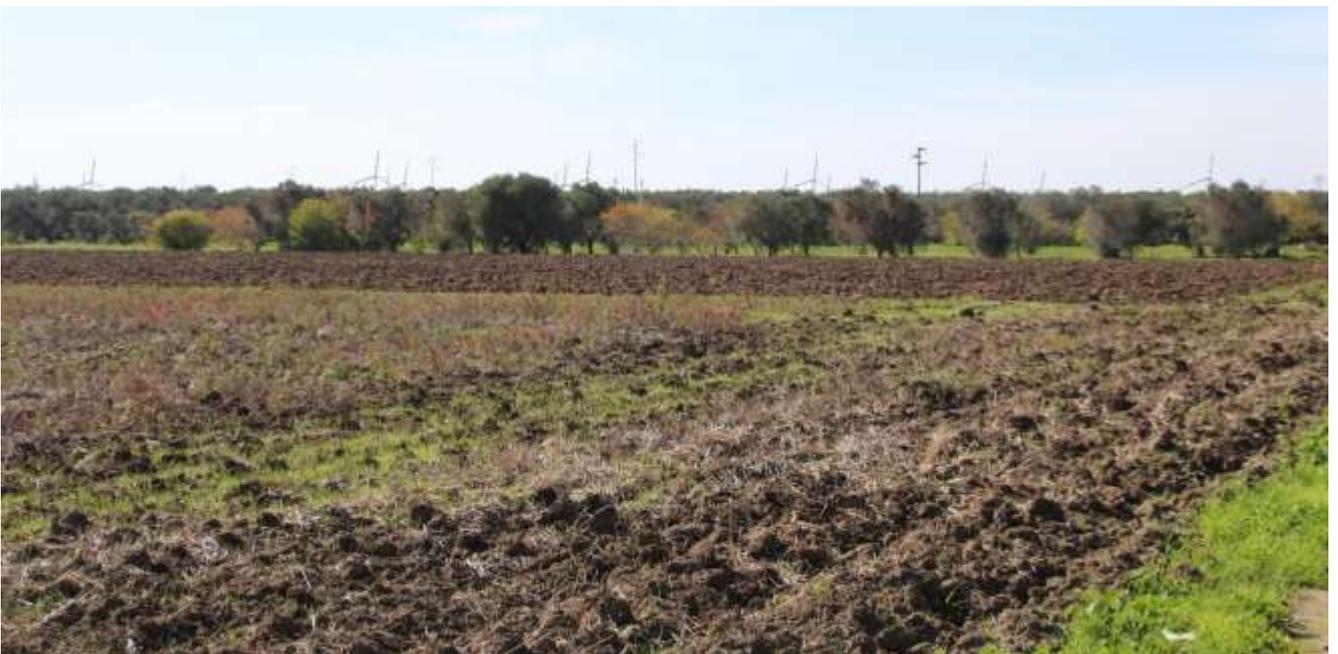
Figura 25: ripresta stato dei luoghi ex post bosco S. Teresa e dei Lucci ripreso dall'angolo S-O

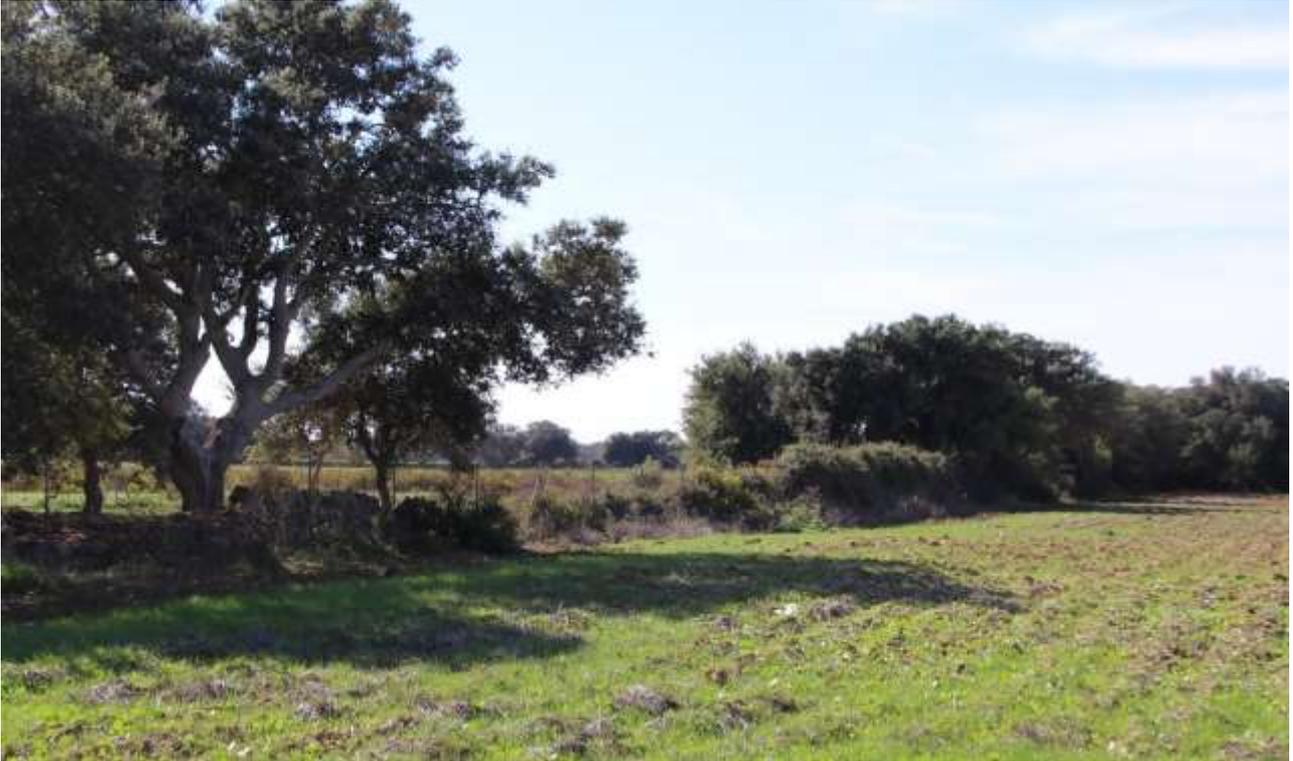
Figura 27: PR 110 ripresta stato dei luoghi ex ante bosco S. Teresa e dei Lucci ripreso dall'angolo S-E

I colori dominanti la scena sono il verde brillante dei prati e quello più scuro degli alberi, tra essi c'è scarso contrasto cromatico.

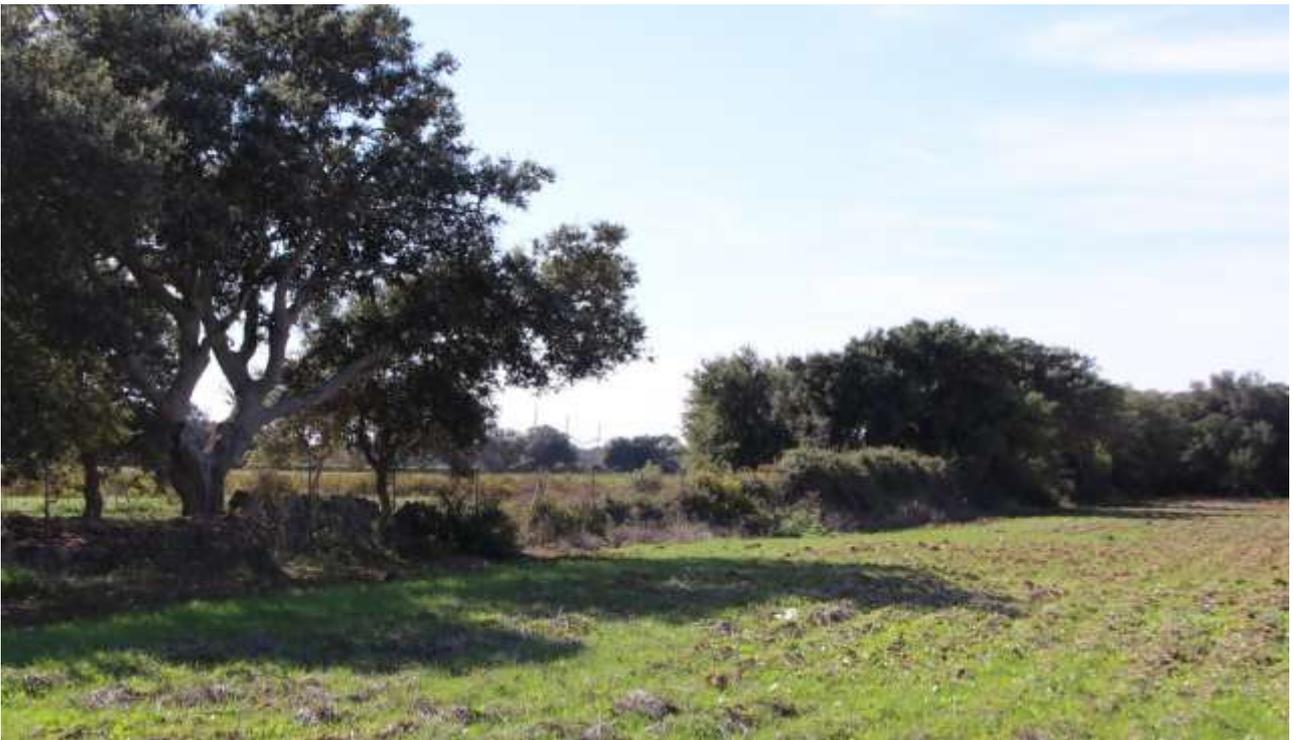
Parte dell'impianto è visibile al centro della scena sullo sfondo. Le opere non contribuiscono né a conferire profondità alla scena né ad aumentare la percezione delle colorazioni della stessa. Il campo eolico si configura quale elemento secondario della scena scarsamente caratterizzante. Esso incide visivamente sugli elementi naturali dello sfondo (boschi). L'assenza di impianti eolici esistenti assicura che non si possano verificare effetti di tipo cumulativo sulle componenti.

Figura 28: PR 110 ripresta stato dei luoghi ex post bosco S. Teresa e dei Lucci ripreso dall'angolo S-E

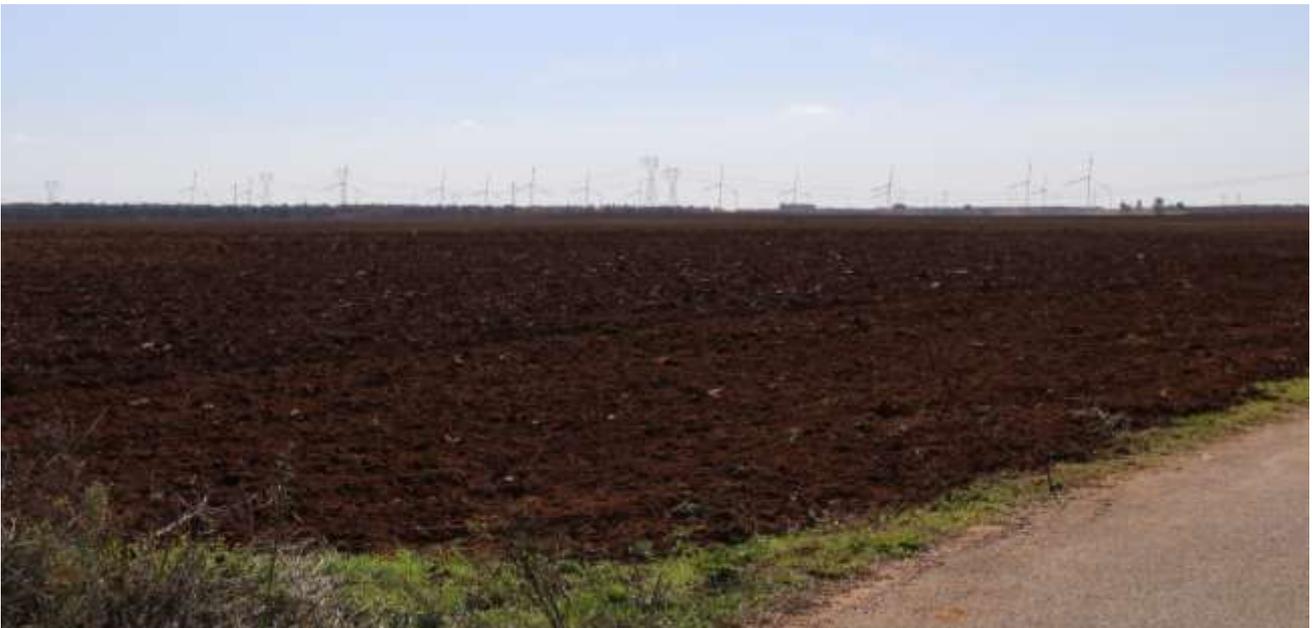
Gli aerogeneratori si collocano allineati ordinatamente sullo sfondo del piano di visuale in corrispondenza degli altri elementi antropici sviluppati in altezza (linee elettriche) andando ad occupare la medesima porzione della scena scongiurando, quindi, la possibilità che aggiunga ingombro visivo alla scena. Gli aerogeneratori non insistono visivamente sui beni paesaggistici individuati con vincolo generico ai sensi del Codice (rilievi, boschi, elementi acquatici). L'assenza di altri aerogeneratori consente di escludere la possibilità che siano introdotti nella scena impatti di tipo cumulativo. L'impianto in lontananza non aggiunge contrasto alla scena, ma consente di aumentarne la profondità. Al contempo, in un contesto agricolo scarsamente caratterizzato come quello analizzato esso può positivamente configurarsi quale costruttore di paesaggio.

Figura 31: PR 111 ripresta stato dei luoghi ex post bosco S. Teresa e dei Lucci ripreso dall'angolo N-O

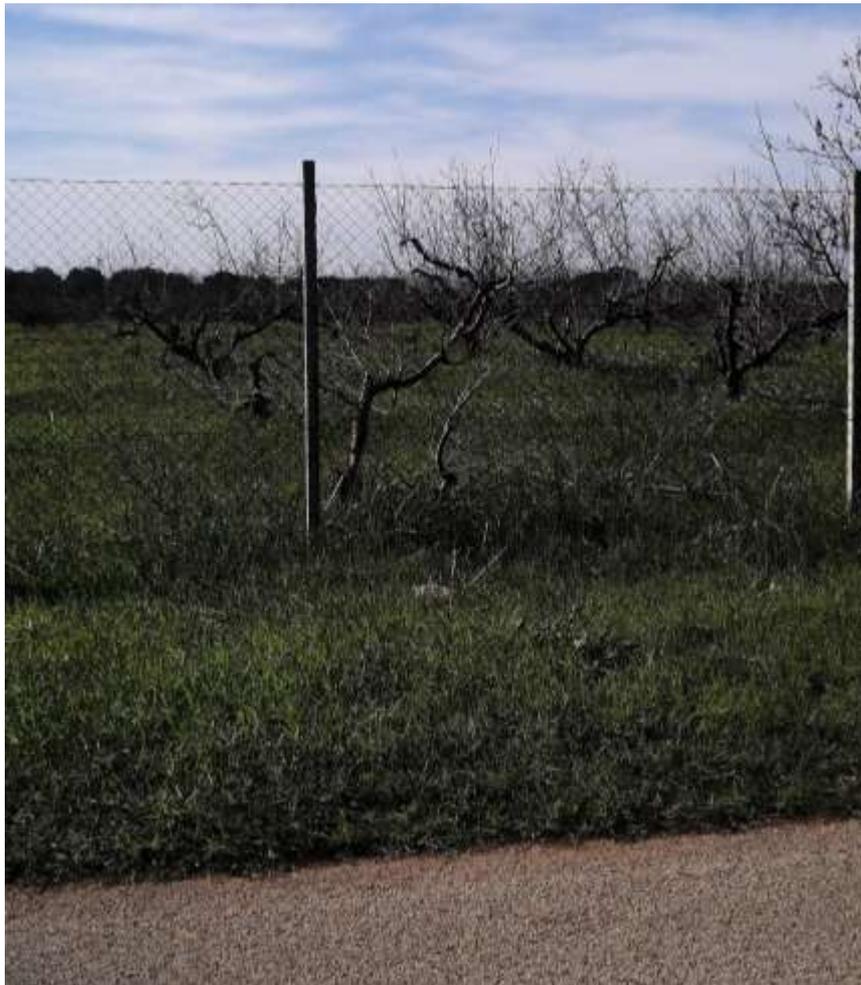
Figura 34: PR 112 ripresta stato dei luoghi ex ante ed ex post bosco S. Teresa e dei Lucci lato sud ripreso dalla Masseria Lucci

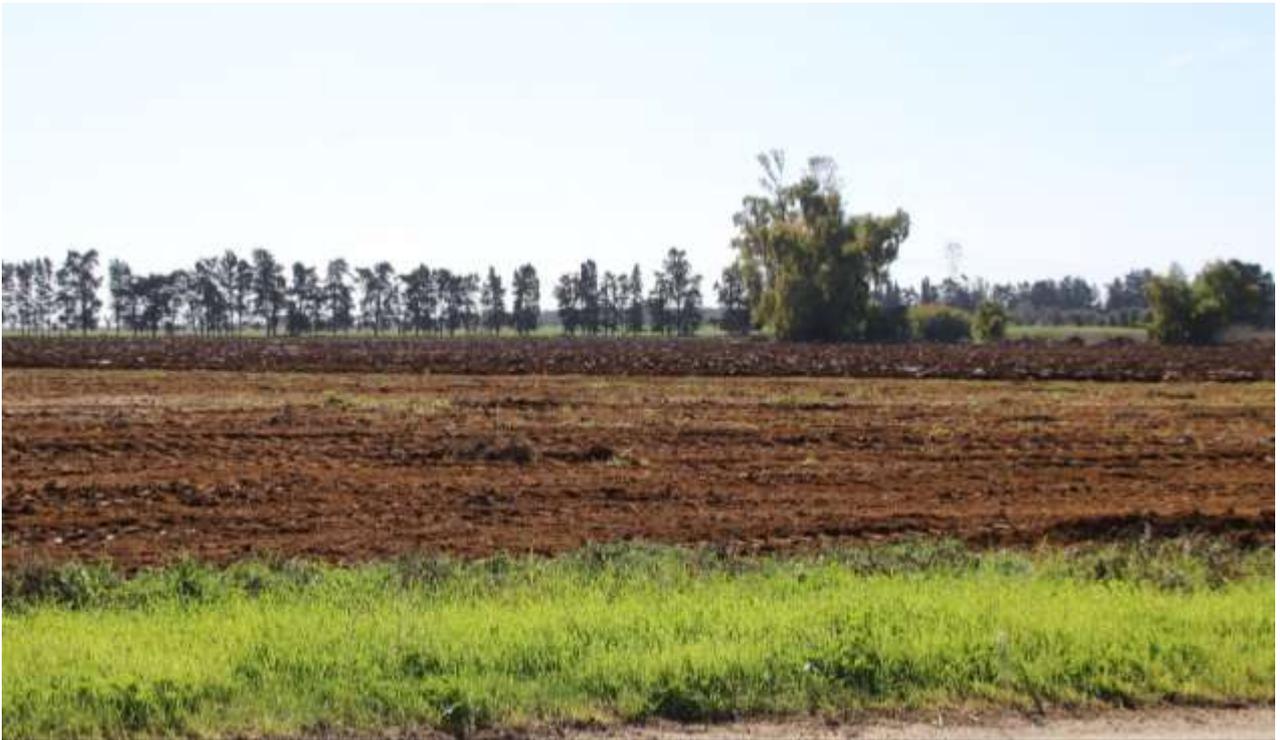
Figura 36: PR 113 ripresta stato dei luoghi ex ante Masseria Cerrito

La scena è costituita da due piani di visuale. Il primo costituito dall'esteso campo arato in primo piano caratterizzato dalla presenza importante del colore scuro della terra appena zollata, delimitato da un filare di alberi interpodereale che conferisce dinamicità alla scena irrompendo con elementi sviluppati in altezza. Il secondo piano di visuale è costituito da una stretta fascia prativa di verde brillante alle spalle della quale chiude il profilo verde scuro degli uliveti, a destra si impone il profilo di un piccolo bosco che caratterizza positivamente la scena. Non sono presenti elementi antropici caratterizzanti o rilevanti. Il quadro panoramico è complessivamente caratterizzato da elementi sinantropici geometricamente alternati ad elementi naturali.
