**IMPIANTO DI PRODUZIONE DI ENERGIA DA FONTE EOLICA
"Masseria Muro" DI POTENZA PARI A 90 MW**

**PARCO EOLICO E RELATIVE OPERE DI CONNESSIONE NEI COMUNI DI:
Mesagne, Brindisi, San Donaci, San Pancrazio, Cellino San Marco**

**PROGETTO DEFINITIVO
Id AU ORE7Q71**

**Integrazione DG-ABAP - Relazione di compatibilità
paesaggistica delle aree contermini**

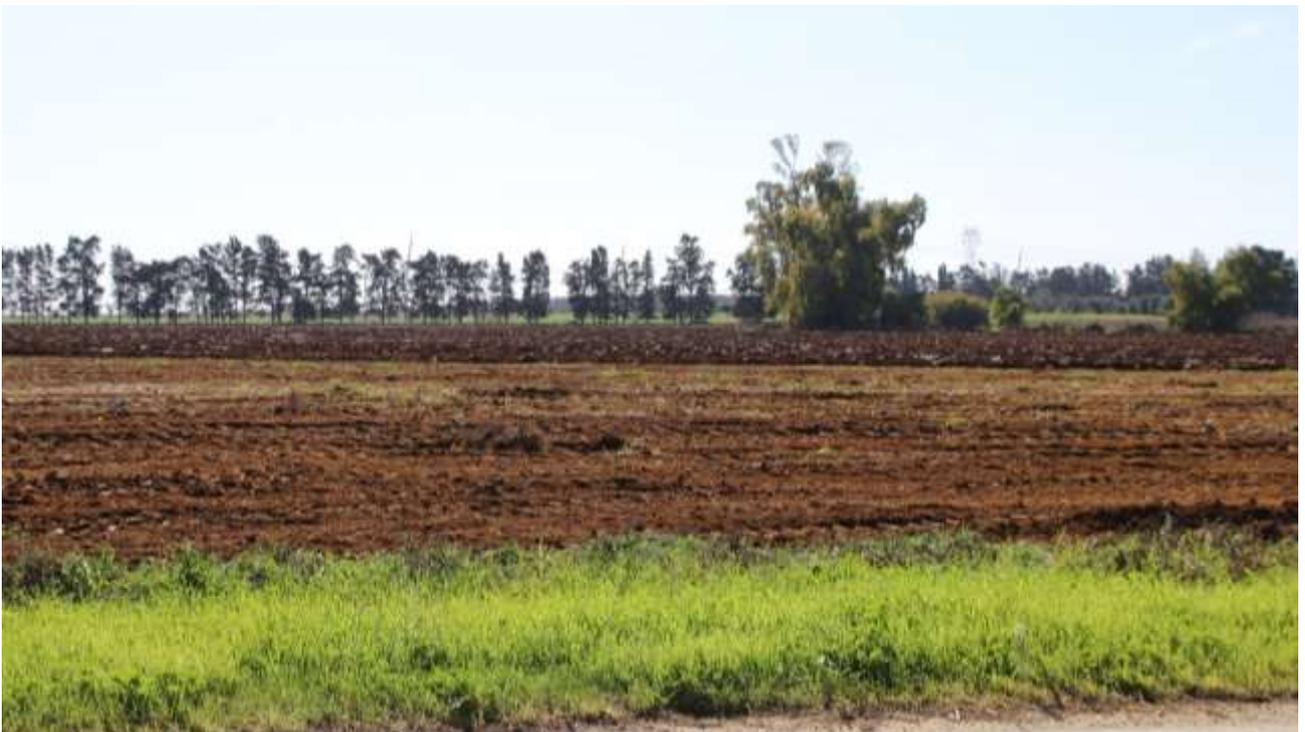
Figura 37: PR 113 ripresta stato dei luoghi ex post Masseria Cerrito

L'impianto si colloca alle spalle del secondo piano di visuale. Esso è a stento visibile in quanto il suo sviluppo in altezza è coperto dal profilo degli alberi del primo piano di visuale a sinistra della scena e del secondo piano di visuale a destra della scena. Il risultato è che risultano visibili solo tre punte di blade, difficilmente riconoscibili. Gli aerogeneratori si pongono quale elemento secondario del paesaggio e non caratterizzano la scena. Le pale incidono visivamente sui boschi. Non sono presenti altri aerogeneratori coi quali possano configurarsi effetti di tipo cumulativo.

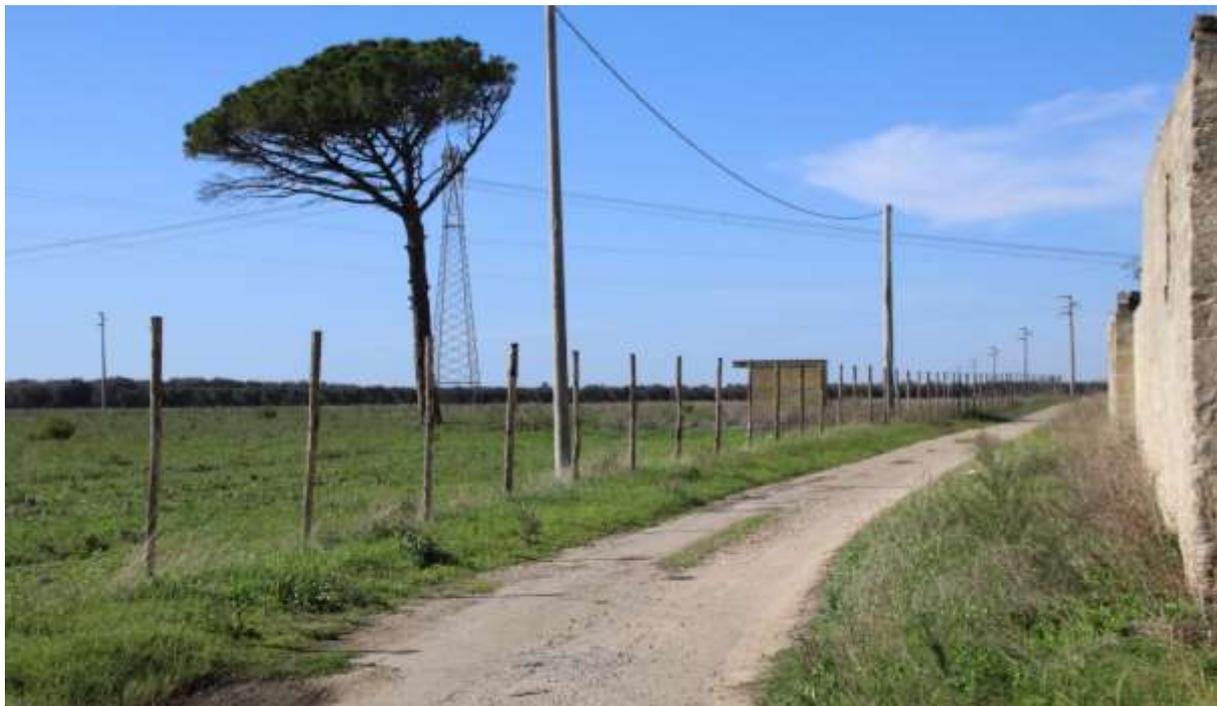
Figura 40: PR 114 ripresta stato dei luoghi ex ante Masseria Santa Teresa

La scena è costituita da un unico piano di visuale il cui punto di fuga coincide con la fine della SC che costeggia la Masseria. La presenza di un punto di fuga attribuisce alla scena la dimensione della profondità. Gli elementi costitutivi convergono verso il punto di fuga conferendo dinamicità al quadro. I confini del piano di visuale sono il fianco della masseria a destra e il profilo degli uliveti sullo sfondo. Un pino mediterraneo, isolato al centro del campo arato, spinge il suo sviluppo in altezza rompendo la linearità della scena e la regola rigida che suggerisce l'ordinamento naturale degli elementi. Il colore dominante è il verde: chiaro per i campi seminativi e scuro per gli uliveti e gli elementi naturali, sul quale si inserisce il grigio naturale della pietra della masseria e della strada.

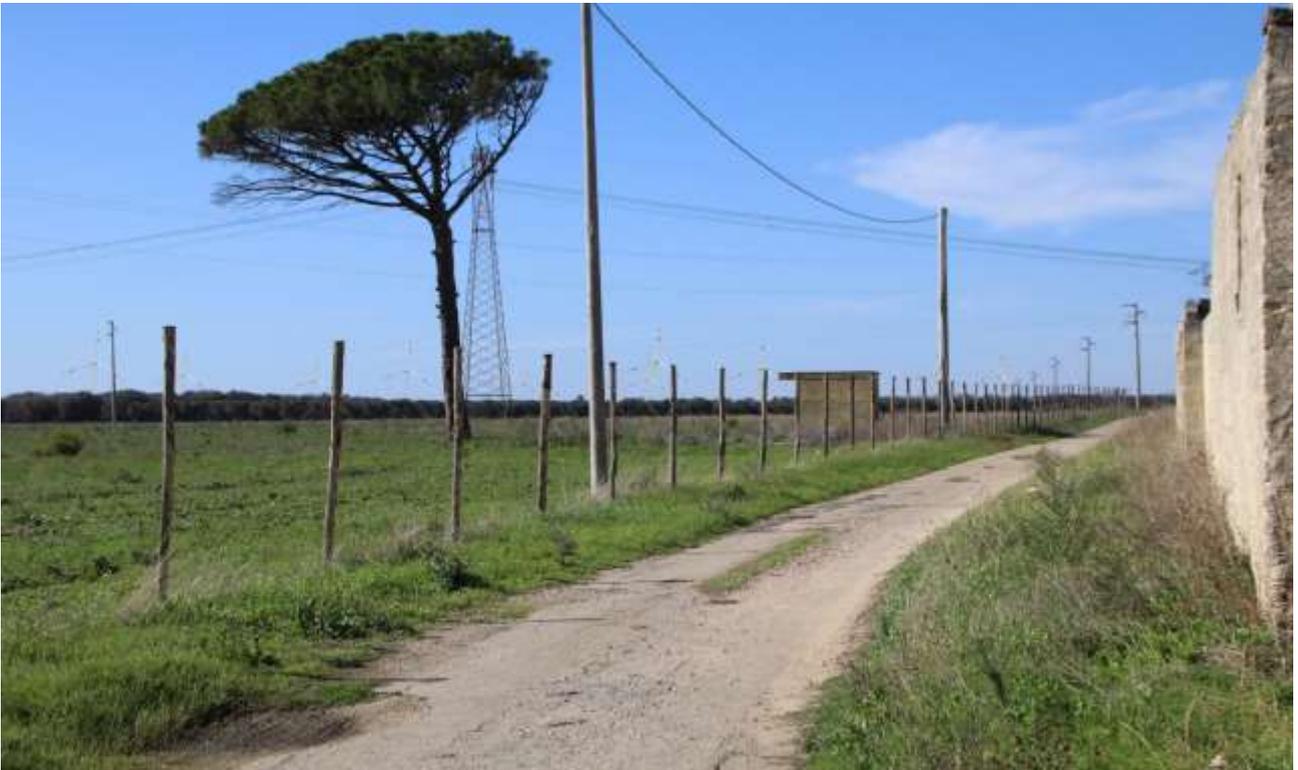
Figura 41: PR 114 ripresta stato dei luoghi ex post Masseria Santa Teresa

L'impianto si inserisce allineato alle spalle del piano di visuale, dietro l'elemento sinantropico degli ulivi. Lo sviluppo in altezza degli aerogeneratori non supera quello dei pali della recinzione della masseria e si dispone rispetto ad essi in sequenza geometrica. Le pali definiscono gli allineamenti esistenti e aumentano la percezione della profondità della scena anche sullo sfondo contrapposto rispetto al punto focale. Il colore chiaro delle pale definisce una simmetria con il colore chiaro della masseria, incorniciando con essa gli elementi sinantropici e l'isolato elemento naturale. L'impianto non incide visivamente su elementi vincolati genericamente dal Codice. L'assenza di altri aerogeneratori esclude la possibilità che si verifichino impatti di tipo cumulativo.

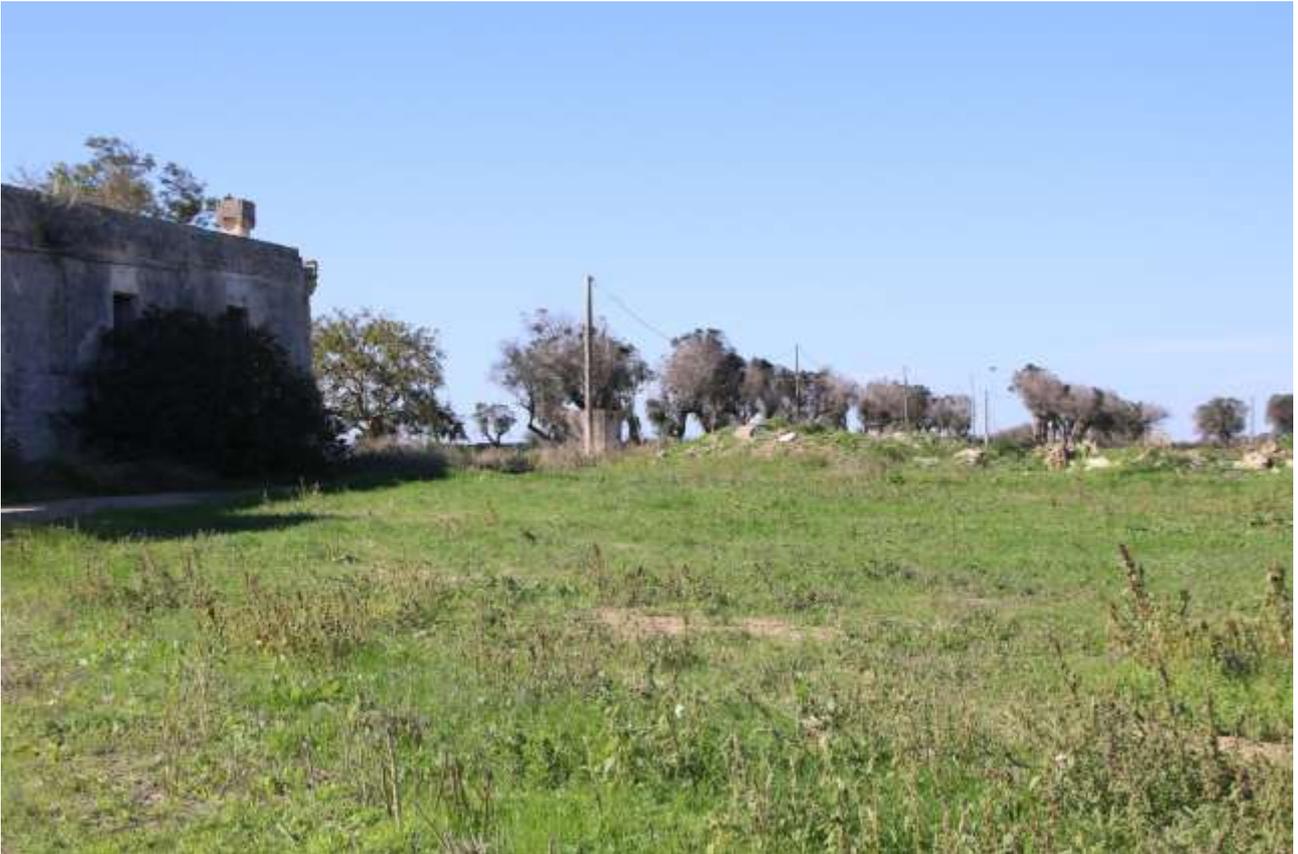
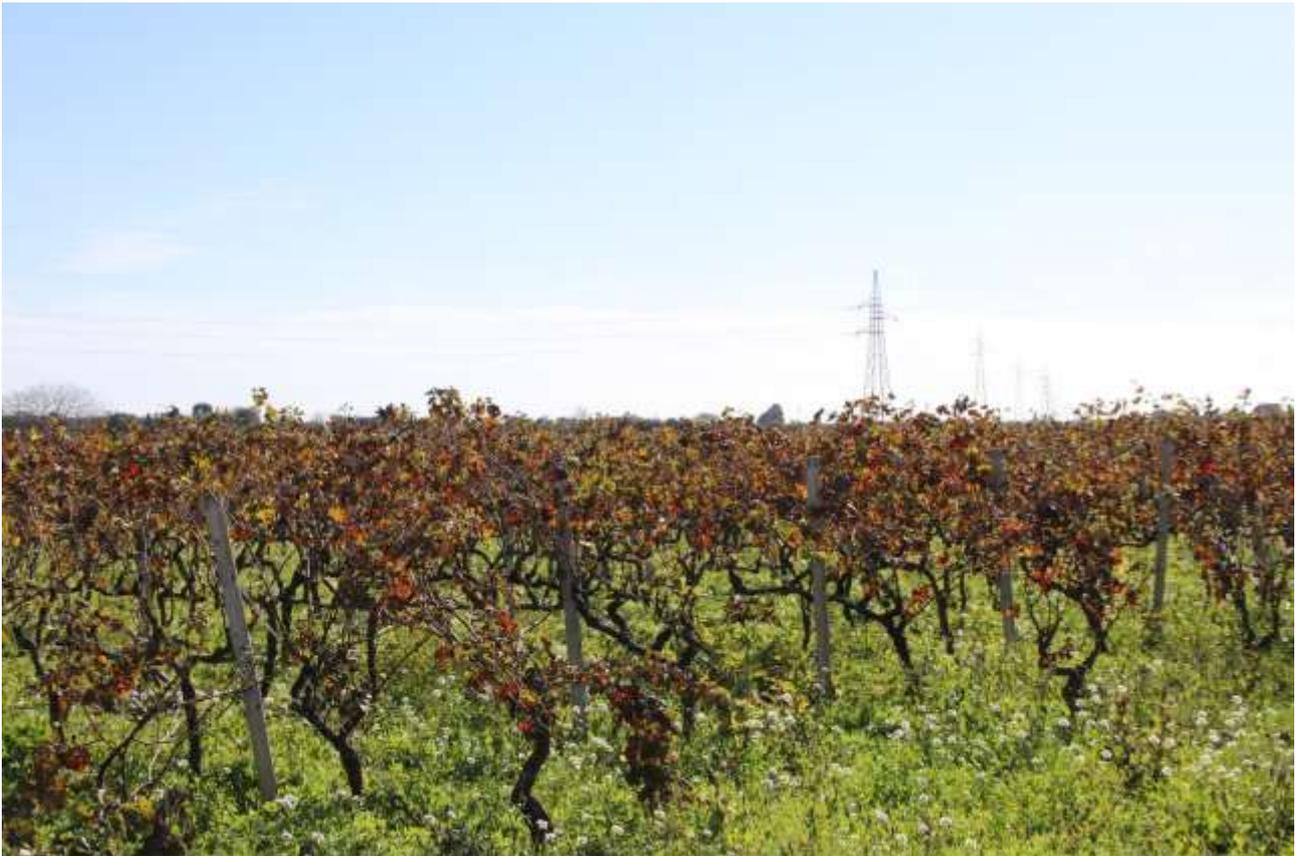
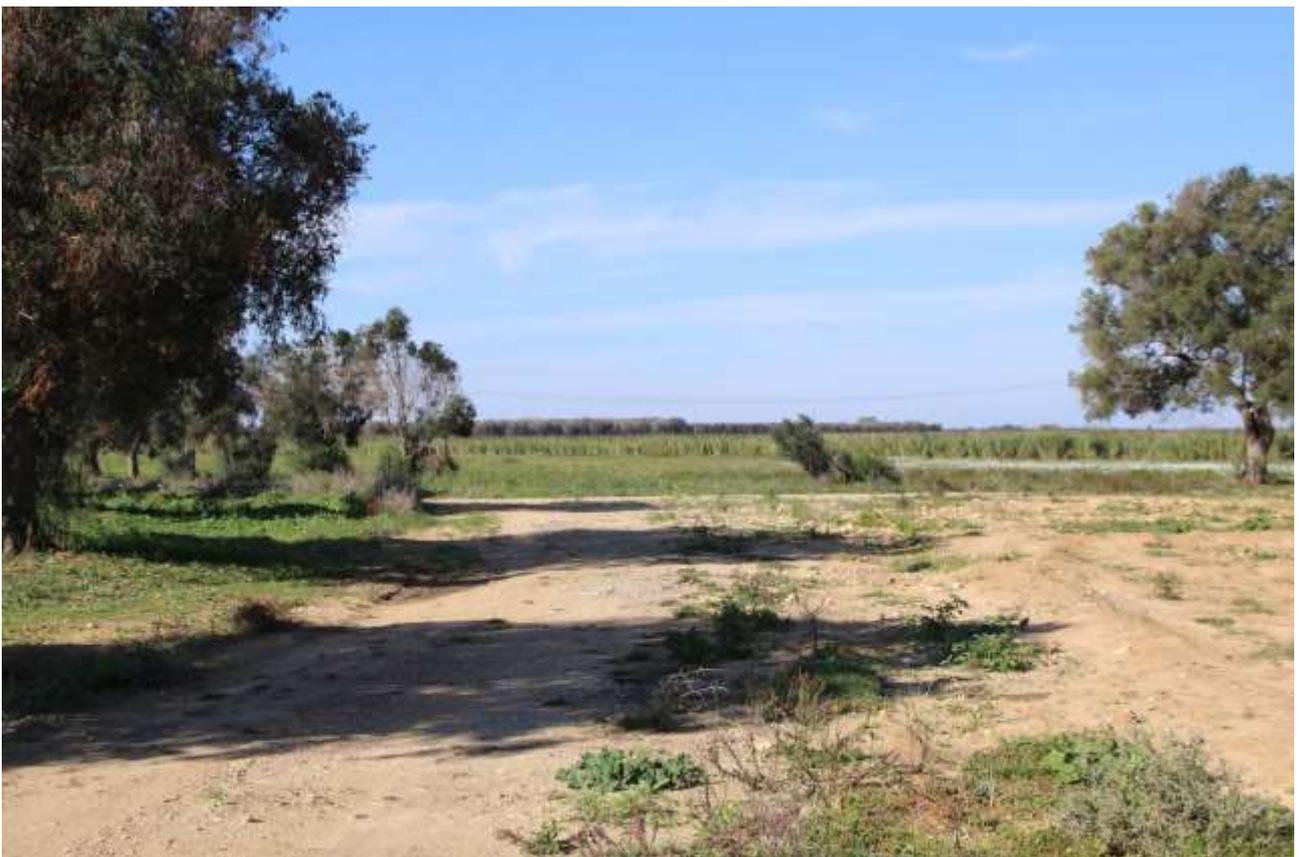
Figura 44: PR 115 ripresta stato dei luoghi ex ante ed ex post Masseria Maramonte

limitrofo la masseria. Il colore dominante è il verde con contrasti quasi nulli e il marrone chiarissimo del terreno. La scena non ha profondità, manca il punto di fuga ed è schiacciata. L'impianto non è visibile, pertanto nessun impatto può rinvenirsi.

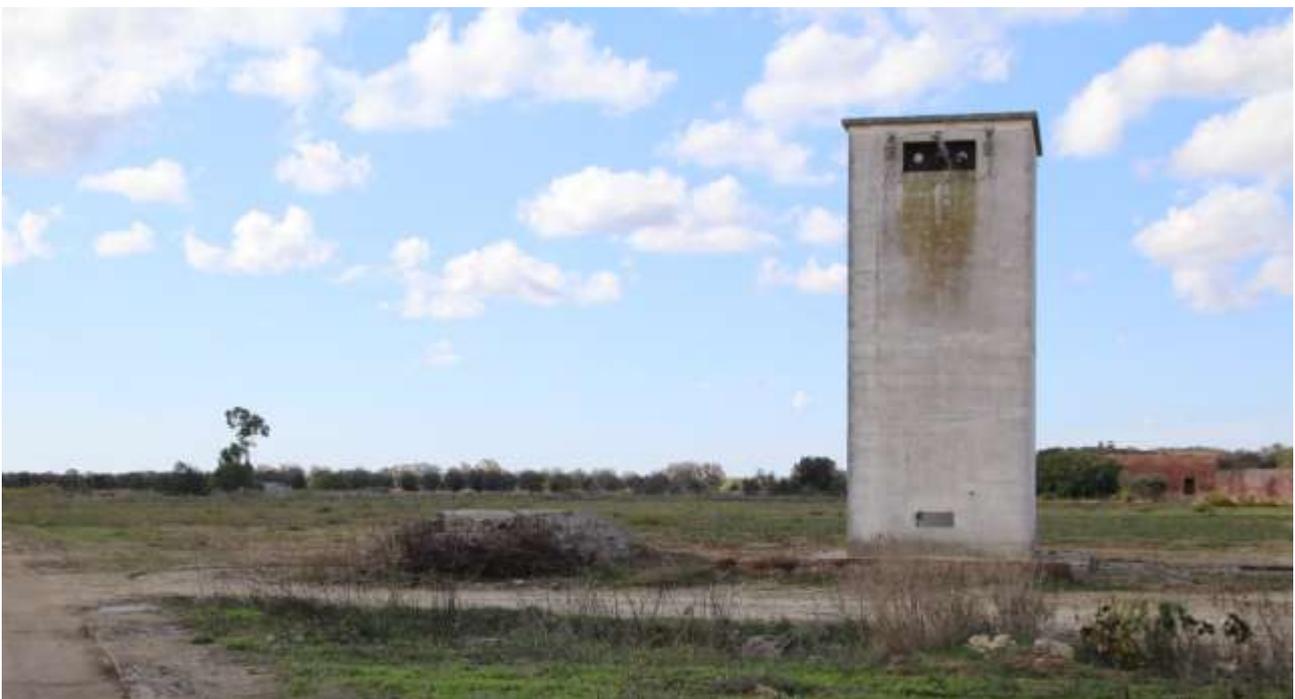
Figura 47: PR 116 e 117 ripresta stato dei luoghi ex ante Masseria Uggio Piccolo

La scena è costituita da un solo piano di visuale, privo di profondità, costituito da elementi sinantropici e da elementi antropici sulla destra. Gli elementi sinantropici sono costituiti da un campo a seminativo in primo piano ed uliveti sullo sfondo, mentre gli elementi antropici sono costituiti da una cabina elettrica in primo piano e da una masseria diruta e ricolonizzata dalla natura sullo sfondo. I colori della scena sono il verde degli elementi sinantropici, il grigio della cabina elettrica e della strada e il rosso sbiadito della masseria sullo sfondo.

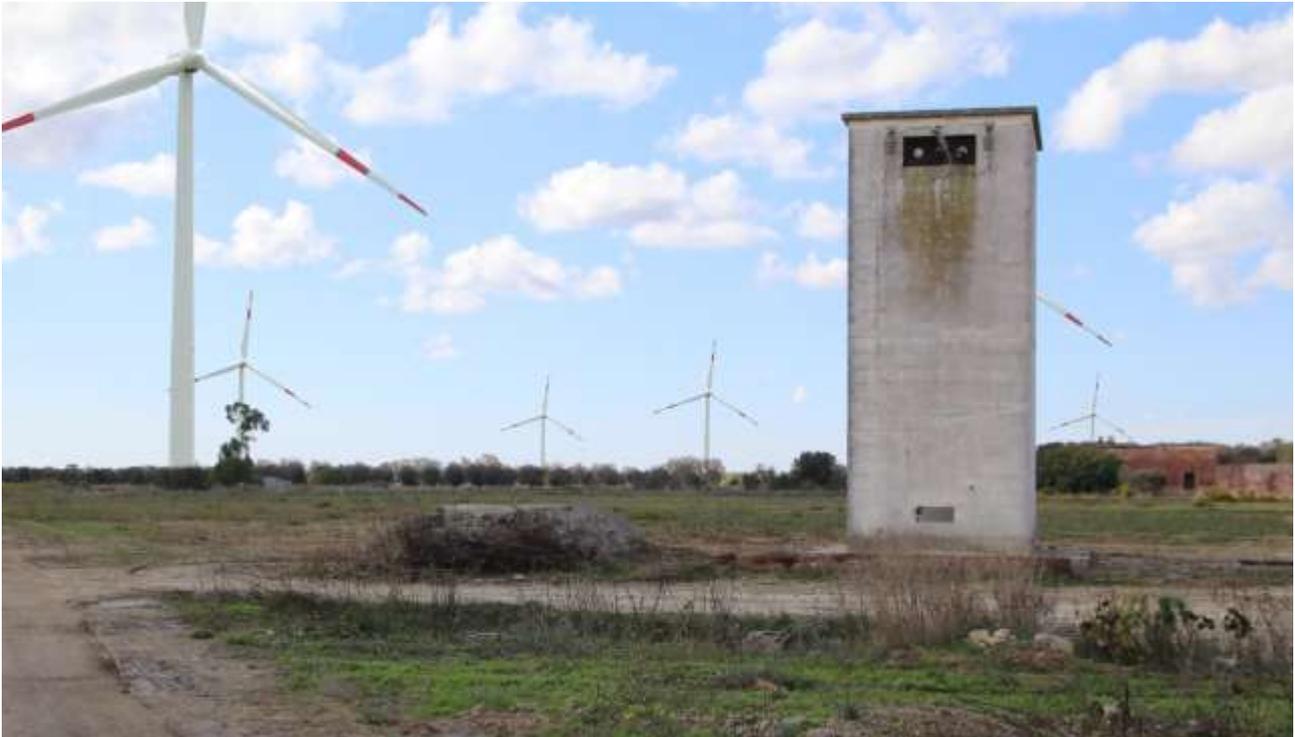
Figura 48: PR 116 e 117 ripresta stato dei luoghi ex post Masseria Uggio Piccolo

L'impianto eolico, molto prossimo al ricettore è ben visibile nella scena. Le pale occupano buona parte della scena introducendo un ingombro visivo importante e ponendosi quale elemento primario della scena. Le aree di avvicinamento non possono indagare le relazioni che si instaurano tra l'impianto e il paesaggio in quanto esse possono essere colte solo osservando porzioni più ampie del paesaggio che includano nel loro quadro anche l'impianto. Adattare le matrici a questo tipo di analisi è certamente una forzatura in quanto le aree di avvicinamento dovrebbero essere trattate a parte e secondo parametri differenti idonei ad indagare per converso le relazioni tra l'area di impianto e il contesto. Per tutto quanto esposto, si rappresenta come i risultati ottenuti dalle analisi che seguono, per questi tipi di ricettori posti in aree di avvicinamento sono necessariamente falsati.

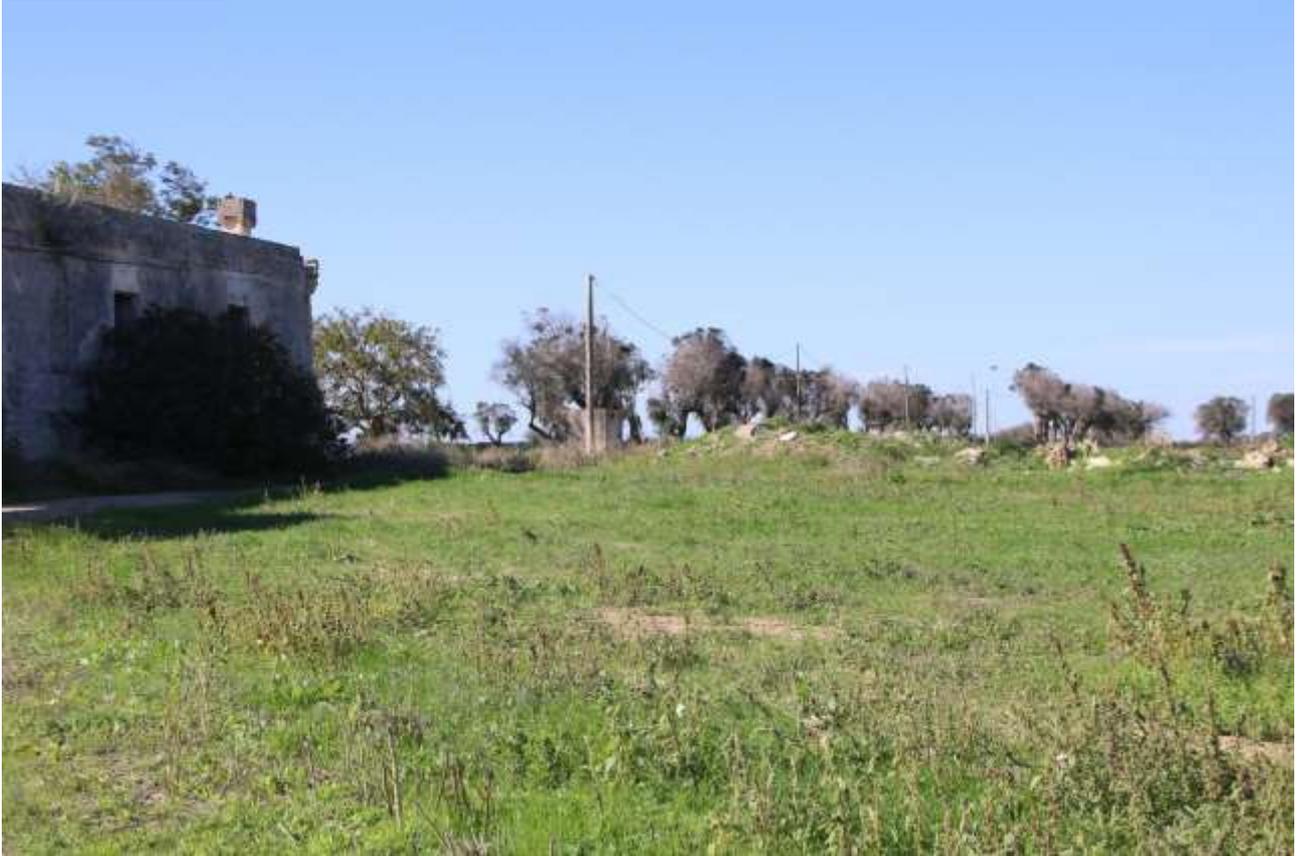
La SABAP ha chiesto la ripresa fotografica del contesto paesaggistico da più angolazioni che si rappresentano di seguito. Le scene sono pressoché simili, caratterizzate da un solo piano di visuale caratterizzato da seminativi il cui limite è segnato da elementi sinantropici (vigneti o uliveti) e sporadici elementi naturali (alberi o canneti). I colori dominanti sono il verde brillante dei prati e dei canneti e quello più tenue degli ulivi, il rosso- marrone delle viti e i colori chiari delle rocce affioranti o dei sentieri di campagna. Le scene sono schiacciate e prive di profondità, ma gli elementi che le costituiscono sono ordinati e chiaramente riconoscibili.

Figura 51: PR 119 e 120 ripresta stato dei luoghi ex ante ed ex post Masseria Angelini ripresa verso Ovest

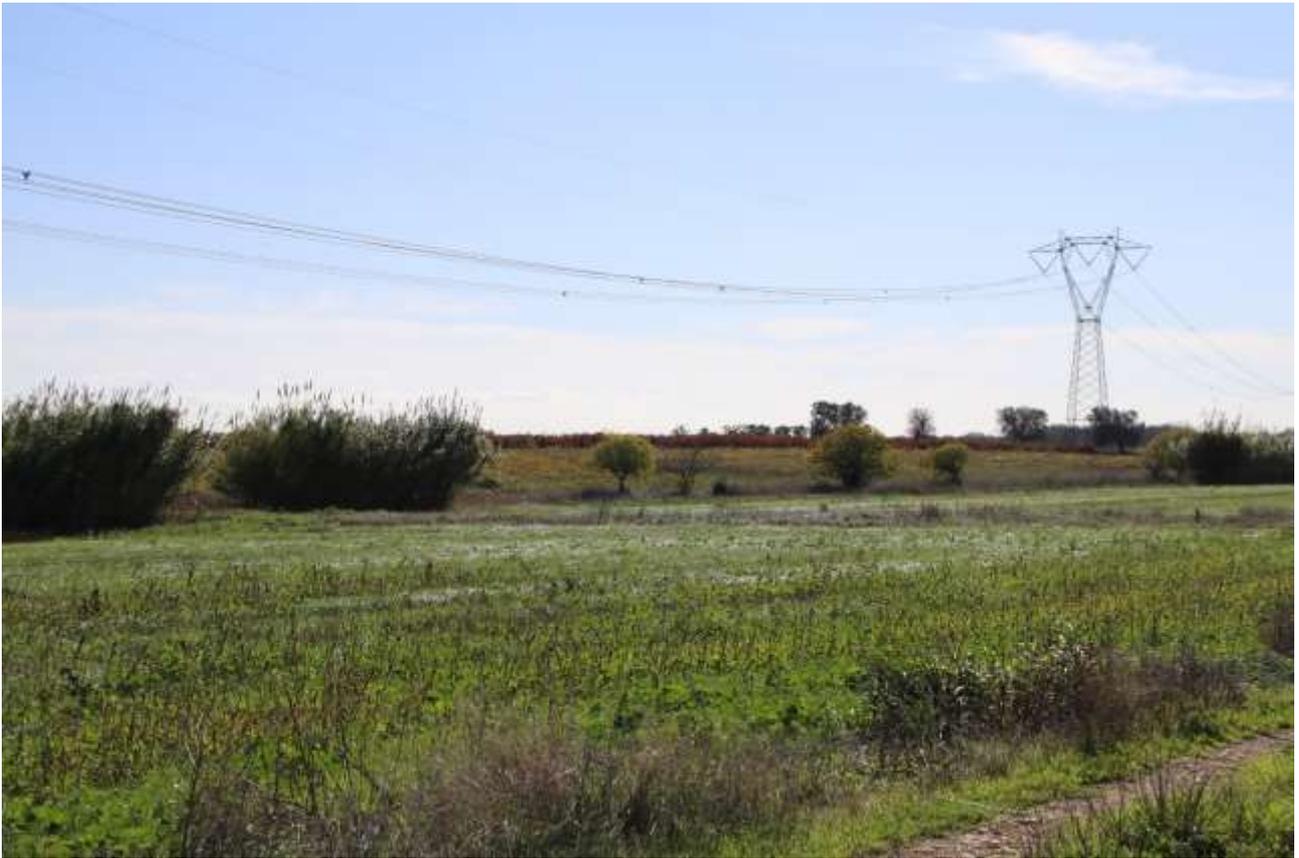
Figura 52: PR 119 e 120 ripresta stato dei luoghi ex ante ed ex post Masseria Angelini ripresa verso Sud - Est

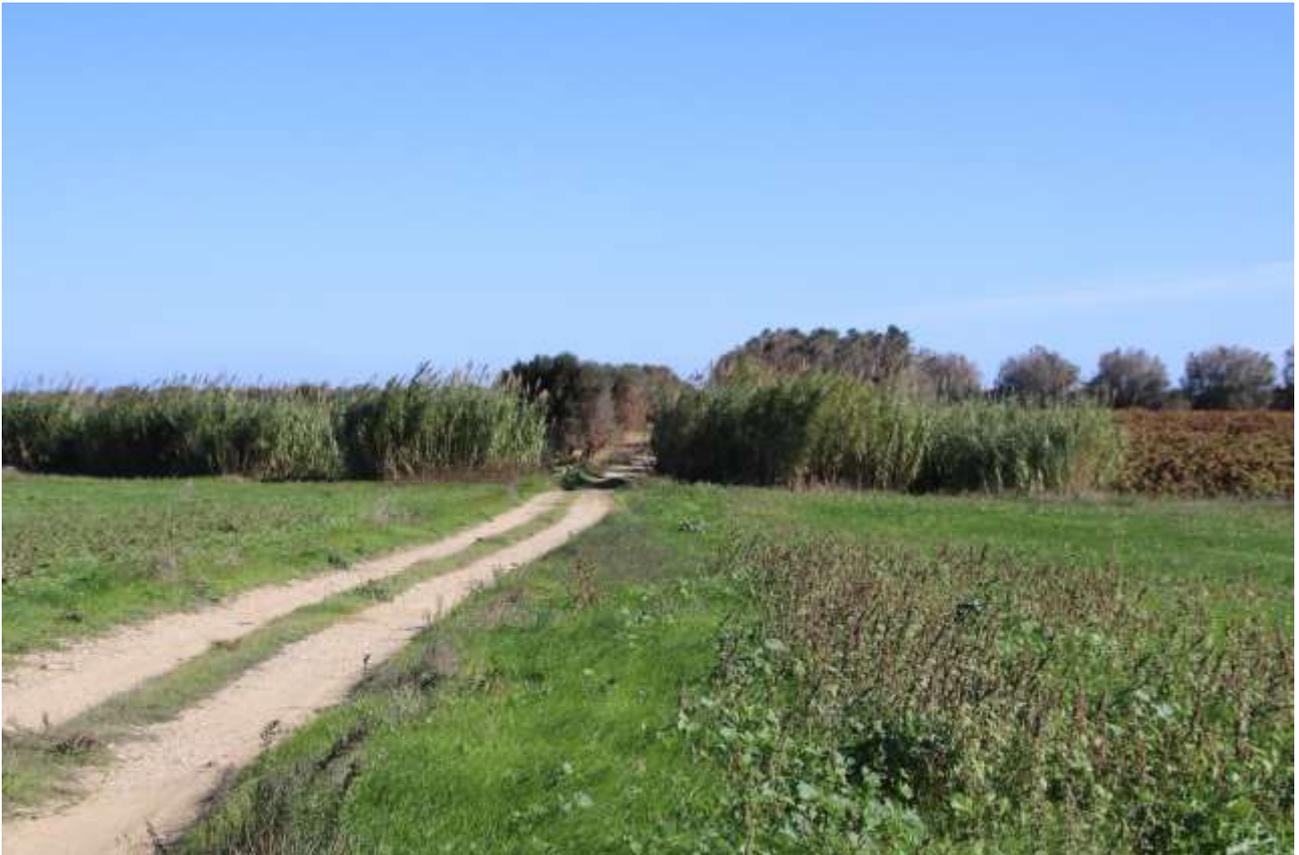
Figura 53: PR 119 e 120 ripresta stato dei luoghi ex ante ed ex post Masseria Angelini ripresa verso Nord -Est

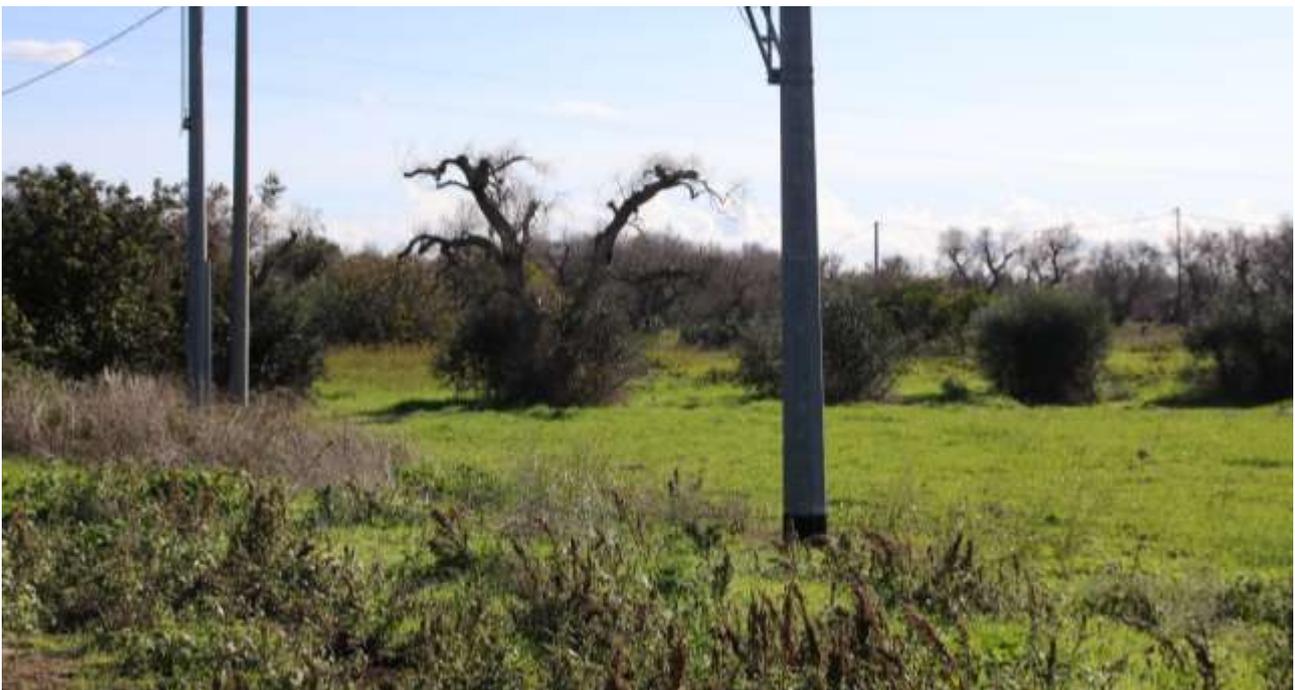
Figura 56: PR 121 ripresa stato dei luoghi ex ante ed ex post Masseria Scaloti verso Est

Le scene a partire dal ricettore sono grossomodo simili, con un unico piano di visuale caratterizzato dalla presenza di elementi sinantropici (seminativi, uliveti), rarissimi sono gli elementi naturali isolati (alberi isolati), i soli elementi antropici visibili nella scena sono le infrastrutture a rete. La scena è schiacciata e priva di profondità, senza punti focali. Il colore dominante è il verde che va dal verde acceso dei prati a quello più tenue degli ulivi. Nella scena i contrasti sono scarsi.

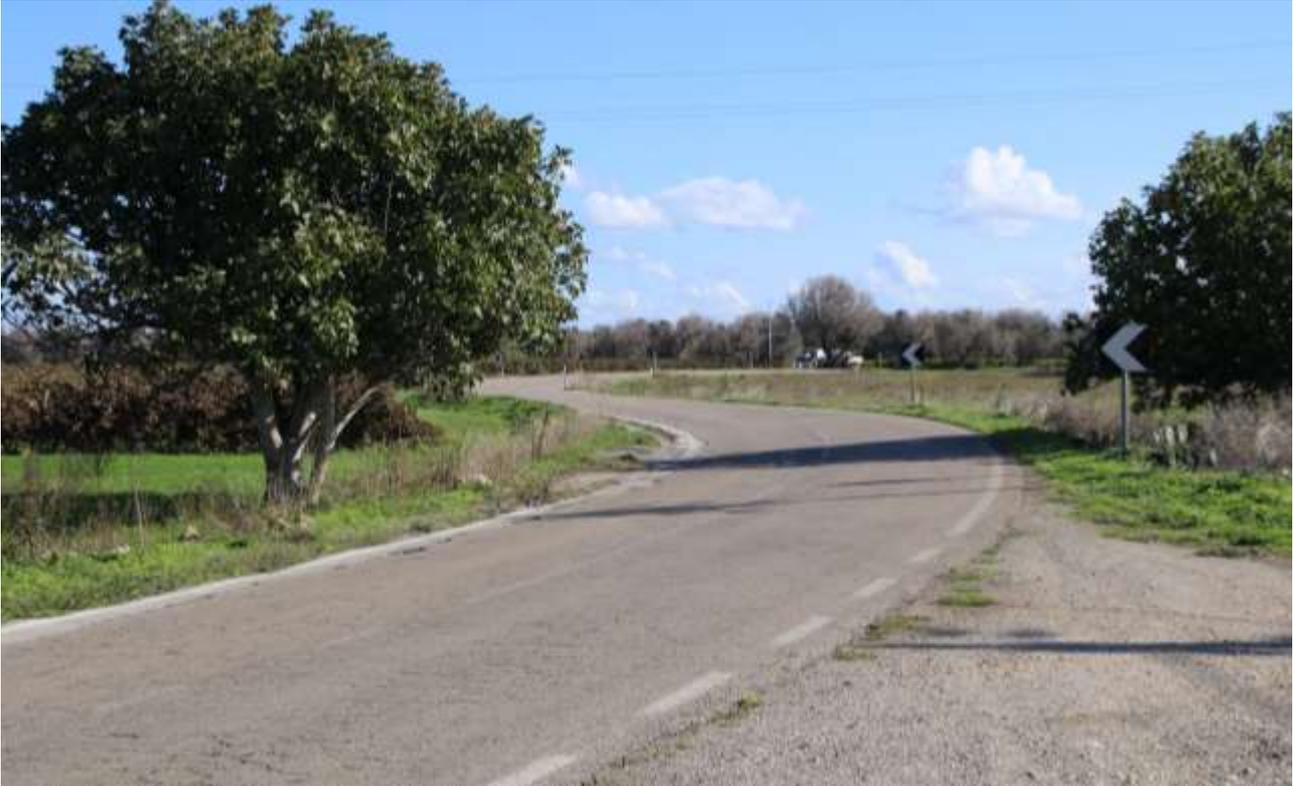
Figura 57: PR 121 ripresta stato dei luoghi ex ante ed ex post masseria Scaloti verso Nord – Est

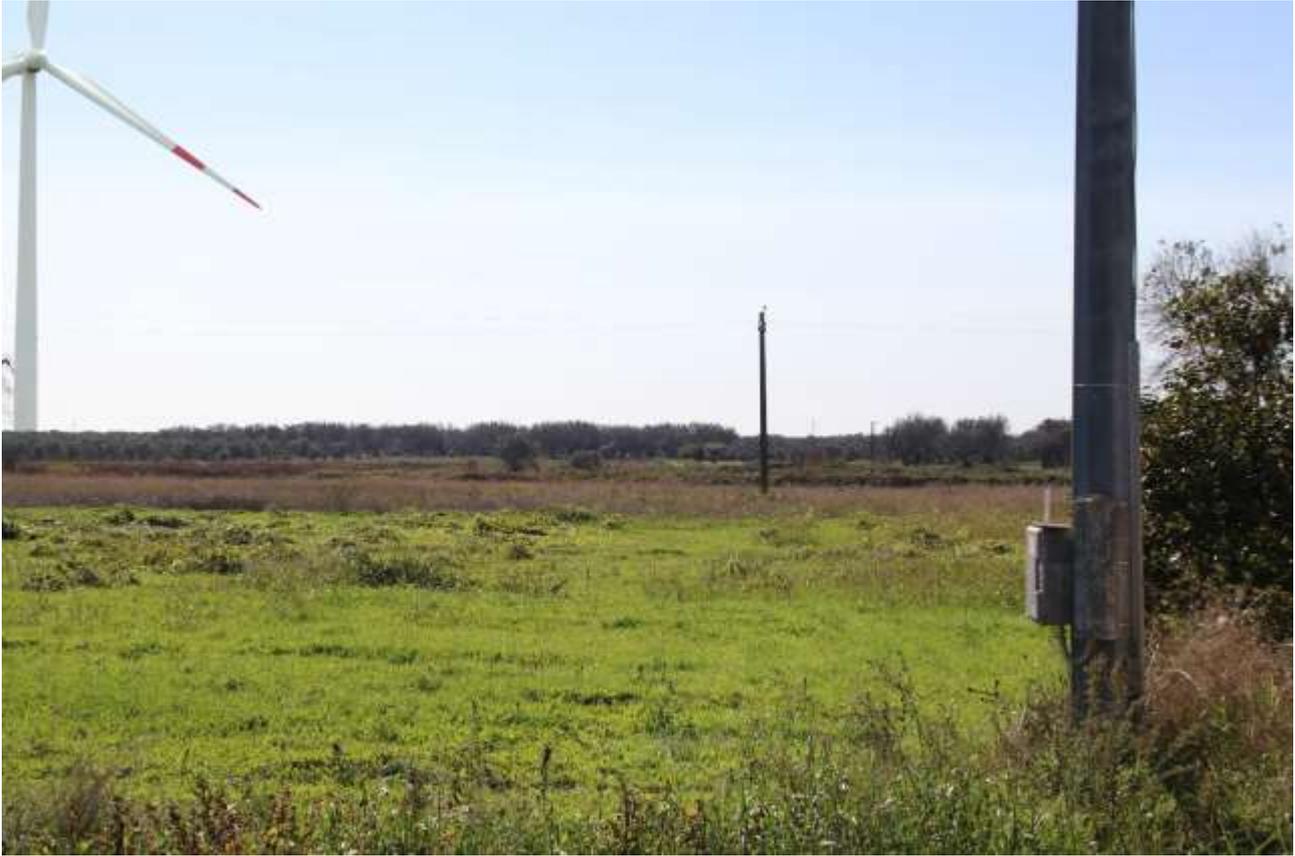
Da una delle angolature di ripresa è visibile un aerogeneratore di progetto ravvicinato rispetto al ricettore. L'ingombro visivo complessivo non è maggiore rispetto al palo della MT che fa da quinta a destra della scena. L'impianto si pone in questa porzione di scena quale elemento primario della stessa, in funzione della distanza ravvicinata. Esso non qualifica positivamente la scena, tuttavia non incide visivamente su nessuno

dei beni vincolati genericamente dal Codice del Paesaggio e l'assenza di altri impianti eolici esclude che si possano verificare effetti di tipo cumulativo.

Figura 59: PR 121 ripresta stato dei luoghi ex ante ed ex post masseria Scaloti verso Sud – Est

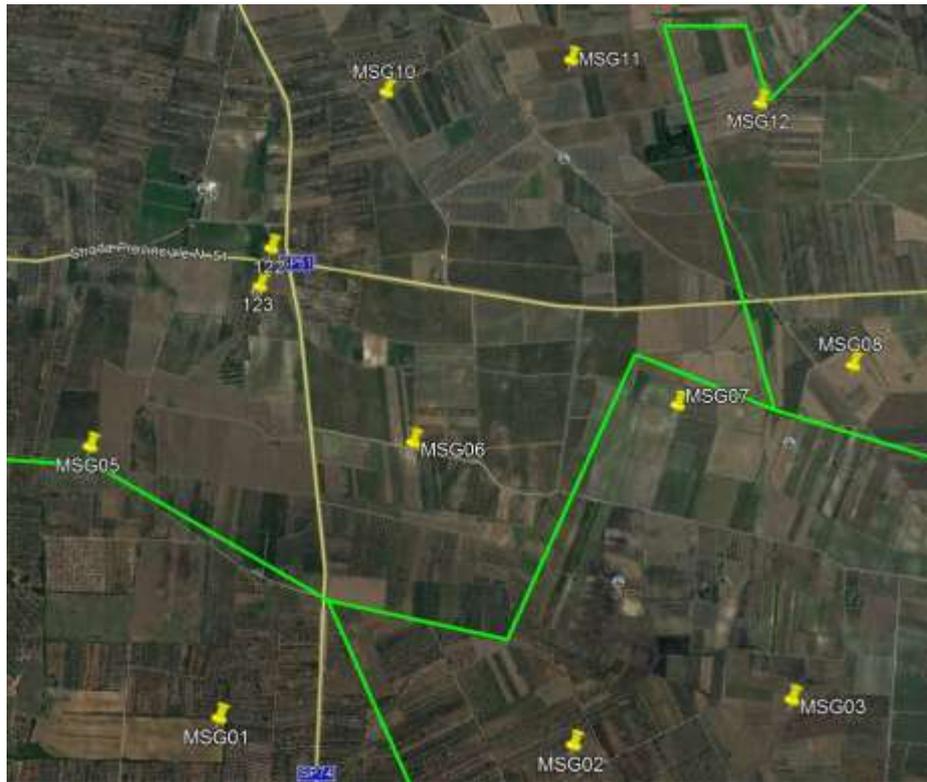
Figura 61: ubicazione punti di ripresa 122 e 123

L'area archeologica è stata analizzata da due punti dalla SP 51 con il punto di ripresa 122 e dall'area archeologica con il punto di ripresa 123 ambo di seguito rappresentati.

Il punto di ripresa 122 è utile anche ad indagare il punto 2.7 dell'integrazione della SABAP il quale chiede di analizzare la visibilità in corrispondenza dell'incrocio tra SP 51 e SP 74.

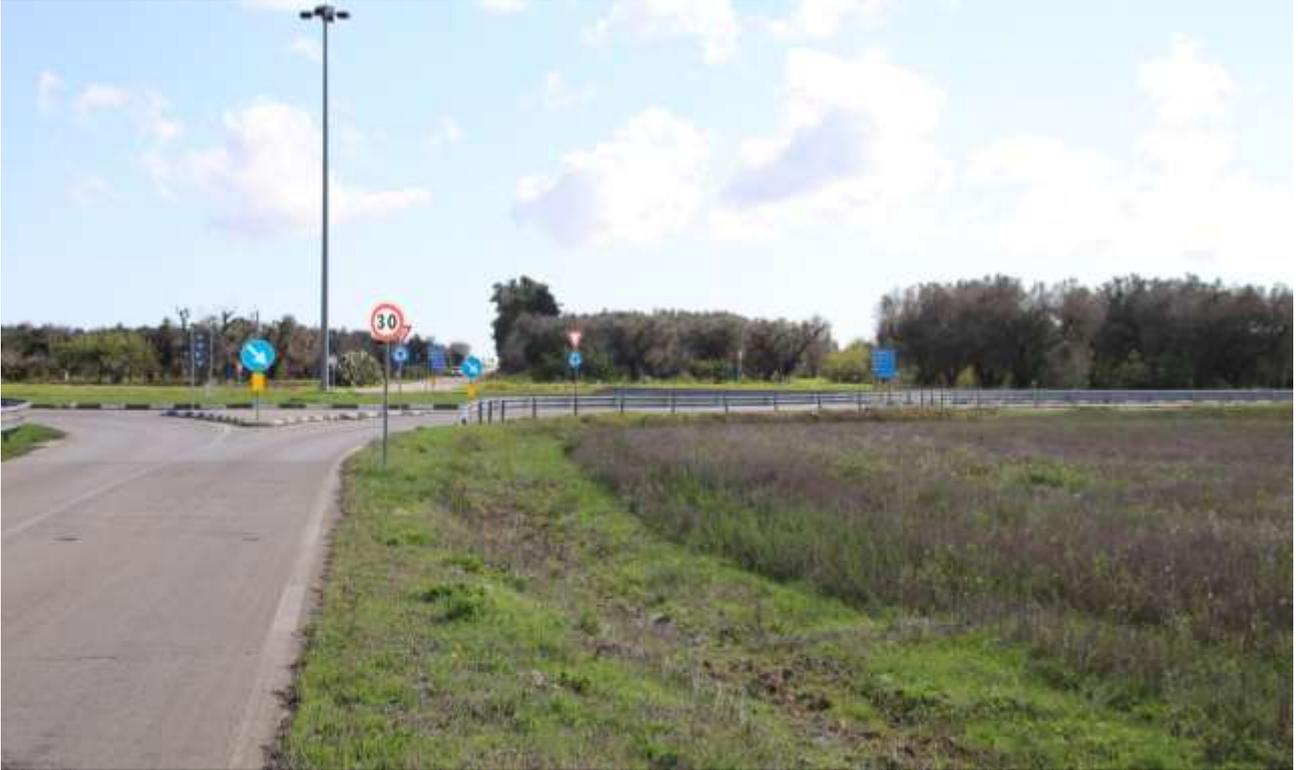
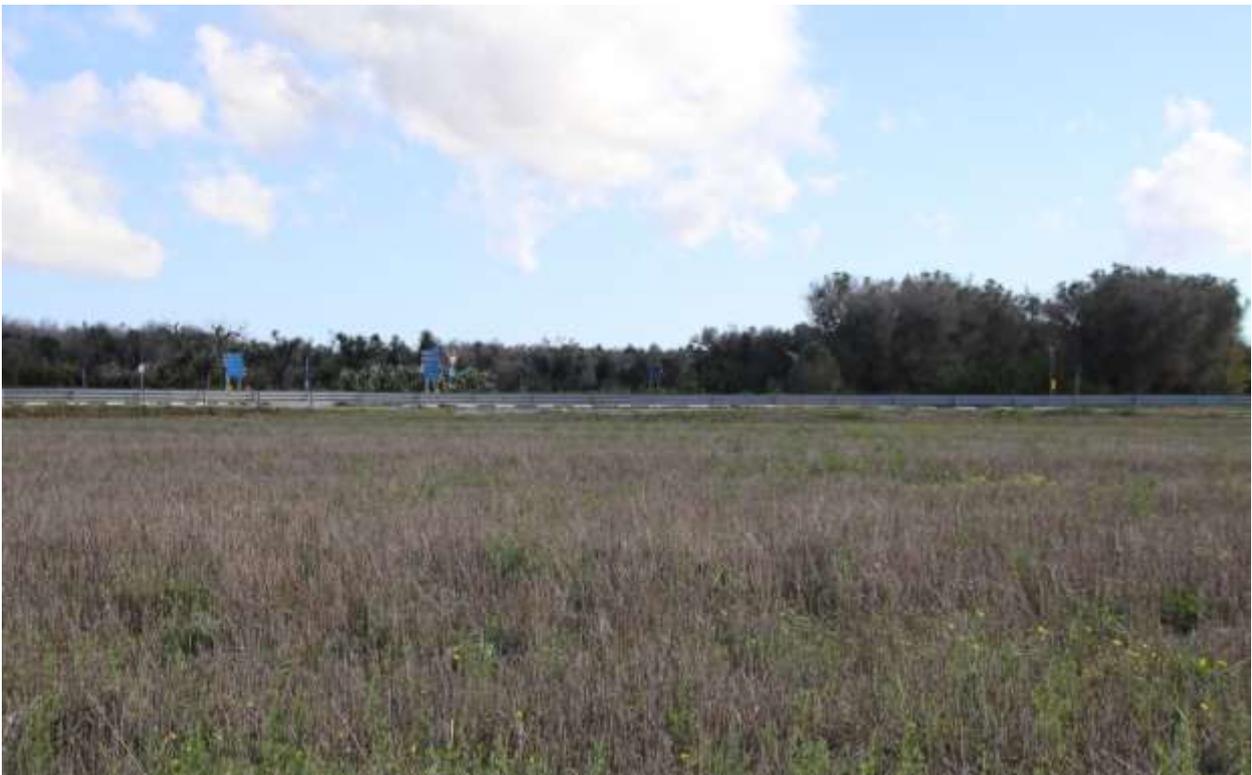
La scena si mostra grossomodo identica dai due punti di ripresa: al seminativo del primo piano, segue la linea grigia della SP alle cui si stagliano gli uliventi a definire il contorno del solo piano di visuale. La scena ha nella strada il punto di fuga ma la profondità è davvero minima. L'apertura della visuale altresì è limitata.

Figura 62: : PR 122 ripresta stato dei luoghi ex ante Malvindi

Figura 63: PR 123 ripresta stato dei luoghi ex ante Malvindi

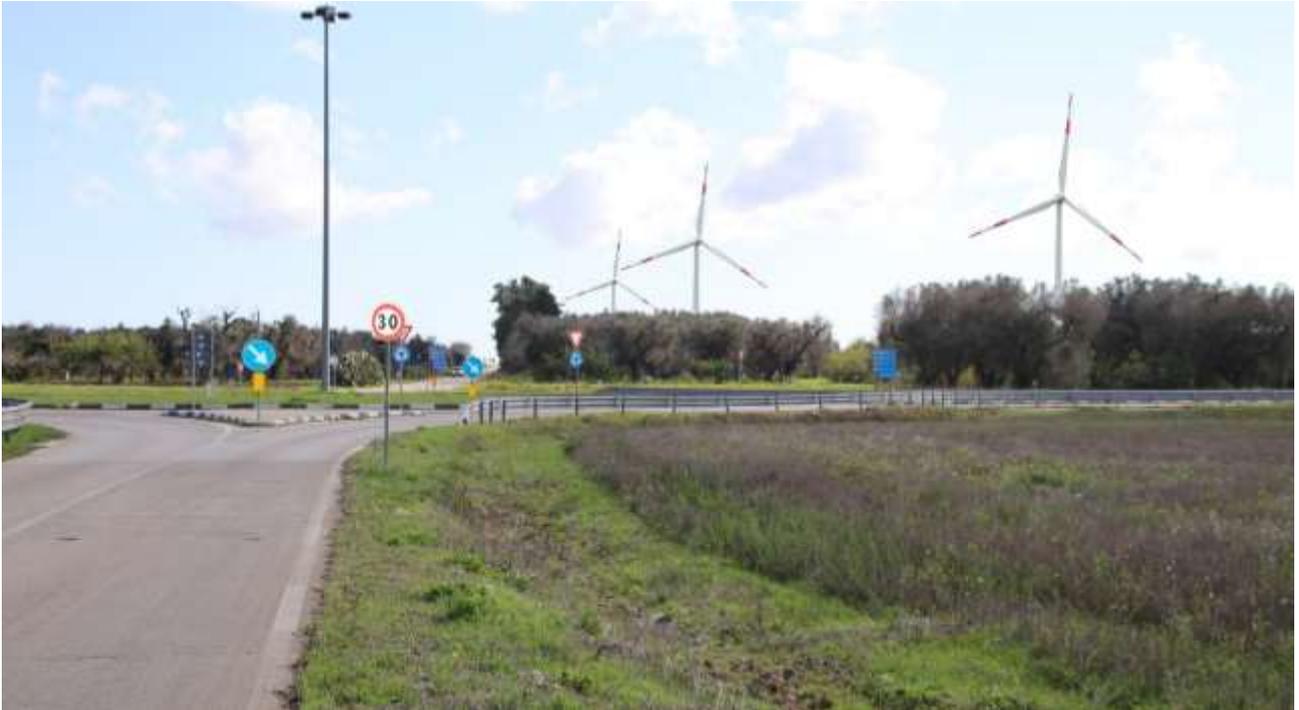
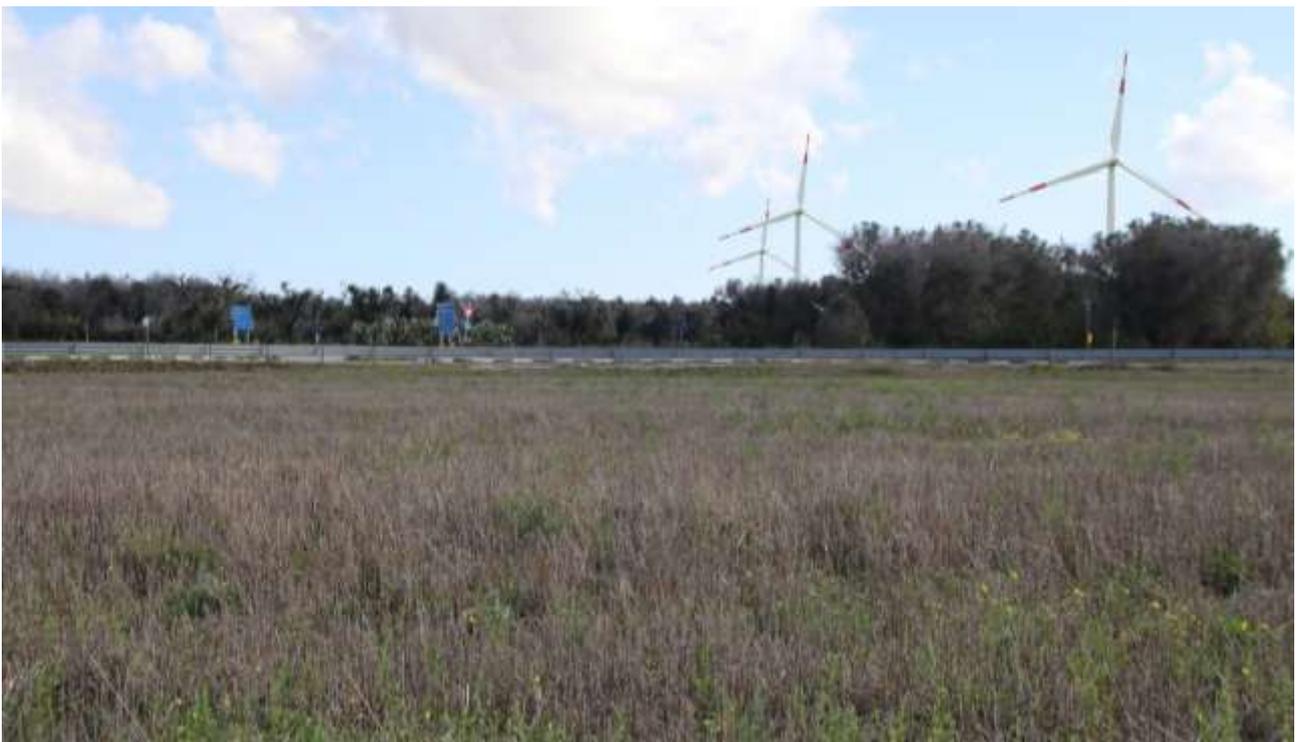
Parte degli aerogeneratori di progetto è ben visibile nella scena, alle spalle dell'uliveto. Le turbine occupano una porzione significativa del campo visivo e si pongono quale elemento primario della scena. Esse non incidono su beni vincolati genericamente dal D.Lgs. 42/2004 ma si impongono alle spalle degli uliveti che

sono comunque un simbolo della maglia agraria storicizzata. L'assenza di altri impianti eolici è tale da scongiurare la possibilità che si verifichino effetti di tipo cumulativo.

L'impianto è troppo vicino al punto di ripresa per poter introdurre nella scena impatti qualificanti positivamente, per converso il fuori scala dell'impianto, può suggerire all'osservatore poco incline ai cambiamenti sensazioni di disagio.

Figura 64: PR 122 ripresta stato dei luoghi ex post Malvindi

Figura 65: PR 123 ripresta stato dei luoghi ex post Malvindi

Parametro (fonte D.P.C.M. 12/12/2005)	Criteri (fonte D.P.C.M. 12/12/2005)	valutazione Scenario Zero	valutazione Scenario Uno
Diversità	Presenza di caratteri distintivi naturali	0 assenza Nella scena non presenti elementi naturali 0,2 molto bassa presenza 0,4 bassa presenza 0,6 media presenza 0,8 alta presenza 1 molto alta presenza	0 assenza Nella scena non presenti elementi naturali
	Presenza di caratteri distintivi antropici	0 assenza 0,2 molto bassa presenza 0,4 bassa presenza L'area archeologica è un elemento antropico distintivo ma non è visibile, anche gli elementi sinantropici sono distintivi 0,6 media presenza 0,8 alta presenza 1 molto alta presenza	0,4 bassa presenza L'impianto eolico si inserisce nella scena in qualità di elemento antropico caratterizzante e iconograficamente associato al concetto di sostenibilità. Tuttavia esso insiste visivamente alle spalle della maglia agraria.

Presenza di caratteri distintivi storici	0 assenza 0,2 molto bassa presenza 0,4 bassa presenza 0,6 media presenza Il solo elemento storico visibile nella scena è la maglia agraria storicizzata sebbene scarsamente caratterizzata. Il ricettore sensibile anche se non visibile è un elemento storico distintivo 0,8 alta presenza 1 molto alta presenza	0,4 bassa presenza L'impianto incide visivamente alle spalle dell'elemento storicizzato introducendo un elemento innovativo che può incontrare il disappunto di alcuni.
	Presenza di caratteri distintivi culturali	0 assenza 0,2 molto bassa presenza 0,4 bassa presenza I soli elementi culturali sono quelli della maglia agraria e l'area archeologica che tuttavia non è visibile nelle scene 0,6 media presenza 0,8 alta presenza 1 molto alta presenza	0,4 bassa presenza L'impianto aggiunge un elemento culturale alla scena ma al contempo incide visivamente alle spalle dell'uliveto

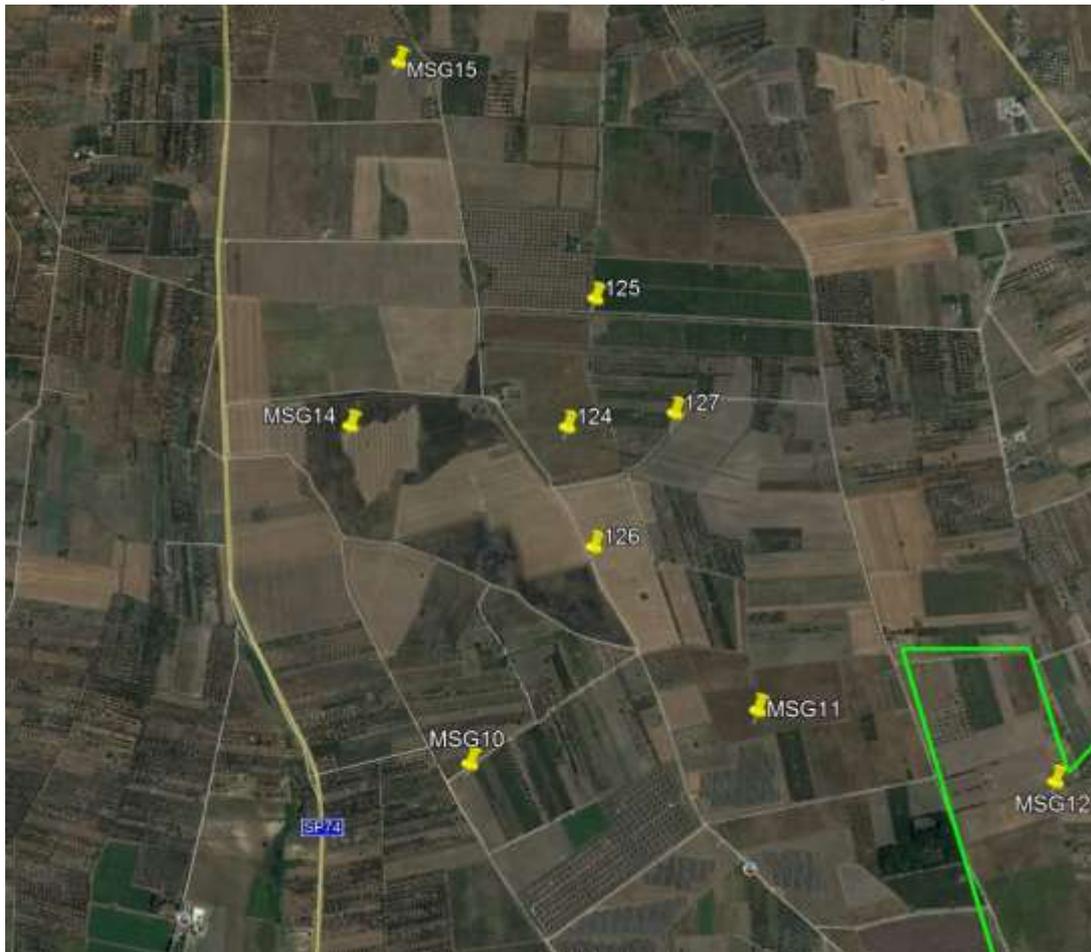
Figura 67: ubicazione punti di ripresa 124-125-126-127

L'analisi è stata condotta a partire da 4 punti di ripresa ubicati come di seguito illustrato.
