**IMPIANTO DI PRODUZIONE DI ENERGIA DA FONTE EOLICA
"Masseria Muro" DI POTENZA PARI A 90 MW**

**PARCO EOLICO E RELATIVE OPERE DI CONNESSIONE NEI COMUNI DI:
Mesagne, Brindisi, San Donaci, San Pancrazio, Cellino San Marco**

**PROGETTO DEFINITIVO
Id AU ORE7Q71**

**Integrazione DG-ABAP - Relazione di compatibilità
paesaggistica delle aree contermini**

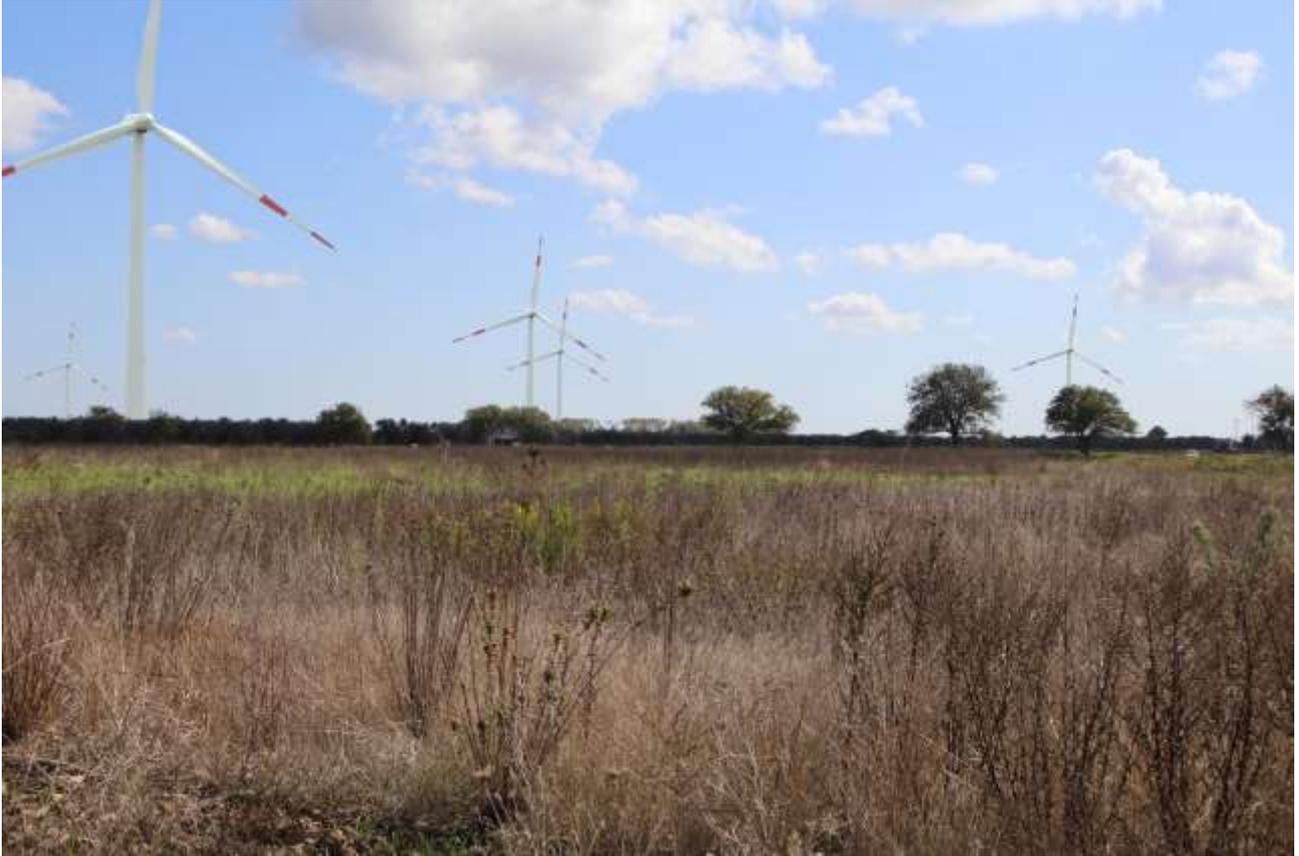
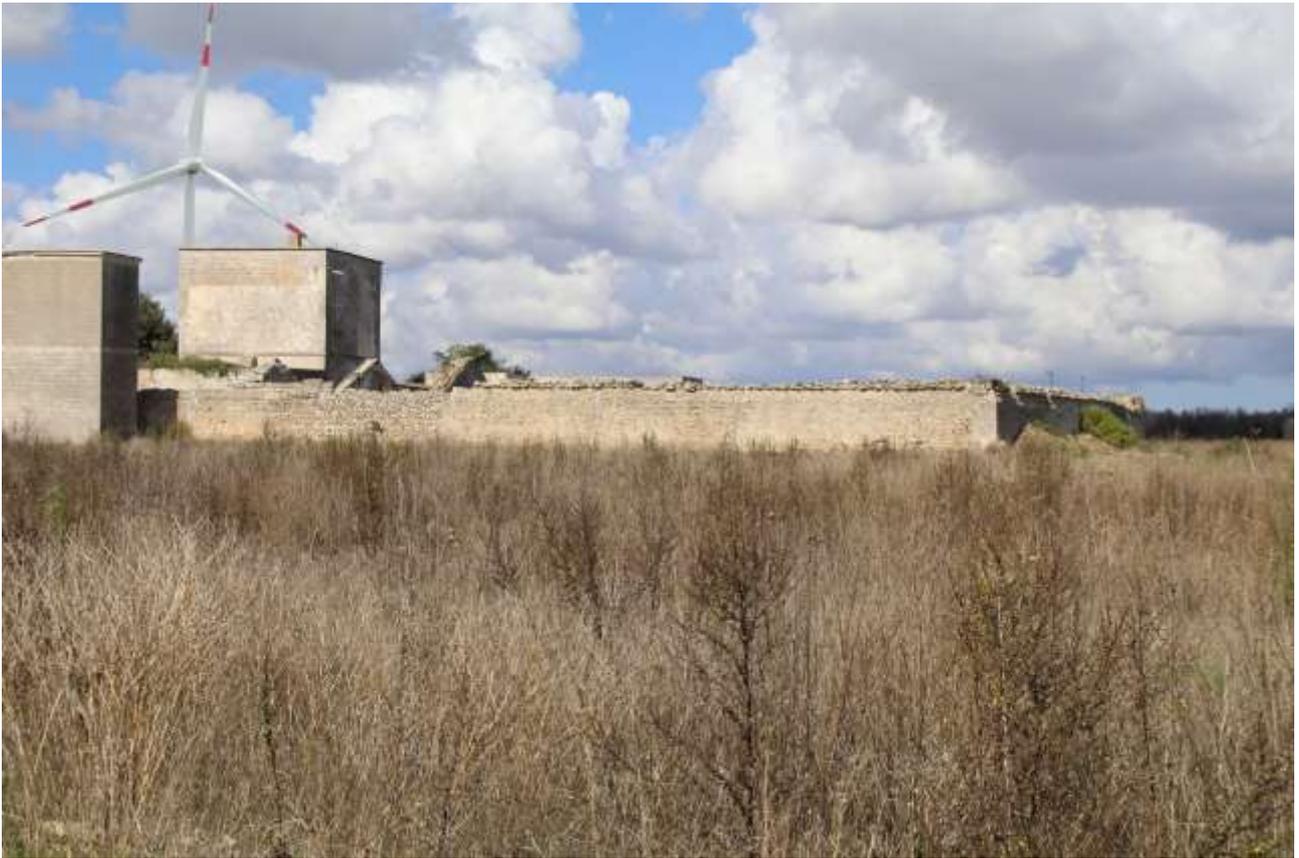
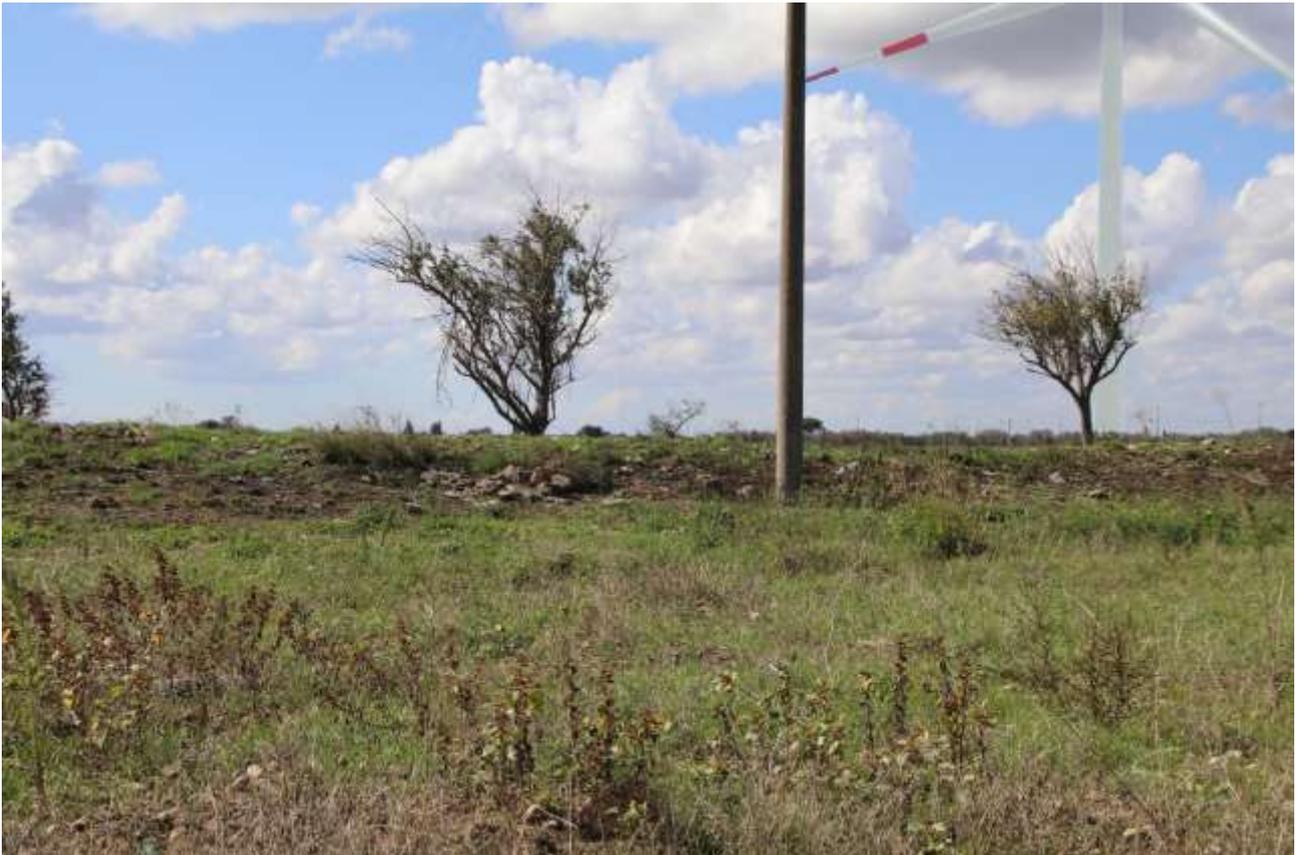
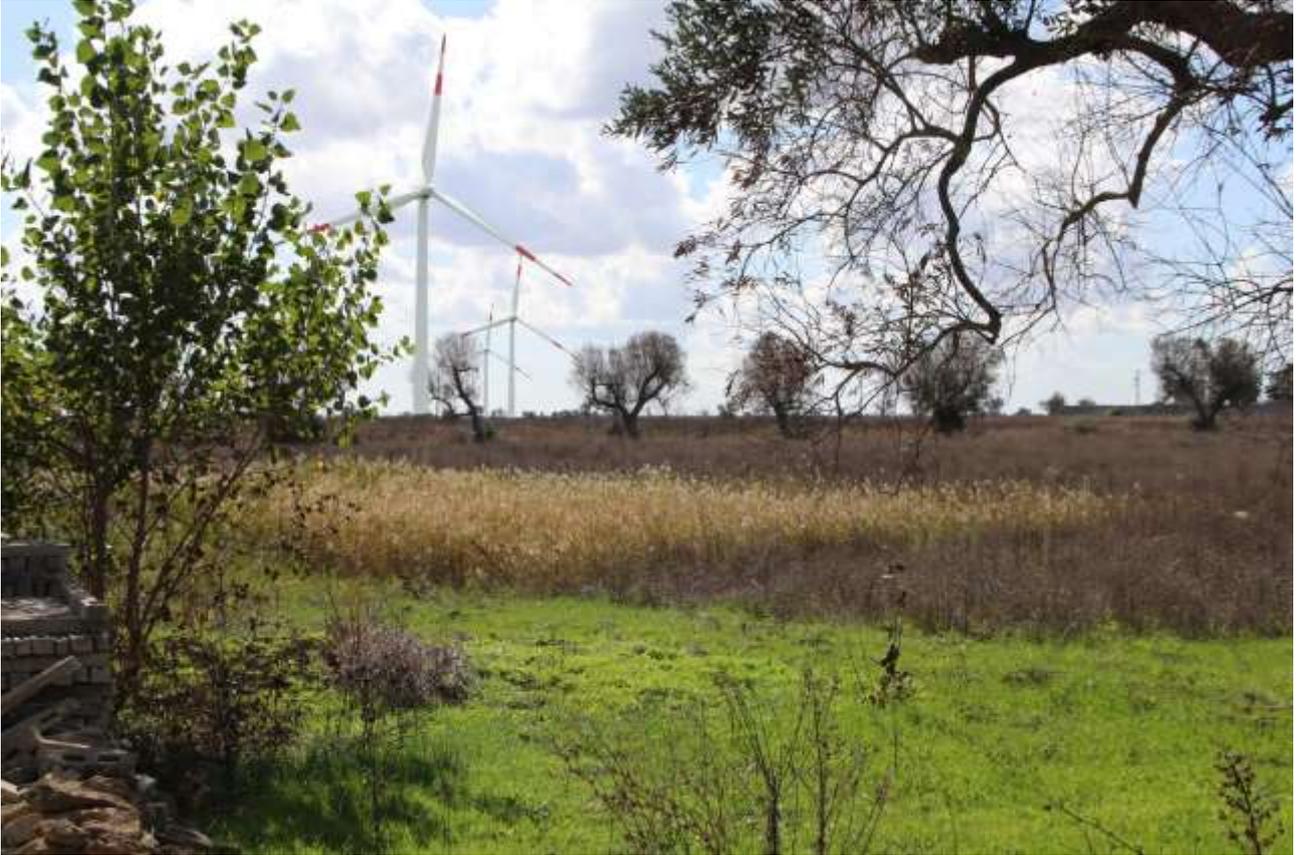
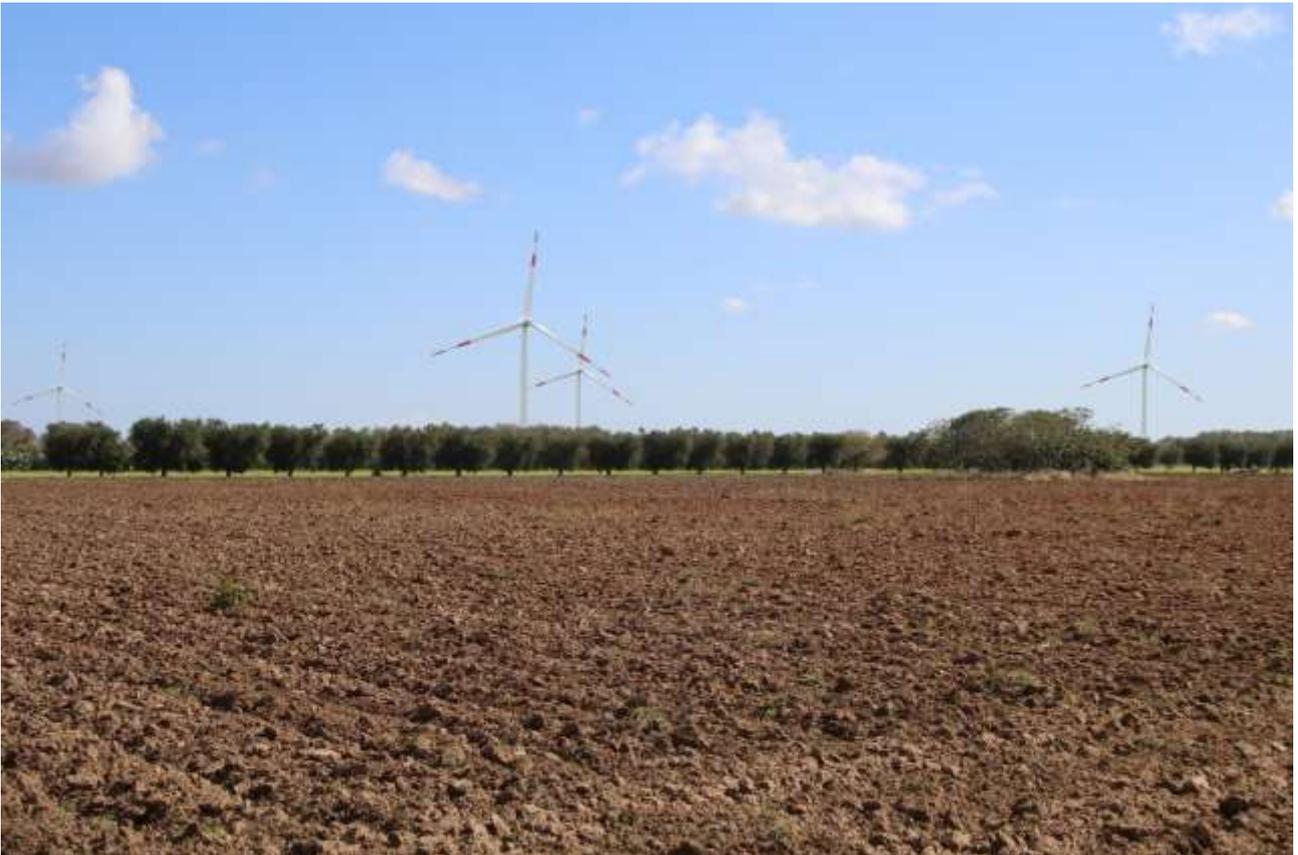
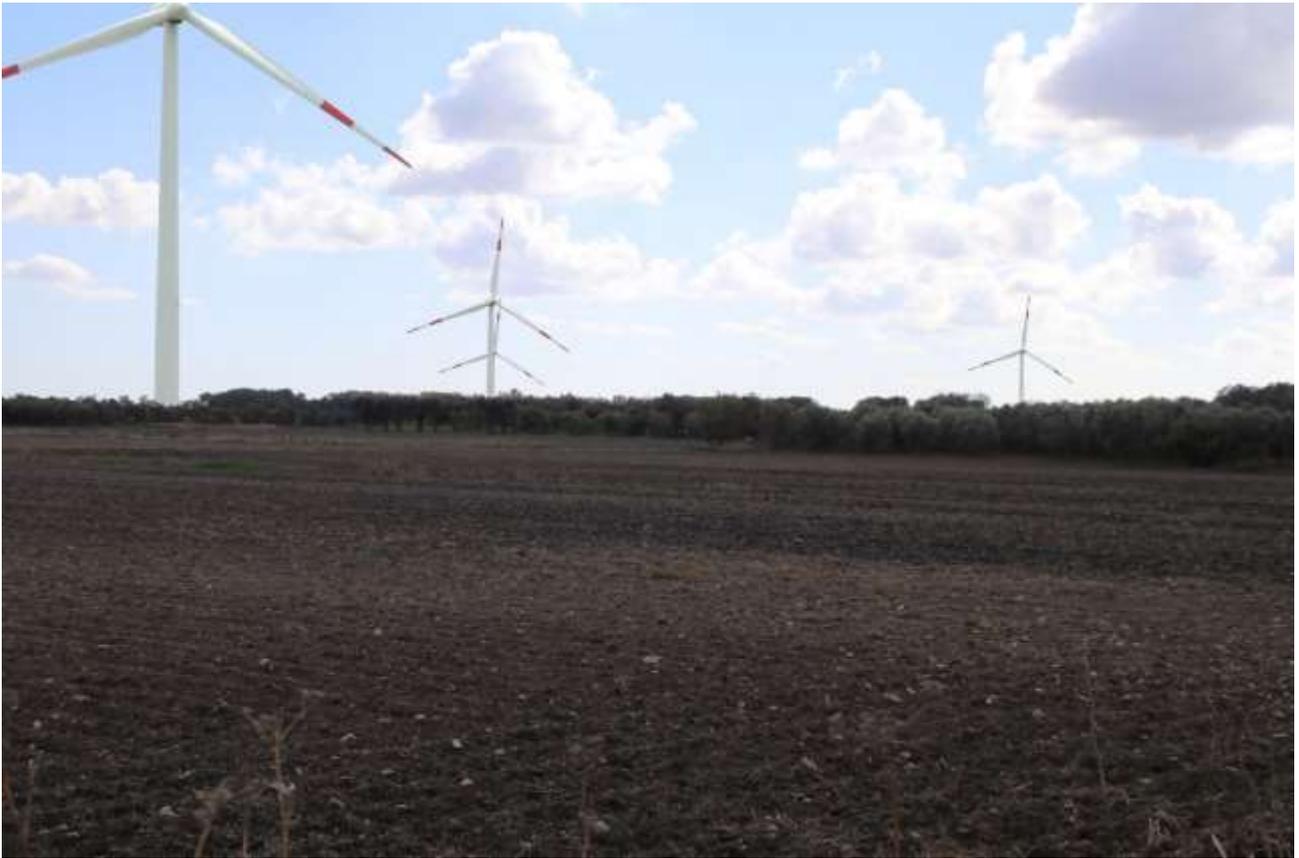
L’impianto dai punti di ripresa è chiaramente visibile. Data la relazione di prossimità, gli aerogeneratori, posti vicini al punto di osservazione hanno nelle scene un ingombro visivo rilevante. Essi incidono visivamente sulla maglia agraria storicizzata e in parte sull’elemento storico della masseria. L’assenza di altri impianti eolici scongiura la possibilità che si verifichino effetti cumulativi. Come già noto per i ricettori posti in aree di avvicinamento, è difficile che l’impianto si ponga quale costruttore di paesaggi essendo osservato a scala troppo ravvicinata per poter cogliere le relazioni visive e funzionali che esso instaura con il contesto. Pertanto per questo tipo di ricettori le matrici impiegate nell’analisi non sono propriamente adatte.

Figura 78: PR 124 ripresta stato dei luoghi ex post Muro Maurizio

Figura 79: PR 124 ripresta stato dei luoghi ex post Muro Maurizio verso Nord

Figura 80: PR 124 ripresta stato dei luoghi ex post Muro Maurizio verso Ovest

Figura 81: PR 125 ripresta stato dei luoghi ex post Muro Maurizio verso Nord

Figura 82: PR 126 ripresta stato dei luoghi ex post Muro Maurizio

Figura 83: PR 127 ripresta stato dei luoghi ex post Muro Maurizio da ovest

Parametro (fonte D.P.C.M. 12/12/2005)	Criteri (fonte D.P.C.M. 12/12/2005)	valutazione Scenario Zero	valutazione Scenario Uno
Diversità	Presenza di caratteri distintivi naturali	0 assenza 0,2 molto bassa presenza 0,4 bassa presenza Nella scena sono presenti alcuni alberi comunque qualificanti sebbene isolati e scarsamente distintivi 0,6 media presenza 0,8 alta presenza 1 molto alta presenza	0,4 bassa presenza L'impianto solo in rarissimi casi incide visivamente sugli alberi naturali (solo una volta verificata su 10 casi analizzati) pertanto si ritiene che non sia in grado di incidere significativamente sugli elementi naturali distintivi
	Presenza di caratteri distintivi antropici	0 assenza 0,2 molto bassa presenza 0,4 bassa presenza 0,6 media presenza È distintiva l'area archeologica, la masseria e la maglia agraria che forma un complesso riconoscibile con gli altri elementi costitutivi 0,8 alta presenza 1 molto alta presenza	0,4 bassa presenza L'impianto eolico si inserisce nella scena in qualità di elemento antropico caratterizzante e iconograficamente associato al concetto di sostenibilità. Tuttavia esso insiste visivamente alle spalle della maglia agraria e in alcuni casi visivamente anche sui ricettori antropici.

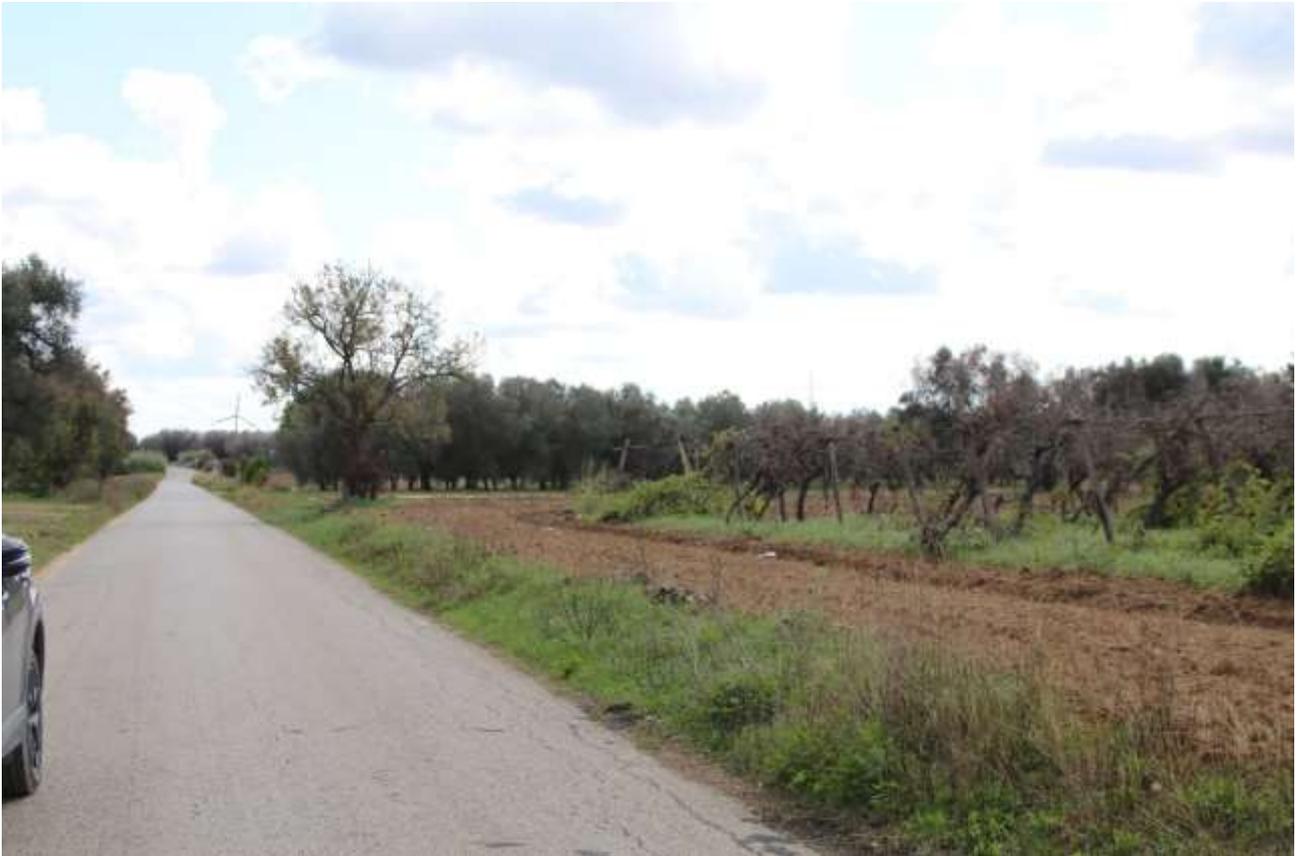
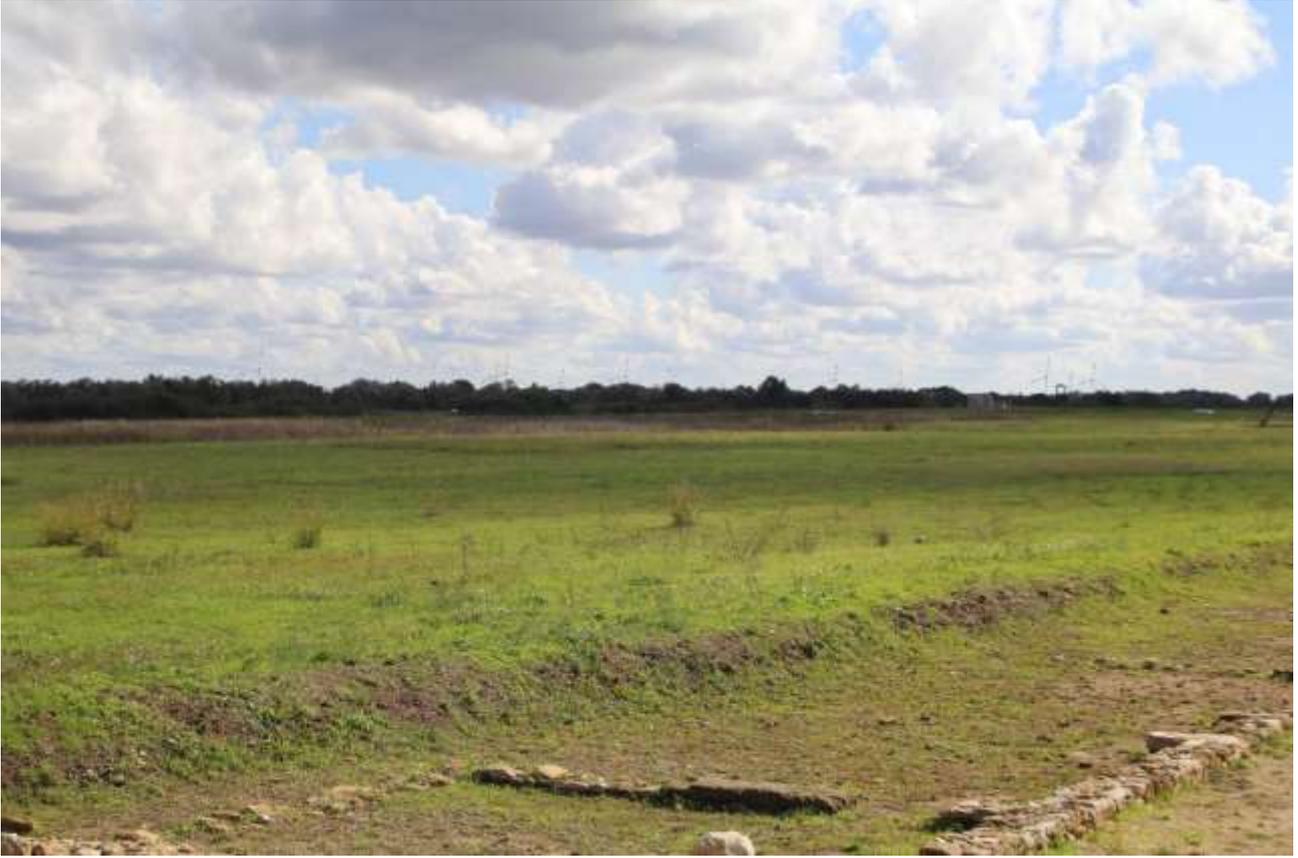
In solo due delle scene tra quelle riprese, sono visibili gli aerogeneratori. Dal punto di ripresa 129 è visibile solo un aerogeneratore in corrispondenza del punto di fuga. La pala si inserisce nel contesto quale elemento secondario del paesaggio, incidendo visivamente sull'elemento storicizzato della maglia agraria. Nel quadro paesaggistico che si apre a partire dal punto di ripresa 130 sono visibili quasi tutti gli aerogeneratori in lontananza. Anche in questo caso le pale si inseriscono quale elemento secondario del paesaggio e incidono visivamente sull'elemento storicizzato della maglia agraria.

L'assenza di aerogeneratori esistenti esclude ogni possibilità che possano verificarsi impatti di tipo cumulativo.

Figura 94: PR 129 ripresta stato dei luoghi ex post Muro Tenente

Figura 95: PR 130 ripresta stato dei luoghi ex post Muro Tenente cortina muraria Nord

Parametro (fonte D.P.C.M. 12/12/2005)	Criteri (fonte D.P.C.M. 12/12/2005)	valutazione Scenario Zero	valutazione Scenario Uno
Diversità	Presenza di caratteri distintivi naturali	0 assenza 0,2 molto bassa presenza 0,4 bassa presenza Nella scena sono presenti alcuni alberi comunque qualificanti sebbene isolati e scarsamente distintivi 0,6 media presenza 0,8 alta presenza 1 molto alta presenza	0,4 bassa presenza L'impianto eolico non incide sugli elementi naturali della scena.
	Presenza di caratteri distintivi antropici	0 assenza 0,2 molto bassa presenza 0,4 bassa presenza 0,6 media presenza È distintiva l'area archeologica e la maglia agraria che forma un complesso riconoscibile con gli altri elementi costitutivi 0,8 alta presenza 1 molto alta presenza	0,4 bassa presenza L'impianto eolico si inserisce nella scena in qualità di elemento antropico caratterizzante e iconograficamente associato al concetto di sostenibilità. Tuttavia esso insiste visivamente alle spalle della maglia agraria.

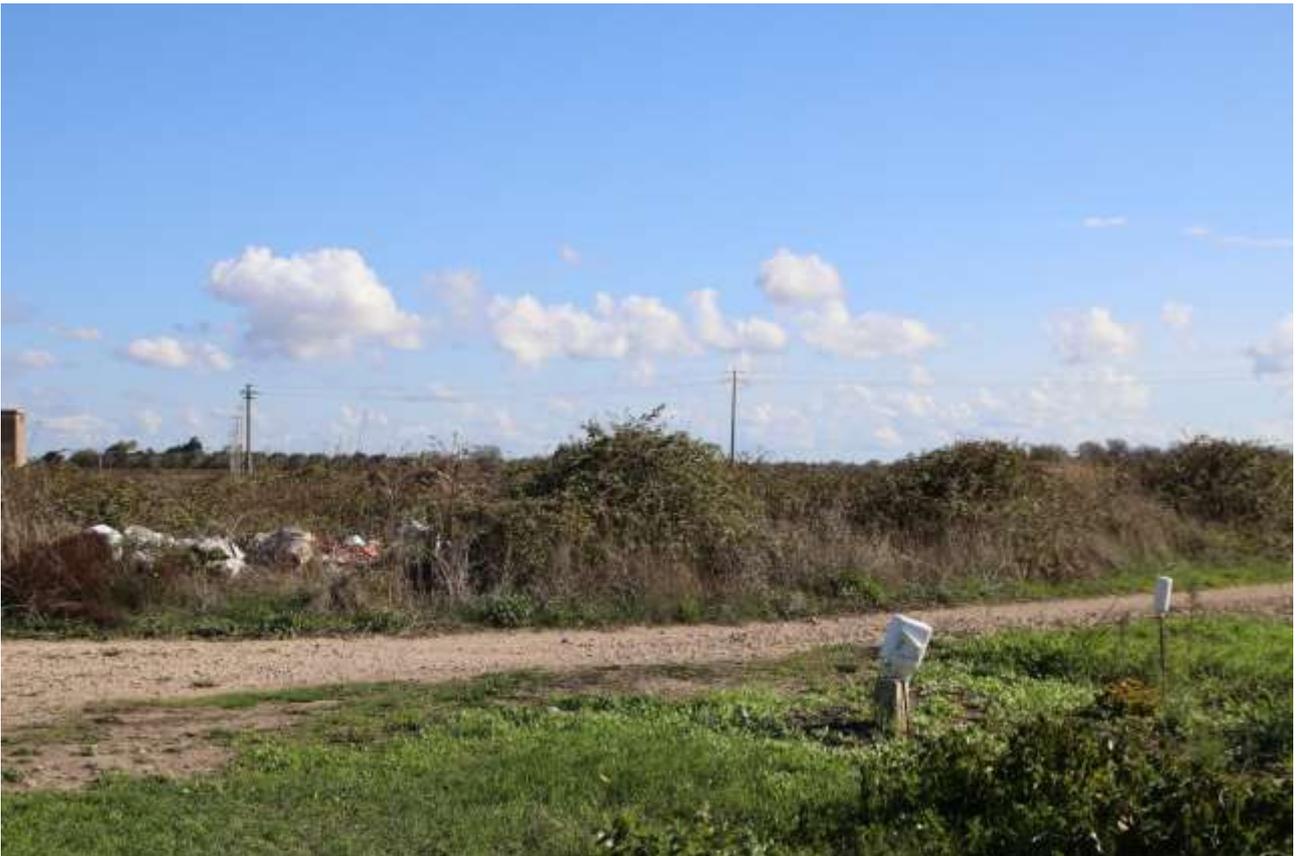
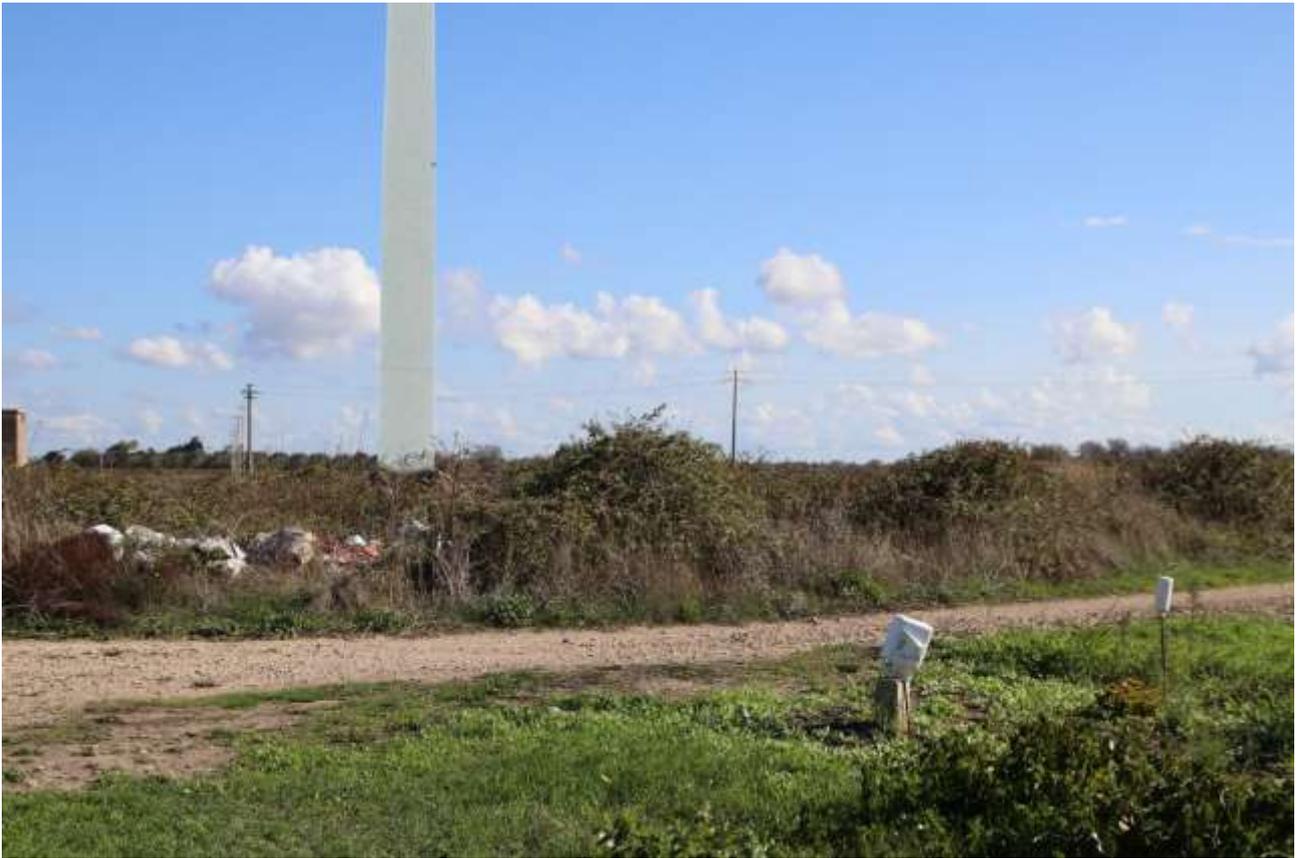
Figura 105: PR 133 ex ante San Miserino N-E

Figura 106: PR 133 ex post San Miserino N-E

L'area di San Miserino offre scene caratterizzate dalla presenza di elementi sinantropici appartenenti alla maglia agricola storicizzata (percepibili per lo più sullo sfondo) e dalla presenza dei rinvenimenti storici. Gli elementi naturali sono sporadicamente presenti e scarsamente caratterizzanti. Le scene sono riconoscibili grazie proprio alla presenza dei beni storici e archeologici presenti in maniera diffusa all'interno dei vari quadri. I piani di visuale in una delle scene sono due (la scena verso Sud-Est) dove per la prima volta rintracciamo un minimo di profondità del campo visivo sebbene ambo i piani di visuale appaiano schiacciati. In tutti gli altri casi le scene sono costituite da un unico piano di visuale, privo di profondità.

La presenza dell'impianto a volte anche in primissimo piano incide visivamente sugli elementi storici sia archeologici che relativi alla maglia agraria storicizzata. L'area di San Miserino si configura quale area di avvicinamento e per le quali è difficile immaginare di poter studiare attraverso le matrici le relazioni con il contesto paesaggio. Al contempo l'assenza di altri aerogeneratori esistenti all'interno dell'area consente di escludere la possibilità che si creino impatti di tipo cumulativo.

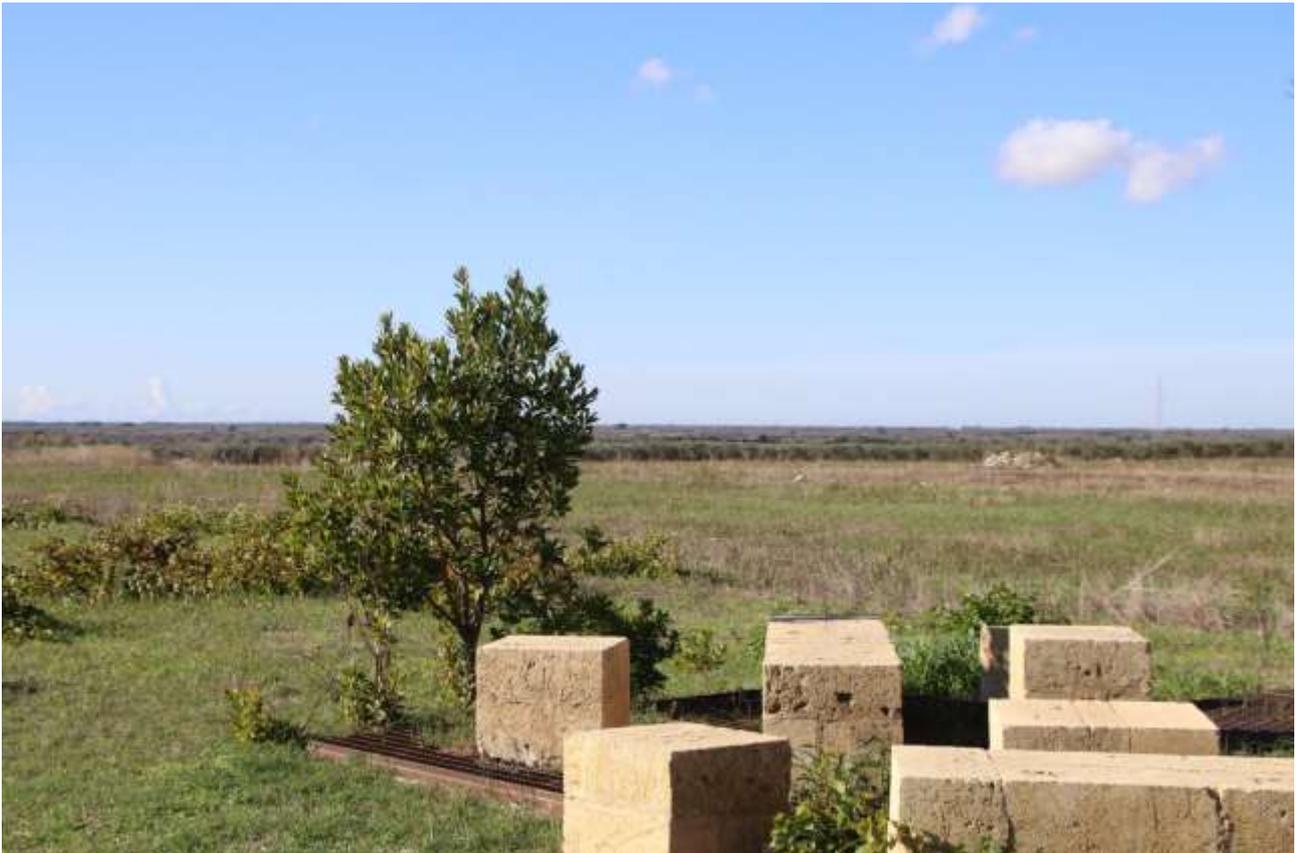
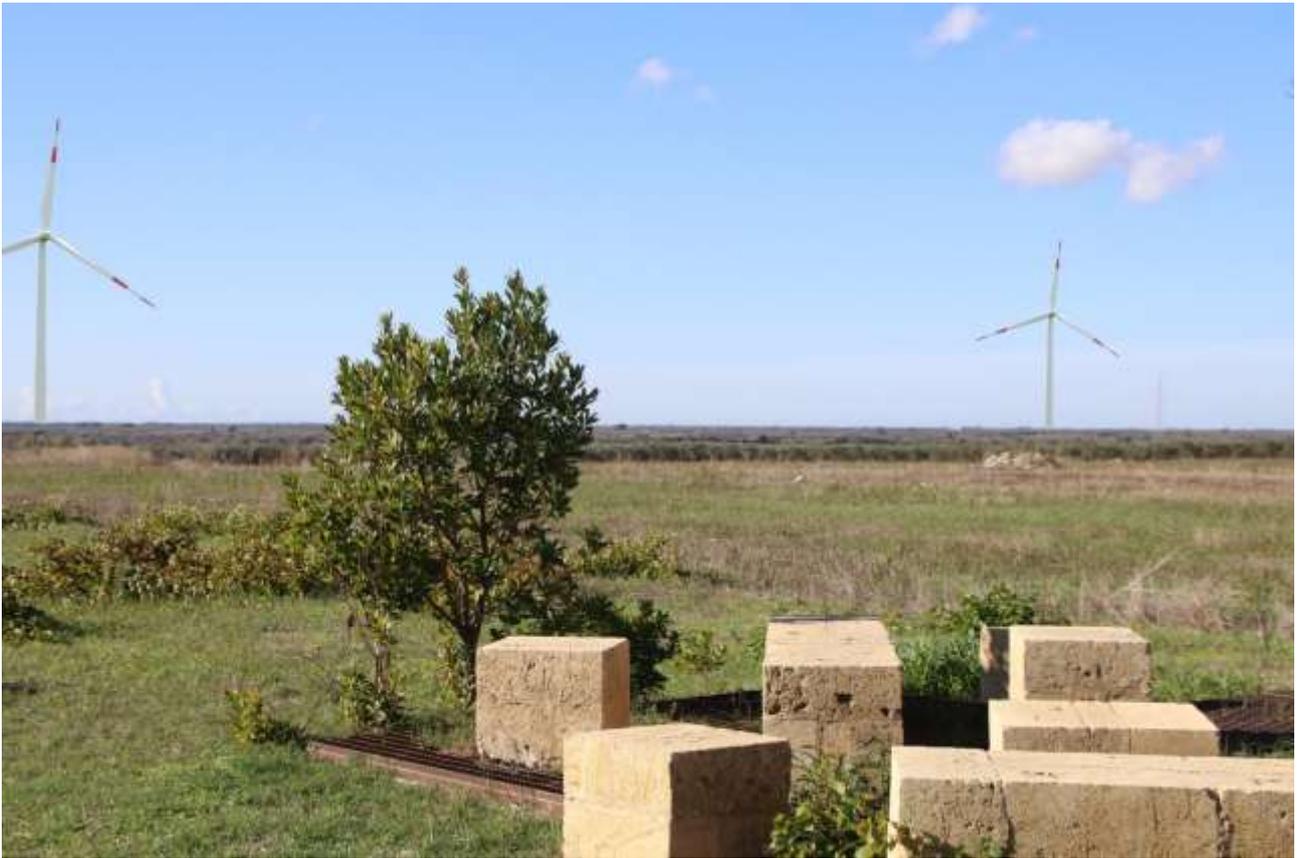
Figura 109: PR 133 ripresa ex ante San Miserino Sud - Ovest

Figura 110: PR 133 ripresa ex post San Miserino Sud - Ovest

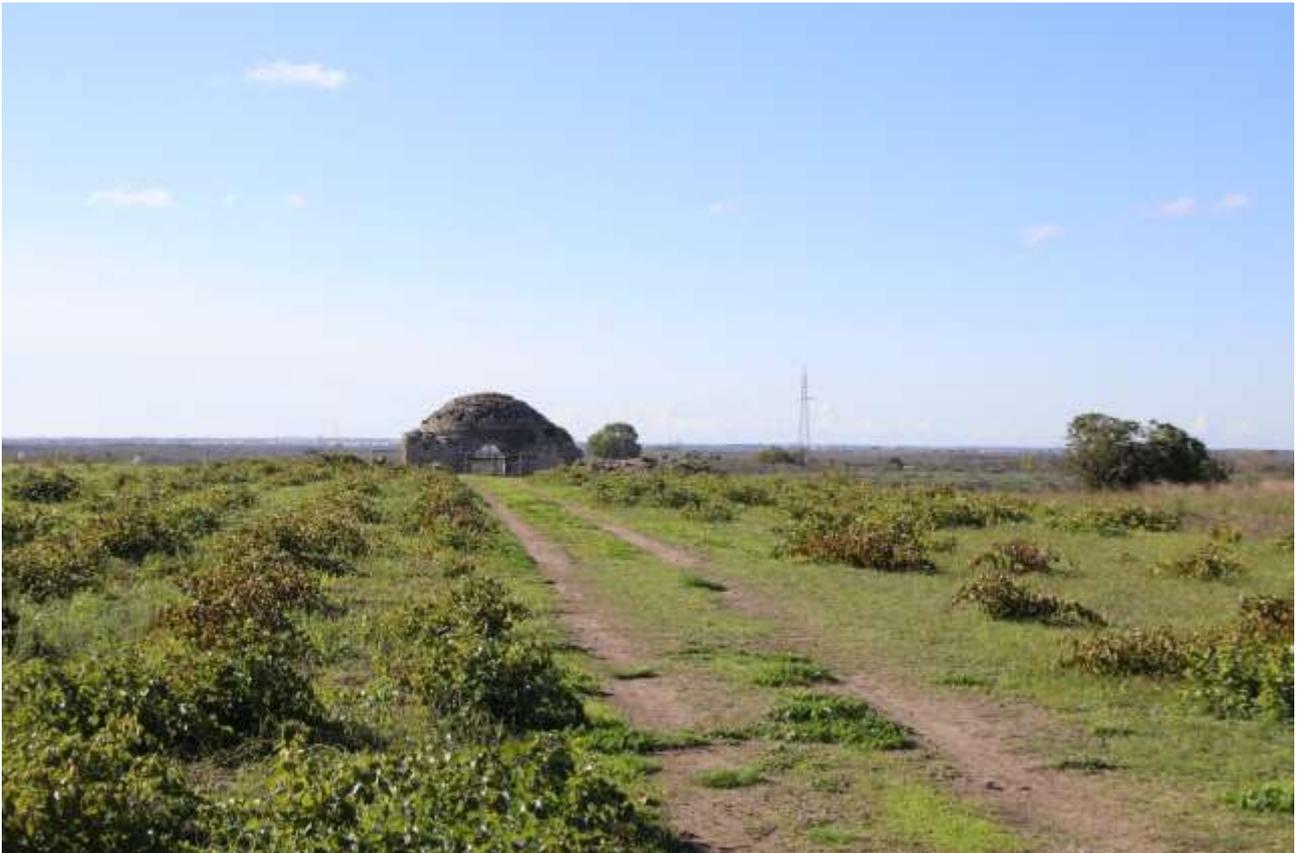
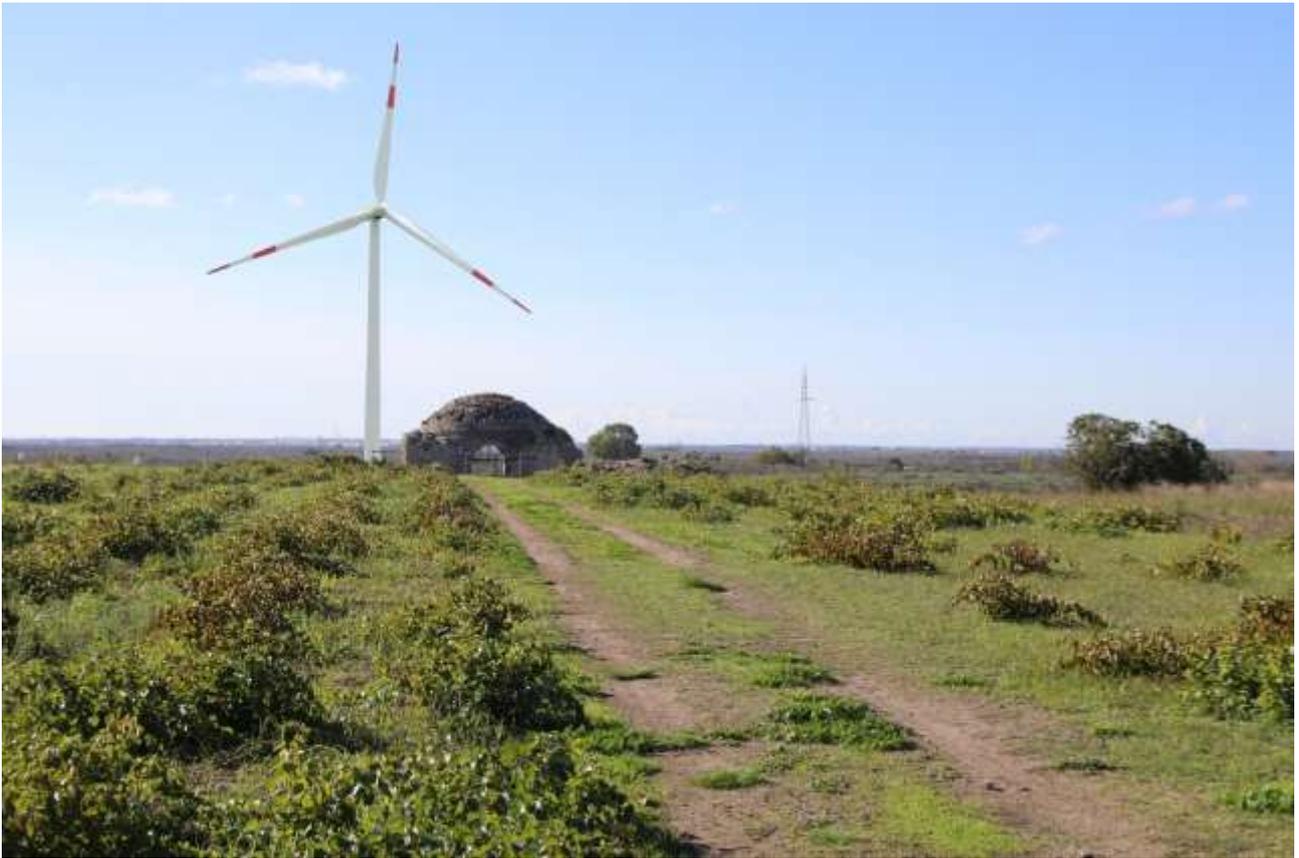
Figura 111: PR 133 ripresa ex ante San Miserino Sud – Est

Figura 112: PR 133 ripresa ex post San Miserino Sud – Est

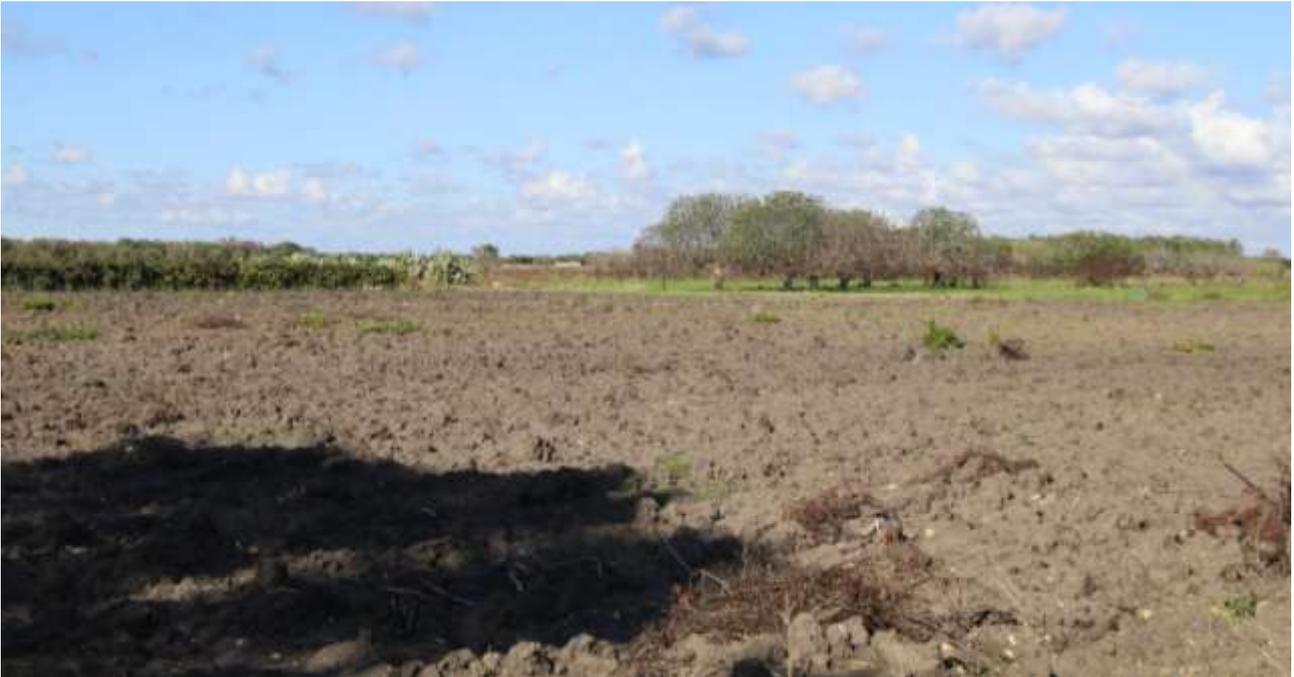
Figura 115: PR 134 stato dei luoghi ex ante Bosco a Sud della Masseria Notar Panaro Nord-Ovest

agricolo è il solo presente nella scena ed è scarsamente caratterizzato. La scena nel complesso è poco riconoscibile. I colori dominanti sono il verde tenue degli ulivi e il marrone della terra brulla, il contrasto è minimo.

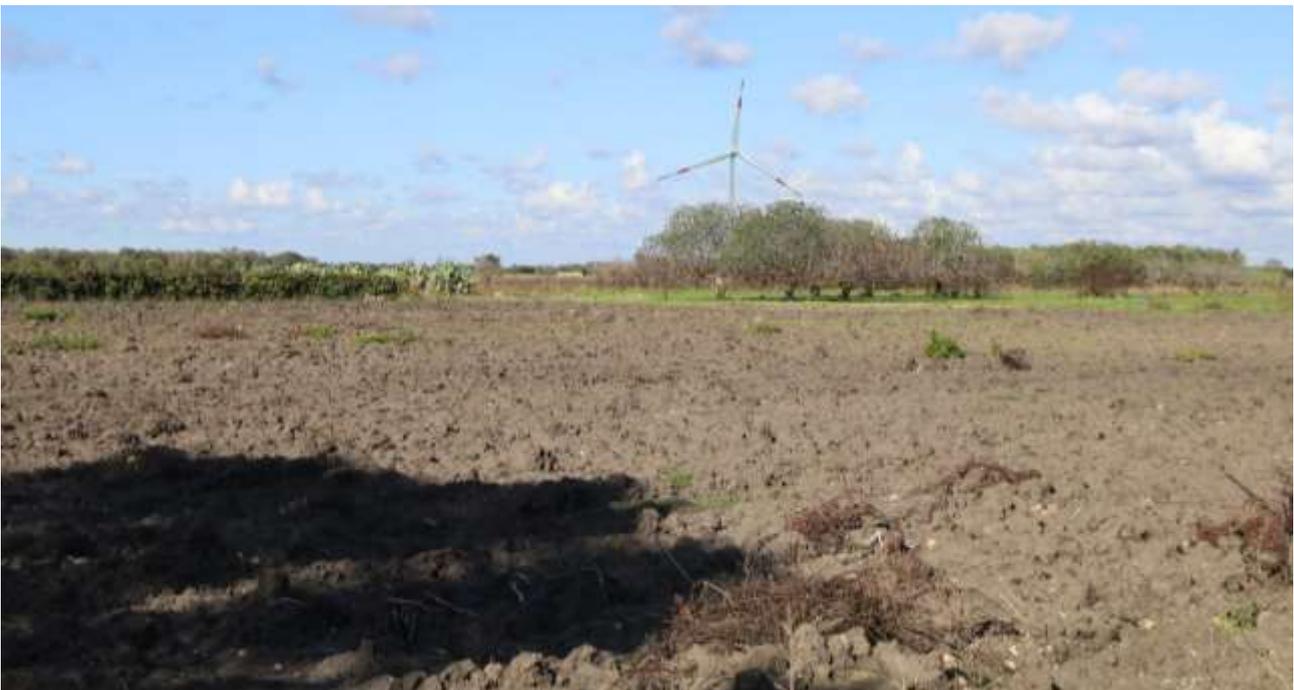
Figura 116: R 134 stato dei luoghi ex post Bosco a Sud della Masseria Notar Panaro Nord-Ovest

L'impianto eolico si pone alle spalle degli uliveti, incidendo visivamente su di essi. L'aerogeneratore non ha un ingombro rilevante ma, anche in relazione alla scarsa caratterizzazione della scena è tale da configurarsi quale elemento primario. L'assenza di altri impianti eolici consente di escludere la possibilità che siano introdotti effetti di tipo cumulativo.

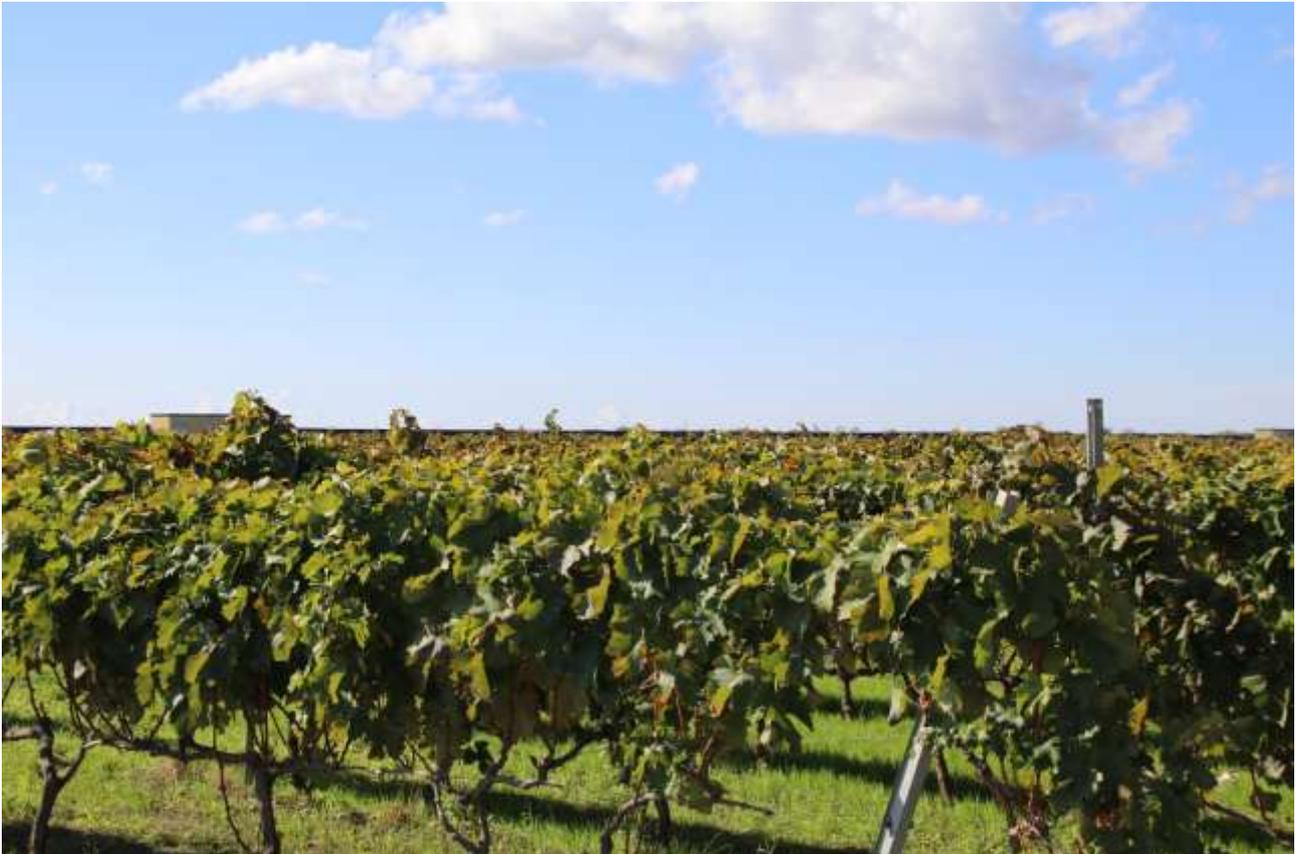
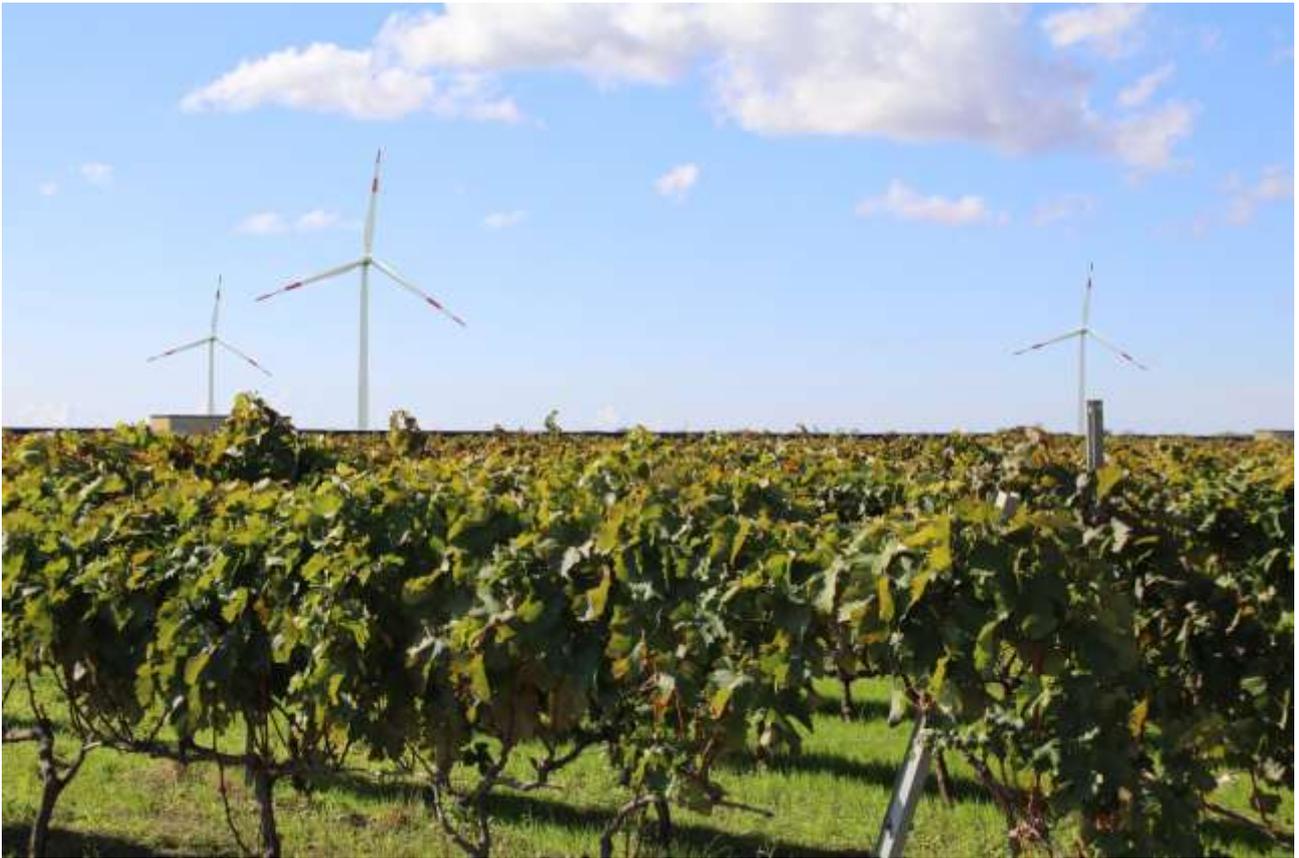
Figura 117: PR 135 stato dei luoghi ex ante Bosco a Sud della Masseria Notar Panaro Sud-Ovest

L'impianto si colloca sullo sfondo della scena quale elemento caratterizzante. Esso incide visivamente sull'elemento storico della maglia agraria. L'assenza di altri aerogeneratori esistenti consente di escludere che siano introdotti effetti di tipo cumulativo.

Figura 118: PR 135 stato dei luoghi ex post Bosco a Sud della Masseria Notar Panaro Sud-Ovest

La scena è caratterizzata da un solo piano di visuale, sul quale insiste un unico elemento: il vigneto. Le scene sono assolutamente prive di profondità e sono schiacciate. La seconda grazie alla presenza della strada ha il punto di fuga. Nella scena è presente un solo colore: il verde brillante delle viti. Il contrasto è assente.
