**IMPIANTO DI PRODUZIONE DI ENERGIA DA FONTE EOLICA
"Masseria Muro" DI POTENZA PARI A 90 MW**

**PARCO EOLICO E RELATIVE OPERE DI CONNESSIONE NEI COMUNI DI:
Mesagne, Brindisi, San Donaci, San Pancrazio, Cellino San Marco**

**PROGETTO DEFINITIVO
Id AU ORE7Q71**

**Integrazione DG-ABAP - Relazione di compatibilità
paesaggistica delle aree contermini**

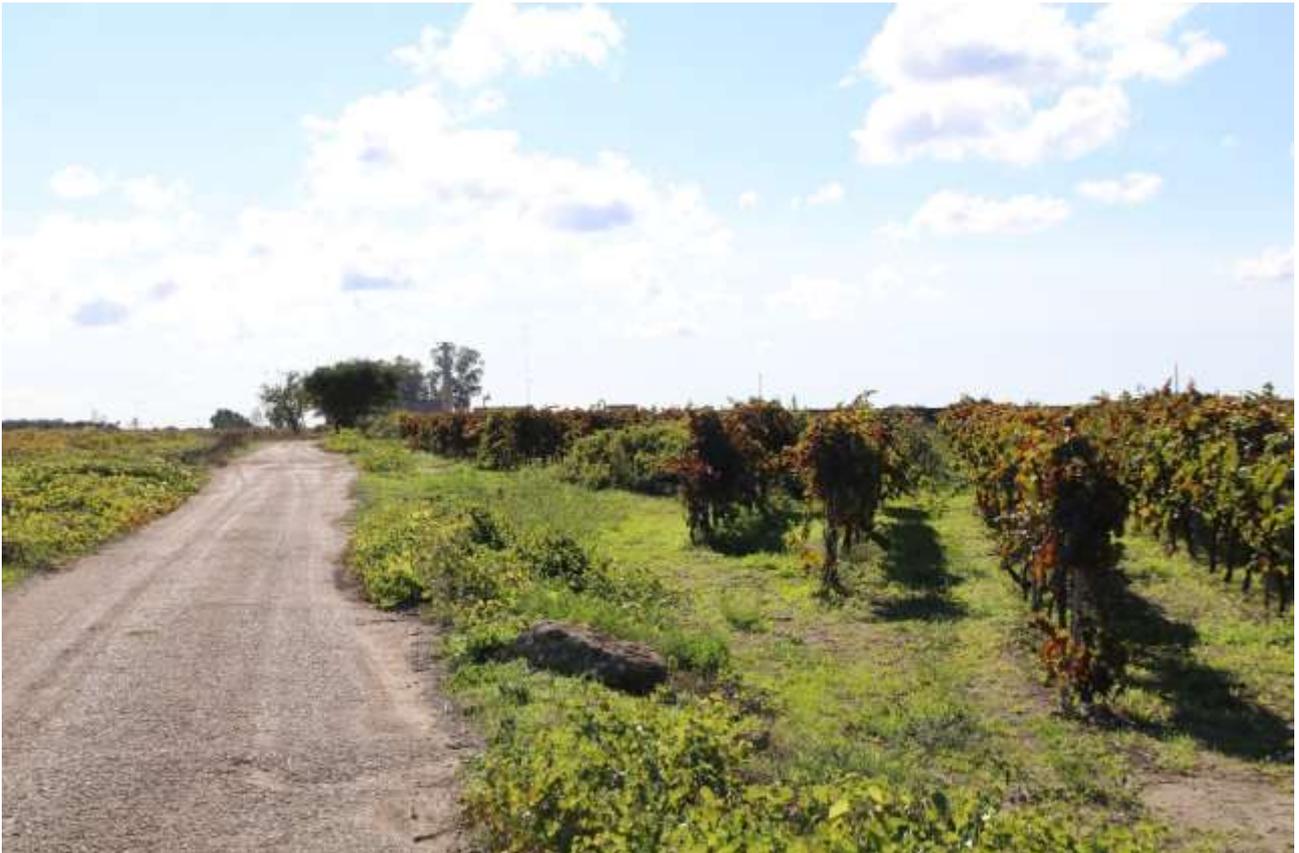
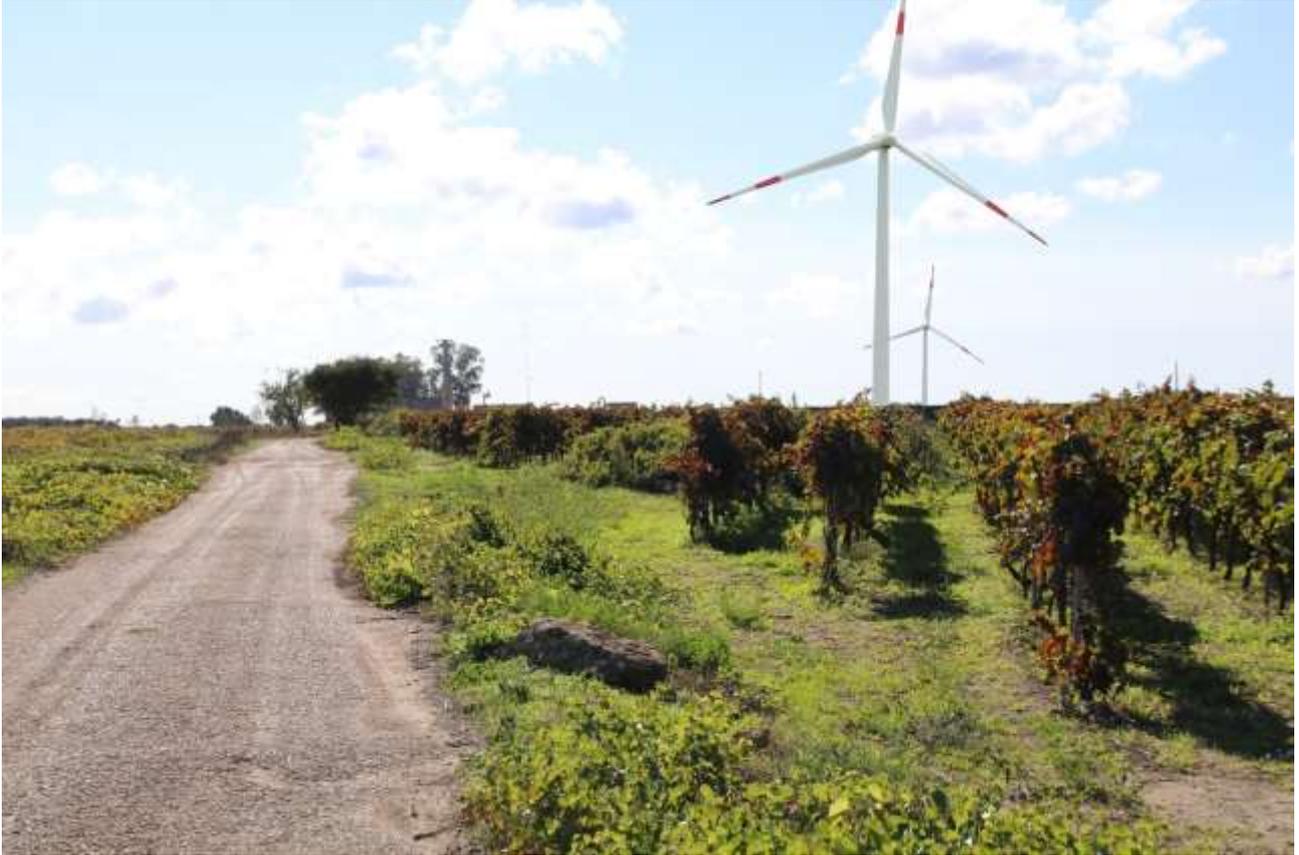
Figura 119: PR 135 stato dei luoghi ex ante Bosco a Sud della Masseria Notar Panaro Sud-Est

Figura 120: PR 135 stato dei luoghi ex post Bosco a Sud della Masseria Notar Panaro Sud-Est

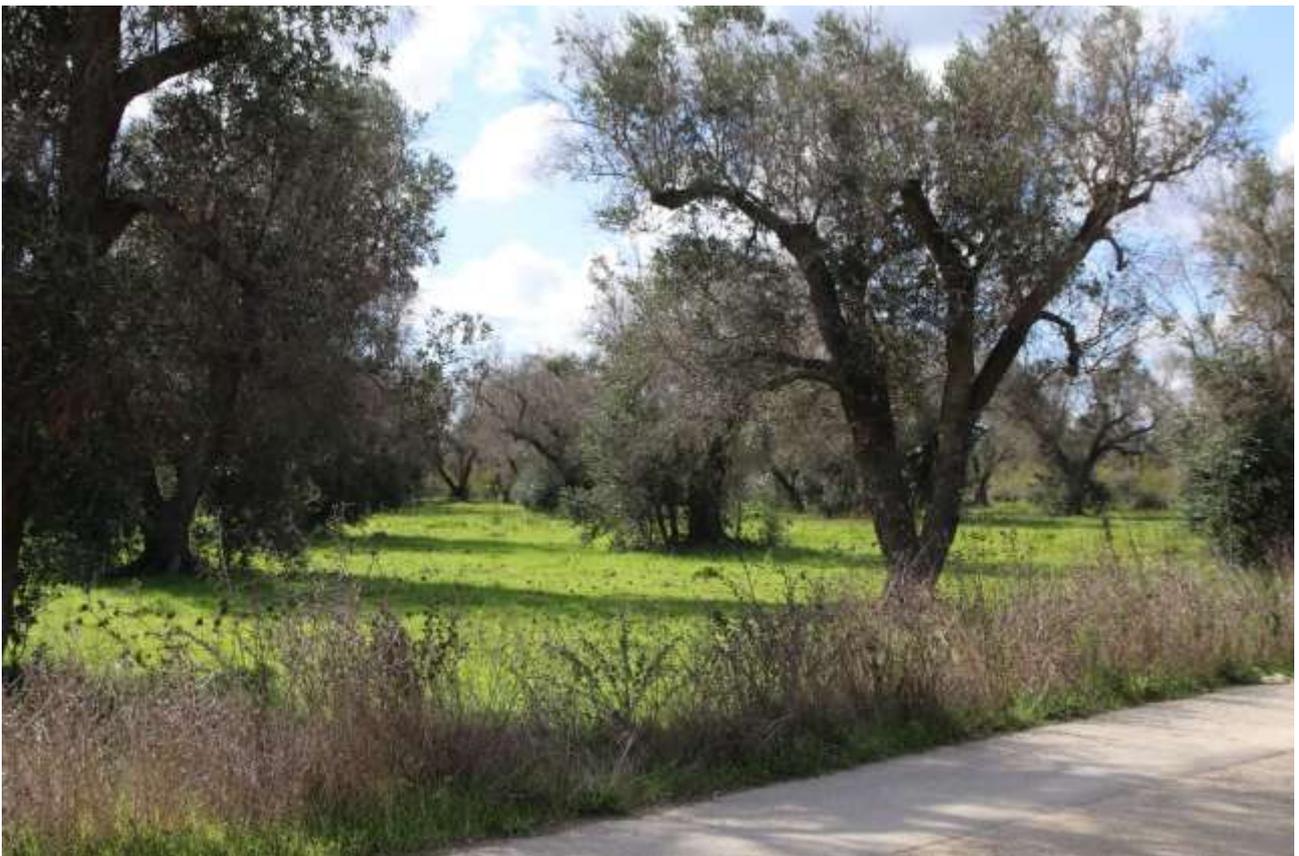
Figura 123: PR 136 stato dei luoghi ex ante Masseria Aquila

La scena è caratterizzata da un unico piano di visuale, costituito da un unico elemento sinantropico: l'uliveto in primo piano. I colori presenti nella scena sono quello del verde brillante del prato, del verde tenue degli ulivi e del marrone dei tronchi. Il contrasto è scarso, quasi inesistente, sicuramente poco percepibile.

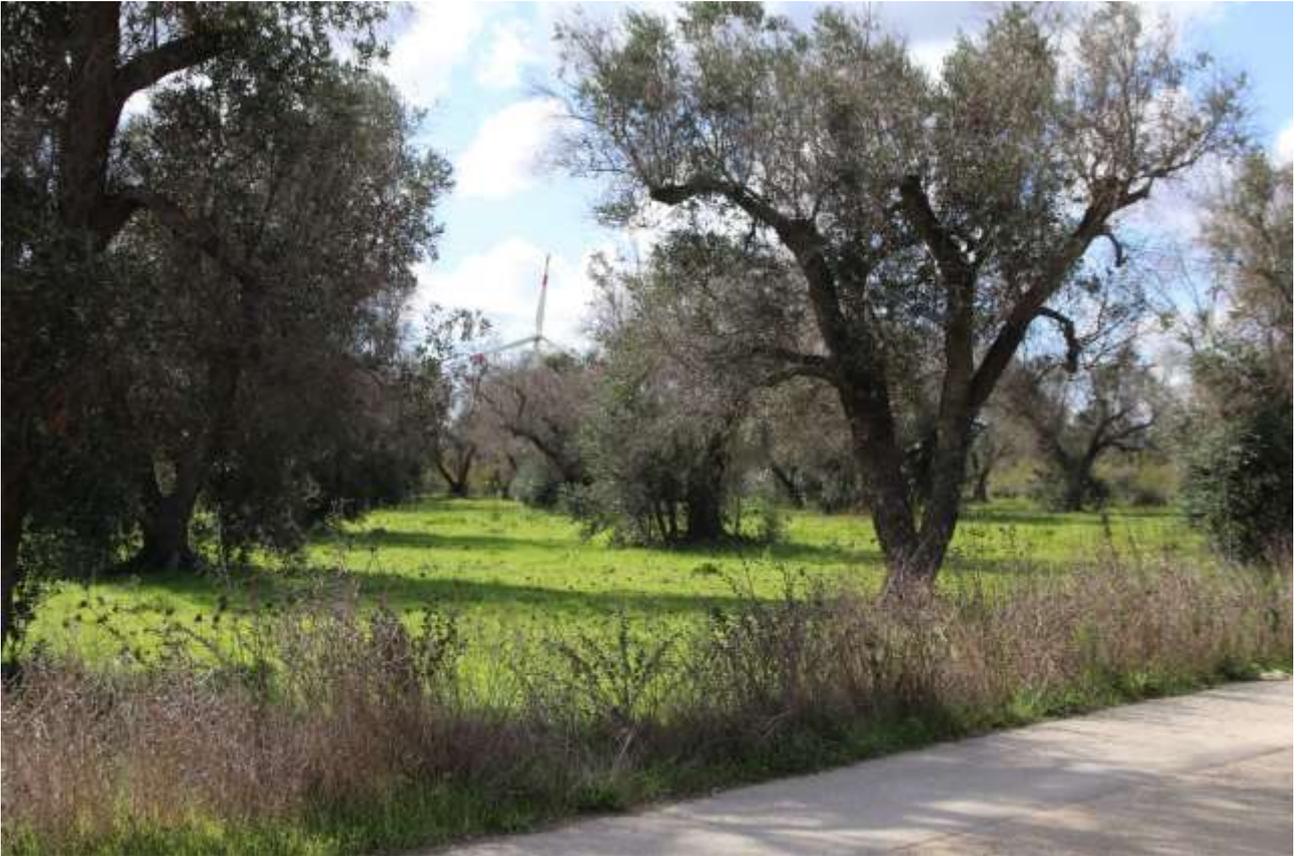
Figura 124: PR 136 stato dei luoghi ex post Masseria Aquila

L'impianto si colloca alle spalle dell'uliveto, incidendo su di esso visivamente. È visibile un solo aerogeneratore che comunque occupa una porzione considerevole della scena. Data la scarsa caratterizzazione del quadro paesaggistico l'aerogeneratore è capace di configurarsi quale elemento primario della scena.

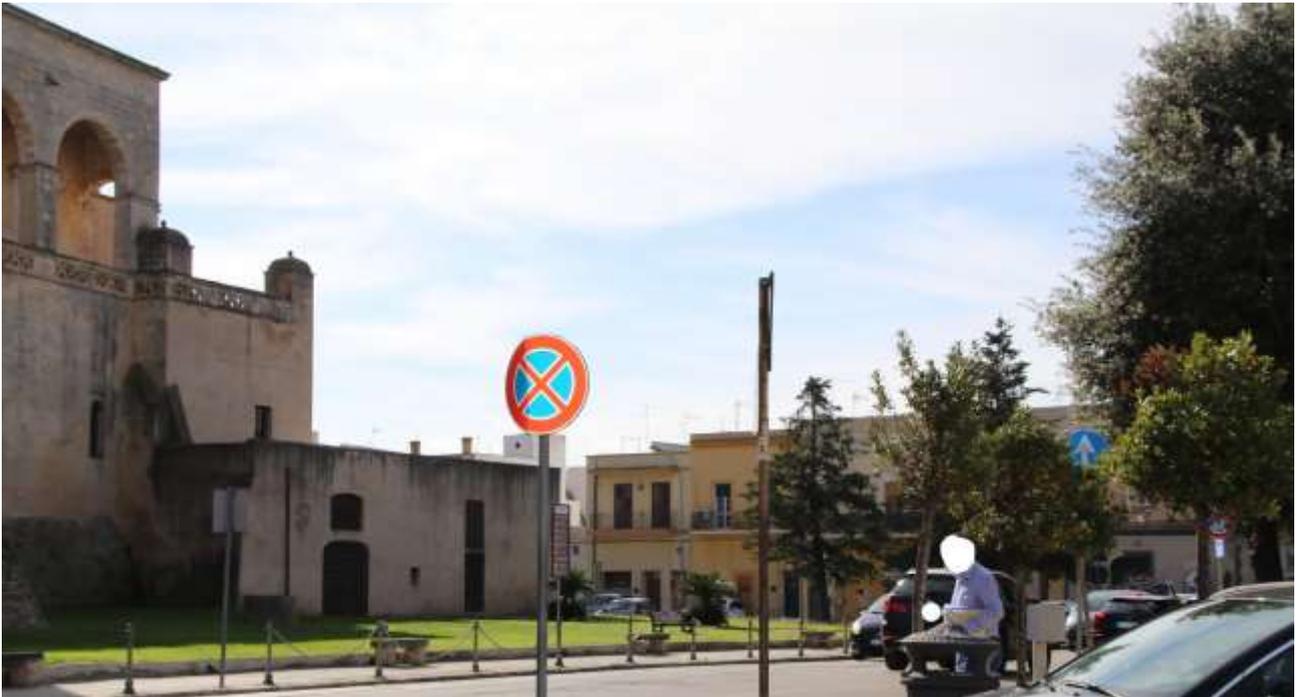
Figura 127: stato dei luoghi ex ante ed ex post Castello Normanno Svevo

si nota che non ci sono situazioni di surclassamento e che ambo gli scenari presentano qualità paesaggistiche "Alte".

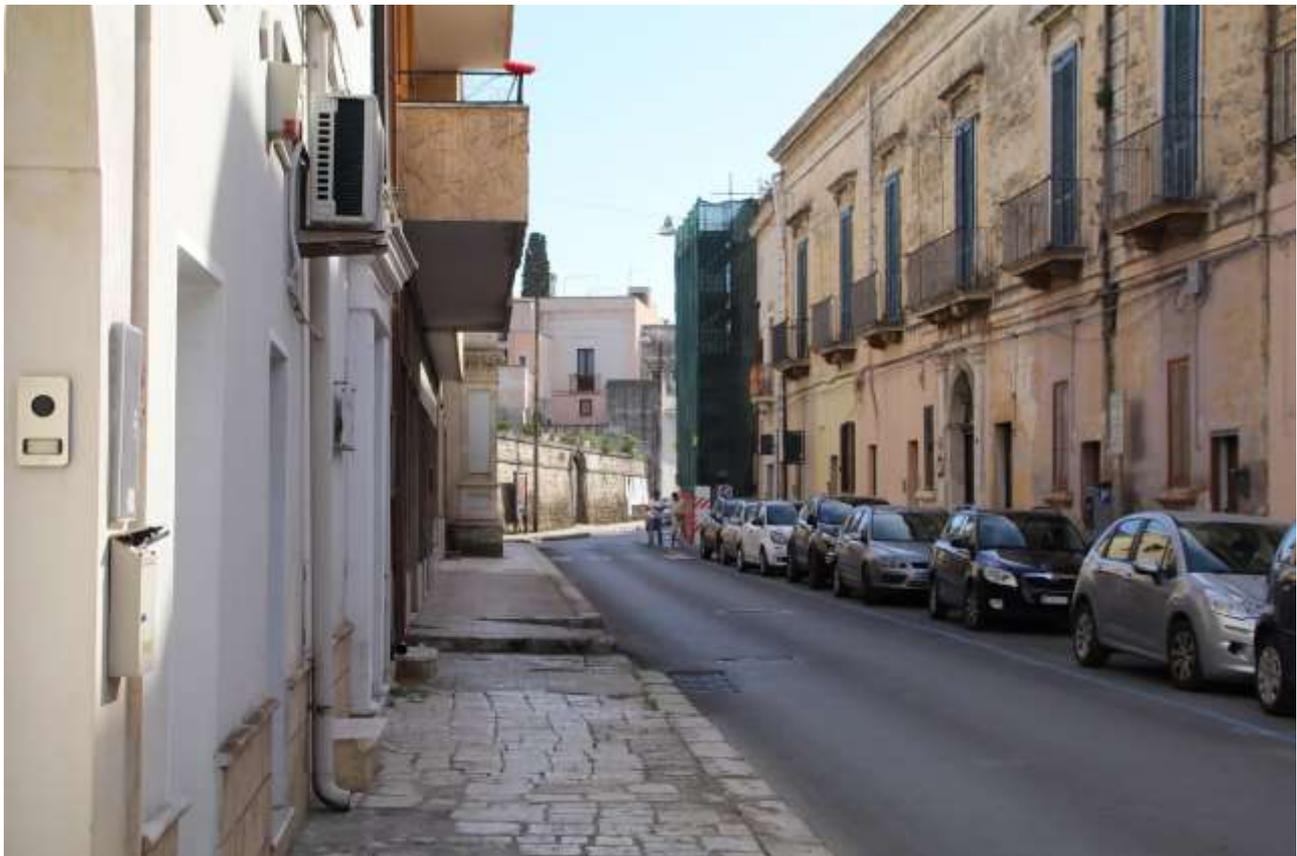
Figura 132: PR 139 stato dei luoghi ex ante ed ex post Limite centro storico

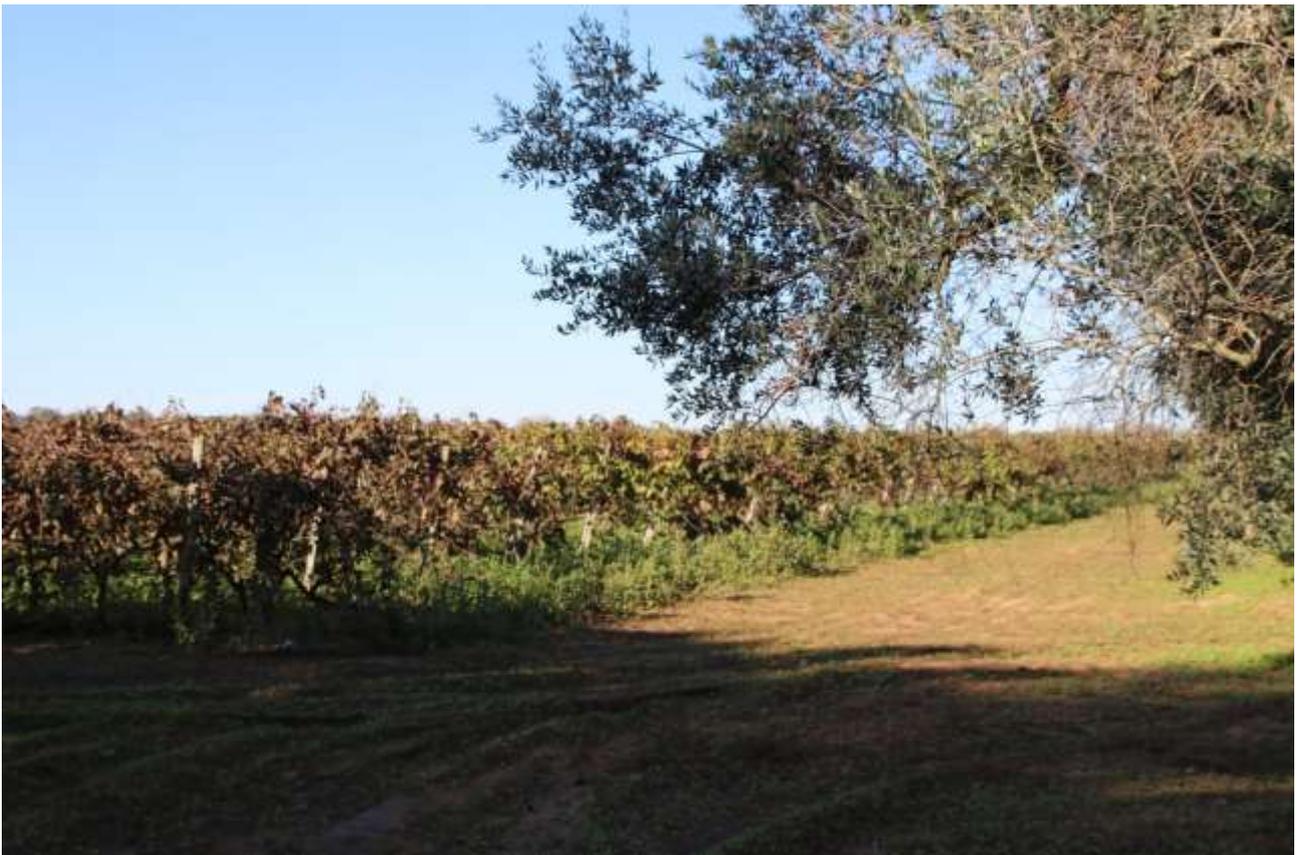
Figura 135: PR 140 stato dei luoghi ex ante Bosco di Curtipitrizzi Nord-Ovest

La scena è caratterizzata da un unico piano di visuale, caratterizzato da elementi sinantropici tipici della maglia agraria storizzata (vigneti e uliveti) la scena non ha profondità visiva, è piatta. Sono presenti solo gli elementi in primissimo piano con l'impossibilità di estendere la vista oltre essi. Sono presenti colori solo nelle gradazioni del verde e marrone molto molto chiaro. I contrasti quasi inesistenti.

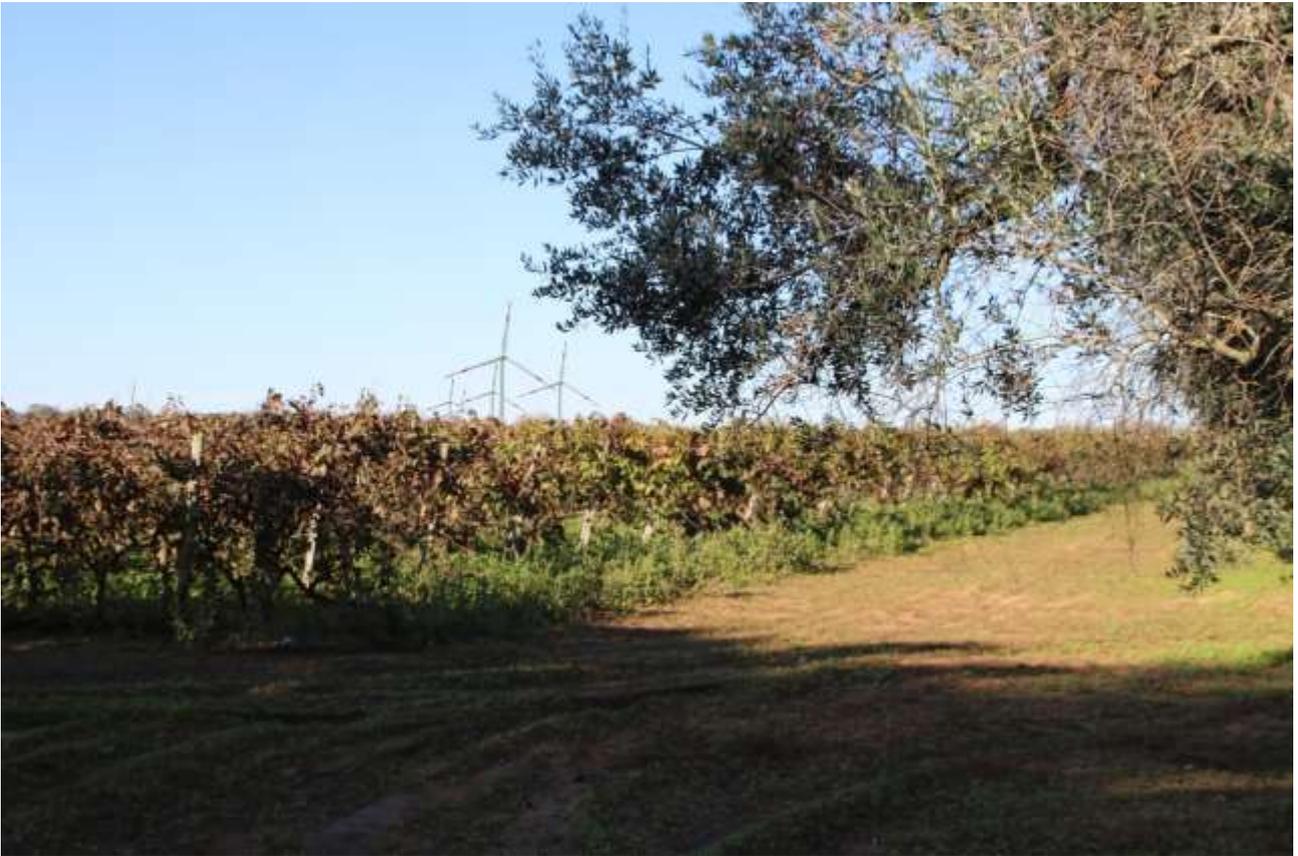
Figura 136PR 140 stato dei luoghi ex post Bosco di Curtipitrizzi Nord-Ovest

L'impianto è visibile al centro della scena, alle spalle del vigneto, insistendo visivamente sull'elemento della maglia agraria storicizzata. Esso contribuisce a conferire profondità alla scena, ma non segue gli allineamenti, le turbine formano un piccolo cluster che nel complesso riesce ad attirare l'attenzione dell'osservatore pur non ponendosi quale elemento primario del quadro paesaggistico. L'assenza di altri aerogeneratori consente di scongiurare che si verifichino impatti di tipo cumulativo.

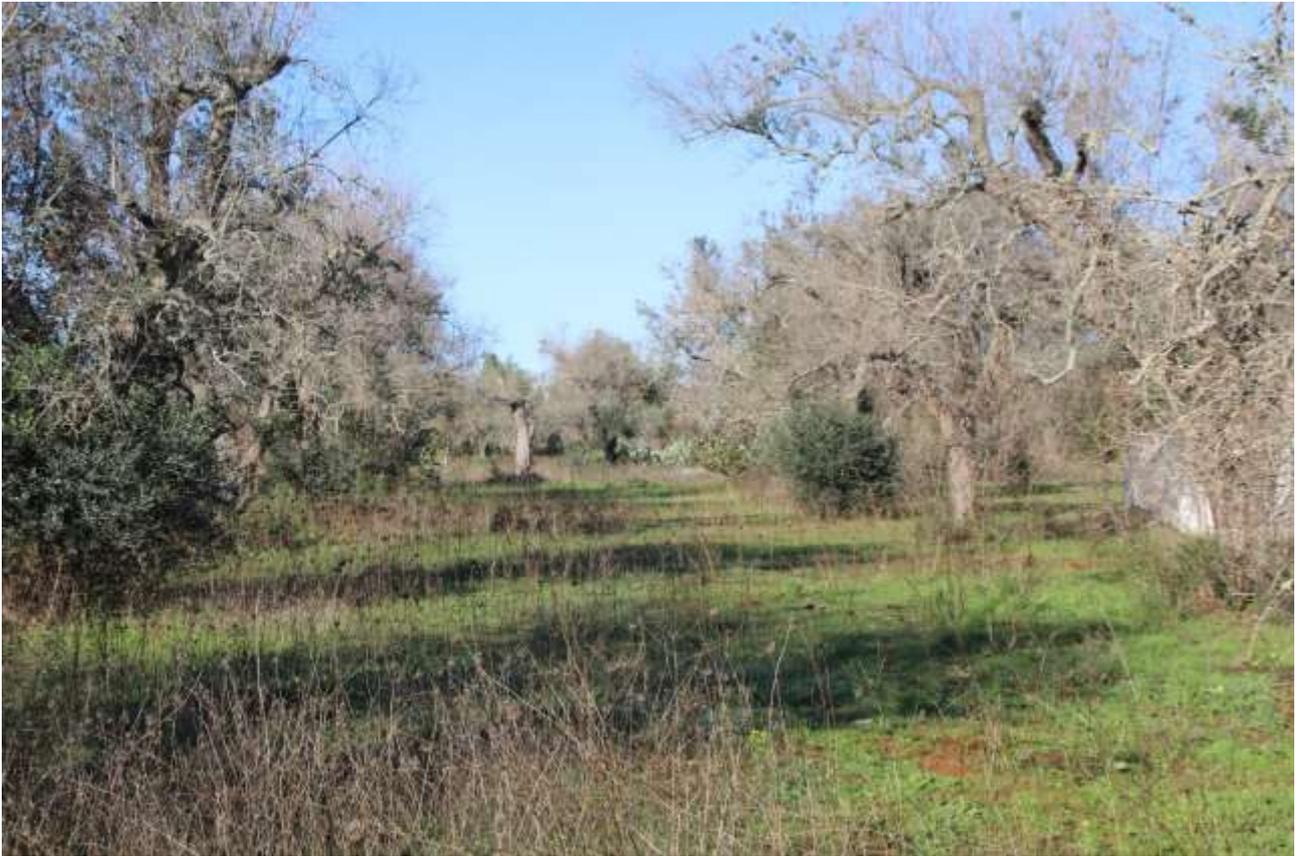
La scena è composta da un unico elemento sinantropico ed è quasi monocroma. I contrasti inesistenti così come inesistente è la profondità della scena. Sono visibili solo gli elementi in primissimo piano. L'impianto non è visibile.

Figura 137: PR 141 stato dei luoghi ex ante ed ex post Bosco di Curtipitizzi Ovest

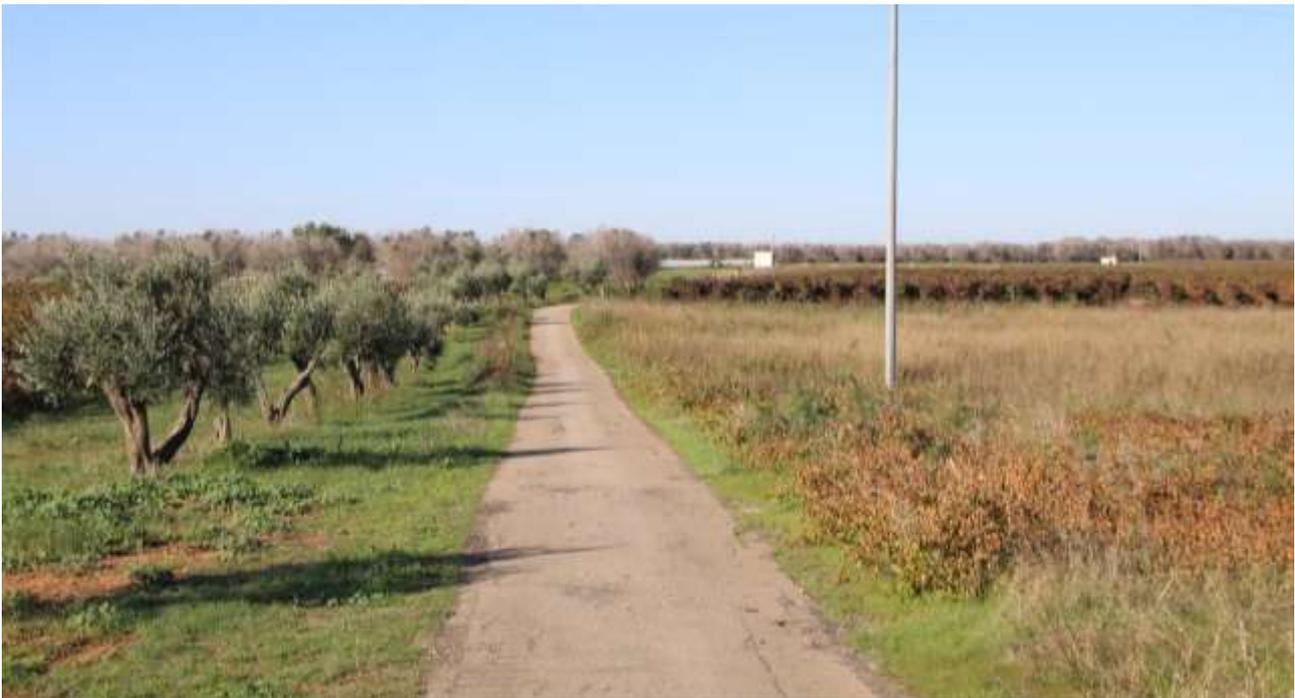
Figura 142: PR 142 stato dei luoghi ex ante Masseria Aurito Ovest

La scena è costituita da due piani di visuale. La strada che taglia la scena centralmente individua quello che si configura quale punto di fuga. Nella scena i due campi di visuale sono costituiti solo ed esclusivamente da elementi sinantropici appartenenti alla maglia storicizzata: si alternano ben visibili i seminativi, i vitigni, gli uliveti. I colori dominanti sono il verde con varie gradazioni e il marrone brillante dei vitigni. Scarsi gli elementi antropici che comunque si pongono quali anacronistici e dequalificanti.

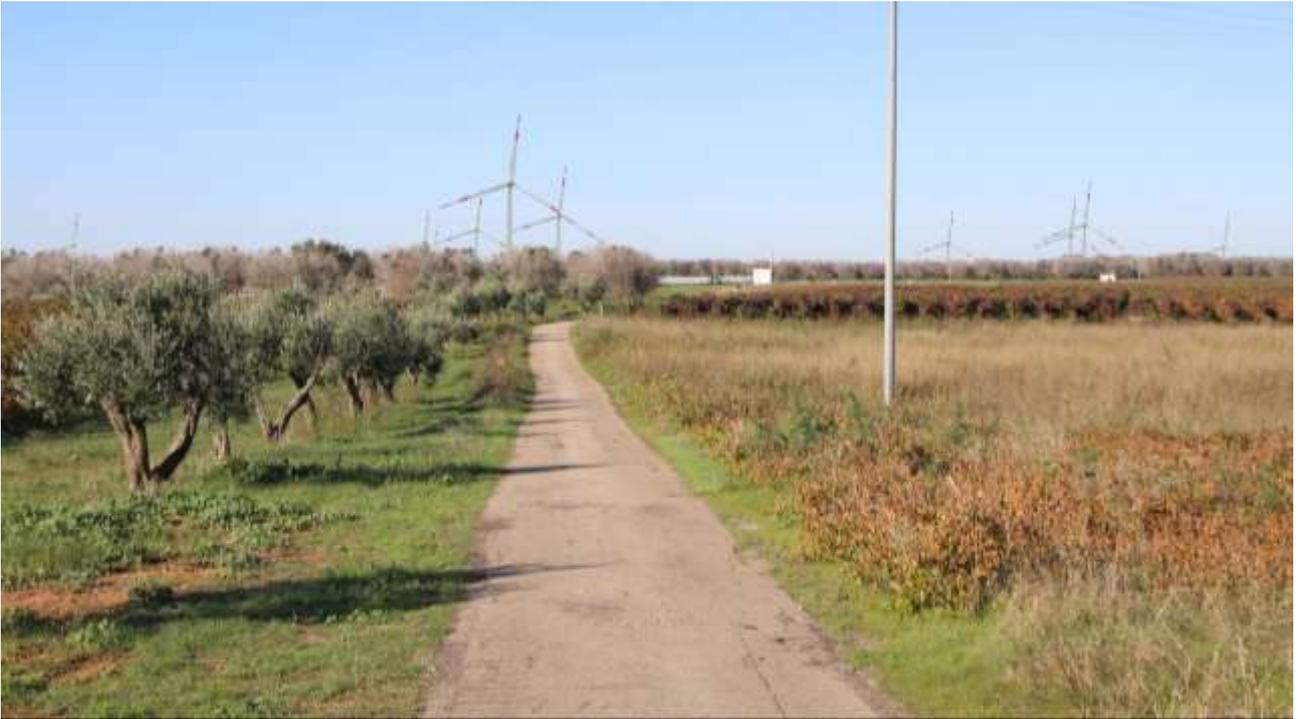
Figura 143: PR 142 stato dei luoghi ex post Masseria Aurito Ovest

dispongono in un piccolo cluster. L'impianto è ben visibile ed genera un ingombro visivo del quadro paesaggistico comunque evidente. Esso incide visivamente sugli elementi storici della maglia agraria. L'assenza di altri impianti consente di scongiurare che si verifichino impatti di tipo cumulativo.

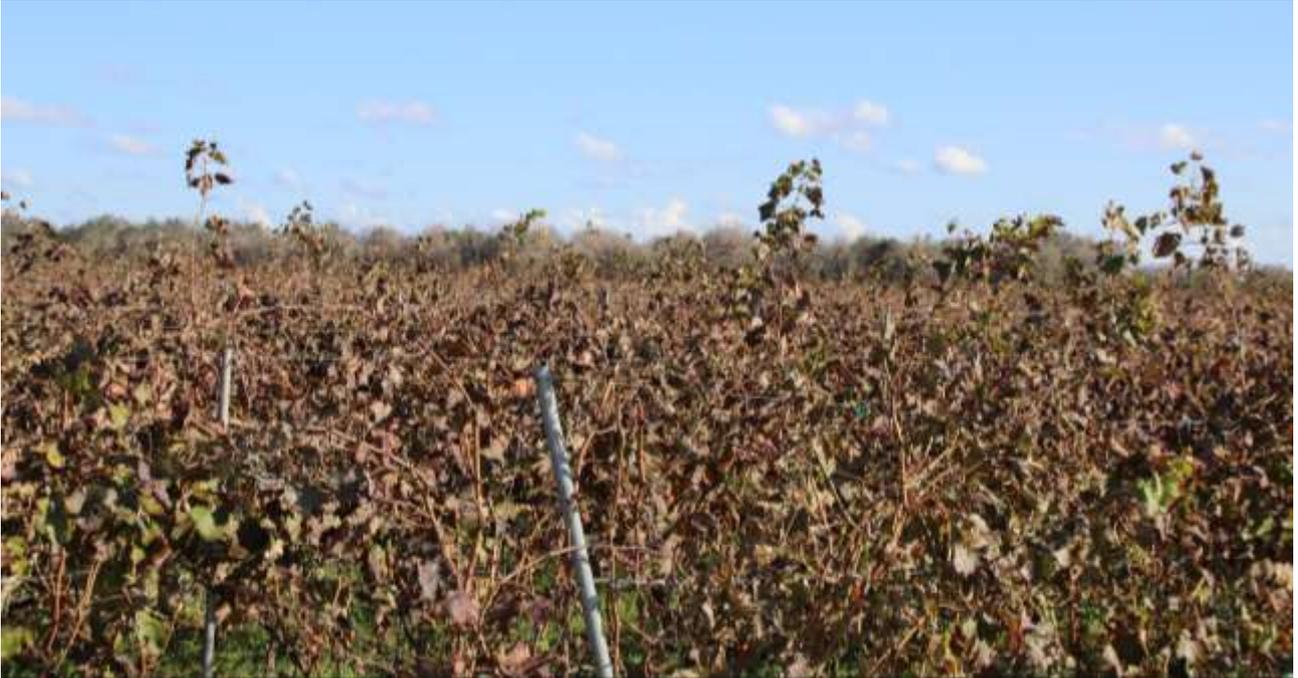
Figura 145: PR 144 stato dei luoghi ex ante ed ex post Masseria Esperti Vecchi Nord-Est

L'impianto si colloca alle spalle degli elementi sinantropici, generando un ingombro visivo che, in funzione della distanza, è comunque rilevante.

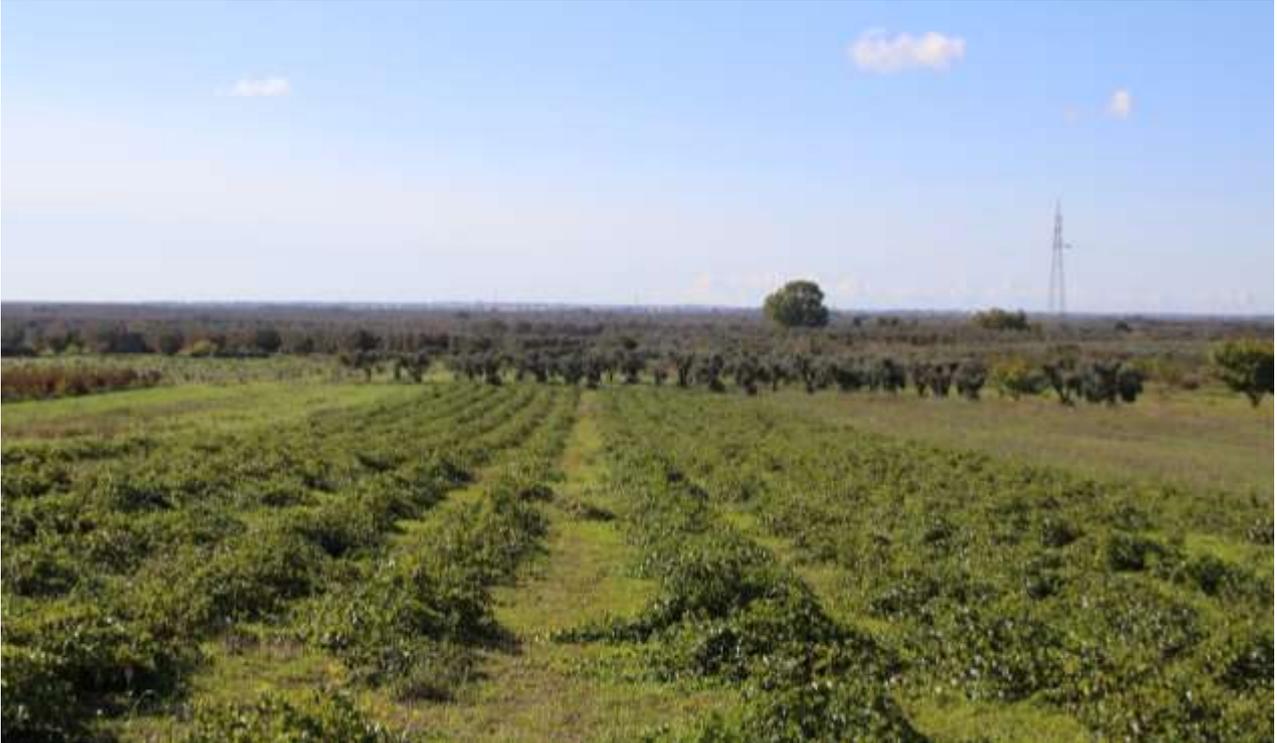
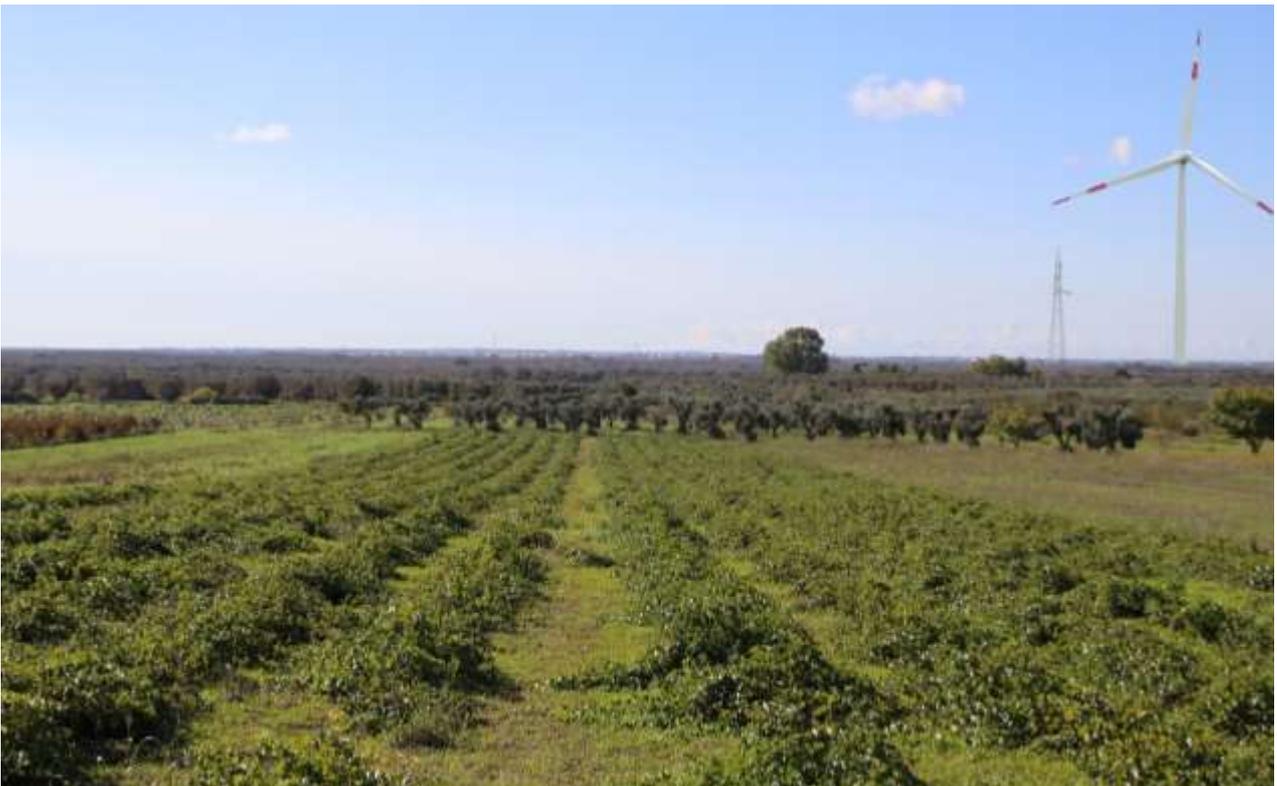
La scena ha un unico campo di visuale ma a differenza di molte delle altre scene, essa presenta una discreta profondità del campo visivo sebbene sia priva di punto focale. A caratterizzare interamente la scena concorre in primo luogo la maglia agraria storicizzata costituita da seminativi in primo piano e uliveti in secondo piano. Gli elementi antropici sono radi ed anacronistici. La scena è monocromatica.

Figura 155: PR 146 stato dei luoghi ex ante Masseria Monticelli Sud – Est

L'impianto è sicuramente visibile data la vicinanza con il ricettore. Esso si pone quale elemento primario della scena in grado di attirare l'attenzione dell'osservatore. Non sono presenti effetti di tipo cumulativo.

Figura 156: PR 146 stato dei luoghi ex post Masseria Monticelli Sud – Est

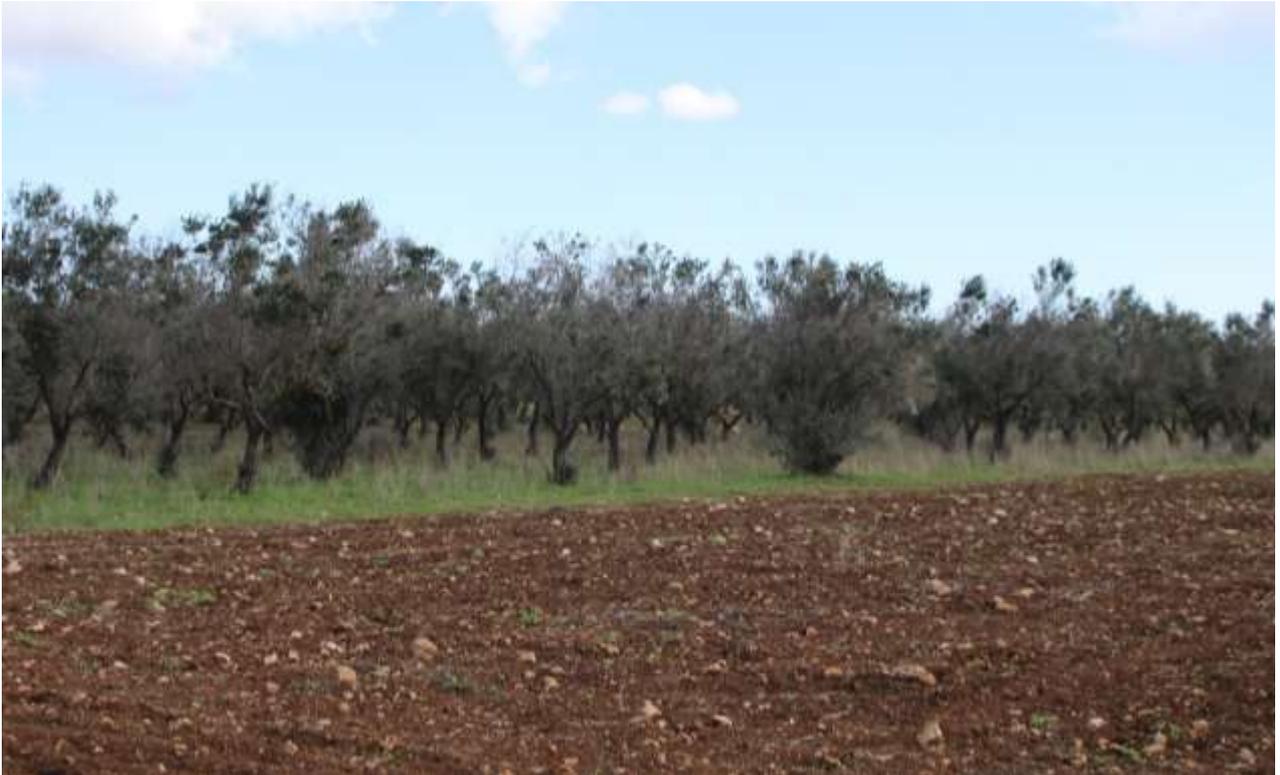
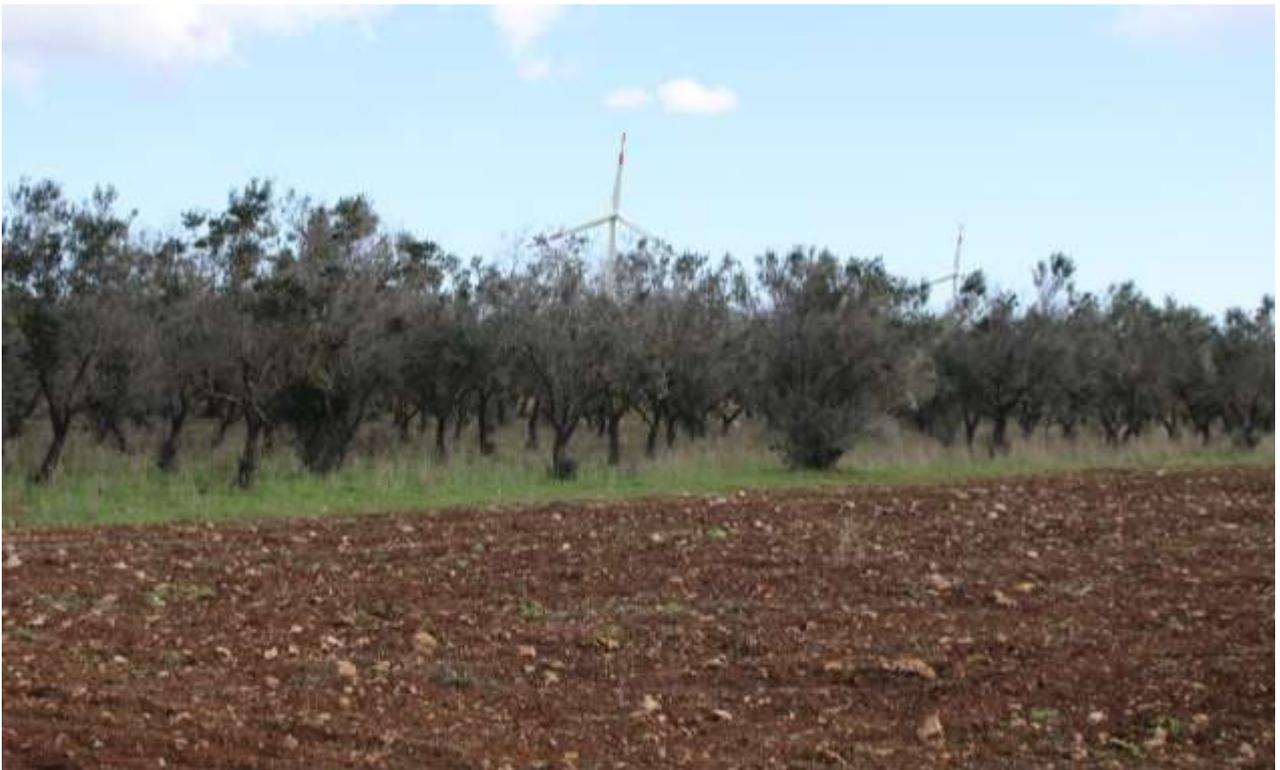
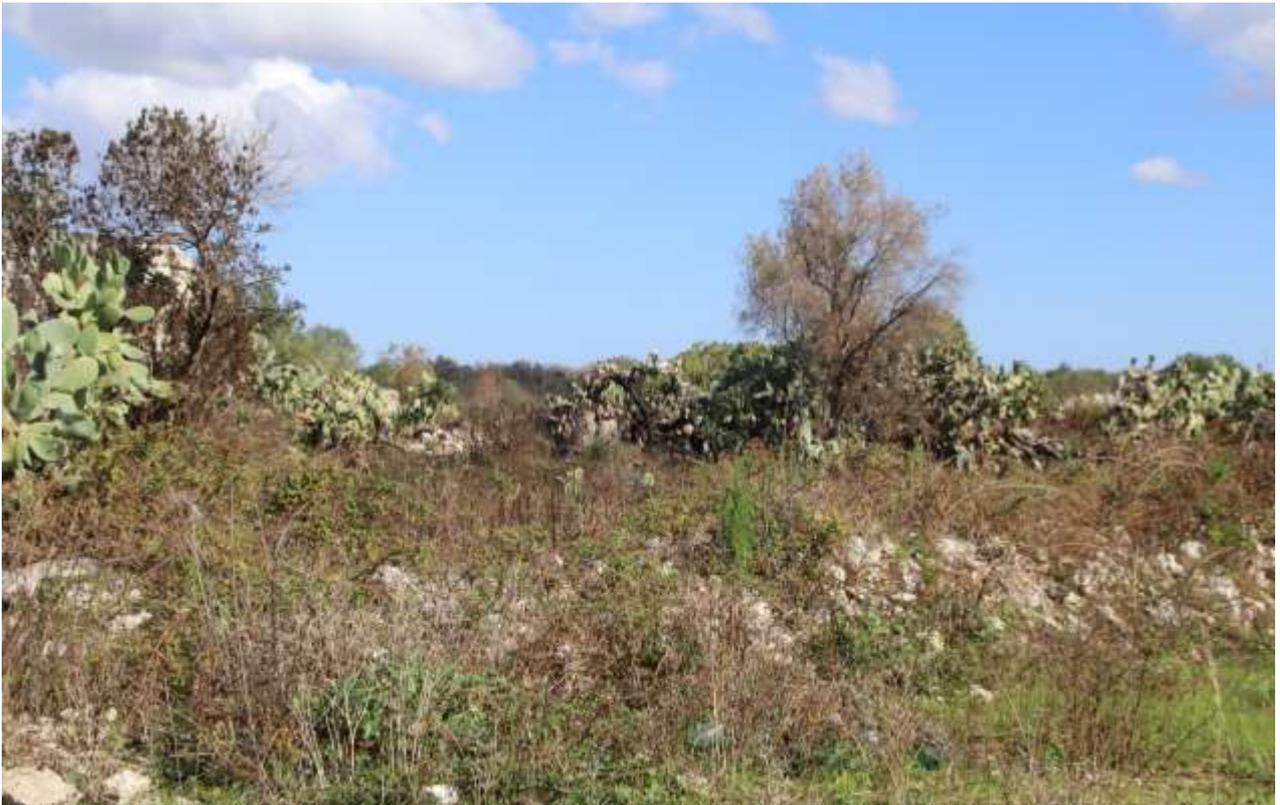
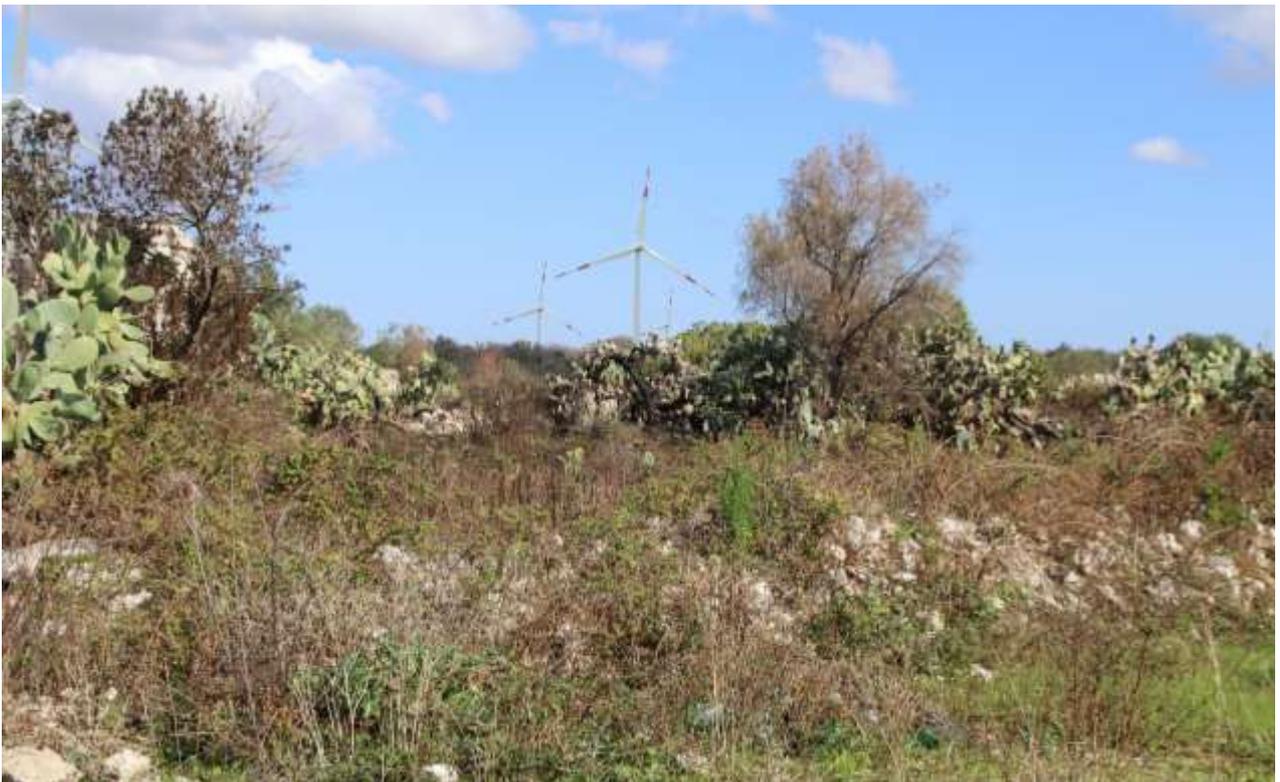
La scena è caratterizzata da un unico piano di visuale, come soventemente accade nelle riprese predisposte per l'area. Esso è caratterizzato da elementi sinantropici nella prima scena e da elementi residuali naturali e di terzo paesaggio nella seconda scena. In ambo i casi i colori dominanti sono nella scala dei verdi. Le scene sono piatte e prive di profondità.

L'impianto è ben visibile sullo sfondo. L'ingombro visivo introdotto pare largamente sostenibile anche in considerazione che buona parte dello sviluppo in altezza delle turbine è coperto dalle alberature o in generale dagli elementi in primo piano. L'impianto introduce un cromatismo che rende meglio leggibili i sottili

contrasti presenti nella scena e contribuisce ad aumentare la percezione della profondità del campo visivo. Per converso esso incide visivamente alle spalle dell'elemento agricolo storicizzato da un lato e alle spalle degli elementi naturali dall'altro. Esso comunque rispetta gli allineamenti caratterizzando in modo positivo la scena. Infine, l'assenza di altri aerogeneratori consente che siano scongiurati effetti di tipo cumulativo.

Figura 159: PR 147 stato dei luoghi ex ante Masseria Verardi Da Nord

Figura 160: PR 147 stato dei luoghi ex post Masseria Verardi Da Nord

Figura 161: PR 147 stato dei luoghi ex ante Masseria Verardi da sud

Figura 162: PR 147 stato dei luoghi ex post Masseria Verardi da sud
