**IMPIANTO DI PRODUZIONE DI ENERGIA DA FONTE EOLICA
"Masseria Muro" DI POTENZA PARI A 90 MW**

**PARCO EOLICO E RELATIVE OPERE DI CONNESSIONE NEI COMUNI DI:
Mesagne, Brindisi, San Donaci, San Pancrazio, Cellino San Marco**

**PROGETTO DEFINITIVO
Id AU ORE7Q71**

**Integrazione DG-ABAP - Relazione di compatibilità
paesaggistica delle aree contermini**

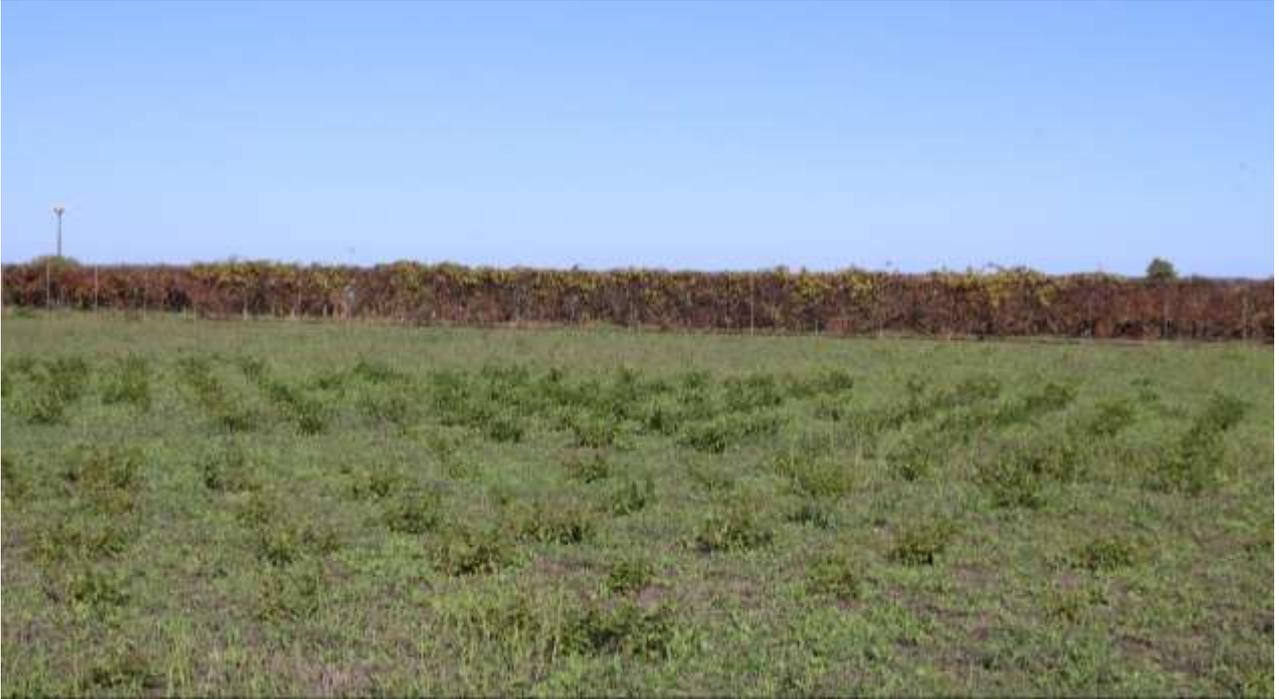
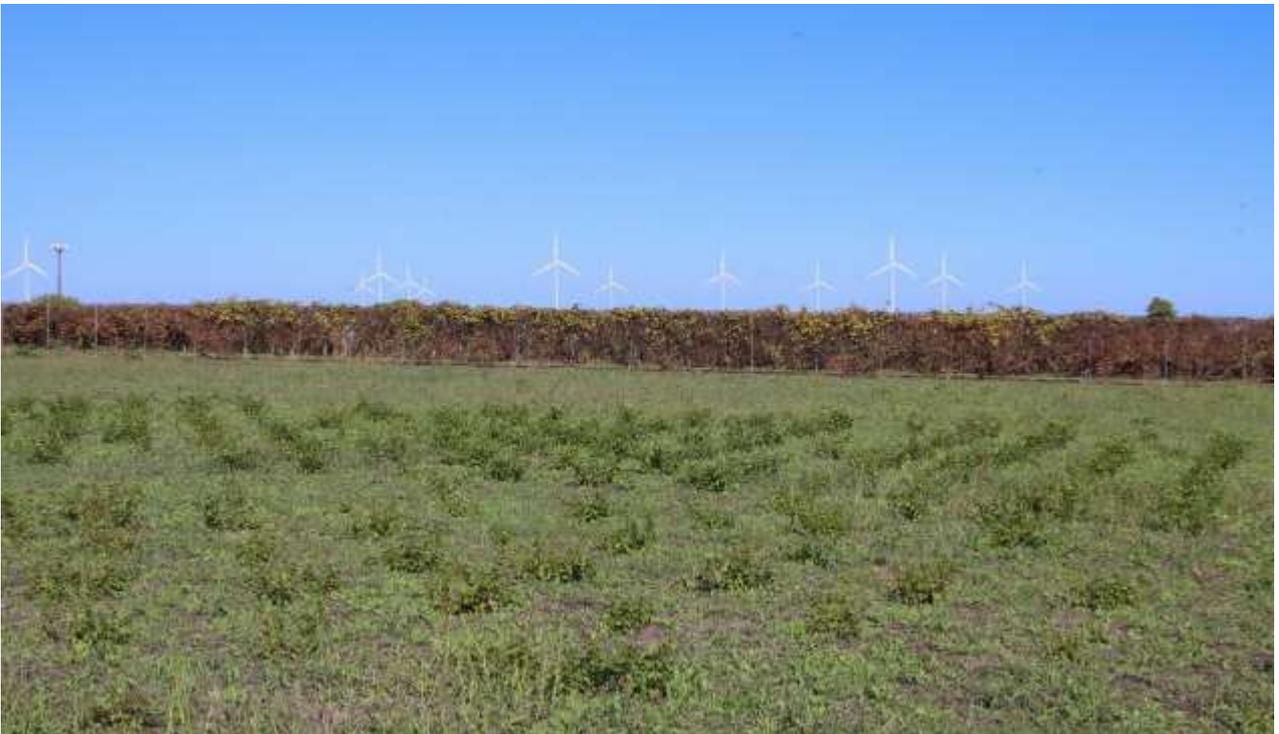
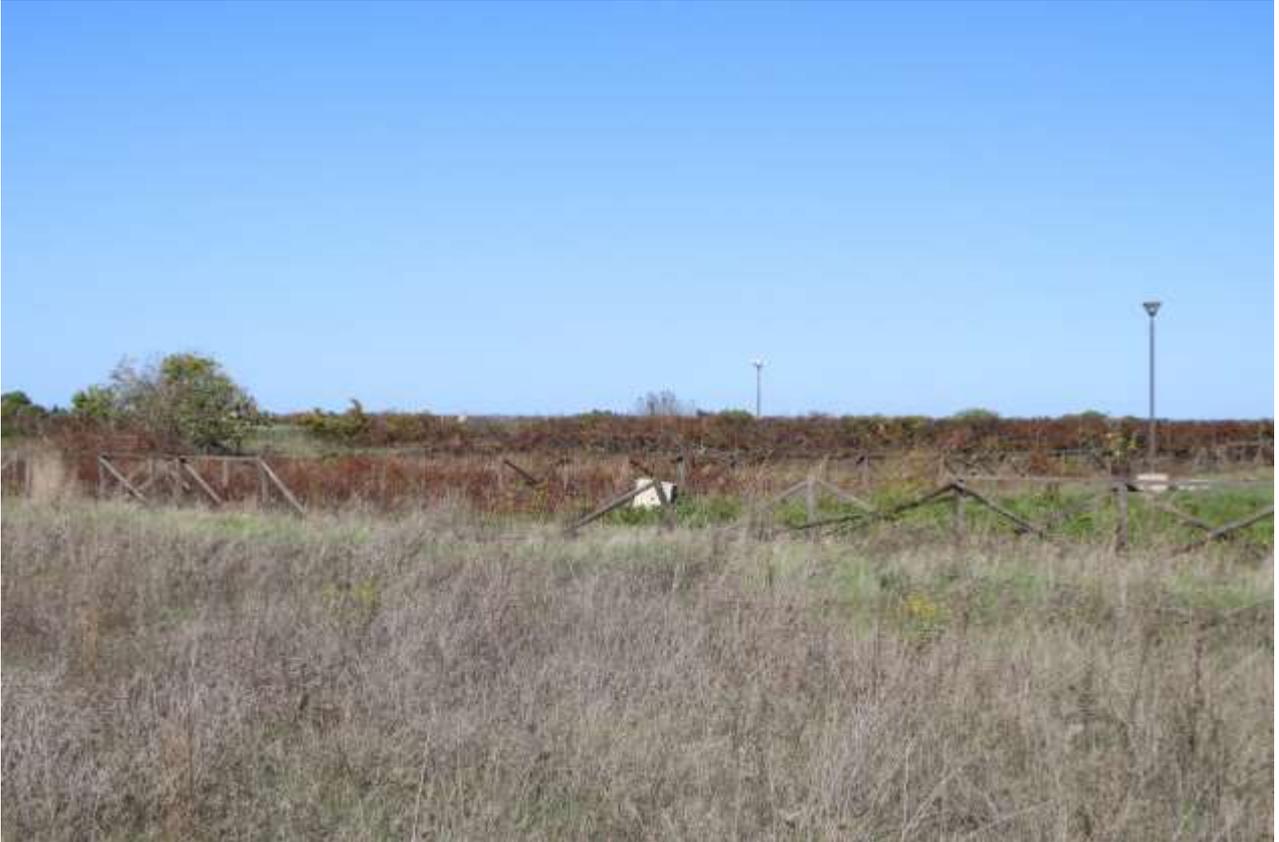
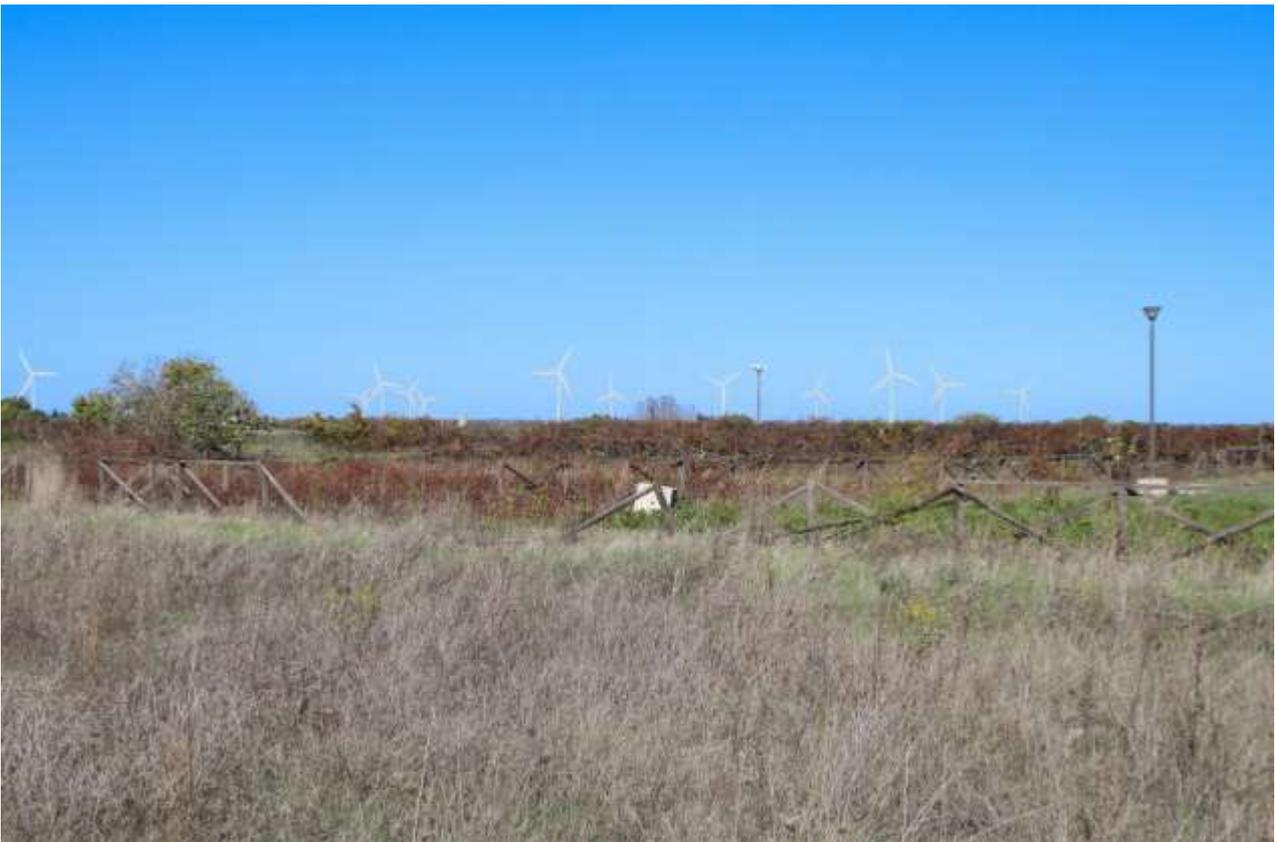
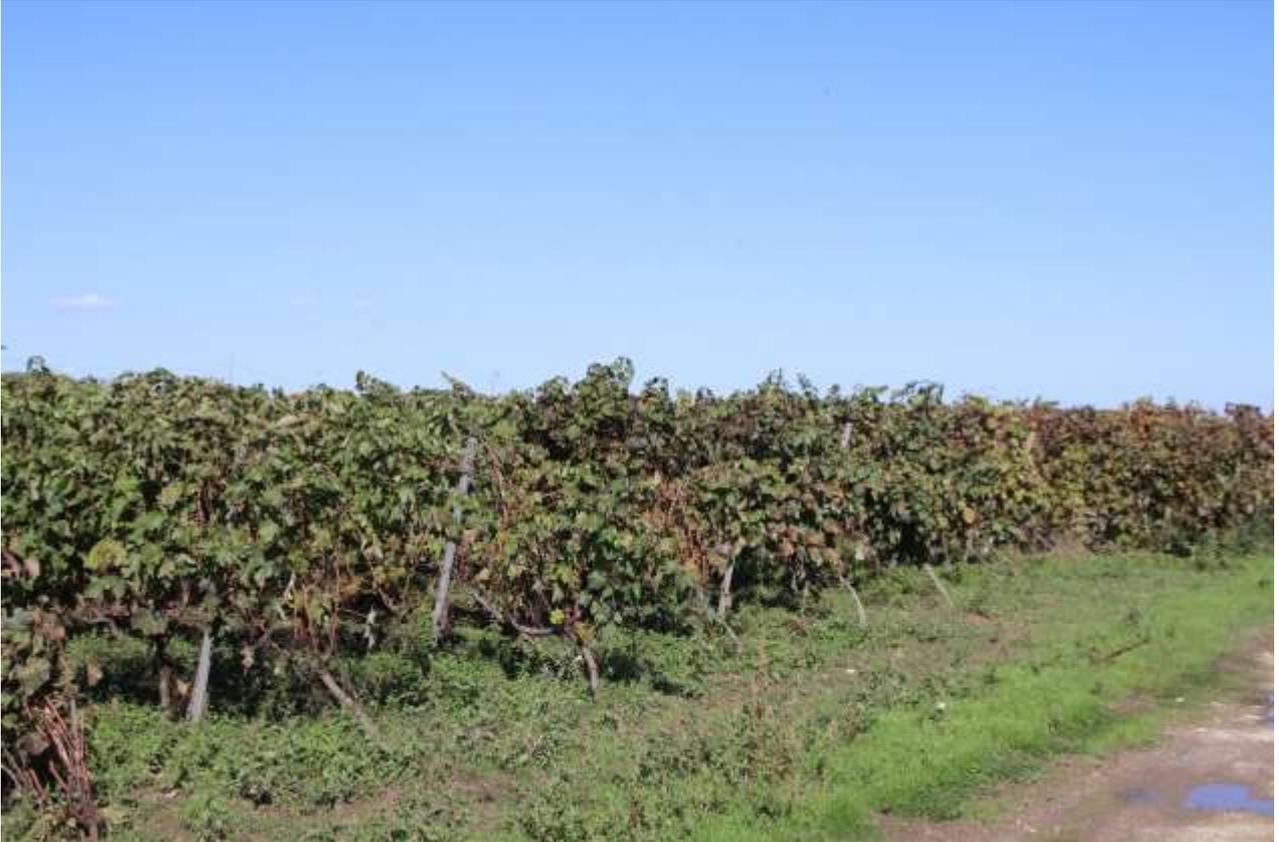
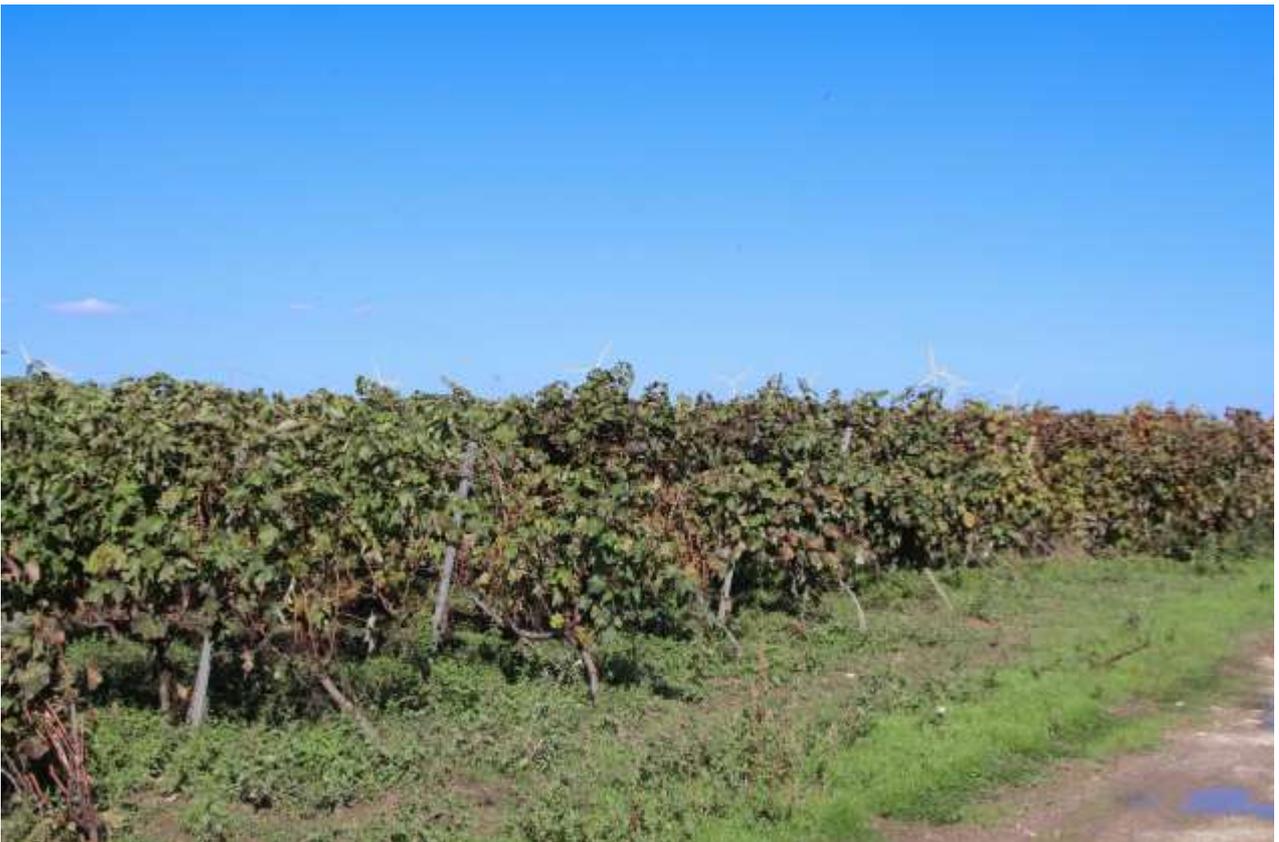
Le scene sono molto simili dominate dall'elemento sinantropico distinto in seminativi e vitigni. Tutte sono caratterizzate da un unico piano di visuale il cui limite è segnato dai vitigni. I colori presenti sono i diversi toni del verde e il marrone acceso delle viti. Le scene sono prive di profondità, senza punto di fuga e piatte.

L'impianto eolico si pone alle spalle degli elementi agrari caratterizzando e rendendo riconoscibili le scene. Esso sebbene incida visivamente sugli elementi agricoli storici, segue gli allineamenti rafforzando la geometria delle scene. Le pale inseriscono un elemento cromatico chiaro nella scena che contribuisce ad aumentare la percezione dei contrasti. L'impianto contribuisce ad aumentare la profondità della scena.

Figura 165: PR 149 stato dei luoghi ex ante Li Castelli

Figura 166: PR 149 stato dei luoghi ex post Li Castelli

Figura 167: PR 150 stato dei luoghi ex ante Li Castelli

Figura 168: PR 150 stato dei luoghi ex post Li Castelli

Figura 169: PR 151 stato dei luoghi ex ante Li Castelli

Figura 170: PR 151 stato dei luoghi ex post Li Castelli

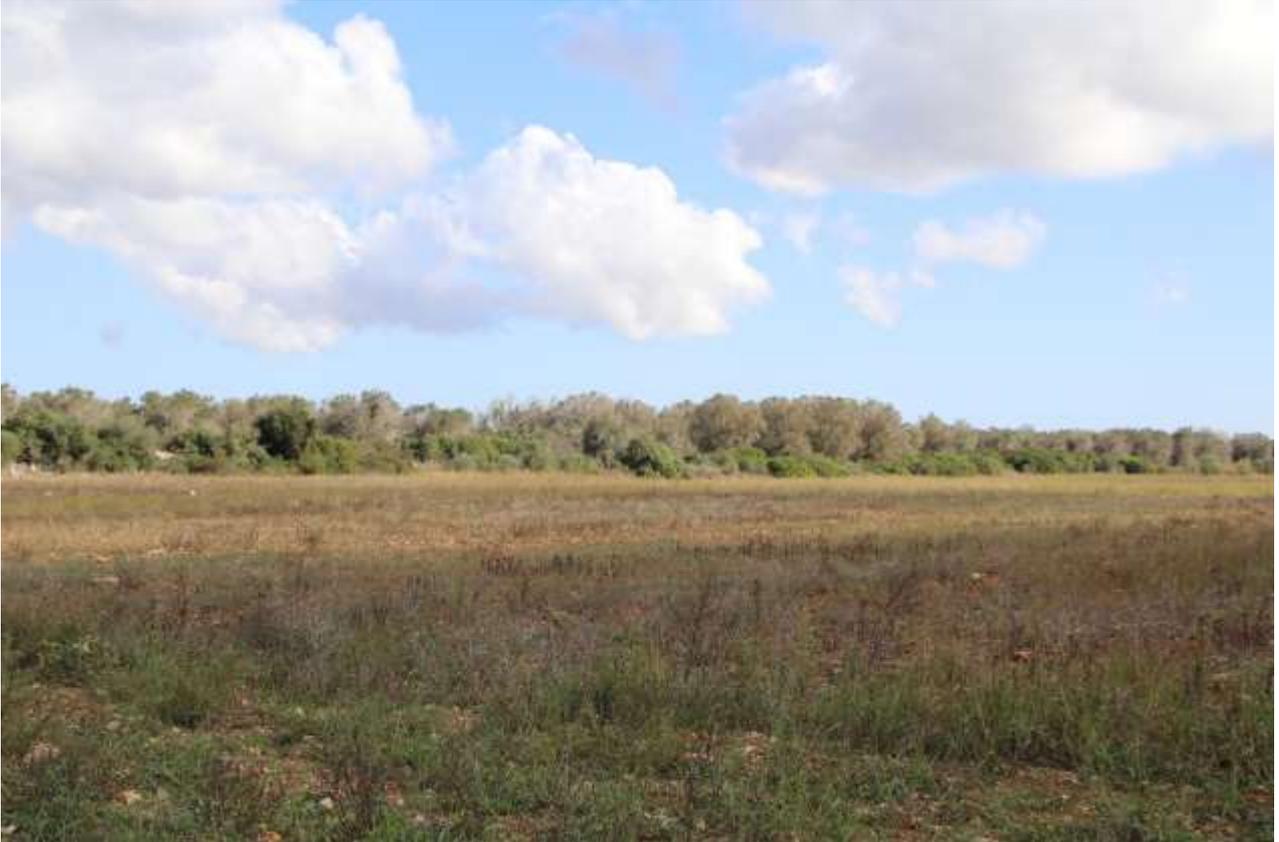
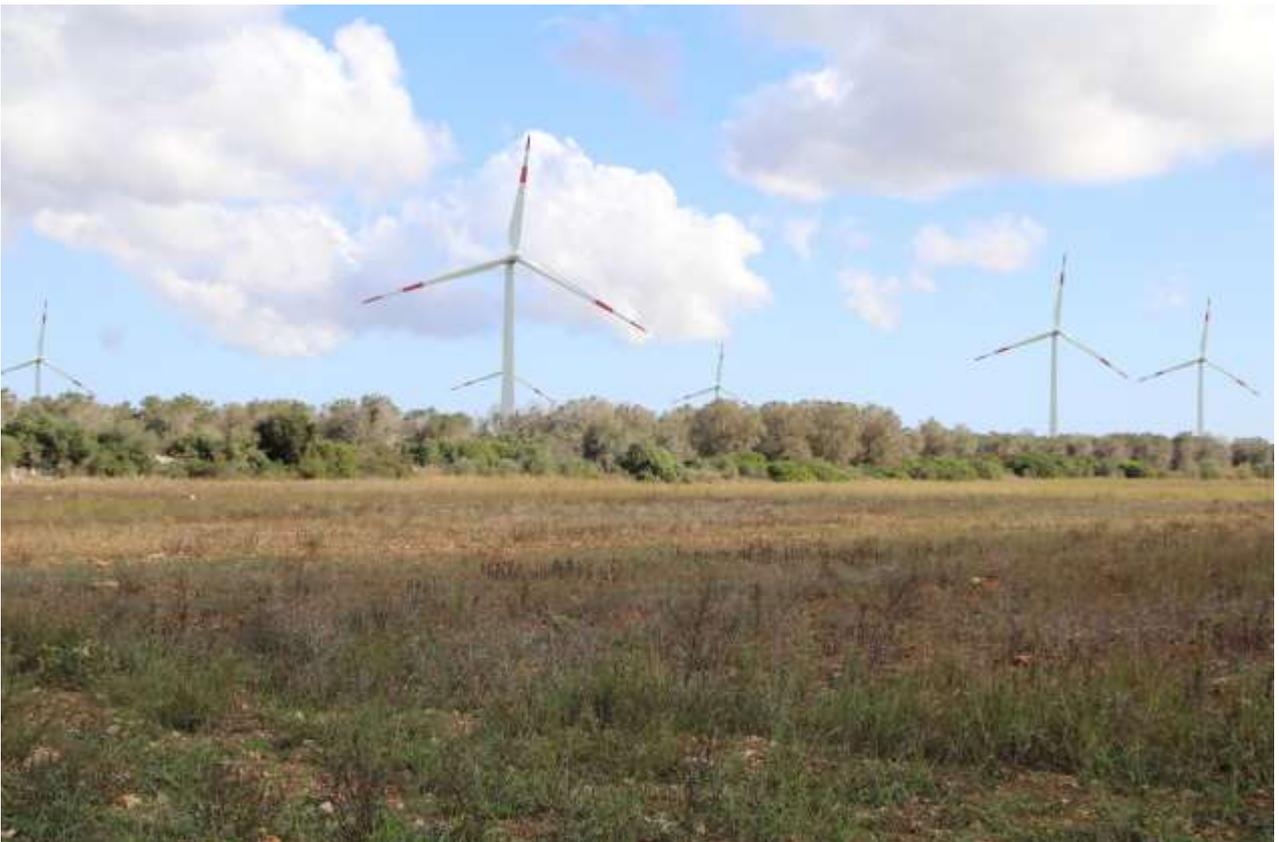
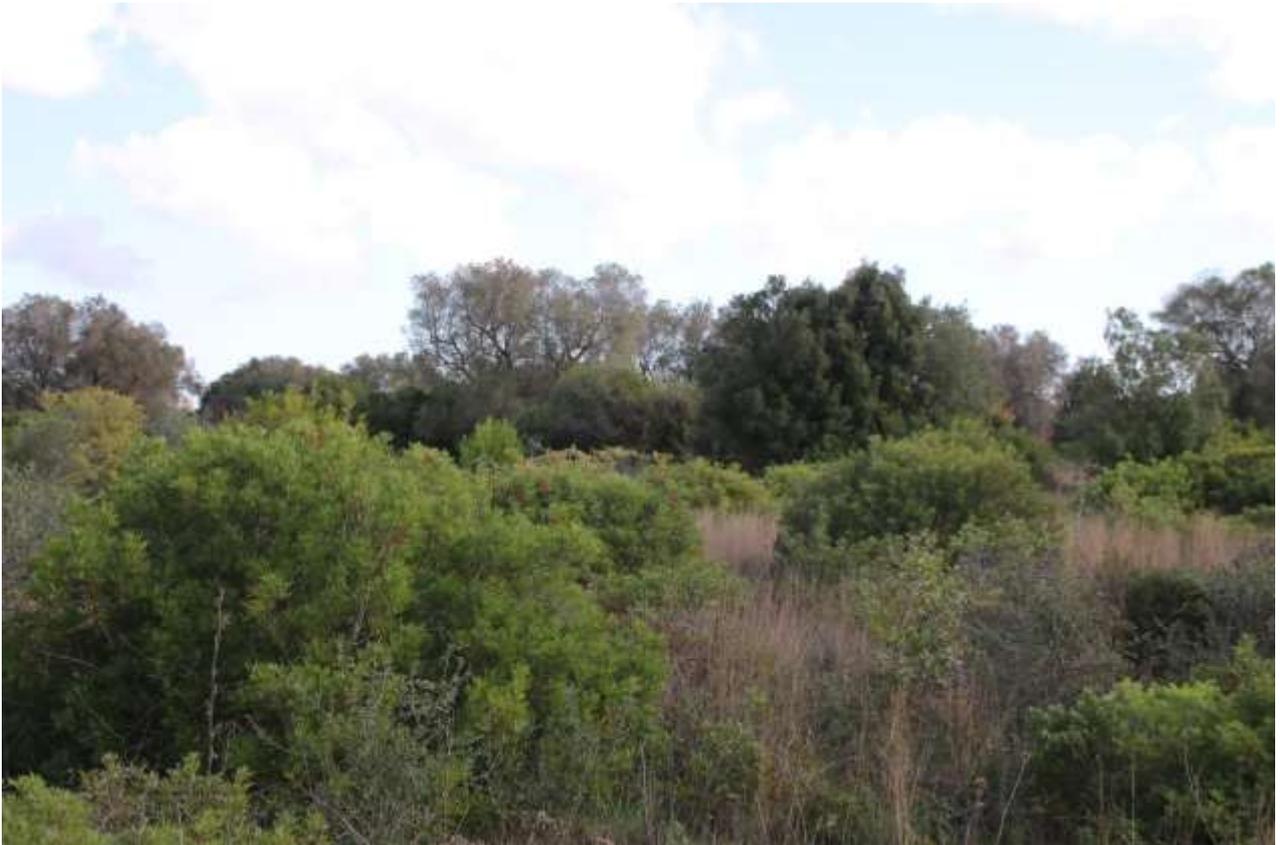
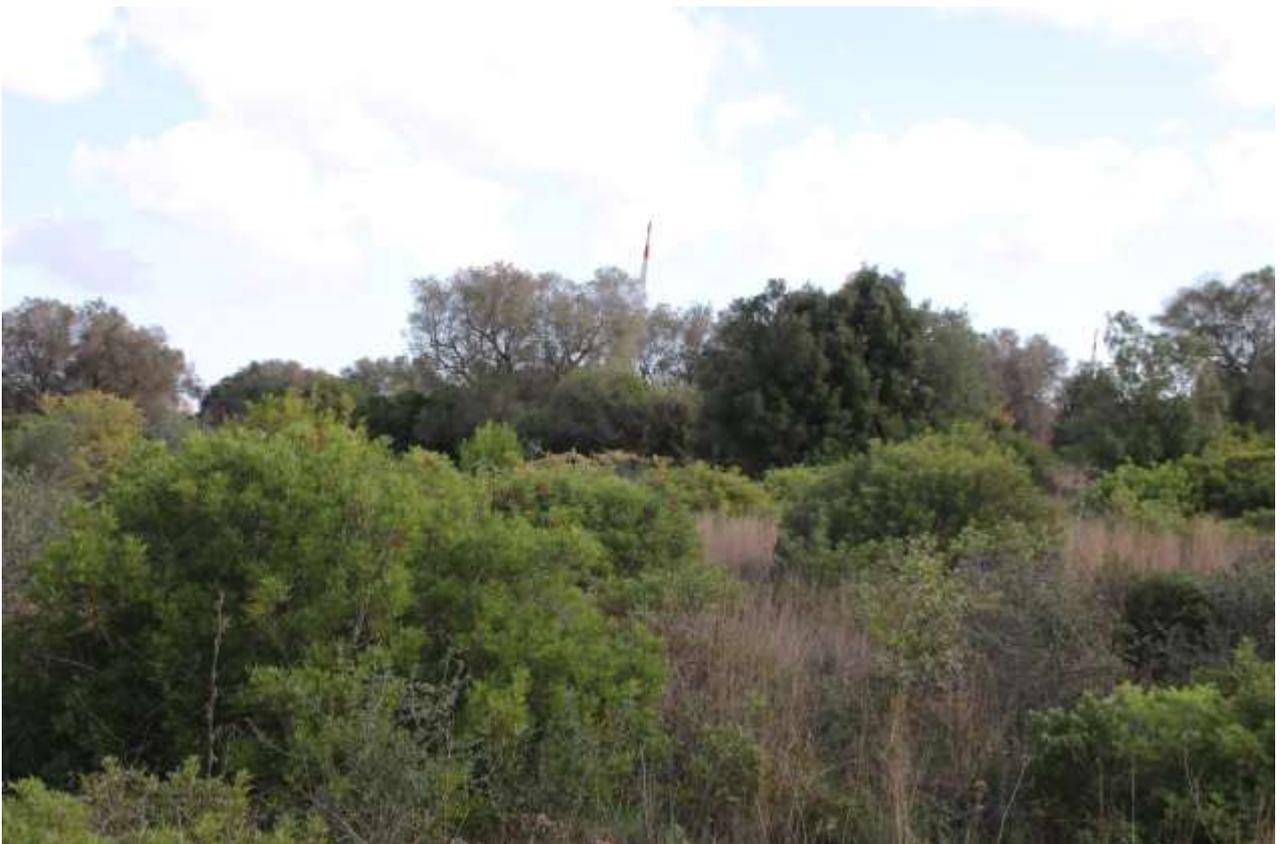
Le scene sono composte da un unico piano di visuale, nel primo caso dominato dagli elementi sinantropici, nel secondo caso da elementi naturali residuali e di terzo paesaggio. I colori sono quelli della scala dei verde e i colori chiari di alcuni elementi naturali (sterpaglie). L'impianto si pone sullo sfondo delle scene. Nella scena ripresa dal PR 152 esso è visibile e si impone sul quadro paesaggistico caratterizzandolo, nella scena da PR 153 esso è a stento visibile. Ad ogni modo si configura quale elemento strutturante la scena, seguendo gli allineamenti ne rafforza la percezione e il colore chiaro che aggiunge alle scene agevola nella lettura dei contrasti. Per contro la vicinanza tra aerogeneratori e ricettore fa sì che l'ingombro visivo sia rilevante. L'assenza altri aerogeneratori consente di escludere la possibilità che si verifichino impatti di tipo cumulativo.

Figura 172: PR 152 stato dei luoghi ex ante Masseria Lo Bello

Figura 173: PR 152 stato dei luoghi ex post Masseria Lo Bello

Figura 174: PR 153 stato dei luoghi ex ante Masseria Lo Bello

Figura 175: PR 153 stato dei luoghi ex post Masseria Lo Bello

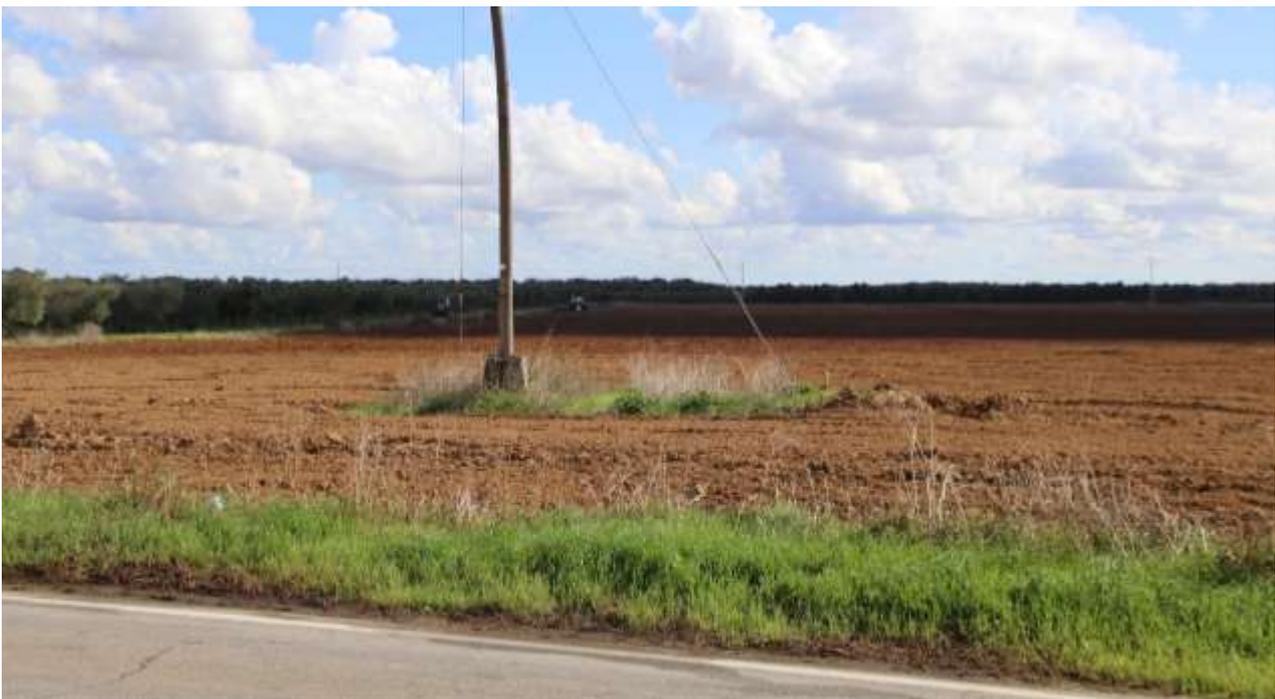
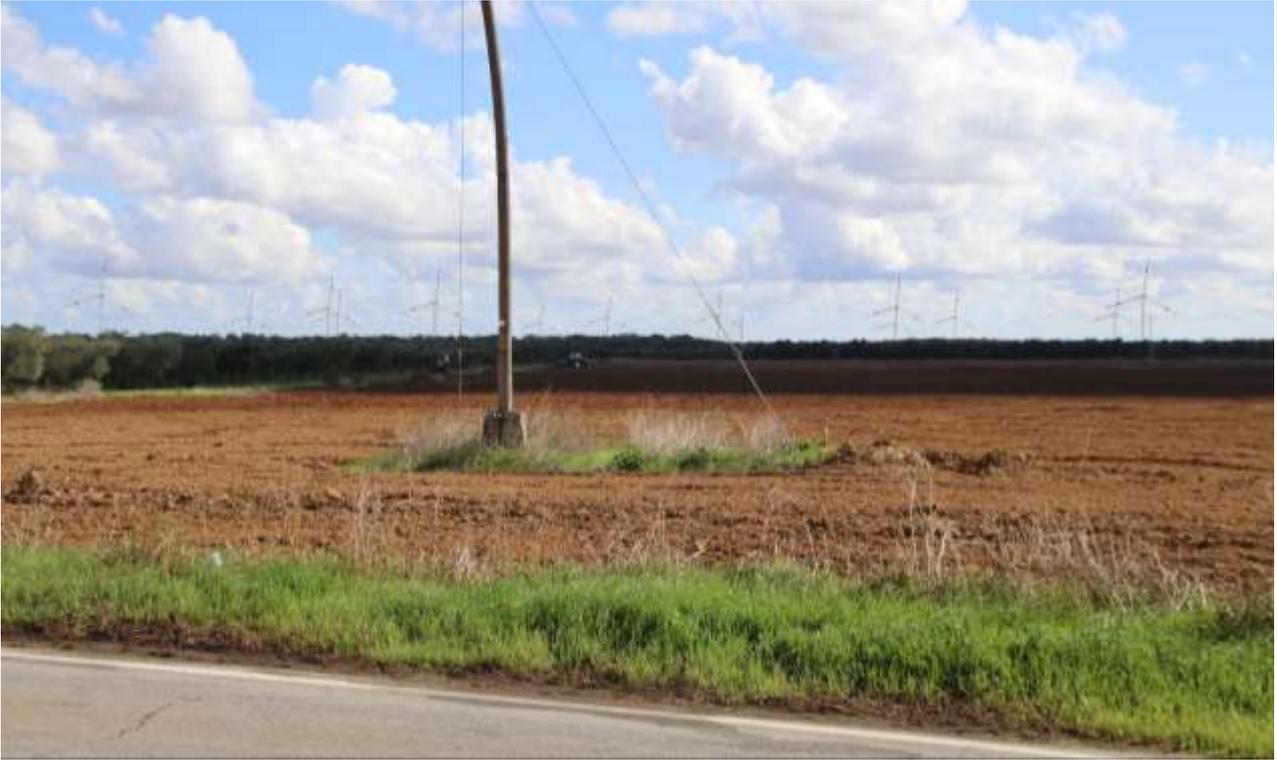
La scena è costituita da un unico piano di visuale nel quale la visibilità degli allineamenti ortogonali tra gli elementi sinantropici conferisce un minimo di profondità e dinamicità alla scena. La presenza esclusiva di elementi sinantropici appiattisce la scena, nella quale troviamo una grande distesa seminativa delimitata da uliveti. I colori sono dati dal verde degli ulivi e dal marrone della terra arata. Tra essi il contrasto è minimamente percepibile.

Figura 178: PR 154 stato dei luoghi ex ante Chiesa di S. Pietro a Crepacore

L'impianto è visibile alle spalle degli uliveti. Esso segue gli allineamenti esistenti sottolineandoli. Il colore chiaro aggiunto sul verde degli ulivi rende meglio percepibili i sottili contrasti esistenti. L'impianto si pone

quasi impalpabile, quale elemento secondario della scena rendendola nel complesso, riconoscibile. L'assenza di altri impianti eolici scongiura la possibilità che si verifichino impatti di tipo cumulativo.

Figura 179: PR 154 stato dei luoghi ex post Chiesa di S. Pietro a Crepacore

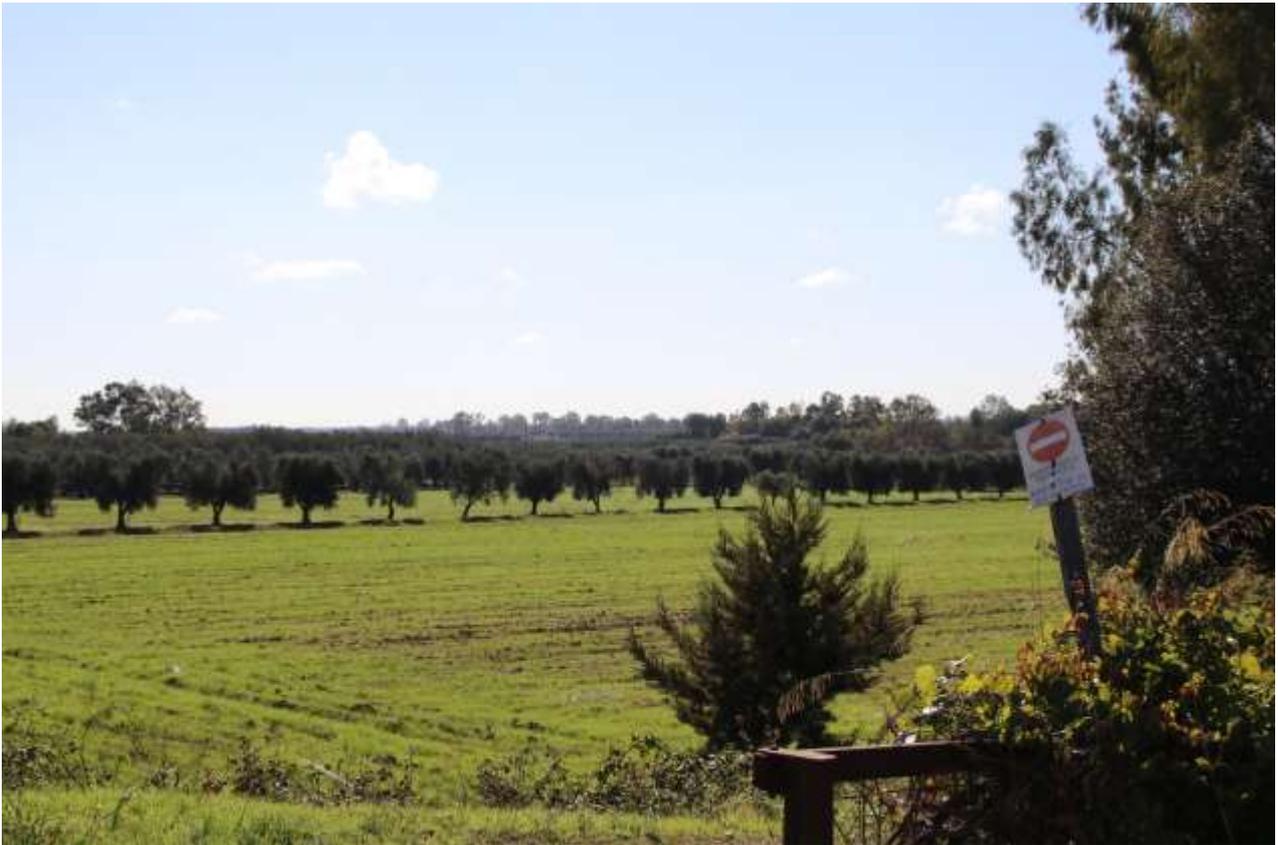
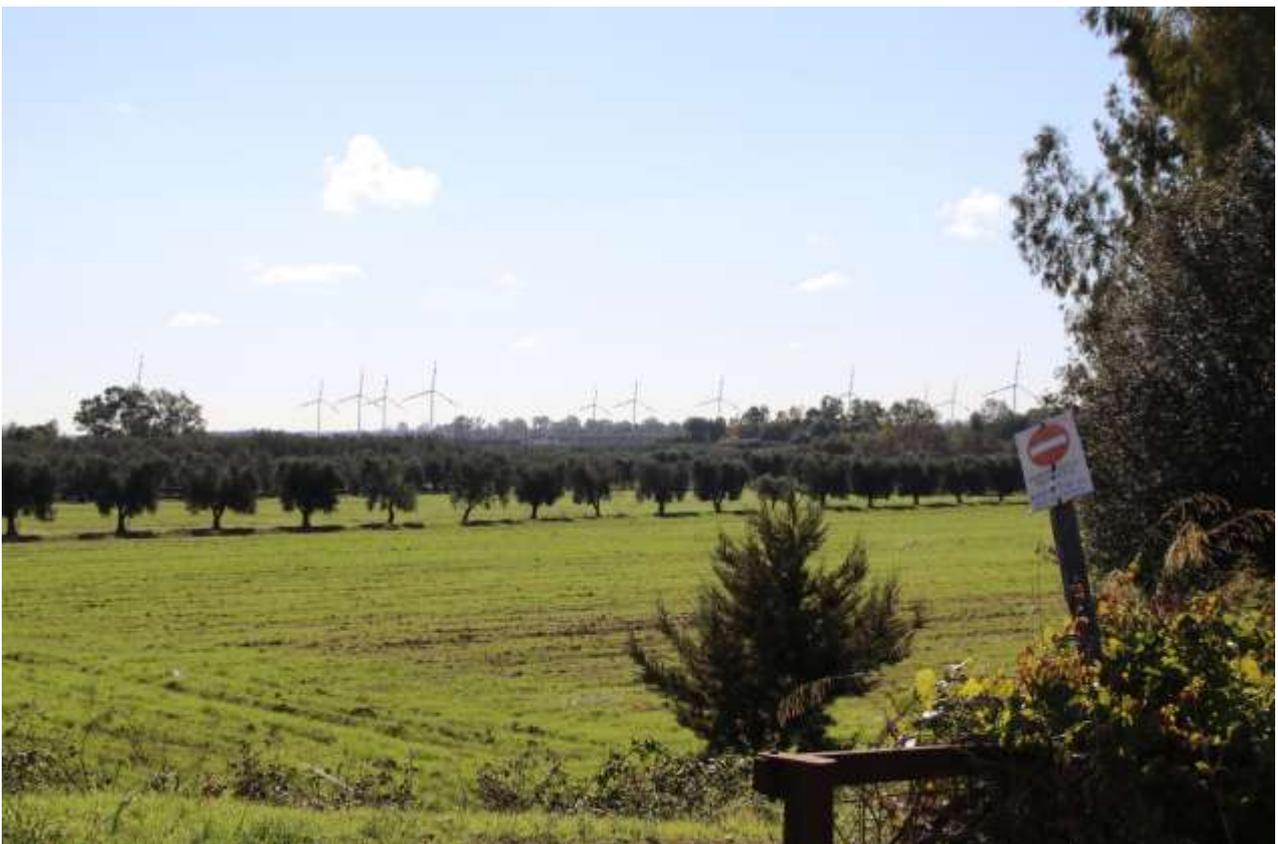
Figura 182: PR 155 stato dei luoghi ex ante Zona archeologica S. Pietro a Crepacore

Figura 183: PR 155 stato dei luoghi ex post Zona archeologica S. Pietro a Crepacore

Le scene sono caratterizzate da un solo piano di visuale privo di profondità e caratterizzato dalla presenza di elementi sinantropici rispetto ai quali in primissimo piano troviamo vaste distese di seminativi e in secondo piano uliveti. Nella scena di cui al PR 156 in primissimo piano unitamente ai seminativi troviamo un cumulo di rifiuti a cielo aperto, forte segno di degrado e di scarso decoro. Sempre nella medesima scena troviamo anche la presenza di elementi residuali naturali e di terzo paesaggio. Gli elementi naturali nella scena ripresa dal PR 155 sono sporadici ma comunque presenti.

L'impianto si dispone perfettamente allineato alle spalle degli uliveti della linea di fondo. Esso è visibile ma si pone quale elemento secondario del paesaggio in grado di caratterizzare positivamente ambo le scene. Il colore aggiunto dall'impianto forma un contrasto apprezzabile con il verde degli uliveti. Sicuramente visivamente incide sugli elementi storicizzati della maglia agraria ma non incide, per converso, su nessun elemento vincolato genericamente ope legis ai sensi del Codice del paesaggio. L'assenza di altri impianti consente di escludere che si verifichino impatti di tipo cumulativo.

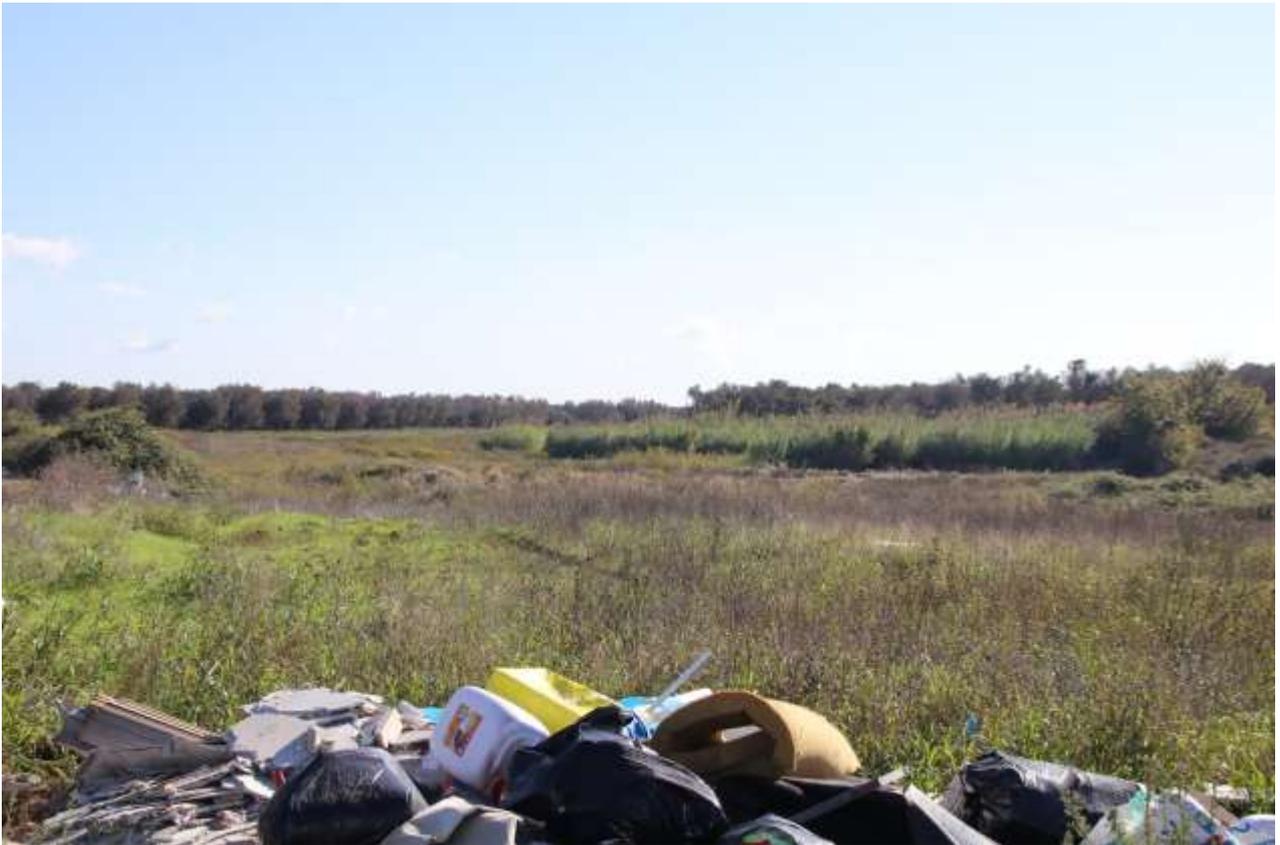
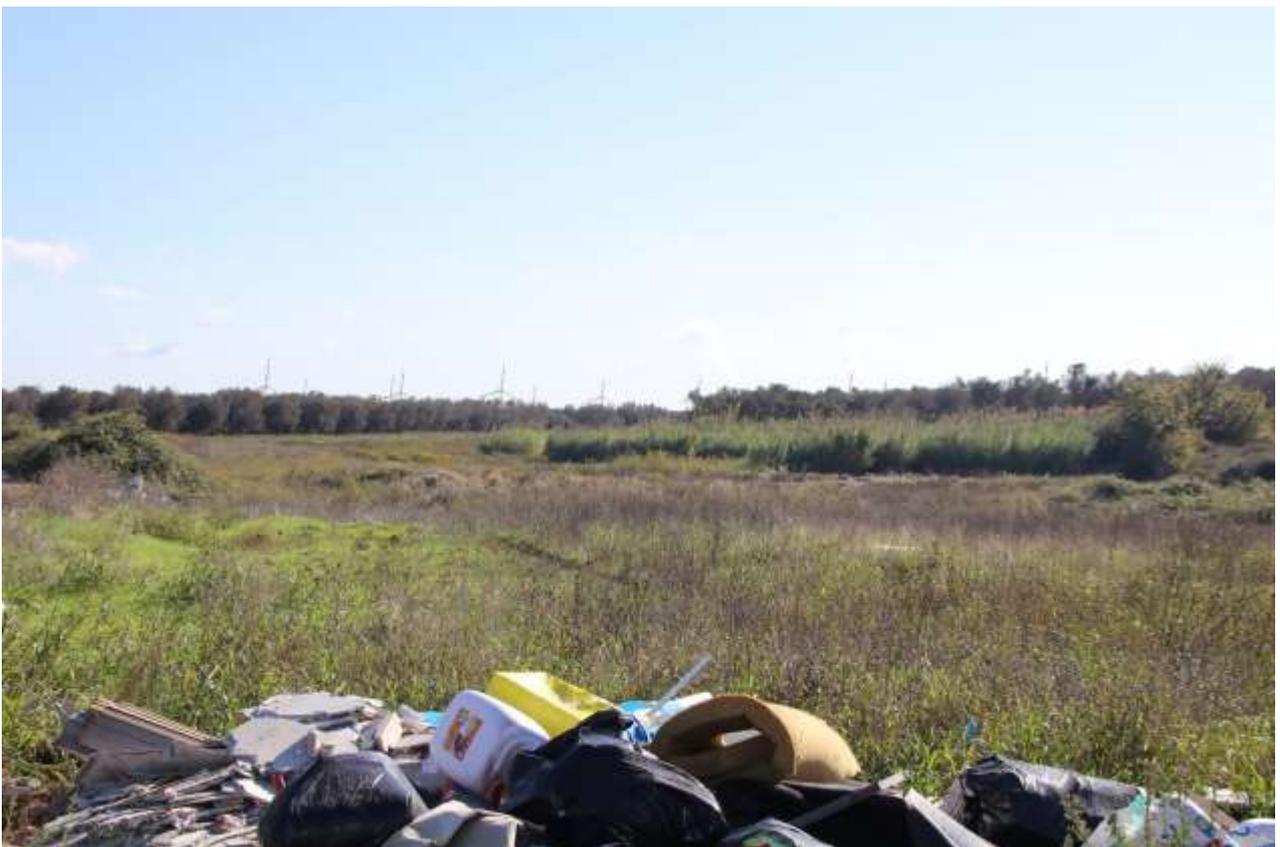
Figura 184: PR 156 stato dei luoghi ex ante Zona archeologica S. Pietro a Crepacore

Figura 185: PR 156 stato dei luoghi ex post Zona archeologica S. Pietro a Crepacore

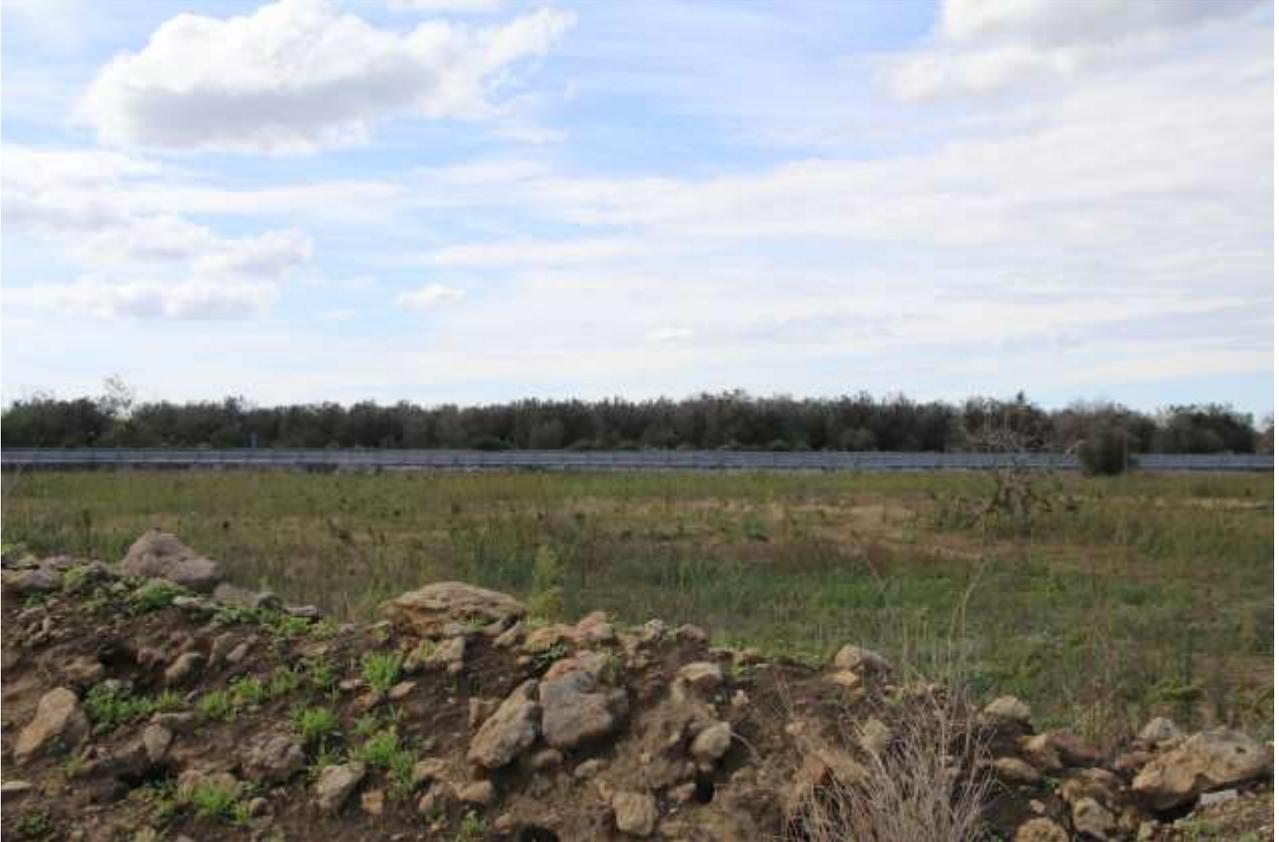
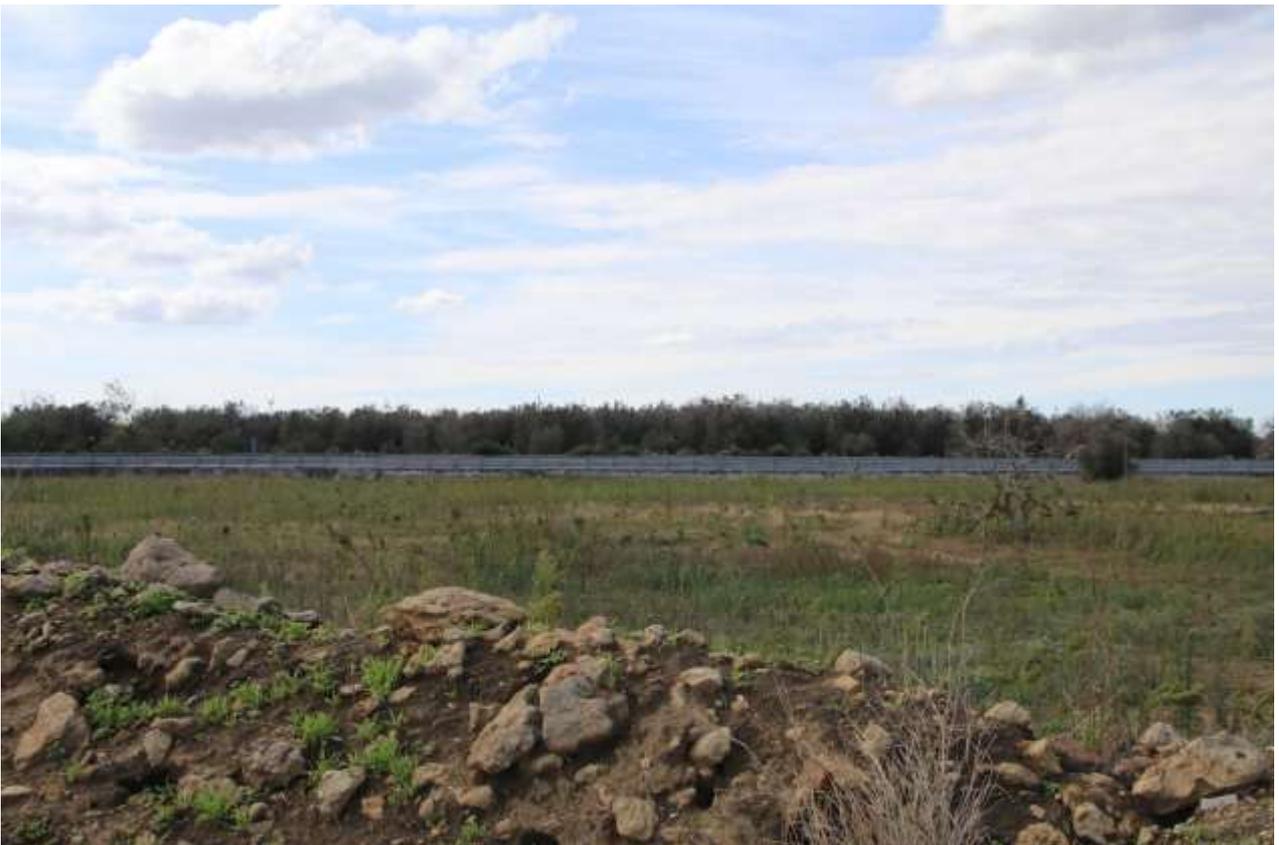
Figura 188: PR 157 stato dei luoghi ex ante Area archeologica Valesio

Figura 189: PR 157 stato dei luoghi ex post Area archeologica Valesio

La scena è caratterizzata da un solo piano di visuale tagliato orizzontalmente dalla linea metallica del guardrail, al di sotto del quale troviamo un campo seminativo e al di sopra del quale troviamo uliveti. La scena è priva di profondità e il colore dominante è il verde anche se troviamo il grigio del guardrail e il colore chiaro del pietrame che segnala la diffusione alle spalle del punto di ripresa.

L'impianto eolico è appena distinguibile alle spalle dell'uliveto che segna la linea di confine del piano di visuale. Esso segue gli allineamenti esistenti rafforzandoli. Essendo appena visibile non introduce modifiche registrabili né in positivo né in negativo. Sicuramente esso non incide visivamente su beni genericamente vincolati ex lege e l'assenza di altri impianti consente di evitare gli effetti di tipo cumulativo.
