**IMPIANTO DI PRODUZIONE DI ENERGIA DA FONTE EOLICA
"Masseria Muro" DI POTENZA PARI A 90 MW**

**PARCO EOLICO E RELATIVE OPERE DI CONNESSIONE NEI COMUNI DI:
Mesagne, Brindisi, San Donaci, San Pancrazio, Cellino San Marco**

**PROGETTO DEFINITIVO
Id AU ORE7Q71**

**Integrazione DG-ABAP - Relazione di compatibilità
paesaggistica delle aree contermini**

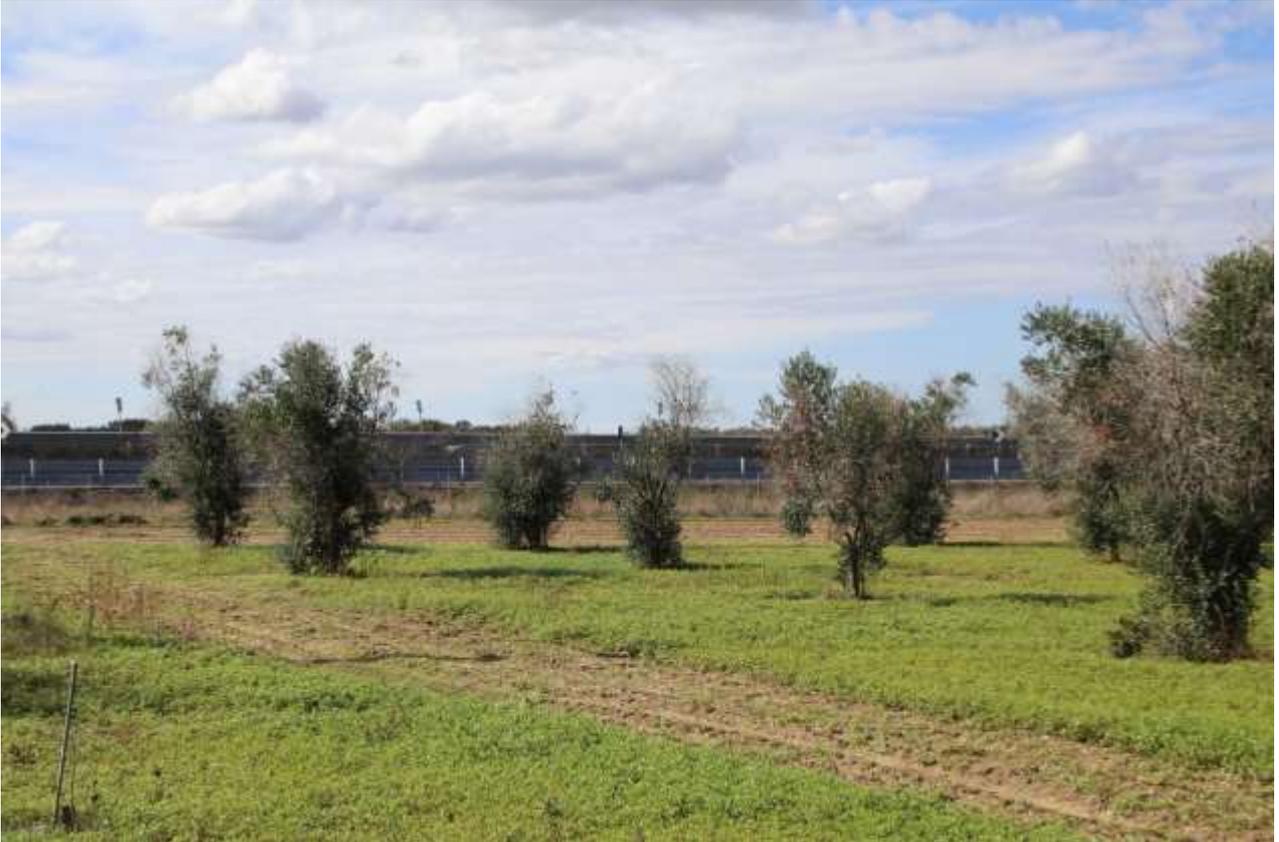
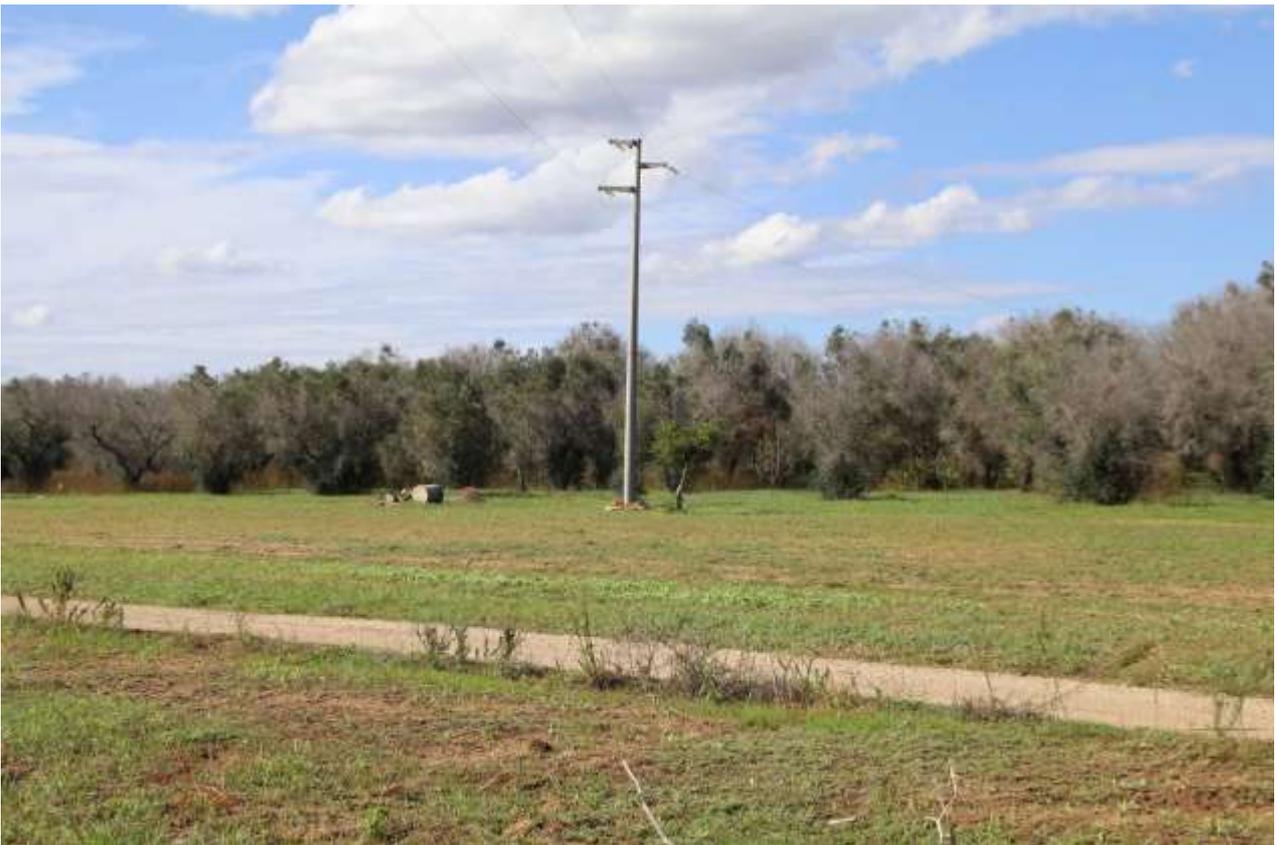
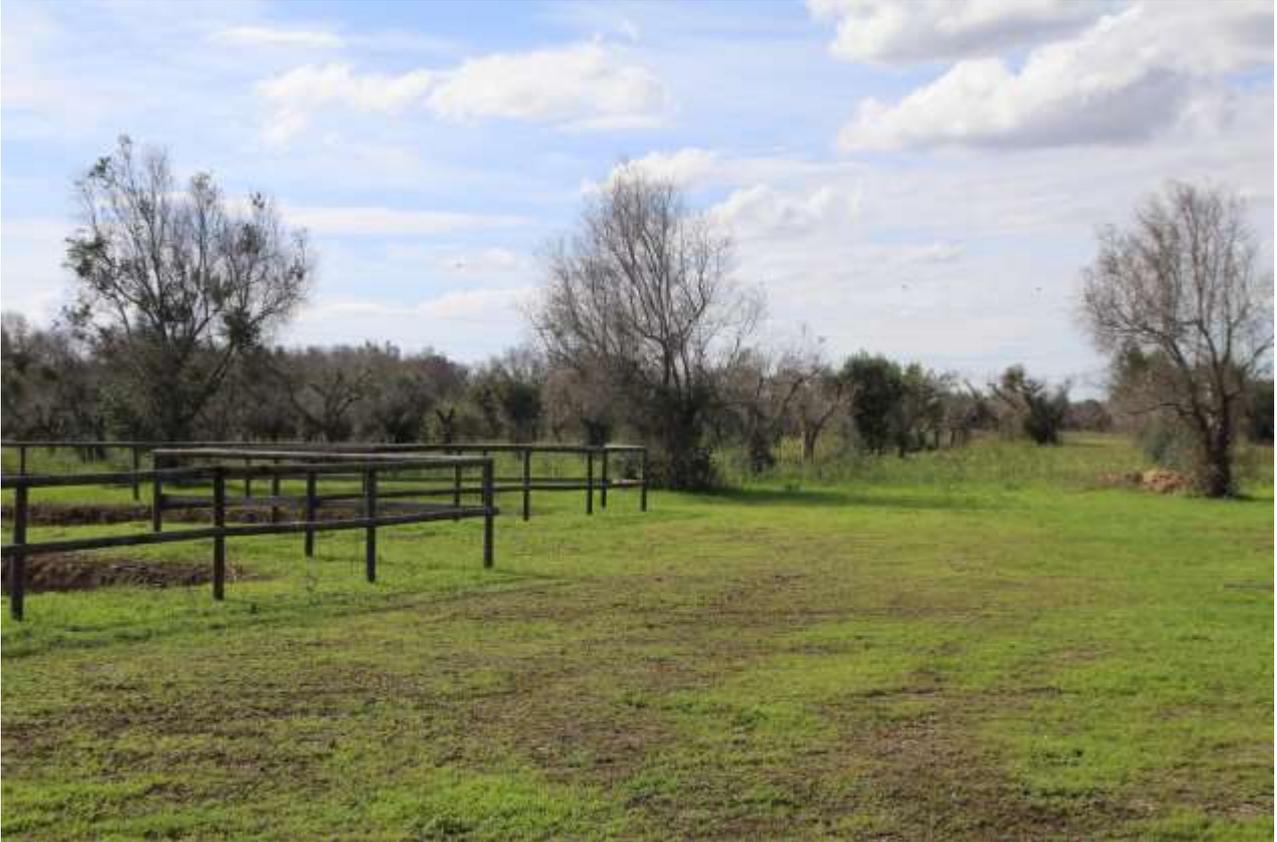
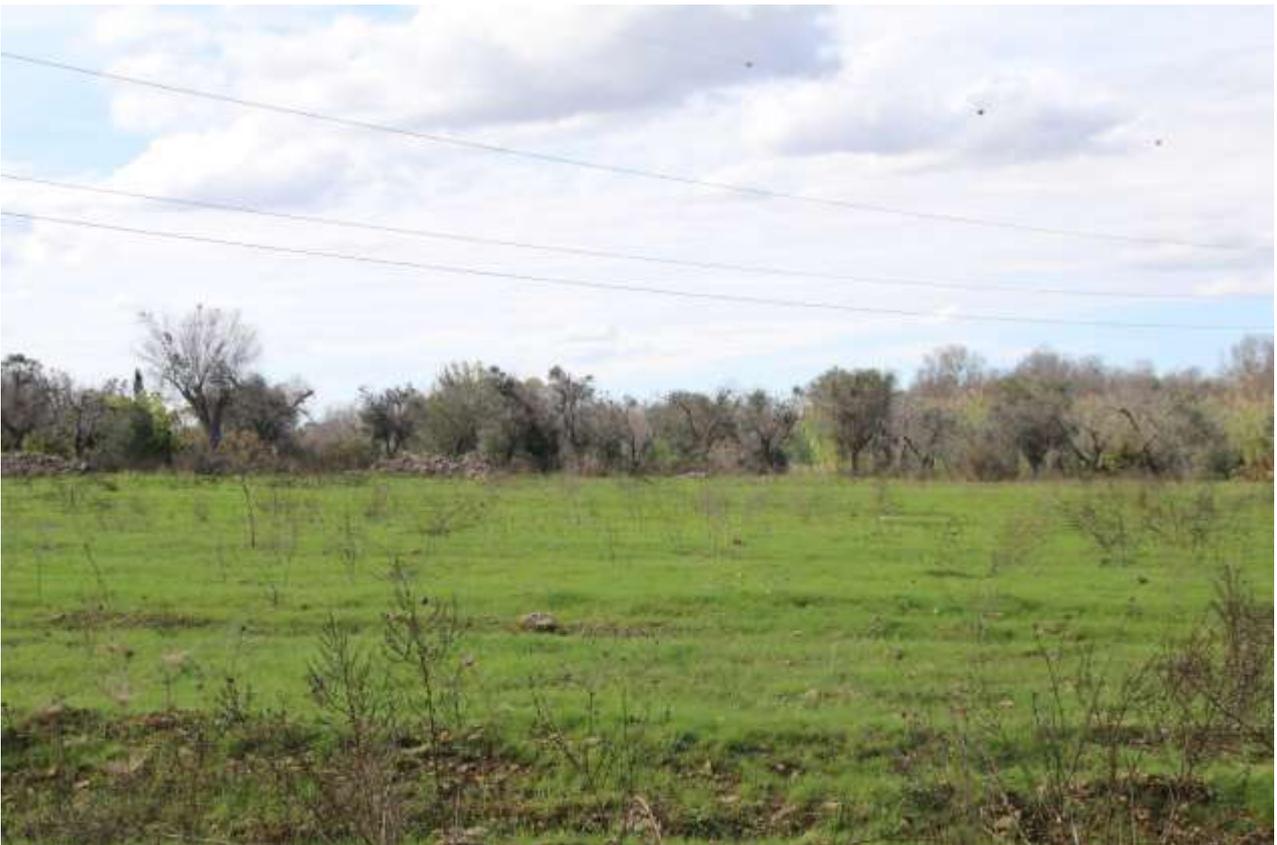
Figura 190: PR 158 stato dei luoghi ex ante ed ex post Area archeologica Valesio

Figura 191: PR 159 stato dei luoghi ex ante ed ex post Area archeologica Valesio

Figura 192: PR 160 stato dei luoghi ex ante ed ex post Area archeologica Valesio

Figura 193: PR 161 stato dei luoghi ex ante ed ex post Area archeologica Valesio

Tutte e quattro le scene presentano un unico campo di visuale costituito per lo più da elementi sinantropici seminativi sui quali si inseriscono gli elementi verticali degli ulivi a chiudere il piano di visuale. In due delle scene sono visibili anche i resti archeologici. Il colore dominante è il verde sul quale si inseriscono gli inserti chiari dei rinvenimenti storici. Le scene sono prive di profondità e appaiono piatte. Non è mai presente un punto di fuga e il contrasto tra i colori è inesistente. Tuttavia gli elementi costitutivi sono disposti con un discreto ordine e il sito archeologico è molto decoroso. L'impianto non è mai visibile.

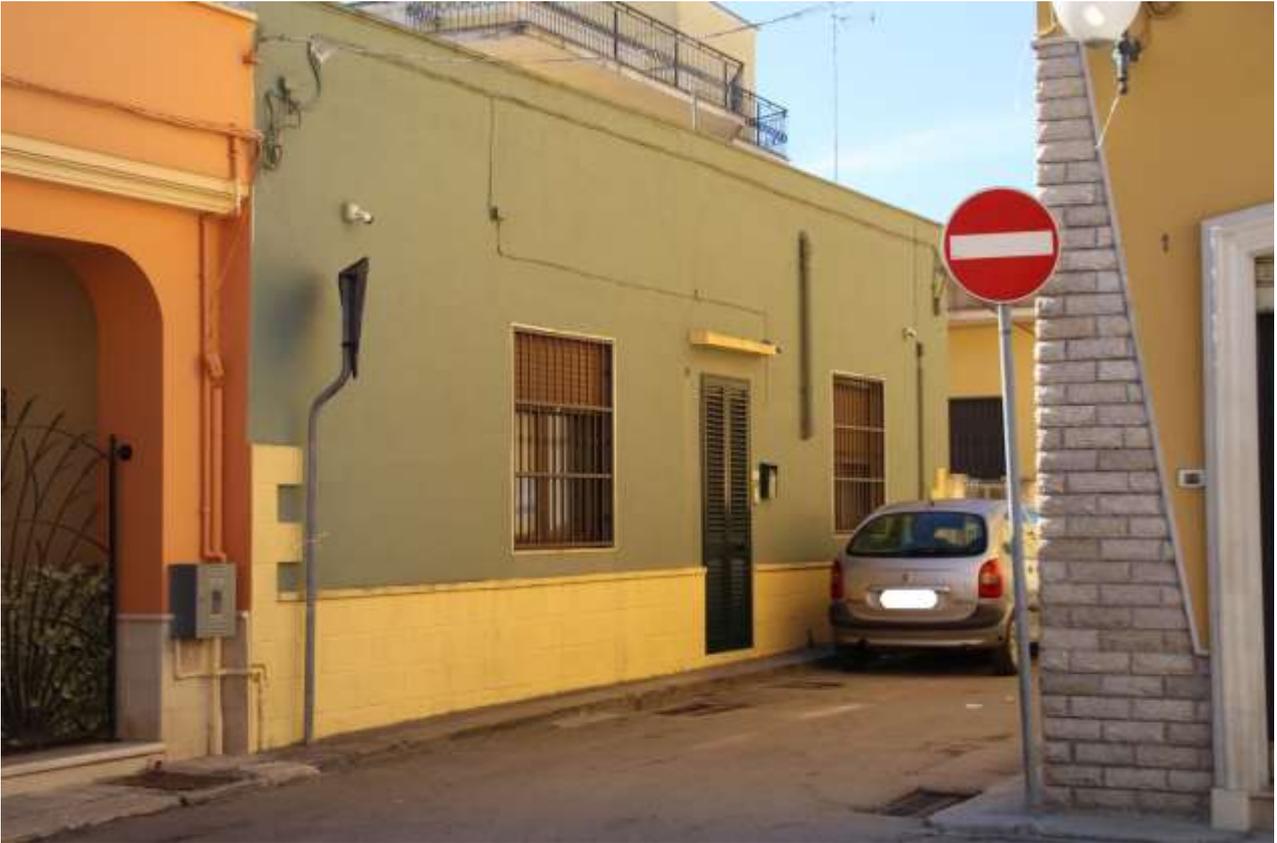
Figura 197: PR 162 stato dei luoghi ex ante ed ex post l'intervento

La scena presenta un unico piano di visuale strettissimo sugli elementi in primo piano del centro storico. I colori pastello rendono distintivo il quadro, non mancano gli elementi pregevoli, mentre abbondano quelli anacronistici. L'impianto non è visibile.

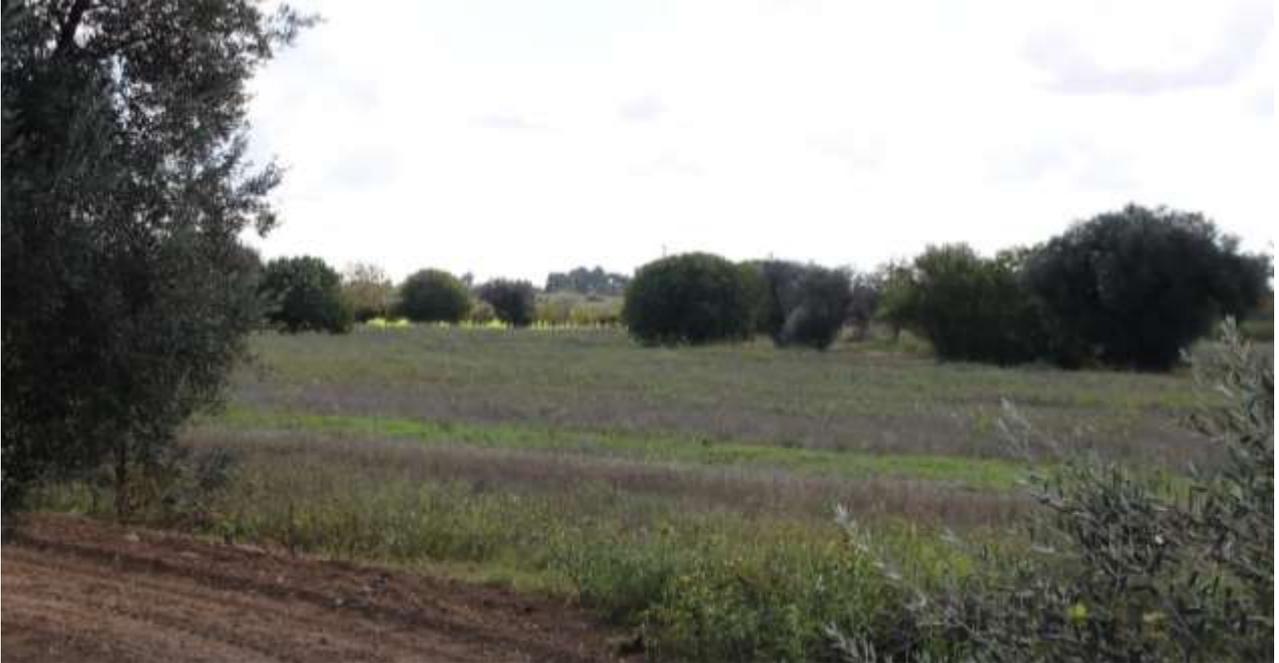
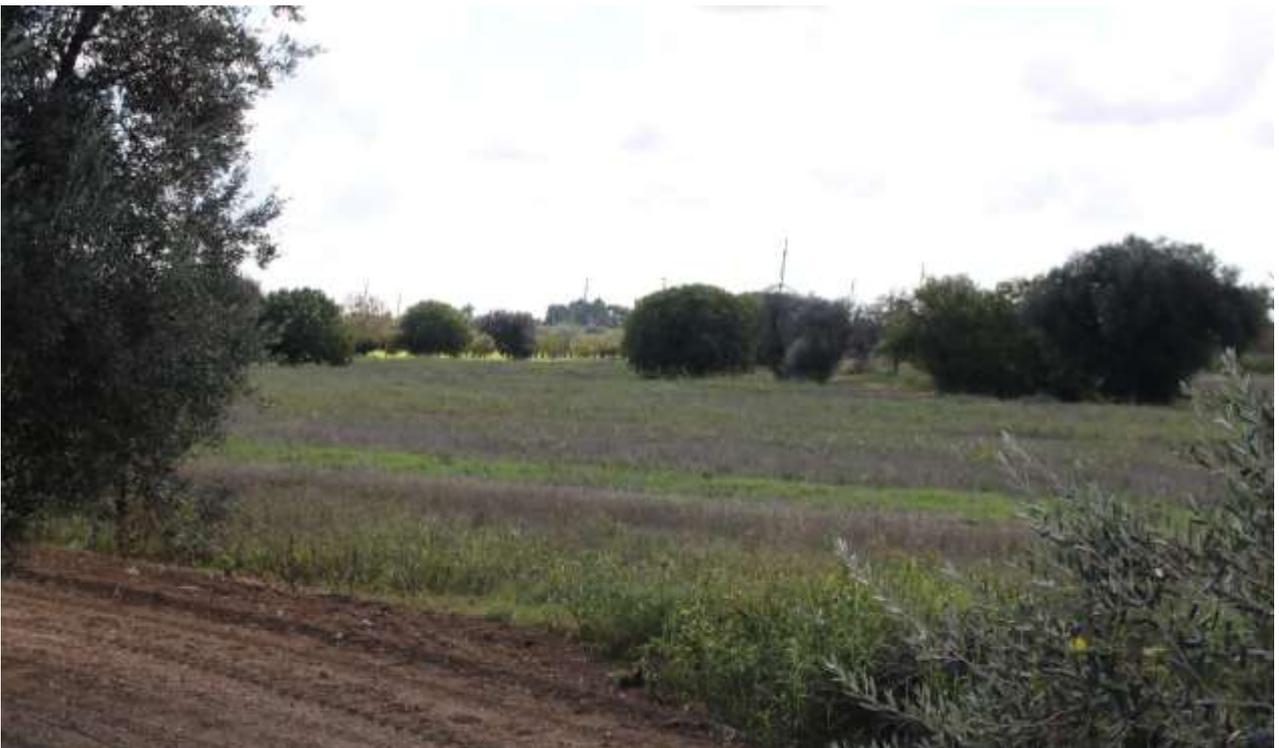
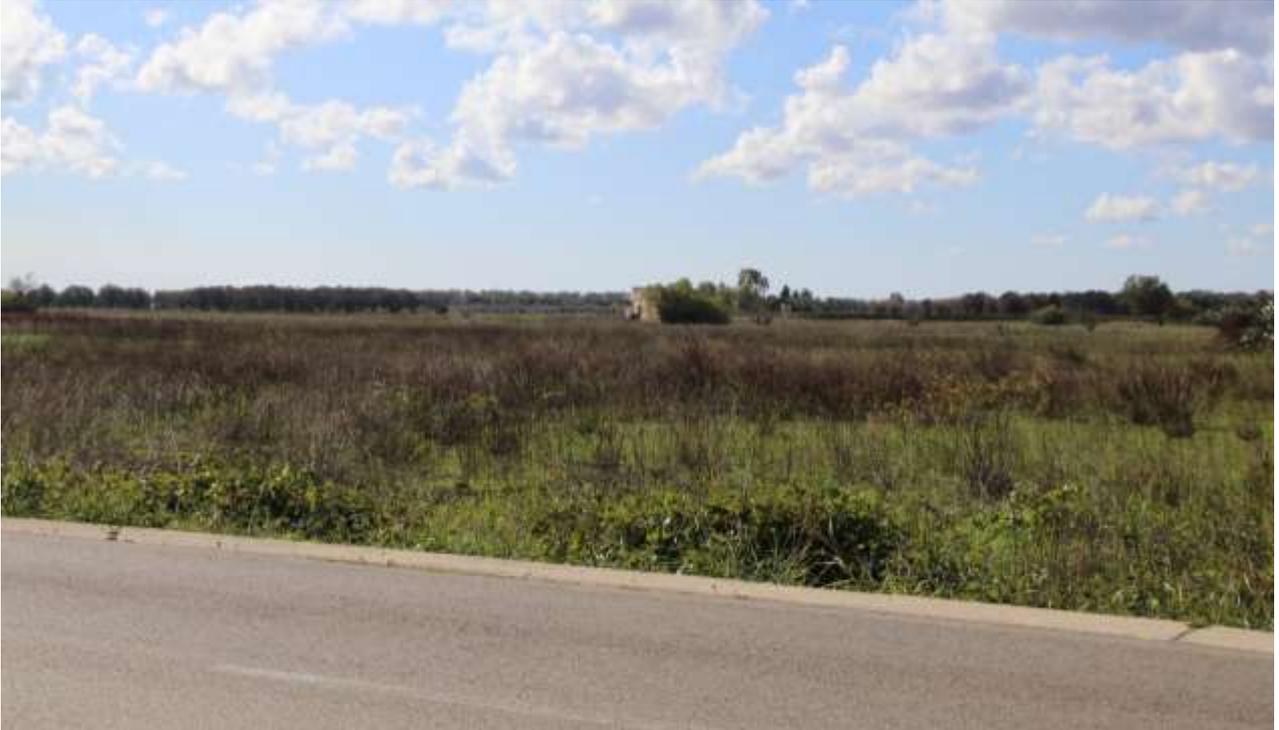
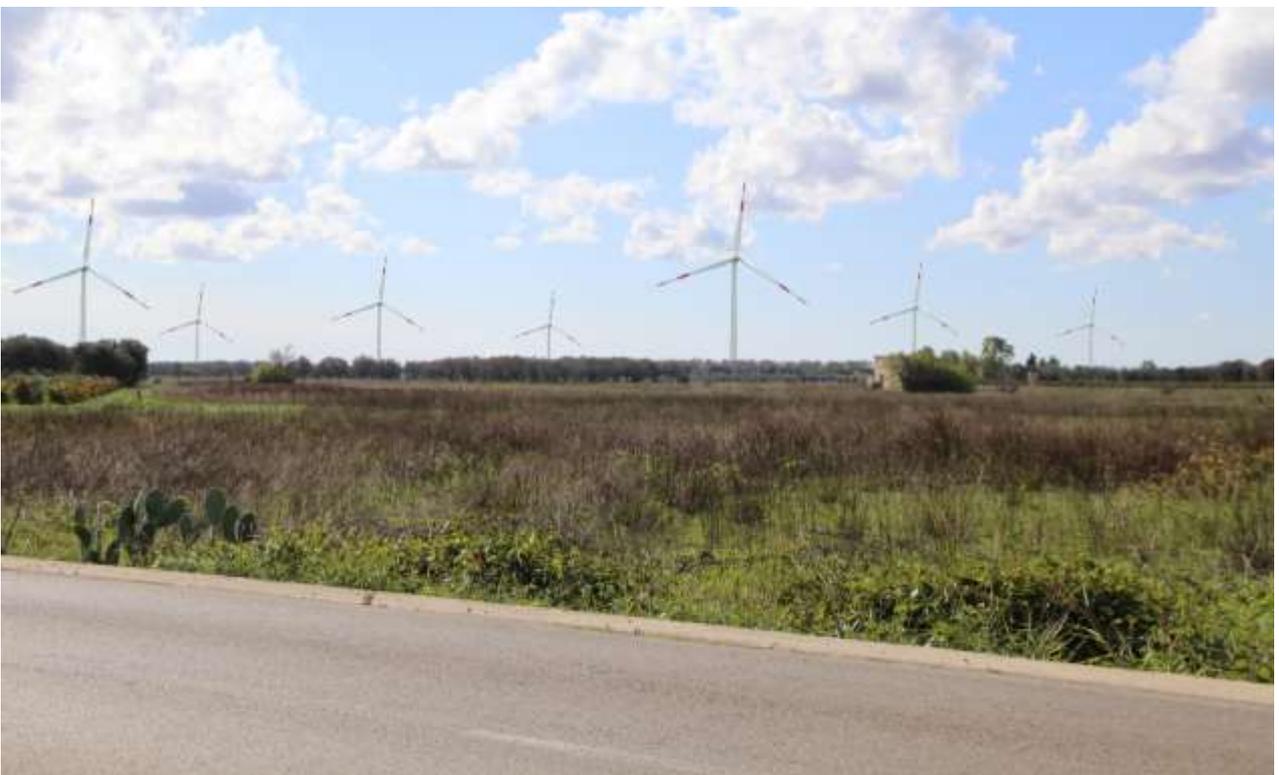
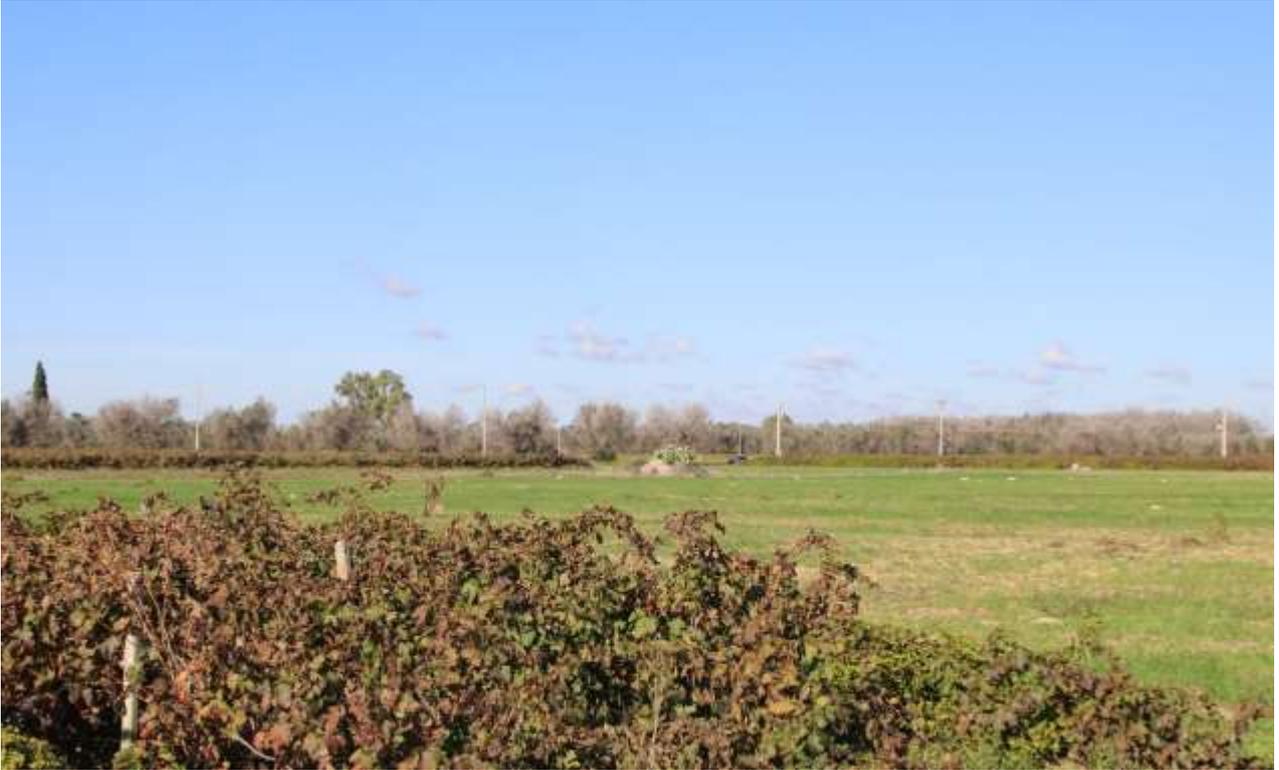
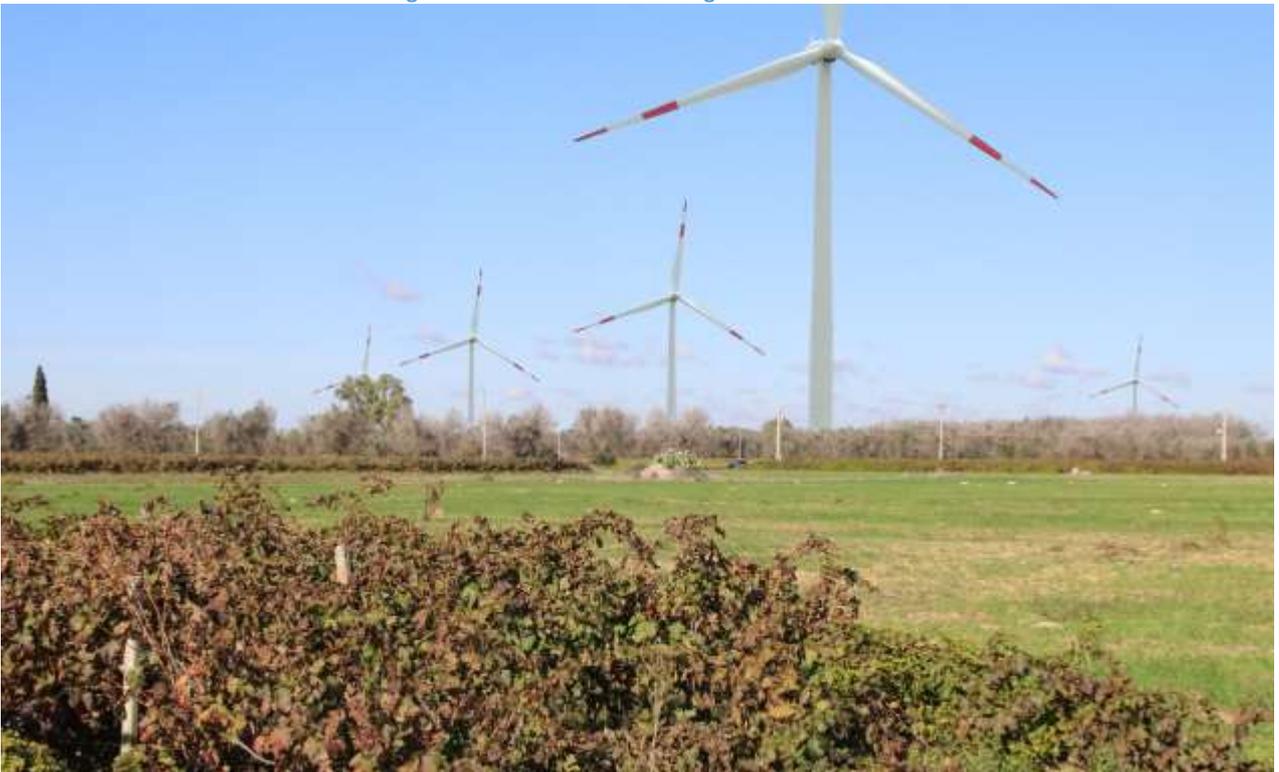
Figura 199: PR 263 stato dei luoghi ex ante SS 605

Figura 200: PR 263 stato dei luoghi ex post SS 605

Figura 201: PR 264 stato dei luoghi ex ante SS 605

Figura 202: PR 264 stato dei luoghi ex post SS 605

Figura 203: PR 265 stato dei luoghi ex ante SS 605

Figura 204: PR 265 stato dei luoghi ex post SS 605

I punti di ripresa raccolgono scene di base simili tra loro, ove l'elemento sinantropico ha sicuramente un ruolo rilevante, ma sui quali si innestano, a seconda dei casi, elementi naturali, storici o archeologici. I colori variano dal verde chiaro al verde scuro con contrasti gradevoli sui quali si inseriscono piccole porzioni chiare in corrispondenza dei beni storici o archeologici, o il marrone della terra brulla. Nel complesso le scene si

mostrano riconoscibili per la presenza di elementi visibili aventi valore storico-archeologico. L'impianto è sempre visibile e il suo ingombro aumenta in funzione della vicinanza. In linea generale possiamo affermare che esso si configura quale elemento in grado di attirare l'attenzione dell'osservatore in movimento specie via via che ci si avvicina all'area del parco. L'impianto non incide mai visivamente su beni vincolati né in via generale né in via specifica. L'assenza di altri aerogeneratori è tale da scongiurare la possibilità che si verifichino impatti di tipo cumulativo.

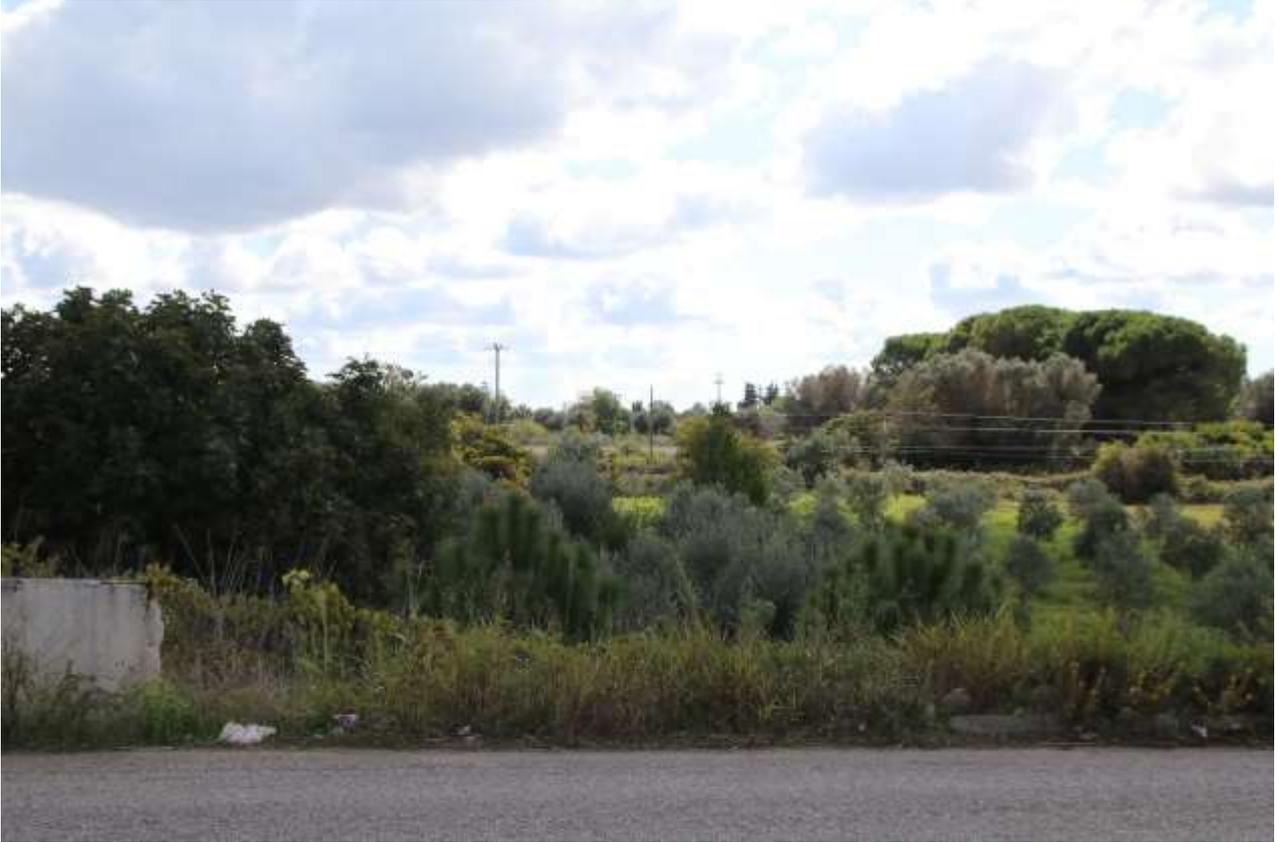
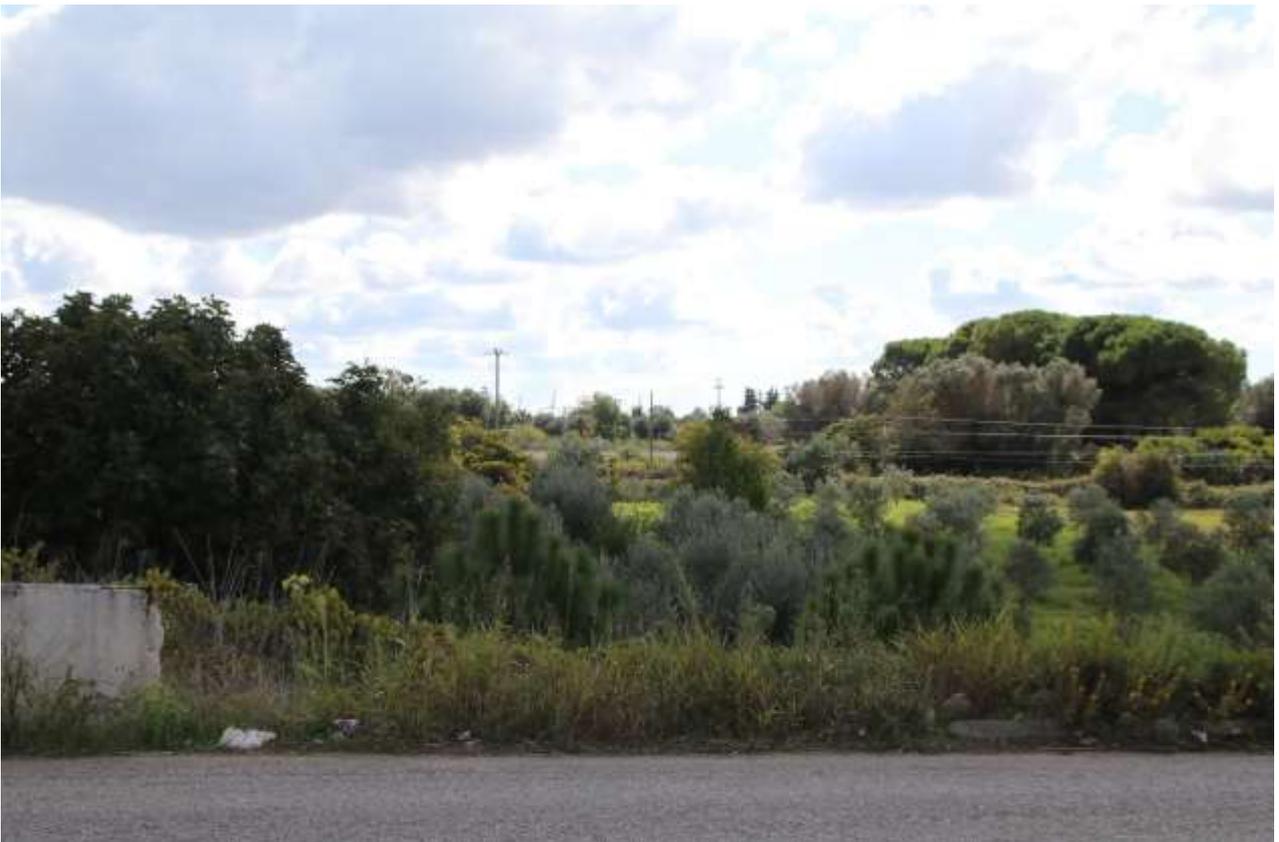
Figura 210: PR 267 stato dei luoghi ex ante SS 7

Figura 211: PR 268 stato dei luoghi ex post SS 7

Le due scene sono in parte dissimili, ma su di esse l'impatto esercitato dalle opere è analogo. La prima scena è caratterizzata da elementi naturali residui e di terzo paesaggio, interamente, sullo sfondo infrastrutture a rete visibili in lontananza. La seconda scena è caratterizzata invece dalla presenza della maglia agraria, solo sullo sfondo a destra sono presenti elementi naturali, in questa scena gli elementi antropici sono in primissimo piano e consistono nella cartellonistica che comunque ha un ingombro sviluppato in altezza. In ambo le scene i colori dominanti sono i toni del verde più o meno contrastati tra loro.

L'impianto si colloca sempre sullo sfondo, nella prima scena non aumenta l'ingombro del campo visivo collocandosi spazialmente nella porzione di scena occupata dalle infrastrutture a rete, nella seconda scena si pone allineato sullo sfondo alle spalle degli uliveti. In ambo i casi l'impianto è appena visibile e risulterà difficilmente percepibile da un osservatore in movimento. Esso incide visivamente su elementi sinantropici e naturali. L'assenza di altri impianti eolici esclude la possibilità che si possano verificare impatti di tipo cumulativo.

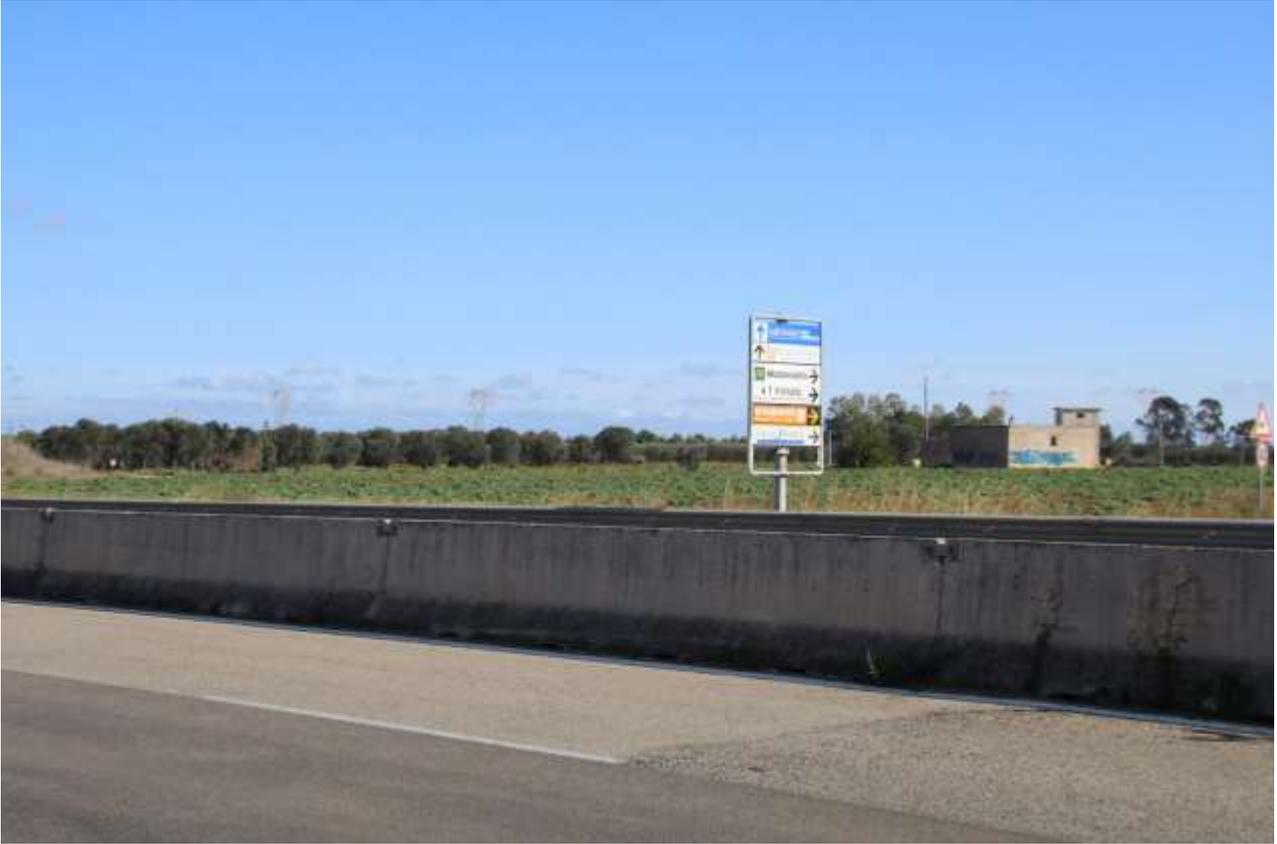
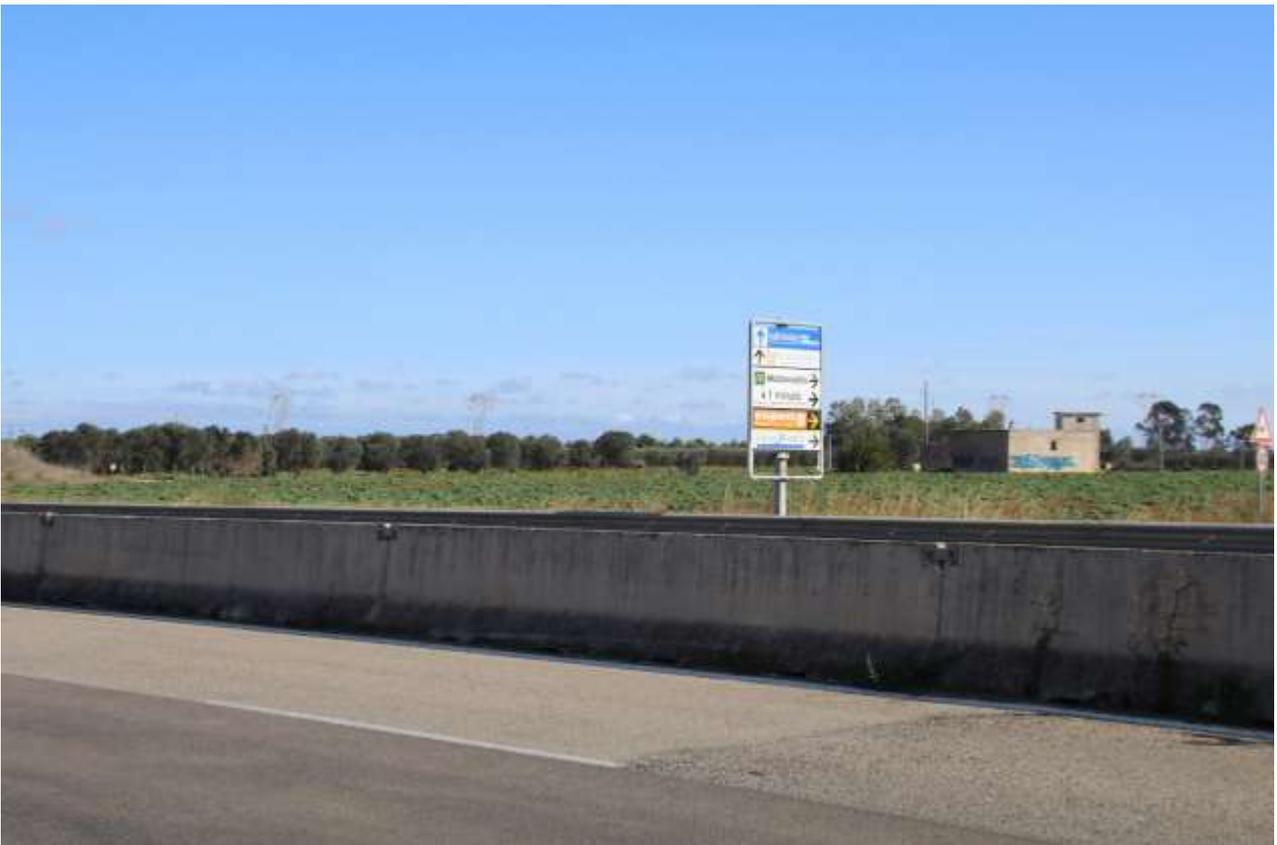
Figura 212: PR 270 stato dei luoghi ex ante SS 7

Figura 213: PR 270 stato dei luoghi ex post SS 7

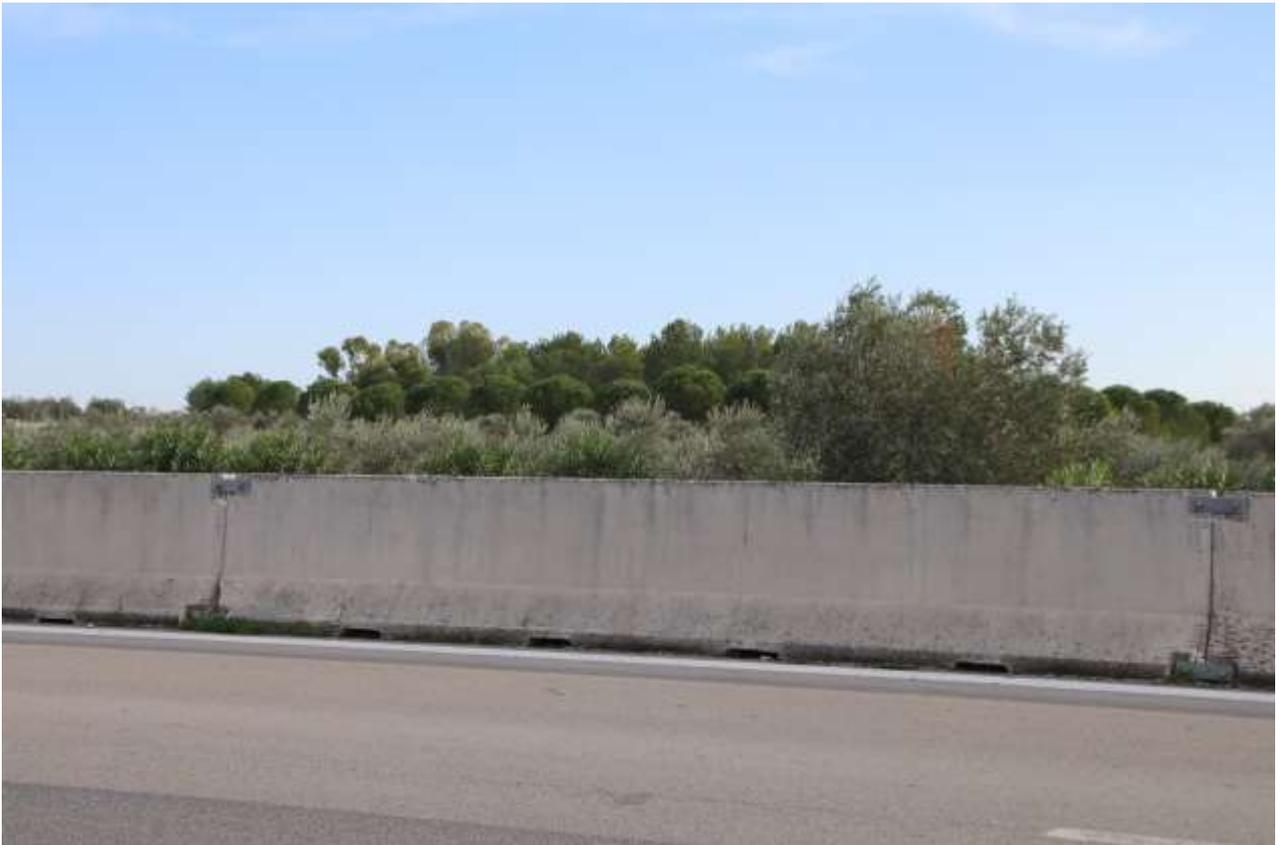
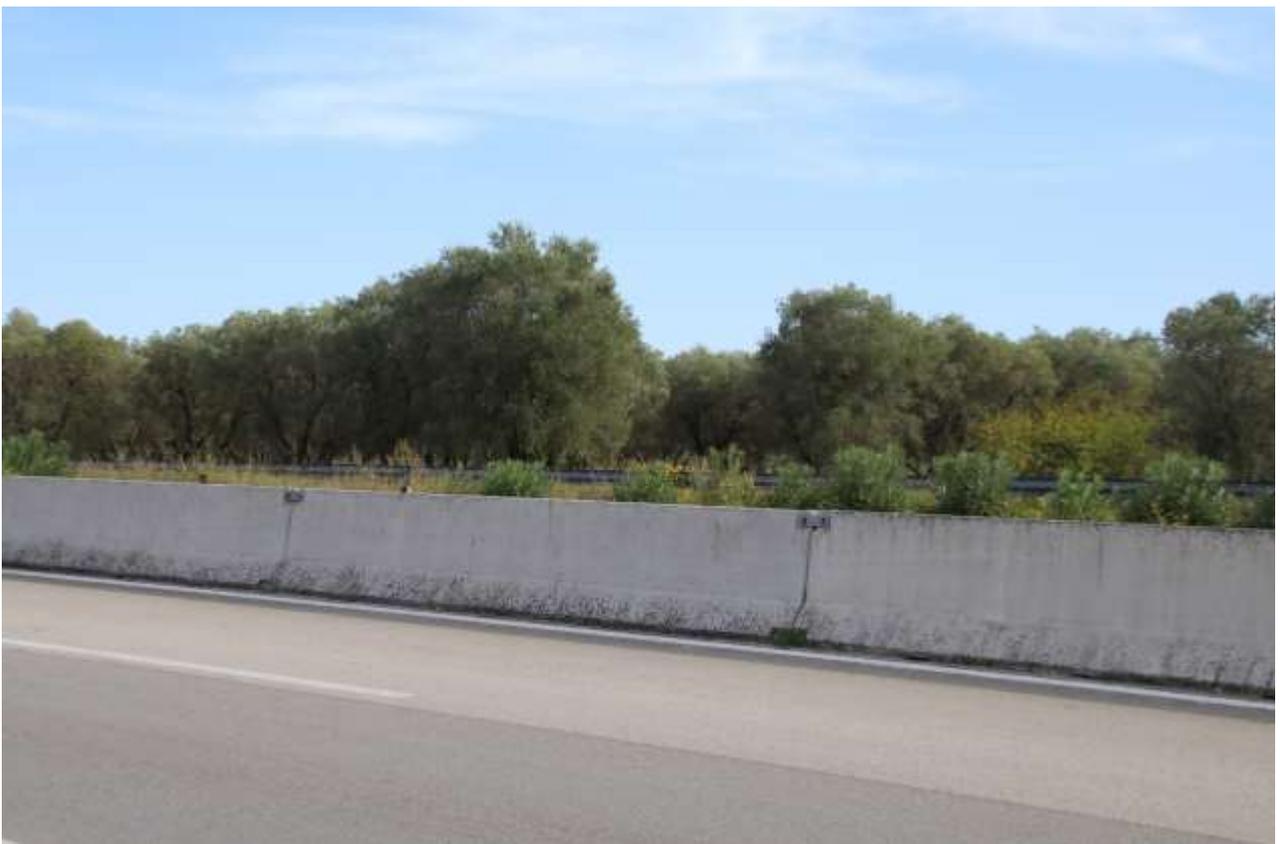
Figura 214: PR 268 stato dei luoghi ex ante ed ex post SS 7

Figura 215: PR 269 stato dei luoghi ex ante ed ex post SS 7

Le scene sono in tutto simili: esse sono costuite da un unico piano di visuale ove in primissimo piano troviamo l'infrastruttura viaria e alle sue spalle elementi naturali. I colori dominanti sono il verde privo di contrasto e il grigio. La scena è piatta e priva di profondità. L'impianto non è visibile.

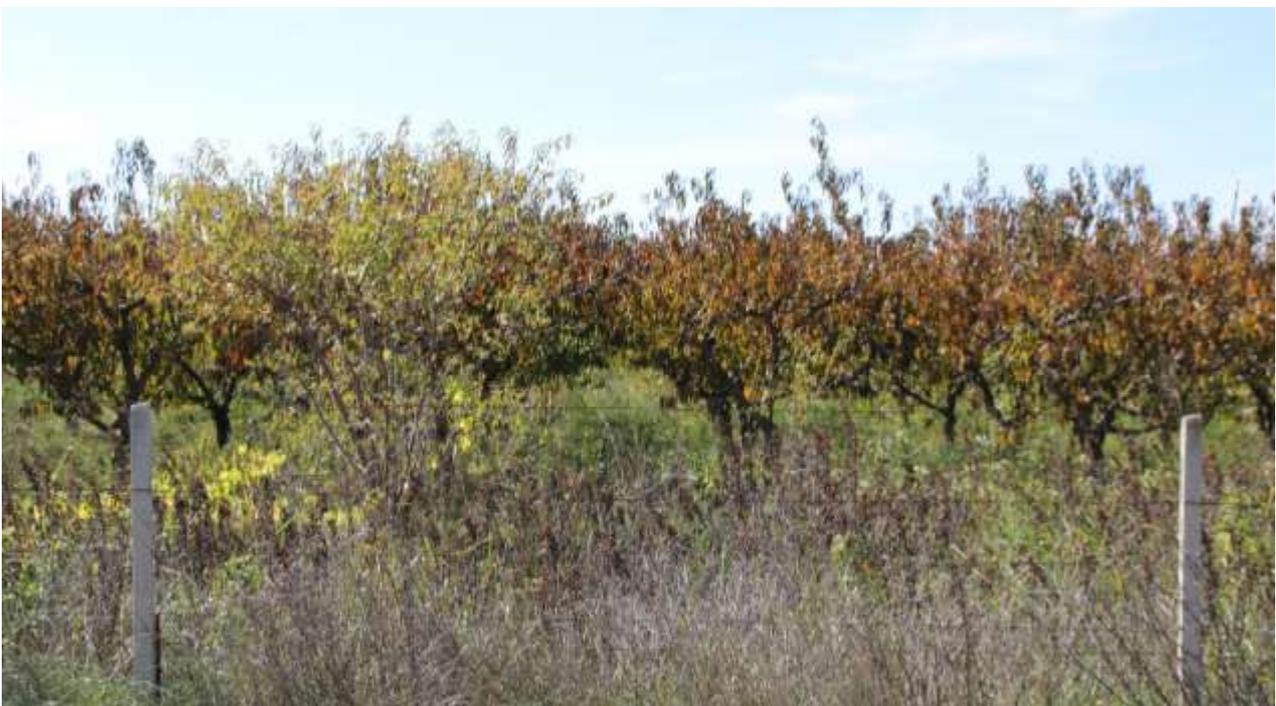
Figura 217: PR 271 stato dei luoghi ex ante ed ex post SP82

La scena è caratterizzata da un unico piano di visuale costituito da un uliveto in primo piano, i colori vanno dal verde chiaro all'arancione, il contrasto è minimo ma gradevole. L'impianto non è visibile nella scena.

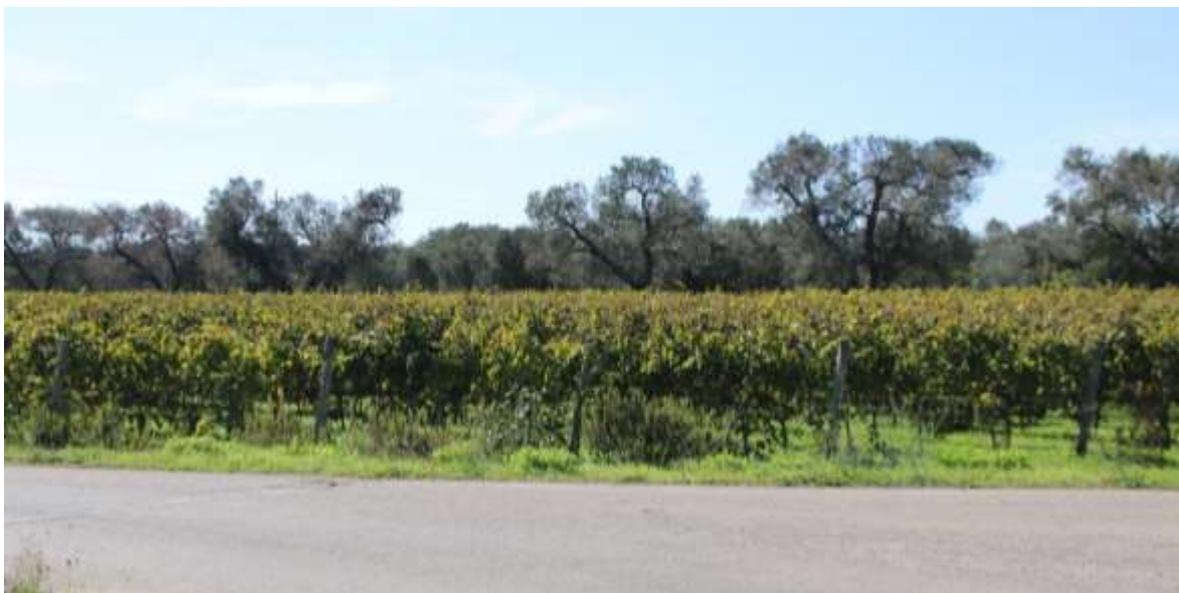
Figura 219: PR 272 stato dei luoghi ex ante ed ex post incrocio SP80-SP81

La scena è caratterizzata dalla presenza di un solo piano di visuale nel quale gli elementi costitutivi si dispongono su fasce orizzontali: la prima con la strada di colore grigio, la seconda col vigneto di un verde brillante, la terza con l'uliveto di un verde scuro. La scena è priva di profondità, essa non ha punto di fuga. L'impianto non è visibile.

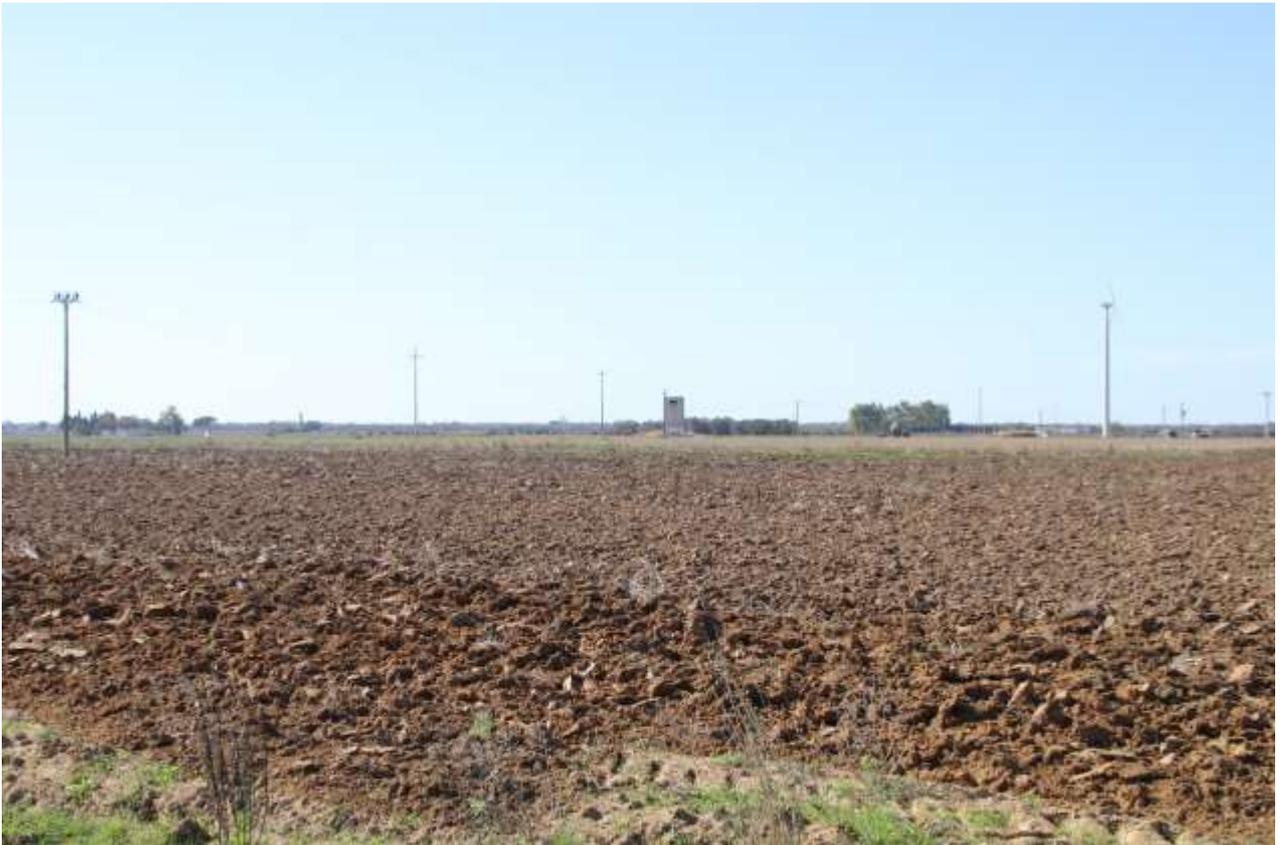
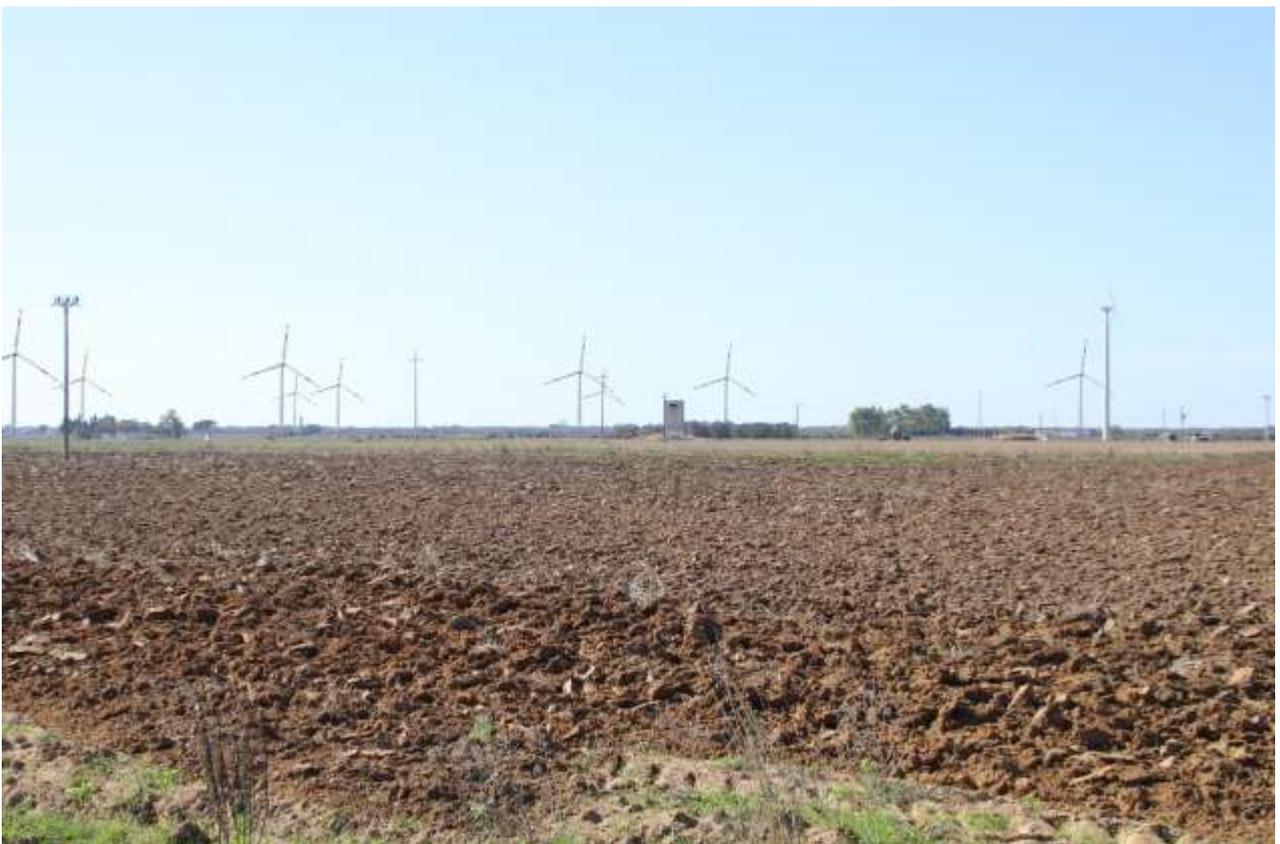
Figura 221: PR 273 stato dei luoghi ex ante incrocio SP 80 e SP82

La scena è abbastanza complessa, vi è un solo piano di visuale ma esso coglie una porzione di paesaggio molto ampia e anche con una profondità apprezzabile seppure in assenza del punto focale. La quasi totalità della scena è impegnata dall'ampia distesa marrone del campo arato in primo piano per poi far succedere sullo sfondo piccole macchie di alberi in corrispondenza dei quali vi sono masserie o case rurali a piccole macchie di uliveti. Lo sfondo riporta poi elementi sinantropici non riconoscibili in funzione della distanza e la scena è scandita da elementi verticali antropici che formano come delle lesene. Il campo eolico si colloca sullo sfondo incidendo sulla porzione di scena già impegnata dagli elementi antropici sviluppati in altezza. Il profilo del campo eolico non supera in altezza gli elementi verticali già presenti. Tra essi un minieolico col quale non si generano effetti visivi cumulativi in quanto non v'è sovrapposizione o effetto selva. L'impianto è allineato con gli elementi costitutivi ma in alcuni casi incide visivamente alle spalle delle macchie arborate e delle masserie.
