**IMPIANTO DI PRODUZIONE DI ENERGIA DA FONTE EOLICA
"Masseria Muro" DI POTENZA PARI A 90 MW**

**PARCO EOLICO E RELATIVE OPERE DI CONNESSIONE NEI COMUNI DI:
Mesagne, Brindisi, San Donaci, San Pancrazio, Cellino San Marco**

**PROGETTO DEFINITIVO
Id AU ORE7Q71**

**Integrazione DG-ABAP - Relazione di compatibilità
paesaggistica delle aree contermini**

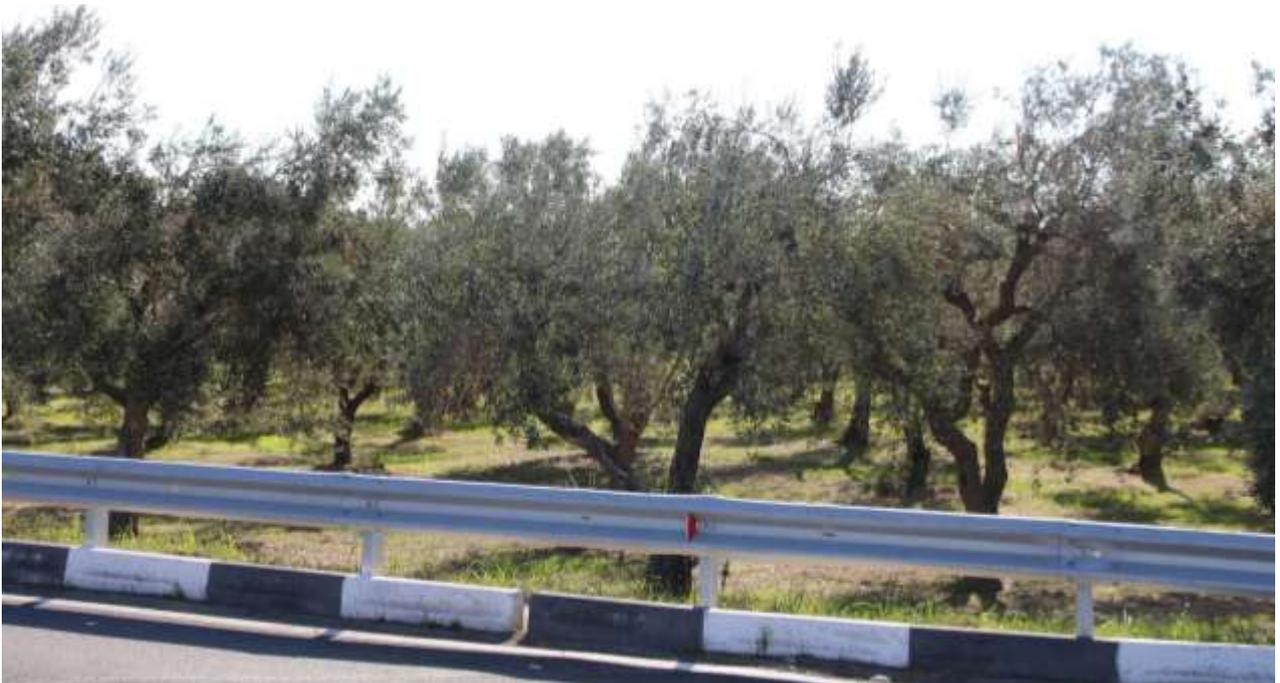
Figura 224: PR 274 stato dei luoghi ex ante ed ex post incrocio SP 69 e SP 50

La scena è caratterizzata da un unico piano di visuale costituito da un uliveto in primo piano, i colori vanno dal verde al verde scuro, il contrasto è minimo ma gradevole. L'impianto non è visibile nella scena.

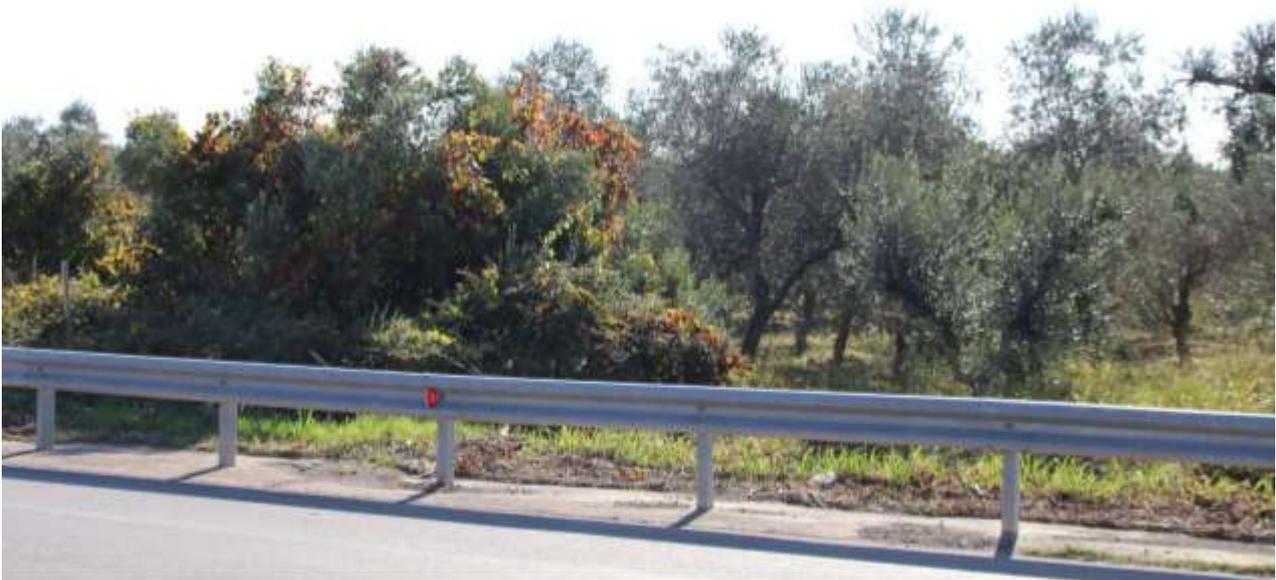
Figura 226: PR 275 stato dei luoghi ex ante ed ex post incrocio SP 70 e SP 50

La scena è caratterizzata da un unico piano di visuale costituito da un uliveto in primo piano, i colori vanno dal verde al verde scuro, il contrasto è minimo ma gradevole. L'impianto non è visibile nella scena.

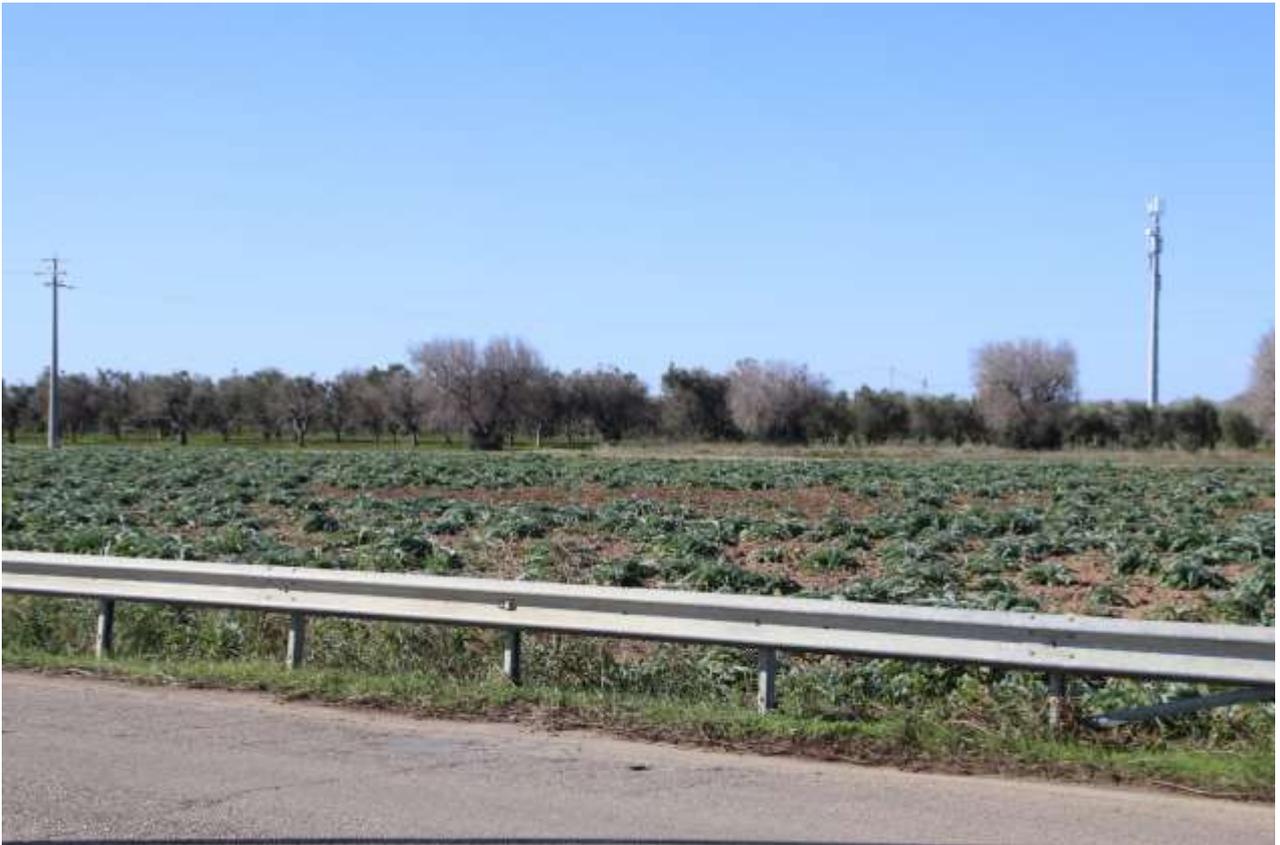
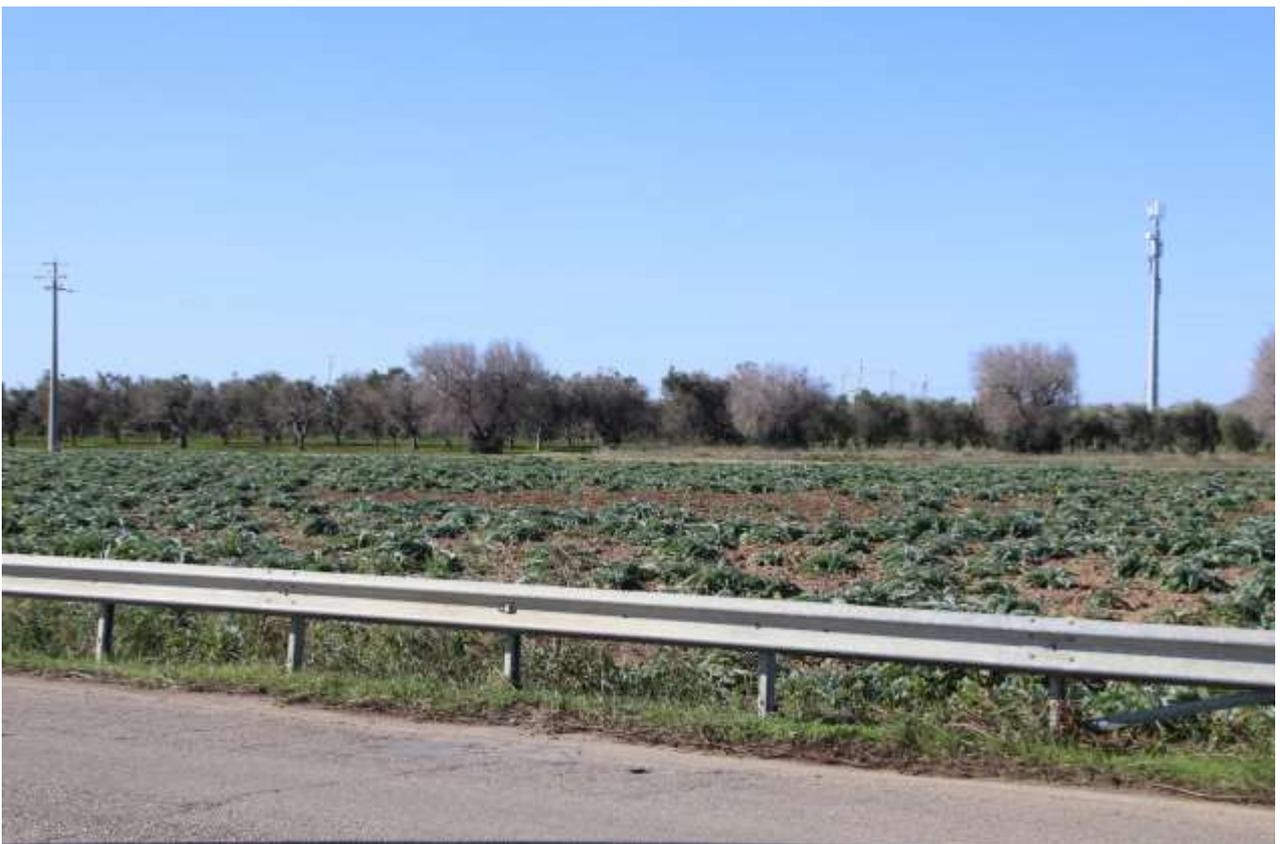
Figura 228: PR 276 stato dei luoghi ex ante incrocio SP 79 e SP 82

La scena è costituito da un unico piano di visuale organizzato per fasce orizzontali: la strada col colore grigio, i seminativi col verde e il marrone, gli uliveti col verde scuro. La scena è priva di profondità, il punto di fuga assente. I soli elementi caratterizzanti sono i sinantropici che formano la maglia agraria storicizzata, qui scarsamente caratterizzati e poco riconoscibili. La scena è organizzata quasi geometricamente e ciò le conferisce delle qualità abbastanza chiare. L'impianto è appena visibile sullo sfondo. Esso incide visivamente sull'uliveto ma è poco visibile e pertanto è molto difficile che un'osservatore in movimento riesca a registrarne la presenza. L'assenza di altri impianti eolici consente di escludere che si verifichino effetti di tipo cumulativo.

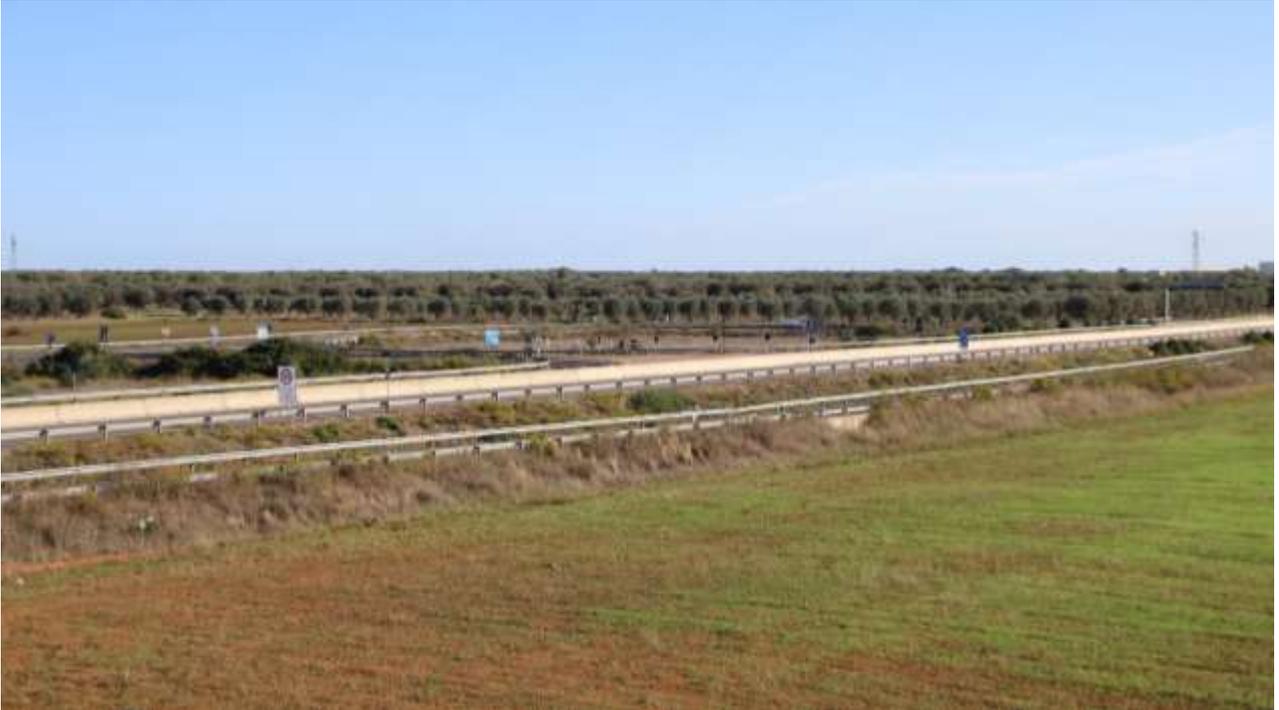
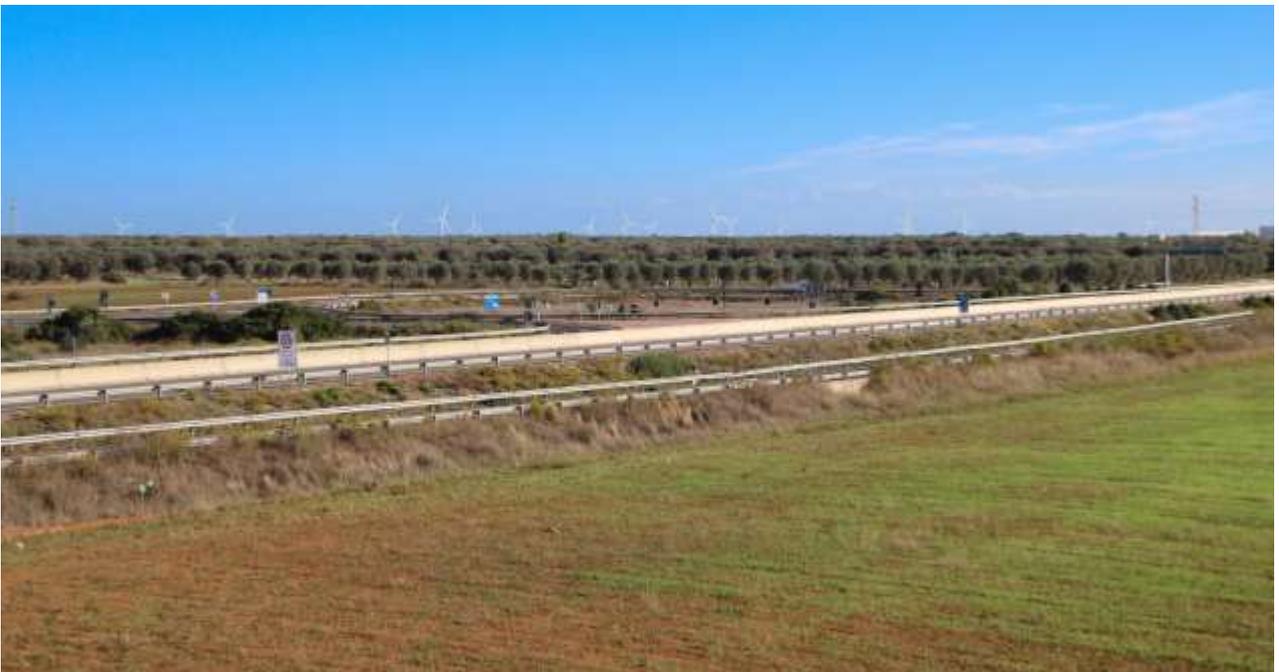
Figura 231: PR 277 stato dei luoghi ex ante l'intervento SS 7ter

La scena è costituita da un unico piano di visuale. Gli elementi vi si dispongono in modo molto ordinato: in primo piano un elemento prativo, al quale segue l'elemento antropico della maglia viaria, alle spalle gli uliveti. I colori sono tutti nei toni del verde, tranne gli elementi chiari delle strade. La scena è priva di punto di fuga ma non è del tutto assente la profondità, la scena è comunque ampia anche se piatta.

L'impianto è visibile sullo sfondo, esso incide sugli elementi storici degli ulivi. L'assenza di altri impianto consente che non si possano verificare impatti di tipo cumulativo. L'impianto si dispone ordinatamente, segue gli allineamenti rafforzandoli. L'aggiunta di colore consente di cogliere meglio i contrasti sottili esistenti andando a richiamare i toni chiari delle infrastrutture varie.

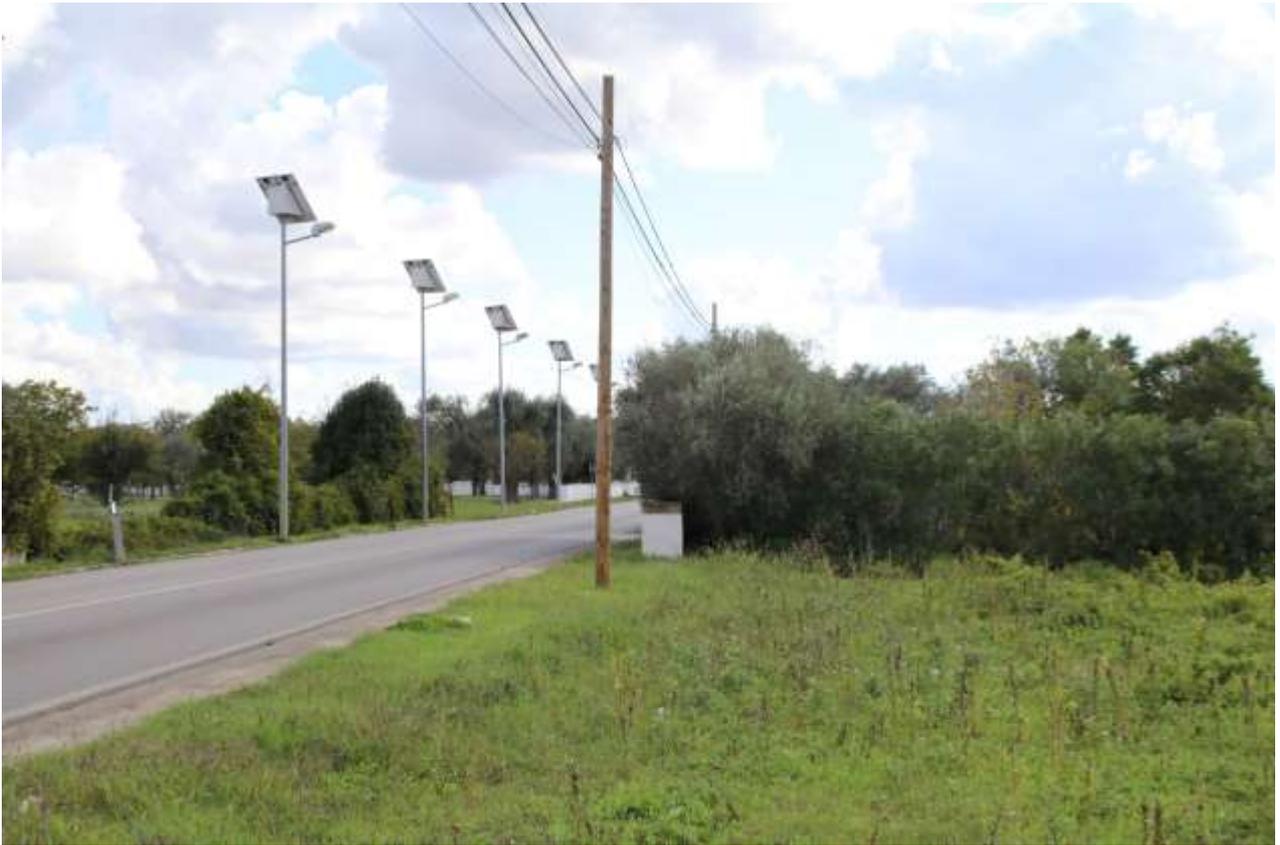
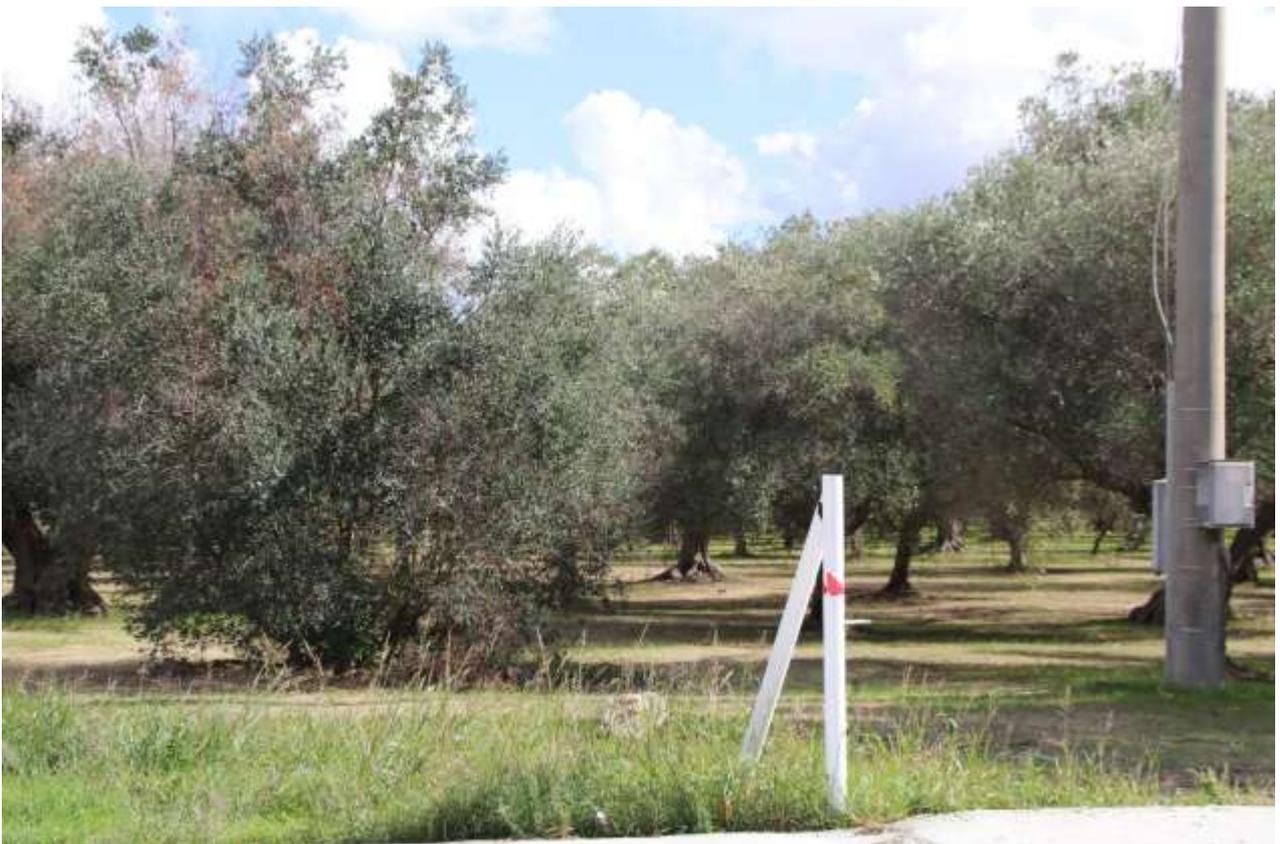
Figura 234: PR 278 stato dei luoghi ex ante ed ex post l'intervento SP70

Ambo le scene sono caratterizzate da un unico piano di visuale caratterizzato da elementi sinantropici (uliveti) sui quali si innestano alcuni elementi antropici. Il colore dominante è il verde, scarsamente contrastato. La scena è priva di profondità, senza punto di fuga, l'impianto non è visibile.

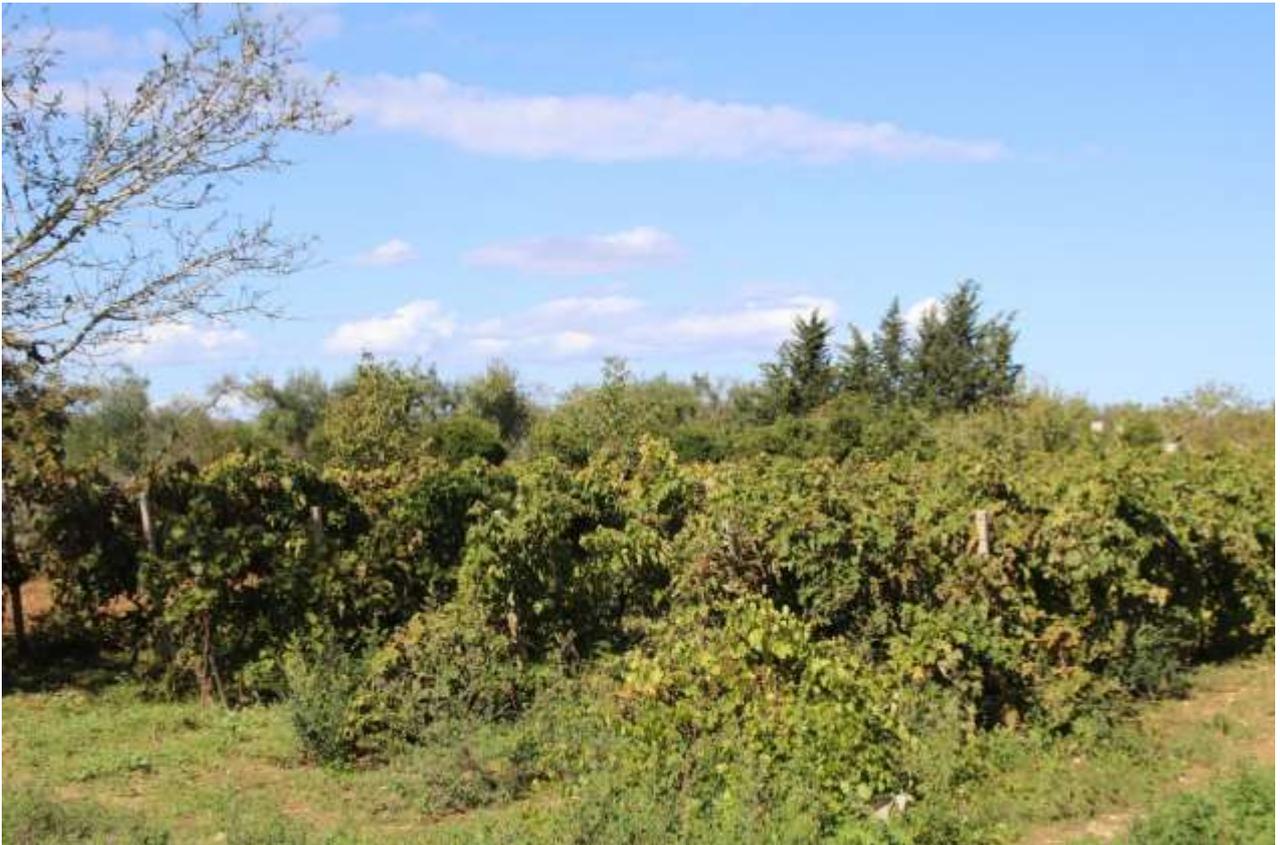
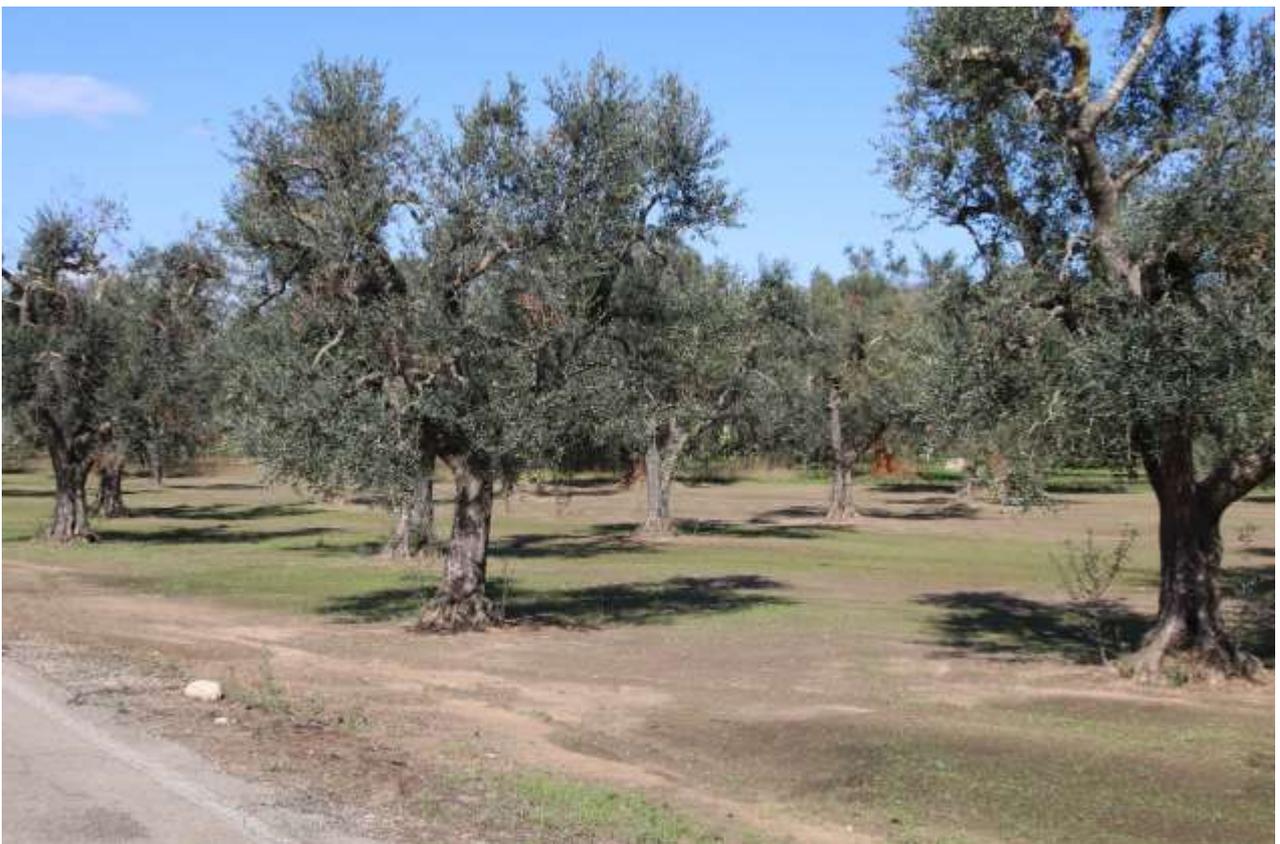
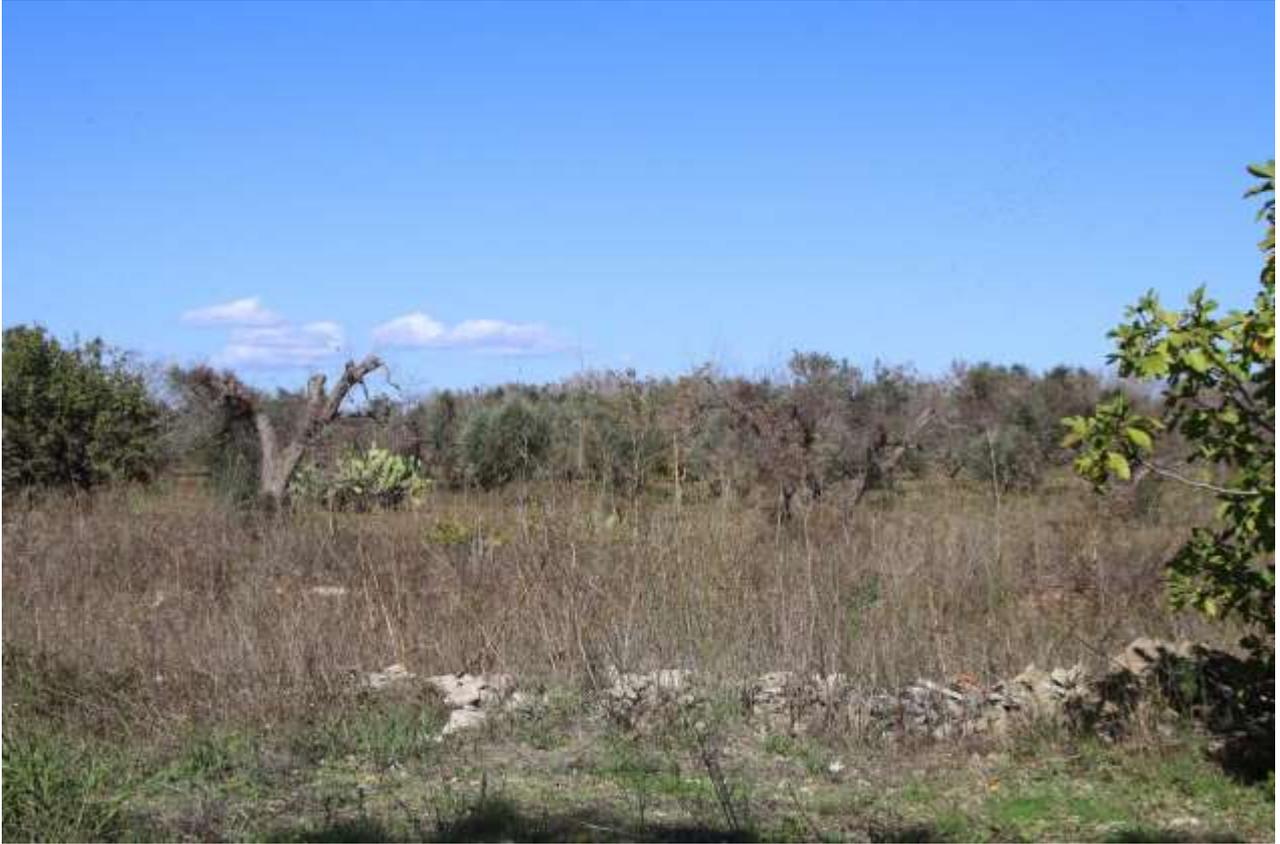
Figura 244: PR 283 stato dei luoghi ex ante ed ex post (PS 91)

Le scene sono costituite da un unico piano di visuale, con apertura scenica decisamente contratta, privo di profondità e sul quale insiste un unico elemento sinantropico (uliveti). Le scene sono monocromatiche, scarsamente caratterizzante e poco riconoscibili. L'impianto non è visibile.

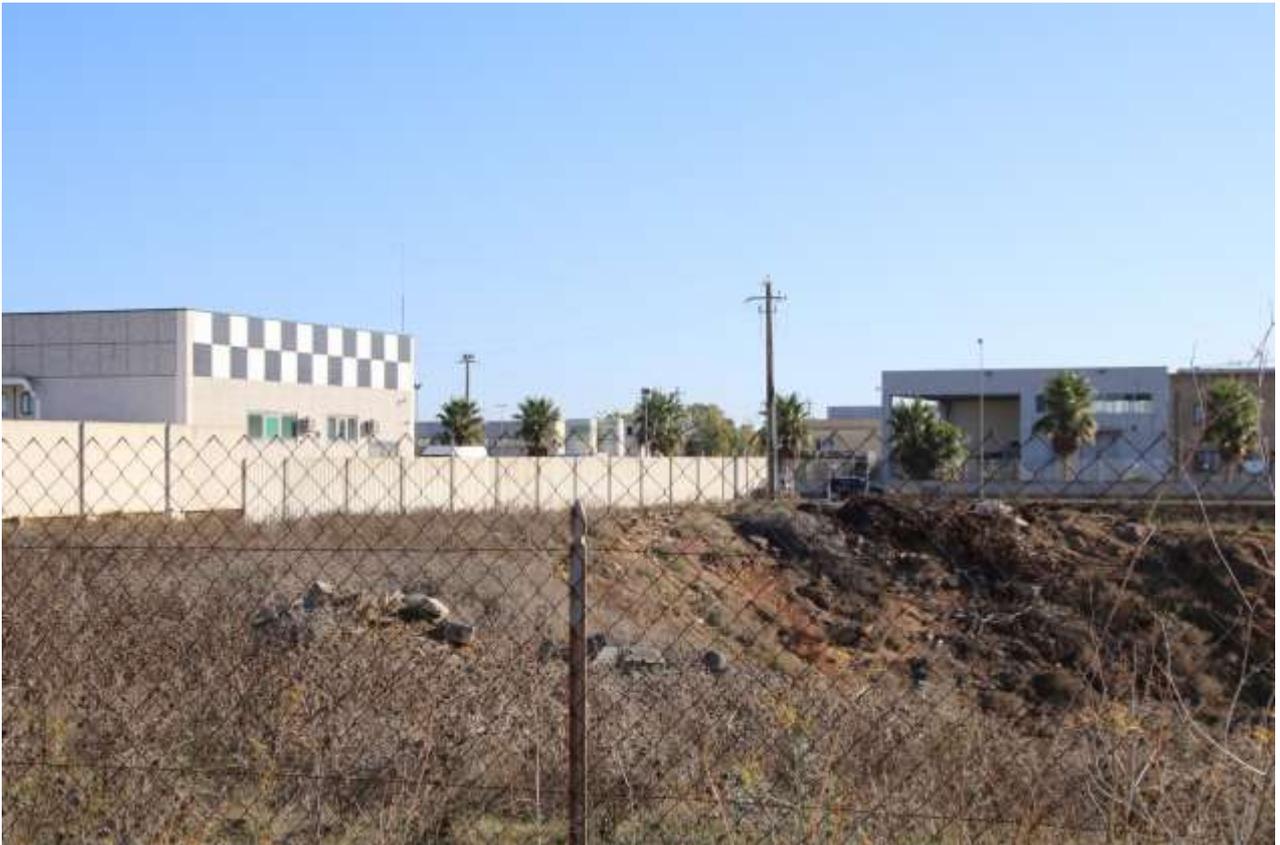
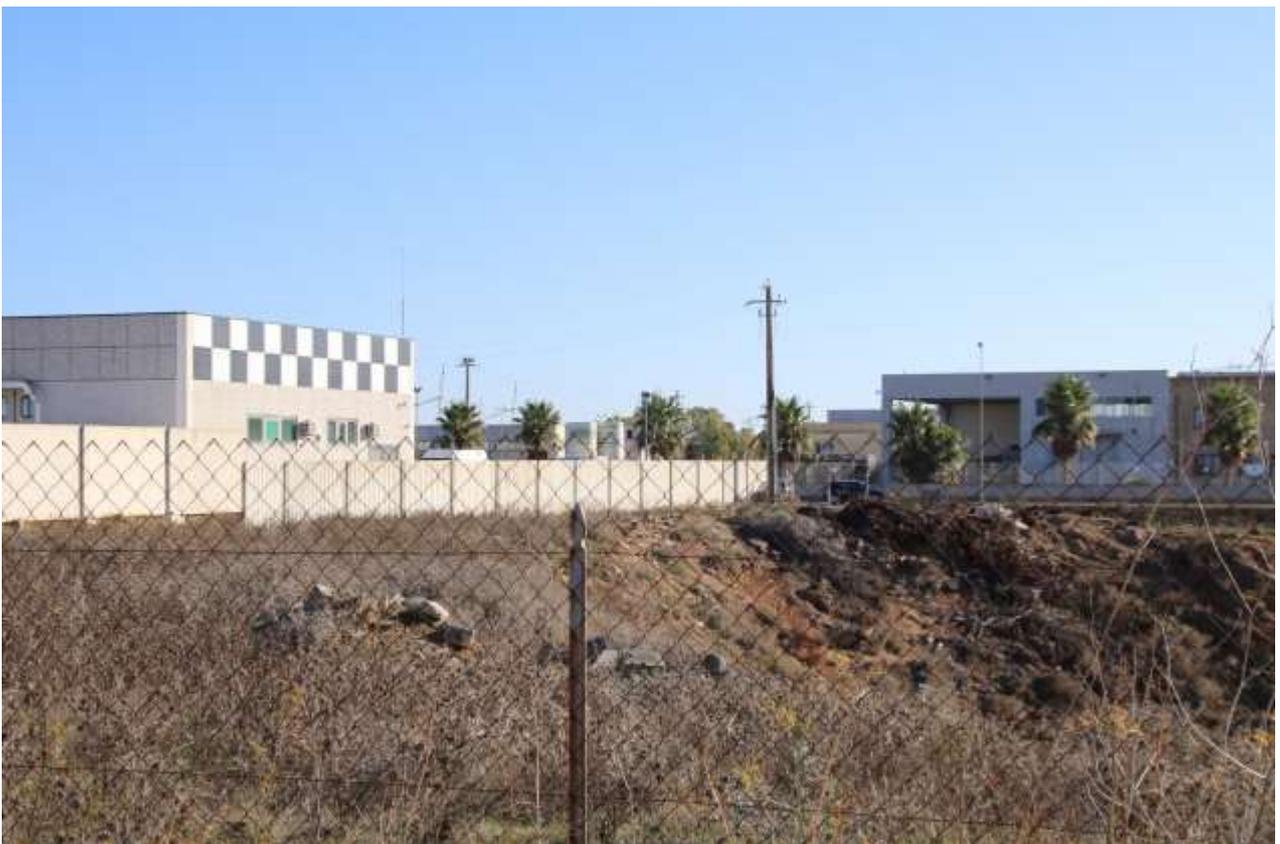
Figura 248: PR 285 stato dei luoghi ex ante (PS105)

La scena è abbastanza confusa. È presente un unico piano di visuale sul quale si collocano una scarpata terrosa in primo piano e degli elementi antropici moderni (impianto produttivo). I colori sono solo tre: marrone per la scarpata, chiaro per gli elementi antropici, verde per gli alberi (palme) piantumati all'interno dell'azienda. Chiaramente il solo elemento presente è quello antropico. La scena è piatta, priva di profondità, senza punto di fuga ed è assolutamente priva di elementi qualificanti. L'impianto si inserisce sullo sfondo della scena alle spalle dell'elemento antropico non modificando in nessun modo le qualità presenti nella scena. L'assenza di altri impianti eolici consente di scongiurare il verificarsi di impatti di tipo cumulativo.

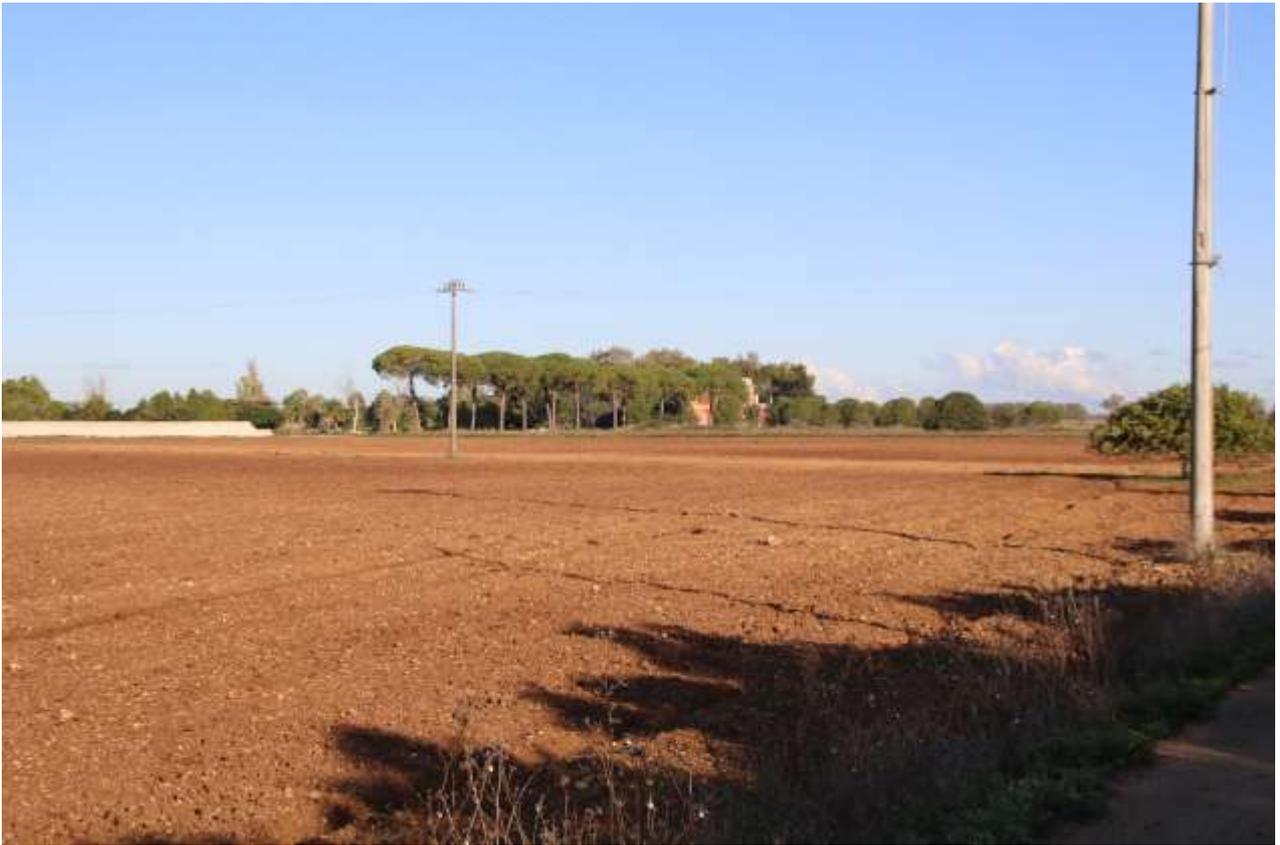
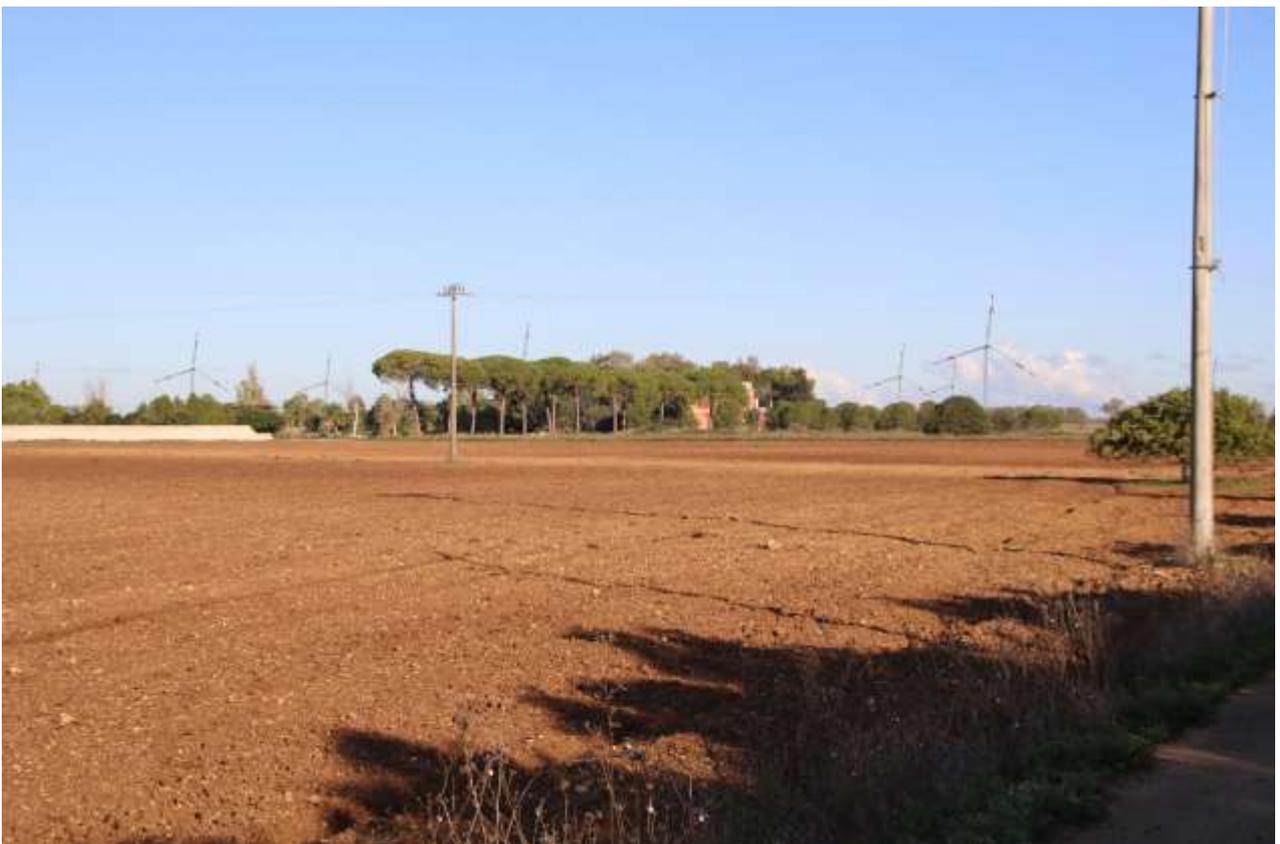
Figura 251: PR 286 stato dei luoghi ex ante (PS 123)

La scena è costituita da un unico piano di visuale privo di profondità. La scena presenta una prima fascia piuttosto estesa impegnata da un campo arato delimitata da una fascia di uliveti al cui centro di si inserisce un gruppo folto di pini mediterranei che protegge visivamente la Masseria Falli. La scena è ben composta, ordinata, e grazie alla presenza della masseria la maglia agraria storicizzata è riconoscibile e positivamente caratterizzata. I colori sono ben contrastati sebbene pochi: il verde degli ulivi e degli elementi naturali, il rosso degli intonaci della masseria, il marrone del campo arato e il bianco del muretto della masseria.

L'impianto incide visivamente alle spalle del piano di visuale sugli uliveti, sulla masseria, sugli alberi. Il cromatismo aggiunto richiama quello del muretto. L'impianto segue gli allineamenti esistenti e si configura quale elemento secondario del paesaggio tuttavia ben percepibile e riconoscibile dall'osservatore. L'assenza di altri impianti eolici fa sì che possano escludersi potenziali impatti di tipo cumulativo.

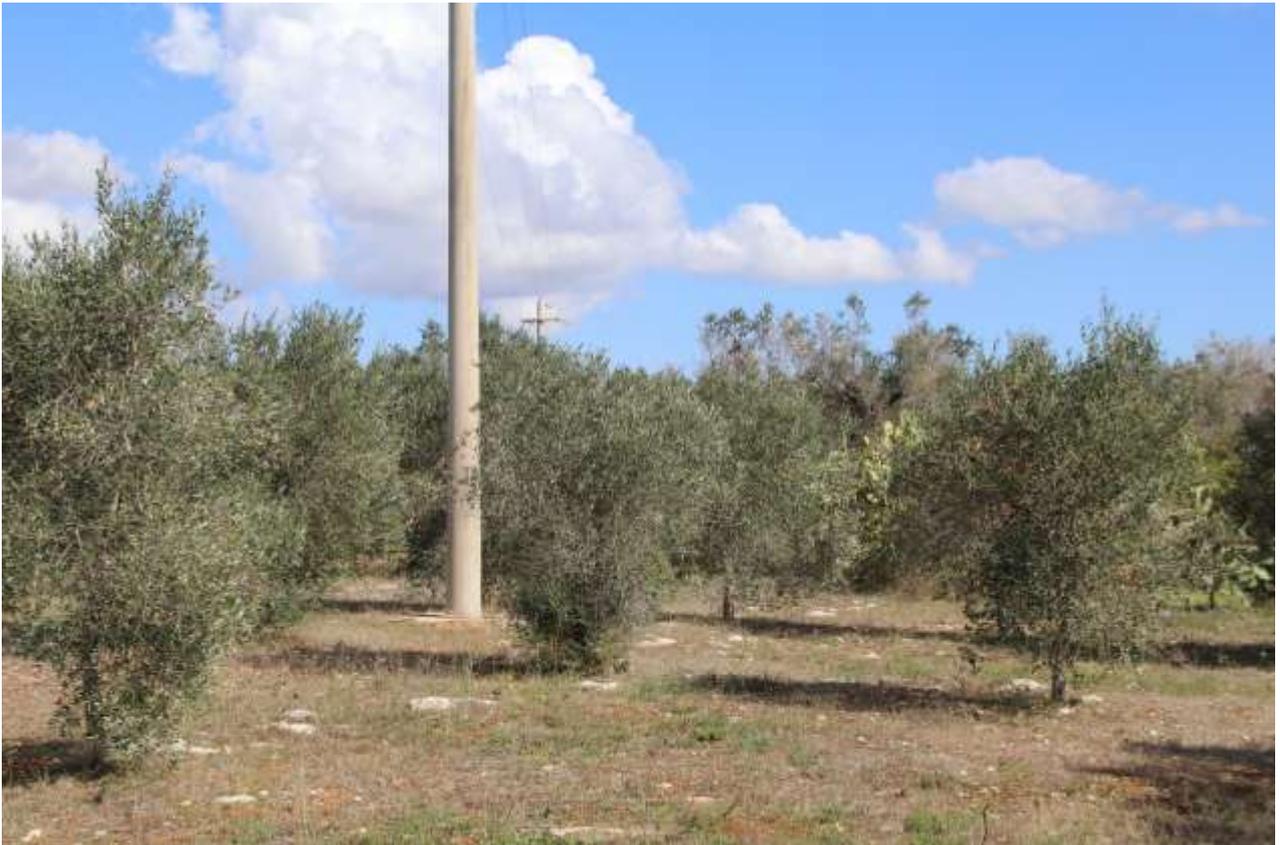
Figura 254: PR 288 stato dei luoghi ex ante SP 75 (PS 136 Masseria Martieni)

Le scene sono tutte caratterizzate da un unico piano di visuale, con profondità percepita in modo più o meno evidente ma quasi mai rilevante. Esso è costituito esclusivamente da elementi sinantropici, generalmente seminativi e uliveti. In alcune scene sono presenti sporadici elementi poco caratterizzanti. In linea generale le scene sono poco distintive e difficilmente riconoscibili. I colori dominanti sono il verde nei suoi vari toni e il marrone, i contrasti sono poco rilevanti.

L'impianto si inserisce sempre sullo sfondo incidendo visivamente sulla maglia agraria storizzata. Esso segue sempre gli allineamenti esistenti aumentando la percezione della profondità e al contempo inserendo un cromatismo nella scena. Solo in un caso si rileva la presenza di un aerogeneratore esistente con il quale non si verifica né effetto selva né sovrapposizione degli elementi, bisogna tuttavia notare che gli elementi non hanno piena coerenza formale.

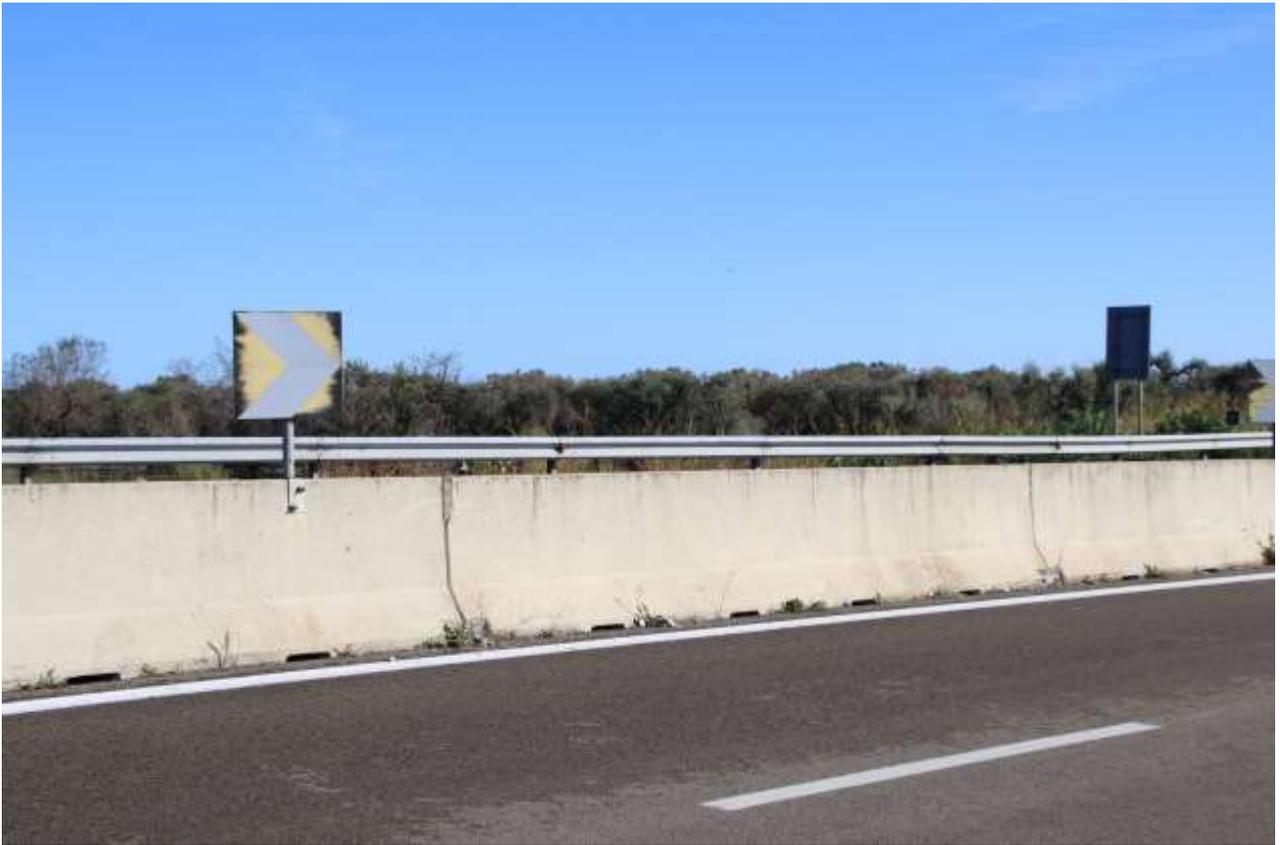
Figura 269: PR 290 stato dei luoghi ex ante ed ex post SS 7 Ter

La scena è costituita da un unico piano di visuale ove in primissimo piano troviamo l'infrastruttura viaria e alle sue spalle elementi sinantropici. I colori dominanti sono il verde privo di contrasto e il grigio. La scena è piatta e priva di profondità. L'impianto non è visibile.

Parametro (fonte D.P.C.M. 12/12/2005)	Criteri (fonte D.P.C.M. 12/12/2005)	valutazione Scenario Zero	valutazione Scenario Uno
Diversità	Presenza di caratteri distintivi naturali	0 assenza Nella scena non sono presenti elementi naturali 0,2 molto bassa presenza 0,4 bassa presenza 0,6 media presenza 0,8 alta presenza 1 molto alta presenza	0 assenza L'impianto non è visibile nella scena
	Presenza di caratteri distintivi antropici	0 assenza 0,2 molto bassa presenza 0,4 bassa presenza Il solo elemento antropico appena visibile e ridotto ad una striscia sottile è l'uliveto 0,6 media presenza 0,8 alta presenza 1 molto alta presenza	0,4 bassa presenza L'impianto non è visibile nella scena
	Presenza di caratteri distintivi storici	0 assenza 0,2 molto bassa presenza 0,4 bassa presenza L'elemento storico coincide con quello antropico 0,6 media presenza 0,8 alta presenza 1 molto alta presenza	0,4 bassa presenza L'impianto non è visibile nella scena

Parametro (fonte D.P.C.M. 12/12/2005)	Criteri (fonte D.P.C.M. 12/12/2005)	valutazione ex-ante	valutazione ex-post
Degrado	Perdita delle risorse naturali	0 assenza Gli elementi naturali non presentano segni di degrado -0,2 molto bassa presenza -0,4 bassa presenza -0,6 media presenza -0,8 alta presenza -1 molto alta presenza	0 assenza L'impianto non è visibile nella scena
	Perdita dei caratteri culturali	0 assenza I caratteri culturali sono assenti -0,2 molto bassa presenza -0,4 bassa presenza -0,6 media presenza -0,8 alta presenza -1 molto alta presenza	0 assenza L'impianto non è visibile nella scena
	Perdita dei caratteri storici	0 assenza I caratteri storici sono assenti -0,2 molto bassa presenza -0,4 bassa presenza -0,6 media presenza -0,8 alta presenza -1 molto alta presenza	0 assenza L'impianto non è visibile nella scena
	Perdita dei caratteri visivi	0 assenza I caratteri visivi non presentano segni di degrado -0,2 molto bassa presenza -0,4 bassa presenza -0,6 media presenza -0,8 alta presenza -1 molto alta presenza	0 assenza L'impianto non è visibile nella scena

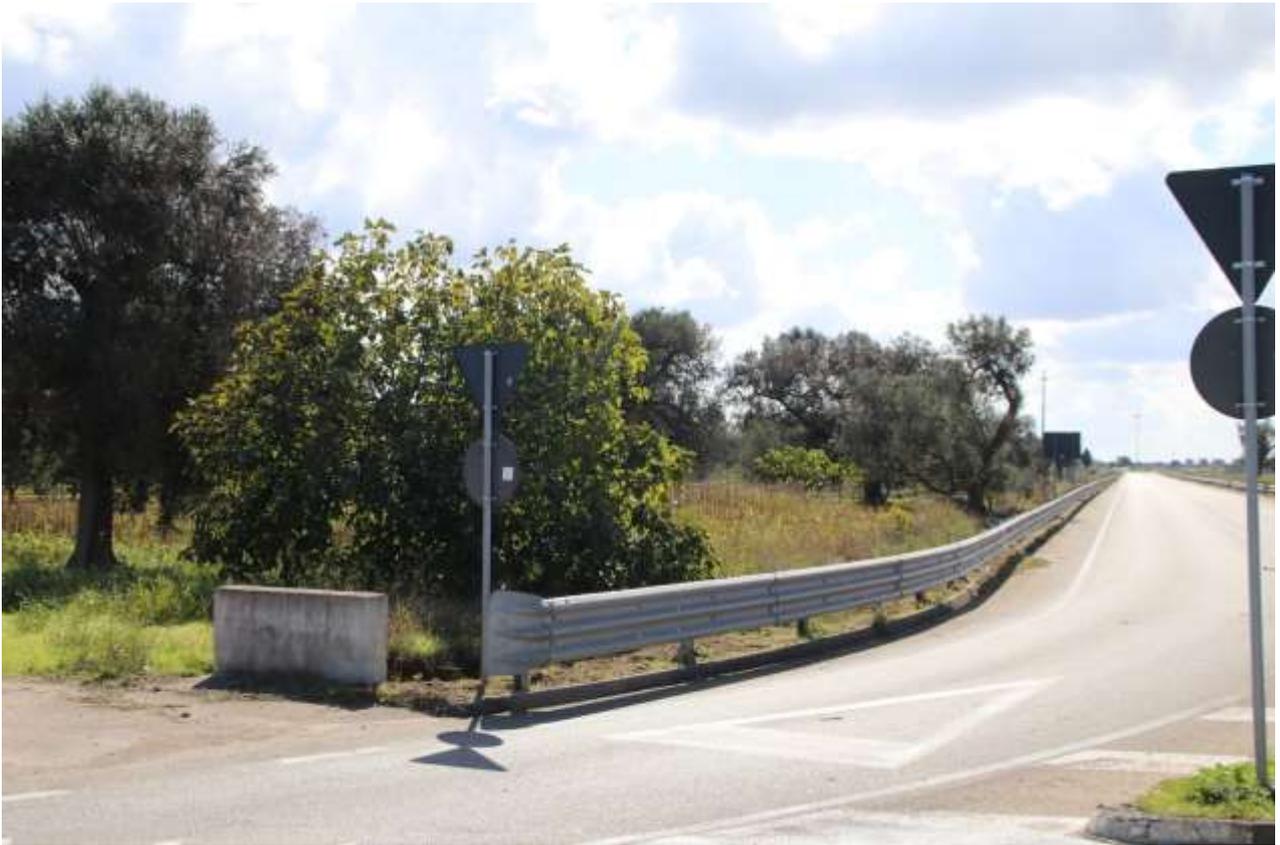
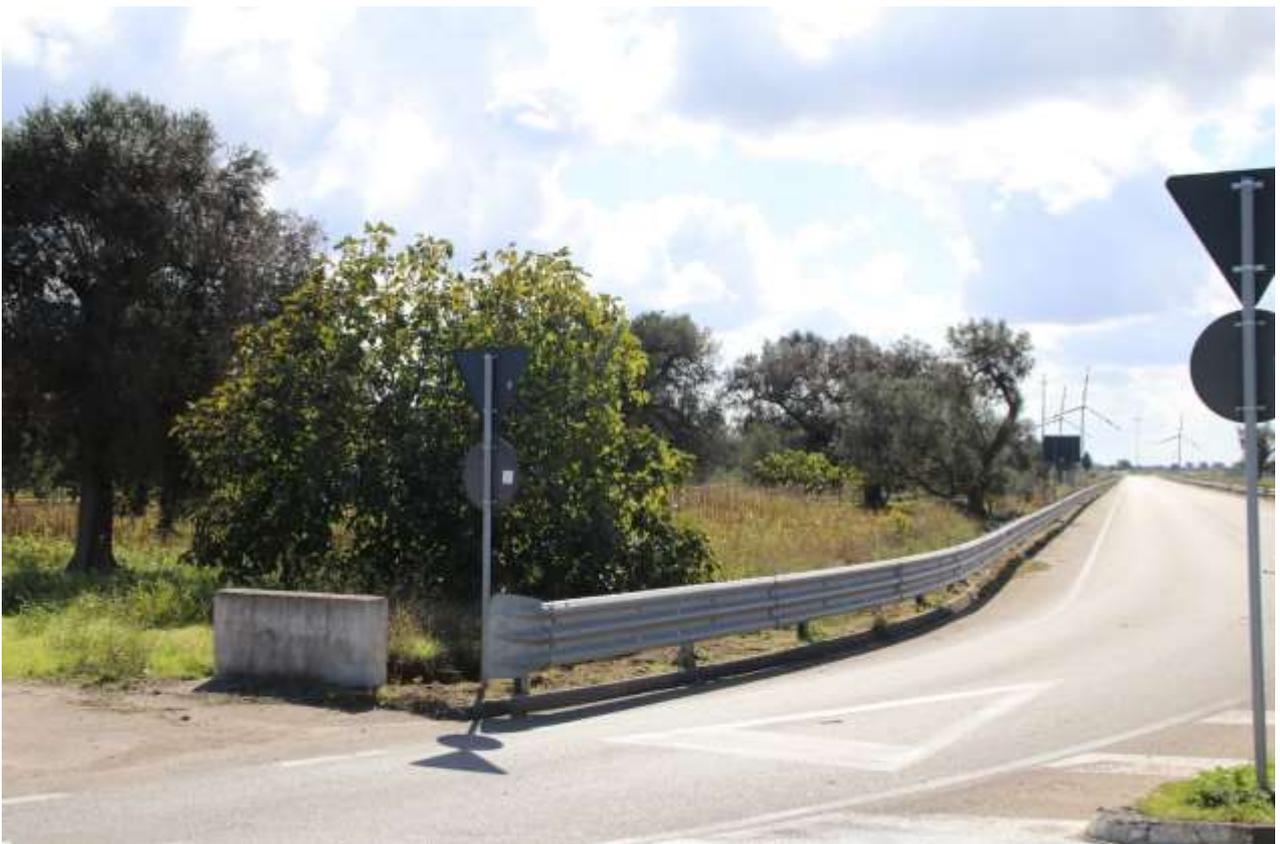
Figura 271: PR 295 stato dei luoghi ex ante SP 81

Ambo le scene sono caratterizzate dalla presenza della SP che taglia al centro la scena individuando il punto di fuga. A destra e a sinistra uliveti. La scena presenta, rispetto a quelle tipiche di quest'area una certa dinamicità conferita dalla presenza del punto focale. I colori dominanti sono il verde e i colori chiari dell'infrastruttura antropica.

L'impianto si colloca sullo sfondo in corrispondenza del punto focale. Esso in funzione della distanza è poco visibile e si pone quale elemento secondario della scena. Non incide visivamente né sul tessuto agrario storico né su beni genericamente vincolati ope legis ai sensi del Codice del paesaggio. L'assenza di altri impianti eolici consente di escludere che si verifichino impatti di tipo cumulativo.
