**IMPIANTO DI PRODUZIONE DI ENERGIA DA FONTE EOLICA
"Masseria Muro" DI POTENZA PARI A 90 MW**

**PARCO EOLICO E RELATIVE OPERE DI CONNESSIONE NEI COMUNI DI:
Mesagne, Brindisi, San Donaci, San Pancrazio, Cellino San Marco**

**PROGETTO DEFINITIVO
Id AU ORE7Q71**

**Integrazione DG-ABAP - Relazione di compatibilità
paesaggistica delle aree contermini**

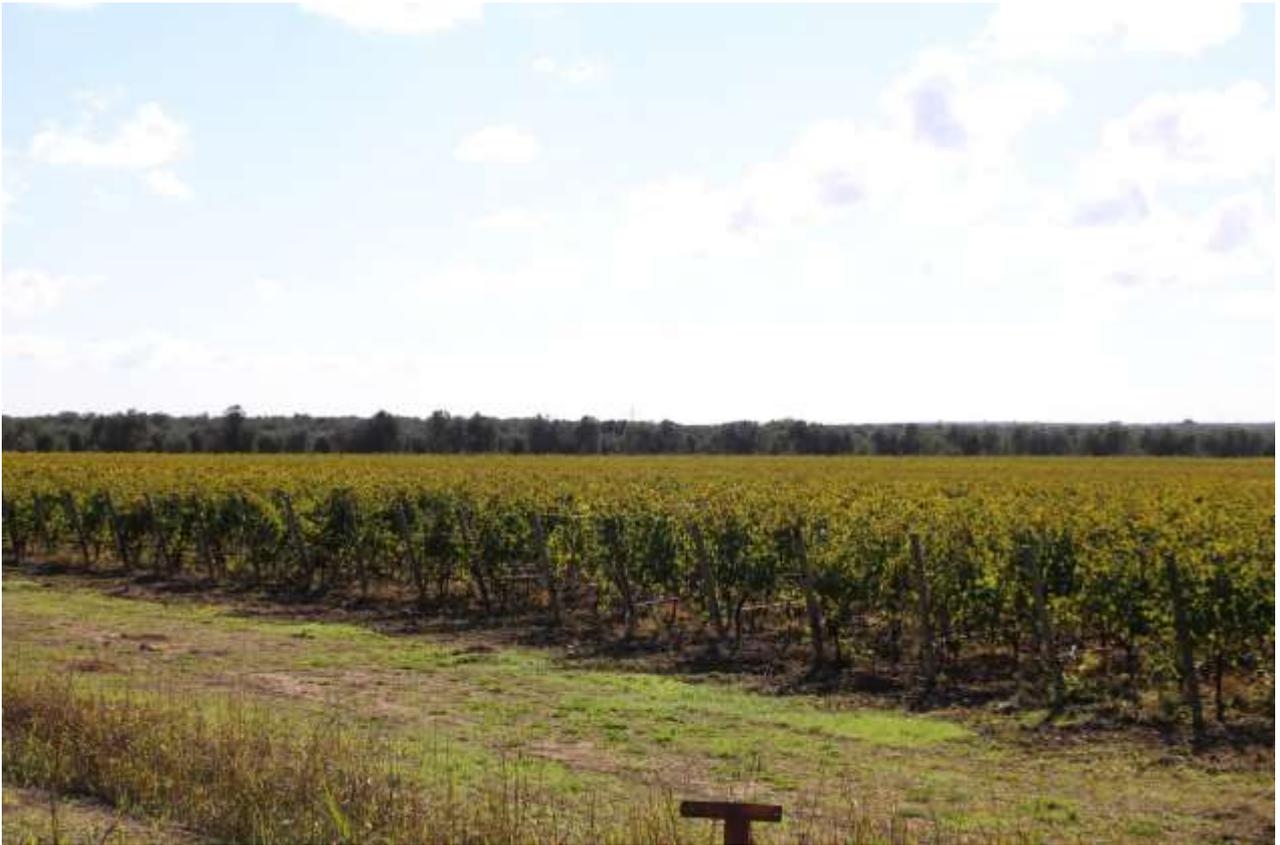
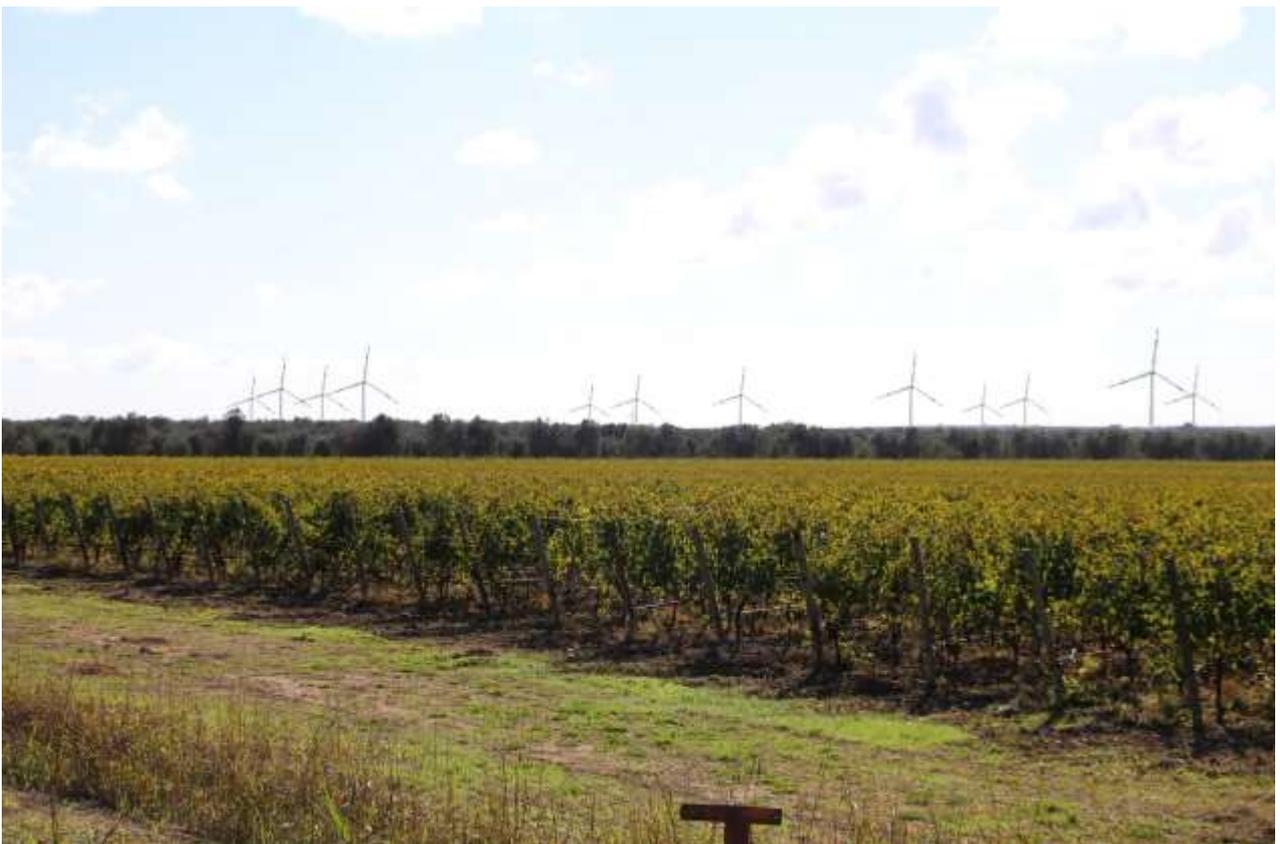
Figura 276: PR 298 stato dei luoghi ex ante (PS 25)

La scena è molto leggibile, essa presenta, come quasi sempre, un unico piano di visuale costituita solo da elementi sinantropici disposti tra loro in modo geometrico e organizzati spazialmente su fasce orizzontali: seminativi verde chiaro per la prima, vitigno verde brillante per la seconda, uliveto verde scuro per la terza. Come noto, quindi, anche il colore è unico in tutta la scena, la quale si presenta priva di profondità e di punto di fuga.

L'impianto visibile sullo sfondo incide sugli elementi sinantropici storicizzati aggiungendo alla scena il colore bianco e una maggiore percezione della profondità, esso perfettamente allineato agli elementi costitutivi ne rafforza la percezione sottolineandola.

Parametro <i>(fonte D.P.C.M. 12/12/2005)</i>	Criteri <i>(fonte D.P.C.M. 12/12/2005)</i>	valutazione Scenario Zero	valutazione Scenario Uno
Diversità	Presenza di caratteri distintivi naturali	0 assenza Nella scena non sono presenti elementi naturali 0,2 molto bassa presenza 0,4 bassa presenza 0,6 media presenza 0,8 alta presenza 1 molto alta presenza	0 assenza Nella scena non sono presenti elementi naturali
	Presenza di caratteri distintivi antropici	0 assenza 0,2 molto bassa presenza 0,4 bassa presenza Sono presenti gli elementi sinantropici sebbene poco caratterizzati 0,6 media presenza 0,8 alta presenza 1 molto alta presenza	0,6 media presenza L'impianto insiste visivamente alle spalle degli elementi sinantropici aumentandone la percezione visiva e contestualmente aggiunge un elemento antropico altamente distintivo e iconograficamente associato alla sostenibilità
	Presenza di caratteri distintivi storici	0 assenza 0,2 molto bassa presenza 0,4 bassa presenza Nella scena l'unico elemento storico moderatamente rappresentato nella scena è la maglia agraria storicizzata 0,6 media presenza 0,8 alta presenza 1 molto alta presenza	0,2 molto bassa presenza L'impianto incide visivamente alle spalle dell'elemento storicizzato introducendo un elemento innovativo che può incontrare il disappunto di alcuni.

Presenza di caratteri distintivi culturali	0 assenza 0,2 molto bassa presenza Gli unici elementi culturali sono le viti e gli ulivi condotti secondo le pratiche tradizionali 0,4 bassa presenza 0,6 media presenza 0,8 alta presenza 1 molto alta presenza	0,2 molto bassa presenza L'impianto aggiunge un elemento culturale alla scena ma al contempo incide visivamente alle spalle dell'uliveto
	Presenza di caratteri distintivi simbolici	0 assenza Nella scena non sono presenti elementi simbolici 0,2 molto bassa presenza 0,4 bassa presenza 0,6 media presenza 0,8 alta presenza 1 molto alta presenza	0 assenza Nella scena non sono presenti elementi simbolici
	TOTALE		1.0

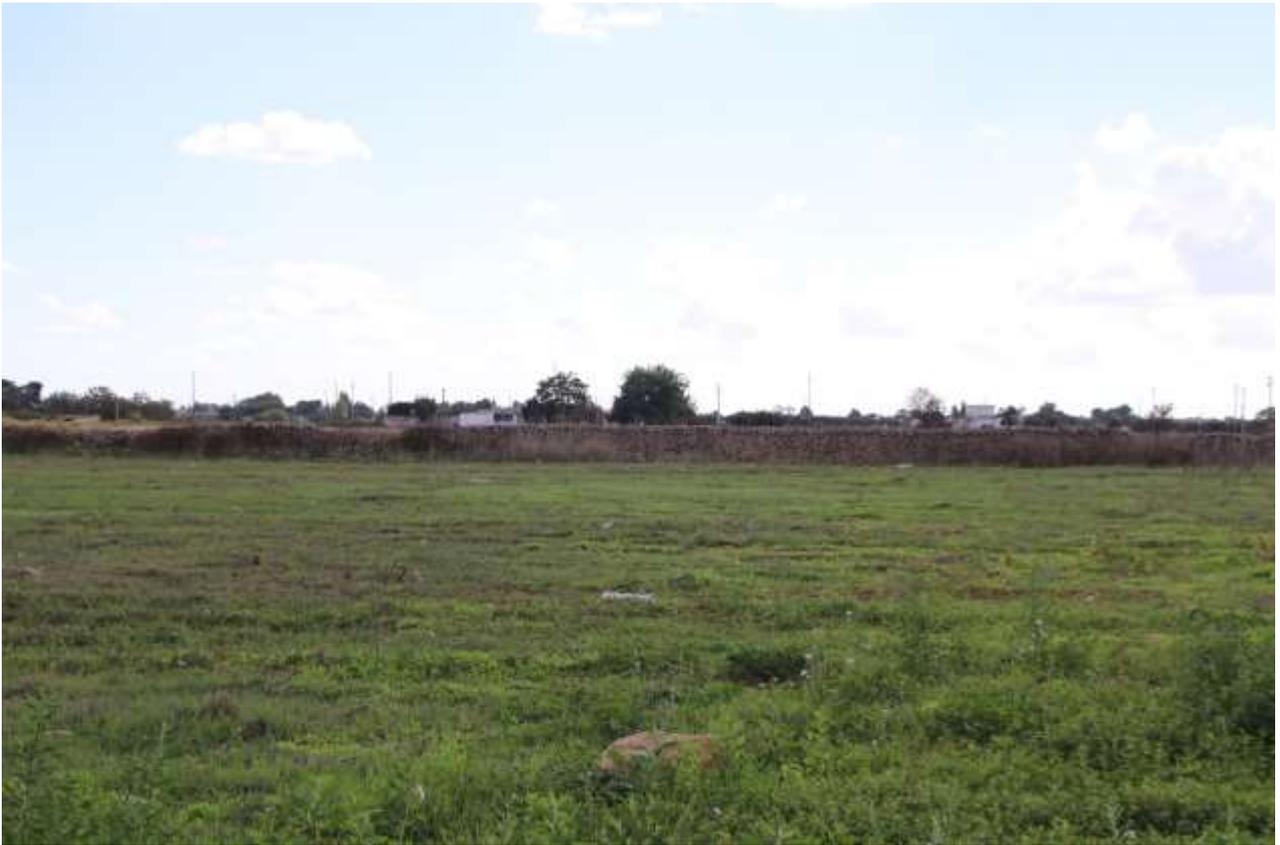
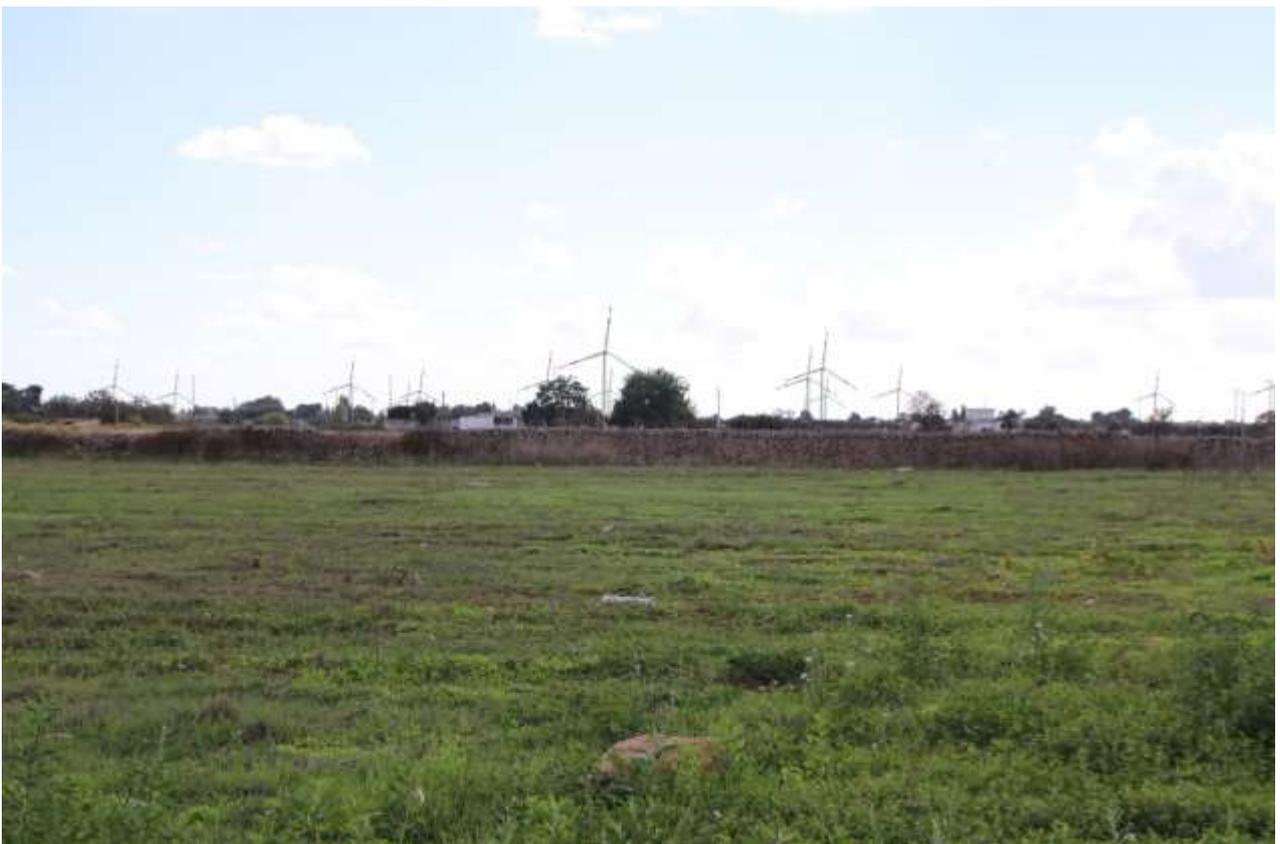
Figura 279: PR 299 stato dei luoghi ex ante SC Mesagne Sud

La scena è costituita da due piani di visuale, fattispecie abbastanza rara per l'area di studio. La percezione dei due piani di visuale è aumentata dalla presenza del muretto a secco che segna la fine del primo e l'inizio del secondo piano di visuale. La divisione sussiste anche in relazione agli elementi costitutivi: il primo piano è costituito da un prativo, il secondo piano di visuale invece da elementi antropici alternati ad elementi sinantropici alternati ad elementi naturali poco visibili in quanto i loro sviluppi sono parzialmente coperti dal fianco del muretto. I colori dominanti sono il verde e i colori chiari degli elementi antropici.

L'impianto si dispone ordinatamente sullo sfondo, ponendosi quale elemento rilevante della scena e visivamente ingombrante. Esso insiste visivamente sui vari elementi costitutivi del secondo piano di visuale. L'assenza di altri impianti eolici consente di scongiurare la sussistenza di impatti di tipo cumulativo.

Parametro (fonte D.P.C.M. 12/12/2005)	Criteri (fonte D.P.C.M. 12/12/2005)	valutazione Scenario Zero	valutazione Scenario Uno
Diversità	Presenza di caratteri distintivi naturali	0 assenza 0,2 molto bassa presenza 0,4 bassa presenza Nella scena sono presenti alcune macchie naturali comunque qualificanti sebbene isolati e scarsamente distintivi 0,6 media presenza 0,8 alta presenza 1 molto alta presenza	0,2 molto bassa presenza L'impianto incide visivamente sugli elementi naturali
	Presenza di caratteri distintivi antropici	0 assenza 0,2 molto bassa presenza 0,4 bassa presenza 0,6 media presenza È presente la maglia agricola storicizzata sulla quale si inseriscono alcuni edifici rurali 0,8 alta presenza 1 molto alta presenza	0,6 media presenza L'impianto eolico si inserisce nella scena in qualità di elemento antropico caratterizzante e iconograficamente associato al concetto di sostenibilità. Tuttavia esso insiste visivamente alle spalle della maglia agraria e in alcuni casi visivamente anche sugli elementi antropici. Il bilancio sulla componente è invariato

Presenza di caratteri distintivi storici	0 assenza 0,2 molto bassa presenza 0,4 bassa presenza 0,6 media presenza È presente la maglia agricola storicizzata sulla quale si inseriscono alcuni edifici rurali 0,8 alta presenza 1 molto alta presenza	0,4 bassa presenza L'impianto incide visivamente alle spalle dell'elemento agrario storicizzato introducendo un elemento innovativo che può incontrare il disappunto di alcuni. Inoltre insiste visivamente su alcuni elementi antropici.
	Presenza di caratteri distintivi culturali	0 assenza 0,2 molto bassa presenza 0,4 bassa presenza 0,6 media presenza È presente la maglia agricola storicizzata sulla quale si inseriscono alcuni edifici rurali 0,8 alta presenza 1 molto alta presenza	0,6 media presenza L'impianto aggiunge un elemento culturale alla scena ma al contempo incide visivamente alle spalle degli elementi culturali. Il bilancio è invariato
	Presenza di caratteri distintivi simbolici	0 assenza Non sono presenti caratteri simbolici 0,2 molto bassa presenza 0,4 bassa presenza 0,6 media presenza 0,8 alta presenza 1 molto alta presenza	0 assenza Non sono presenti caratteri simbolici

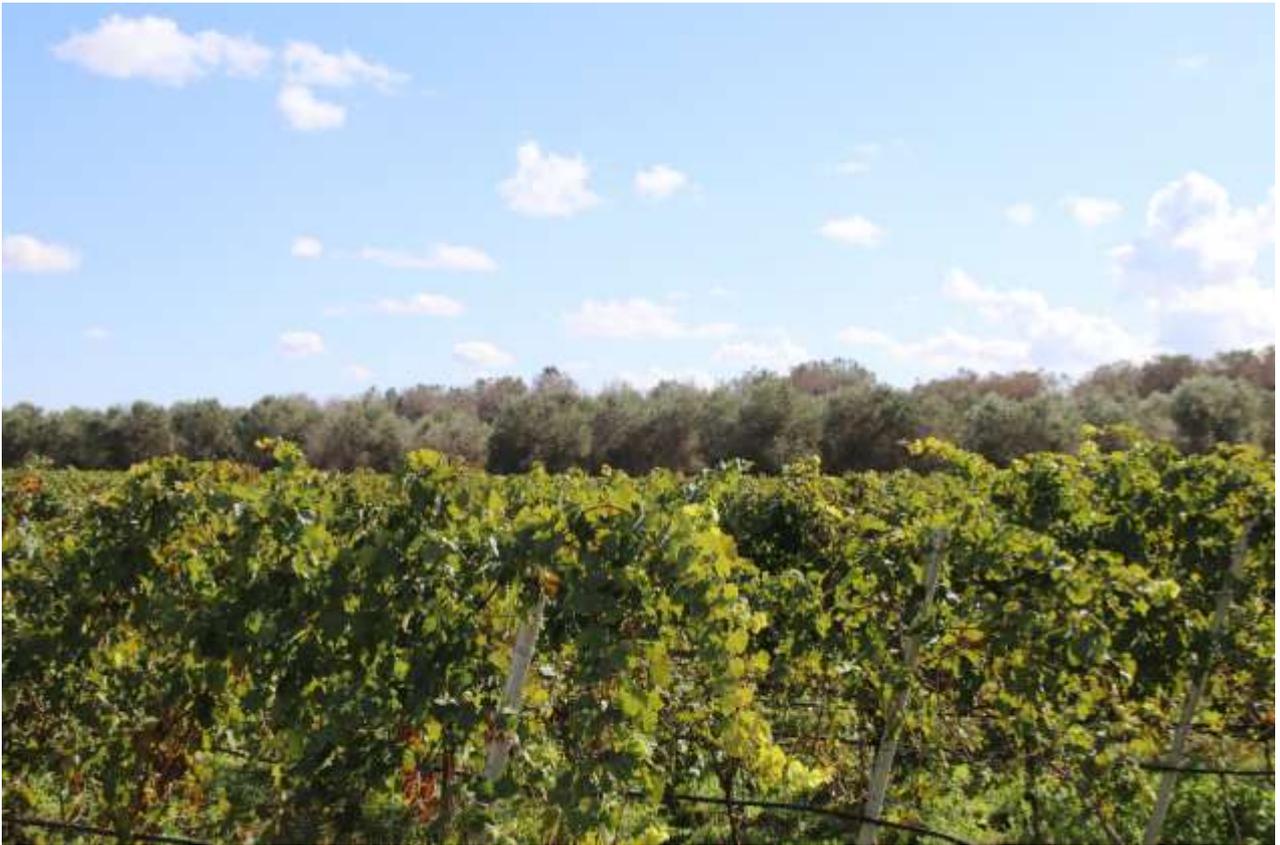
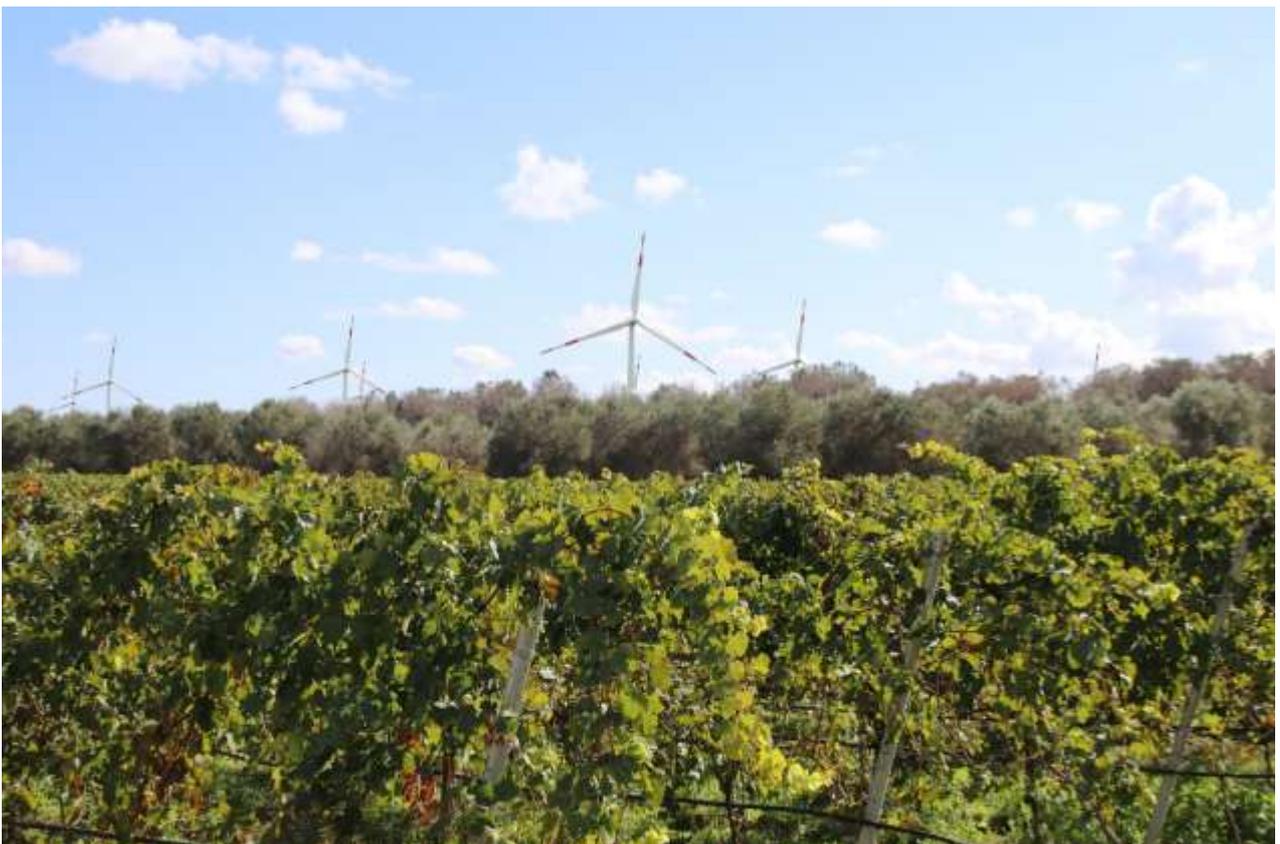
Figura 281: PR 300 stato dei luoghi ex ante SC Mesagne Sud

La scena è costituita da un unico piano di visuale, costituito esclusivamente da elementi sinantropici: vigneti e uliveti. Nella scena vi è un unico colore, il verde, con contrasti poco accentuati. La scena è piatta, priva di profondità. La maglia agraria seppure storicizzata è scarsamente caratterizzata e quindi difficilmente riconoscibile. L'impianto si colloca alle spalle dell'uliveto sullo sfondo della scena, incidendo visivamente sugli elementi agricoli storicizzati. Esso inserisce un colore nella scena e conferisce maggiore profondità alla scena. L'assenza di altri impianti eolici consente di escludere impatti di tipo cumulativo.

Parametro (fonte D.P.C.M. 12/12/2005)	Criteri (fonte D.P.C.M. 12/12/2005)	valutazione Scenario Zero	valutazione Scenario Uno
Diversità	Presenza di caratteri distintivi naturali	0 assenza Nella scena non sono presenti elementi naturali 0,2 molto bassa presenza 0,4 bassa presenza 0,6 media presenza 0,8 alta presenza 1 molto alta presenza	0 assenza Nella scena non sono presenti elementi naturali
	Presenza di caratteri distintivi antropici	0 assenza 0,2 molto bassa presenza 0,4 bassa presenza Gli elementi antropici presenti nella scena non sono distintivi, è visibile solo la maglia agraria storicizzata 0,6 media presenza 0,8 alta presenza 1 molto alta presenza	0,4 bassa presenza L'impianto eolico si inserisce nella scena in qualità di elemento antropico caratterizzante e iconograficamente associato al concetto di sostenibilità. Tuttavia esso insiste visivamente alle spalle della maglia agraria. Pertanto il bilancio sulla componente è invariato

Presenza di caratteri distintivi storici	0 assenza 0,2 molto bassa presenza 0,4 bassa presenza Il solo elemento storico è la maglia agraria storicizzata visibile nella seconda scena, essa è scarsamente caratterizzata 0,6 media presenza 0,8 alta presenza 1 molto alta presenza	0,2 molto bassa presenza L'impianto in una scena incide visivamente alle spalle dell'elemento agrario storicizzato tuttavia esso comunque è poco apprezzabile da un osservatore in movimento.
	Presenza di caratteri distintivi culturali	0 assenza 0,2 molto bassa presenza Nella scena i soli elementi culturali sono gli uliveti della seconda scena 0,4 bassa presenza 0,6 media presenza 0,8 alta presenza Sono presenti oltre alla maglia agraria storicizzata la masseria e l'area archeologica 1 molto alta presenza	0,2 molto bassa presenza L'impianto in una scena incide visivamente alle spalle dell'elemento culturale tuttavia esso è appena visibile e sicuramente non apprezzabile da un osservatore in movimento.
