### PROGETTO DEFINITIVO

#### NODO DI NOVARA

#### 1^ FASE PRG DI NOVARA BOSCHETTO

Censimento siti contaminati e potenzialmente contaminati  
Relazione generale

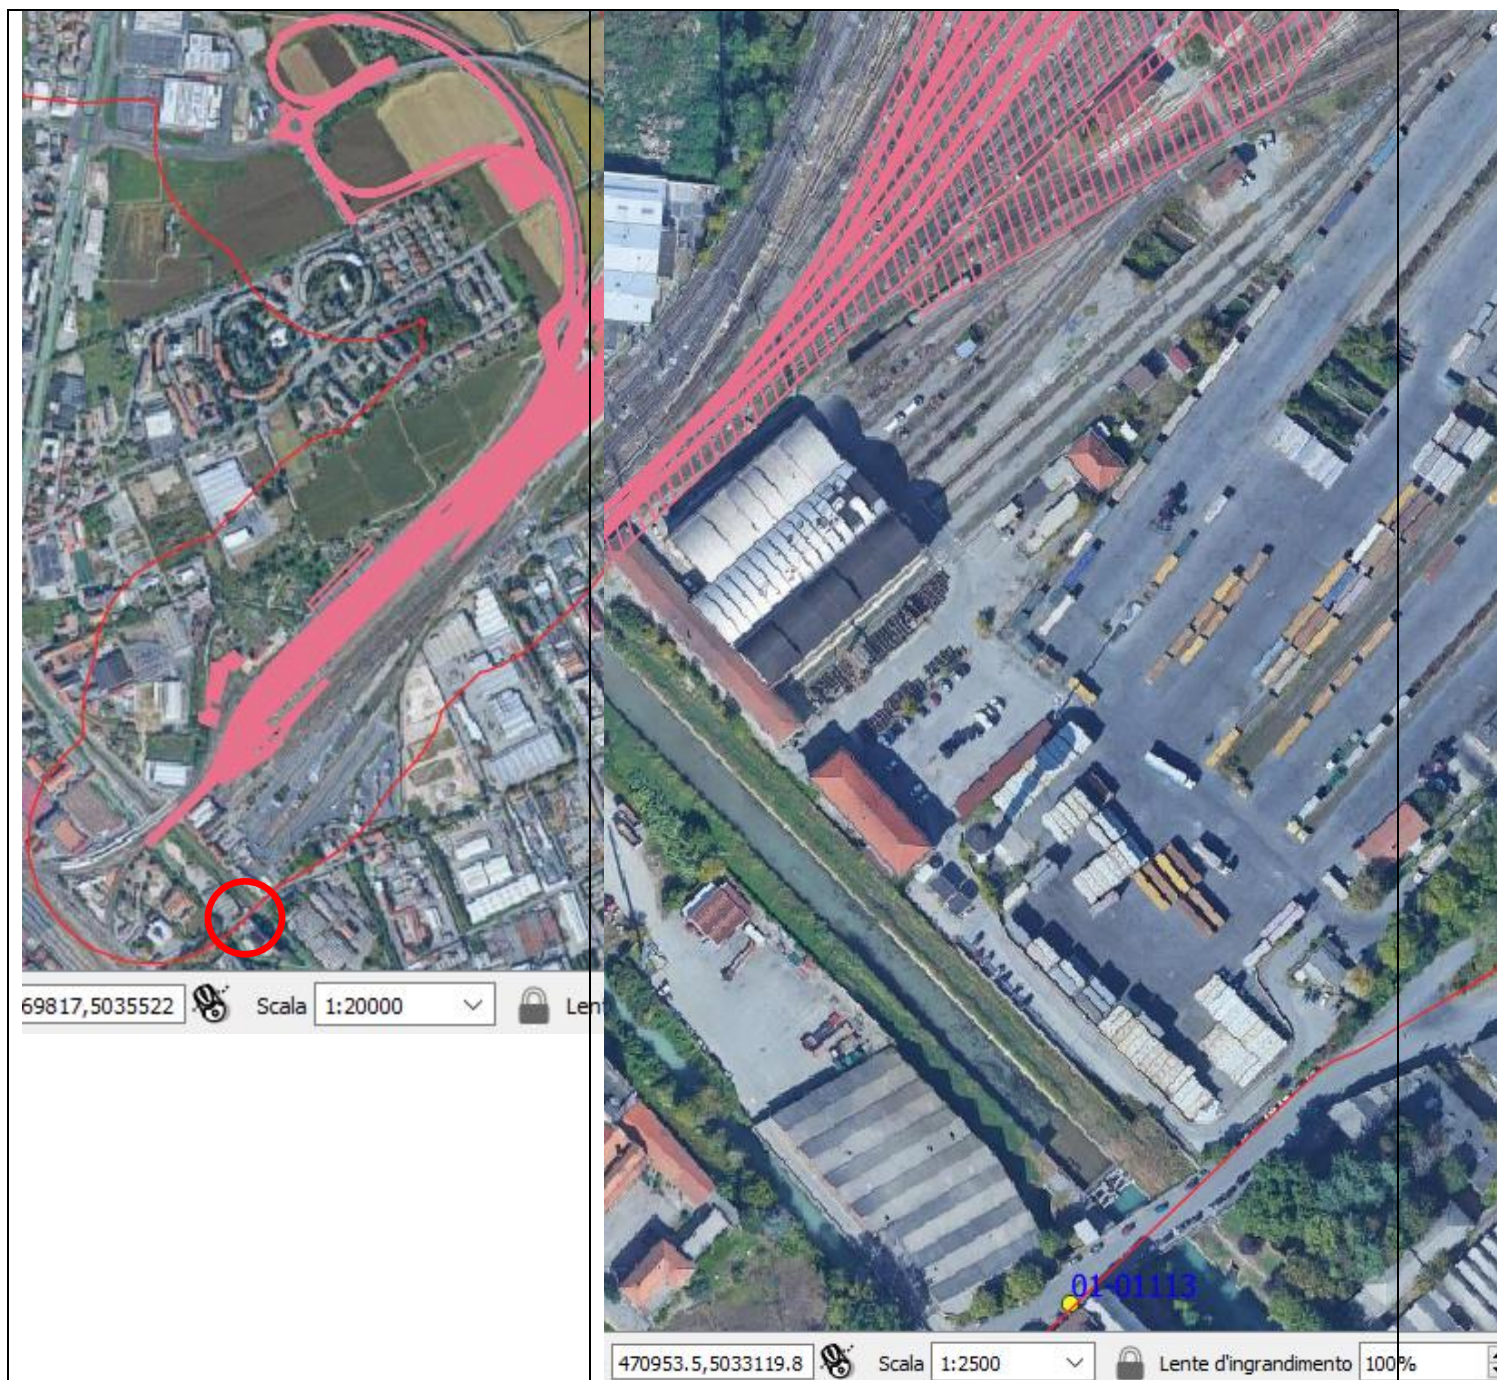
**Figura 4.2-9: Posizione del sito 01 – 01113 censito (in giallo) nell’anagrafe dei siti contaminati della Regione Piemonte. In rosa le aree di intervento e di cantiere ed in rosso la fascia di 250 metri**

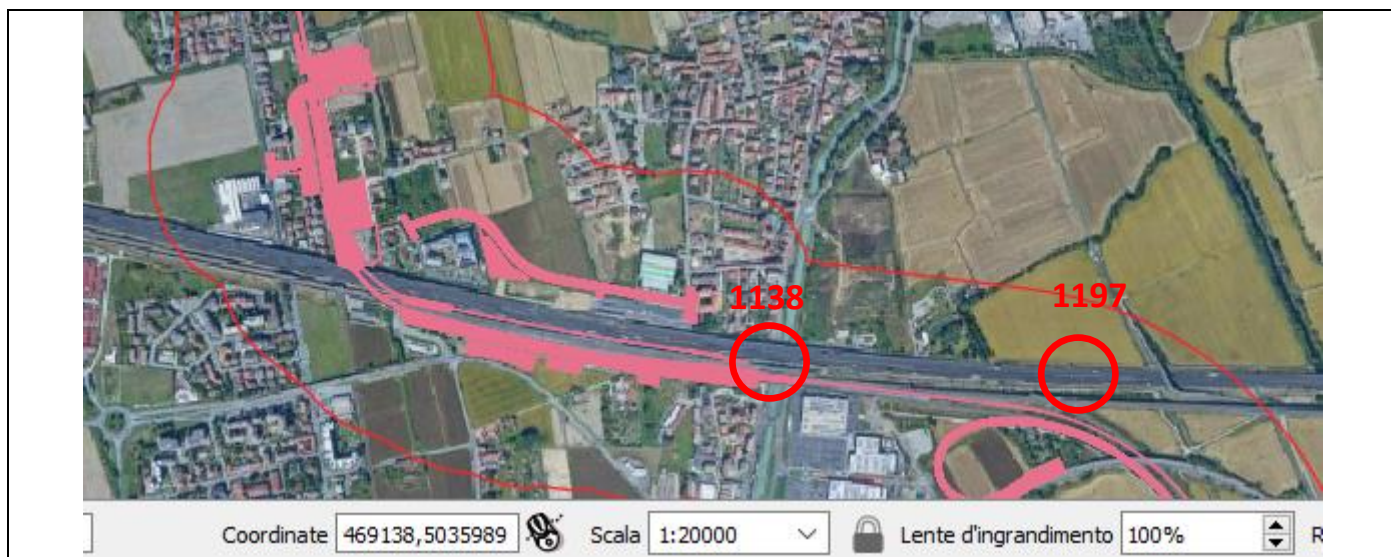
**Figura 4.2-11: Posizione dei siti 01 – 01138 e 01 – 01197 censiti nell'anagrafe dei siti contaminati della Regione Piemonte. In rosa le aree di intervento e di cantiere ed in rosso la fascia di 250 metri**

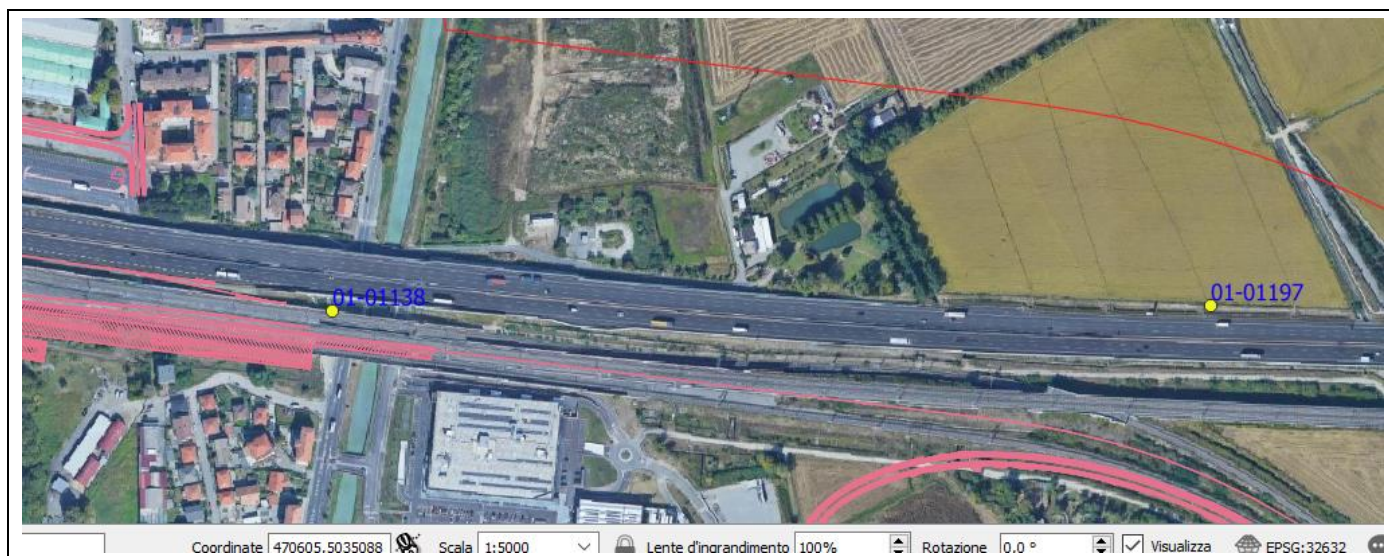
**Figura 4.2-12: Dettaglio posizione dei siti 01 – 01138 e 01 – 01197 censiti (in giallo) nell’anagrafe dei siti contaminati della Regione Piemonte. In rosa le aree di intervento e di cantiere ed in rosso la fascia di 250 metri**

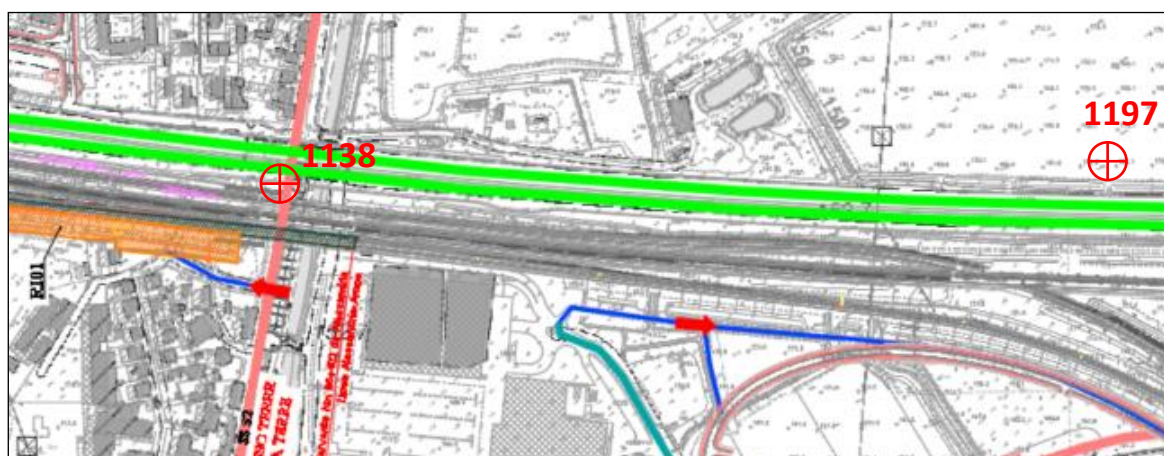
**Figura 4.2-13: dettaglio delle aree di intervento e di cantiere in prossimità dei siti 01 – 01138 e 01 – 01197**

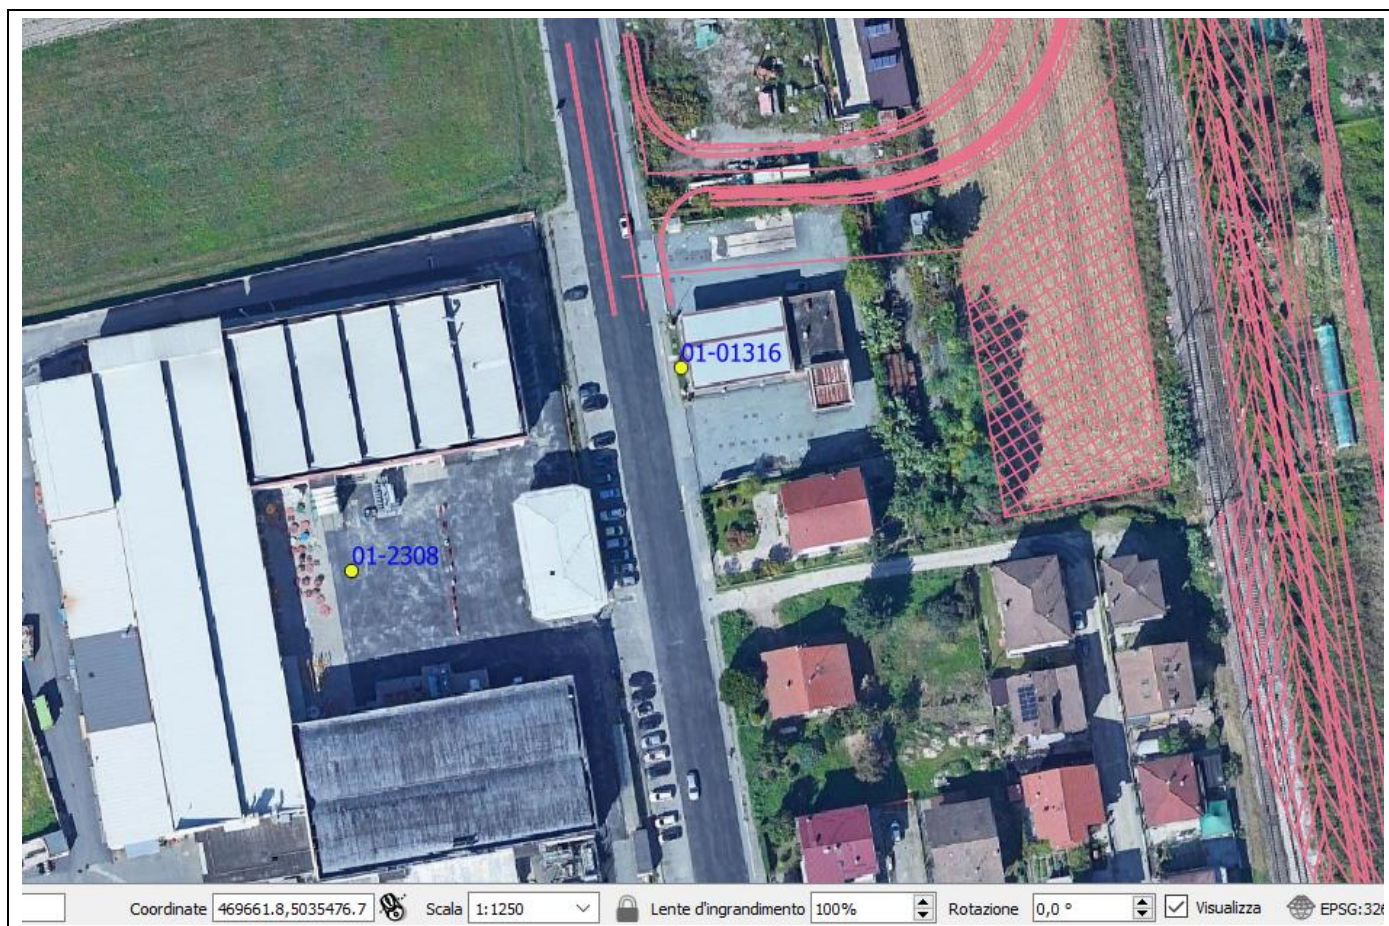
**Figura 4.2-15: Dettaglio della posizione dei siti 01 – 02308 e 01 – 01316 censiti (in giallo) nell’anagrafe dei siti contaminati della Regione Piemonte. In rosa le aree di intervento e di cantiere ed in rosso la fascia di 250 metri**

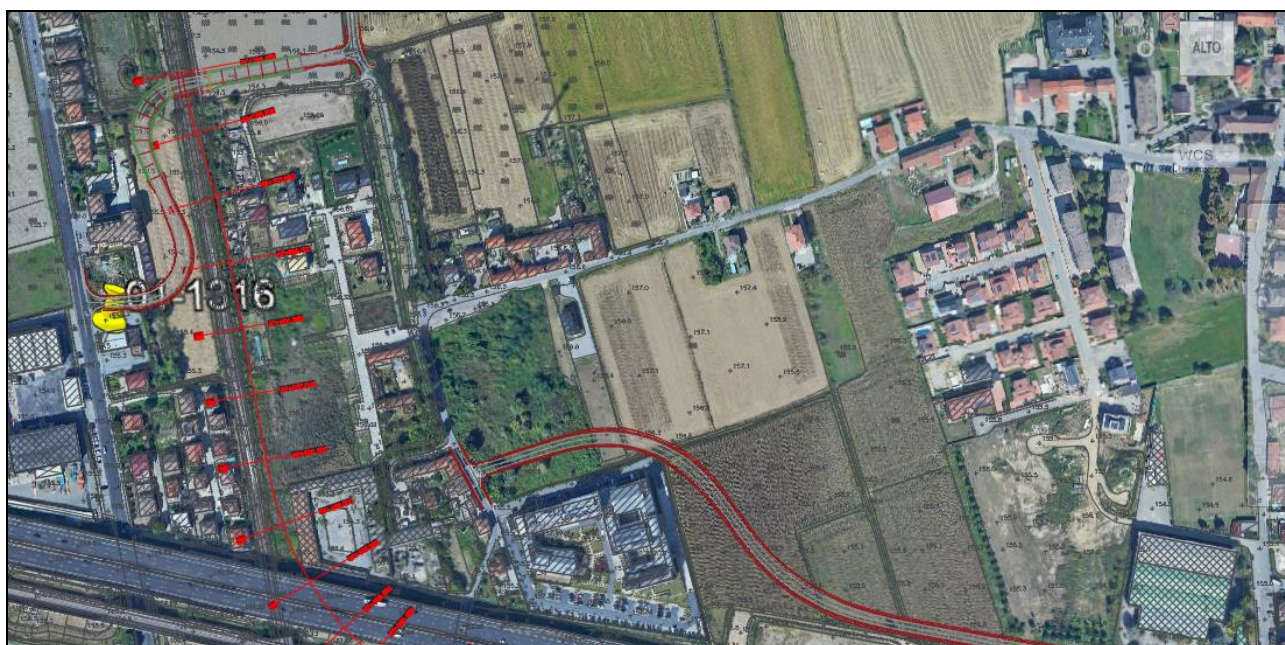
**Figura 4.2-26: Posizione del sito 01-01316 rispetto le aree di intervento e di cantiere previste in progetto**

Il sito identificato con il Codice Regionale **01-01316**, in particolare, risulta essere adiacente al cantiere per la realizzazione di una strada di servizio (figura seguente); si tratta, sulla base delle immagini satellitari (Google Earth/Street View) e delle interlocuzioni con gli Enti (Comune di Novara), di un Punto Vendita carburanti ENI (PV n. 425, figure successive).

Sulla base di interlocuzioni con gli Enti (Comune di Novara) il procedimento del sito 01-01316 è iniziato in regime del DM 471/1999 e risulta concluso ai sensi del D.Lgs. 152/06 a seguito del collaudo eseguito nel maggio 2009. In particolare, nel sito è stato eseguito un intervento di bonifica in situ del suolo insaturo e delle acque sotterranee, applicando le seguenti tecnologie:

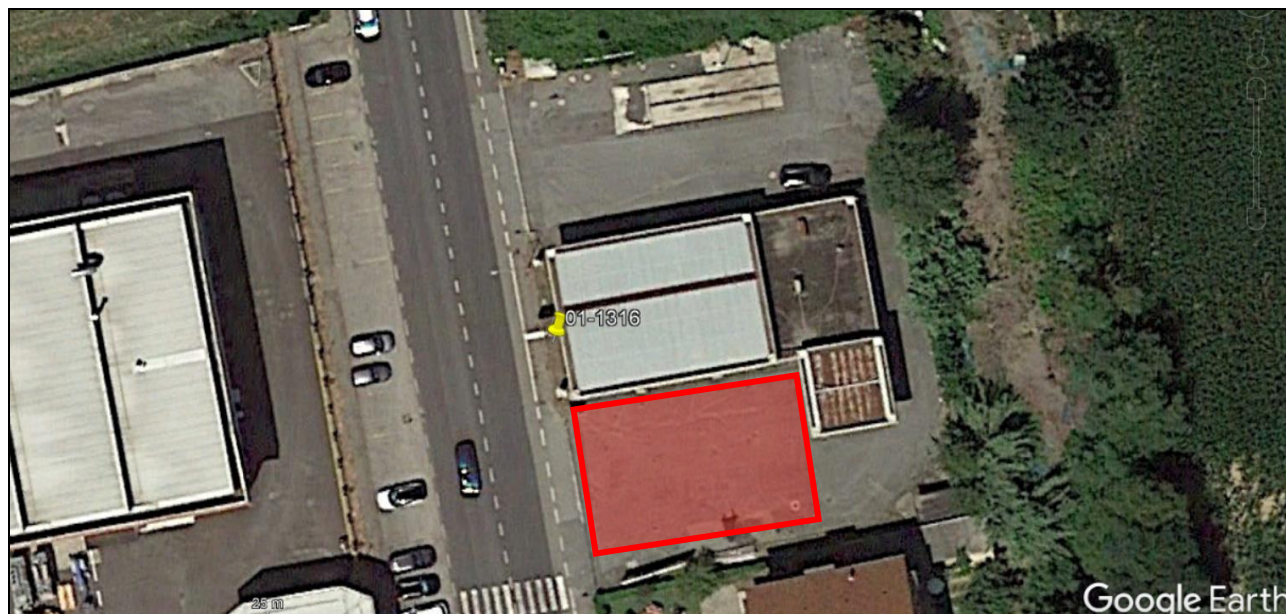
**Figura 4.2-30: Porzione del PV oggetto degli interventi finalizzati alle indagini, alla successiva bonifica ed al collaudo**

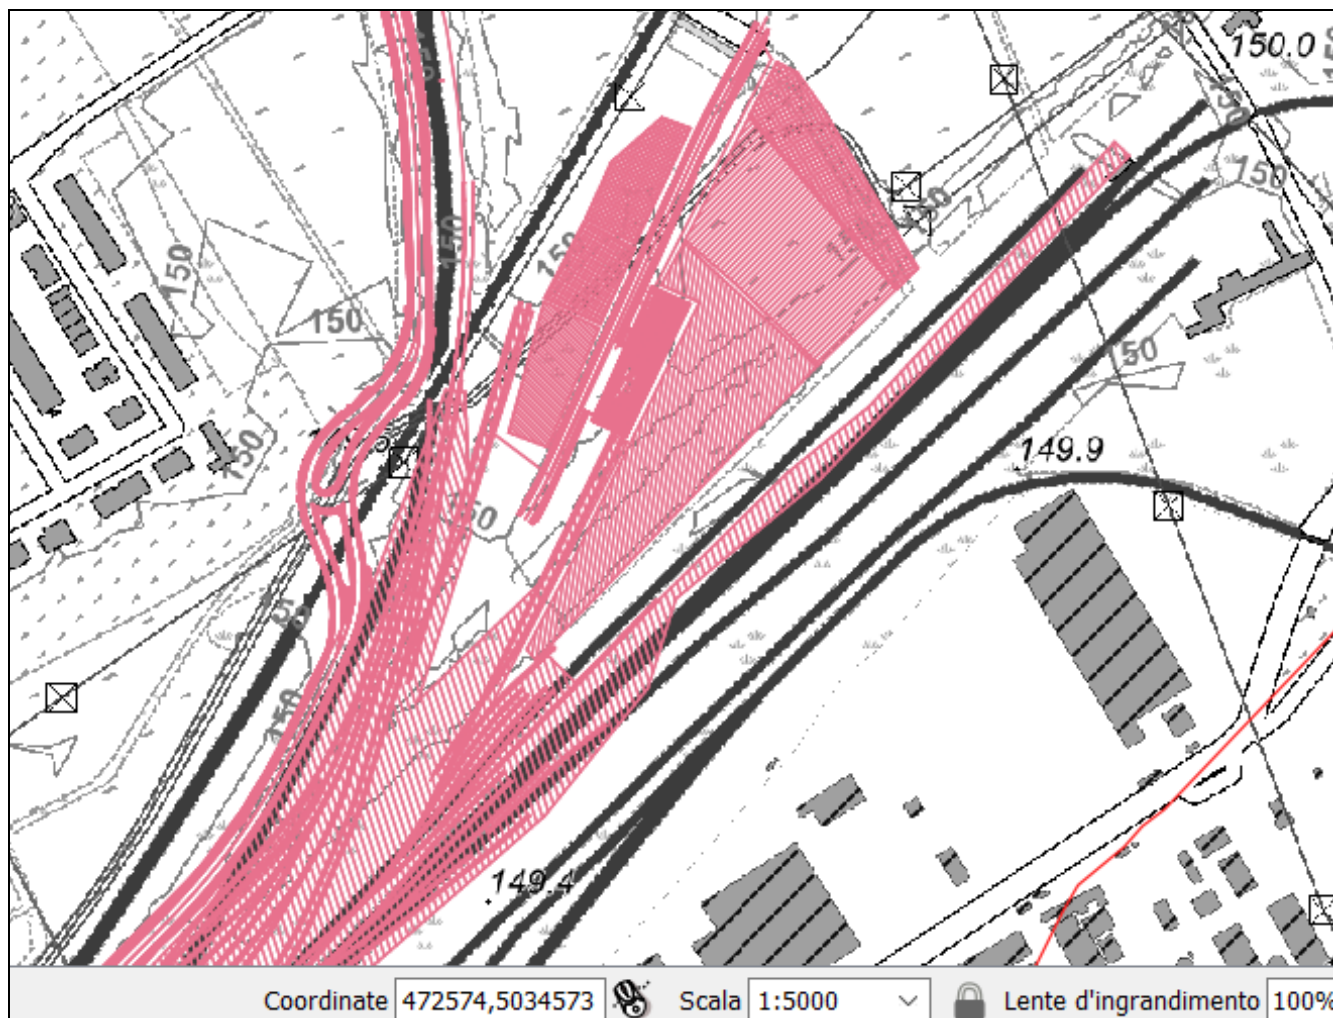
**Figura 5.1-2: Ubicazione FA.01, ARM.01, AS.07 e CO.07**

Il Fabbricato e le aree di cantiere (ARM.01, AS.07 e CO.07) insisteranno in un'area attualmente ad uso agricolo. Le seguenti figure mostrano lo stato dei luoghi rispettivamente attuale e negli anni 1989, 1996, 1999, 2009, 2005 e 2002; sono riportate anche immagini Street View del 2008 e 2012.

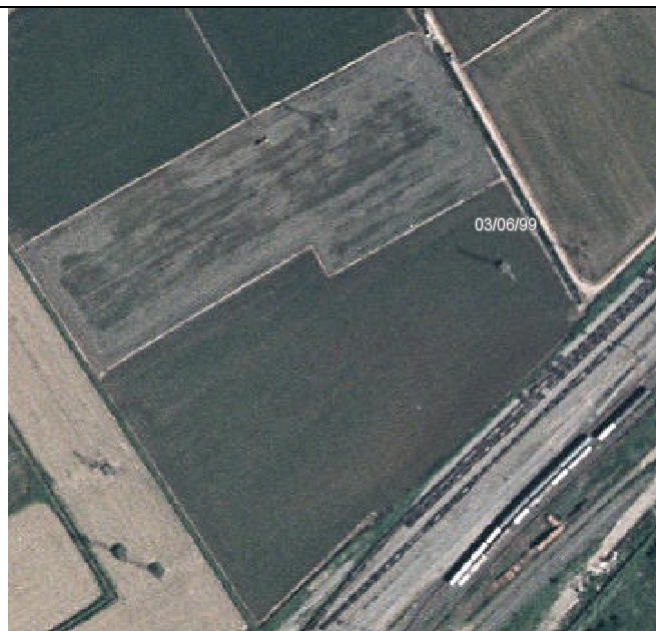
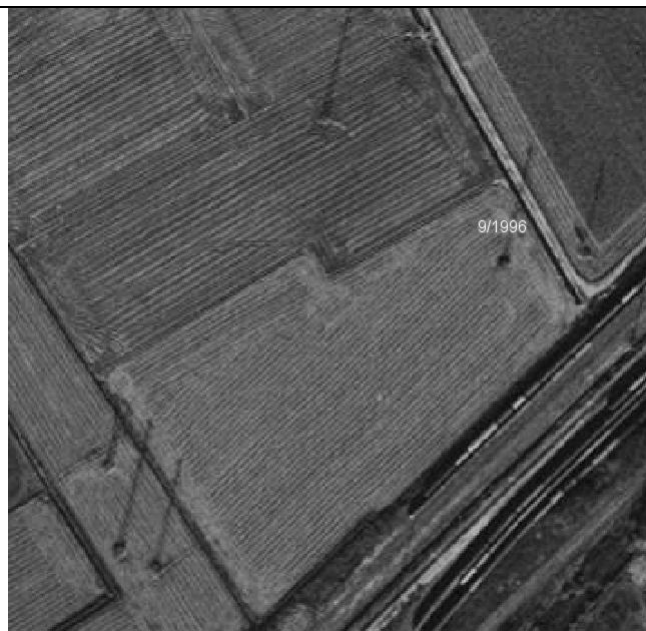
**Figura 5.1-12: FA.01: evoluzione stato dell'area anni 1989 – 1999**  
(fonte: <http://www.pcn.minambiente.it/mattm/servizio-wms/>)

Le immagini degli anni 1989, 1996, 1999 mostrano che fino al 1989 dei binari attraversavano l'area.

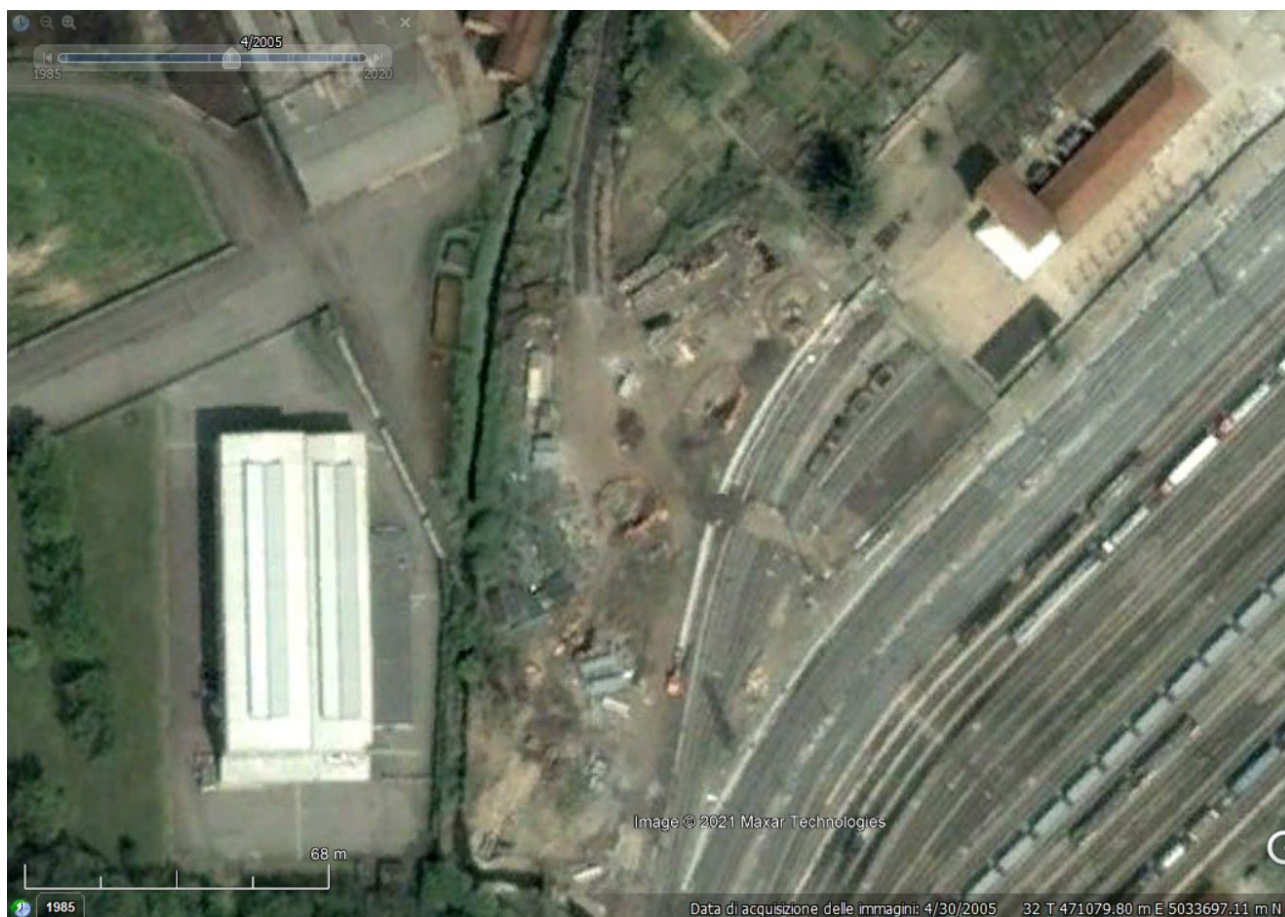
**Figura 5.2-7: stato dei luoghi nel 2005, fonte Google Earth**

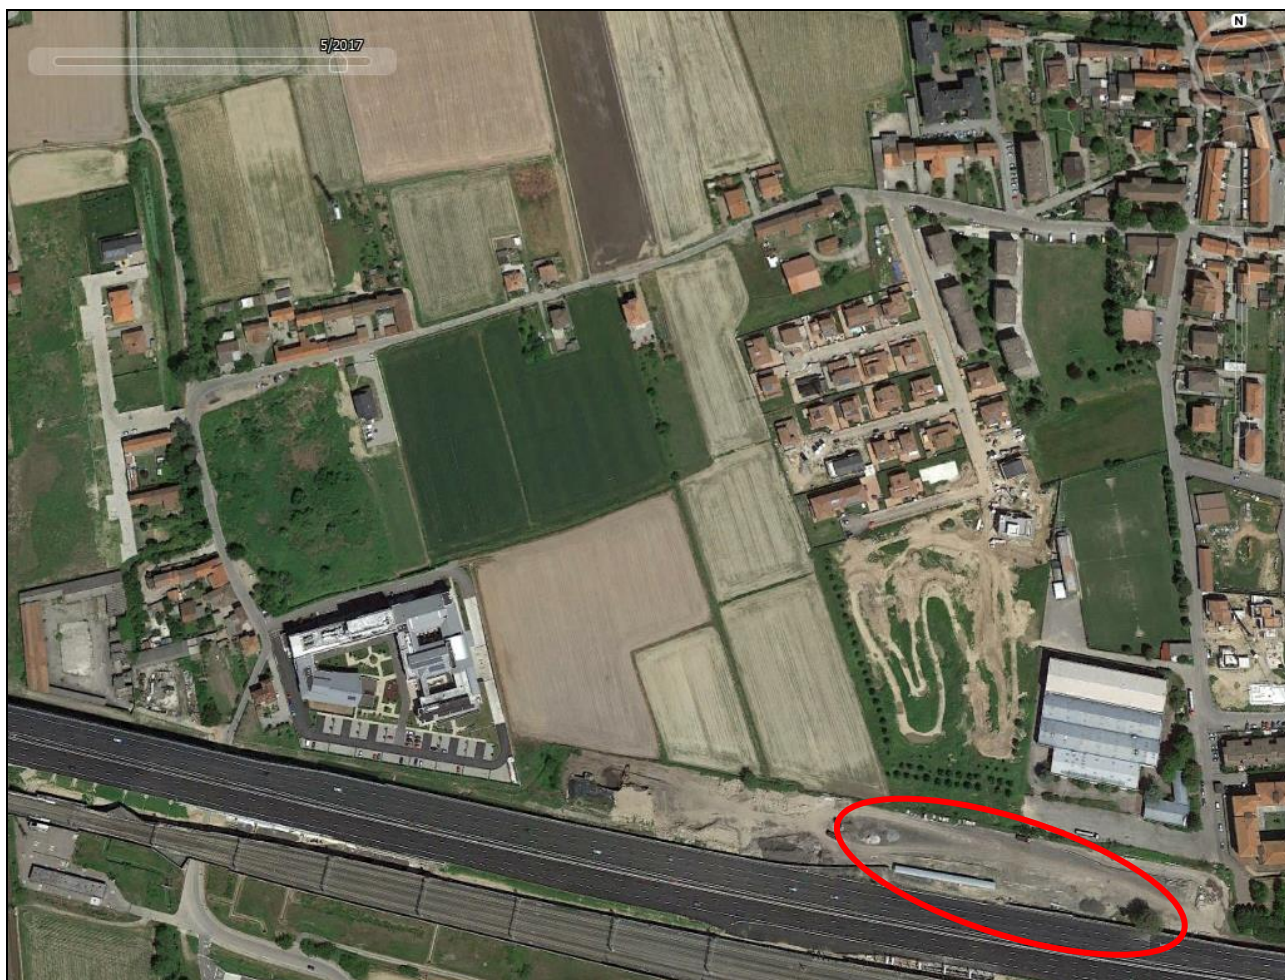
**Figura 5.5-4: NV03: stato dei luoghi nel 2017: costruzione del parcheggio, fonte Google Earth**

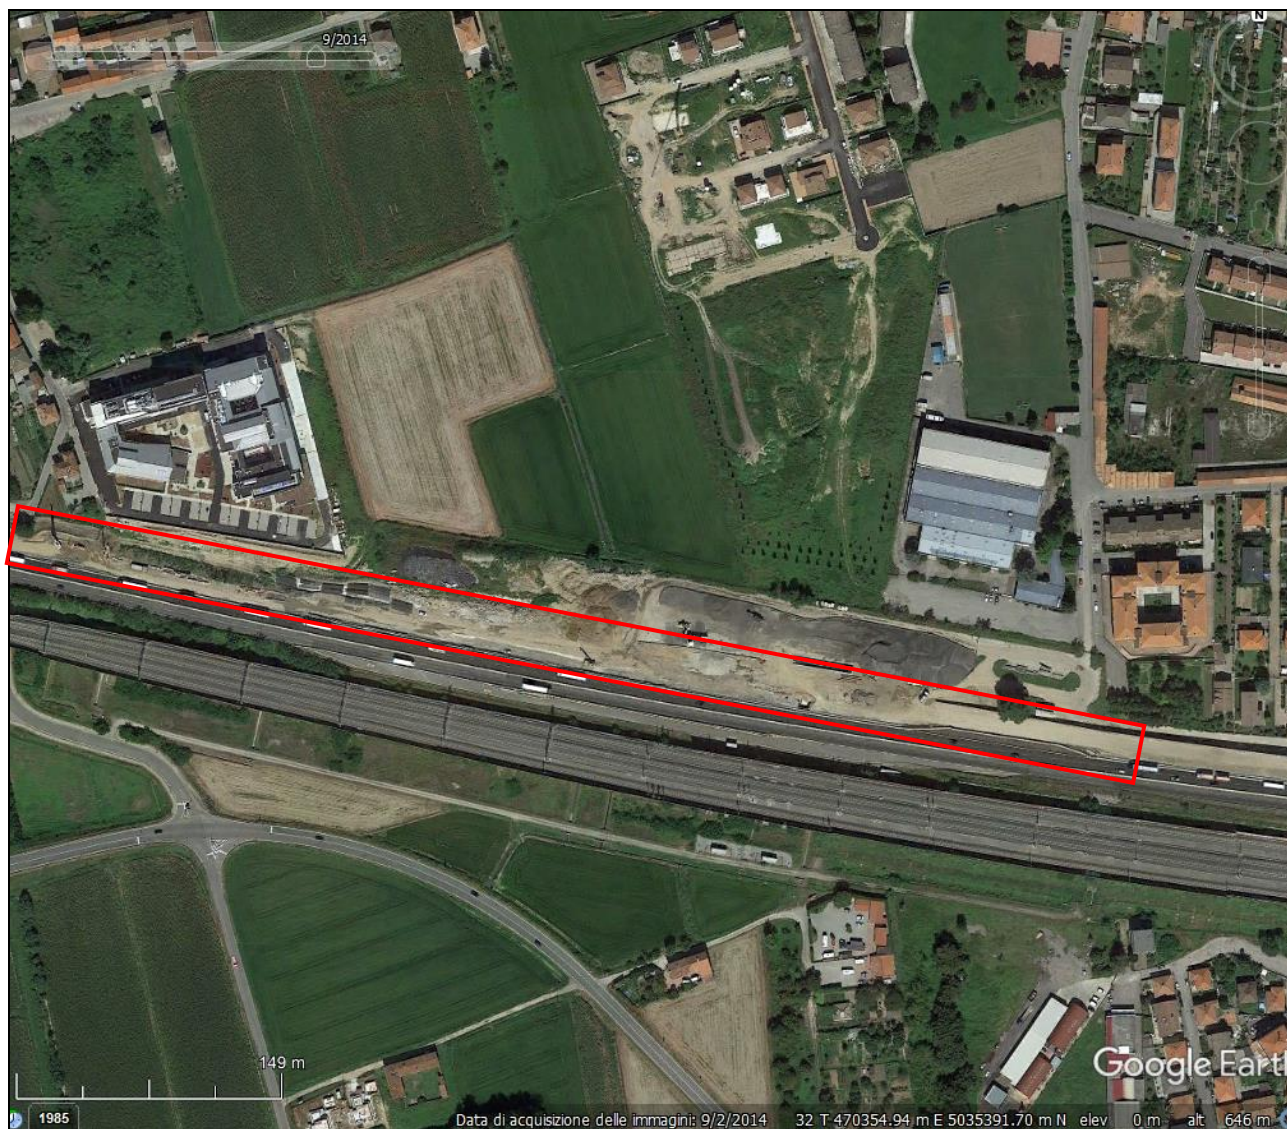
**Figura 5.5-5: NV03: stato dei luoghi nel 2014: lavori lungo l'autostrada**

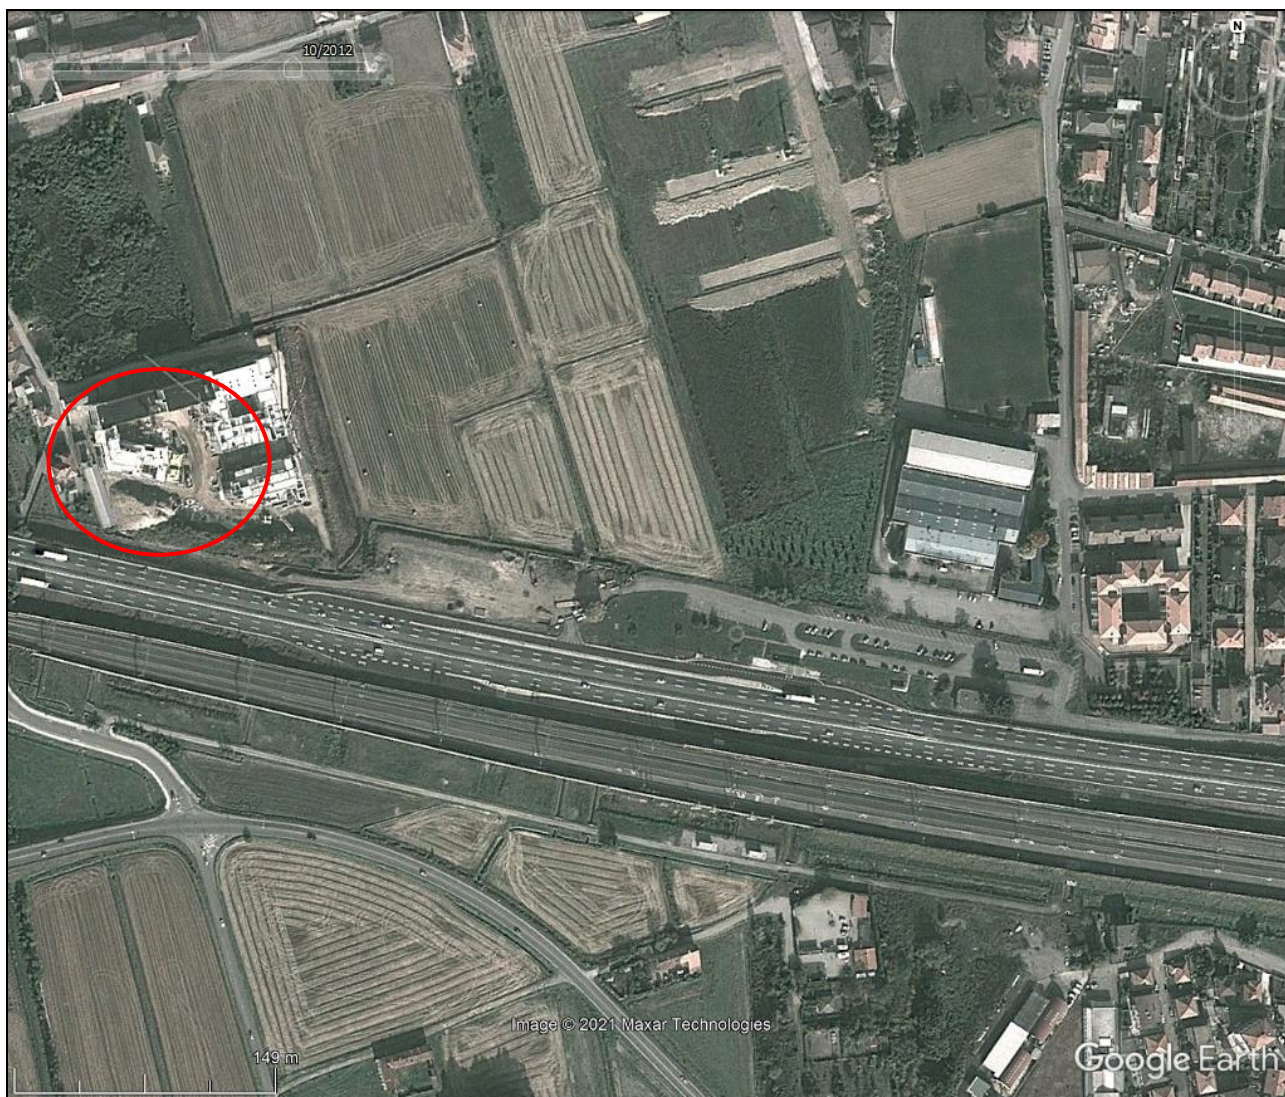
**Figura 5.5-6: NV03: stato dei luoghi nel 2012: costruzione di un complesso residenziale**

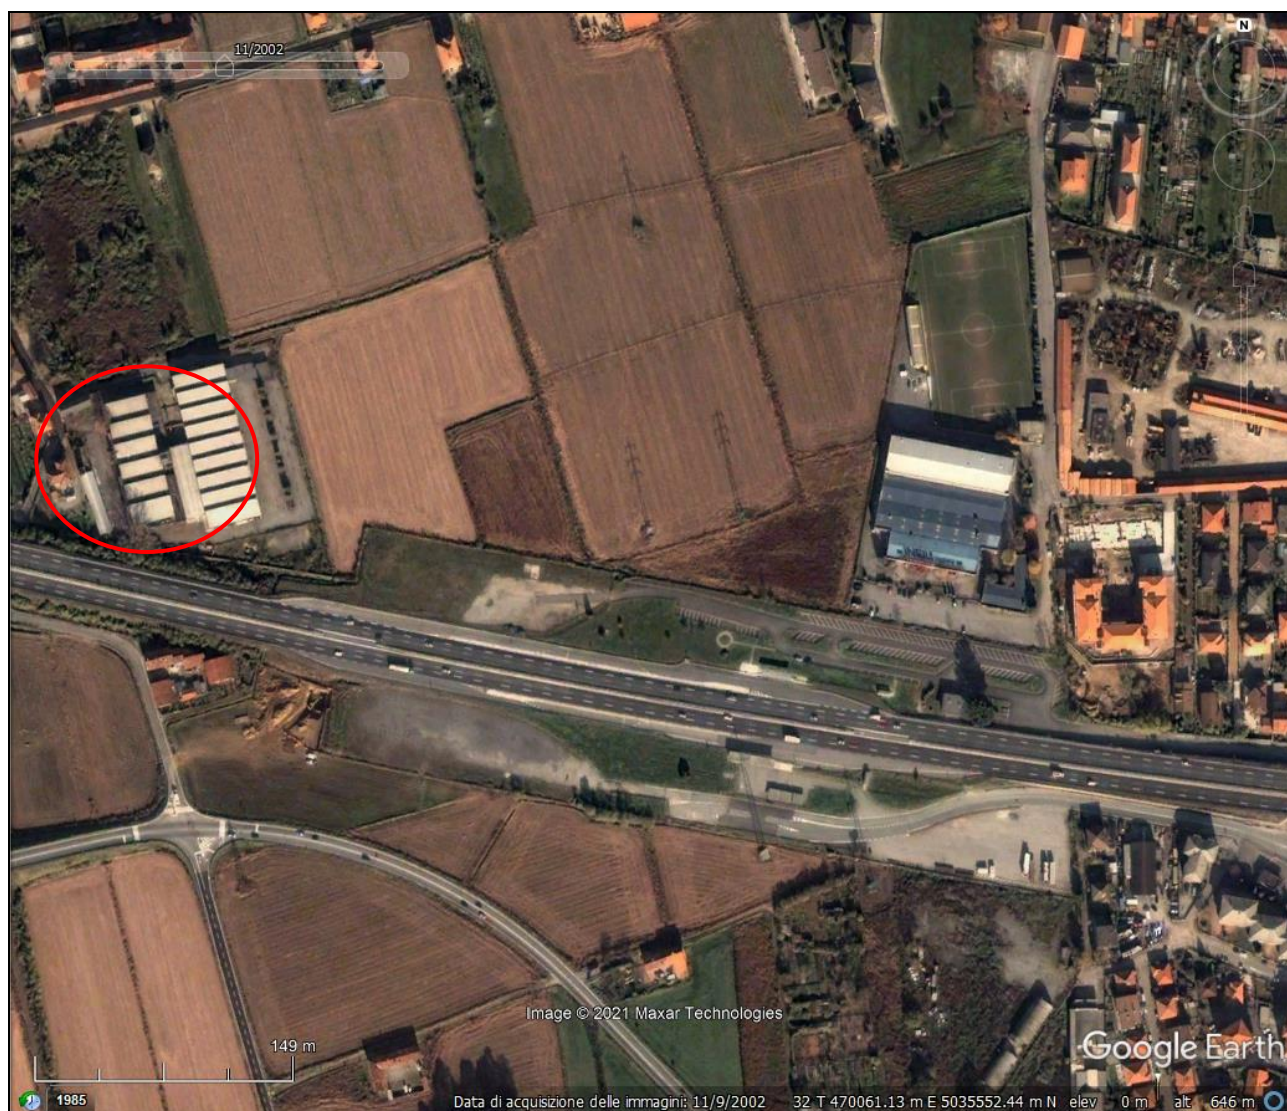
**Figura 5.5-7: NV03: stato dei luoghi nel 2002: i capannoni evidenziati saranno demoliti nel 2012.**

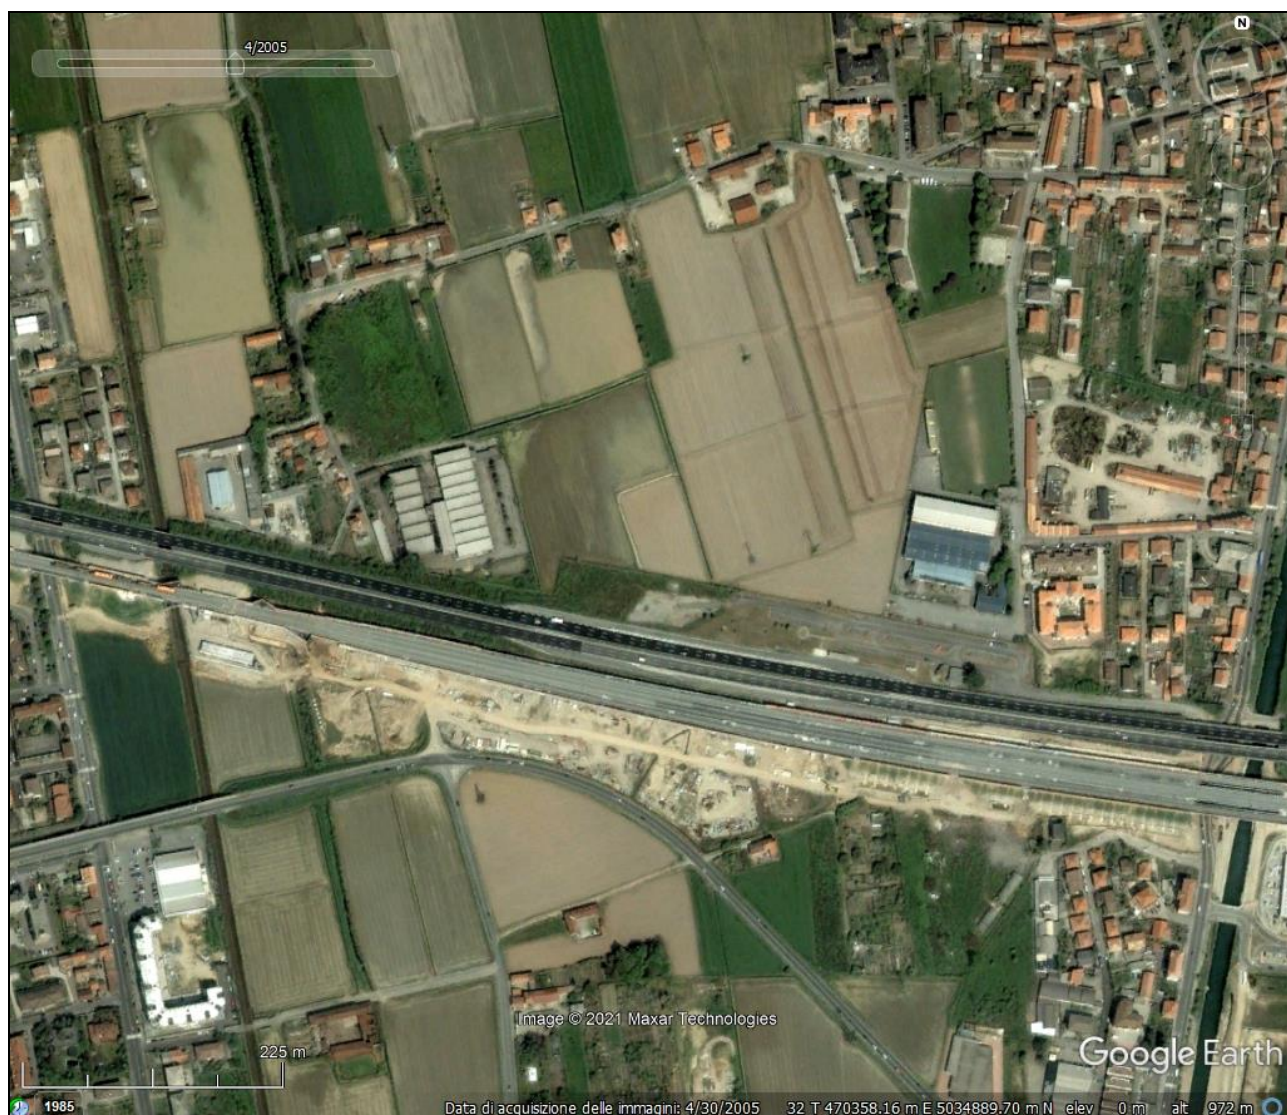
**Figura 5.6-5: AS.05, AT.06, AT.07 e AT.armamento 03: stato dei luoghi nel 2005: costruzione opera lineare**

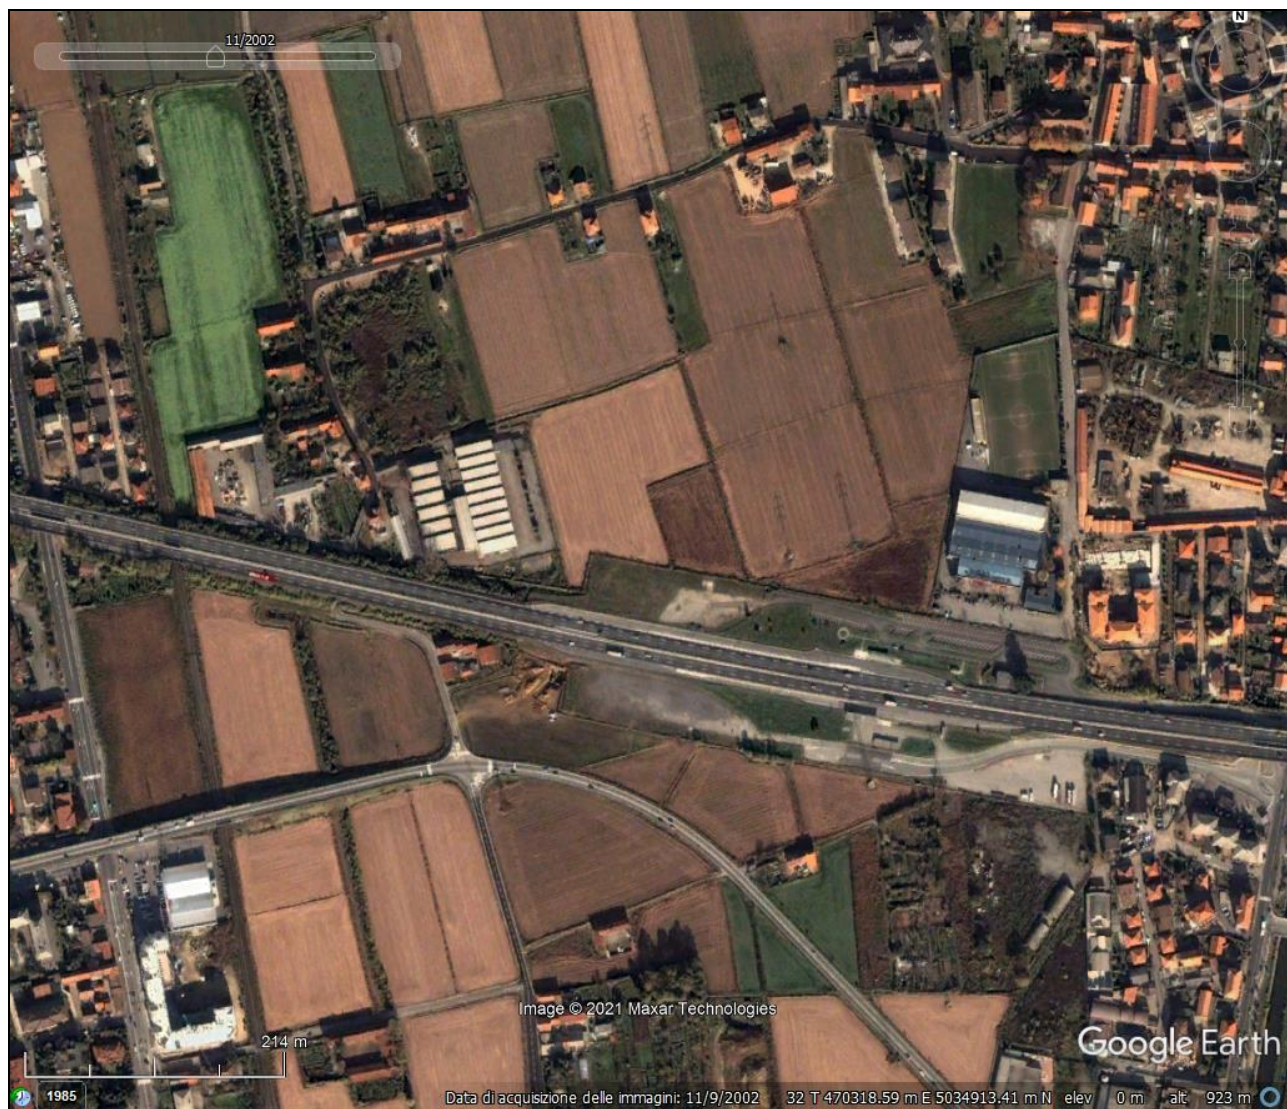
**Figura 5.6-6: AS.05, AT.06, AT.07 e AT. armamento03: stato dei luoghi nel 2002: si vede il parcheggio che sarà poi demolito per la costruzione nel 2005**

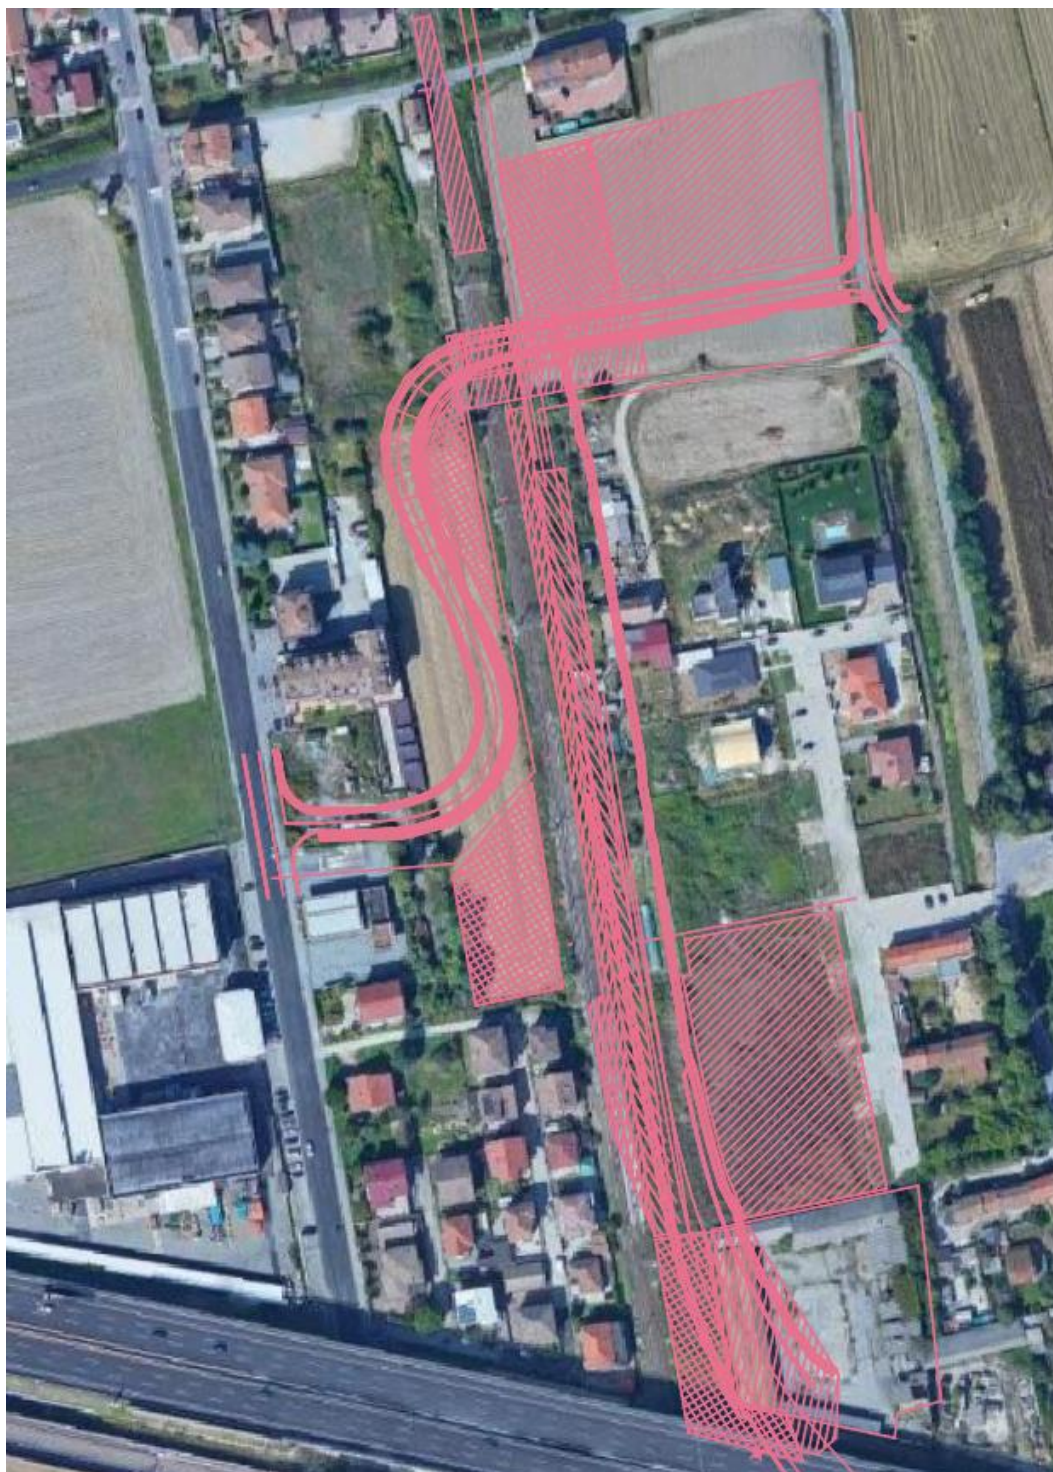
**Figura 5.7-2: Aree tra l'autostrada A4 e Via delle Rosette: stato dei luoghi nel 2018, fonte Google Earth**

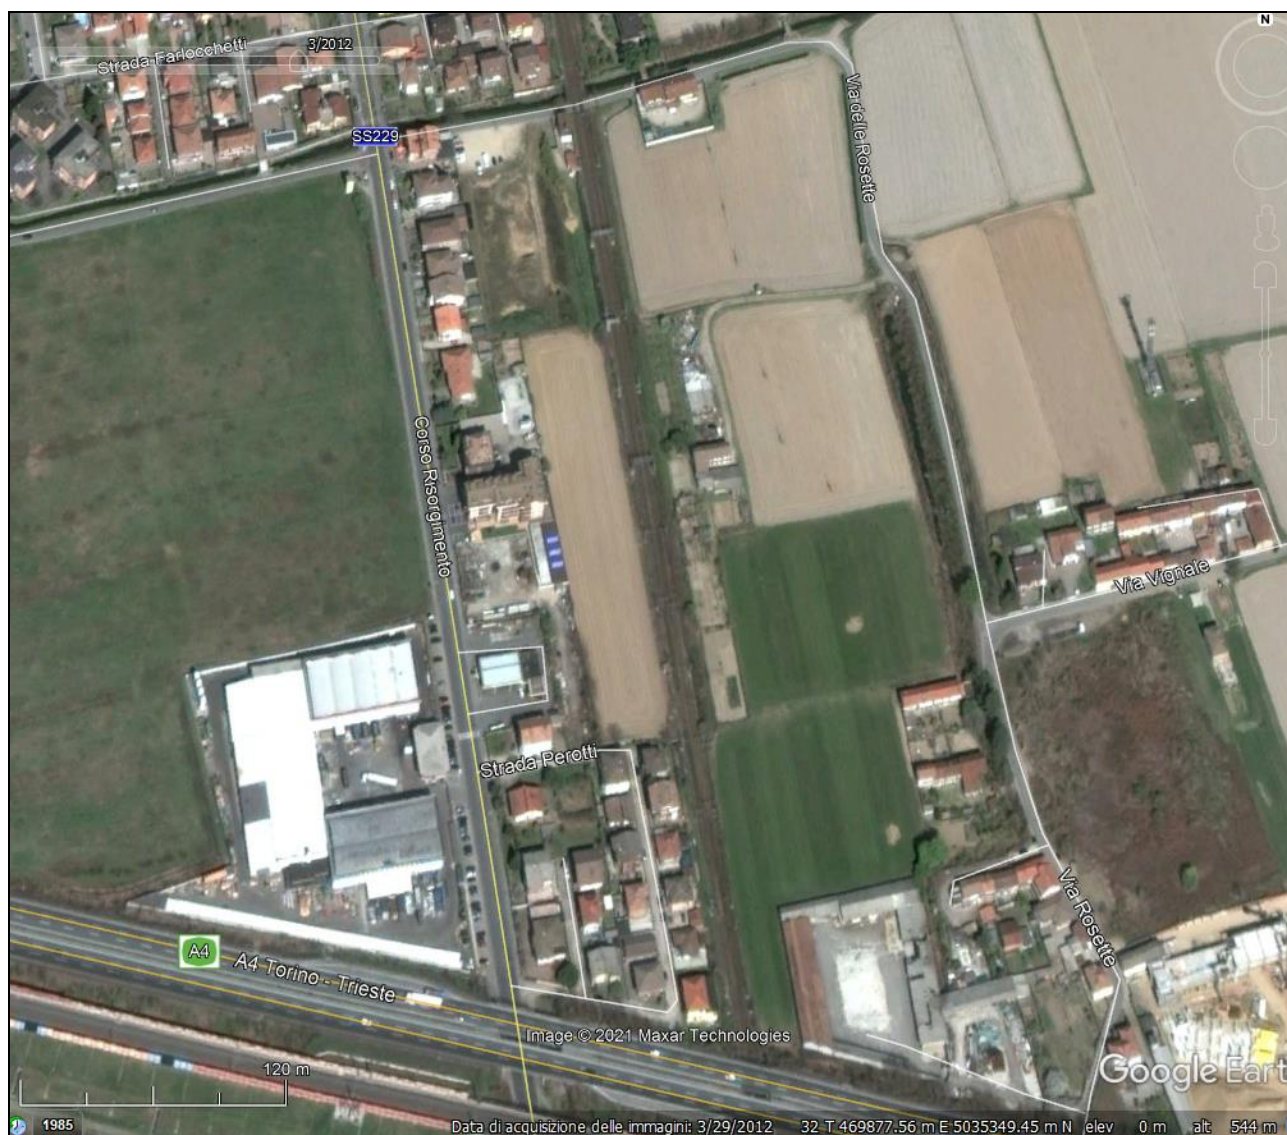
**Figura 5.7-4: Aree tra l'autostrada A4 e Via delle Rosette: stato dei luoghi nel 2012**
