### PROGETTO DEFINITIVO

#### NODO DI NOVARA

#### 1^ FASE PRG DI NOVARA BOSCHETTO

Censimento siti contaminati e potenzialmente contaminati  
Relazione generale

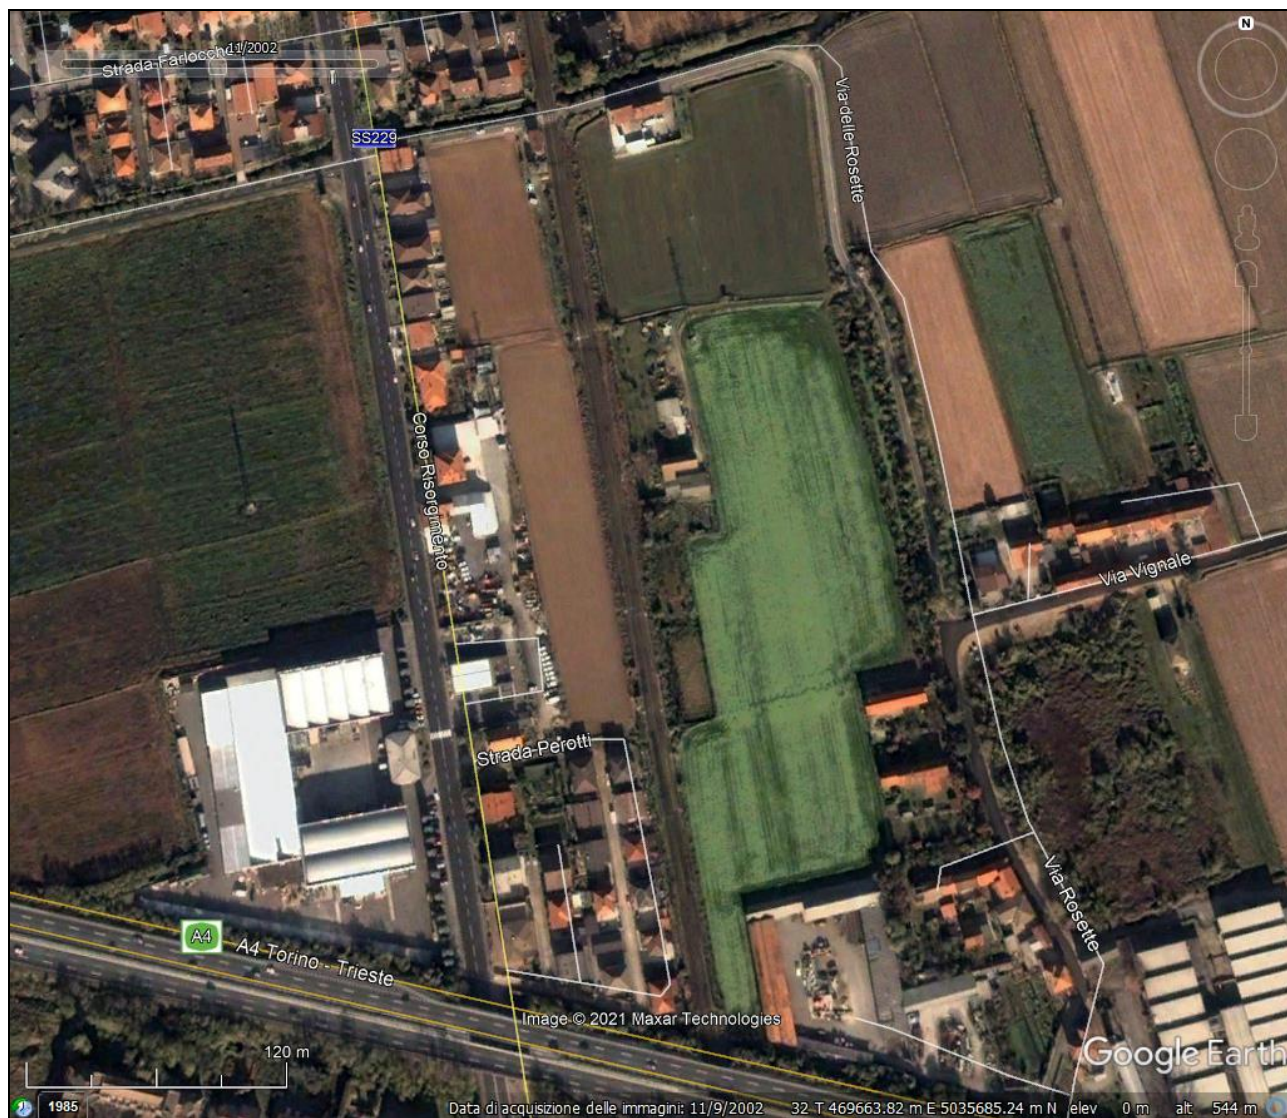
**Figura 5.7-5: Aree tra l'autostrada A4 e Via delle Rosette: stato dei luoghi nel 2002**

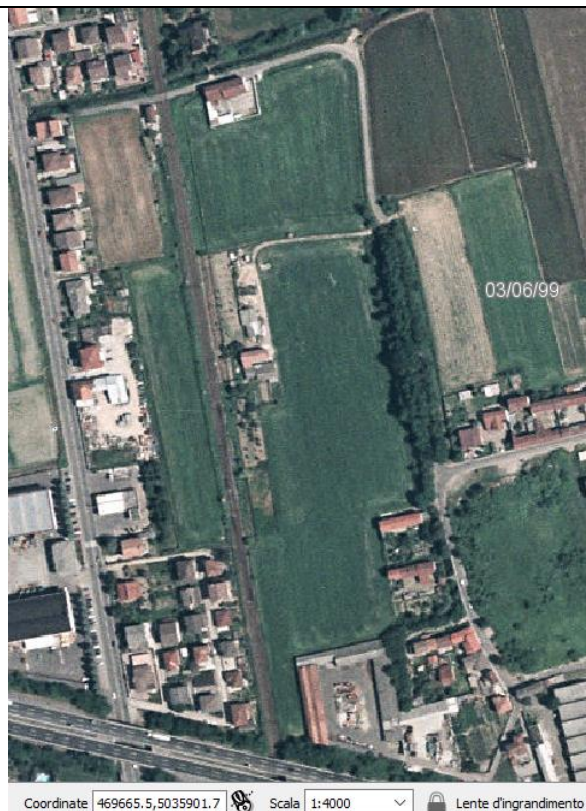
**Figura 5.7-6: NV.04: stato dell'area nel 1999**  
 (fonte: <http://www.pcn.minambiente.it/mattm/servizio-wms/>)

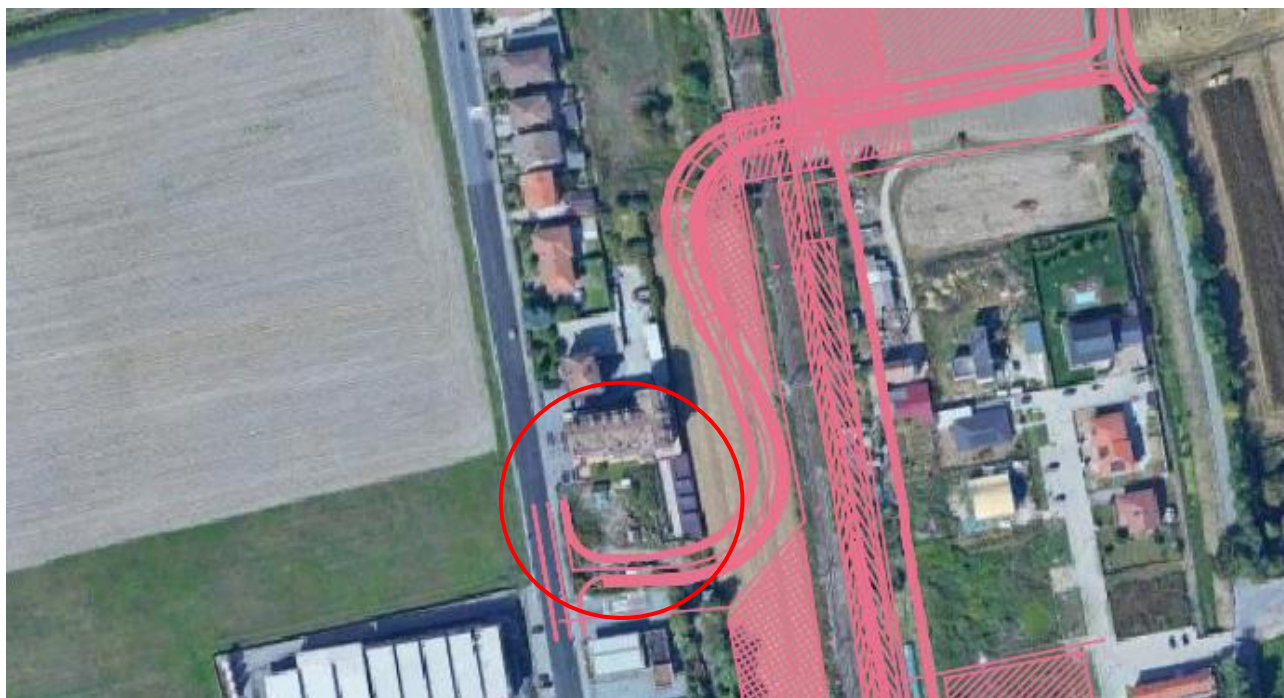
L'area riportata nelle figure seguenti è rimasta sostanzialmente invariata almeno dal 1989, quando è stata costruita la palazzina ad uso residenziale sul confine nord. Precedentemente erano presenti degli edifici (demoliti per costruire la palazzina) e l'area si presentava come un unico piazzale pavimentato collegato a detti edifici. Attualmente l'area è recintata, invasa dalla vegetazione e praticamente priva di pavimentazione; sono presenti materiali di vario tipo.

**Figura 5.8-1: NV.01 (2018, fonte Google Earth)**

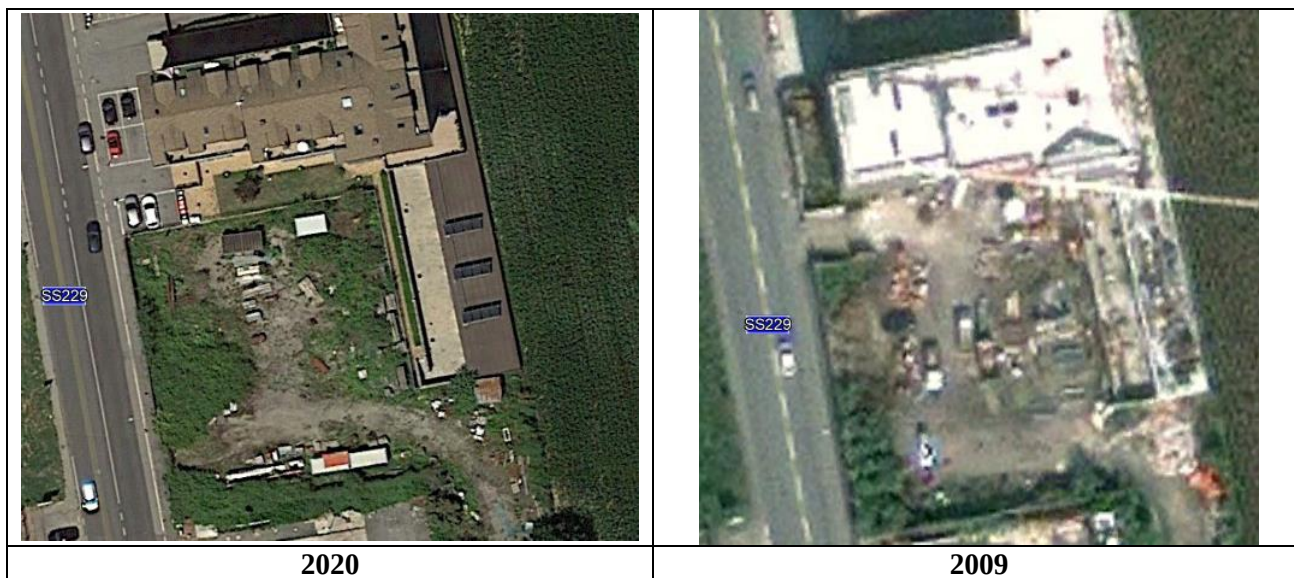
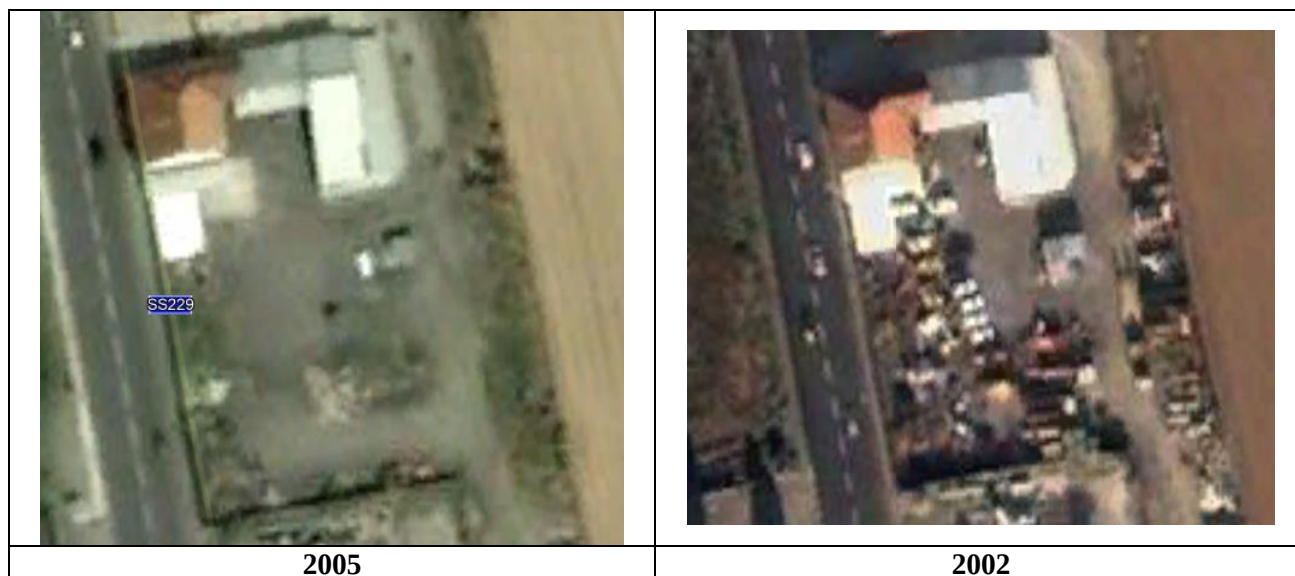
**Figura 5.8-3: NV.01: evoluzione stato dell'area, fonte Google Earth**

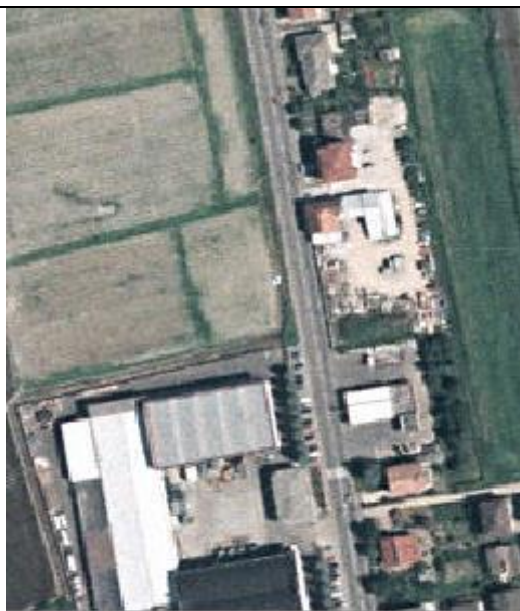
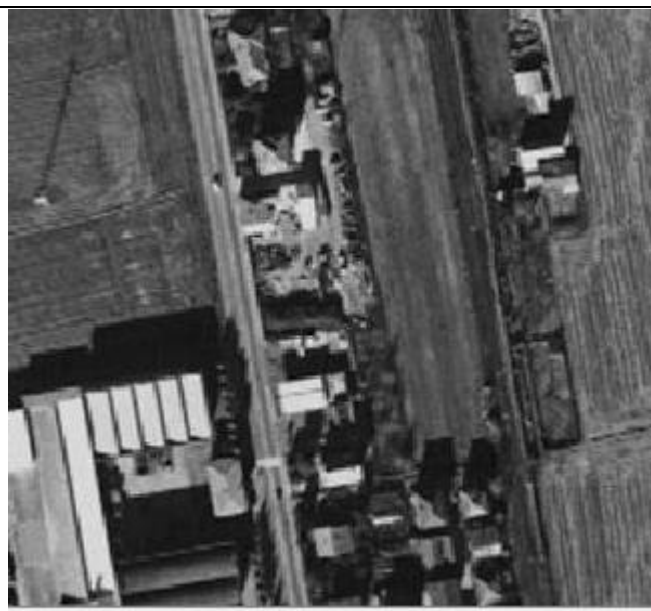
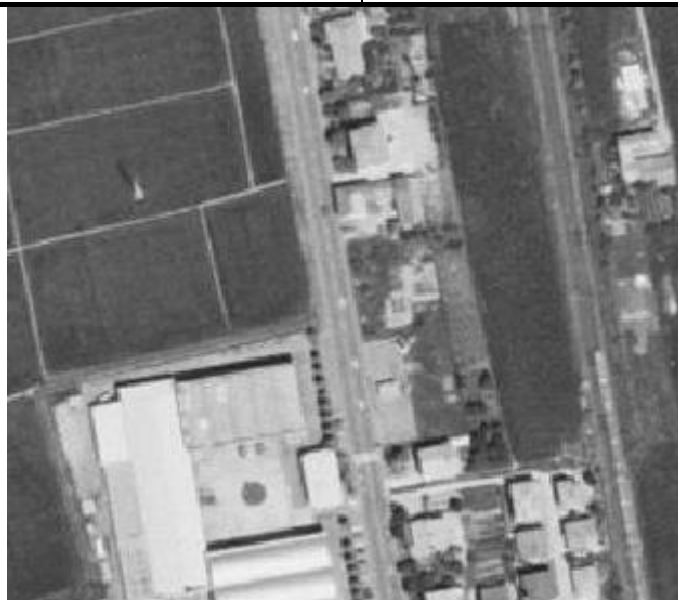
**Figura 5.8-7: NV.01: evoluzione stato dell'area anni 1989 – 1999**  
 (fonte: <http://www.pcn.minambiente.it/mattm/servizio-wms/>)

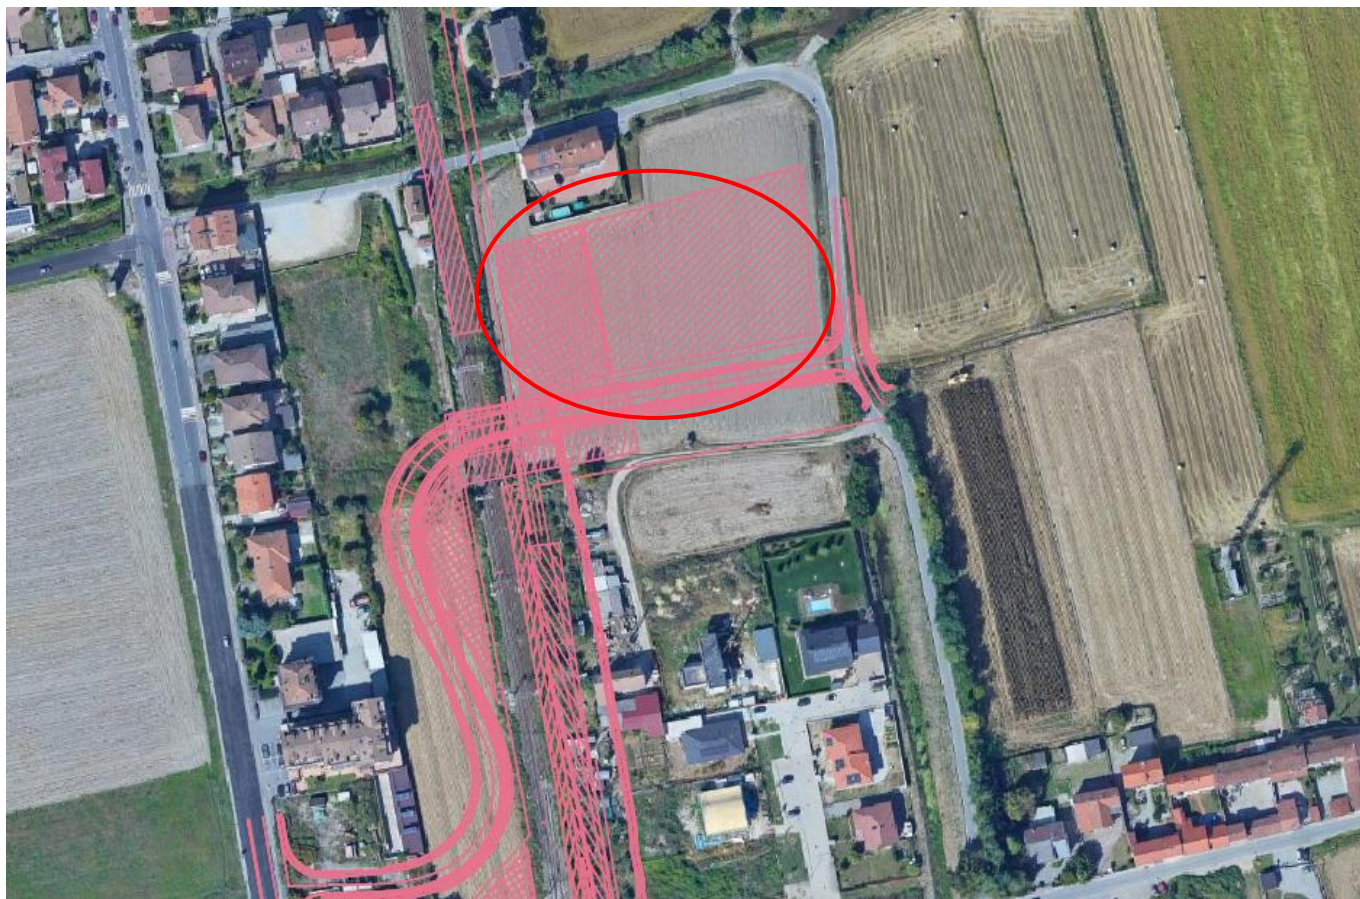
L'area riportata nelle figure seguenti è rimasta sostanzialmente invariata almeno dal 1996, l'aerofoto in B/N del 1989 (fonte: <http://www.pcn.minambiente.it/mattm/servizio-wms/>) mostra che una parte di terreno adiacente alla casa colonica e sul quale saranno realizzati CO.03 e AS.03 è stata oggetto di attività che la differenziano dal terreno circostante; quest'ultimo chiaramente ad uso agricolo in modo ininterrotto almeno dal 1989 ad oggi .

**Figura 5.9-1: AS.03 e CO.03 (fonte: Google earth\_2018)**

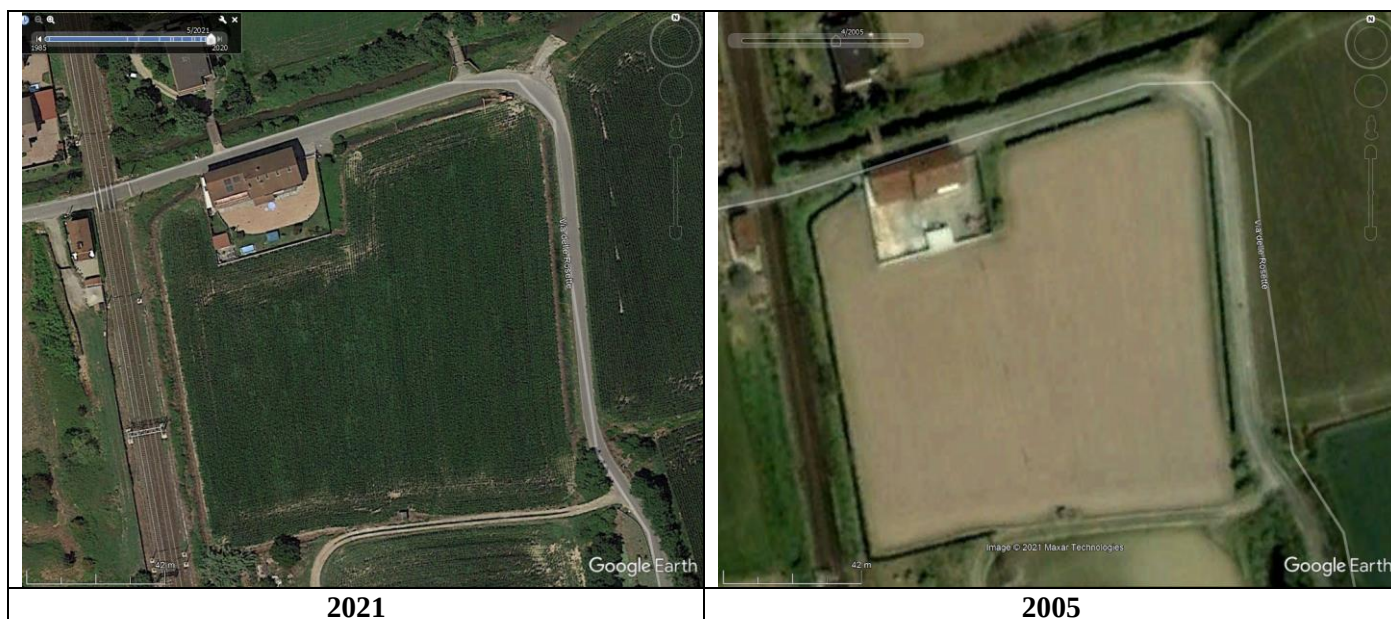
**Figura 5.9-3: CO.03 e AS.03: evoluzione stato dell'area (anni 2005 – 2021, fonte Google Earth)**

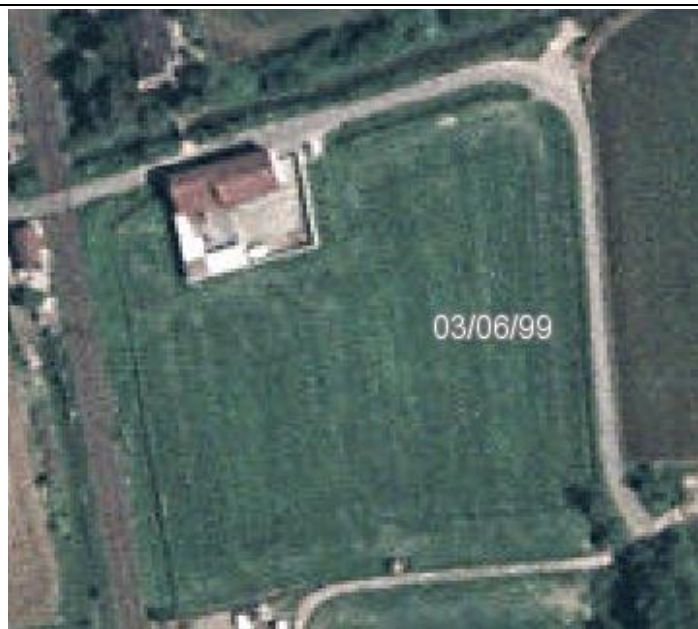
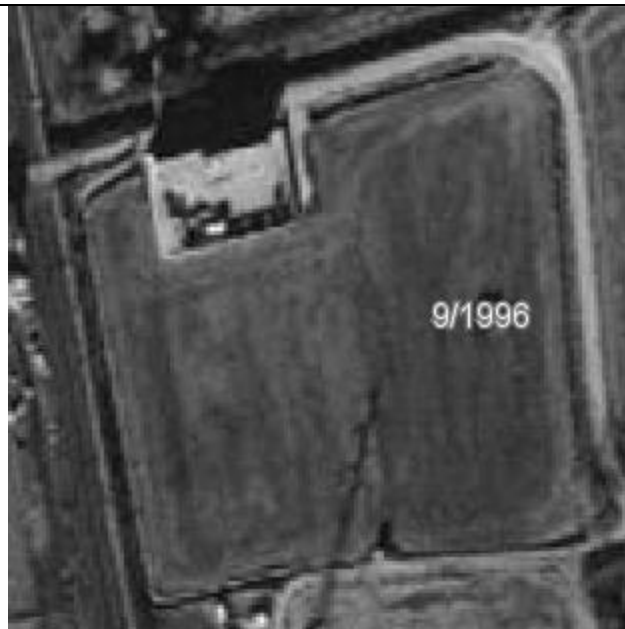
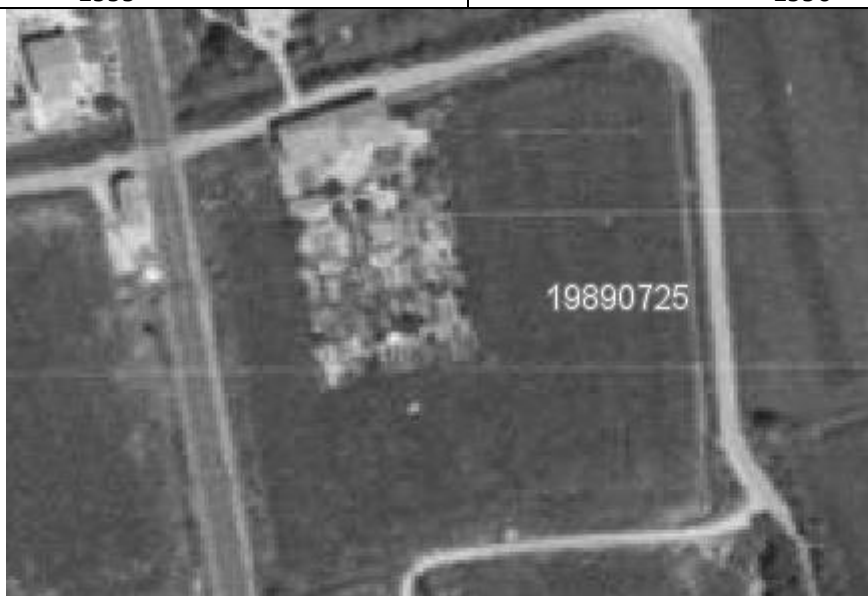
Tale attività, potrebbe essere il risultato di una demolizione o un diverso utilizzo agricolo (es. orto), comunque sia dalla aerofoto in B/N del 1996 in poi (fonte: <http://www.pcn.minambiente.it/mattm/servizio-wms/>) non risulta più rilevabile.

**Figura 5.9-4: CO.03 e AS.03: evoluzione stato dell'area anni 1989 – 1999**  
(fonte: <http://www.pcn.minambiente.it/mattm/servizio-wms/>)
