REGIONE BASILICATA
PROVINCIA DI MATERA
COMUNI DI GROTTOLE
E MIGLIONICO

Progetto Definitivo
Parco eolico "Monte San Vito"

Relazione archeologica integrativa

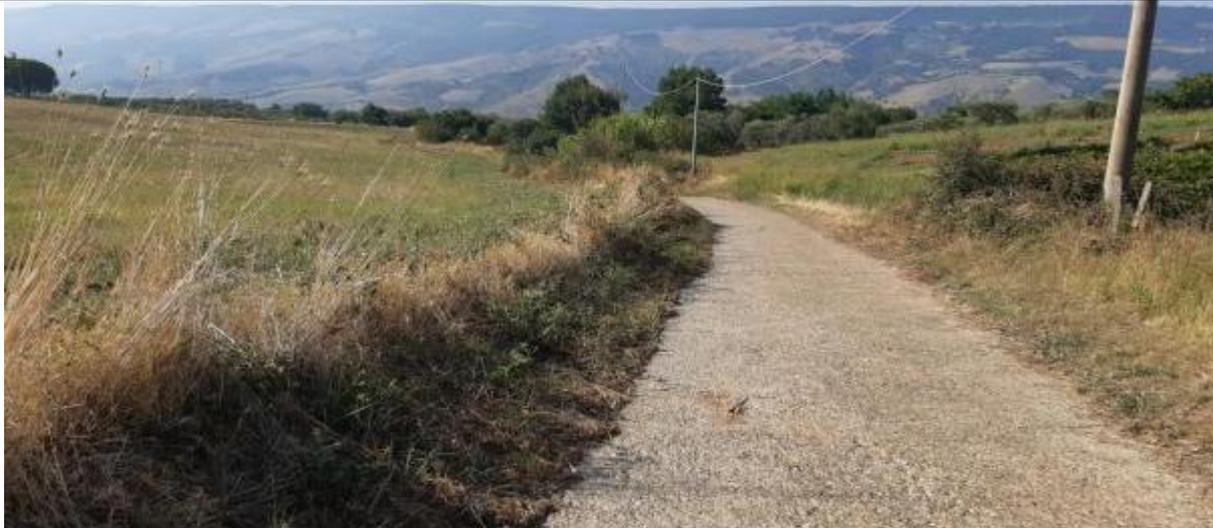
Cavidotto verso GRA 03

Ora solare 8:30	N. ricognitori 2	Distanza tra i ricognitori: 5 m
Condizioni metereologiche Sereno	Condizioni di luce Diffusa	
DESCRIZIONE/OSSERVAZIONI si segnala lungo il cavidotto di accesso all'aerogeneratore GRA 3 un alone di dispersione di laterizi, tegole piane ed embrici, e ceramica (CFR UT 1)		
Note:		
DOCUMENTAZIONE FOTOGRAFICA

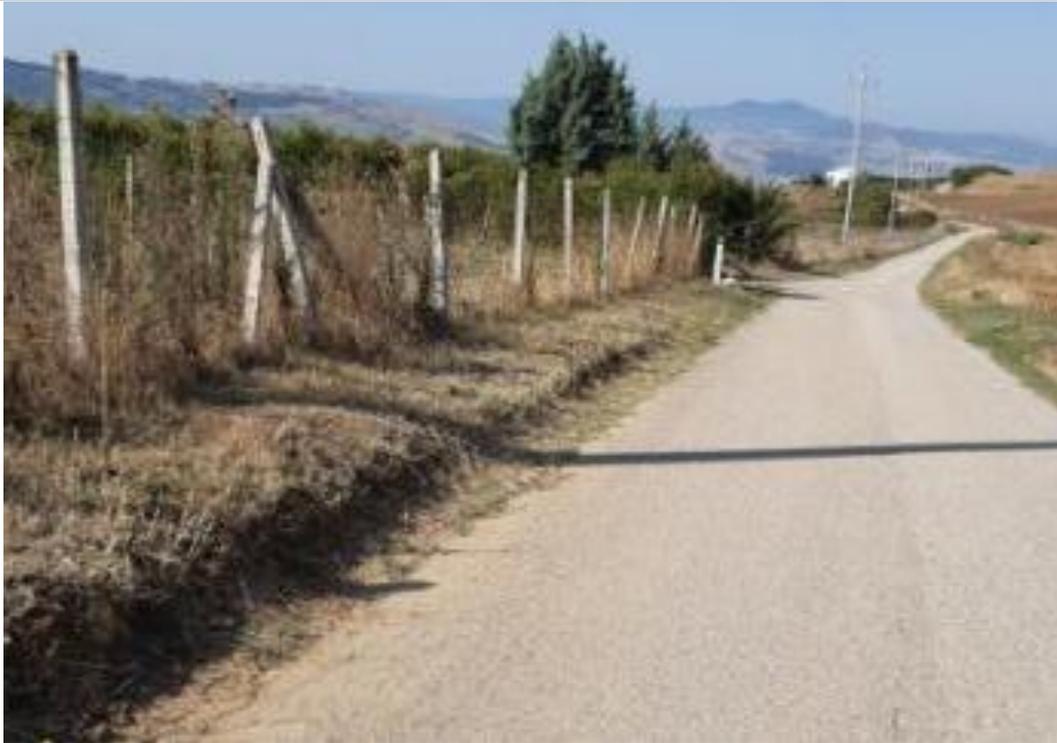
Cavidotto verso GRA 02

CONDIZIONI GENERALI E METODOLOGIA DI RICOGNIZIONE		
Ora solare 10:00	N. ricognitori 2	Distanza tra i ricognitori: 5 m
Condizioni metereologiche Sereno	Condizioni di luce Diffusa	
DESCRIZIONE/OSSERVAZIONI cavidotto interno e parte del cavidotto di accesso all'aerogeneratore GRA 02		
Note: la strada per GRA 02 è inaccessibile		
DOCUMENTAZIONE FOTOGRAFICA

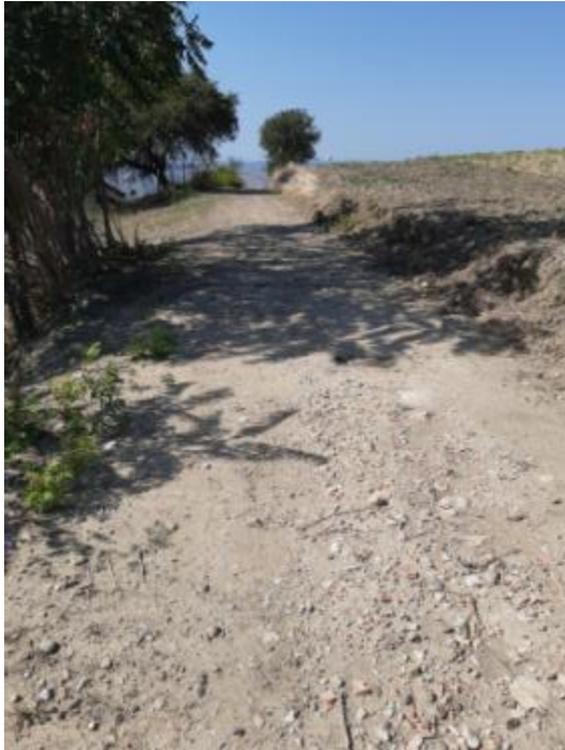
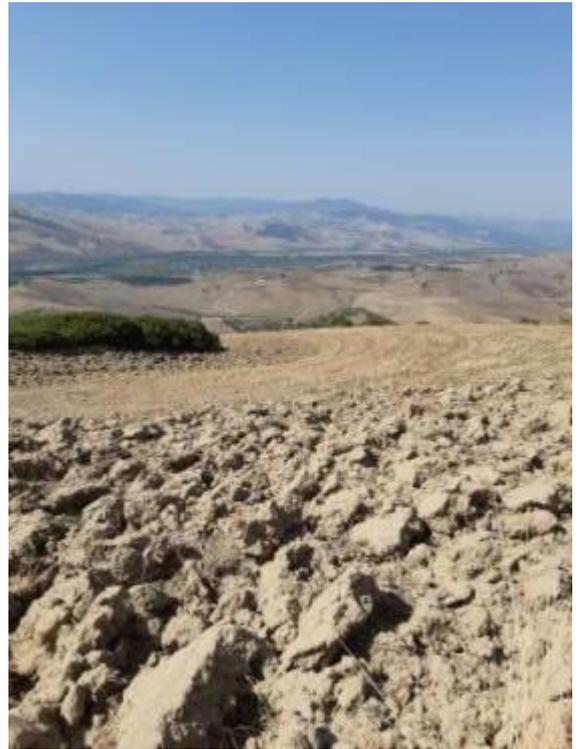
Cavidotto verso GRA 01

orientamento	misure	
CONDIZIONI DEL TERRENO		
Uso del terreno: agricolo		
Vegetazione lungo la strada a destra e a sinistra per 3 m circa il terreno risulta ricoperto da vegetazione spontanea molto fitta. La maggior parte dei terreni risultano arati con visibilità ottima, non si riscontrano frammenti ceramici		
Attività di disturbo		
Visibilità 4	Orientamento delle arature E/O	
CONDIZIONI GENERALI E METODOLOGIA DI RICOGNIZIONE		
Ora solare 12:00	N. ricognitori 2	Distanza tra i ricognitori: 5 m
Condizioni metereologiche Sereno	Condizioni di luce Diffusa	
DESCRIZIONE/OSSERVAZIONI		
Note: si segnala la presenza di frammenti di tegole e un frammento ad impasto		
DOCUMENTAZIONE FOTOGRAFICA

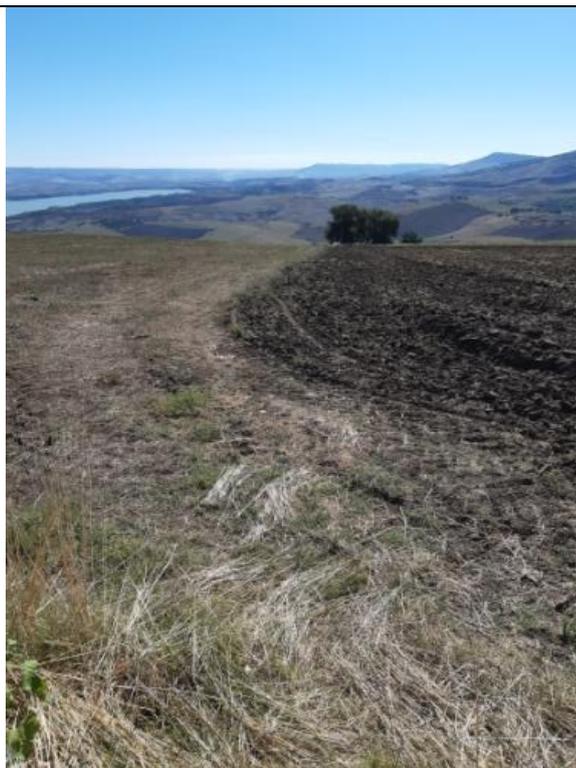
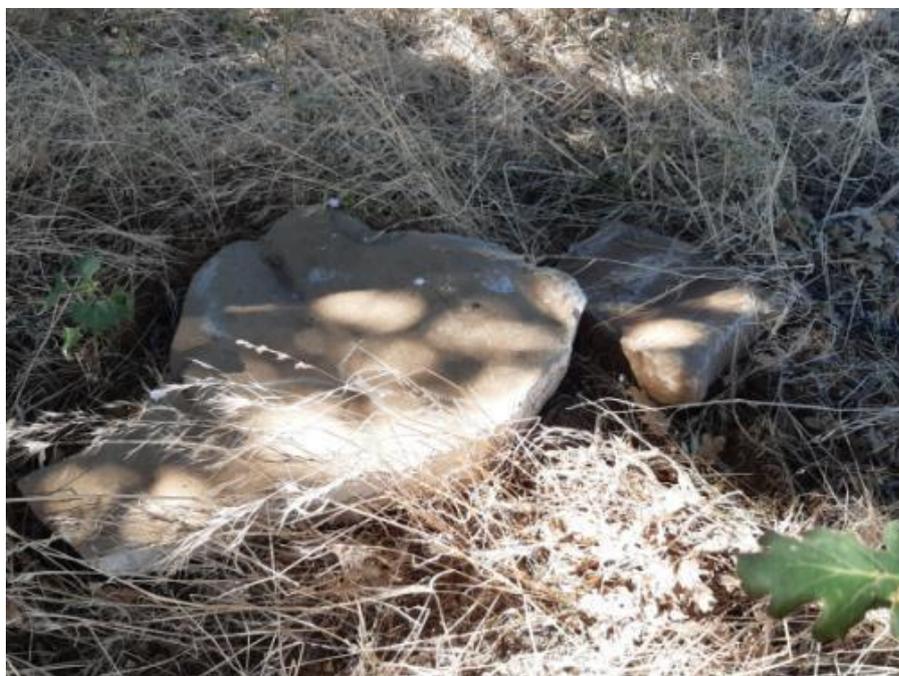
Cavidotto di accesso a GRA 10

Condizioni metereologiche Sereno	Condizioni di luce Diffusa	
DESCRIZIONE/OSSERVAZIONI		
Note: lungo il cavidotto, a limite di particella, si rinvencono numerosi grossi frammenti di lastre calcaree pertinenti probabilmente alla presenza di sepolture		
DOCUMENTAZIONE FOTOGRAFICA

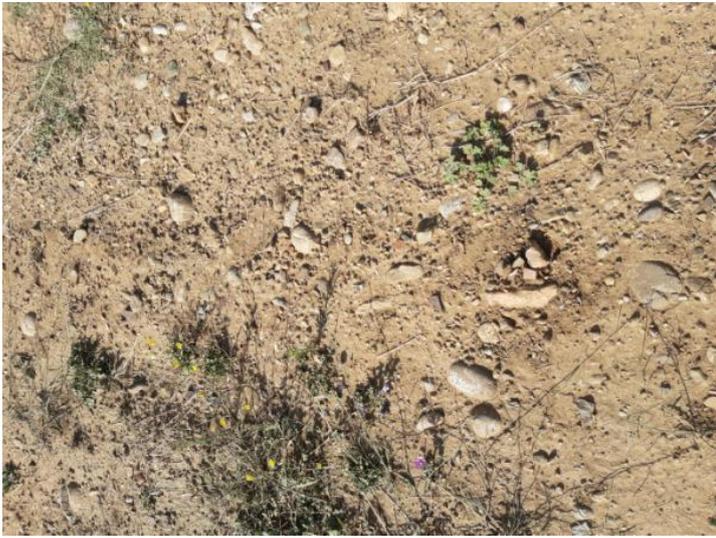
Cavidotto per GRA 3

Interpretazione insediamento rurale, villa rustica			
Dimensioni 60 x 60 m		Orientamento N/S	
Cronologia IIIa.C-II sec. d.C.			
Densità materiali al mq 10 per mq			
MATERIALI PRESENTI			
Classi: frammenti laterizi anche ad alae, di ceramica acroma, sigillata italica e frammenti di elementi litici, anche sbazzati.

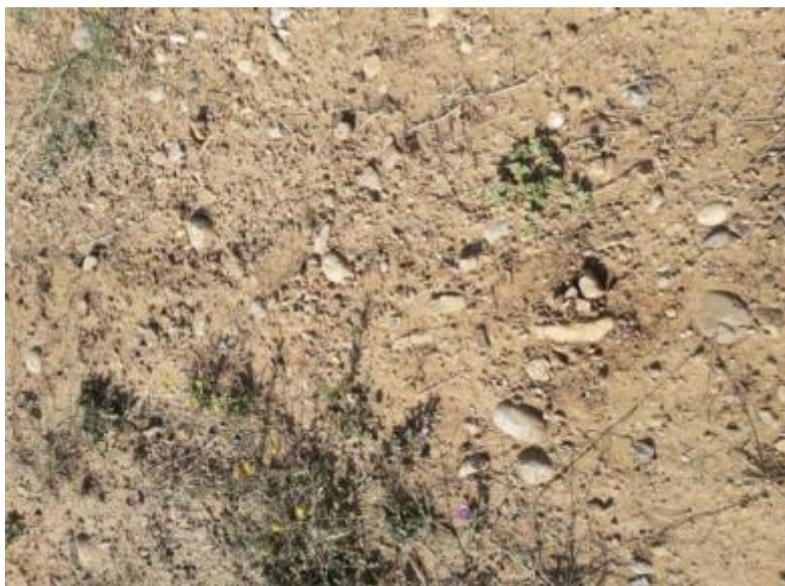
Figura 2 Densità del materiale archeologico

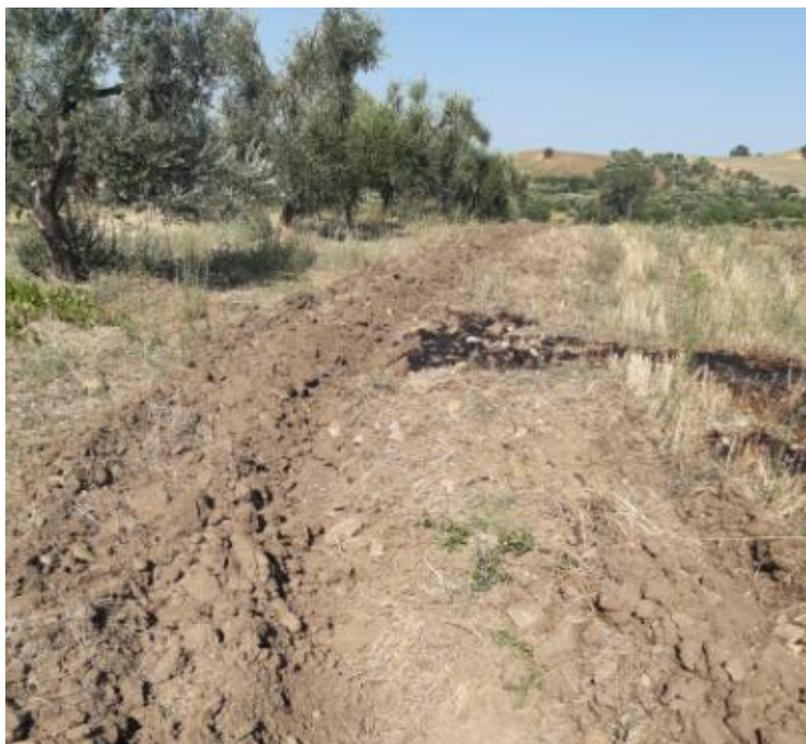
Figura 2 Area del cavidotto, sono ben visibili i frammenti

Il sito 2 è ubicato lungo il cavidotto di accesso a GRA 1. La densità è bassa, molto probabilmente perché, essendo destinato a cereali, le arature sono poco profonde. Tuttavia i frammenti di laterizi, a spigoli vivi e di dimensioni decimetriche, fanno propendere per un insediamento di epoca ellenistico-romana, di dimensioni medio-piccole. Si segnala, inoltre il rinvenimento di un frammento di ceramica di impasto, a sandwich.

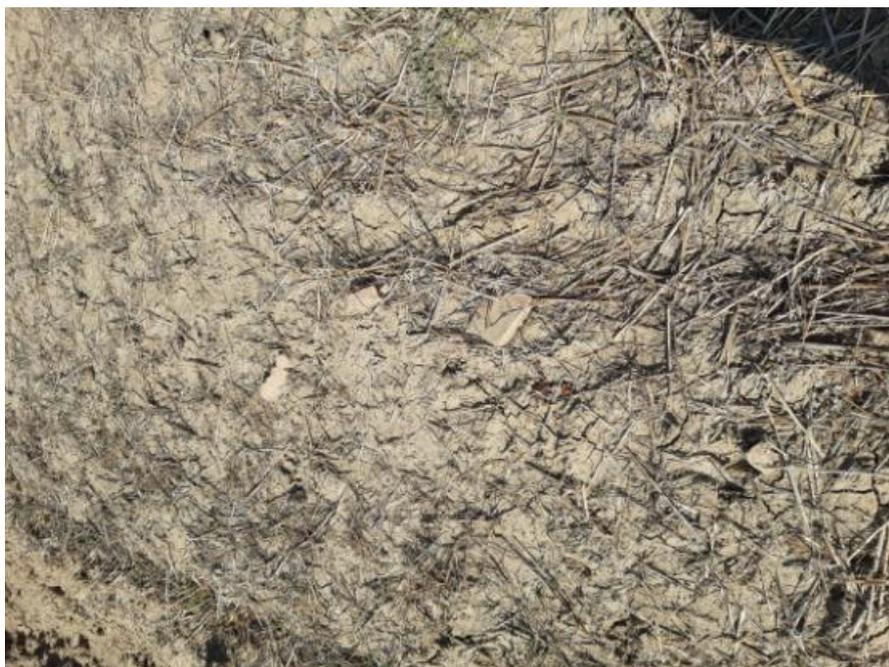
Figura 3 frammenti di tegole

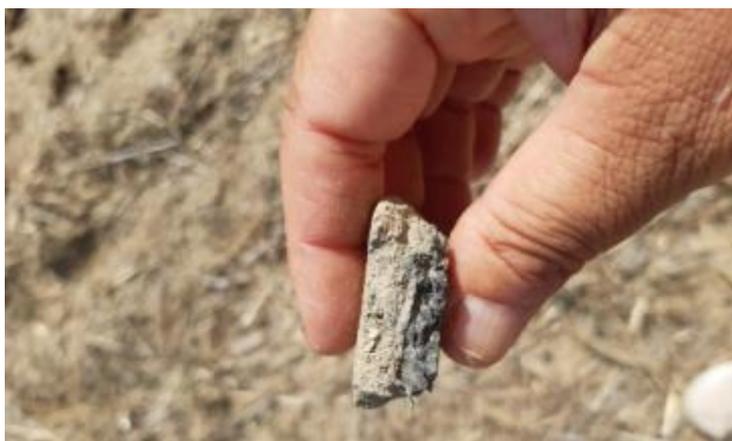
Figura 4 frammento ad impasto

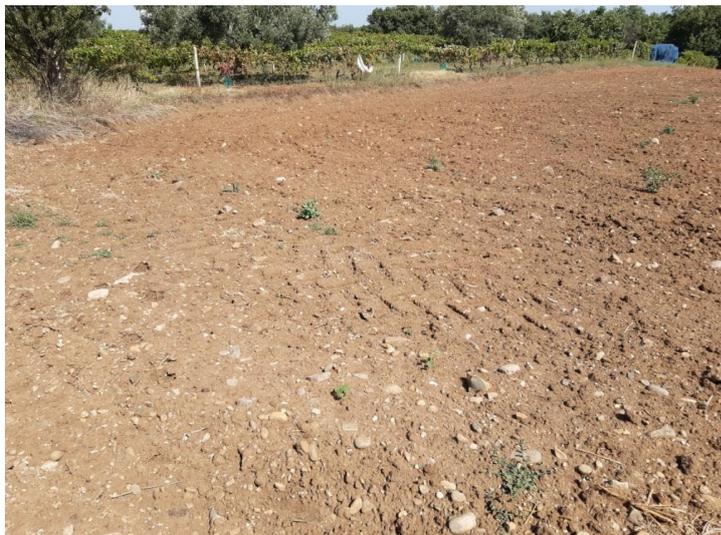
Siti 3 e 4 corrispondono, molto probabilmente, ai siti 16 e 17 (si ricorda che i siti 16 e 17 non sono ubicati nella precedente cartografia con coordinate gps, ma solo sulla base di cartografie a grande scala). In entrambi i casi si tratta di insediamenti (rurali?) di piccole dimensioni e di epoca ellenistica. Gli aloni di dispersione sono di circa 20 x 30 m costituiti quasi esclusivamente da cocci, qualche frammento di grande contenitore e qualche frammento di ceramica acroma.

Figura 5 sito 3

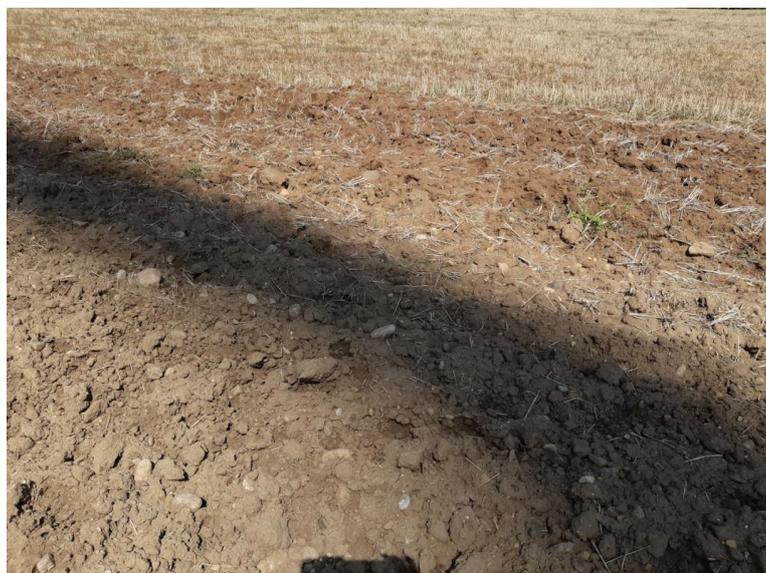
Figura 6 sito 4

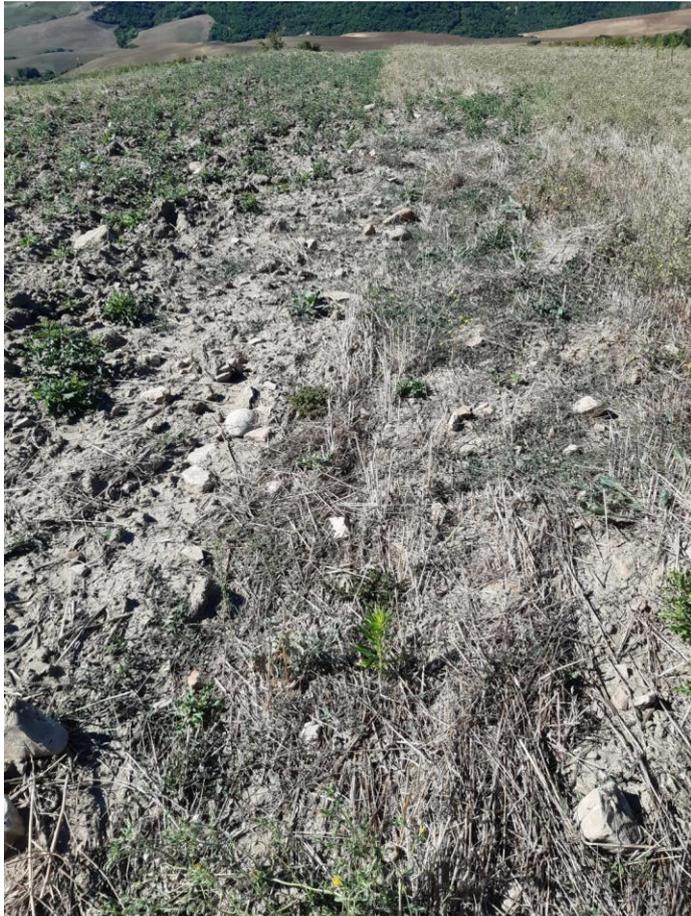
Il **sito 5** è ubicato lungo il cavidotto di accesso all'aerogeneratore GRA 8. L'alone di dispersione è abbastanza ampio, 30 x 30 m e costituito soprattutto da frammenti di embrici e tegole ad alae. Quasi assente la ceramica, forse perché le arature non sono profonde essendo i terreni adibiti a cereali.

Figura 7 sito 5

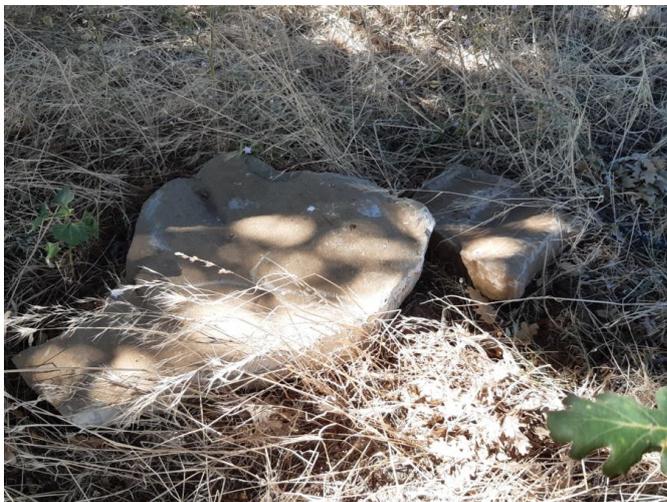
Il sito 6 è ubicato sul cavidotto di accesso all'aerogeneratore GRA 10. Si tratta quasi sicuramente di area di sepolture come lasciano ipotizzare i grandi frammenti di lastre calcaree rinvenuti a margine di particella e sotto gli alberi presenti.

Figura 8 a , b frammenti di lastre calcarre
