Studio di Impatto Ambientale: Disattivazione Complesso INE

Progetto di Riqualificazione del Complesso INE

Numero documento: NE.40.1225.A.004

Data: Settembre 2021

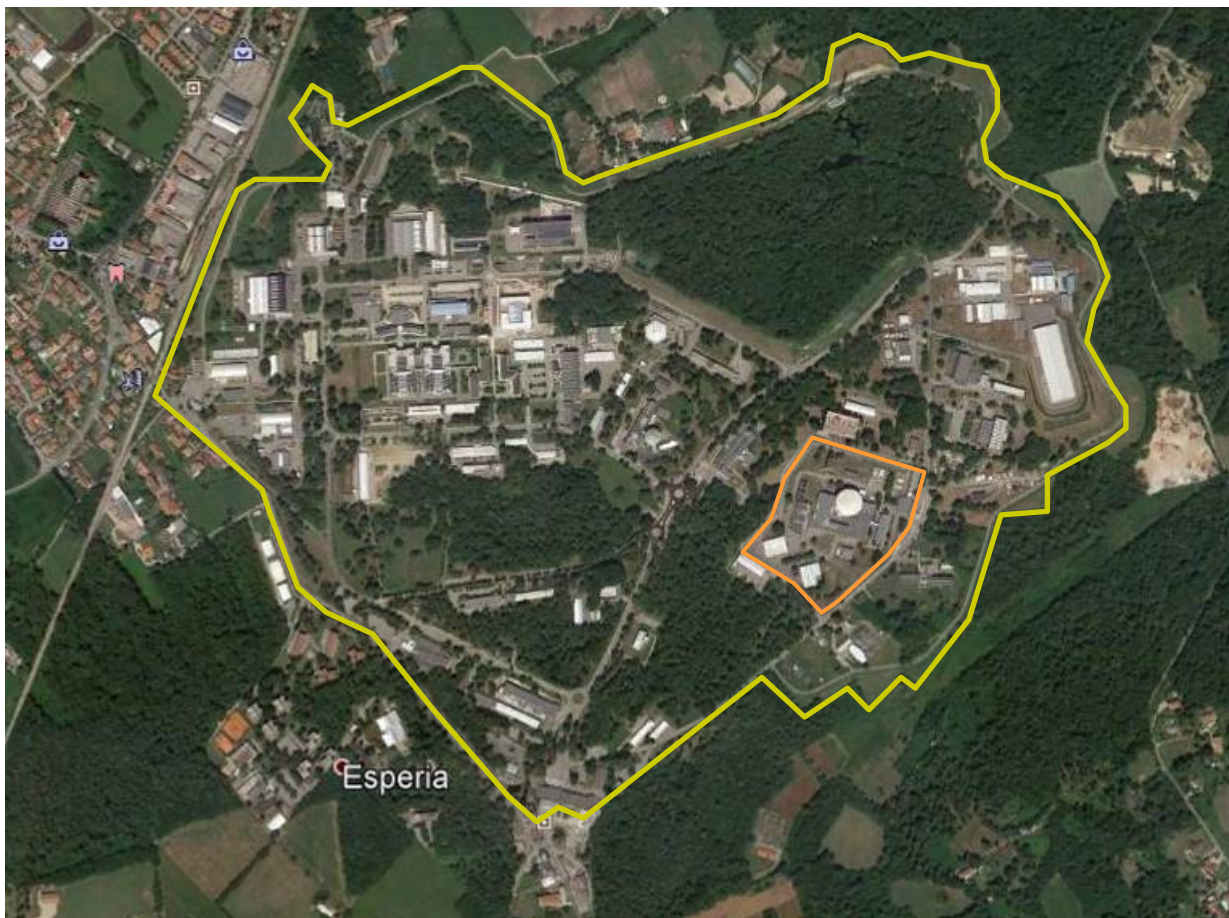
Figura 2-1. Immagine satellitare con delimitazione del perimetro del JRC di Ispra (immagine 2020) e del complesso INE (in arancione)

- 2.0.0.1 Tra gli elementi costitutivi del paesaggio del Joint Research Centre, il bosco e in generale la vegetazione, vengono immediatamente percepiti quali componenti di grande caratterizzazione (Figura 2-1) che nel tempo hanno colonizzato gli spazi lasciati liberi dalla trama edilizia del centro, sviluppata per la gran parte tra il 1959 e il 1968 (da Figura 2-2 a Figura 2-4). Prima di tale data, il paesaggio era tipicamente agrario con alcune cascate dislocate nella vasta piana di appezzamenti coltivati. Le fasce boscate già esistenti rivestivano la parte sud-orientale del centro, leggermente acclive, caratterizzata da una prevalente copertura di conifere (Figura 2-3).

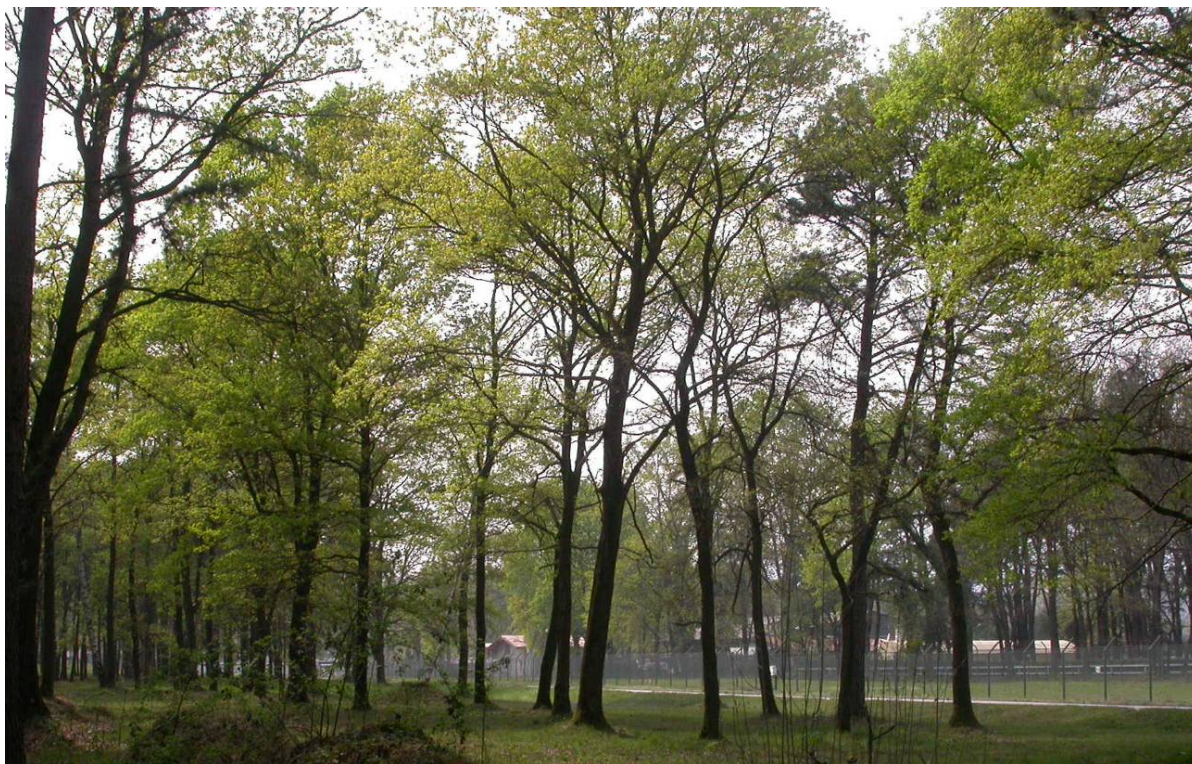
Figura 2-5. Querceto di Farnia delle cerchie moreniche occidentali (sottobosco ripulito, gestito a prato)

- 2.1.0.1 Una delle formazioni forestali più rappresentate all'interno del JRC è rappresentata dai Querceti, aventi una dominanza della specie Farnia (*Quercus robur*), latifolia mesofila (Figura 2-5), con presenza di altre specie quali l'Olmo campestre (*Ulmus minor*), il Ciliegio (*Prunus avium*) e localmente, nelle zone di contatto con le altre formazioni, il Castagno (*Castanea sativa*) e il Pino silvestre (*Pinus sylvestris*). Nelle zone maggiormente igrofile, con l'aumento di umidità, il querceto si arricchisce di altre specie, quali il Salice bianco (*Salix alba*) e l'Ontano nero (*Alnus glutinosa*).
- 2.1.0.2 All'interno dei Querceti si osserva un'importante presenza delle specie alloctone di Robinia e Ciliegio tardivo. In alcune zone il Ciliegio tardivo ricopre interamente il piano dominato del bosco (Figura 2-6), ostacolando il già difficoltoso rinnovamento della Farnia.

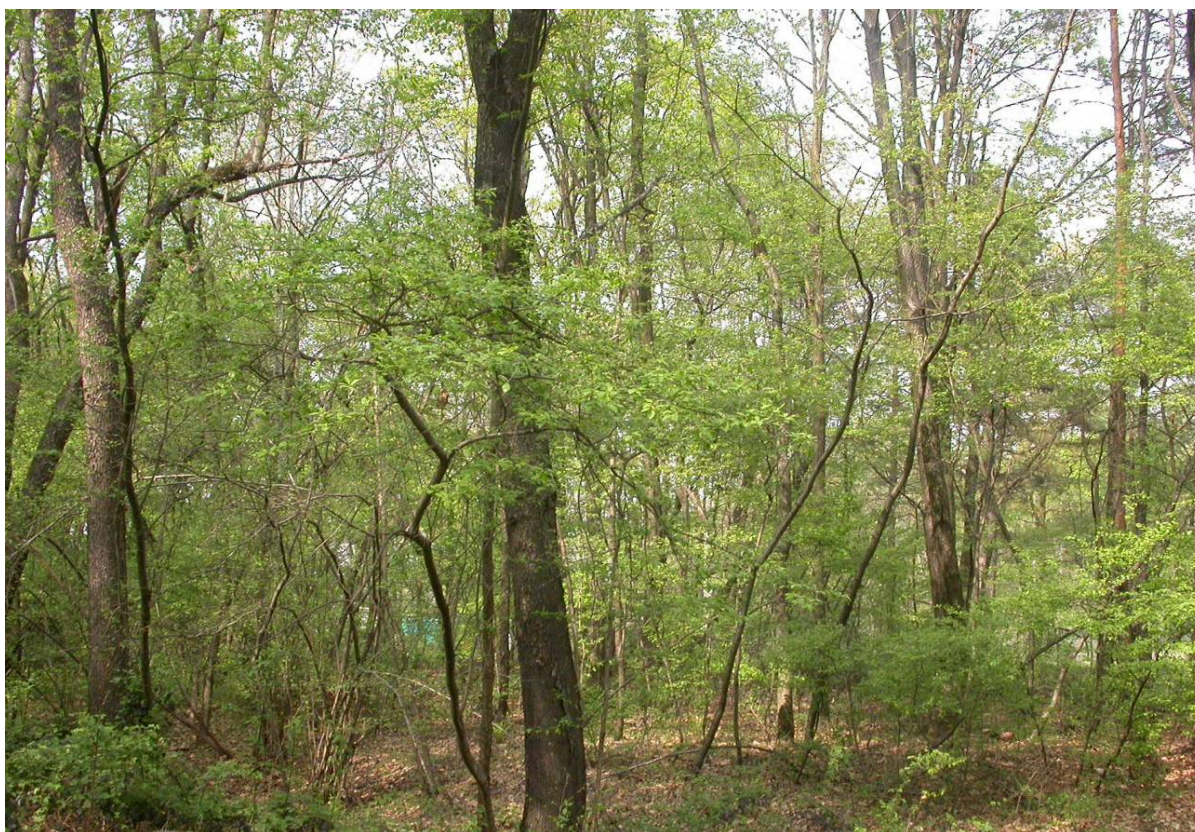
Figura 2-6. Querceto di Farnia delle cerchie moreniche occidentali (sottobosco con diffuso Ciliegio tardivo)

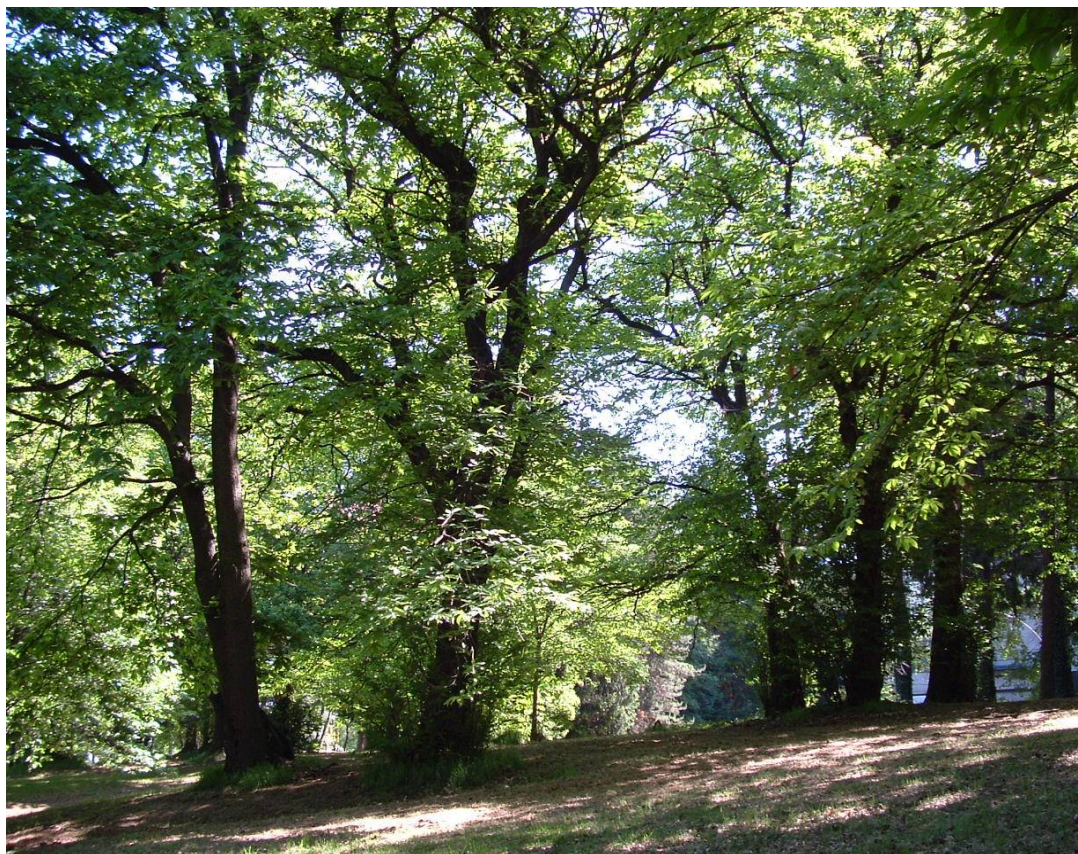
Figura 2-7. Fustaia rada di castagno con individui di grosse dimensioni

- 2.1.0.4 La fisionomia dei castagneti presenti è dipendente dal tipo di gestione. In alcune zone l'aspetto è di fustaia rada con individui maestosi e di notevoli dimensioni (Figura 2-7), mentre più estesa è la presenza di boschi di cedui invecchiati (Figura 2-8) che mostrano una maggiore variabilità specifica con la partecipazione della Farnia e del Pino silvestre, e di altre specie minoritarie, quali il Ciliegio selvatico (*Prunus avium*) e l'Olmo campestre (*Ulmus minor*), con un corredo di specie arbustive costituito da Sambuco (*Sambucus nigra*), Biancospino (*Crataegus monogyna*) e Nocciolo (*Corylus avellana*). Diversamente dalla Farnia e dal Pino silvestre, il Castagno presenta una discreta rinnovazione gamica nelle situazioni gestite a ceduo.

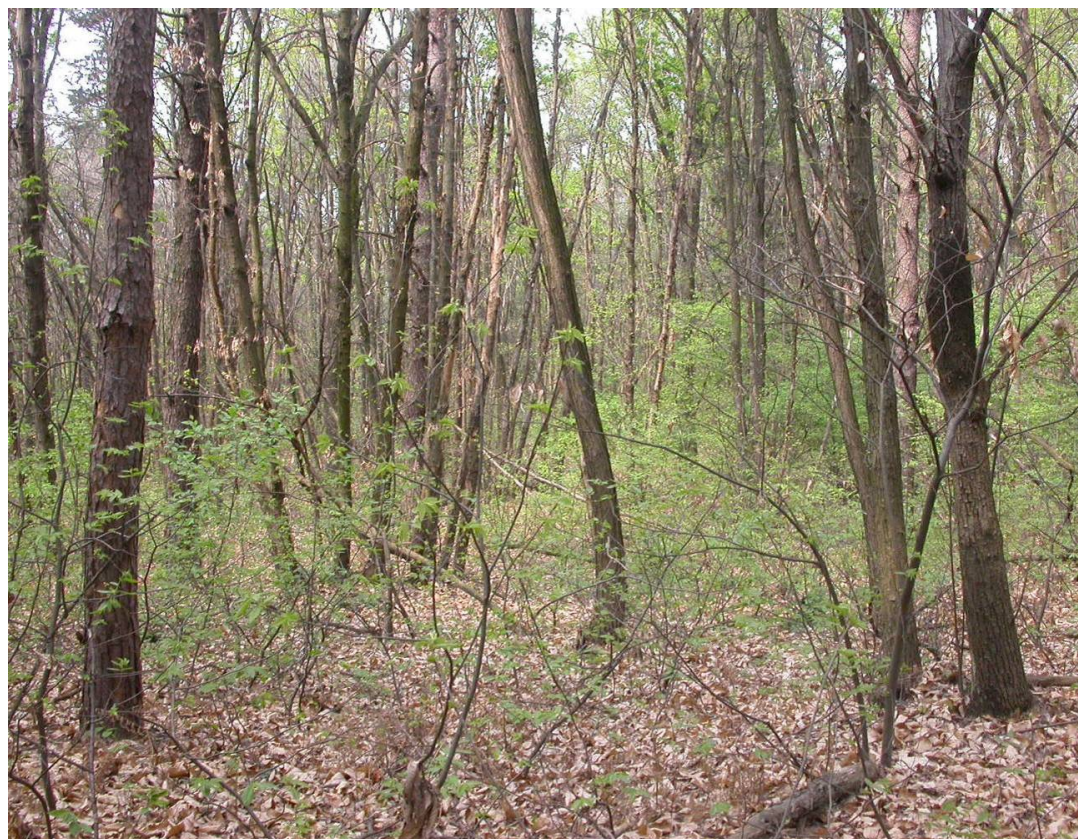
Figura 2-8. Ceduo invecchiato di castagno con diffusa rinnovazione

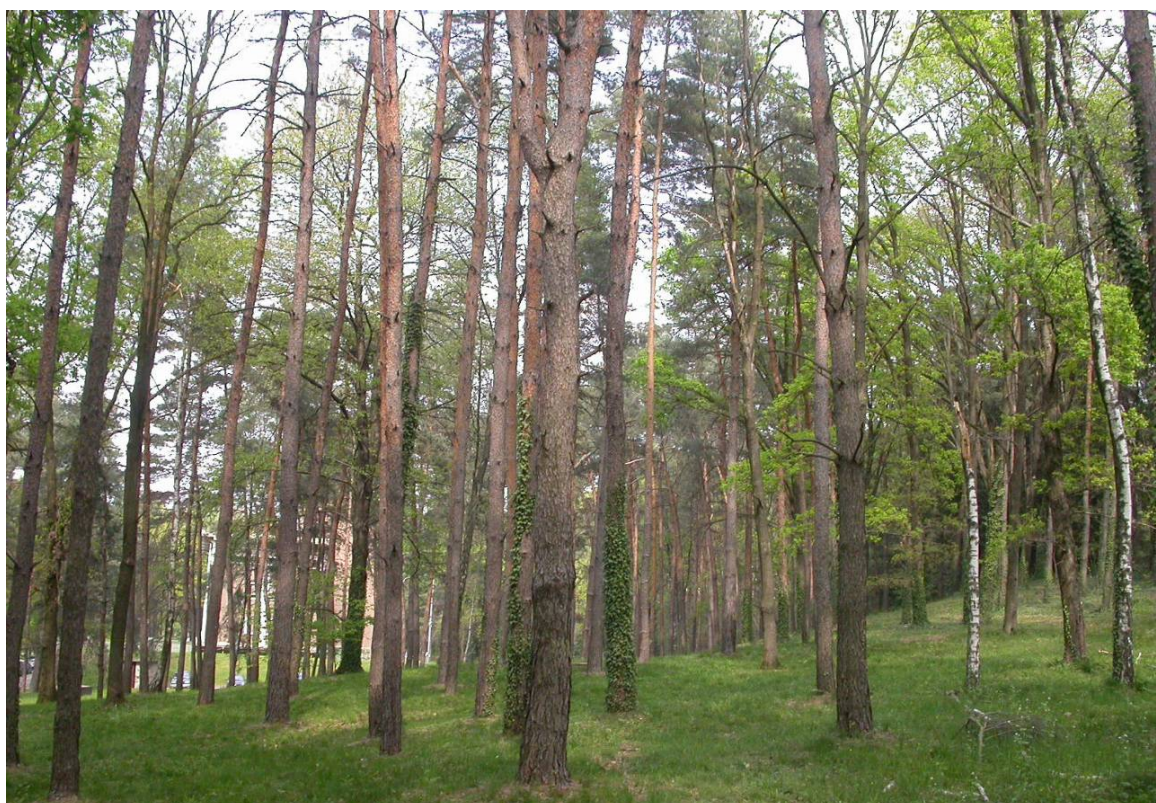
Figura 2-9. Pineta di Pino silvestre planiziale

- 2.1.0.5 La conifera più diffusa nei boschi del JRC è il Pino silvestre che dà vita a formazioni estese di Pinete di Pino silvestre (Figura 2-9). La presenza di pinete nella zona dei pianalti, costituisce una particolarità del nostro territorio lombardo che, seppure favorita dall'uomo, è ormai divenuta un elemento caratterizzante i boschi della zona dei pianalti e delle cerchie moreniche occidentali lombarde. Storicamente, infatti, la diffusione del Pino silvestre nelle nostre zone ha avuto avvio in seguito a un editto del 1779 dell'imperatrice Maria Teresa, sul recupero agricolo dei terreni degradati della brughiera. Se la coltivazione della brughiera ebbe esiti in genere negativi, i rimboschimenti con alcune specie forestali ebbero maggior successo. In particolare, l'attitudine frugale e rustica del pino lo rese una specie ottimale per l'impiego nei rimboschimenti delle aree più povere. La competitività del pino si è dunque mostrata particolarmente vincente nei substrati sabbiosi, poveri in elementi nutritivi dell'ambito territoriale in oggetto, caratterizzandone alcune zone già prima dell'istituzione del centro, come mostrano le prime immagini storiche degli inizi anni '60.

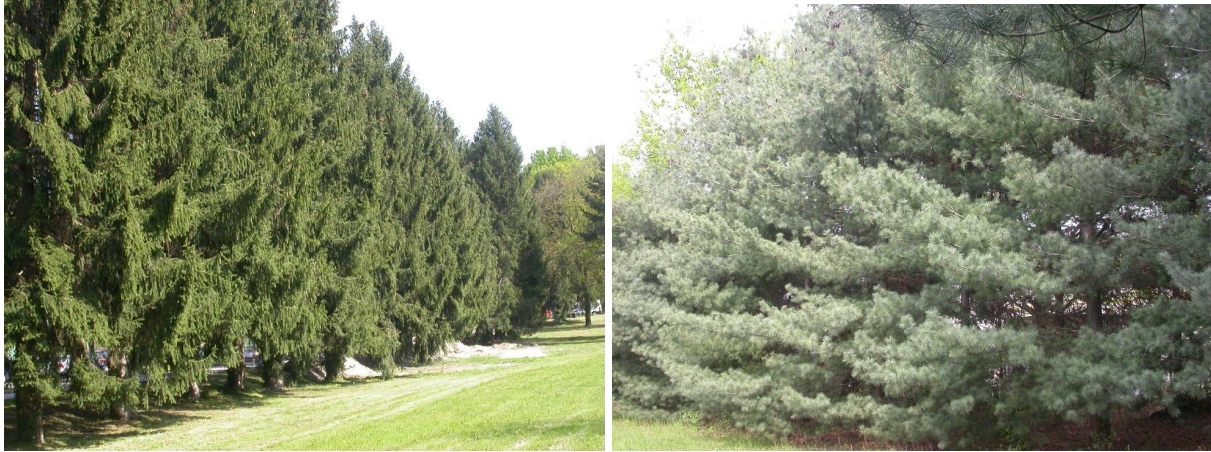
Figura 2-10. Alcune delle altre conifere presenti: Abete rosso (sinistra) e Pino strobo (destra)

- 2.1.0.7 Il Pino silvestre non è l'unica conifera presente: nella zona del centro sono stati introdotti l'Abete rosso (*Picea abies*), specie extra zonale perché è al di fuori dal suo orizzonte (fascia altitudinale) ottimale, e gli esotici Pino strobo (*Pinus strobus*) e Pino rigido (*Pinus rigida*) (Figura 2-10).

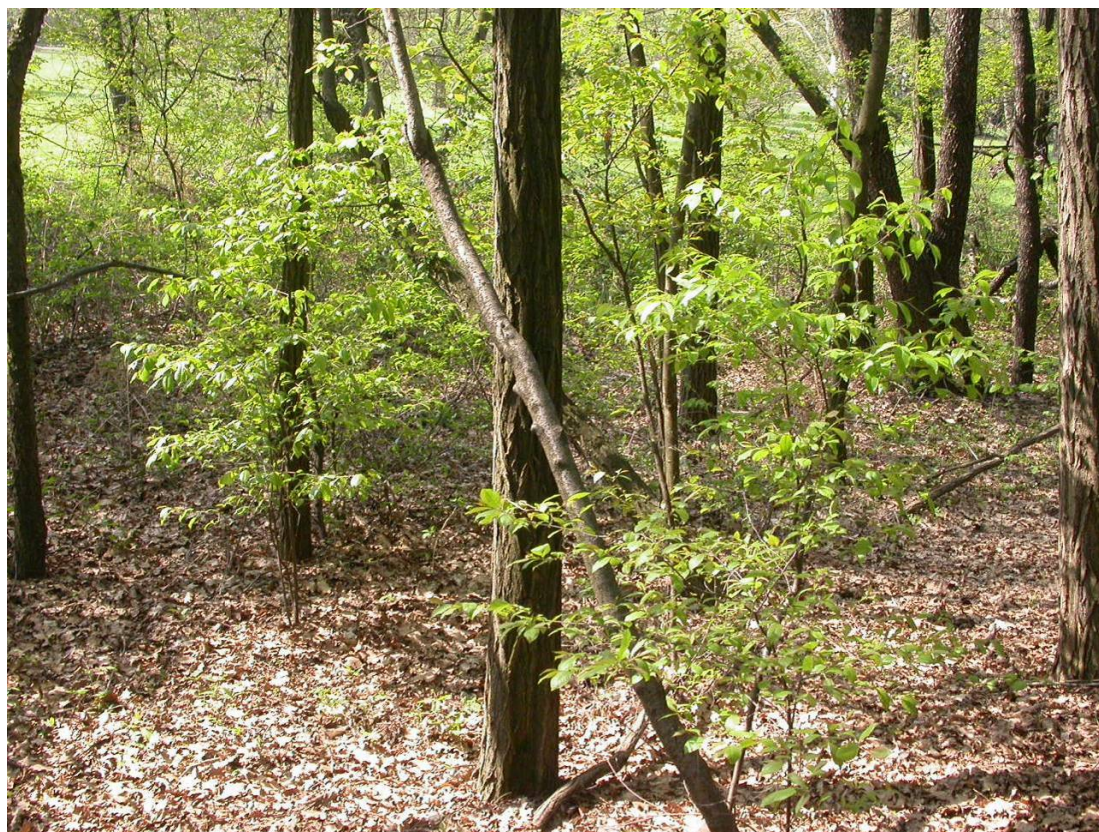
Figura 2-12. Novellame di Ciliegio tardivo sottocopertura

- 2.1.0.8 Come accennato precedentemente i boschi del JRC presentano un certo grado di inquinamento floristico dato dalla presenza e dalla diffusione di alcune specie esotiche che, per la loro attitudine invasiva, hanno avuto una notevole espansione nel nostro territorio, dalle regioni pianiziali fino ai primi rilievi prealpini.
- 2.1.0.9 Oltre a entrare nella composizione delle formazioni citate in precedenza, le esotiche danno vita a formazioni in cui risultano dominanti identificate come **Robineti** (Figura 2-11) e **formazione di Ciliegio tardivo** (Figura 2-12).

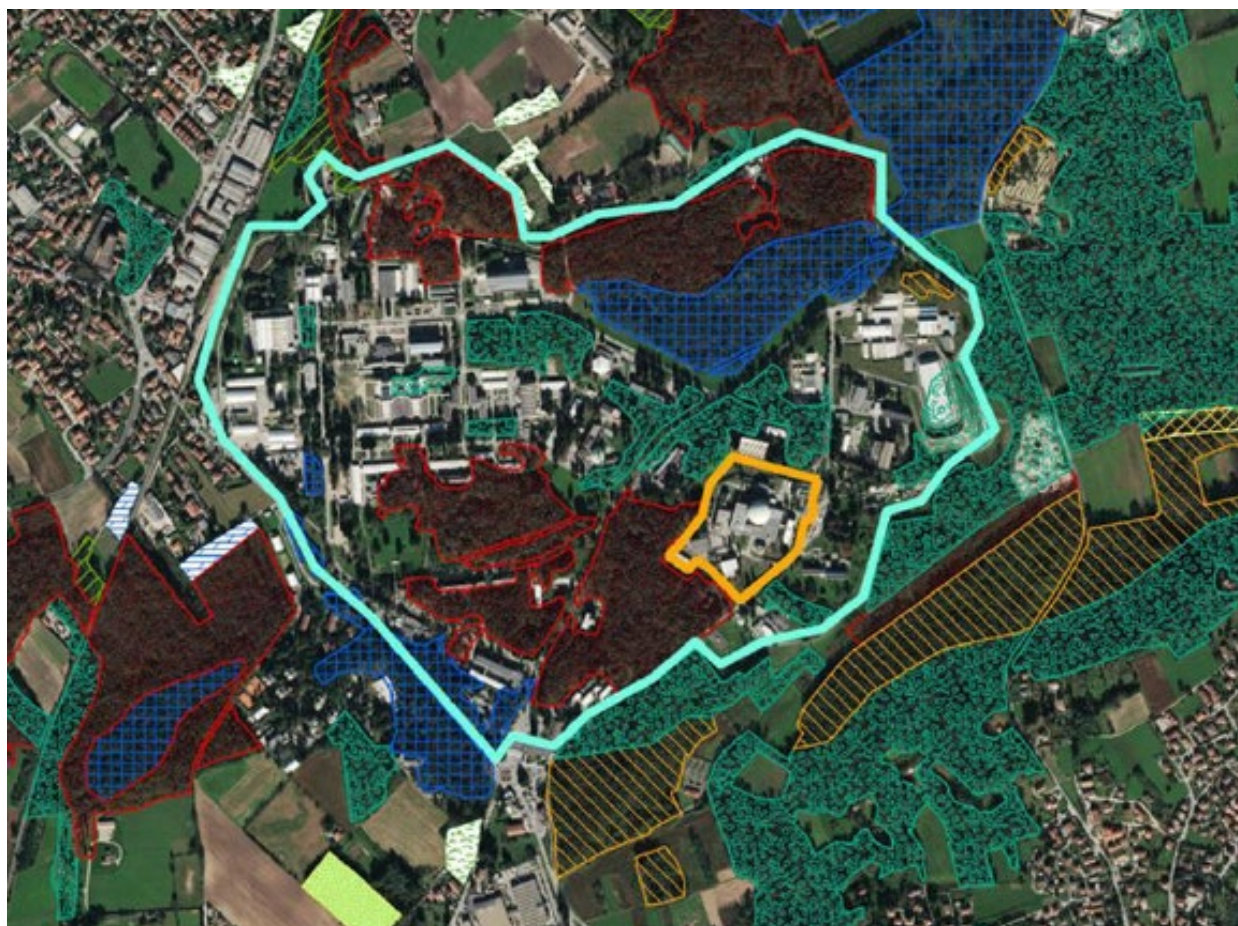
Figura 2-13. Superficie boscata nel JRC distinta per tipologie forestali secondo il PIF della Provincia di Varese (fonte SIA del complesso INE)

2.1.0.10 Nella seguente immagine (Figura 2-13), sulla base dell'identificazione delle tipologie di boschi identificati dalla pianificazione forestale vigente, rappresentata dal Piano di Indirizzo Forestale (PIF) della Provincia di Varese, viene rappresentata la situazione dei boschi nell'area del JRC.

2.1.0.11 Da tale immagine si evince che le superfici boscate localizzate nell'intorno del complesso INE sono principalmente costituite da querceti di farnia e verso nord-ovest da Robinieti misti con Farnia; il querceto di Farnia è dunque la tipologia forestale di riferimento, poiché formazione autoctona di pregio che risulterà fisicamente in continuità con la nuova superficie boscata prevista a seguito della disattivazione e del recupero a verde dell'area interessata dal complesso INE (vedi Figura 2-13).

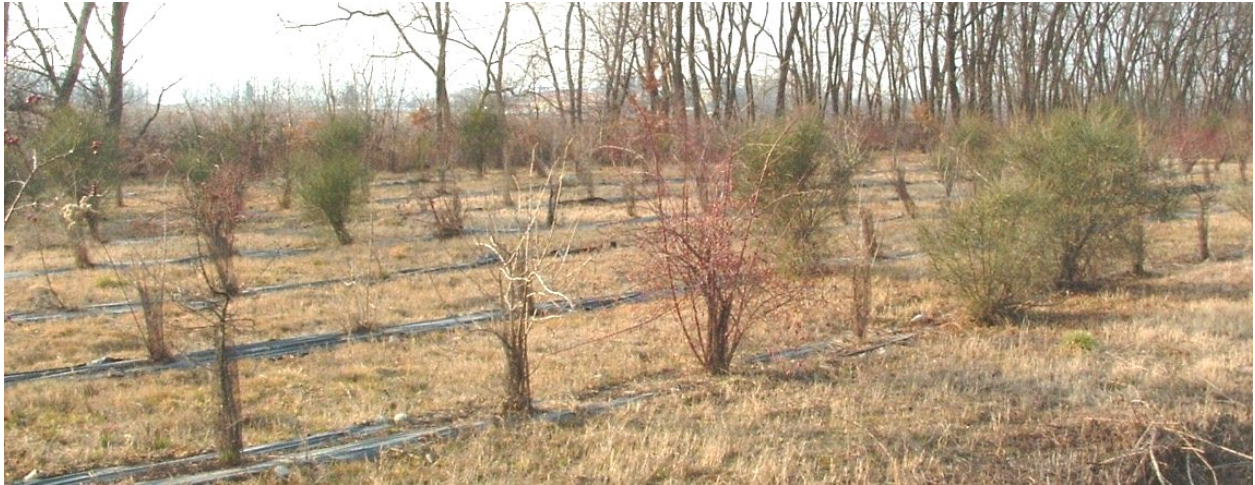
Figura 4-1. Esempio di un intervento di rimboscimento misto di arbusti

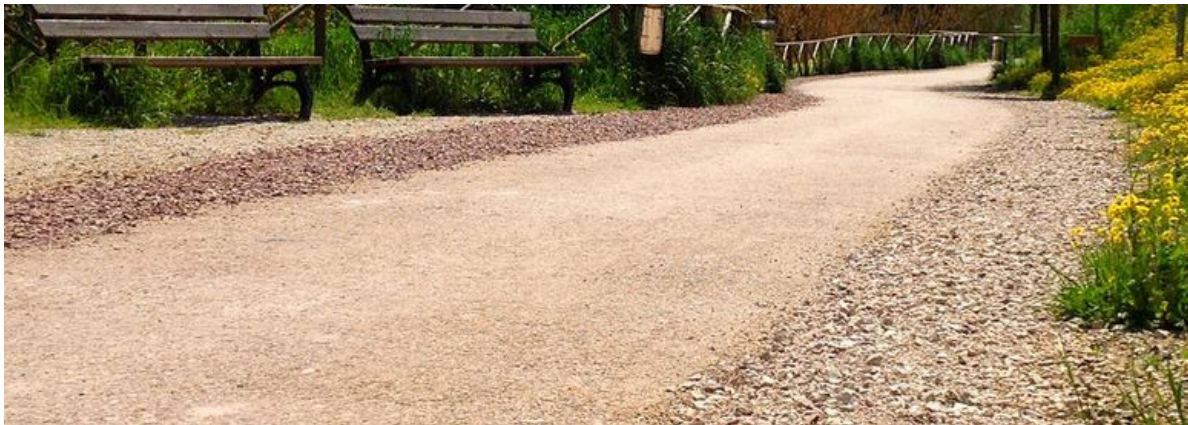
Figura 4-2. Percorso con fondo in terra stabilizzata

- 4.3.0.1 Gli interventi di rinaturalizzazione dell'area descritti in precedenza verranno corredati dalla realizzazione di alcuni percorsi pedonali che attraverseranno l'area boscata e che confluiranno nella zona centrale caratterizzata da un'area prativa di circa 3.000 mq, che descriverà il perimetro della zona in cui è attualmente localizzato il reattore, a ricordo e memoria della centrale in demolizione.
- 4.3.0.2 I tre percorsi si estenderanno complessivamente per circa 350 m e verranno realizzati in terra stabilizzata in modo da renderli percorribili anche da parte di disabili in carrozzina

(Figura 4-2) e permetteranno agli utenti del JRC di usufruire dell'area, la quale sarà attrezzata con alcune sedute a lato dei tracciati e con alcune sedute con tavoli da pic-nic nell'intorno bosco/prato della zona prativa centrale (cfr. sezione tipologica in **Tavola C1**).

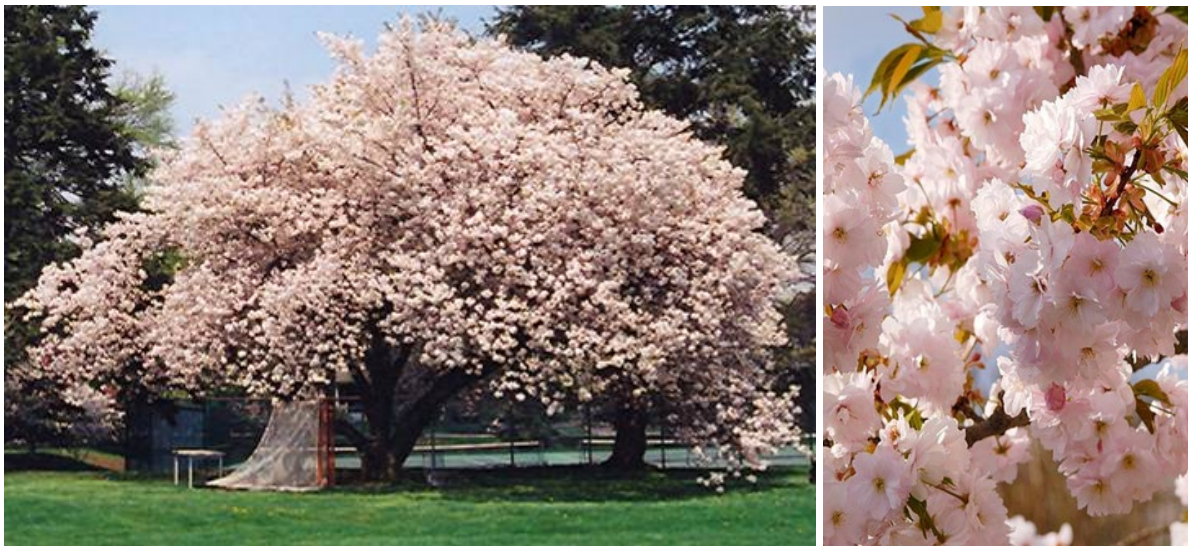
Figura 4-3. Esempio di Prunus 'Choshu-hizakura'

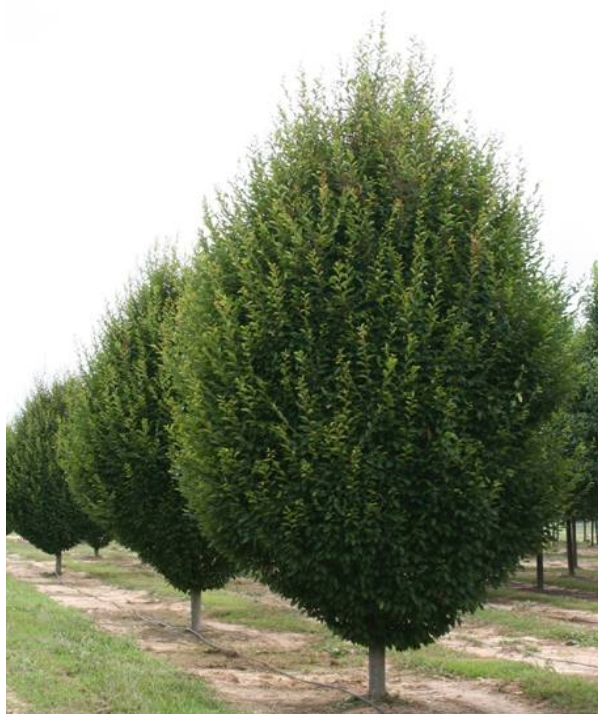
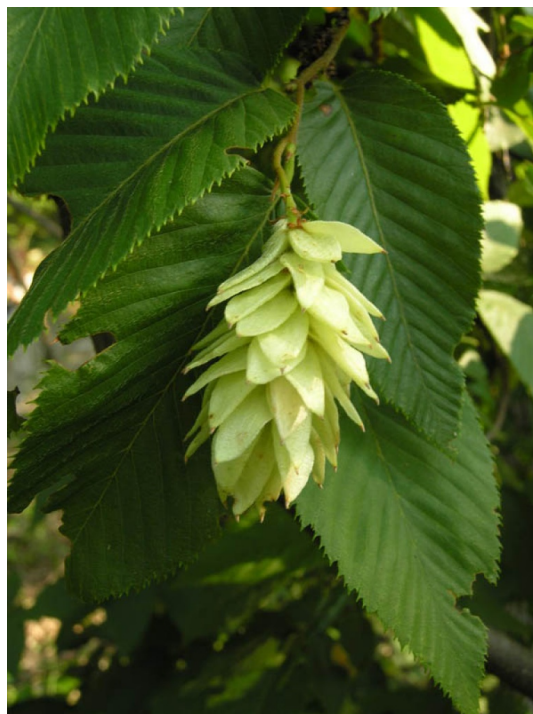
Figura 4-4. Filare di *Carpinus betulus* 'Fastigiata'

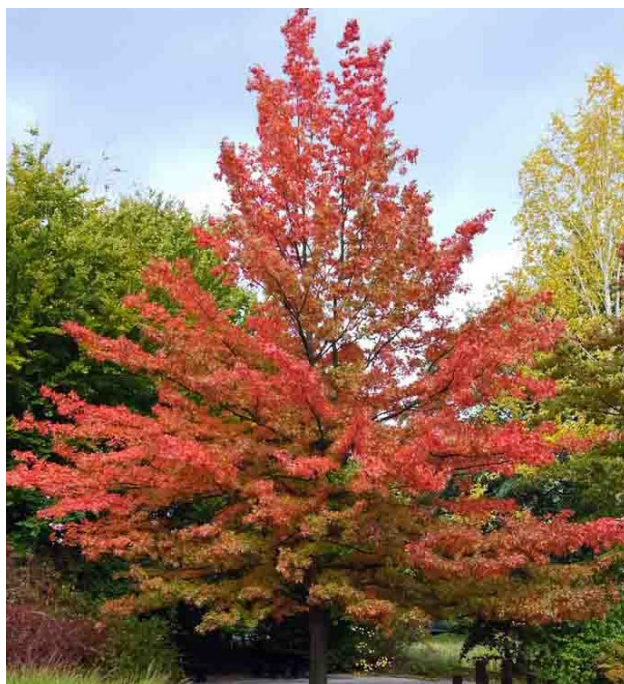
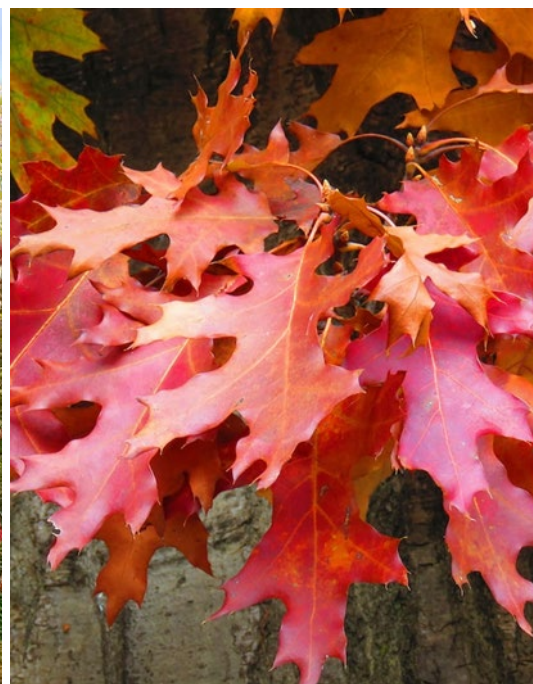
Figura 4-5. Esemplare di *Quercus palustris* 'Pink Oak'

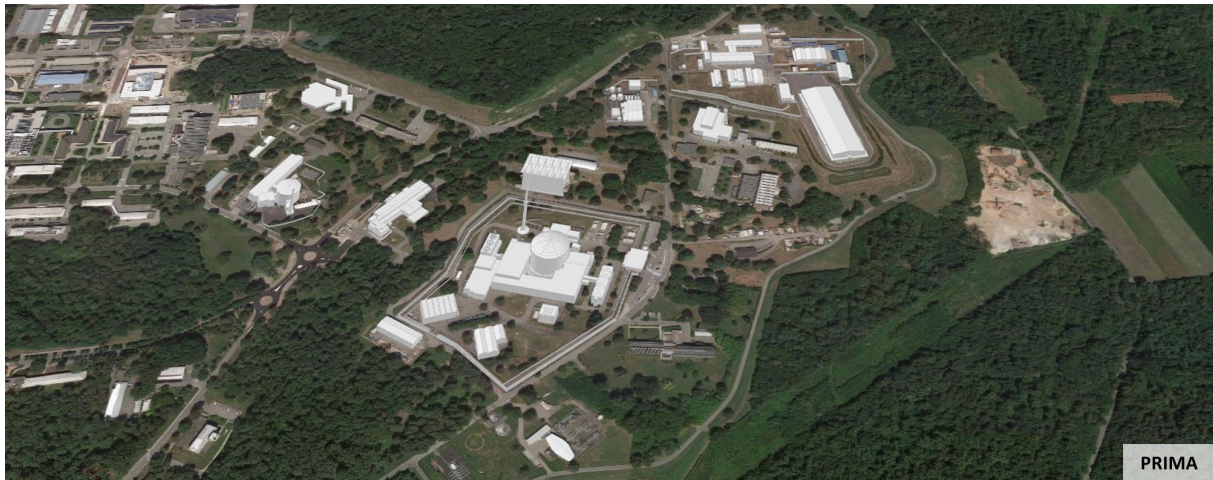
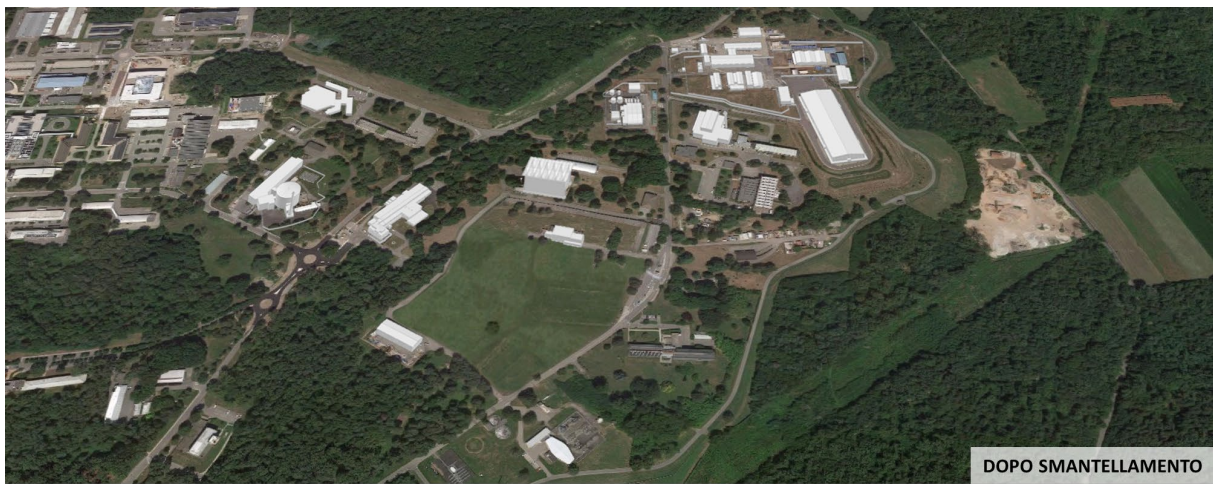
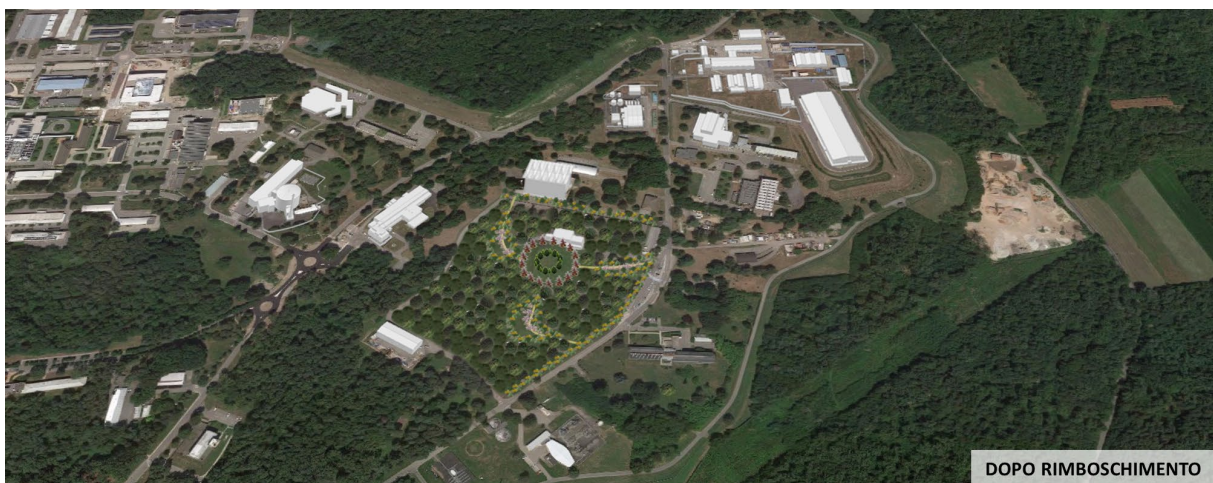
Figura 4-7. Vista volo d'uccello del complesso INE, prima e dopo lo smantellamento e dopo il rimboschimento dell'area.

4.4.0.2 Di seguito si riportano le simulazioni fotografiche del Complesso INE prima, dopo lo smantellamento e dopo il progetto di rimboschimento descritto nei capitoli precedenti.

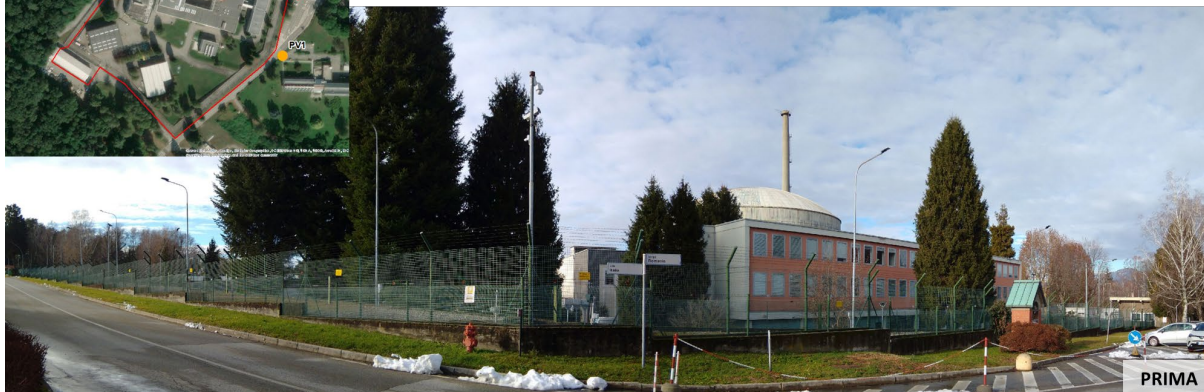
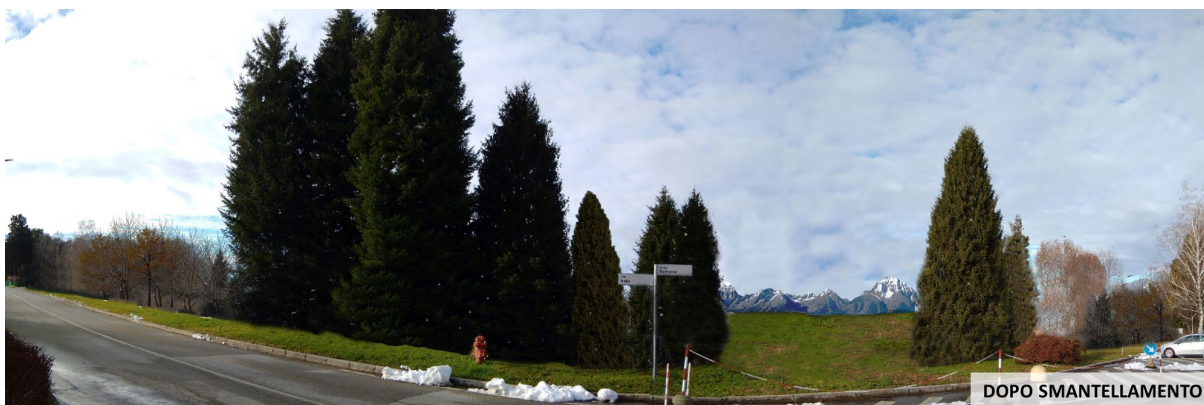
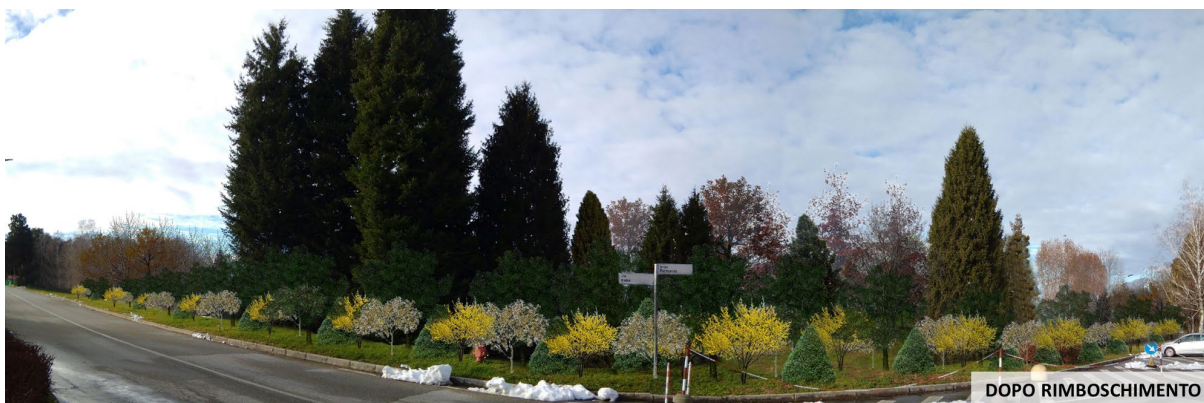
Figura 4-8. PV1 – Panoramica Nord Ovest del Complesso INE dal punto esterno situato ad Est del sito (prima e dopo lo smantellamento, dopo il rimboscimento)

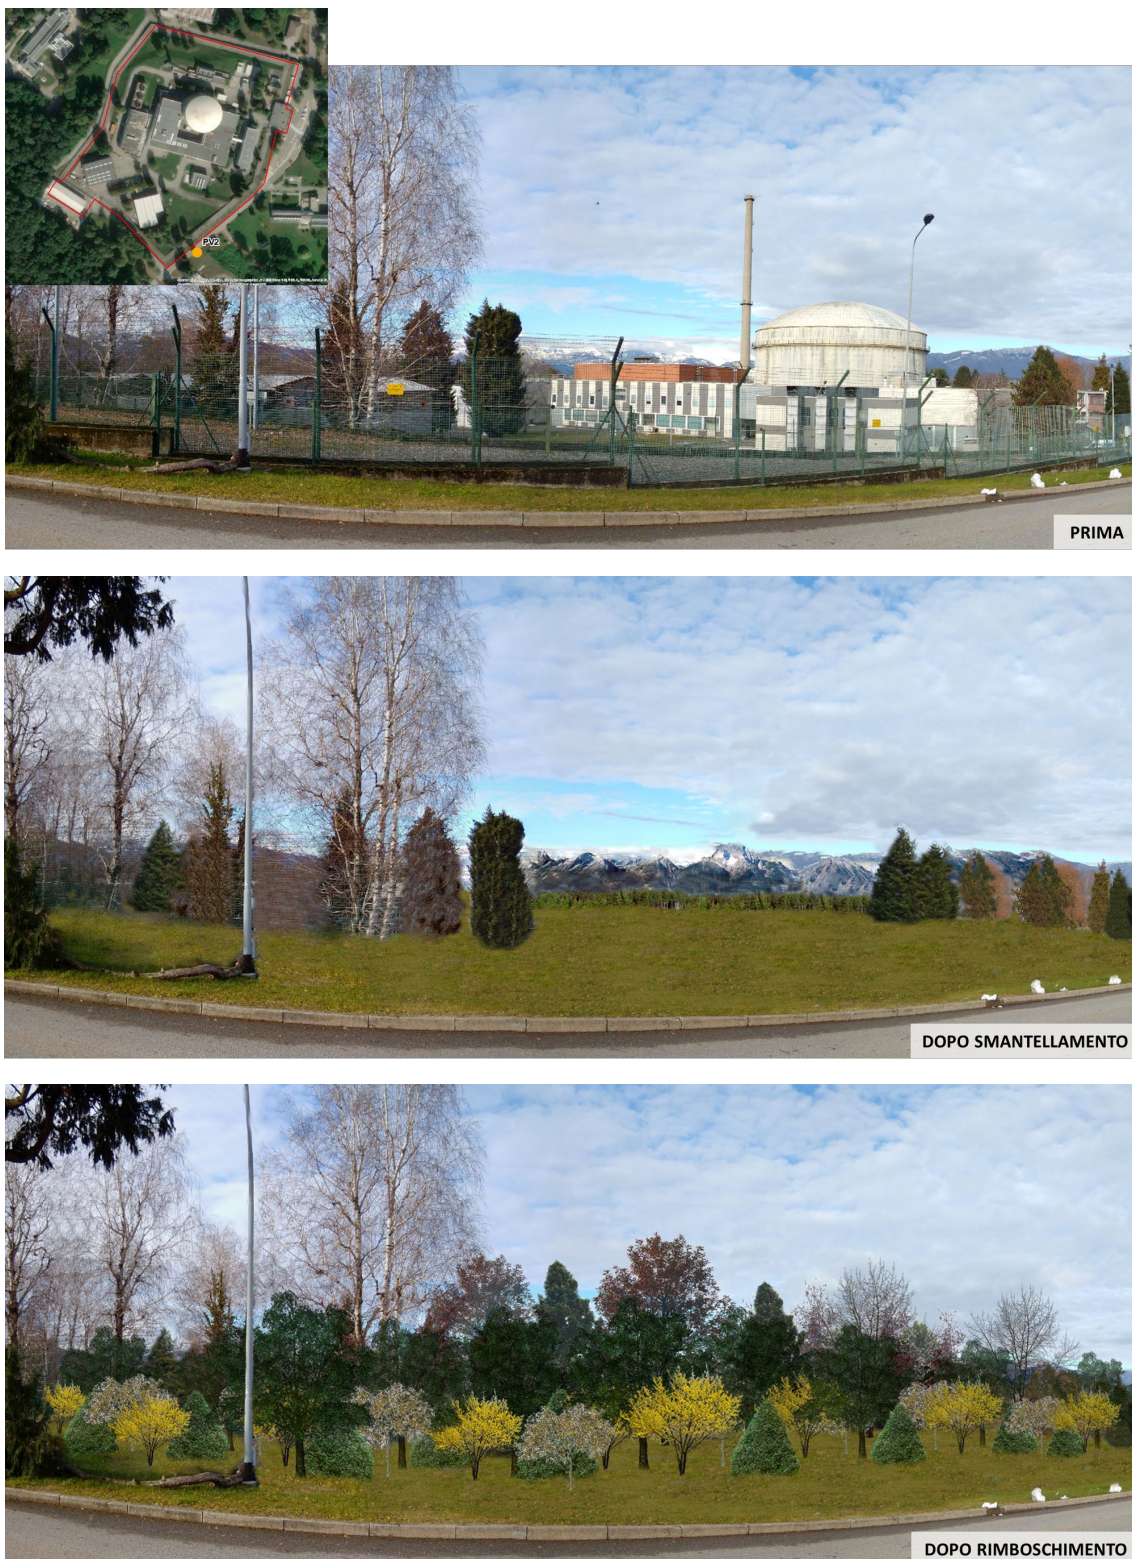
Figura 4-9. PV2 – Panoramica Nord Ovest del Complesso INE dal punto esterno situato a Sud Est del sito (prima e dopo lo smantellamento, dopo il rimboschimento)

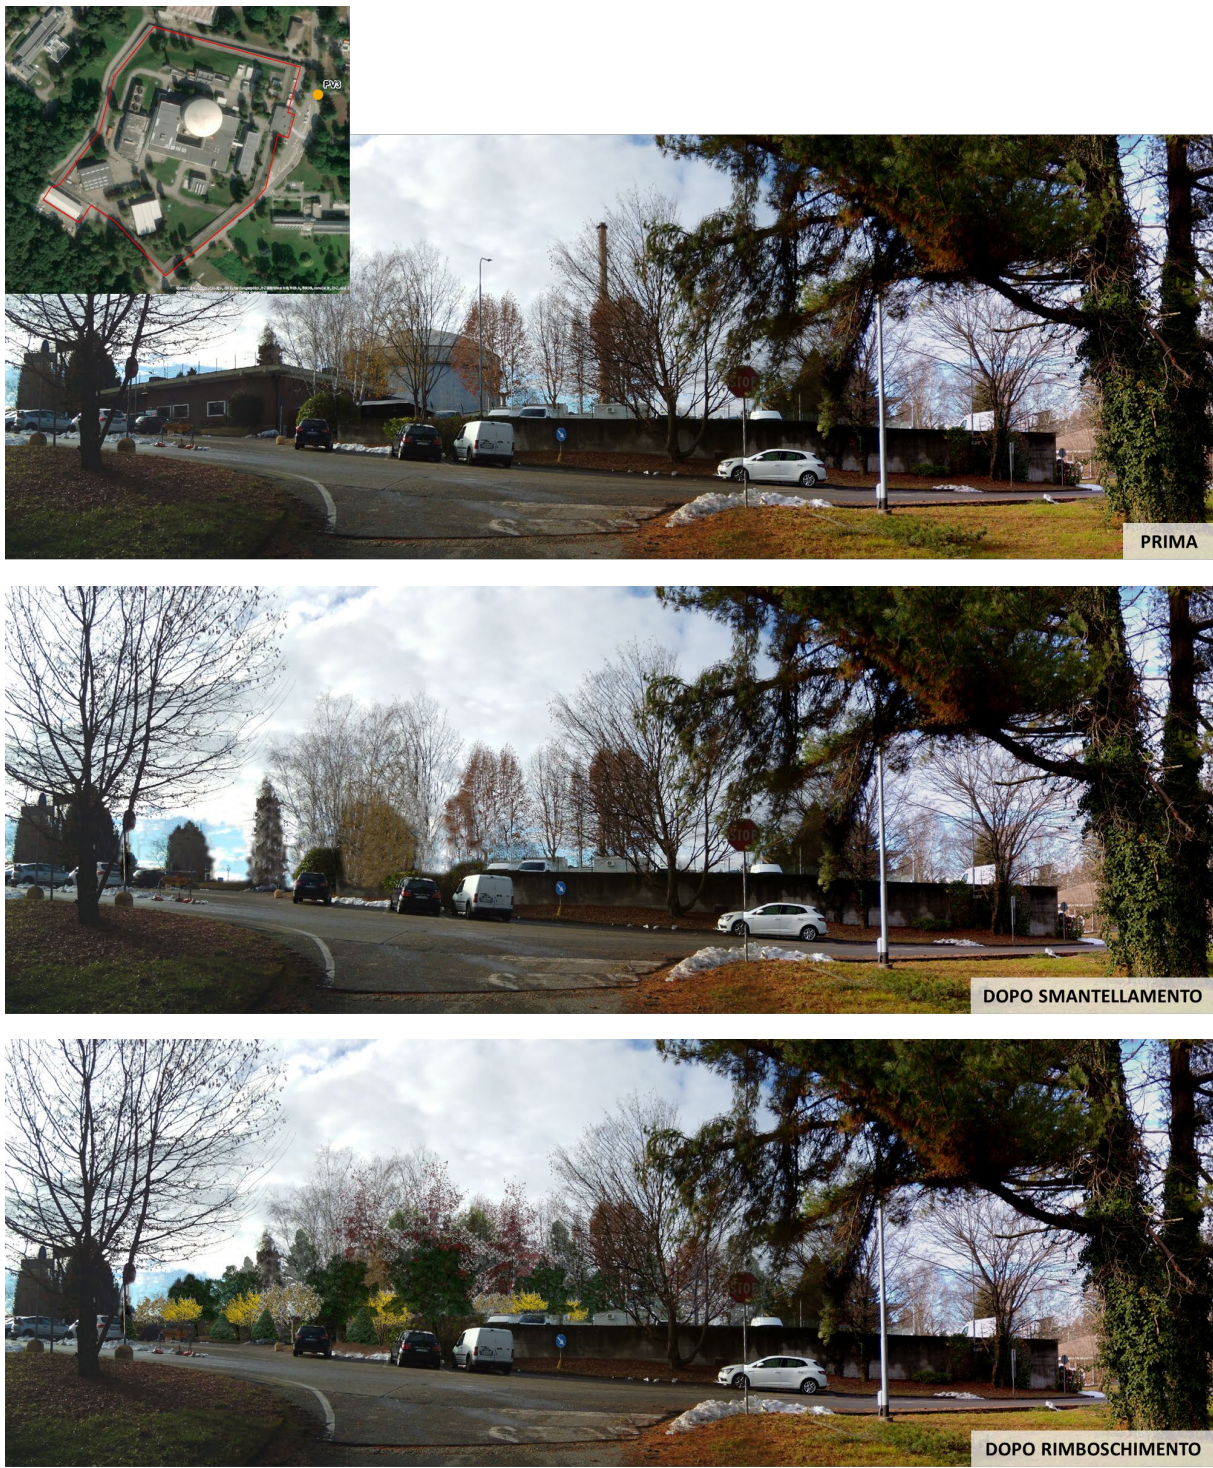
Figura 4-10. PV3 – Panoramica Sud Ovest-Nord Ovest del Complesso INE dal punto esterno situato ad Est del sito (prima e dopo lo smantellamento, dopo il rimboscimento)

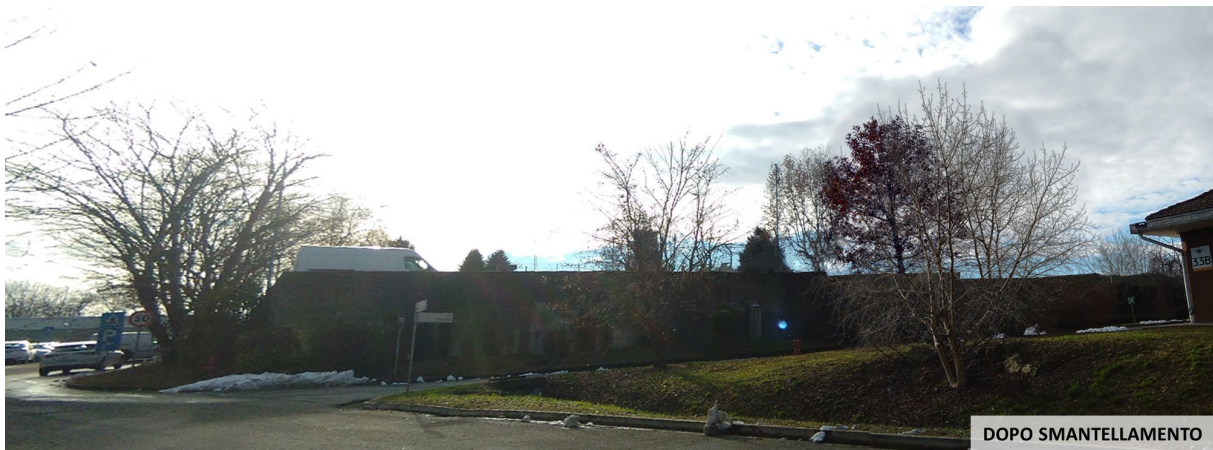
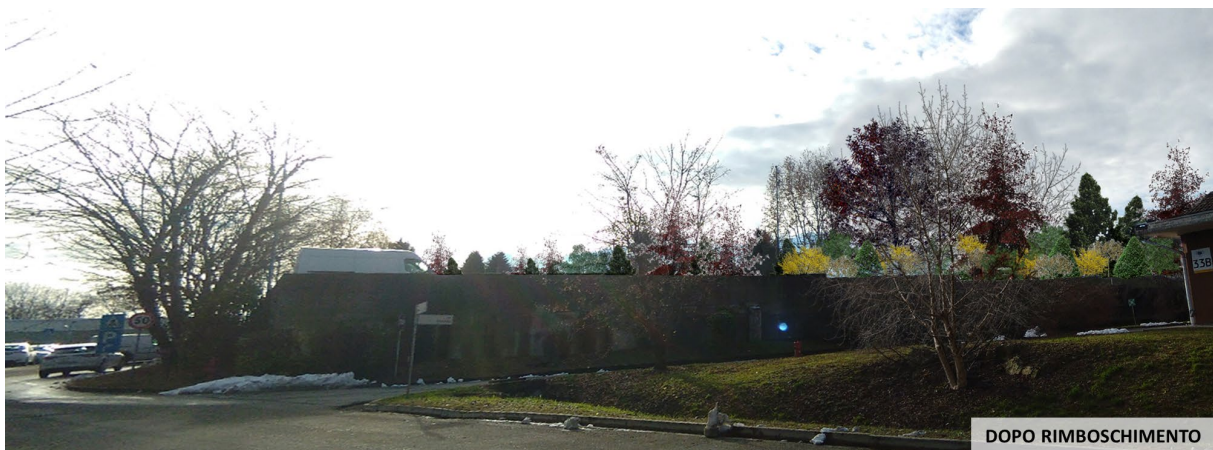
Figura 4-11. PV4 – Panoramica Sud-Sud Ovest del Complesso INE dal punto esterno situato a Nord Est del sito (prima e dopo lo smantellamento, dopo il rimboschimento)
