Studio di Impatto Ambientale: Disattivazione Complesso INE

Progetto di Riqualificazione del Complesso INE

Numero documento: NE.40.1225.A.004

Data: Settembre 2021

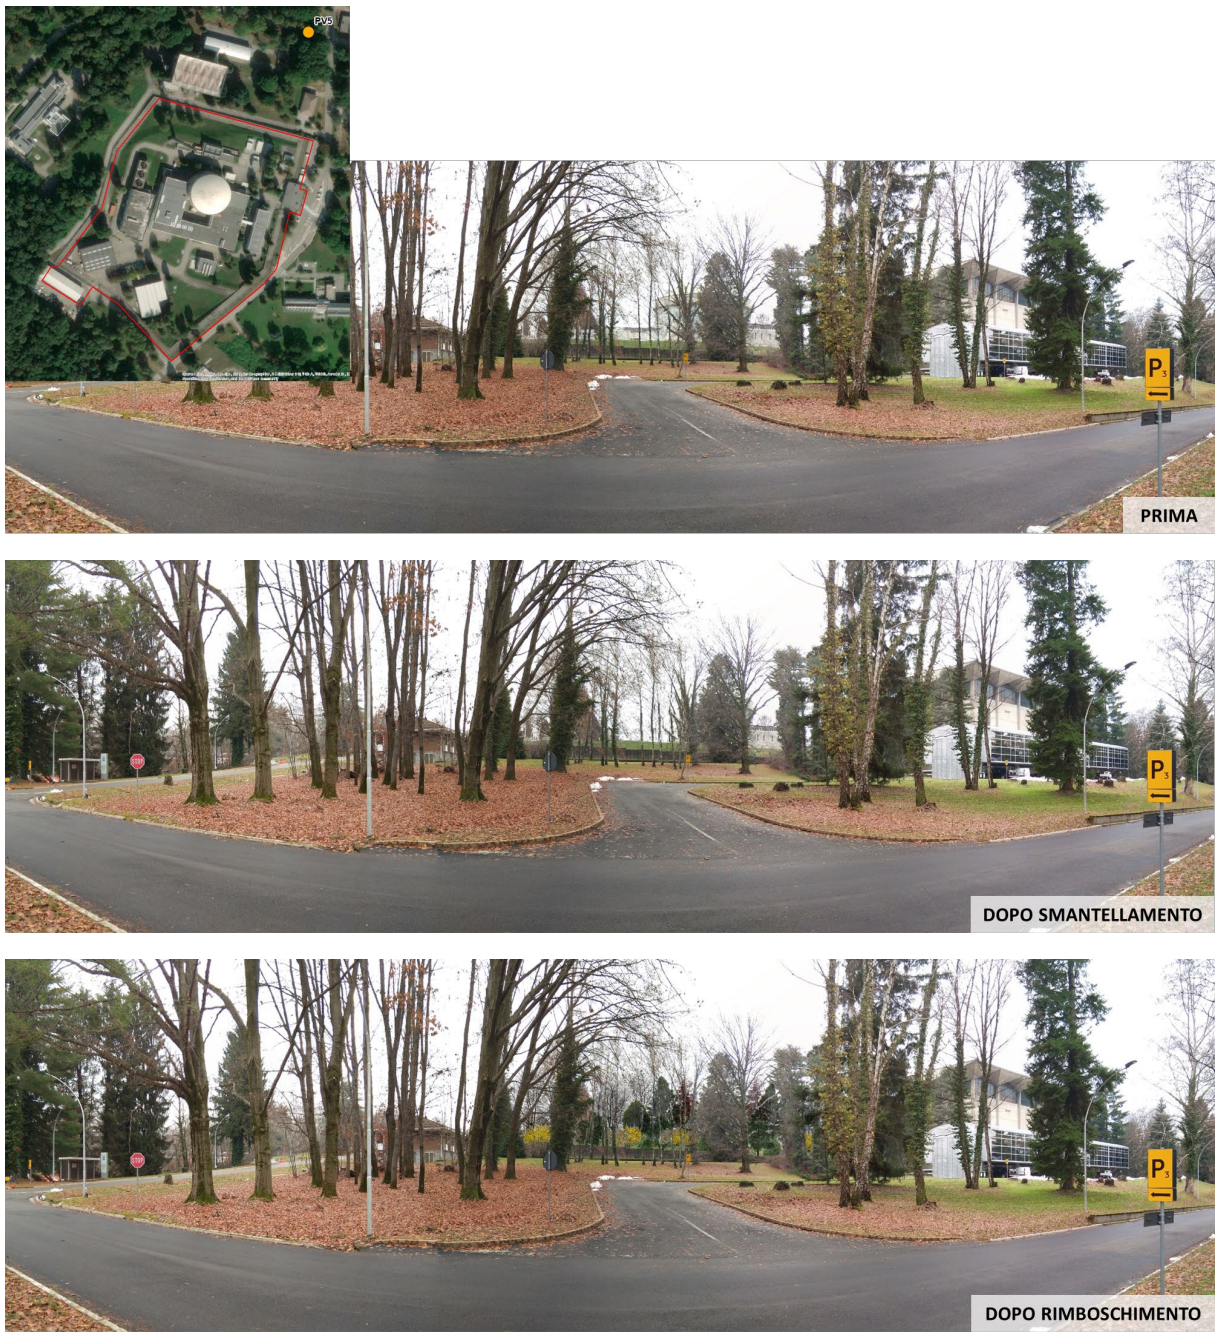
Figura 4-12. PV5 – Panoramica Sud del Complesso INE dal punto esterno situato a Nord del sito (prima e dopo lo smantellamento, dopo il rimboscimento)

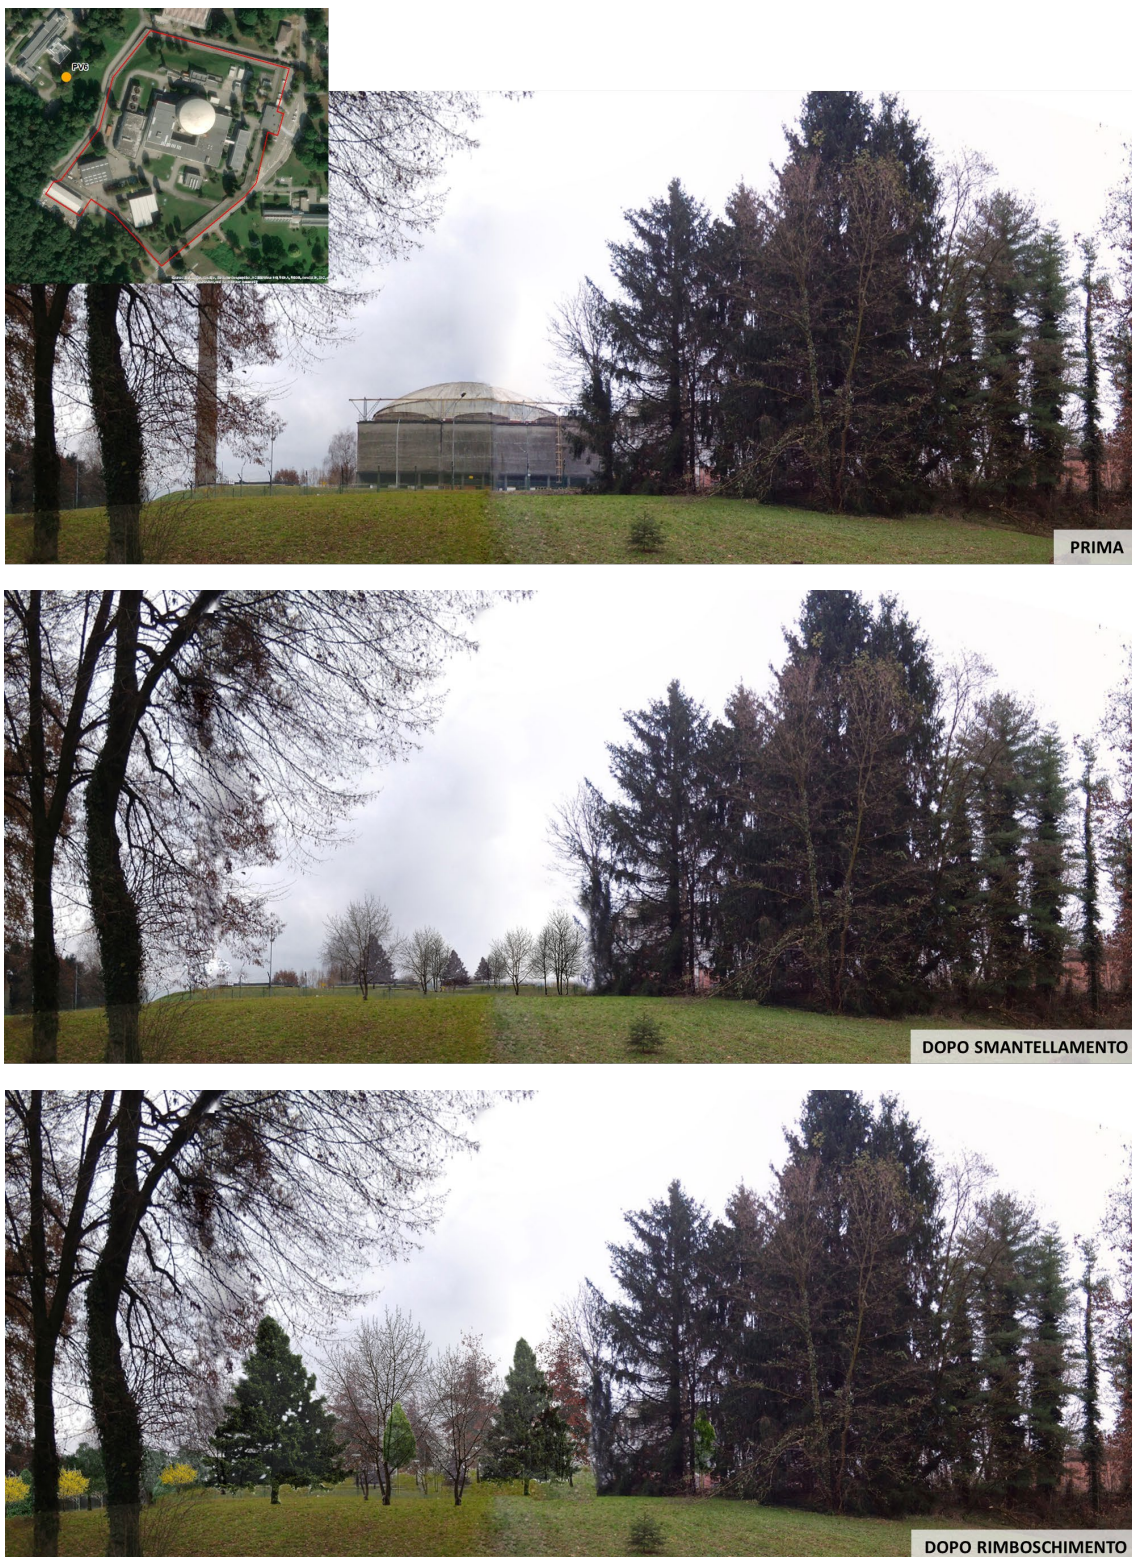
Figura 4-13. PV6 – Panoramica Sud Est del Complesso INE dal punto esterno situato a Ovest del sito (prima e dopo lo smantellamento, dopo il rimboscimento)

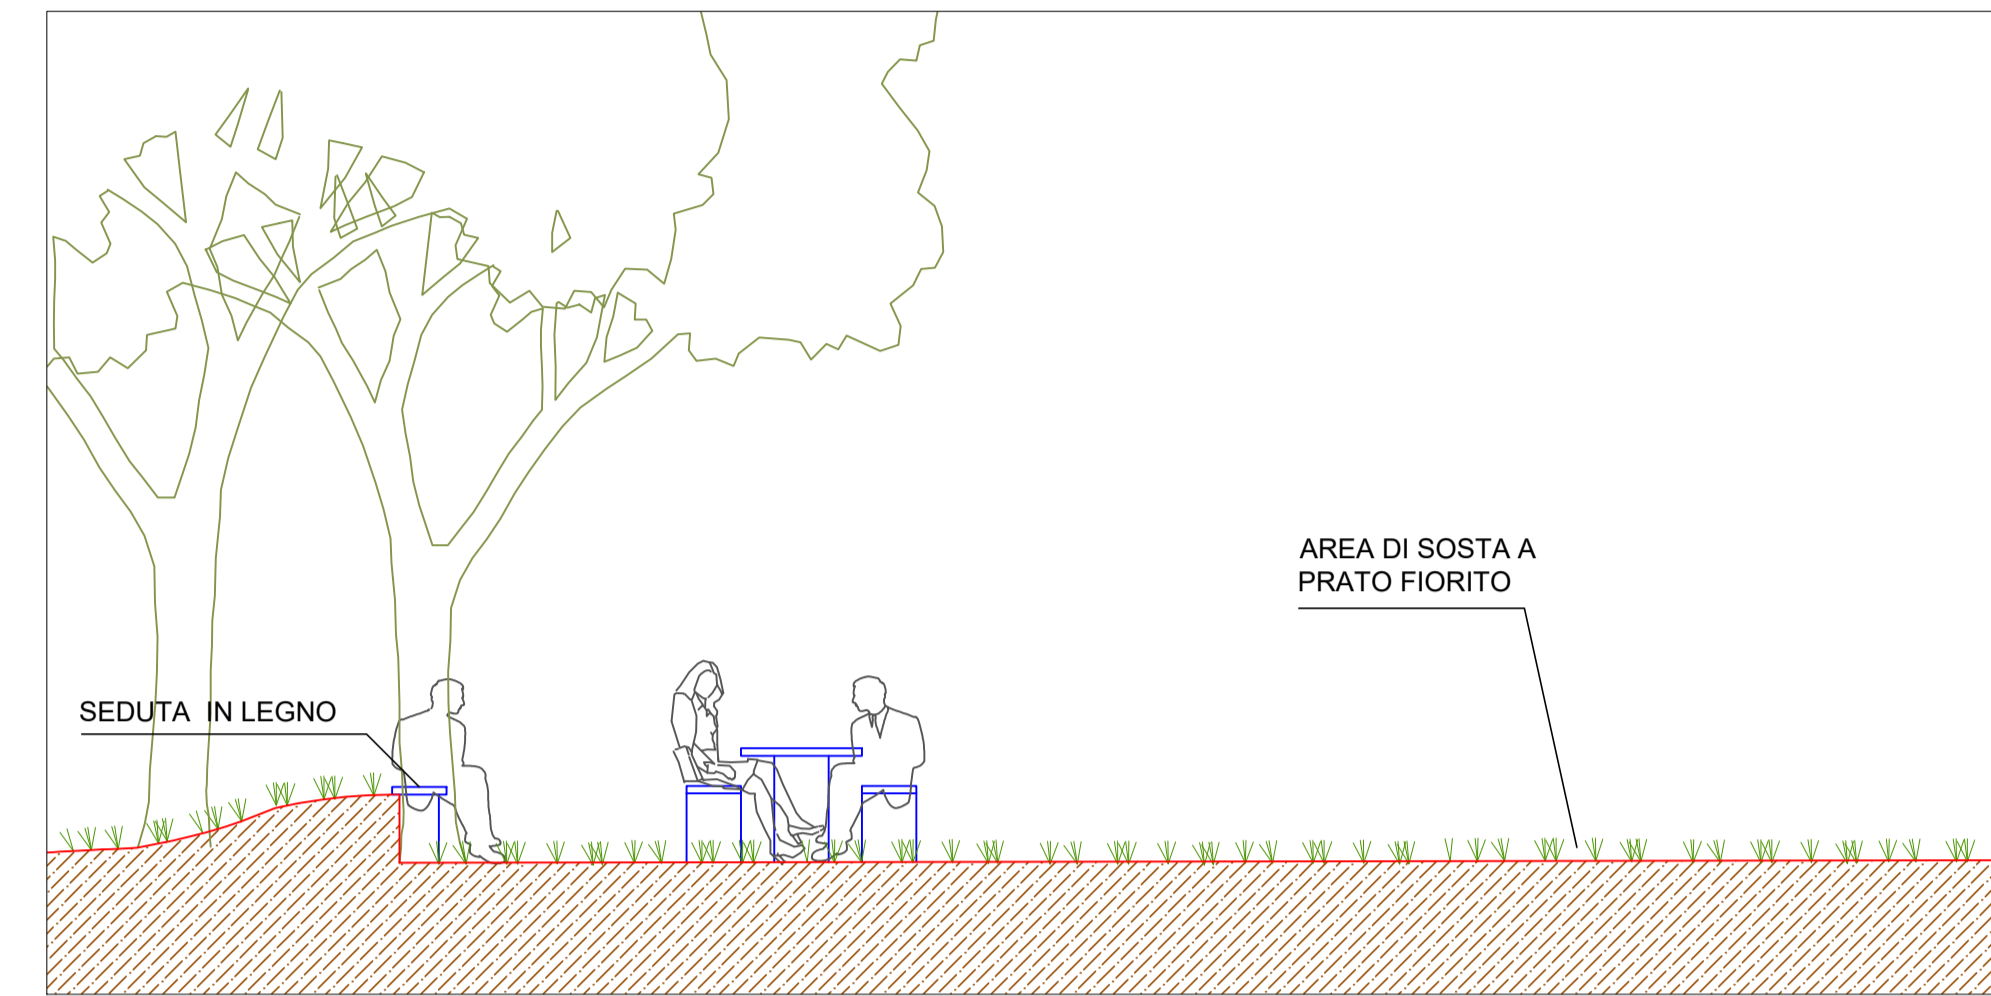
SEZIONE AREA DI SOSTA

- Piante a pronto effetto
- Qp Quercia palustre (*Quercus palustris* Pink Oak)
- Cb Carpino (*Carpinus betulus* Fastigiata)
- Pr Ciliegio (*Prunus 'Choshu-hizakura'*)

(Figura 4-2) e permetteranno agli utenti del JRC di usufruire dell'area, la quale sarà attrezzata con alcune sedute a lato dei tracciati e con alcune sedute con tavoli da pic-nic nell'intorno bosco/prato della zona prativa centrale (cfr. sezione tipologica in **Tavola C1**).
