Interventi ricorrenti di manutenzione ai fini del recupero funzionale della Tangenziale Ovest di Foggia - S.S. n. 673 (ex S.S. n. 16)

PROGETTO DEFINITIVO

**ELABORATI GENERALI
STUDI PRELIMINARI AMBIENTALI
REPORT DELLE MISURE FONOMETRICHE**

Report delle misure fonometriche

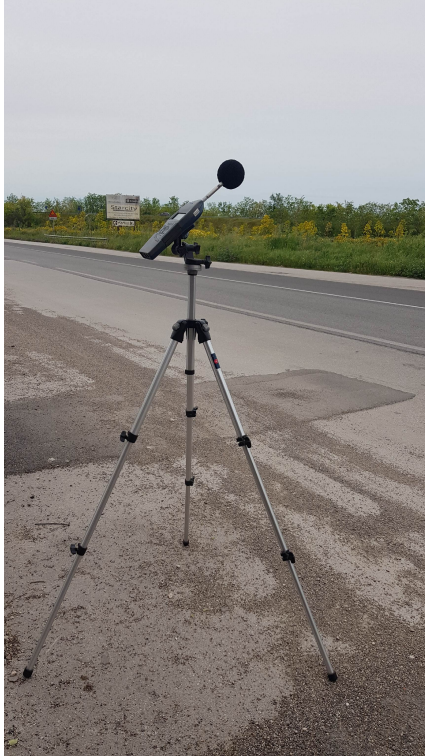
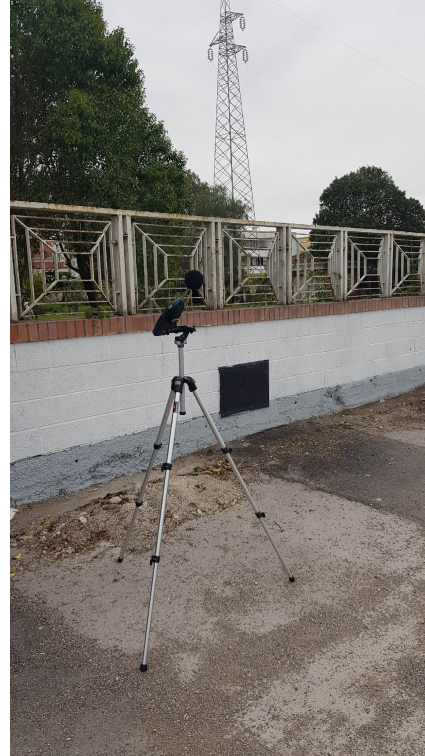
Posizionamento del fonometro

<u>Tipologia di misure:</u>	6 misure spot di 10' distribuite nell'arco delle 24 ore
<u>Coordinate GPS della postazione di misura:</u>	E 550559.00 m N 4586305.00 m
<u>Posizione del microfono:</u>	a 1.5 m di altezza dal piano di calpestio
<u>Distanza del microfono dalla sede stradale:</u>	2 metri dalla SS16
<u>Altezza relativa del microfono rispetto alla sede stradale:</u>	+ 1.5 m
<u>Note alle misurazioni:</u>	---

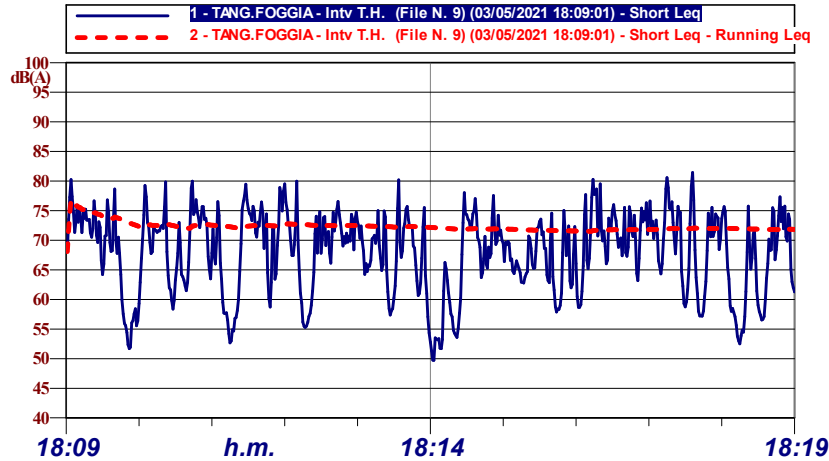
MISURA 5

Leq (dBA)	71.8	Lmin (dBA)	49.7	Lmax (dBA)	81.4
L1	L10	L50	L90	L95	L99
80.0	75.5	69.5	57.6	54.9	51.9

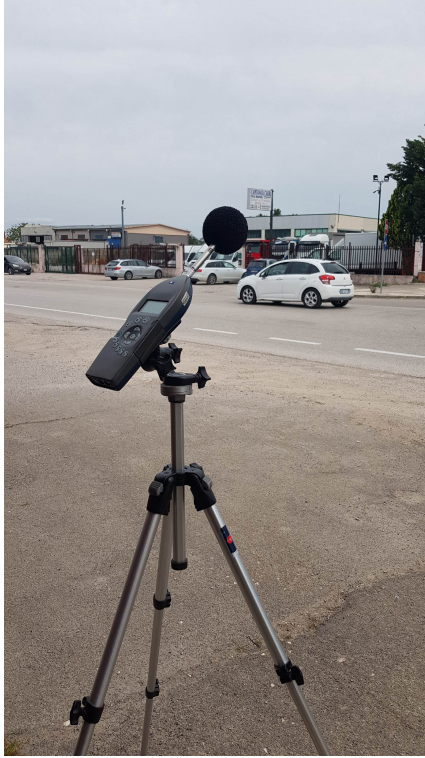
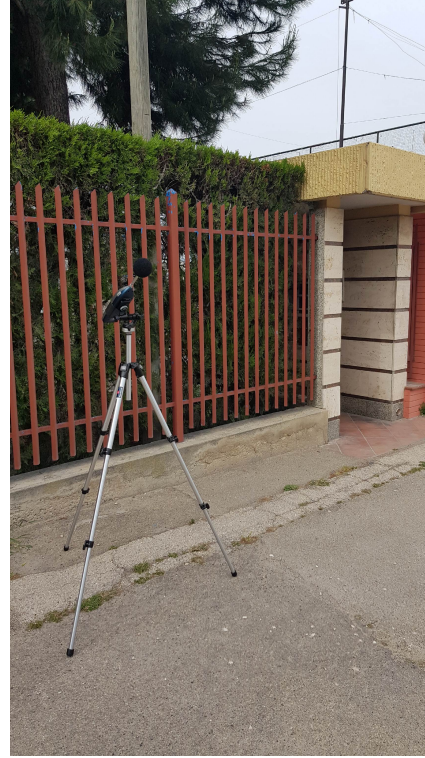
Posizionamento del fonometro

<u>Tipologia di misure:</u>	6 misure spot di 10' distribuite nell'arco delle 24 ore
<u>Coordinate GPS della postazione di misura:</u>	E 543893.00 m N 4585683.00 m
<u>Posizione del microfono:</u>	a 1.5 m di altezza dal piano di calpestio
<u>Distanza del microfono dalla sede stradale:</u>	3 metri dalla tangenziale
<u>Altezza relativa del microfono rispetto alla sede stradale:</u>	+ 1.5 m
<u>Note alle misurazioni:</u>	---

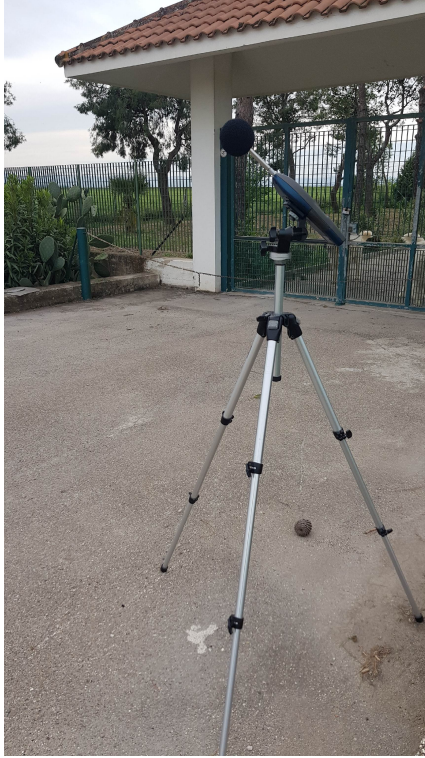
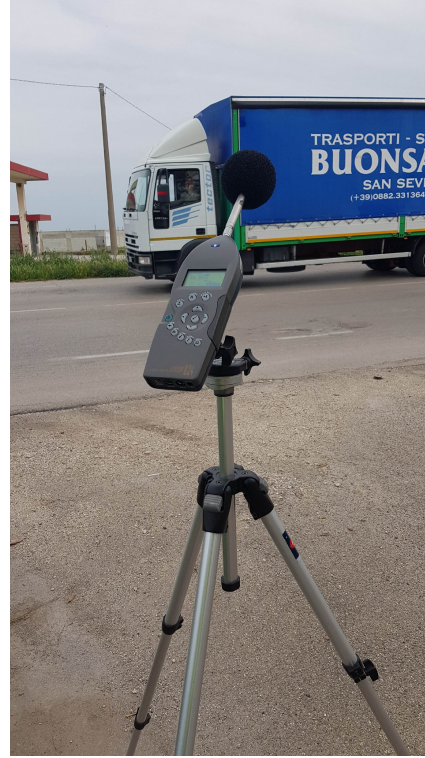
Posizionamento del fonometro

<u>Tipologia di misure:</u>	6 misure spot di 10' distribuite nell'arco delle 24 ore
<u>Coordinate GPS della postazione di misura:</u>	E 543500.00 m N 4592762.00 m
<u>Posizione del microfono:</u>	a 1.5 m di altezza dal piano di calpestio
<u>Distanza del microfono dalla sede stradale:</u>	2 metri dalla tangenziale
<u>Altezza relativa del microfono rispetto alla sede stradale:</u>	+ 1.5 m
<u>Note alle misurazioni:</u>	---

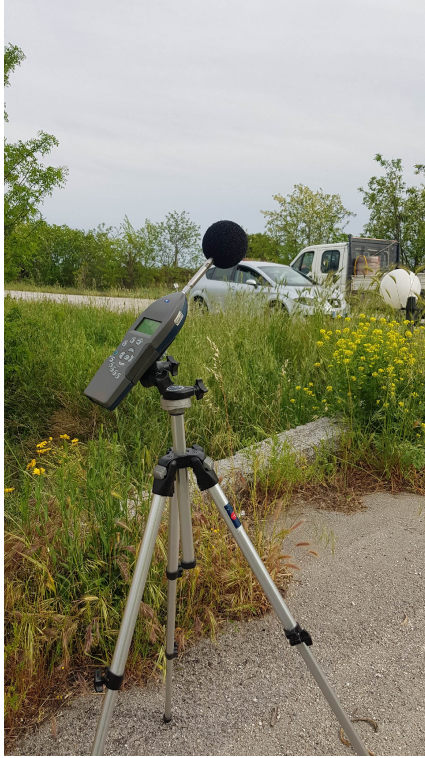
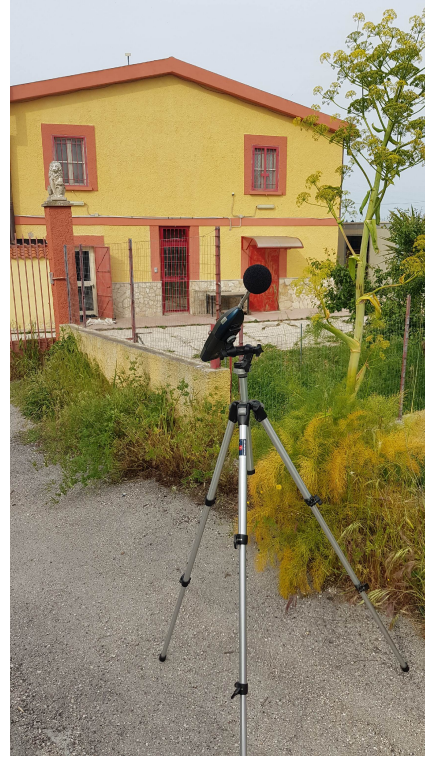
Posizionamento del fonometro

<u>Tipologia di misure:</u>	6 misure spot di 10' distribuite nell'arco delle 24 ore
<u>Coordinate GPS della postazione di misura:</u>	E 545698.00 m N 4594216.00 m
<u>Posizione del microfono:</u>	a 1.5 m di altezza dal piano di calpestio
<u>Distanza del microfono dalla sede stradale:</u>	3 metri dalla tangenziale
<u>Altezza relativa del microfono rispetto alla sede stradale:</u>	+ 1.0 m
<u>Note alle misurazioni:</u>	Maschera su rilievo nr. 2 per eventi indesiderati

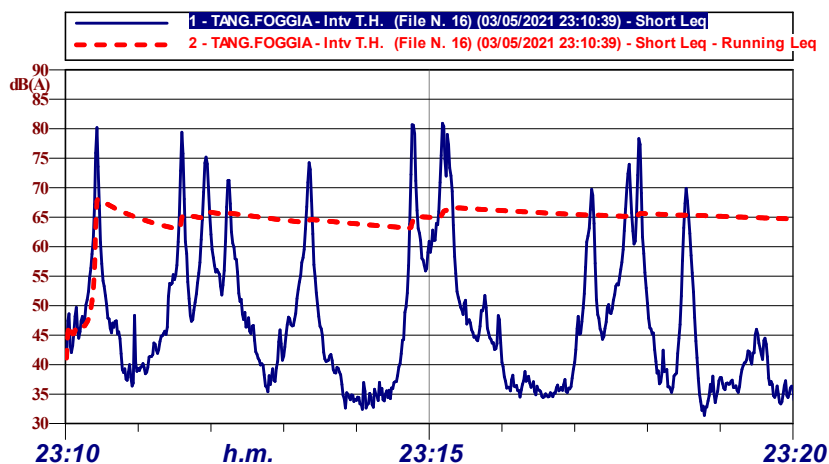
MISURA 6

Leq (dBA)	64.5	Lmin (dBA)	31.4	Lmax (dBA)	80.9
L1	L10	L50	L90	L95	L99
79.1	63.9	44.0	34.8	33.9	33.8
