9.2 LINEA DI TRASPORTO ELETTRICO/LINEA DORSALE INTERRATA A 30 Kv

9.3 LINEA DI TRASPORTO ELETTRICO INTERRATA A 30KV/VIABILITA' SUD

9.4 AEROGENERATORE BT05 E BT06, AREA DI CANTIERE

9.5 AEROGENERATORE BT07

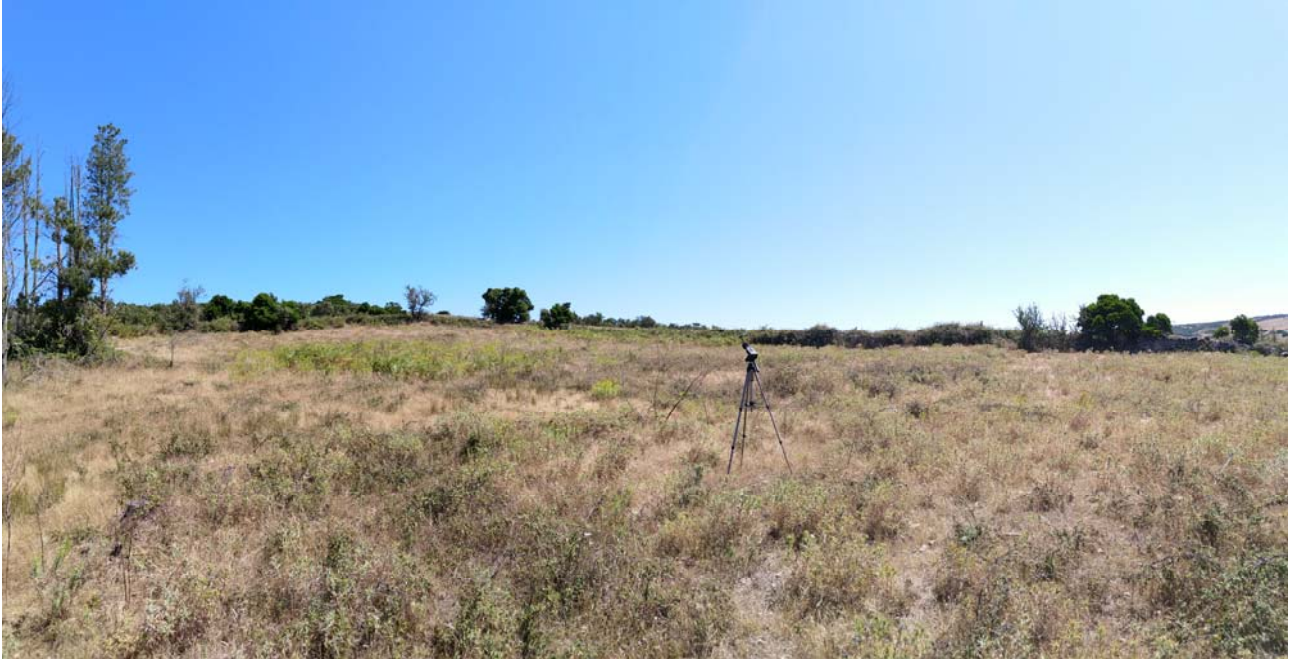
Area di posizionamento dell'aerogeneratore BT05

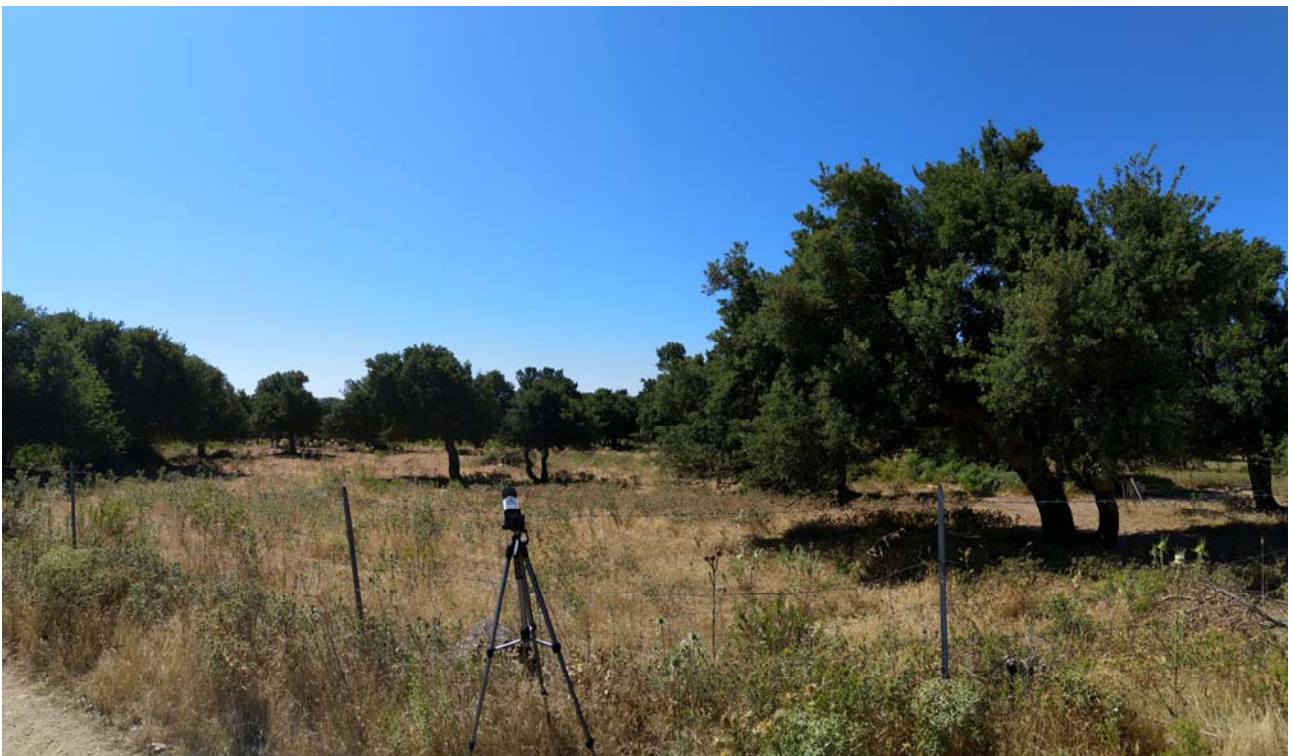
Area di posizionamento dell'aerogeneratore BT06

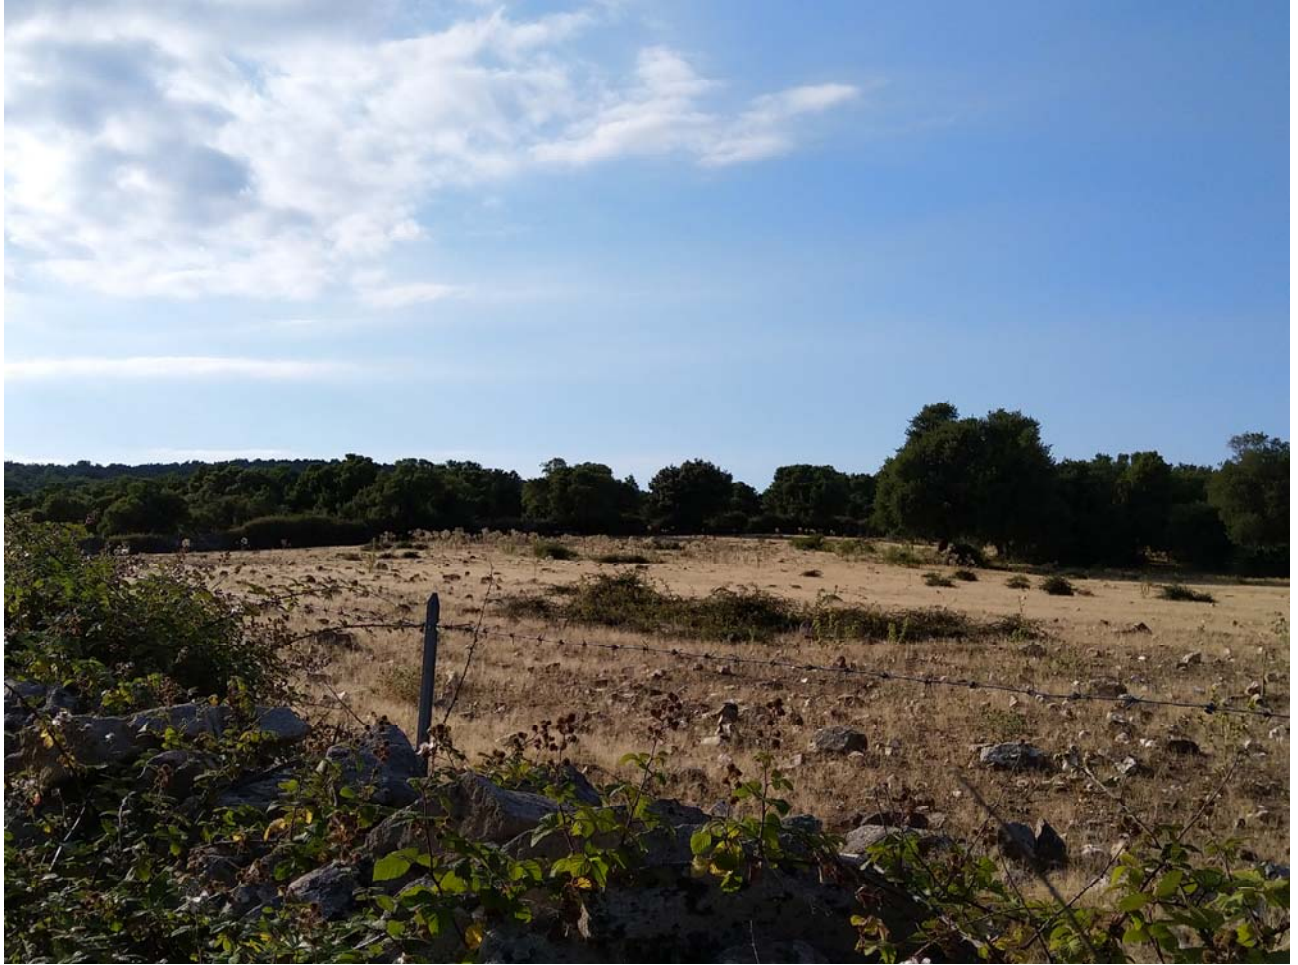
Area di posizionamento dell'aerogeneratore BT07

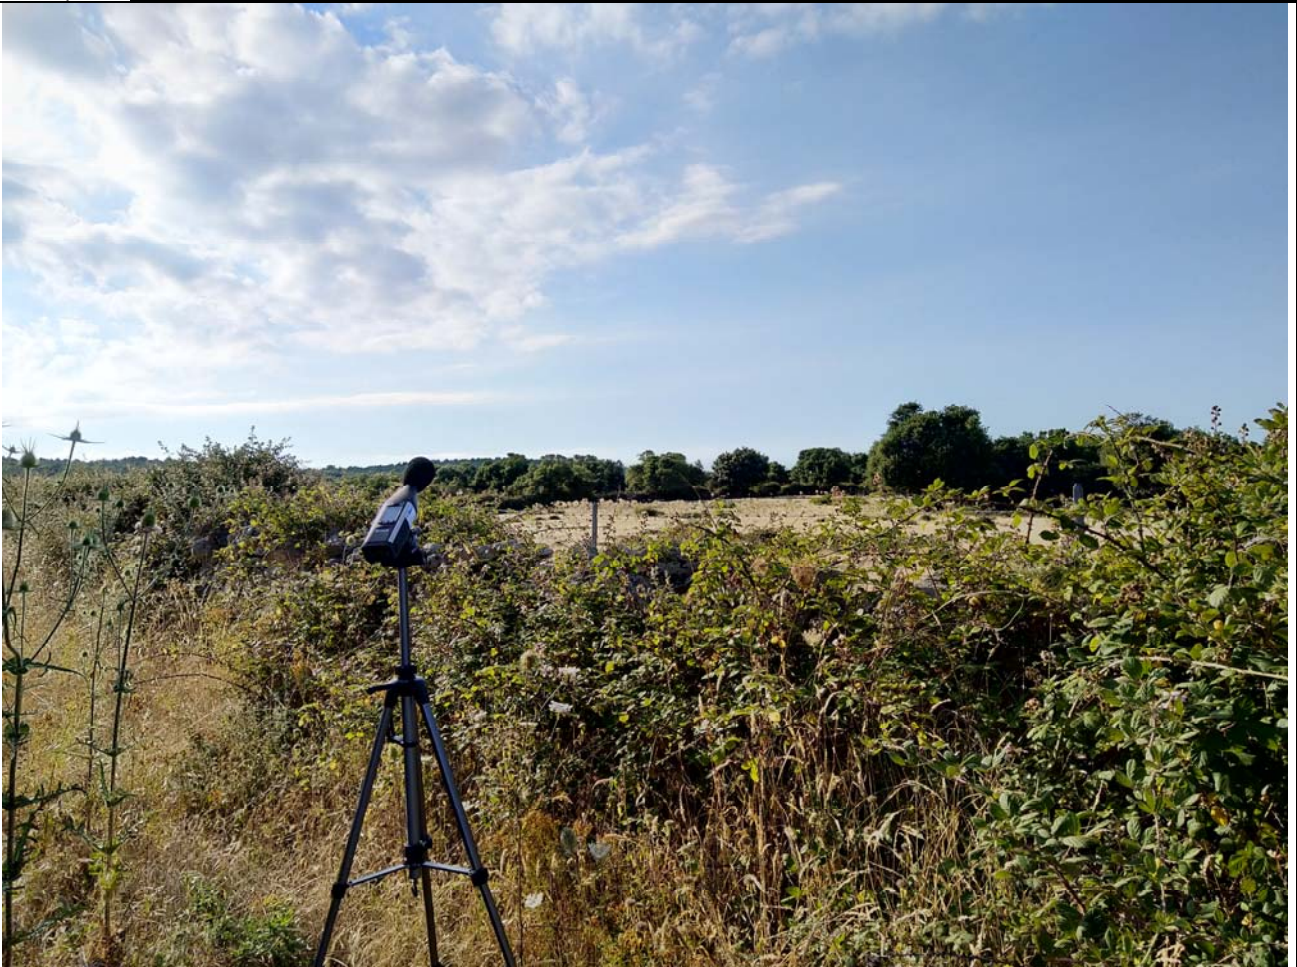
Area di posizionamento dell'aerogeneratore BT07

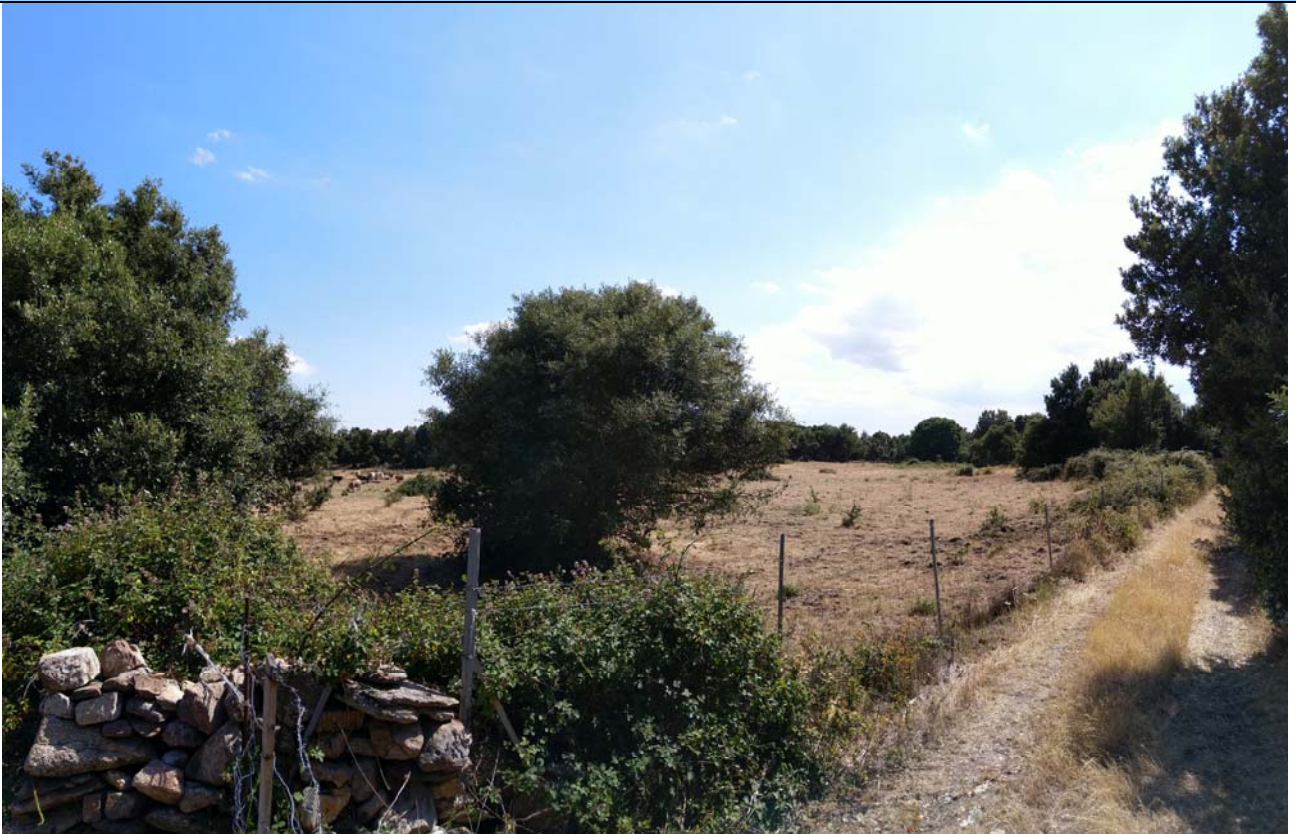
Area di posizionamento dell'aerogeneratore BT08

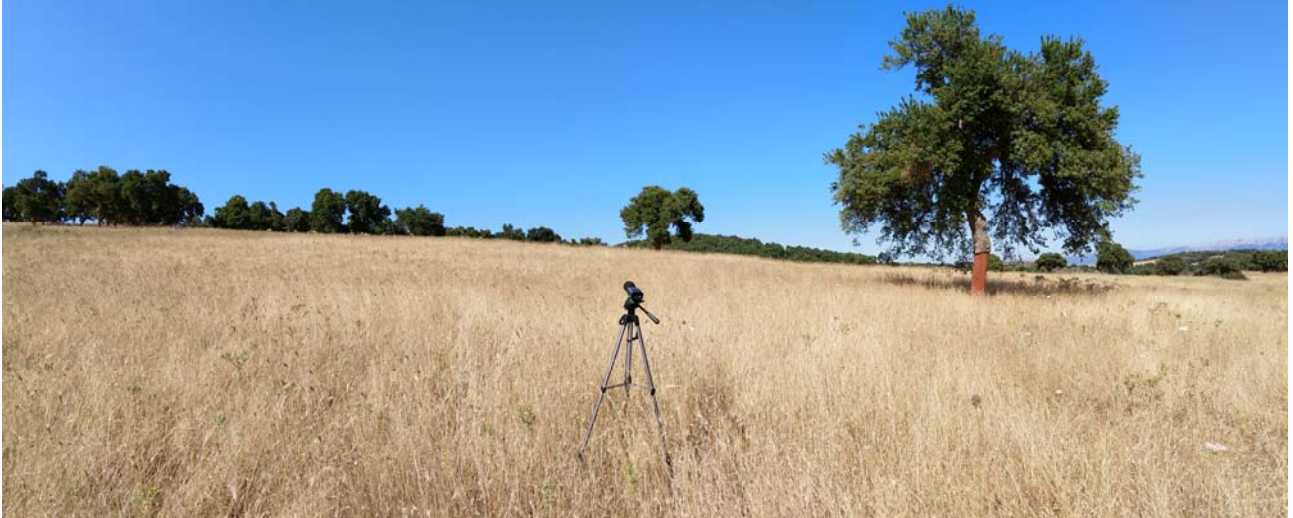
Area di posizionamento dell'aerogeneratore BT09

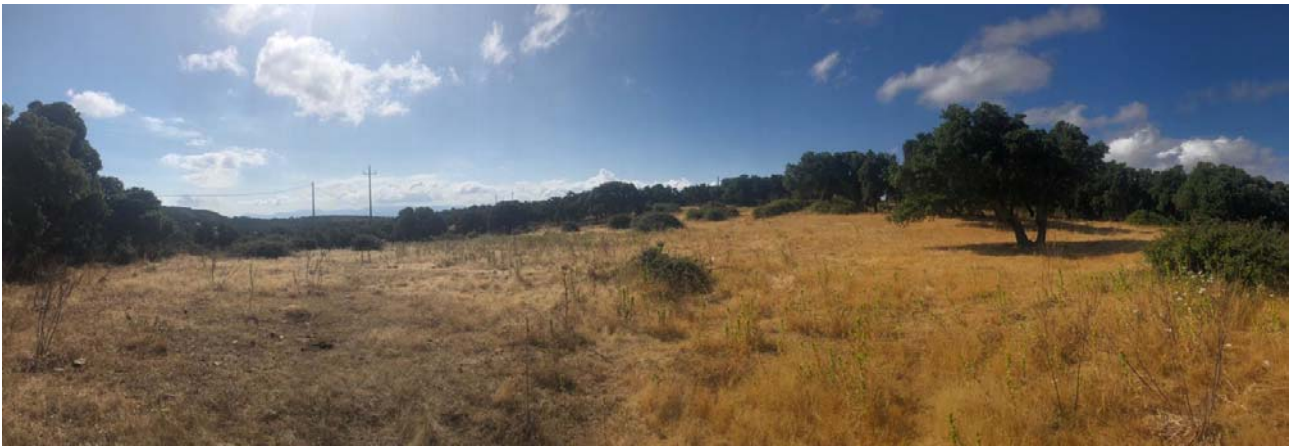
Area di posizionamento dell'aerogeneratore BT10
