## PROGETTO PER LA REALIZZAZIONE DEL PARCO EOLICO "BITTI - TERENCESSA"

### PROGETTO DEFINITIVO

RS-12

*ANALISI AMBIENTALE, PAESAGGISTICA  
E ARCHEOLOGICA DEGLI INTERVENTI  
PROPEDEUTICI AL TRASPORTO  
DEGLI AEROGENERATORI*

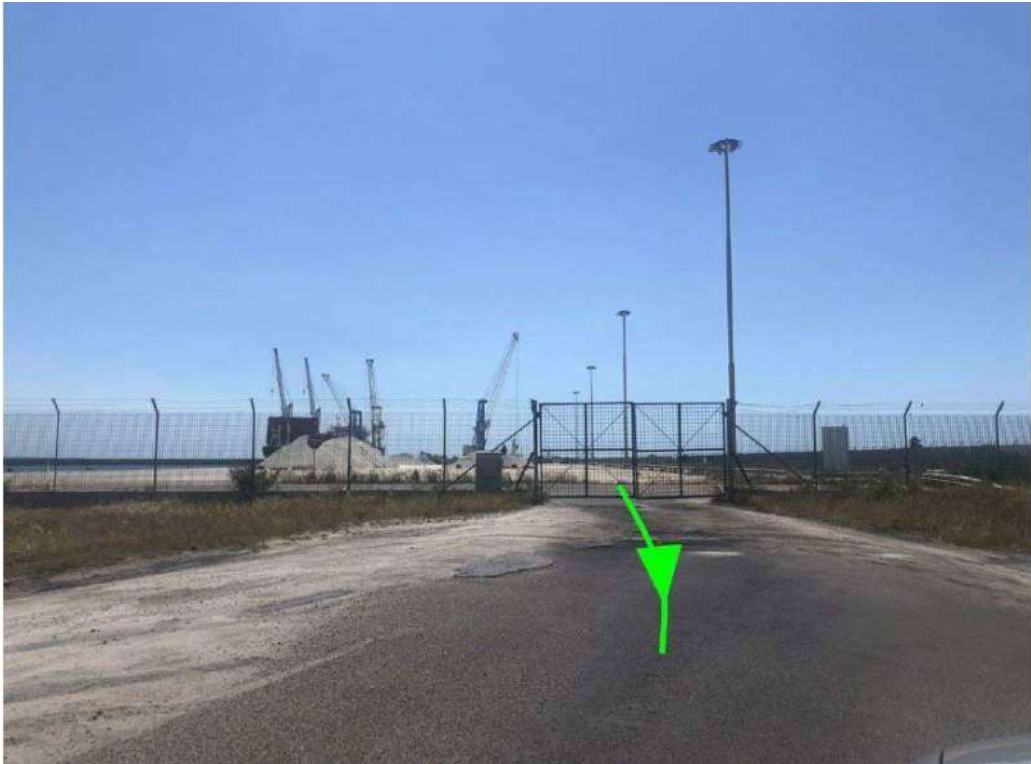
Foto da terra

Comune:	Oristano	
Località	Porto	
Coordinate Gauss Boaga	GB Est	GB Nord
	1461640	4413223

La segnalazione si riferisce all'uscita dal compendio portuale di Oristano. Trattandosi di un'estesa area pavimentata e sgombra da ostacoli non è richiesta alcuna lavorazione specifica.

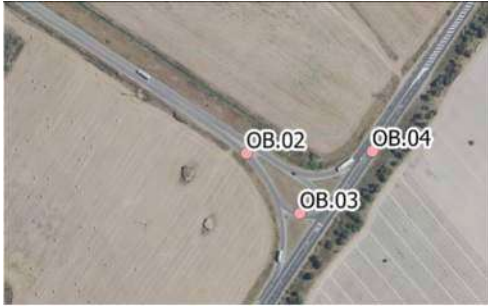
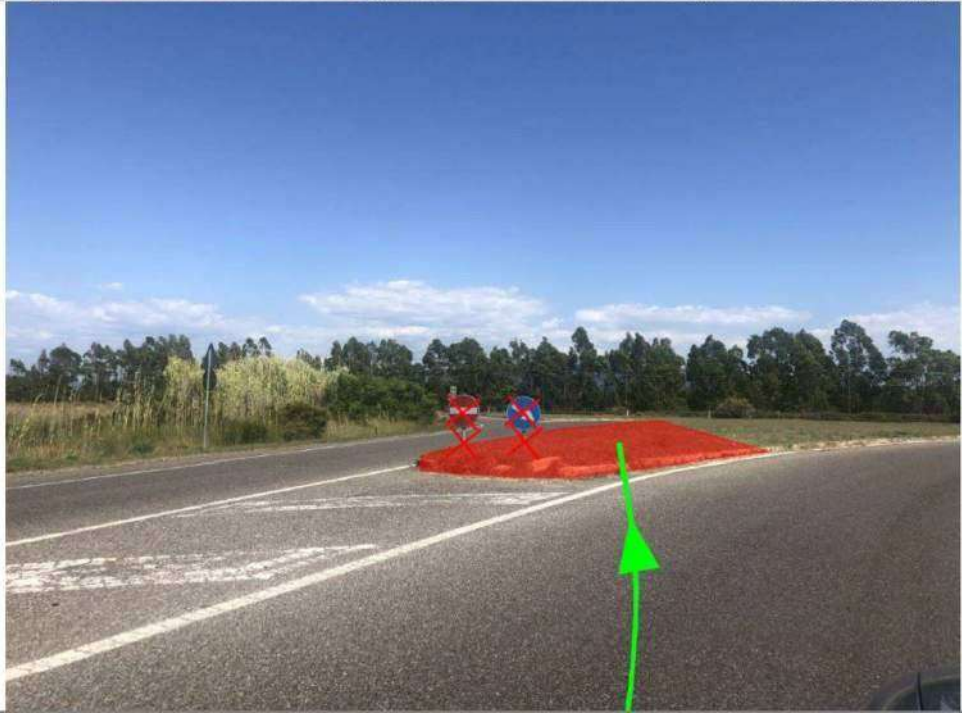
Ripresa aerea

Comune:	Oristano	
Località	Cirras – Svincolo SP49 – SP22	
Coordinate Gauss Boaga	GB Est	GB Nord
	1464860	4410867

La segnalazione si riferisce al livellamento di un'aiuola così da renderla carrabile, tale azione risulterà necessaria per l'intera fase di trasporto della componentistica delle macchine eoliche verso il sito di progetto; nel transitorio (allorquando le esigenze di trasporto non lo richiederanno) si provvederà a ristabilire l'ingombro dell'area attraverso l'impiego di elementi amovibili in plastica, correntemente impiegati nei cantieri stradali, nonché al posizionamento provvisorio della segnaletica rimossa.

Al termine delle fasi di trasporto si provvederà al completo ripristino del manufatto stradale ed al riposizionamento definitivo della segnaletica verticale.

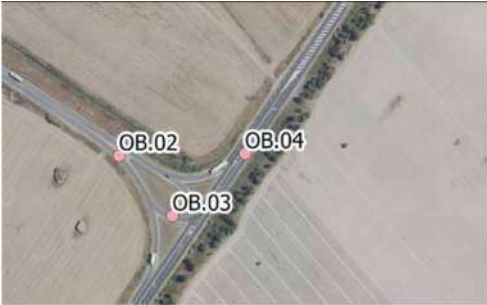
Ripresa aerea

Comune:	Oristano

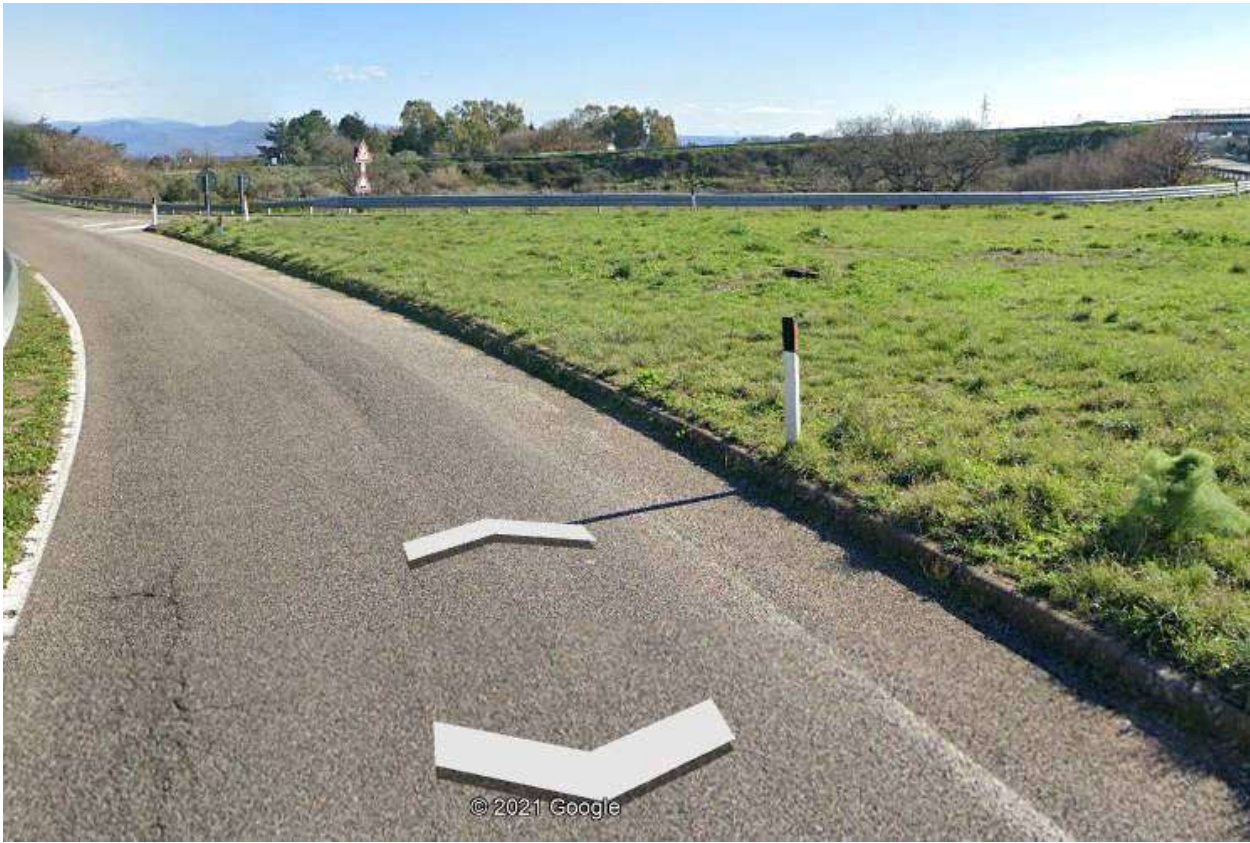
In riferimento alla suddetta osservazione del trasportatore, si evidenzia che, alla data odierna, l'albero segnalato non risulta più essere presente, come documentato da riprese fotografiche risalenti al febbraio 2021 ed esportate da "Google street view":

Figura 3.1 – Stato dei luoghi al febbraio 2021 in prossimità del punto OB.16

Per quanto sopra detto non si rinviene alcuna implicazione ambientale scaturita dal passaggio dei mezzi trasportatori nel punto menzionato

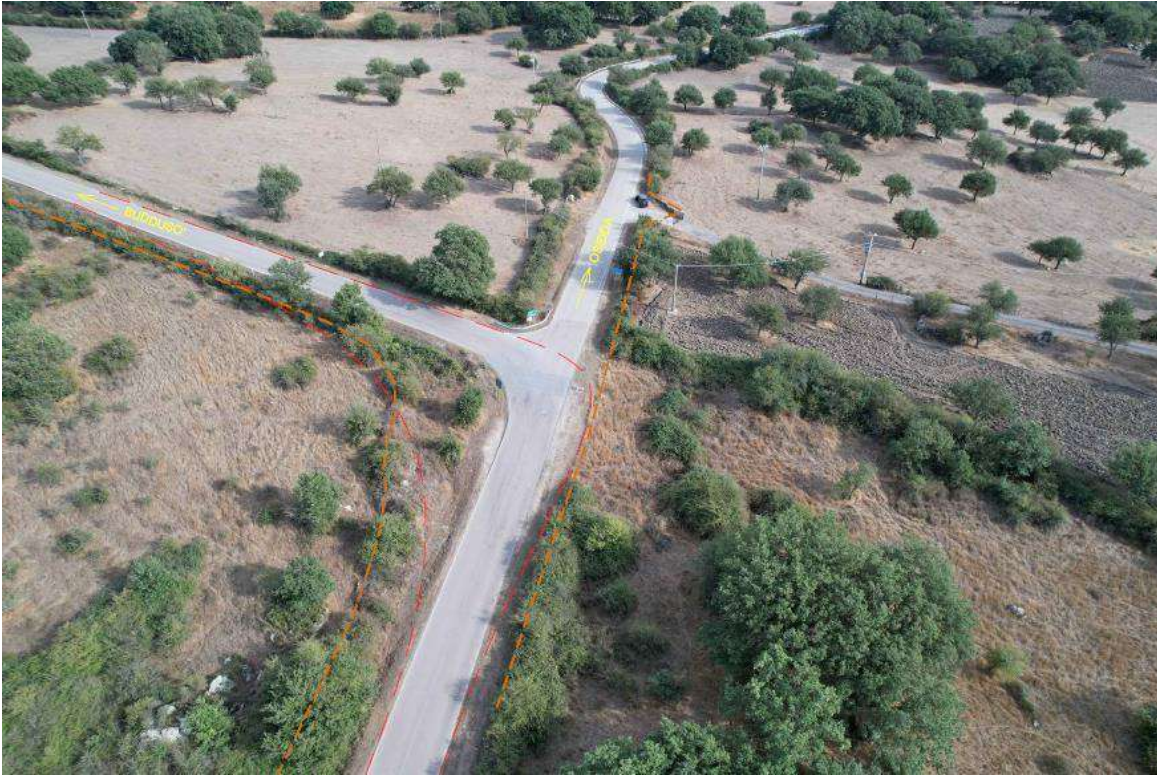
*Fig. 4.4 – OB.22 – la linea tratteggiata rossa indica l'area di ampliamento*
