ITINERARIO INTERNAZIONALE E78 S.G.C. GROSSETO – FANO
Tratto Selci Lama (E45) – S. Stefano di Gaifa
Adeguamento a 2 corsie della Galleria della Guinza (lotto 2)
e del tratto Guinza – Mercatello Ovest (lotto 3)
1° stralcio

RILIEVI CARTOGRAFICI
Relazione georadar galleria Guinza

Indagini conoscitive sulla pavimentazione della Galleria Guinza (PU – PG)

RELAZIONE TECNICA
15620-16_gal.guinza-rel-01-rev00_lab48081
Rapporto di prova: LAB48081

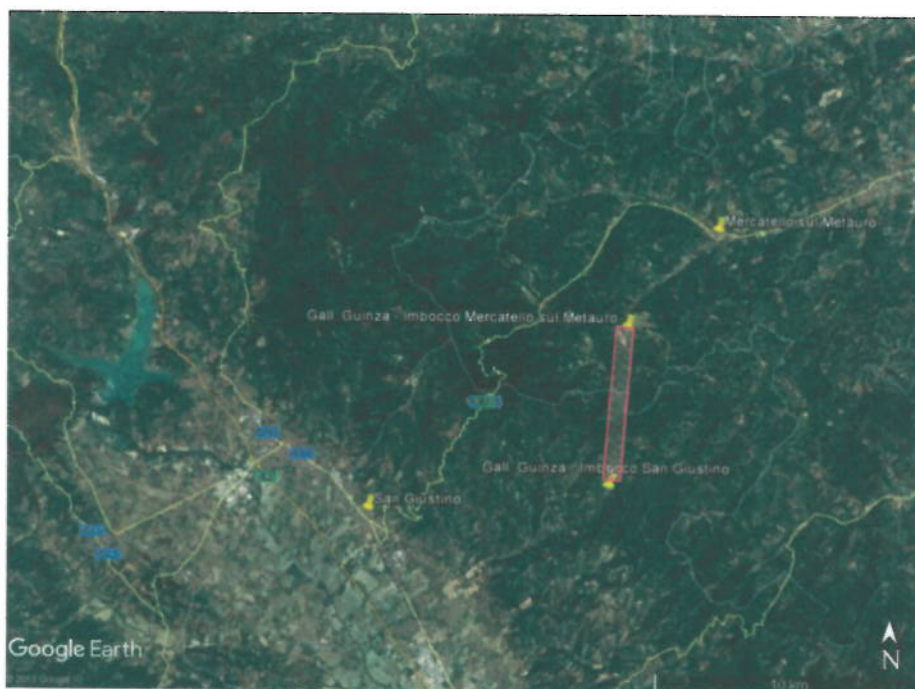
Figura 1 - Identificazione dell'area oggetto delle indagini.

Su incarico della Committenza, ANAS S.p.A., la scrivente società ha eseguito una campagna di indagini ad alto rendimento in situ con l'ausilio di strumentazione Georadar (G.P.R) allo scopo di indagare l'integrità strutturale della galleria Guinza. Nello specifico le indagini hanno coinvolto 6 aree distinte della pavimentazione stradale, per ciascuna delle quali sono stati acquisiti 2 profili paralleli longitudinali alla direzione di marcia e 2 trasversali.

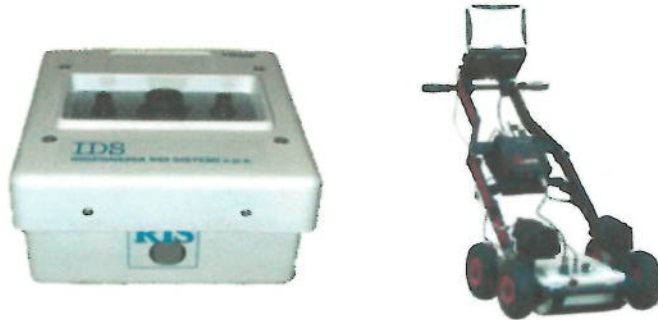
Figura 3 - Esempio di box dual frequency e configurazione G.P.R. utilizzata

La configurazione ritenuta ottimale per l'indagine oggetto svolta (Figura 3) è la seguente:

- N°1 antenna dual frequency con frequenze centrali a 400/900MHz
- N°1 modulo mod. DAD Fastwave
- Sensore magnetico a ruota
- Computer Panasonic CF-19 Tough-Book

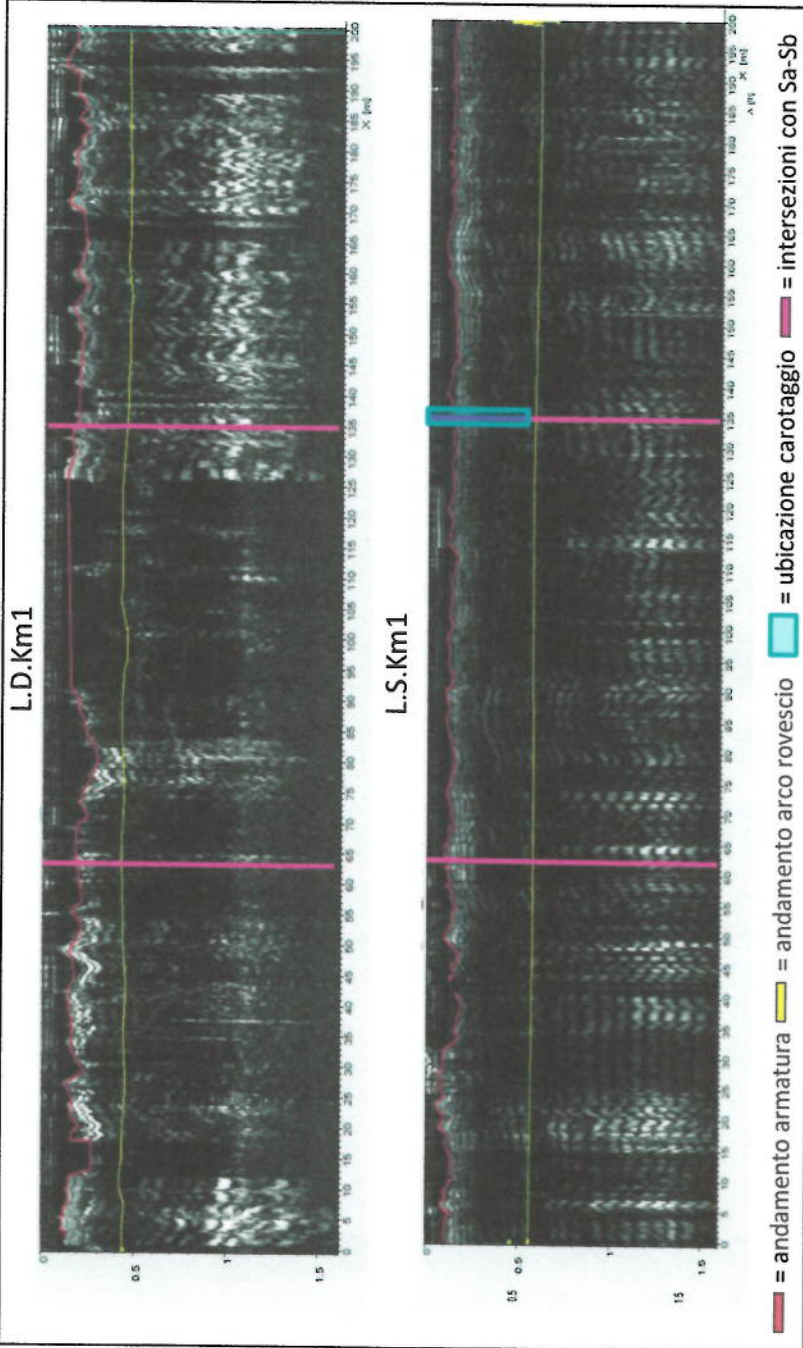
Allegato: 1
Tavola: 3
AREA - Km01
Acquisizioni
longitudinali

Prog. da inizio acquisizione (x)	0	5	10	15	20	25	30	35	40	45	50	55	60	65	70	75	80	85	90	95	100	105	110	115	120	125	130	135	140	145	150	155	160	165	170	175	180	185	190	195	200		
Profondità arco rovescio L.D.Km0	0,44	0,44	0,42	0,44	0,44	0,45	0,45	0,44	0,45	0,45	0,44	0,43	0,43	0,43	0,44	0,43	0,43	0,43	0,43	0,43	0,44	0,45	0,43	0,43	0,43	0,43	0,43	0,43	0,45	0,45	0,46	0,46	0,46	0,46	0,46	0,46	0,46	0,46	0,46	0,46	0,46	0,45	0,45
Profondità arco rovescio L.S.Km0	0,56	0,57	0,57	0,57	0,57	0,57	0,57	0,57	0,58	0,58	0,58	0,58	0,58	0,58	0,58	0,58	0,58	0,58	0,58	0,58	0,58	0,58	0,57	0,57	0,57	0,57	0,58	0,58	0,58	0,58	0,59	0,59	0,59	0,60	0,60	0,60	0,60	0,60	0,60	0,61	0,61	0,61	0,61

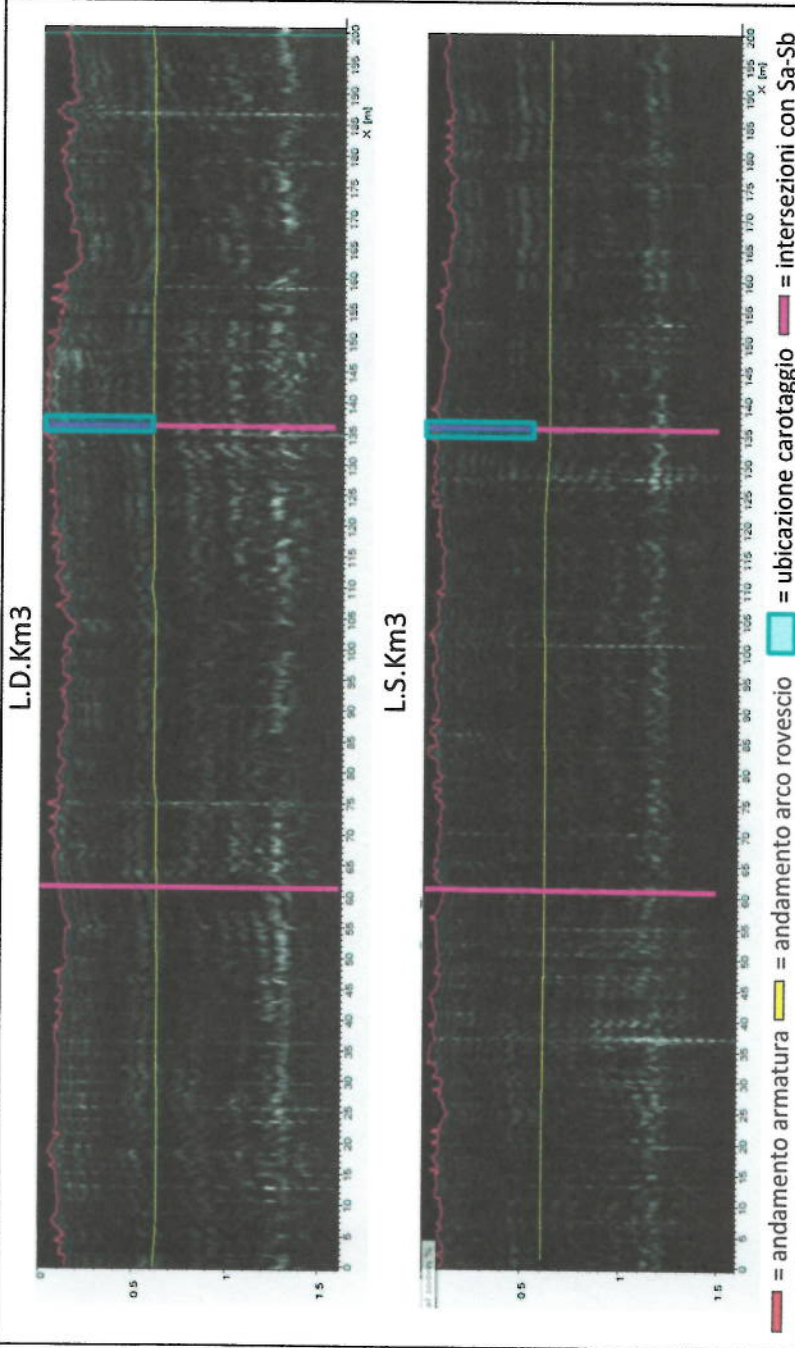
Tavola: 5
AREA - Km03
Acquisizioni
longitudinali

Prog. da inizio acquisizione [x]	0	5	10	15	20	25	30	35	40	45	50	55	60	65	70	75	80	85	90	95	100	105	110	115	120	125	130	135	140	145	150	155	160	165	170	175	180	185	190	195	200									
Profondità arco rovescio L.D.Km0 [m]	0,57	0,57	0,56	0,55	0,54	0,55	0,55	0,55	0,55	0,55	0,55	0,55	0,55	0,55	0,54	0,53	0,52	0,53	0,53	0,53	0,54	0,54	0,54	0,54	0,54	0,53	0,53	0,53	0,53	0,53	0,53	0,52	0,53	0,53	0,54	0,55	0,55	0,55	0,55	0,55	0,55	0,55	0,55	0,55	0,55	0,55	0,55			
Profondità arco rovescio L.S.Km0 [m]	0,61	0,61	0,61	0,61	0,61	0,61	0,61	0,61	0,61	0,61	0,61	0,62	0,62	0,62	0,62	0,62	0,62	0,61	0,61	0,61	0,61	0,61	0,61	0,61	0,61	0,61	0,62	0,62	0,63	0,63	0,63	0,63	0,63	0,63	0,63	0,63	0,63	0,63	0,63	0,63	0,63	0,63	0,63	0,63	0,63	0,63	0,63	0,63	0,63	0,62

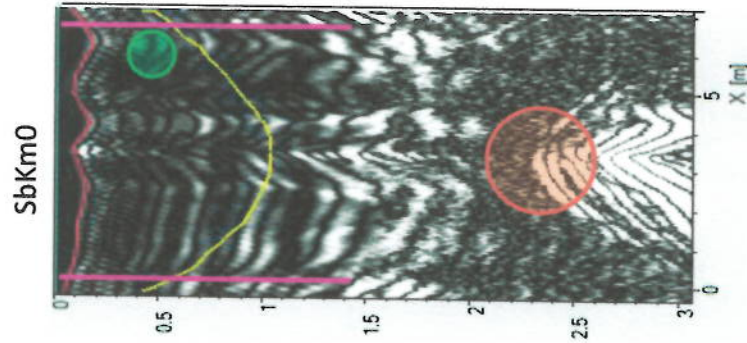
Allegato: 1
Tavola: 8
AREA - Km00
Acquisizioni
trasversali

Prog. da inizio acquisizione (x) [m]											
	0	1	2	3	4	5	6	7	8	9	10
Profondità arco rovescio SaKm0 [m]	0,73	0,98	1,05	1,05	0,98	0,85	0,56	-	-	-	-
Profondità arco rovescio SbKm0 [m]	0,69	0,93	1,03	1,04	0,92	0,74	0,50	-	-	-	-

Sottoservizio centrale		Sottoservizio laterale	
	Prog. da inizio acquisizione (x) [m]	Profondità [m]	Prog. da inizio acquisizione (x) [m]	Profondità [m]
SaKm0	3,44	2,12	6,31	0,45
SbKm0	3,26	2,03	6,10	0,41

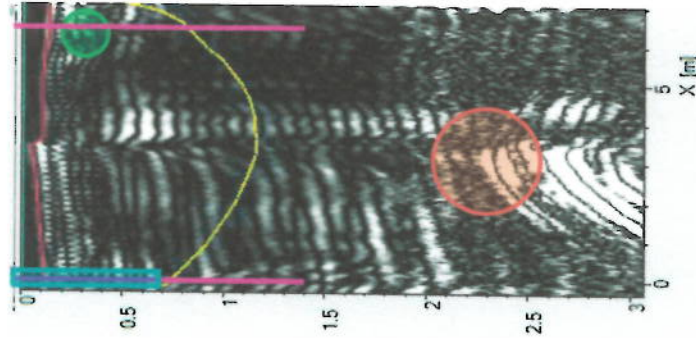
Tavola: 9
AREA - Km01
Acquisizioni
trasversali

Prog. da inizio acquisizione (x) [m]											
	0	1	2	3	4	5	6	7	8	9	10
Profondità arco rovescio SaKm1 [m]	0,58	0,91	1,02	1,03	0,96	0,81	0,44	-	-	-	-
Profondità arco rovescio SbKm1 [m]	0,66	0,94	1,01	1,04	0,95	0,82	0,46	-	-	-	-

Sottoservizio centrale		Sottoservizio laterale	
	Prog. da inizio acquisizione (x) [m]	Profondità [m]	Prog. da inizio acquisizione (x) [m]	Profondità [m]
SaKm1	3,23	2,05	6,15	0,28
SbKm1	3,37	2,04	6,21	0,31

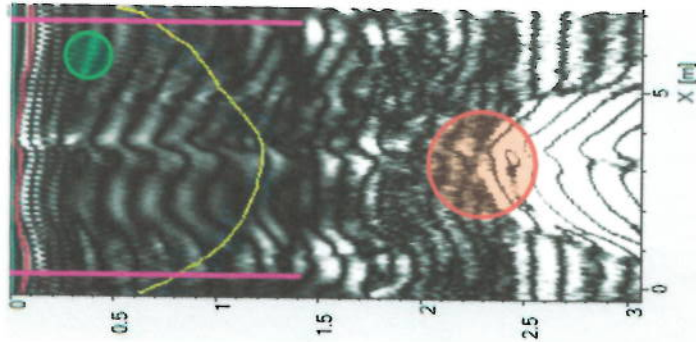
Tavola: 11
AREA - Km03
Acquisizioni
trasversali

Prog. da inizio acquisizione (x) [m]											
	0	1	2	3	4	5	6	7	8	9	10
Profondità arco rovescio SaKm3 [m]	0,62	0,98	1,14	1,21	1,05	0,91	0,65	-	-	-	-
Profondità arco rovescio SbKm3 [m]	0,63	0,95	1,09	1,19	1,27	1,17	0,91	0,84	0,70	0,59	-

Sottoservizio centrale		Sottoservizio laterale	
	Prog. da inizio acquisizione (x) [m]	Profondità [m]	Prog. da inizio acquisizione (x) [m]	Profondità [m]
SaKm3	3,26	2,19	6,2	0,28
SbKm3	4,7	2,14	7,4	-
