**ITINERARIO INTERNAZIONALE E78 S.G.C. GROSSETO – FANO**  
**Tratto Selci Lama (E45) – S. Stefano di Gaifa**  
**Adeguamento a 2 corsie della Galleria della Guinza (lotto 2)**  
**e del tratto Guinza – Mercatello Ovest (lotto 3)**  
**1° stralcio**

**PROGETTO DEFINITIVO**

**AMBIENTE**  
**LATO MARCHE**  
**Schede di censimento dei ricettori acustici**

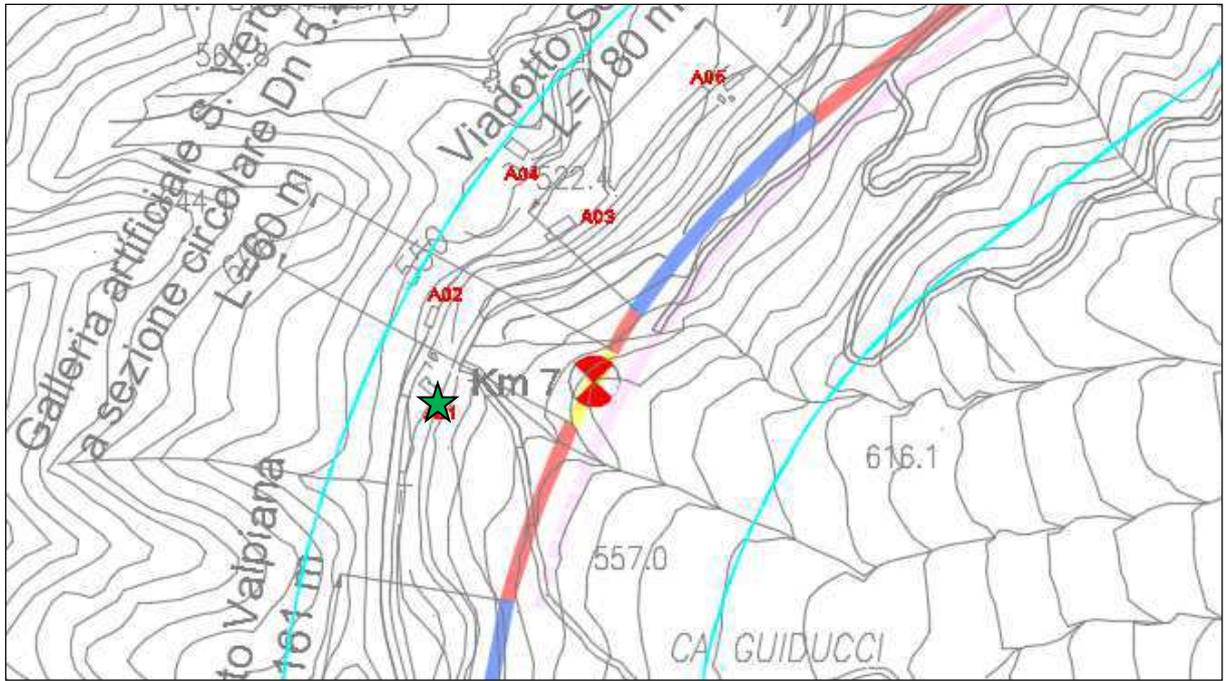
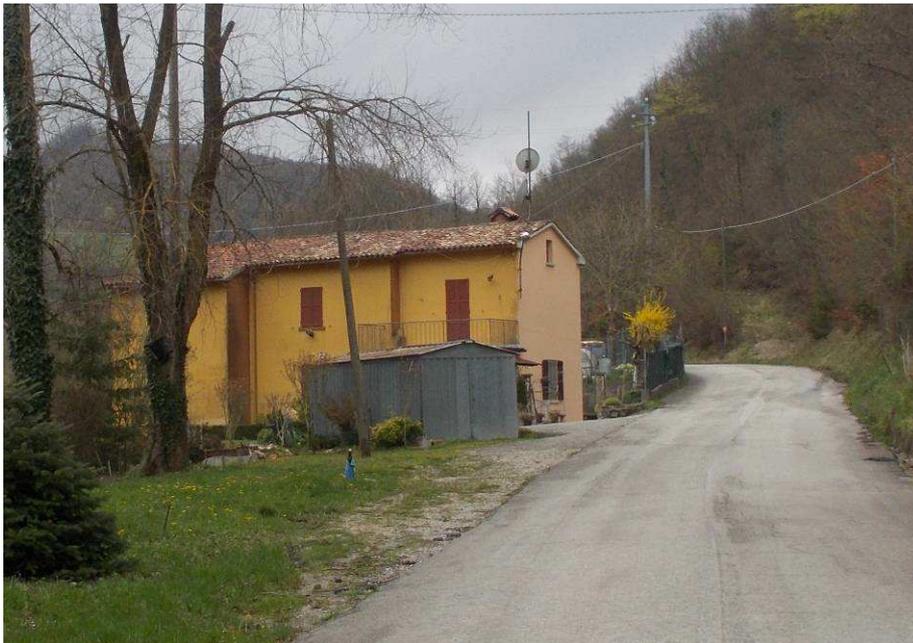
Ricettore: **A01** - Scheda 1 di 20

*Ubicazione:* Mercatello sul Metauro (vedi mappa)  
*Distanza rispetto al tracciato (m):* 90  
*Orientamento rispetto al tracciato:* obliquo, collocato a Ovest

*Tipo / destinazione urbanistica:* residenziale / residenziale  
*Numero di piani / descrizione:* 2  
*Caratteristiche del ricettore:* edificio in muratura abitato  
*Stato di conservazione / infissi:* discreto / infissi non visibili

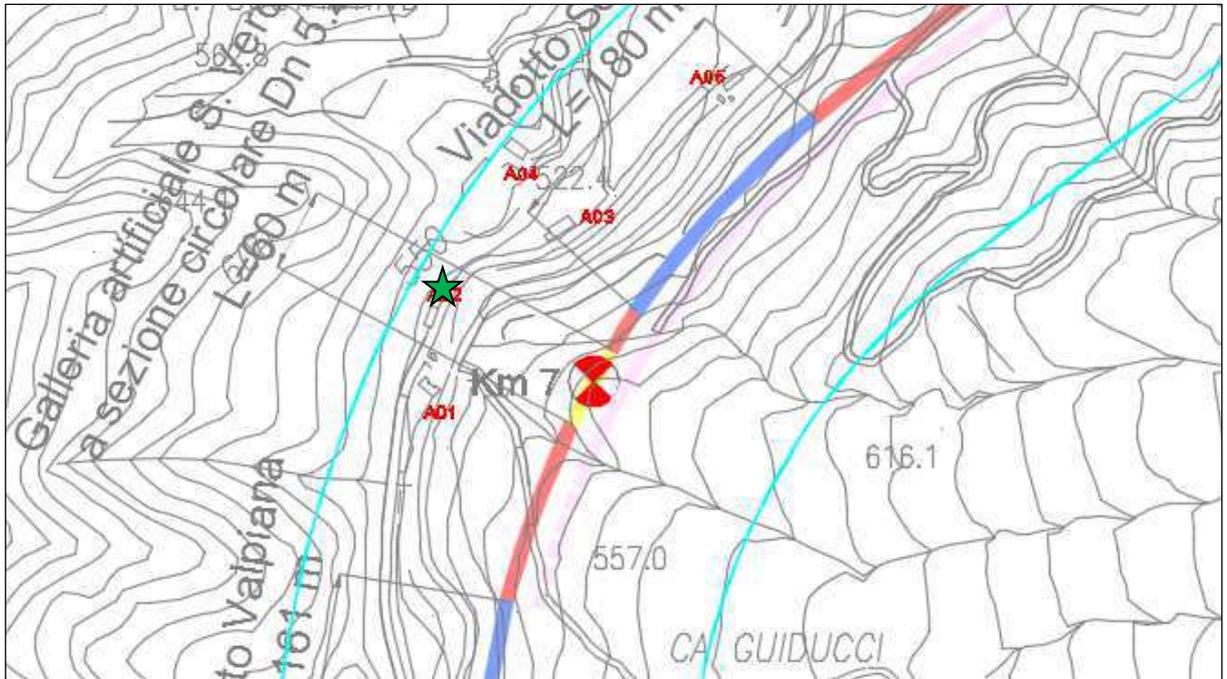
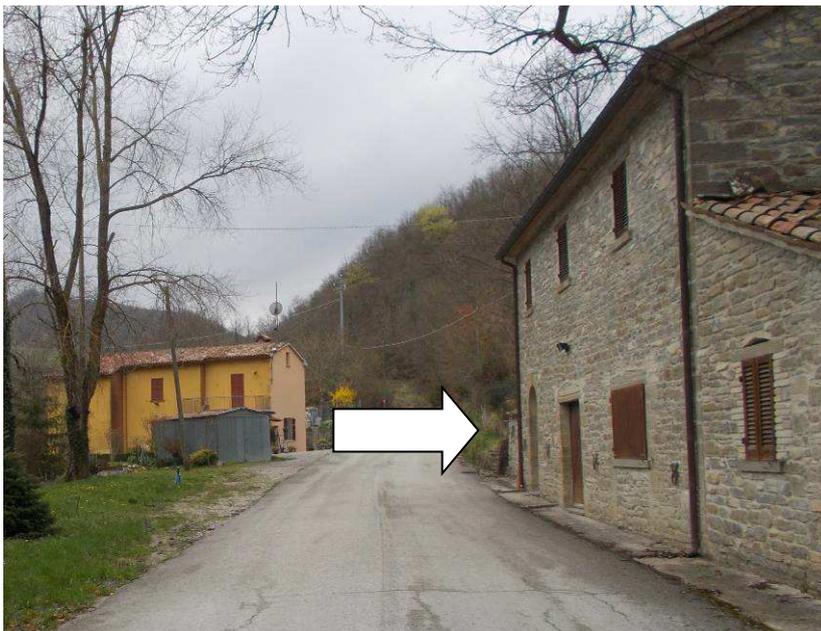
Ricettore: **A02** - Scheda 2 di 20

*Ubicazione:* Mercatello sul Metauro (vedi mappa)  
*Distanza rispetto al tracciato (m):* 120  
*Orientamento rispetto al tracciato:* obliquo, collocato a Ovest

*Tipo / destinazione urbanistica:* residenziale / residenziale  
*Numero di piani / descrizione:* 2  
*Caratteristiche del ricettore:* edificio in muratura di pietra abitato  
*Stato di conservazione / infissi:* buono / infissi non visibili

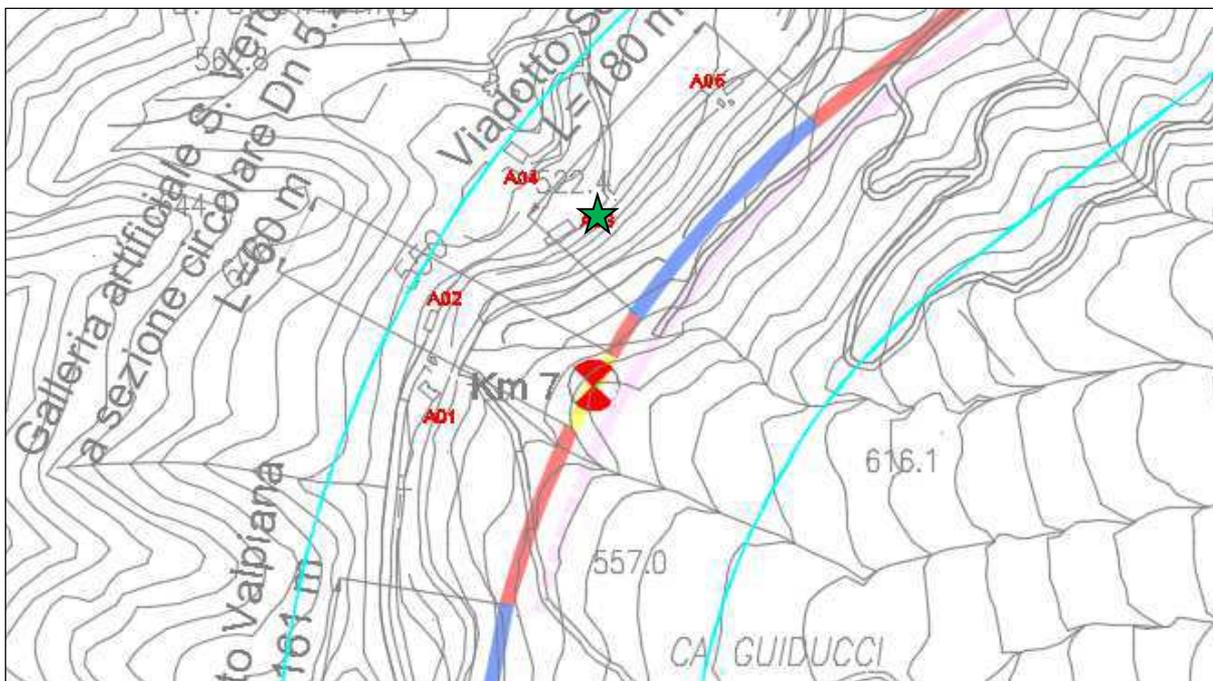
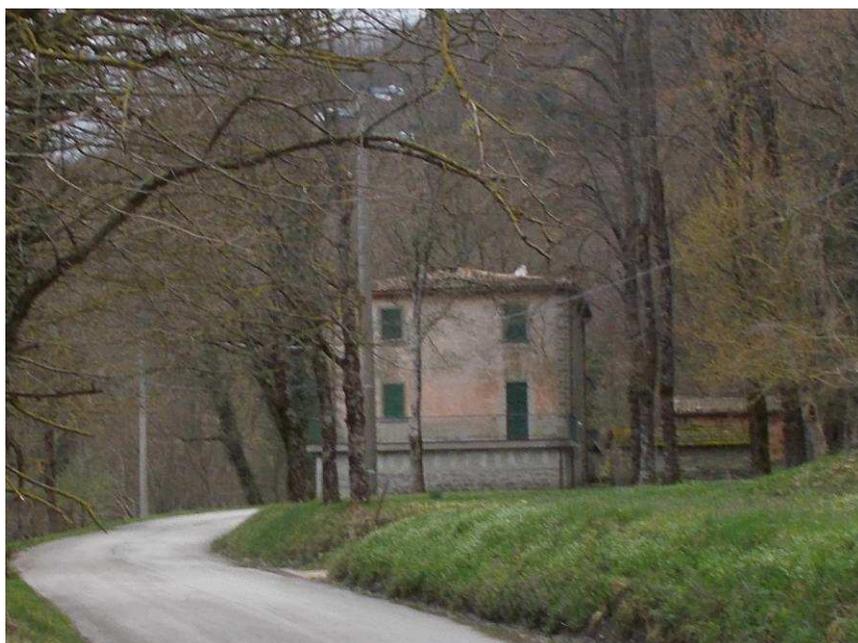
Ricettore: **A03** - Scheda 3 di 20

*Ubicazione:* Mercatello sul Metauro (vedi mappa)  
*Distanza rispetto al tracciato (m):* 65  
*Orientamento rispetto al tracciato:* obliquo, collocato a Ovest

*Tipo / destinazione urbanistica:* residenziale / residenziale  
*Numero di piani / descrizione:* 3  
*Caratteristiche del ricettore:* edificio in muratura abitato  
*Stato di conservazione / infissi:* discreto / infissi non visibili

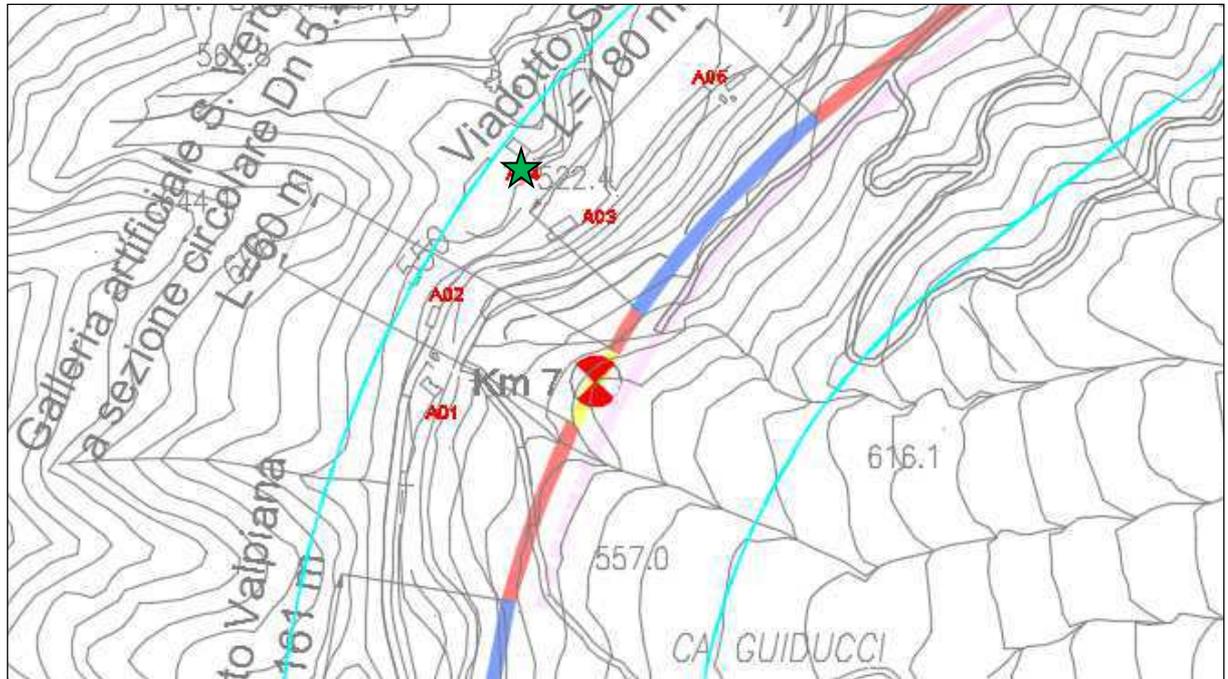
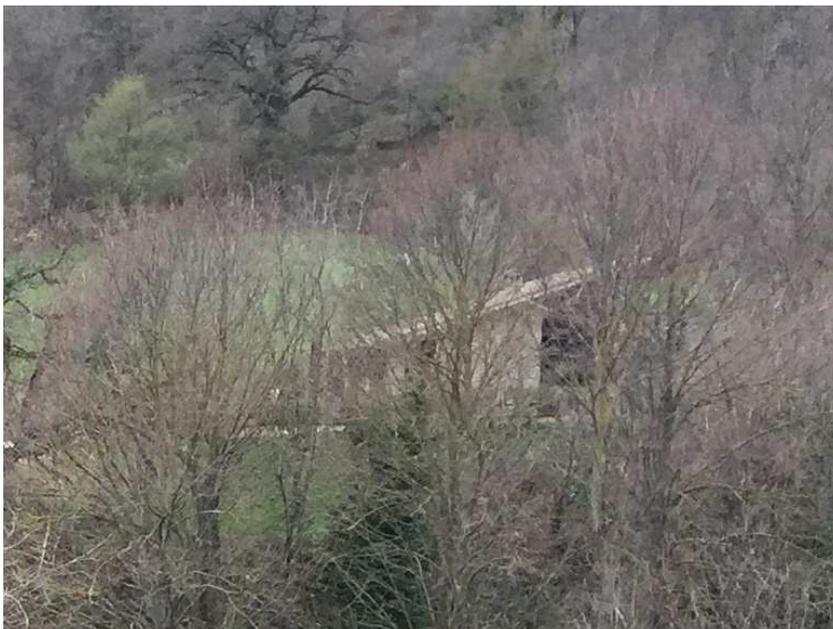
Ricettore: **A04** - Scheda 4 di 20

*Ubicazione:* Mercatello sul Metauro (vedi mappa)  
*Distanza rispetto al tracciato (m):* 120  
*Orientamento rispetto al tracciato:* obliquo, collocato a Ovest

*Tipo / destinazione urbanistica:* residenziale / residenziale  
*Numero di piani / descrizione:* 1  
*Caratteristiche del ricettore:* edificio in muratura  
*Stato di conservazione / infissi:* informazione non disponibile

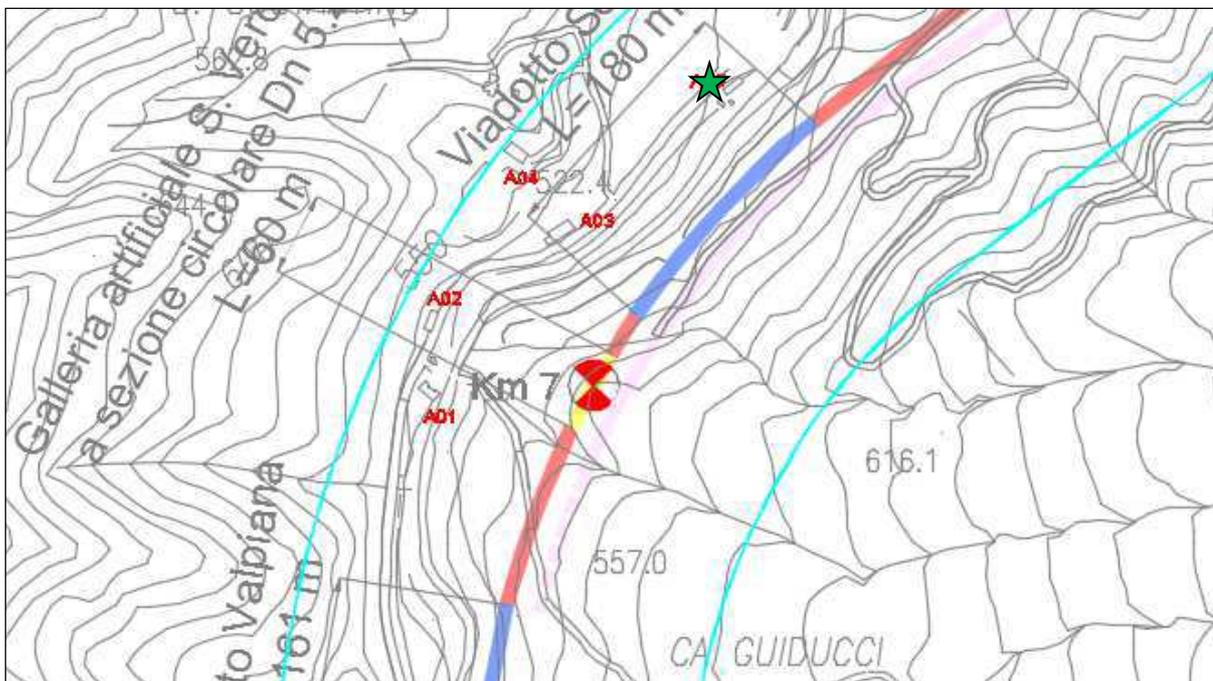
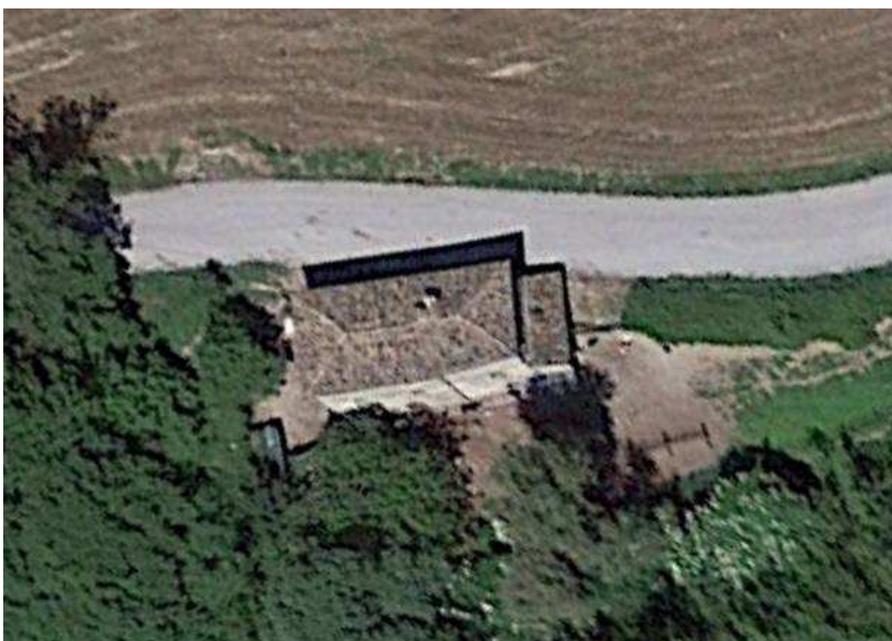
Ricettore: **A05** - Scheda 5 di 20

*Ubicazione:* Mercatello sul Metauro (vedi mappa)  
*Distanza rispetto al tracciato (m):* 47  
*Orientamento rispetto al tracciato:* obliquo, collocato a Ovest

*Tipo / destinazione urbanistica:* residenziale / residenziale  
*Numero di piani / descrizione:* 2  
*Caratteristiche del ricettore:* edificio in muratura  
*Stato di conservazione / infissi:* discreto / infissi non visibili

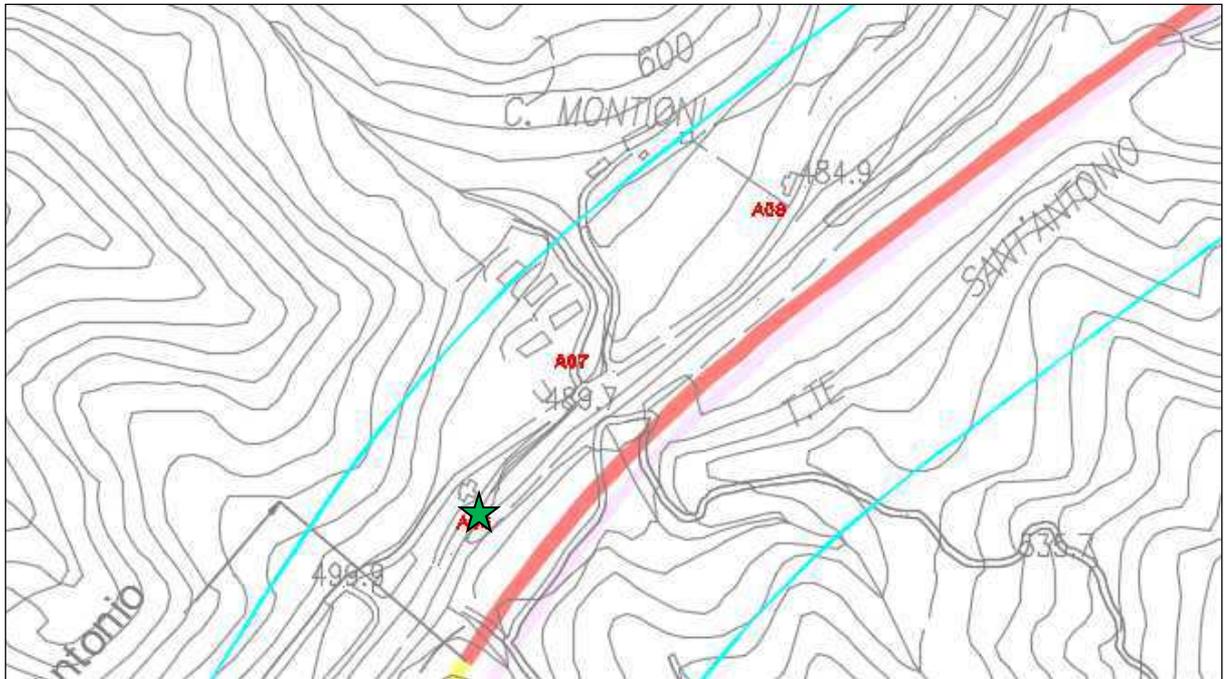
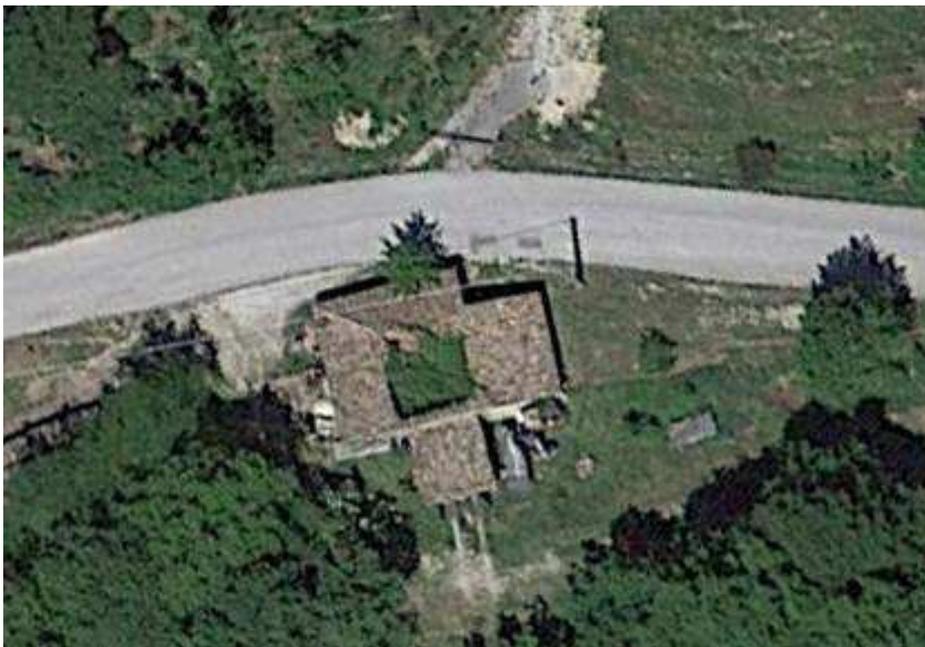
Ricettore: **A06** - Scheda 6 di 20

*Ubicazione:* Mercatello sul Metauro (vedi mappa)  
*Distanza rispetto al tracciato (m):* 57  
*Orientamento rispetto al tracciato:* obliquo, collocato a Ovest

*Tipo / destinazione urbanistica:* residenziale / residenziale  
*Numero di piani / descrizione:* 2  
*Caratteristiche del ricettore:* edificio in muratura in apparente stato di abbandono  
*Stato di conservazione / infissi:* discreto / infissi non visibili

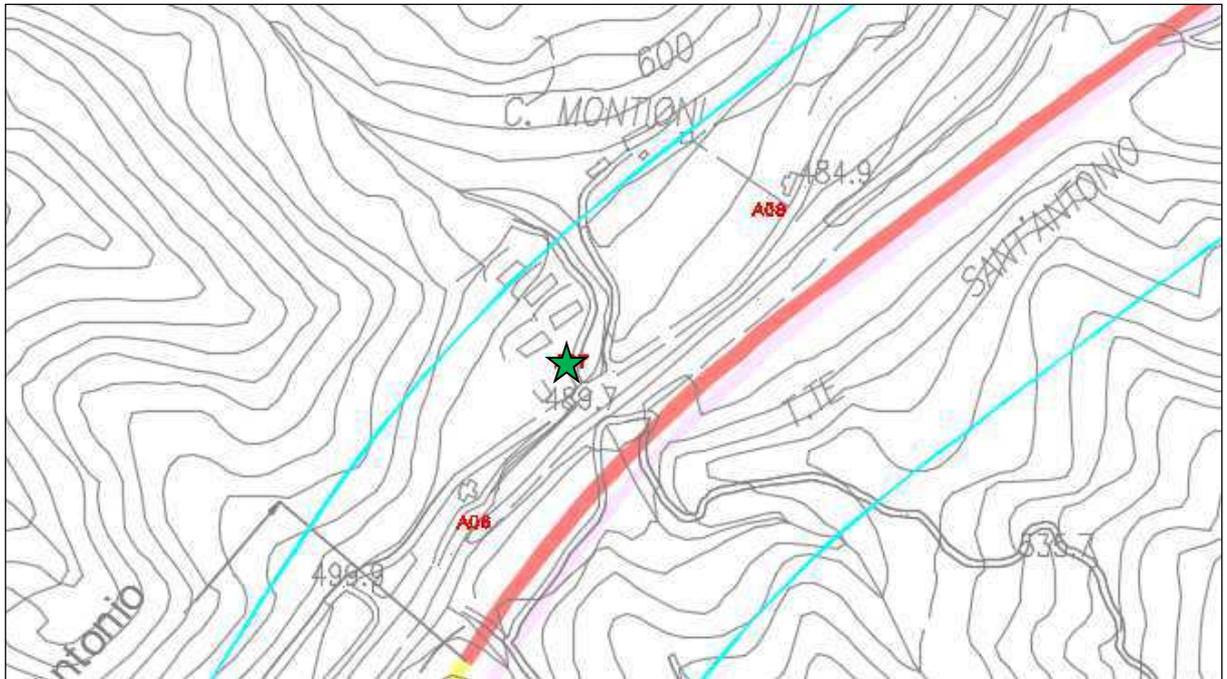
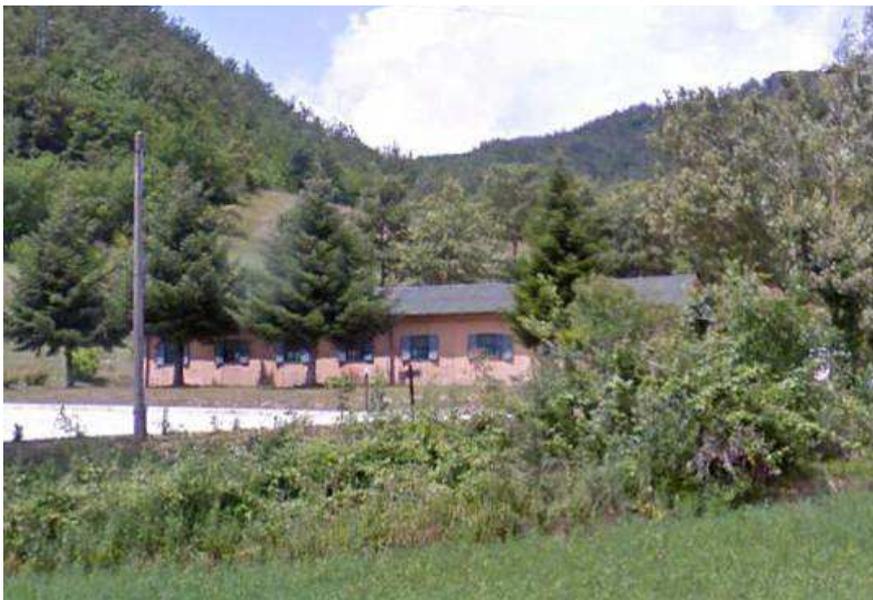
Ricettore: **A07** - Scheda 7 di 20

*Ubicazione:* Mercatello sul Metauro (vedi mappa)  
*Distanza rispetto al tracciato (m):* 80  
*Orientamento rispetto al tracciato:* obliquo, collocato a Ovest

*Tipo / destinazione urbanistica:* struttura ricettiva / camping  
*Numero di piani / descrizione:* 1  
*Caratteristiche del ricettore:* edificio in muratura  
*Stato di conservazione / infissi:* buono / infissi in non visibili

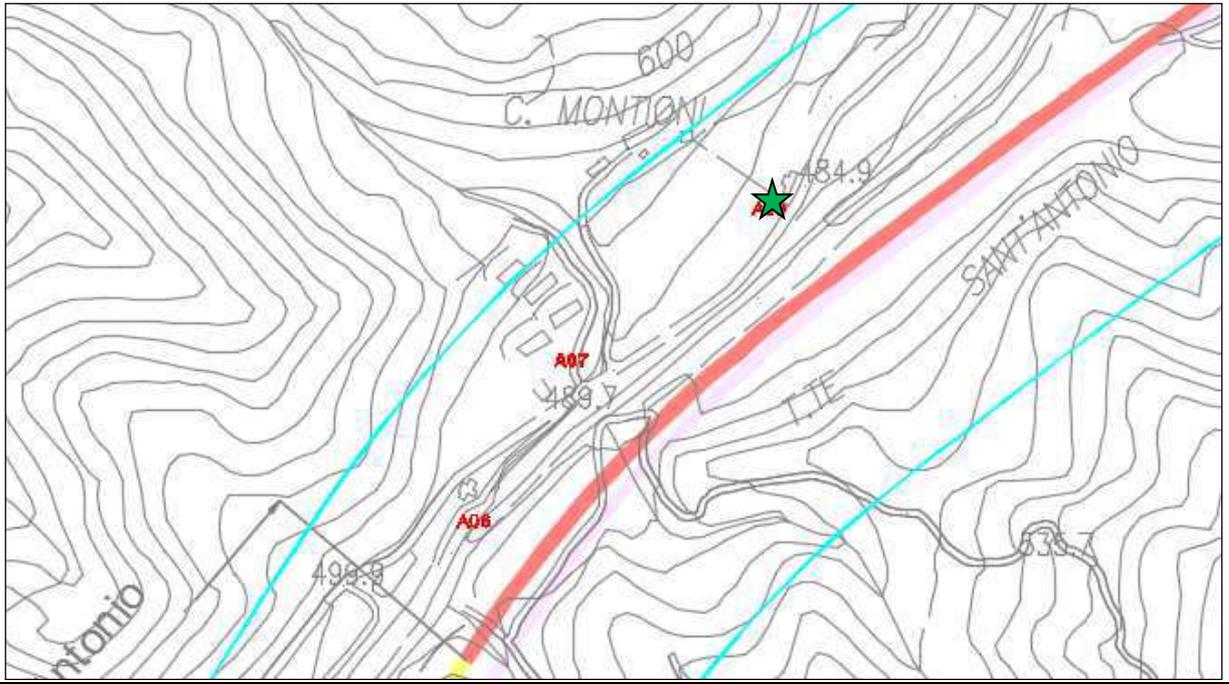
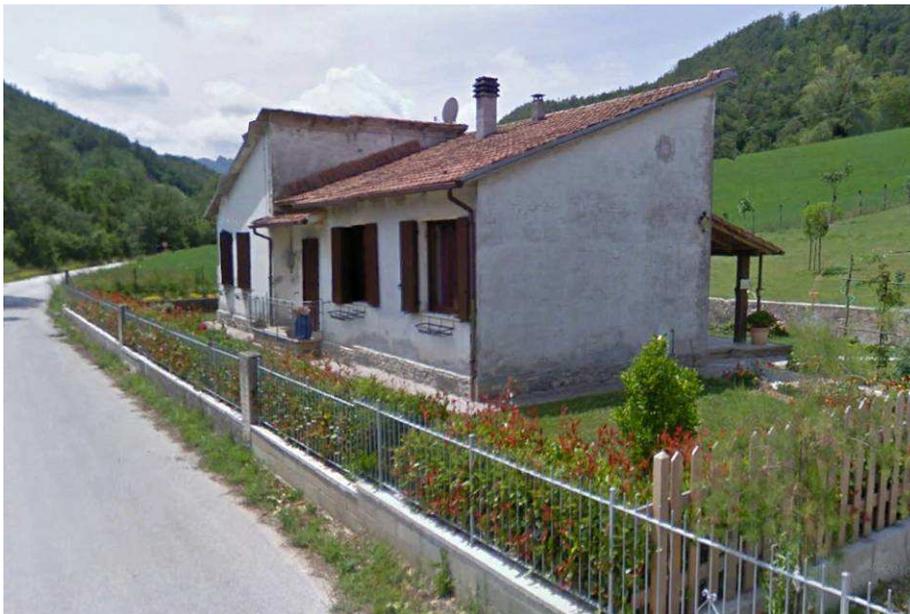
Ricettore: **A08** - Scheda 8 di 20

*Ubicazione:* Mercatello sul Metauro (vedi mappa)  
*Distanza rispetto al tracciato (m):* 61  
*Orientamento rispetto al tracciato:* obliquo, collocato a Ovest

*Tipo / destinazione urbanistica:* residenziale / residenziale  
*Numero di piani / descrizione:* 1  
*Caratteristiche del ricettore:* edificio in muratura  
*Stato di conservazione / infissi:* discreto / infissi in PVC

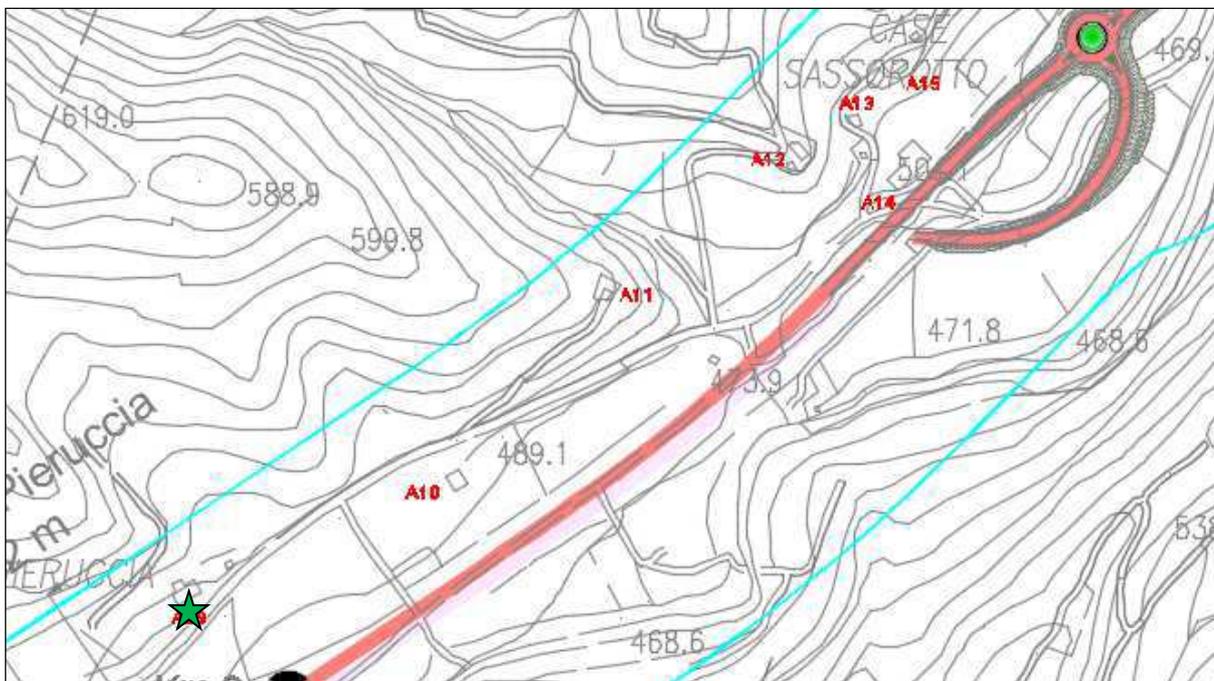
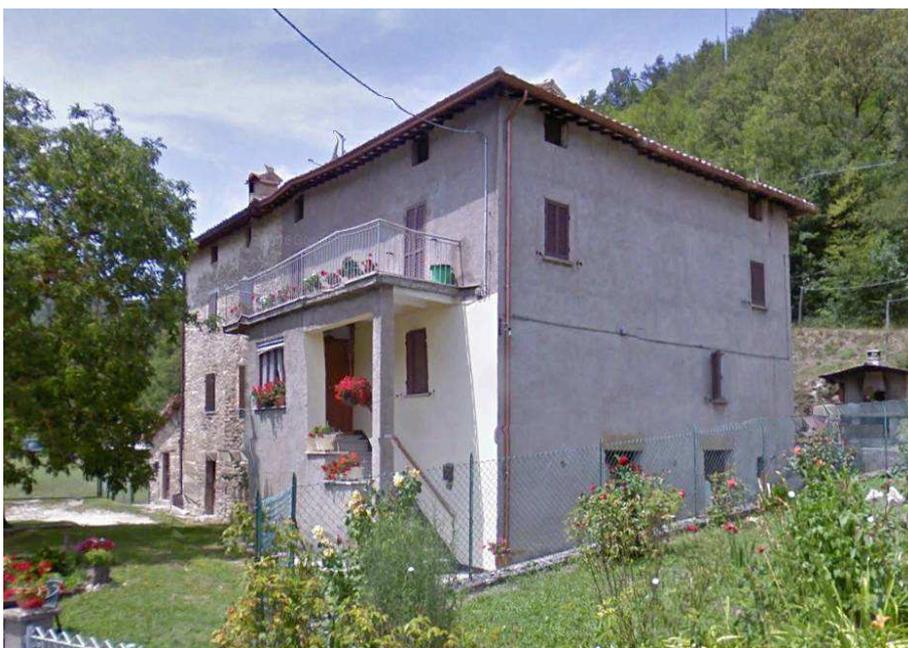
Ricettore: **A09** - Scheda 9 di 20

*Ubicazione:* Mercatello sul Metauro (vedi mappa)  
*Distanza rispetto al tracciato (m):* 91  
*Orientamento rispetto al tracciato:* obliquo, collocato a Ovest

*Tipo / destinazione urbanistica:* residenziale / residenziale  
*Numero di piani / descrizione:* 3  
*Caratteristiche del ricettore:* edificio in muratura in apparente stato di abbandono  
*Stato di conservazione / infissi:* discreto / infissi non visibili

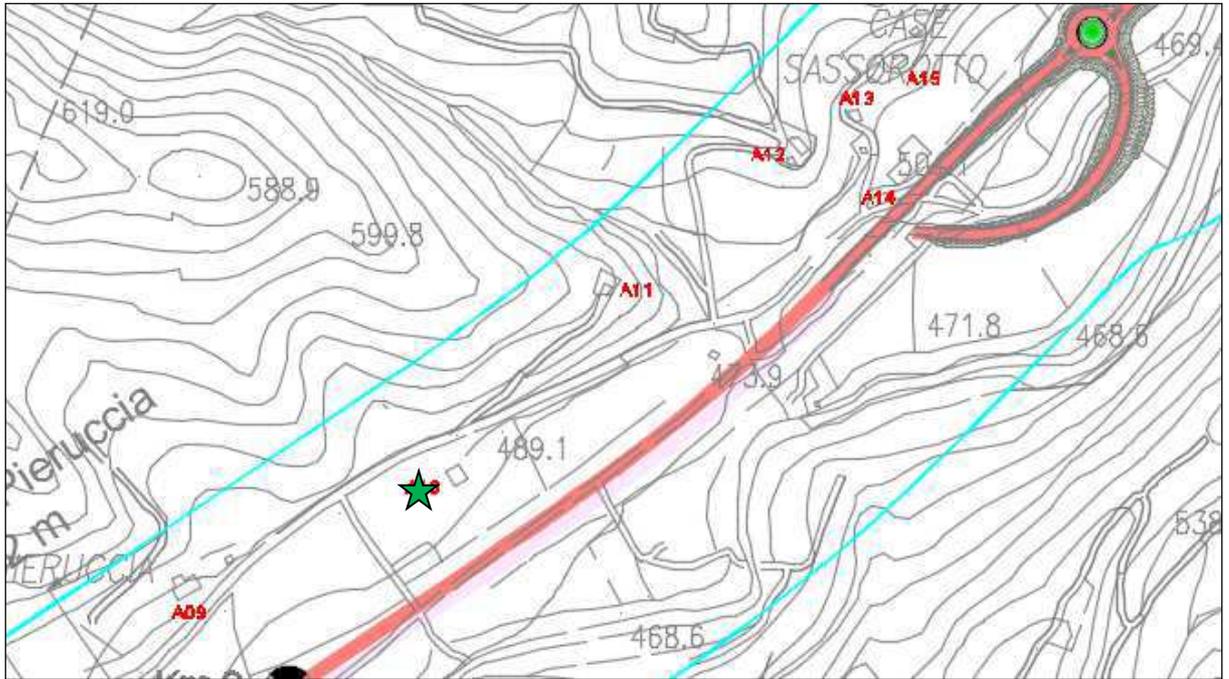
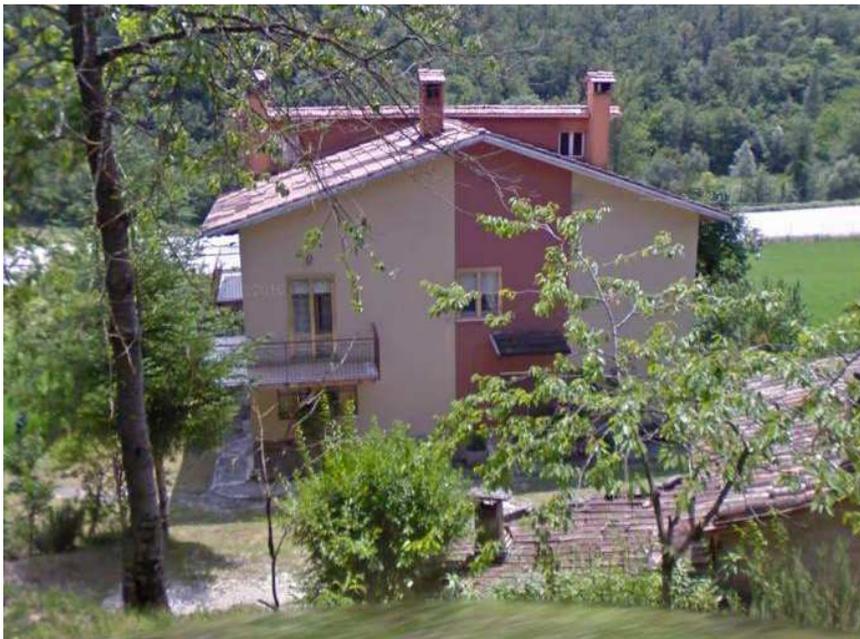
Ricettore: **A10** - Scheda 10 di 20

*Ubicazione:* Mercatello sul Metauro (vedi mappa)  
*Distanza rispetto al tracciato (m):* 51  
*Orientamento rispetto al tracciato:* obliquo, collocato a Ovest

*Tipo / destinazione urbanistica:* residenziale / residenziale  
*Numero di piani / descrizione:* 2  
*Caratteristiche del ricettore:* edificio in muratura, abitato  
*Stato di conservazione / infissi:* buono / infissi in alluminio

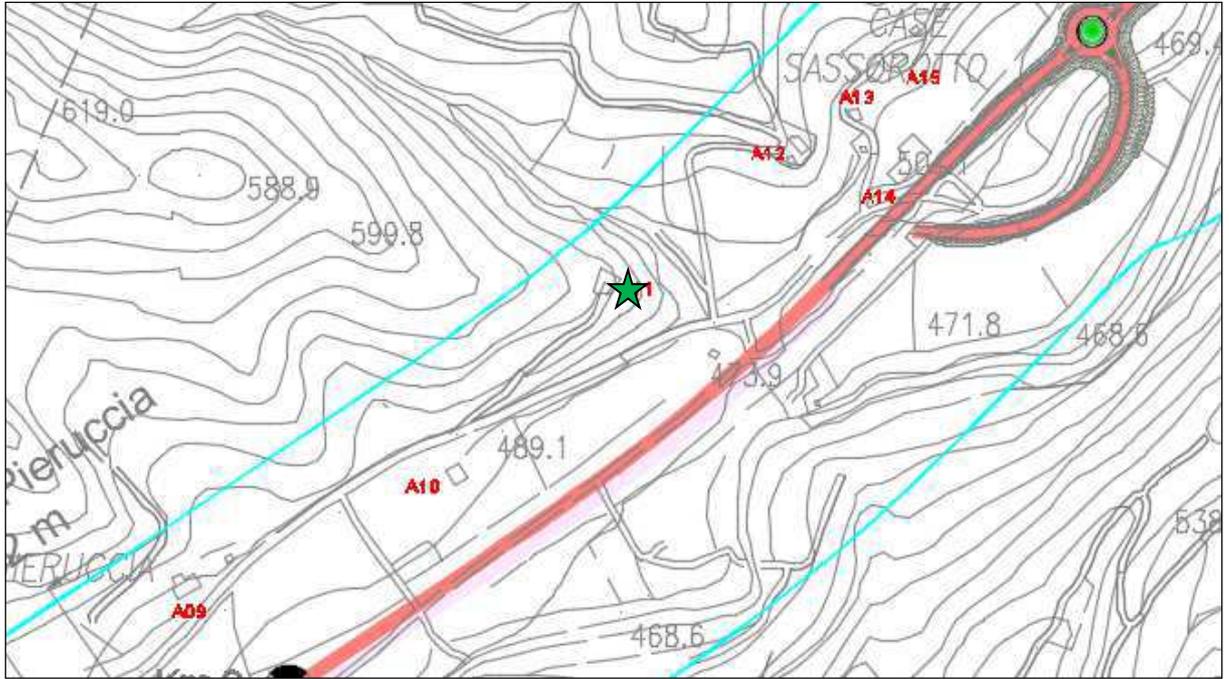
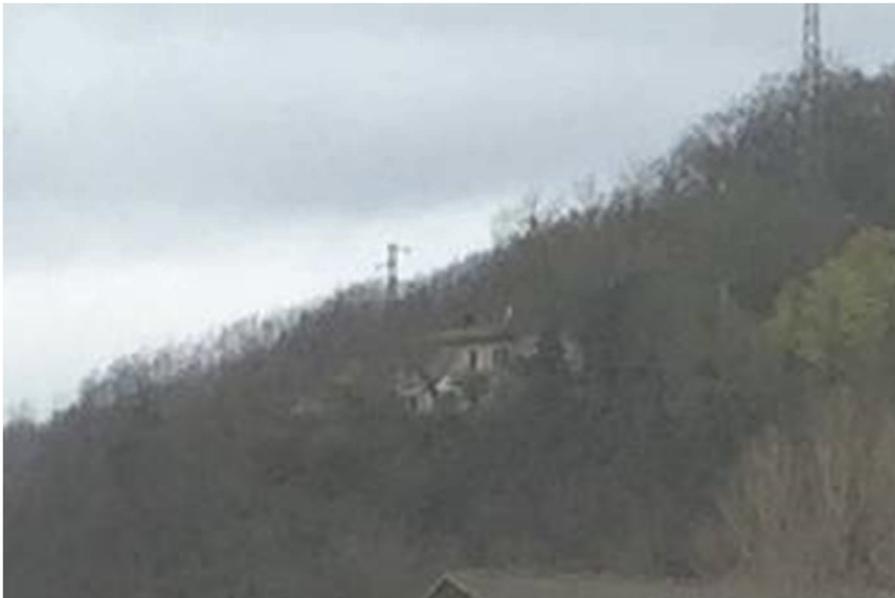
Ricettore: **A11** - Scheda 11 di 20

*Ubicazione:* Mercatello sul Metauro (vedi mappa)  
*Distanza rispetto al tracciato (m):* 97  
*Orientamento rispetto al tracciato:* obliquo, collocato a Ovest

*Tipo / destinazione urbanistica:* residenziale / residenziale  
*Numero di piani / descrizione:* 2  
*Caratteristiche del ricettore:* edificio in muratura abitato  
*Stato di conservazione / infissi:* buono / infissi non visibili

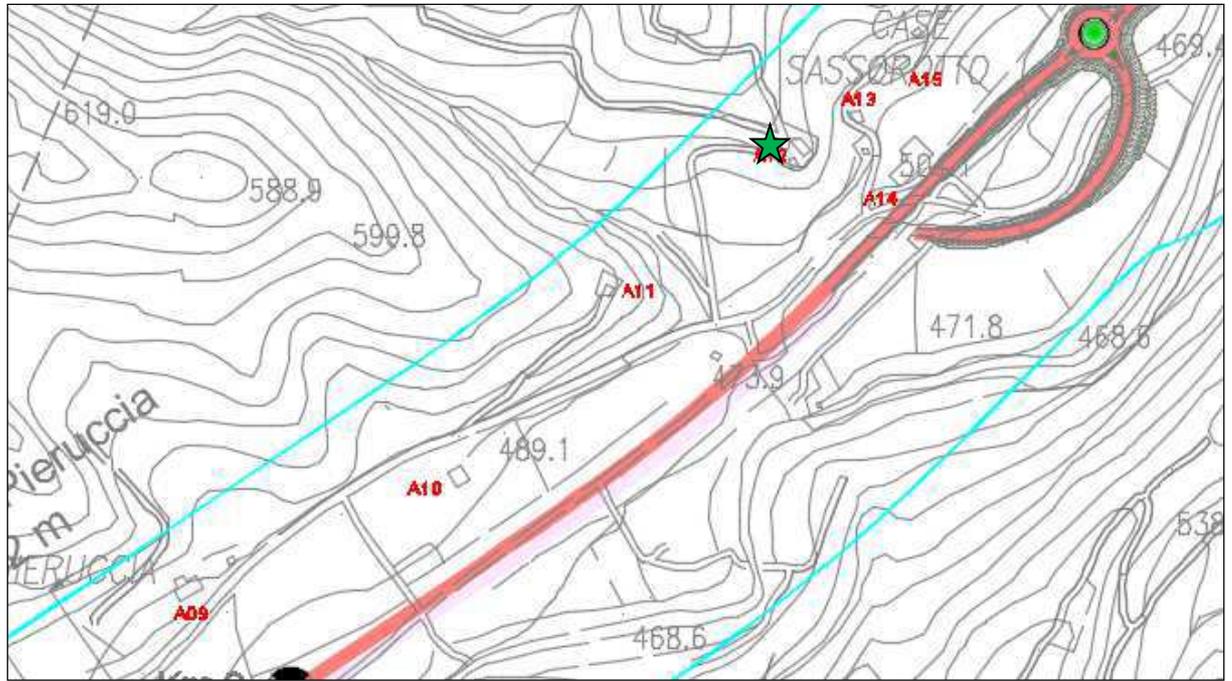
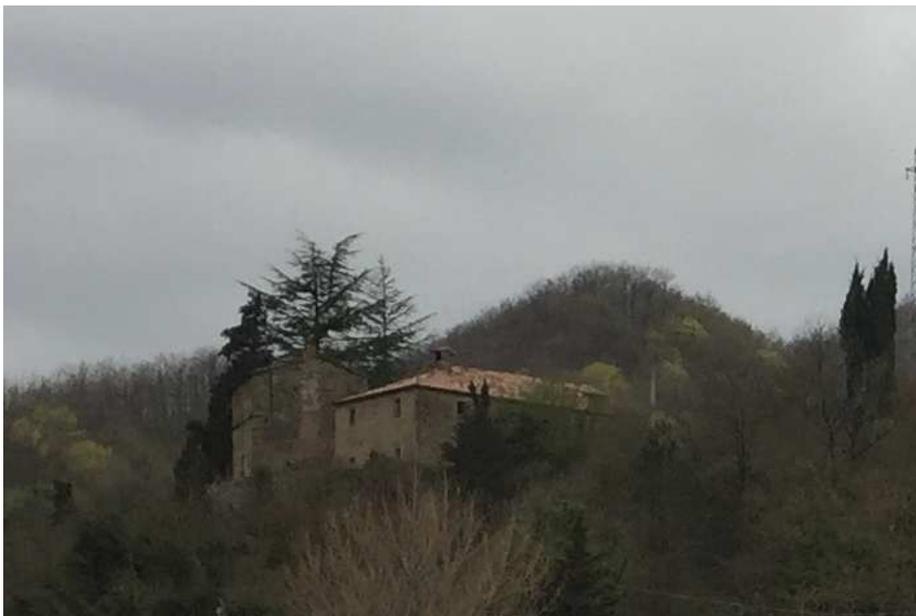
Ricettore: **A12** - Scheda 12 di 20

*Distanza rispetto al tracciato (m):* 71

*Orientamento rispetto al tracciato:* obliquo, collocato a Ovest

*Caratteristiche del ricettore:* edificio in pietra in stato di abbandono

*Stato di conservazione / infissi:* degradato / infissi assenti

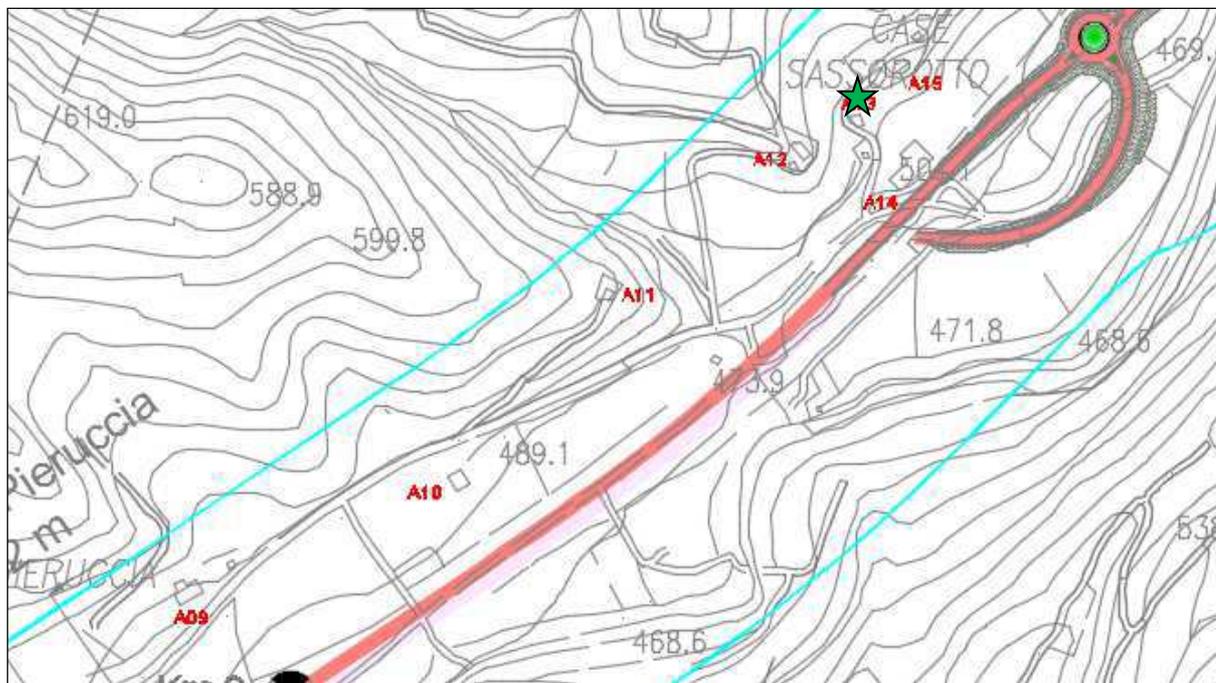
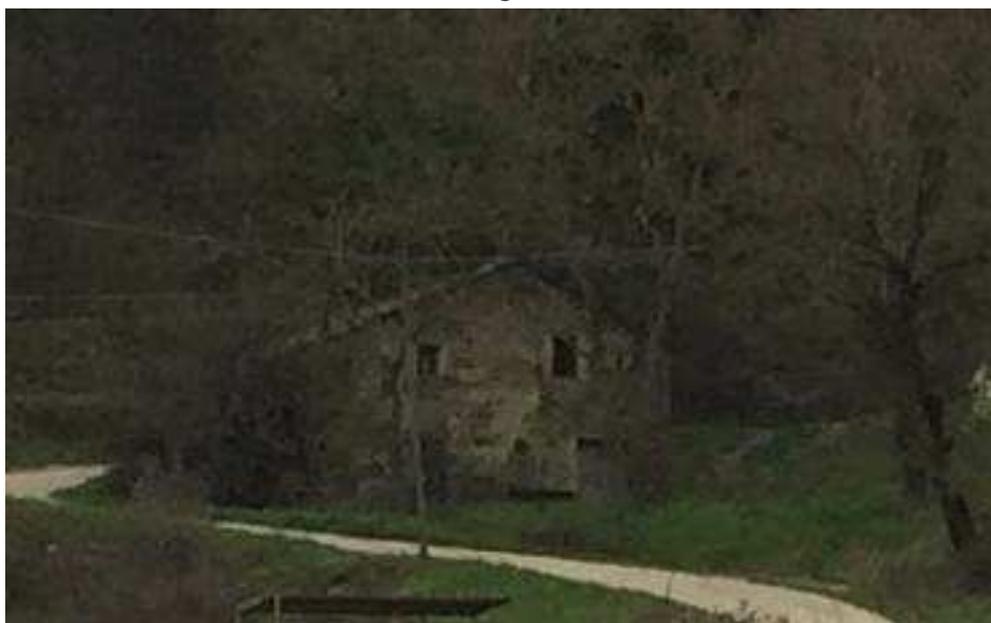
Ricettore: **A13** - Scheda 13 di 20

*Ubicazione:* Mercatello sul Metauro (vedi mappa)  
*Distanza rispetto al tracciato (m):* 64  
*Orientamento rispetto al tracciato:* obliquo, collocato a Ovest

*Tipo / destinazione urbanistica:* residenziale / residenziale  
*Numero di piani / descrizione:* 2  
*Caratteristiche del ricettore:* edificio in pietra in stato di abbandono  
*Stato di conservazione / infissi:* degradato / infissi assenti

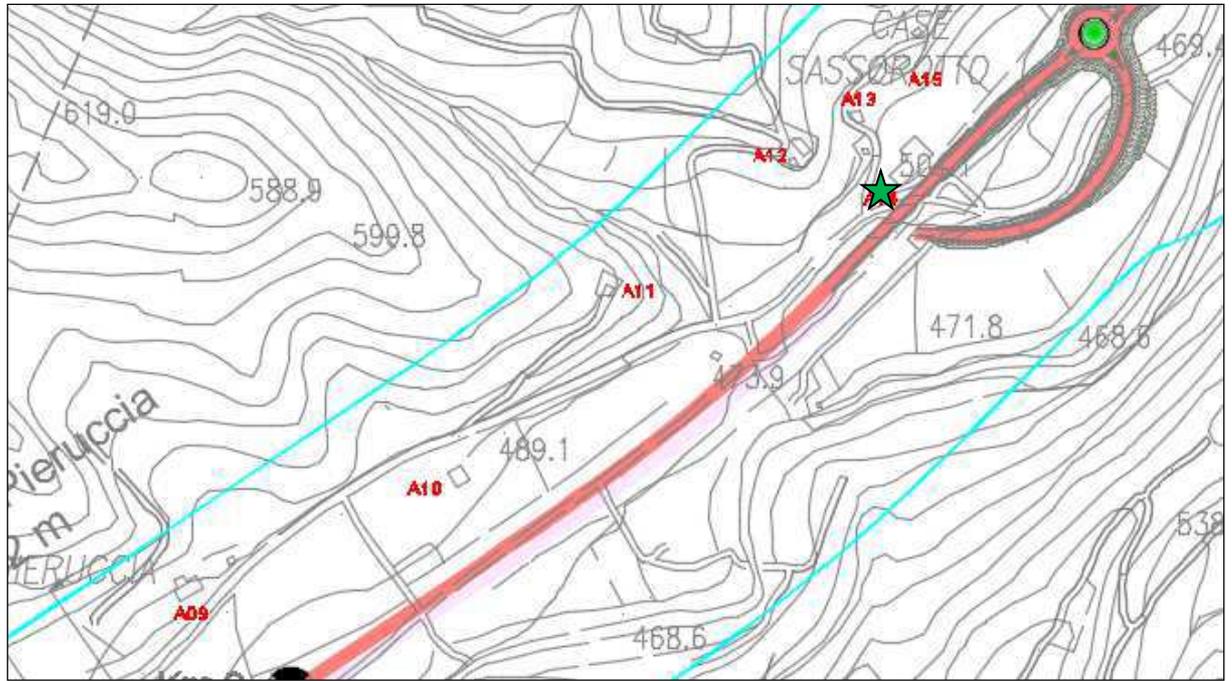
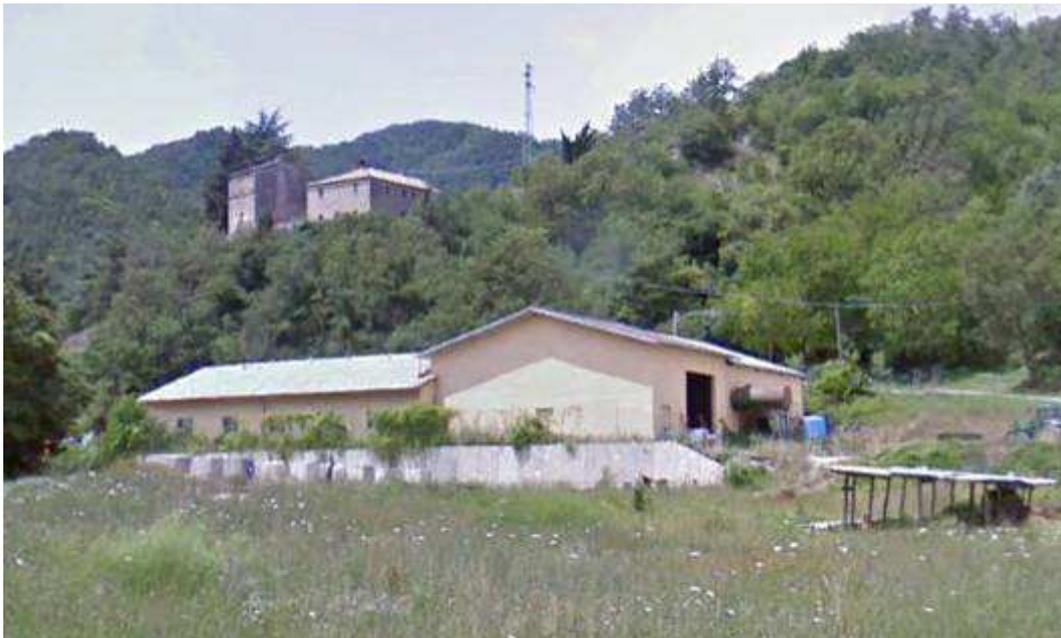
Ricettore: **A14** - Scheda 14 di 20

*Distanza rispetto al tracciato (m):* 4

*Orientamento rispetto al tracciato:* affiancato, collocato a Ovest

*Tipo / destinazione urbanistica:* fabbricato produttivo / falegnameria

*Caratteristiche del ricettore:* edificio in muratura

*Stato di conservazione / infissi:* buono / infissi non visibili

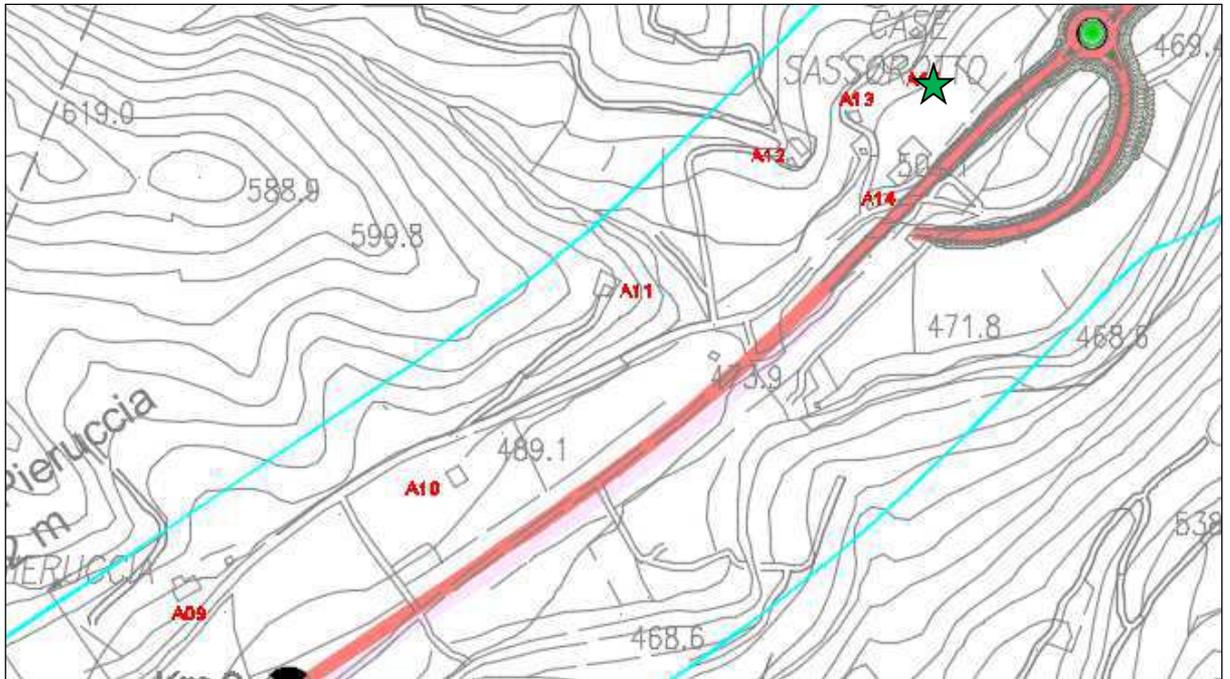
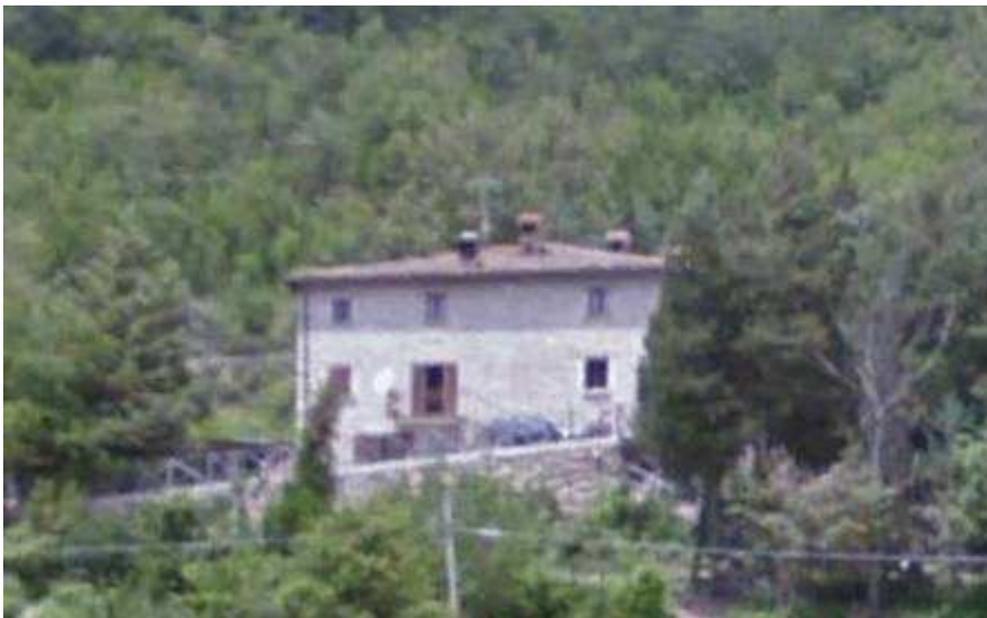
Ricettore: **A15** - Scheda 15 di 20

*Ubicazione:* Mercatello sul Metauro (vedi mappa)  
*Distanza rispetto al tracciato (m):* 62  
*Orientamento rispetto al tracciato:* obliquo, collocato a Ovest

*Tipo / destinazione urbanistica:* fabbricato agricolo / fabbricato su area di produz. agricola  
*Numero di piani / descrizione:* 2  
*Caratteristiche del ricettore:* edificio in pietra, abitato  
*Stato di conservazione / infissi:* buono / infissi non visibili
