**ITINERARIO INTERNAZIONALE E78 S.G.C. GROSSETO – FANO**  
**Tratto Selci Lama (E45) – S. Stefano di Gaifa**  
**Adeguamento a 2 corsie della Galleria della Guinza (lotto 2)**  
**e del tratto Guinza – Mercatello Ovest (lotto 3)**  
**1° stralcio**

**PROGETTO DEFINITIVO**

**AMBIENTE**  
**LATO MARCHE**  
**Schede di censimento dei ricettori acustici**

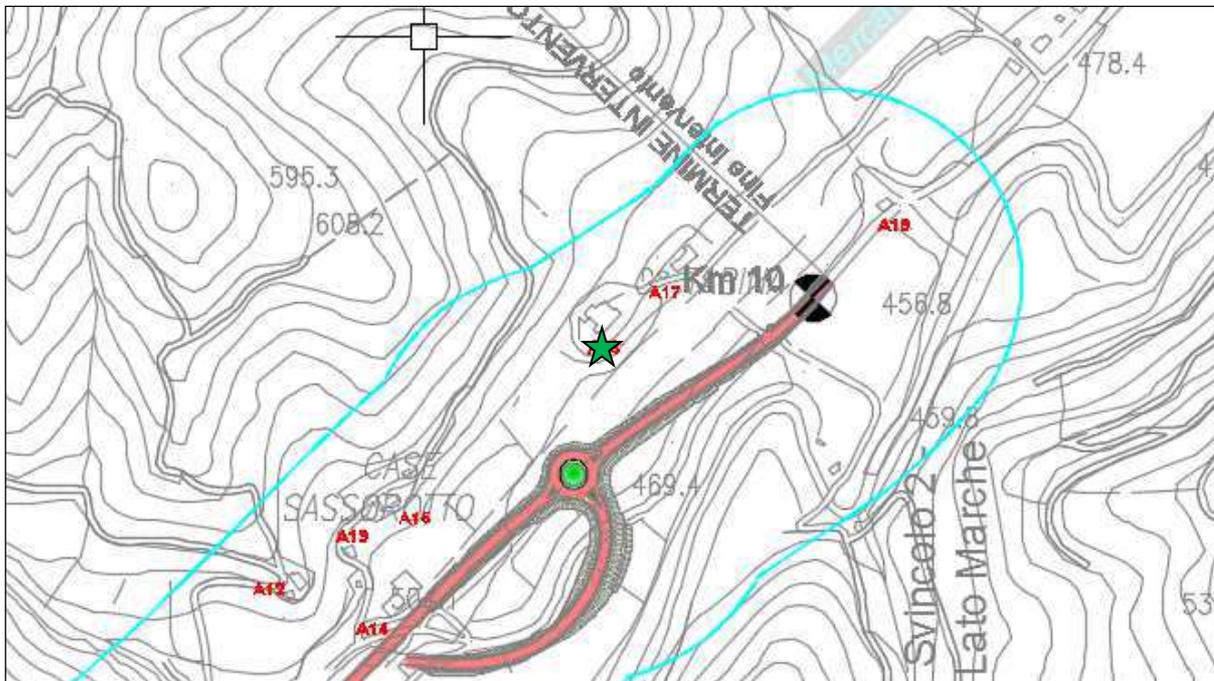
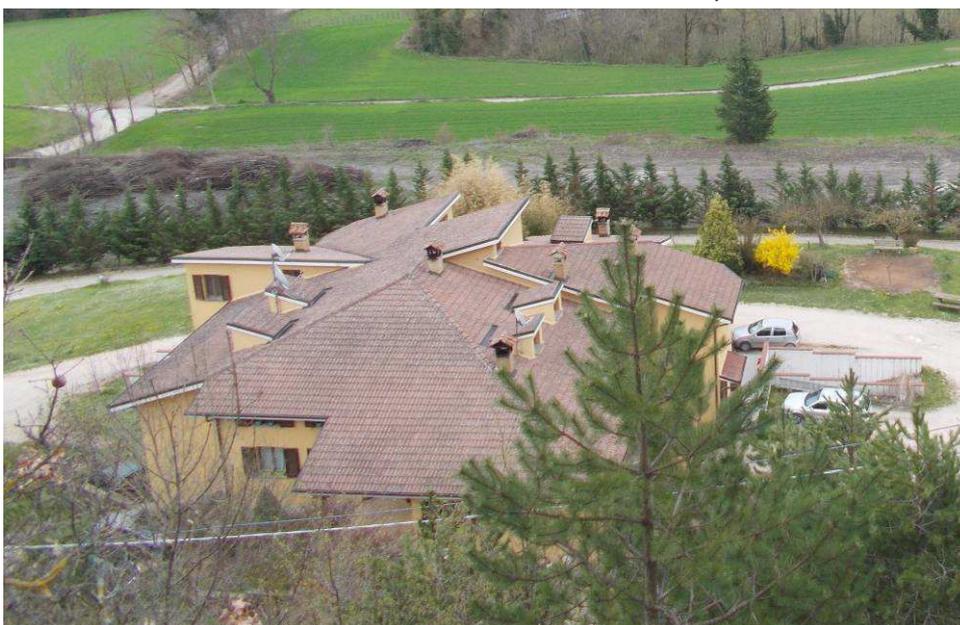
Ricettore: **A16** - Scheda 16 di 20

*Ubicazione:* Mercatello sul Metauro (vedi mappa)  
*Distanza rispetto al tracciato (m):* 75  
*Orientamento rispetto al tracciato:* obliquo, collocato a Ovest

*Tipo / destinazione urbanistica:* residenziale / residenziale  
*Numero di piani / descrizione:* 2  
*Caratteristiche del ricettore:* edificio in muratura ristrutturato abitato  
*Stato di conservazione / infissi:* informazione non disponibile

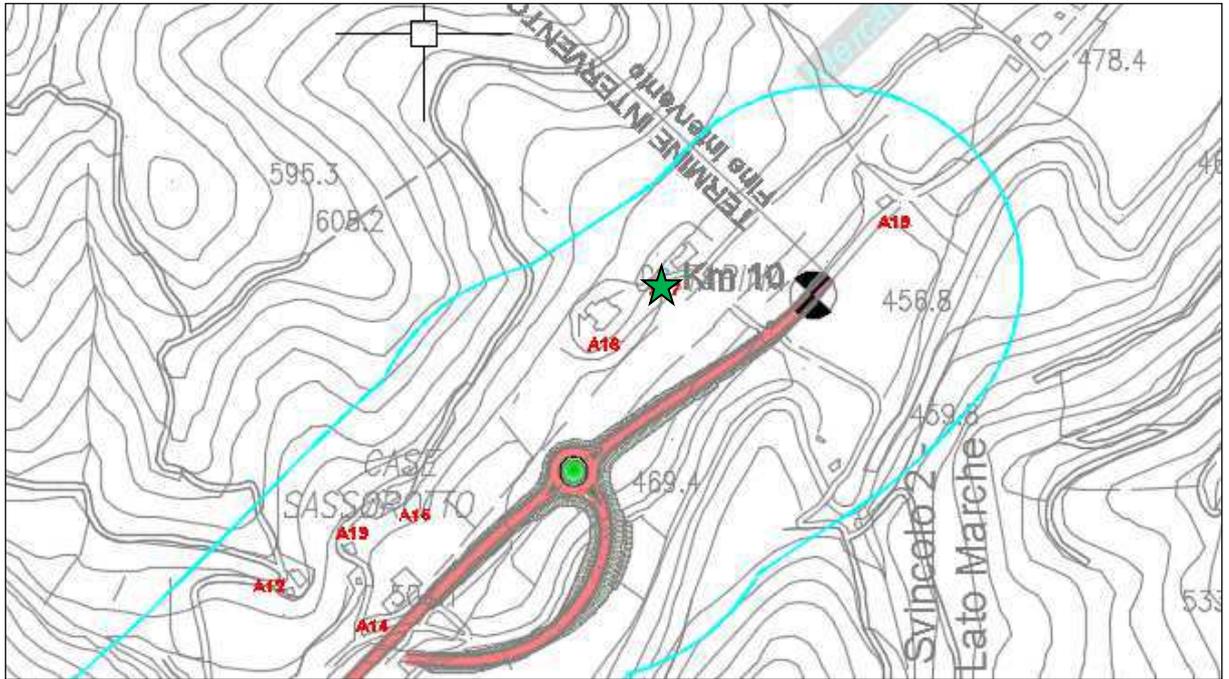
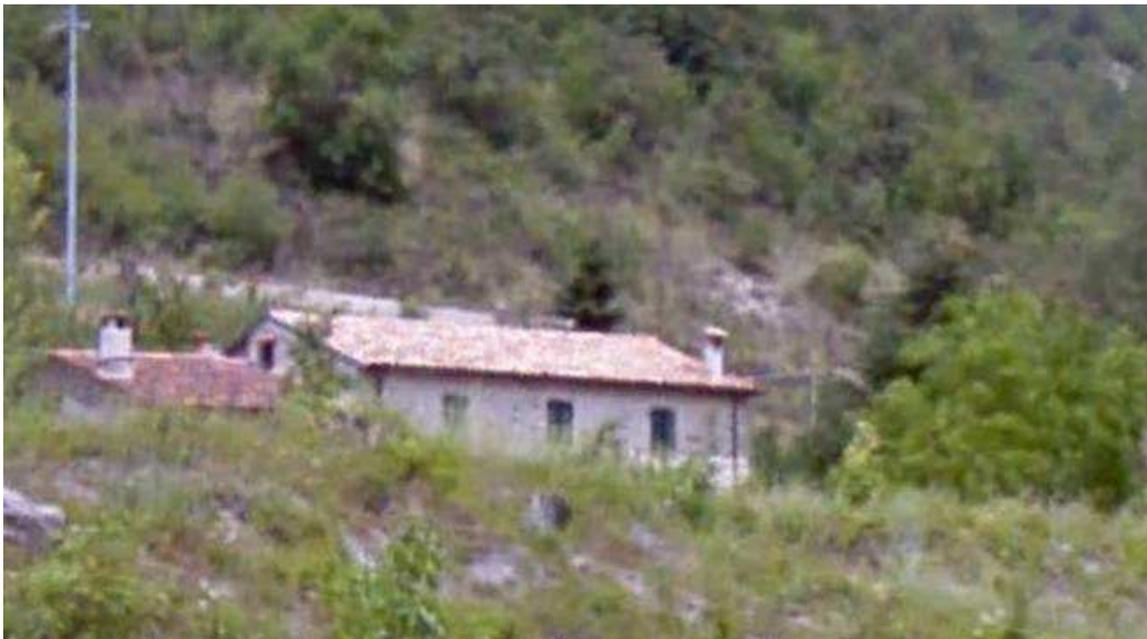
Ricettore: **A17** - Scheda 17 di 20

*Distanza rispetto al tracciato (m):* 77

*Orientamento rispetto al tracciato:* obliquo, collocato a Ovest

*Tipo / destinazione urbanistica:* residenziale / residenziale

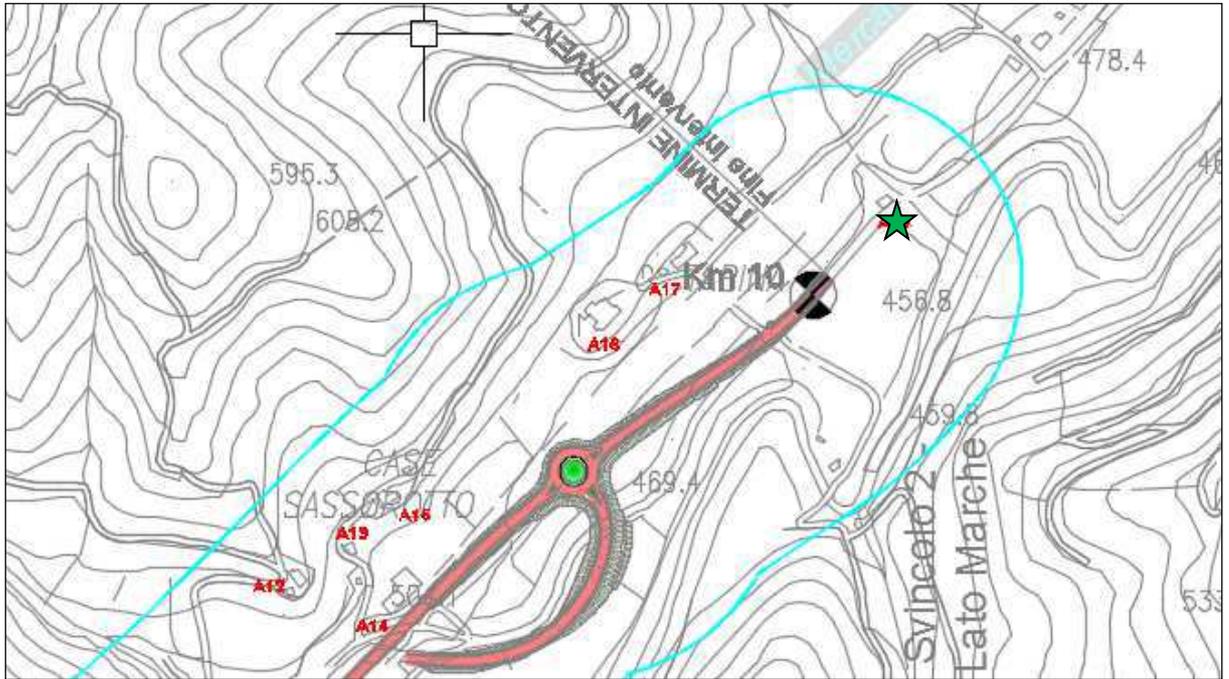
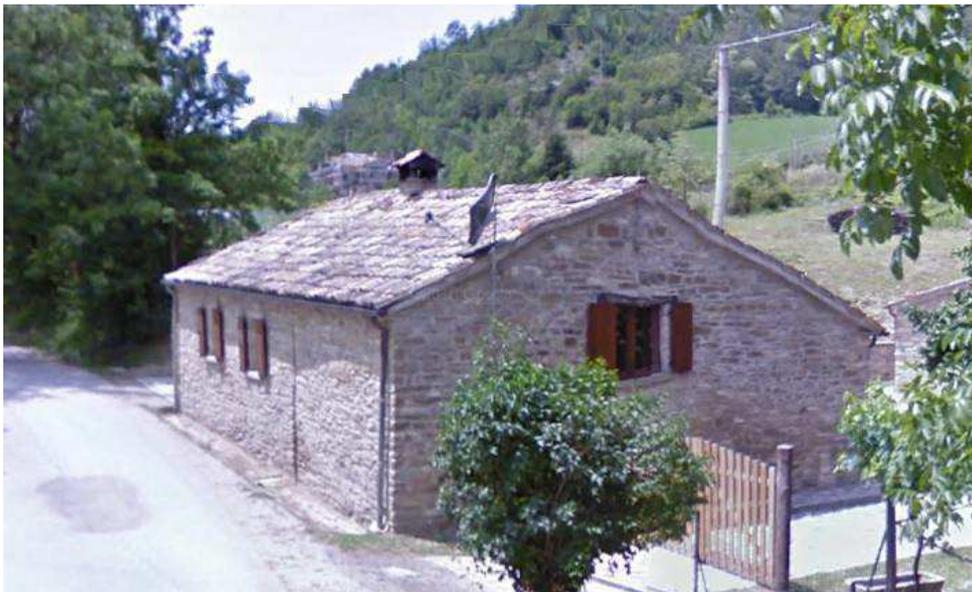
Ricettore: **A18** - Scheda 18 di 20

*Distanza rispetto al tracciato (m):* 50

*Orientamento rispetto al tracciato:* obliquo, collocato a Nord

*Caratteristiche del ricettore:* edificio in pietra, abitato

*Stato di conservazione / infissi:* buono / infissi in legno

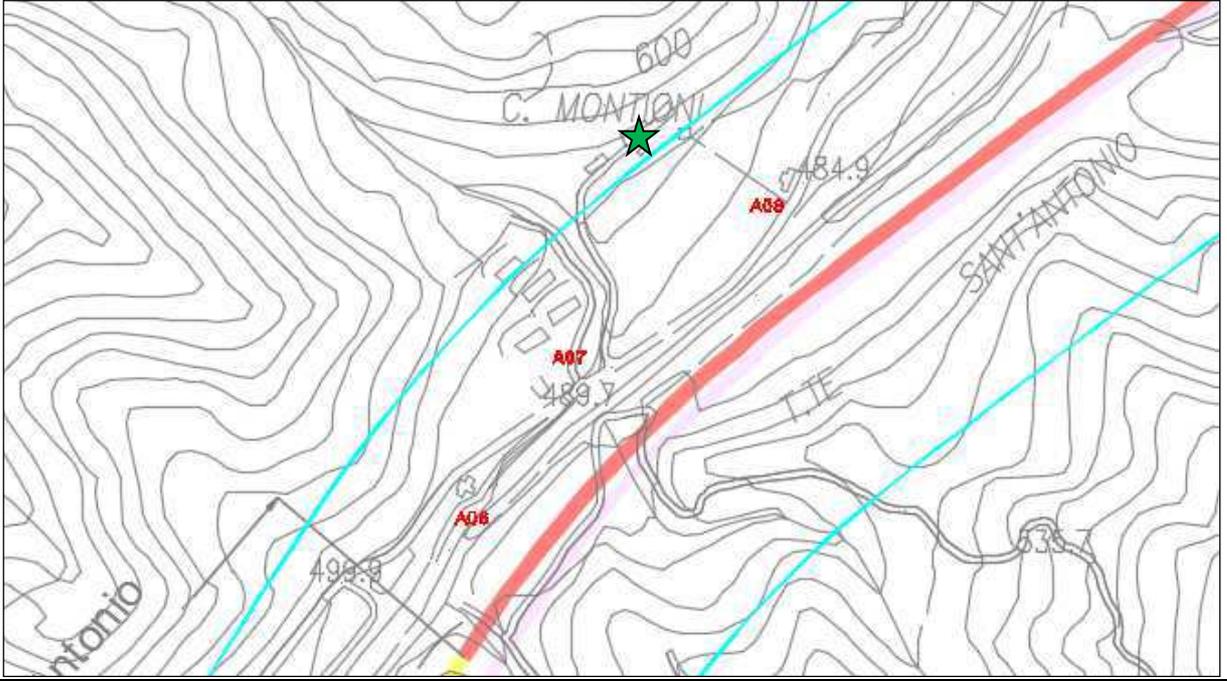
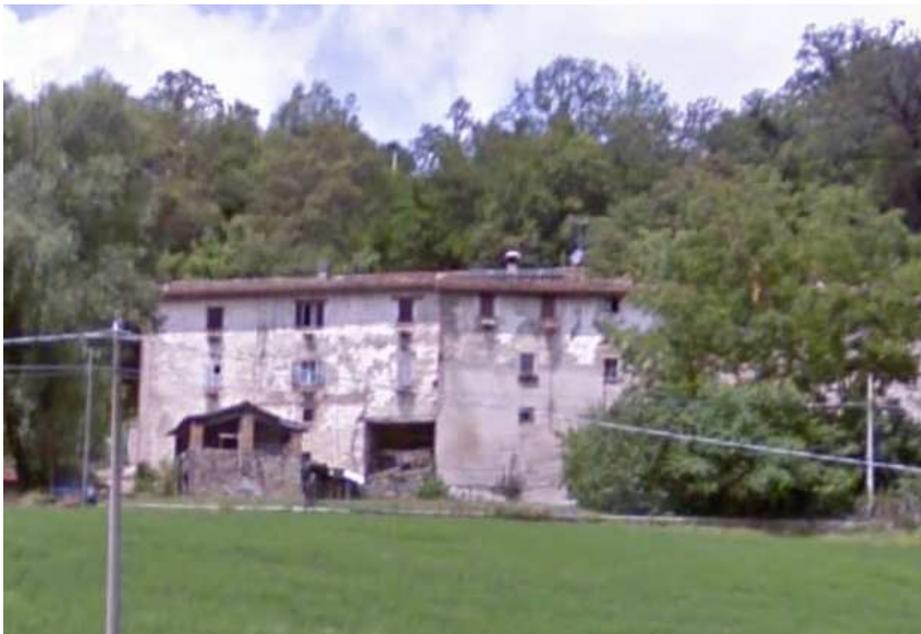
Ricettore: **A19** - Scheda 19 di 20

*Ubicazione:* Mercatello sul Metauro (vedi mappa)  
*Distanza rispetto al tracciato (m):* 154  
*Orientamento rispetto al tracciato:* obliquo, collocato a Ovest

*Tipo / destinazione urbanistica:* residenziale / residenziale  
*Numero di piani / descrizione:* 3  
*Caratteristiche del ricettore:* edificio in muratura  
*Stato di conservazione / infissi:* discreto / infissi non visibili

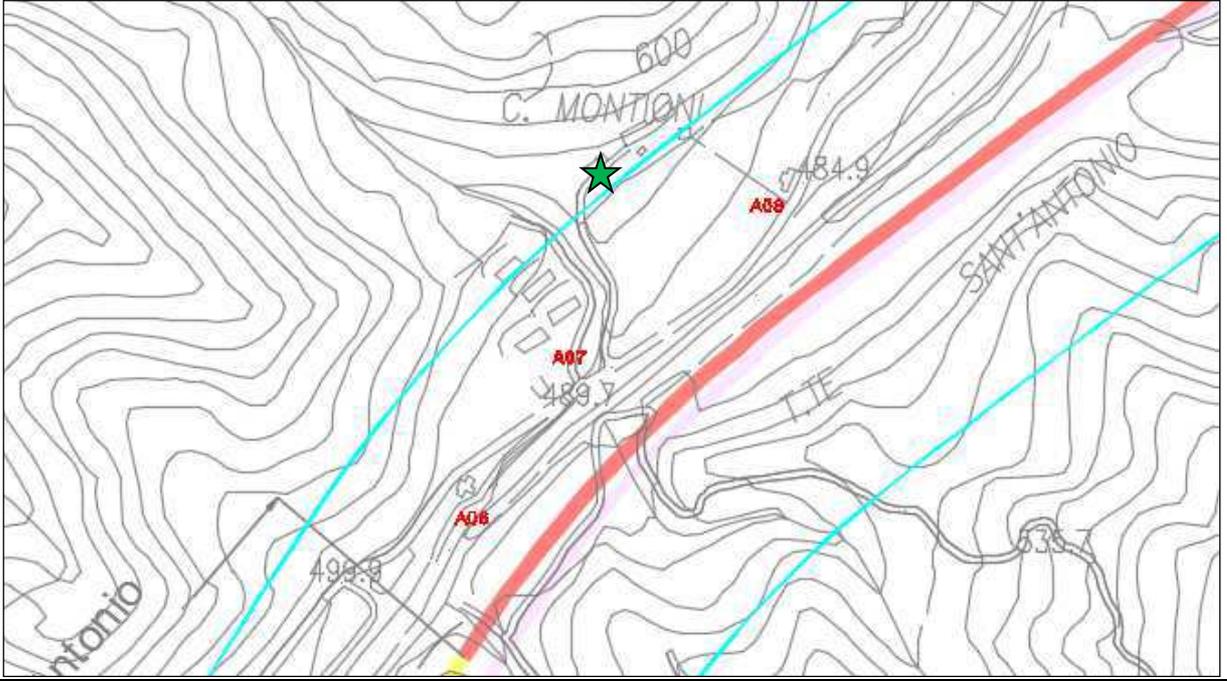
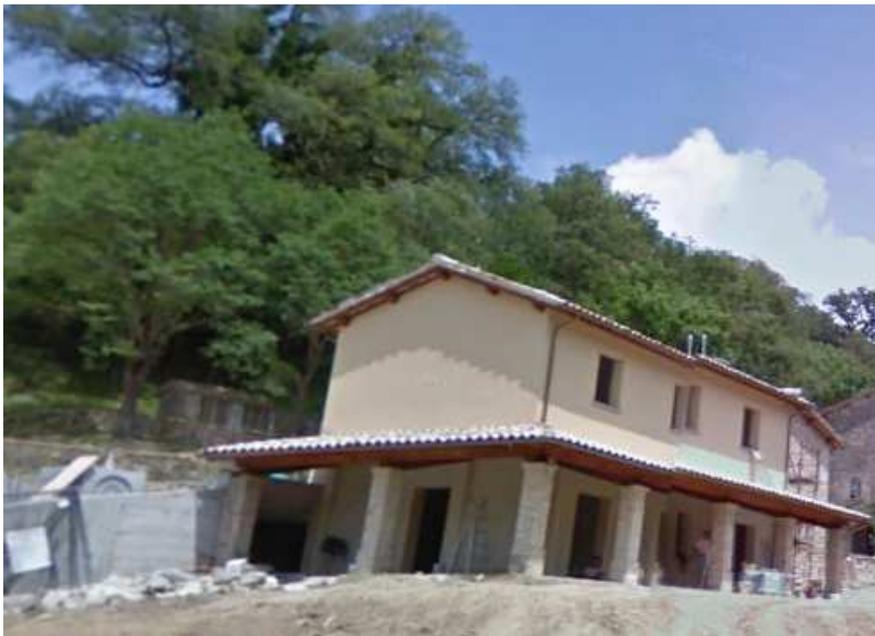
Ricettore: **A20** - Scheda 20 di 20

*Ubicazione:* Mercatello sul Metauro (vedi mappa)  
*Distanza rispetto al tracciato (m):* 156  
*Orientamento rispetto al tracciato:* obliquo, collocato a Ovest

*Tipo / destinazione urbanistica:* residenziale / residenziale  
*Numero di piani / descrizione:* 2  
*Caratteristiche del ricettore:* edificio in muratura ristrutturato  
*Stato di conservazione / infissi:* buono / infissi non visibili
