S.G.C. E78 GROSSETO-FANO
Tratto Siena Bettolle (A1)
Adeguamento a 4 corsie del tratto Siena-Ruffolo (Lotto 0)

PROGETTO DEFINITIVO

07 -Sezione Ambientale
07.01 - Relazione Paesaggistica
Analisi della percezione visiva e dell'intervisibilità

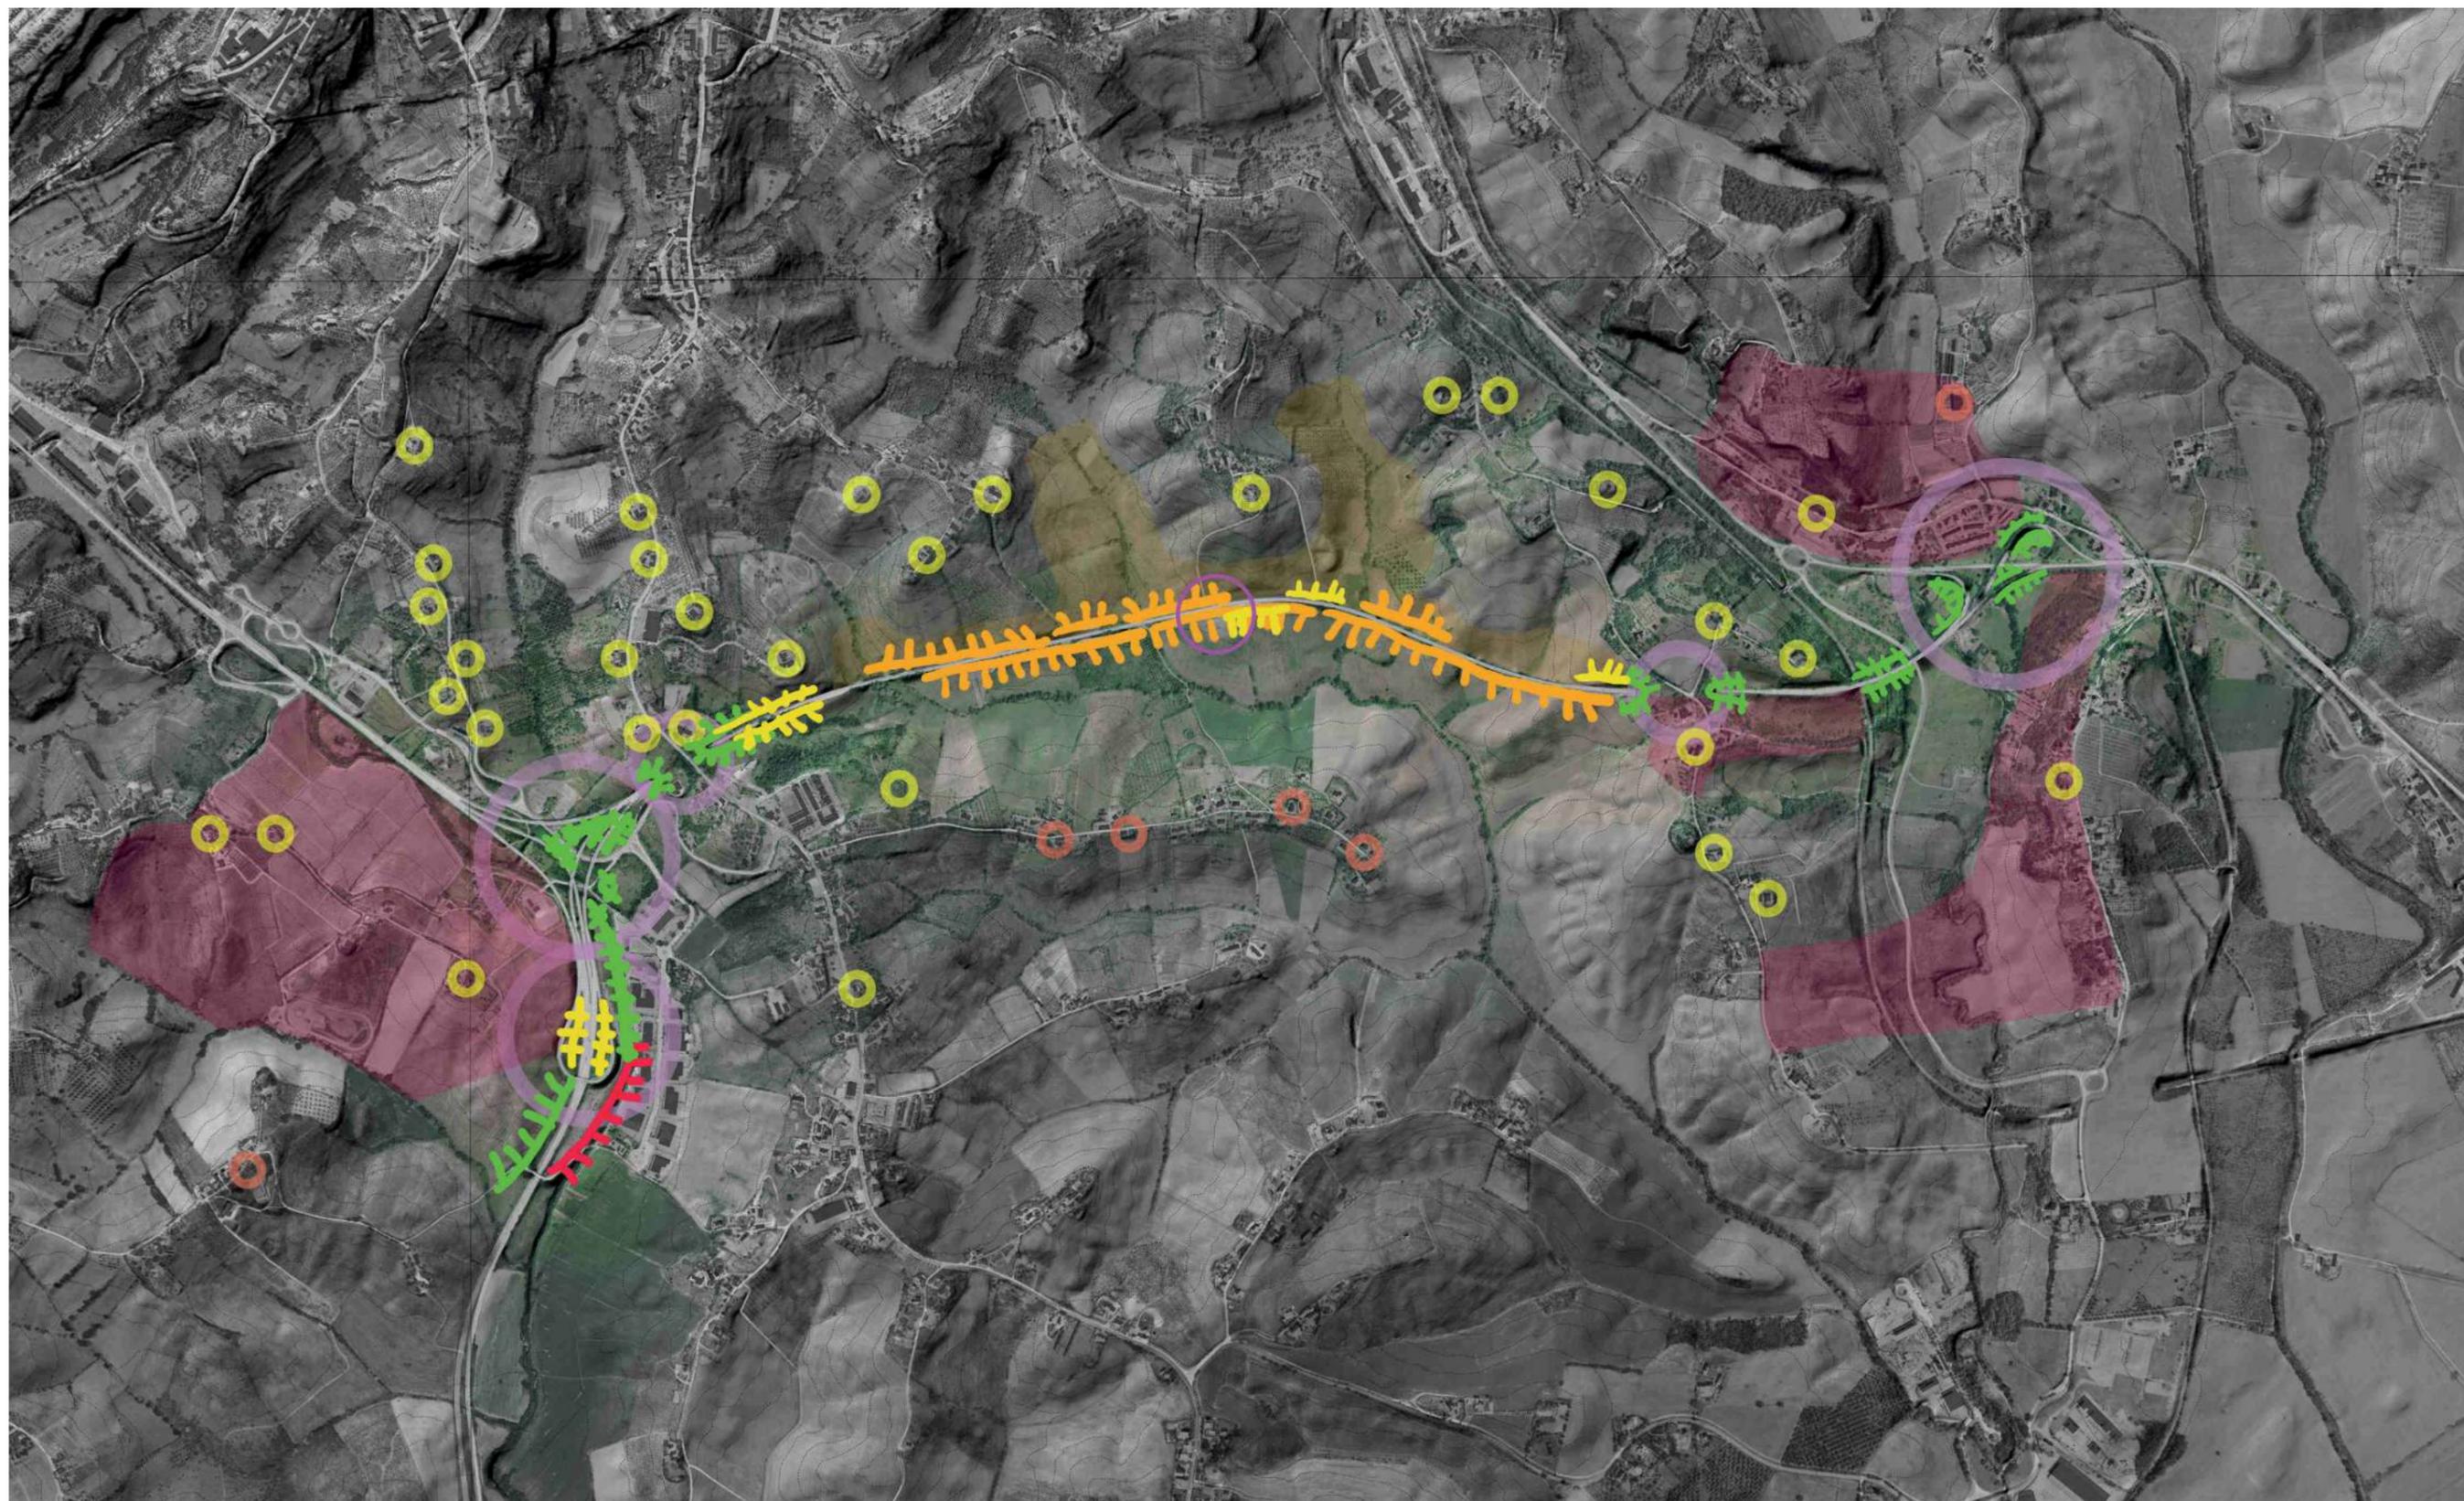
Studio degli elementi fondamentali che caratterizzano il rapporto dell'infrastruttura con il paesaggio.
Base cartografica: Modello Digitale del Terreno, Regione Toscana.

Gli elementi di caratterizzazione delle relazioni fra paesaggio e infrastruttura sono stati individuati in cinque macro categorie:

- le situazioni di “degrado visivo”. Nel caso specifico l’area commerciale/industriale di Cerchiaia.
- Le formazioni di elementi vegetali esistenti.
- I tratti in trincea.
- Le viste di maggiore qualità paesaggistica da preservare.
- Gli “oggetti” che possono costituire elemento di disturbo o di ostacolo alla visione del quadro panoramico d’insieme. Nel caso specifico l’area di rifornimento carburanti.

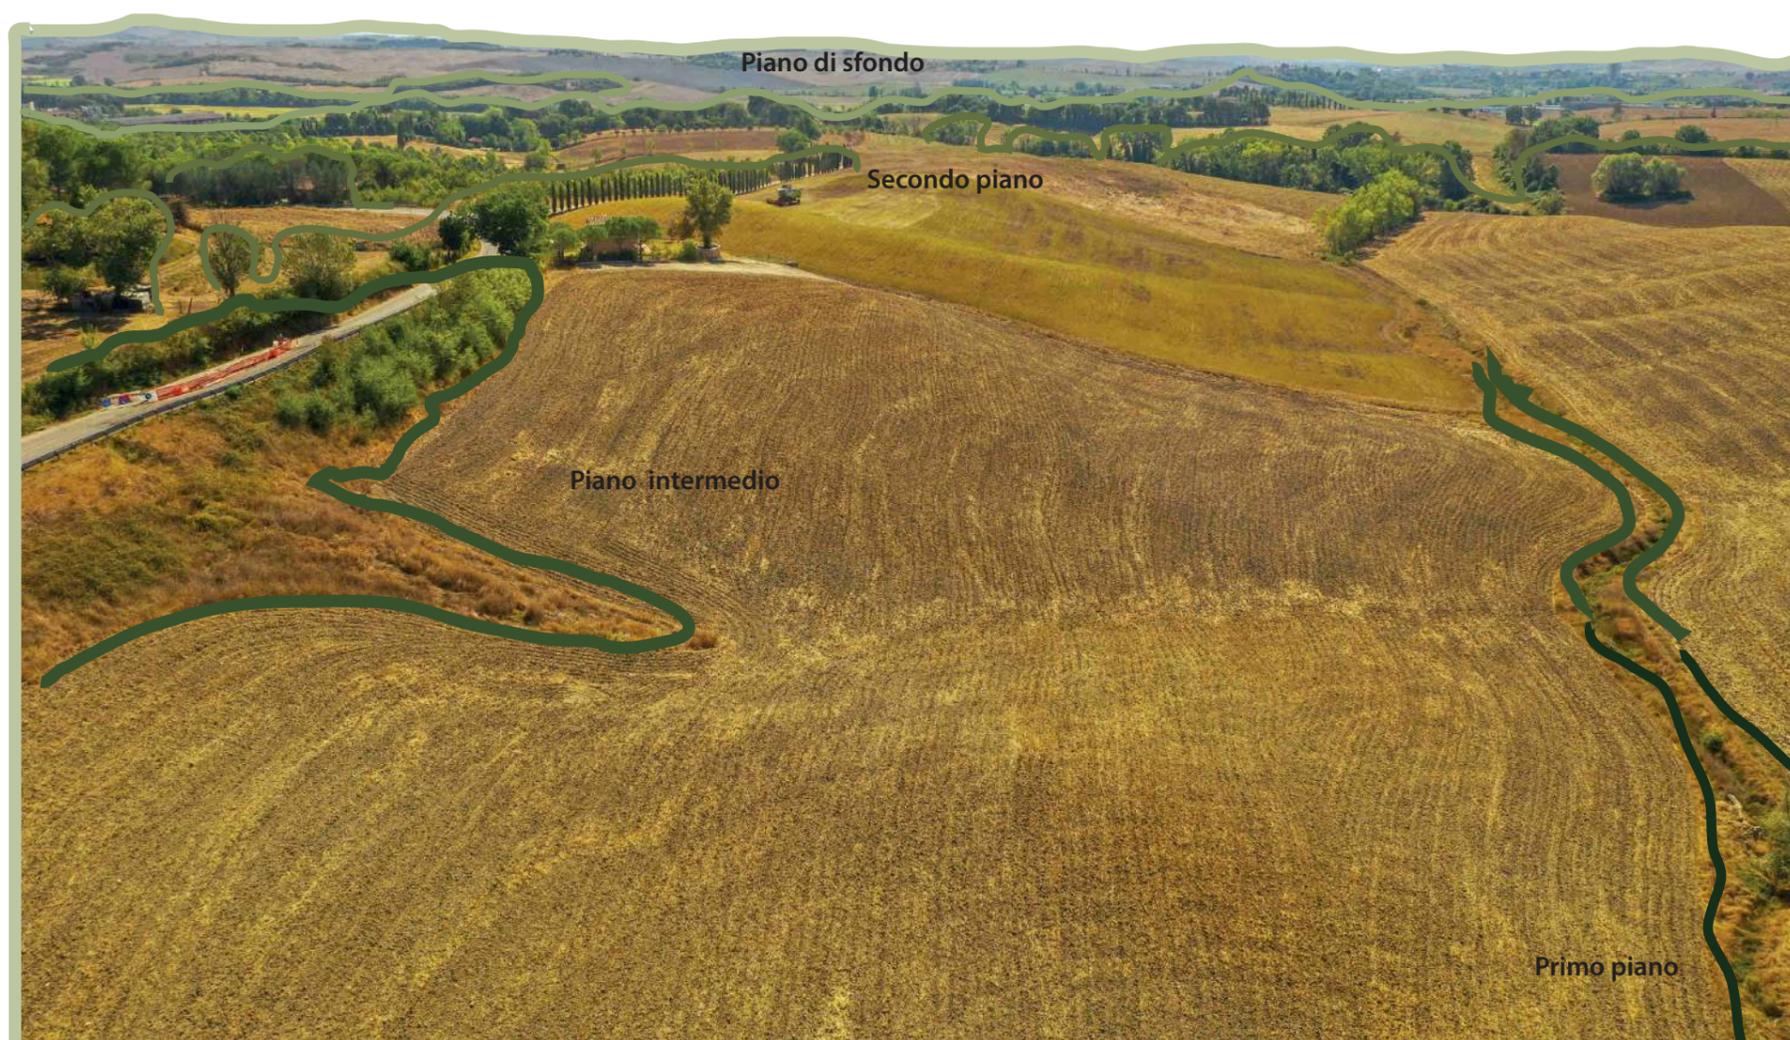
VISIONI

Rielaborazione del tema della visibilità nell'analisi dell'intervisibilità.
 Fonte: Piani paesaggistici Regione Toscana e Regione Piemonte.

PRIMO PIANO DA 0 A 500 METRI

L'area di osservazione consente il riconoscimento di oggetti singoli. La percezione dell'ambiente può avvenire attraverso elementi multi sensoriali in particolare rumore/suoni, profumi/odori.

PIANO INTERMEDIO DA 500 A 1.200 METRI

Nell'area di osservazione sono avvertibili i cambiamenti strutturali del paesaggio e gli elementi singoli rispetto alle quinte di sfondo, soprattutto se isolabili dal contesto, per colore, forma, altezza, dimensione.

SECONDO PIANO DA 1.200 A 2.500 METRI

L'area non consente una distinzione di elementi singoli se non isolati e chiaramente distinguibili. Sono percepite le tessiture, i colore e i chiaroscuri.

PIANO DI SFONDO OLTRE I 2.500 METRI FINO A 5.000 METRI

In casi particolari la profondità visiva dello sfondo può raggiungere i 10.000 metri. Sono distinguibili prevalentemente i profili naturali o artificiali che si compongono di grandi masse rispetto al punto di osservazione.

- **Primo piano:** la quinta visiva è prossima alla fascia di rispetto stradale fino a 500 metri dal tracciato. Le parti architettoniche fanno parte del paesaggio infrastrutturale.
- **Piano intermedio:** in questa zona sono ancora visibili i dettagli architettonici e strutturali. Rappresenta il luogo dei "punti di vista privilegiati" per la progettazione degli inserimenti paesaggistici.
- **Secondo piano:** dell'infrastruttura se ne colgono soprattutto il tracciato e le opere d'arte nel loro insieme (viadotti, svincoli, rilevati, ecc.).

- **Piano di sfondo:** il tracciato è poco distinguibile con chiarezza in lontananza, se non in condizioni di visibilità estremamente limpide, e viene restituito come un elemento filiforme entro la cornice orografica nel complesso della scena.

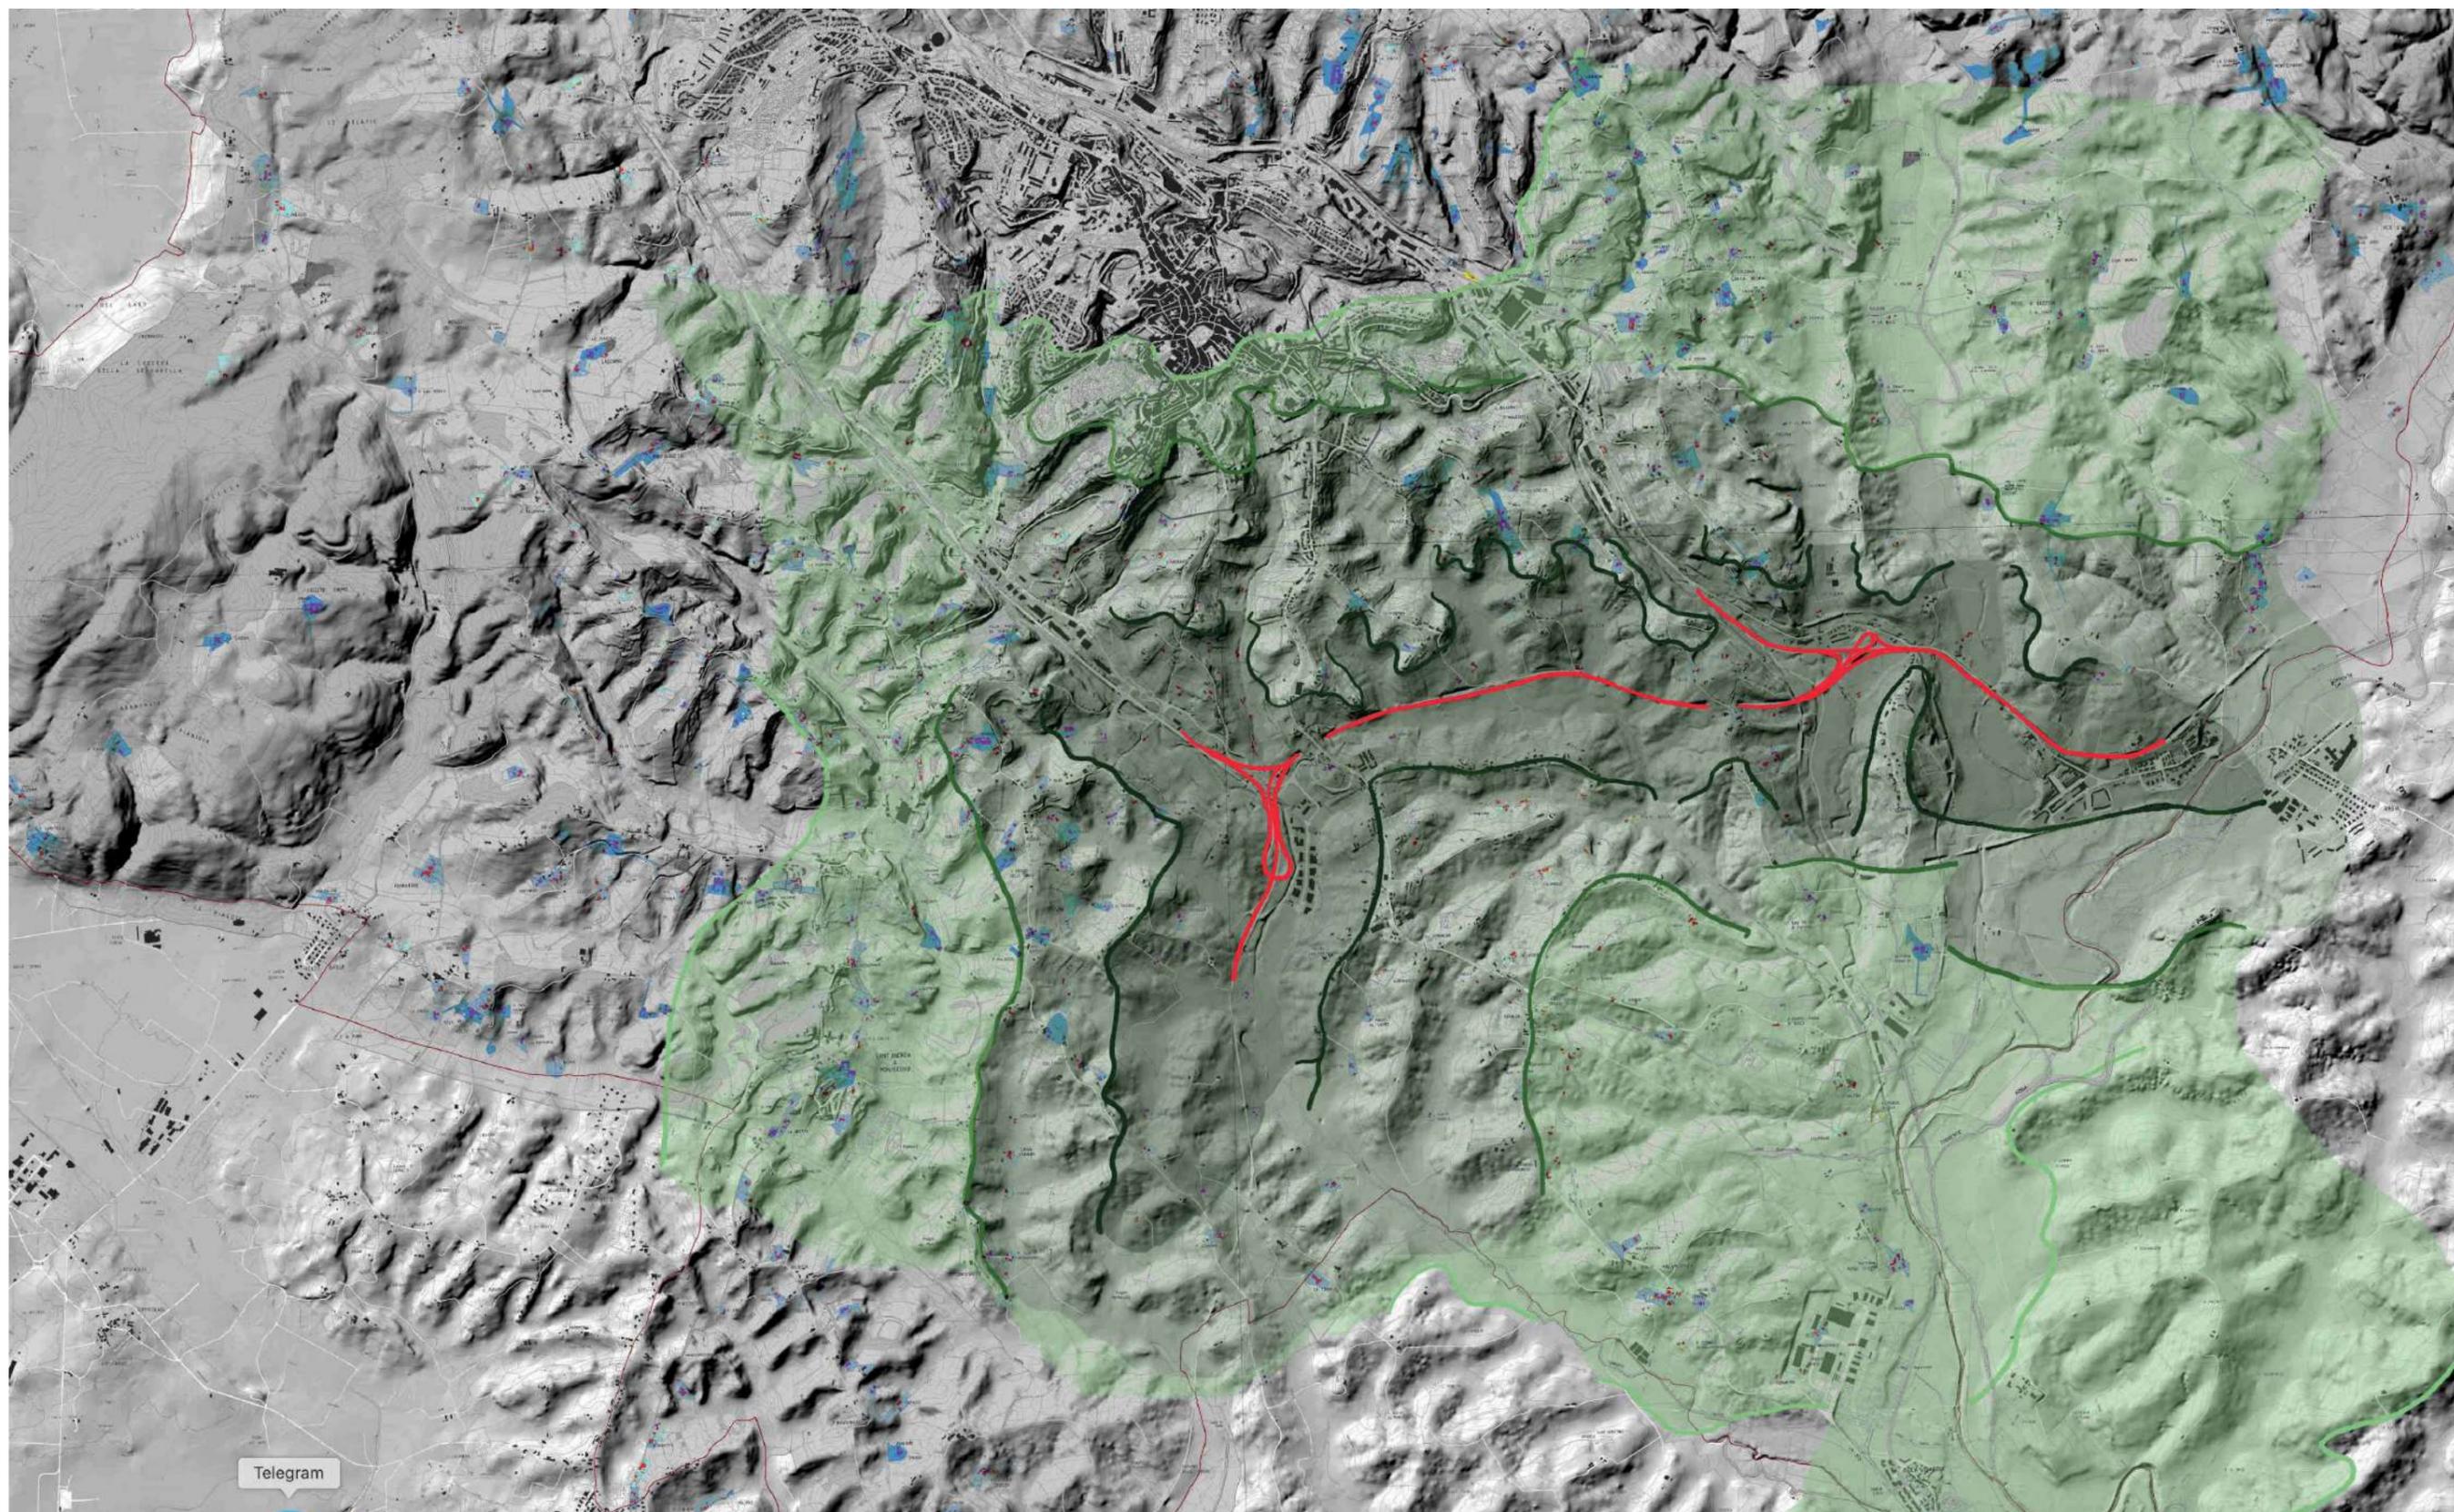
Estratto dalla Tavola di intervisibilità potenziale, PIT, Regione Toscana, scala originaria 1:250.000.

classe	indicatore linguistico di valutazione
classe 1	ruolo molto basso
classe 2	ruolo basso
classe 3	ruolo medio
classe 4	ruolo alto
classe 5	ruolo molto alto

L'immagine sotto, estratta dalla tavola del Piano di Indirizzo Territoriale della Toscana dell'intervisibilità potenziale, identifica la zona attraversata dall'infrastruttura in classe 1 e classe 2, con ruolo molto basso e basso dell'indicatore linguistico di valutazione a scala territoriale regionale.

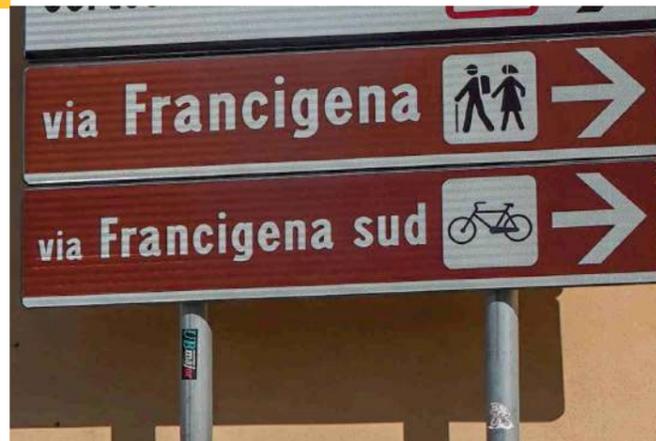
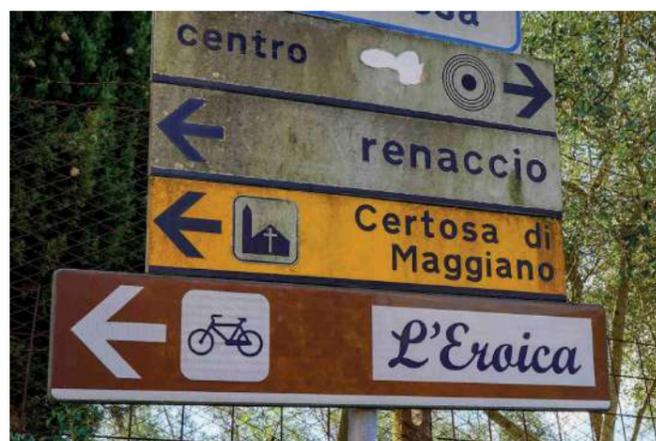
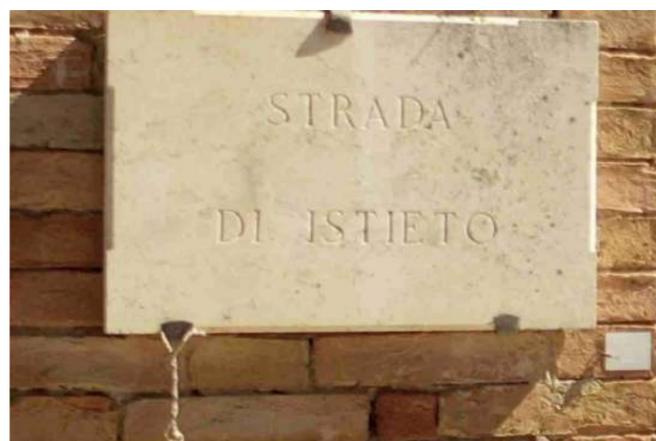
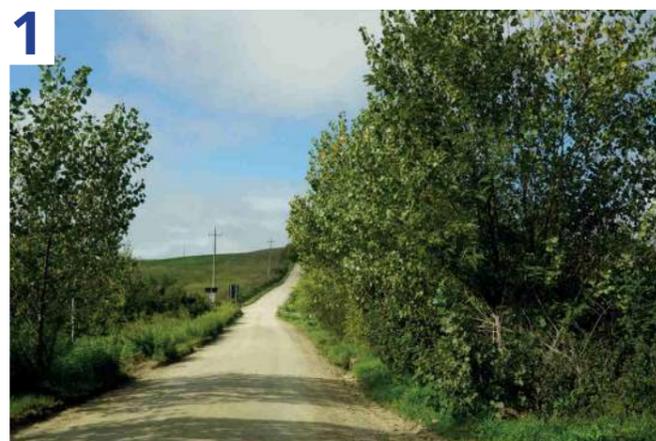
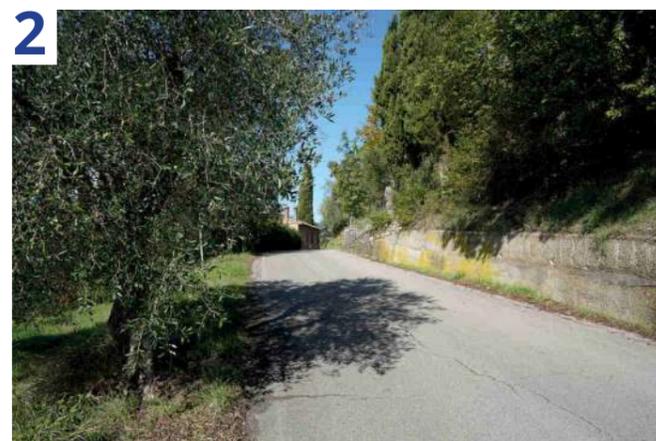
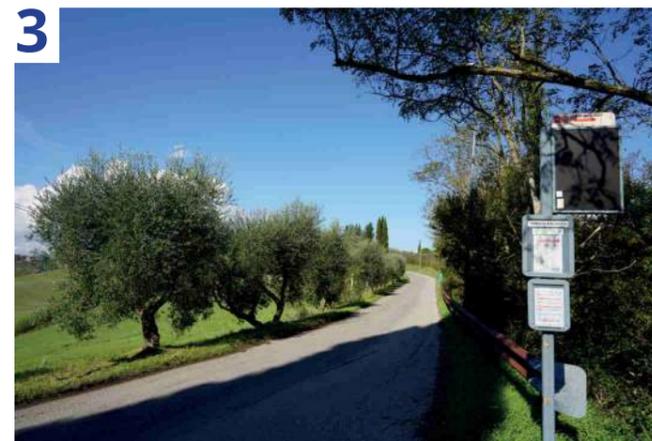
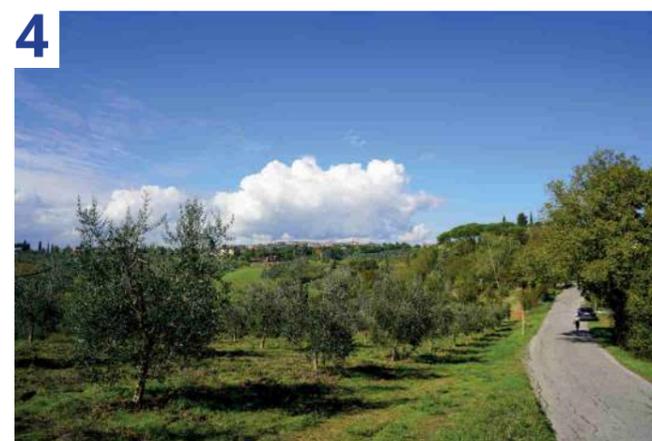
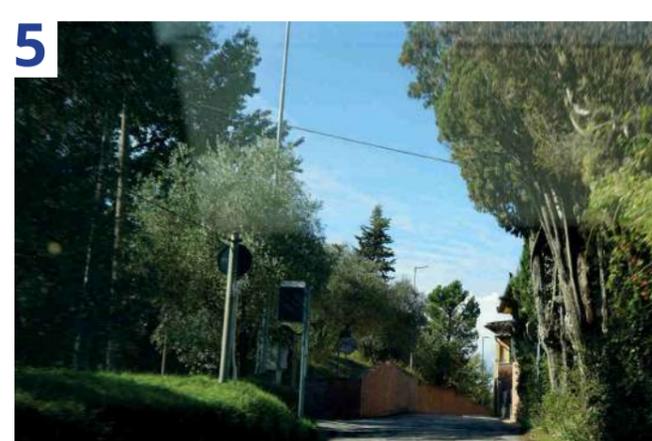
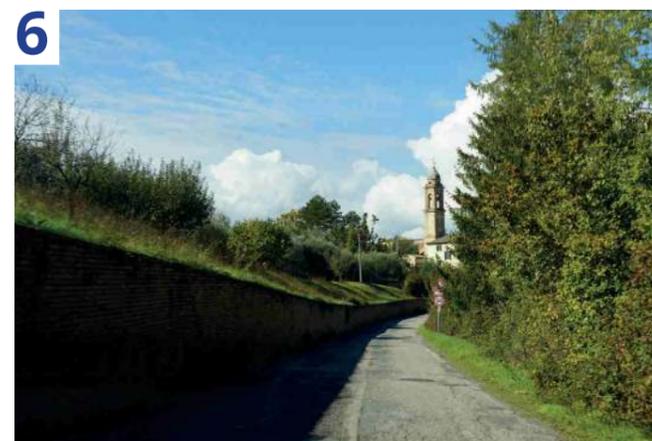
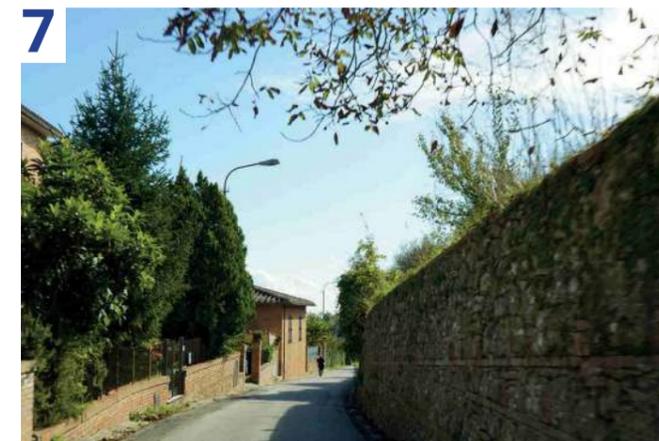
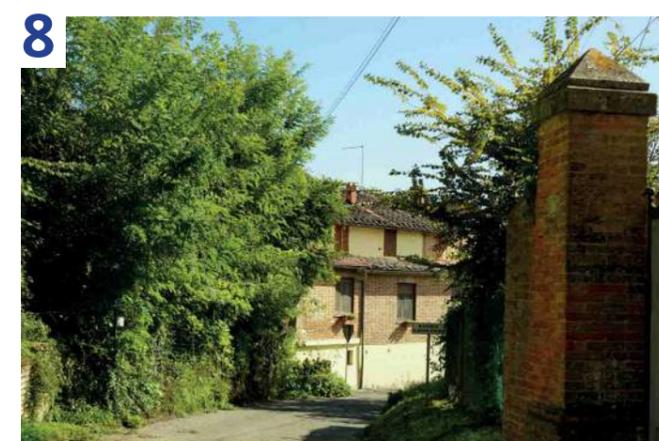
Percorso panoramico.

Ostacolo vegetale (VERDE) o antropico/morfologico (GIALLO) lungo i lati del tracciato stradale.

Analisi di intervisibilità potenziale lungo i percorsi o strade panoramiche.
Base cartografica: Modello Digitale del Terreno, Regione Toscana.

Lungo la Via Francigena (Via di Certosa), la Via Cassia (Strada Regionale 2), Via d'Istieto, Via Solatia, Strada dell'Arbiola, Via delle Luglie, e Strada della Peruzza, i quadri scenici verso la valle del Ribucciano ove corre l'infrastruttura sono per lunghi tratti ostacolati alla vista.

La "barriera" sono di tipo vegetativo, rappresentate dall'equipaggiamento vegetale delle aree di pertinenza dei Beni Storici Architettonici che presidiano le alture attorno alla vallata; spesso in forma di siepe o di coltivazione, tipicamente uliveti.

In altri casi, ad ostacolare la vista sono i muri di recinzione o le cortine edificate sui fronti delle strade.

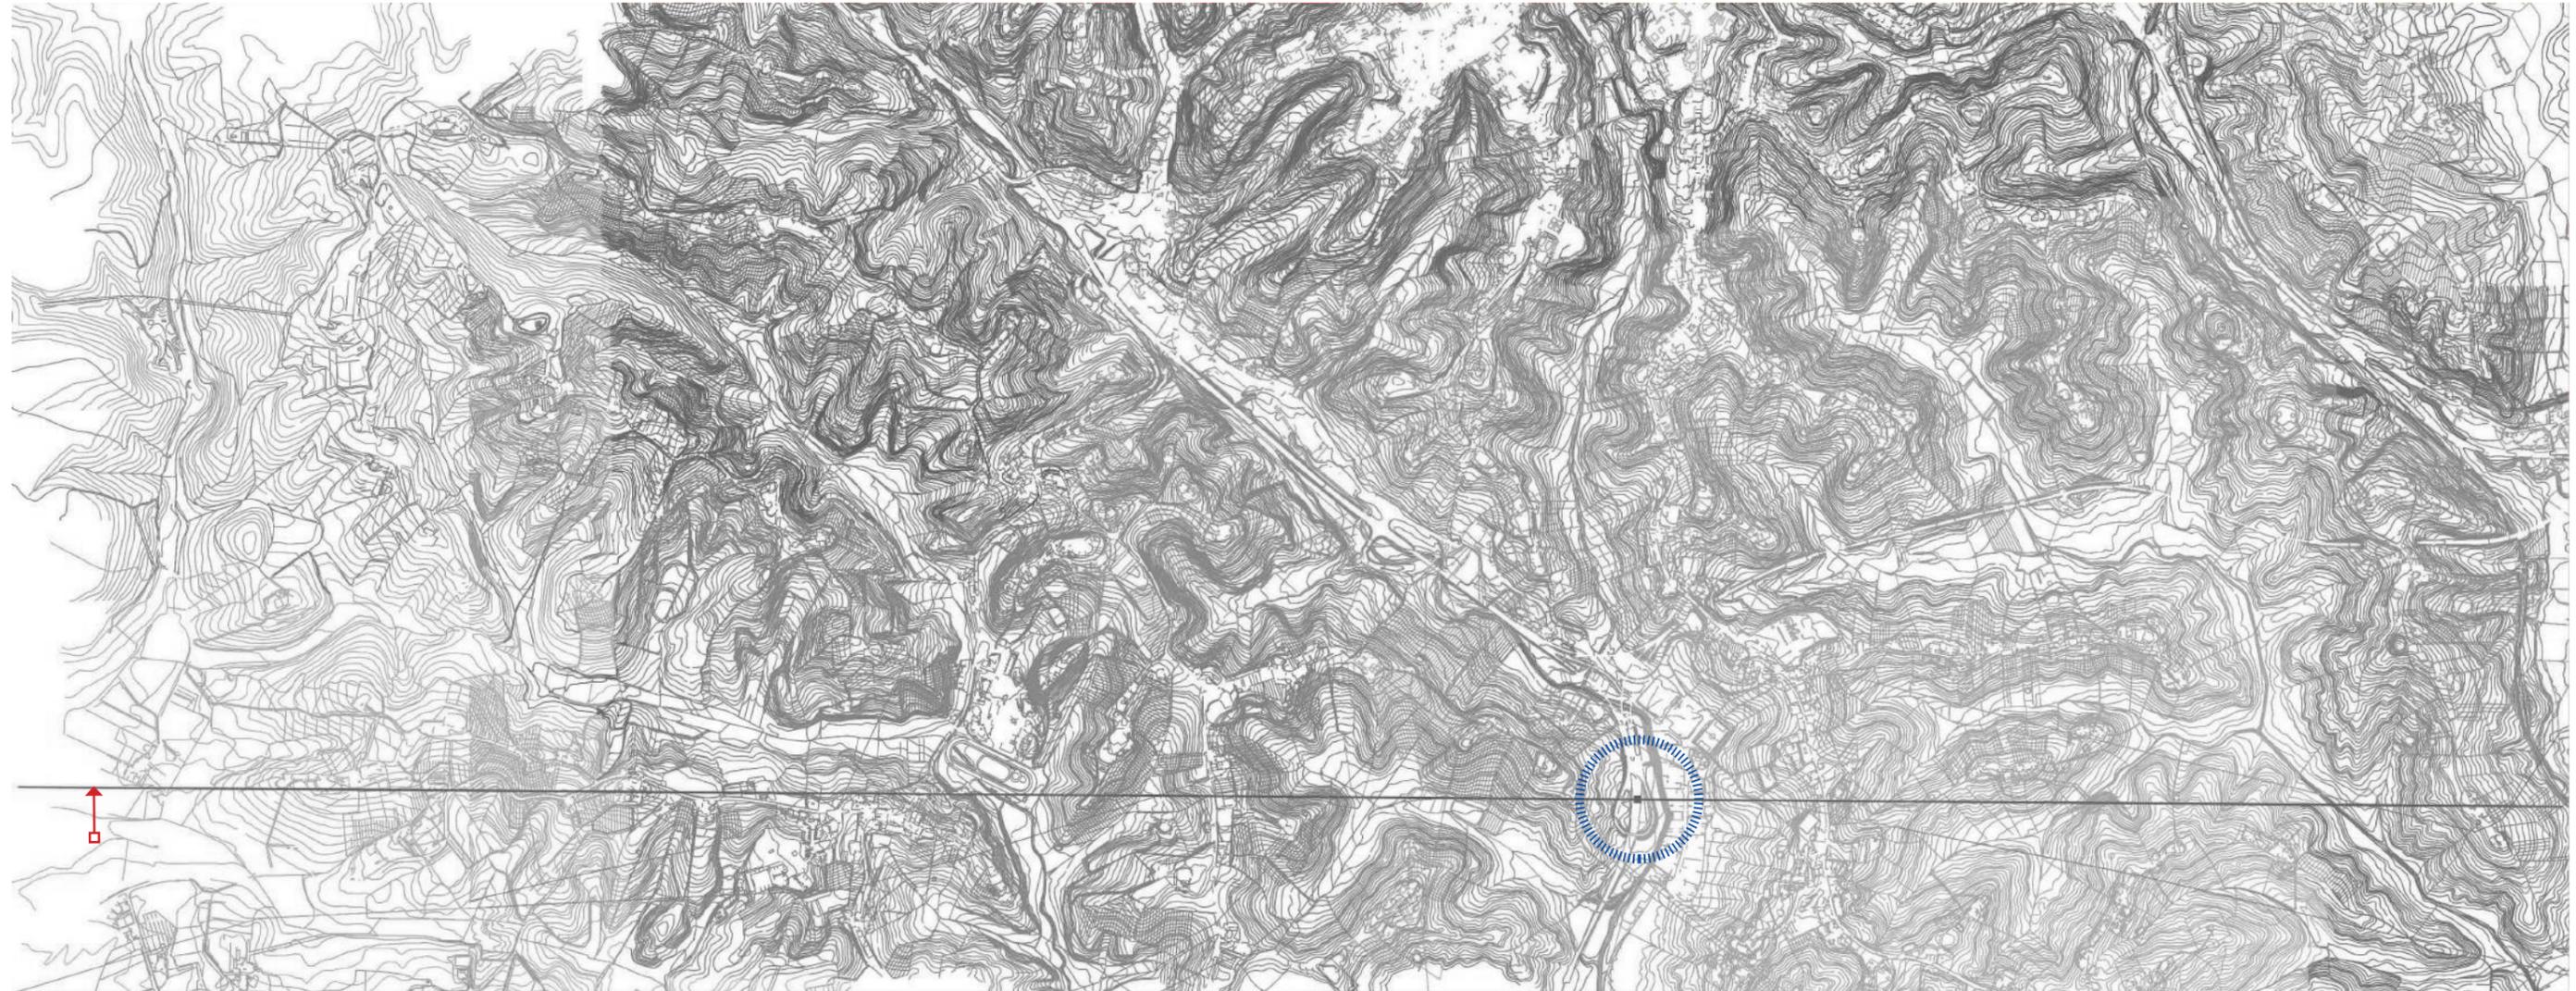
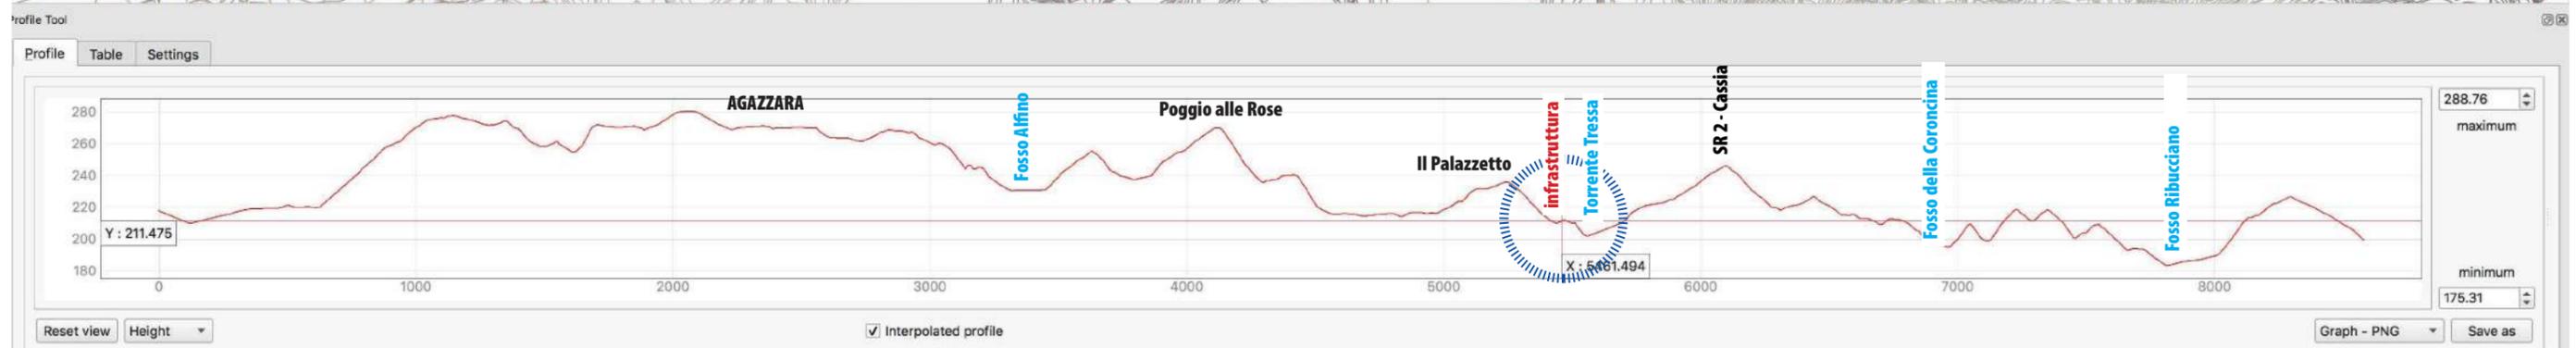
Analisi di intervisibilità potenziale. Interpretazione del profilo del terreno. Elaborazione con software QGIS versione 3.10.
Base cartografica: Modello Digitale del Terreno, Regione Toscana e CTR 1:5.000, Comune di Siena.

L'analisi del profilo e le immagini aeree confermano la posizione leggermente depressa del sedime stradale in prossimità dello svincolo Cerchiaia.

Lo sperone di Siena domina la quinta di secondo piano in direzione nord, ortogonale rispetto dalla direzione di percorrenza.

Ai lati, il rilievo lungo cui corre al Via Cassia (est) si trova in posizione dominante e costituisce la quinta di sfondo, mentre verso ovest l'altimetria delle colline appare meno pronunciata ma occupa completamente la prima fascia di visibilità, impedendo, da questo lato, la percezione del paesaggio in secondo piano e sullo sfondo.

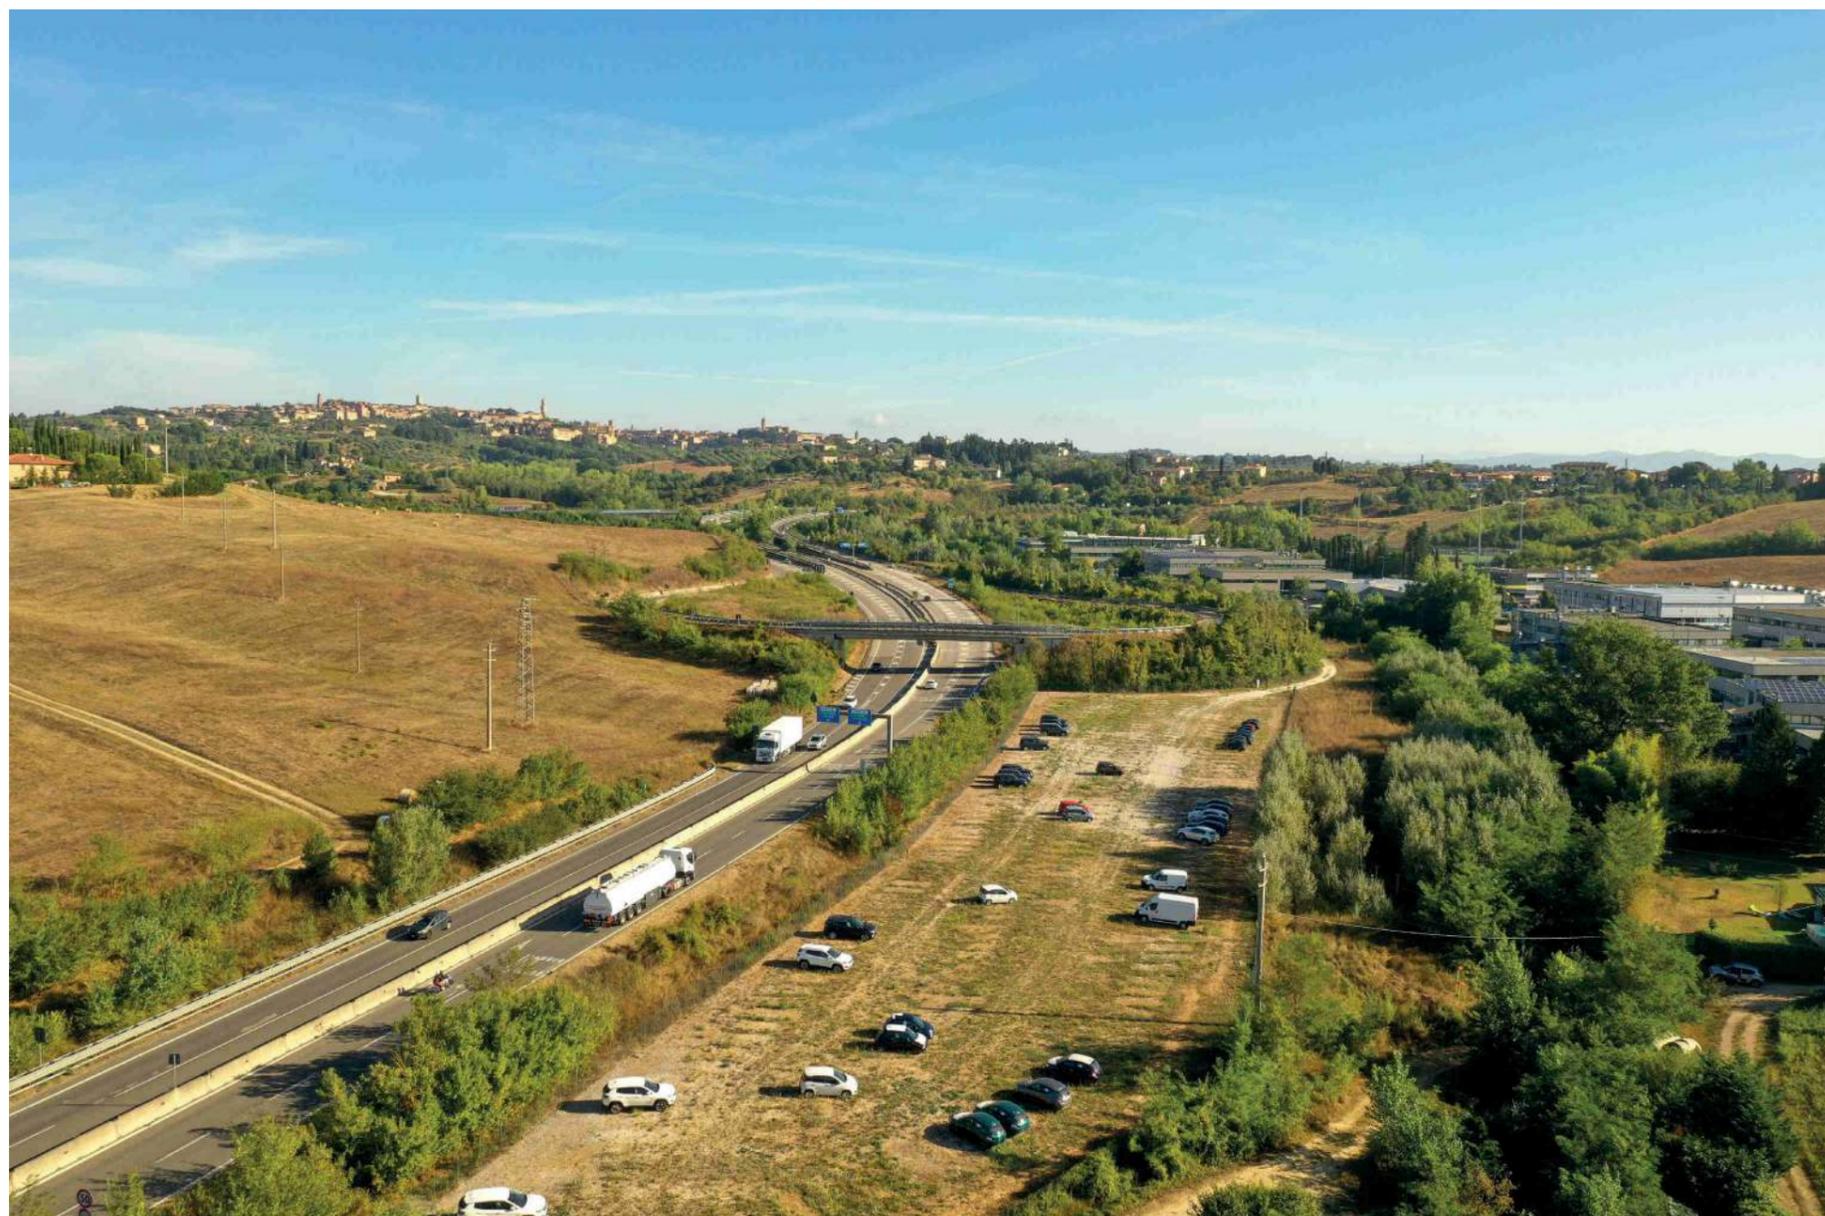
Le modifiche al tracciato non sono percepibili, mentre la qualità architettonica delle opere, se pure poste al limite della fascia di primo piano, può contribuire a migliorare la visione del contesto generale.

Ripresa aerea della zona Cerchiaia. Vista da Sud.
