S.G.C. E78 GROSSETO-FANO
Tratto Siena Bettolle (A1)
Adeguamento a 4 corsie del tratto Siena-Ruffolo (Lotto 0)

PROGETTO DEFINITIVO

07 -Sezione Ambientale
07.01 - Relazione Paesaggistica
Analisi della percezione visiva e dell'intervisibilità

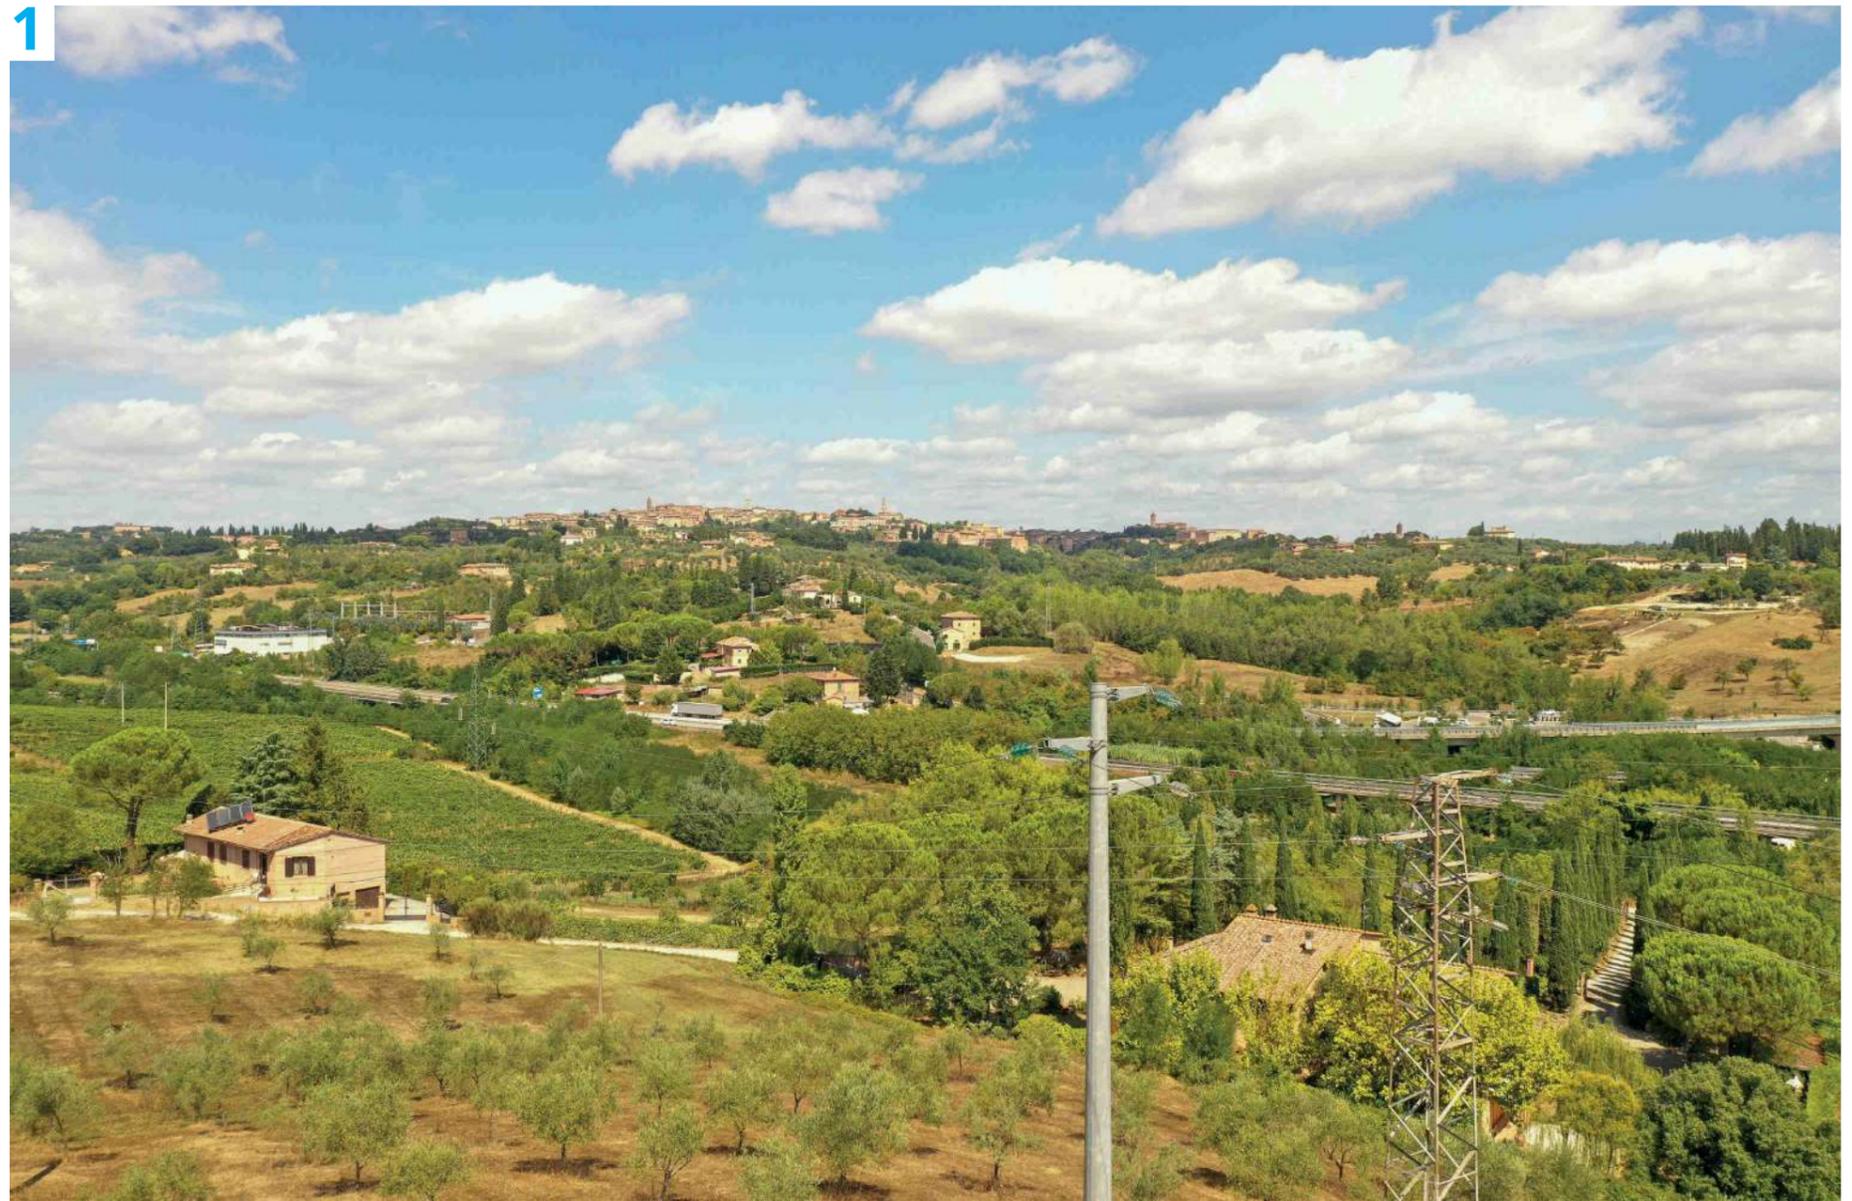
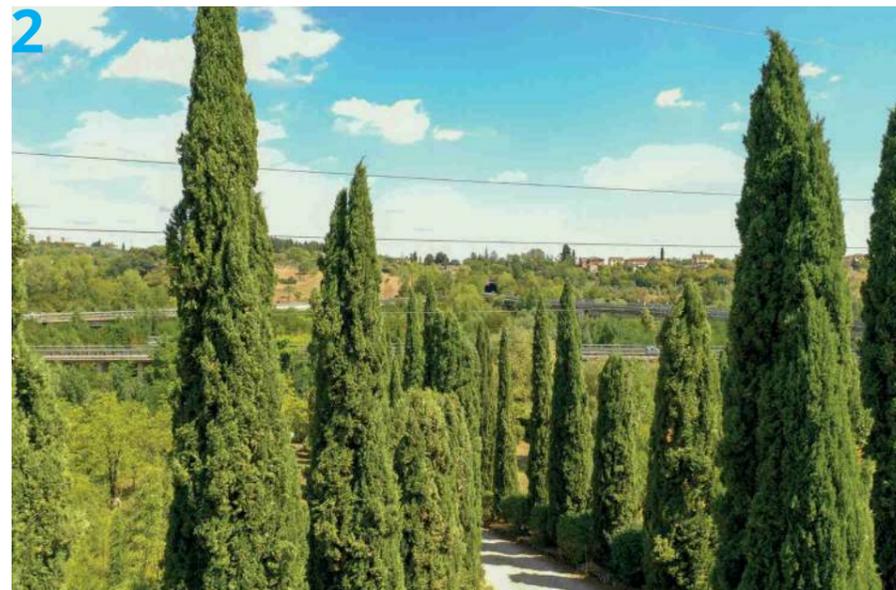
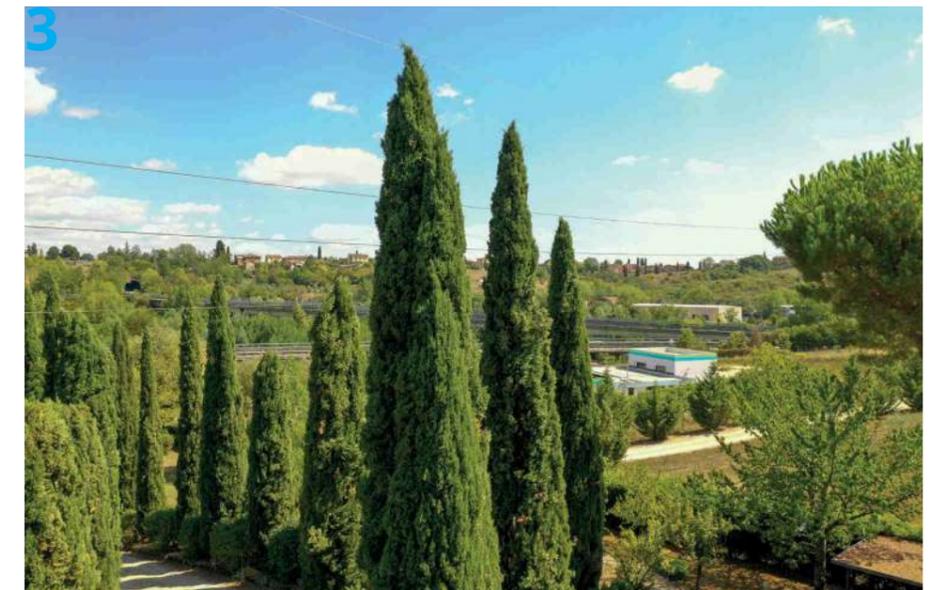
SANT'APOLLINARE - LE LOGGE

I Beni Storico Architettonico (BSA) individuati hanno la vista del viadotto Tressa entro la fascia di visibilità del Primo Piano. La qualità paesaggistica in questa loro prima quinta visiva è "contaminata" da elementi di degrado come i tralicci delle linee elettriche di bassa e media tensione e le stazioni di rifornimento.

Il progetto di rifacimento del viadotto comporta una modifica dei raggi di curvatura non percepibile dal punto di vista paesaggistico, ma anche la perdita momentanea della vegetazione presente nelle aree intercluse. Tali aree verdi non sono caratterizzate da specie forestali consolidate: non sono presenti elementi singoli di pregio e sono l'esito di una colonizzazione spontanea.

Il progetto di inserimento paesaggistico prevede opere di riqualificazione del valore ecosistemico di tali spazi interstiziali con nuovi impianti di specie arboree e arbustive autoctone. Lo studio architettonico delle opere consente, nel complesso, di migliorare la qualità attuale dei manufatti.

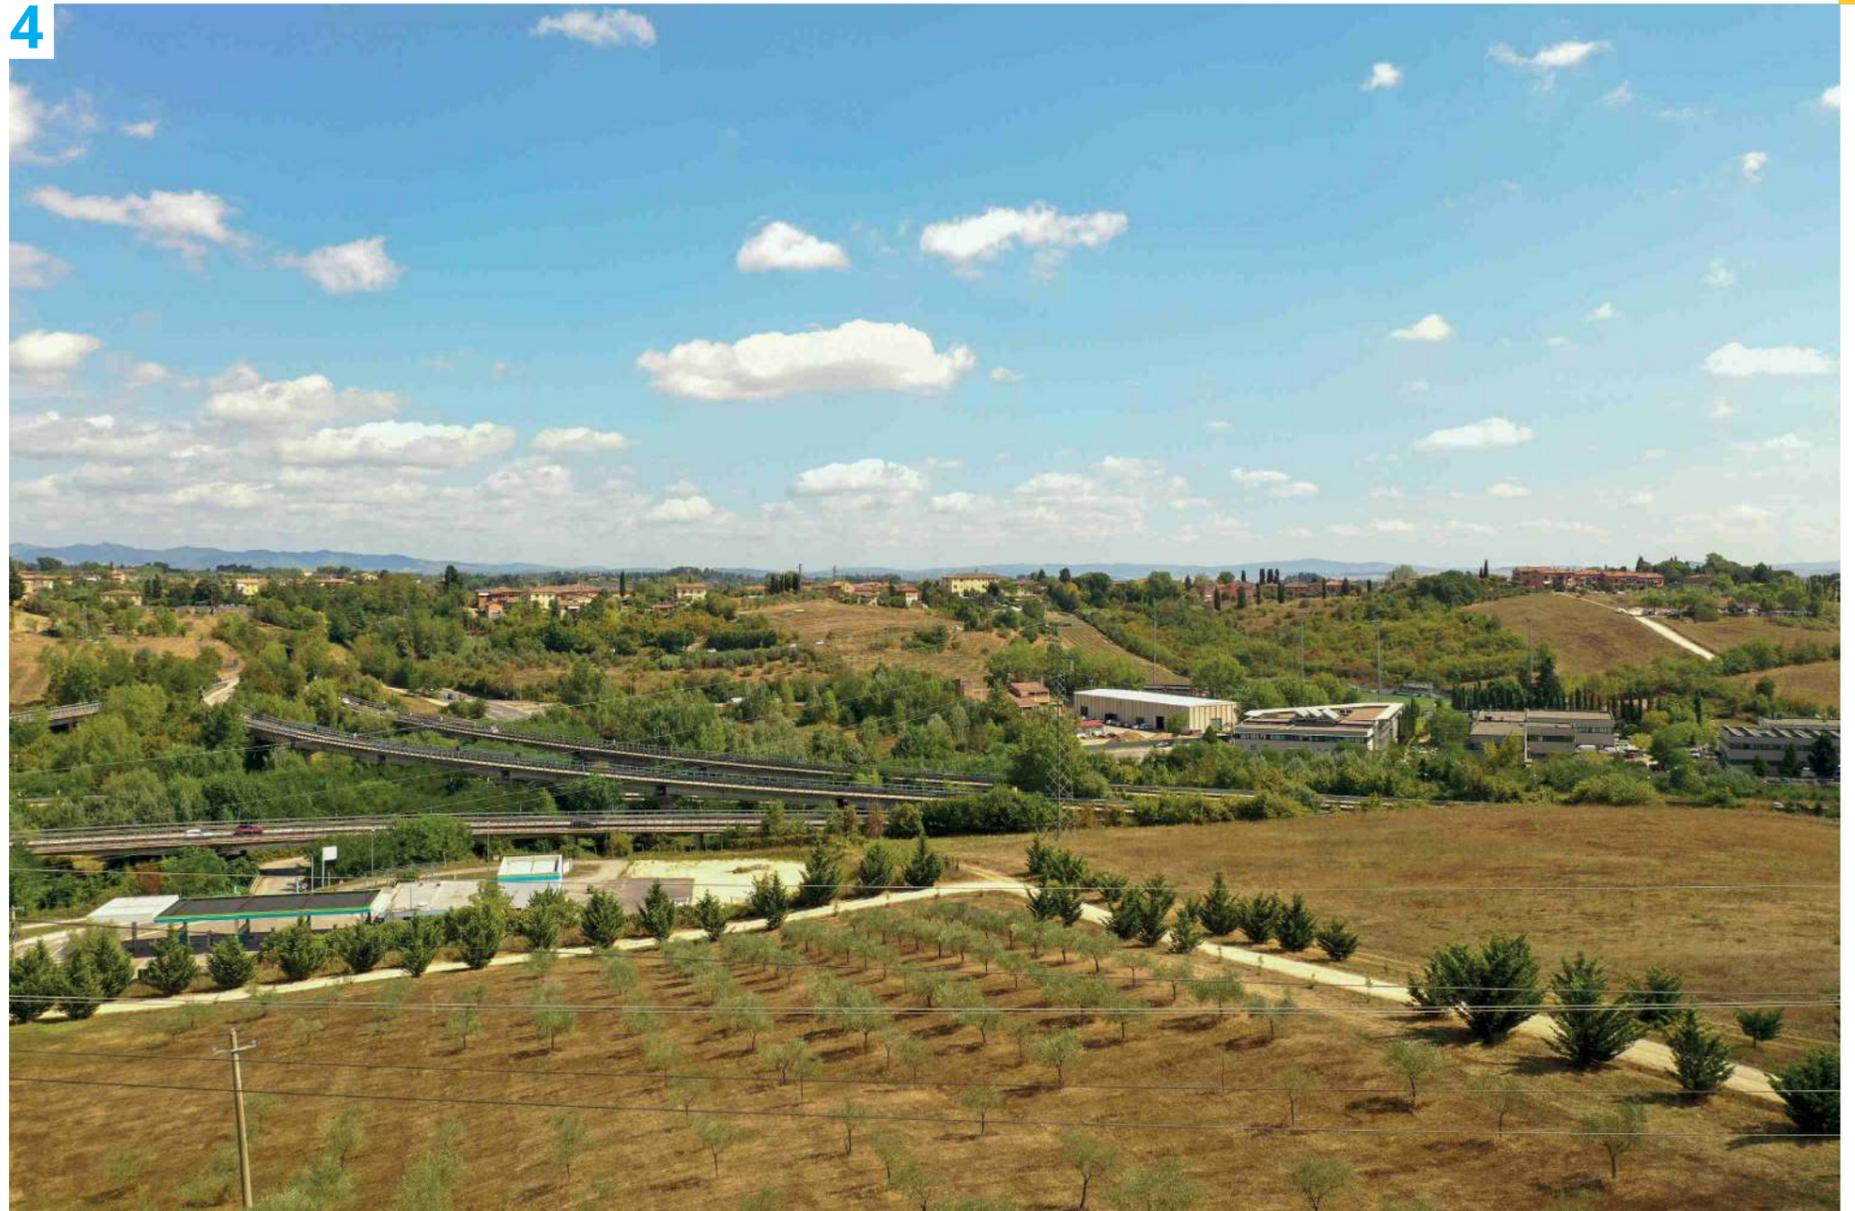
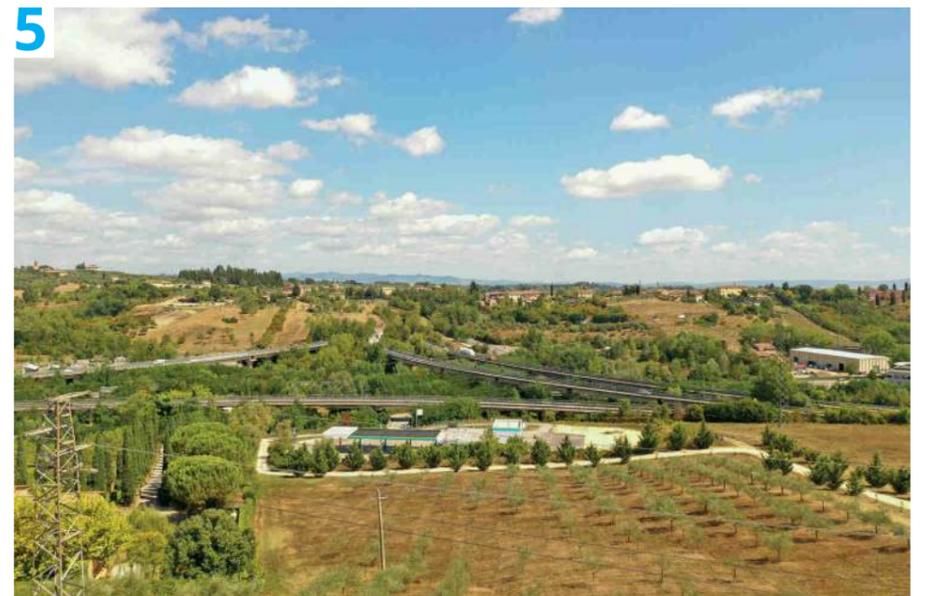
Analisi di intervisibilità potenziale. Interpretazione del profilo del terreno. Elaborazione con software QGIS versione 3.10.
Base cartografica: Modello Digitale del Terreno, Regione Toscana e CTR 1:5.000, Comune di Siena.

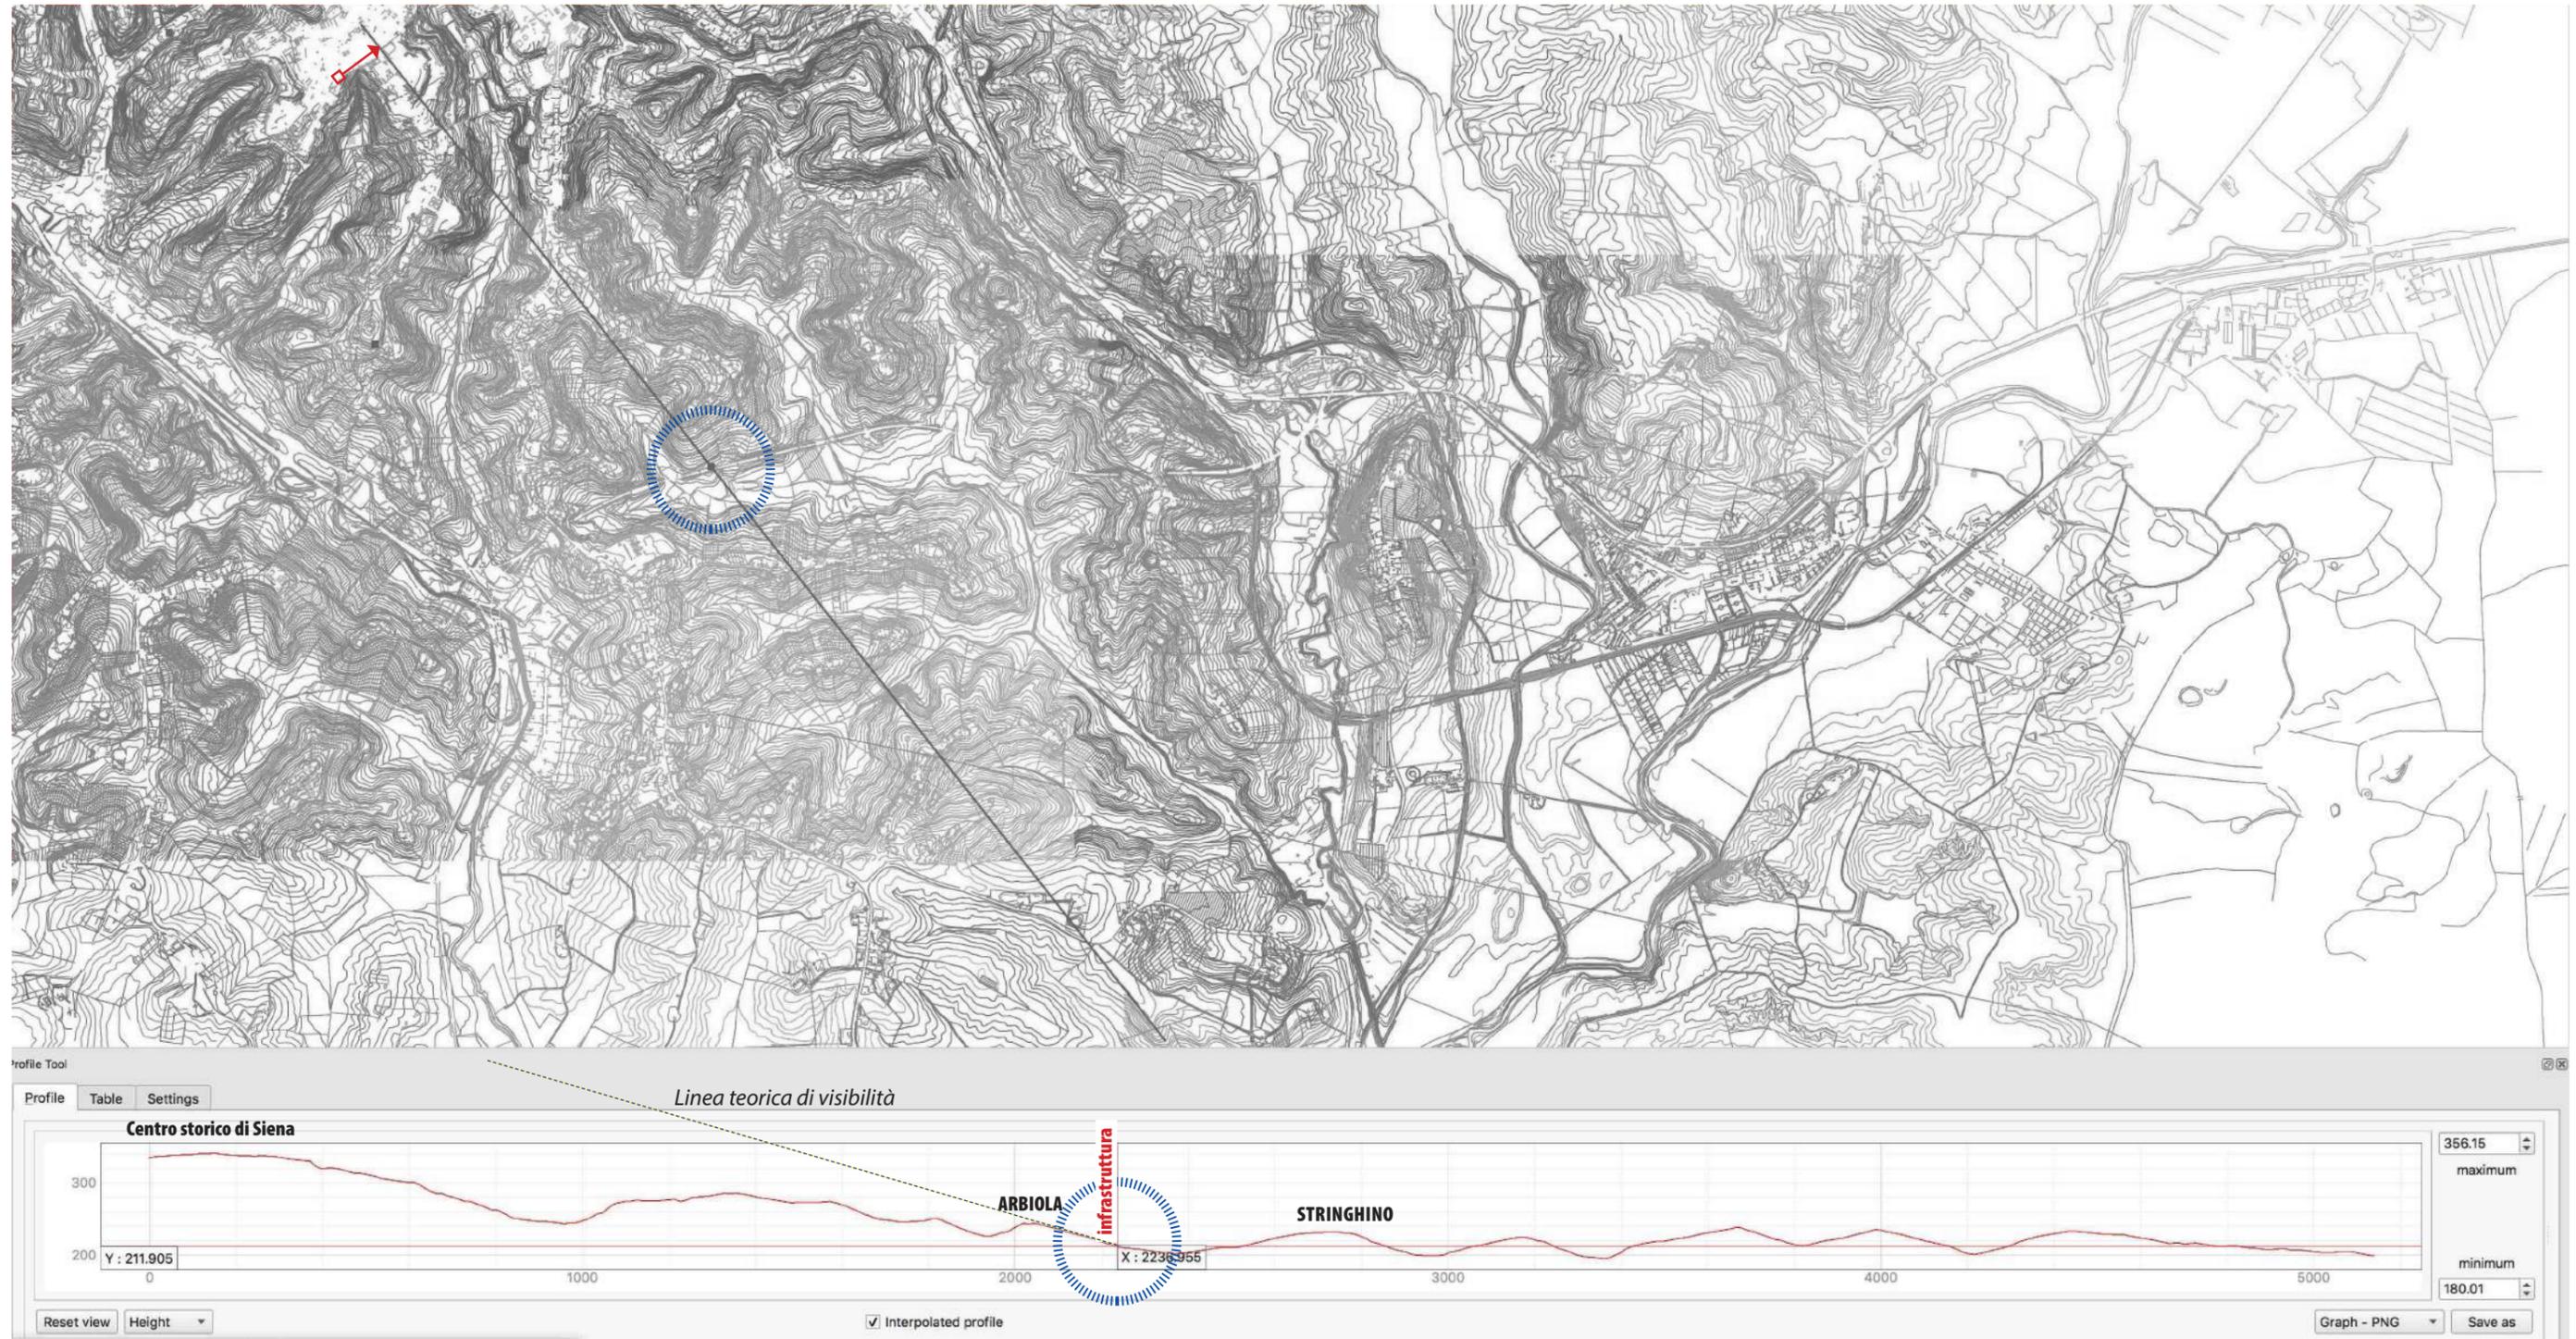
La sezione di terreno individuata evidenzia, in questo punto, come la posizione al piede della collina renda non visibile l'infrastruttura dal centro storico. Risulta invece visibile dalla località Arbiola, da via Solatia (P. Luglie), e, sul versante opposto, da Via Istieto in località Stringhino.

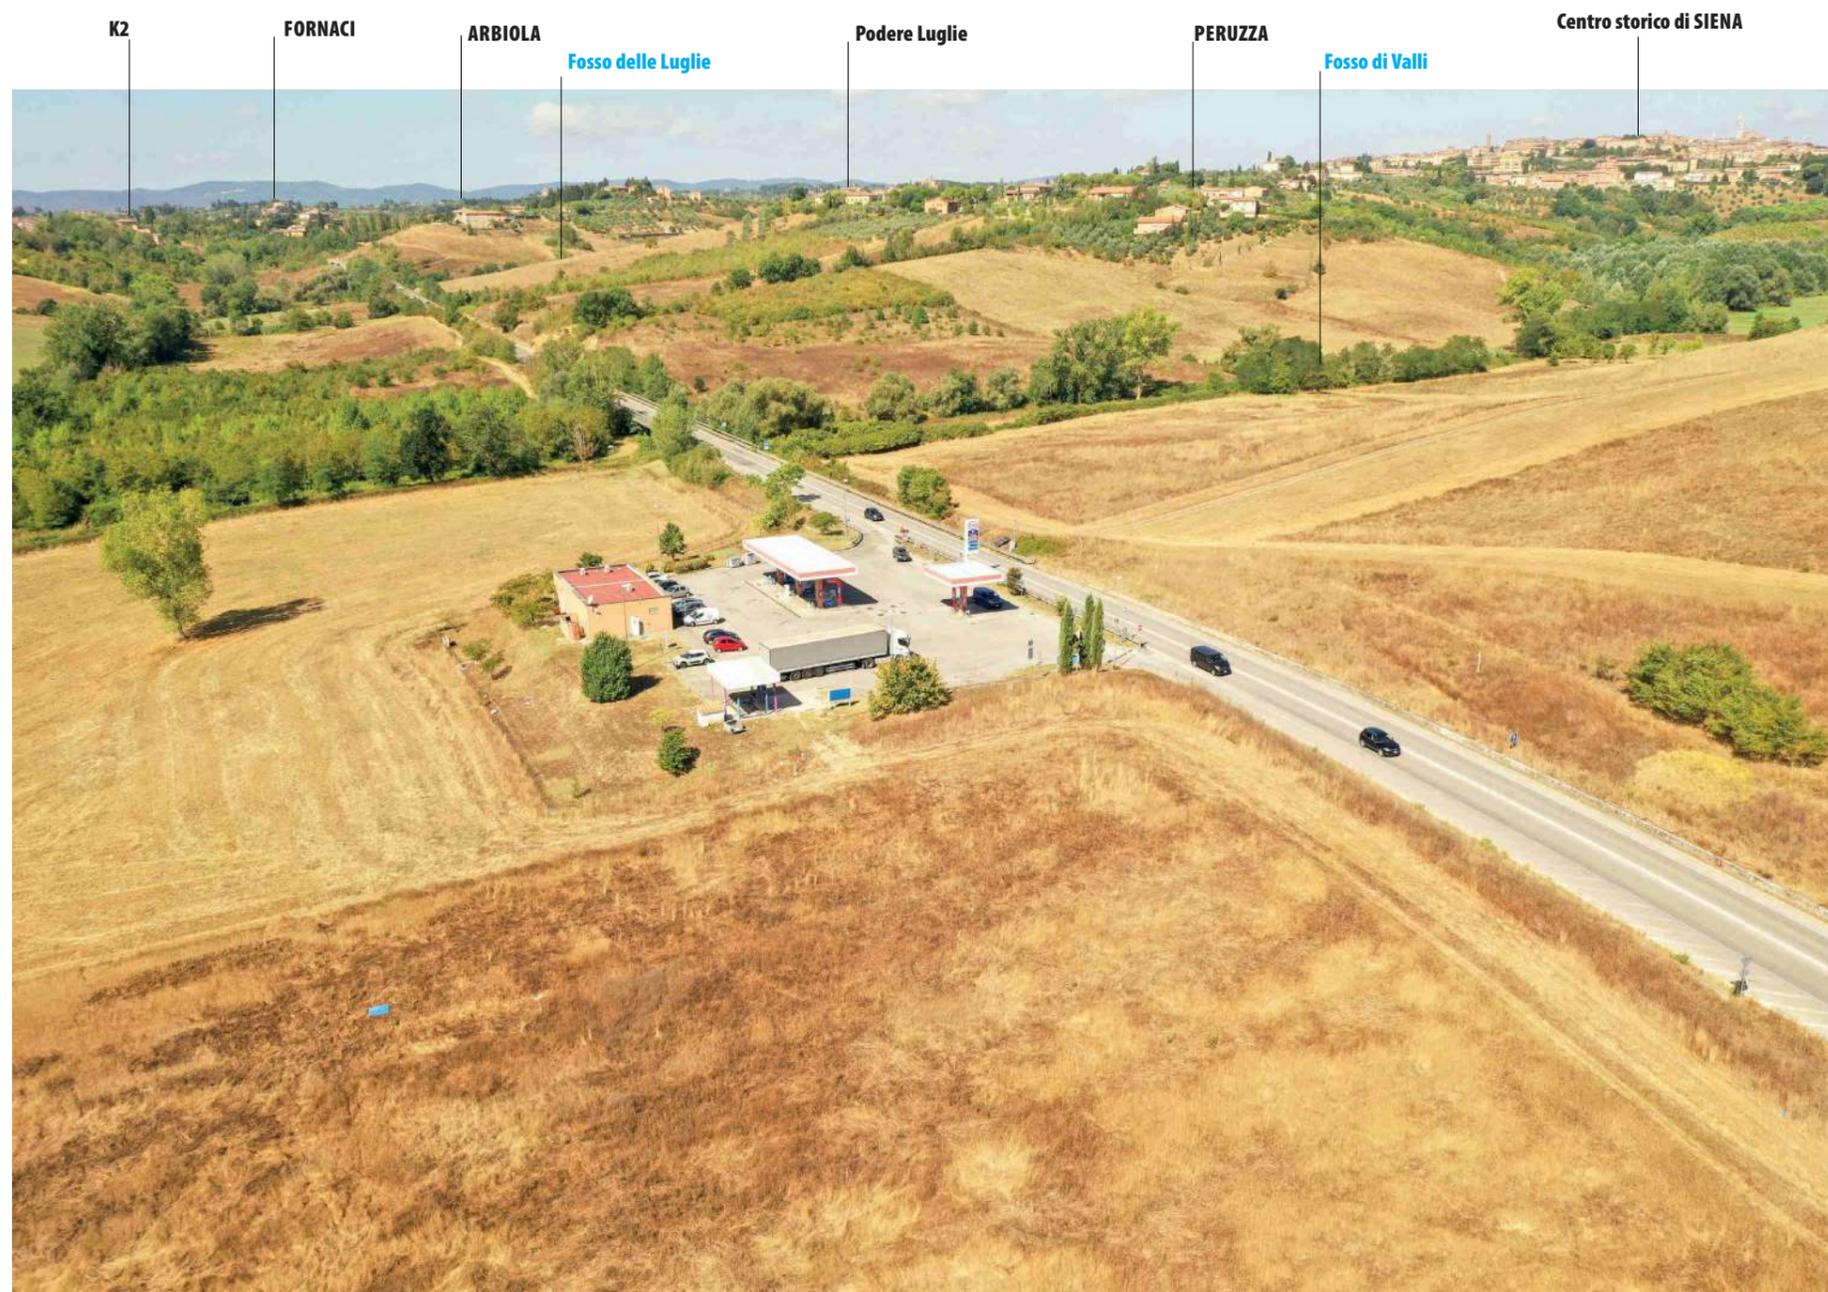
Sullo sfondo dell'immagine a destra si nota il susseguirsi di avvallamenti e rilievi che caratterizzano le propaggini dello Sperone di Siena.

Ripresa aerea delle propaggini dello sperone di Siena. Vista da Est.

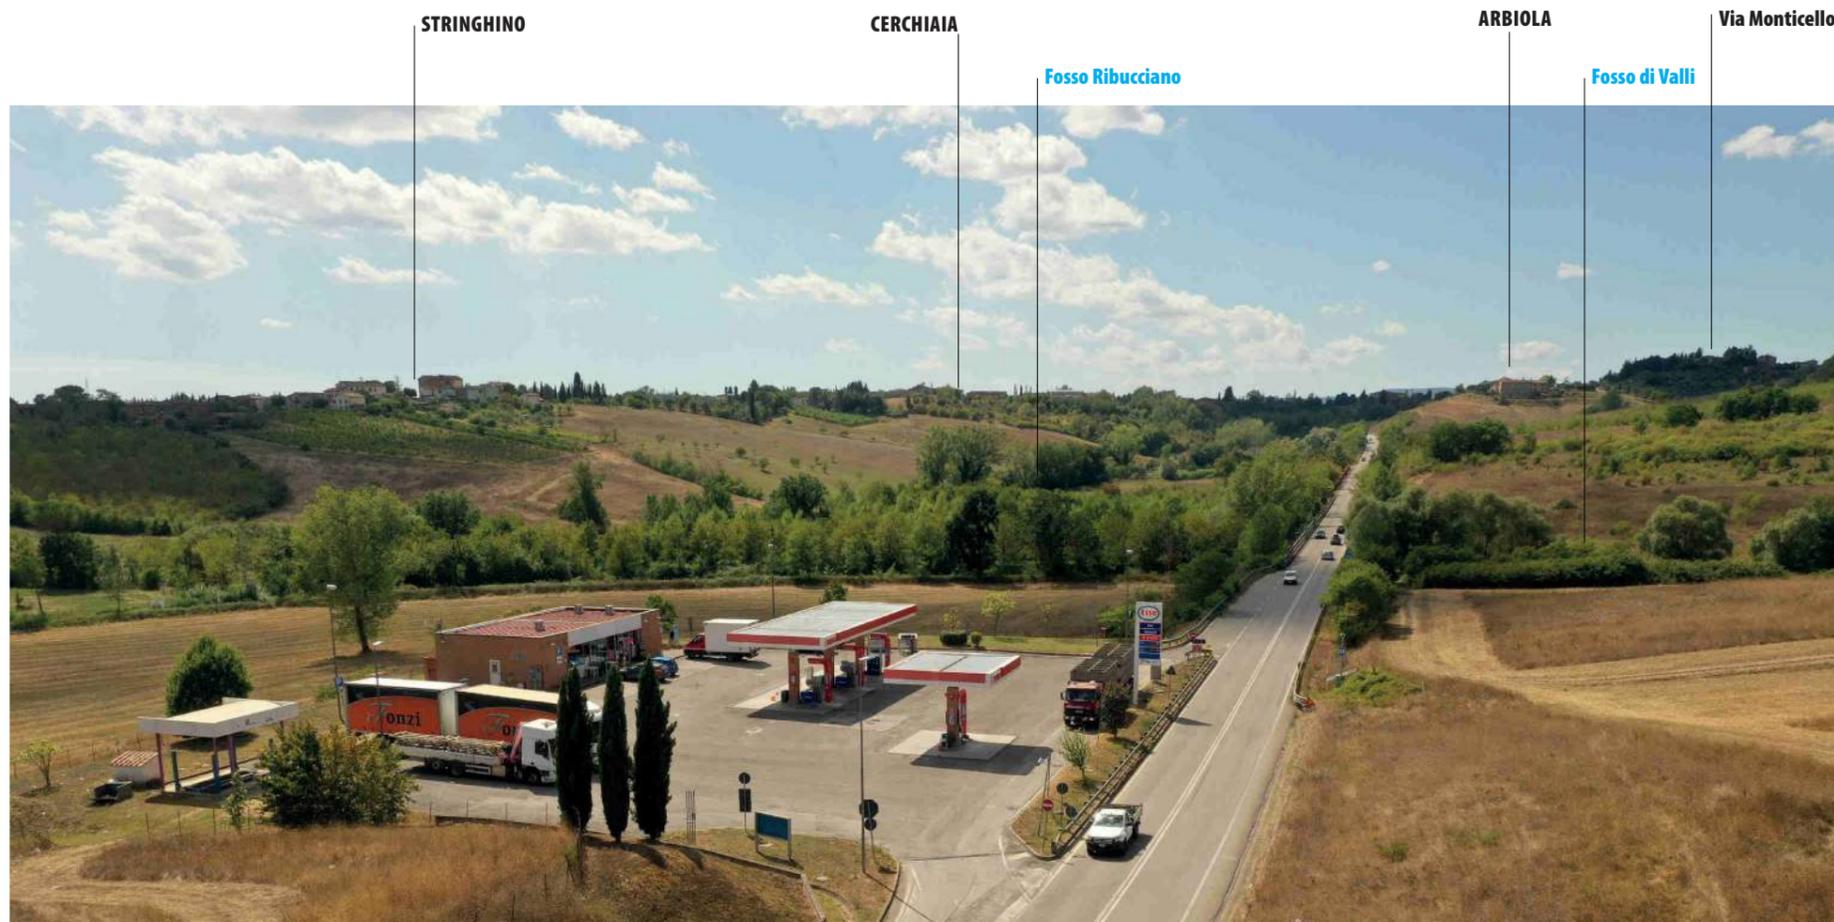
Ripresa aerea della valle del Fosso Ribucciano percorsa dall'infrastruttura. Vista da Est.

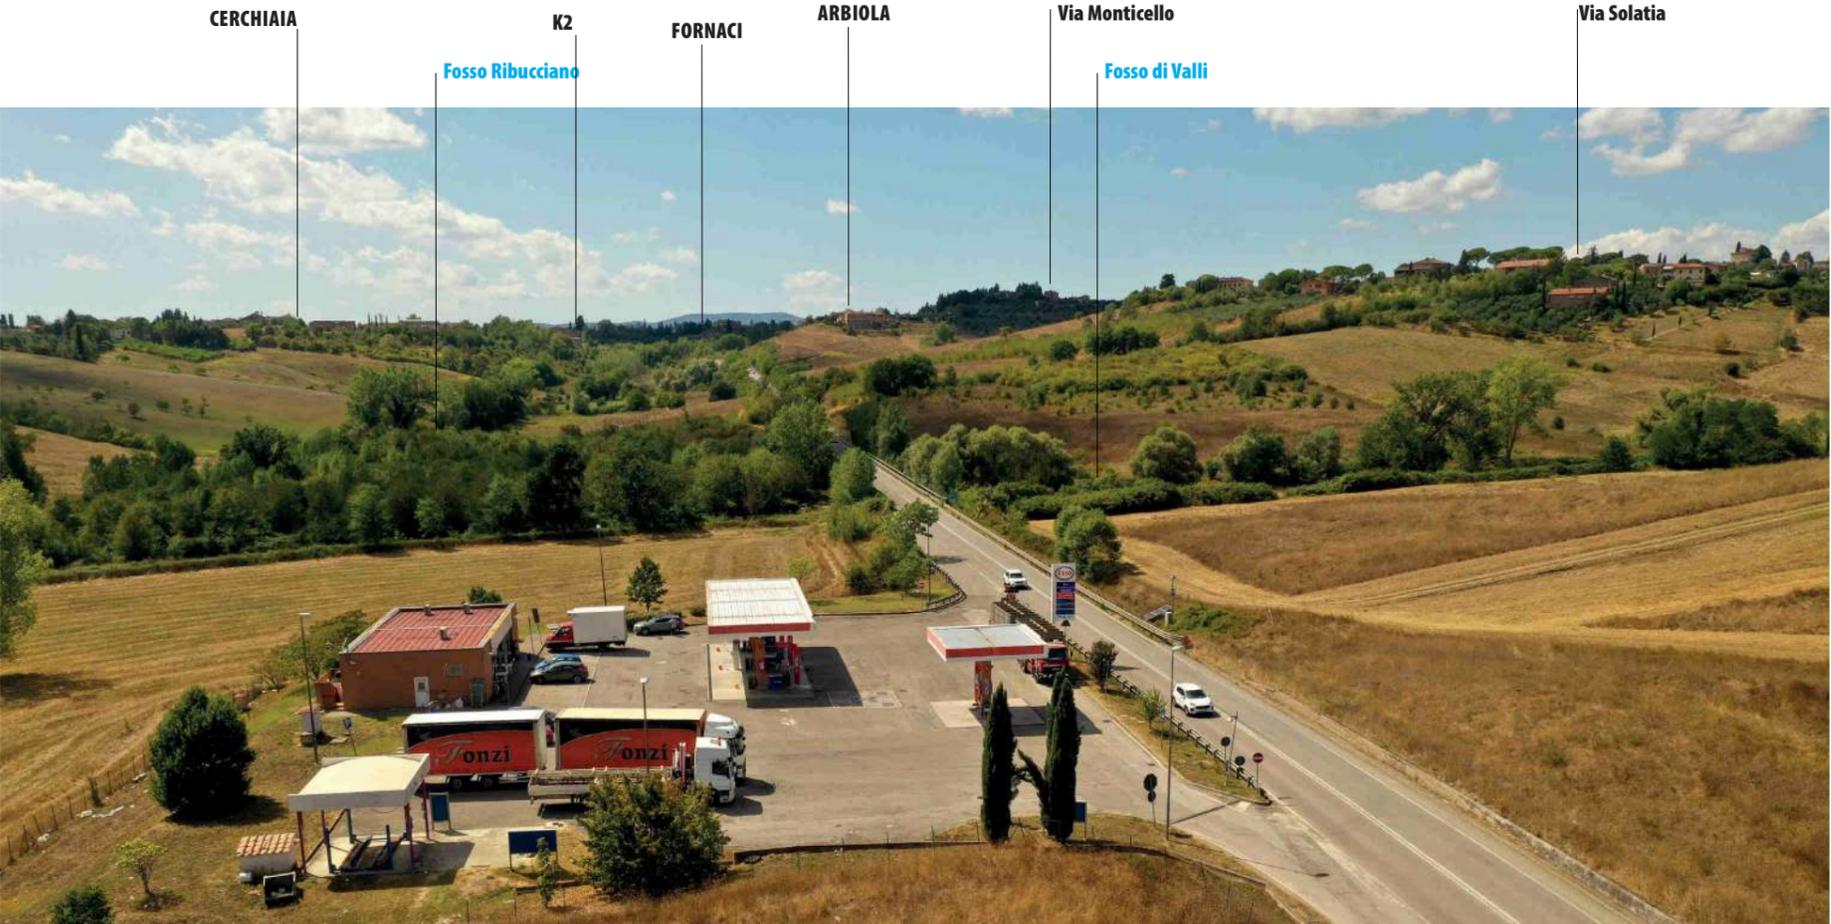
Ripresa aerea della valle del Fosso Ribucciano percorsa dall'infrastruttura. Vista da Est.

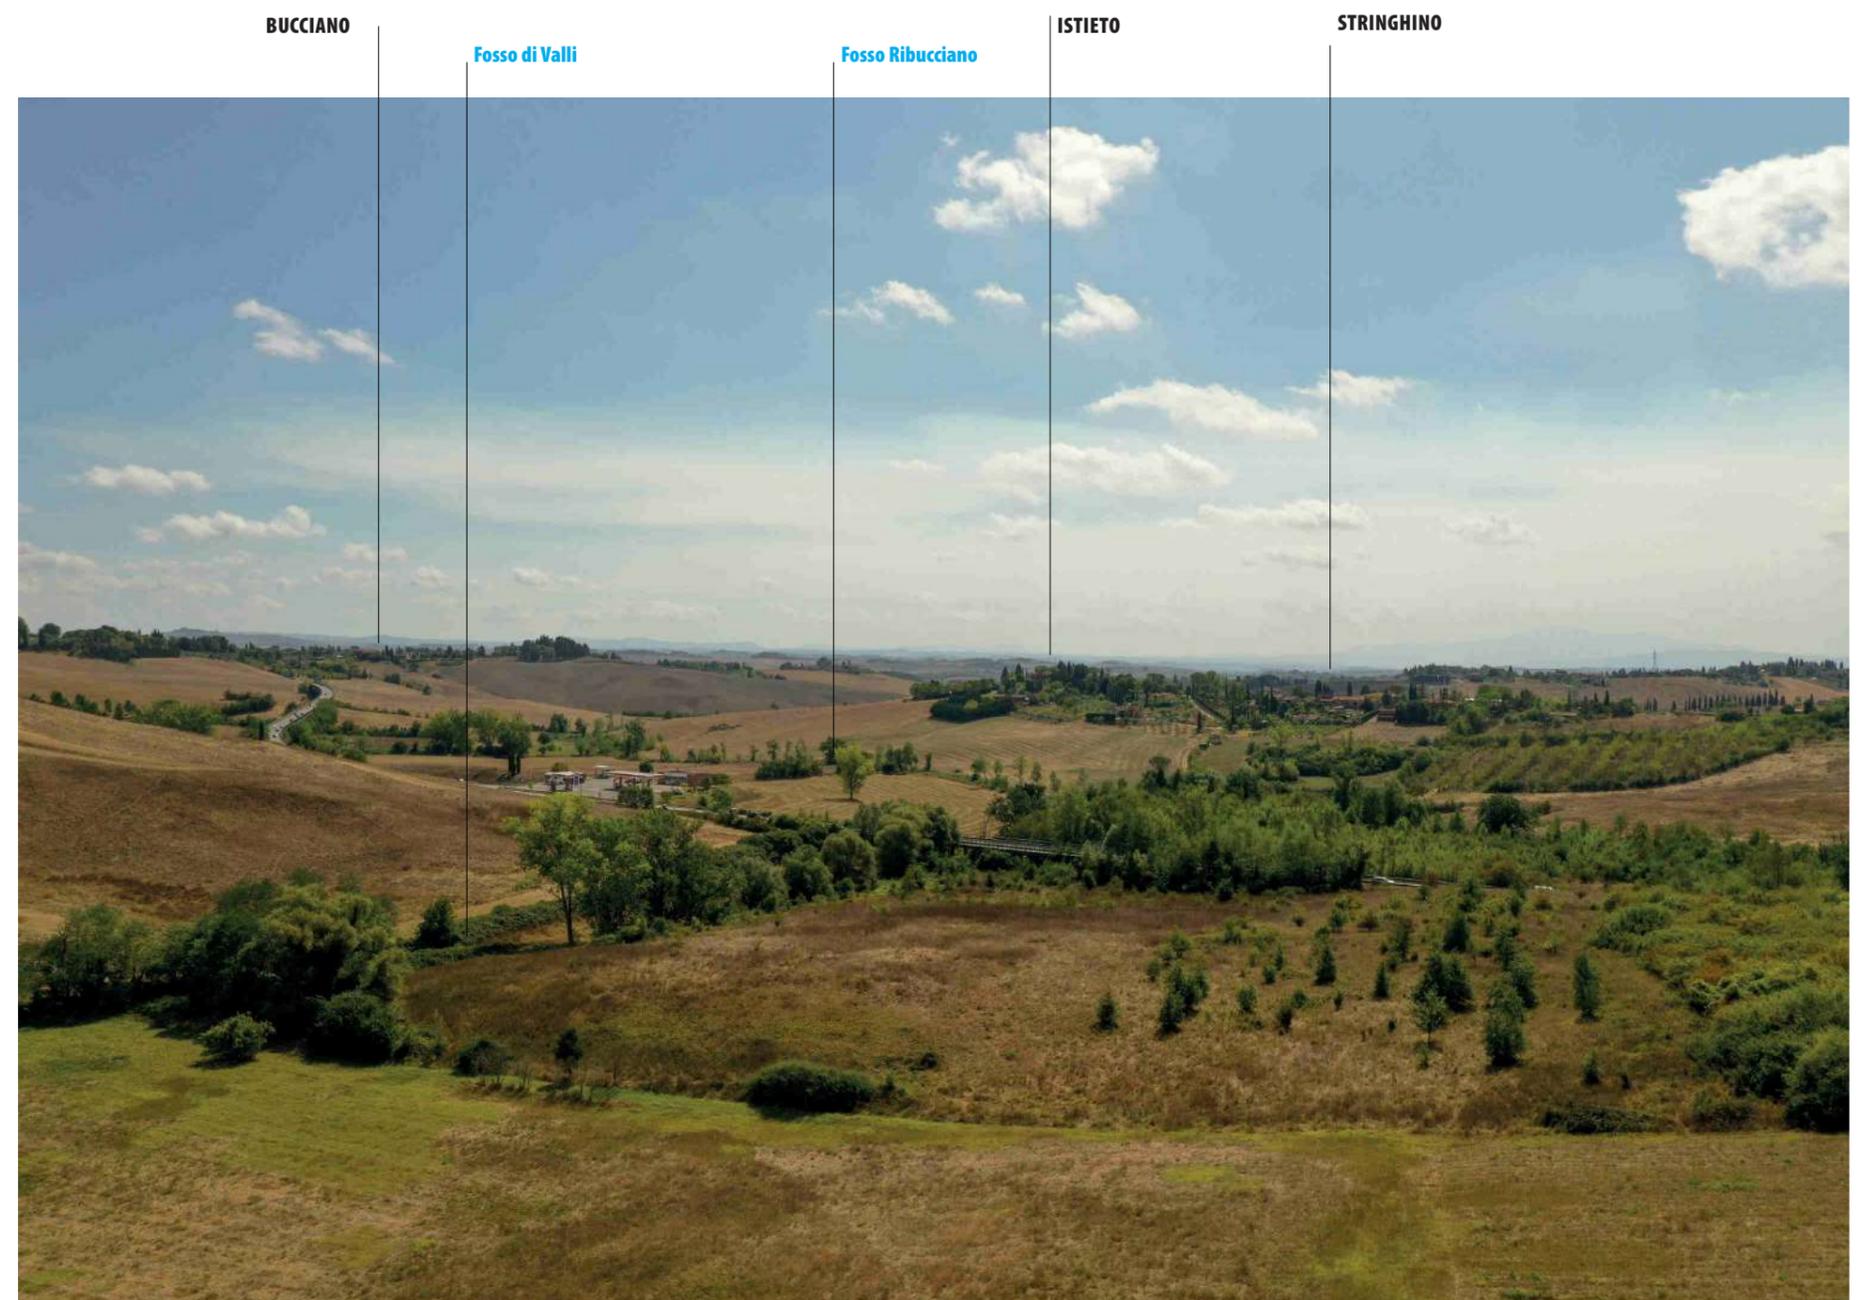
Da Via Solatia la percezione dell'infrastruttura è colta a tratti e soprattutto in lontananza in direzione Est.

Ripresa aerea della valle del Fosso di Valli. Vista da Nord- Ovest.

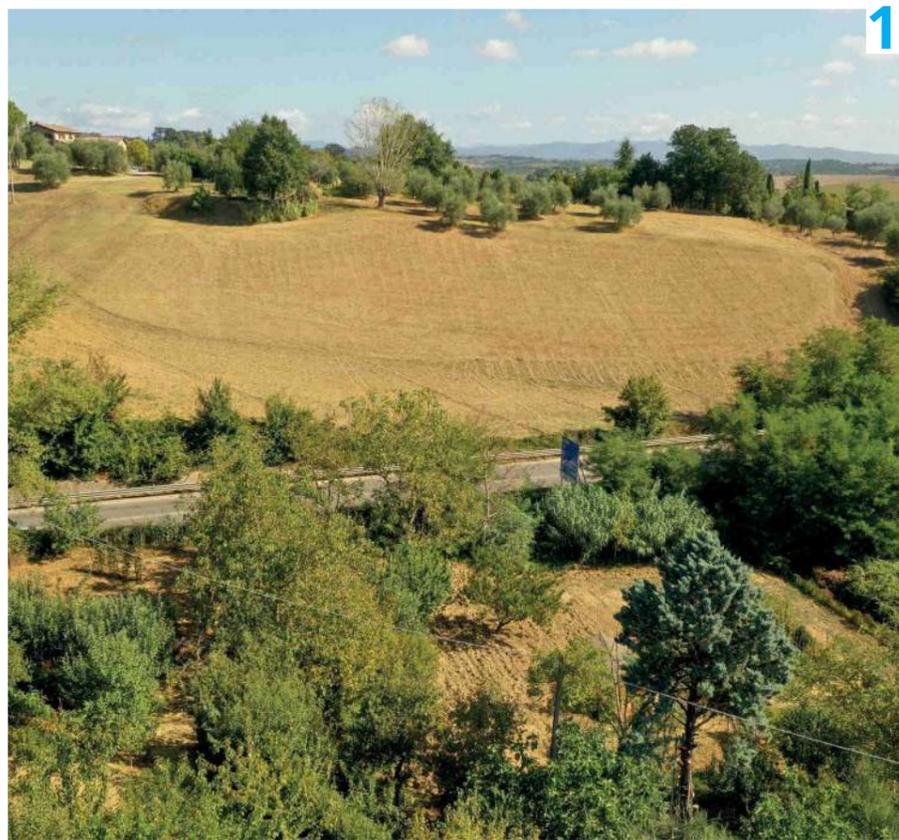
Da Bucciano la visione d'insieme dell'infrastruttura offre una visione complessiva del nastro stradale che si snoda ai piedi delle colline delle Masse.

Lo sfondo del quadro panoramico, dominato dalla città antica, non è intaccato ma conserva intatto la potenza emotiva che restituisce al fruitore della scena.

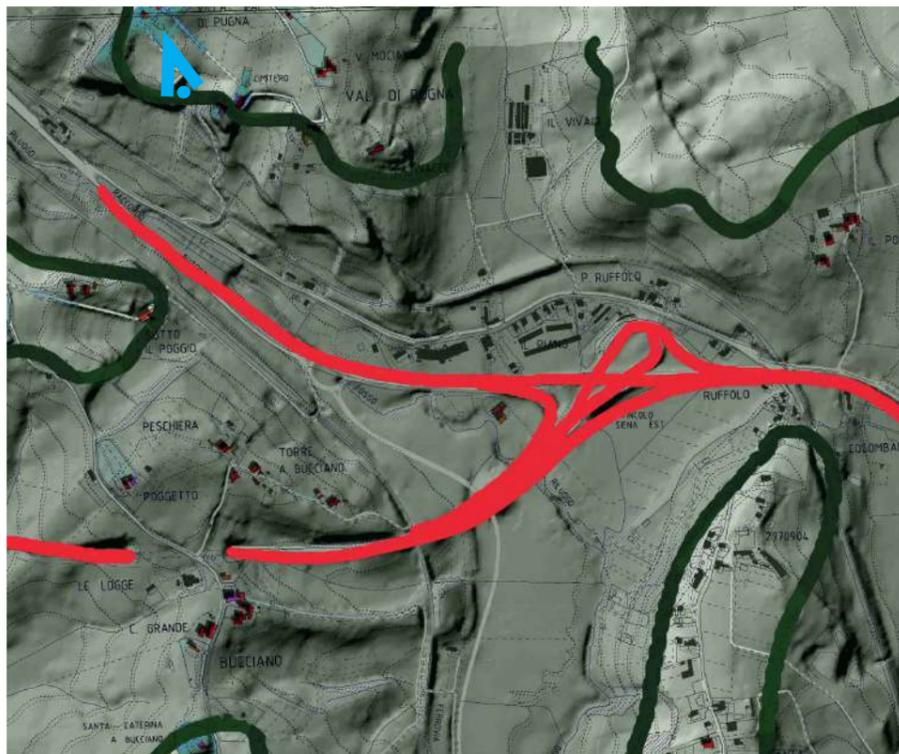
Dalla Villa di Pugna, la vista dell'infrastruttura, seppure entro la prima fascia di visibilità, non è pienamente percepibile, soprattutto nel periodo vegetazionale.

Il Viadotto Riluogo risulta particolarmente occultato dall'apparato vegetale nei sui pressi e dalla presenza del verde ornamentale che circonda il bene storico architettonico.

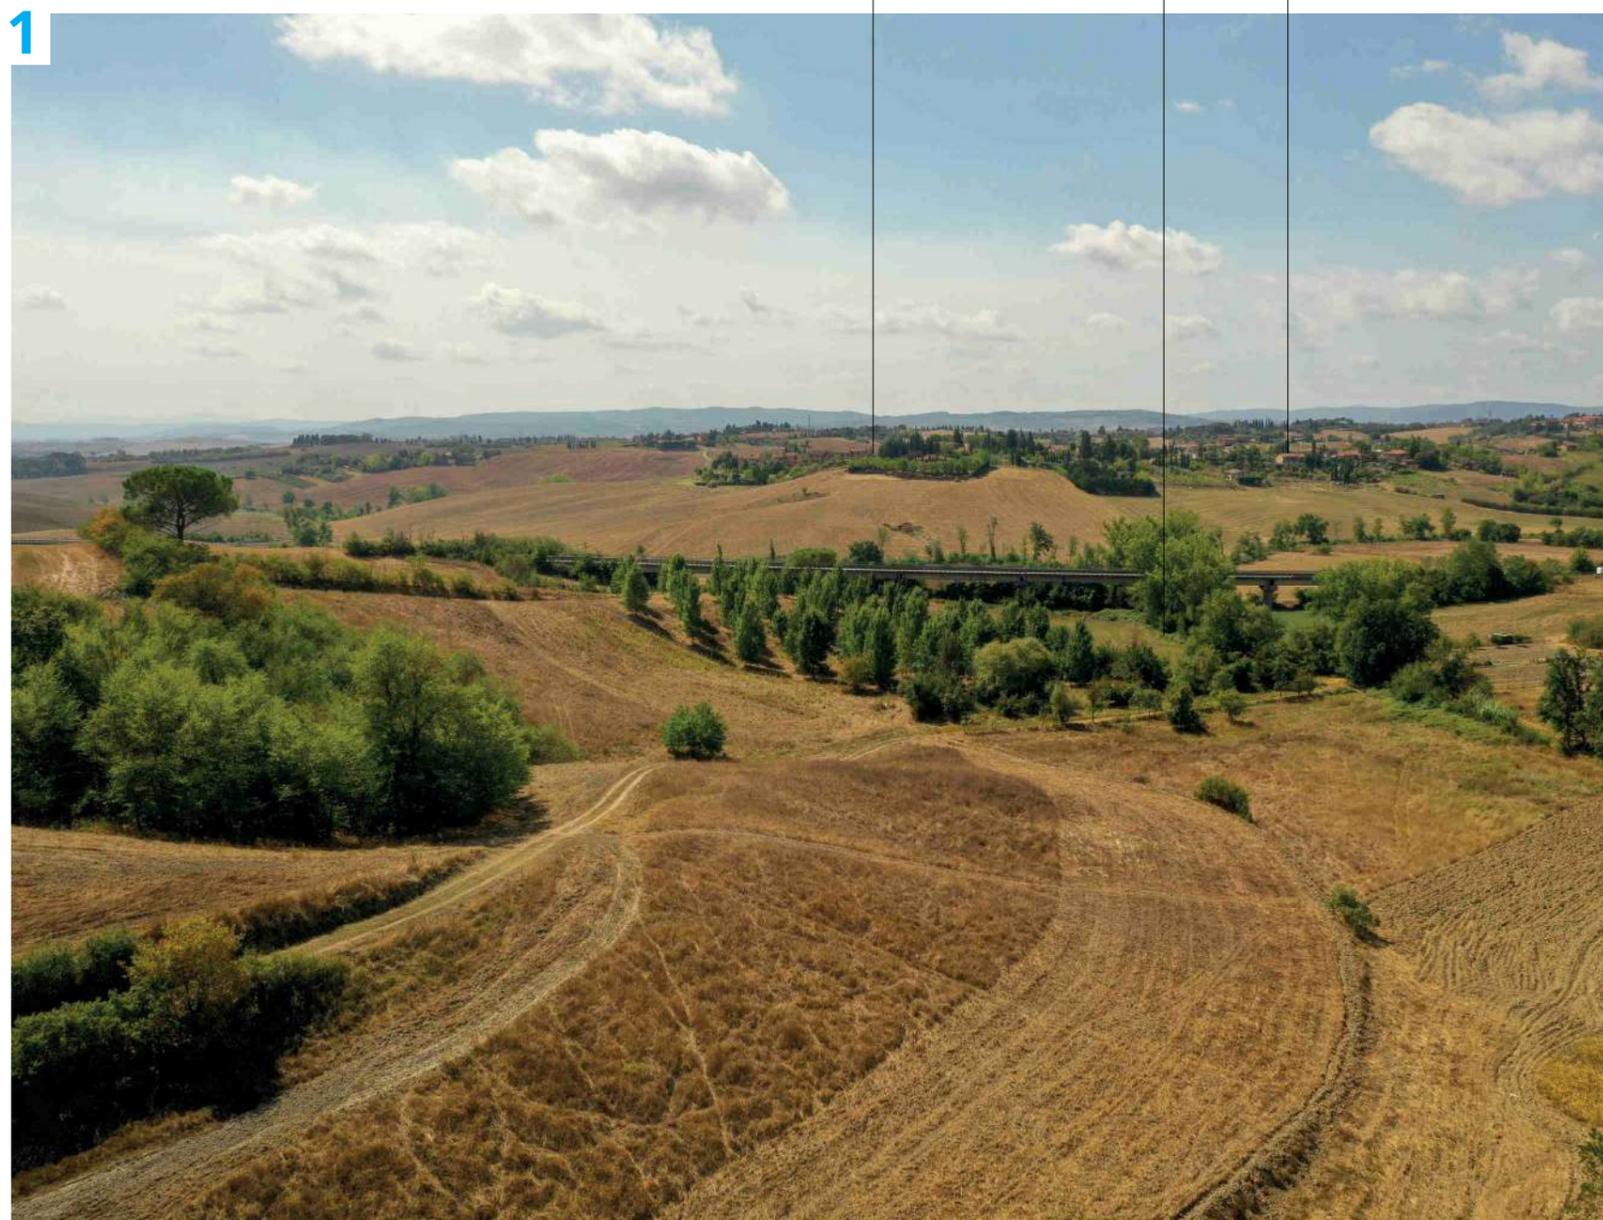
PIANELLO

Dalla località Pianello, lungo Via di Certosa, si coglie in secondo piano il Viadotto Casone e l'apparato vegetazionale dell'omonimo fosso.

La vista può cogliere l'ampio panorama della piana della Coroncina.

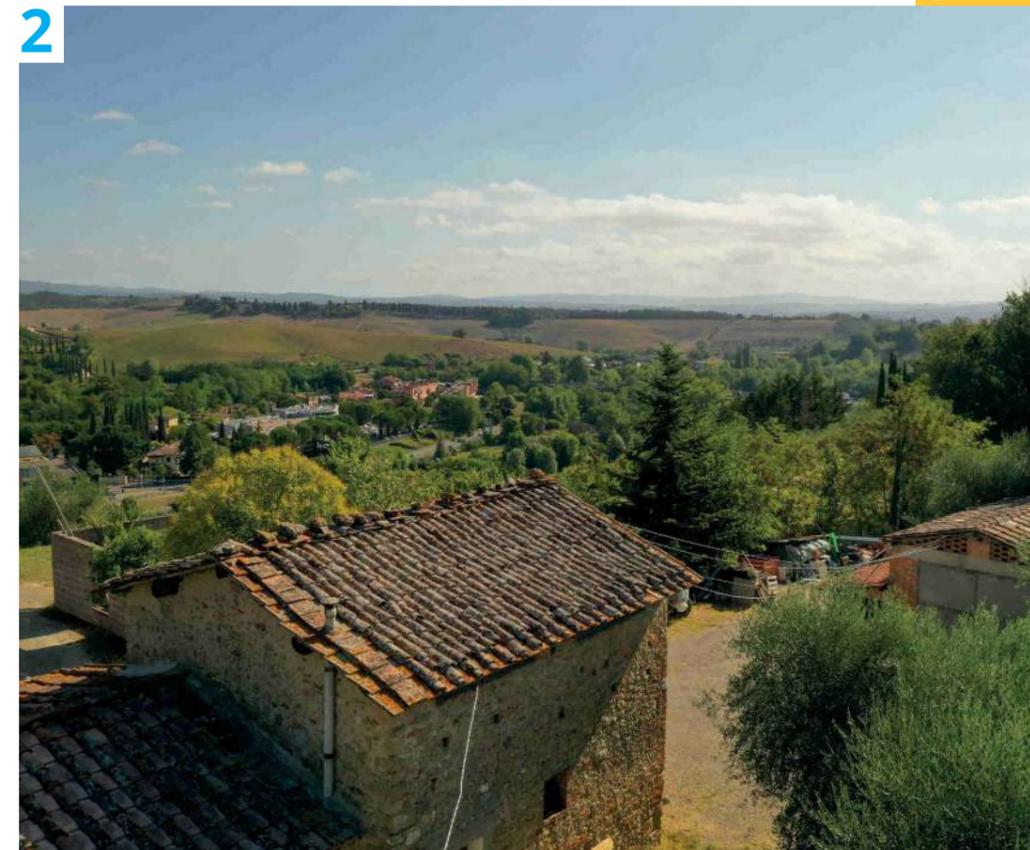
SOTTO IL POGGIO

Da Sotto il Poggio, volgendo lo sguardo in direzione di Ruffolo, l'infrastruttura attuale e di progetto è difficilmente percepibile, sia per condizioni orografiche che per la presenza di aree boscate nonché di pertinenze adorne di vegetazione. Si noti che la ripresa è stata effettuata dai piani più alti dell'edificio, e come lo sguardo riesca a cogliere il panorama delle colline del Bozzone senza esserne ostacolato dall'infrastruttura.
