S.G.C. E78 GROSSETO-FANO
Tratto Siena Bettolle (A1)
Adeguamento a 4 corsie del tratto Siena-Ruffolo (Lotto 0)

PROGETTO DEFINITIVO

07 -Sezione Ambientale
07.01 - Relazione Paesaggistica
Analisi della percezione visiva e dell'intervisibilità

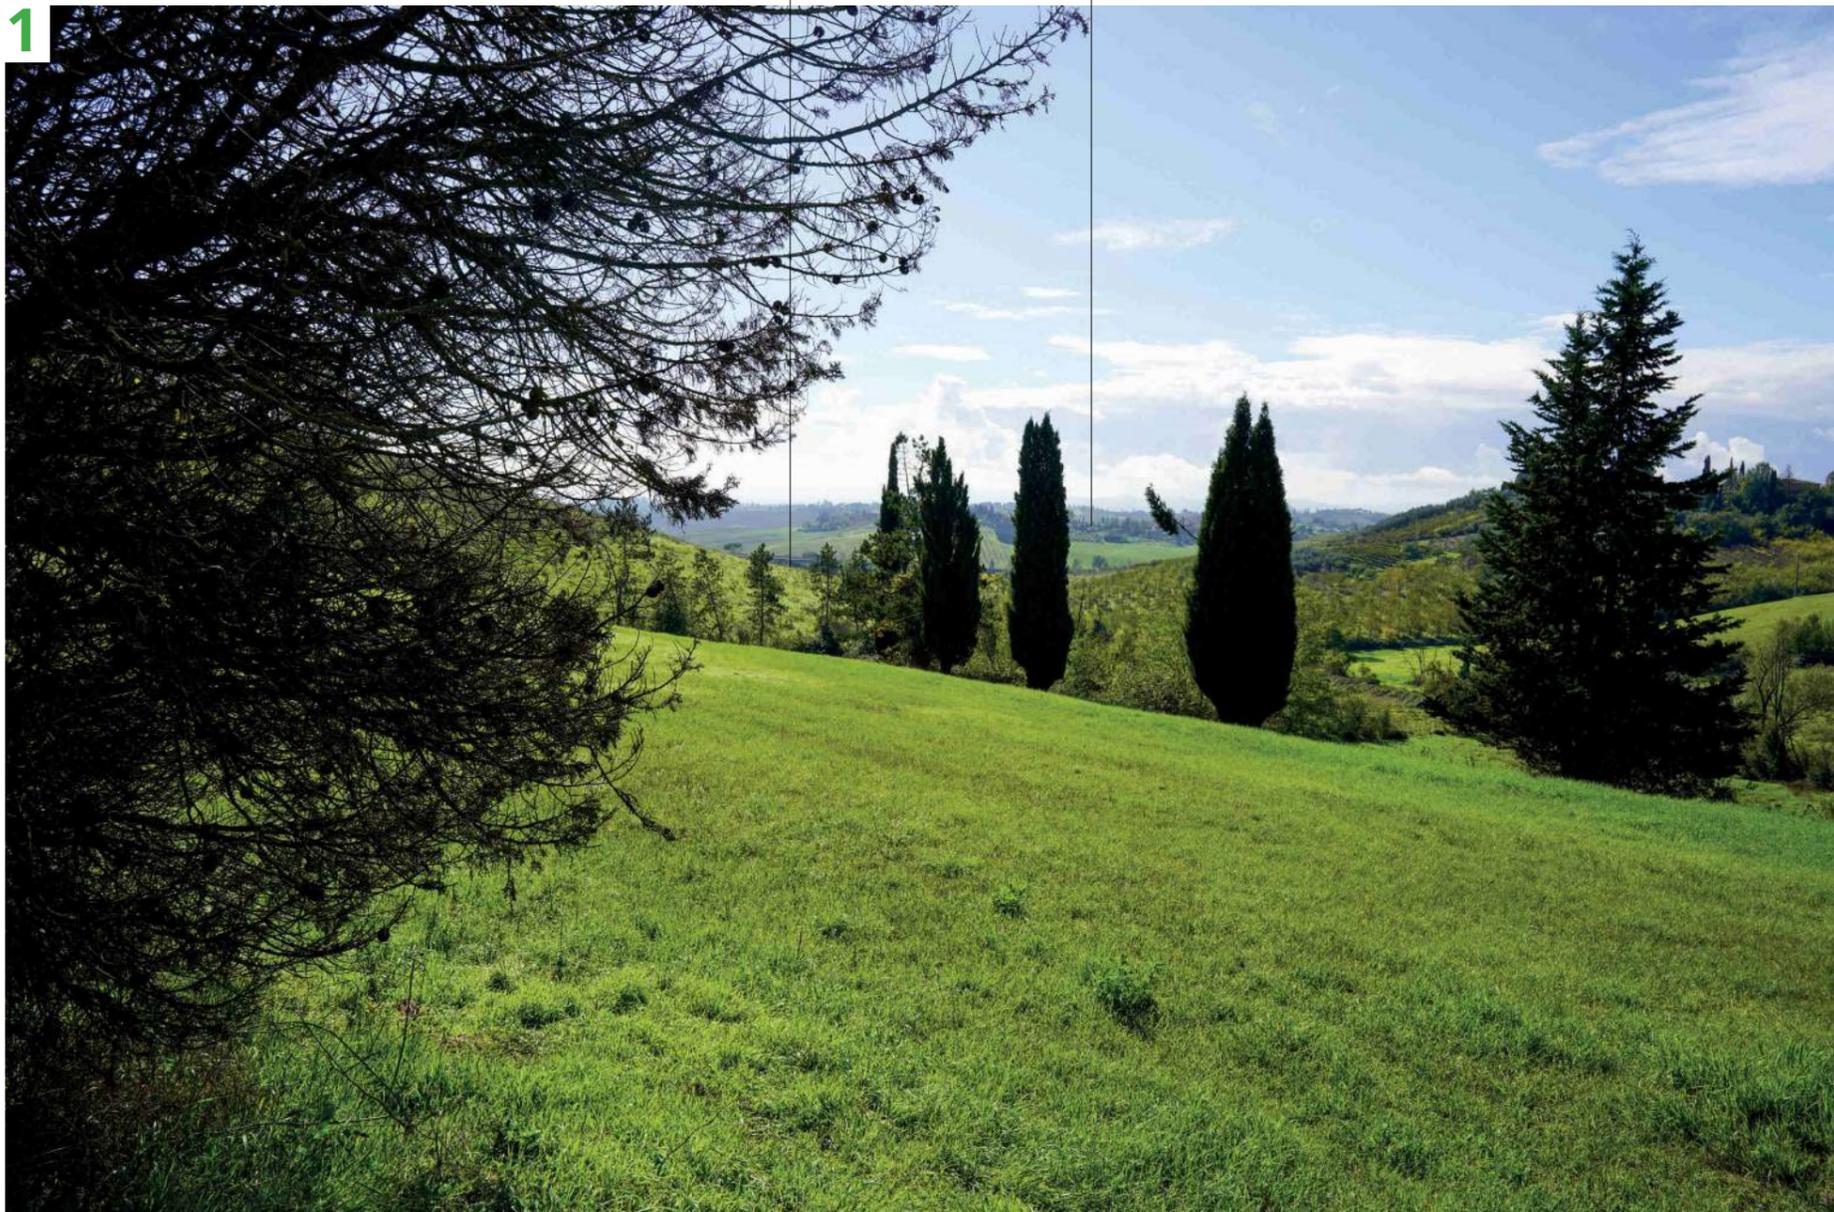
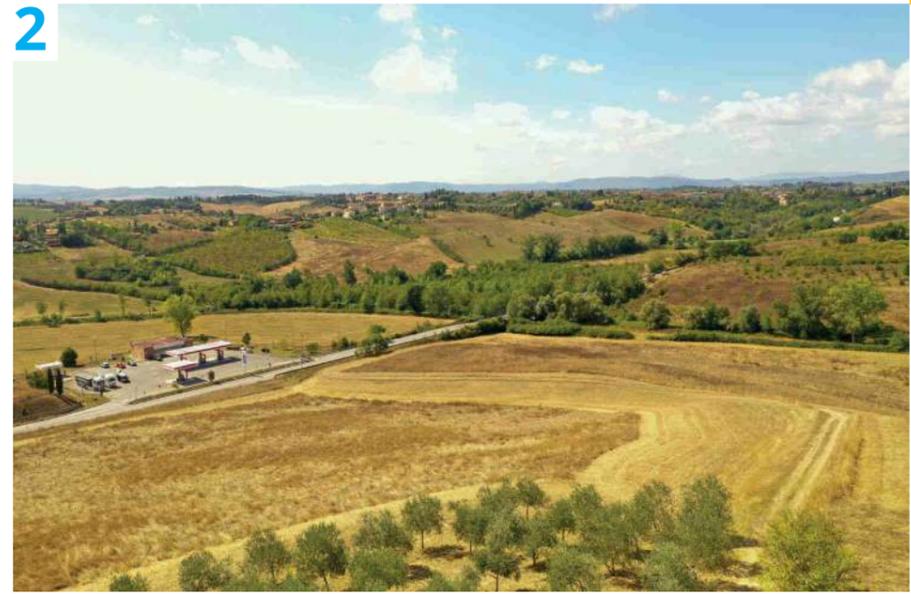
PODERE PERUZZONE

Vista la vicinanza, il Podere Peruzzone coglie pienamente lo sviluppo dell'infrastruttura. Particolarmente impattante sul paesaggio potrebbe essere l'ampliamento delle stazione di servizio, già ad oggi incoerente con il contesto paesaggistico e di bassissima qualità architettonica.

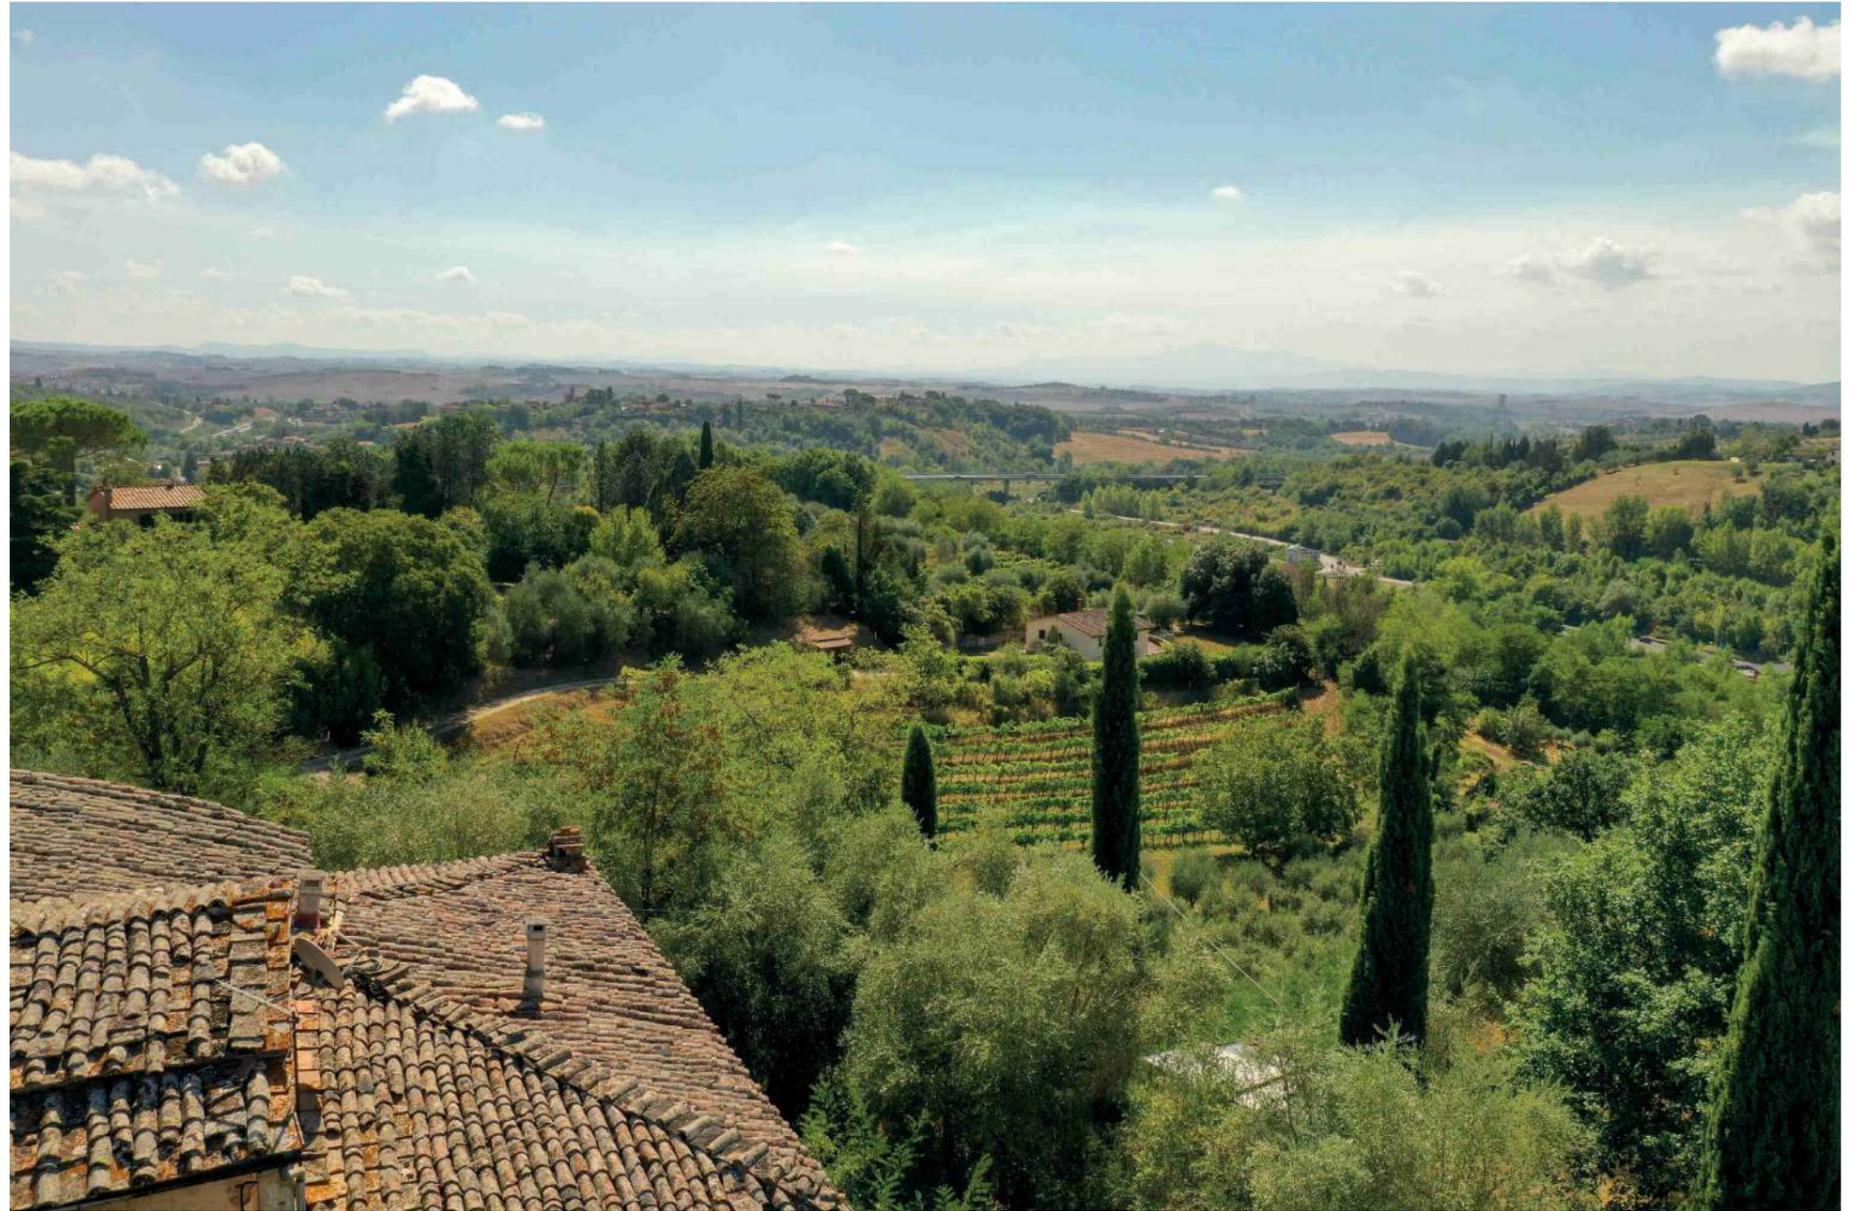
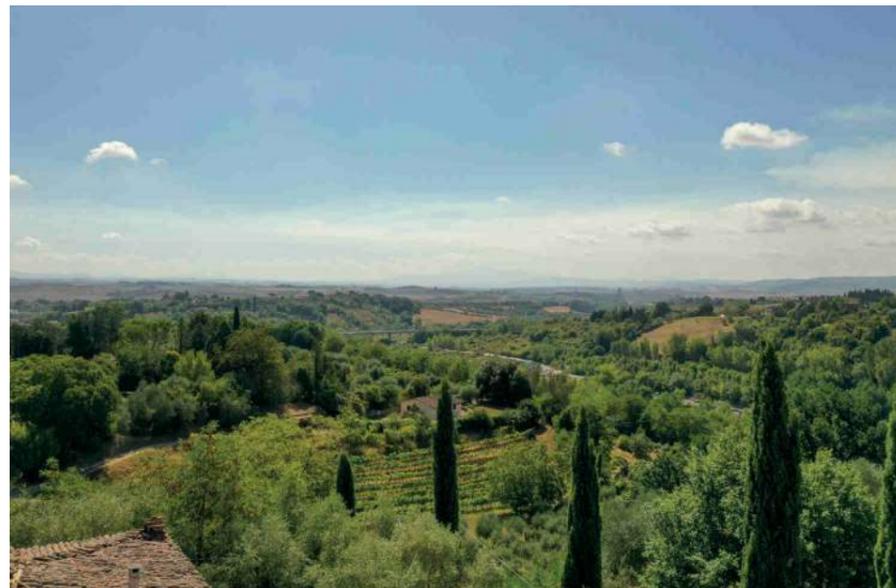
PODERE CATINACCE

Dal Podere Cantinacce, e dai complessi residenziali nei pressi, la vista riesce a cogliere in pieno il profilo del Viadotto Riluogo. Vista la distanza e l'altezza dello sguardo (le riprese corrispondono ai piani più alti dell'edificato), il profilo dell'opera non crea particolari disturbi visivi. Da questa distanza sarà possibile coglierne la qualità architettonica in termini di colorazione, forme e, parzialmente di matericità.

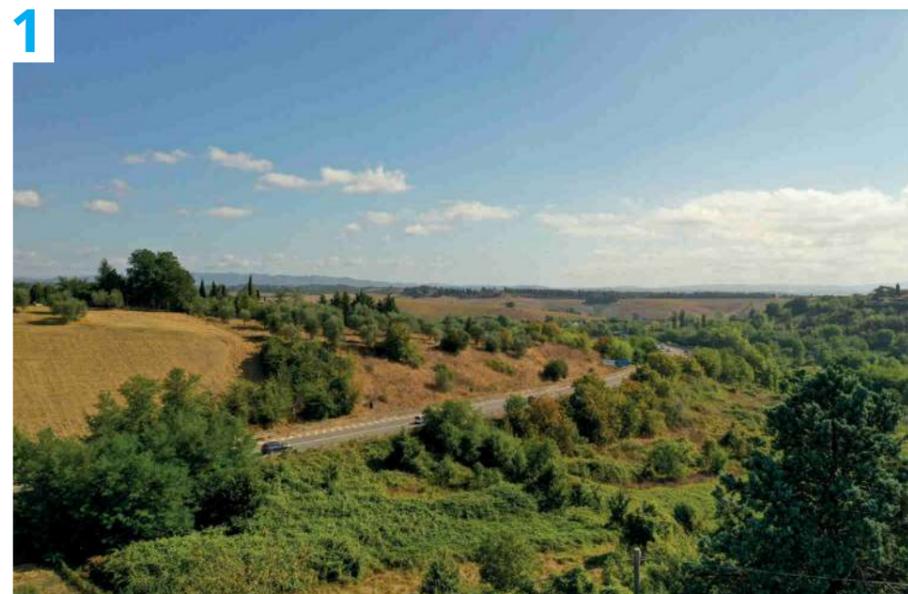
BUCCIANO

Da Bucciano, porgendo lo sguardo a nord-est, verso il Viadotto Riluogo, l'infrastruttura è ben visibile, sia per la vicinanza sia per le favorevoli condizioni orografiche.

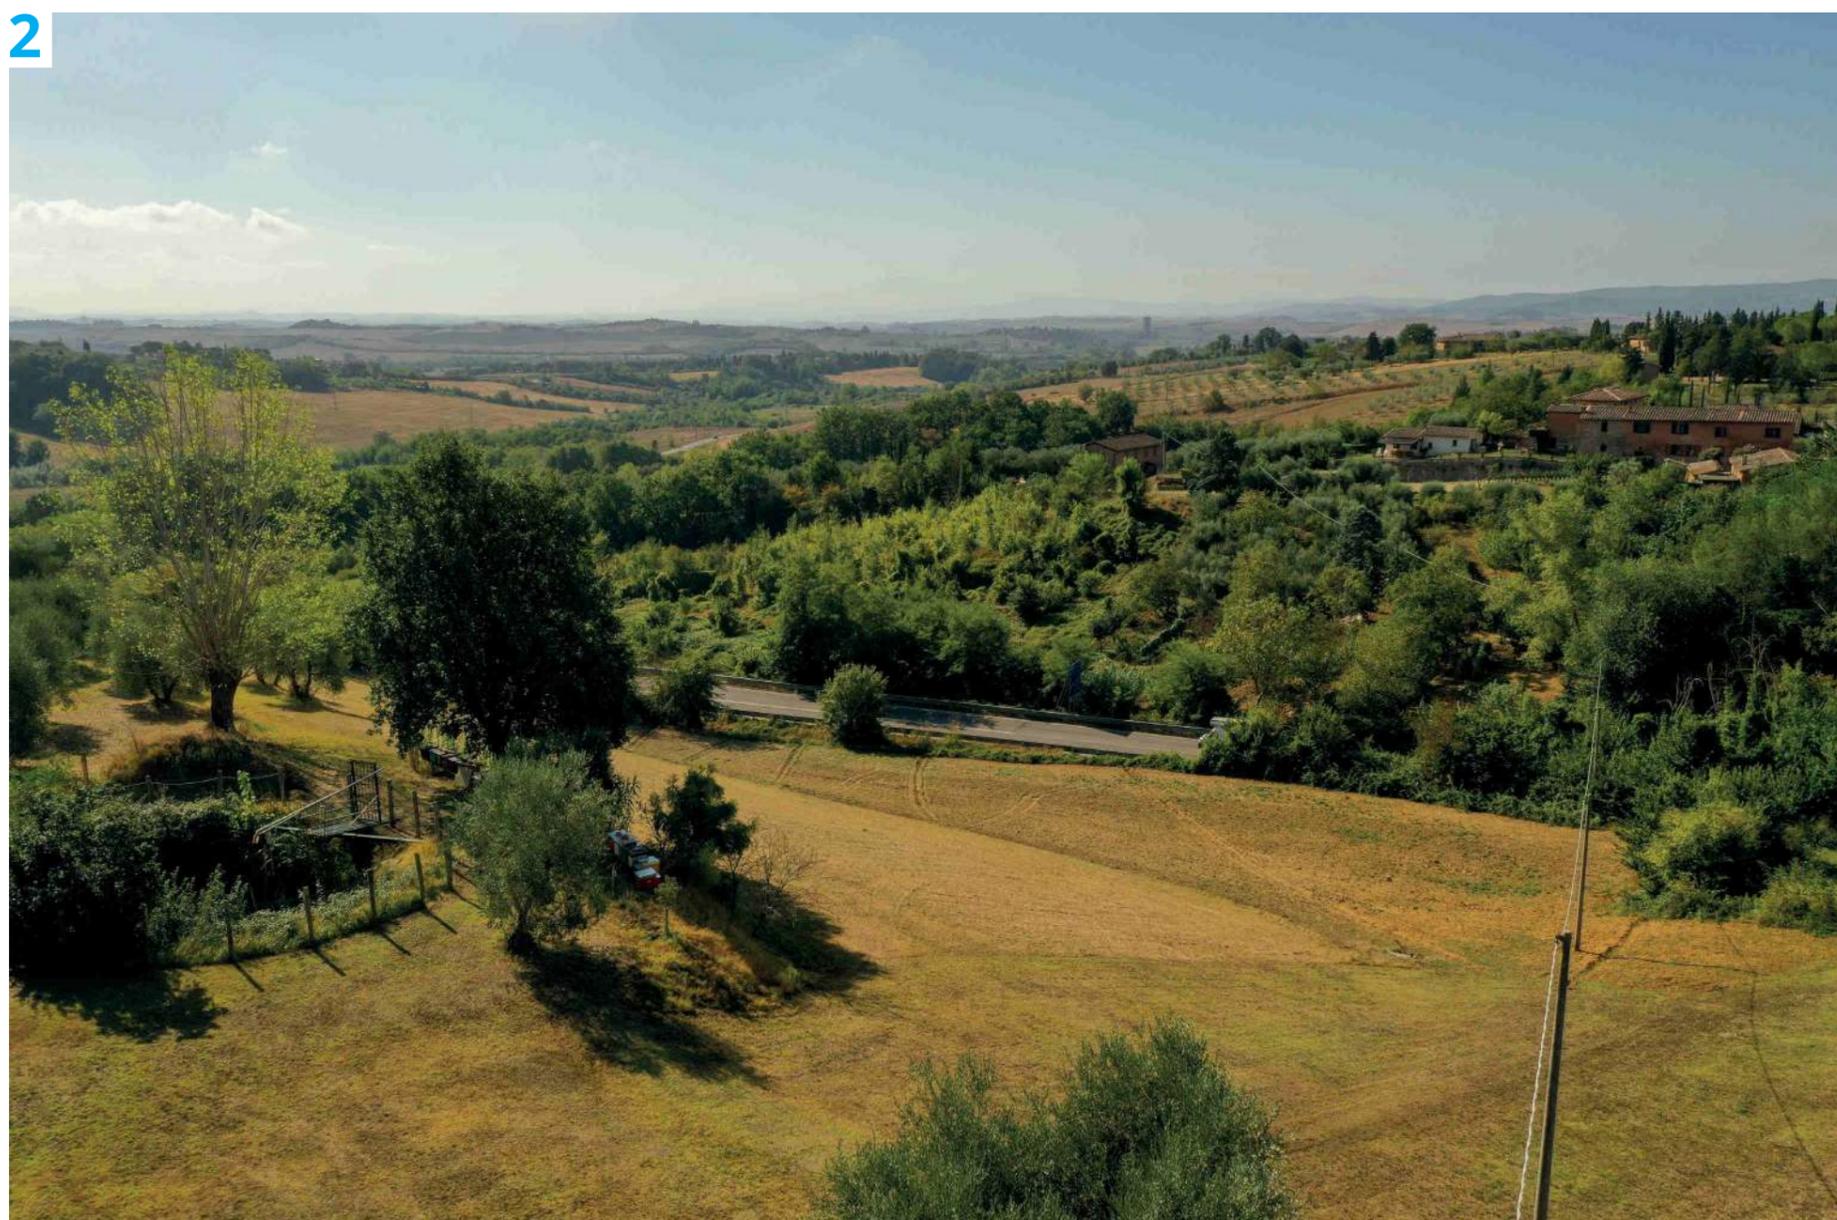
TORRE A BUCCIANO

Dall'altro lato del versante, porgendo lo sguardo a sud-est, verso la Valle d'Arbia, l'infrastruttura corre ai piedi del quadro e quindi non ostacola la percezione d'insieme del quadro panoramico che abbraccia una vasta porzione di territorio agricolo e naturale.

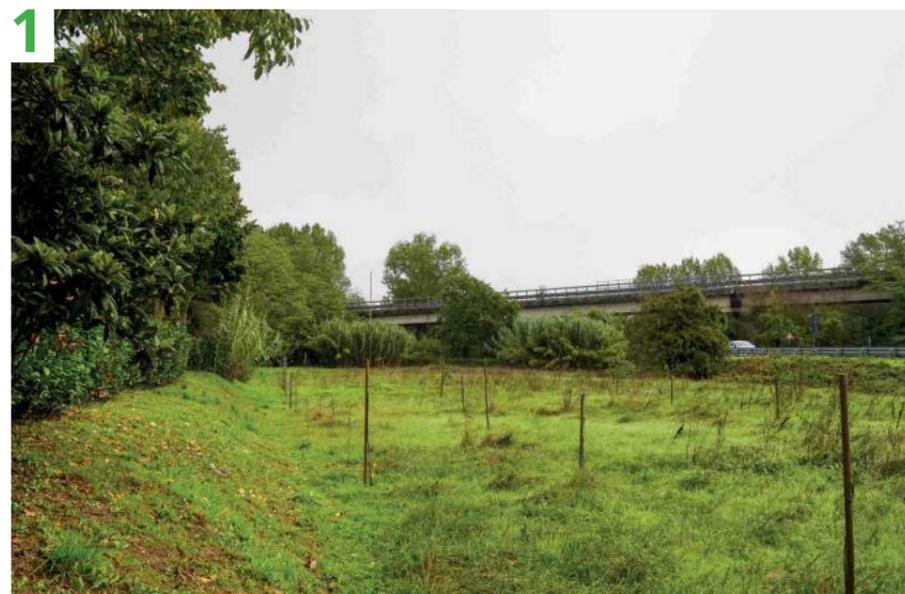
Le condizioni di visibilità più critiche, vista la distanza e lo sviluppo altimetrico della carreggiata, si riscontrano nell'abitato di Ruffolo.

L'arretramento delle rampe, la riqualificazione dell'apparato vegetale, e gli aspetti di qualità architettonica mirano a limitare quanto più possibile gli impatti, anche dal punto di vista paesaggistico, riscontrabili in tale contesto.

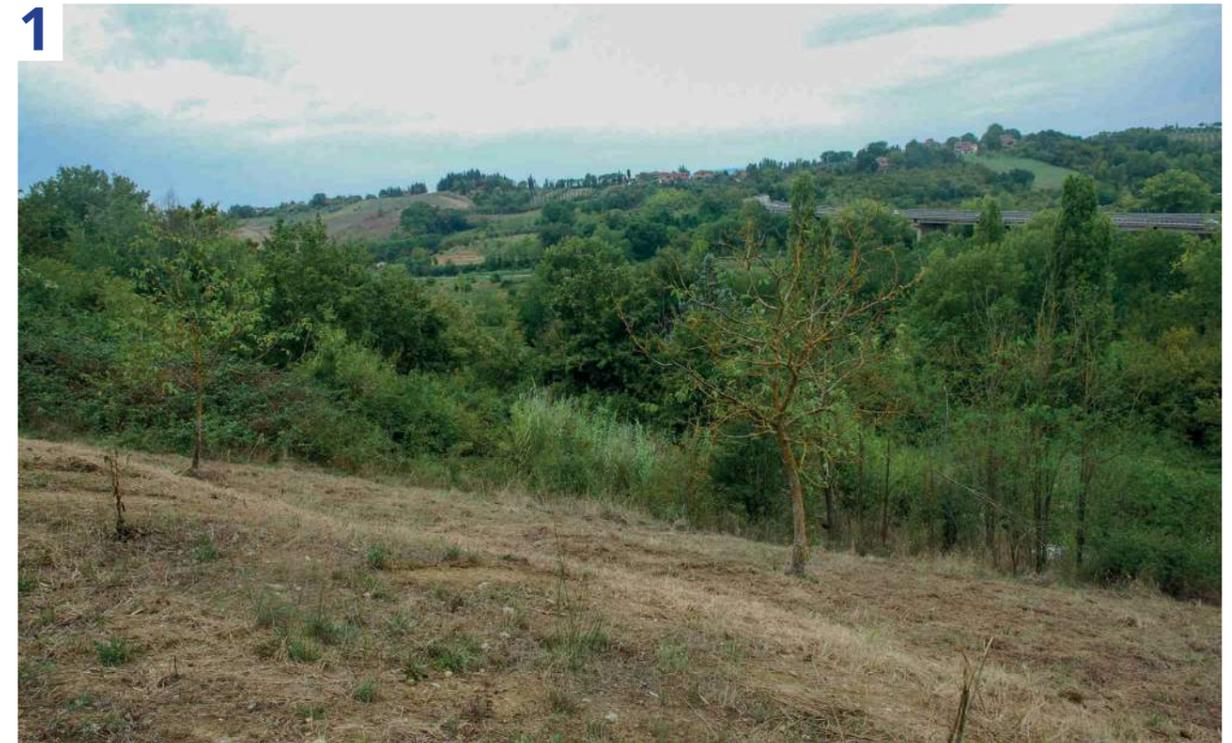
ABBADIA

La visibilità del Viadotto Rilugio è alta anche dalla frazione Abbadia, soprattutto dalle posizioni più elevate.

Ciononostante, il panorama verso la cittadina storica non ne risulta ostruito o deteriorato, grazie alla conformazione orografica e alla presenza di una fitta vegetazione che potrà essere ricostruita con l'ultimazione dei lavori di ampliamento.

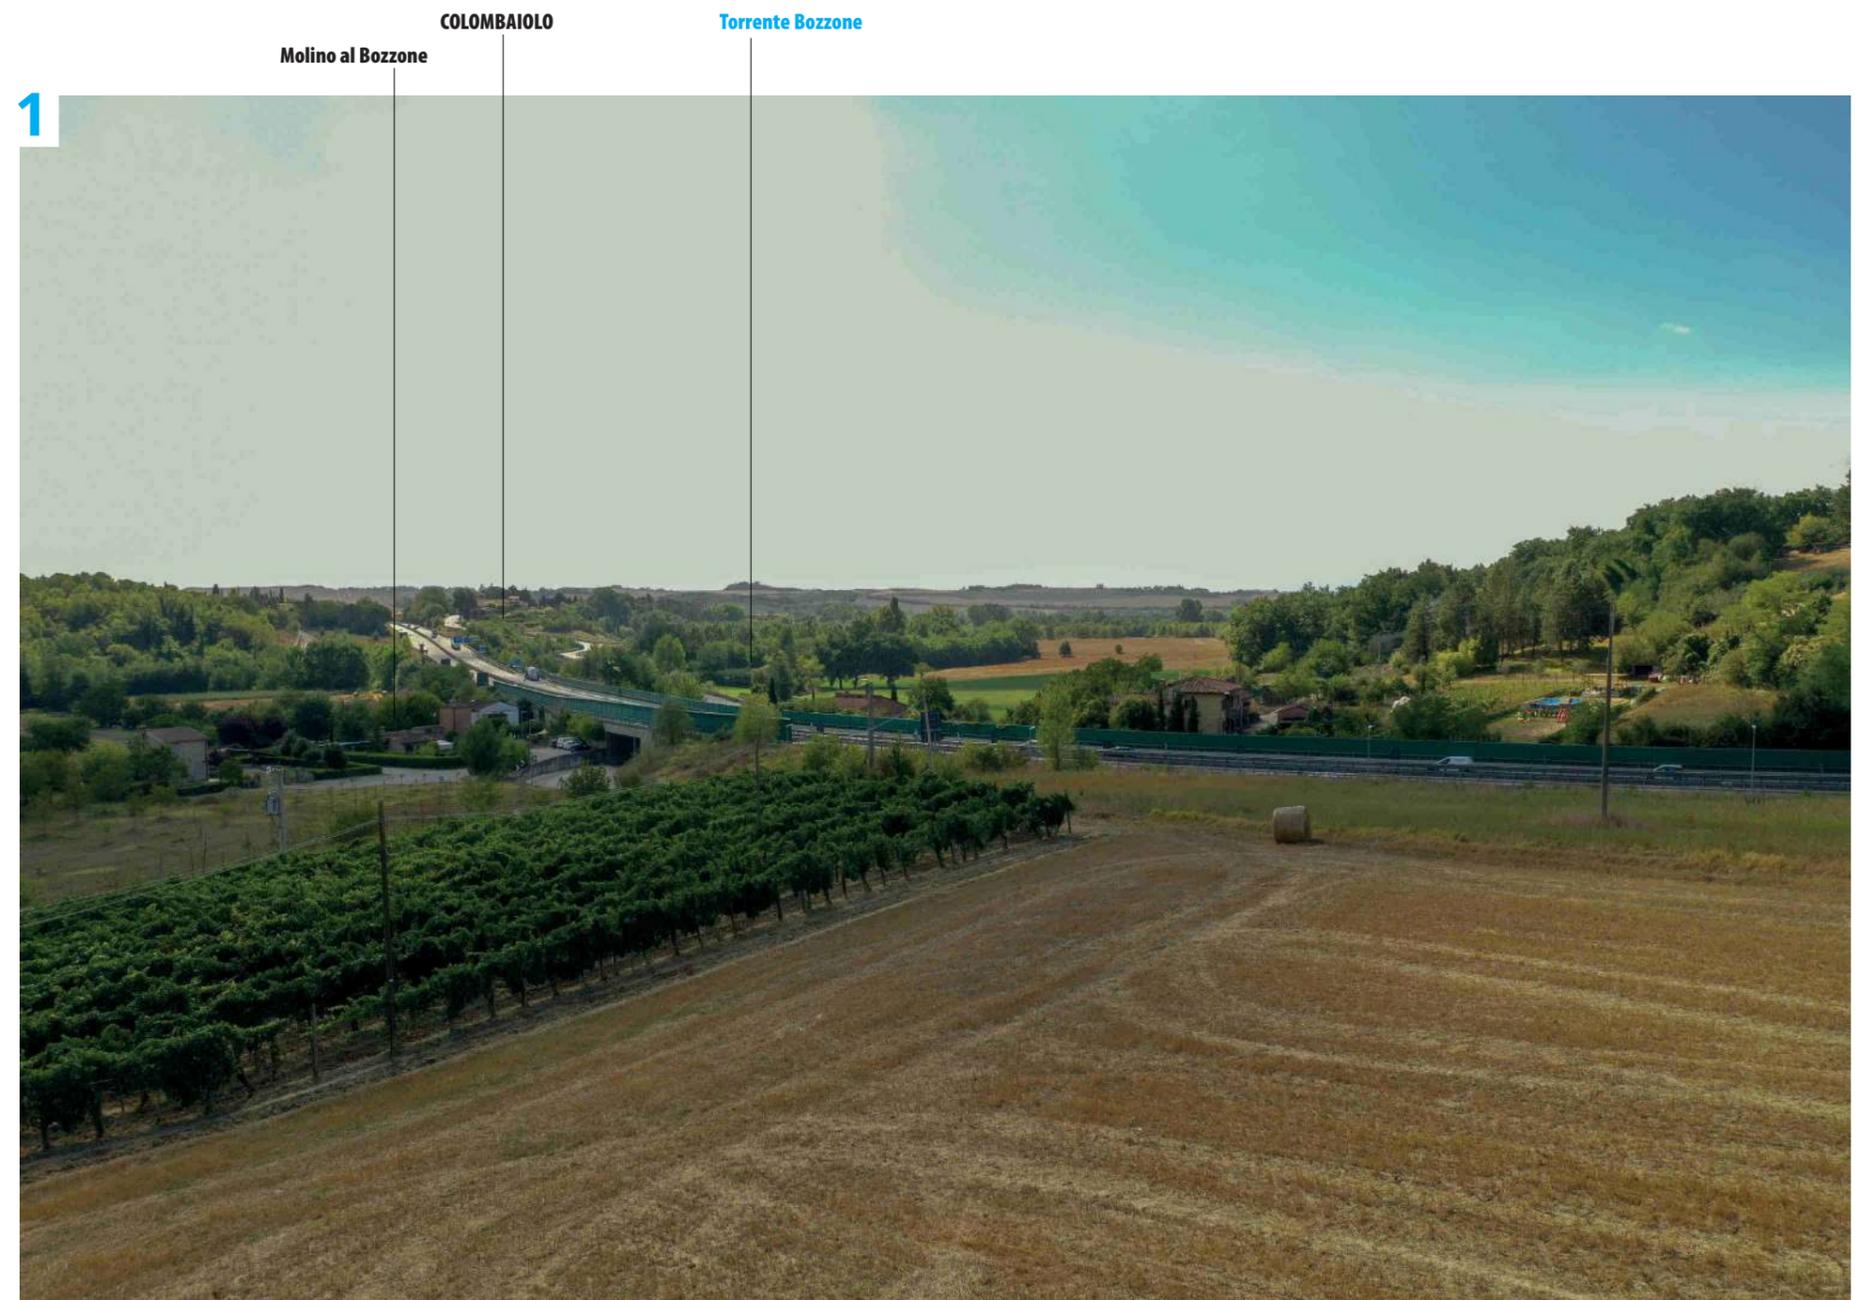
MOLINO AL BOZZONE

Dal Molino Bozzone la visibilità dell'infrastruttura è completa. La qualità complessiva del complesso soffre del diffuso disordine creato attorno allo svincolo di Siena Est, per la presenza di un edificato isolato a fondo valle non particolarmente di qualità.

La presenza delle barriere fonoassorbenti rappresentano un ulteriore rafforzamento delle linee artificiali imposte al paesaggio che, seppure necessarie alla compatibilità dell'opera dal punto di vista ambientale, male si inseriscono nel contesto già penalizzato.
