Ministero della Transizione Ecologica

Parere n. 360 del 18 ottobre 2021

Progetto:	<p><i>Verifica di ottemperanza</i></p> <p>Riqualificazione di un riparo per la pesca in C.da Falaride in Avola. Decreto di esclusione dalla VIA n. 39 del 04/02/2021. Condizione ambientale n. 2.</p> <p>ID_VIP 6250</p>
Proponente:	<p>Comune di Avola</p>

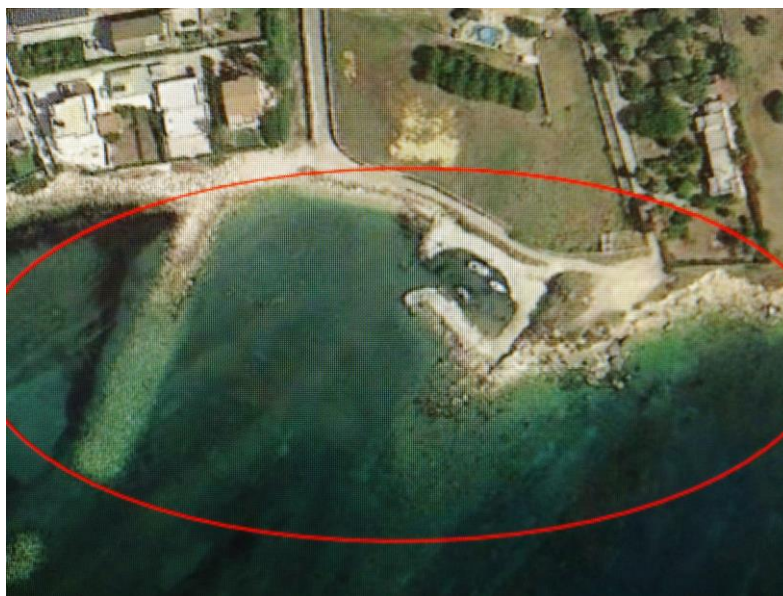
- nello specifico il tratto di costa interessato dai rilievi topo-batimetrici e dalle indagini geotecniche ambientali, ricade nella località "C.da Falaride" e si estende per una superficie complessiva di circa 15,36 ha; tale area è caratterizzata da una falesia che raggiunge quota di

circa 8 m sul livello medio del mare, composta prevalentemente da una roccia a composizione carbonatica.

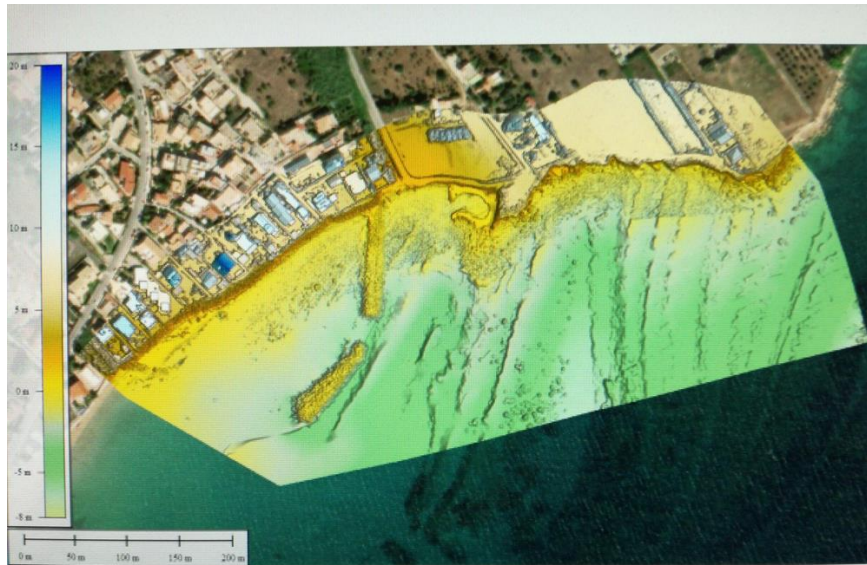
Figura 43 – Avola (ME): modello di elevazione digitale (DEM) generato dalla lebaorazione dei dati batimetrici (maglia di acquisizione maglia 0,25x0,25 m e riportato su GIS insieme all'ortofoto dell'area di indagine.

I dati batimetrici acquisiti, processati ed esportati in file xyz con maglia 0,25x0,25 m per l'intera l'area d'indagine, sono stati utilizzati per la generazione di un modello digitale del terreno (DTM) dettagliato, per la rappresentazione grafica della morfologia e dell'andamento dei fondali dell'area.

Complessivamente è stata coperta un'area di 7,9 ha. Il DEM rappresentante l'area in esame, mostra una morfologia del fondale composta da una zona che è costituita da un'area poco profonda composta da un fondale roccioso disposto a gradoni, di origine presumibilmente carbonatica con morfologia irregolare e da blocchi di grosse dimensioni sui quali sono presenti delle sacche di sabbia. Quest'ultime sono sottoposte a forte idrodinamismo caratterizzata da *ripples marks* che partono da una profondità minima di 1 m fino a una profondità di circa 6 m.

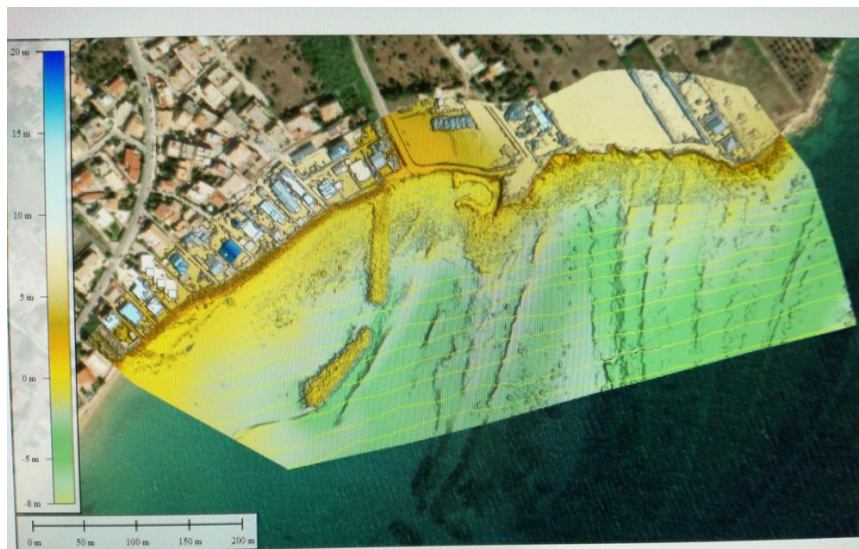
Figura 44 – Avola (ME): Linee di navigazione eseguite per l'acquisizione dei dati batimetrici Mbes a copertura completa.
