S.S.131 "Carlo Felice"
 Completamento itinerario Sassari - Olbia.
 Potenziamento e messa in sicurezza S.S.131
 dal km 192+500 al km 209+500.
 2° Lotto dal km 202+000 al km 209+500

PROGETTO DEFINITIVO

RELAZIONE DI COMPATIBILITÀ GEOLOGICA E GEOTECNICA

CODICE PROGETTO		NOME FILE		REVISIONE	SCALA:
PROGETTO	LIV. PROG. ANNO	T00GE00GETRE02_A			
DPCA0357	D 20	CODICE ELAB.	T00GE00GETRE02	A	-
D		-	-	-	-
C		-	-	-	-
B		-	-	-	-
A	EMISSIONE	APRILE 2021	V. TURANO	V. CANZONERI	G. PIAZZA
REV.	DESCRIZIONE	DATA	REDATTO	VERIFICATO	APPROVATO

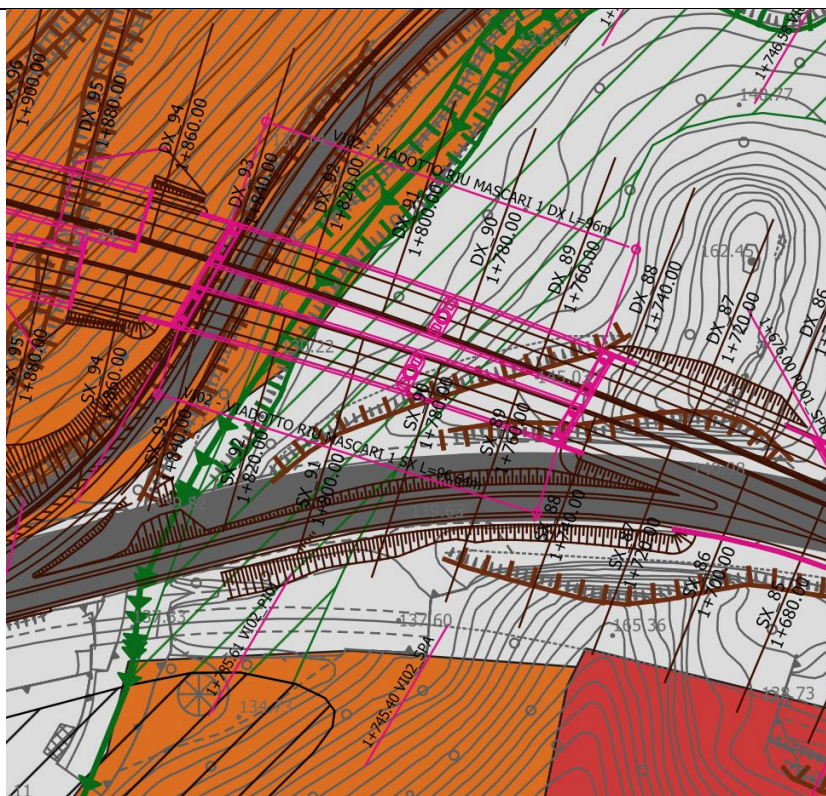
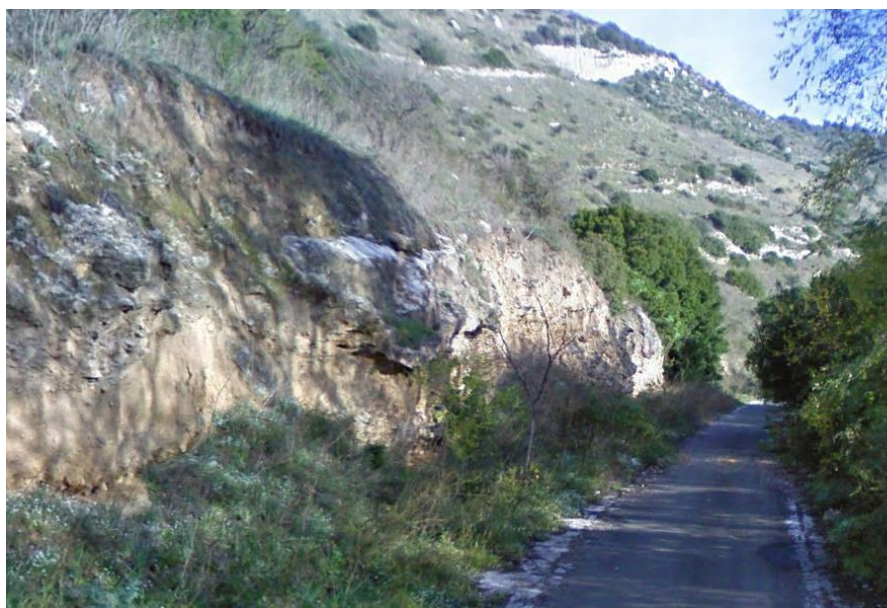
A.I. 1

S.S.131 – Km. 1+760-1+860 Asse dx (Viadotto RIU MASCARI 1)

Pericolosità interferita	Estremità settentrionale dell'area a pericolosità ELEVATA Hg3, per una porzione limitata, in corrispondenza della spalla B del Viadotto.
Litologia affiorante	FORMAZIONE DI BORUTTA (RTU) – facies calcarenitica della formazione di Borutta. DEPOSITI DI VRESANTE (a) – Breccie calcaree e sabbie della formazione di Borutta RTU
Indagini di riferimento	S08 HD Sondaggio Geognostico orizzontale e S07 Dh Sondaggio Geognostico e Down-Hole
Osservazioni	La morfologia dell'area, nel tratto interferito, presenta modeste acclività che poi si verticalizzano con la presenza della formazione litoide. La perimetrazione dell'area in questo tratto non corrisponde a morfologie realmente riscontrabili. In generale, il rilevamento geomorfologico, le indagini eseguite nell'area e le caratteristiche litologiche delle formazioni interessate non evidenziano particolari spessori di alterazione o condizioni di potenziale dissesto tali da costituire un rischio per l'infrastruttura il progetto.

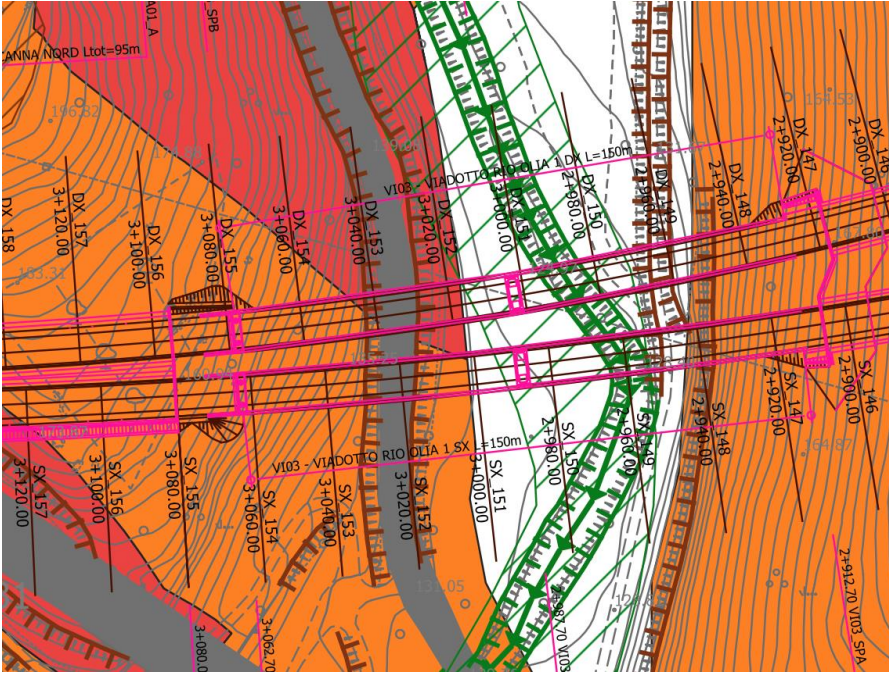
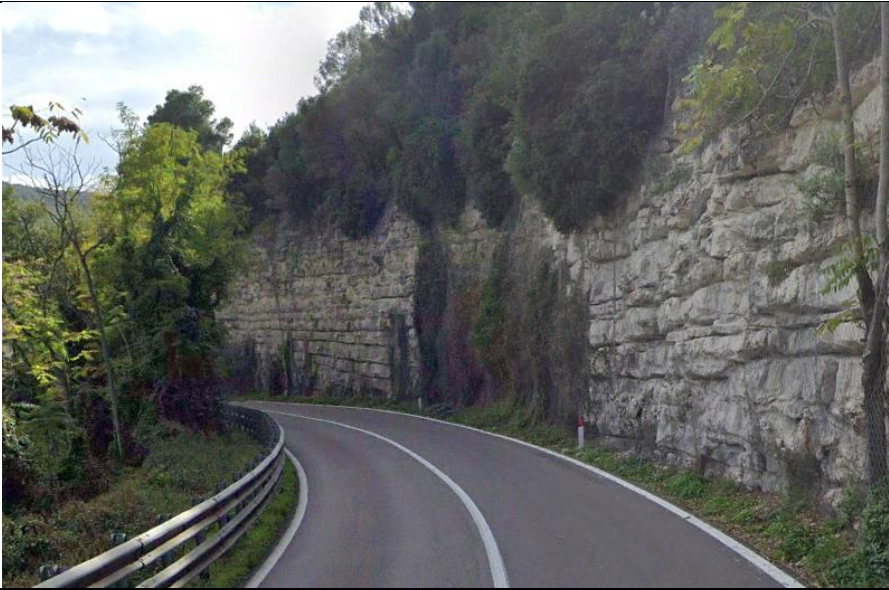
A.I. 2

S.S.131 – Km. 3+020-3+100 Asse dx (Viadotto RIU OLIA 1)

<p>Pericolosità interferita</p>	<p>Pericolosità ELEVATA Hg3 lungo una area che comprende parte della Spalla A e Spalla B dell'asse sx e la Spalla A asse dx del</p>

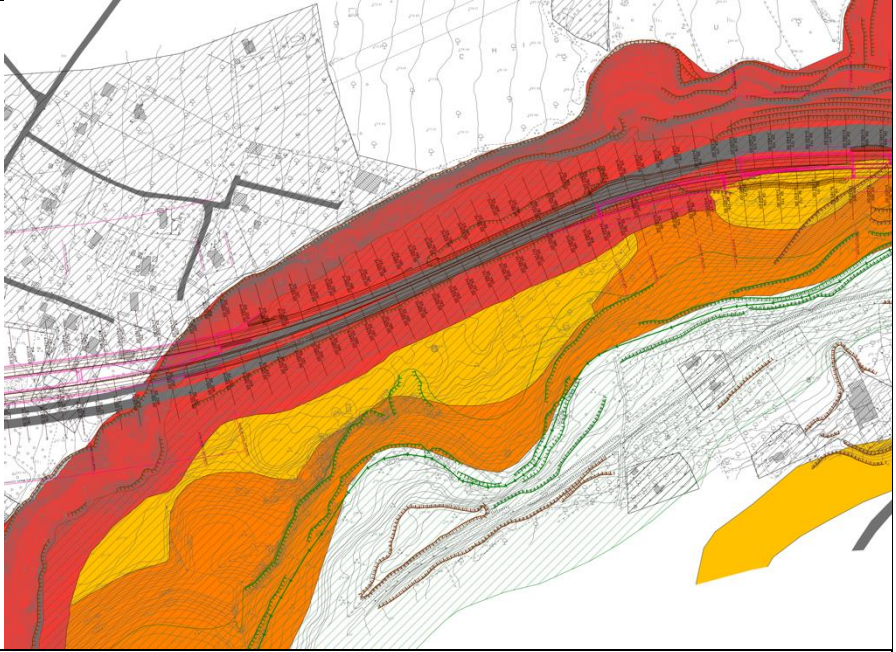
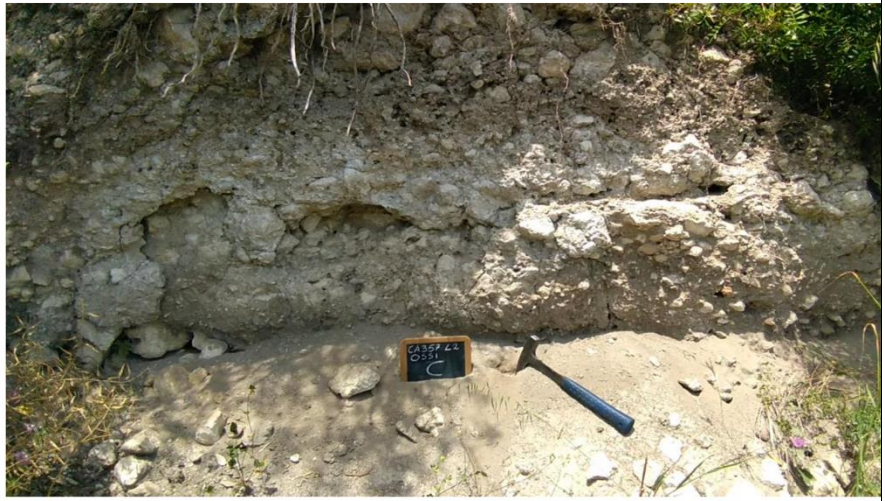
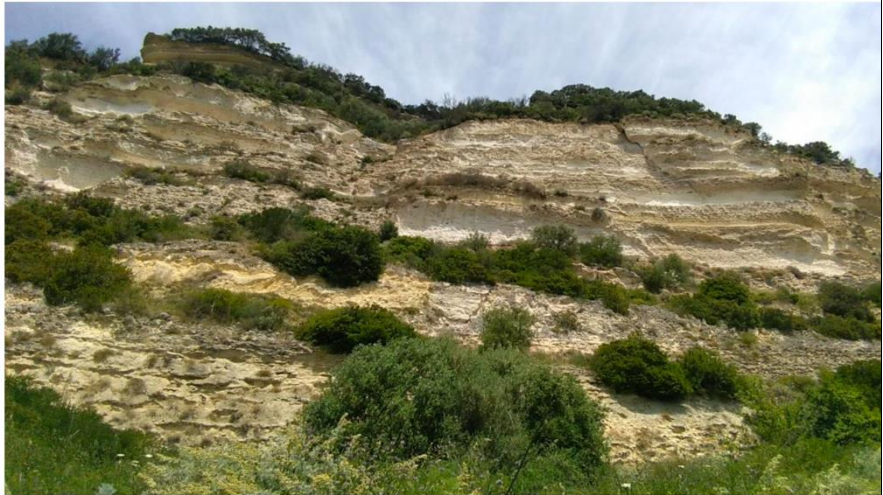
A.I. 3

S.S.131 – Km. 3+020-3+100; 3+200-3+380; 3+500-4+060 Asse sx

Pericolosità interferita	<p>Pericolosità Molto Elevata Hg4 su tutto il tracciato indicato nell'asse Dx con prossimità al fronte di affioramento descritto in foto 2, così come visibile in questa area sono presenti elevate pendenze. Nell'asse Sx invece si alterna un'area a minore pericolosità geomorfologica Hg2 nel tratto iniziale alle progressive 3+020-3+100 per poi rientrare all'interno della classe a pericolosità molto elevata Hg4.</p>
Litologia affiorante	<p>Formazione di Borutta (RTU) e in successione stratigrafica al tetto la Formazione di Montesanto (NST). Le formazioni sono rappresentate da marne e calcareniti marnose, mediamente fratturate, ricoperte in superficie da una coltre detritica con spessore medio di 4 m. Al tetto la formazione di Montesanto è costituita da calcari bioclastici.</p> <p>L'affioramento in esame si presenta poco addensato. La componente carbonatica interna del deposito ha favorito la cementazione degli strati, tuttavia l'affioramento è poco competente e presenta un modesto accumulo di detrito alla base.</p>

Indagini di riferimento	<p>Sondaggi geognostici S15 Pz ed S16-Dh (anni 2020).</p>
Osservazioni	<p>L'area si colloca lungo il versante destro della Valle del Riu Mascari. Dalla cartografia P.A.I. risulta associata principalmente alla condizione di pendenza locale che in alcuni tratti raggiunge anche la verticalità delle pareti rocciose nel fronte a nord del tracciato stradale.</p> <p>Dal rilevamento eseguito e dalle indagini situate nell'area, si riscontrano condizioni di dissesto attive o quiescenti che sono in</p>

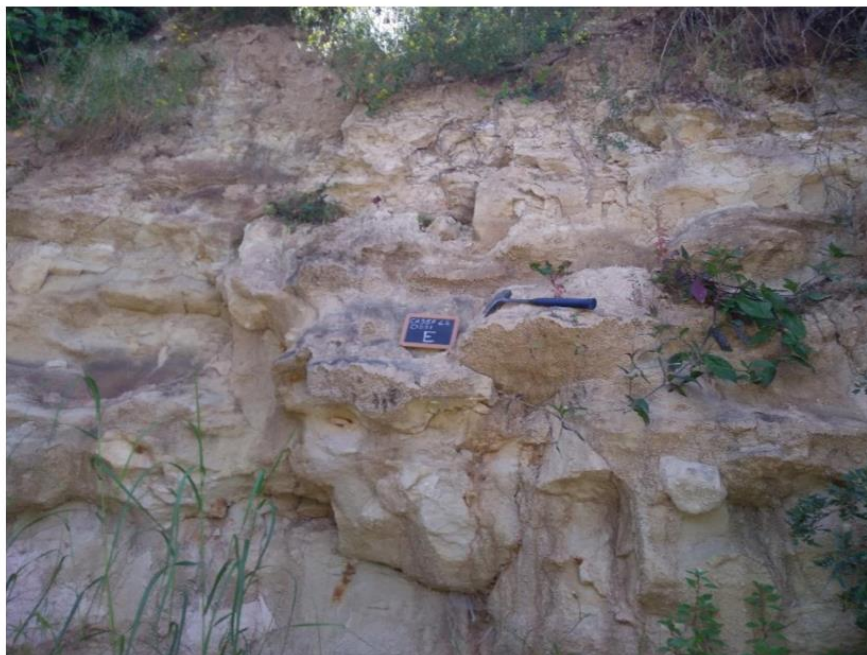
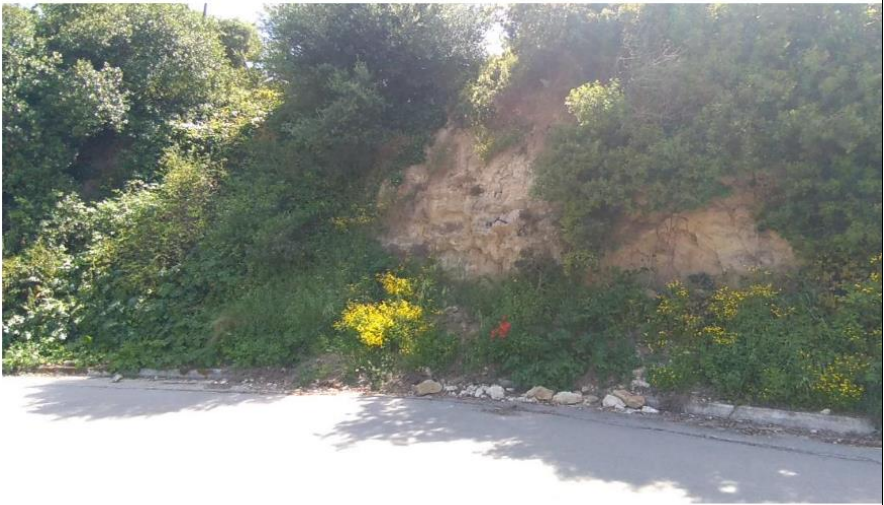
A.I. 4

S.S.131 – Km. 4+900-5+740 Asse dx

Pericolosità interferita	Pericolosità Elevata Hg3 lungo un'area estesa in corrispondenza di un tratto della Viabilità locale già realizzato, il tracciato stradale in progetto sarà sovrapposto alla strada esistente.
Litologia affiorante	Formazione di Borutta (RTU) e in successione stratigrafica al tetto la Formazione di Montesanto (NST). Le formazioni sono rappresentate da marne e calcareniti marnose, mediamente fratturate. Al tetto la formazione di Montesanto è costituita da calcari bioclastici. L'affioramento in esame si presenta in stato di alterazione con alla base modesti depositi di blocchi e detrito sciolto. Tenero al martello. Calcareniti con elementi fossili centimetrici. La stratificazione è confusa dall'alterazione dell'affioramento. Si osservano sporadici noduli biancastri.
Indagini di riferimento	Pozzetti geognostici S21Pz; S22D; S23PZ; S24-Dh; S25Dh (Tecnoin – anni 2020); Prove con tomografia Sismica BS13D; BS14D e BS17D (Tecnoin – anni 2020).

Osservazioni	La morfologia dell'area presenta una modesta acclività. L'area delimitata dal P.A.I. di pericolosità Hg3 tuttavia la pendenza risulta di modesta entità e collocabile in prossimità del tracciato stradale esistente. Dal rilevamento eseguito e dalle indagini situate nell'area, non vengono evidenziate condizioni di propensione al dissesto o

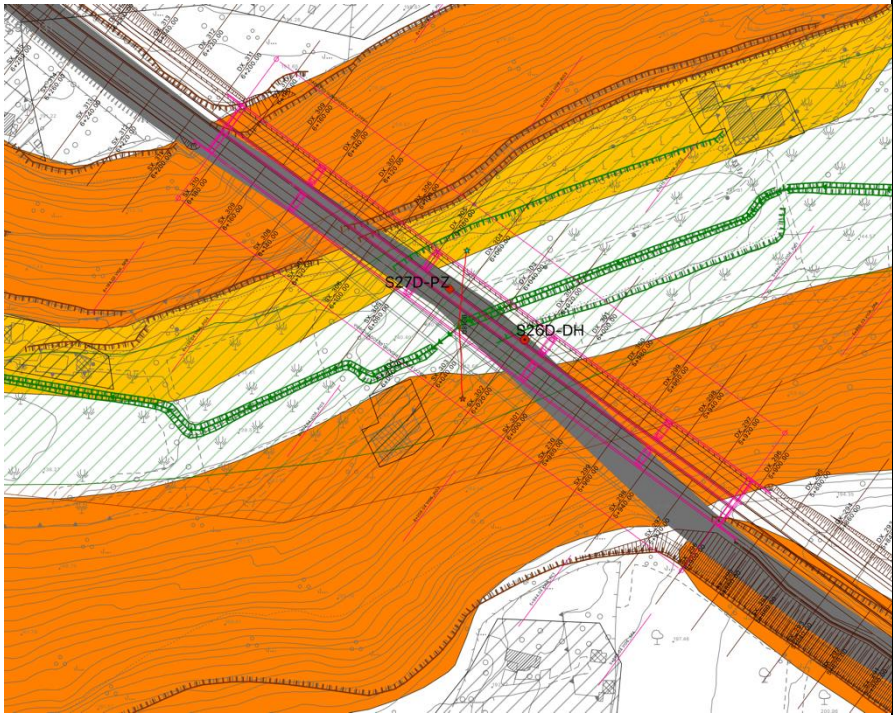
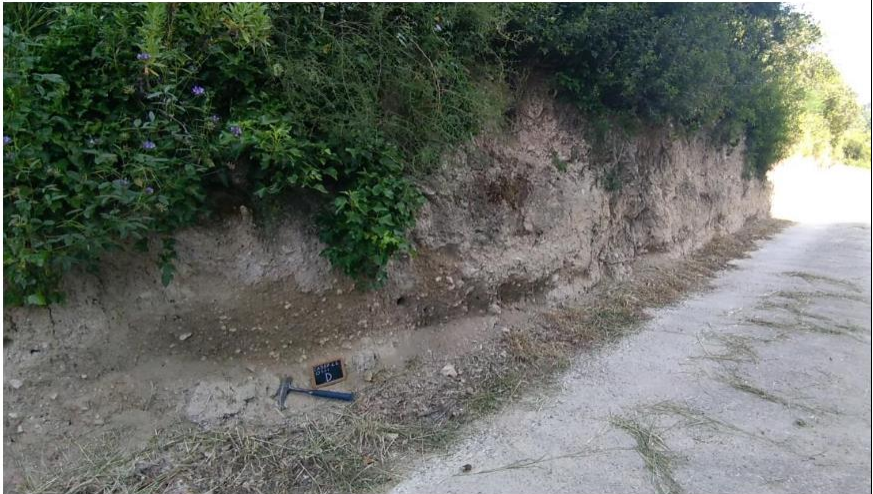
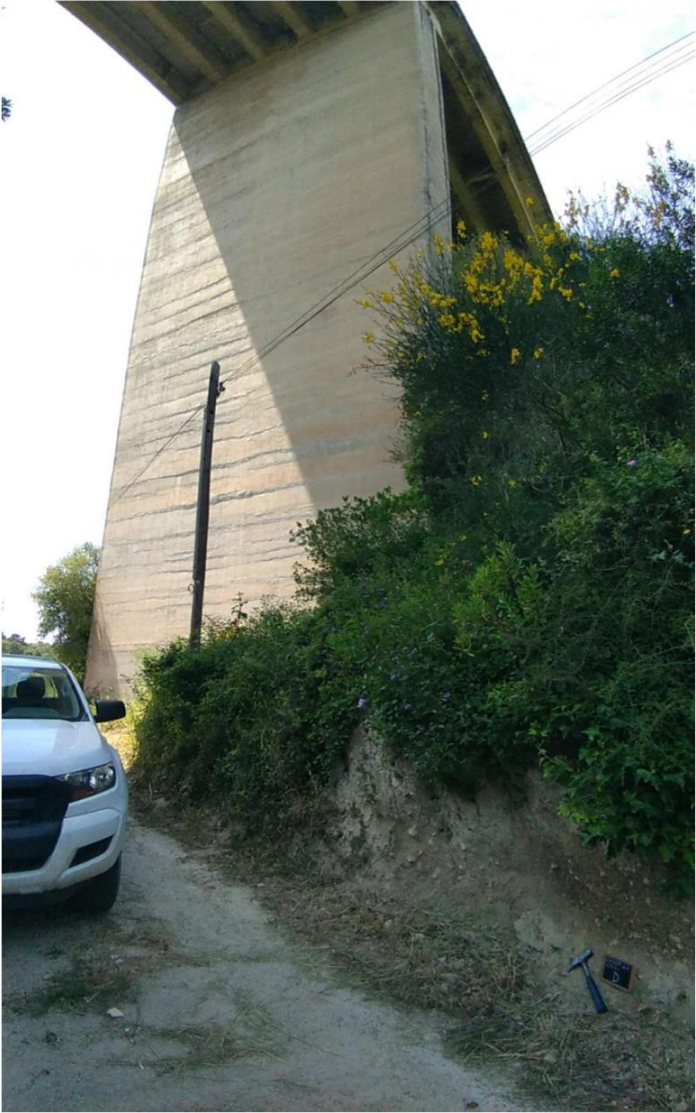
A.I. 5

S.S.131 – Km. 5+900-6+180 Asse dx (Viadotto Giuncheddu)

Pericolosità interferita	<p>Pericolosità Elevata Hg3 lungo un'area estesa in corrispondenza del tratto della Viabilità locale già realizzato, il tracciato stradale in progetto sarà sovrapposto alla strada esistente. È fatta eccezione per la porzione centrale di strada che invece dalla progressiva 6+020.00 fino alla 6+100.00 in cui non si hanno perimetrazioni di classi di pericolosità geomorfologica superiore alla Hg2.</p>
Litologia affiorante	<p>Formazione di Borutta (RTU) e in successione stratigrafica al tetto la Formazione di Montesanto (NST). Le formazioni sono rappresentate da marne e calcareniti marnose, mediamente fratturate. Al tetto la formazione di Montesanto è costituita da calcari bioclastici.</p> <p>Depositi di versante costituiti da clasti di diverse dimensioni di origine sedimentaria immersi in una matrice sabbiosa di suolo.</p>

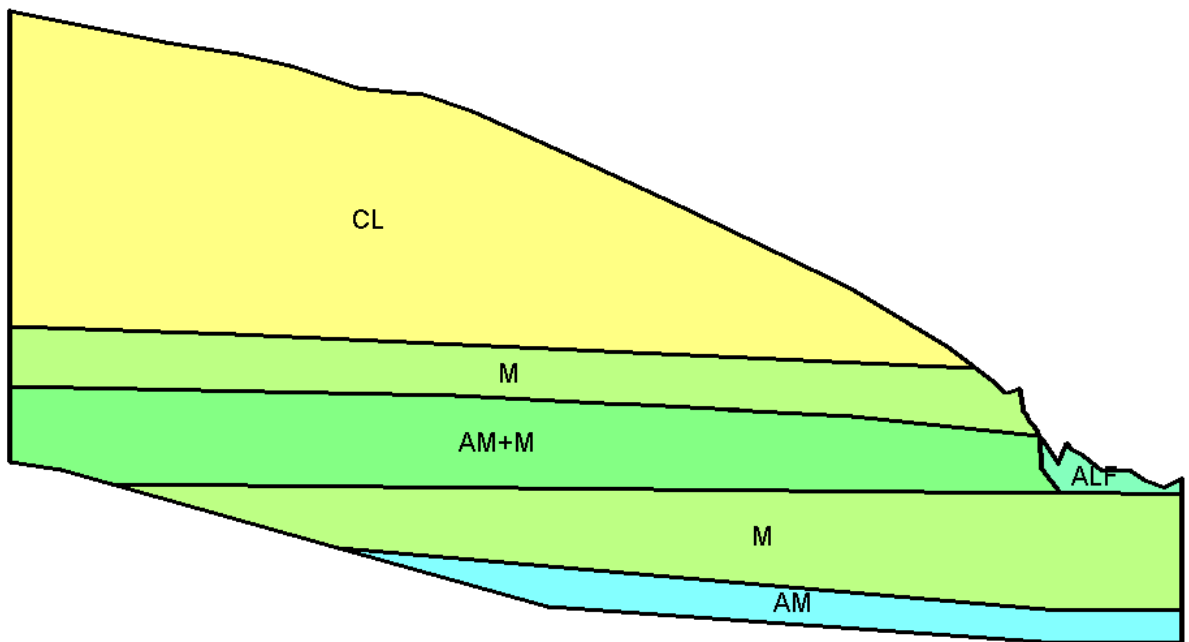
In accordo con le informazioni ricavate dal profilo geotecnico si sono ricostruiti i profili del terreno.

Figura 4.5: A.I.2 - profilo di calcolo 1

Figura 4.6: A.1.2 - profilo di calcolo 2

Alla fitta alternanza di argille marnose e marne AM+M sono stati associate, a vantaggio di sicurezza, le caratteristiche dell'argilla marnosa AM.
