**NUOVO COLLEGAMENTO PALERMO – CATANIA**

**PROGETTO DEFINITIVO**

**TRATTA LERCARA – XIRBI (LOTTO 3)**

Relazione sulla valutazione delle subsidenze e verifica degli effetti indotti sulle interferenze in superficie

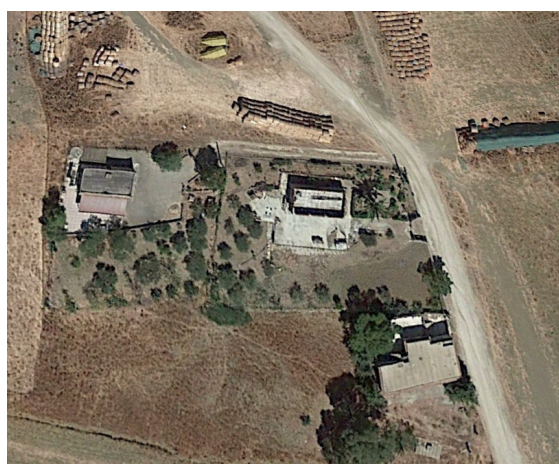
Figura 9 - Planimetria posizione edifici

I corpi di fabbrica identificati lungo il tracciato sono 3. In dettaglio, nel tratto compreso tra le pk 44+585.84 e 44+655.84, sono presenti un gruppo di edifici ricadenti entro il bacino di subsidenza indotto dallo scavo della galleria aventi una distanza rispetto all'asse galleria di linea compresa tra 60m e 80m circa. Nella zona di sottoattraversamento dei suddetti corpi di fabbrica, lo scavo del tunnel interessa la formazione di Terravecchia (TRV/TRVa) con coperture, dall'asse della calotta, variabili tra 15m e 55m circa.

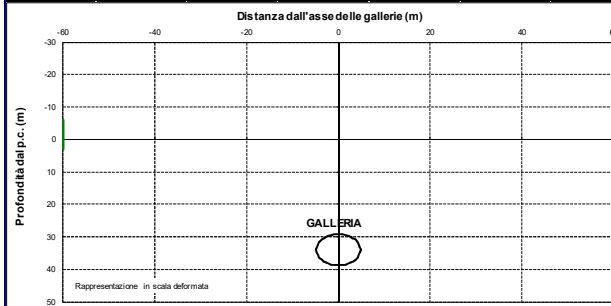
**EDIFICIO 2**

**Analisi di rischio - Sezione trasversale - Galleria Xirbi**

DATI DI INPUT						
GALLERIE			MANUFATTO			
SX	DX	Altezza fuori terra (m)	6	Lunghezza pali (m)	-	
9.600	0.000	Altezza totale (m)	9	Profondità cedimenti (m)	3	
Copertura in calotta (m)	29.20	32.65	Lunghezza (m)	11	Struttura portante	C.A.
Perdita di volume al fronte	2.00%	100%	Profondità fondazioni (m)	3	E/G	12.5
Parametro k	0.50	0.50	Tipo loggia fondazioni	Dirette	Categoria	A

RISULTATI E VERIFICHE					
GRANDEZZE CINEMATICHE E CATEGORIA DI DANNO (Boscardin & Cording, 1989)					
	Valore massimo	Valore ammissibile		Valore massimo	Valore ammissibile
Cedimento, w (mm)	0.01	-	Rotazione, $\theta$	2.520E-06	1396821
Cedimento differenziale, $\delta$ (mm)	0.01	-	Distorsione angolare, $\beta$	1682E-06	1594506

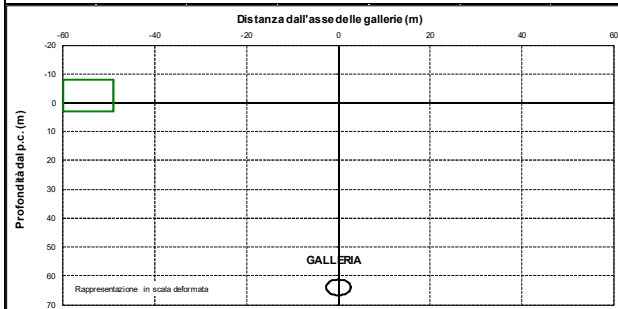
**EDIFICIO 1**

**Analisi di rischio - Sezione trasversale - Uscita Xirbi**

DATI DI INPUT						
GALLERIE			MANUFATTO			
SX	DX	Altezza fuori terra (m)	8	Lunghezza pali (m)	-	
Diametro (m)	5.400	0.000	Altezza totale (m)	11	Profondità cedimenti (m)	3
Copertura in calotta (m)	6130	32.65	Lunghezza (m)	8	Struttura portante	C.A.
Perdita di volume al fronte	150%	100%	Profondità fondazioni (m)	3	E/G	12.5
Parametro k	0.40	0.40	Tipo logia fondazioni	Dirette	Categoria	A

RISULTATI E VERIFICHE					
GRANDEZZE CINEMATICHE E CATEGORIA DI DANNO (Boscardin & Cording, 1989)					
	Valore massimo	Valore ammissibile		Valore massimo	Valore ammissibile
Cedimento, w (mm)	0.75	-	Rotazione, $\theta$	6.147E-05	1.6267
Cedimento differenziale, $\delta$ (mm)	0.62	-	Distorsione angolare, $\beta$	2.713E-05	1.36865
