**DIRETTRICE FERROVIARIA MESSINA – CATANIA – PALERMO
NUOVO COLLEGAMENTO PALERMO – CATANIA**

PROGETTO DEFINITIVO

TRATTA LERCARA – CALTANISSETTA XIRBI

RELAZIONE DI COMPATIBILITÀ GEOMORFOLOGICA

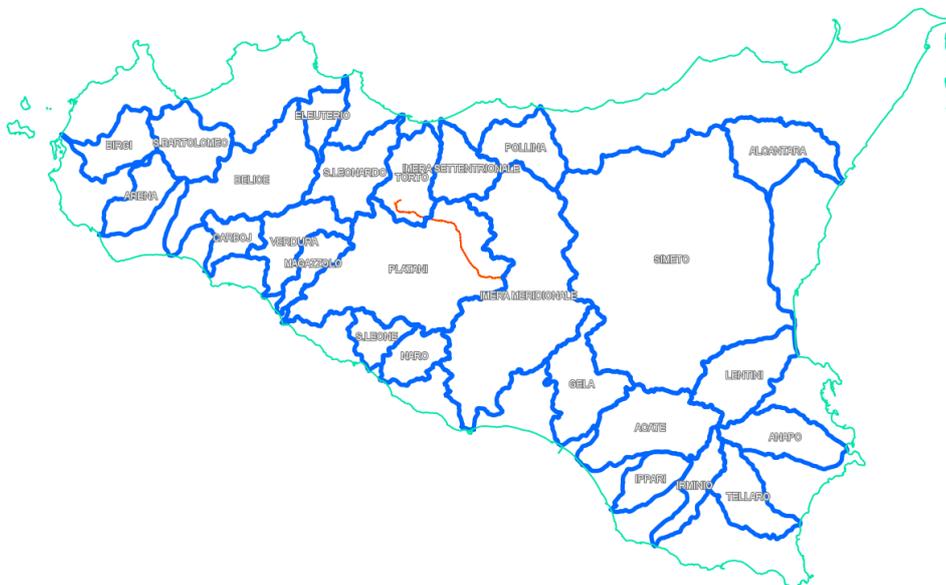
Figura 1 – Bacini idrografici del territorio siciliano (shapefiles P.A.I.
<http://www.pcn.minambiente.it/mattm/servizio-wms/>).

L’area di studio ricade nel territorio di competenza dell’Autorità di Bacino, in particolare:

- nel bacino idrografico del Fiume Torto (031): area tra i bacini del F. S. Leonardo e F. Torto (032) e area tra i bacini del F. Torto e F. Imera Settentrionale (031A) da inizio tratta fino alla pk 10+957, ove sono comprese tratte all’aperto con i relativi viadotti, e parte della galleria GN01;
- nel bacino idrografico del Fiume Platani (063) dalla pk 10+957 fino alla pk 46+578 ove sono comprese le gallerie GN01 (parte), GN02, GN03, GN04, GN05, GN06 e GN07 e le relative finestre;
- nel bacino idrografico del Fiume Imera Meridionale (072): area territoriale tra il bacino idrografico del Fiume Palma e il bacino idrografico del Fiume Imera Meridionale (071) dalla pk 46+578 a fine tracciato, ove è compresa l’ultima parte del tracciato.

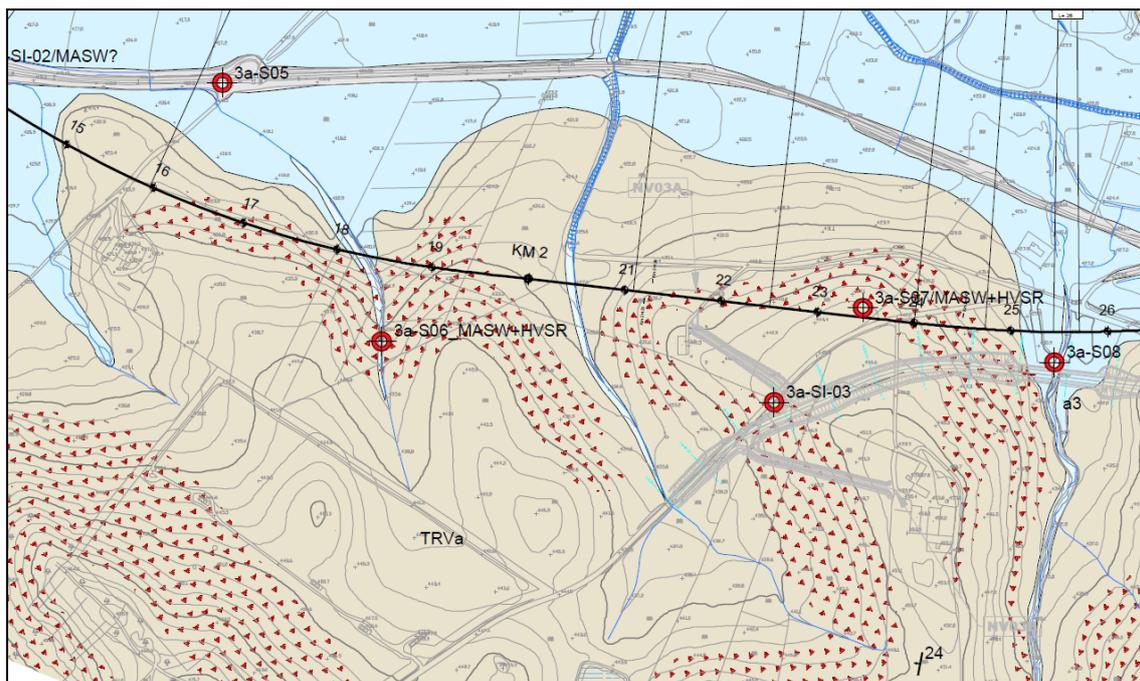
Figura 3 – Stralcio della Carta geologica allegata al Progetto Definitivo, tra le pk 1+600 e 2+650 ca.

Nel tratto compreso tra la pk 1+590 e 2+550 ca. sono presenti aree in soliflusso, caratterizzate da movimenti lenti verso il basso delle porzioni più superficiali, comprendenti il terreno agrario rimaneggiato e la coltre di alterazione del substrato in posto, di spessore compreso tra 1 e 2 m circa (Figura 3).

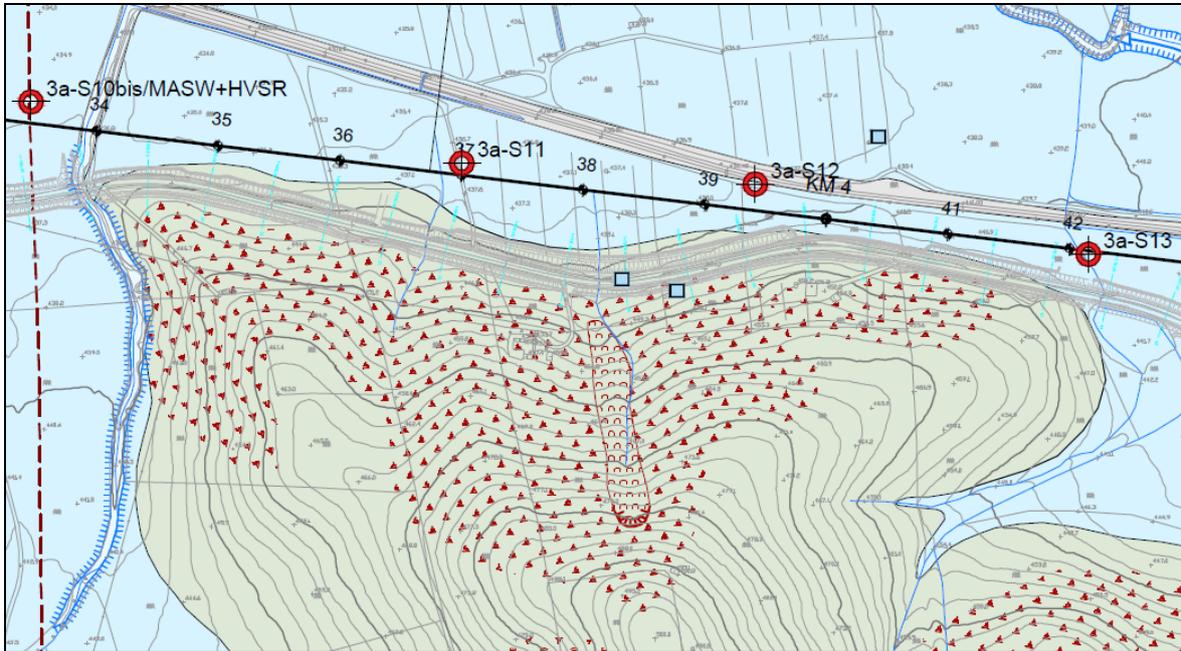
Figura 5 – Stralcio della Carta geologica allegata al Progetto Definitivo tra le pk 3+400 e 4+200.

Inoltre, in corrispondenza della pk 3+800 circa, è stata cartografata un'area interessata da colamenti lenti attivi, impostati nella coltre detritica superficiale e nella parte alterata del substrato, per uno spessore di circa 2-3 m (Figura 5).

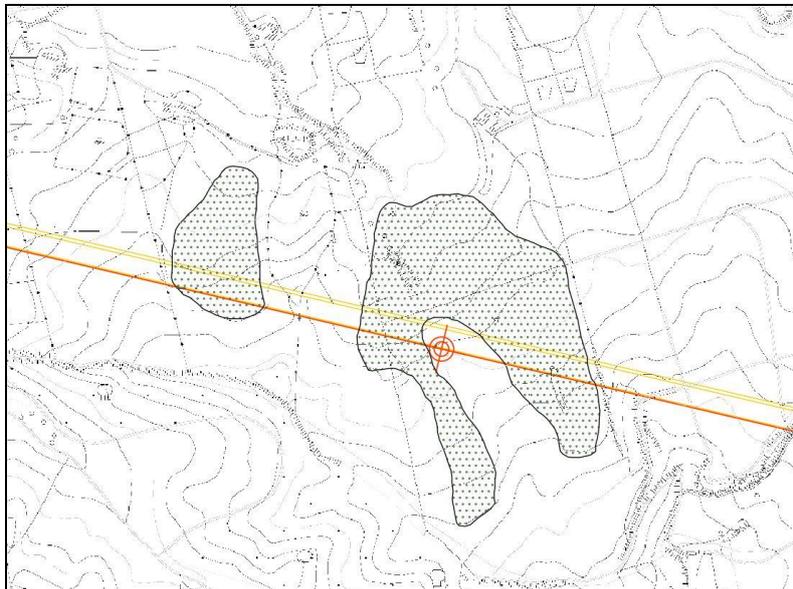
Figura 8 – Stralcio delle aree di dissesto indicate nella cartografia del P.A.I., con tracciato indicativo dell'opera in progetto (<http://www.sitr.regione.sicilia.it/?p=576>).

Nella tratta all'aperto tra le pk 9+500/9+660 ca., pk 9+840/9+970 ca. e pk 10+120/10+290 ca., la carta dei dissesti del P.A.I. (n. 18, Comuni di Alia, Sclafani Bagni e Vallelunga Pratameno – Bacino Idrografico del Fiume Torto (031) Area tra i bacini del F. S. Leonardo e F. Torto (032) e area tra i bacini del F. Torto e F. Imera Settentrionale (031A)) riporta l'intersezione tra il tracciato e due aree interessate da fenomeni attivi di deformazione superficiale lenta (codice identificativo 031-6SB-085 e 031-6SB-096; Figura 8), caratterizzati secondo la "Carta della pericolosità e del rischio geomorfologico" da una pericolosità geomorfologica media (P2).

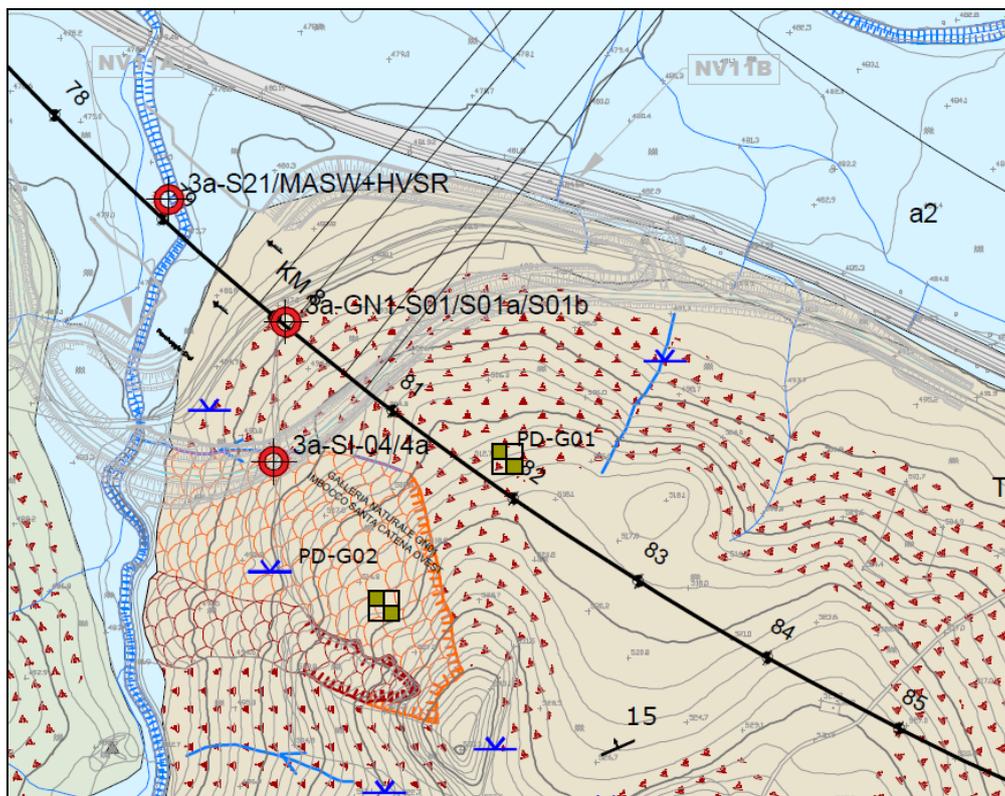
Figura 9 – Stralcio della Carta geologica allegata al Progetto Definitivo tra le pk 7+820 e 8+490 ca.

In corrispondenza dell'imbocco lato Palermo della galleria naturale Santa Catena GN01 è presente un settore di versante interessato da processi di soliflusso, caratterizzati da lenti movimenti delle porzioni più superficiali del versante, comprendenti il terreno agrario rimaneggiato, la coltre eluvio-colluviale per uno spessore compreso tra 1 e 2 m circa (Figura 9).

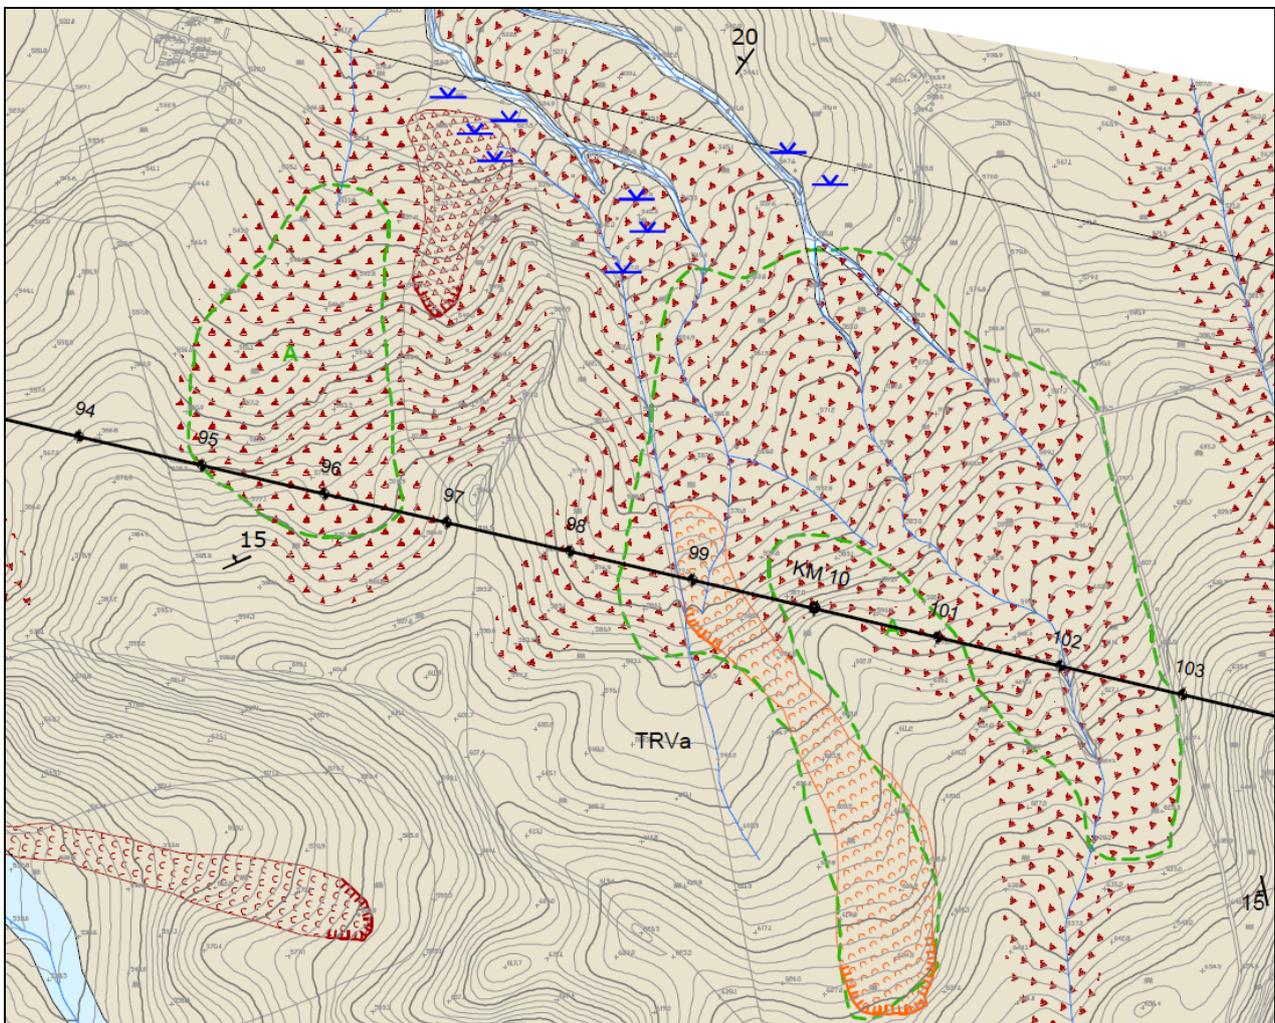
Figura 10 – Stralcio della carta geologica allegata al Progetto Definitivo tra le pk 9+400 e 10+300 ca.

La successiva Figura 10 riporta uno stralcio della carta geologico-geomorfologica nel tratto compreso tra le pk 9+400 e 10+300 ca. in cui, anche in accordo con quanto cartografato dal P.A.I., si sono evidenziate in base ai rilievi di terreno un'estesa area caratterizzata da soliflusso e due fenomeni franosi rappresentati da una frana rotazionale attiva e da un colamento lento quiescente a carico dei terreni della coltre detritica superficiale.

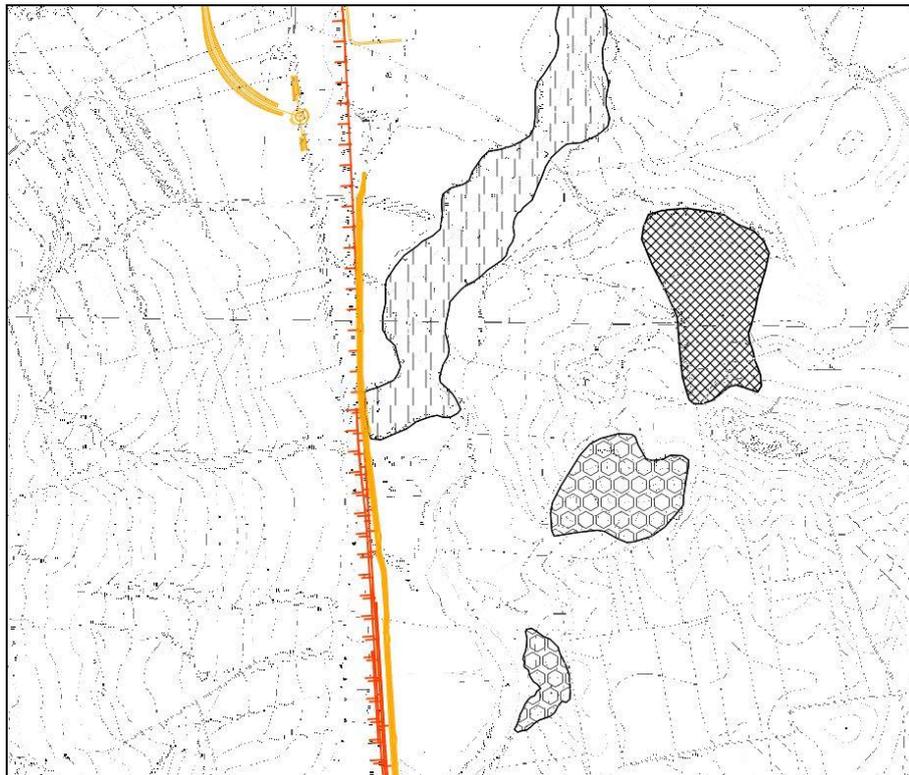
Figura 12 – Stralcio delle aree di dissesto indicate nella cartografia del P.A.I., con tracciato indicativo dell'opera in progetto (<http://www.sitr.regione.sicilia.it/?p=576>).

Il tratto di tracciato compreso tra la pk 25+000 e 25+120 circa, secondo la "Carta dei dissesti" del P.A.I. n. 24 (Comuni di Castellana Sicula, Marianopoli, Mussomeli, Petralia Sottana e Vallalba – Bacino Idrografico del Fiume Platani - 063) è interessato da dissesti conseguenti ad erosione accelerata (codice identificativo 063-2CE-003), considerati attivi e caratterizzati secondo la "Carta della pericolosità e del rischio geomorfologico" da una pericolosità geomorfologica media (P2) (Figura 12).

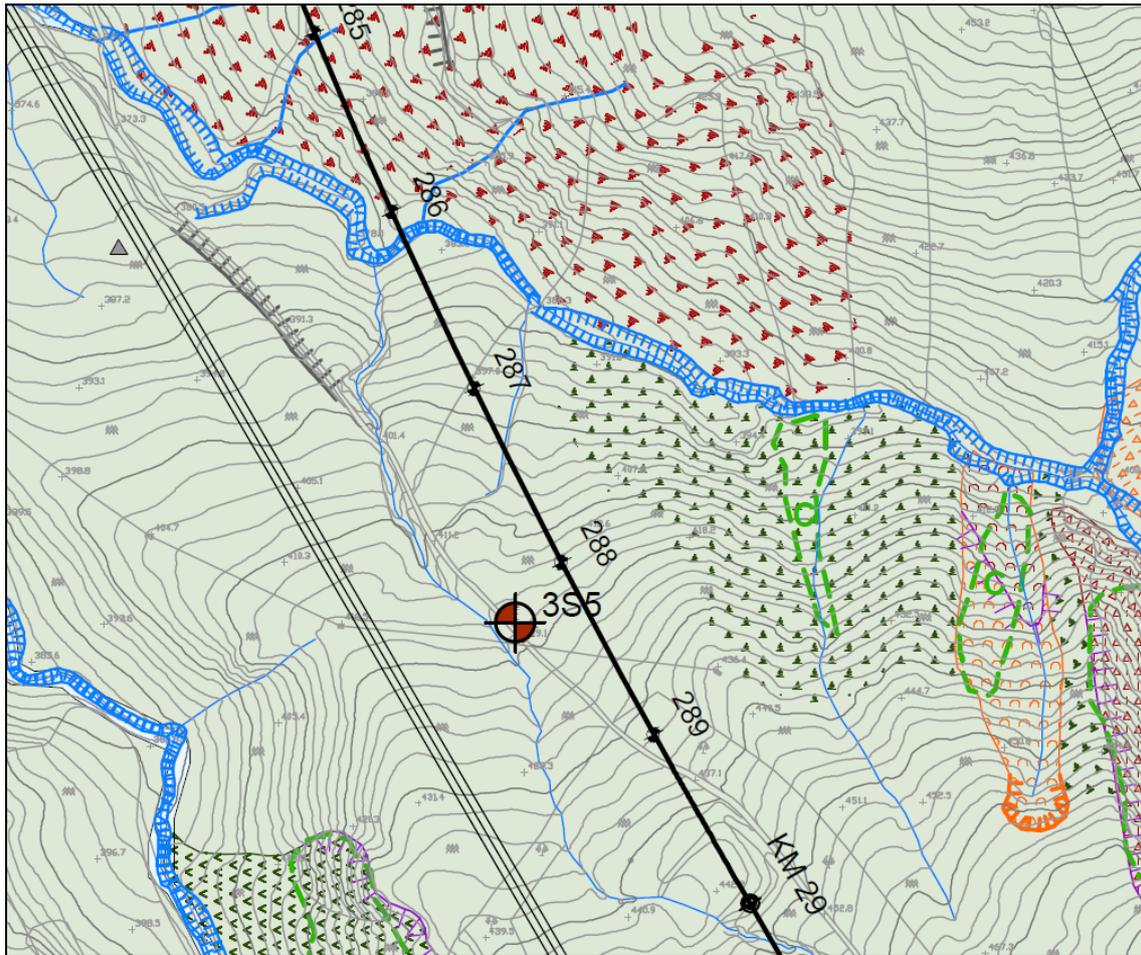
Figura 20 – Stralcio della carta geologica allegata al Progetto Definitivo tra le pk 28+500 e 29+100.

Nel tratto compreso tra le pk 28+750 e 28+780 la cartografia P.A.I. indica un settore caratterizzato da erosione accelerata in corrispondenza dell'incisione fluviale presente, di cui durante il rilevamento non sono stati osservati indizi; sono invece presenti processi di ruscellamento superficiale diffuso (Figura 20).

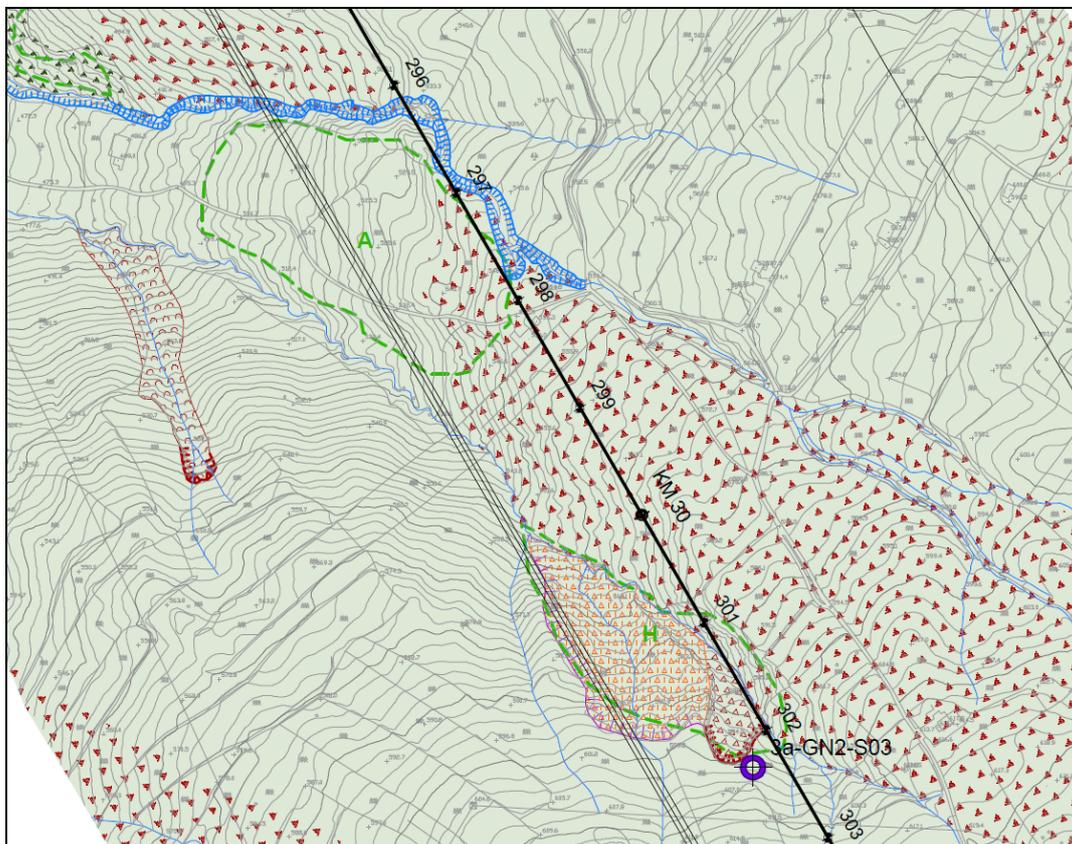
Figura 21 – Stralcio della carta geologica allegata al Progetto Definitivo tra le pk 29+500 e 30+300.

Nel settore compreso tra le pk 30+090 e 30+220 il P.A.I. localizza un settore in erosione accelerata; il rilevamento ha messo in evidenza la presenza di un'area a franosità diffusa quiescente, caratterizzata da piccole frane superficiali associate a fenomeni diffusi di denudamento del substrato stabile (Figura 21).

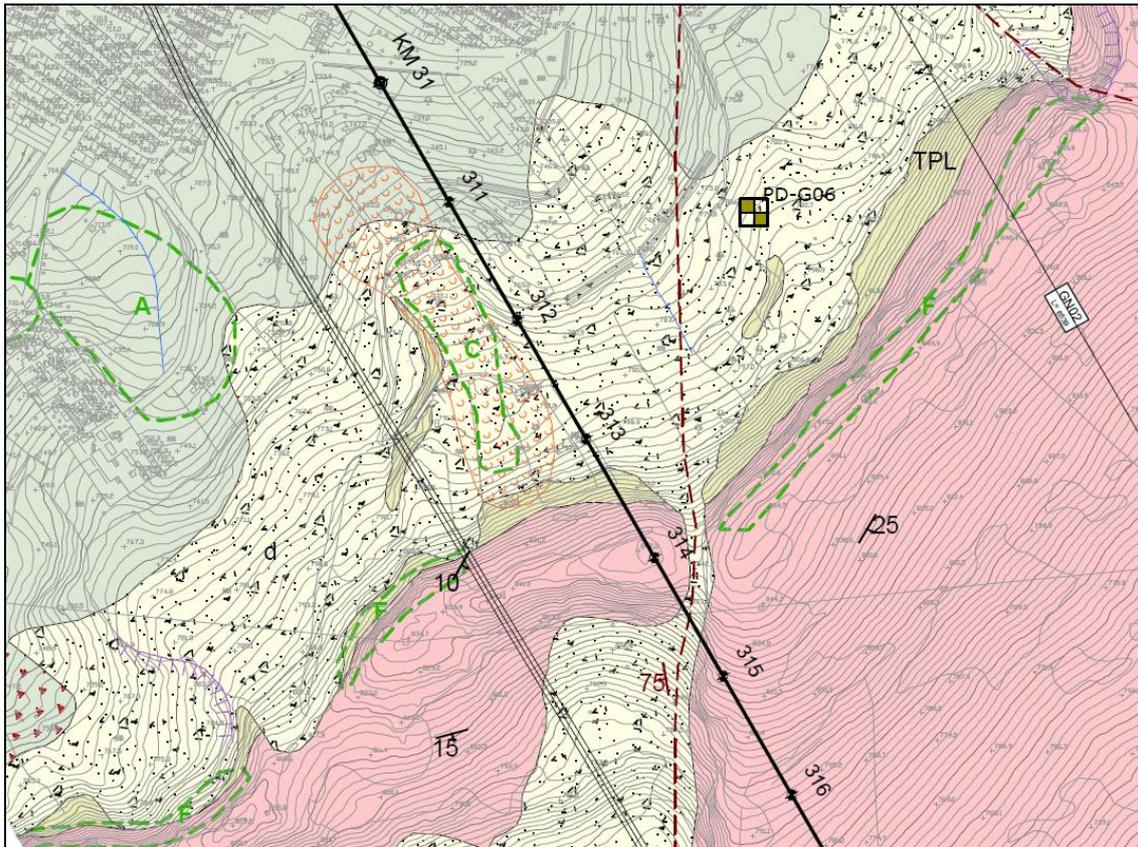
Figura 22 – Stralcio della carta geologica allegata al Progetto Definitivo tra le pk 31+000 e 31+700.

Nel tratto compreso tra la pk 31+120 e 31+300 (Figura 22) la cartografia P.A.I. indica un settore caratterizzato da colamento lento inattivo nella stessa cartografia, di cui il rilevamento geomorfologico di dettaglio non ha fornito evidenze.

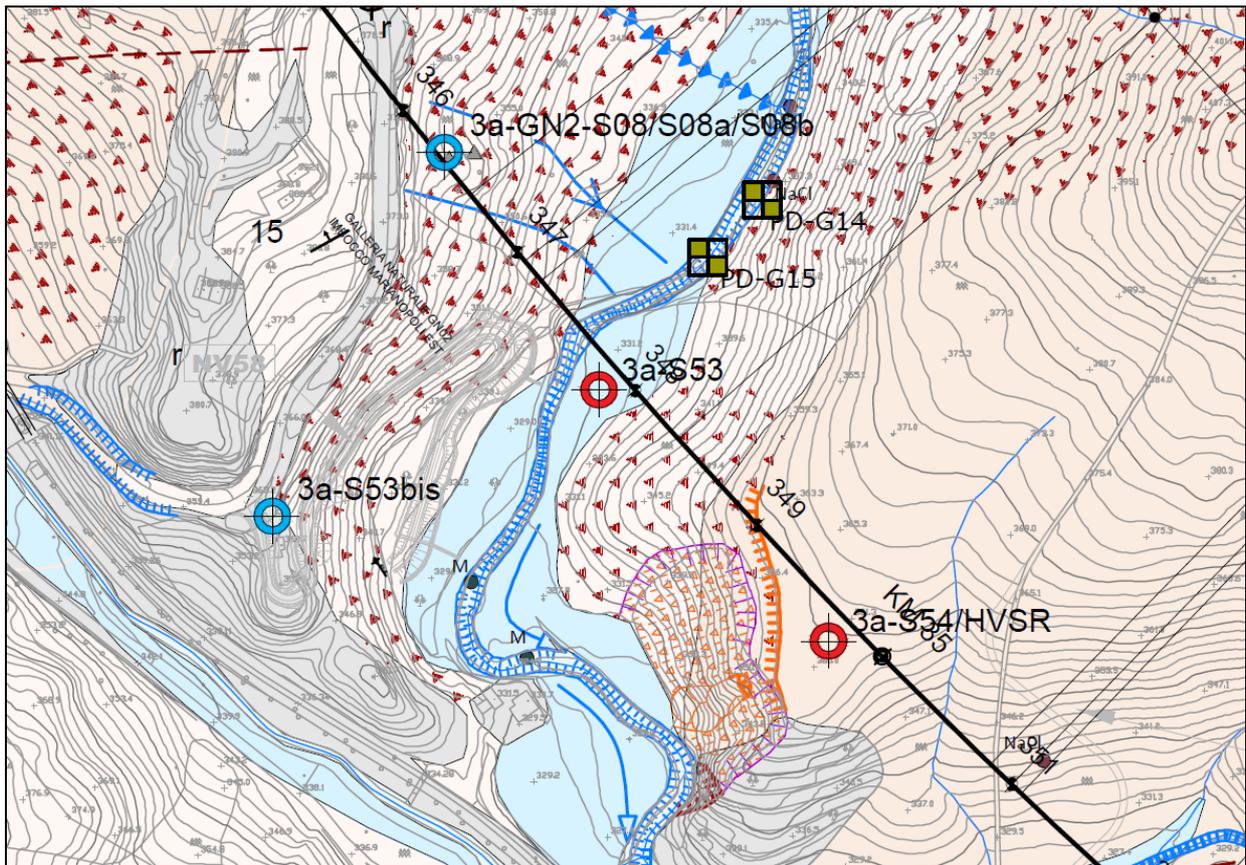
Figura 23 – Stralcio della carta geologica allegata al Progetto Definitivo tra le pk 34+550 e 35+000.

Infine, tra le pk 34+600 e 34+750, in corrispondenza dell’imbocco lato Catania della galleria Nuova Marianopoli GN02 e della successiva tratta all’aperto, è stata osservata la presenza di aree in soliflusso a carico dello strato superficiale di terreno agrario e di coltre eluvio-colluviale (Figura 23).

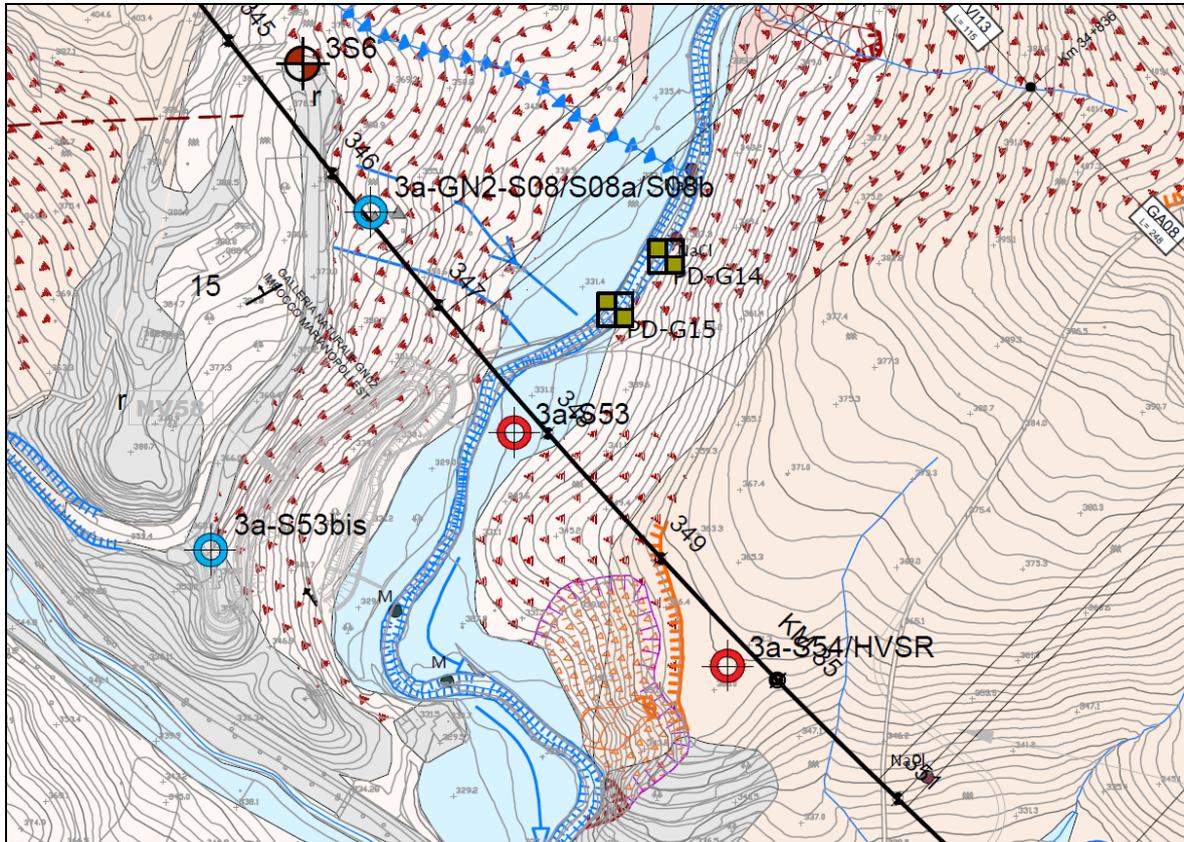
Figura 24 – Stralcio della carta geologica allegata al Progetto Definitivo tra le pk 34+550 e 35+000.

Nel tratto all'aperto compreso tra la pk 34+800 e 35+000 il rilevamento di terreno ha inoltre messo in evidenza fenomeni di soliflusso diffusi, a carico dello strato superficiale di terreno agrario (Figura 24).

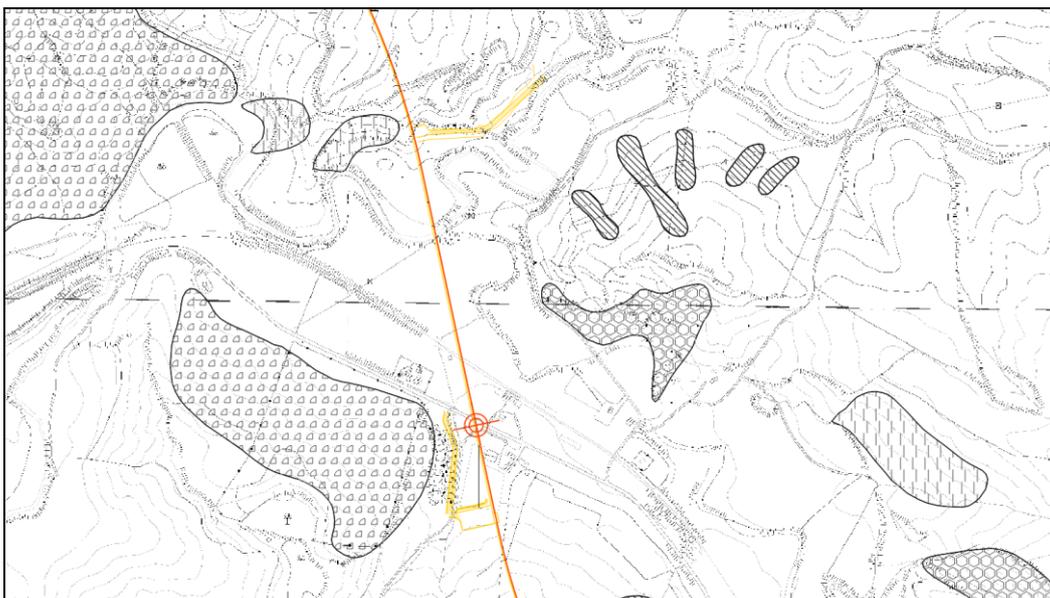
Figura 28 – Stralcio delle aree di dissesto indicate nella cartografia del P.A.I., con tracciato indicativo dell'opera in progetto (shapefiles P.A.I. <http://www.sitr.regione.sicilia.it/?p=576>).

In prossimità dell'imbocco lato Catania della galleria naturale Salito (GN04), alla pk 37+400 circa, nella "Carta dei dissesti" del P.A.I. n. 34 (Comuni di Caltanissetta, Marianopoli e Petralia Sottana – Bacino Idrografico del Fiume Platani - 063) è presente una zona caratterizzata da dissesti attivi per erosione accelerata (codice identificativo 063-2CL-197), con pericolosità geomorfologica media (P2)(Figura 28).

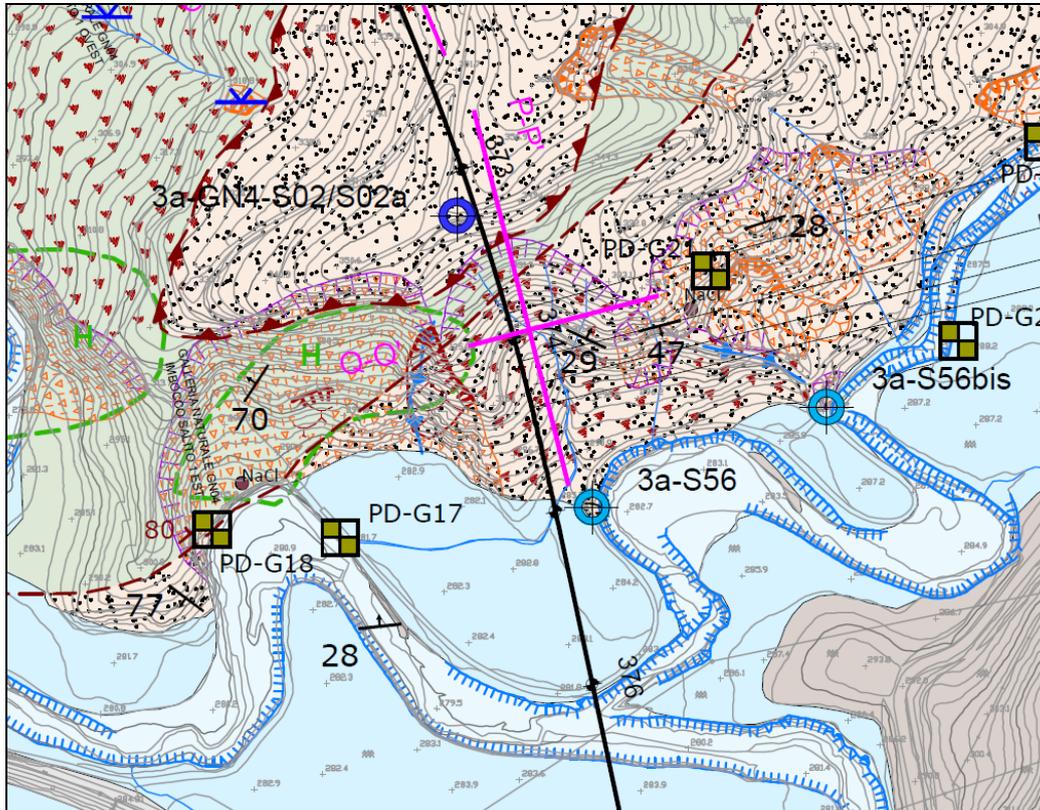
Figura 30 – Stralcio della carta geologica allegata al Progetto Definitivo tra le pk 37+250 e 37+680.

Nel tratto compreso tra la pk 37+344 e la pk 37+400 la cartografia P.A.I. individua la presenza di un'area in erosione accelerata; il rilevamento geomorfologico di terreno ha messo in evidenza aree interessate prevalentemente da franosità diffusa quiescente, caratterizzate da piccole frane superficiali coalescenti, spesso associate a fenomeni diffusi di denudamento del substrato stabile in posto. Queste aree interessano il fianco destro della valle del F. Salito, alla base del versante e sono in parte da mettere in relazione con la dinamica del corso d'acqua, che in questo settore si è spostato verso la sponda destra incidendo direttamente il substrato prequaternario, qui costituito da facies prevalentemente sabbiose riferibili alle formazioni di Pasquasia e di Terravecchia. Nella stessa zona, molto a monte dell'imbocco della galleria, è inoltre presente un'area attiva caratterizzata da movimento complesso (Figura 30).

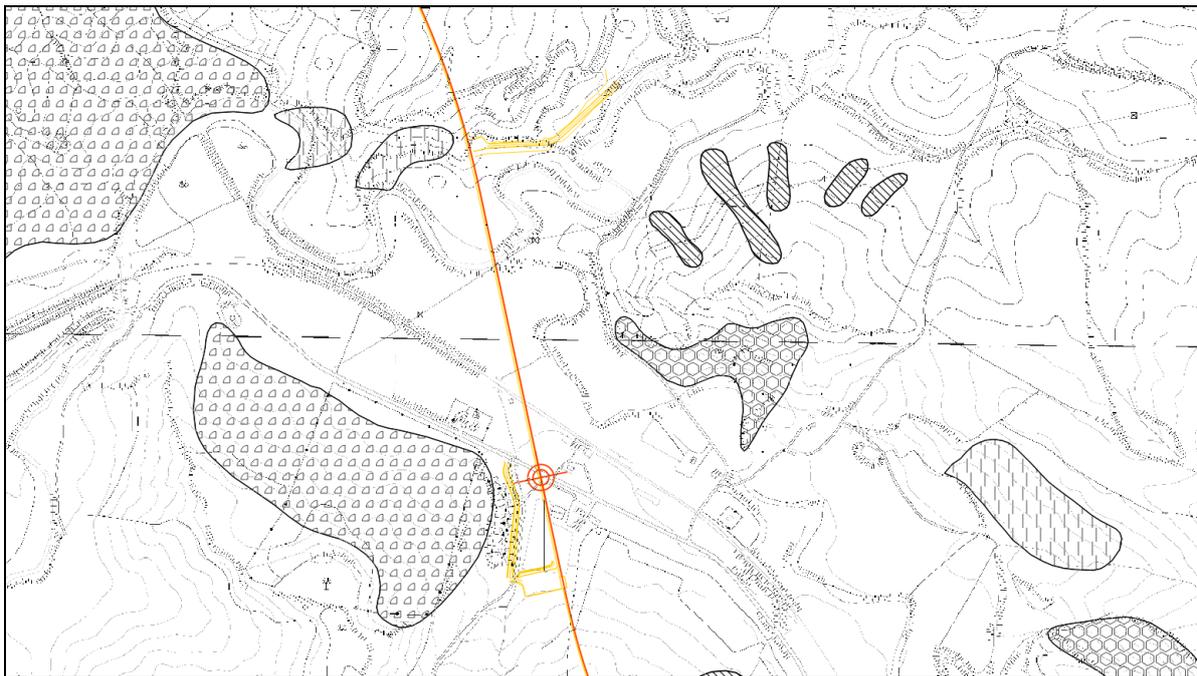
Figura 31 – Stralcio delle aree di dissesto indicate nella cartografia del P.A.I., con tracciato indicativo dell'opera in progetto (shapefiles P.A.I. <http://www.sitr.regione.sicilia.it/?p=576>).

La "Carta dei dissesti" n. 44 del P.A.I. (Comuni di Caltanissetta e San Cataldo – Bacino Idrografico del Fiume Platani - 063) indica un'area caratterizzata da franosità diffusa attiva (codice identificativo 063-2CL-230), contraddistinta da pericolosità geomorfologica media (P2), nella parte finale della tratta, In prossimità del raccordo con l'imbocco della successiva galleria naturale Salito 2 (pk 38+000 circa, Figura 31).

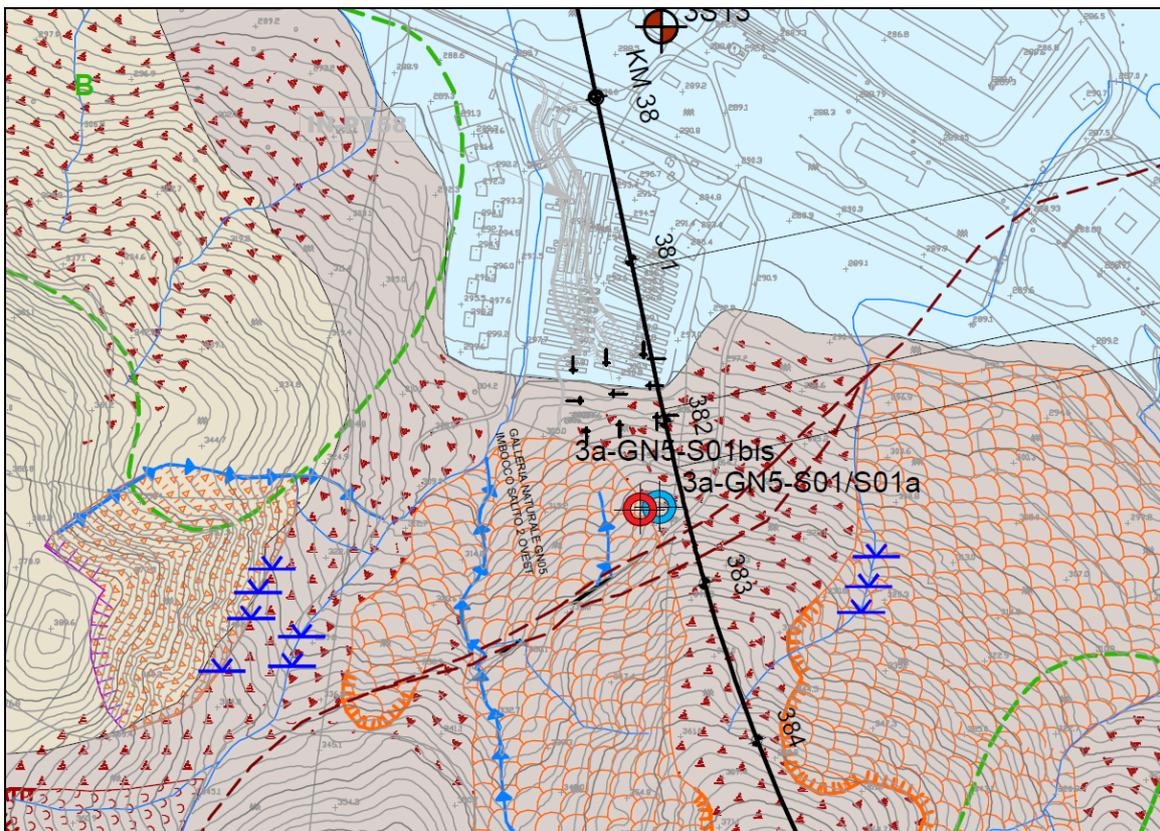
Figura 32 – Stralcio della carta geologica allegata al Progetto Definitivo tra le pk 37+900 e 38+410.

In relazione ai fenomeni di versante osservati, l'area indicata dal P.A.I. come interessata da franosità diffusa attiva risulta in realtà caratterizzata da soliflussi a carico della parte più superficiale (1-2 m circa) comprendente il terreno agrario e/o la coltre eluvio-colluviale

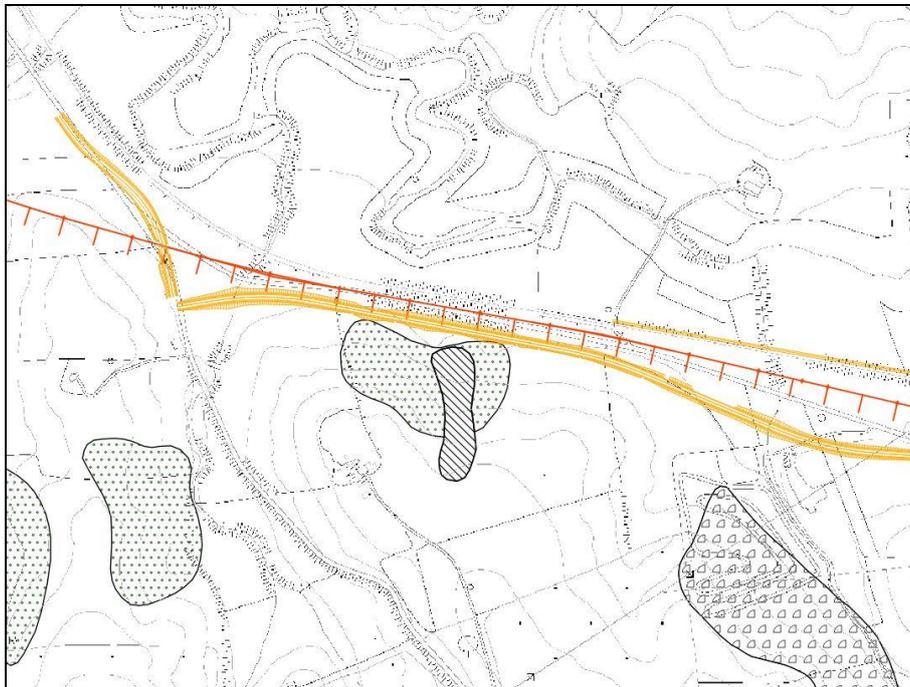
La “Carta dei dissesti” n. 44 del P.A.I. (Comuni di Caltanissetta e San Cataldo – Bacino Idrografico del Fiume Platani - 063) indica che il tratto compreso tra le pk 39+840 e 40+050 circa è interessato da fenomeni di colamento lento (codice identificativo 063-2CL-261) e di deformazione superficiale lenta (codice identificativo 063-2CL-119), caratterizzati da pericolosità geomorfologica moderata (P1) nel primo caso e media (P2) nel secondo (Figura 36).

Figura 36 – Stralcio delle aree di dissesto indicate nella cartografia del P.A.I., con tracciato indicativo dell’opera in progetto (shapefiles P.A.I. <http://www.sitr.regione.sicilia.it/?p=576>).
