**VARIANTE ALLA S.S.1 AURELIA (AURELIA BIS)  
VIABILITA' DI ACCESSO ALL' HUB PORTUALE DI LA SPEZIA  
INTERCONNESSIONE TRA I CASELLI DELLA A-12 E IL PORTO DI LA SPEZIA  
3° LOTTO TRA FELETTINO E IL RACCORDO AUTOSTRADALE**

**PROGETTO ESECUTIVO DI STRALCIO E COMPLETAMENTO C - 3° TRATTO**

**STUDI, INDAGINI E RELAZIONI SPECIALISTICHE**  
**Relazione geotecnica**

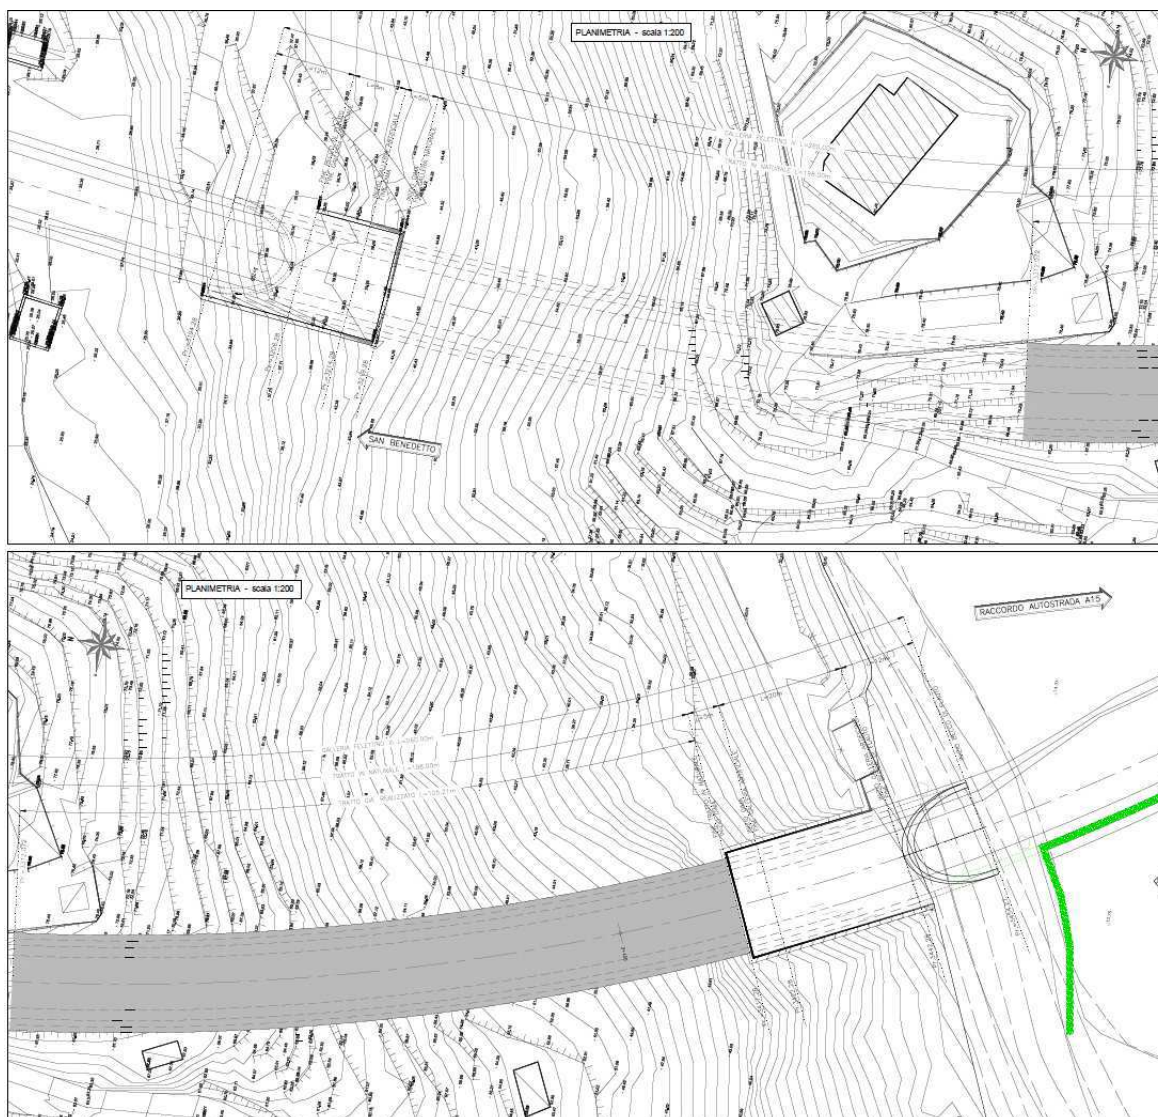
Come si vede dalla planimetria sotto riportata lo scavo della galleria è fermo alla p.k. 3+312.072 in corrispondenza dell'edificio che risulta lesionato.

**Figura 4** Galleria Naturale Felettino III - Stralcio planimetrico con indicazione in grigio del tratto già scavato

Dall'analisi del progetto costruttivo della galleria redatto dalla p.k. 3+417.28 alla p.k. 3+310.28 si deduce come manchino gli ultimi 91 metri per completare lo scavo della galleria.

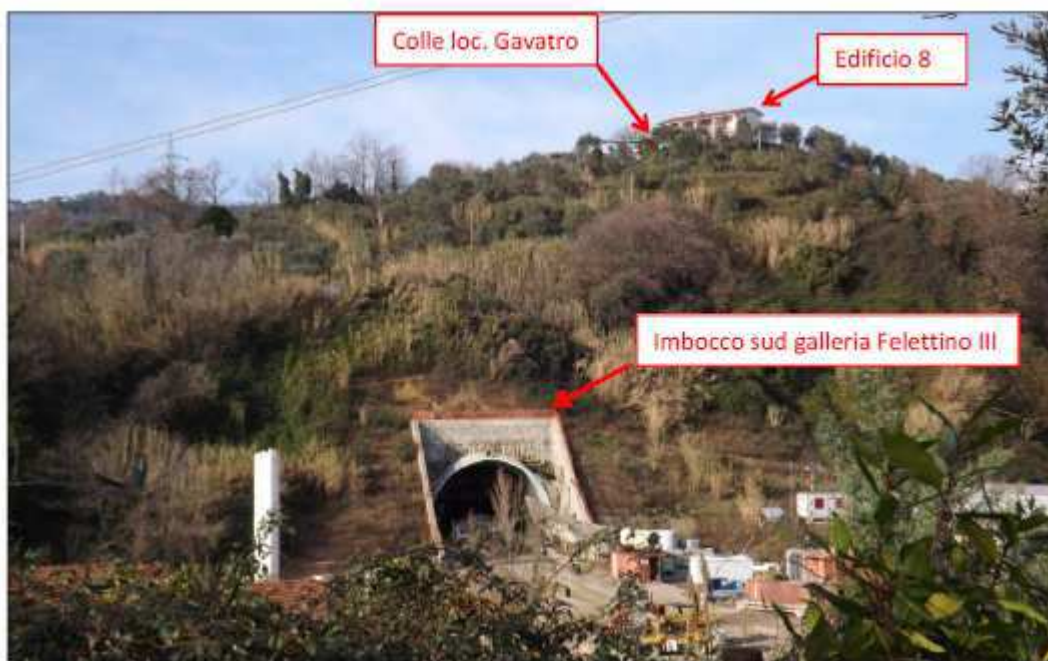
**Figura 5 Galleria Naturale Felettino III – Versante sud con indicazione della posizione dell'edificio 8**

Lo scavo ha provocato dei cedimenti indotti su un edificio (chiamato convenzionalmente edificio 8) presente sul versante in cui è stata realizzata la galleria.

A valle di tali indagini, l'interpretazione geologica del fenomeno sviluppata da GEOEQUIPE ha portato a sostenere l'attivazione, in fase di scavo della galleria ed in contestuale presenza di precipitazioni eccezionali, di anomali movimenti di versante profondi lungo strato, che poi sono risultati essersi stabilizzati.

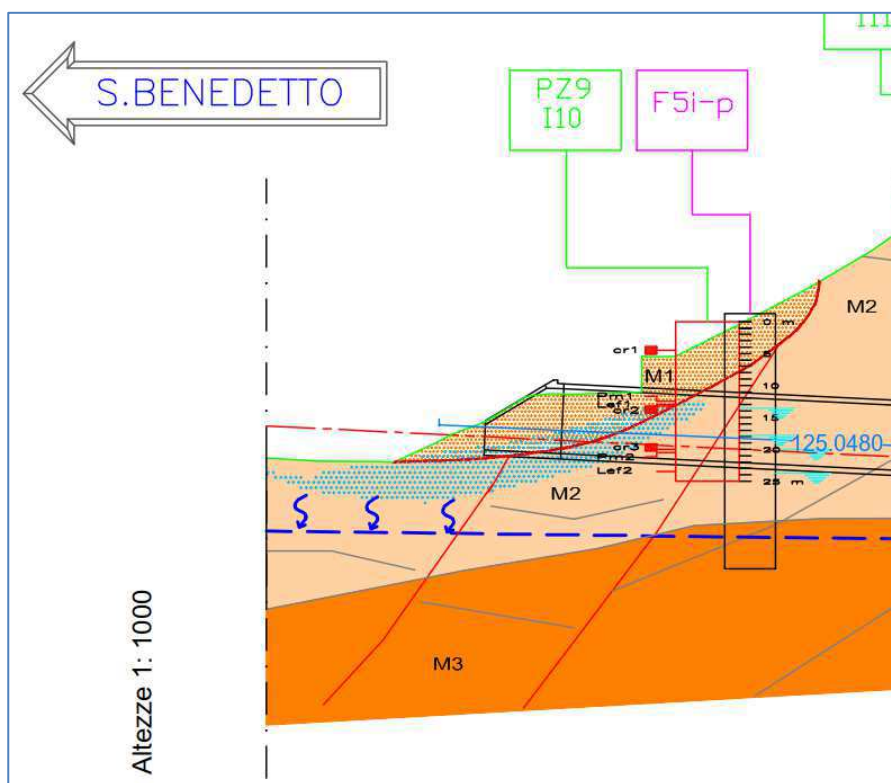
**Figura 10 – Frana quiescente segnalata in corrispondenza dell'imbocco nord.**

Questa modalità esplorativa dovrebbe inoltre anticipare la caratterizzazione del tratto terminale, in corrispondenza dell'imbocco nord, che risulta inserito all'interno di un corpo di frana quiescente (litofacies M1) il cui dettaglio è mostrato in **Figura 10**. In questo caso il sondaggio esplorativo può contribuire a meglio definire sia lo spessore del corpo della frana quiescente riconosciuta, sia l'effettiva entità delle condizioni idrauliche che risulterebbero gravare in corrispondenza dell'imbocco nord del cavo.

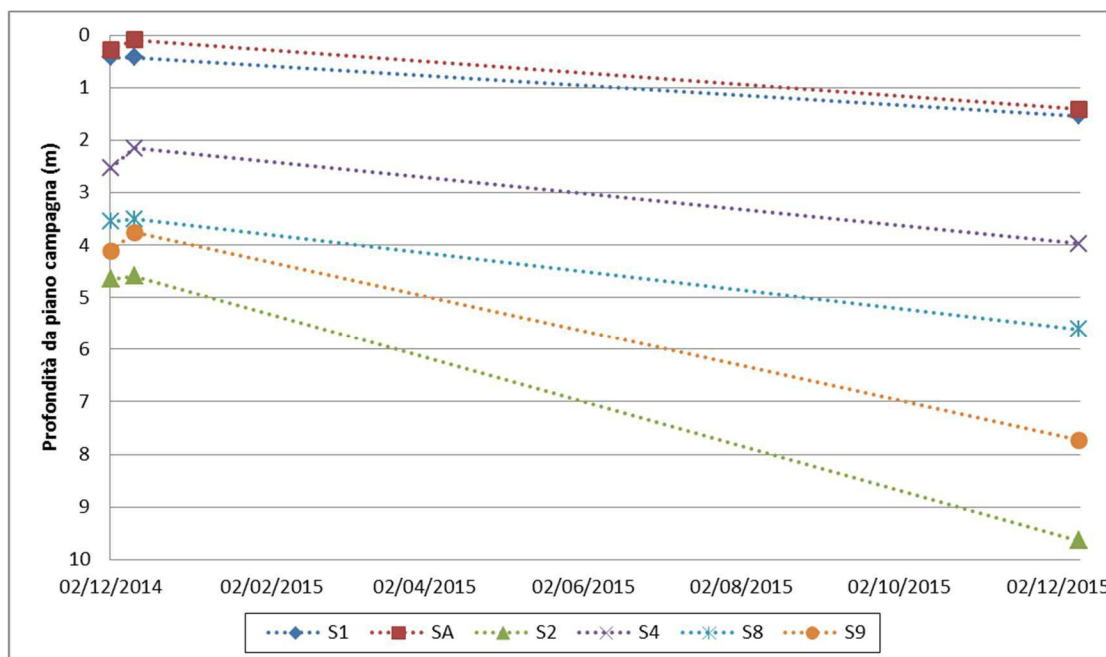
Figura 15 Andamento dei livelli di falda relativo ai piezometri installati nei fori di sondaggio eseguiti in fase di indagine integrativa

In **Figura 15** sono stati riportati quei piezometri per i quali si hanno a disposizione almeno 3 misure effettuate tra il 2014 e il 2015. Pur non essendo questi dati significativi per stabilire un trend affidabile di variazione della falda è importante notare come i valori di altezza della superficie piezometrica, al dicembre 2015, risultino costantemente inferiori rispetto a quelli del 2014. Questo comportamento è dovuto alla scarsità di precipitazioni intervenute nel periodo precedente la misurazione.
