VARIANTE ALLA S.S.1 AURELIA (AURELIA BIS)
VIABILITA' DI ACCESSO ALL' HUB PORTUALE DI LA SPEZIA
INTERCONNESSIONE TRA I CASELLI DELLA A-12 E IL PORTO DI LA SPEZIA
3° LOTTO TRA FELETTINO E IL RACCORDO AUTOSTRADALE

PROGETTO ESECUTIVO DI STRALCIO E COMPLETAMENTO C - 3° TRATTO
PROGETTO ESECUTIVO **GE265**

OPERE MAGGIORI
GALLERIE NATURALI
GALLERIA NATURALE FELETTINO III
SISTEMA DI MONITORAGGIO PLANIMETRIA

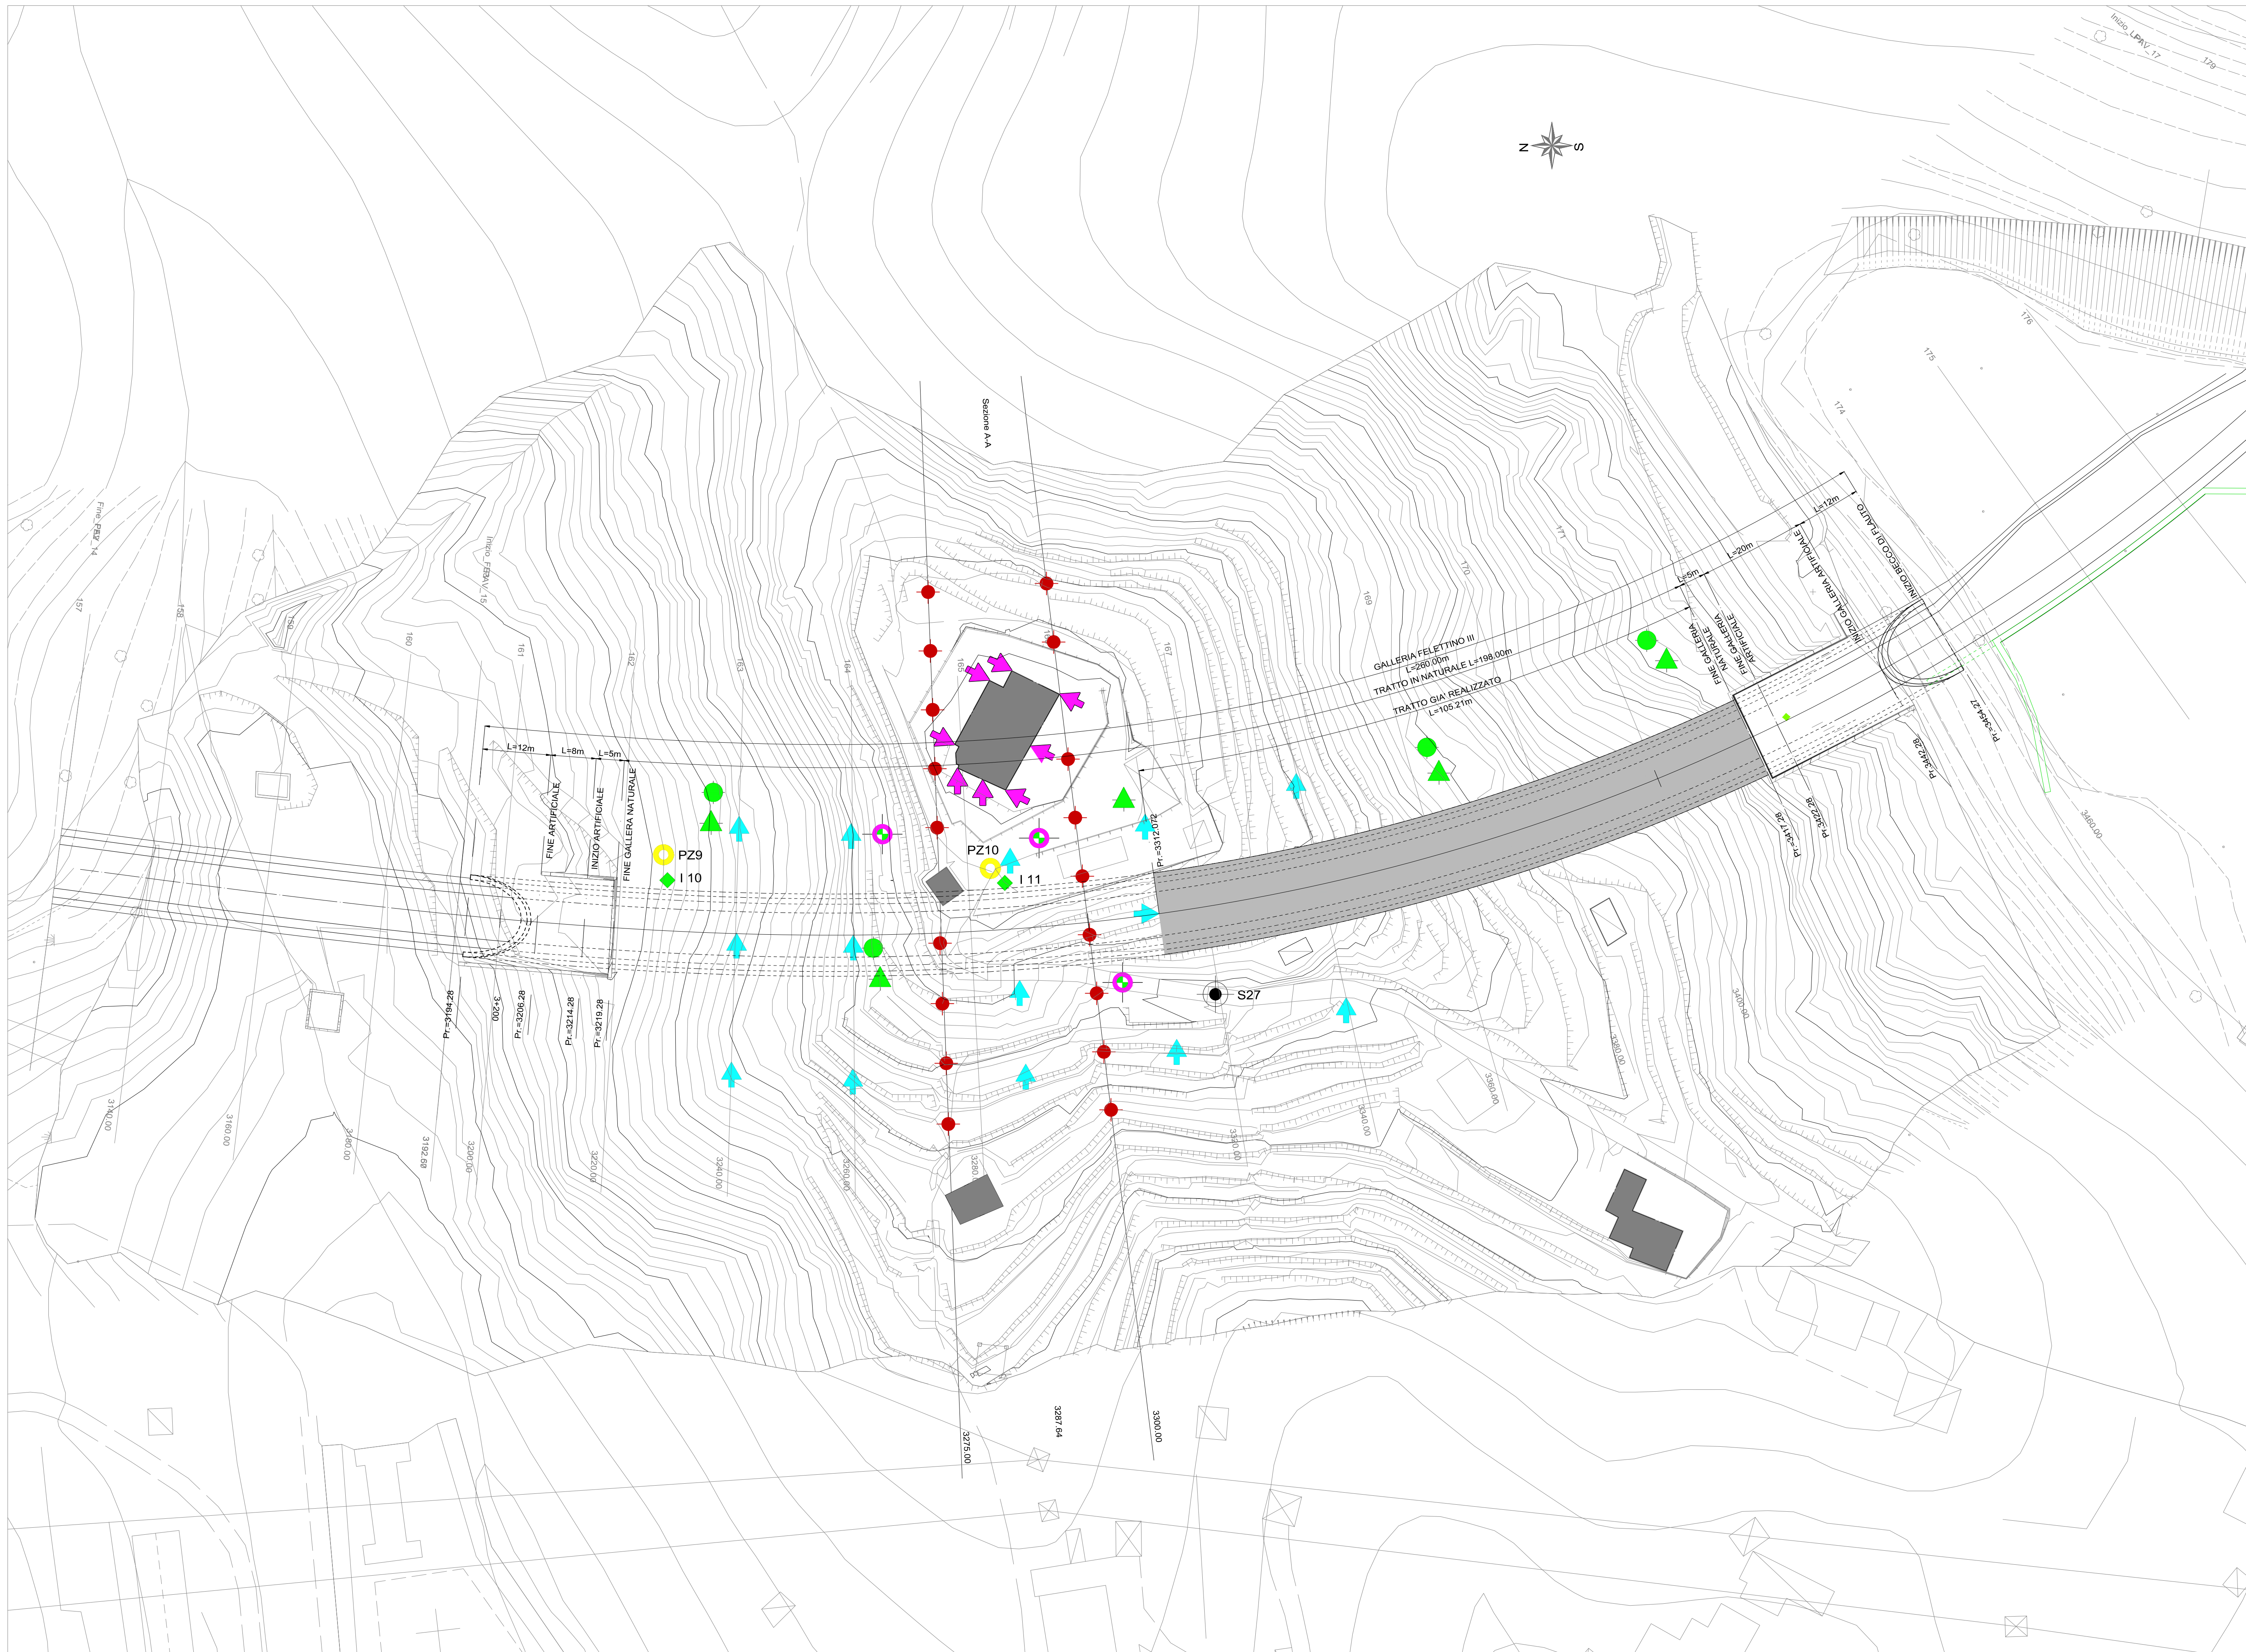
LE STRUMENTAZIONI DI MONITORAGGIO SUPERFICIALE INDICATE SI RIFERISCONO PREVALENTEMENTE A QUELLE INSTALLATE NELLE PRECEDENTI FASI PROGETTUALI E REALIZZATIVE, POSTE IN OPERA ANCHE SEGUITO DELLA SITUAZIONE DI DISSESTO CHE SI È VENUTA A GENERARE CON LO SCAVO DELLA GALLERIA NEL TRATTO REALIZZATO.

IN SEDE REALIZZATIVA DI COMPLETAMENTO DELL'OPERA, DOVRÀ VERIFICARSI L'EFFICIENZA DELLA STRUMENTAZIONE INDICATA COME GIÀ ESISTENTE EVENTUALMENTE SOSTITUENDOLA.

LA POSIZIONE DELLA LA STRUMENTAZIONE INTEGRATIVA, PREVISTA NELL'ATTUALE FASE PROGETTUALE DI COMPLETAMENTO, POTRÀ SUBIRE VARIAZIONI PER PROBLEMATICHE DI ACCESSIBILITÀ AI SITI.

SI EVIDENZIA CHE SAREBBE ESTREMAMENTE IMPORTANTE LA RIATTIVAZIONE DEGLI INCLINOMETRI GIÀ ESISTENTI E COMUNQUE DI TUTTA LA STRUMENTAZIONE "GIÀ UTILIZZATA IN PASSATO, AL FINE" DI CONOSCERE L'EVOLUZIONE DEL DISSESTO NEL SIGNIFICATIVO TEMPO TRASCORSO DALLA SOSPENSIONE DEI LAVORI.

LA STRUMENTAZIONE DOVRÀ ESSERE POSTA IN OPERA, CON EFFETTUAZIONE DELLA PRIMA MISURAZIONE, ALMENO UN MESE PRIMA DELLA RIPRESA DELLA COSTRUZIONE DELLA GALLERIA (CON ALMENO DUE MISURAZIONI PRIMA DELLA RIPRESA DEI LAVORI, EFFETTUATE ALLA DISTANZA DI DUE SETTIMANE).

LE ATTIVITÀ DI MONITORAGGIO INTERNE ALLA GALLERIA SONO OGGETTO DI ALTRO ELABORATO.
