scriviamo in relazione alla procedura VIA del progetto eolico presentato dalla Società “Torre Giulia Wind srl” localizzato nei Comuni di Cerignola e Stornara.

1 PREMESSA

Scopo della presente relazione è esaminare e valutare l'impatto ambientale, in particolare sulla componente paesaggio e conseguentemente su quella socioeconomica, che il "Progetto di parco eolico da realizzare nei Comuni di Cerignola (FG) e Stornara (FG) e relative opere di connessione alla RTN, costituito da n. 13 aerogeneratori per una potenza complessiva pari a 54,60 MW- Proponente: Torre Giulia Wind S.r.l." (di seguito denominato Progetto Eolico), sottoposto a procedura di Valutazione di Impatto Ambientale presso il Ministero della Transizione Ecologica, produce sul complesso immobiliare di proprietà della Sud Agricola Srl e sull'attività di ristorazione ed eventi "Torre Giulia" che si svolge al suo interno (di seguito *Torre Giulia*). Di seguito la localizzazione del Progetto Eolico su *Map Viewer* presente nel sito web del Ministero della Transizione ecologica.

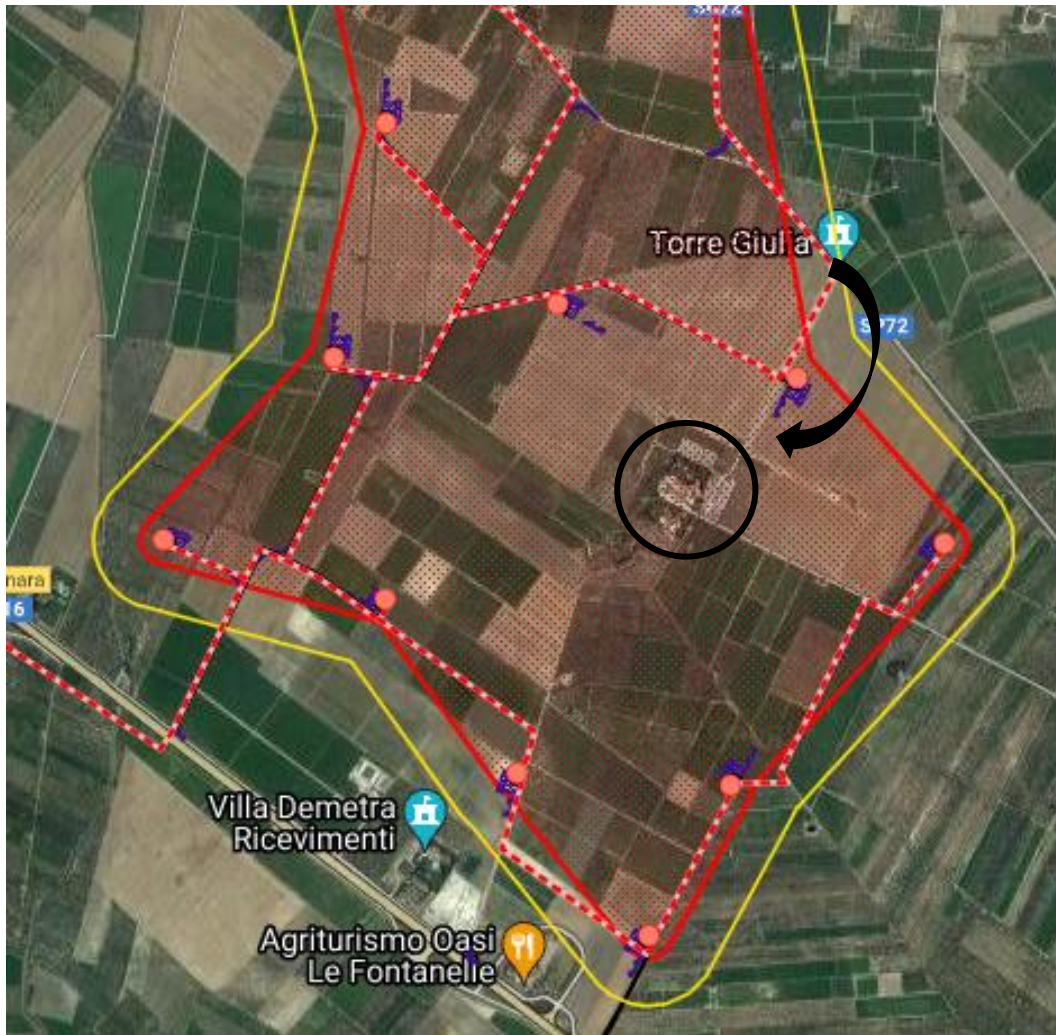
Nella mappa vengono riportate anche diverse etichette che rappresentano "luoghi" di interesse pubblico, in questo caso attività ricettive presenti nell'ambito di progetto.

In particolare si riconosce l'etichetta di "Torre Giulia" situata proprio al centro dell'ambito interessato dal progetto.

Identificazione della tenuta Torre Giulia (<https://va.minambiente.it/it-IT/Oggetti/Info/7144>)

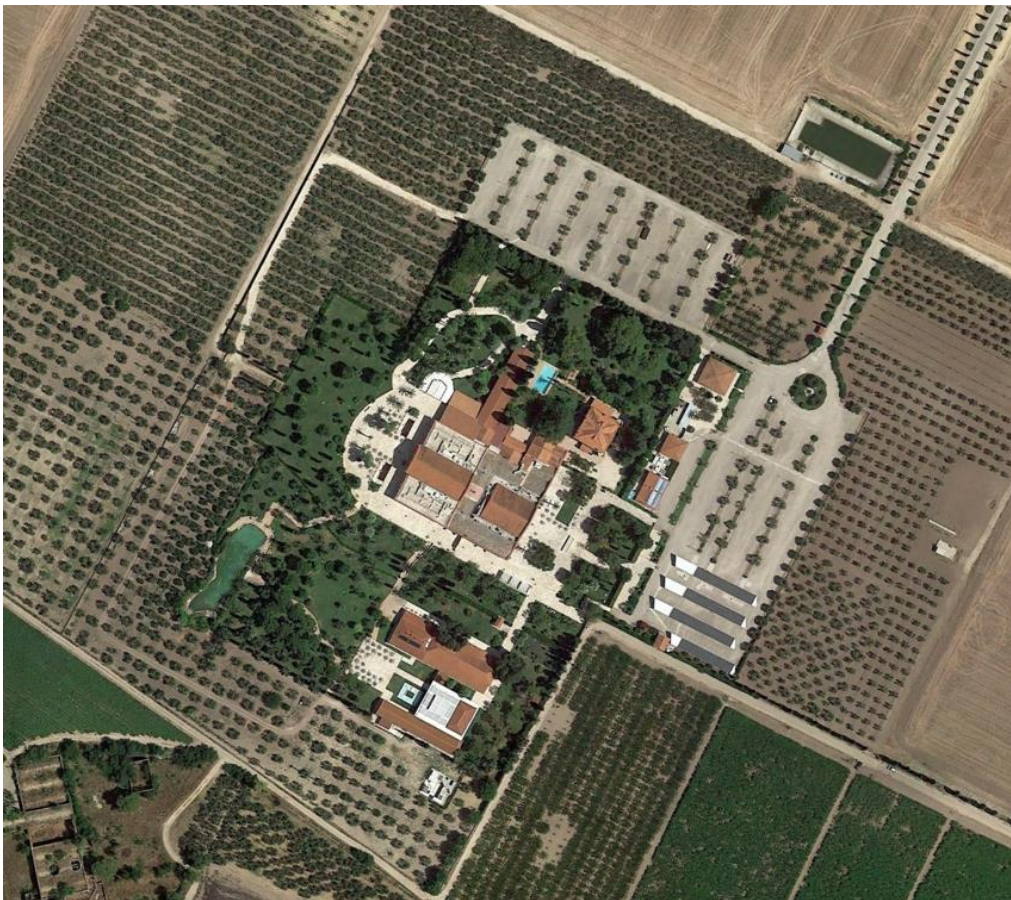
La tenuta ha una superficie di circa 110 ha, circa 15 dei quali sono occupati dagli immobili e dal parco dedicati all'attività di ristorazione/eventi.

Il complesso immobiliare e il parco sede dell'attività di ristorazione ed eventi (ortofoto)

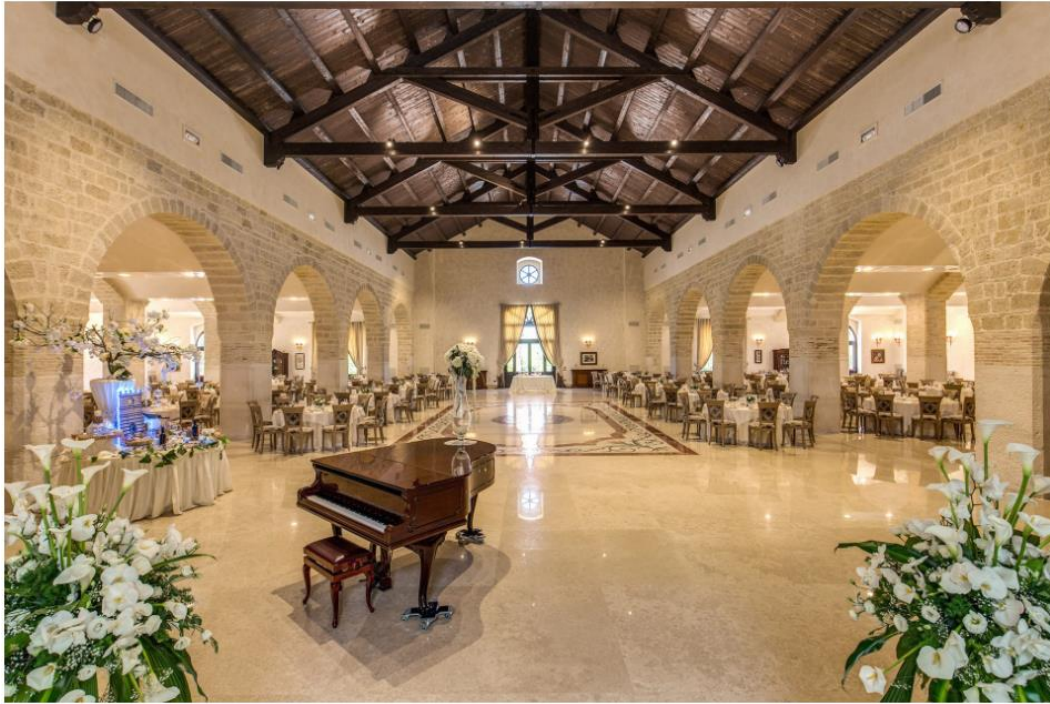
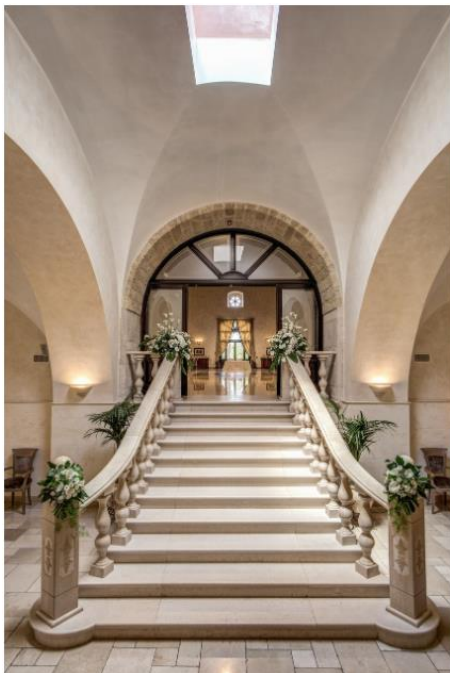
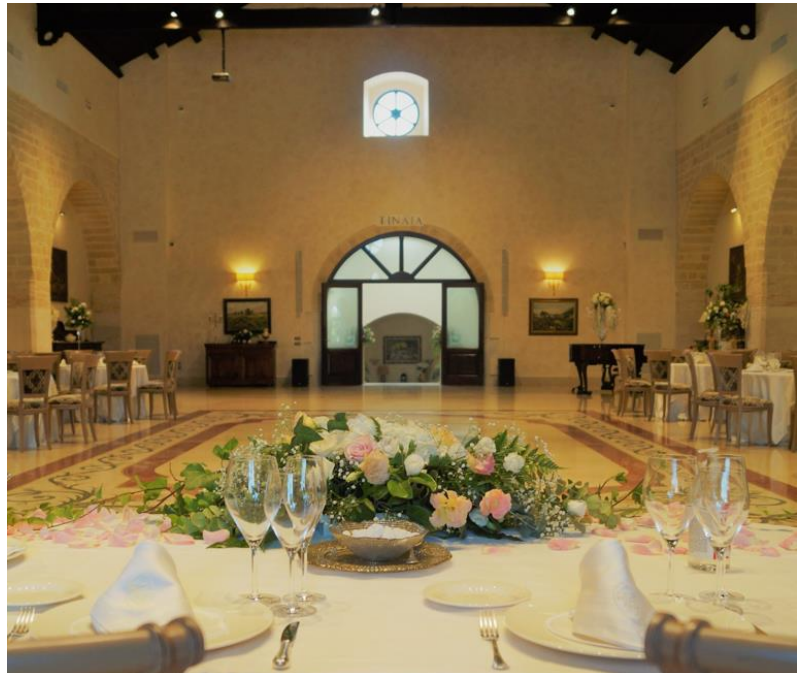
Sala degli Archi

La Sala degli Archi, in origine una "tinaia", è stata riportata all'antico splendore da un incisivo intervento di restauro che ha comportato il ripristino dei soffitti in legno alti 15 metri.

Il pavimento in pietra d'Istria e il grande mosaico centrale ora esaltano la maestosità di una grande sala che può contenere oltre 500 coperti.

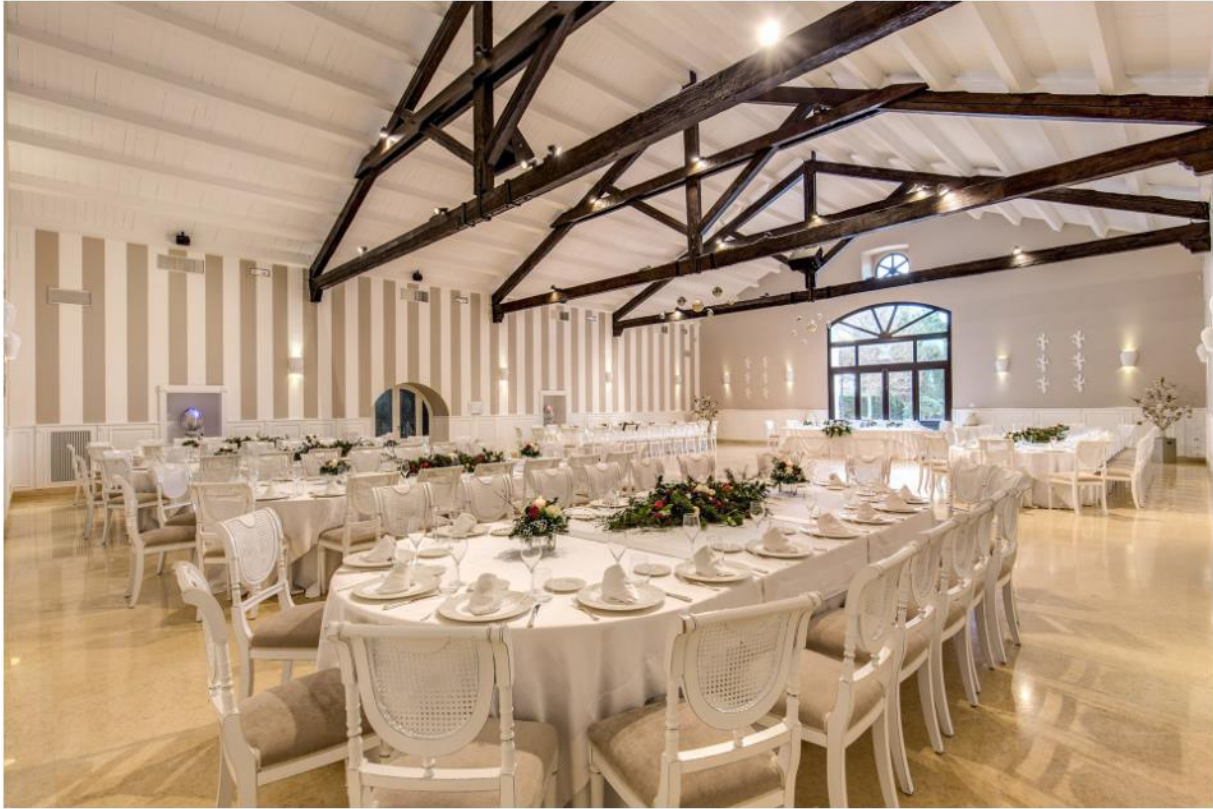
Sala Giulia

Completamente restaurata, la "nuova Sala Giulia" presenta, ancora intatte le alte ed imponenti capriate lignee risalenti al '700 che ne fanno un piccolo gioiello architettonico.

La sala può ospitare circa 180 coperti.

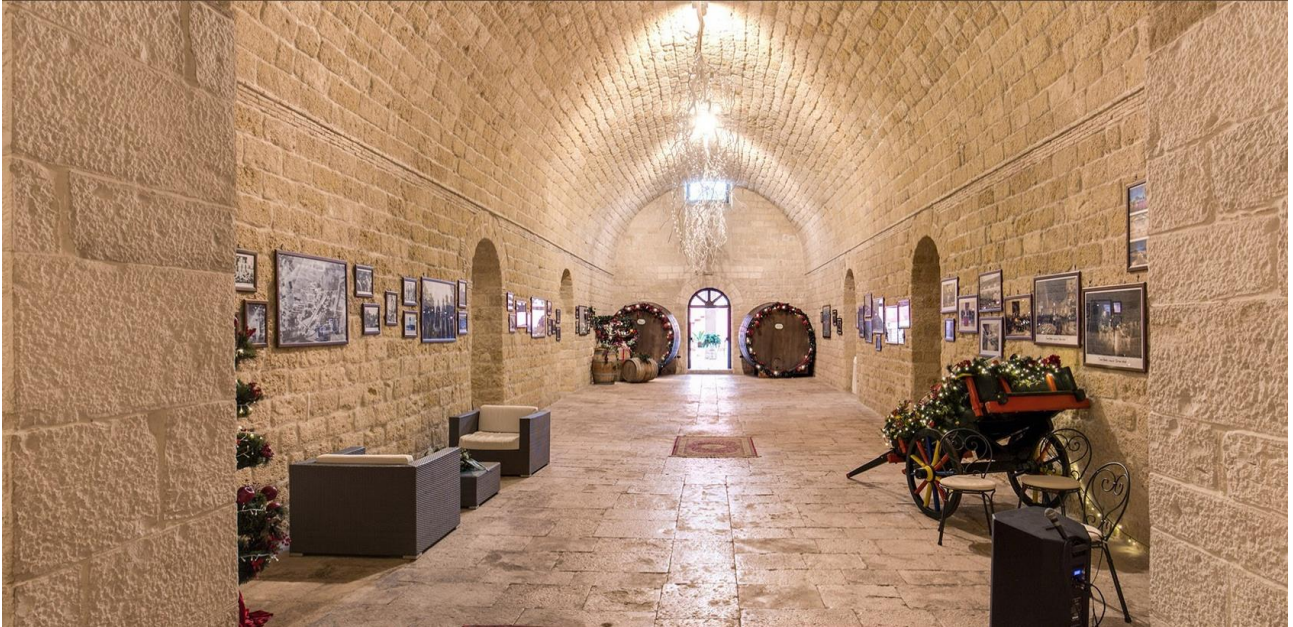
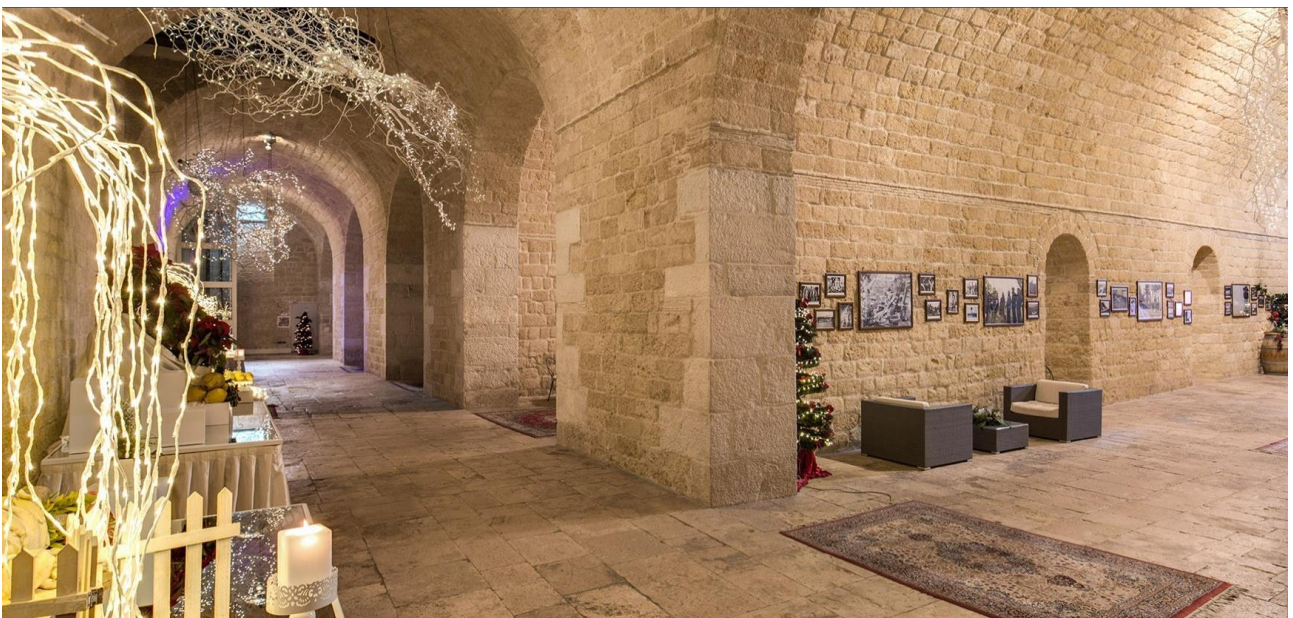
La cantina

La sala de "la Cantina" occupa gli spazi che in origine furono dell'antico granaio. La struttura rurale settecentesca, dominata da volte imponenti, impreziosite da archi intrecciati, è stata ora riconvertita e nei suoi ampi spazi può ospitare oltre 600 persone per i ricevimenti e circa 1.000 per gli eventi.

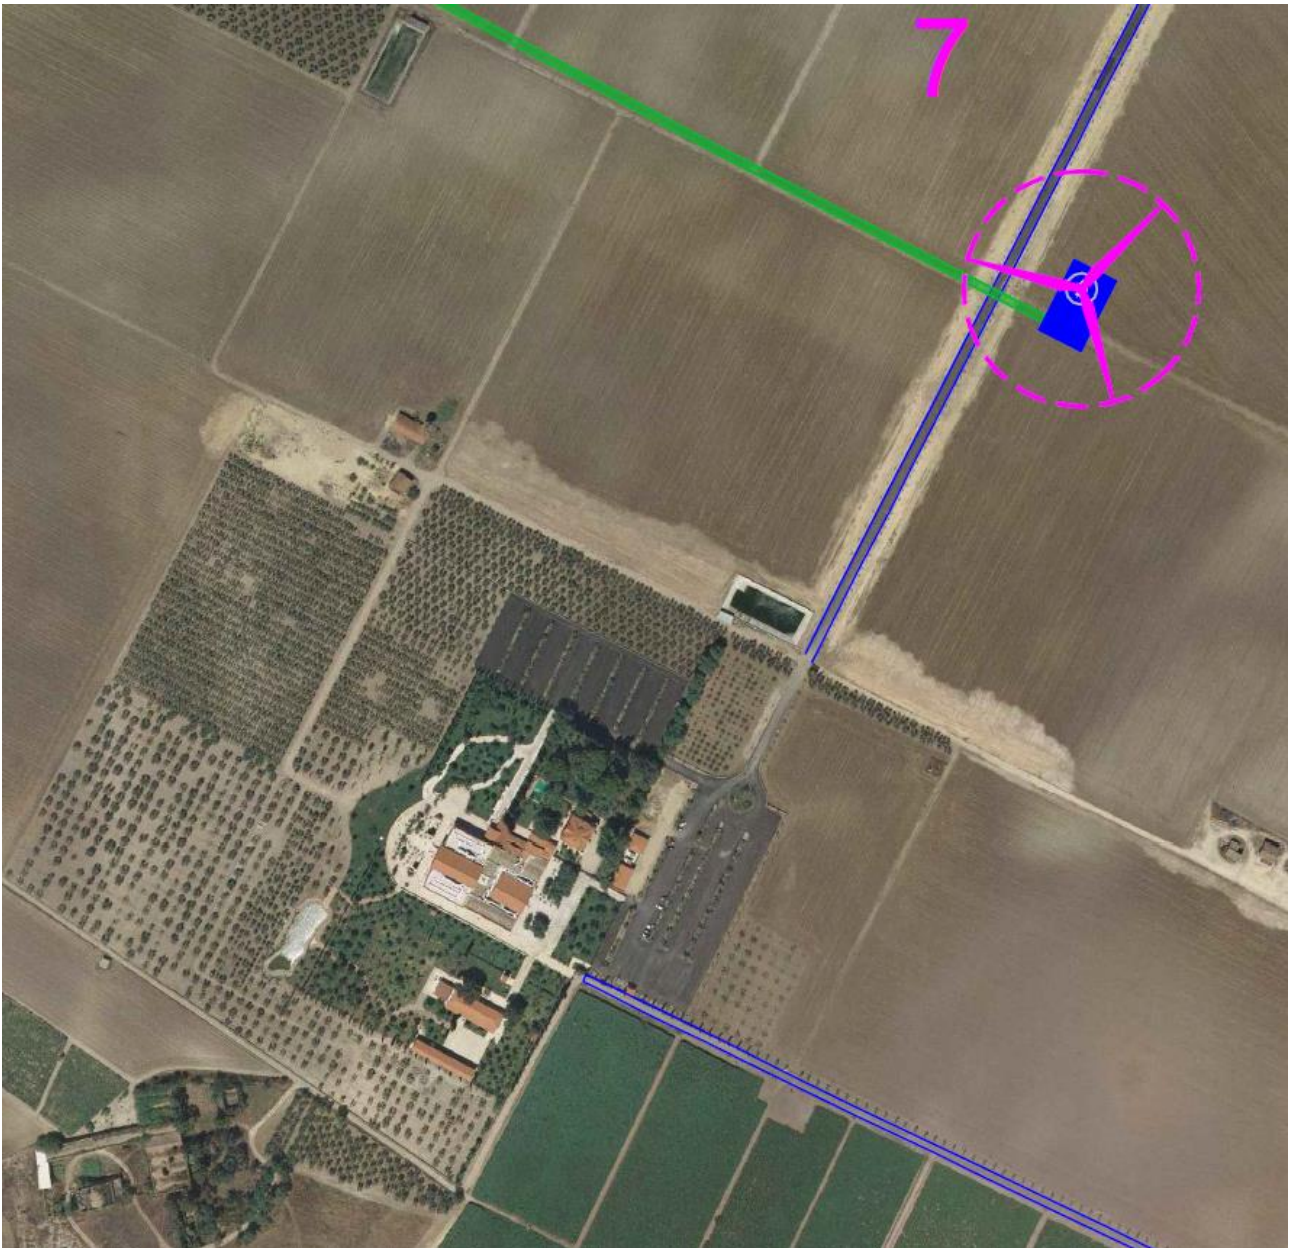
Lo stralcio della tavola C07 di seguito riportato dimostra la presenza del complesso immobiliare di "Torre Giulia" intorno al quale è stata disegnata anche la viabilità esistente (in blu).

Stralcio della Tavola C07 - Planimetria su ortofoto – Complesso immobiliare di "Torre Giulia"

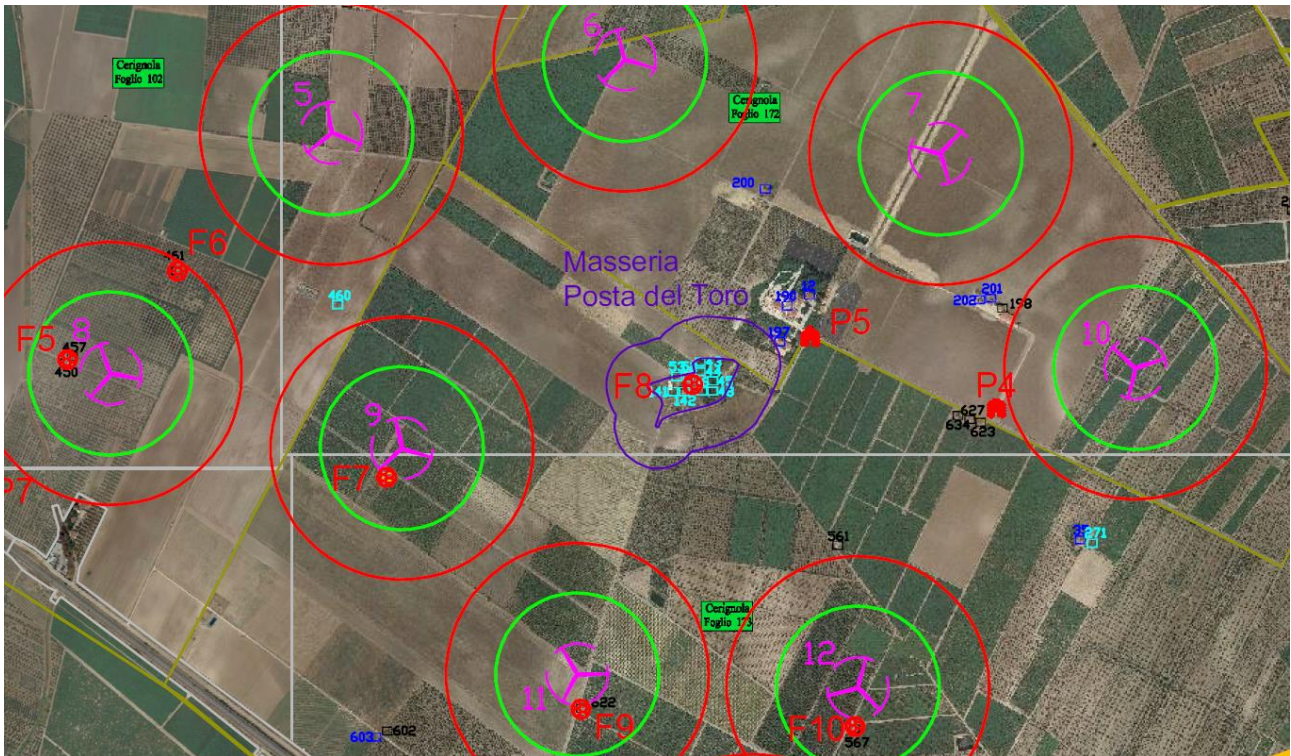
Lo studio ha identificato Torre Giulia come "fabbricati adibiti a civile abitazione" (quadrato blu con numero di particella 12, 190 e 197), come da immagine seguente.

Pn. Punti di rilavamento fonometrico Immobili schedati

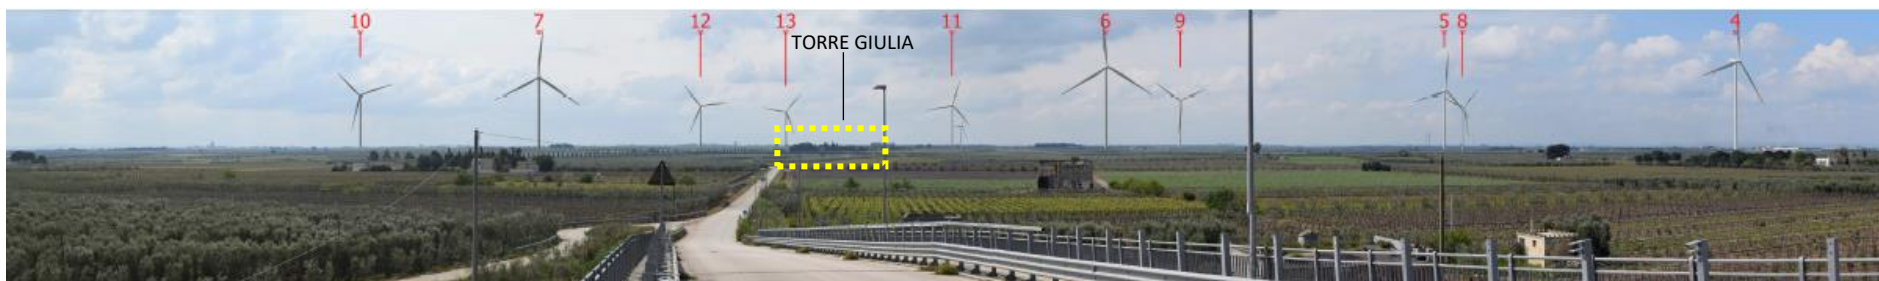
Panoramica – stato dei luoghi ex post

Panoramica di circa 120° - Il progetto eolico è visibile in secondo piano e sull'orizzonte visivo del cono ottico.

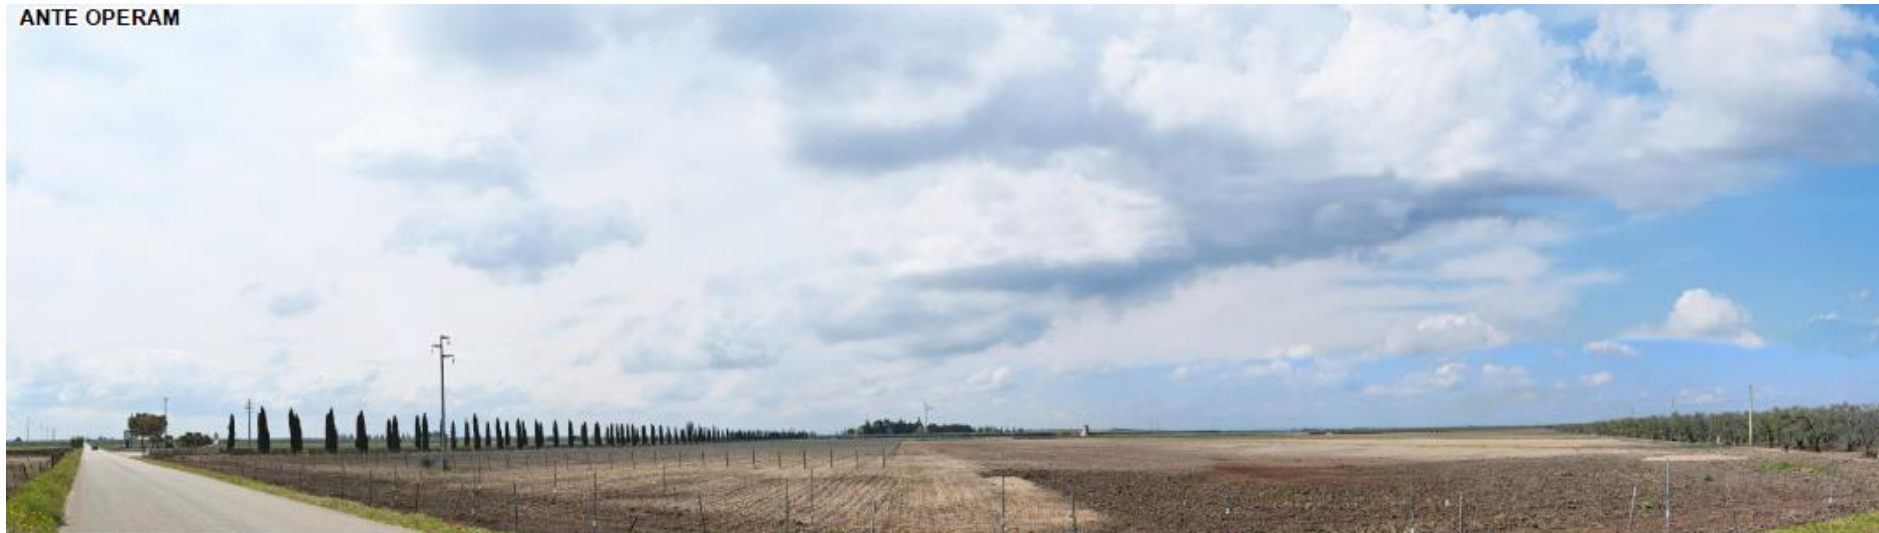
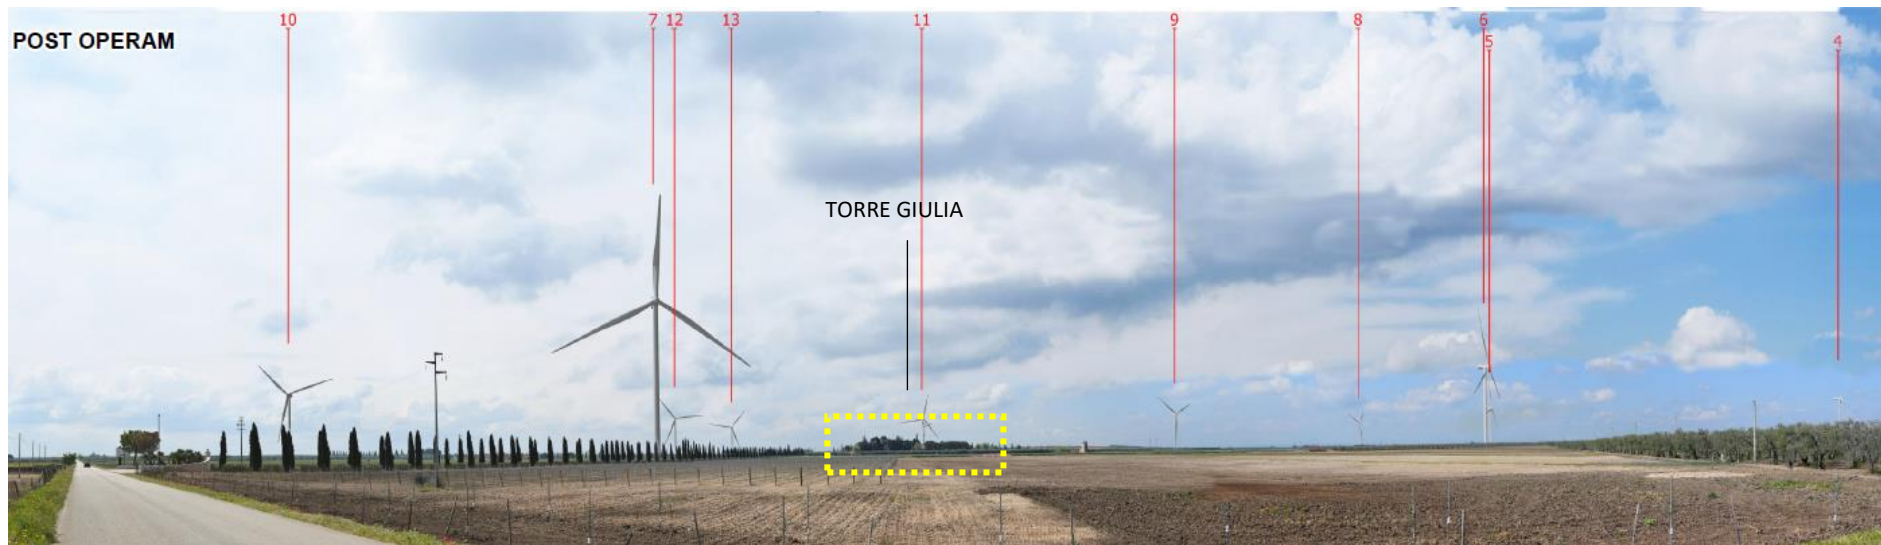
Cono ottico B – SP72 (direzione sud-ovest) – a nord del viale di accesso

Panoramica – stato dei luoghi ex ante

Panoramica – stato dei luoghi ex post

Panoramica di circa 120° - Il progetto eolico è visibile in primo piano, secondo piano e sullo sfondo del cono ottico.

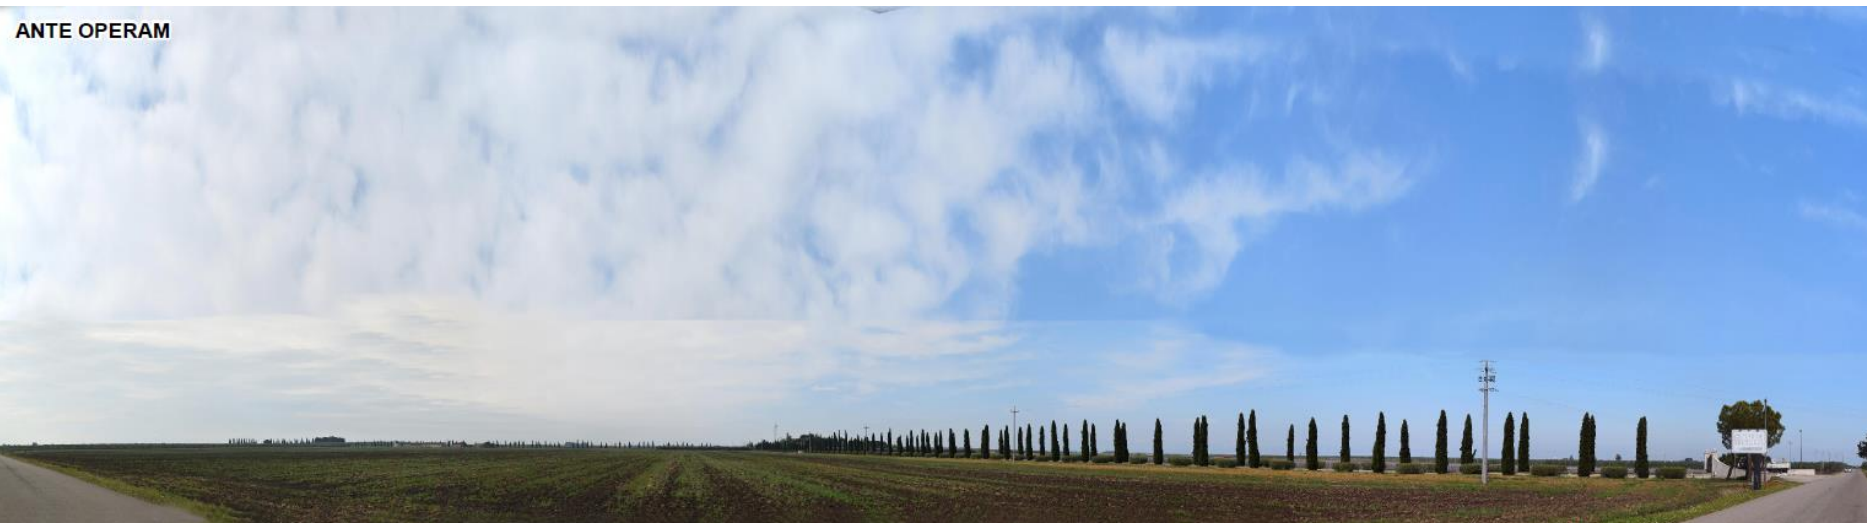
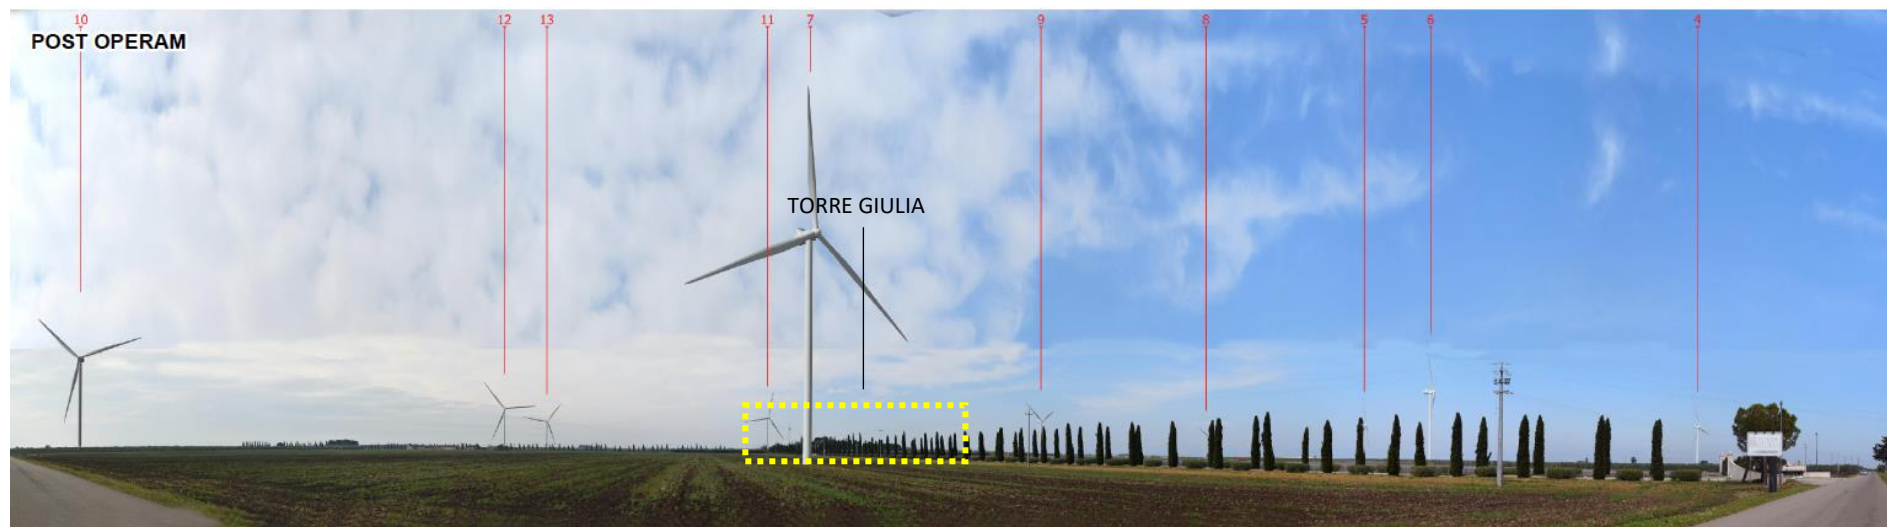
Cono ottico C (direzione sud-ovest) – SP72– a sud del viale di accesso

Panoramica – stato dei luoghi ex ante

Panoramica – stato dei luoghi ex post

Panoramica di circa 180° - Il progetto eolico è visibile in primo piano, secondo piano e anche sullo sfondo.

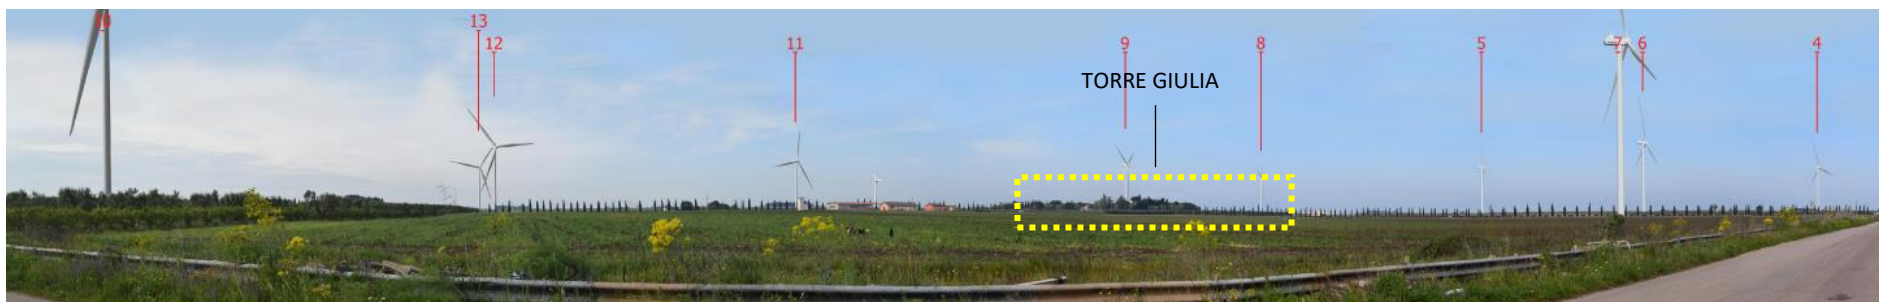
Panoramica – stato dei luoghi ex post

Panoramica di circa 180° - Il progetto eolico è visibile in primo piano, secondo piano e anche sullo sfondo.

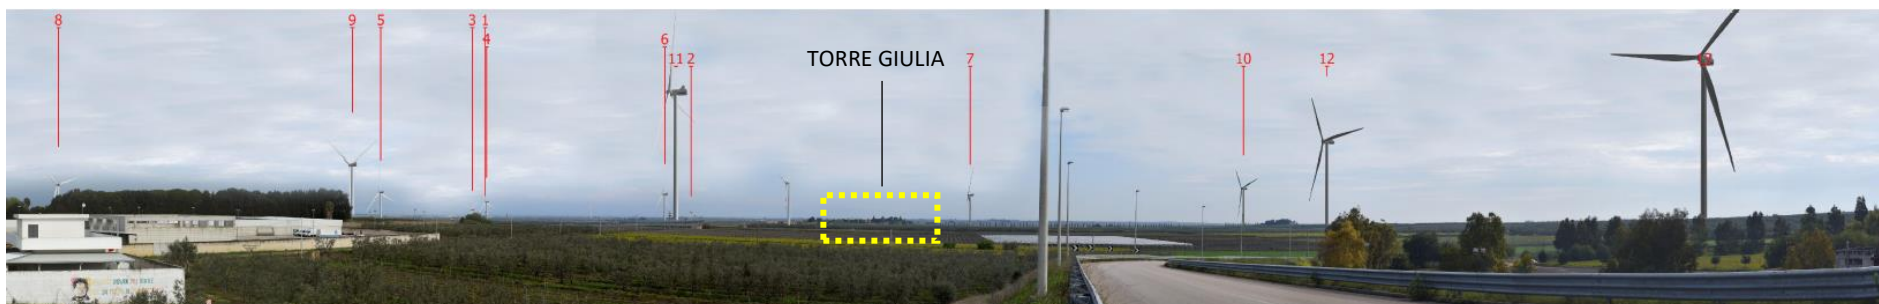
Panoramica – stato dei luoghi ex post

Panoramica di circa 180° - Il progetto eolico è visibile in primo piano, secondo piano e anche sullo sfondo.

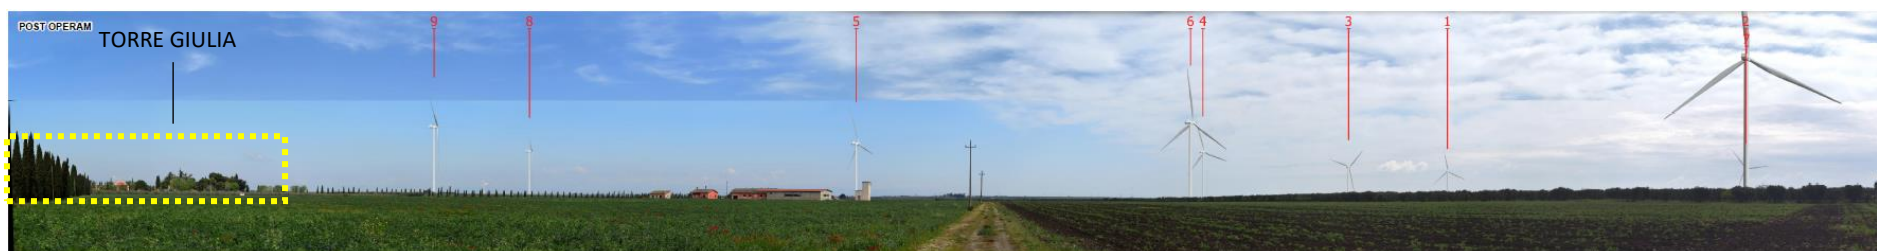
Panoramica – stato dei luoghi ex post

Panoramica di circa 180° - Il progetto eolico è visibile in primo piano, secondo piano e anche sullo sfondo.

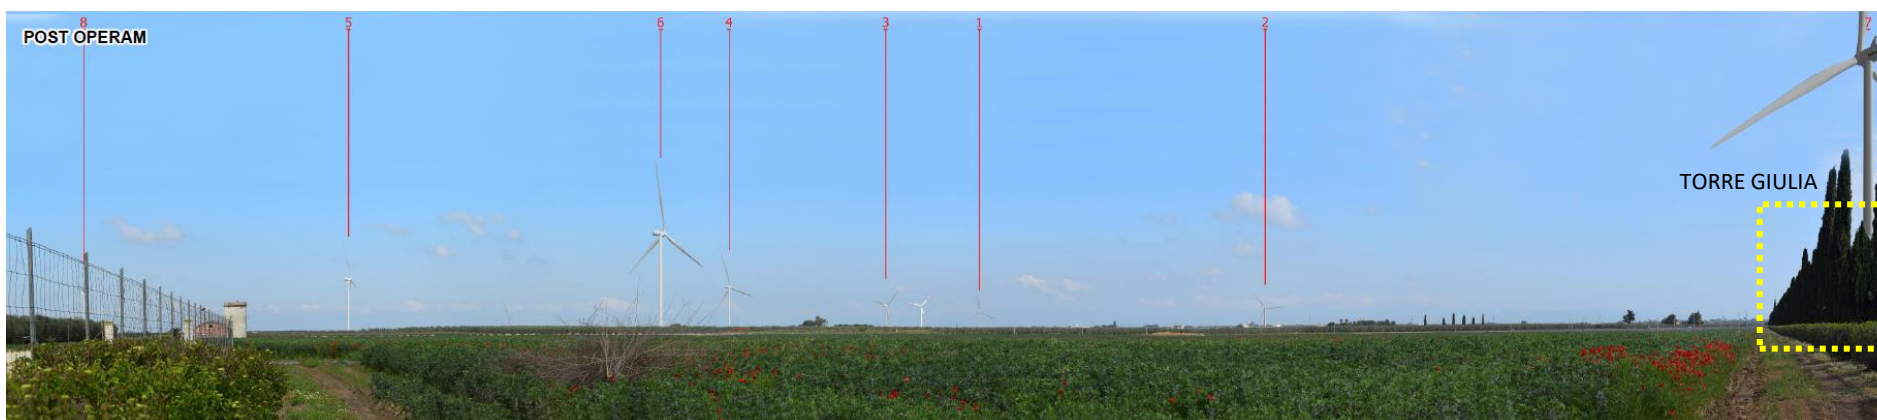
Panoramica – stato dei luoghi ex post

Panoramica di circa 90° - Il progetto eolico è visibile in primo piano, secondo piano e anche sullo sfondo del cono ottico.

Critério	Descrizione impatto	Interferenze sul complesso di Torre Giulia
<i>Modificazioni dell'assetto percettivo, scenico o panoramico;</i>	L'inserimento del parco eolico pur non modificando la percezione del paesaggio agrario, tuttavia cambia il carattere scenico e panoramico del cono ottico. In particolare la linearità scenica del viale alberato viene modificata dall'incombente presenza di un aerogeneratore	Nella percezione collettiva di chi si avvicina al complesso di Torre Giulia, per fruirne i servizi, esso perde in modo significativo la sua centralità e peculiarità nell'area agricola.

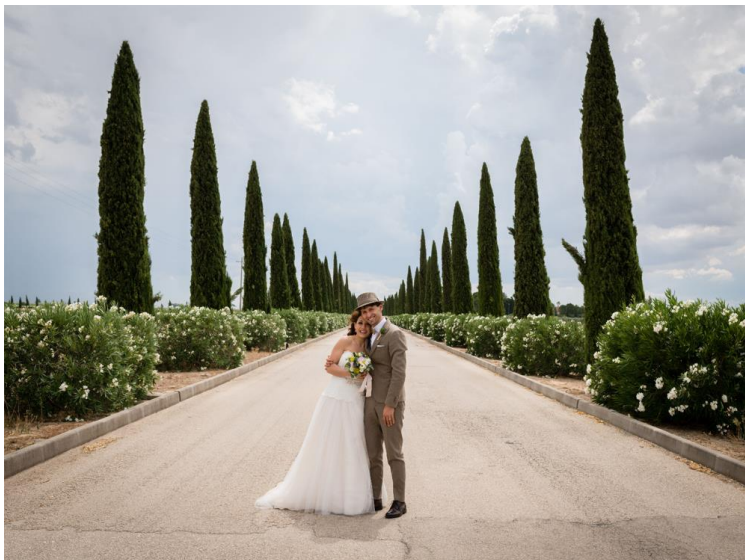
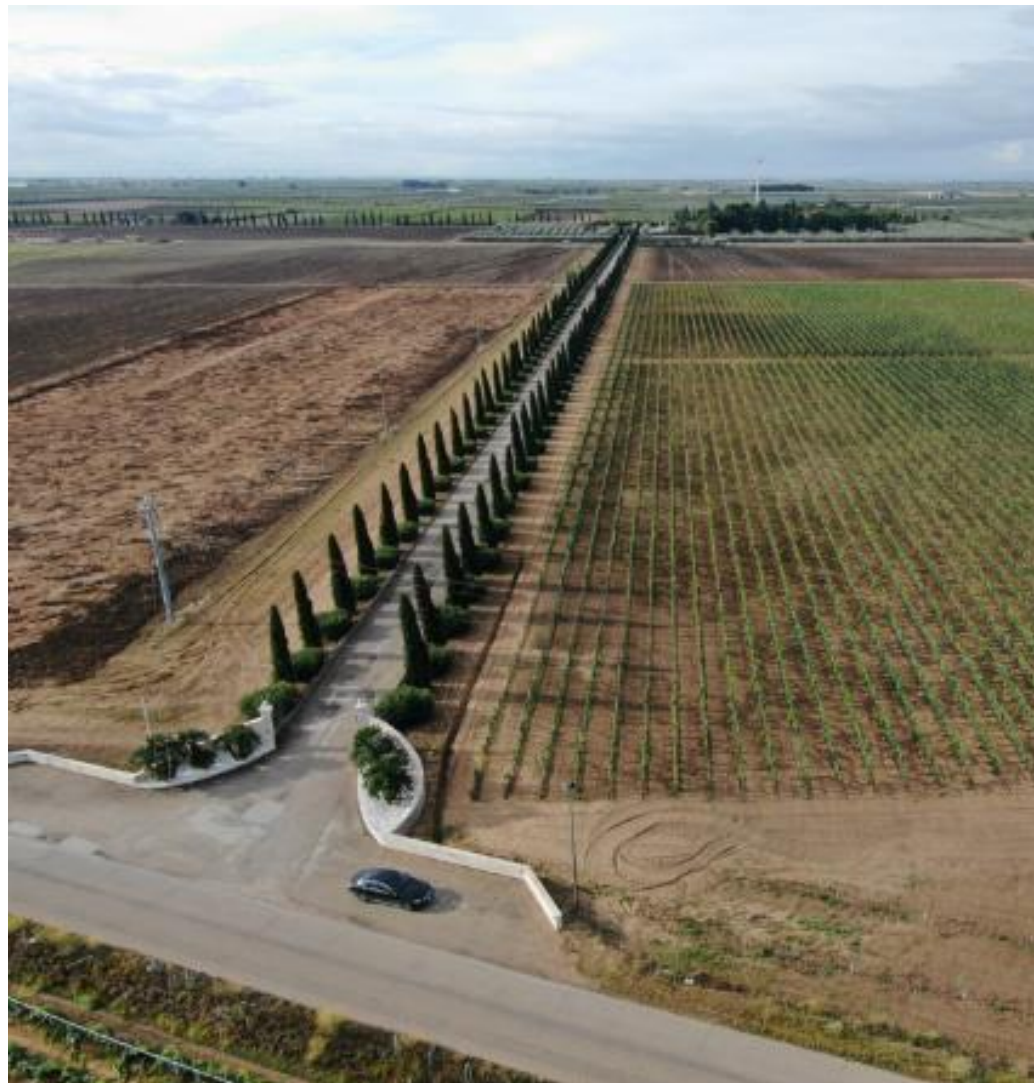
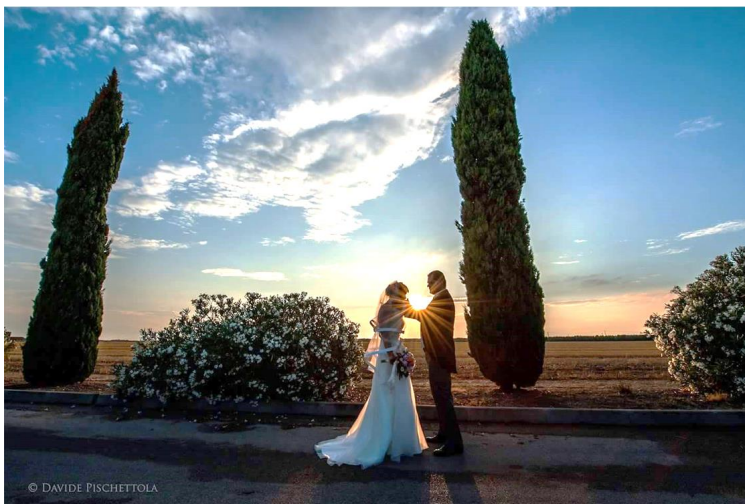
Cono ottico n. 1 – Strada Provinciale 72, accesso a "Torre Giulia", direzione sud

Detto cono ottico rappresenta un paesaggio esterno che viene utilizzato per fotografare le coppie di sposi, quindi con una significativa rilevanza simbolica

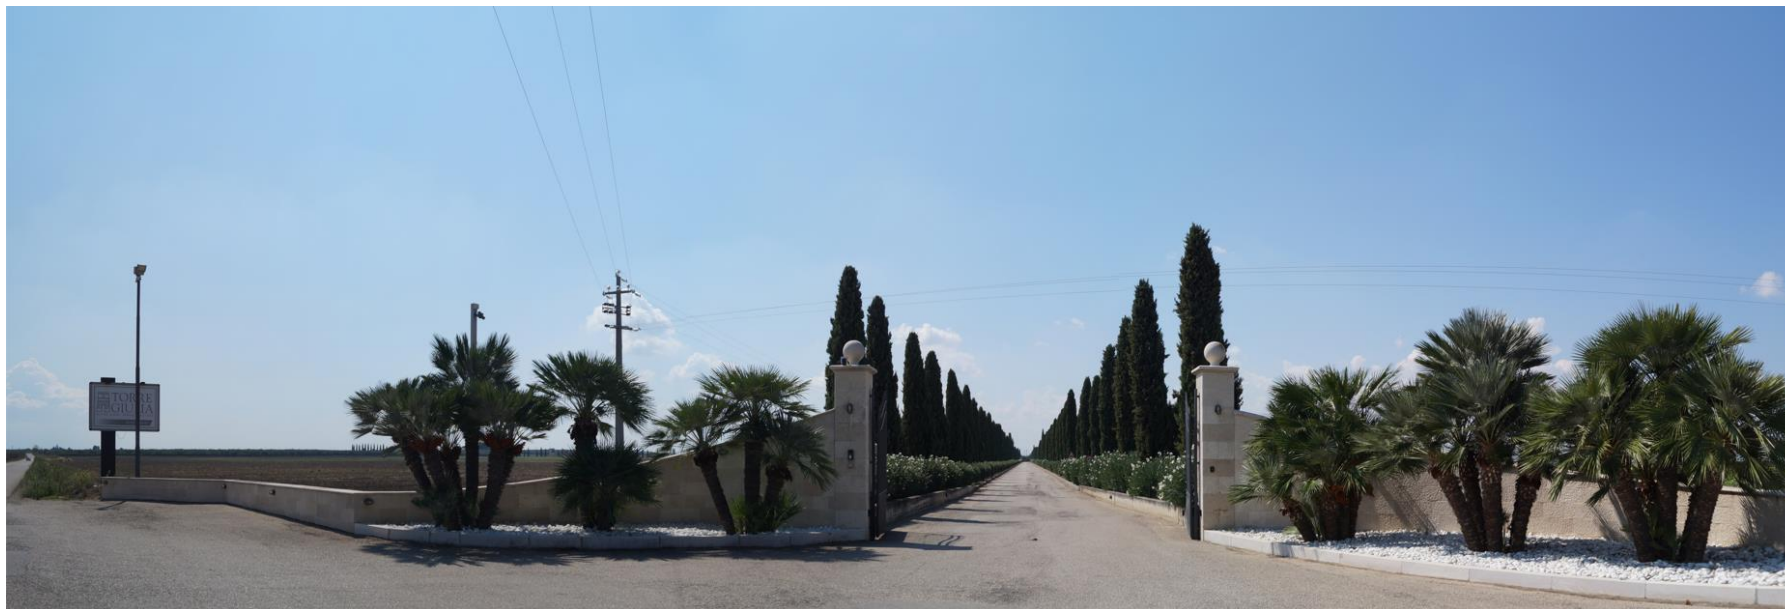
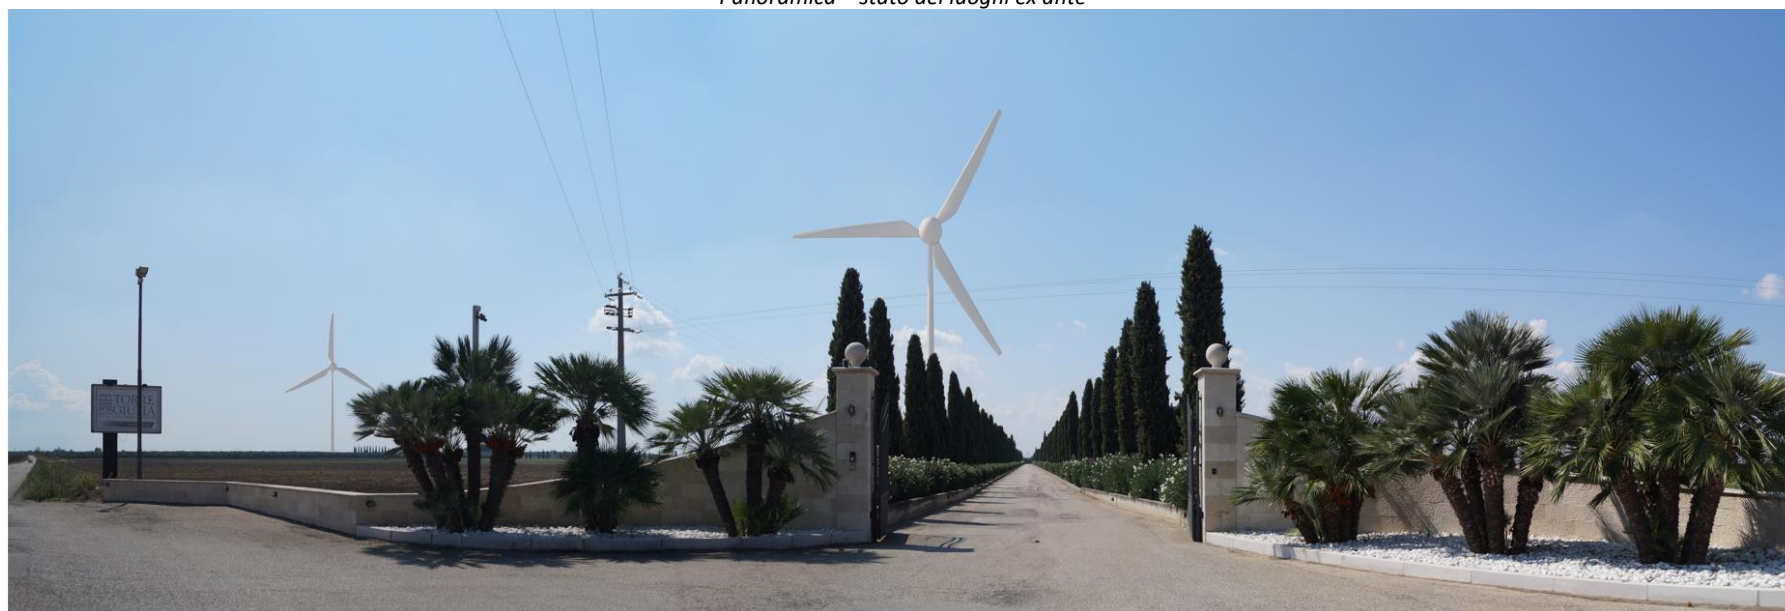
Panoramica – stato dei luoghi ex ante

Panoramica – stato dei luoghi ex post

Simulazione di progetto – identificazione aerogeneratori

Il progetto eolico è visibile in secondo piano e sull'orizzonte visivo del cono ottico.

Criterio da DPCM 12.12.2005 DEGRADO <i>Deturpazione di risorse naturali e di caratteri culturali, storici, visivi, morfologici, testimoniali</i>			
EX ANTE		EX POST	
Valutazione quantitativa	Valutazione qualitativa	Valutazione qualitativa	Valutazione quantitativa
0	ASSENZA di deturpazione di risorse naturali e di caratteri culturali, storici, visivi, morfologici, testimoniali. La vista non presenta elementi di deturpazione di risorse naturali, culturali e, nel caso di specie, di tipo agricolo.	ASSENZA di deturpazione di risorse naturali e di caratteri culturali, storici, visivi, morfologici, testimoniali.	0
-1	MOLTO BASSA deturpazione di risorse naturali e di caratteri culturali, storici, visivi, morfologici, testimoniali.	MOLTO BASSA deturpazione di risorse naturali e di caratteri culturali, storici, visivi, morfologici, testimoniali.	-1
-2	BASSA deturpazione di risorse naturali e di caratteri culturali, storici, visivi, morfologici, testimoniali.	BASSA deturpazione di risorse naturali e di caratteri culturali, storici, visivi, morfologici, testimoniali.	-2

-3	MEDIA deturpazione di risorse naturali e di caratteri culturali, storici, visivi, morfologici, testimoniali.	MEDIA deturpazione di risorse naturali e di caratteri culturali, storici, visivi, morfologici, testimoniali.	-3
-4	ALTA deturpazione di risorse naturali e di caratteri culturali, storici, visivi, morfologici, testimoniali.	ALTA deturpazione di risorse naturali e di caratteri culturali, storici, visivi, morfologici, testimoniali. La presenza incombete delle torri eoliche degrada pesantemente la percezione dell'accesso a Torre Giulia riducendo l'appetibilità delle funzioni svolte nel sito	-4
-5	MOLTO ALTA deturpazione di risorse naturali e di caratteri culturali, storici, visivi, morfologici, testimoniali.	MOLTO ALTA deturpazione di risorse naturali e di caratteri culturali, storici, visivi, morfologici, testimoniali.	-5
