scriviamo in relazione alla procedura VIA del progetto eolico presentato dalla Società “Torre Giulia Wind srl” localizzato nei Comuni di Cerignola e Stornara.

1 PREMESSA

Scopo della presente relazione è esaminare e valutare l'impatto ambientale, in particolare sulla componente paesaggio e conseguentemente su quella socioeconomica, che il "Progetto di parco eolico da realizzare nei Comuni di Cerignola (FG) e Stornara (FG) e relative opere di connessione alla RTN, costituito da n. 13 aerogeneratori per una potenza complessiva pari a 54,60 MW- Proponente: Torre Giulia Wind S.r.l." (di seguito denominato Progetto Eolico), sottoposto a procedura di Valutazione di Impatto Ambientale presso il Ministero della Transizione Ecologica, produce sul complesso immobiliare di proprietà della Sud Agricola Srl e sull'attività di ristorazione ed eventi "Torre Giulia" che si svolge al suo interno (di seguito *Torre Giulia*). Di seguito la localizzazione del Progetto Eolico su *Map Viewer* presente nel sito web del Ministero della Transizione ecologica.

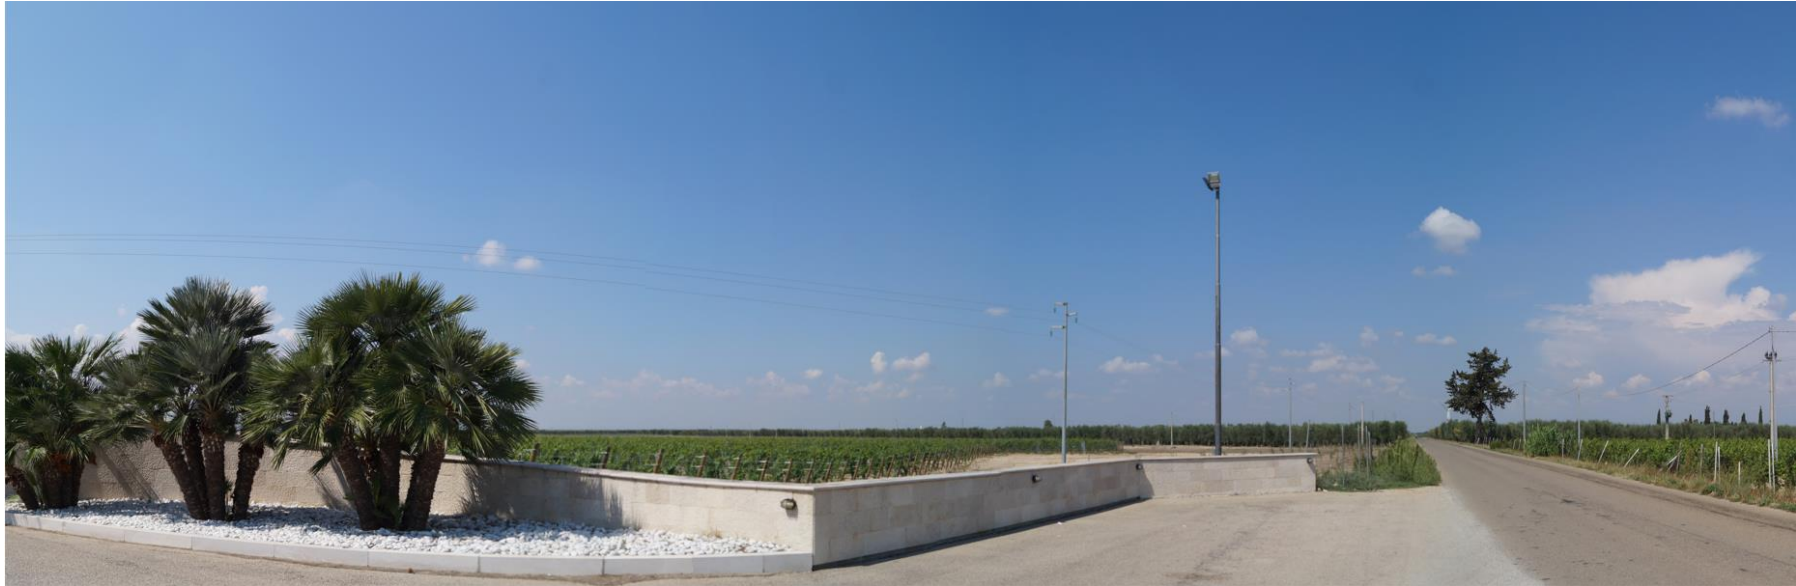
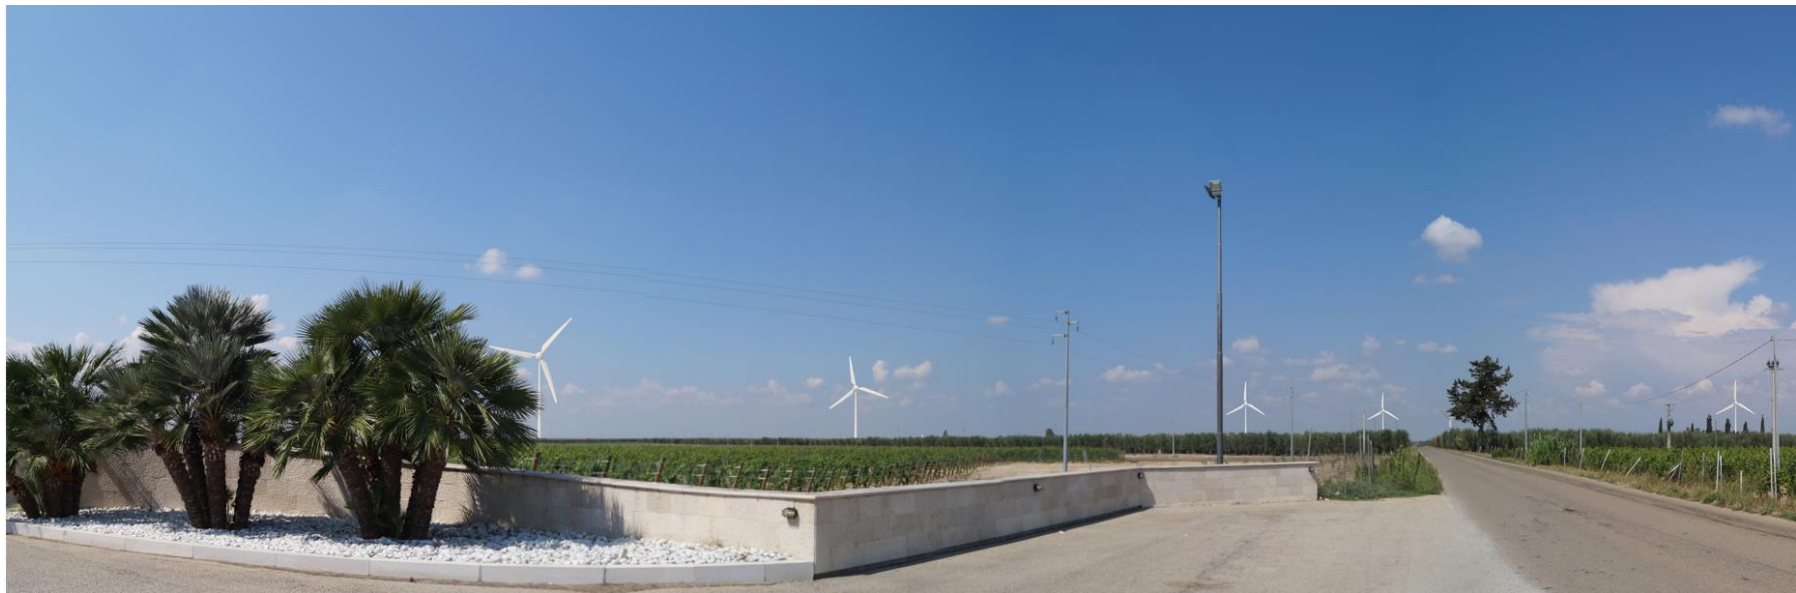
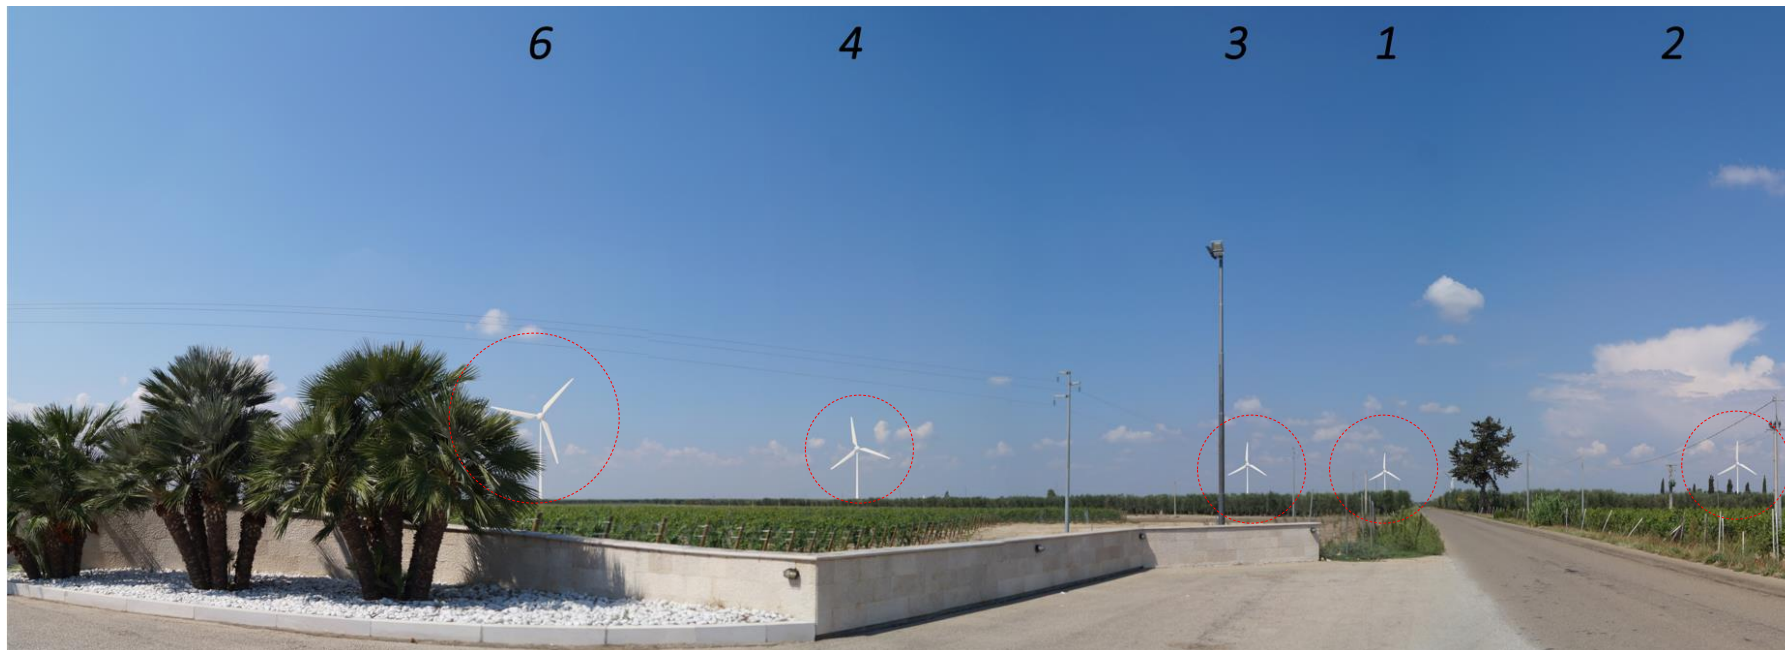
Cono ottico n. 2 – Strada Provinciale 72, accesso a "Torre Giulia", direzione nord-ovest

Panoramica – stato dei luoghi ex ante

Panoramica – stato dei luoghi ex post

Simulazione di progetto – identificazione aerogeneratori

Il progetto eolico è visibile in secondo piano e sullo sfondo del cono ottico.

Criterio da DPCM 12.12.2005 DEGRADO <i>Deturpazione di risorse naturali e di caratteri culturali, storici, visivi, morfologici, testimoniali.</i>			
EX ANTE		EX POST	
Valutazione quantitativa	Valutazione qualitativa	Valutazione qualitativa	Valutazione quantitativa
0	<i>ASSENZA di deturpazione di risorse naturali e di caratteri culturali, storici, visivi, morfologici, testimoniali.</i> La vista non presenta elementi di deturpazione di risorse naturali, culturali e, nel caso di specie, di tipo agricolo.	<i>ASSENZA di deturpazione di risorse naturali e di caratteri culturali, storici, visivi, morfologici, testimoniali.</i>	0
-1	<i>MOLTO BASSA deturpazione di risorse naturali e di caratteri culturali, storici, visivi, morfologici, testimoniali.</i>	<i>MOLTO BASSA deturpazione di risorse naturali e di caratteri culturali, storici, visivi, morfologici, testimoniali.</i>	-1
-2	<i>BASSA deturpazione di risorse naturali e di caratteri culturali, storici, visivi, morfologici, testimoniali.</i>	<i>BASSA deturpazione di risorse naturali e di caratteri culturali, storici, visivi, morfologici, testimoniali.</i> Le pale eoliche essendo molto visibili modificano degradano i caratteri del paesaggio agrario in cui si colloca Torre Giulia	-2

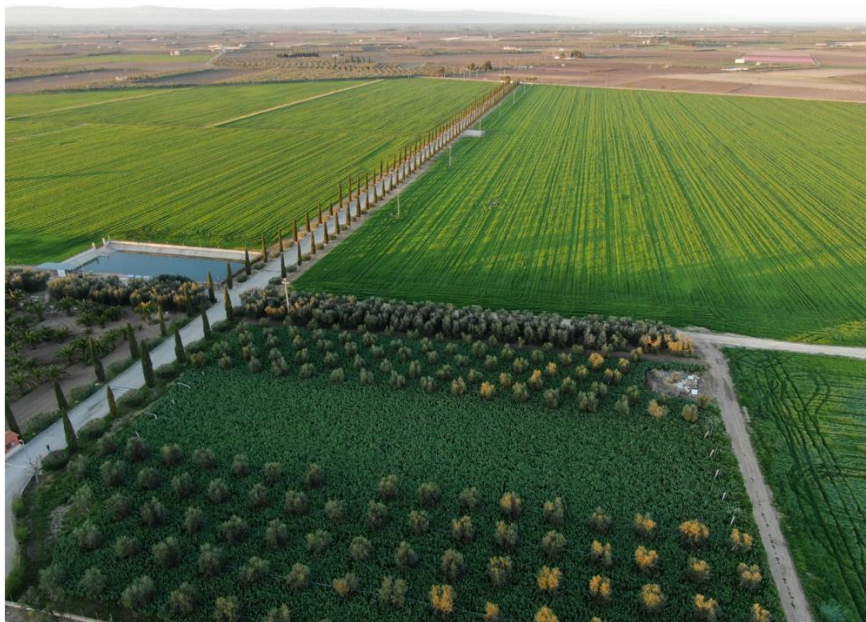
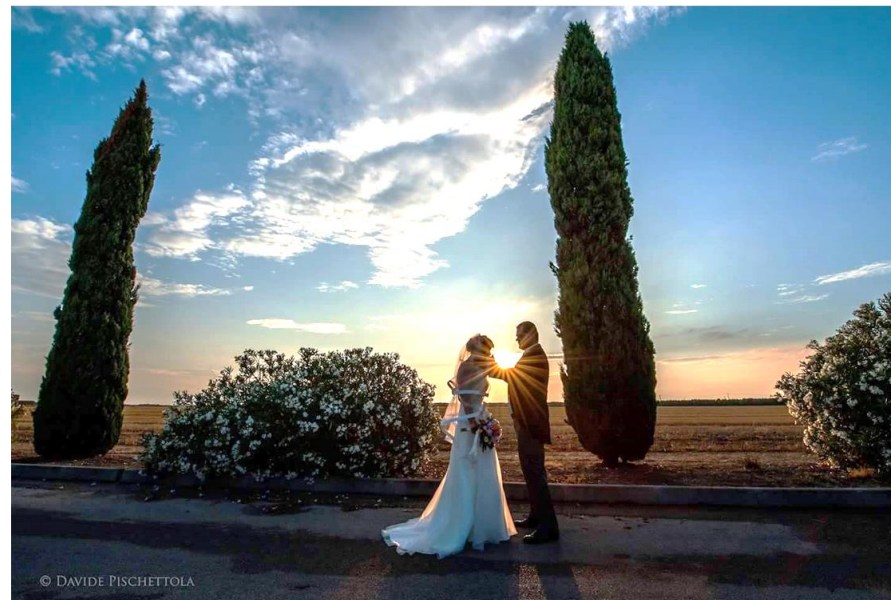
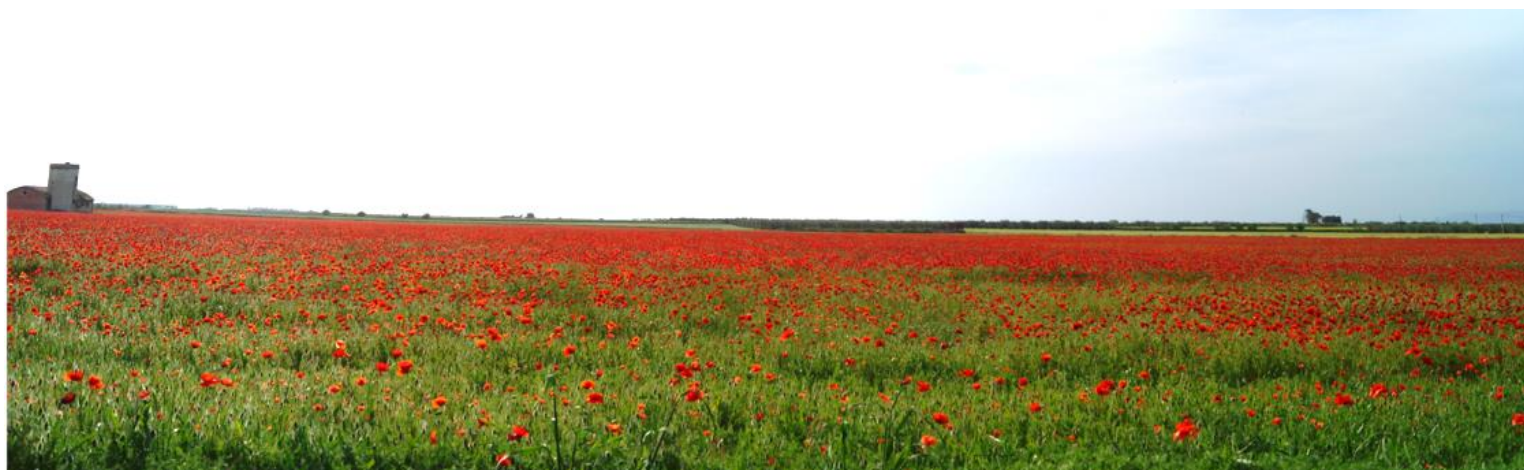
Cono ottico n. 3 – Viale di accesso a "Torre Giulia", direzione nord (in uscita)

Detto cono ottico rappresenta un paesaggio esterno che viene utilizzato per fotografare le coppie di sposi, quindi con una significativa rilevanza simbolica

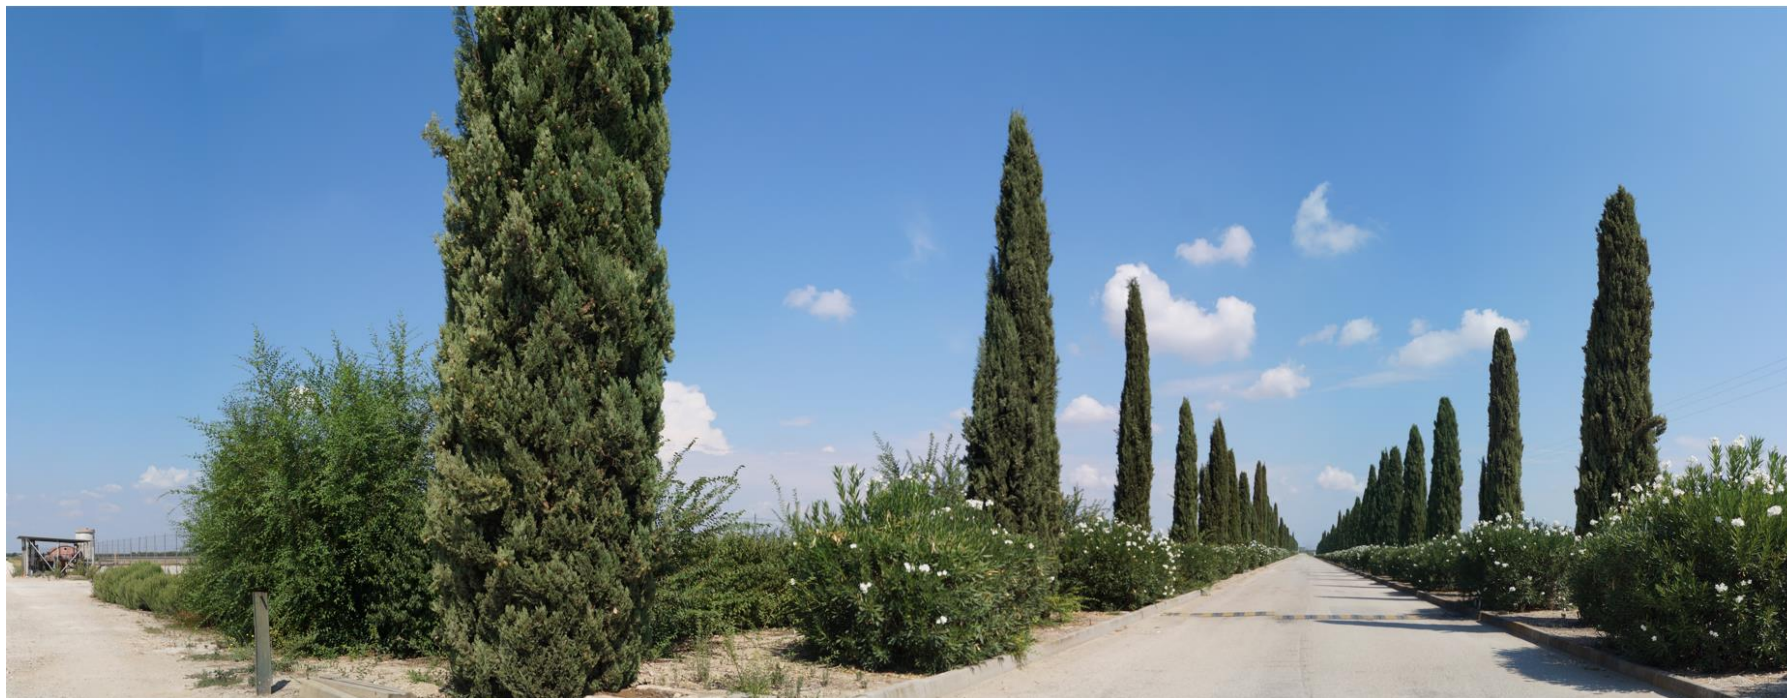
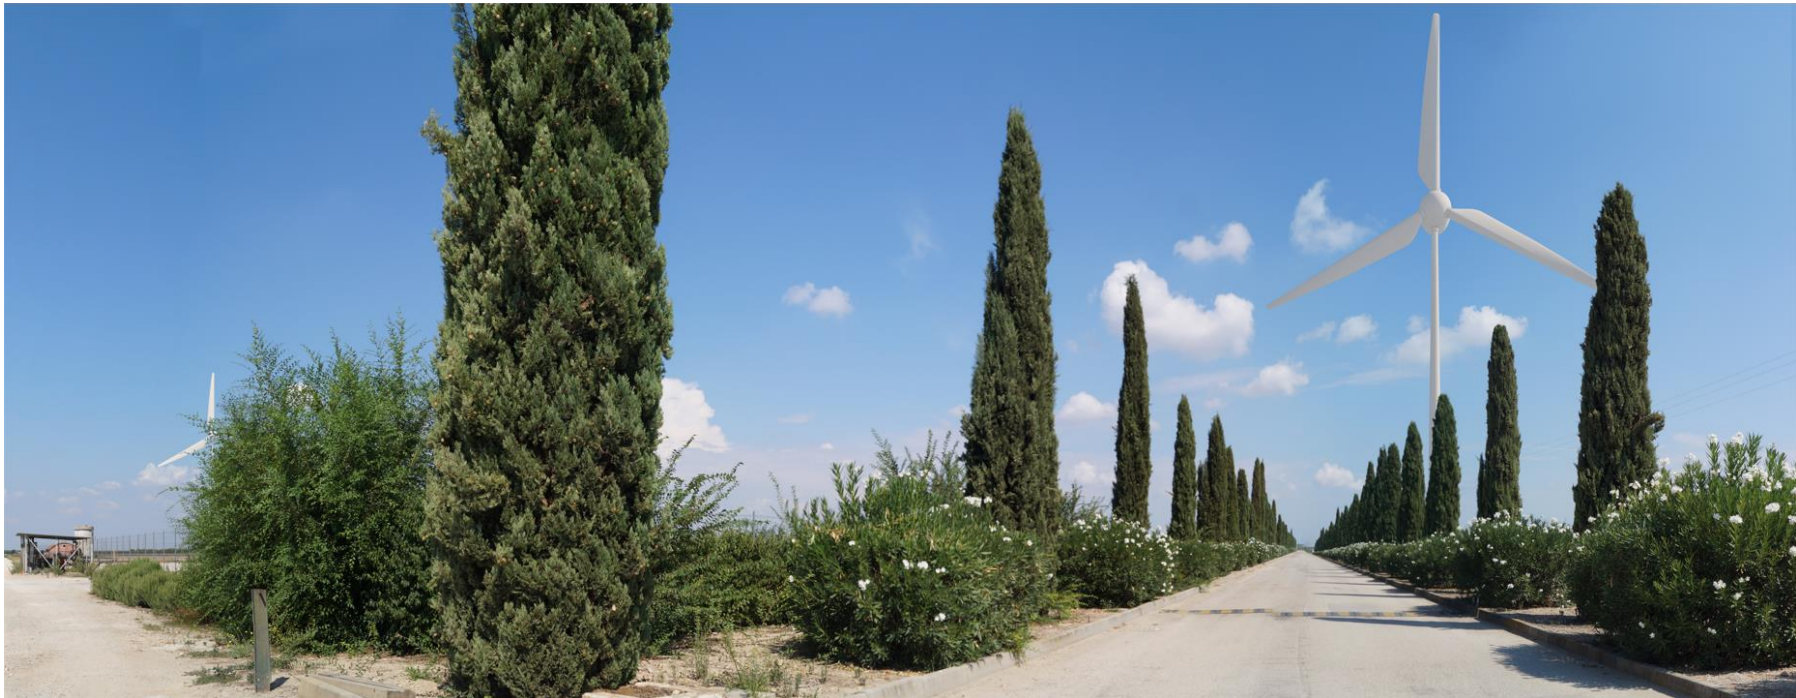
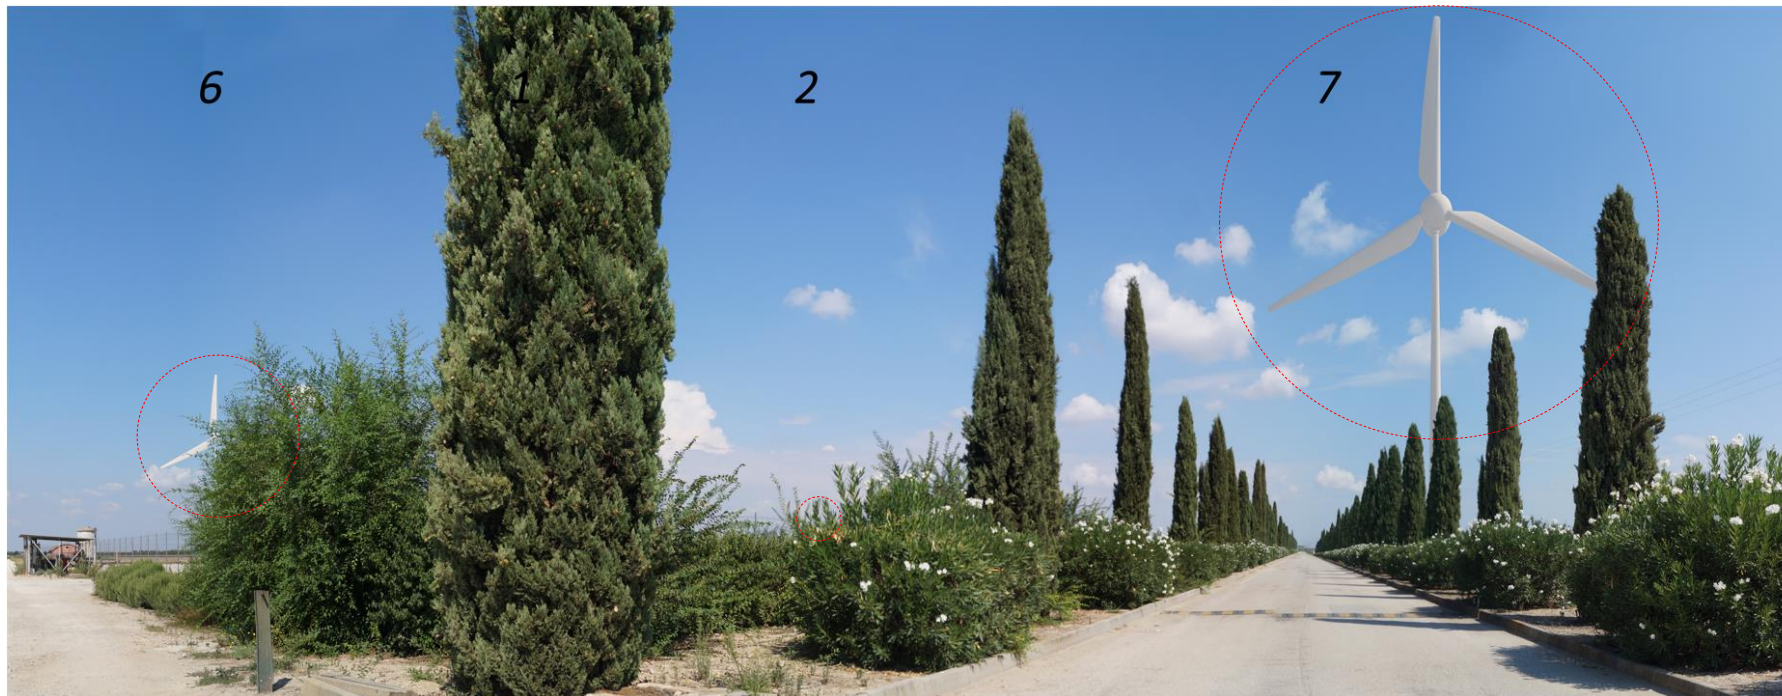
Panoramica – stato dei luoghi ex ante

Panoramica – stato dei luoghi ex post

Simulazione di progetto – identificazione aerogeneratori

Il progetto eolico è visibile in primo, secondo piano e sullo sfondo.

Criterio da DPCM 12.12.2005 DEGRADO <i>Deturpazione di risorse naturali e di caratteri culturali, storici, visivi, morfologici, testimoniali</i>			
EX ANTE		EX POST	
Valutazione quantitativa	Valutazione qualitativa	Valutazione qualitativa	Valutazione quantitativa
0	ASSENZA di deturpazione di risorse naturali e di caratteri culturali, storici, visivi, morfologici, testimoniali. La vista non presenta elementi di deturpazione di risorse naturali, culturali e, nel caso di specie, di tipo agricolo.	ASSENZA di deturpazione di risorse naturali e di caratteri culturali, storici, visivi, morfologici, testimoniali.	0
-1	MOLTO BASSA deturpazione di risorse naturali e di caratteri culturali, storici, visivi, morfologici, testimoniali.	MOLTO BASSA deturpazione di risorse naturali e di caratteri culturali, storici, visivi, morfologici, testimoniali.	-1
-2	BASSA deturpazione di risorse naturali e di caratteri culturali, storici, visivi, morfologici, testimoniali.	BASSA deturpazione di risorse naturali e di caratteri culturali, storici, visivi, morfologici, testimoniali.	-2

-3	MEDIA deturpazione di risorse naturali e di caratteri culturali, storici, visivi, morfologici, testimoniali.	MEDIA deturpazione di risorse naturali e di caratteri culturali, storici, visivi, morfologici, testimoniali.	-3
-4	ALTA deturpazione di risorse naturali e di caratteri culturali, storici, visivi, morfologici, testimoniali.	ALTA deturpazione di risorse naturali e di caratteri culturali, storici, visivi, morfologici, testimoniali. La presenza incombete della torre eolica degrada pesantemente la percezione dell'accesso a Torre Giulia riducendo l'appetibilità delle funzioni svolte nel sito	-4
-5	MOLTO ALTA deturpazione di risorse naturali e di caratteri culturali, storici, visivi, morfologici, testimoniali.	MOLTO ALTA deturpazione di risorse naturali e di caratteri culturali, storici, visivi, morfologici, testimoniali.	-5

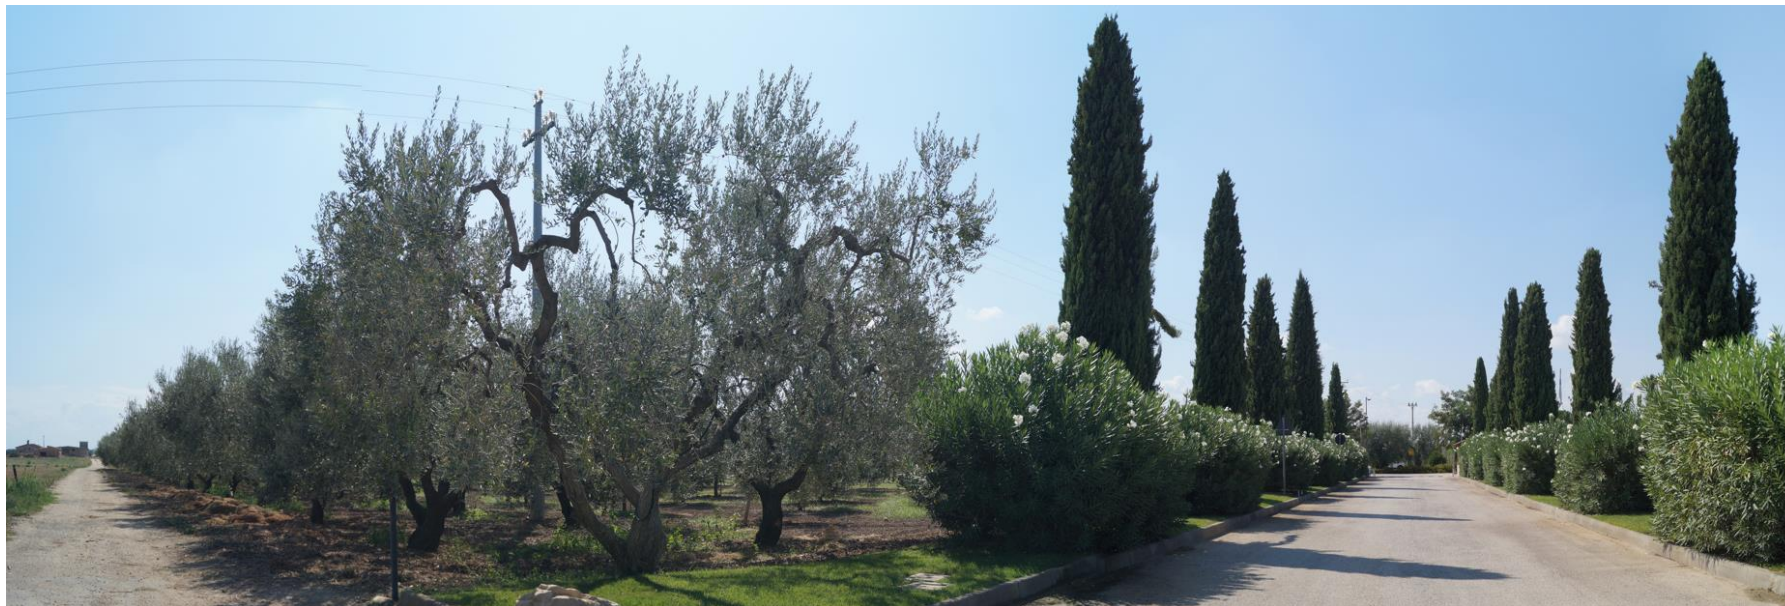
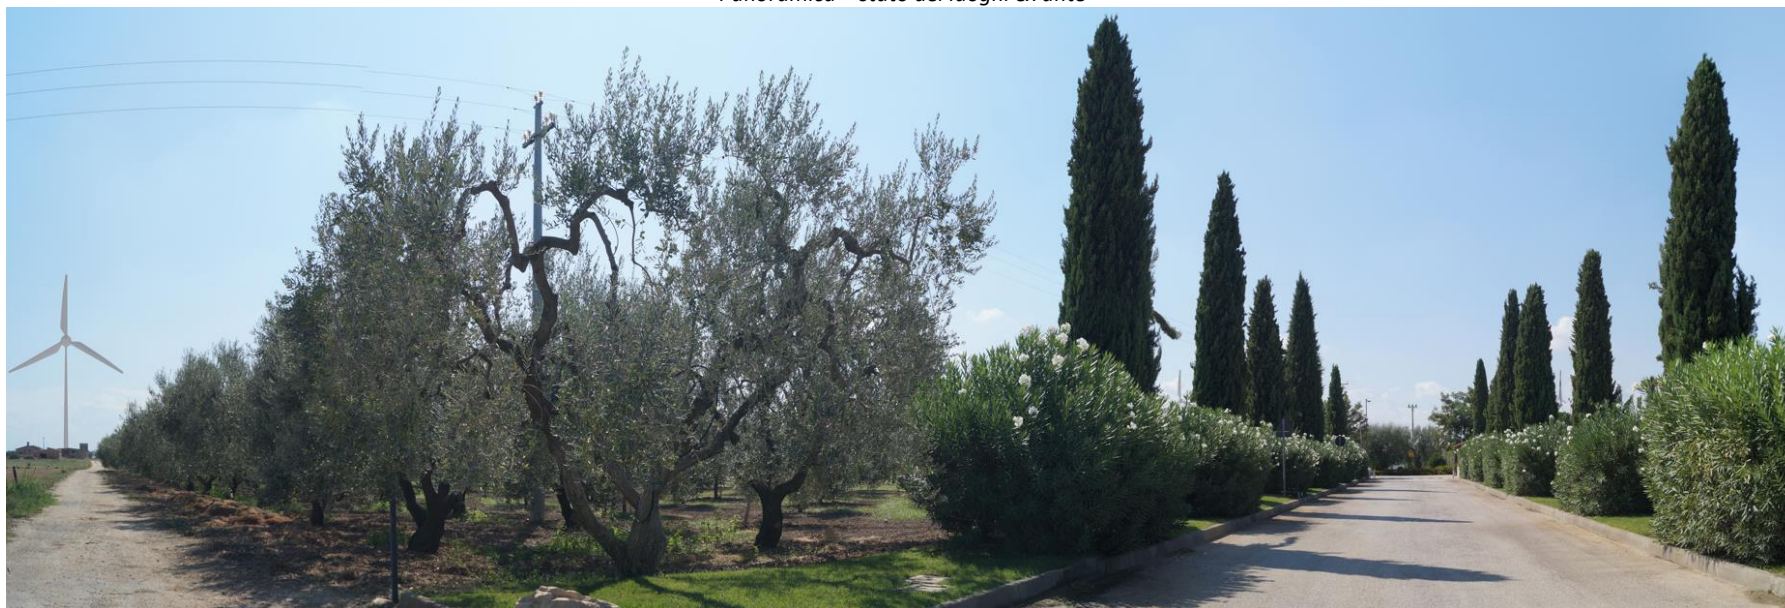
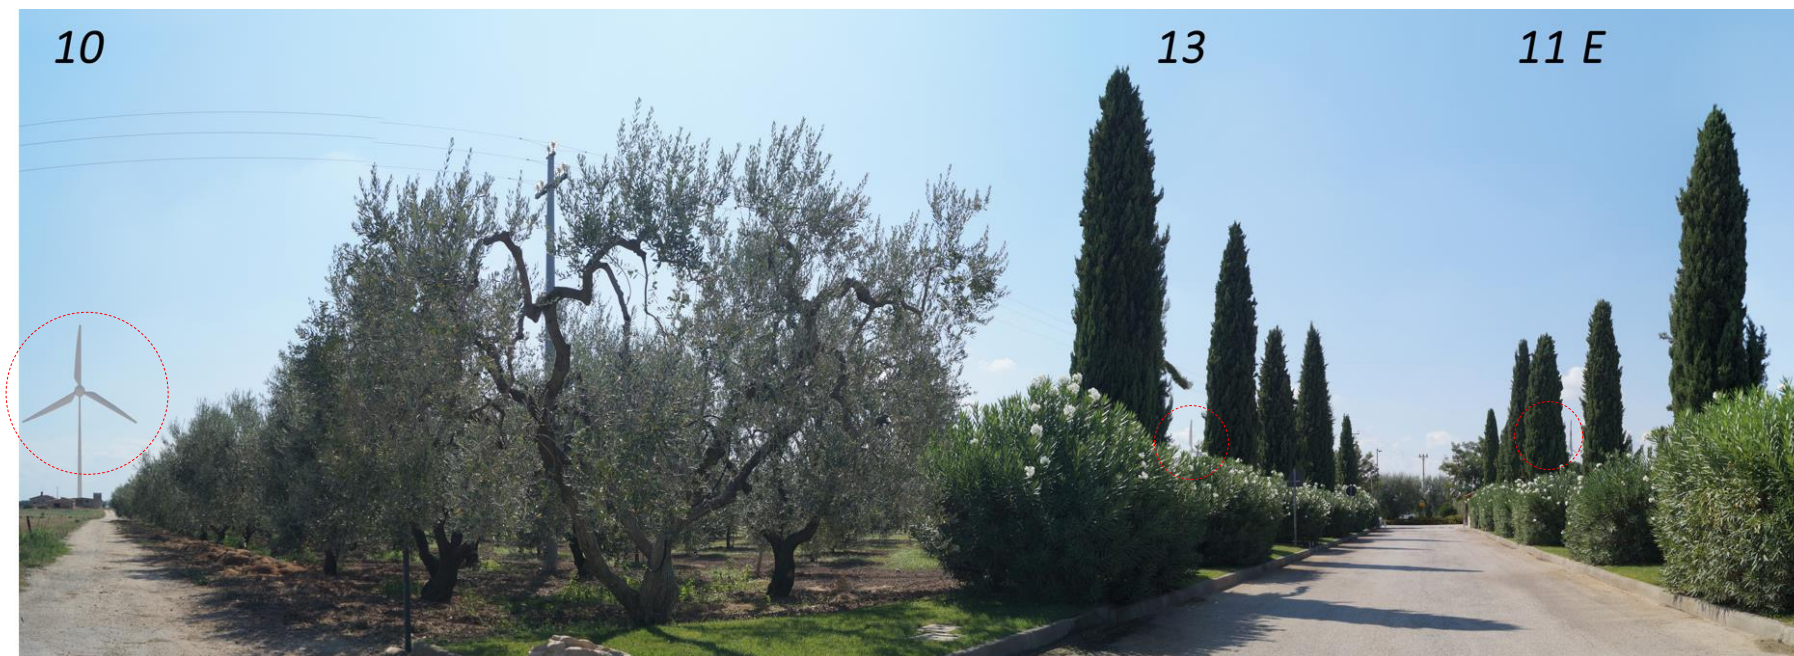
Cono ottico n. 4 – Viale di accesso a "Torre Giulia" direzione sud (in entrata)

Panoramica – stato dei luoghi ex ante

Panoramica – stato dei luoghi ex post

Simulazione di progetto – identificazione aerogeneratori

Il progetto eolico è visibile in secondo piano e sullo sfondo del cono ottico.

Criterio da DPCM 12.12.2005 DEGRADO <i>Deturpazione di risorse naturali e di caratteri culturali, storici, visivi, morfologici, testimoniali</i>			
EX ANTE		EX POST	
Valutazione quantitativa	Valutazione qualitativa	Valutazione qualitativa	Valutazione quantitativa
0	<p>ASSENZA di deturpazione di risorse naturali e di caratteri culturali, storici, visivi, morfologici, testimoniali.</p> <p>La vista non presenta elementi di deturpazione di risorse naturali, culturali e, nel caso di specie, di tipo agricolo.</p>	<p>ASSENZA di deturpazione di risorse naturali e di caratteri culturali, storici, visivi, morfologici, testimoniali.</p>	0
-1	<p>MOLTO BASSA deturpazione di risorse naturali e di caratteri culturali, storici, visivi, morfologici, testimoniali.</p>	<p>MOLTO BASSA deturpazione di risorse naturali e di caratteri culturali, storici, visivi, morfologici, testimoniali.</p>	-1
-2	<p>BASSA deturpazione di risorse naturali e di caratteri culturali, storici, visivi, morfologici, testimoniali.</p>	<p>BASSA deturpazione di risorse naturali e di caratteri culturali, storici, visivi, morfologici, testimoniali</p> <p>L'aerogeneratore sullo sfondo è pienamente visibile e degrada la percezione dell'accesso a Torre Giulia riducendo l'appetibilità delle funzioni svolte nel sito</p>	-2

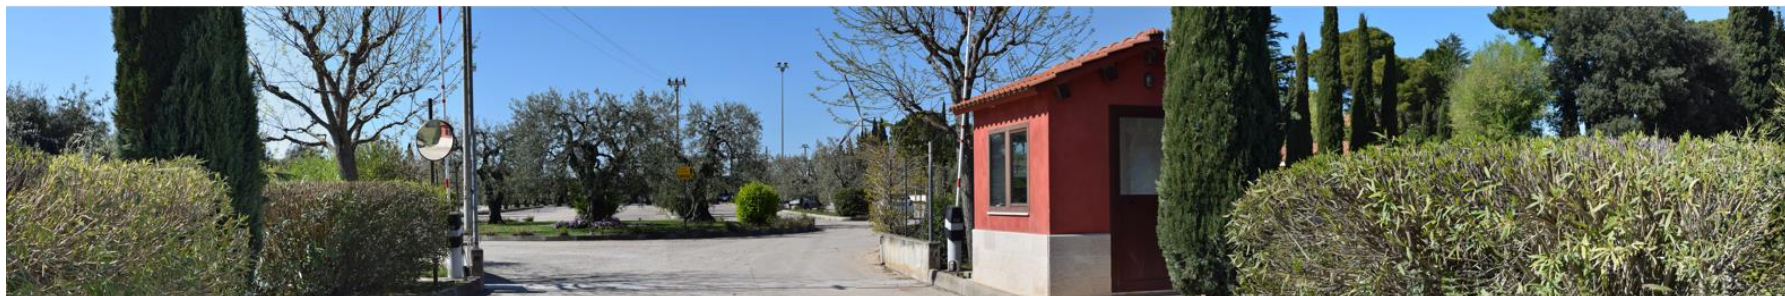
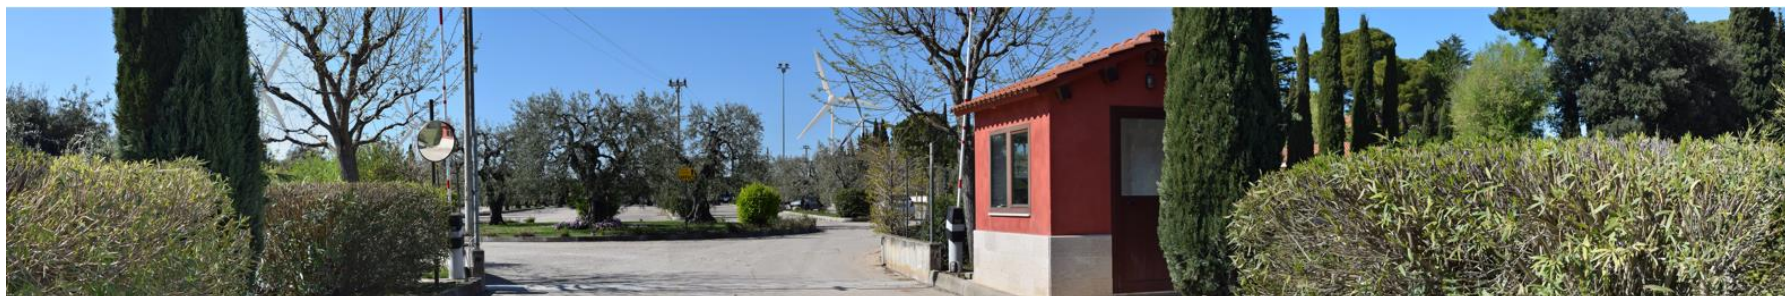
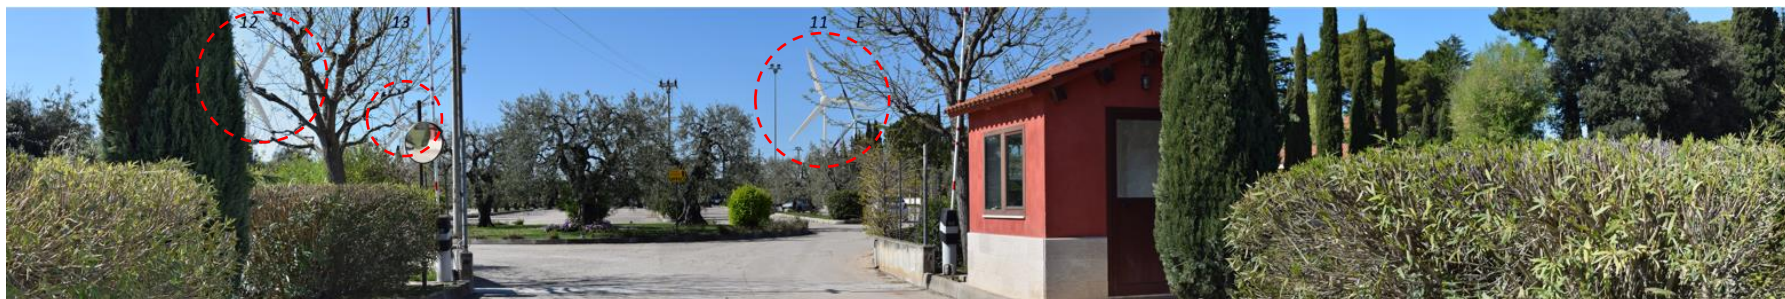
Panoramica – stato dei luoghi ex ante

Panoramica – stato dei luoghi ex post

Simulazione di progetto – identificazione aerogeneratori

Il progetto eolico è visibile in secondo piano.

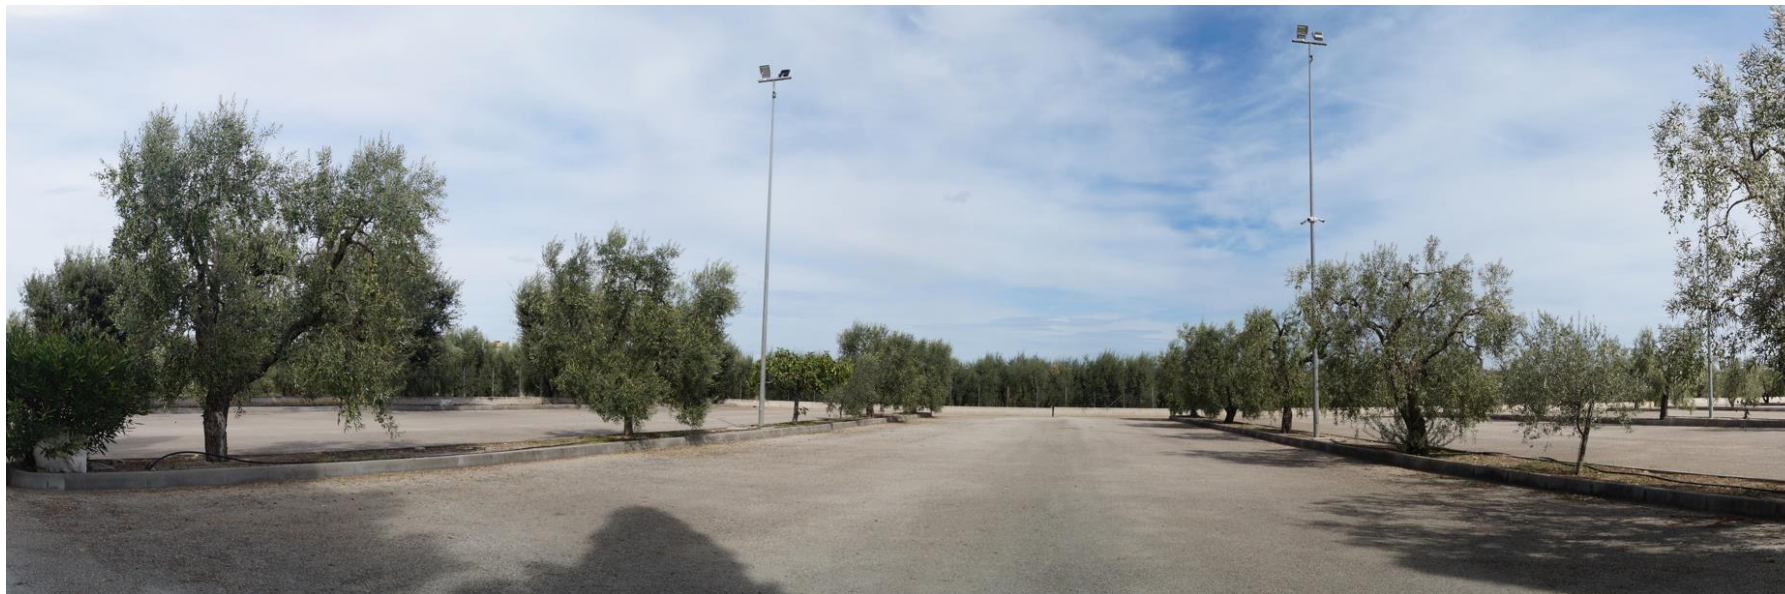
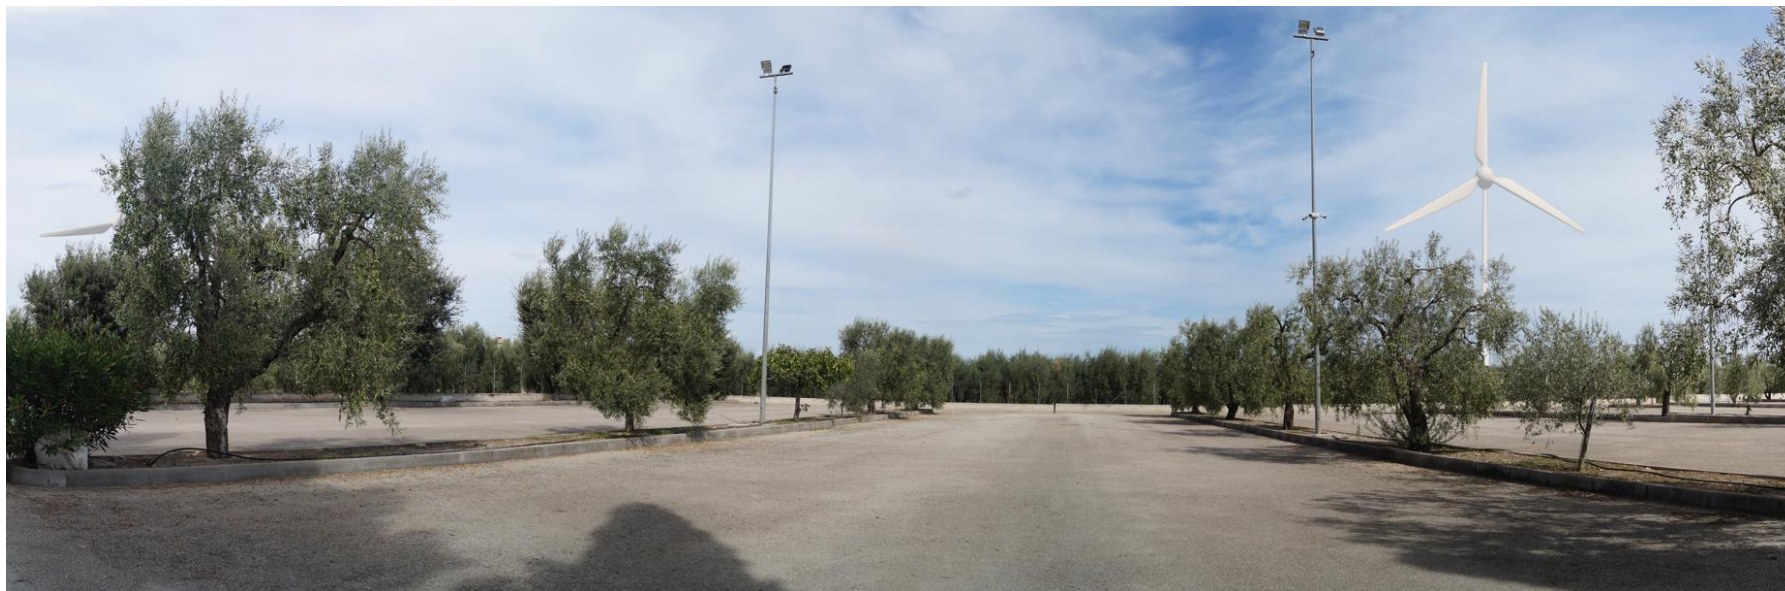
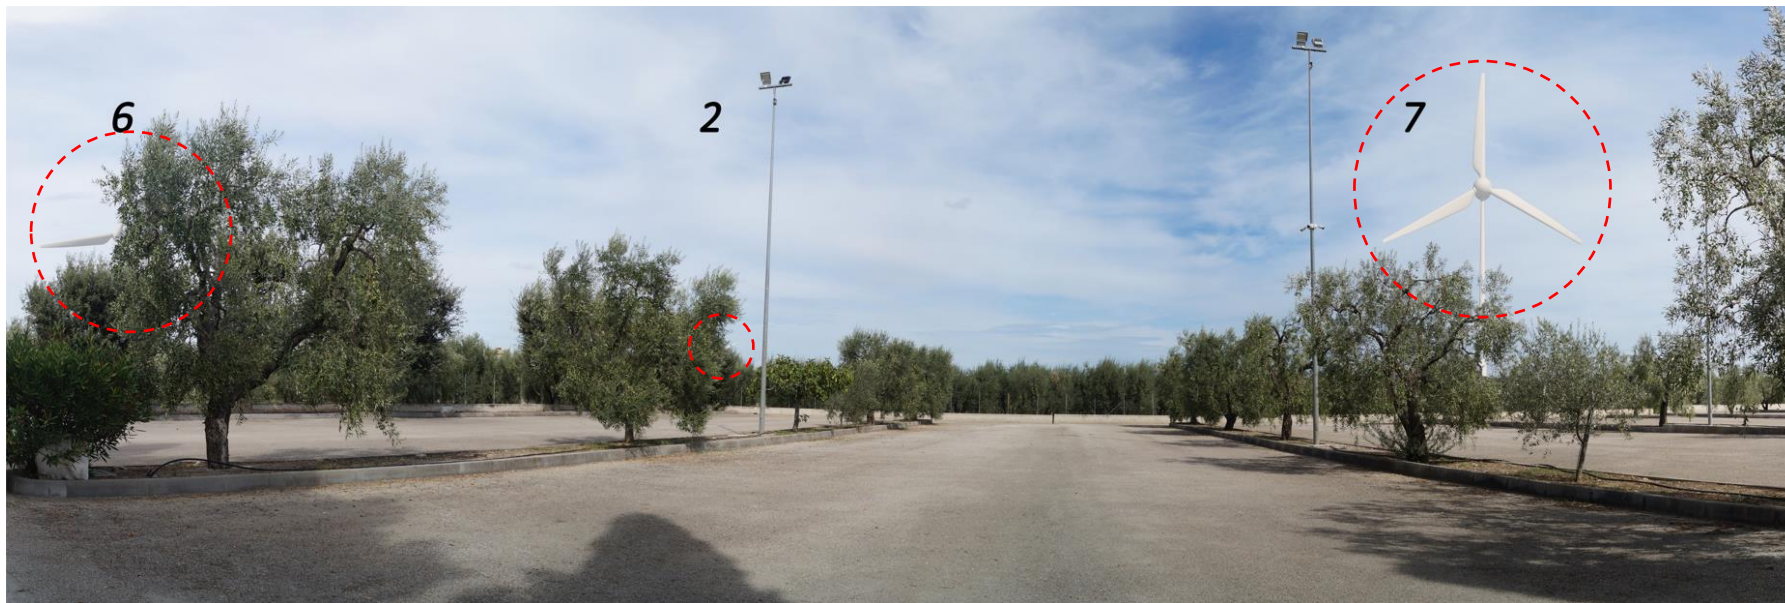
Cono ottico n. 6– Parcheggio nord di "Torre Giulia", direzione nord – est

Panoramica – stato dei luoghi ex ante

Panoramica – stato dei luoghi ex post

Simulazione di progetto – identificazione aerogeneratori

Il progetto eolico è visibile in secondo piano e sullo sfondo.

Criterio da DPCM 12.12.2005 DEGRADO <i>Deturpazione di risorse naturali e di caratteri culturali, storici, visivi, morfologici, testimoniali</i>			
EX ANTE		EX POST	
Valutazione quantitativa	Valutazione qualitativa	Valutazione qualitativa	Valutazione quantitativa
0	ASSENZA di deturpazione di risorse naturali e di caratteri culturali, storici, visivi, morfologici, testimoniali. La vista non presenta elementi di deturpazione di risorse naturali, culturali e, nel caso di specie, di tipo agricolo.	ASSENZA di deturpazione di risorse naturali e di caratteri culturali, storici, visivi, morfologici, testimoniali.	0
-1	MOLTO BASSA deturpazione di risorse naturali e di caratteri culturali, storici, visivi, morfologici, testimoniali.	MOLTO BASSA deturpazione di risorse naturali e di caratteri culturali, storici, visivi, morfologici, testimoniali. I due aerogeneratori sullo sfondo introducono elementi di degrado nel parcheggio di Torre Giulia riducendone l'appetibilità	-1

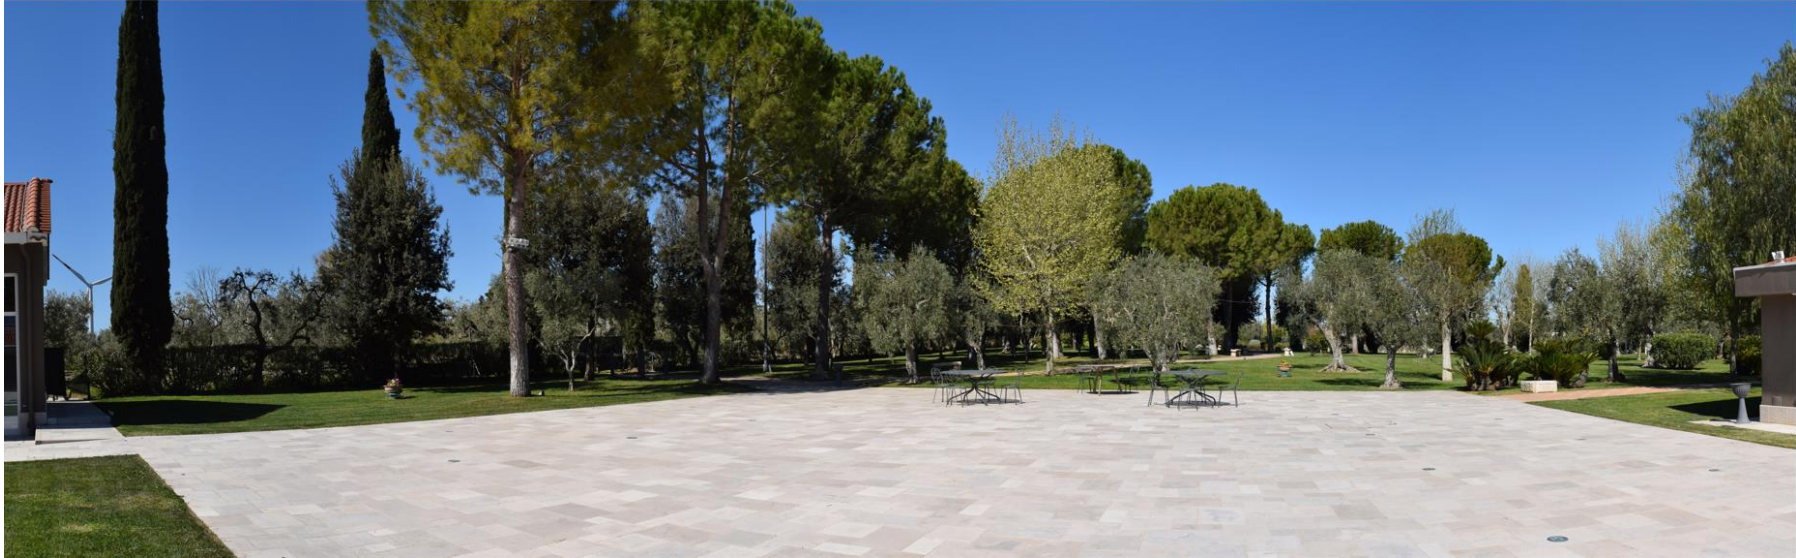
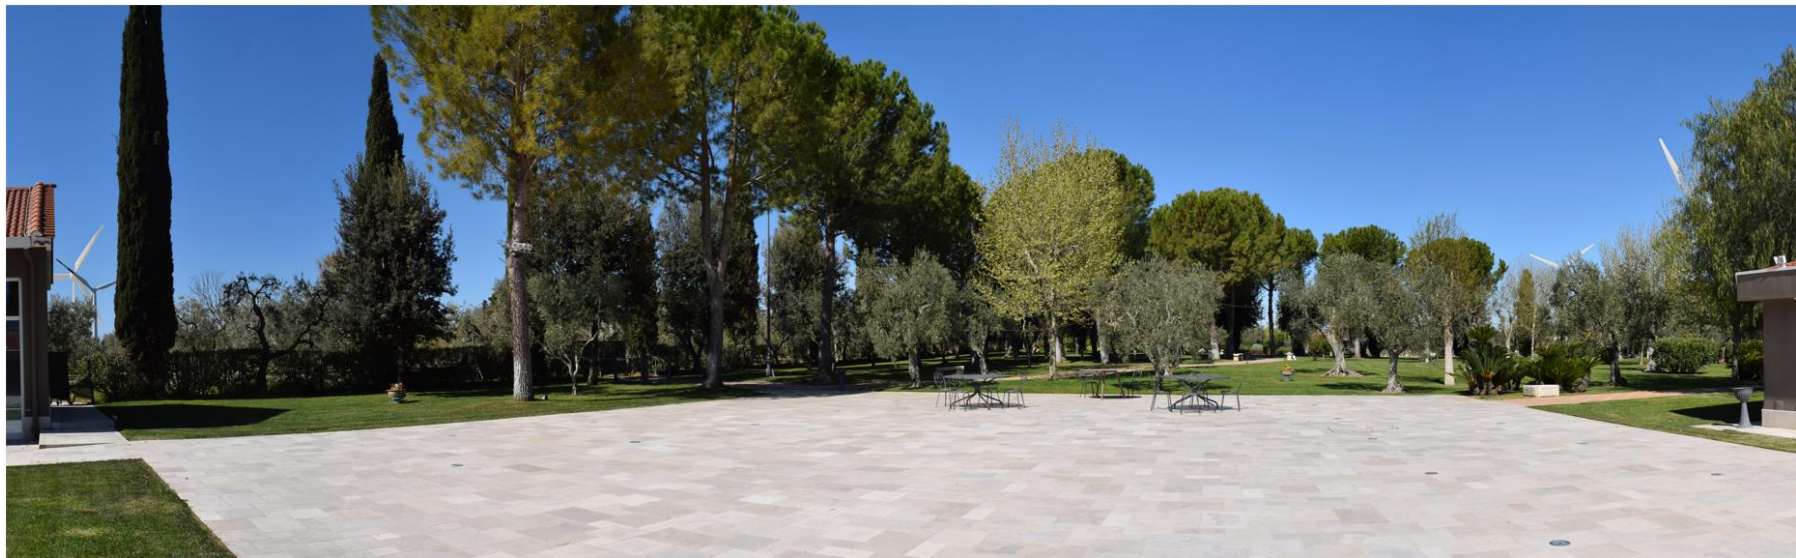
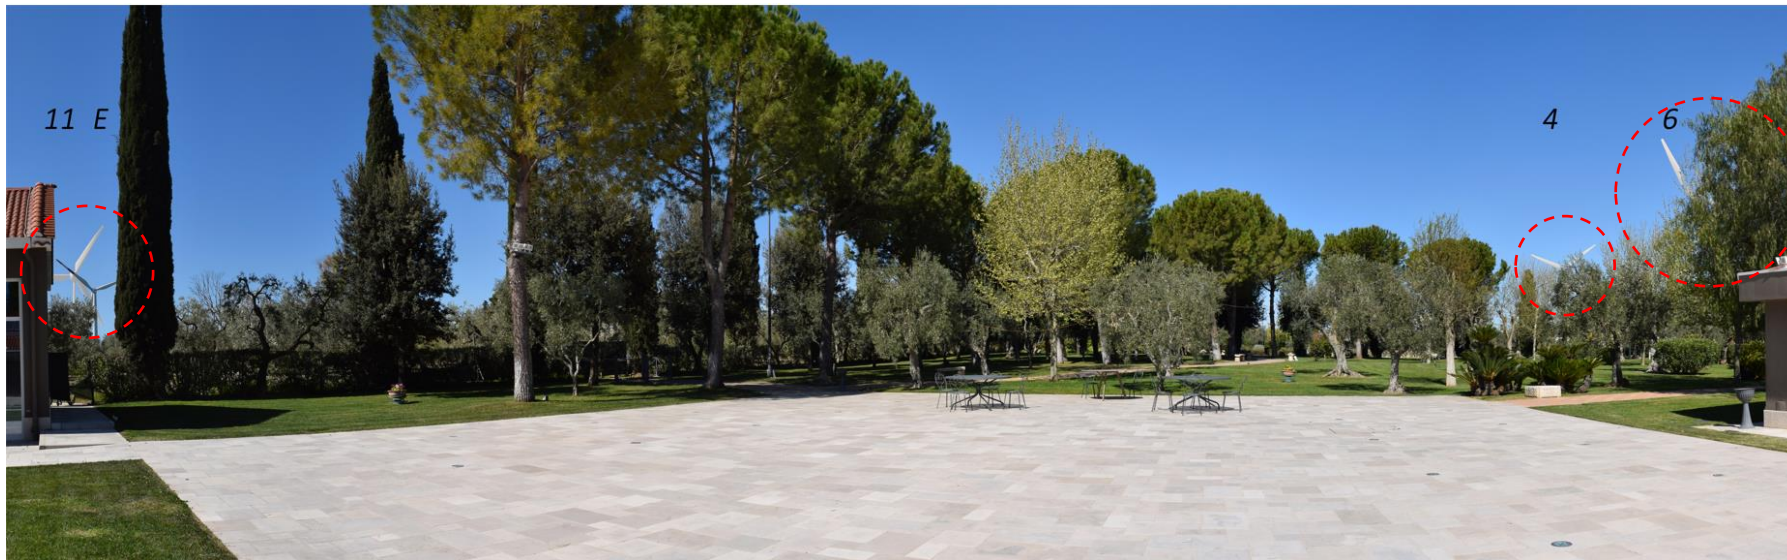
Panoramica – stato dei luoghi ex ante

Panoramica – stato dei luoghi ex post

Simulazione di progetto – identificazione aerogeneratori

Il progetto eolico è visibile in secondo piano sull'orizzonte visivo del cono ottico.

Criterio da DPCM 12.12.2005 DEGRADO <i>Deturpazione di risorse naturali e di caratteri culturali, storici, visivi, morfologici, testimoniali</i>			
EX ANTE		EX POST	
Valutazione quantitativa	Valutazione qualitativa	Valutazione qualitativa	Valutazione quantitativa
0	ASSENZA di deturpazione di risorse naturali e di caratteri culturali, storici, visivi, morfologici, testimoniali. La vista non presenta elementi di deturpazione di risorse naturali, culturali e, nel caso di specie, di tipo agricolo.	ASSENZA di deturpazione di risorse naturali e di caratteri culturali, storici, visivi, morfologici, testimoniali.	0
-1	MOLTO BASSA deturpazione di risorse naturali e di caratteri culturali, storici, visivi, morfologici, testimoniali.	MOLTO BASSA deturpazione di risorse naturali e di caratteri culturali, storici, visivi, morfologici, testimoniali.	-1
-2	BASSA deturpazione di risorse naturali e di caratteri culturali, storici, visivi, morfologici, testimoniali.	BASSA deturpazione di risorse naturali e di caratteri culturali, storici, visivi, morfologici, testimoniali	-2

-3	MEDIA deturpazione di risorse naturali e di caratteri culturali, storici, visivi, morfologici, testimoniali.	MEDIA deturpazione di risorse naturali e di caratteri culturali, storici, visivi, morfologici, testimoniali.	-3
-4	ALTA deturpazione di risorse naturali e di caratteri culturali, storici, visivi, morfologici, testimoniali.	ALTA deturpazione di risorse naturali e di caratteri culturali, storici, visivi, morfologici, testimoniali. I tre aerogeneratori sullo sfondo, anche se parzialmente coperti, degradano la vista di questa importante parte del giardino di Torre Giulia, riducendone l'appetibilità del sito	-4
-5	MOLTO ALTA deturpazione di risorse naturali e di caratteri culturali, storici, visivi, morfologici, testimoniali.	MOLTO ALTA deturpazione di risorse naturali e di caratteri culturali, storici, visivi, morfologici, testimoniali.	-5
