scriviamo in relazione alla procedura VIA del progetto eolico presentato dalla Società “Torre Giulia Wind srl” localizzato nei Comuni di Cerignola e Stornara.

1 PREMESSA

Scopo della presente relazione è esaminare e valutare l'impatto ambientale, in particolare sulla componente paesaggio e conseguentemente su quella socioeconomica, che il "Progetto di parco eolico da realizzare nei Comuni di Cerignola (FG) e Stornara (FG) e relative opere di connessione alla RTN, costituito da n. 13 aerogeneratori per una potenza complessiva pari a 54,60 MW- Proponente: Torre Giulia Wind S.r.l." (di seguito denominato Progetto Eolico), sottoposto a procedura di Valutazione di Impatto Ambientale presso il Ministero della Transizione Ecologica, produce sul complesso immobiliare di proprietà della Sud Agricola Srl e sull'attività di ristorazione ed eventi "Torre Giulia" che si svolge al suo interno (di seguito *Torre Giulia*). Di seguito la localizzazione del Progetto Eolico su *Map Viewer* presente nel sito web del Ministero della Transizione ecologica.

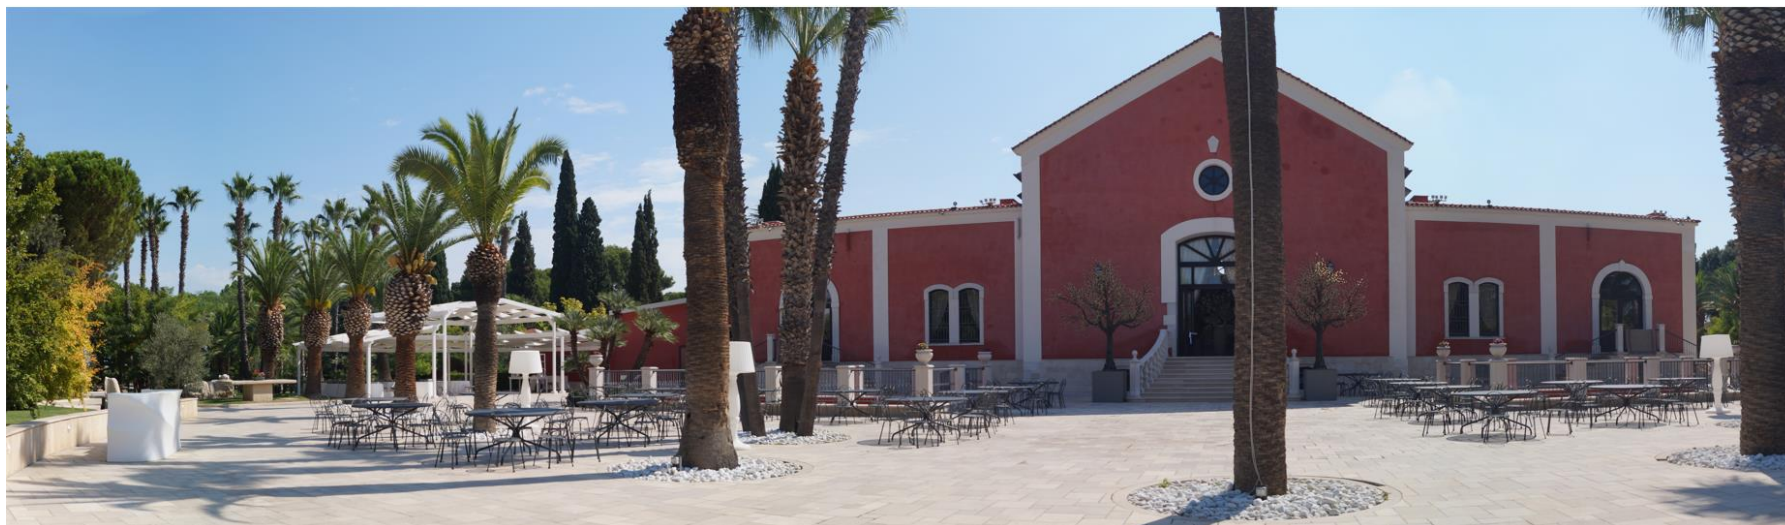
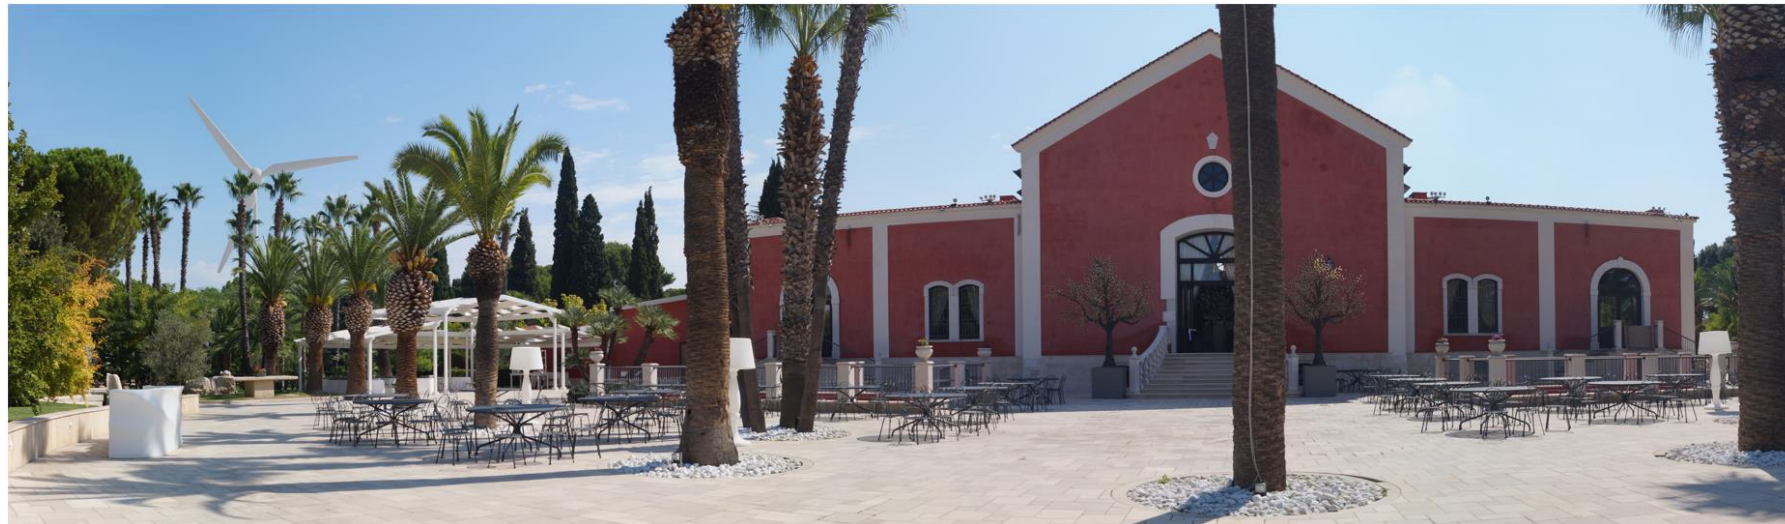
Panoramica – stato dei luoghi ex ante

Panoramica – stato dei luoghi ex post

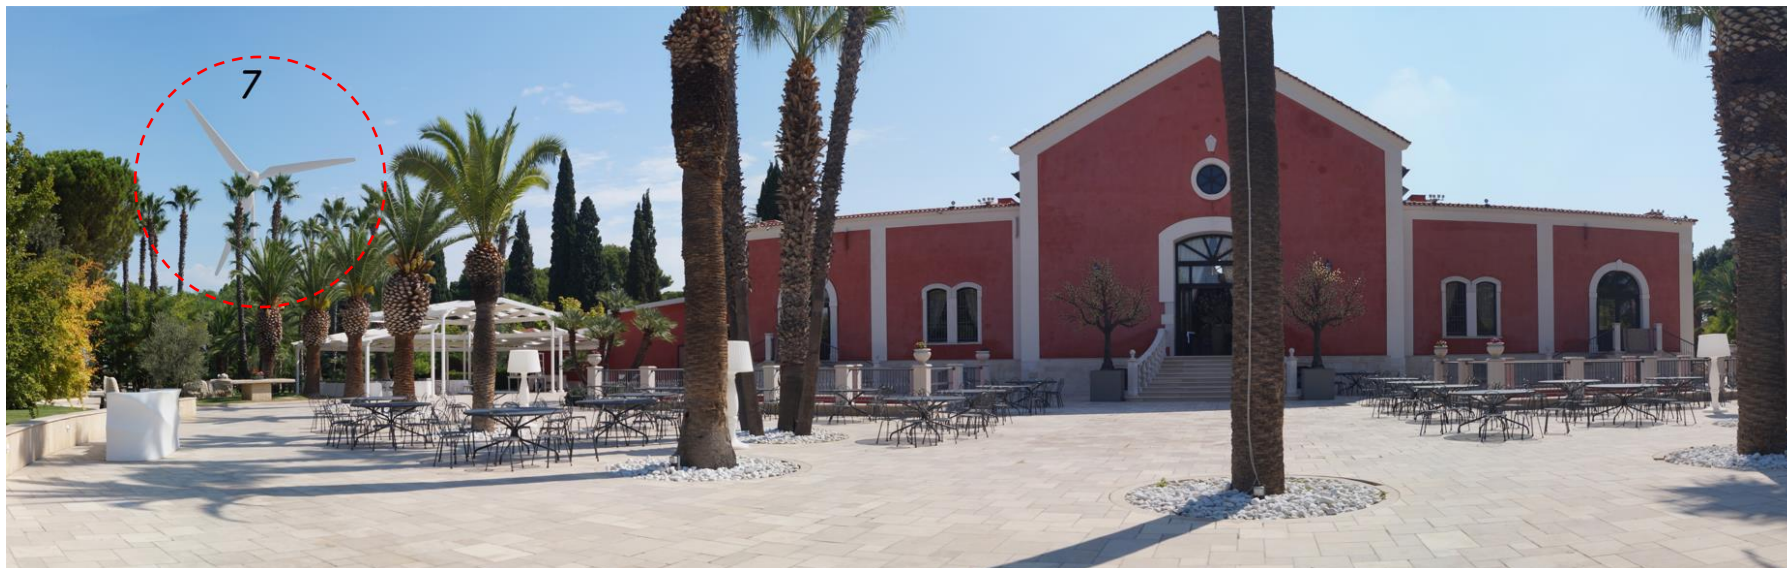
Cono ottico n. 8- "Torre Giulia", area esterna Sala Archi - direzione est

Simulazione di progetto – identificazione aerogeneratori

Il progetto eolico è visibile in secondo piano sull'orizzonte visivo del cono ottico.

Criterio da DPCM 12.12.2005 DEGRADO <i>Deturpazione di risorse naturali e di caratteri culturali, storici, visivi, morfologici, testimoniali</i>			
EX ANTE		EX POST	
Valutazione quantitativa	Valutazione qualitativa	Valutazione qualitativa	Valutazione quantitativa
0	ASSENZA di deturpazione di risorse naturali e di caratteri culturali, storici, visivi, morfologici, testimoniali. La vista non presenta elementi di deturpazione di risorse naturali, culturali e, nel caso di specie, di tipo agricolo.	ASSENZA di deturpazione di risorse naturali e di caratteri culturali, storici, visivi, morfologici, testimoniali.	0
-1	MOLTO BASSA deturpazione di risorse naturali e di caratteri culturali, storici, visivi, morfologici, testimoniali.	MOLTO BASSA deturpazione di risorse naturali e di caratteri culturali, storici, visivi, morfologici, testimoniali.	-1
-2	BASSA deturpazione di risorse naturali e di caratteri culturali, storici, visivi, morfologici, testimoniali.	BASSA deturpazione di risorse naturali e di caratteri culturali, storici, visivi, morfologici, testimoniali	-2

-3	MEDIA deturpazione di risorse naturali e di caratteri culturali, storici, visivi, morfologici, testimoniali.	MEDIA deturpazione di risorse naturali e di caratteri culturali, storici, visivi, morfologici, testimoniali.	-3
-4	ALTA deturpazione di risorse naturali e di caratteri culturali, storici, visivi, morfologici, testimoniali.	ALTA deturpazione di risorse naturali e di caratteri culturali, storici, visivi, morfologici, testimoniali. L'aerogeneratore che emerge sullo sfondo, anche se parzialmente coperto, degrada molto questa importante parte del giardino di Torre Giulia compromettendo l'appetibilità del sito	-4
-5	MOLTO ALTA deturpazione di risorse naturali e di caratteri culturali, storici, visivi, morfologici, testimoniali.	MOLTO ALTA deturpazione di risorse naturali e di caratteri culturali, storici, visivi, morfologici, testimoniali.	-5

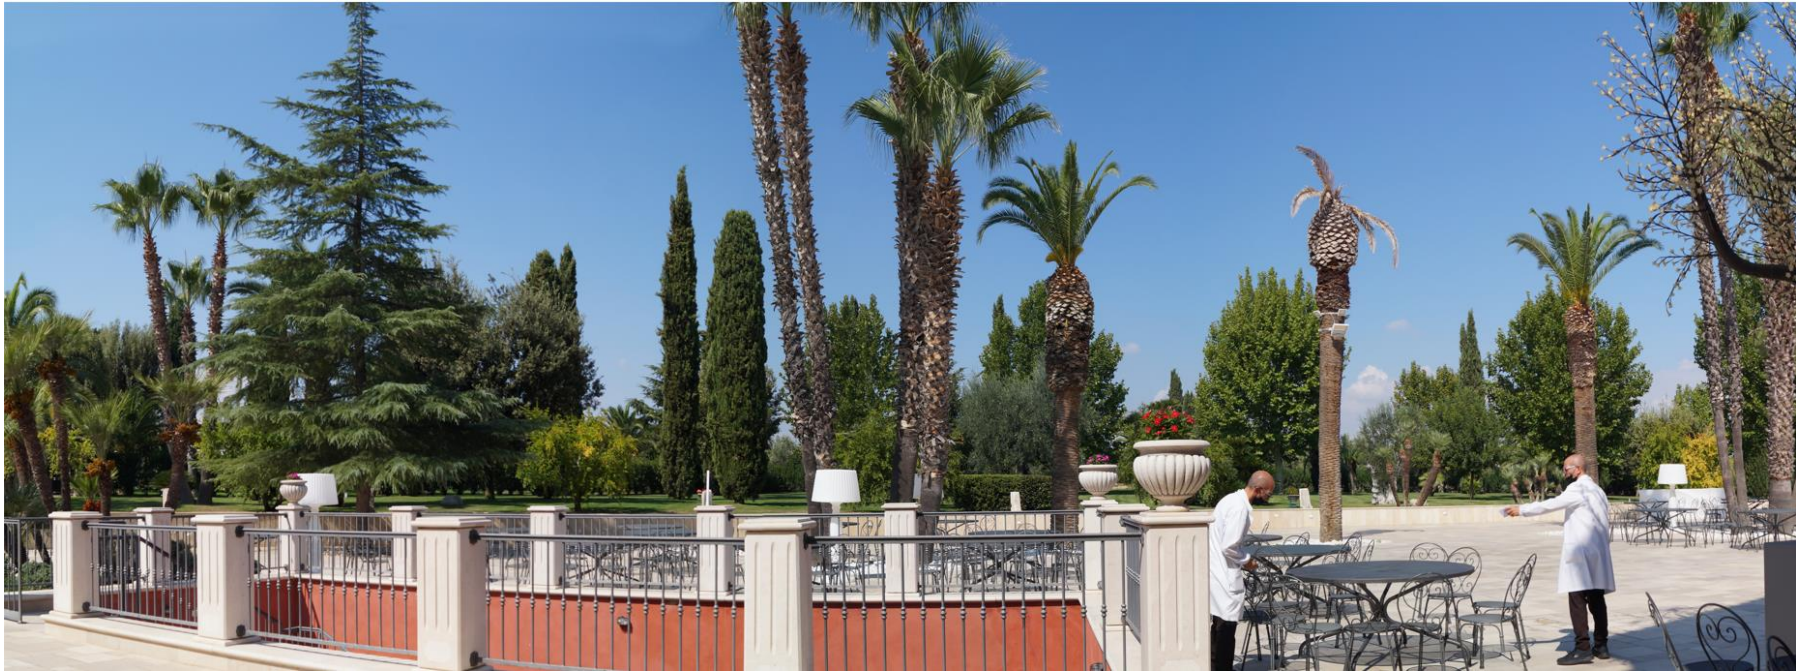
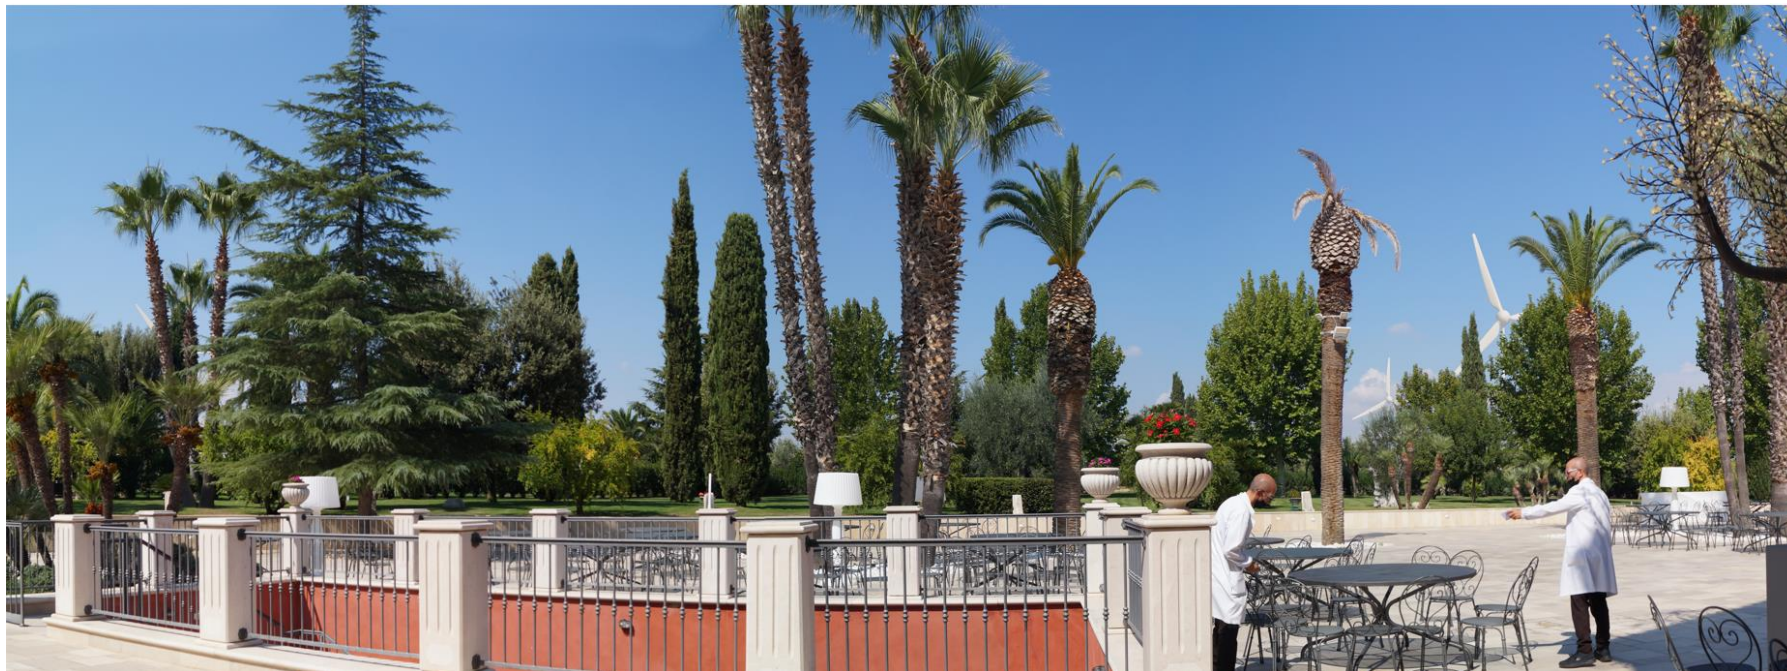
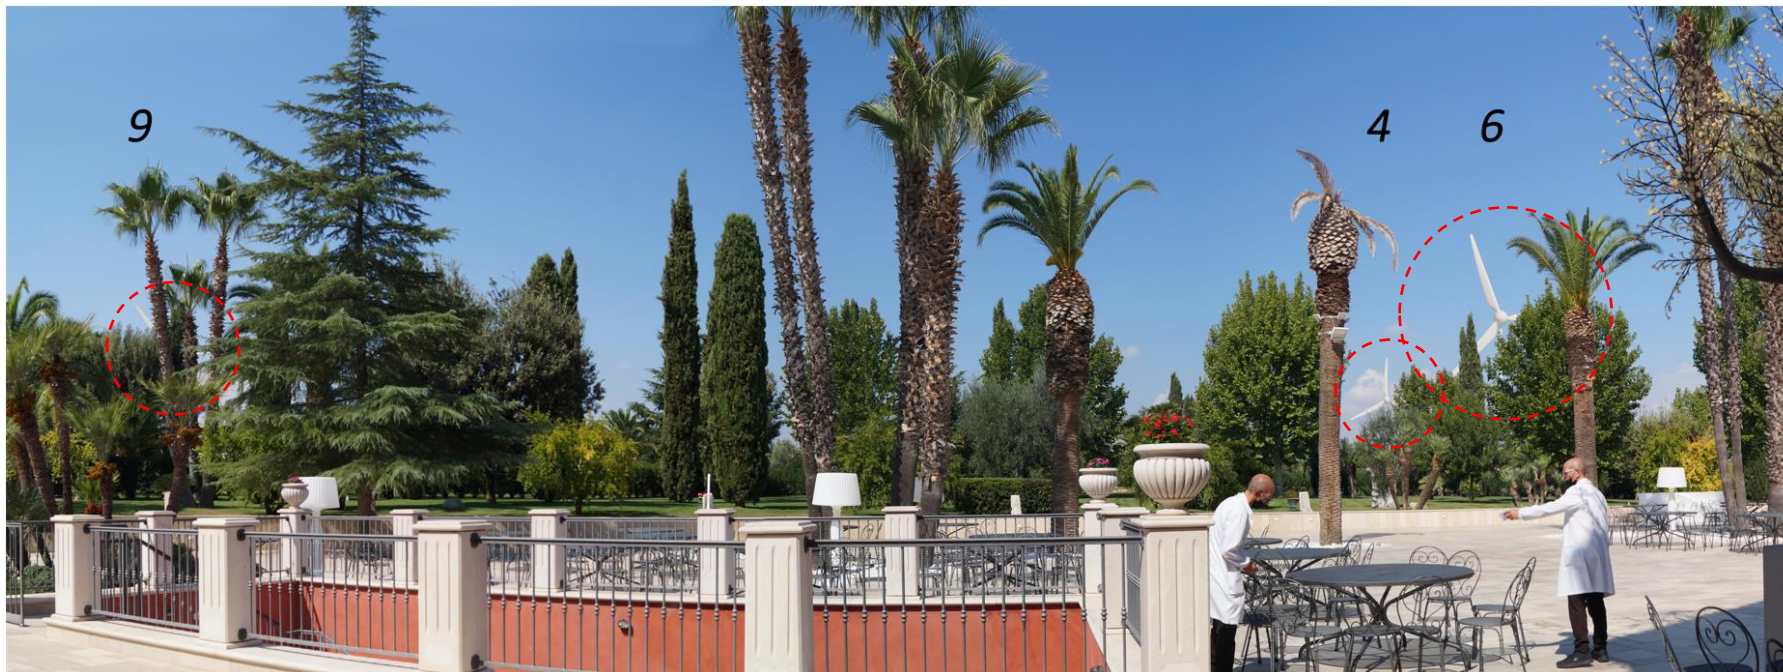
Cono ottico n. 9 – "Torre Giulia", area esterna Sala Archi - direzione ovest

Panoramica – stato dei luoghi ex ante

Panoramica – stato dei luoghi ex post

Simulazione di progetto – identificazione aerogeneratori

Il progetto eolico è visibile in secondo piano sull'orizzonte visivo del cono ottico.

Critero da DPCM 12.12.2005 DEGRADO <i>Deturpazione di risorse naturali e di caratteri culturali, storici, visivi, morfologici, testimoniali</i>			
EX ANTE		EX POST	
Valutazione quantitativa	Valutazione qualitativa	Valutazione qualitativa	Valutazione quantitativa
0	<p>ASSENZA di deturpazione di risorse naturali e di caratteri culturali, storici, visivi, morfologici, testimoniali.</p> <p>La vista non presenta elementi di deturpazione di risorse naturali, culturali e, nel caso di specie, di tipo agricolo.</p>	<p>ASSENZA di deturpazione di risorse naturali e di caratteri culturali, storici, visivi, morfologici, testimoniali.</p>	0
-1	<p>MOLTO BASSA deturpazione di risorse naturali e di caratteri culturali, storici, visivi, morfologici, testimoniali.</p>	<p>MOLTO BASSA deturpazione di risorse naturali e di caratteri culturali, storici, visivi, morfologici, testimoniali.</p>	-1
-2	<p>BASSA deturpazione di risorse naturali e di caratteri culturali, storici, visivi, morfologici, testimoniali.</p>	<p>BASSA deturpazione di risorse naturali e di caratteri culturali, storici, visivi, morfologici, testimoniali</p>	-2

-3	<p>MEDIA deturpazione di risorse naturali e di caratteri culturali, storici, visivi, morfologici, testimoniali.</p>	<p>MEDIA deturpazione di risorse naturali e di caratteri culturali, storici, visivi, morfologici, testimoniali.</p>	-3
-4	<p>ALTA deturpazione di risorse naturali e di caratteri culturali, storici, visivi, morfologici, testimoniali.</p>	<p>ALTA deturpazione di risorse naturali e di caratteri culturali, storici, visivi, morfologici, testimoniali.</p> <p>I due aerogeneratori sullo sfondo, anche se parzialmente coperti, degradano la qualità visiva di questa importante parte del giardino di Torre Giulia compromettendo l'appetibilità del sito</p>	-4
-5	<p>MOLTO ALTA deturpazione di risorse naturali e di caratteri culturali, storici, visivi, morfologici, testimoniali.</p>	<p>MOLTO ALTA deturpazione di risorse naturali e di caratteri culturali, storici, visivi, morfologici, testimoniali.</p>	-5

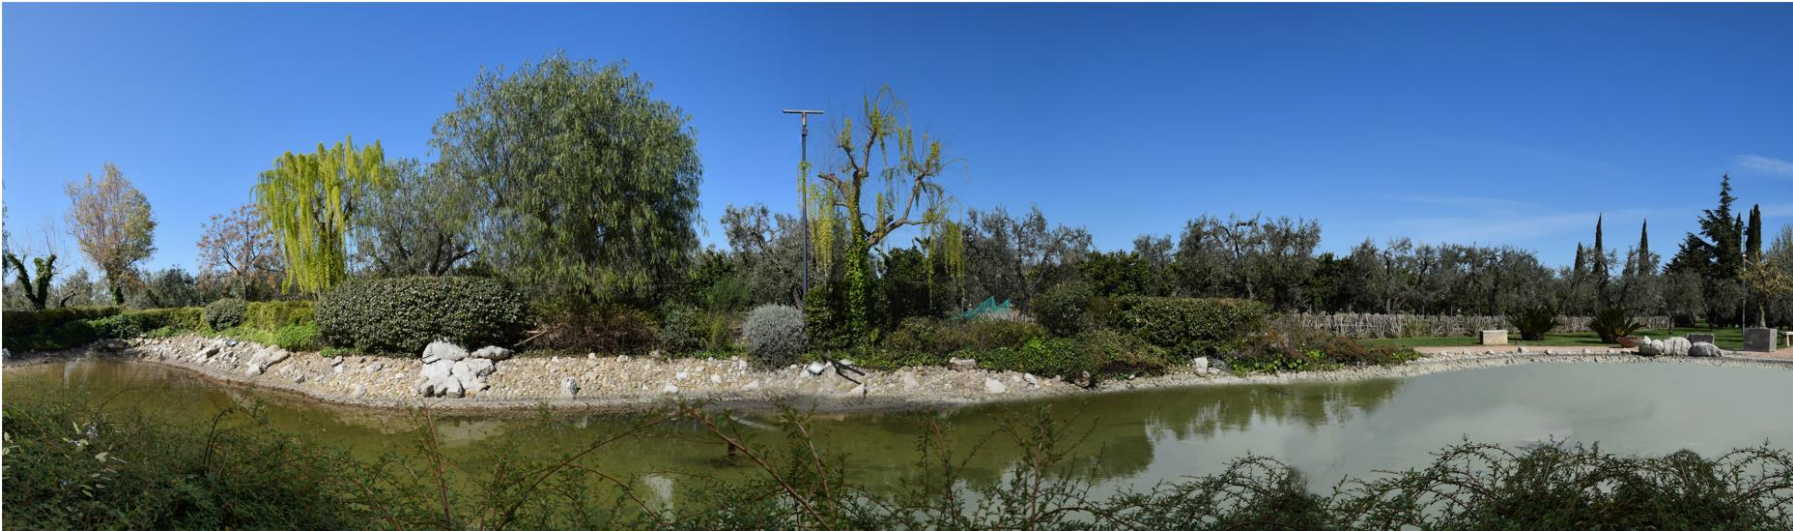
Panoramica – stato dei luoghi ex ante

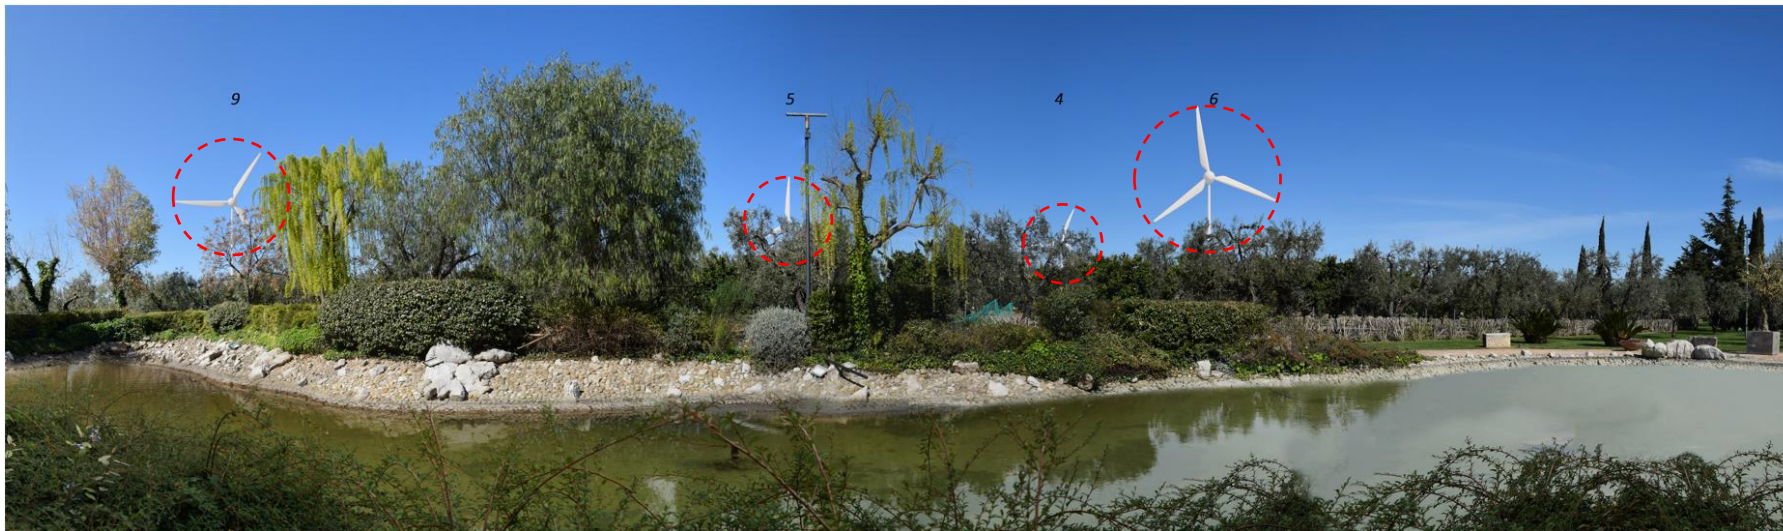
Panoramica – stato dei luoghi ex post

Simulazione di progetto – identificazione aerogeneratori

Il progetto eolico è visibile in secondo piano e sullo sfondo.

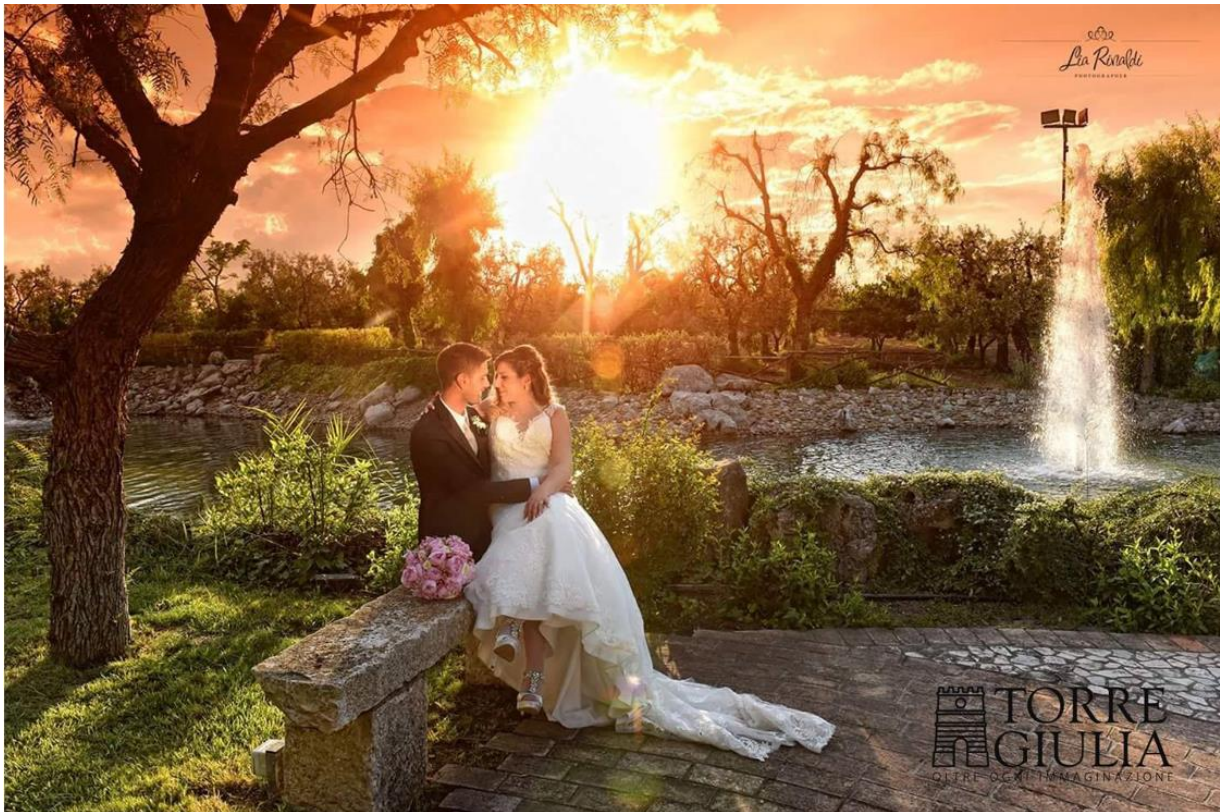
Ex ante parco eolico

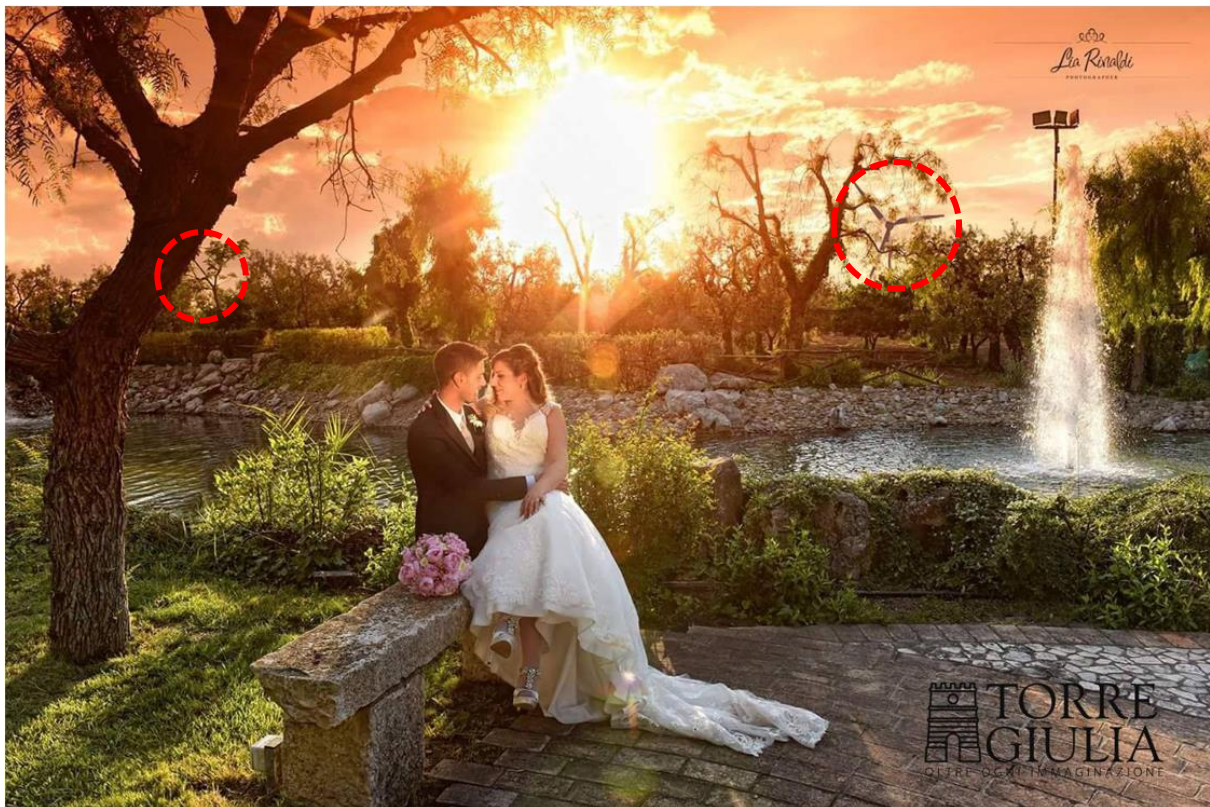
Ex post parco eolico

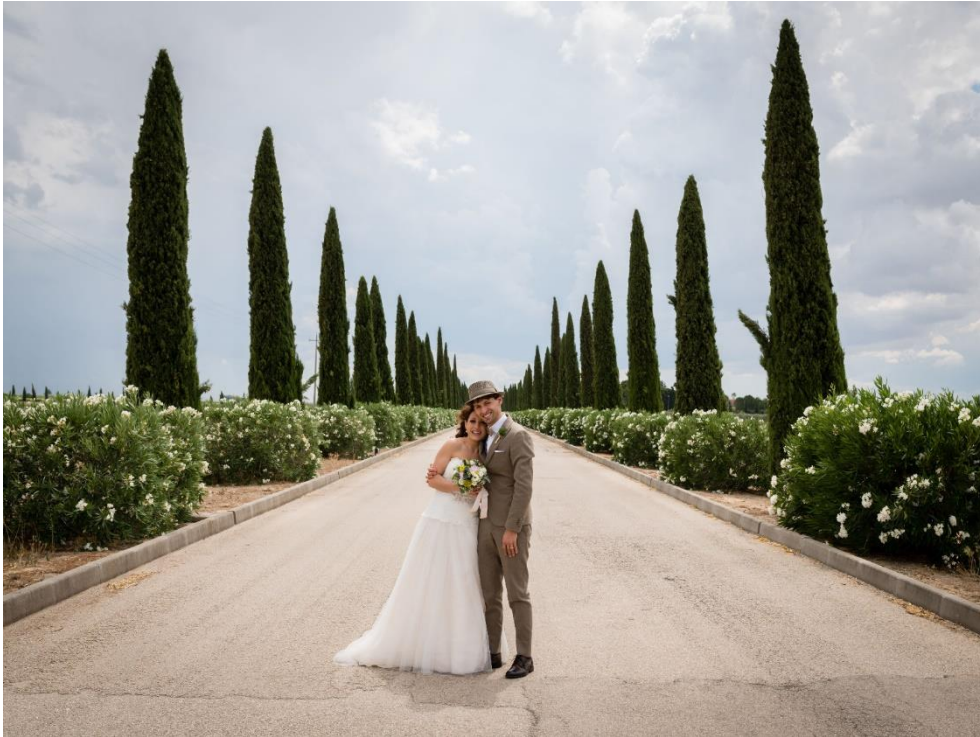
Ex ante parco eolico

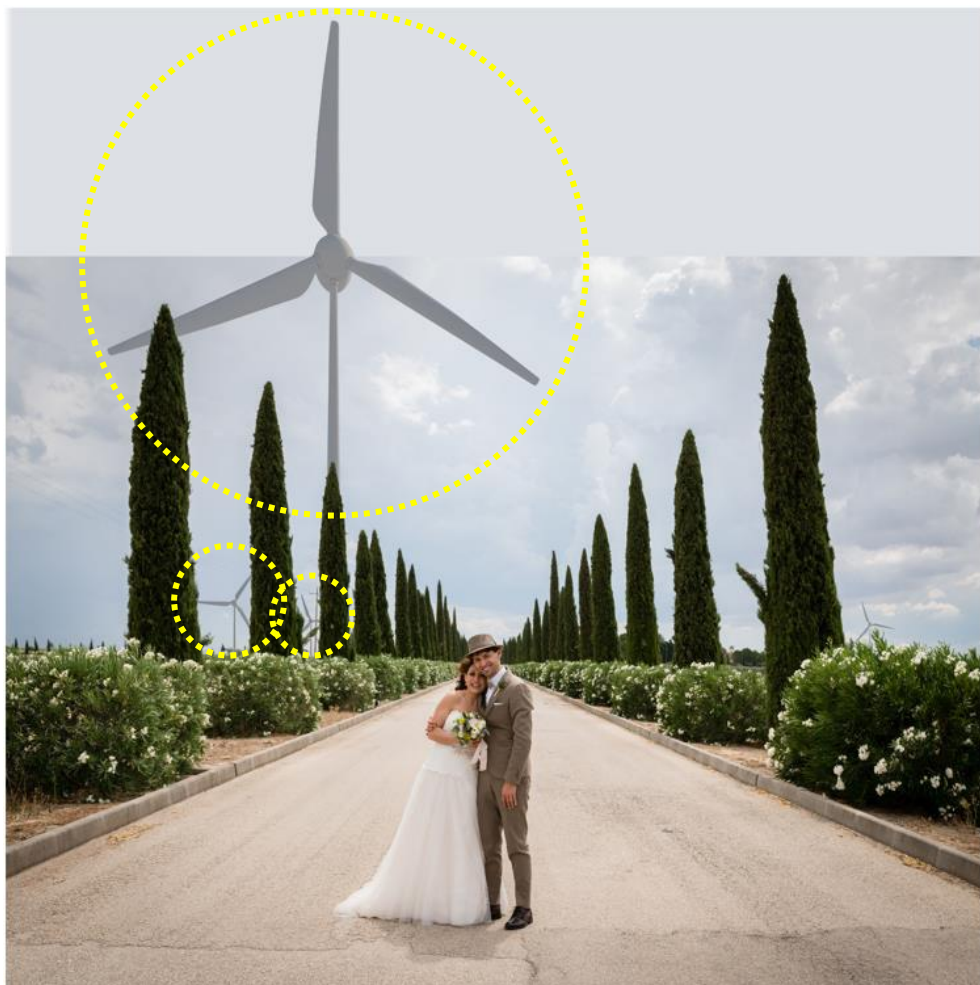
Ex post parco eolico
