S.S.N. 318 DI VALFABBRICA

Tratto Valfabbrica-Schifanoia - Interventi di completamento dal Km 16+224 al Km 19+354

MONITORAGGIO AMBIENTALE - FASE CORSO D'OPERA

RELAZIONE DI FASE CORSO D'OPERA

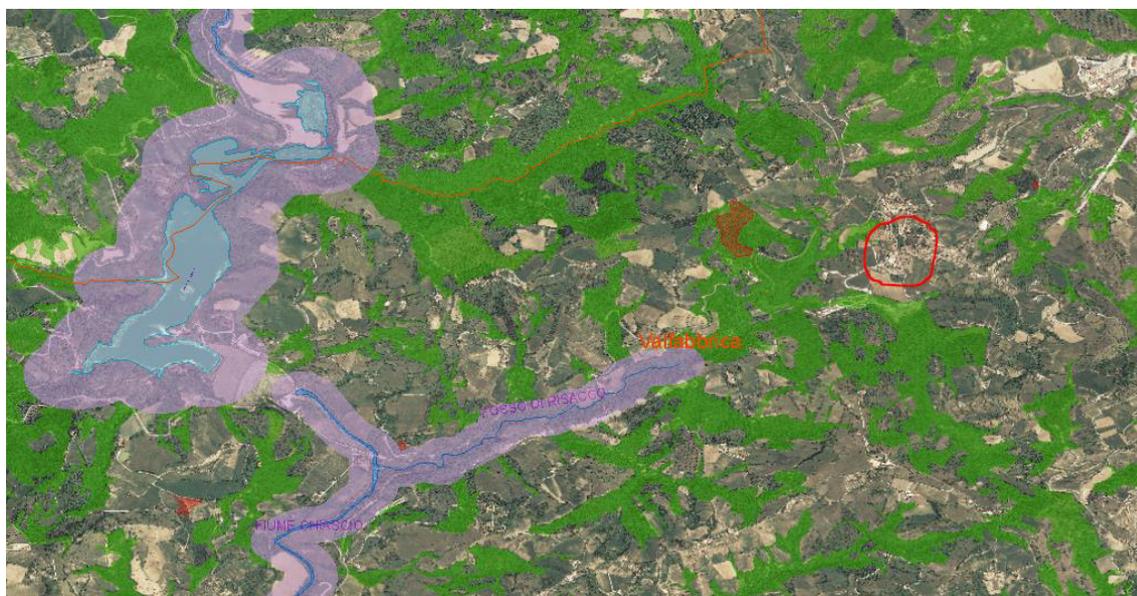
Esistono solo due tipologie di vincolo che sono quelle di rispetto del corso d'acqua Rio Risacco **lettera c** *"Fiumi, torrenti e corsi d'acqua"* art. 142 comma 1 dei Beni Paesaggistici D.Lgs 142/04, vincolo che non viene direttamente interessato dal lotto in oggetto e vincolo **lettera g** *"Territori coperti da foreste e da boschi"* art. 142 comma 1 dei Beni Paesaggistici D.Lgs 142/04 che invece sono parzialmente interferiti dai tratti in viadotto, Tre Vescovi e Calvario e dagli imbocchi delle due gallerie naturali Picchiarella e Casacastalda.
