AEROPORTO DI MILANO "MALPENSA"
PASSACORE
Centro servizi per l'autotrasporto Cargo

Studio Preliminare Ambientale
Ai sensi dell'art. 19 del D.Lgs 152/06

Caratteri percettivi: Ambiti a frequentazione locale e bassa velocità di percorrenza

T.16

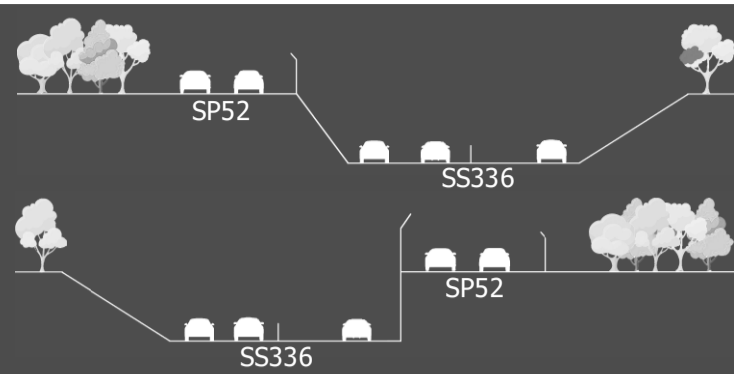
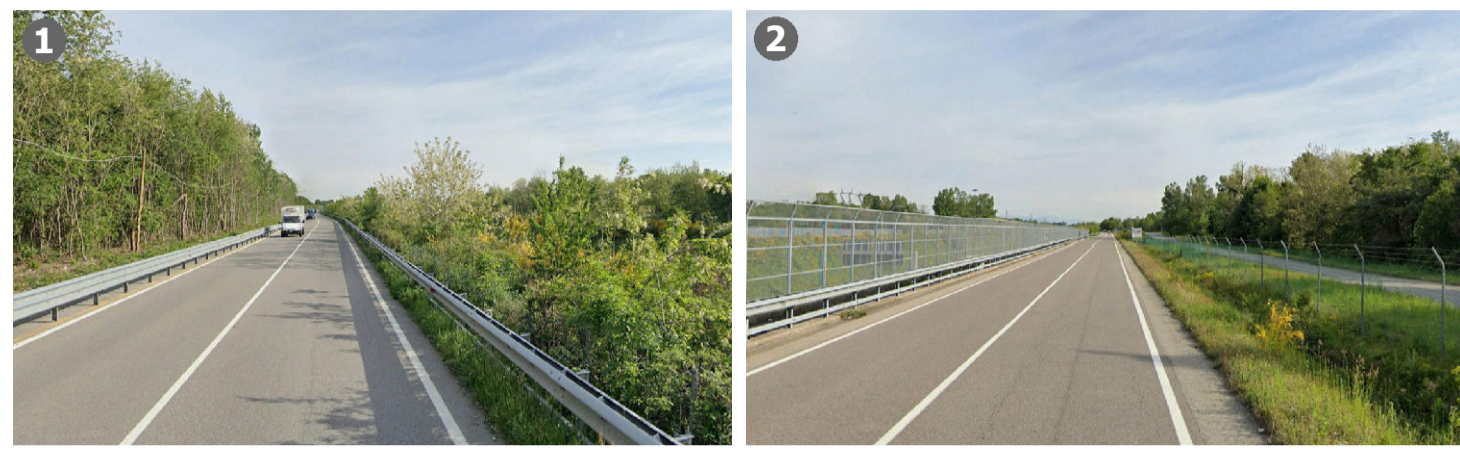
CONDIZIONI DI VISUALITA' IMPOSSIBILE

Le condizioni di fruizione visiva non risultano possibili lungo i tratti della SP52 che si sviluppano all'interno di un ambito connotato dalla presenza di aree boscate. Tale vegetazione arborea non consente una visuale aperta del paesaggio circostante e, quindi, dell'area aeroportuale

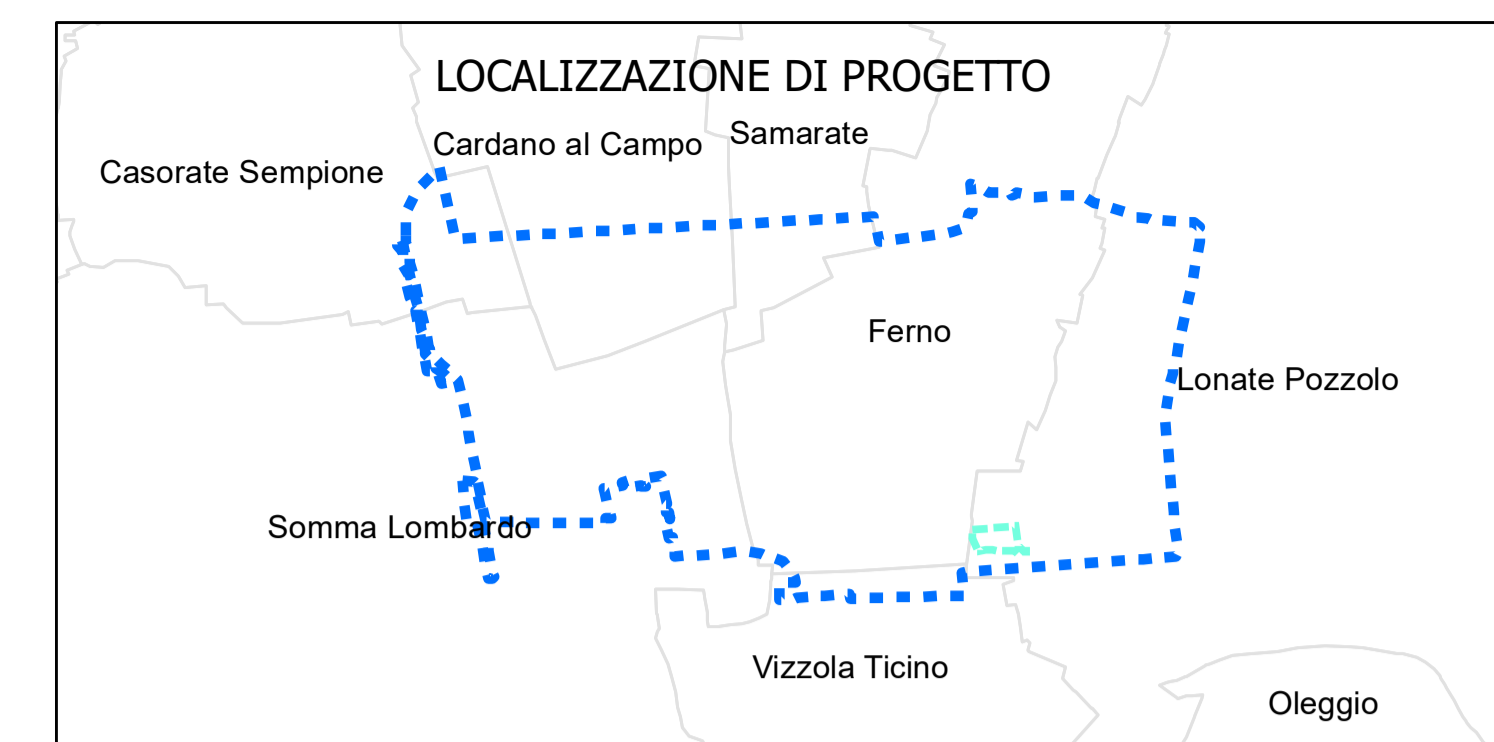
Condizioni di visibilità

Possibile
 Impossibile
