Il presente elaborato è redatto in quanto si rende necessario l'attraversamento del Regio Tratturo "Candela – Pescasseroli" in agro di Circello (BN) con la viabilità di servizio al parco eolico in progetto.

### ***5. ADEGUAMENTO - VIABILITÀ DI ACCESSO ALLA ZONA DEI GENERATORI EOLICI***

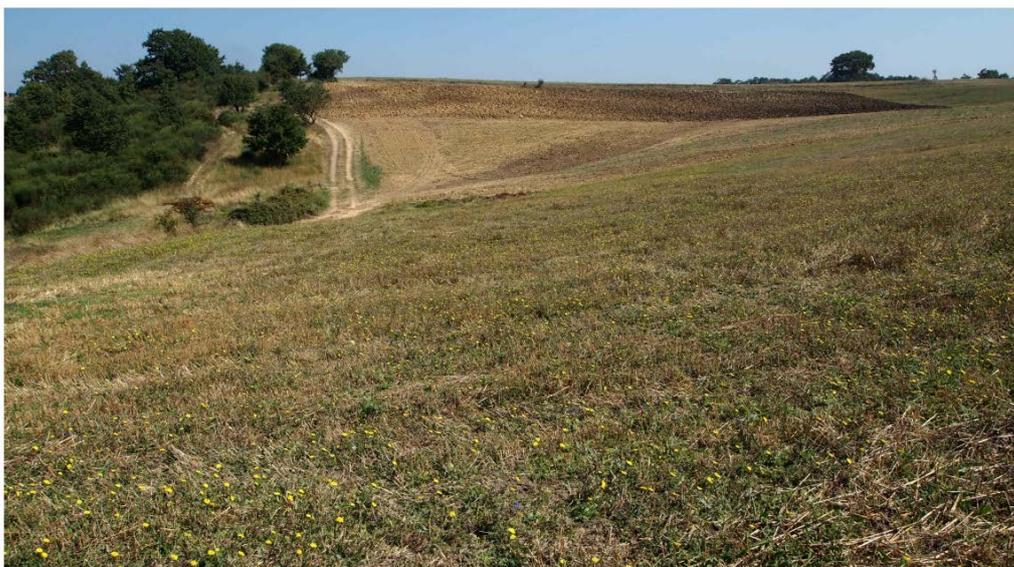
Figura 2. Panoramica generale dell'area indagata

Lo stato del terreno al momento della ricognizione è apparso al quanto vario, dal momento che, a superfici mietute e a riposo si contrappongono terreni arati a notevole profondità. Sono inoltre presenti piccoli boschetti di querce che punteggiano l'area o fanno da limite al tratturo e alle strade interpoderali (**Fig. 2**).

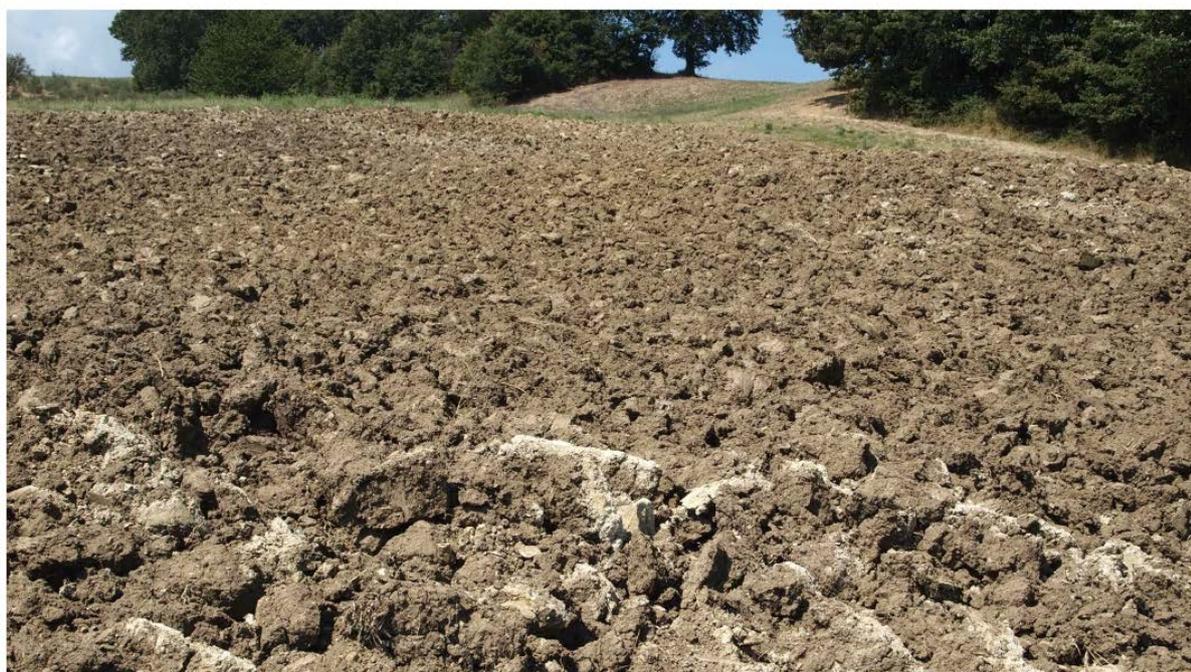
**Figura 4. Affioramento del substrato geologico**

L'analisi pedologica delle aree ha registrato delle coperture esigue, dal momento che anche le arature meno profonde hanno messo in luce il substrato geologico (**Fig. 4**)
