Trans Adriatic
Pipeline

Relazione Finale sulla Verifica di Ottemperanza in Corso d'Opera alla

Prescrizione A.42

del D.M. N. 223 dell'11.09.2014

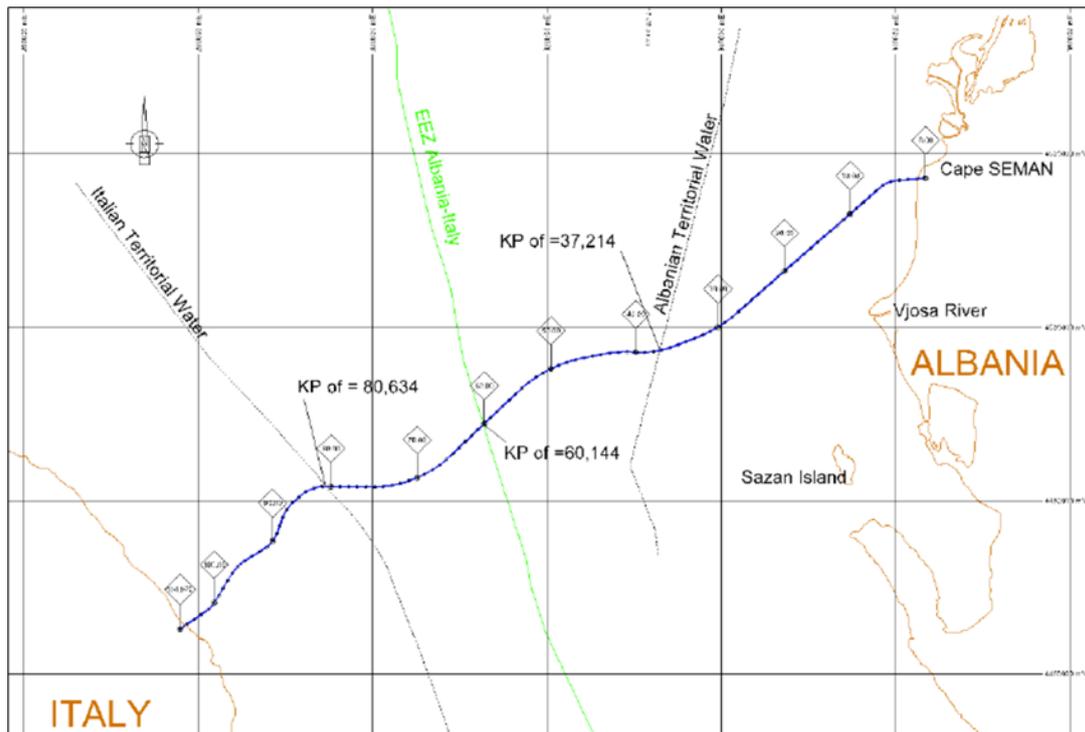
Figura 1: Progetto TAP, sezione off-shore

Il progetto TAP consiste di una condotta sottomarina (tratto offshore, Figura 1) lunga circa 45 km, di una condotta interrata (tratto onshore, Figura 2) lunga circa 8 km e di un Terminale di Ricezione del Gasdotto (PRT) ubicato nel Comune di Melendugno, in provincia di Lecce.

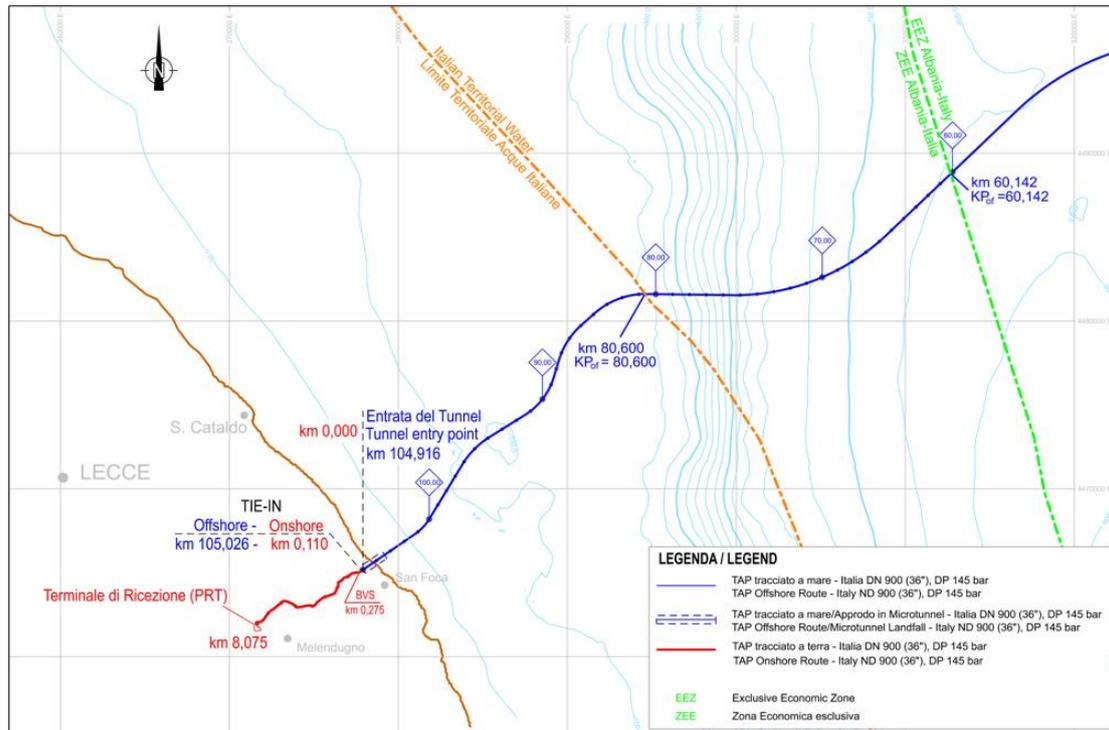
Figura 2: Il Progetto TAP in Italia

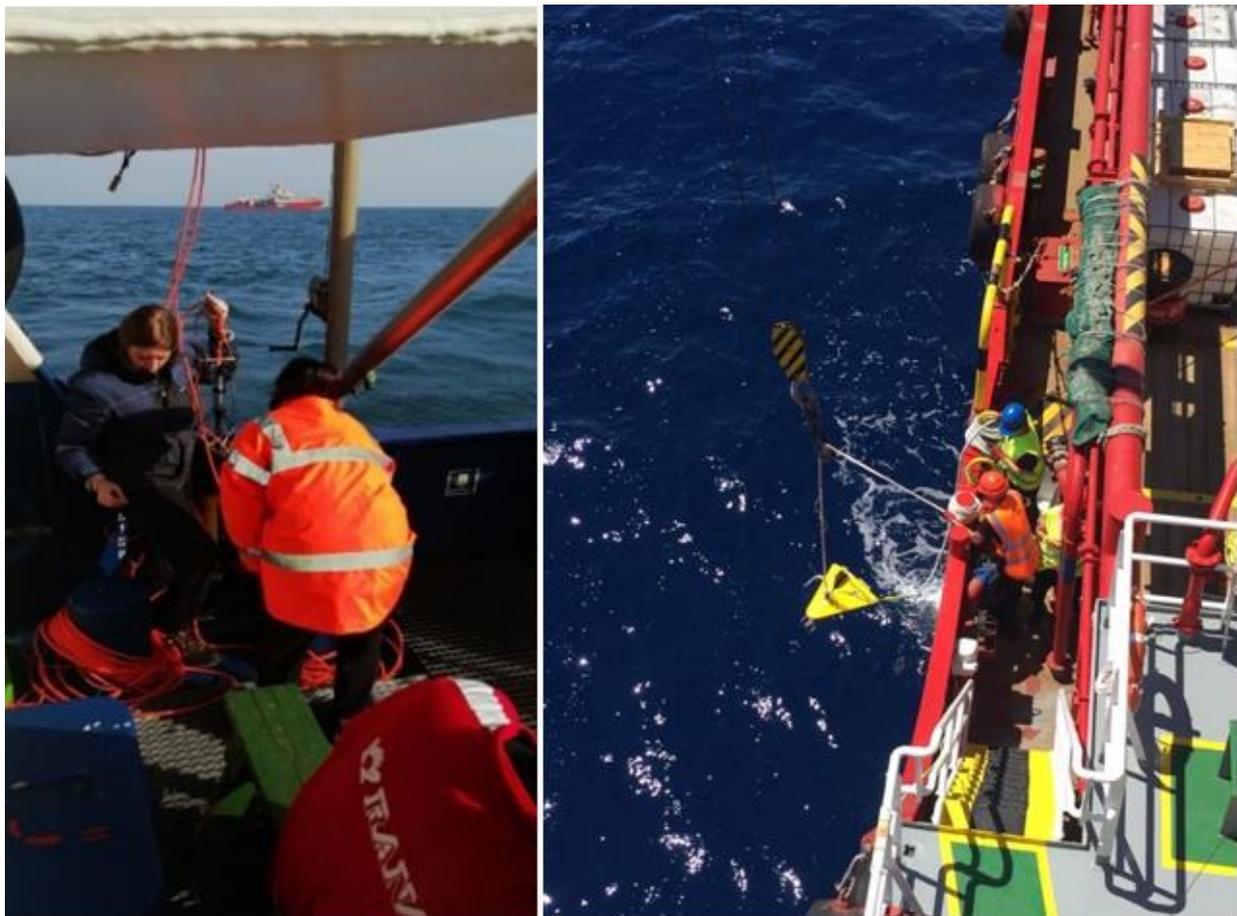
Figura 3: Operatori MMO durante la messa in acqua dell'idrofono (sinistra), operatori PAM durante la messa in acqua dell'idrofono (destra)

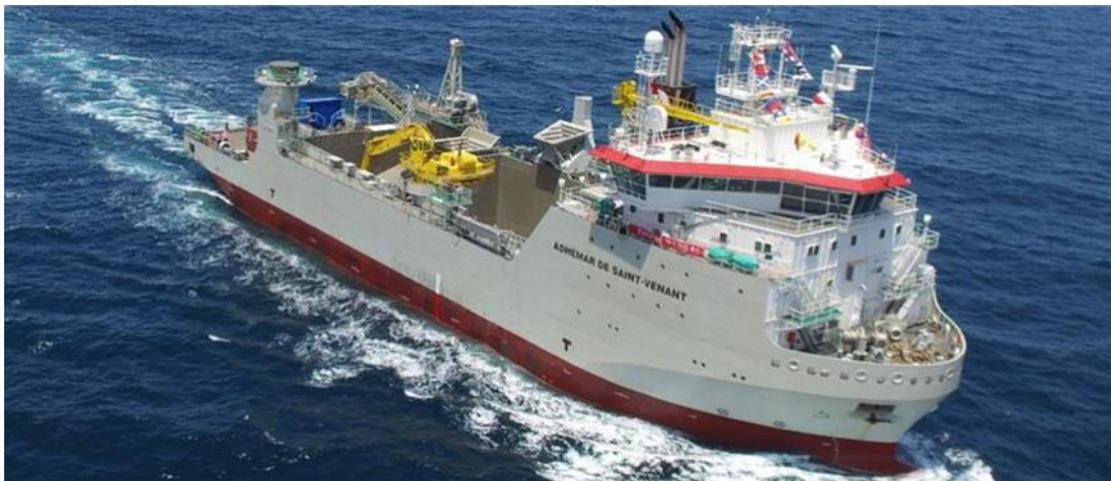
Figura 6: Adhemar de Saint Venant (lunghezza 95m, larghezza 22m, stazza lorda 6200 ton)

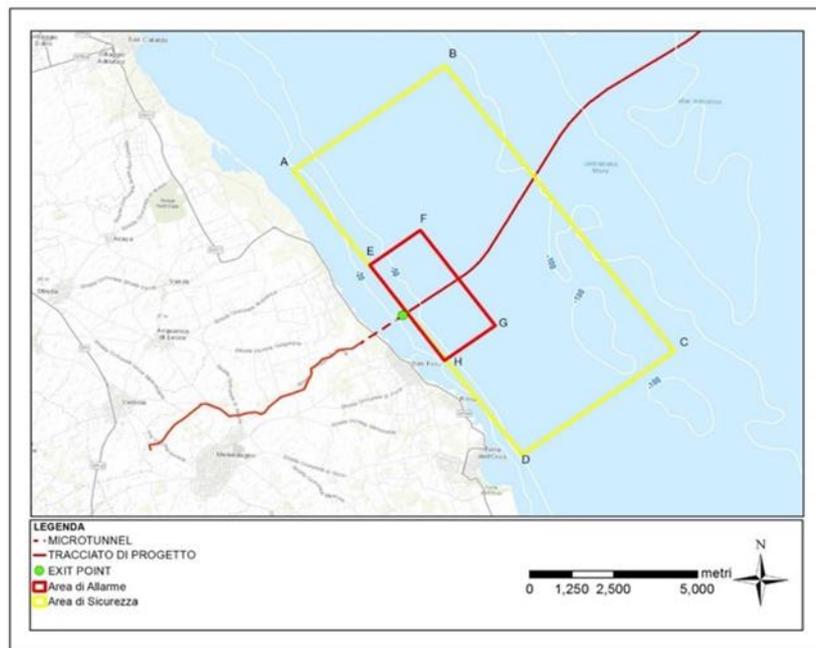
Figura 7: Area di monitoraggio (o zona di mitigazione, MZ). In giallo è definita l'area di sicurezza SZ (A-B-C-D), in rosso l'area di allarme AZ (E-F-G-H)

In accordo alla Prescrizione A.42 (lettera b) del DM 223/2014, il monitoraggio del rumore e dei mammiferi e rettili marini è stato effettuato all'interno di un'area estesa fino a 3 nm (miglia nautiche) dal punto di uscita del microtunnel, corrispondente ad una superficie di 61.74 km², pari a 18 nm². Quest'area, definita dagli areali di attenzione per il monitoraggio e corrispondente alla zona geografica di mitigazione (MZ, o zona di esclusione), comprende un'area di sicurezza - SZ, 3 nm dall'exit point, in giallo - e un'area di allarme - AZ, 1 nm dall'exit point, in rosso. (Figura 7).

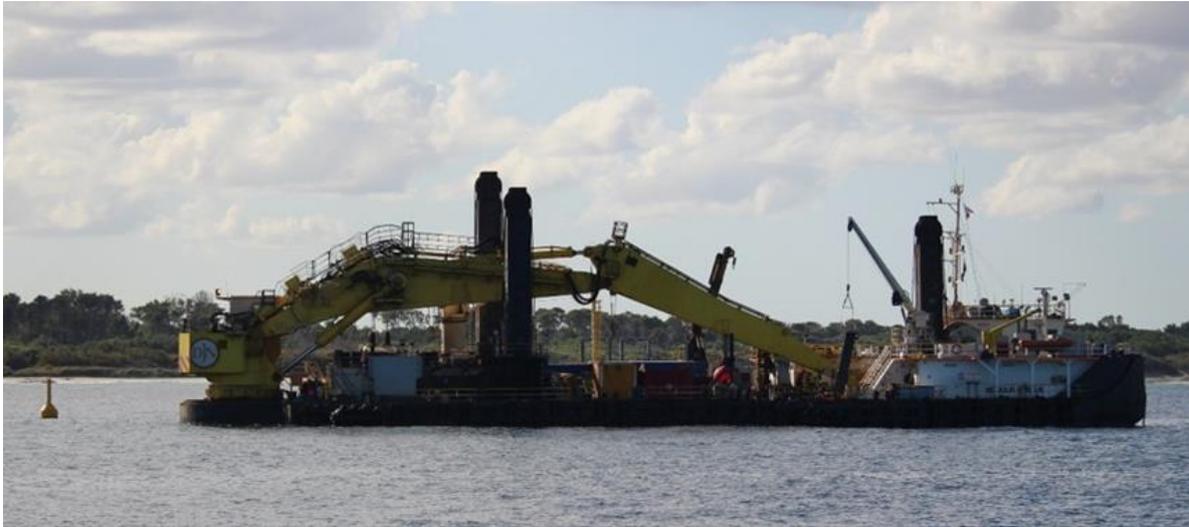
Figura 8: "Mimar Sinan"

- Il *backhoe dredger* “Mimar Sinan” (Figura 8);
- utilizzato per le operazioni di rimozione delle opere temporanee di stabilizzazione del carico geostatico, scavo per il recupero della testa fresante, supporto sommozzatori per l’imbracatura della testa fresante e recupero della testa fresante;
- Il *multi purpose vessel* “Daniel Bernoulli” (Figura 9), utilizzato per la posa della ghiaia costituente il rilevato di raccordo tra l’Exit-point del microtunnel ed il fondale.

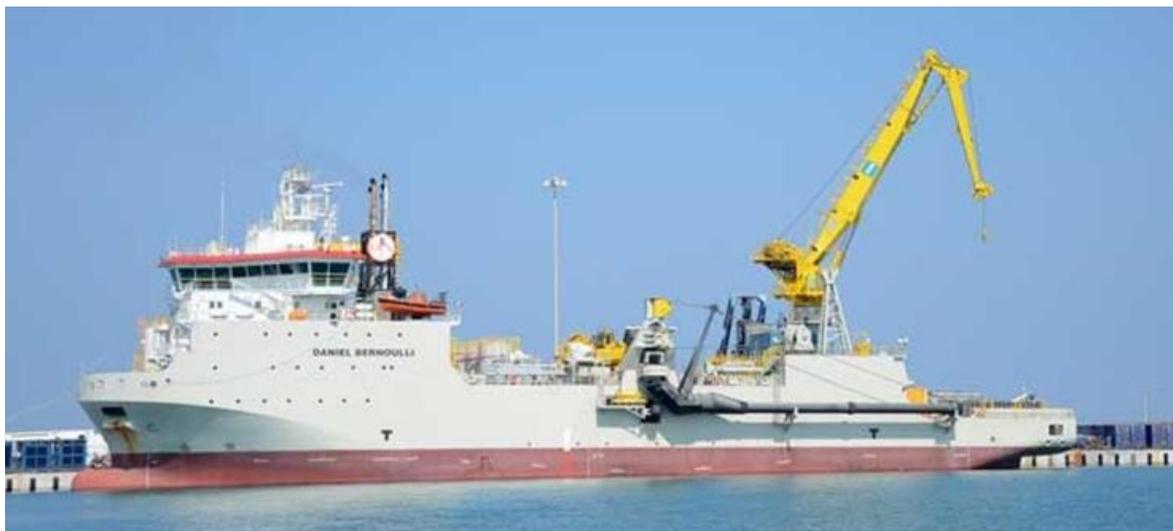
Figura 9: "Daniel Bernoulli"

- Il *multi purpose vessel* "Daniel Bernoulli" utilizzato per posare il cavo di tiro all'interno del microtunnel (Figura 9);
- La nave posatubi "Castoro Sei", utilizzata per eseguire le operazioni di tiro della condotta all'interno del microtunnel e la posa della stessa in mare (Figura 10);
- Il support vessel "Ievoli Ivory" (Figura 11) utilizzato per supportare il Castoro Sei durante la posa della condotta mediante la tecnica del varo guidato;
- Navi di supporto (Figura 12) varie come i rimorchiatori utilizzati per lo spostamento delle ancore del Castoro Sei o quelle utilizzate per rifornire la medesima unità con i tubi necessari per assemblare la linea da varare a bordo.

L'unità coinvolta è stata il *fall pipe vessel* "Daniel Bernoulli" (Figura 9), utilizzato per il rinterro all'exit-point con sedimento precedentemente dragato (05-17/10/2020) e per la rimozione del palancolato (20/10/2020-11/11/2020).

- Il multi purpose vessel "Daniel Bernoulli" utilizzato per posare il cavo di tiro all'interno del microtunnel (Figura 9);
- La nave posatubi "Castoro Sei", utilizzata per eseguire le operazioni di tiro della condotta all'interno del microtunnel e la posa della stessa in mare (Figura 10);
- Il support vessel "Ievoli Ivory" (Figura 11), utilizzato per supportare il Castoro Sei durante la posa della condotta mediante la tecnica del varo guidato;
- Navi di supporto (Figura 12) varie come i rimorchiatori utilizzati per lo spostamento delle ancore del Castoro Sei o quelle utilizzate per rifornire la medesima unità con i tubi necessari per assemblare la linea da varare a bordo.

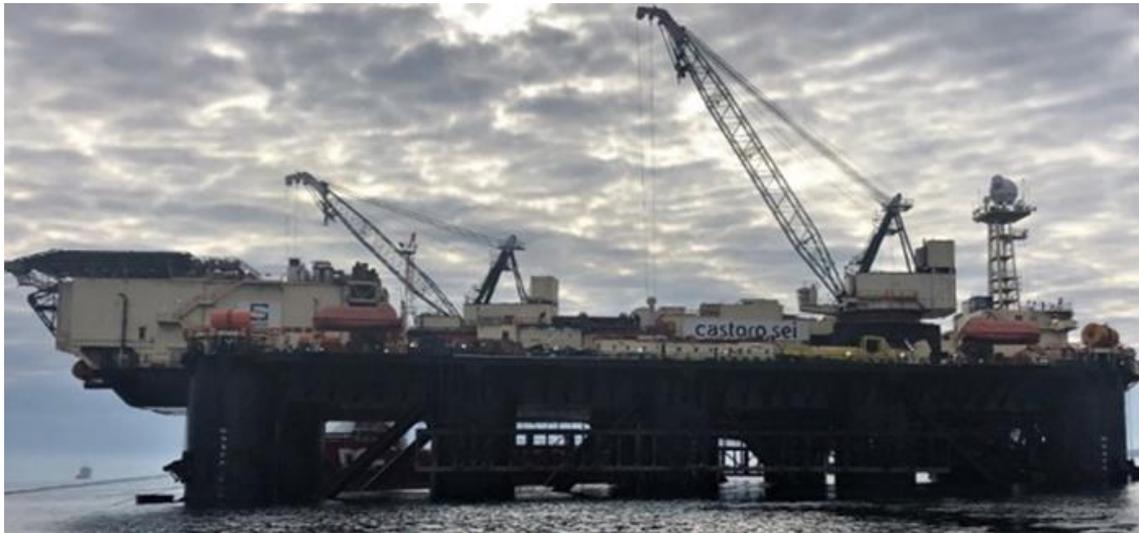
Figura 10: Nave posatubi Castoro 6

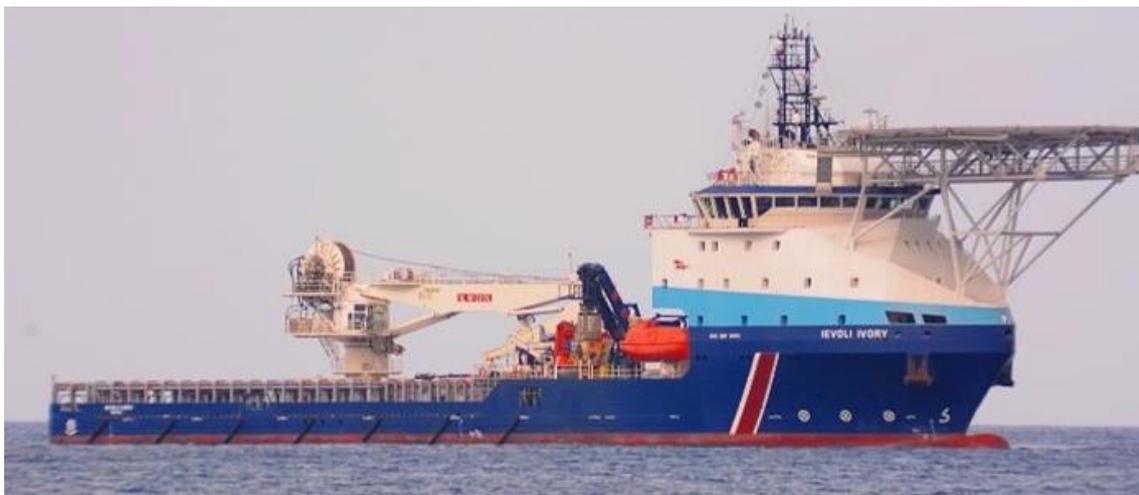
Figura 11: Nave in assistenza per eseguire il varo guidato levoli Ivory

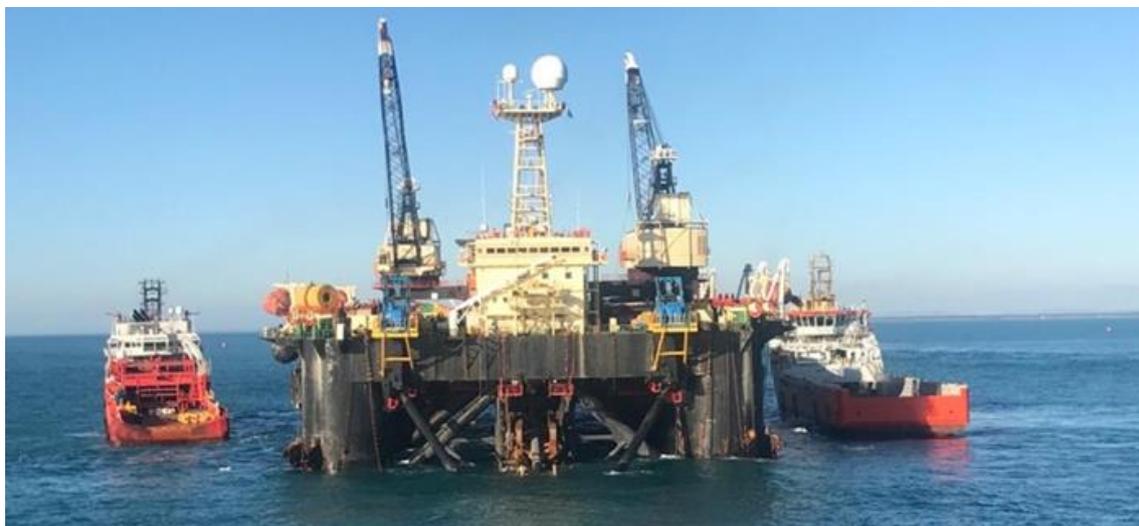
Figura 12: Navi di supporto affiancate al Castoro Sei

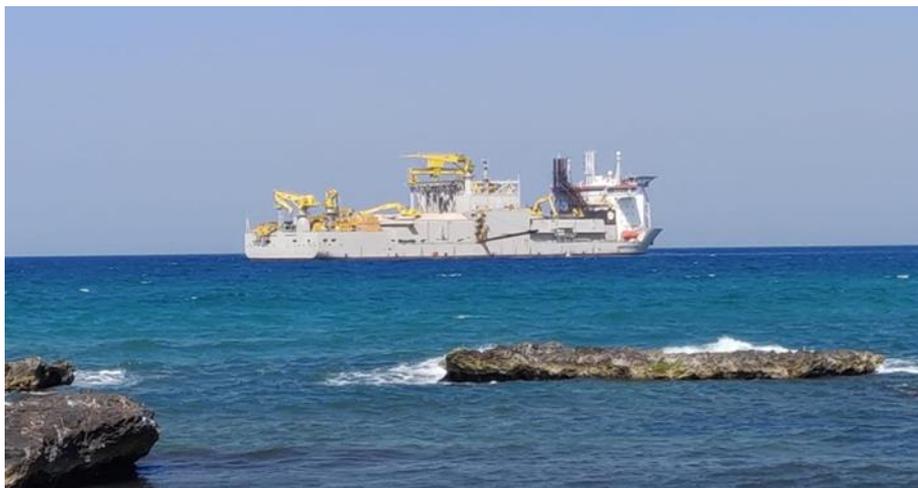
Figura 13 Joseph Plateau

Le attività sono state effettuate dal 09.04.2020 al 11.04.2020 con il Fall Pipe Vessel Joseph Plateau (Figura 13). Per far fronte alle difficoltà logistiche e organizzative causate dalle restrizioni in atto a livello nazionale ed internazionale per il contenimento della diffusione del Covid-19, TAP ha sviluppato una specifica proposta di monitoraggio che è stata illustrata durante alcune video conference dedicate tenutesi con ISPRA e ARPA Puglia prima dell'inizio dei lavori. In particolare, le modalità di esecuzione dei monitoraggi e le relative azioni di mitigazione sono state descritte all'interno di un Report dedicato (Codice doc. OPL00-A855-150-Y-TPF-0001 Rev.1), trasmesso alle Autorità competenti in data 08.04.2020 con nota TAP prot. LT-TAPIT-ITSK-01908.

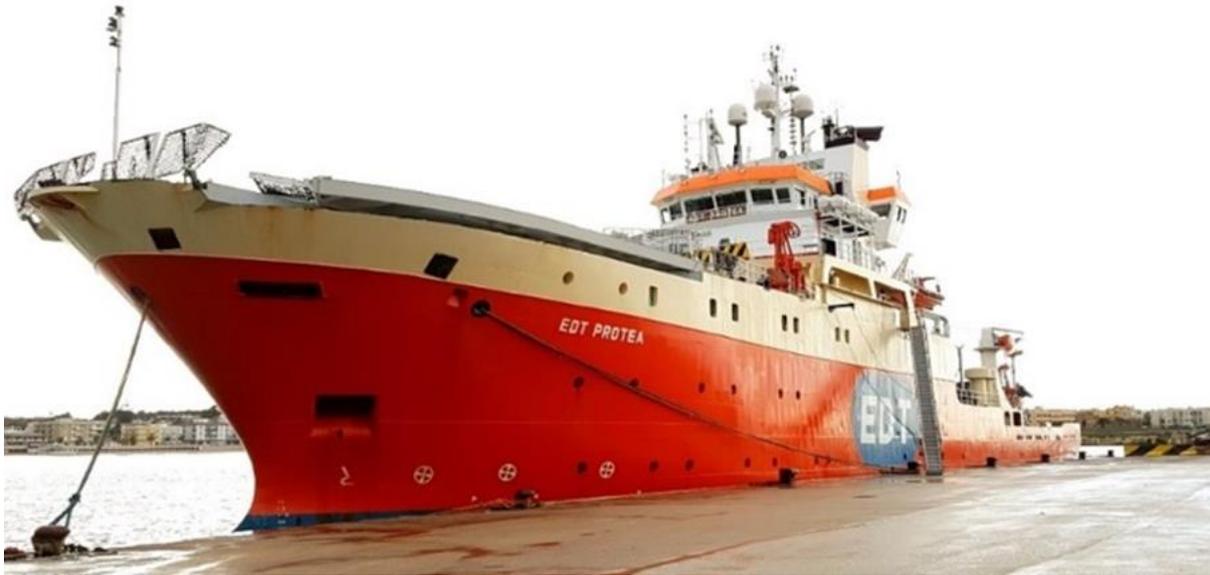
Figura 14: EDT Protea Vessel

Le attività sono state effettuate, nel periodo dal 15 al 17 maggio 2020, da operatori tecnici subacquei della Ditta Drafin Sub utilizzando come nave di supporto alle operazioni la EDT PROTEA (Figura 14), mezzo equipaggiato con sistema di posizionamento dinamico DP III. La nave ha una lunghezza di 91,2 m, una larghezza di 14,80 m e una stazza lorda di 3.793 tons.

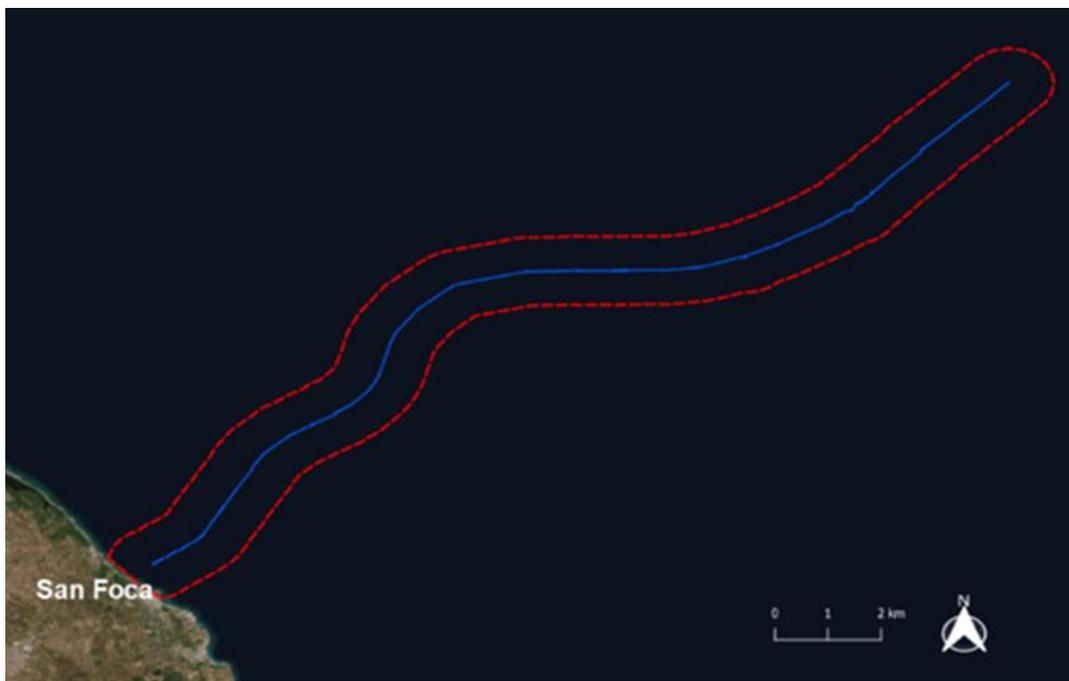
Figura 15: Rotta seguita da Castoro Sei (linea blu) durante l'intero periodo di monitoraggio (22/01/2020 – 21/03/2020).

L'area tratteggiata in rosso indica il limite della zona di monitoraggio visivo durante la posa della condotta

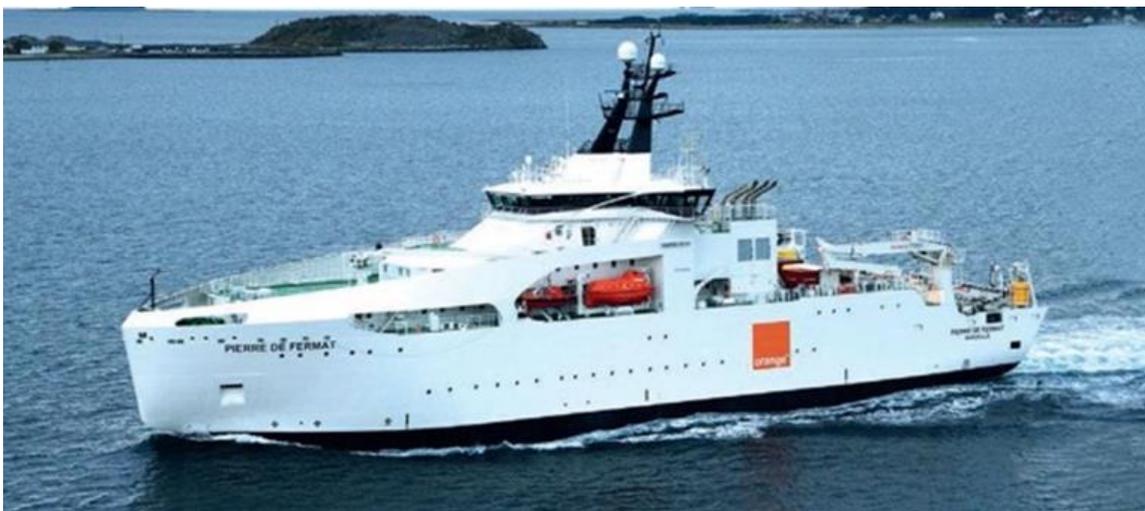
Figura 16: Nave Pierre de Fermat

- La nave "Pierre de Fermat" utilizzata per posare il cavo (Figura 16);
- Il Supply Vessel "Vos Athos" (Figura 17), utilizzato per supportare la nave Pierre de Fermat ed utilizzata come base di appoggio per gli operatori addetti al monitoraggio e le relative attrezzature.

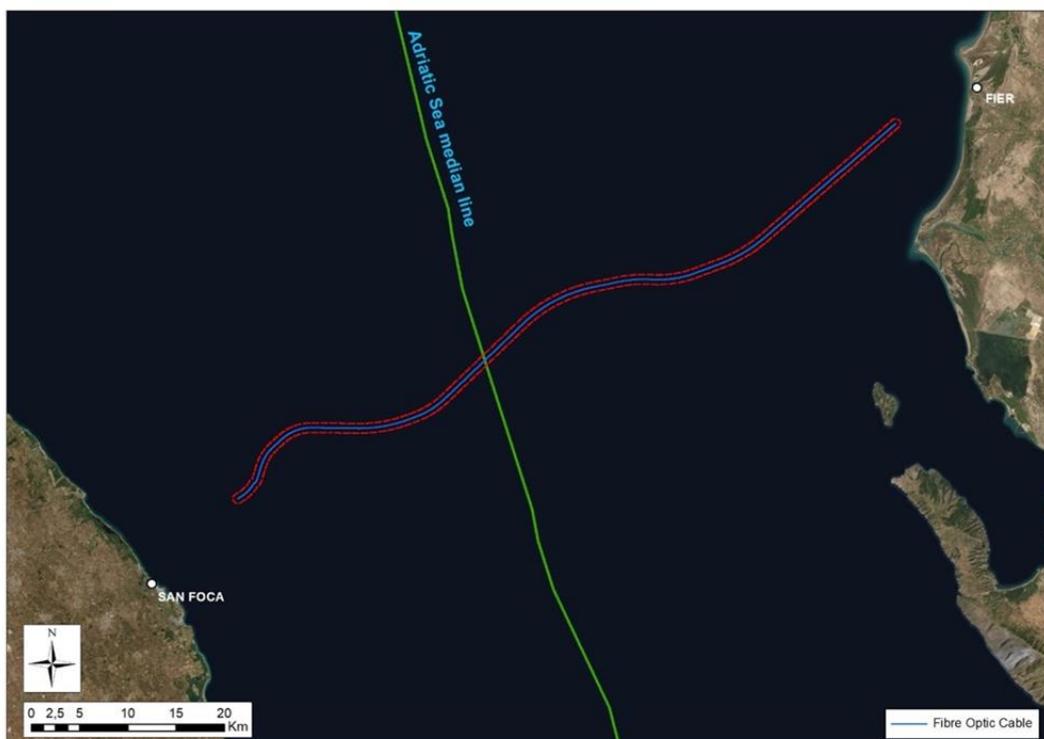
Figura 18 Rotta della nave Pierre de Fermat lungo il tracciato interessato dalla posa del FOC (linea blu) durante il periodo di monitoraggio (26/07/2020 – 20/08/2020). L'area tratteggiata in rosso indica l'estensione del monitoraggio visivo, ovvero la distanza coperta dagli operatori MMO mediante i binocoli lungo la rotta.

L'area di monitoraggio (Figura 18) è stata definita tenendo in considerazione le condizioni dinamiche della fase operativa e stabilita come la distanza coperta dagli operatori MMO mediante i binocoli lungo la rotta di posa del cavo a fibra ottica (FOC) eseguita dalla nave "Pierre de Fermat". La descrizione completa dell'area di mitigazione e conseguenti misure di mitigazione è riportata nell'**Allegato 9**.
