Relazione Finale sulla Verifica di Ottemperanza in Corso d'Opera alla
Prescrizione A.42
del D.M. N. 223 dell'11.09.2014
come modificato dal D.M. n.72 del 16.04.2015

**OPL00-C28198-601-Y-TRX-0001- Relazione di avvio lavori di installazione delle
opere temporanee all'exit-point del microtunnel e risultati di monitoraggio
(30.10.2018 – 15.11.2018)**

Document Title:
**Relazione di avvio lavori di installazione
delle opere temporanee all'exit point del MT e
risultati di monitoraggio
(30.10.2018 – 15.11.2018)**

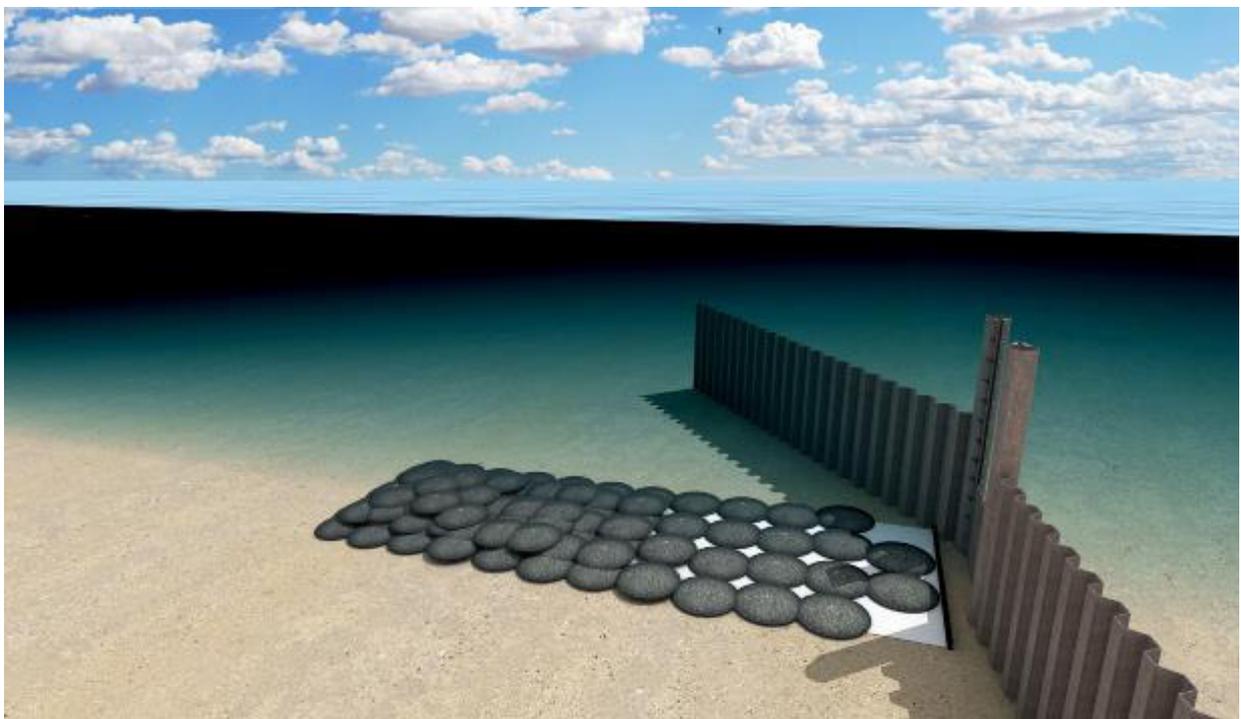
Figura 1 Rendering delle opere temporanee a fine lavori– palancoolato metallico e misure temporanee di stabilizzazione del carico geostatico.

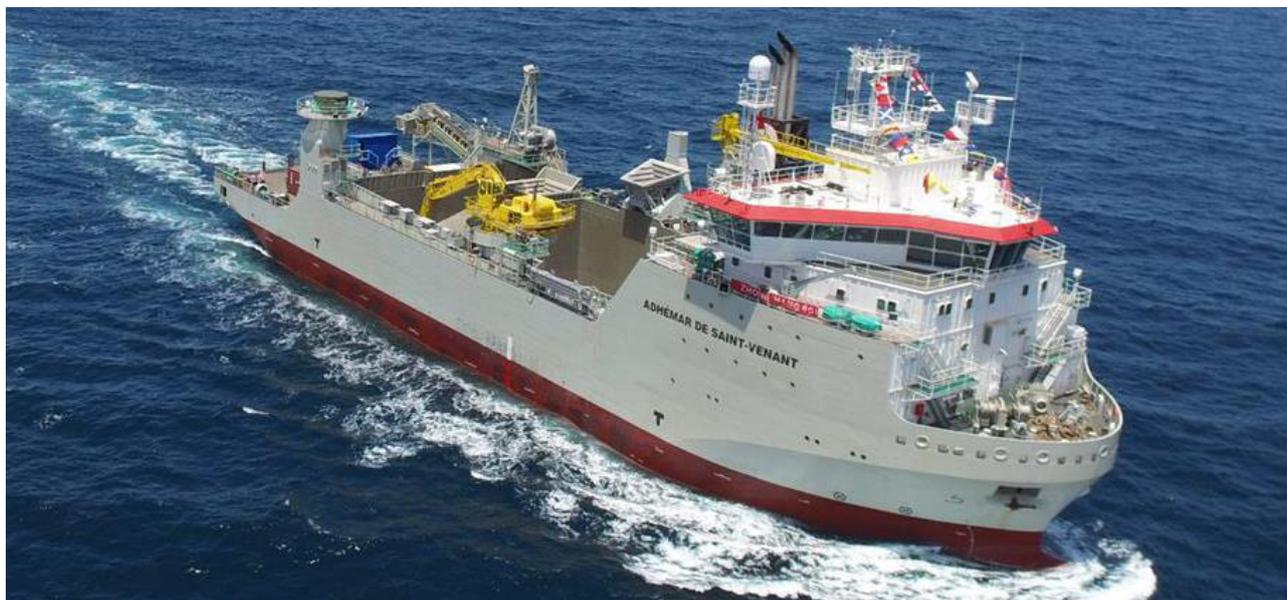
Figura 2 Adhemar De Saint Venant

L'unità navale adibita all'installazione del palancoato temporaneo e delle opere temporanee di stabilizzazione del carico geostatico al punto di uscita del microtunnel è l'Adhemar De Saint-Venant.

Lunghezza	95 m
Larghezza	22 m
Stazza lorda	6200 ton
Capacità max persone imbarcate	60 pax

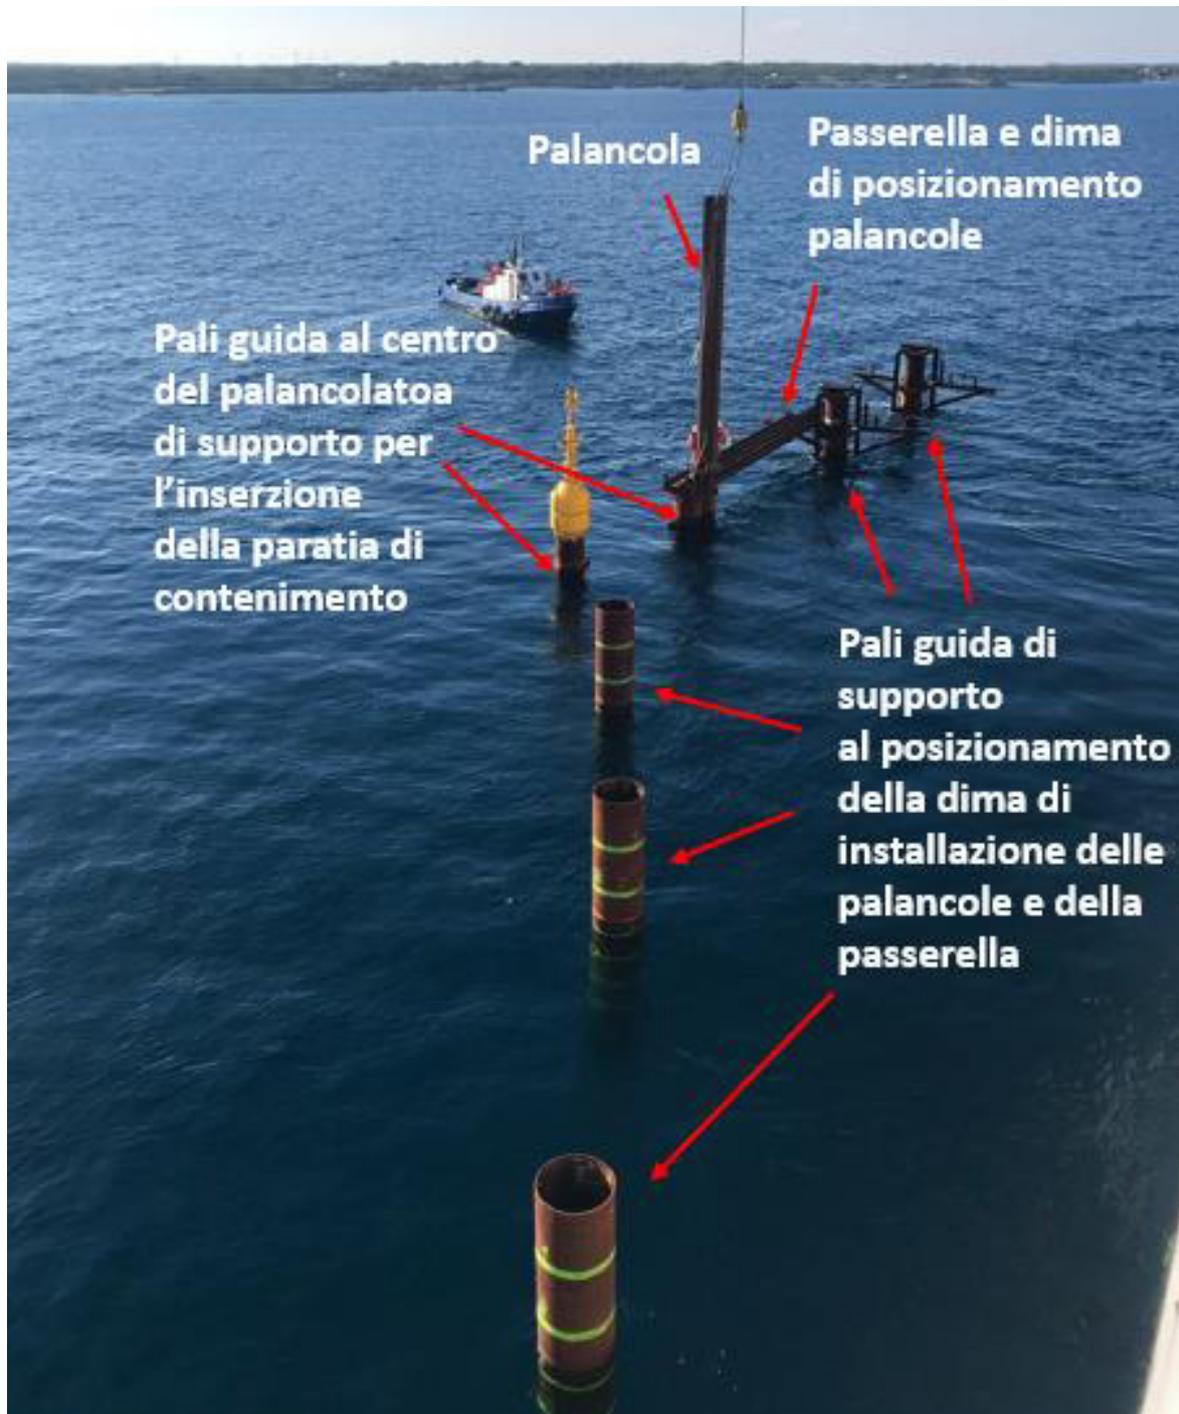
Figura 3 Installazione del palancolato temporaneo e principali elementi che lo costituiscono

- Posizionamento sul fondale della dima in corrispondenza dei punti di installazione dei pali;
- Installazione dei 2 pali posizionati al centro del palancolato che costituiscono rispettivamente i vertici di partenza del palancolato nord e di quello lato sud;
- Installazione della paratia (gate) di chiusura del palancolato al di sotto del quale è previsto l'arrivo della testa fresante;

- Infissione dei 5 pali guida di supporto al posizionamento della dima di installazione delle palancole e della passerella utilizzata dai tecnici per supportare l'inserzione delle palancole nella dima;
- Installazione delle palancole costituenti il lotto 1.

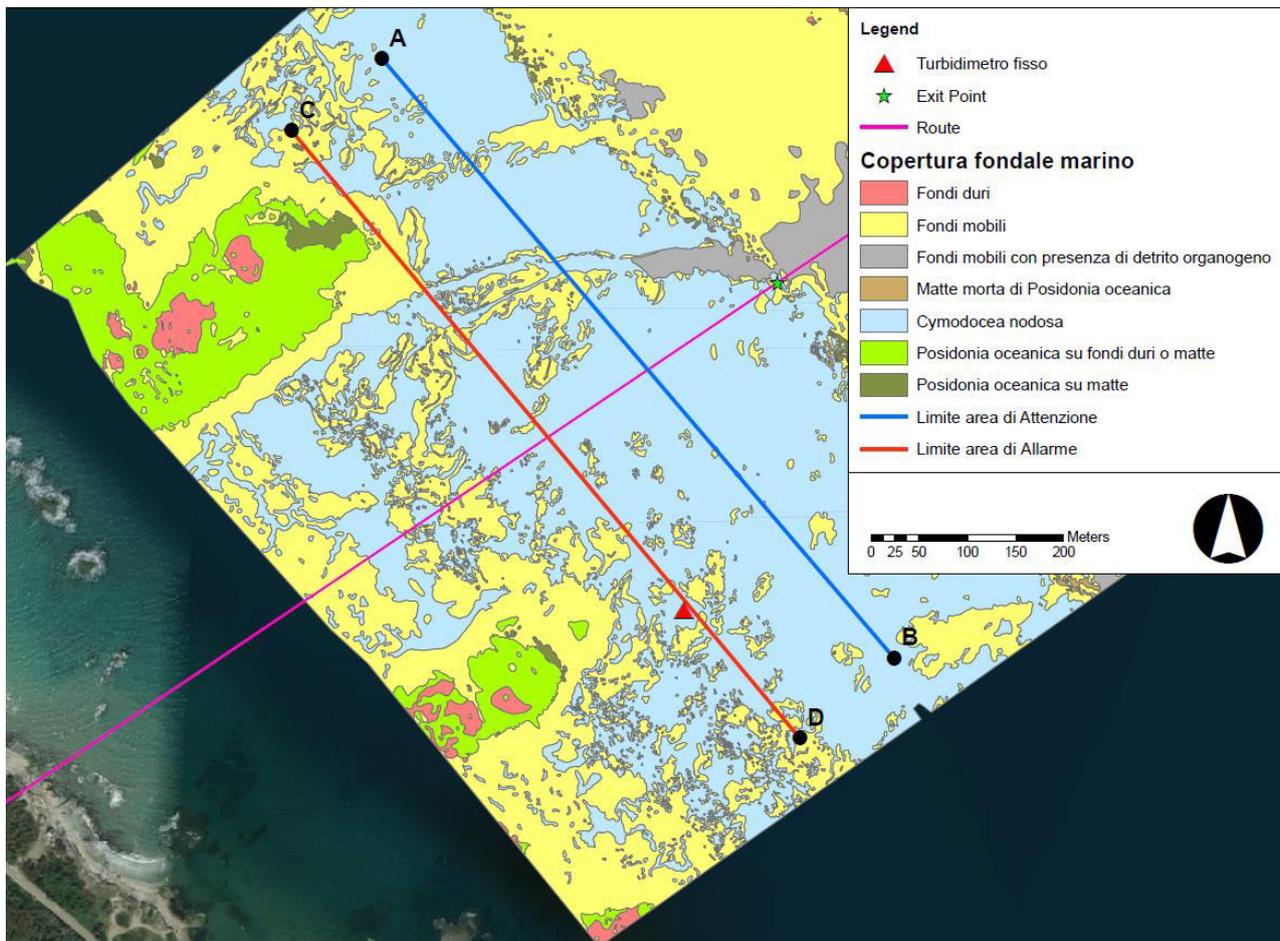
Figura 4 Rappresentazione delle aree di attenzione e di allarme rispetto alla mappatura delle biocenosi effettuate dal Prof. Ardizzone – giugno 2017.

L'identificazione degli areali su rappresentati permette di effettuare un controllo progressivo dell'andamento della dispersione dei sedimenti in maniera tale che l'area verso costa, più sensibile perché caratterizzata dalla presenza di due nuclei *P. oceanica*, non venga interessata dai valori limite di torbidità. A tal proposito è stato identificato un valore di "attenzione" pari al 75% del 90° percentile di cui sopra, corrispondente a **42 NTU**; questo valore permetterà di verificare quale possa essere l'andamento della torbidità, e qualora tendesse ad aumentare, consentirà di allertare il personale addetto ai lavori riguardo il possibile raggiungimento del valore limite della torbidità al fine di poter implementare le opportune misure di mitigazione quali rallentamento delle attività o sospensione temporanea se necessaria. Tali azioni di mitigazione, serviranno a garantire che il valore di allarme pari a 56 NTU non venga mai superato all'interno dell'area di allarme delimitata tra la linea di costa e la linea C-D.

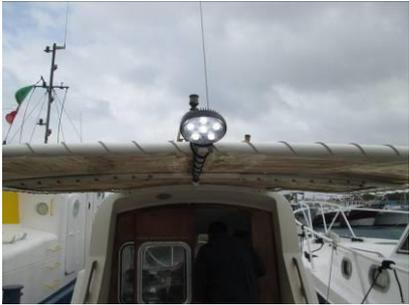
30/10/2018	Messa in opera a bordo della M/B Zin della struttura per il correntometro ADCP da utilizzare per il monitoraggio delle correnti marine.

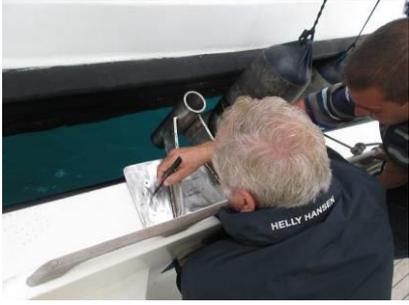
31/10/2018	Preparazione della M/B Gelmar per il monitoraggio: preparazione e montaggio della struttura per il correntometro, trasporto della strumentazione a bordo, carico a bordo del generatore.

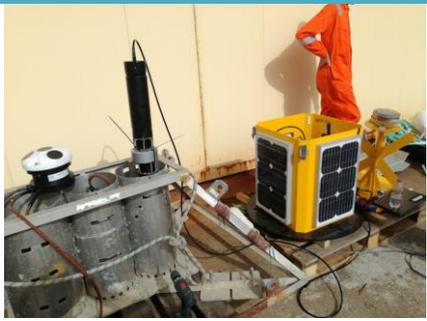
Data	Attività svolte	Problematiche riscontrate e azioni correttive	Foto
30/10/2018	Preparazione e calibrazione del sistema acustico e del sistema di trasmissione della boa turbidimetro.

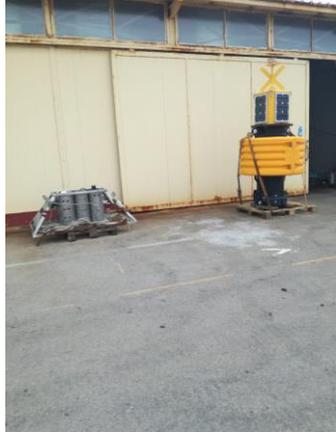
31/10/2018	Assemblaggio boa turbidimetro.

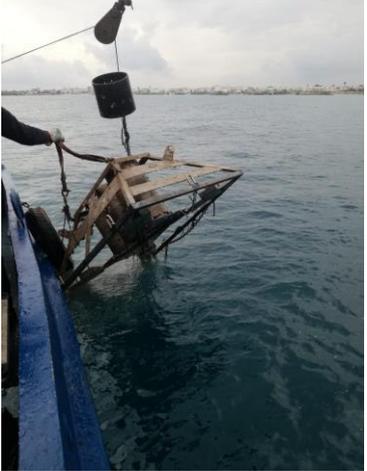
1/11/2018	Recupero della struttura precedente del turbidimetro e posizionamento del nuovo turbidimetro,	Non è stato possibile ancorare la boa di trasmissione allo stesso corpo morto del telaio del tur-

correntometro e modem acustico per la trasmissione in tempo reale.	bidimetro poiché lo stesso era ricoperto da un spesso strato di sabbia che non rendeva possibile l'individuazione della maniglia d'ancoraggio. Per questo motivo la boa è stata posizionata il giorno dopo utilizzando un nuovo corpo morto.

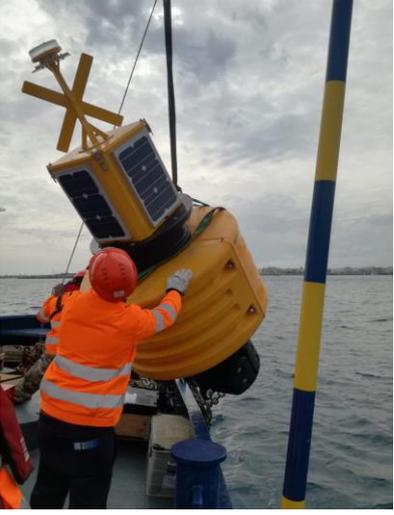
2/11/2018	Posizionamento boa di trasmissione dati e controllo trasmissione.	Poiché la connessione tra il modem di fondo e la boa di superficie non avveniva il template del turbidimetro è stato riportato a bordo della nave per controllo; una volta completato il check di sistema e avvenuta la nuova connessione il turbidimetro è stato di nuovo posizionato sul fondo. I dati a questo punto sono stati trasmessi come da protocollo.

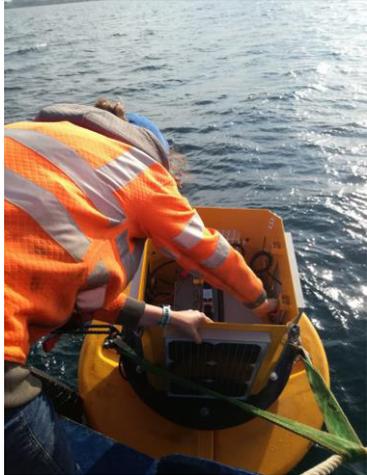
6/11/2018	Check del sistema della boa, recupero della boa e trasporto verso il porto.	Dopo il check del sistema della boa, effettuato sul sito, si è deciso di trasportare il sistema in porto poiché era impossibile risolvere la mancata trasmissione a bordo.

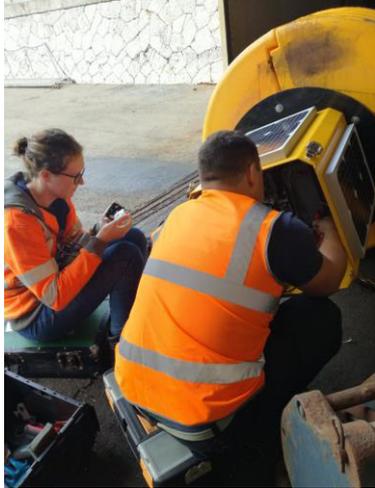
7/11/2018	Riparazione della boa turbidimetro.	Dopo un controllo completo del sistema il problema della mancata trasmissione di dati è stato identificato nella posizione dell'antenna della boa posta all'interno. Per ovviare al problema l'antenna è stata montata all'esterno della testa della boa. Una volta terminata l'installazione dell'antenna è stato effettuato un test di trasmissione di dati fittizi dal porto al sistema in UK; il test ha rivelato che la boa trasmetteva correttamente e poteva essere riposizionata sul sito, però vista la mancanza di luce per questione di sicurezza si è deciso di posizionarla il giorno successivo.

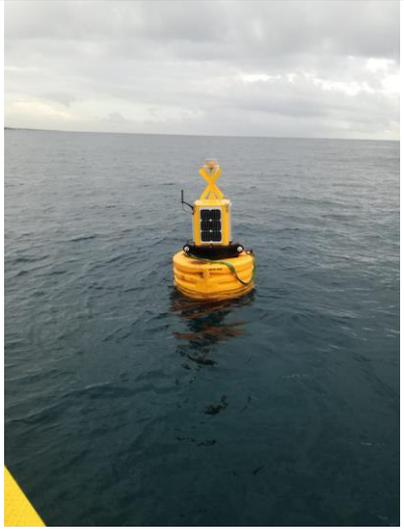
8/11/2018	Posizionamento boa e test di trasmissione (La boa trasmetteva regolarmente).

Dopo il posizionamento della boa avvenuto 08/11/2018, la trasmissione dei dati (torbidità corrente e altezza d'onda) è stata monitorata per verificare l'invio dei dati in continuo. Sono state notate alcune mancate trasmissioni, probabilmente dovute a un problema di trasmissione tra il modem acustico di fondo e il modem recettore posto sulla parte inferiore della boa (tali dati sono comunque immagazzinati nella sonda fissa). Dopo averne discusso con i tecnici Fugro è stato deciso, in occasione del port call della nave Adhemar De Saint Venant avvenuto il 14 novembre 2018, di testare se il modem di trasmissione acustico venisse disturbato dall'utilizzo di segnalatori acustici della nave stessa. Il monitoraggio degli eventi di trasmissione in continuo del segnale dalla boa verso il server Fugro durante l'assenza dell'Adhemar non ha rilevato miglioramenti nella trasmissione; per tale motivo non sembrerebbe che gli eventi di trasmissione intermittenti siano attribuibili a possibili interferenze emesse dalla nave Adhemar.

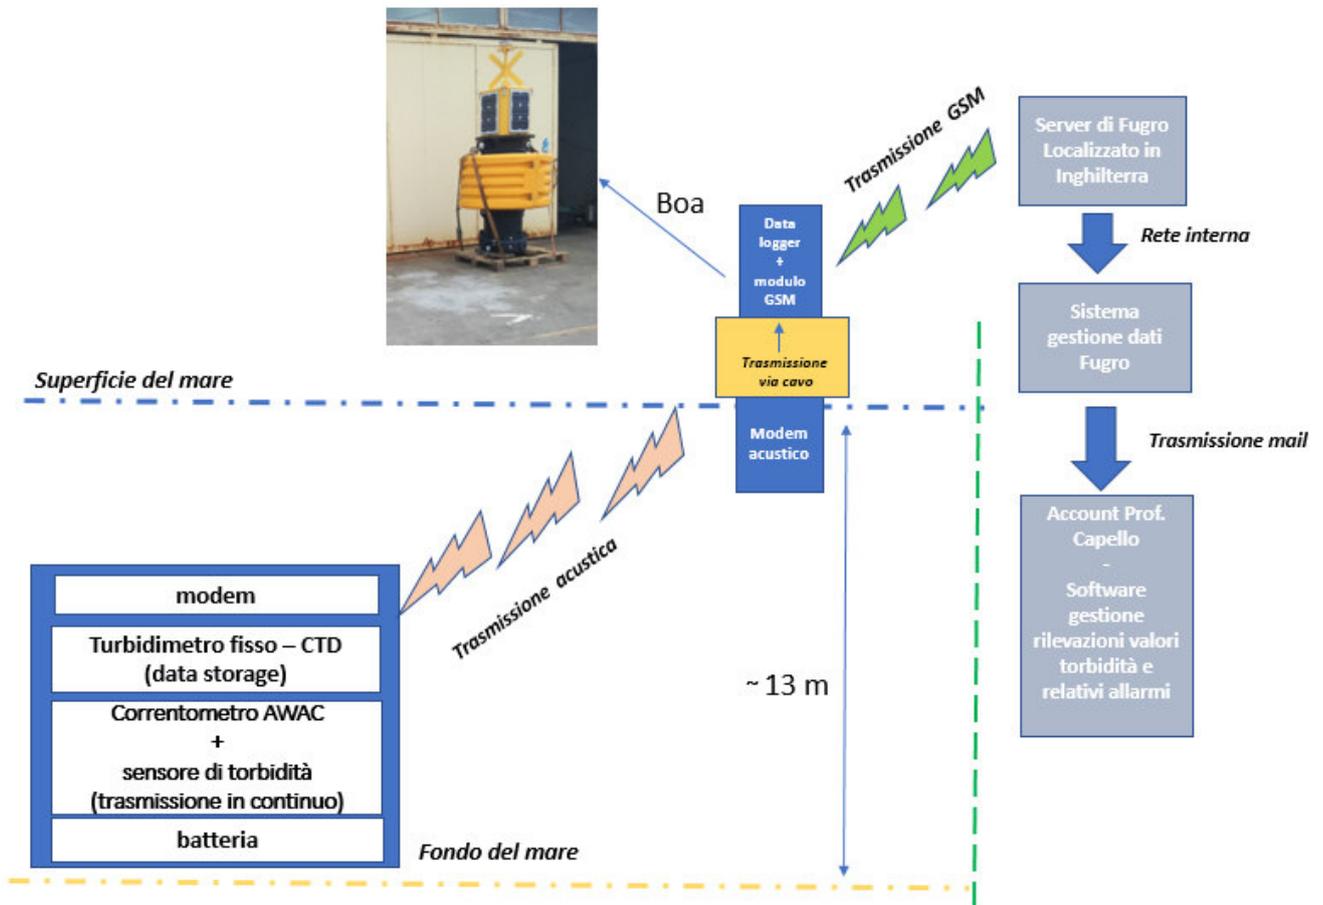
Figura 5 Schema rappresentativo del sistema di rilevazione dei dati di torbidità, delle relative connessioni e del flusso di trasmissione dei dati

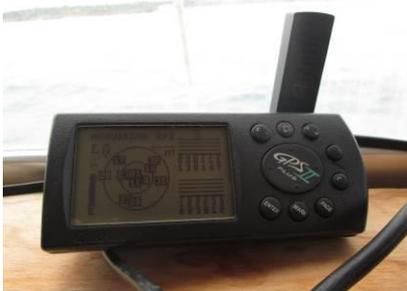
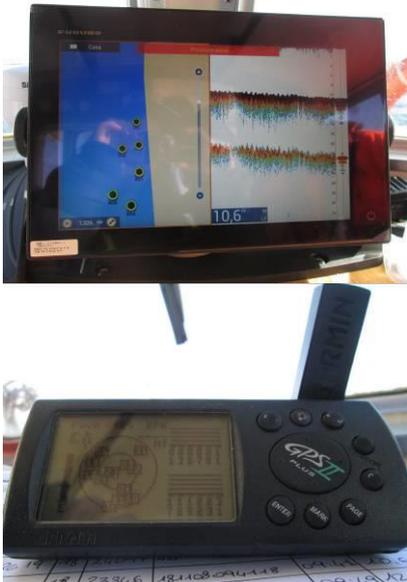
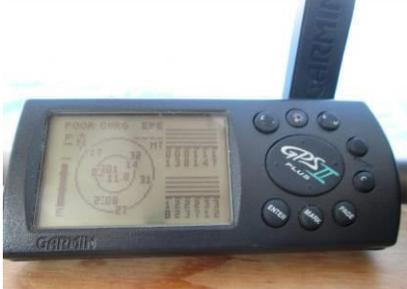
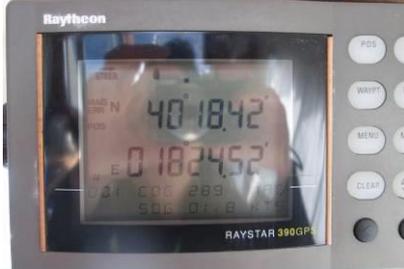
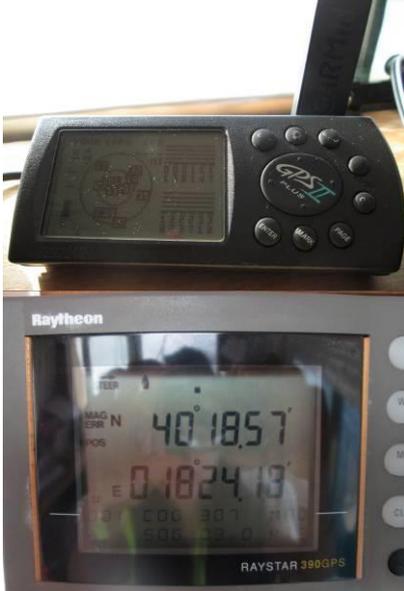
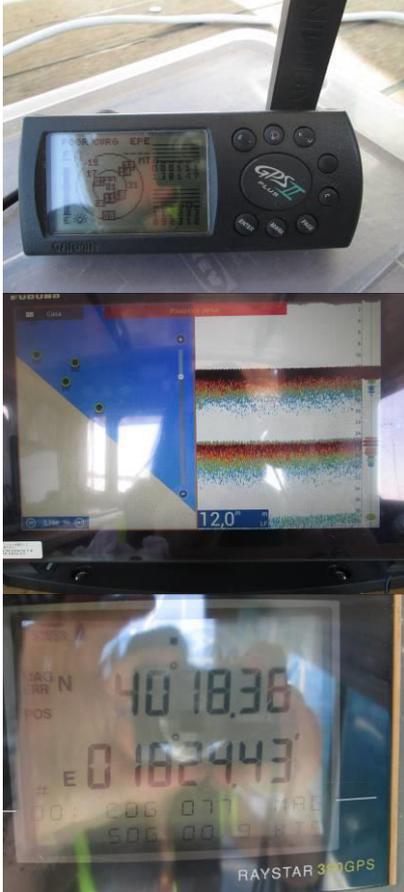
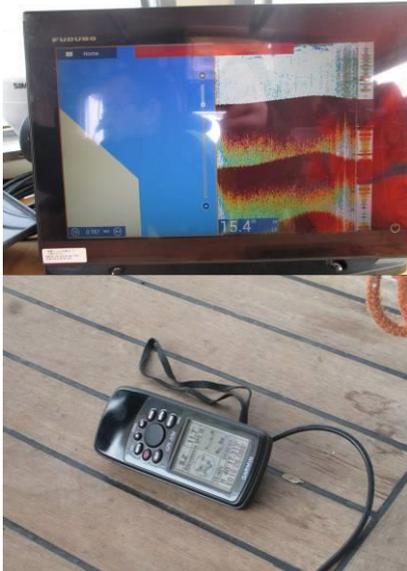
Data - turno	Problematiche riscontrate	Foto
03/11/2018 - giorno	h. 12:15 perdita segnale GPS h. 15:30 ritorno del segnale GPS	
04/11/2018 - giorno	h. 11:30 perdita segnale GPS h. 12:15 ritorno del segnale GPS h. 13:03 perdita del segnale GPS	
06/11/2018 - giorno	h. 09:15 assenza segnale GPS h. 12:50 ritorno del segnale GPS solo su GPS navigazione

07/11/2018 - giorno	h. 08:25 assenza segnale GPS h. 11:25 ritorno segnale GPS	
08/11/2018 - giorno	h. 13:00 perdita del segnale GPS

09/11/2018 - giorno	h. 10:42 perdita segnale GPS Segnale GPS intermittente

10/11/2018 - giorno	h. 10:30 perdita segnale GPS

11/11/2018 - giorno	h. 11:08 perdita segnale GPS

12/11/2018 - giorno	h. 12:10 perdita segnale GPS h. 12:27 ritorno segnale solo del GPS collegato all'ADCP	
12/11/2018 - notte	h. 22:25 perdita segnale GPS Segnale GPS intermittente su tutti i dispositivi a bordo	
13/11/2018	Assenza segnale GPS di naviga- zione Segnale intermittente su nuovo GPS mobile

Quando è stato possibile si è provveduto a utilizzare un dispositivo di telefonia mobile dotato di AGPS, Assisted-GPS (che sfrutta il segnale emesso dai ripetitori di telefonia), per il posizionamento delle stazioni CTD; sono state anche fatte prove di schermatura o di posizionamento dell'apparato GPS mobile in punti diversi sull'imbarcazione per cercare di recuperare il segnale. Il GPS mobile è stato sostituito con uno analogo di più recente produzione, ma anch'esso ha avuto problemi di ricezione. A partire dal 15.11.2018, un GPS Trimble (mod. Pathfinder Pro XH) è stato impostato e interfacciato con il correntometro ADCP e sono state fatte prove in porto a Otranto per verificarne il corretto funzionamento. A causa delle cattive condizioni meteo-marine, non è stato possibile verificarne il funzionamento anche nell'area interessata dai lavori antistante San Foca.

Per quanto riguarda le possibili cause della perdita dei segnali GPS, avendo escluso ogni possibile causa legata al mezzo nautico utilizzato (Zin), alla Adhemar e ad altri mezzi nautici in zona (Sara T., Gelmar) si sta valutando l'ipotesi di un possibile evento di sabotaggio di tipo "Jammer" da parte di terzi, cioè qualcuno che con strumentazione elettronica di non difficile reperimento potrebbe disturbare il segnale al fine di non permettere lo svolgimento delle attività in mare; per tale motivo si sta valutando l'opportunità di presentare denuncia presso le Autorità competenti. Nel frattempo si stanno portando avanti i test con il GPS Trimble summenzionato per ulteriori verifiche della ricezione del segnale in sito.

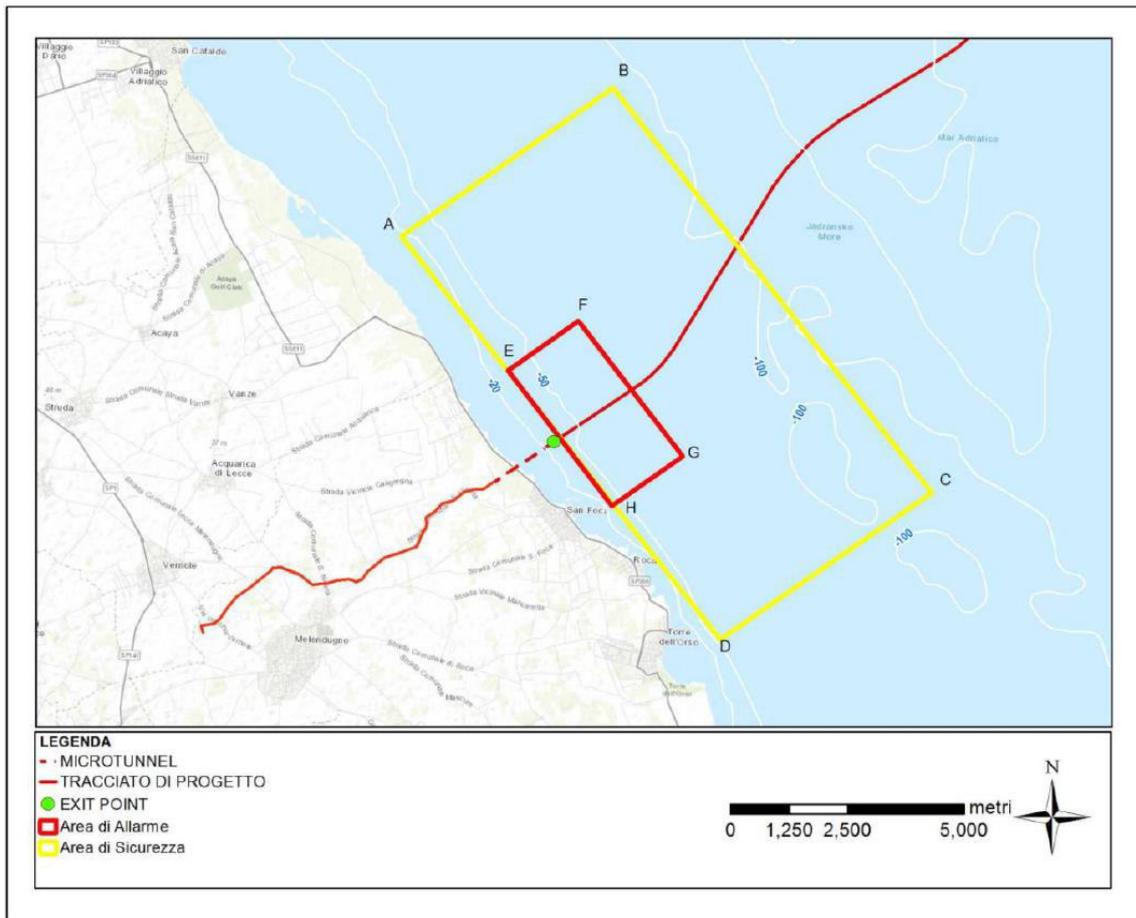
**Figura 6 - l'area di sicurezza in giallo MZ (A-B-C-D)
 ed in rosso l'area di allarme AZ (E-F-G-H)**

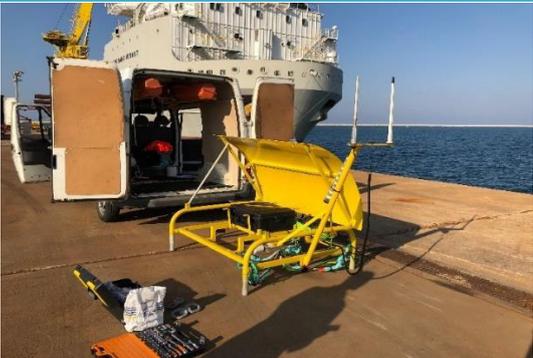
Data	Attività svolte	Problematiche riscontrate e azioni correttive	Foto
18-20/10/2018	<p>Arrivo tecnici Sinay e sonoboa a Brindisi.</p> <p>Montaggio e test preparatori della sonoboa da parte dei tecnici di Sinay nel porto di Brindisi.</p> <p>Installazione software su laptops, test trasmissione e ricezione del segnale su nave Adhemar.</p> <p>Trasporto su gomma della sonoboa da Brindisi a</p>	Nessuna

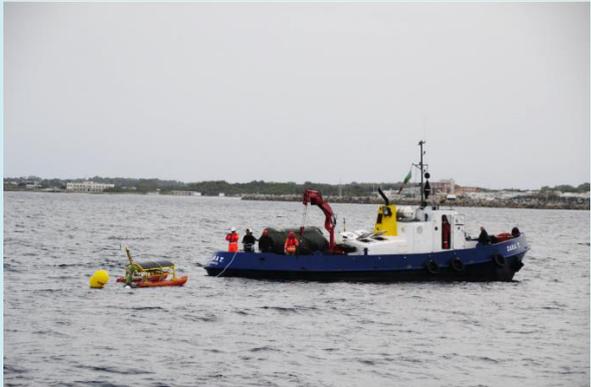
31/10/2018	<p>Trasporto della sonoboa dal porto di Otranto a San Foca mediante imbarcazione Sara T.</p> <p>Posizionamento sul punto di ancoraggio previsto (Lat N 40°19.081', Long E 18°24.361').</p> <p>Installazione del software di configurazione della sonoboa e test di ricezione segnale su nave Adhemar</p> <p>Ore 18:30, inizio monitoraggio acustico su Adhemar</p>	Nessuna

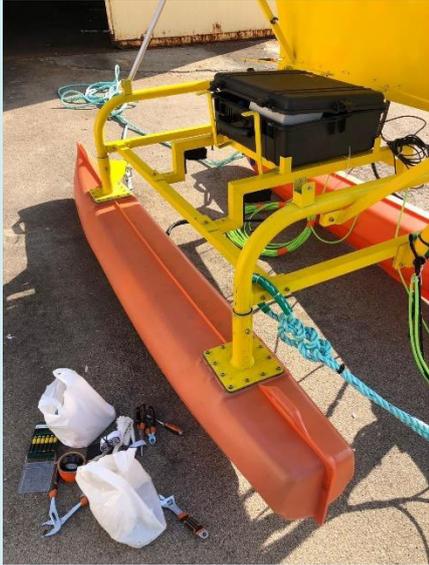
<p>02/11/2018</p>	<p>Sostituzione della batteria della sonoboa.</p> <p>Attività di monitoraggio acustico effettuata sino all'alba; non effettuata durante il giorno; ripresa dal tramonto.</p>	<p>E' stata riscontrata un'anomala interruzione di carica con relativa diminuzione della tensione di funzionamento.</p>

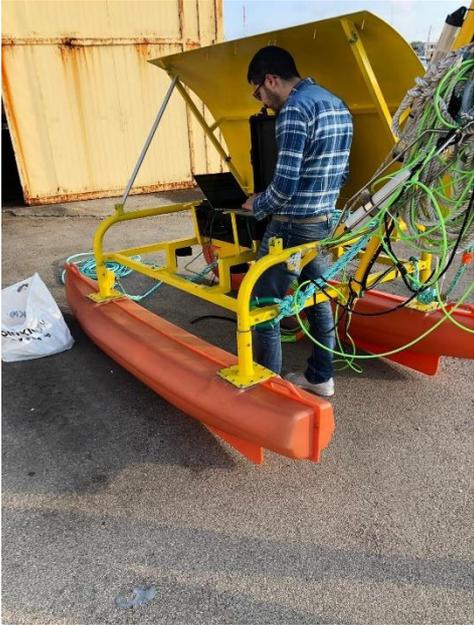
effettuata dalle 5:00 in poi.		
06/11/2018	Attività di monitoraggio acustico da Adhemar non effettuata.		
07/11/2018	<p>Recupero della sonoboa da parte del tecnico di Sinay.</p> <p>Intervento a terra dell'ingegnere Sinay.</p> <p>Richiesta di invio per successiva sostituzione della scheda elettronica e risoluzione delle problematiche riscontrate.</p> <p>Attività di monitoraggio acustico da Adhemar non effettuata.</p>	Identificazione di due problematiche sui componenti della sonoboa (pannello solare e scheda elettronica)

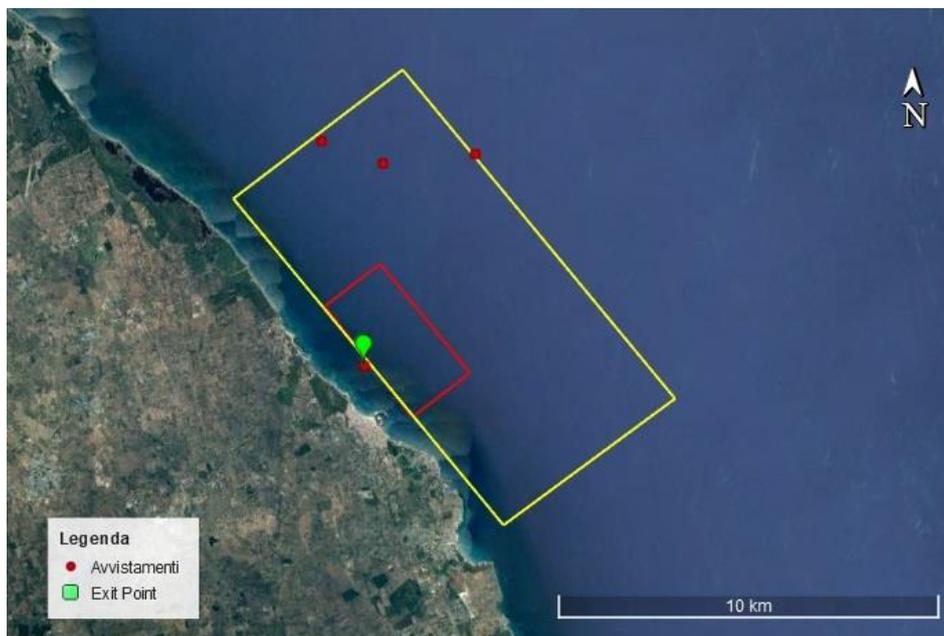
Figura 7 Avvistamenti (rilevazioni visive) di specie di cetacei nel periodo 31 ottobre – 15 novembre 2018. In giallo è evidenziata la zona di scurezza (SZ), in rosso l'area di allarme (AZ).

Complessivamente, sono state eseguite 181.5 ore di monitoraggio acustico passivo (PAM) e 216.1 ore di monitoraggio visivo, effettuando 4 avvistamenti (Tabella 10 e Figura 7 Avvistamenti (rilevazioni visive) di specie di cetacei nel periodo 31 ottobre – 15 novembre 2018. In giallo è evidenziata la zona di scurezza (SZ), in rosso l'area di allarme (AZ).) e rilevando 7 fasi di emissioni acustiche degli animali (Tabella 9).

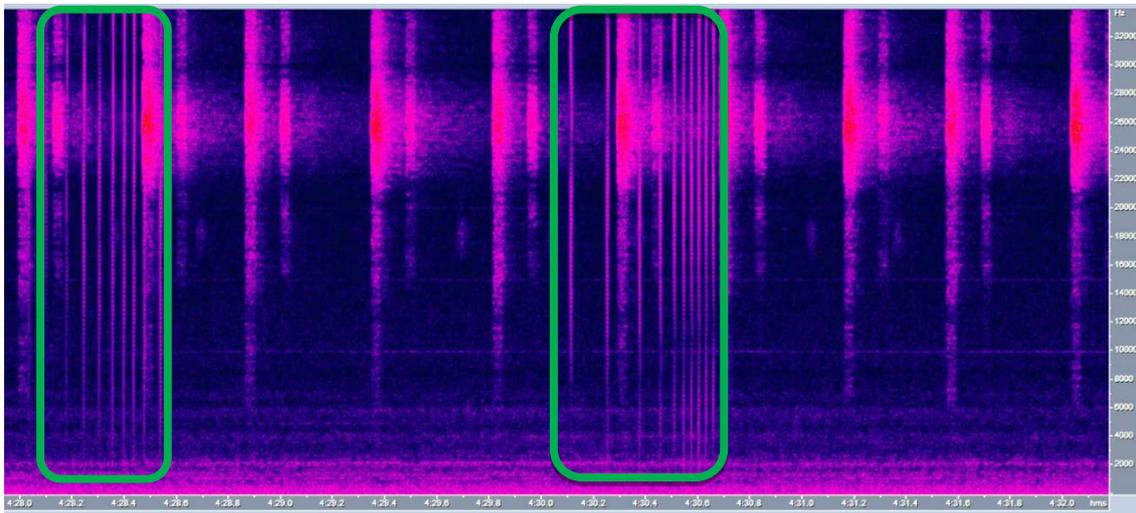
acustiche della presenza di animali nell'area sono state effettuate solo da nave Adhemar attraverso l'utilizzo della sonoboa e riscontrate nelle ore di buio (tra le 18:30 e le 5:30). La tipologia di suoni osservata e il comportamento acustico hanno permesso di individuare la specie (anche in questo caso tursiope) (Figura 8, Figura 9 e Figura 10). Nessuna rilevazione acustica della presenza di animali nell'area di sicurezza è stata effettuata durante le tappe acustiche di 30 min condotte dall'imbarcazione Calafuria nei punti a 3 miglia di distanza dall'exit point (particolare attenzione è stata posta all'individuazione dei segnali emessi da capodoglio, , in accordo a quanto richiesto dalla determina di ottemperanza della Prescrizione A.43 n. 25 del 17.01.2018).

Figura 8 Treni di click di delfinidi.

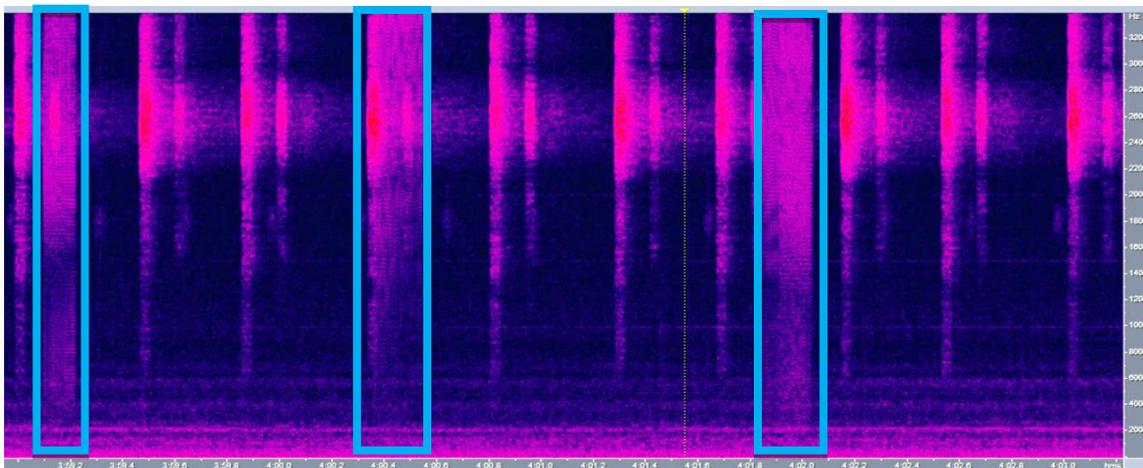
Figura 9 Burts pulses emessi da delfinidi.

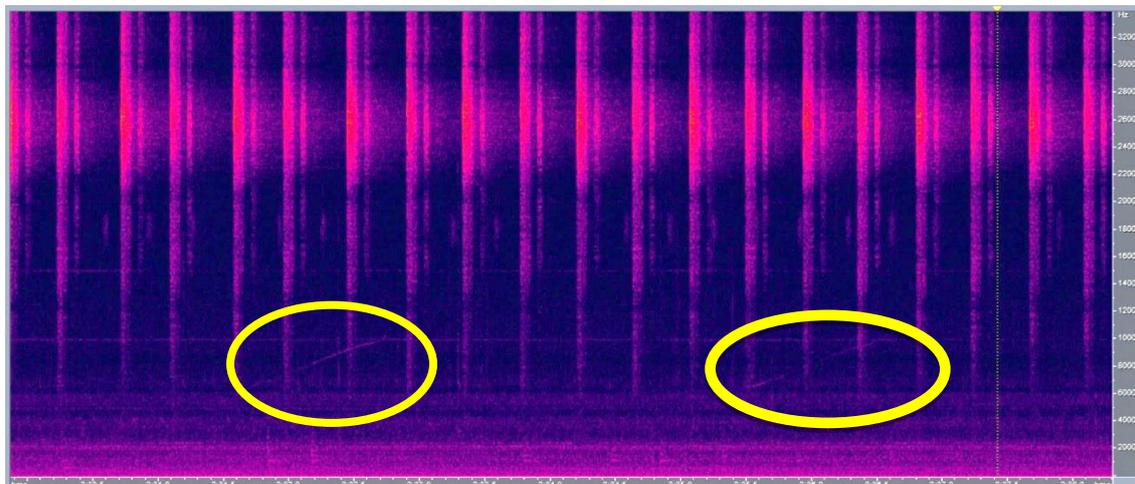
Figura 10 Whistles di delfinidi.

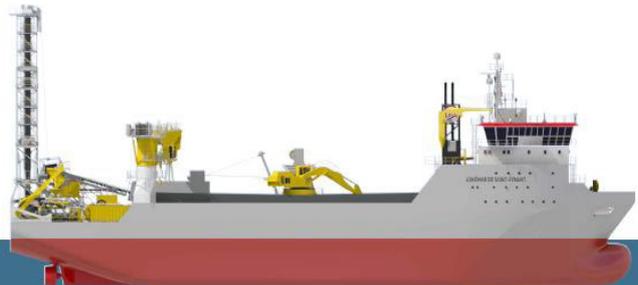
Deadweight	6,200 ton
Rock carrying capacity	About 5,100 ton
Lenght o.a.	95 m
Breadth	22 m
Draught loaded	6.5 m
Dynamic positioning	DYNAPOS AM/AT R Class 2
Propulsion power	2 x 1,250 kW
Bow thruster power	2 x 1,250 kW
Total installed diesel power	7,610 kW
Speed	11.5 kn
Accommodation	60 persons (notation Special Purpose Ship)
Built in	under construction - 2017
Max fall pipe depth	600 m
Inclined fall pipe diam.	1,800 mm
AHC Crane	40 t
Optional equipment	ROV Trencher Workclass ROV A-Frame

In the **Subsea Rock Installation mode**, the vessel can install about **5,100 ton of rock** in a single load by means of the excavator, conveyor belt and the fall pipe for accurate rock installation at up to 600 m water depth. Alternatively the rock can be handled through an inclined fall pipe, for secure installation against offshore structures such as jacket platforms, gravity bases or monopile foundations.
