Trans Adriatic Pipeline Project

OPL00-C493-601-Y-TPF-0004 - Risultati del monitoraggio ambientale in corso d'opera Rumore sottomarino e presenza di rettili e mammiferi marini Operazioni di rinterro con ghiaia all'exit point del microtunnel (09.04.2020 – 11.04.2020)

**Risultati del monitoraggio ambientale in corso d'opera
Rumore sottomarino e presenza di rettili e mammiferi marini**

Operazioni di rinterro con ghiaia all'exit point del microtunnel (09.04.2020 – 11.04.2020)

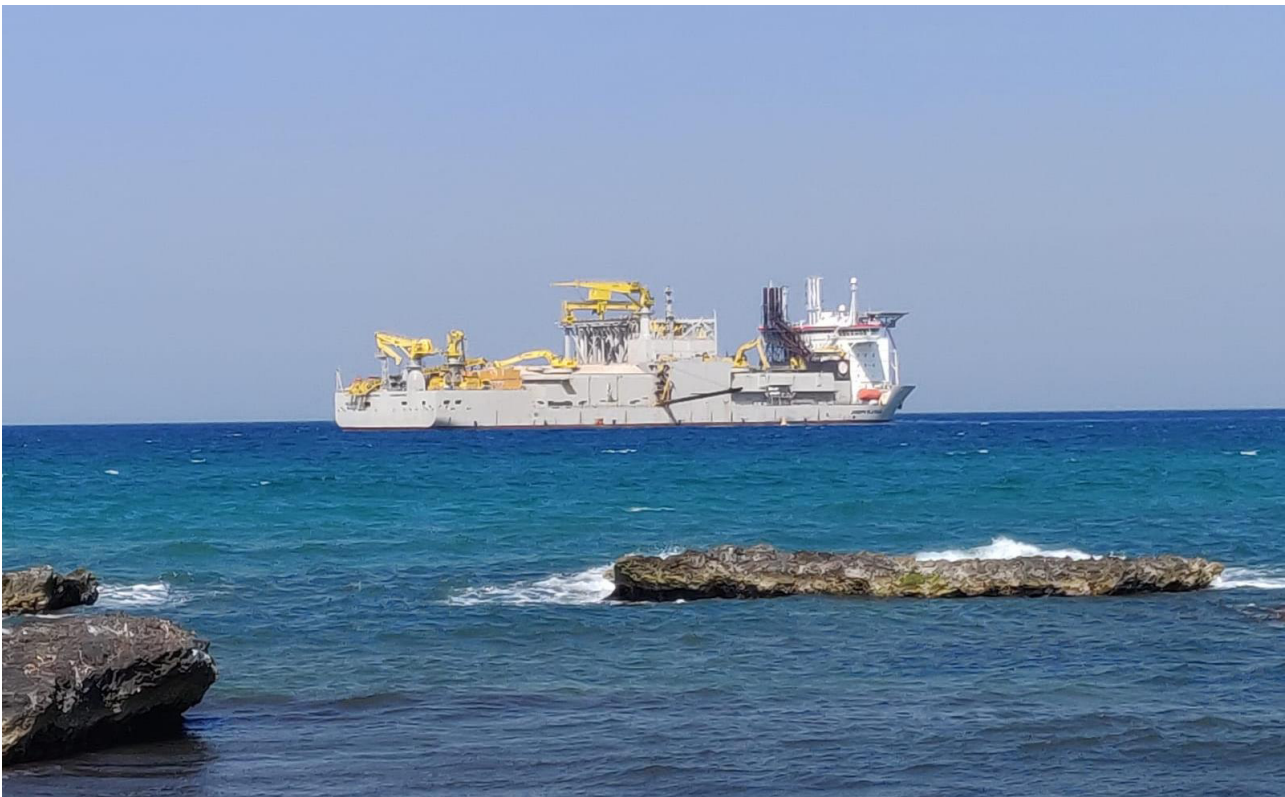
Figura 1: Joseph Plateu Vessel.

Lo scopo della presente relazione è descrivere le metodologie ed i risultati delle attività di monitoraggio del rumore e dei mammiferi/rettili marini eseguite nell'ambito delle operazioni di rinterro con ghiaia all'exit point del microtunnel. Le attività sono state effettuate dal 09.04.2020 al 11.04.2020 con il Fall Pipe Vessel Joseph Plateau (Figura 1).

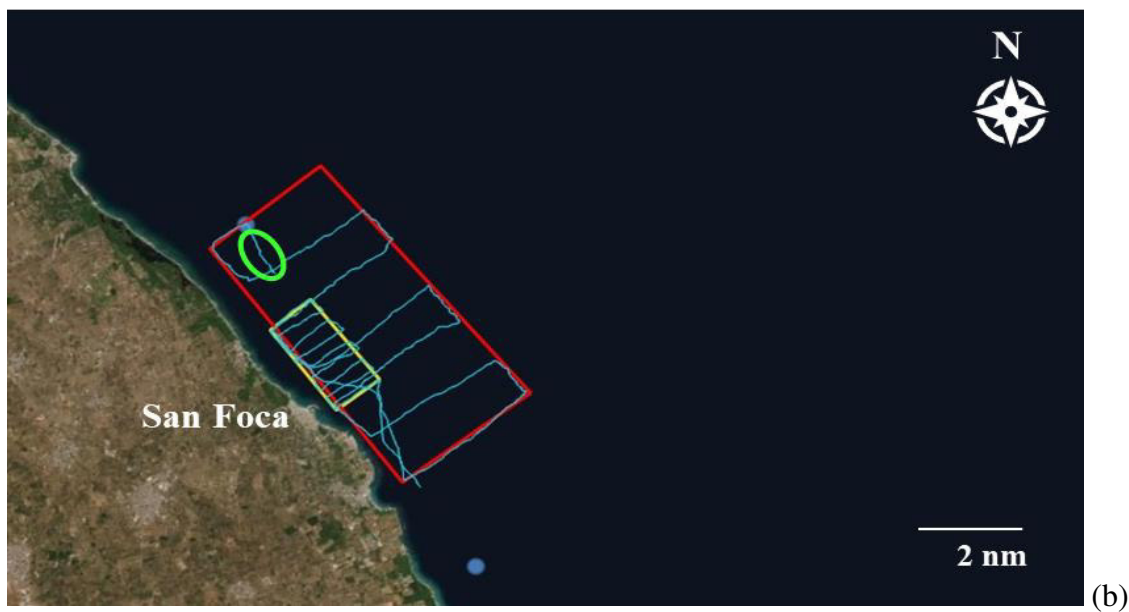
Figura 6: Rotte (linea celeste) percorse dall'imbarcazione Hydra durante il monitoraggio del 10/04/2020 (a) e del 11/04/2020 (b). Il rettangolo rosso delimita la zona di sicurezza (SZ; 3 nm da Exit Point), quello giallo la zona di allarme (AZ; 1 nm da Exit Point). I punti blu indicano gli avvistamenti di *Tursiops truncatus*, l'ellisse verde la rotta percorsa seguendo gli animali.

Nei giorni 10 e 11 Aprile, in condizioni meteomarine più favorevoli, le osservazioni sono state effettuate per 21.5 ore, coprendo un totale di 111.6 miglia nautiche all'interno dell'area di sicurezza (Figura 6).

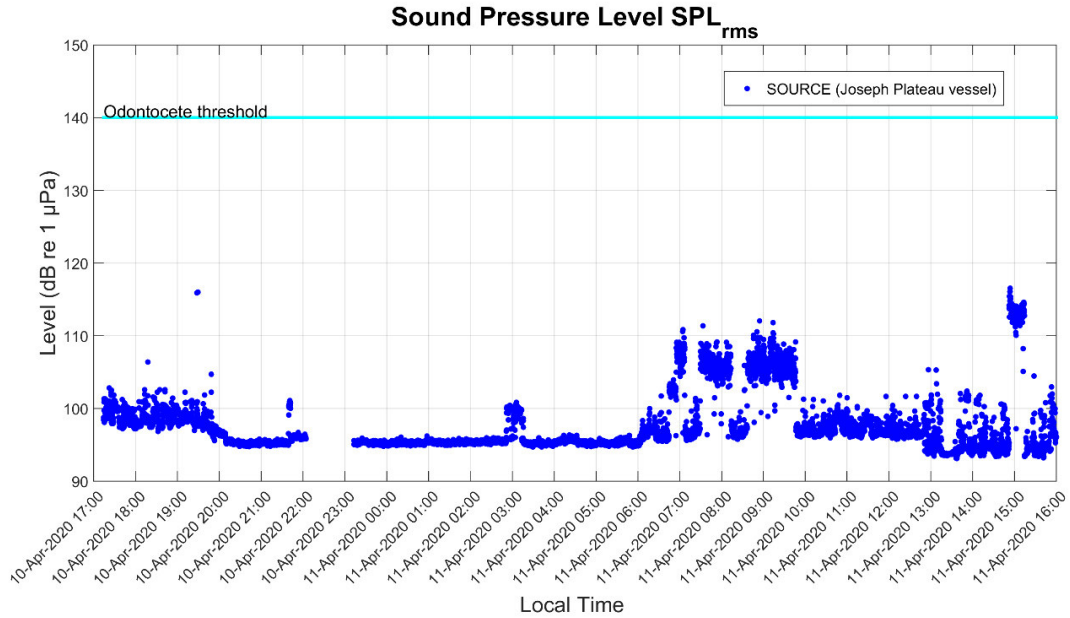
Figura 8: Andamento di SPL_{rms} stimato a sorgente durante il periodo di lavoro della nave “Joseph Plateau” all’Exit Point.

Le registrazioni acustiche sono state acquisite a bordo della nave “Joseph Plateau” a partire dalle ore 17:33 del giorno 10/04/2020 fino alle ore 16:00 del giorno 11/04/2020, con un gap tra le 22:04 e le 23:15 del 10/04/2020. I file in formato .wav sono stati quindi utilizzati successivamente a fine lavori per le analisi del rumore sottomarino.

Di seguito sono riportate le stime (a sorgente, SL) di SPLrms, SPLpeak e SEL (nelle bande di 1/3 di ottava centrate a 63 e 125 Hz) (Figura 8, Figura 9 e Figura 10) nel periodo considerato. In particolare, la Figura 8 evidenzia come l'andamento di SPLrms - misura utilizzata per la definizione dei valori soglia per l'impatto del rumore sui gruppi tassonomici di riferimento (Rif. documentazione predisposta in ottemperanza alla prescrizione A.43, ottemperata con determina N. 0000025 del 17.01.2018) - sia rimasto al di sotto della soglia per i cetacei odontoceti in tutte le fasi di lavoro. Si nota anche una flessione dei valori durante le ore notturne, non essendo in corso alcuna attività lavorativa sulla nave “Joseph Plateau”.

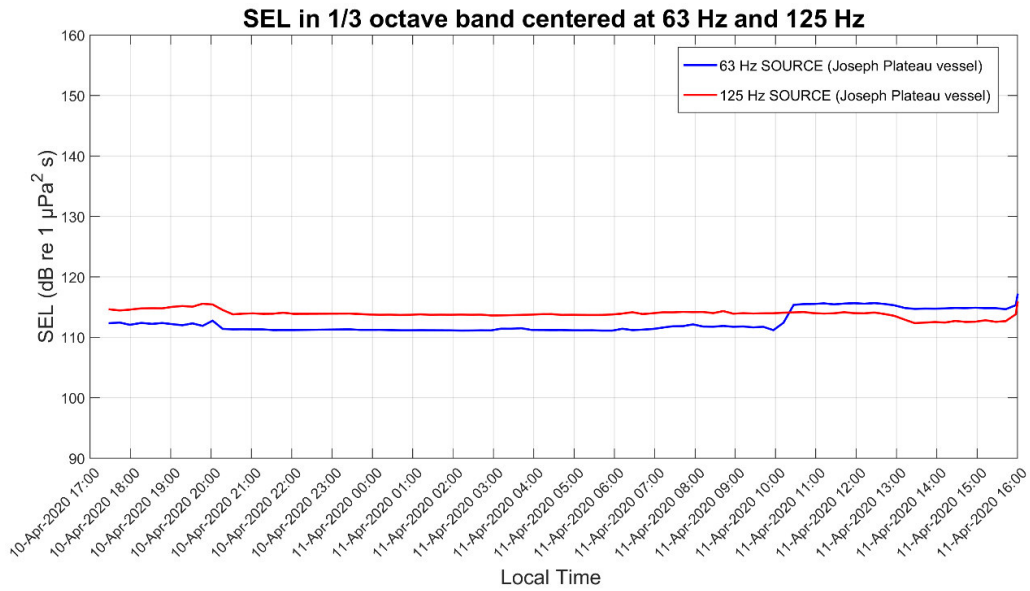
Figura 10: Andamento del SEL (nelle bande di 1/3 di ottava centrate a 63 e 125 Hz) stimato a sorgente durante il periodo di lavoro della nave “Joseph Plateau” all’Exit Point.
