# Innalzamento e consolidamento di preesistente scogliera, in Comune di Castelletto Sopra Ticino, in attuazione delle previsioni contenute in Concessione Demaniale Migliorativa del 2018 (conseguente a Concessione Demaniale 2017)

Valutazione di Impatto Ambientale in conformità ed in ottemperanza a quanto disposto dal MATTM (oggi MATE) con provvedimento prot. n. 24319, notificato a mezzo PEC in data 9.3.2021

Studio d'Impatto Ambientale

S.01

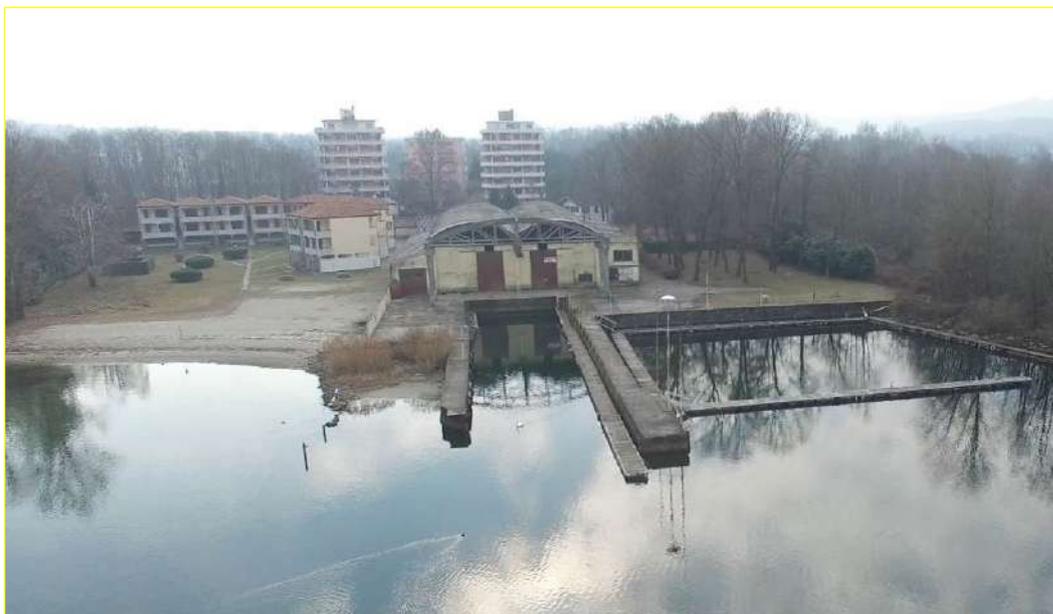
*Figura 2 Vista da Nord (fronte lago) del complesso*

Come visibile in Figura 2 ed in Figura 3, le strutture della darsena risultavano in stato di avanzato degrado con i pontili fatiscenti e pericolanti e la scogliera necessitava di un ripristino.

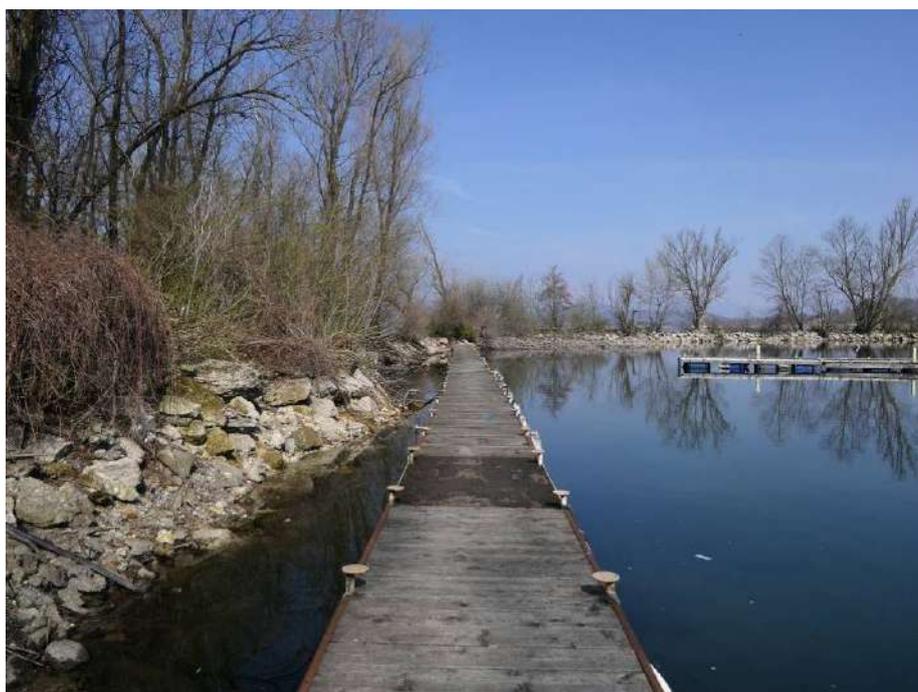
*Figura 3: vista del pontile e del lato ovest della scogliera*

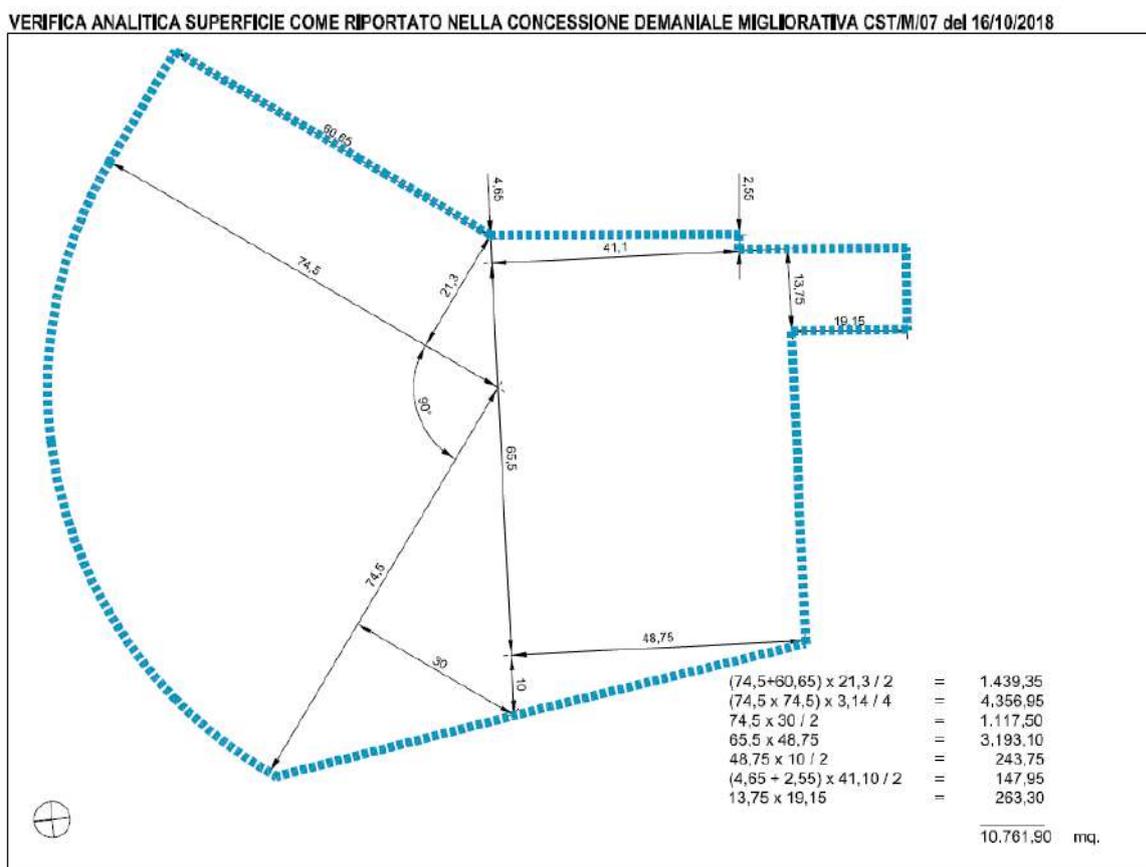
L'estensione dell'area oggetto di intervento corrisponde a circa 10.761,90 m<sup>2</sup> ed è illustrata nella figura seguente:

Figura 9: verifica analitica superficie

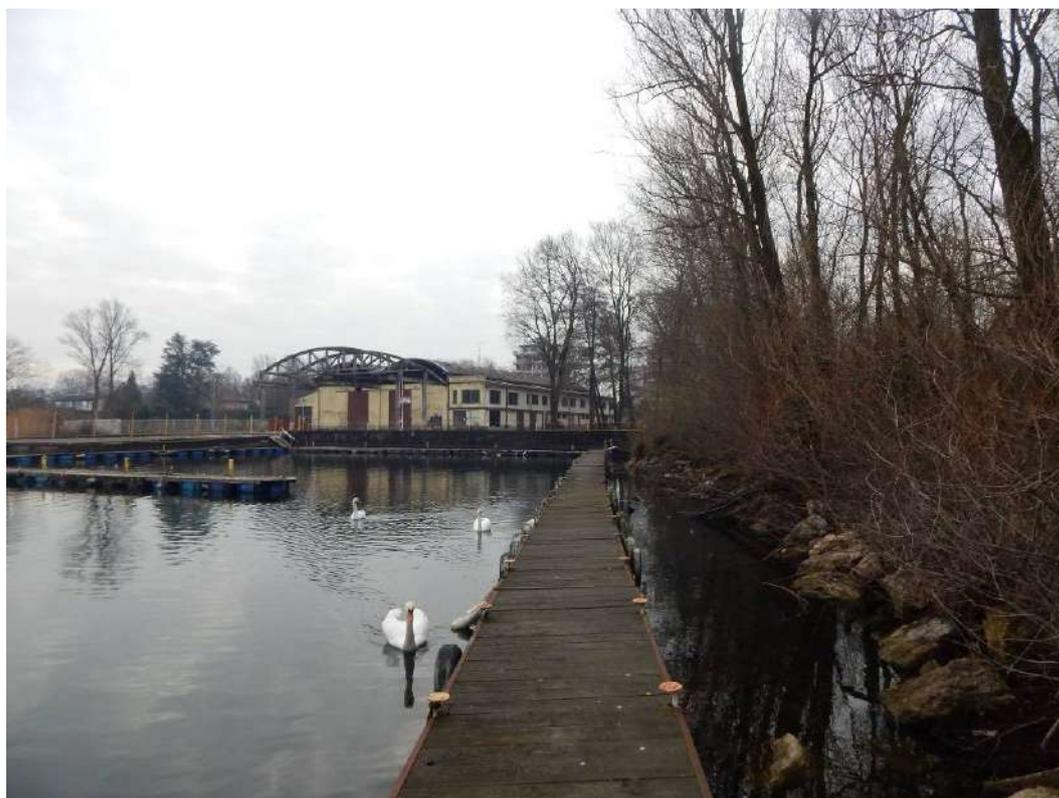
Presso la darsena erano inoltre presenti una serie di pontili galleggianti con struttura metallica, corpi di galleggiamento in pvc e piano di calpestio in legno. L'estensione di questi pontili era di circa 170 m e si presentavano in stato di evidente degrado (si veda figura seguente).

*Figura 12: pontili galleggianti pre-esistenti*

Tali pontili sono stati rimossi e rivenduti previa rimozione degli impianti presenti.

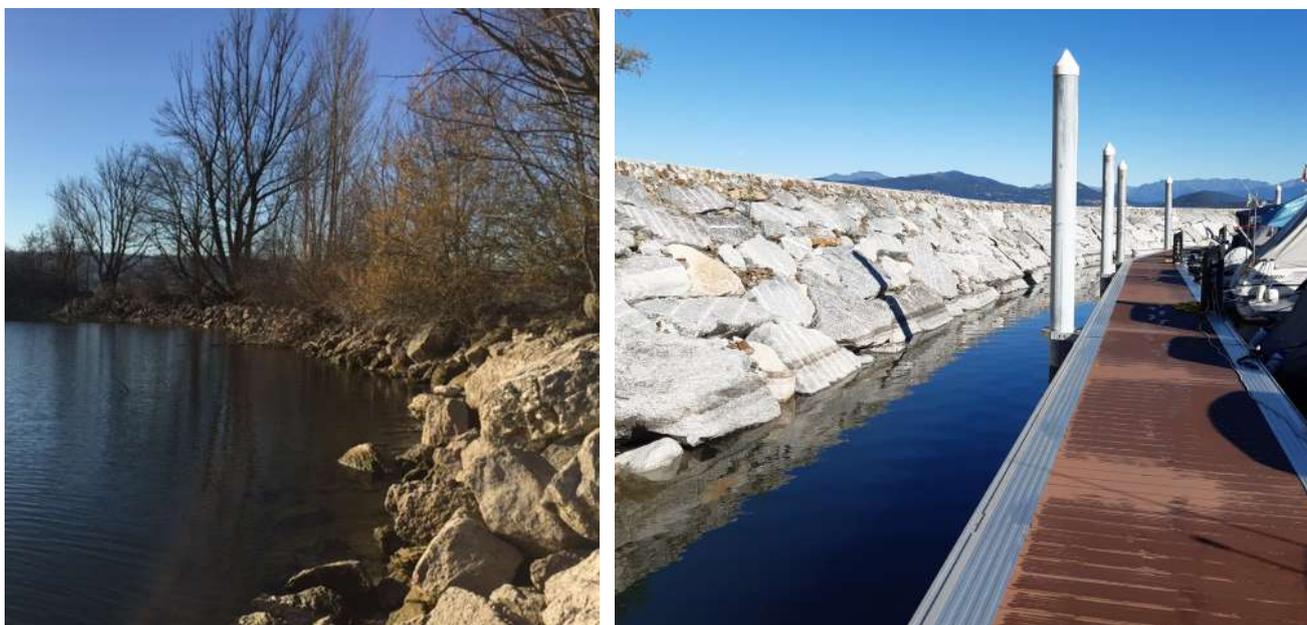
I massi utilizzati per l'innalzamento provengono dalla cava Beton Edile S.r.l. di Baveno e sono analoghi a quelli utilizzati nella scogliera pre-esistente (si veda figura seguente):

Figura 13: massi utilizzati per la scogliera (a sinistra la scogliera pregressa a destra la scogliera dopo gli interventi)

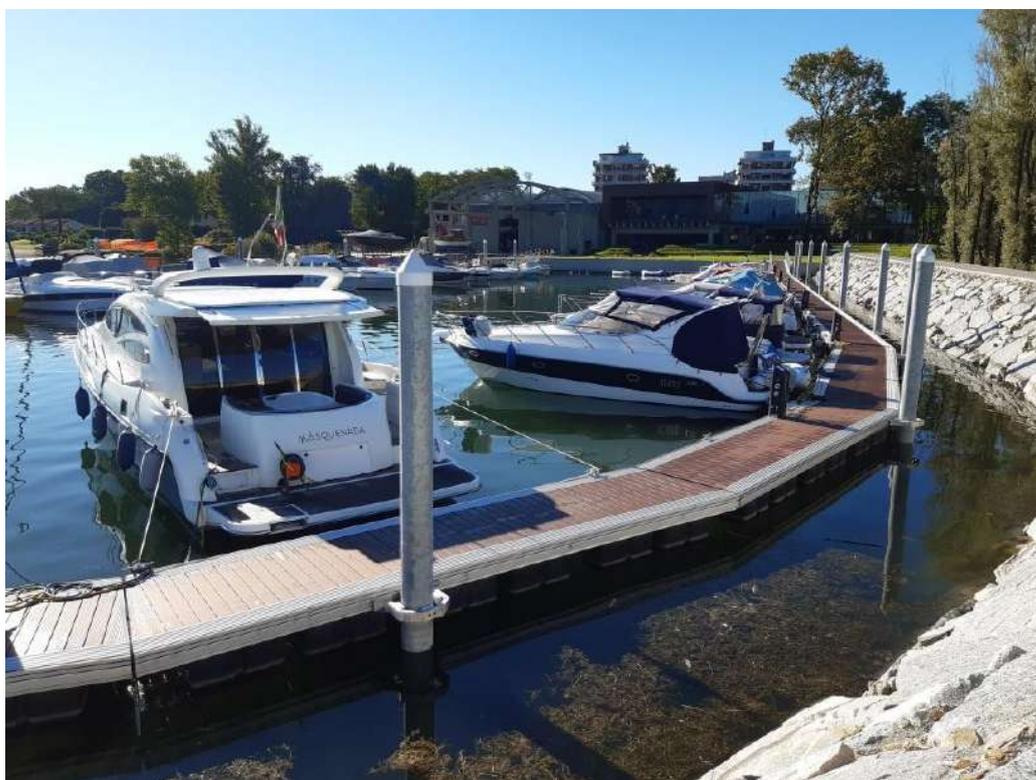
La figura seguente illustra i pali e i pontili utilizzati:

*Figura 16: nuovi pontili galleggianti posati*

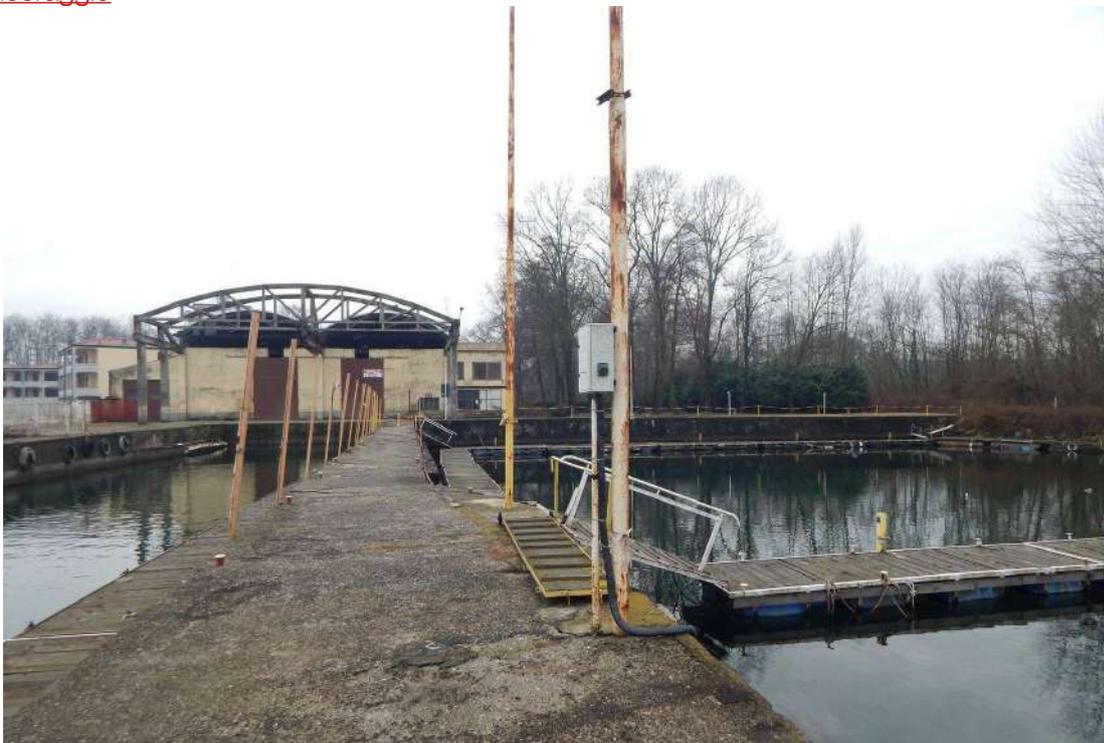
*Figura 17: Pontile in cemento con pali di ormeggio - stato ante operam*

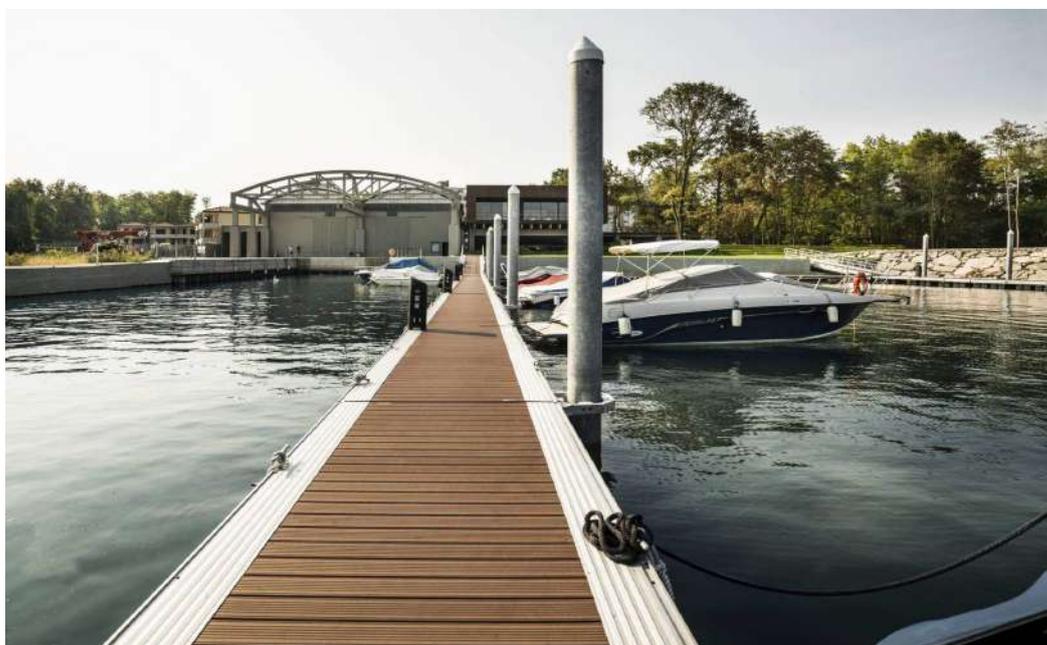
*Figura 18: Pontile con pali di ormeggio - stato post operam (il pontile in cemento è stato sostituito da un pontile galleggiante)*

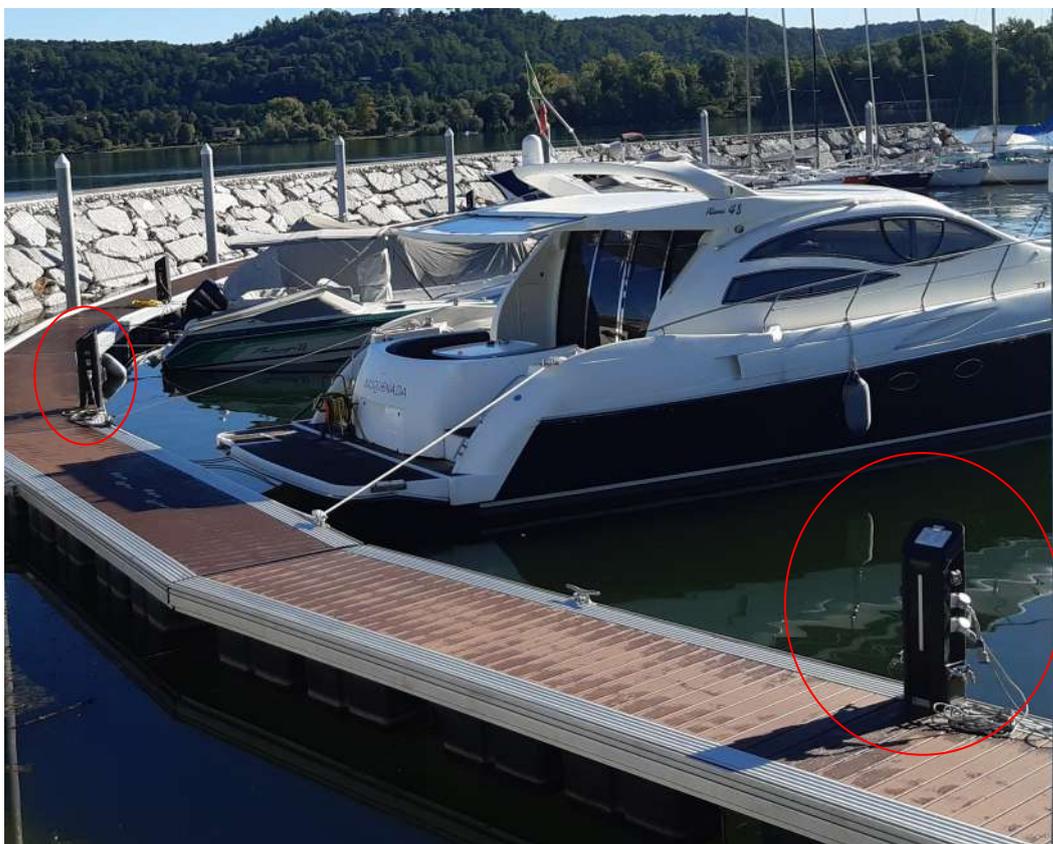
I posti barca sono dotati delle sole prese per la ricarica elettrica e dell'acqua potabile. Lungo i pontili galleggianti sono infatti presenti delle colonnine per l'erogazione di tali servizi illustrate nella foto seguente:

Figura 23: colonnine erogazione servizi

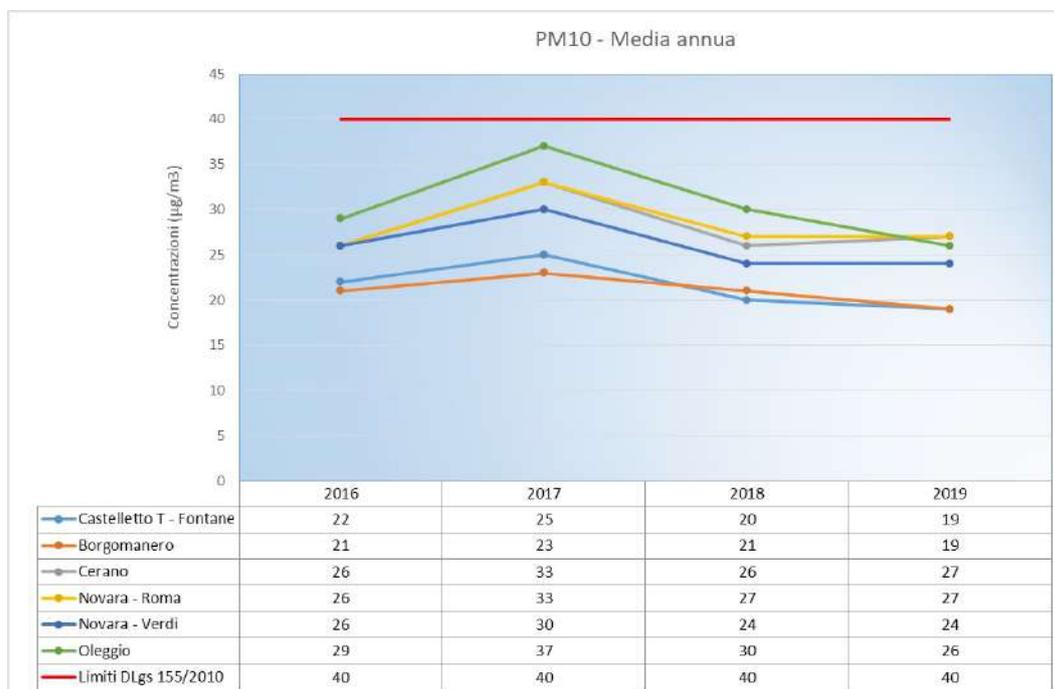
Figura 41: PM10 media annua: confronto con la situazione provinciale

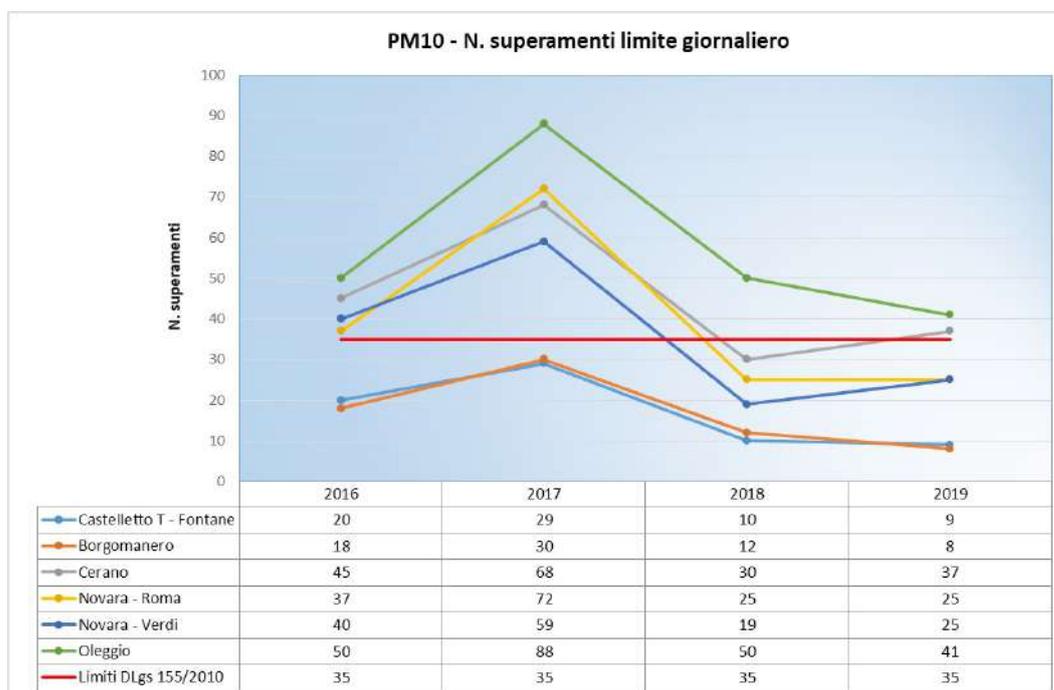
Figura 42: PM10 n. superamenti valore limite giornaliero: confronto con la situazione provinciale

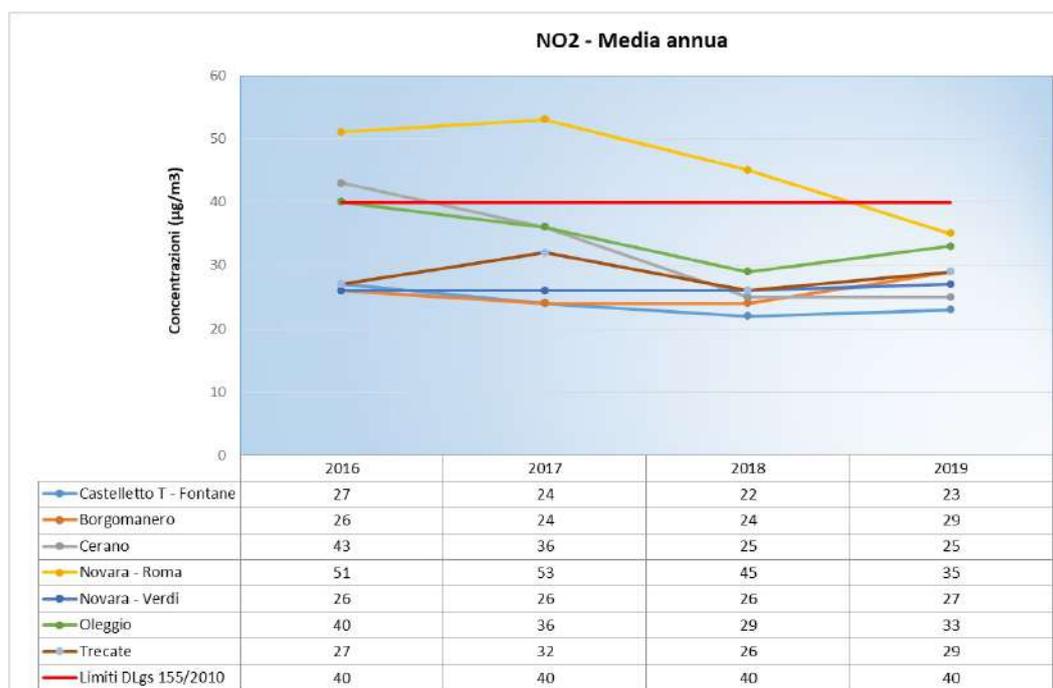
Figura 43:  $NO_2$  media annua: confronto con la situazione provinciale

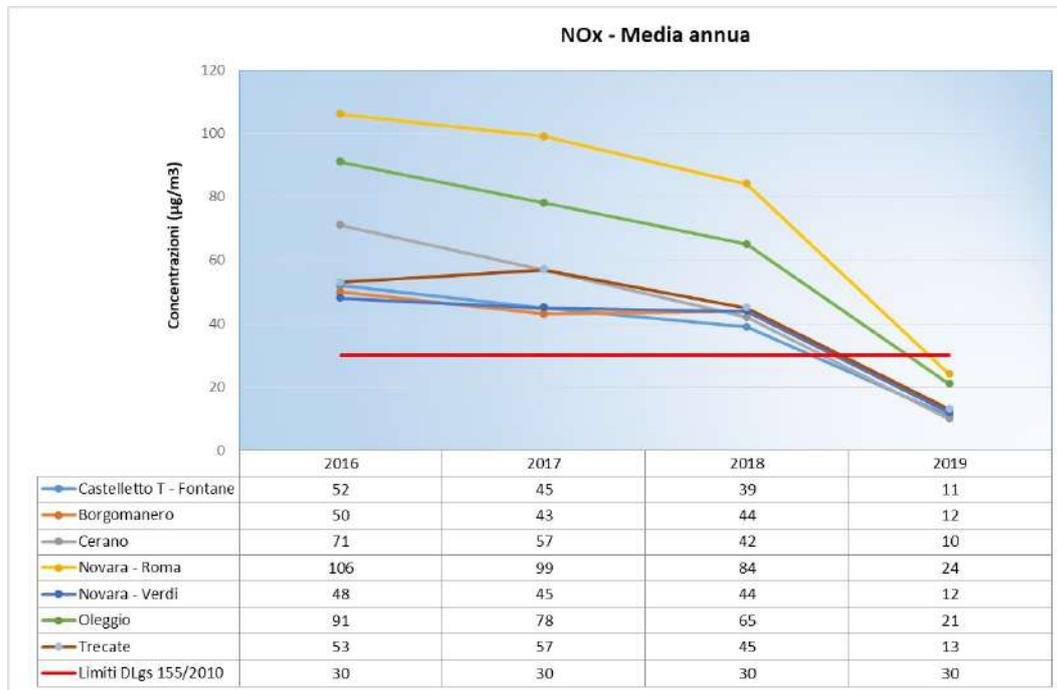
Figura 44: NO<sub>x</sub> media annua: confronto con la situazione provinciale

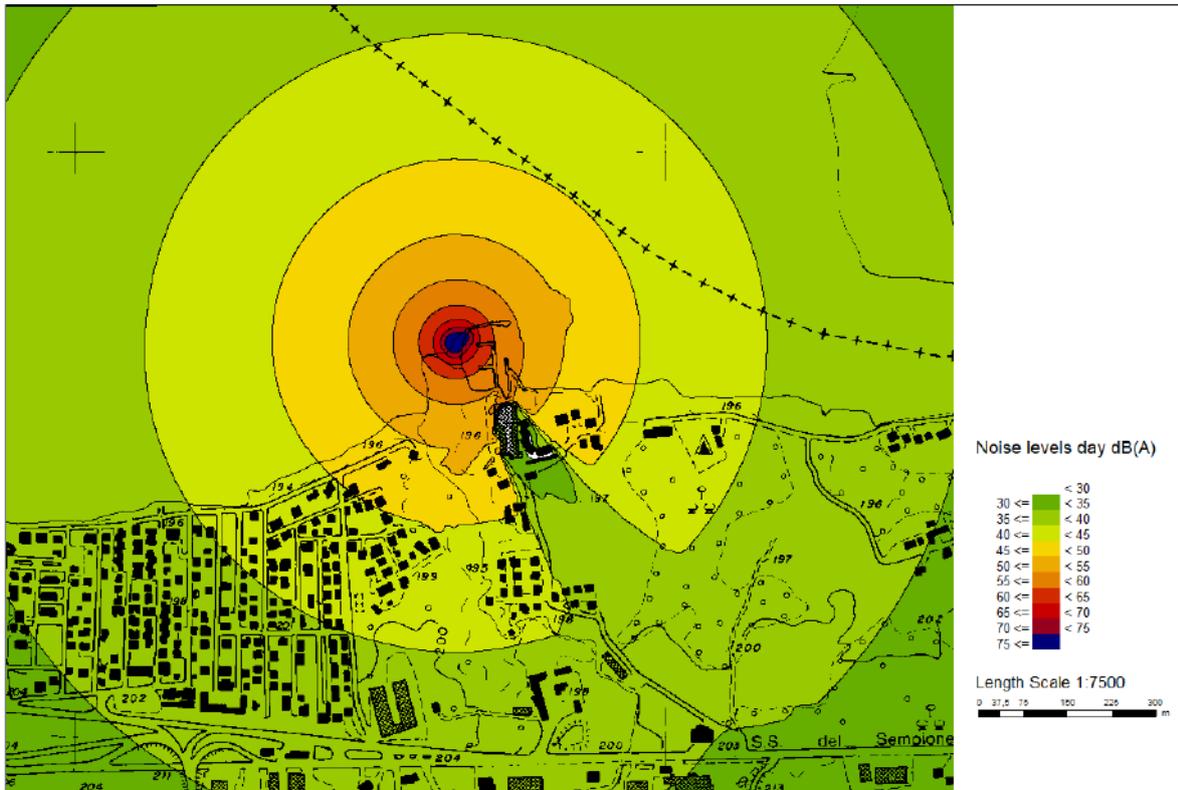
Figura 50: Mappa diffusione rumore – Fase 1

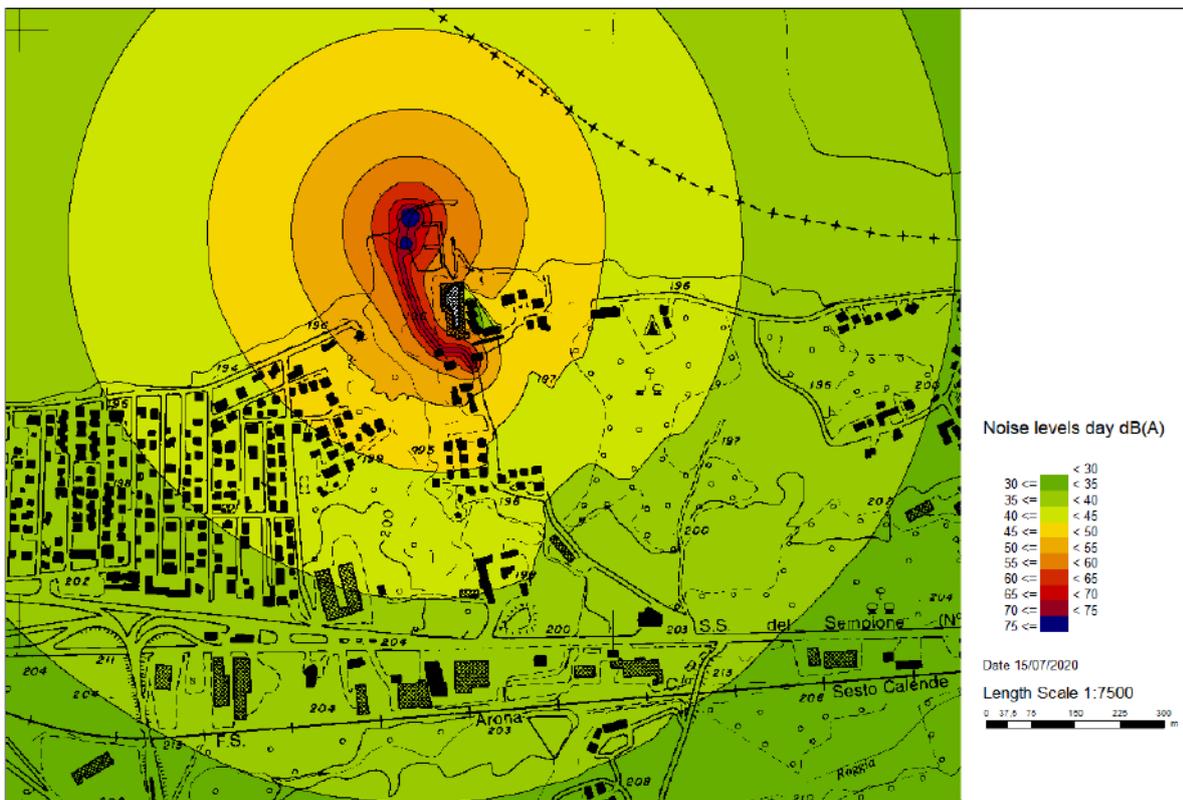
Figura 51: Mappa diffusione rumore – Fase 2 di transito autocarro

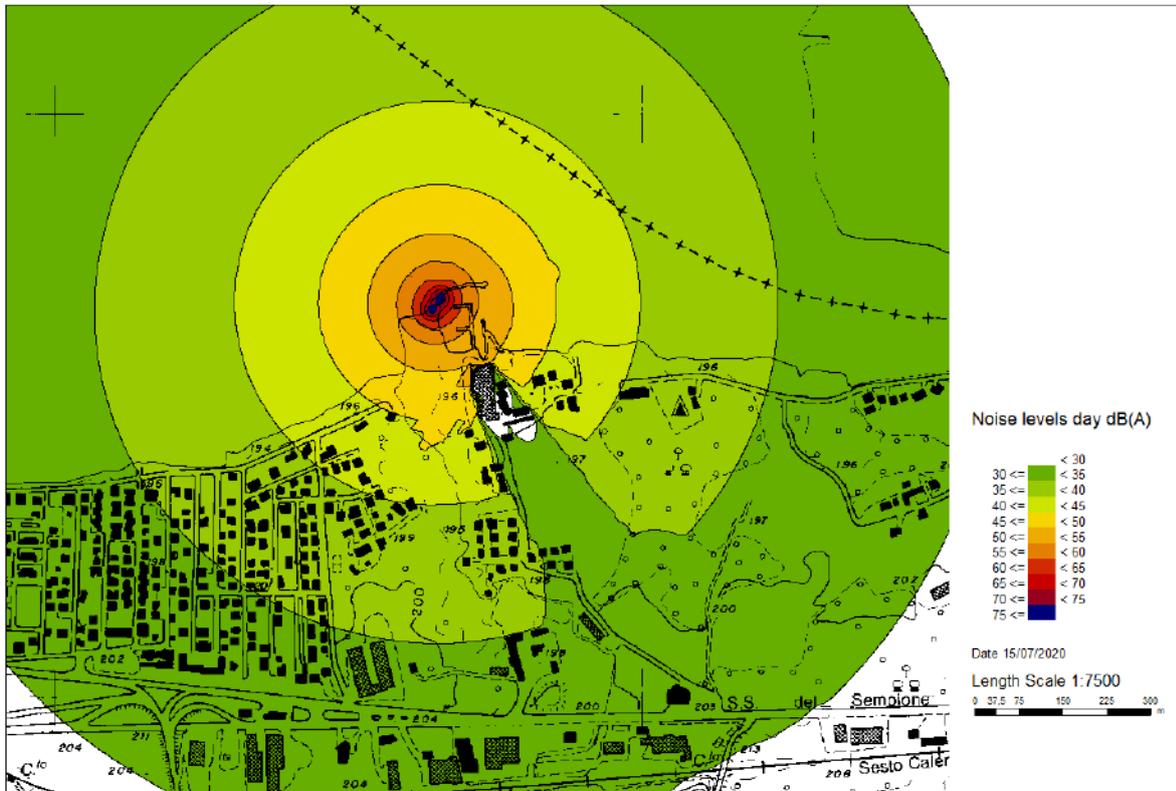
Figura 52: Mappa diffusione rumore – Fase 3

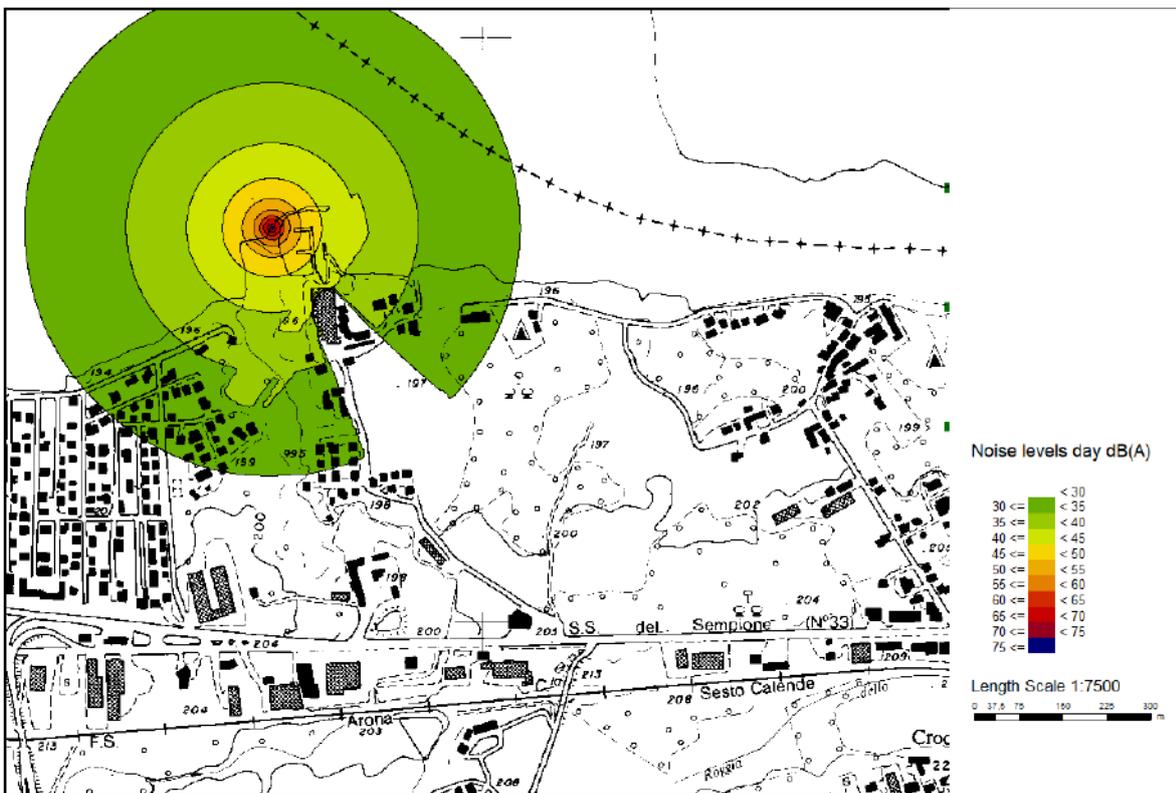
Figura 53: Mappa diffusione rumore – Fase 4

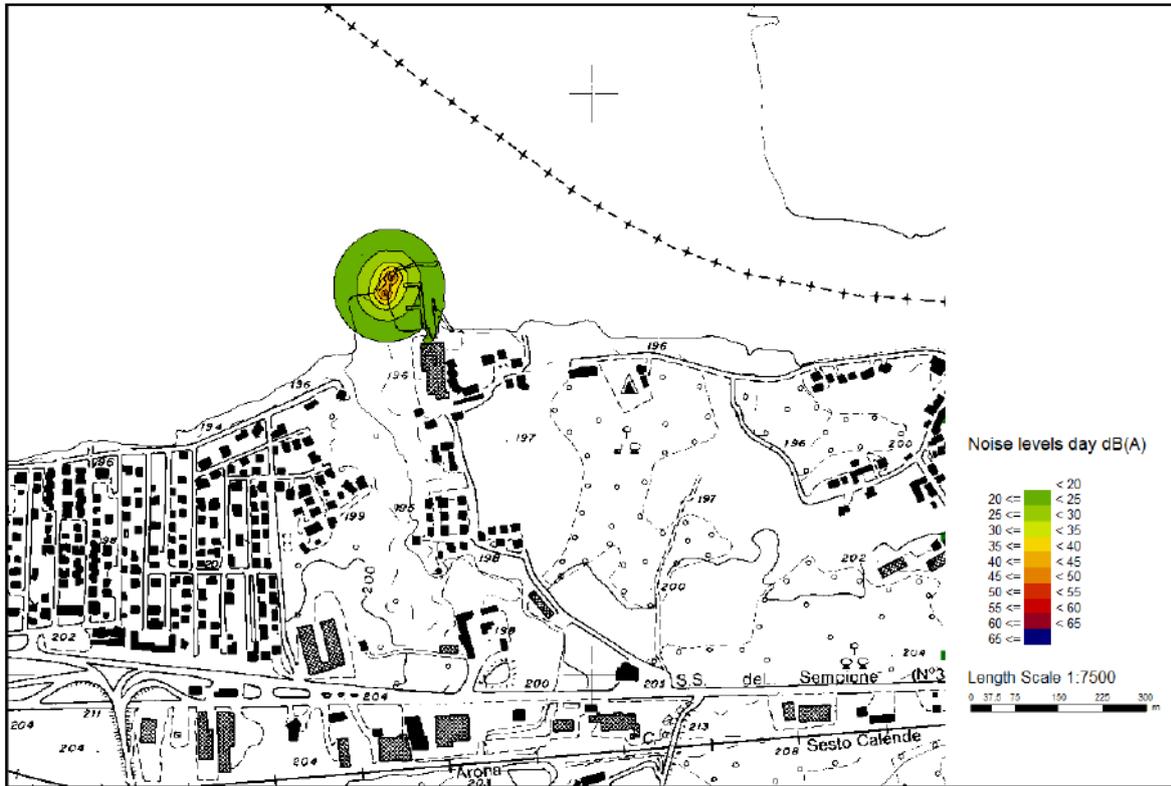
Figura 54: Mappa diffusione rumore – Fase 6

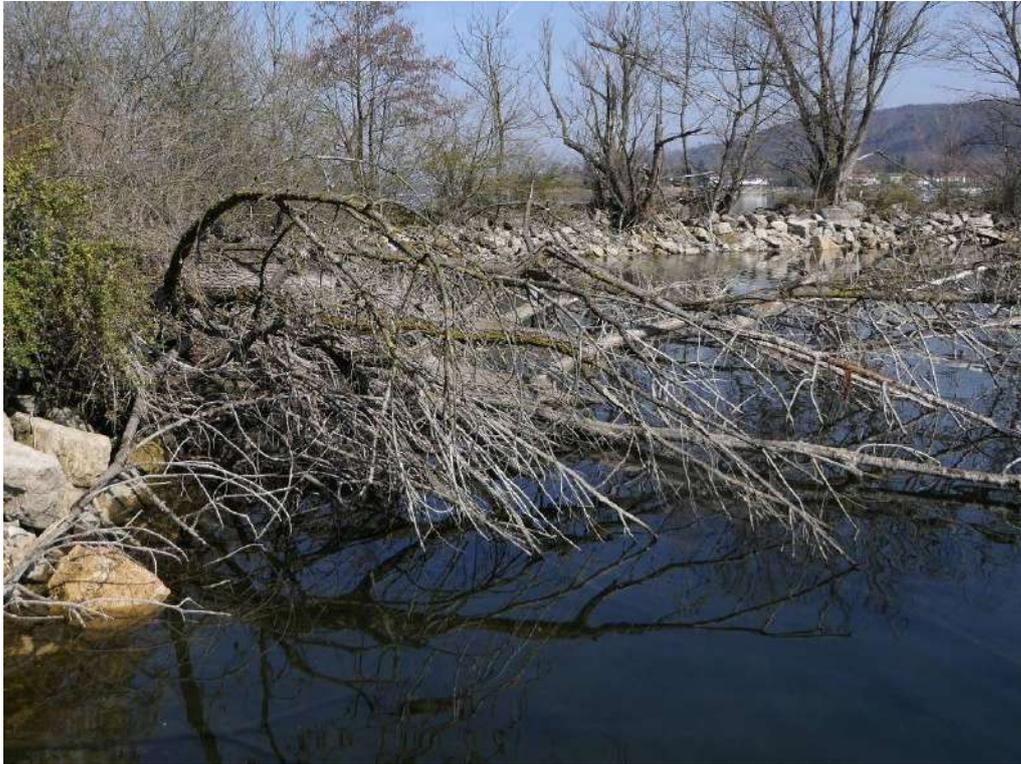
Figura 66: Esempio di pioppo bianco (*Populus alba*) schiantato lungo la parte ovest della darsena.

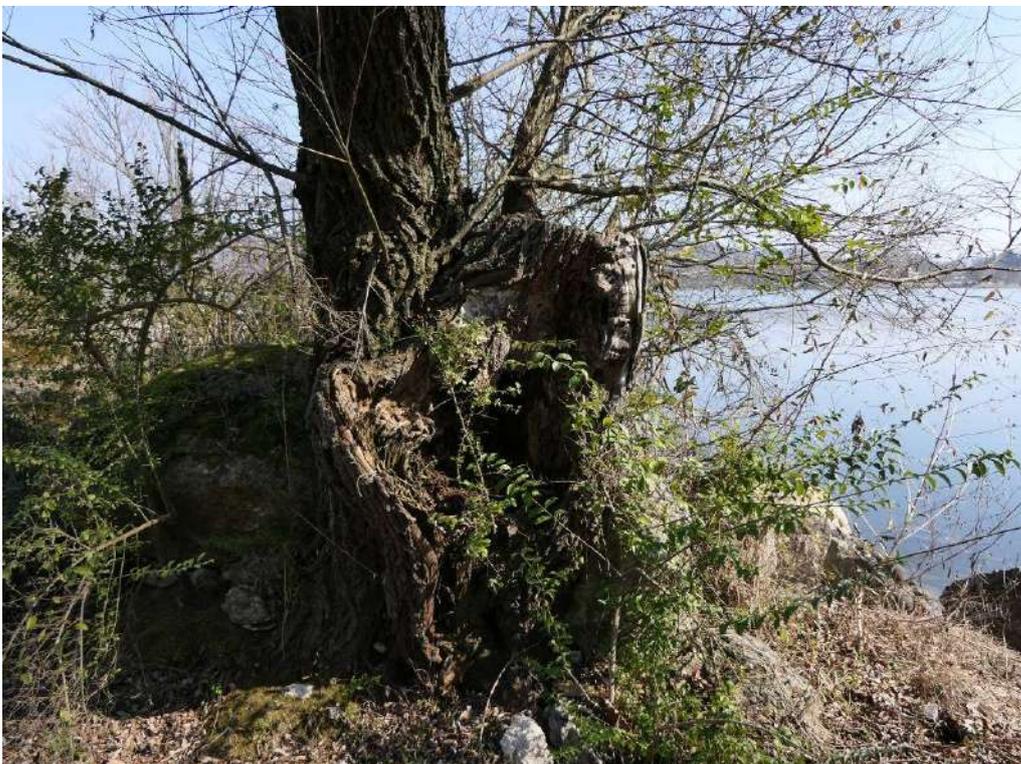
Figura 67: Esempio di albero compromesso dal punto di vista fitosanitario presente lungo la parte ovest della darsena.

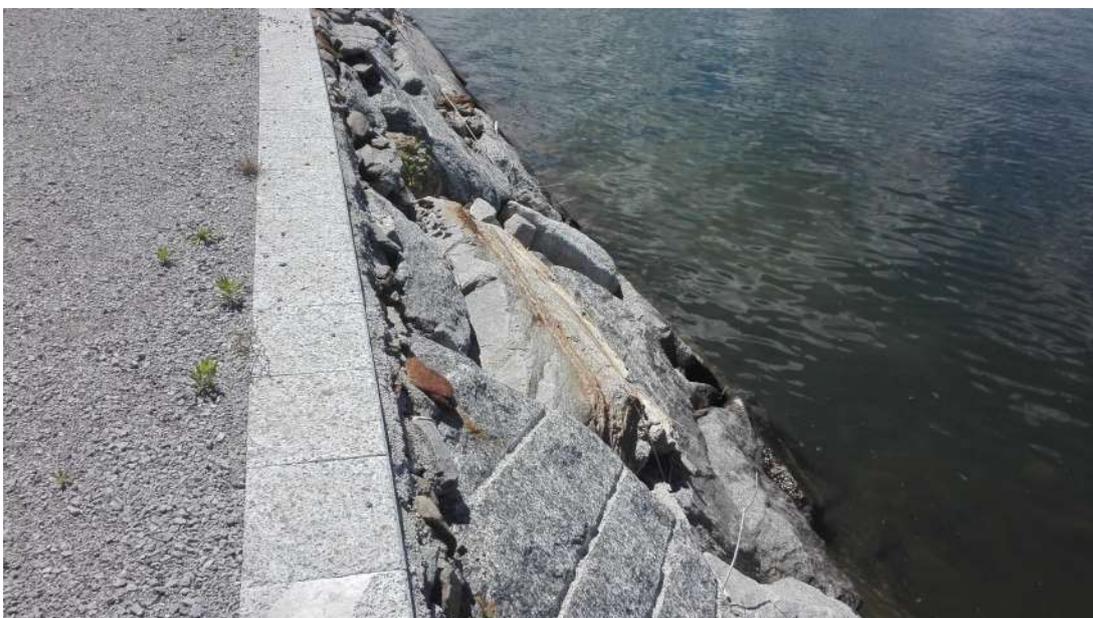
*Figura 71: Vista del lato nord della nuova scogliera.*

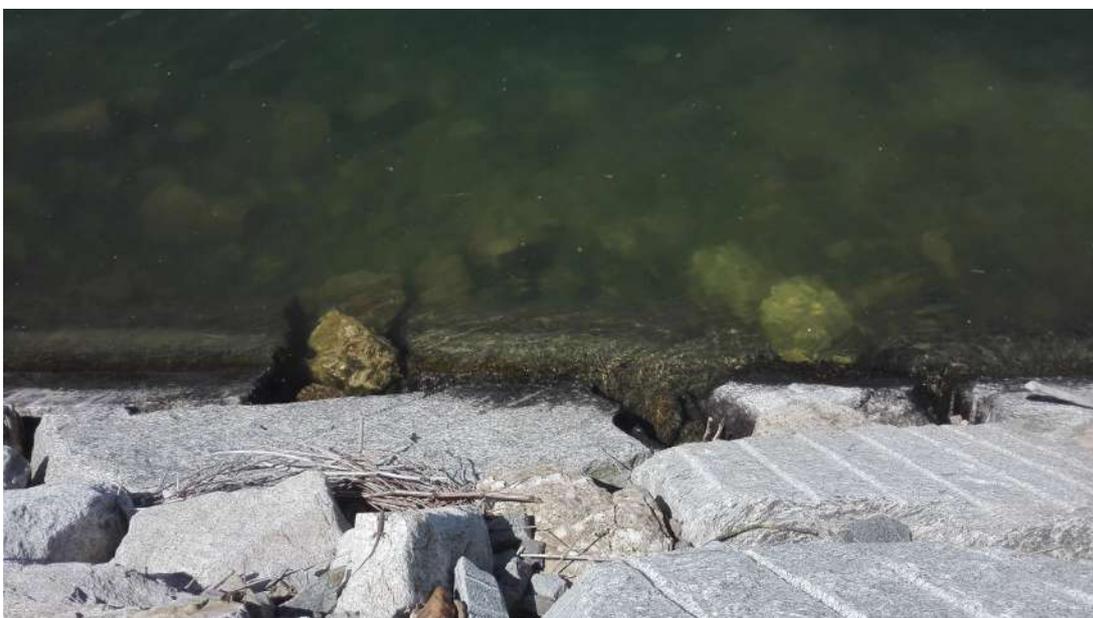
*Figura 72: Dettaglio della nuova scogliera.*
