Innalzamento e consolidamento di preesistente scogliera, in Comune di Castelletto Sopra Ticino, in attuazione delle previsioni contenute in Concessione Demaniale Migliorativa del 2018 (conseguente a Concessione Demaniale del 2017)

Valutazione di Impatto Ambientale in conformità ed in ottemperanza a quanto disposto dal MATTM (oggi MITE) con provvedimento prot. n. 24319, notificato a mezzo PEC in data 9.3.2021

Integrazioni richieste con nota MITE prot. 109747 del 12/10/2021

S.07

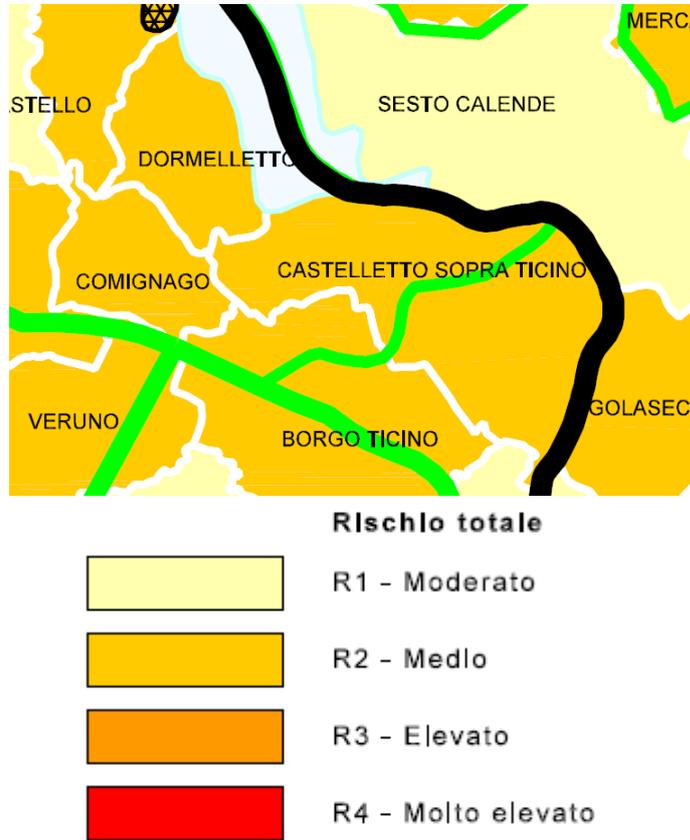
Figura 1: Estratto elaborato 6 cartografia di piano del PAI

Nel titolo I, il Piano classifica i territori amministrativi dei comuni e le aree soggette a dissesto in funzione del rischio, valutato sulla base della pericolosità connessa ai fenomeni di dissesto idraulico e idrogeologico, della vulnerabilità e dei danni attesi. Nell'allegato 1 dell'elaborato 2 del Piano (Atlante dei rischi idraulici e idrogeologici - Inventario dei centri abitati montani esposti a pericolo) è riportato l'elenco dei comuni per classi di rischio rappresentati poi nell'elaborato 6. Il Comune di Castelletto sopra Ticino è classificato in classe di rischio medio (R2) per il quale sono possibili danni minori agli edifici e alle infrastrutture che non pregiudicano l'incolumità delle persone, l'agibilità degli edifici e lo svolgimento delle attività socio-economiche (si veda figura seguente).

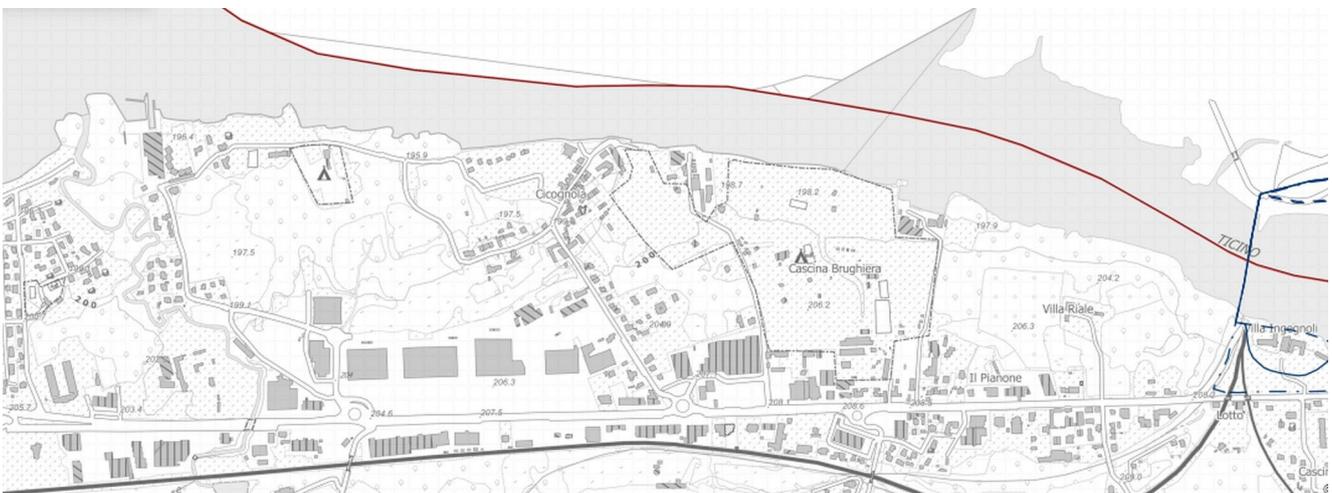
Figura 2: estratto del portale cartografico della Regione Piemonte - delimitazione delle fasce fluviali del PAI

Nel titolo II, il Piano disciplina le fasce fluviali: l'area in esame non è interessata da tali delimitazioni (si veda figura seguente) che riguardano invece il corso del Ticino, che scorre nella zona est del Comune di Castelletto Sopra Ticino.

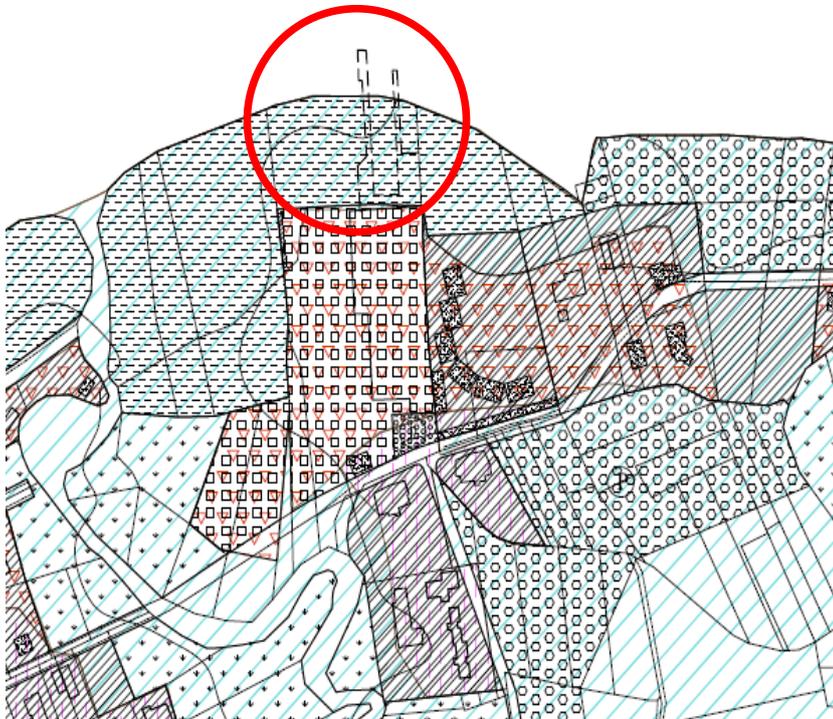
Figura 3: estratto tavola 3P2

Il Comune di Castelletto Sopra Ticino ha adeguato il proprio strumento urbanistico alle previsioni del PAI (si veda paragrafo 5 del SIA) nel 2014; in particolare, nella tavola 3P2 del PRG approvato l'area viene identificata in classe IIIA (aree a pericolosità geomorfologica da moderata a elevata) come da figura seguente e come riportato nel paragrafo 5 del SIA presentato.

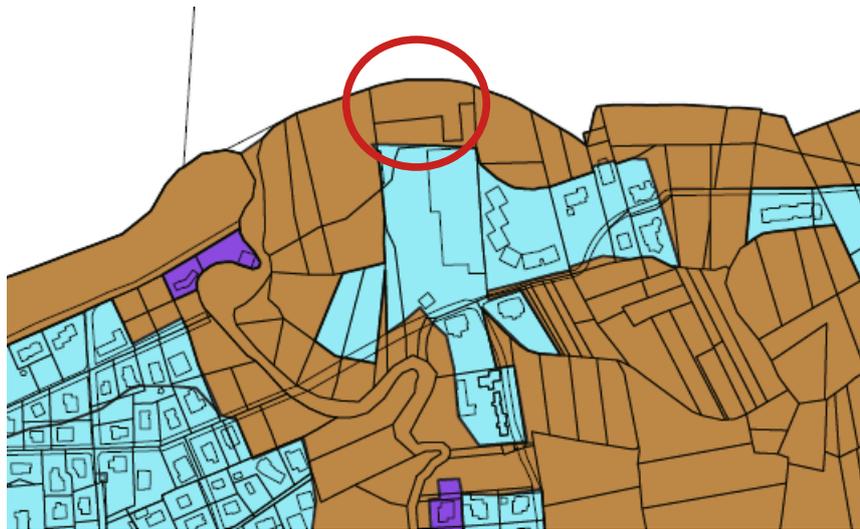
Figura 4: estratto tavola 5 della variante strutturale del PRG

Anche nella tavola 5 “Carta di sintesi della pericolosità geomorfologica e dell’idoneità all’utilizzazione urbanistica” della variante strutturale del PRG (la cui proposta di progetto definitivo è stata approvata con Deliberazione della Giunta comunale n. 79 del 05/07/2021) è stata riportata la medesima individuazione di cui sopra (si veda figura seguente).

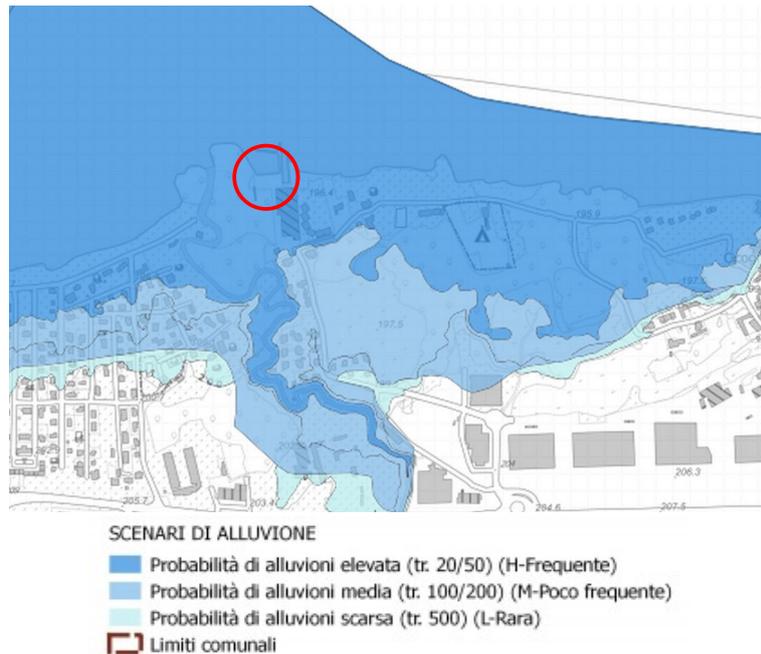
Figura 5 Carta della Pericolosità di alluvione” (rischio di esondazione di corsi d’acqua), in scala 1: 25.000, del PGRA della Regione Piemonte, con relativa legenda (nel cerchio rosso la zona d’interesse).

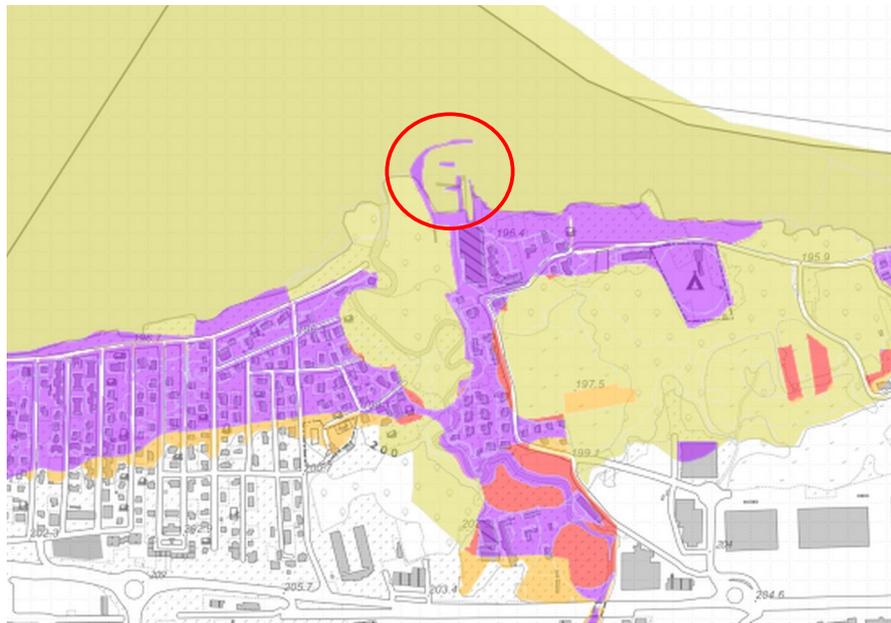
Figura 6: Carta della Rischio di alluvione" (rischio di esondazione di corsi d'acqua), del PGRA della Regione Piemonte (nel cerchio rosso la zona d'interesse)

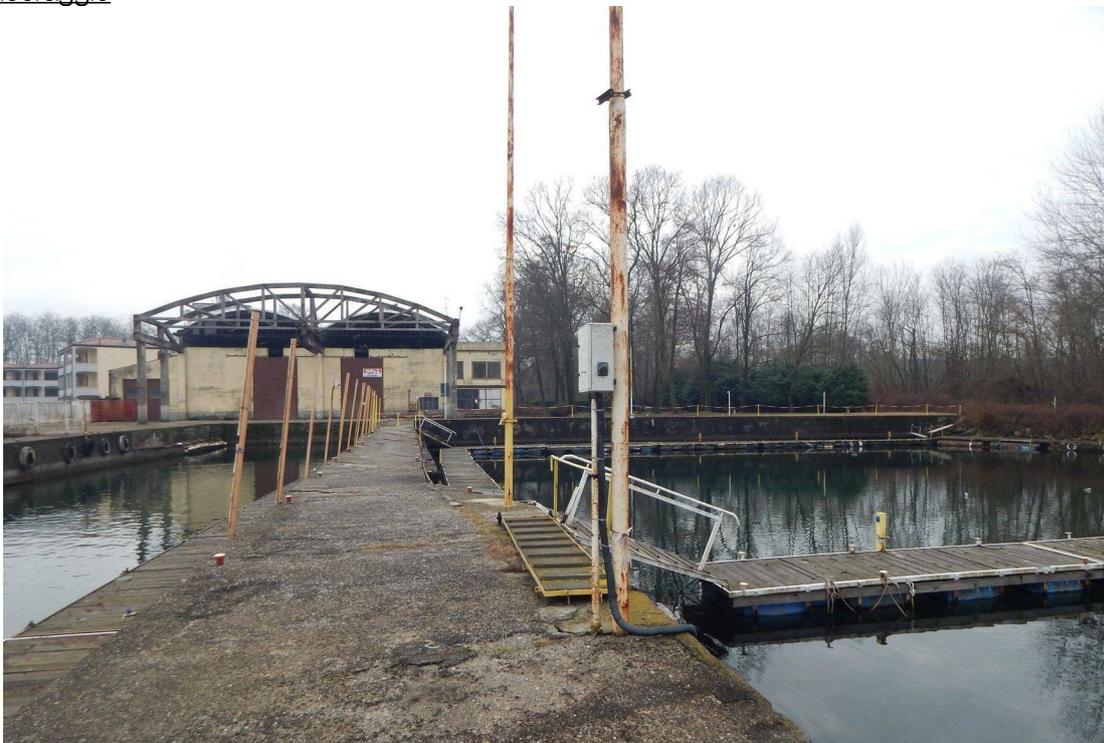
Figura 7: Pontile in cemento con pali di ormeggio - stato ante operam

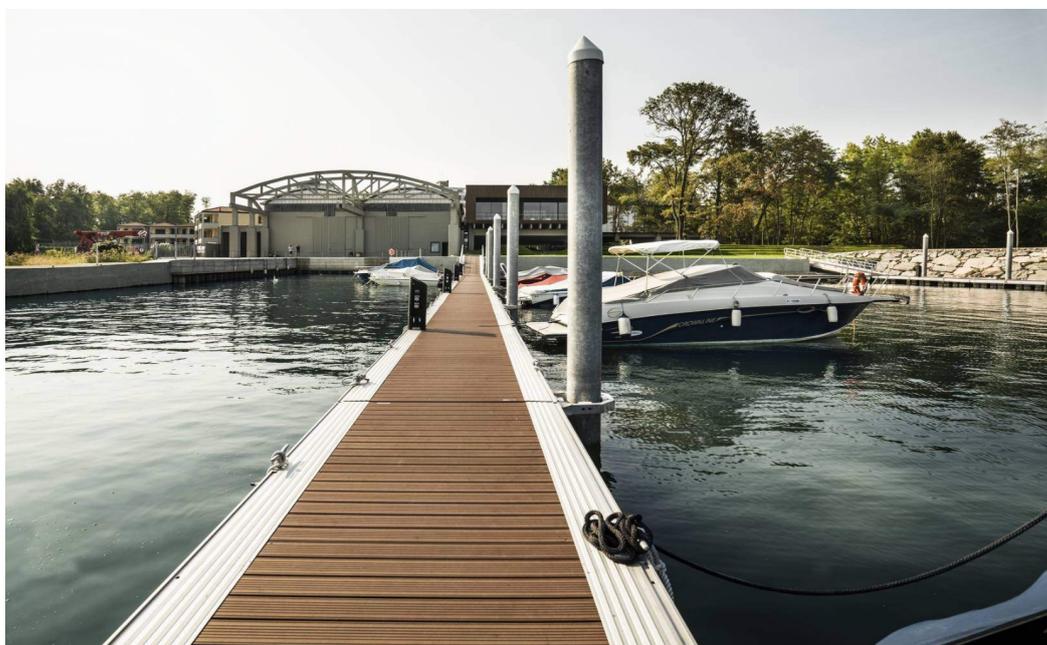
Figura 8: Pontile con pali di ormeggio - stato post operam (il pontile in cemento è stato sostituito da un pontile galleggiante)

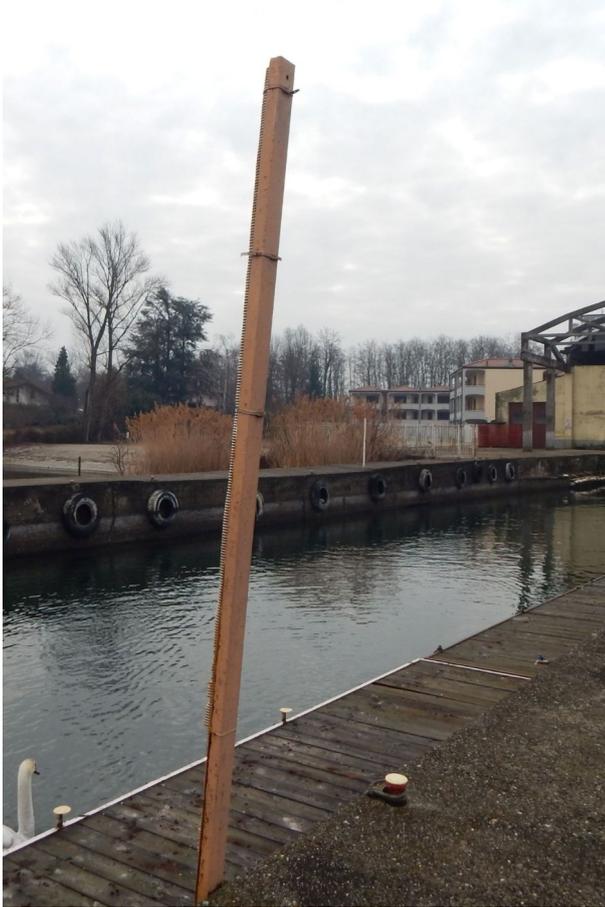
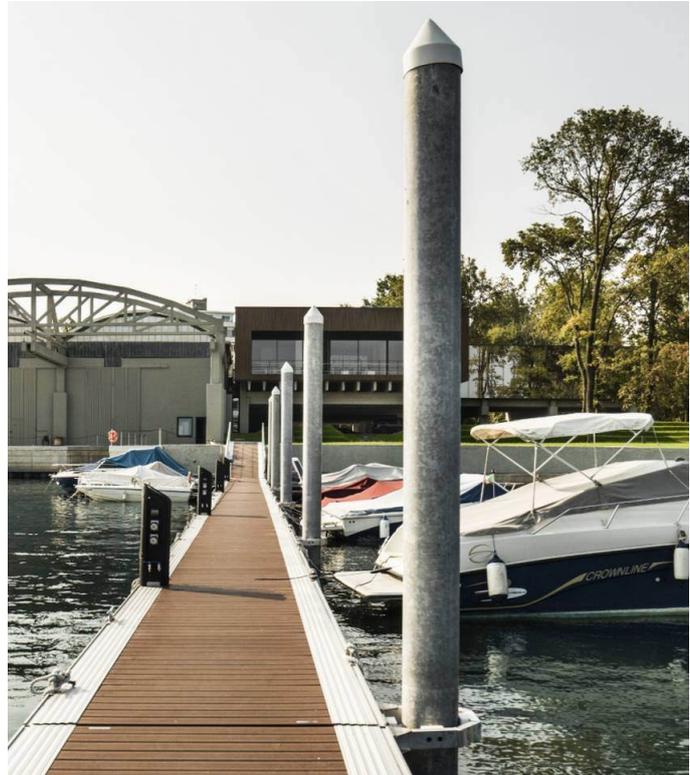
Figura 9: Pali di ormeggio - stato ante opera e post operam a confronto

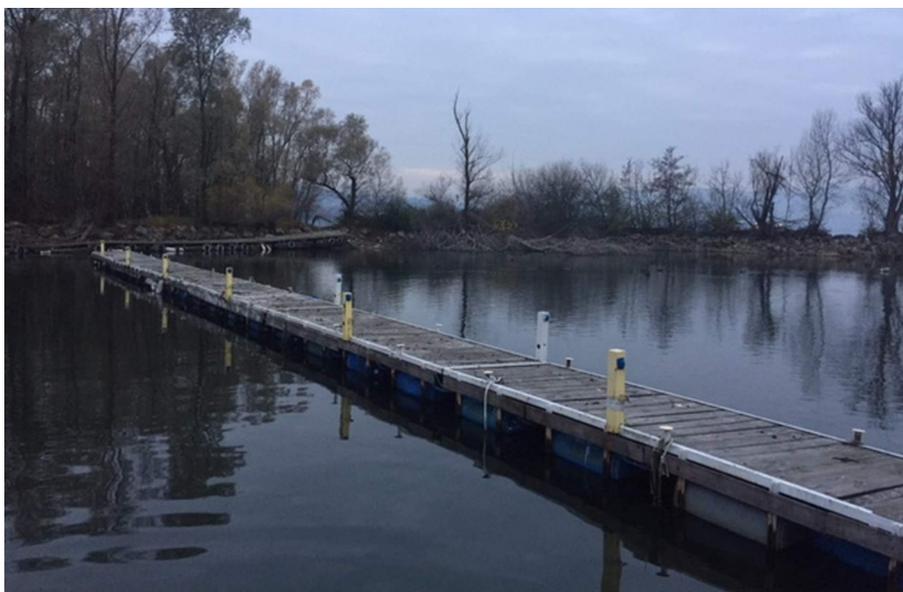
Figura 10:

pontili galleggianti – stato ante-operam

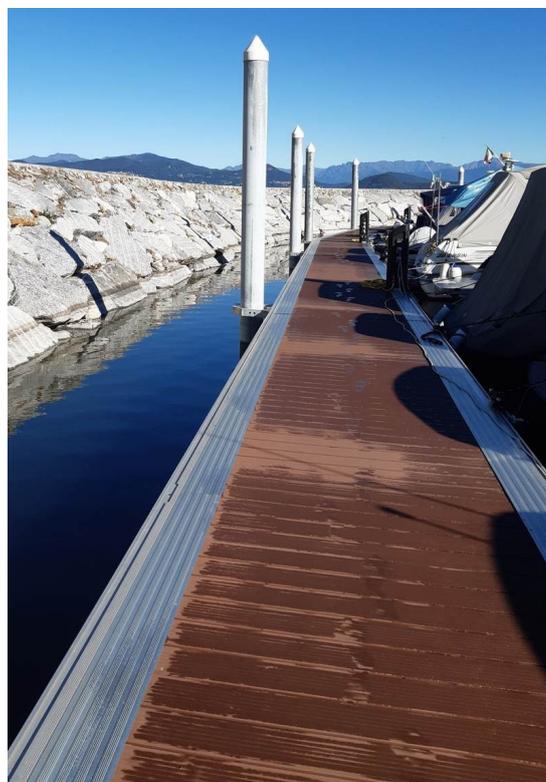
Figura 11: *pontili galleggianti – stato post-operam*

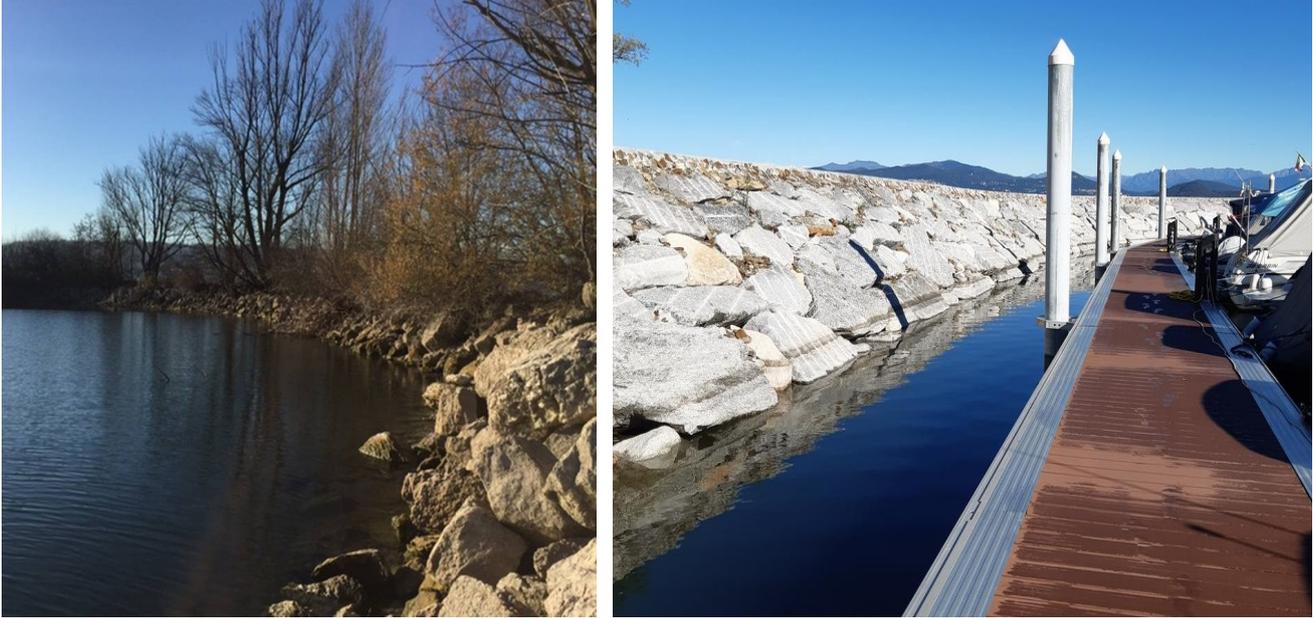
Figura 12: massi utilizzati per la scogliera (a sinistra stato ante operam - a destra stato post-operam)

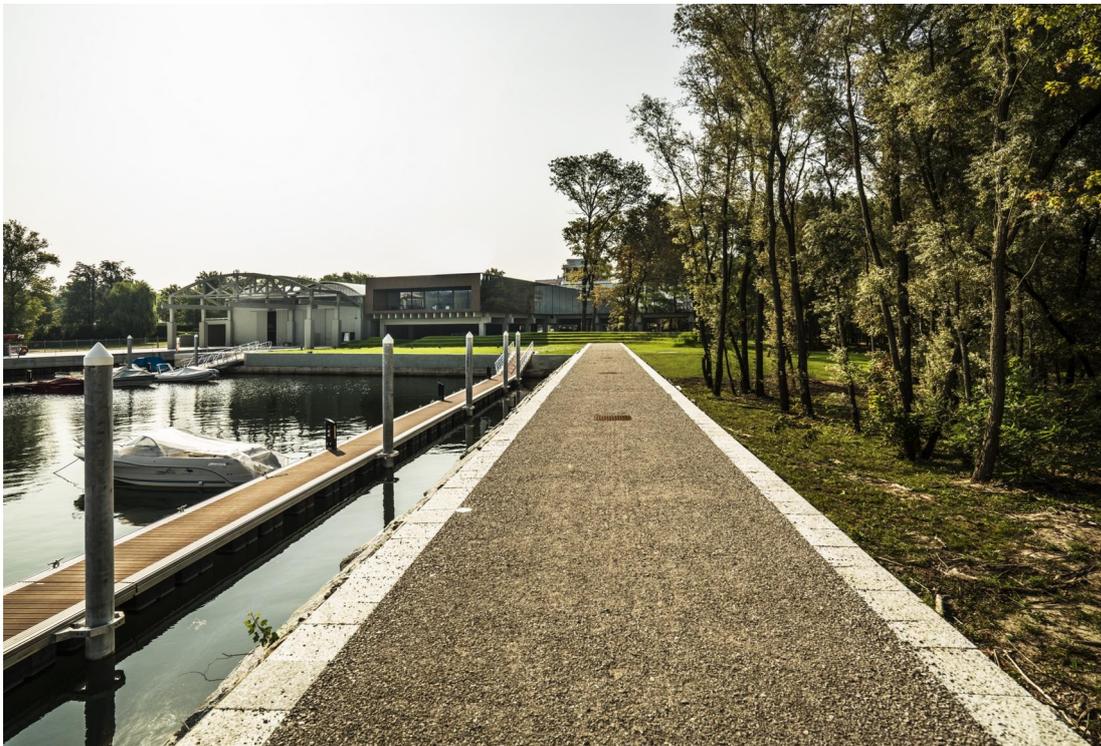
Il camminamento sulla sommità della scogliera non era praticabile in fase ante-operam a causa dello stato di degrado della scogliera stessa; si riporta quindi la documentazione fotografica solo relativa allo stato post-operam.

Figura 13: camminamento sommitale scogliera stato post-operam

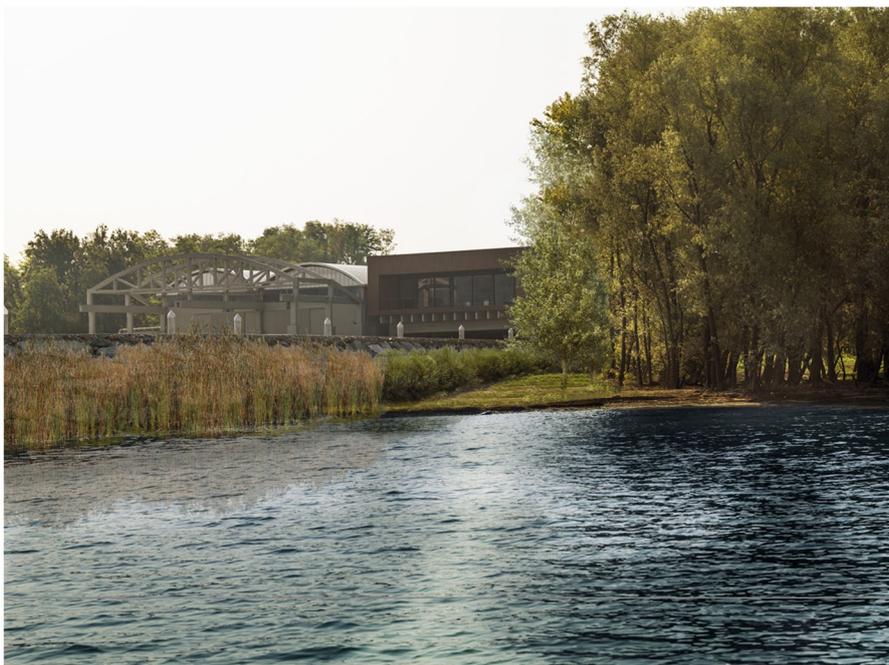
Fotoinserimento interventi di futura realizzazione di naturalizzazione ambito scogliera
