**ISPRA**  
**Istituto Superiore per la Protezione e la Ricerca Ambientale**

# **Rapporto Conclusivo**

**Attività di controllo ex art. 29-decies del Dlgs 152/06 e s.m.i., comma 3**

Fiume Santo SpA (già EON Produzione SpA) – Centrale Termoelettrica di Fiume Santo  
Località Cabu Aspru nel comune di Sassari

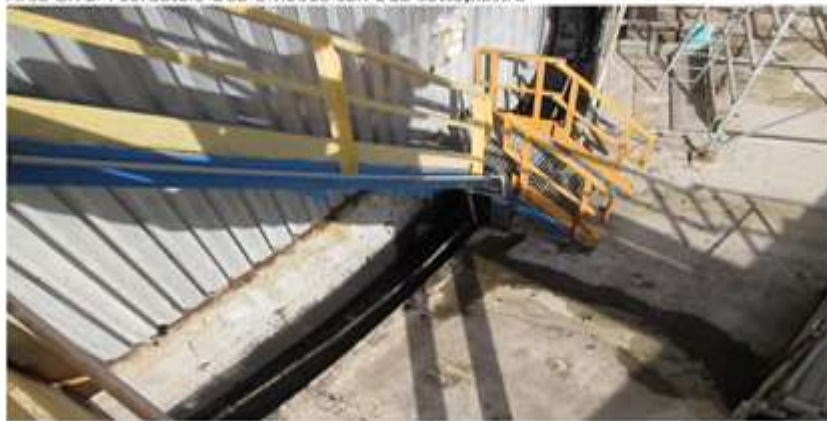
**Foto 1**

**Area Gr. 3-4 Serbatoio OCD BM001B con OCD sottoplastra**

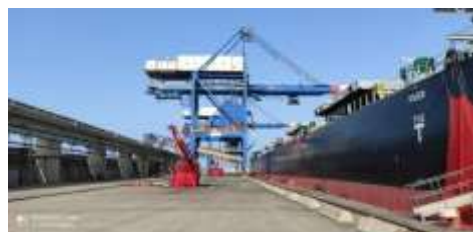
Figura 14 Scaricatori DR (DW) con sistema di nebulizzazione

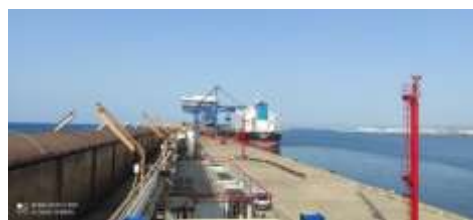
Figura 16 Linea Carbone e nave in fase di scarico (Aom Maria Laura)

Esso avviene tramite due scaricatori denominati DW1 e DW2 ciascuno dei quali è dotato di una benna mordente semi ermetica a bassa dispersione, che preleva il carbone dall'interno della stiva della nave e lo carica nella tramoggia (una per ogni scaricatore) di alimentazione del nastro trasportatore.

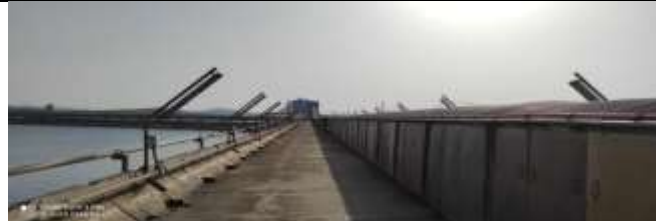
Figura 18 Linea Carbone nastro trasportatore completamente chiuso sullo sfondo torre di distribuzione

I nastri trasportatori sono nel lato di mandata, in configurazione a culla sulle estremità laterali e dal lato di ritorno in configurazione piatta.

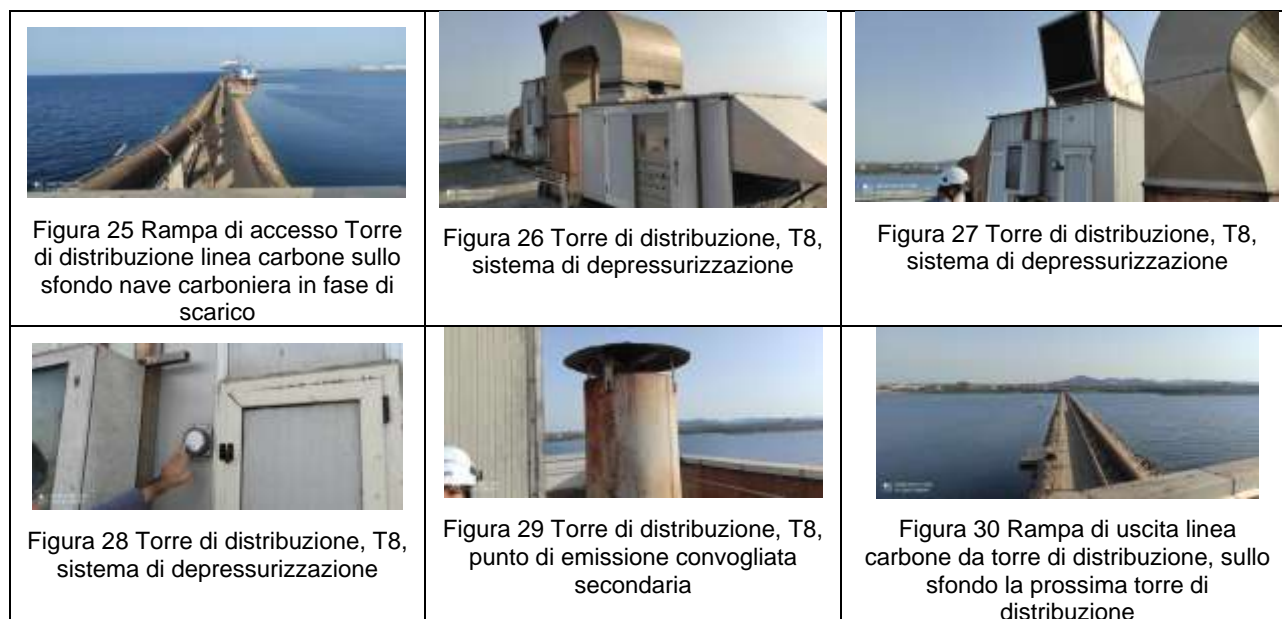
Nella Torre visionata, la T8, è presente l'impianto di deferrizzazione che separa le componenti ferrose eventualmente presenti; in essa è presente anche la separazione del sopra vaglio; tale frazione viene inviata al carbonile dove subisce una triturazione che la riporta alle dimensioni di specifica. Il materiale trattato dal filtro a manica (sotto vaglio) viene inviato anch'esso al nastro e quindi alla torre successiva.

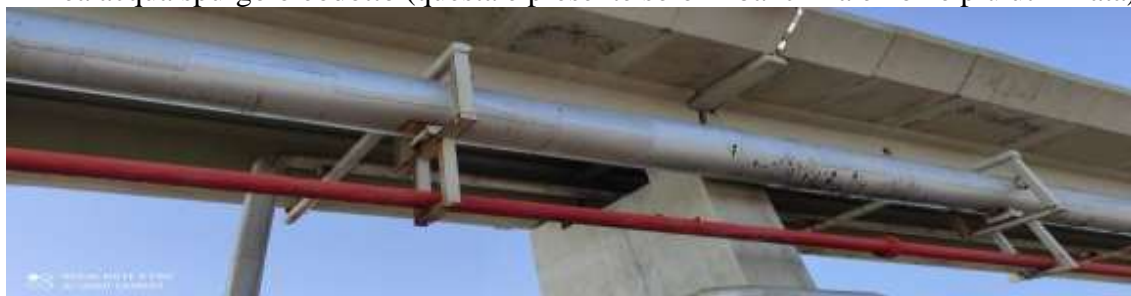
Figura 31 Linea Carbone Pipeline dismessa di trasporto OCD e linea antincendio

- linea non più utilizzata per il trasposto OCD; infatti quest'ultimo viene approvvigionato in modo residuale solo via autobotte;
- linea Azoto liquido per pulizia oleodotto OCD (solo nel tratto banchina e non più utilizzato);
- linea acqua antincendio;
- linea acqua spurgo oleodotto (questa è presente solo in banchina e non è più utilizzata).

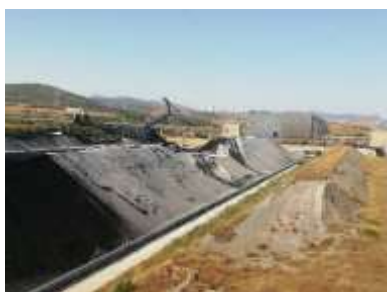
Figura 32 Carbonile: collina frangivento

I presidi di controllo delle emissioni diffuse del carbonile sono sostanzialmente i seguenti: i cumuli hanno una altezza non superiore alla collinetta antivento che sorge in adiacenza al carbonile ed è alta circa 15 metri. Il Carbone viene irrorato da un crostante (miscela di acqua e cellulosa) distribuito sui cumuli da una autobotte che può girare tutto intorno ad essi per dotarli di una crosta che evita la dispersione in aria delle polveri di carbone. L'intero carbonile è dotato di un circuito di irrorazione di acqua che durante le operazioni di movimentazioni e in caso di determinate condizioni meteo e delle caratteristiche del carbone, provvede comunque a bagnarlo.

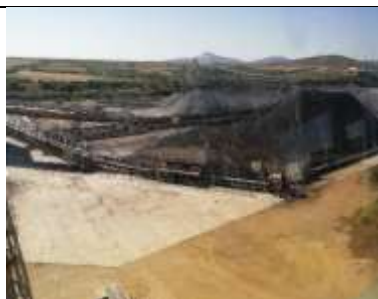
Figura 33 Carbonile: vista dalla sala manovra carbone

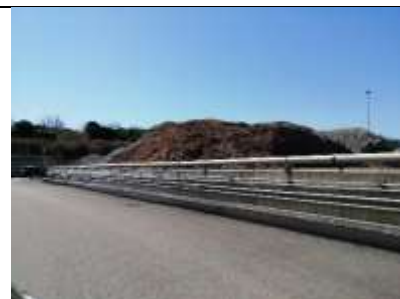
Figura 37 Carbonile: particolare biomasse

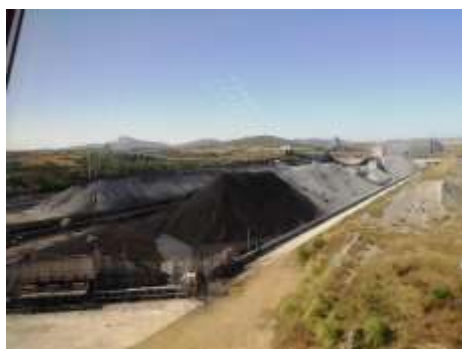
Figura 37 carbonile linea di emergenza

Sempre da questa area (carbonile lato mare e lato Stintino) sorge un nastrino completamente protetto da barriera antivento utilizzato in emergenza per l'alimentazione di carbone alla CTE.

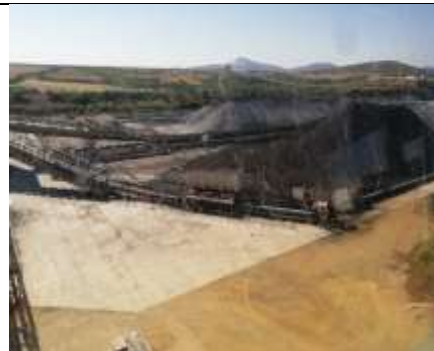
Figura 38 linea di emergenza e rotaia di scorrimento combinata e baia stoccaggio biomasse

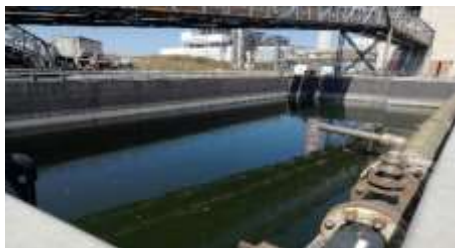
Figura 34 vasca raccolta acque carbonile

Sempre a nord (lato sala manovra), sorge una vasca di raccolta dell'acqua proveniente dal carbonile da dove si separa il carbone e si recupera l'acqua per umidificare il carbone. Il crostante viene preparato in un piccolo impianto nel lato opposto della Sala manovra carbone.

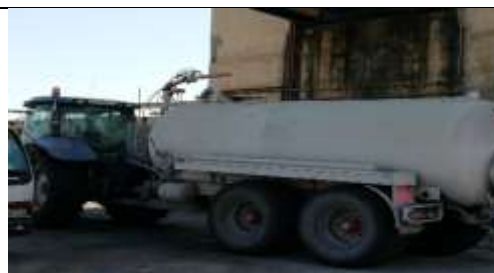
Figura 35 Macchina utilizzata per l'aspersione del crostante

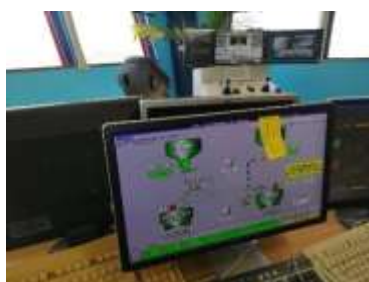
Figura 36 sinottico di controllo del trasferimento ceneri leggere a silos di stoccaggio

In questa sala, oltre le operazioni già descritte, vengono controllate a monitor le operazioni di trasferimento ceneri leggere ai silos di stoccaggio formatesi durante il processo di combustione della CTE; in un altro sinottico invece è controllato da remoto la linea di trasferimento del gesso dal sistema di filtrazione al deposito preliminare F.

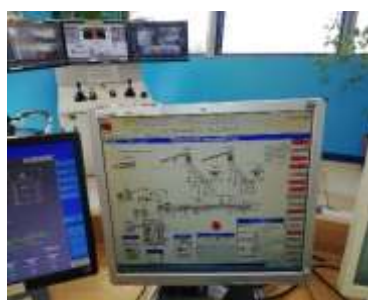
Figura 37 sinottico di controllo del caricamento biomasse

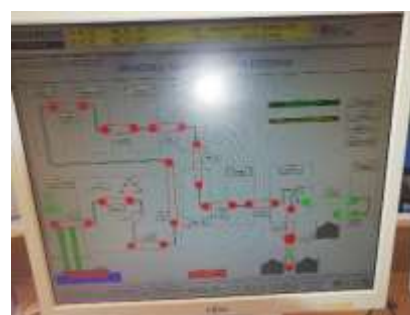
Figura 38 Sala manovra carbone: schermata funzionamento nastri partita esterna

In un altro sinottico viene controllato l'intero sistema antincendio dei nastri, torri e carbonile.

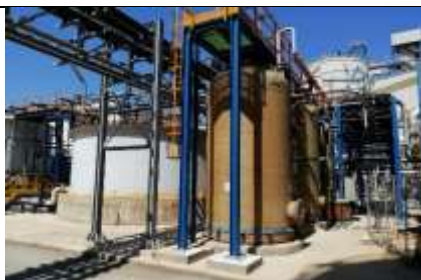
Figura 43 Dettaglio impianto di trattamento acque ammoniacali

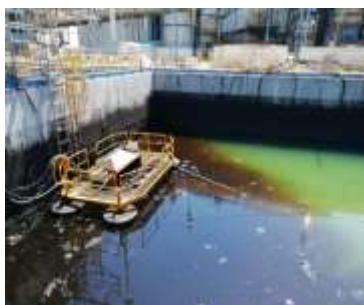
Figura 46 Dettaglio impianto di trattamento acque oleose

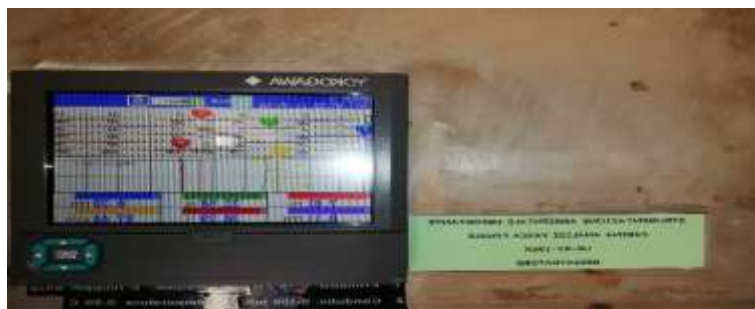
Figura 47 Cabina analisi vasca finale acque reflue: schermata misure parametri chimico - fisici

la cabina climatizzata In adiacenza alla vasca finale acque reflue vengono monitorati in continuo alcuni parametri (6). Questi ultimi sono:

1. la torbidità,
2. il pH,
3. la temperatura,
4. la conducibilità,
5. la portata,
6. il parametro fornito dall'oleometro.

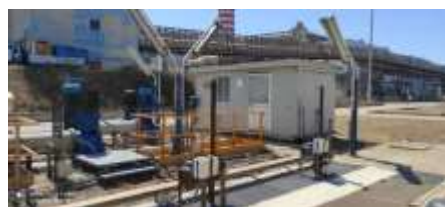
Figura 48 Cabina e impianto di monitoraggio TOC a valle scarico SF2

Tale strumentazione è stata installata in conformità alla prescrizione della Regione Sardegna contenuta nel decreto di bonifica in seguito allo sversamento di Orimulsion nel 2002.

Quest'ultimo è stato visionato da GI anche nella parte relativa al punto di campionamento.

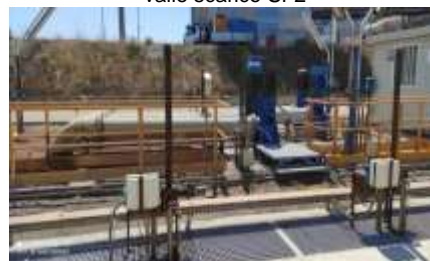
Figura 49 Cabina e impianto di monitoraggio TOC a valle scarico SF2

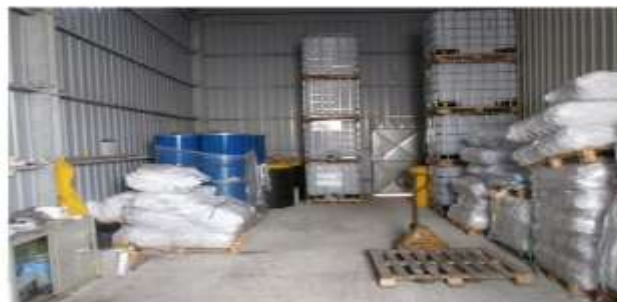
Foto 18

**Magazzino in area GG**  
**Stoccaggio Oli in area GG**

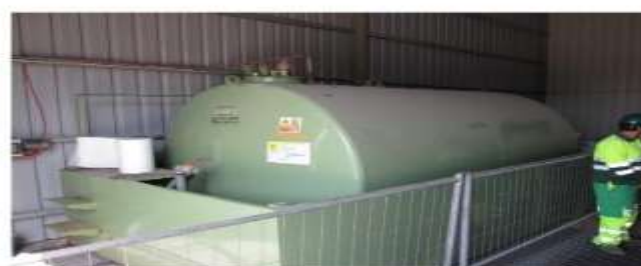
Foto 19

BOX del Deposito GG: per stoccaggio olii nocivi

CER 17 03 02

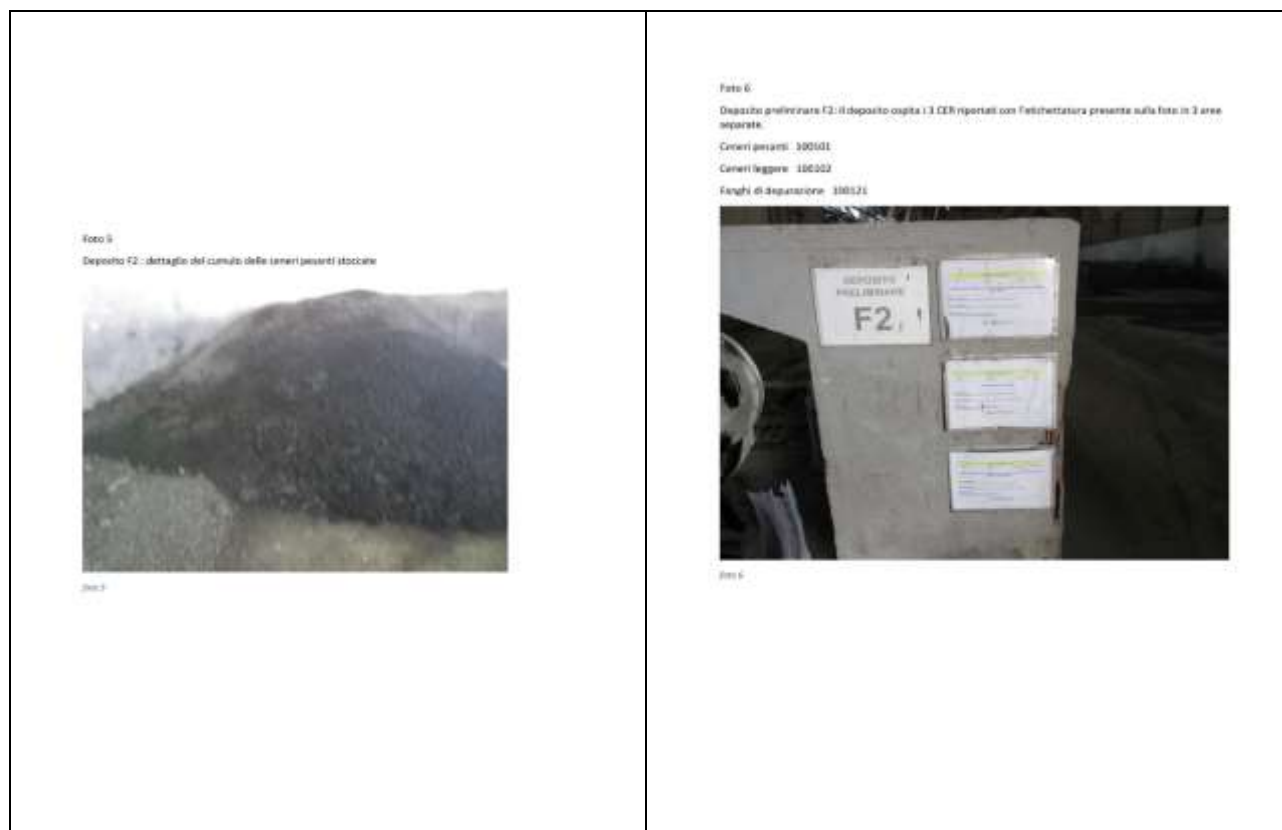
In sede di visita in loco è stato visionato il deposito e si è presa visione del sistema di ricircolo delle ceneri.

Riguardo l'utilizzo delle ceneri pesanti come combustibile ausiliario, recentemente è stato emanato il parere istruttorio conclusivo MITE 78557 del 19/07/2021, relativo alla prescrizione n. 56 che prevede la redazione della procedura del sistema di gestione ambientale compresa la metodologia di calcolo delle ceneri che rientrano in circolo (peso o stima), pertanto:

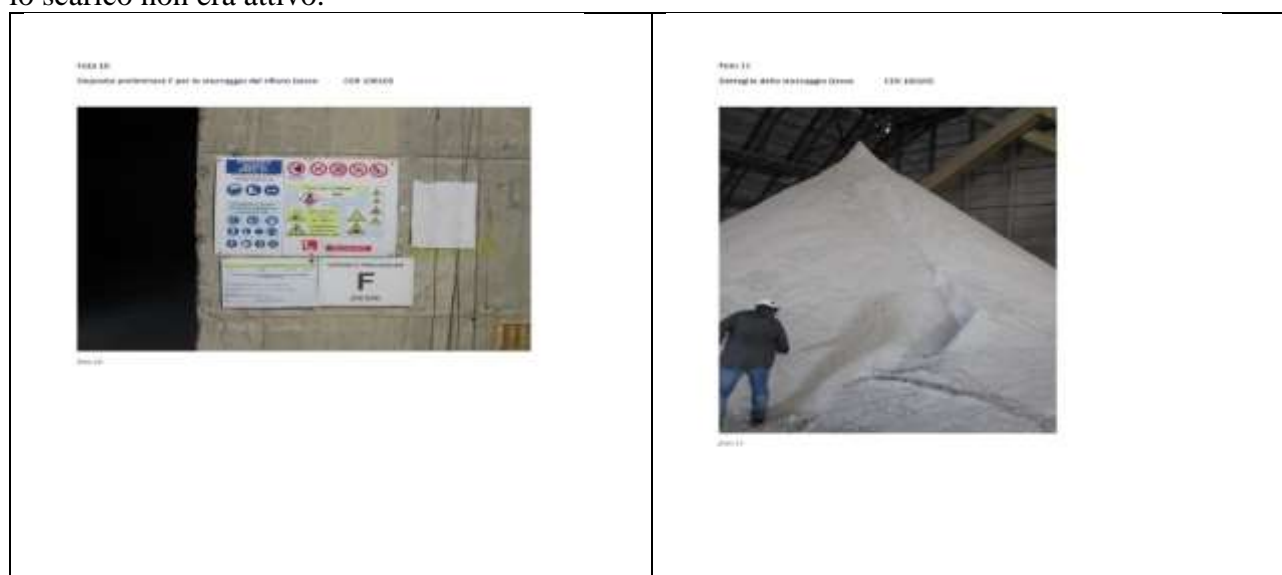
Il GI in sede di visita in loco si è recato presso il capannone di stoccaggio del gesso biidrato in cumulo (deposito preliminare F) adiacente all'area GG, è stato visionato il cumulo di gesso presente mentre lo scarico non era attivo.
