NOTA GEOLOGICA INTEGRATIVA IN RISPOSTA ALLE RICHIESTE 4 e 5 DELLA CTVIA

Raccordi aerei a 150 KV tra la Stazione di Maida e le linee Jacurso-Girifalco

REFR13027B2286869

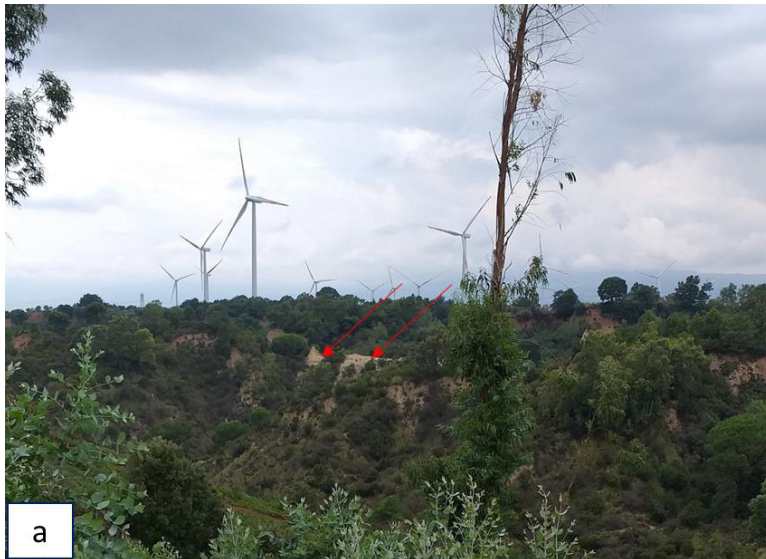
Figura 13: a. esempio di versante ubicato nei dintorni del sostegno 16 in cui sono stati osservati fenomeni di erosione accelerata; b. esempio di versante ubicato nei dintorni del sostegno 16 in cui sono stati osservati fenomeni di instabilità di versante.

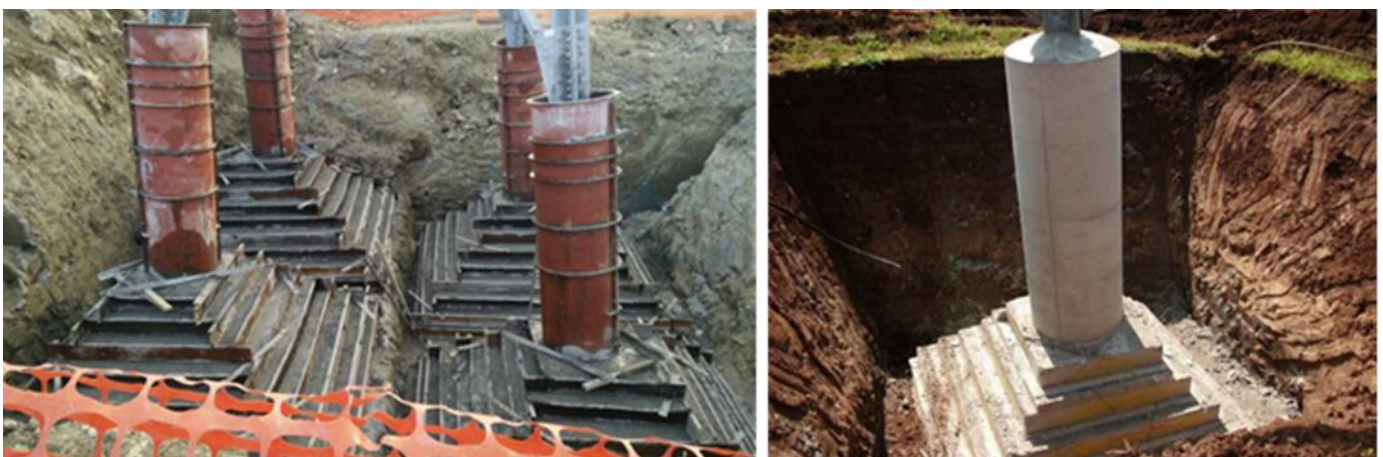
Figura 15: Realizzazione di fondazioni superficiali tipo CR per un sostegno a traliccio. Particolare di una fondazione durante la fase di casseratura (a sinistra) e al termine della stessa (a destra), dove si possono distinguere facilmente la parte inferiore a parallelepipedi tronco piramidali ed il colonnino di raccordo con la "base" del sostegno

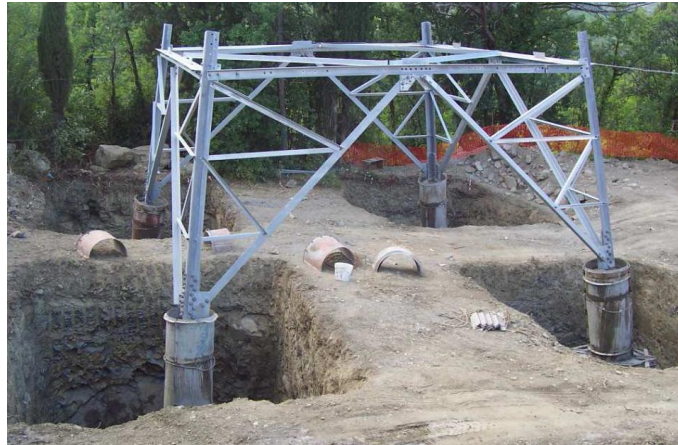
Figura 16: Realizzazione di fondazioni superficiali tipo CR per sostegno a traliccio. Nell'immagine si osservano le quattro buche, la base del sostegno collegata alla fondazione tramite i "monconi" e i casseri utilizzati per i quattro "colonnini"

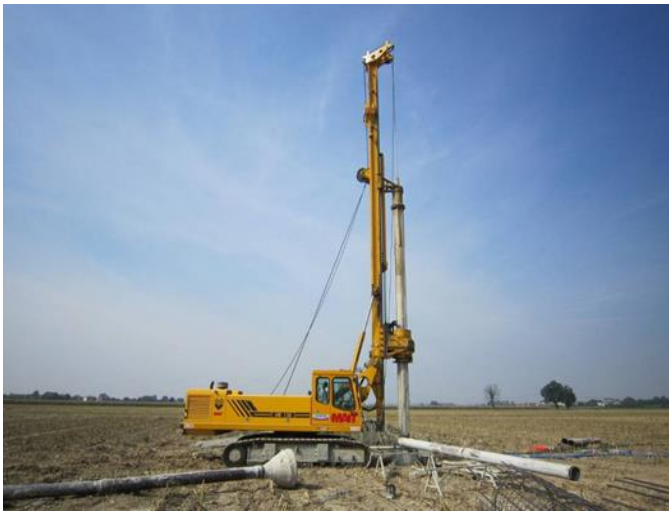
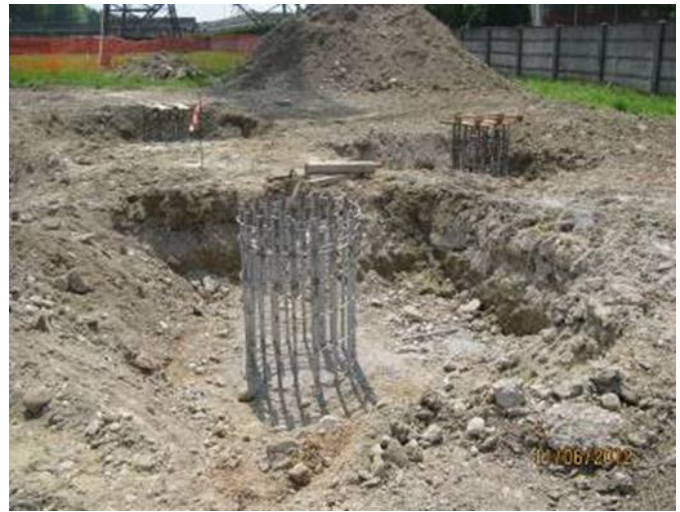
Figura 18: Macchina operatrice per la realizzazione di pali trivellati

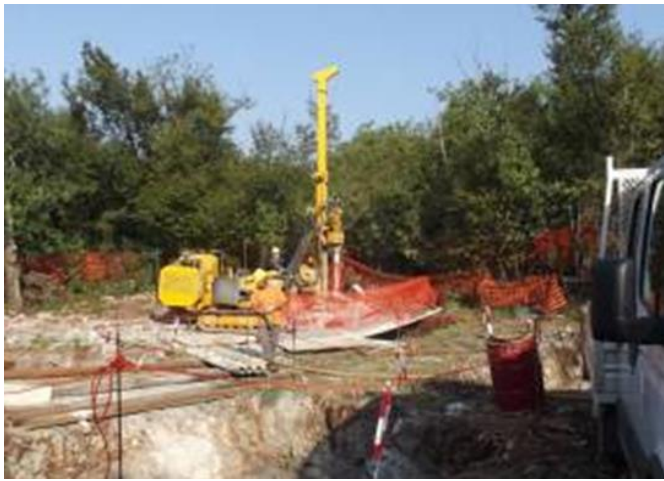
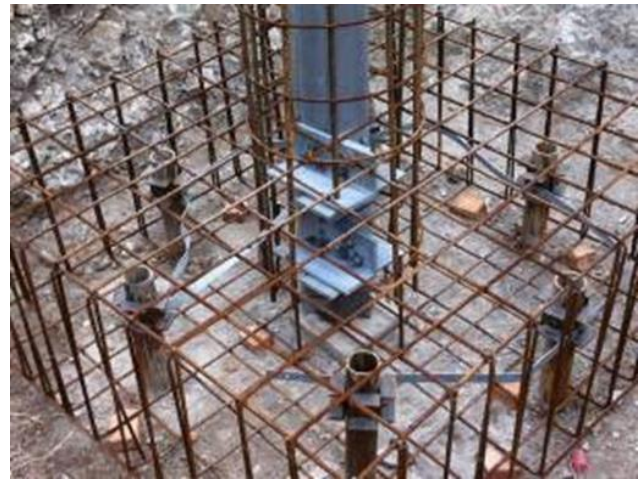
Figura 20: Esempio di realizzazione di fondazione su micropali tipo tubfix. Nell'immagine di destra è mostrato il raccordo tra i tubolari metallici dei micropali con l'armatura del plinto di fondazione; al centro del plinto si nota il moncone del sostegno (elemento di raccordo tra il sostegno e la fondazione), inglobato nella fondazione stessa.

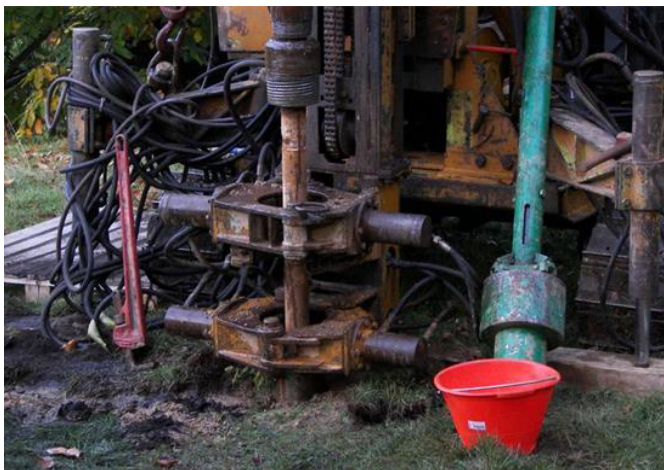
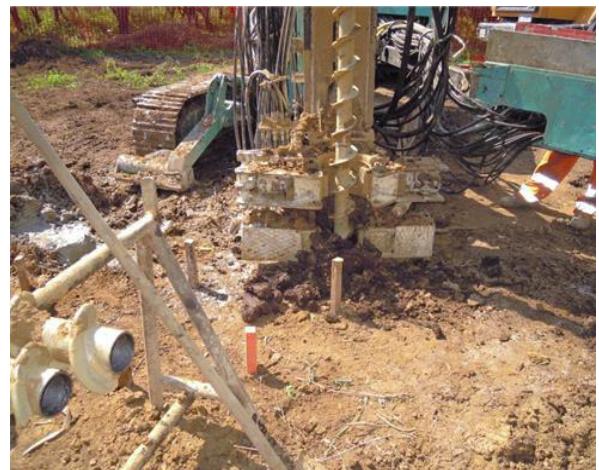
Figura 21: Macchina operatrice per la realizzazione di micropali tubfix. A sinistra sistema di scavo a rotopercussione, a destra sistema di scavo mediante trivella elicoidale.

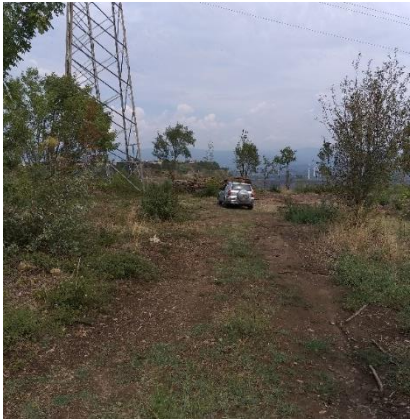
Provincia:	Catanzaro									
Regione:	Calabria			Possibile presenza di un corpo di frana da scivolamento rotazionale quiescente in corrispondenza del versante che delimita verso NO l'area del sostegno A/1 e, ad una distanza maggiore dal sedime in oggetto, un corpo di frana complesso, classificato come attivo, sul versante opposto verso S

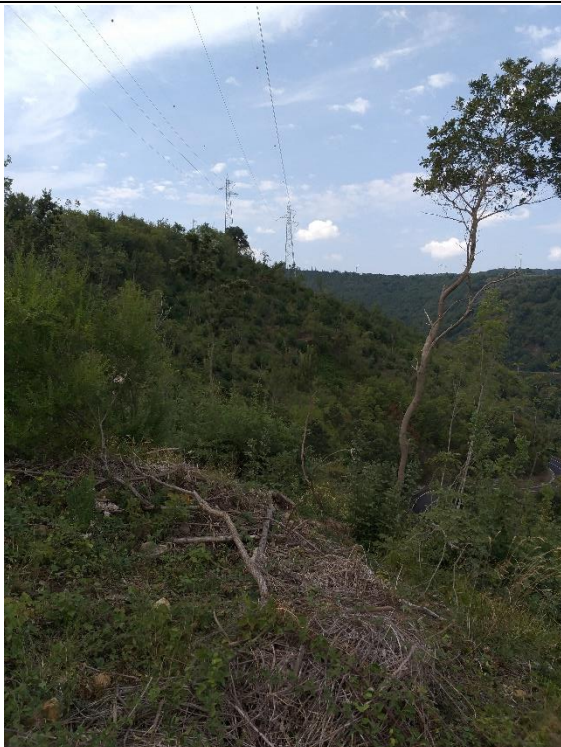
Foto 2 – Vista della scarpata a NNW in direzione ENE verso WSW in prossimità del sostegno A1

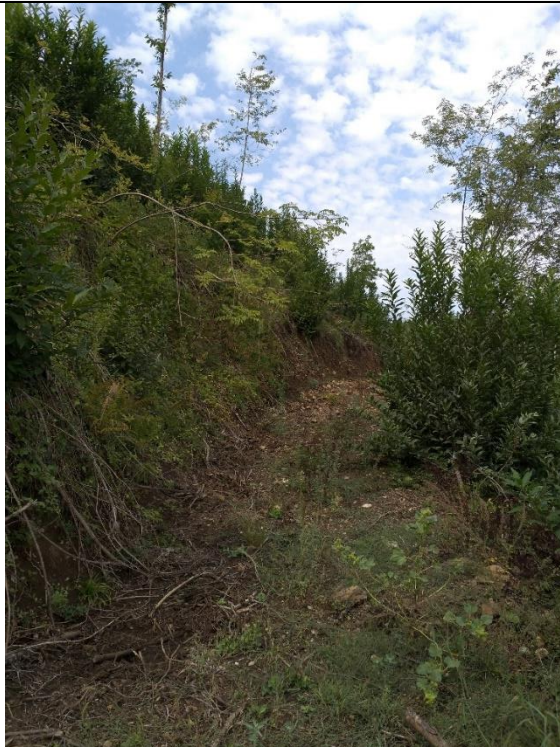
Foto 3 – Vista da ENE verso WSW della scarpata posta a NNW

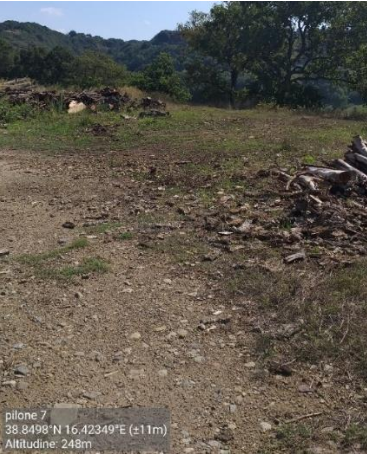
Fig. 1 – Localizzazione intervento		Foto 1 – Area di fondazione del sostegno vista da NE verso NO

Possibile presenza di corpi di frana complessi quiescenti in corrispondenza del versante che dall'abitato di Cortale degrada verso l'area del sostegno.

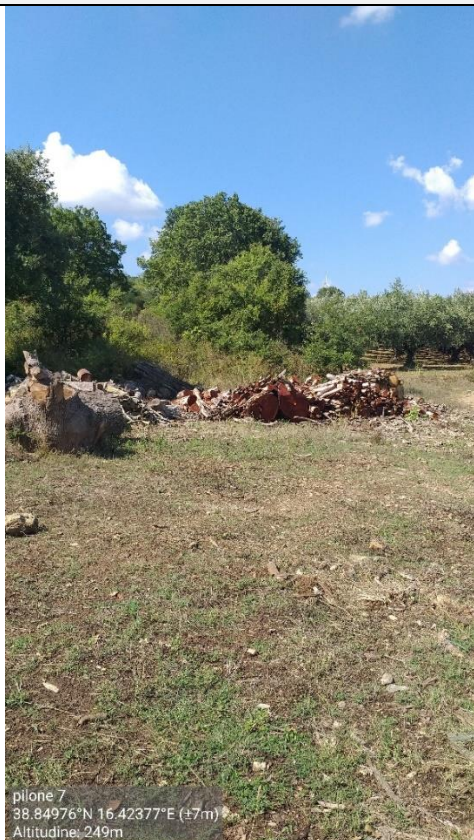
Foto 2 – Vista da NO verso SE dell'intorno al sostegno 7

pilone 7
38.84976°N 16.42377°E (±7m)
Altitudine: 249m

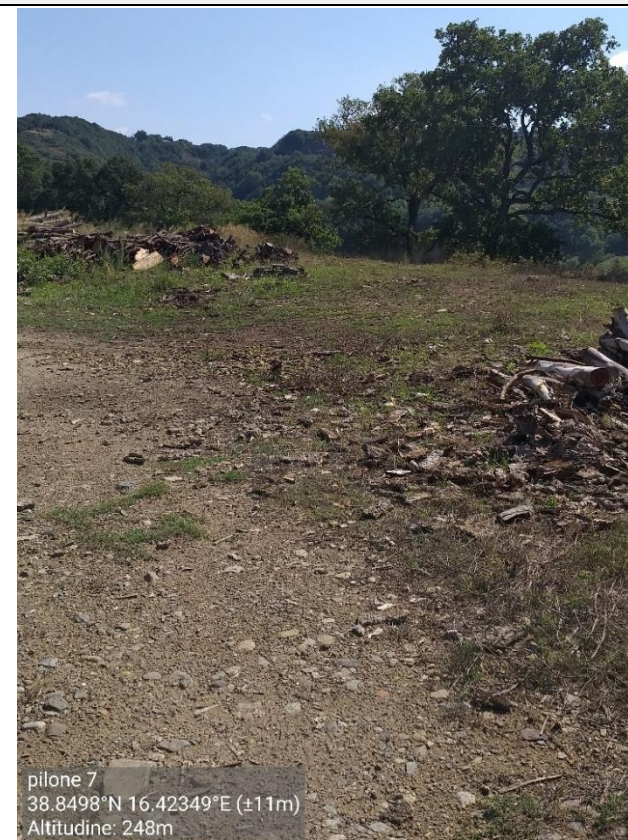
Foto 4 – Vista da SE verso NO del pianoro in prossimità dell'sostegno n. 7

pilone 7
38.8498°N 16.42349°E (±11m)
Altitudine: 248m

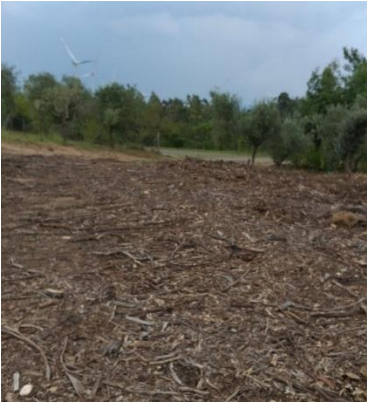
<p>Area di accesso del sostegno n. 16, sui versanti adiacenti si notano diffusi fenomeni di erosione accelerata e dissesti di versante.</p>			
Fig. 1 – Localizzazione intervento		Foto 1 – Area di fondazione del sostegno

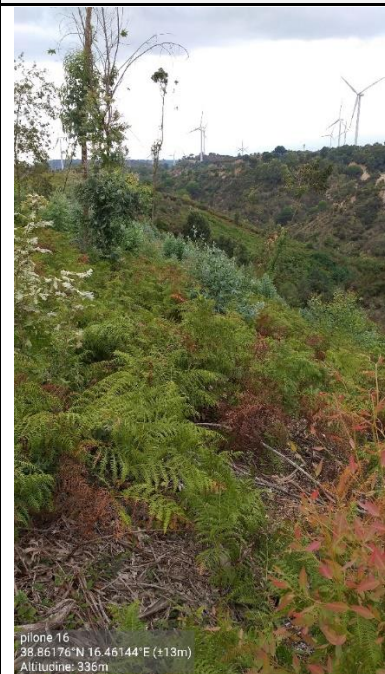
Foto 2 – vista da WSW verso ENE del versante destro all'area del sostegno 16

pilone 16
38.86176°N 16.46144°E (+13m)
Altitudine: 336m

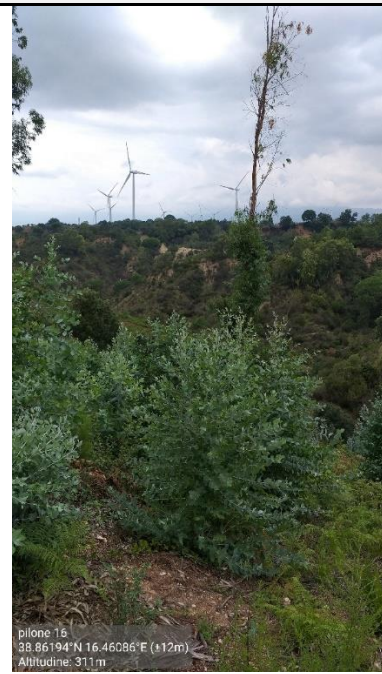
Foto 3 – Vista da SSW verso NNE del versante opposto al sostegno 16

pilone 16
38.86194°N 16.46086°E (+12m)
Altitudine: 311m

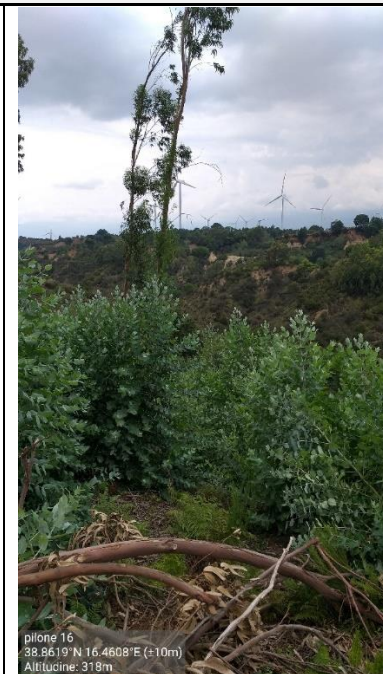
Foto 5 - vista da WSW verso ENE del versante destro all'area del sostegno 16

pilone 16
38.8619°N 16.4608°E (+10m)
Altitudine: 318m

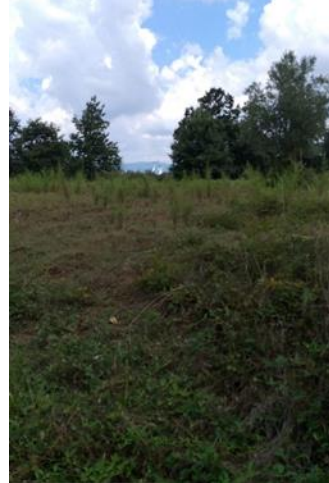
Foto 1 – Area di fondazione del sostegno, sui versanti adiacenti si notano diffusi fenomeni di erosione accelerata e dissesti di versante.

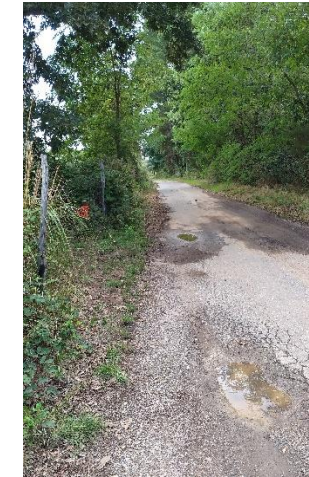
Foto 2 – Strada di accesso al sostegno, sui versanti adiacenti si notano diffusi fenomeni di erosione accelerata e dissesti di versante.
