**DIRETTRICE FERROVIARIA MESSINA – CATANIA – PALERMO  
NODO DI CATANIA**

**U.O. GEOLOGIA TECNICA, DELL'AMBIENTE E DEL TERRITORIO  
PROGETTO DEFINITIVO**

**INTERRAMENTO LINEA PER IL PROLUNGAMENTO DELLA PISTA  
DELL'AEROPORTO FONTANAROSSA**

**MONITORAGGIO PIEZOMETRICO  
(APRILE 2019-MAGGIO 2021)**

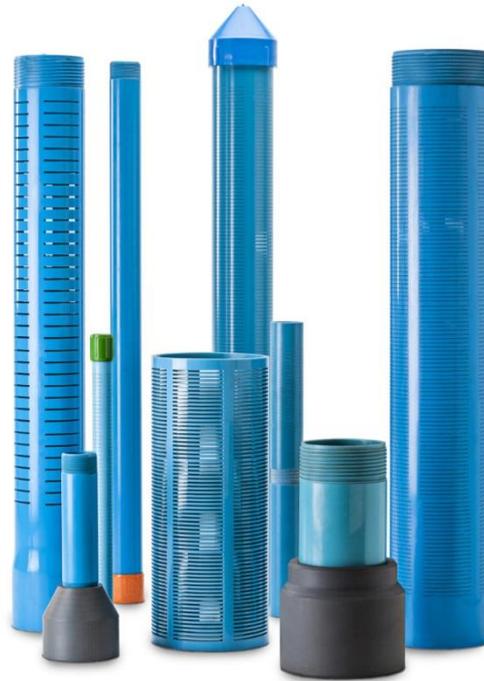
*Figura 1. Tubi piezometrici di diversi diametri*

Il piezometro Norton consiste in una colonna di tubi in PVC rigido o in metallo (fig. 1), fessurati ed eventualmente rivestiti di tessuto non tessuto per la parte in falda e ciechi per il rimanente tratto. Vanno posti in opera entro un foro rivestito con una tubazione provvisoria, di diametro utile pari almeno al doppio del diametro dei tubi di misura adottati. Una volta eseguita a quota la pulizia del foro, si inserisce la colonna fino a fondo foro; quindi si procede all'immissione, nell'intercapedine colonna - tubazione, di materiale granulare (sabbia, sabbia - ghiaietto) in modo da realizzare un filtro poroso attorno al tratto di colonna finestrato. Al termine della formazione del filtro, si procede all'esecuzione di un tappo impermeabile di circa 1 metro di altezza. In superficie, si provvede quindi ad eseguire un idoneo pozzetto, possibilmente con chiusura a lucchetto o simili, per il contenimento e la protezione della testa del piezometro.

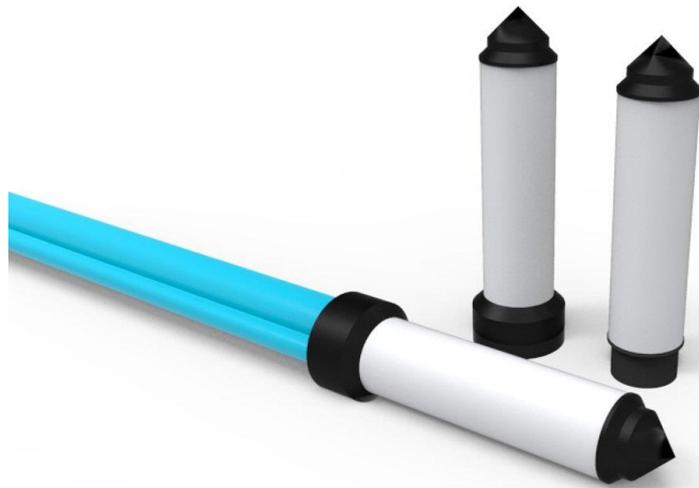
*Figura 2. Cella Casagrande*

Per ottenere una risposta più rapida, in terreni con permeabilità minore a  $10^{-6}$  m/s si impiega il piezometro di Casagrande. Questo tipo di piezometro è sempre un piezometro aperto, ed è costituito, da un elemento filtrante, rappresentato da un cilindro in pietra porosa o in polietilene poroso ad alta densità del diametro di 30-50mm e della lunghezza di 200-300mm. L'estremità superiore della pietra porosa è collegata ad un tubo di piccola sezione o da due tubi in PVC o in nylon (fig. 2).

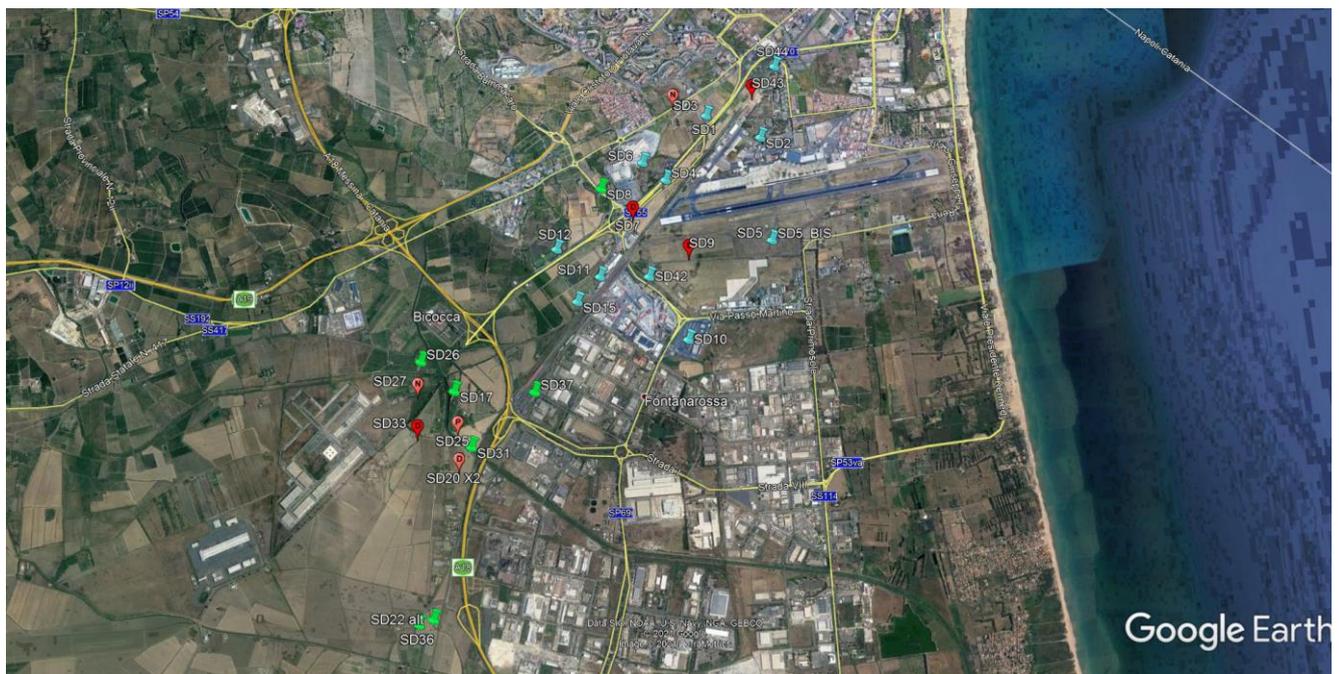
In (fig. 3) si riportano le ubicazioni di tutti gli strumenti installati nell'area di studio.

- Segnaposto **verde** piezometro Casagrande;
- Segnaposto **blu** piezometro Norton a tubo aperto;
- Segnaposto **rosso** piezometro distrutto;

*Figura 3. Foto aerea con ubicazione generale di piezometri oggetto di monitoraggio*

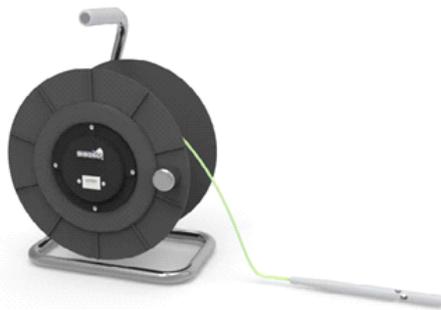
Per misurare il livello dell'acqua o soggiacenza della falda è stato utilizzato il Freatimetro SISGEO Mod. C112T (fig. 4). Tale strumento è costituito da una sonda montata su nastro millimetrato (contenente dei conduttori elettrici) e da un avvolgicavo che contiene al suo interno un circuito elettronico di rilevamento. Nel momento in cui la sonda tocca il livello dell'acqua, grazie alla proprietà dielettrica dell'acqua, si ha la chiusura di un contatto elettrico, il quale attiva un segnale sonoro e/o luminoso.

MODEL C112T	
Application	Ground water level Ground water temperature
<b>PROBE</b>	
Diameter	16 mm (suitable for tube $\geq \frac{3}{4}$ "")
Length	120 mm
Material	Stainless steel and ABS
Weights	Zn-Al alloy, OD 12 mm
<b>CABLE</b>	
Type	tempered steel tape with nylon jacket
Lengths	30, 50, 100, 150, 200, 300, 400, 500 m
Graduation	every millimeter
Colour	yellow with black/red marks
Width	10 mm
<b>REEL</b>	
Material	heavy plastic plates and steel tubing stand, baked-on paint
<b>BATTERY</b>	
Type	2 x 9V DC disposal

**Figura 4. Dati tecnici freatimetro SISGEO, Mod. C112T**

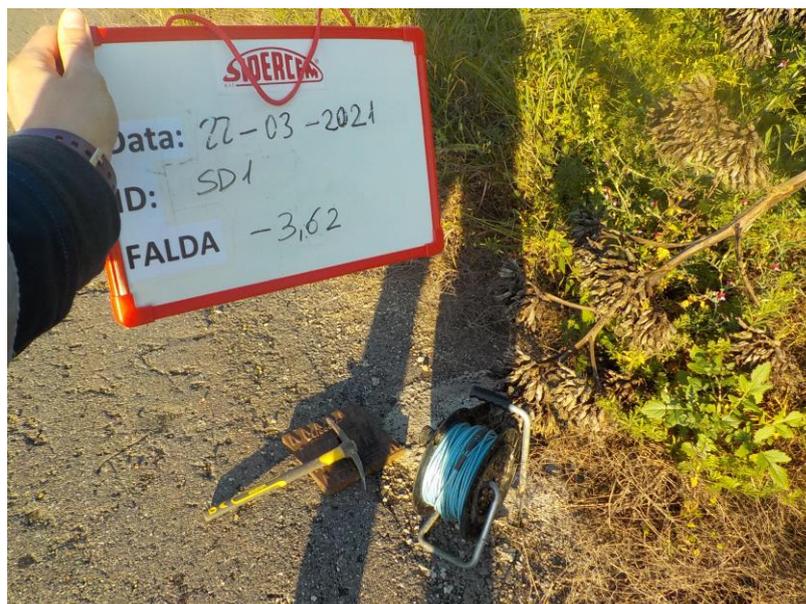
**PIEZOMETRO**

<b>IDENTIFICATIVO PIEZOMETRO</b>	<b>SD01</b>
<b>Coordinate ubicazione (UTM)</b>	N 2525007,1832 - E 4147426,1225
<b>Quota (m s.l.m.)</b>	11,880
<b>Tipologia strumento</b>	Norton 2"
<b>Lunghezza strumento</b>	40,00 (Fessurato da 3 a 19 m da p.c.)
<b>Chiusino protezione</b>	Carrabile

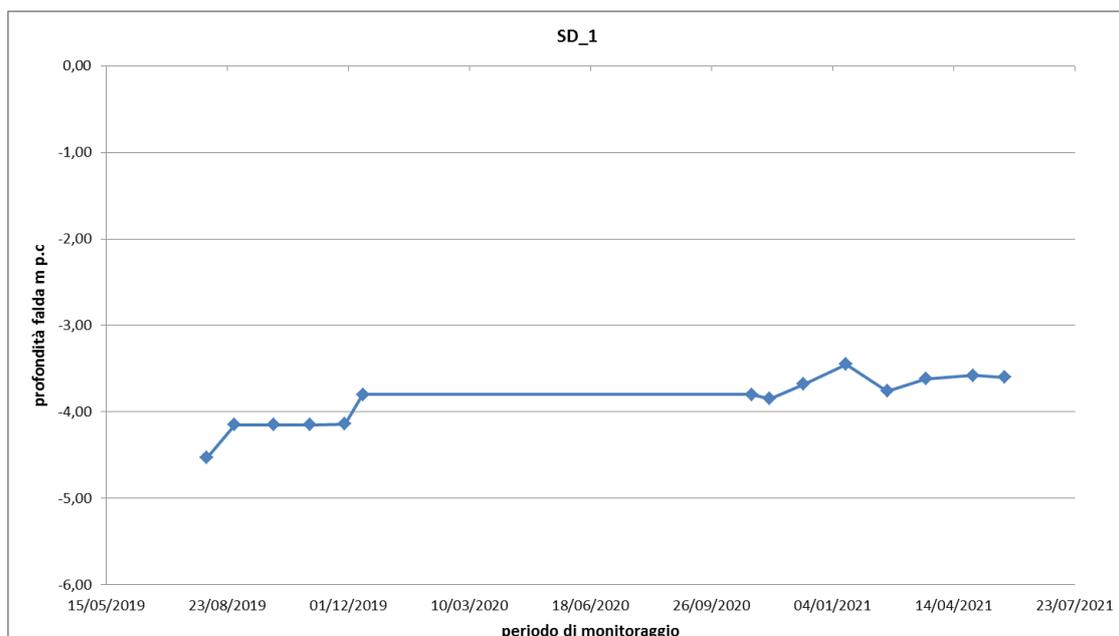
**GRAFICO**

N°LETTURE	Data rilievo	Quota falda		Note
		m da p.c.	m s.l.m.	
1° LETTURA	06/08/2019	-4,53	7,35	Letture Enser
2° LETTURA	29/08/2019	-4,15	7,73	Letture Enser
3° LETTURA	30/09/2019	-4,15	7,73	Letture Enser
4° LETTURA	30/10/2019	-4,15	7,73	Letture Enser
5° LETTURA	28/11/2019	-4,14	7,74	Letture Enser
6° LETTURA	13/12/2019	-3,80	8,08	Letture Enser
7° LETTURA	29/10/2020	-3,80	8,08	
8° LETTURA	13/11/2020	-3,85	8,03	
9° LETTURA	11/12/2020	-3,68	8,20	
10° LETTURA	15/01/2021	-3,45	8,43	
11° LETTURA	18/02/2021	-3,76	8,12	
12° LETTURA	22/03/2021	-3,62	8,26	
13° LETTURA	30/04/2021	-3,58	8,30	
14° LETTURA	26/05/2021	-3,60	8,28

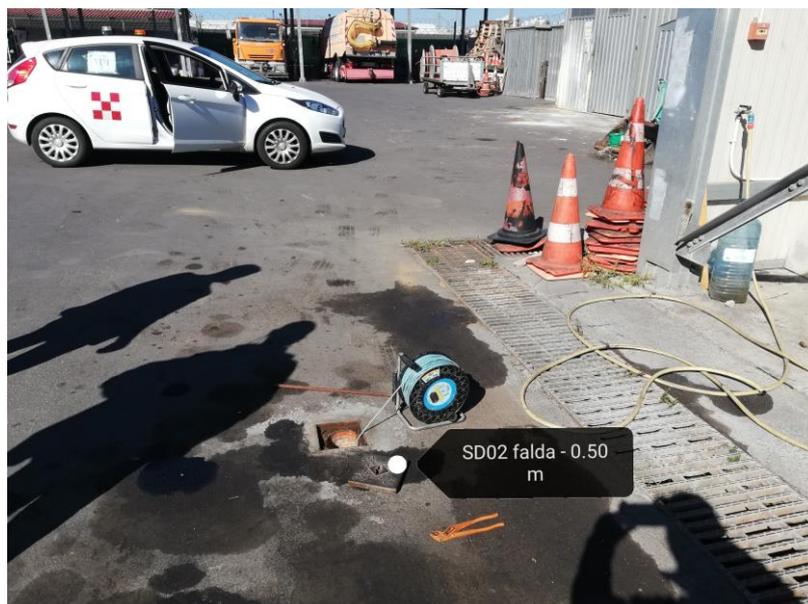
**PIEZOMETRO**

<b>IDENTIFICATIVO PIEZOMETRO</b>	<b>SD02</b>
<b>Coordinate ubicazione (UTM)</b>	N 2525489,3189 - E 4147149,732
<b>Quota (m s.l.m.)</b>	6,470
<b>Tipologia strumento</b>	Norton 2"
<b>Lunghezza strumento</b>	50,00 (fessurato da 3 a 24 m da p.c.)
<b>Chiusino protezione</b>	Carrabile

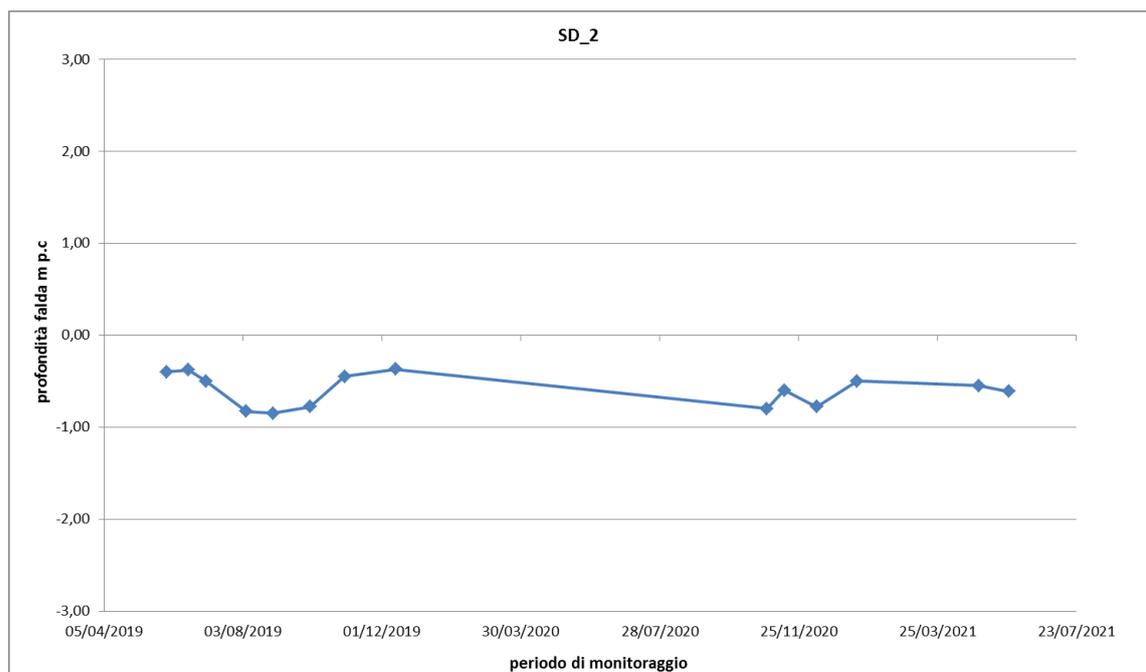
**GRAFICO**

N°LETTURE	Data rilievo	Quota falda		Note
		m da p.c.	m s.l.m.	
1° LETTURA	29/05/2019	-0,40	6,07	Letture Enser
2° LETTURA	17/06/2019	-0,38	6,09	Letture Enser
3° LETTURA	02/07/2019	-0,50	5,97	Letture Enser
4° LETTURA	19/07/2019	non letto	-	Letture Enser
5° LETTURA	06/08/2019	-0,83	5,64	Letture Enser
6° LETTURA	29/08/2019	-0,85	5,62	Letture Enser
7° LETTURA	30/09/2019	-0,78	5,69	Letture Enser
8° LETTURA	30/10/2019	-0,45	6,02	Letture Enser
9° LETTURA	28/11/2019	non letto	-	Letture Enser
10° LETTURA	13/12/2019	-0,37	6,10	Letture Enser
11° LETTURA	29/10/2020	-0,80	5,67	
12° LETTURA	13/11/2020	-0,60	5,87	
13° LETTURA	11/12/2020	-0,78	5,69	
14° LETTURA	15/01/2021	-0,50	5,97	
15° LETTURA	18/02/2021	non letto	-	
16° LETTURA	22/03/2021	non letto	-	
17° LETTURA	30/04/2021	-0,55	5,92	
18° LETTURA	26/05/2021	-0,61	5,86

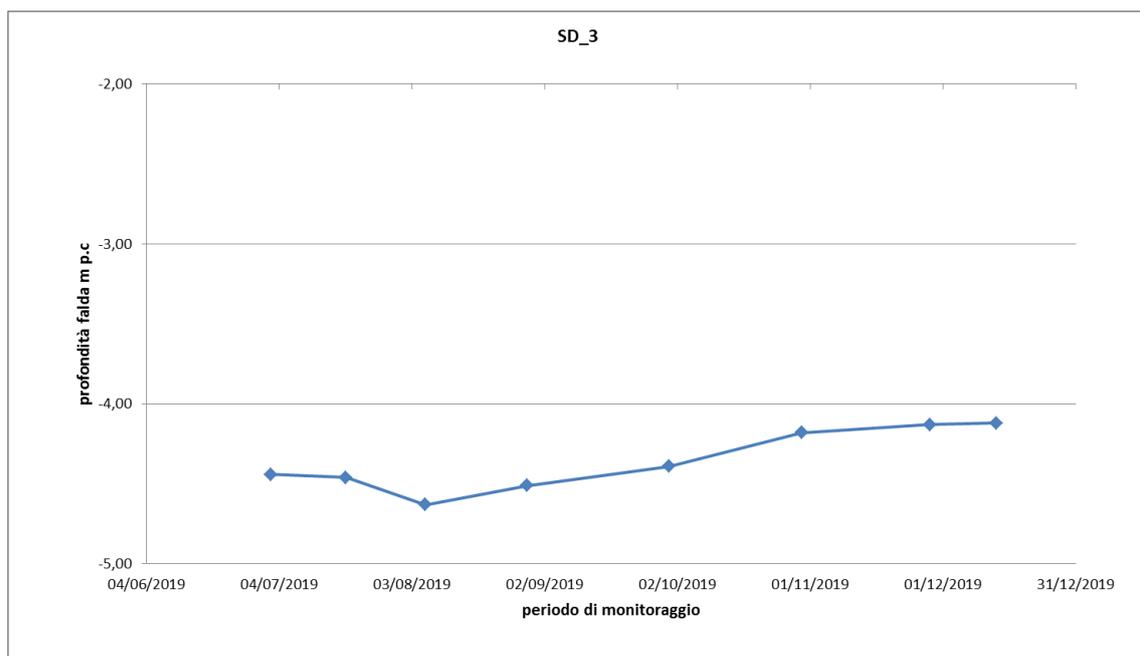
**GRAFICO**

N° LETTURE	Data rilievo	Quota falda		Note
		m da p.c.	m s.l.m.	
1° LETTURA	02/07/2019	-4,44	13,56	Letture Enser
2° LETTURA	19/07/2019	-4,46	13,54	Letture Enser
3° LETTURA	06/08/2019	-4,63	13,37	Letture Enser
4° LETTURA	29/08/2019	-4,51	13,49	Letture Enser
5° LETTURA	30/09/2019	-4,39	13,61	Letture Enser
6° LETTURA	30/10/2019	-4,18	13,82	Letture Enser
7° LETTURA	28/11/2019	-4,13	13,87	Letture Enser
8° LETTURA	13/12/2019	-4,12	13,88	Letture Enser
9° LETTURA	29/10/2020	RIFIUTI	-	
10° LETTURA	13/11/2020	RIFIUTI	-	
11° LETTURA	11/12/2020	RIFIUTI	-	
12° LETTURA	15/01/2021	RIFIUTI	-	
13° LETTURA	18/02/2021	RIFIUTI	-	
14° LETTURA	22/03/2021	RIFIUTI	-	
15° LETTURA	30/04/2021	RIFIUTI	-	
16° LETTURA	26/05/2021	RIFIUTI	-

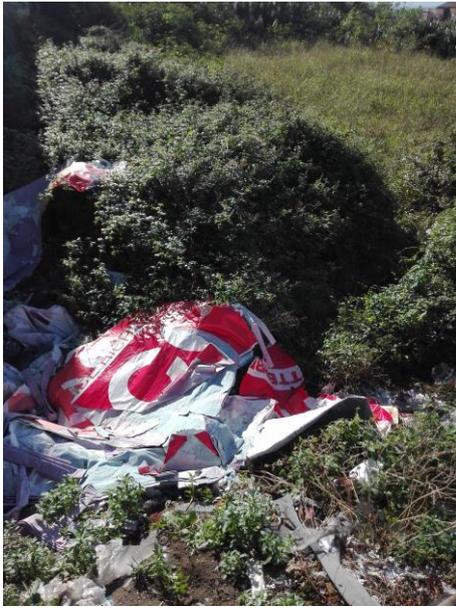
- Lo strumento risulta illeggibile, dal 29/10/21, a causa dell'eccessiva presenza di rifiuti che ricopre il piezometro e ne impedisce il rilievo.

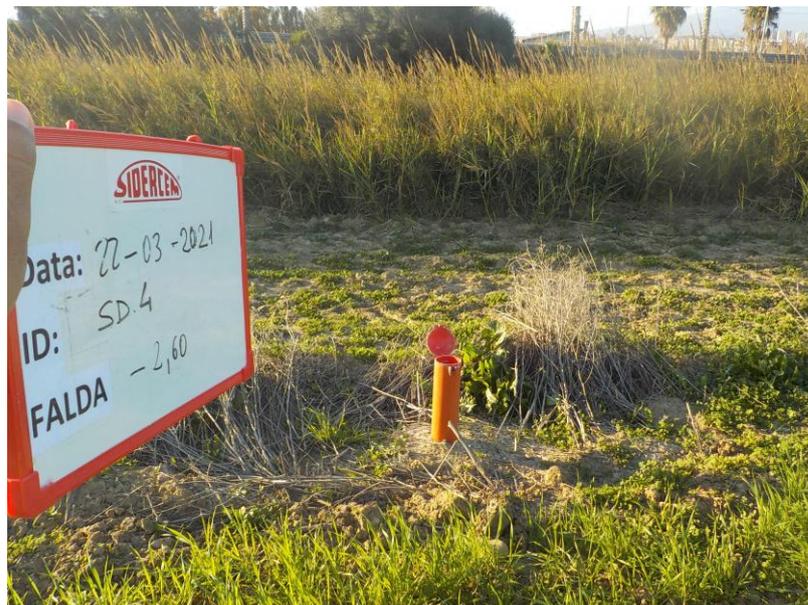
**PIEZOMETRO**

IDENTIFICATIVO PIEZOMETRO	SD04
Coordinate ubicazione (UTM)	N 2524618,8572 - E 4146821,4239
Quota (m s.l.m.)	13,110
Tipologia strumento	Norton 3"
Lunghezza strumento	40,00 (fessurato da 3 a 25 m da p.c.)
Chiusino protezione	Fuori terra in pead

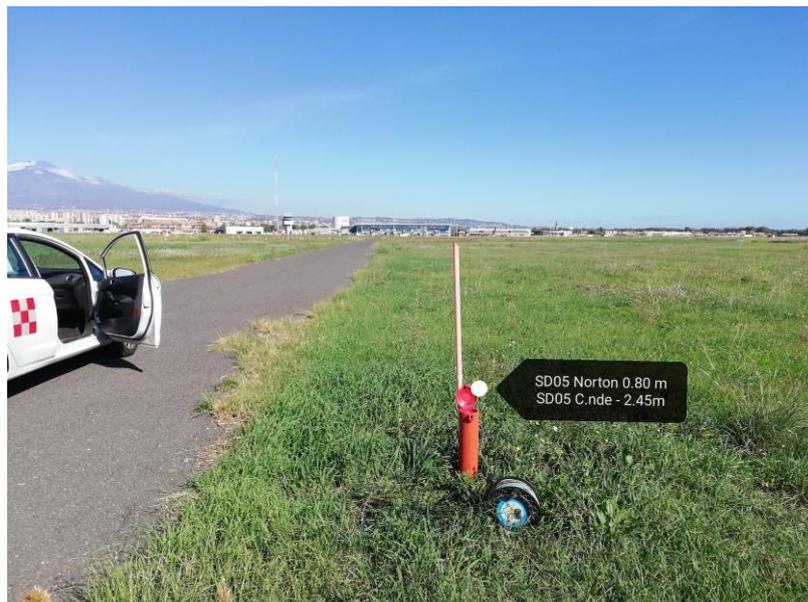
**PIEZOMETRO**

IDENTIFICATIVO PIEZOMETRO	SD05
Coordinate ubicazione (UTM)	N 2525518,9828 - E 4146181,526
Quota (m s.l.m.)	5,440
Tipologia strumento	Casagrande
Lunghezza strumento	40,00
Chiusino protezione	Fuori terra in pead

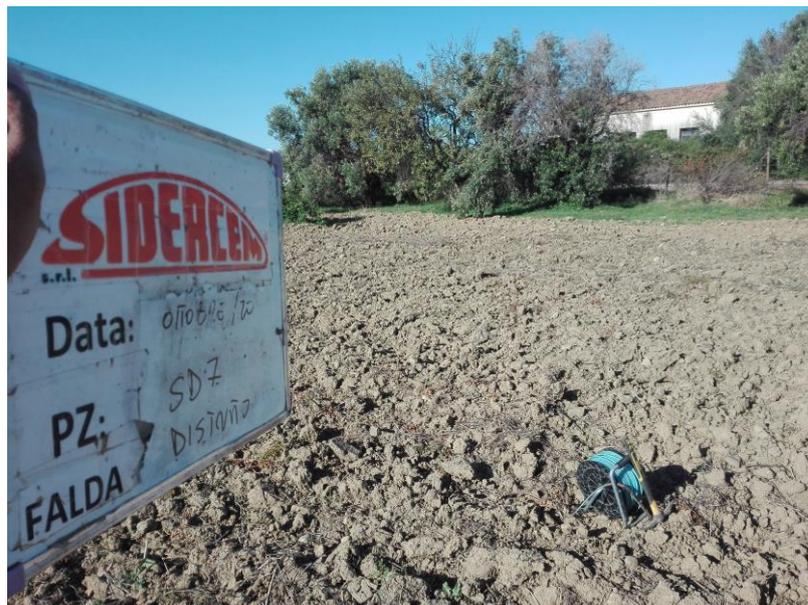
**PIEZOMETRO**

IDENTIFICATIVO PIEZOMETRO	SD07
Coordinate ubicazione (UTM)	N 2524371,7413 - E 4147002,5096
Quota (m s.l.m.)	16,000
Tipologia strumento	Norton 3"
Lunghezza strumento	40,00 (fessurato da 3 a 28 m da p.c)
Chiusino protezione	Pead fuori terra

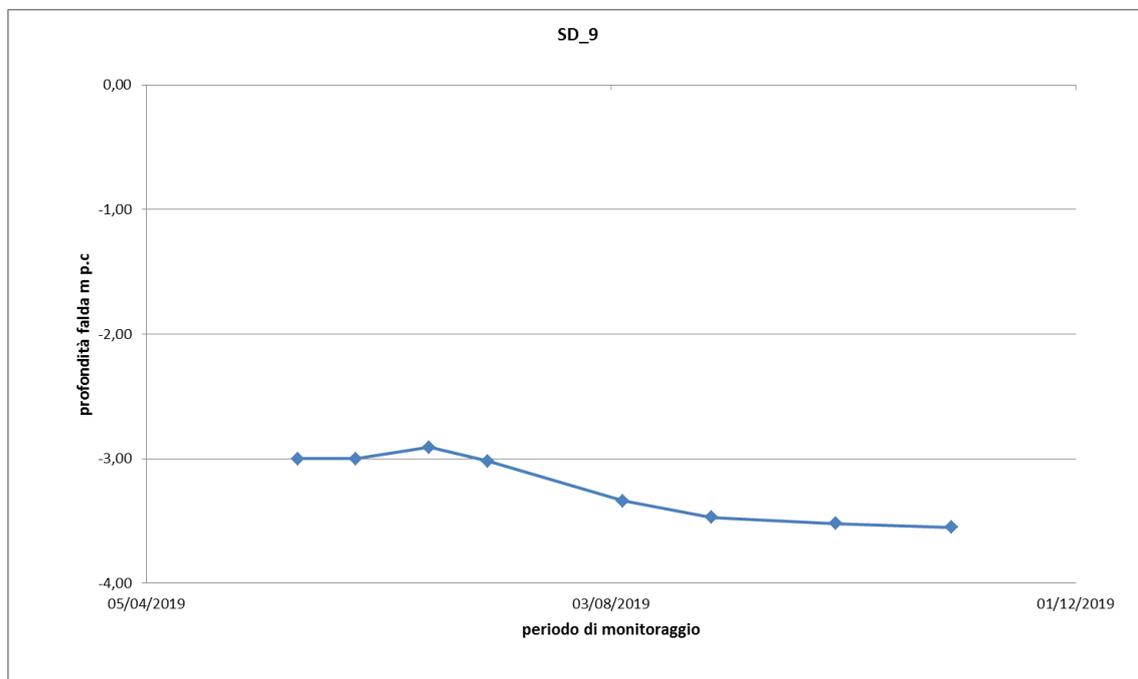
**GRAFICO**

- In data 29/10/2020 il piezometro è stato trovato distrutto.

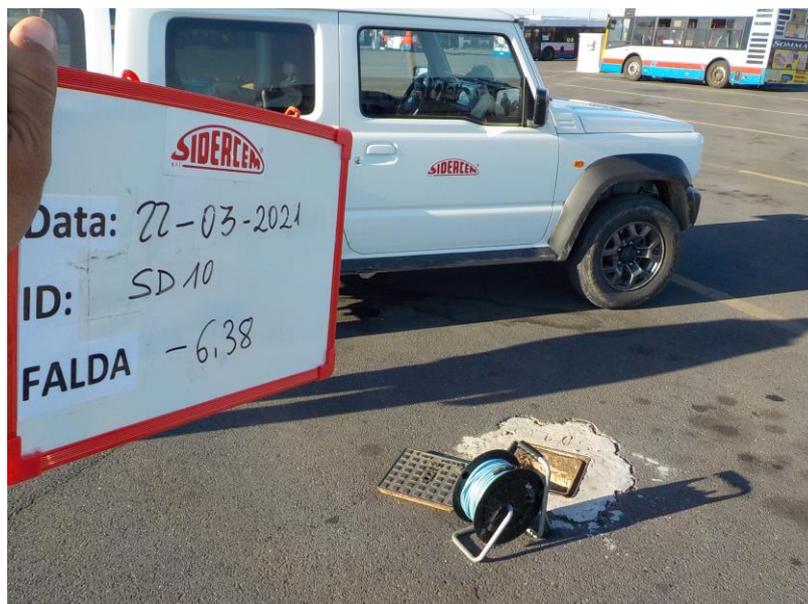
**PIEZOMETRO**

IDENTIFICATIVO PIEZOMETRO	SD10
Coordinate ubicazione (UTM)	N 2524648,4927 - E 4145282,7095
Quota (m s.l.m.)	9,650
Tipologia strumento	Norton 3"
Lunghezza strumento	50,00 (fessurato da 2 a 44 m da p.c)
Chiusino protezione	Carrabile

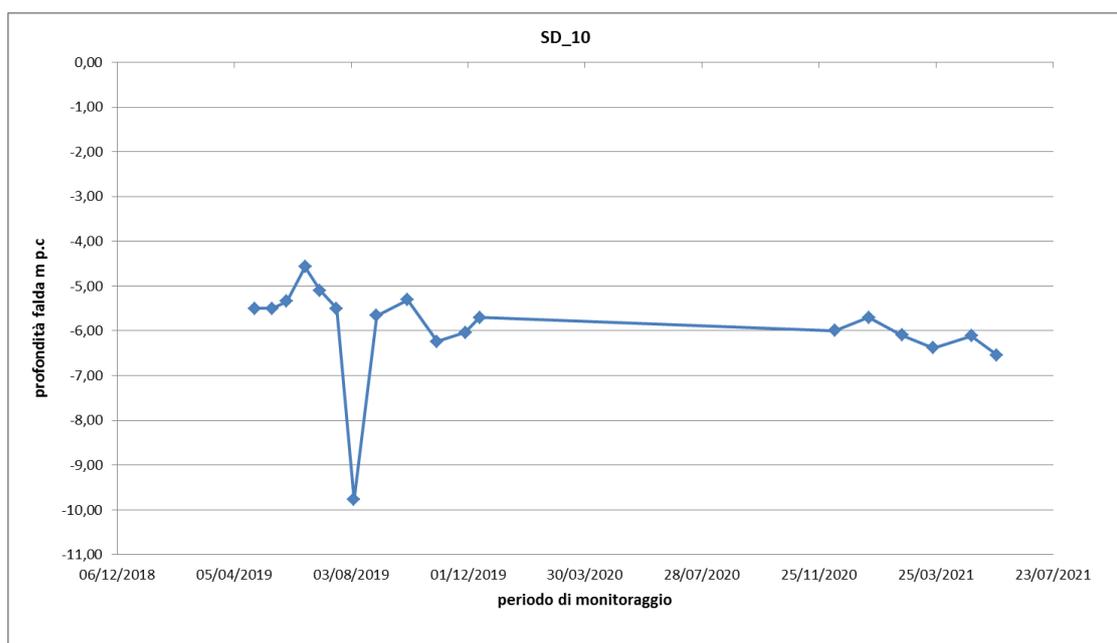
**GRAFICO**

N°LETTURE	Data rilievo	Quota falda		Note
		m da p.c.	m s.l.m.	
1° LETTURA	26/04/2019	-5,50	4,15	Letture Enser
2° LETTURA	14/05/2019	-5,50	4,15	Letture Enser
3° LETTURA	29/05/2019	-5,34	4,31	Letture Enser
4° LETTURA	17/06/2019	-4,57	5,08	Letture Enser
5° LETTURA	02/07/2019	-5,10	4,55	Letture Enser
6° LETTURA	19/07/2019	-5,50	4,15	Letture Enser
7° LETTURA	06/08/2019	-9,77	-0,12	Letture Enser
8° LETTURA	29/08/2019	-5,66	3,99	Letture Enser
9° LETTURA	30/09/2019	-5,31	4,34	Letture Enser
10° LETTURA	30/10/2019	-6,24	3,41	Letture Enser
11° LETTURA	28/11/2019	-6,04	3,61	Letture Enser
12° LETTURA	13/12/2019	-5,70	3,95	Letture Enser
13° LETTURA	29/10/2020	acc. Chiuso	-	
14° LETTURA	13/11/2020	acc. Chiuso	-	
15° LETTURA	11/12/2020	-6,00	3,65	
16° LETTURA	15/01/2021	-5,70	3,95	
17° LETTURA	18/02/2021	-6,10	3,55	
18° LETTURA	22/03/2021	-6,38	3,27	
19° LETTURA	30/04/2021	-6,11	3,54	
20° LETTURA	26/05/2021	-6,54	3,11

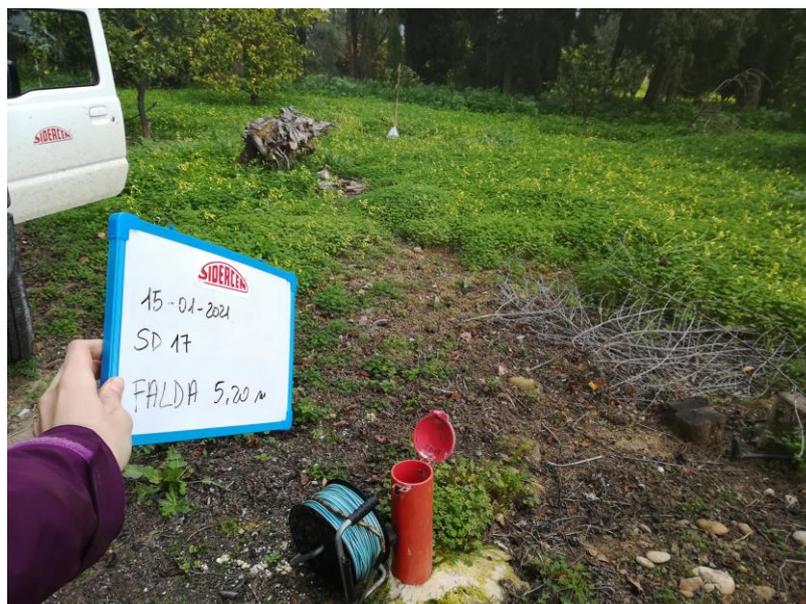
**PIEZOMETRO**

IDENTIFICATIVO PIEZOMETRO	SD17
Coordinate ubicazione (UTM)	N 2522480,3563 - E 4144977,2751
Quota (m s.l.m.)	17,650
Tipologia strumento	Norton 3"
Lunghezza strumento	30,00 (fessurato da 3 a 30 m da p.c)
Chiusino protezione	Carrabile

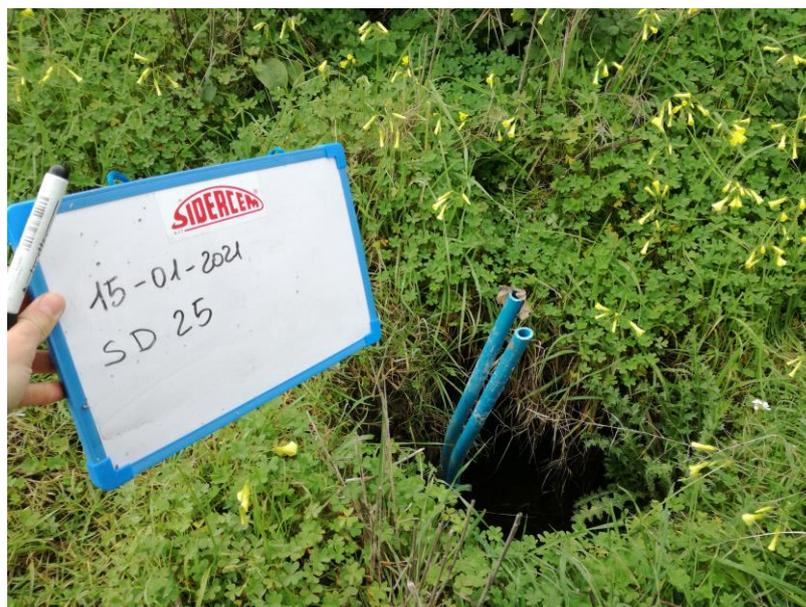
**PIEZOMETRO**

IDENTIFICATIVO PIEZOMETRO	SD25
Coordinate ubicazione (UTM)	N 2523655,1546 - E 4145739,0736
Quota (m s.l.m.)	13,980
Tipologia strumento	Casagrande
Lunghezza strumento	29
Chiusino protezione	In pead fuori terra

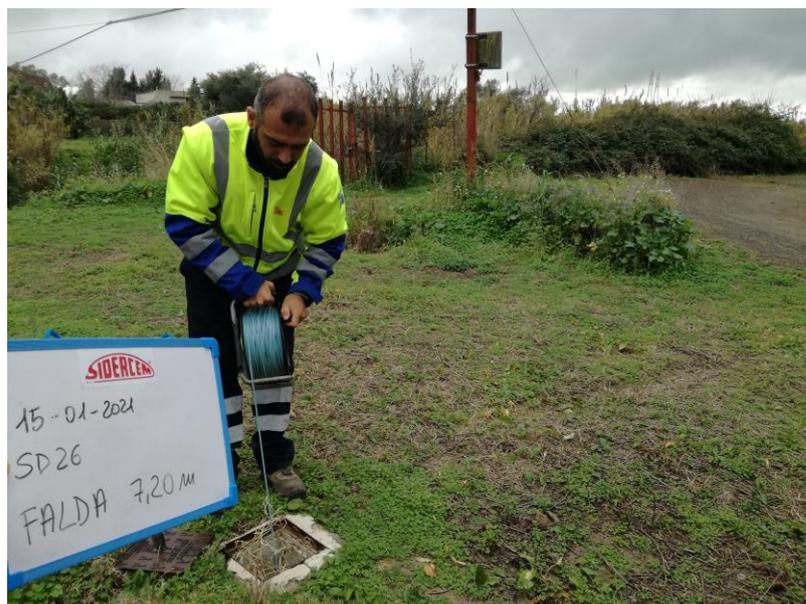
**PIEZOMETRO**

<b>IDENTIFICATIVO PIEZOMETRO</b>	<b>SD26</b>
<b>Coordinate ubicazione (UTM)</b>	N 2522185,9878 - E 4145280,7932
<b>Quota (m s.l.m.)</b>	20,110
<b>Tipologia strumento</b>	Casagrande
<b>Lunghezza strumento</b>	40,00
<b>Chiusino protezione</b>	Carrabile

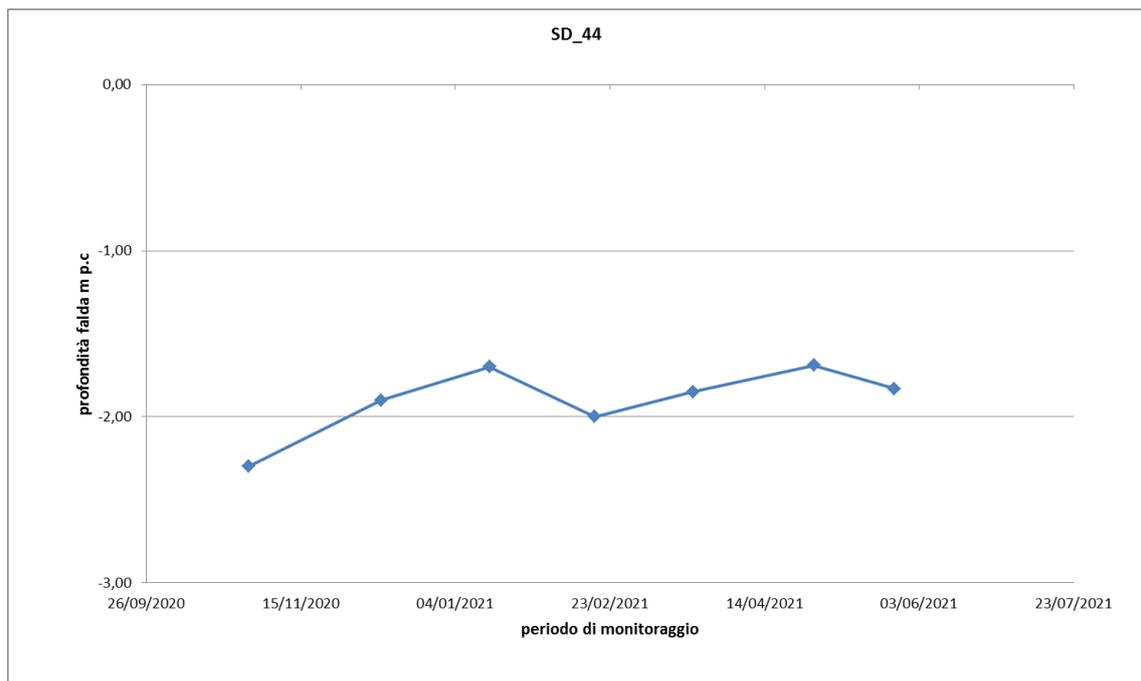
**GRAFICO**

N°LETTURE	Data rilievo	Quota falda		Note
		m da p.c.	m s.l.m.	
1° LETTURA	29/10/2020	-2,30	3,84	
2° LETTURA	13/11/2020	non letto	-	
3° LETTURA	11/12/2020	-1,90	4,24	
4° LETTURA	15/01/2021	-1,70	4,44	
5° LETTURA	18/02/2021	-2,00	4,14	
6° LETTURA	22/03/2021	-1,85	4,29	
7° LETTURA	30/04/2021	-1,69	4,45	
8° LETTURA	26/05/2021	-1,83	4,31
